**BAKALÁŘSKÁ PRÁCE**

**PRŮZKUM A RESTAUROVÁNÍ NÁSTĚNNÉ MALBY NA SEVERNÍ  
STĚNĚ OČISTCOVÉ KAPLE V 1. NP OBJEKTU BÝVALÉ  
PIARISTICKÉ KOLEJE V LITOMYŠLI**

ATELIÉR RESTAUROVÁNÍ NÁSTĚNNÉ MALBY A SGRAFITA  
ODBORNÉ VEDENÍ: Mgr. Art. Luboš Machačko, Mgr. Art. Jan Vojtěchovský  
PRÁCI PROVEDL: Otto Fišer, IV. Ročník  
DATUM UKONČENÍ: září 2008

**INVESTIGATION AND RESTORATION OF THE WALLPAINTING OF  
THE NORTH WALL OF THE PURGATORY CHAPEL ON THE FIRST  
FLOOR OF THE FORMER PIARISTIC COLLEGE IN LITOMYSL**

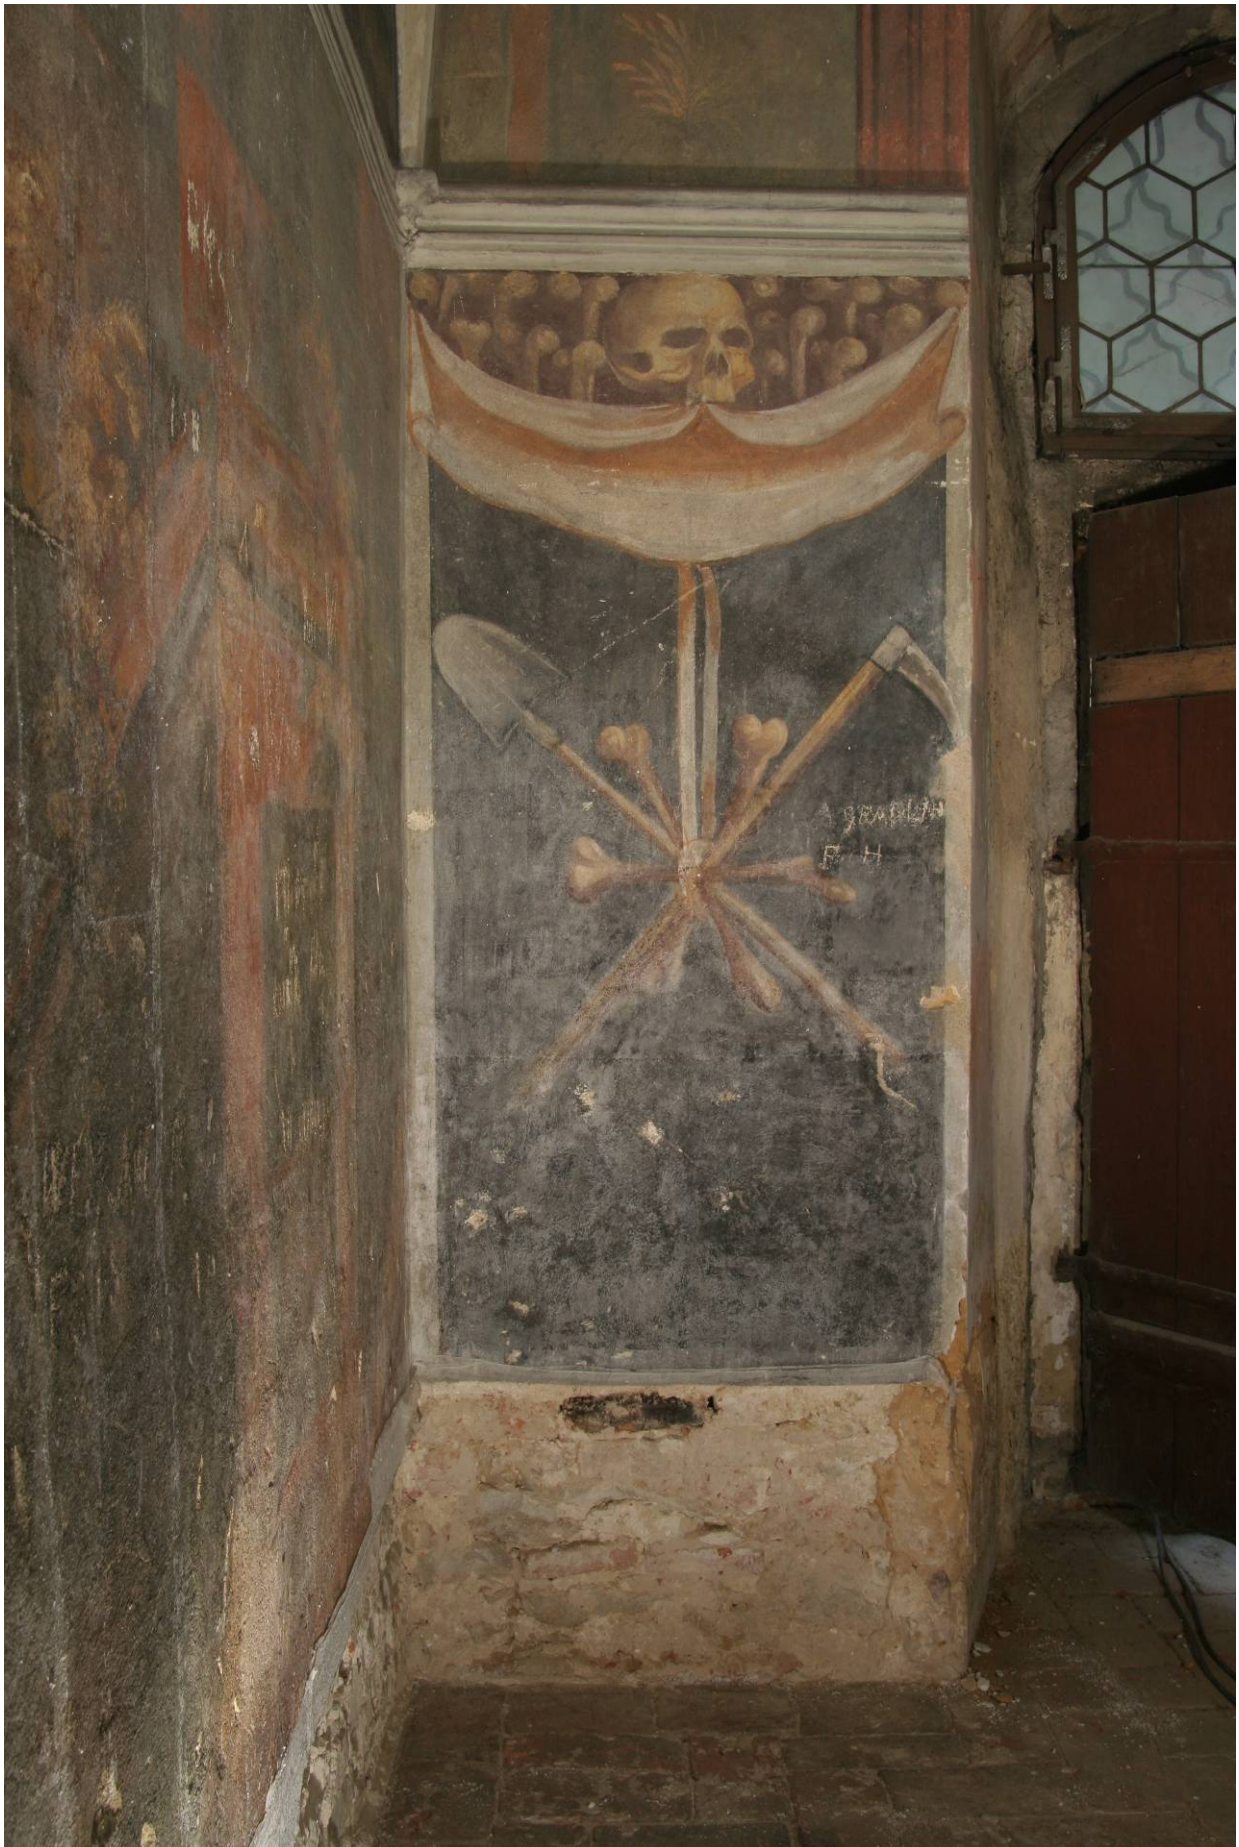
Obrázek 66

- Obr. 66** Východní stěna, stav po čištění destilovanou vodou
- Obr. 67** Severní stěna, stav po nástřiku fungicidního prostředku (Lautercid)
- Obr. 68** Východní stěna, stav po nástřiku fungicidního prostředku (Lautercid), viditelná mycelia plísní

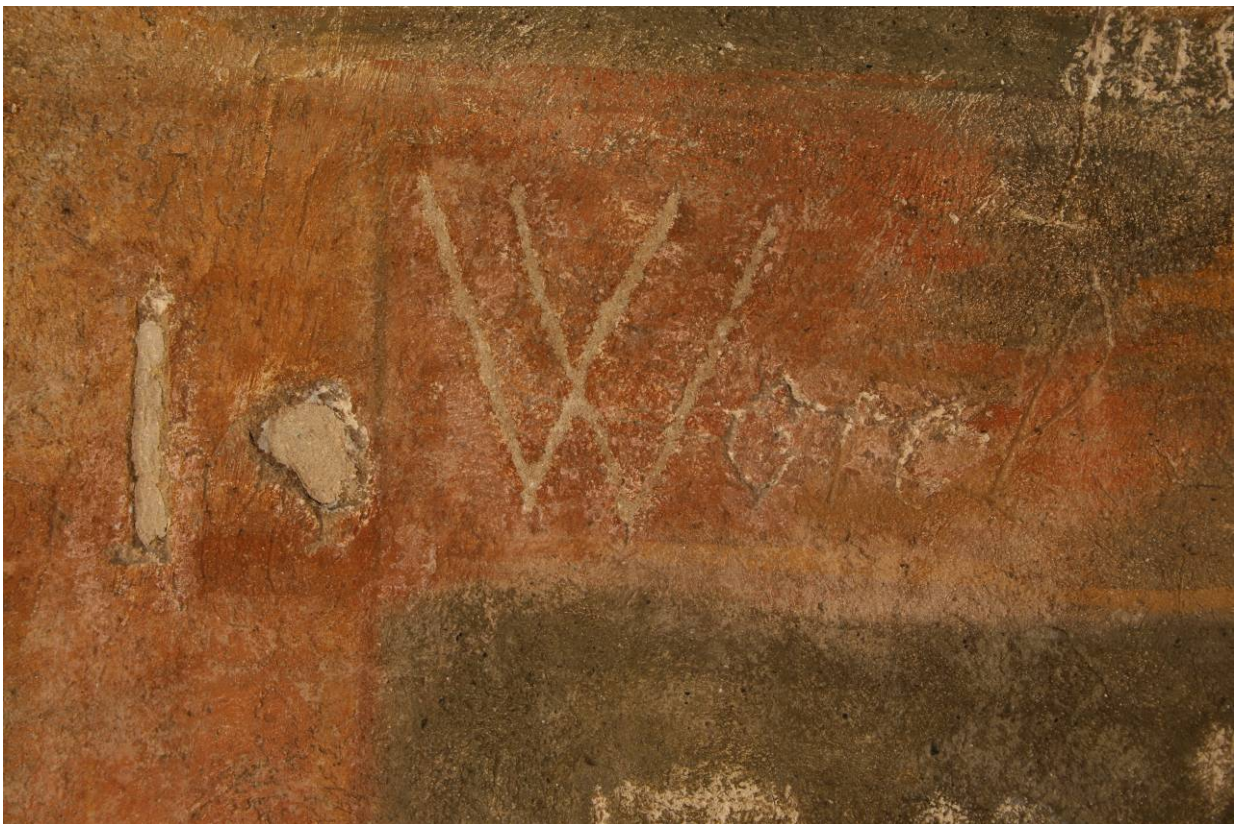
Obrázek 90

- Obr. 90** Severní stěna, graffiti v průběhu tmelení
- Obr. 91** Severní stěna, stav po vytmelení a vyčištění
- Obr. 92** Východní stěna, stav po vyčištění a vytmelení

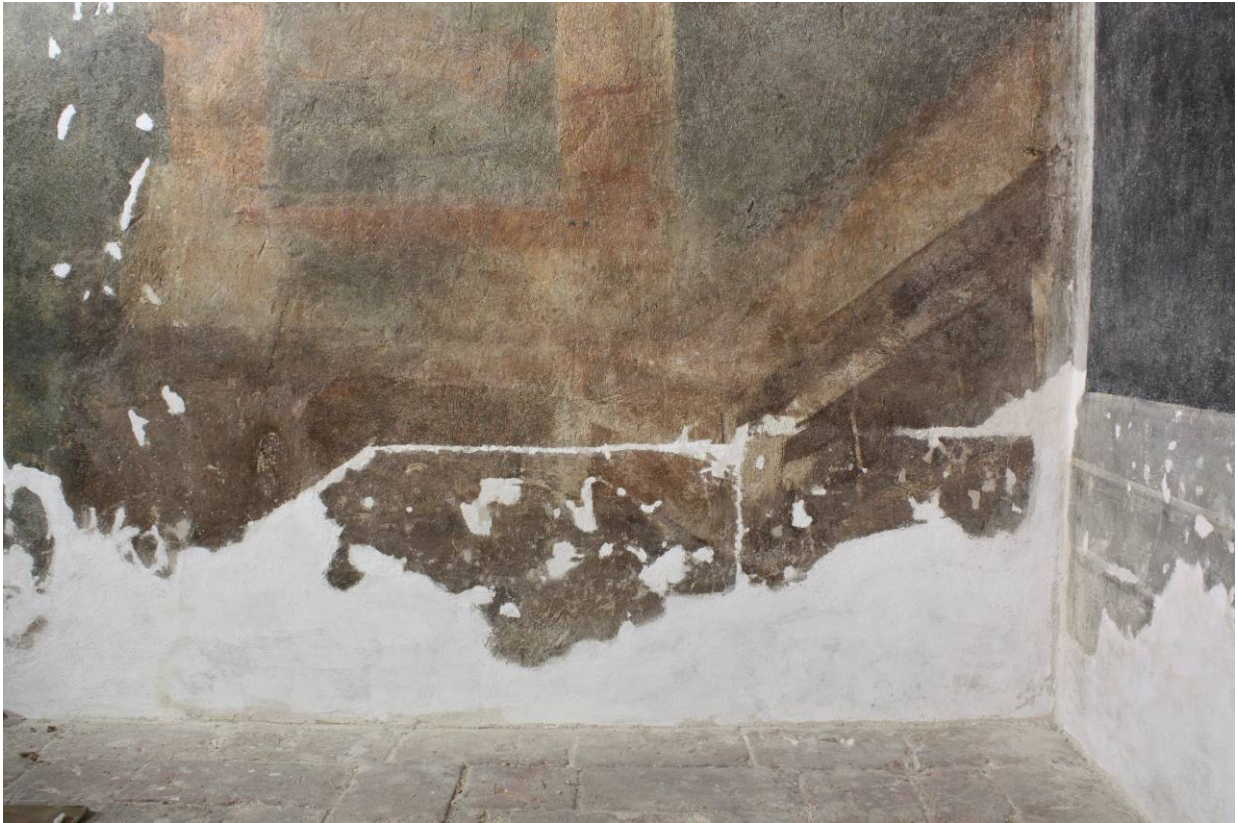
**Obrázek 93**

- Obr. 93** Severní stěna, spodní partie malby v průběhu retuše
- Obr. 94** Severní stěna, stav po retuši
- Obr. 95** Východní stěna, stav po retuši
