ANALÝZA PŘÍČIN DEFEKTŮ V NÁVARECH TRAMVAJOVÝCH KOLEJNIC

Eva SCHMIDOVÁ, Libor BENEŠ

Katedra dopravních prostředků

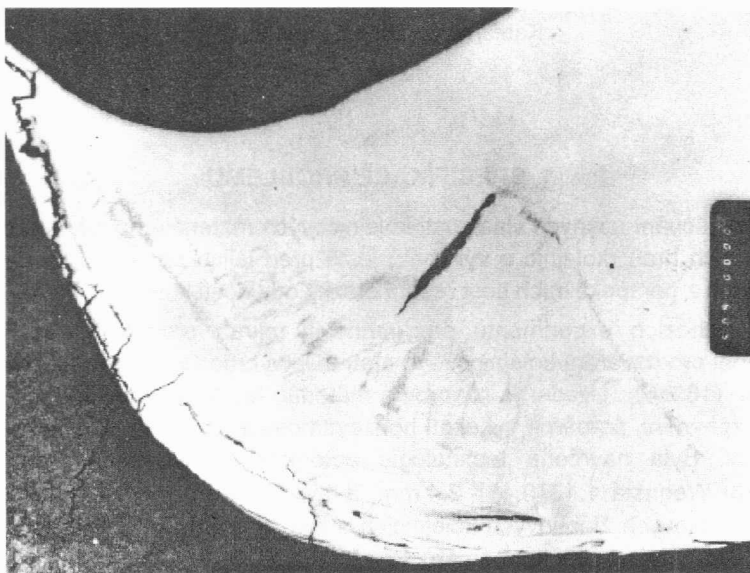
Obr. 1

Z dodaného vzorku byly zhotoveny metalografické výbrusy v řezech, směřovaných do míst zkoumaných defektů. Všechny vyskytující se defekty globálně dokumentuje snímek z oblasti kořene návaru (*obr. 1*).

Bylo sledováno několik typů porušení v základním materiálu i v návaru :

1) **Dutiny v promíšením neovlivněné oblasti austenického materiálu návaru.** Při bližším pozorování morfologie a umístění, spolu s posouzením mikrostruktury a tvrdosti okolní matrice lze tyto defekty označit jako dutiny, vzniklé nedostatečným provařením kladených housenek. S výjimkou dutin tohoto typu, zasahujících do kořenové housenky nemají podstatnější vliv na jakost návaru. Míra způsobeného poklesu únosnosti je dána pouze

2) **Trhliny v kořenové housence kopírující hranici tavení** ve vzdálenosti cca 0,1-0,2 mm. Jednalo se o projev defektu, pozorovaného na volném povrchu jako podélné trhliny na přechodu základní materiál – návar. Po délce trhliny byly sledovány příčné větve, svědčící o víceosém stavu napjatosti materiálu v místě návaru.

3) **Trhliny pozorované v základním materiálu** probíhaly kolmo k hranici tavení, tj. ve směru tepelného gradientu.

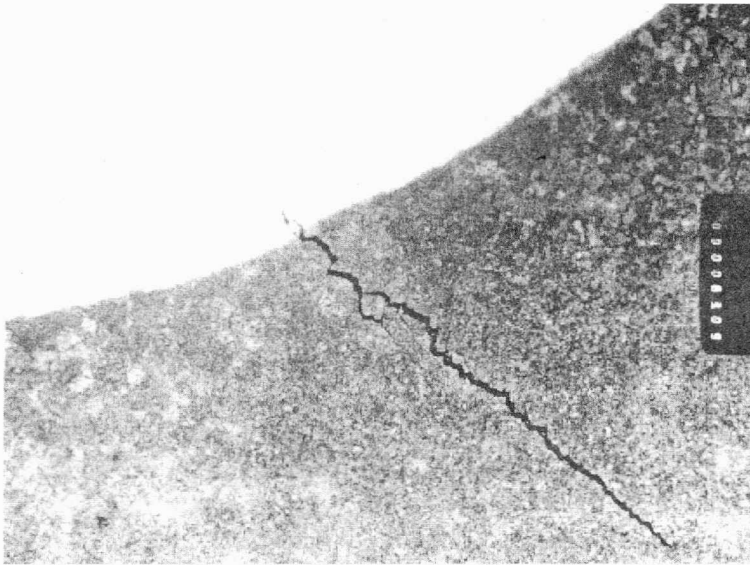
Obr. 2

- **trhliny vycházející zpod linie ztavení do materiálu kolejnice** (obr. 2). Podle jejich identifikovaného směru a rozevření bylo možno usuzovat na důsledek dále uvedených porušení celistvosti navařované plochy drážky. Trhlinky opracovaného základního materiálu byly zřejmě rozevřeny žíhacím efektem tepelného působení po sobě kladených housenek. Následné částečné nebo úplné uzavření tlakovým působením tuhnoucího návaru je silně ovlivněno lokálními rozdíly jednak ztráty houževnatosti kořenové housenky, jednak neutralizujícího spolupůsobení složek napětí stejného směru a opačné orientace.

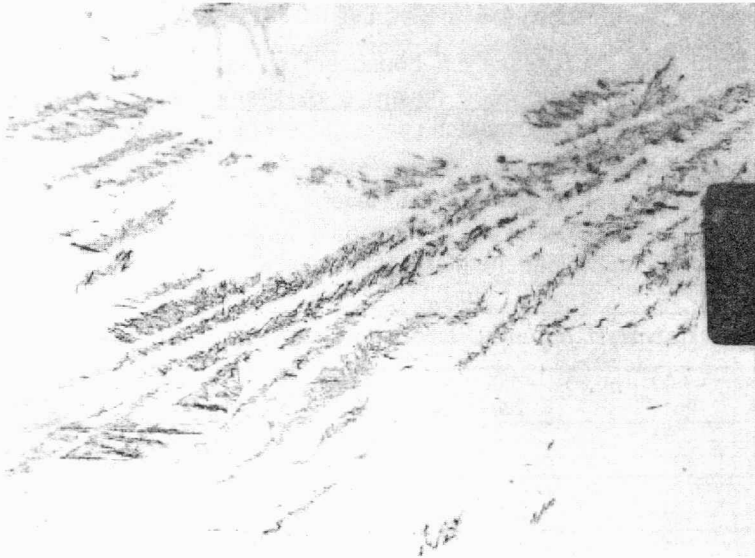
Obr. 3

Bližší pohled na morfologii této oblasti prokázal čitelnou martensitickou strukturu, svým rozmístěním vykreslující stavbu původního austenitického zrna (**obr.3**). V okolních oblastech bylo pozorovatelné odpovídající dendritické větvení, se značně rozdílnou leptatelností.

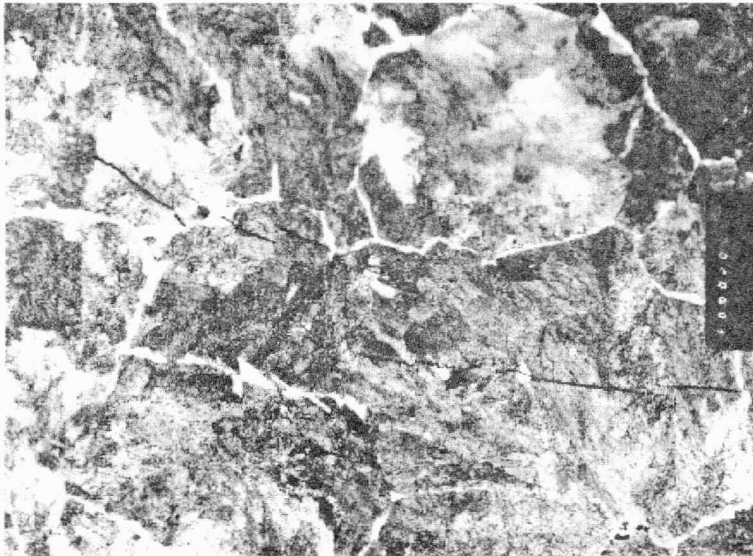
Obr. 4

V teplem ovlivněné oblasti základního materiálu byly sledovány lokality částečně popuštěného martensitu v převážně zjemněné perlitické struktuře. Za pásmem tepelného ovlivnění byla zkoumána možnost vazby průběhu pozorovaných jemných trhlin na mikrostrukturu (obr. 4), popřípadě ve vztahu k mikročistotě materiálu kolejnice. Tato závislost nebyla v rozhodující míře prokázána s výjimkou ojediněle nakumulovaných nečistot, které mohou působit jako iniciátory porušení s omezeným dopadem na dominantní polohy či směry trhlinek.
