**Restaurování a konzervace sochy sv. Anny a Panny Marie z Poličan u
Kutné Hory**

Praktická bakalářská práce

Autor: Lukáš Černý

2009

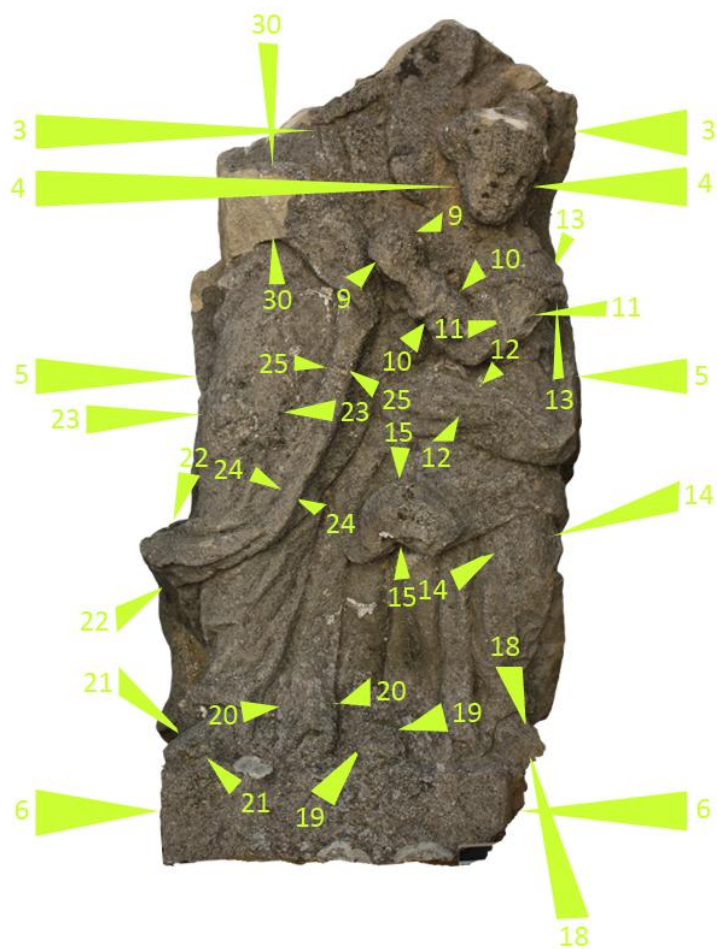
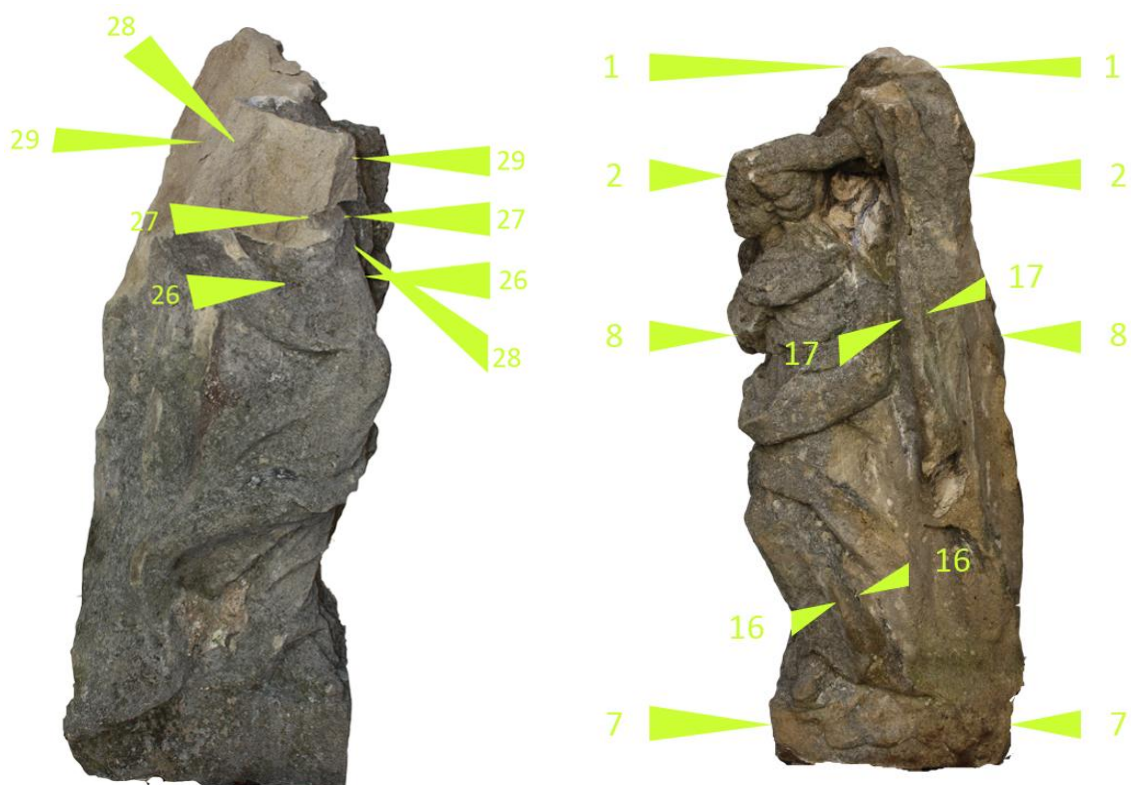
Oblasti měřené nedestruktivní metodou ultrazukové transmise na sousoší před konzervací

Naměřené hodnoty rychlostí UZ se pohybují v poměrně širokém rozmezí od 1,45 km/s po 3,68 km/s. Průměrná rychlost je 2,49 km/s. V hlubších vrstvách kamene (měřící vzdálenosti nad 10 cm, co odpovídá hloubkám nad 5 cm), kde je vliv změn v důsledku koroze výrazně menší než na povrchu se rychlosti pohybují většinou v rozmezí 2-2,5 km/s.

V blízkosti povrchu je rozptyl rychlostí podstatně vyšší (přítomnost poruch, ale i kompaktnějších míst). Z trendu rychlostí je poměrně dobře vidět, že rychlosti směrem k povrchu stoupají. Může to být v důsledku předchozího restaurátorského zásahu (konsolidace), ale i efektu „stmelení“ při sulfatizaci

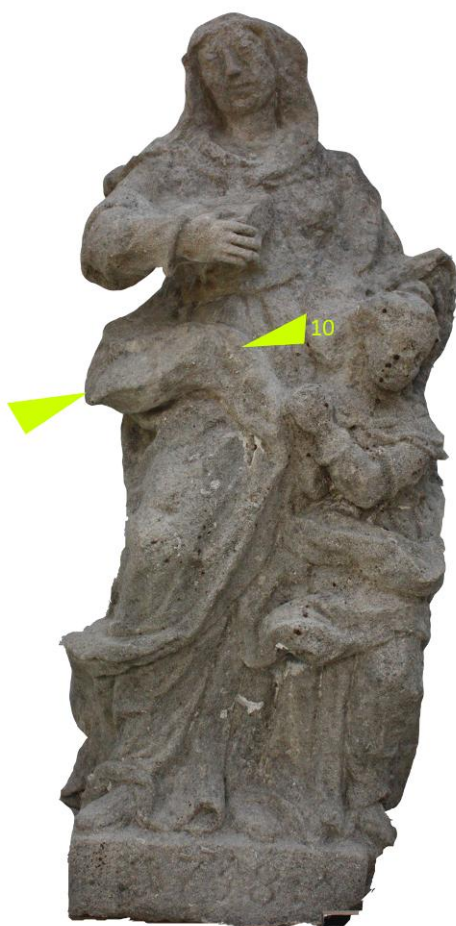
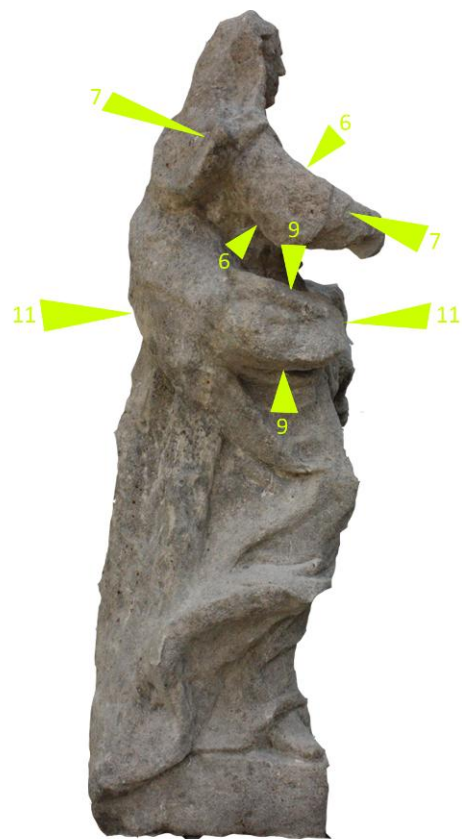
Oblasti měřené nedestruktivní metodou ultrazvukové transmise na sousoší po restaurování

Průzkum by zaměřen na vyhodnocení efektivity injektáže prasklin a dutin resp. lepených a spojovaných částí sochy. Z tohoto pohledu byly zvoleny i měřící body. Rychlosti UZ se pohybují v rozmezí 2,04 až 2,88 km/s.

Ve všech měřících bodech byl UZ signál měřitelný a měření neindikují přítomnost otevřených prasklin. V některých místech je signál mírně zpomalený resp. s mírně sníženou amplitudou, což je pravděpodobně způsobeno přítomností relativně měkkých tmelů. Praskliny jsou ale v dostatečné míře vyplněné a dobře propojené z vlastní horninou.

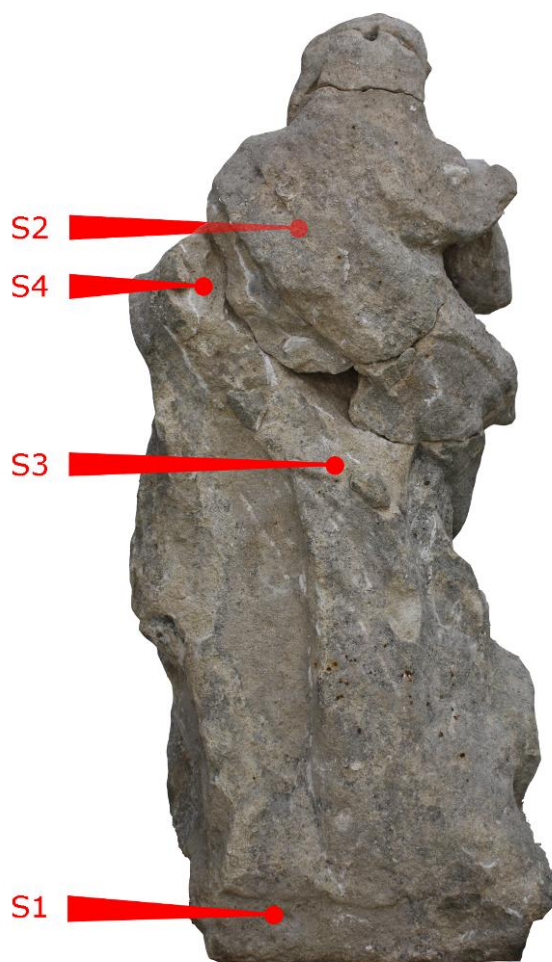
Byly odebrány 4 vzorky pro analýzu vodorozpustných solí ze čtyř různých míst sousoší. Vrtané do hloubky 0-3cm. Vzorek S2 byl odebrán z lomových ploch přibližně ze středu hrudníku sv. Anny. Místa byla na povrchově poškozených plochách, které budou přetmeleny. Po provedení analýzy vodorozpustných solí byl stanoven zvýšený výskyt síranů ve vzorku S1,S3,S4 a zvýšený výskyt dusičnanů ve vzorcích S1 a S4 (viz tab.2). Proto bylo přikročeno k odsolování zábaly buničiny s pitnou vodou. Odsolením se snížil obsah solí na standartní koncentraci (viz. tab. 3).

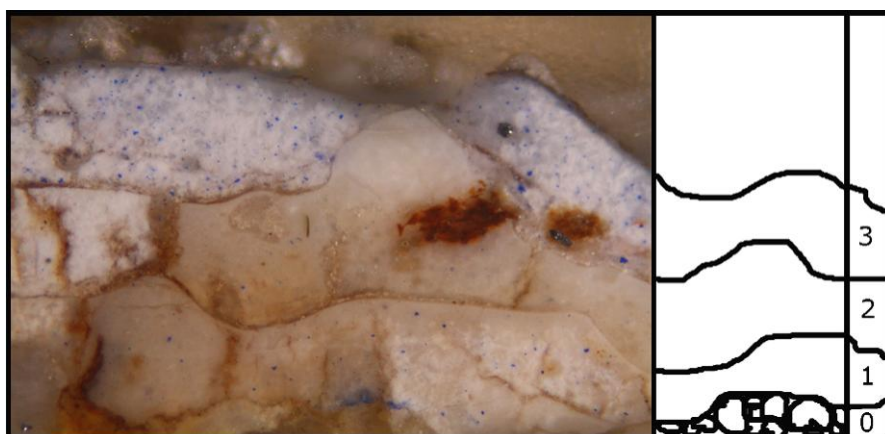
Na sousoší se v místech srážkového stínu nacházeli zbytky barevné vápenné vrstvy. Vizuálním průzkumem bylo zjištěno několik vrstev bílého vápenného nátěru a dva modré vápenné nátěry. Barevné vrstvy byly pokryty vápennými krustami a také byly silně roztřepené a odchlíplé. Před odběrem vzorku byla vrstva zpevněna přípravkem Hydrogrunt, aby mohl být odebrán celistvý vzorek barevné vrstvy. Je pravděpodobné, že bylo sousoší v minulosti natíráno vápennými nátěry, které plnily funkci tzv. obětované vrstvy a chránily sousoší před povětrnostními vlivy. Byl odebrán vzorek pro stratigrafický průzkum ST1. Z analýzy vzorku vyplívá, že sousoší bylo opatřeno nejméně dva modré nátěry a jeden bílý. Nátěrů bylo podle vizuálního průzkumu více

- 0- Kámen
- 1- Bílá vápenná vrstva se zrnky modrého pigmentu
- 2- Bílá vápenná vrstva
- 3- Bílá vápenná vrstva se zrnky modrého pigmentu

K fixaci barevné vrstvy byl použit 5% paraloid v xylenu, po 24 hodinách byly roztržené vrstvy zažehleny restaurátorskou pájkou. Nakonec byla ošetřená barevná vrstva opět ošetřena 5% paraloidem v xylenu.

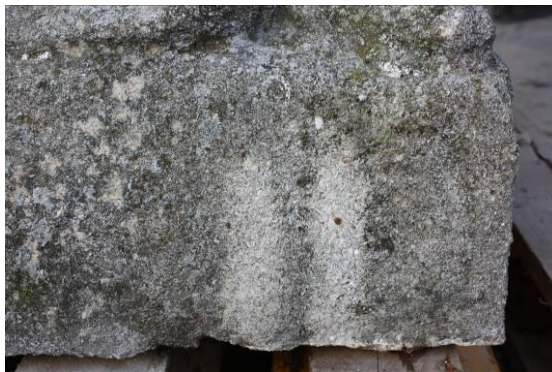
Před očištěním biologického napadení byly provedeny zkoušky čištění. První zkouška proběhla roztokem 1dílu peroxidu vodíku 1 a 8 dílů pitné vody, dočištěno silonovými kartáči a nízkotlakou parou (na obrázku vlevo). Druhá zkouška byla provedena pomocí biocidního přípravku Porosan. Po zapůsobení přípravku Porosan byl povrch očištěn silonovými kartáči a nízkotlakou parou (vpravo).

Z provedených zkoušek vyplynulo, že očištění povrchu přípravkem Porosan, silonovými kartáči a nízkotlakou parou dosahuje lepších výsledků. Také poskytuje preventivní ochranu před budoucím biologickým napadením.

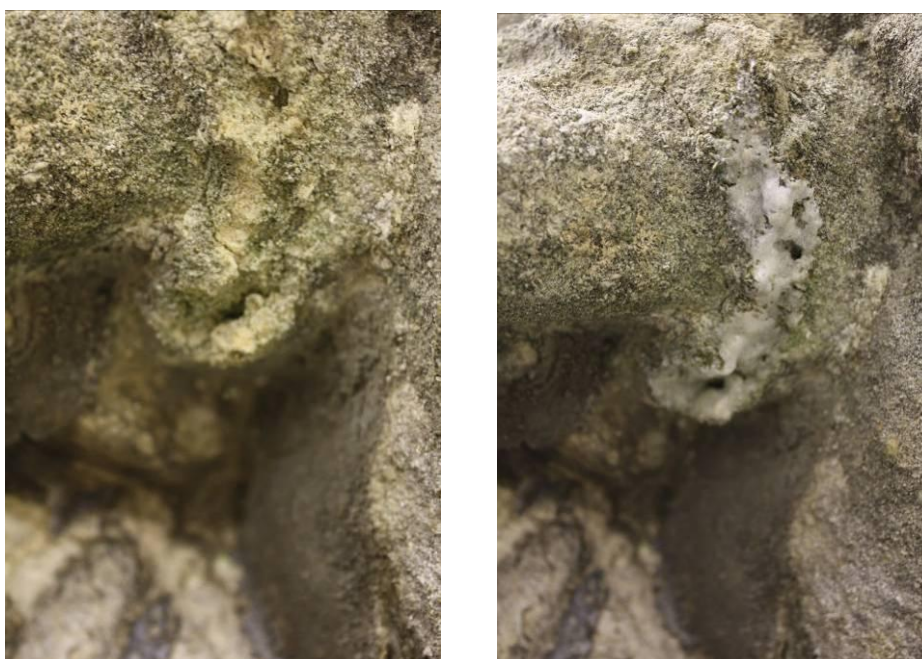
Fotografie před a po zafixování zdegradované části sousoší

Před kompletním čištěním byly poškozená, odchlíplá místa a puchýře fixovány taveninou cyklododekanu.

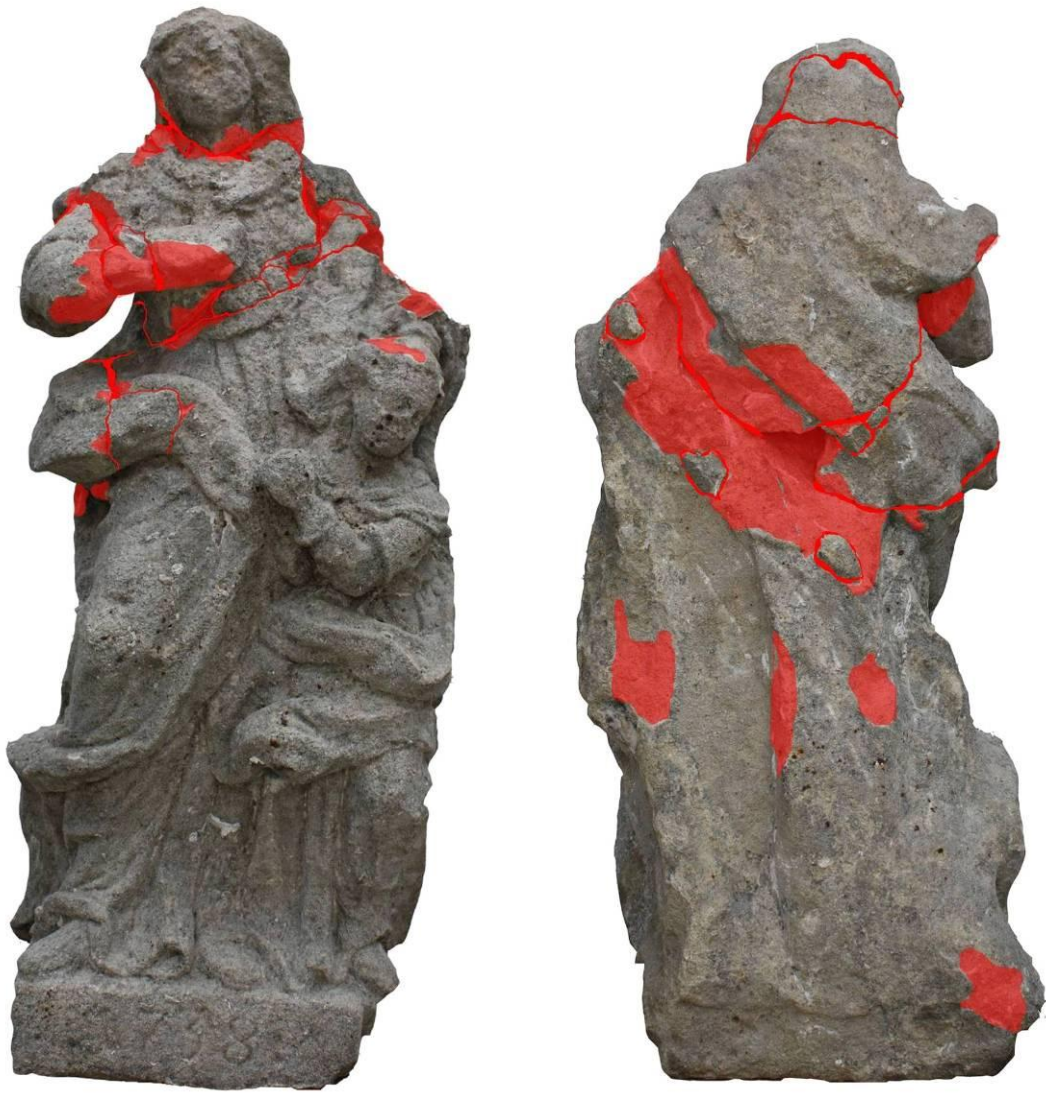
Zakreslení prasklin chybějících hmot po zkompletování

Chybějící hmoty a praskliny

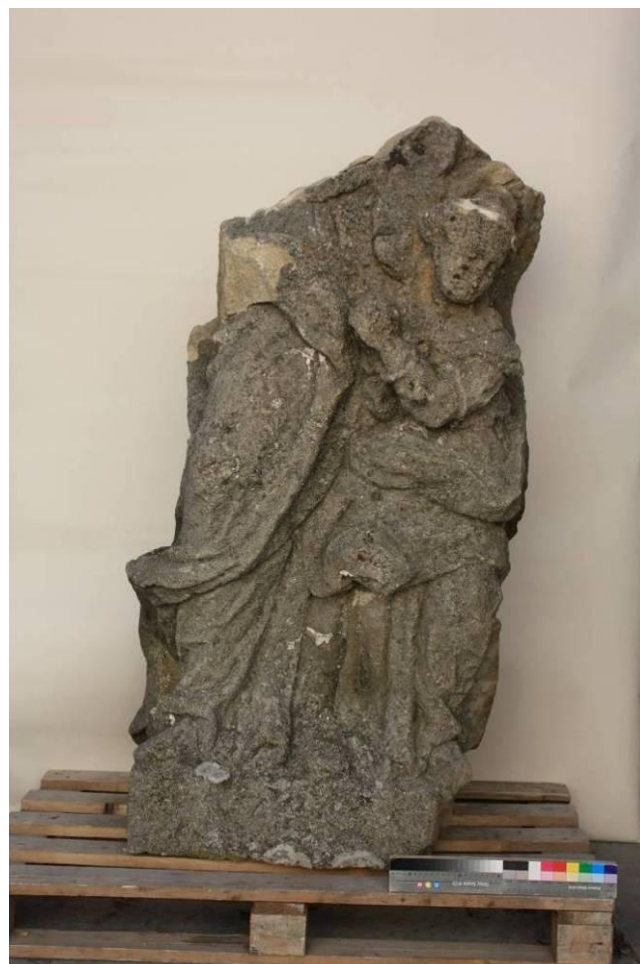
Obr. 5: Spodní část sousoší před restaurováním.

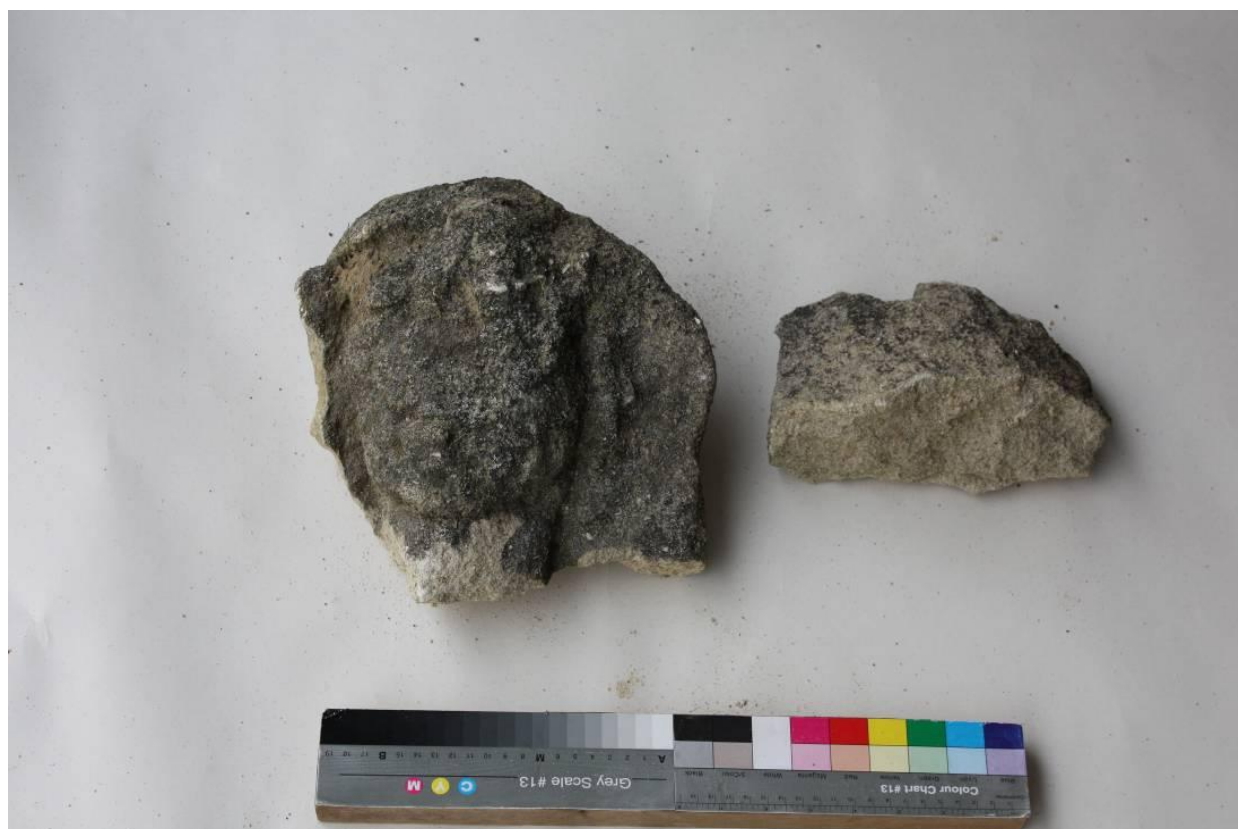
Obr. 6: Hlava sv. Anny před restaurováním.

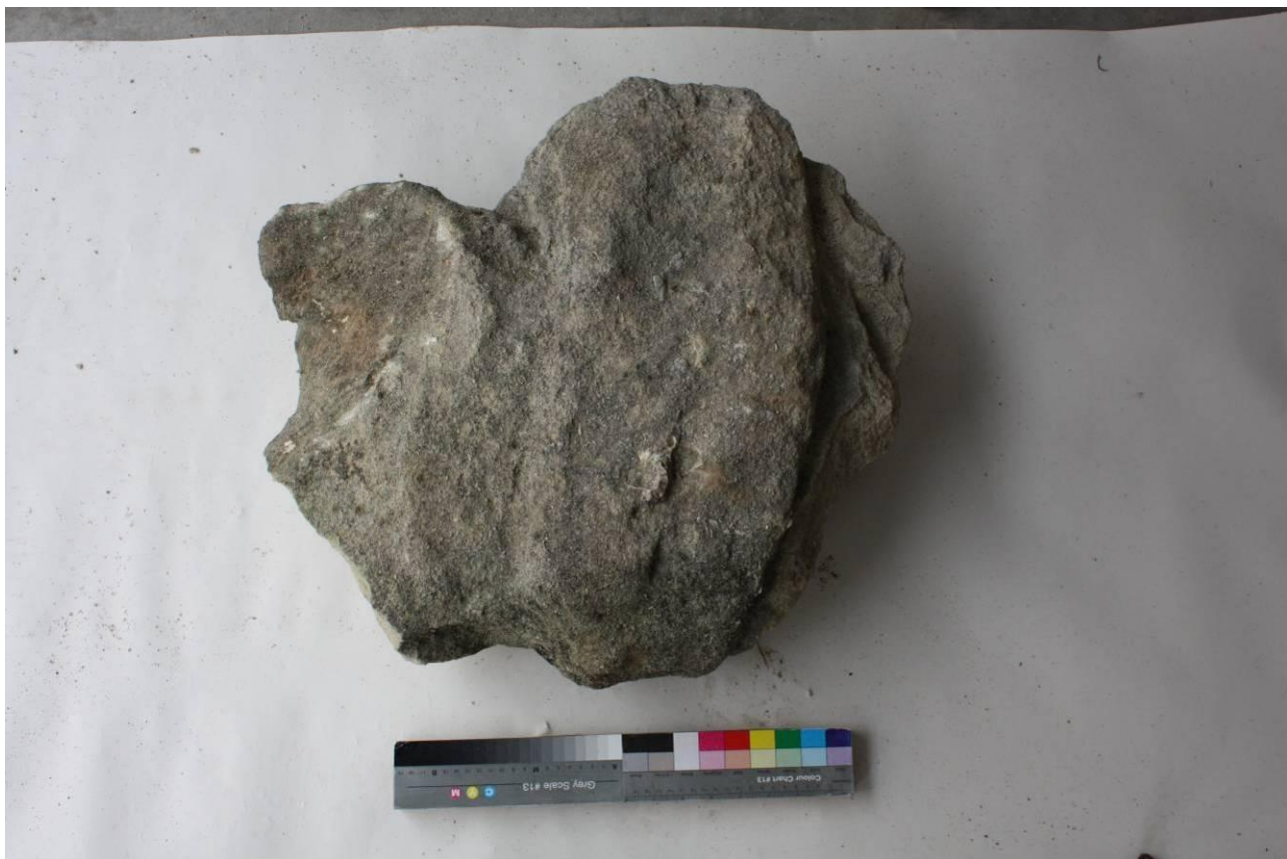
Obr. 7: Část zad sv. Anny před restaurováním.

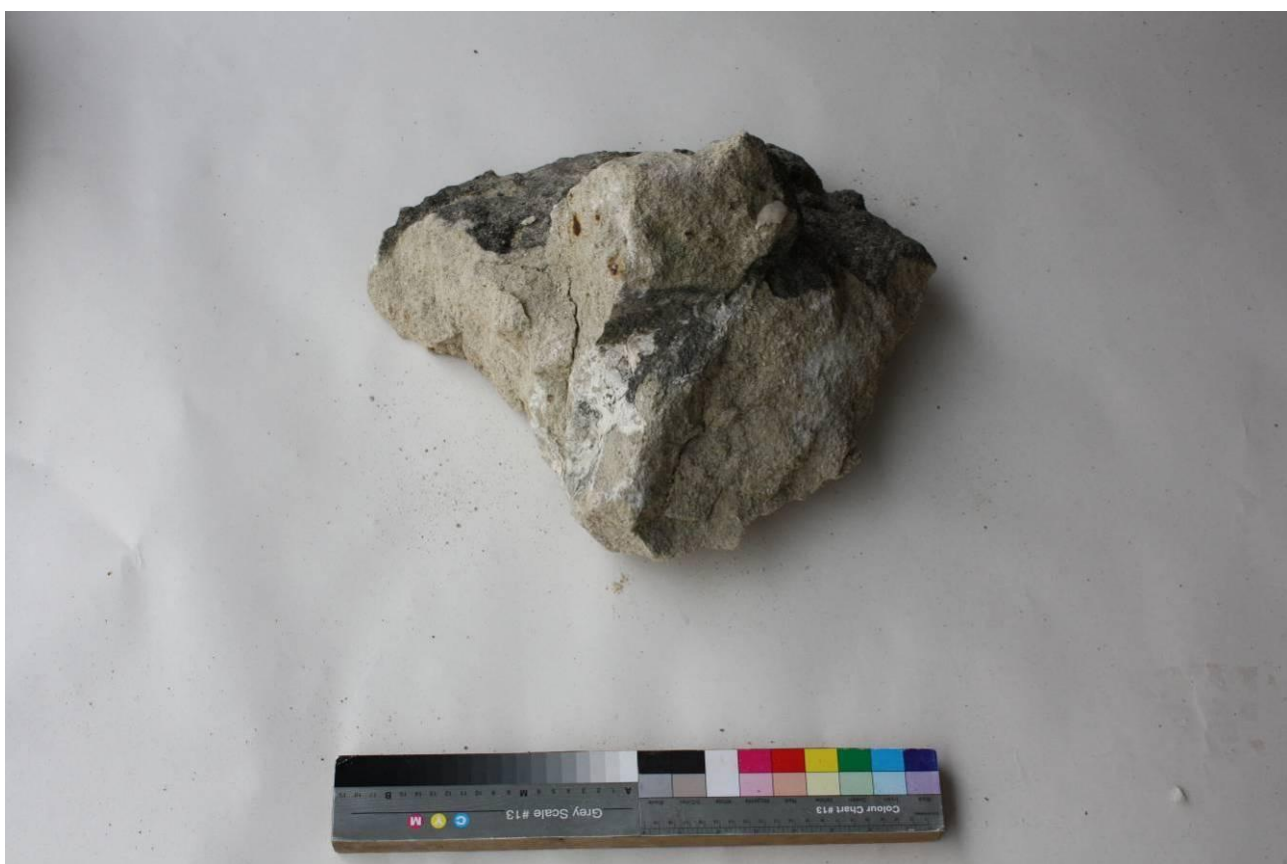
Obr. 8: Část hrudníku sv. Anny před restaurováním.

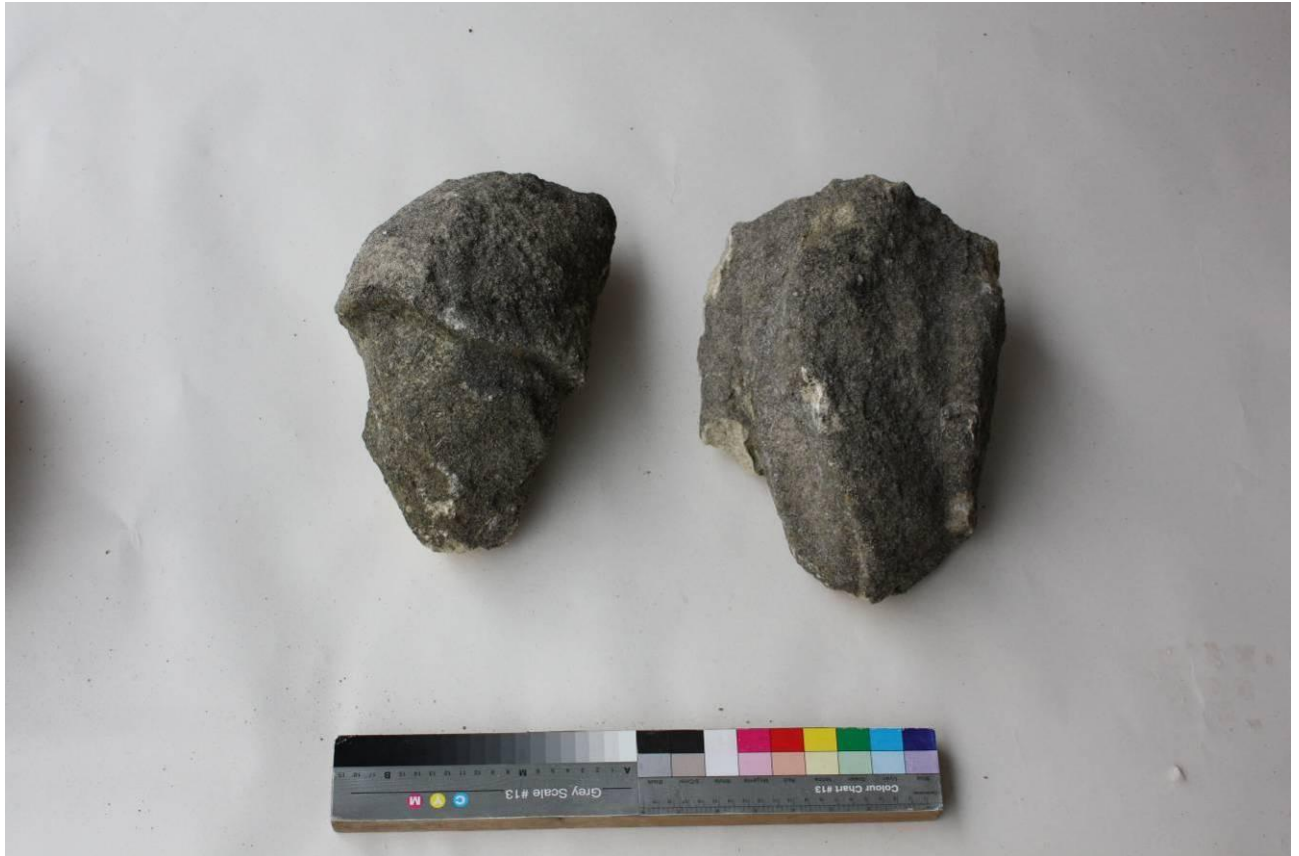
Obr. 9: Část levé ruky a draperie sv. Anny před restaurováním.

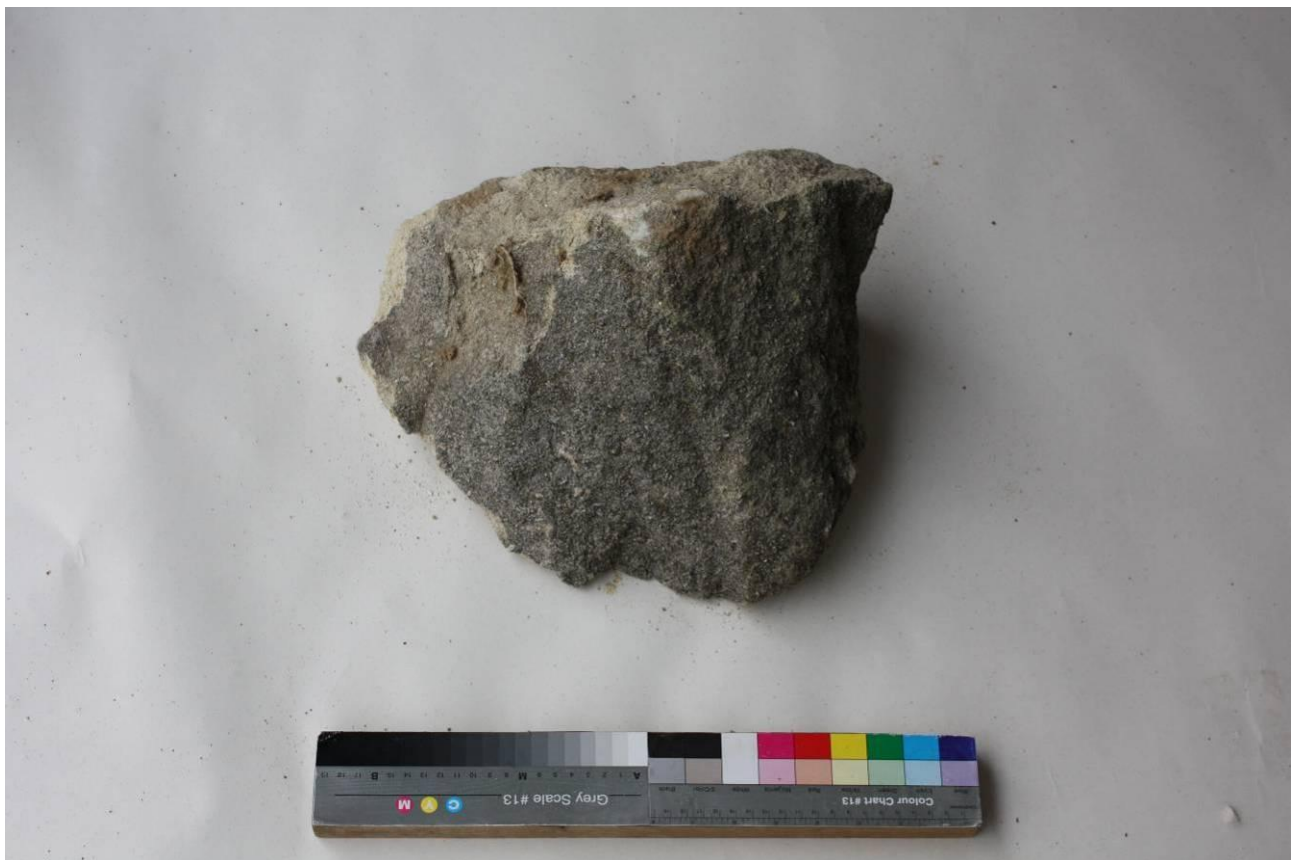
Obr. 10: draperie ze zad sv. Anny před restaurováním.

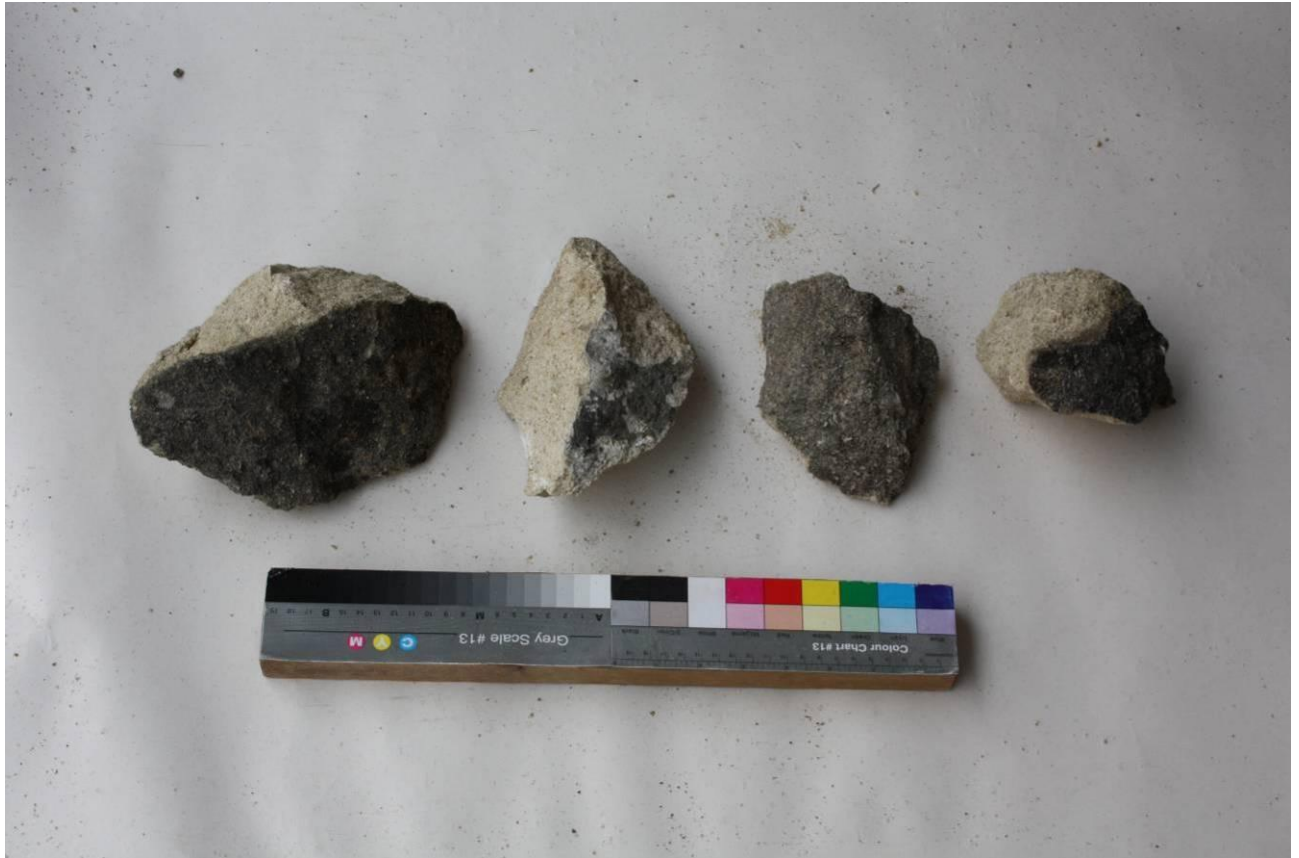
Obr. 11: Střední velikost úlomků sousoší před restaurováním.

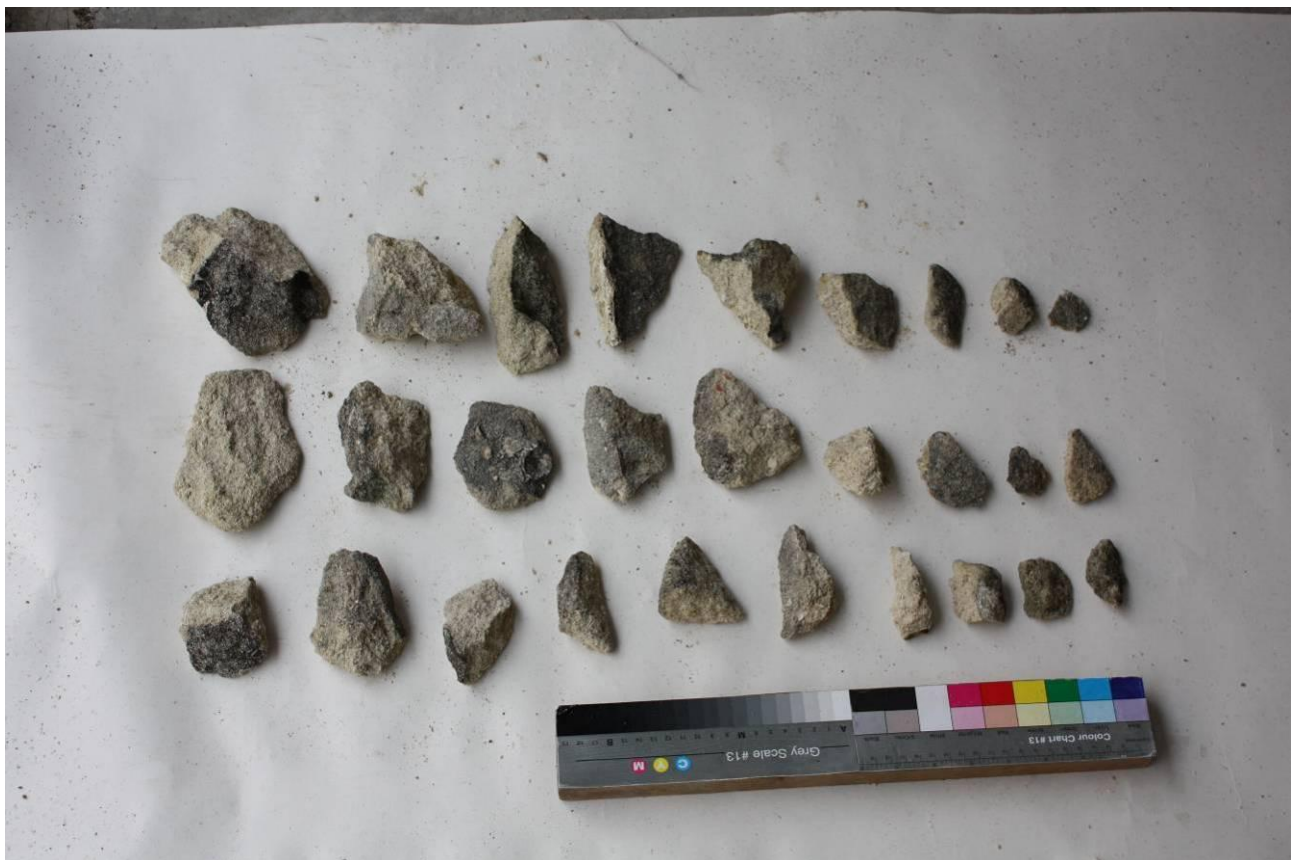
Obr. 12: Drobné úlomky sousoší před restaurováním.

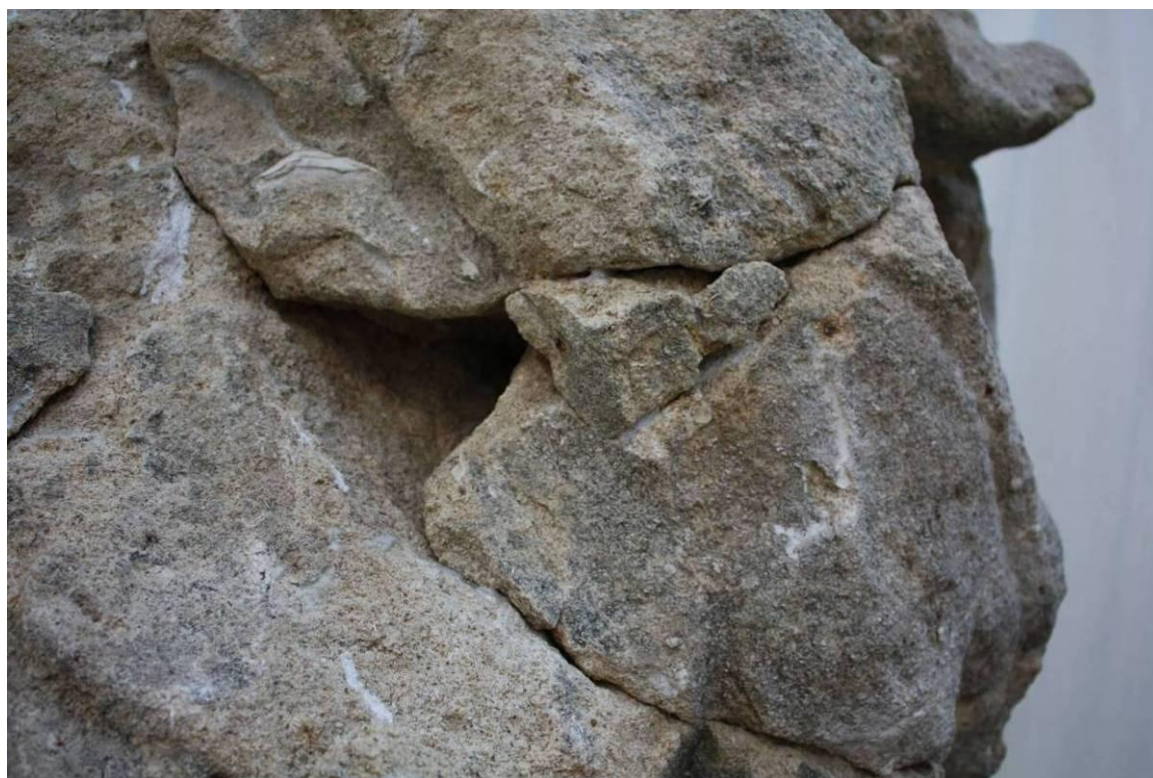
V části zad sv. Anny chyběl masivní jehlanovitý úlomek trojúhelníkové podstavy 15x10x12, o délce 20 cm do středu sochy. Tato objemná dutina byla vyplněna řídkým tmelem se stejnými poměry jako při plastických retuších. K injektáži menších prasklin byl užit injektážní přípravek Ledan. Sousoší bylo injektováno tlakem od spodu nahoru. Praskliny byly utemovány vatou s ponechanými kontrolními okénky. Injekční jehla byla upevněna do nejnižšího okénka. Nejprve byla vsříknuta čistá voda pro lepší penetraci injektážního roztoku. Následně byla prasklina vyplňována injektážním roztokem, dokud se neobjevila ve vyšším okénku. Takto bylo postupně vyinjektováno celé sousoší. Rozsáhlé injektáže v partii hrudníku byly provedeny kombinovaně jak tlakem od spodu nahoru, tak zaléváním. Navrtané otvory pro čepy byly také zality a do nich byly vsunuty nerezové čepy Helifix a doinjektovány.

Obr. 34: Detail zad sv. Anny velký jehlanovitý otvor po chybějícím úlomku.

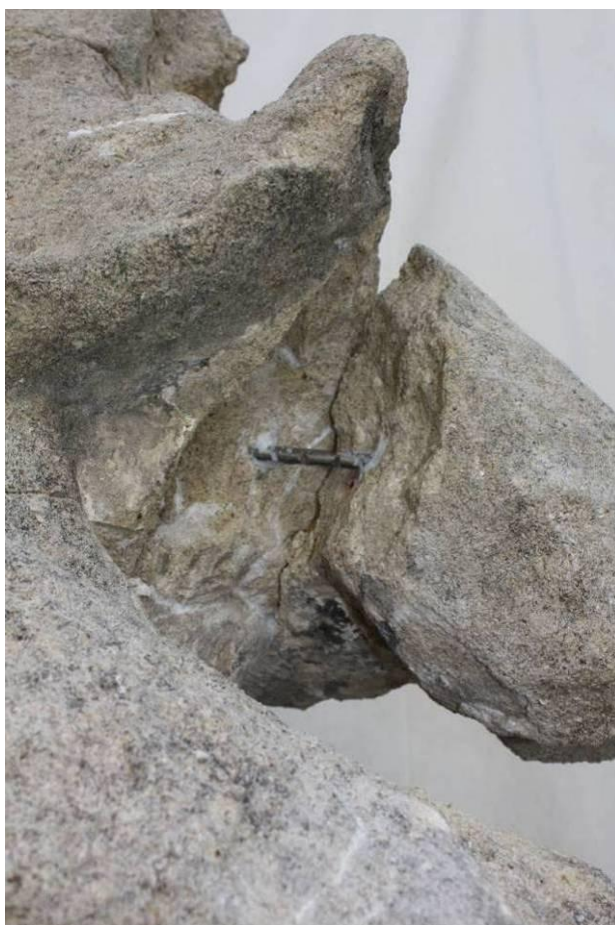
Obr. 36: Detail mezery s čepem po chybějícím masivním dílu pravé ruky sv. Anny.

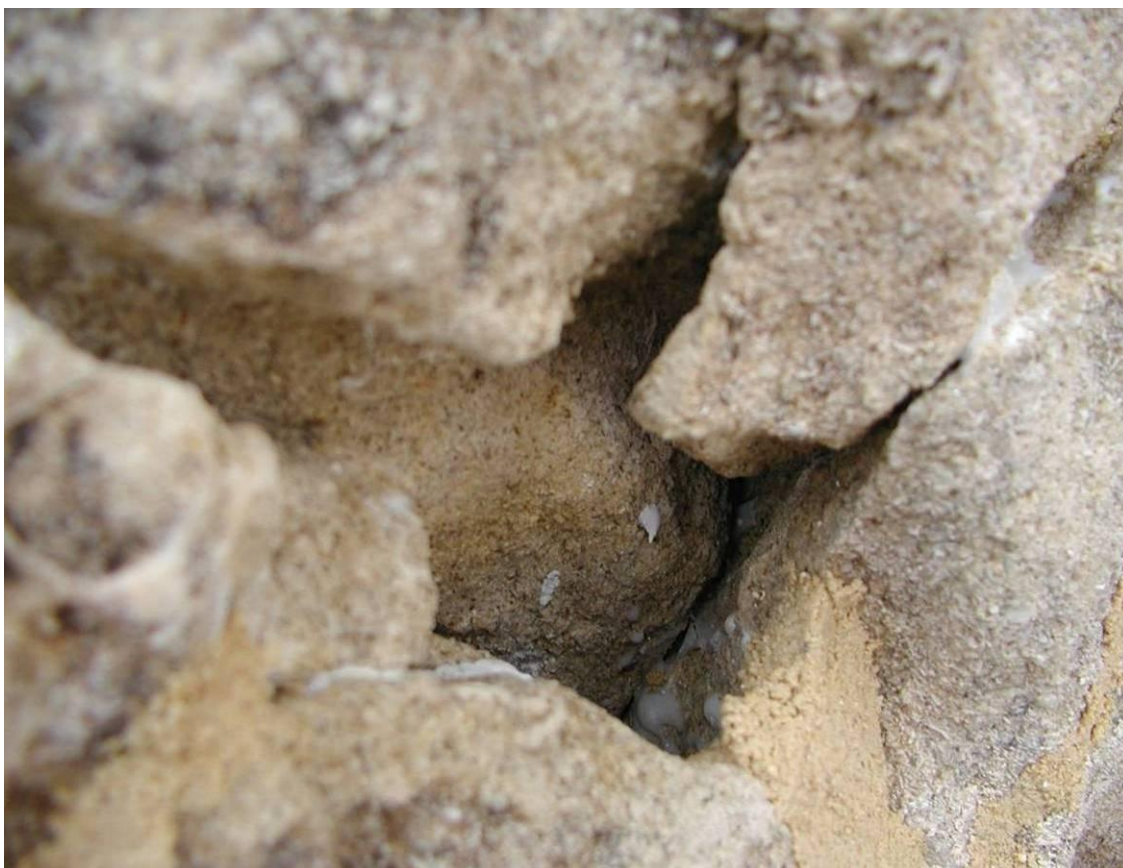
Obr. 37: Detail jehlanovitého otvoru v zádech sv. Anny před injektáží.
