**BAKALÁŘSKÁ PRÁCE**

**RESTAUROVÁNÍ NÁSTĚNNÉ MALBY V KAPLI  
SV. BARBORY NA SH GRABŠTEJN A  
RESTAURÁTORSKÝ ZÁSAH NA SEJMUTÉM  
FIGURÁLNÍM TRANSFERU ZE ZANIKLÉHO KOSTELA  
V DOUPOVĚ**

PRAKTICKÁ BAKALÁŘSKÁ PRÁCE

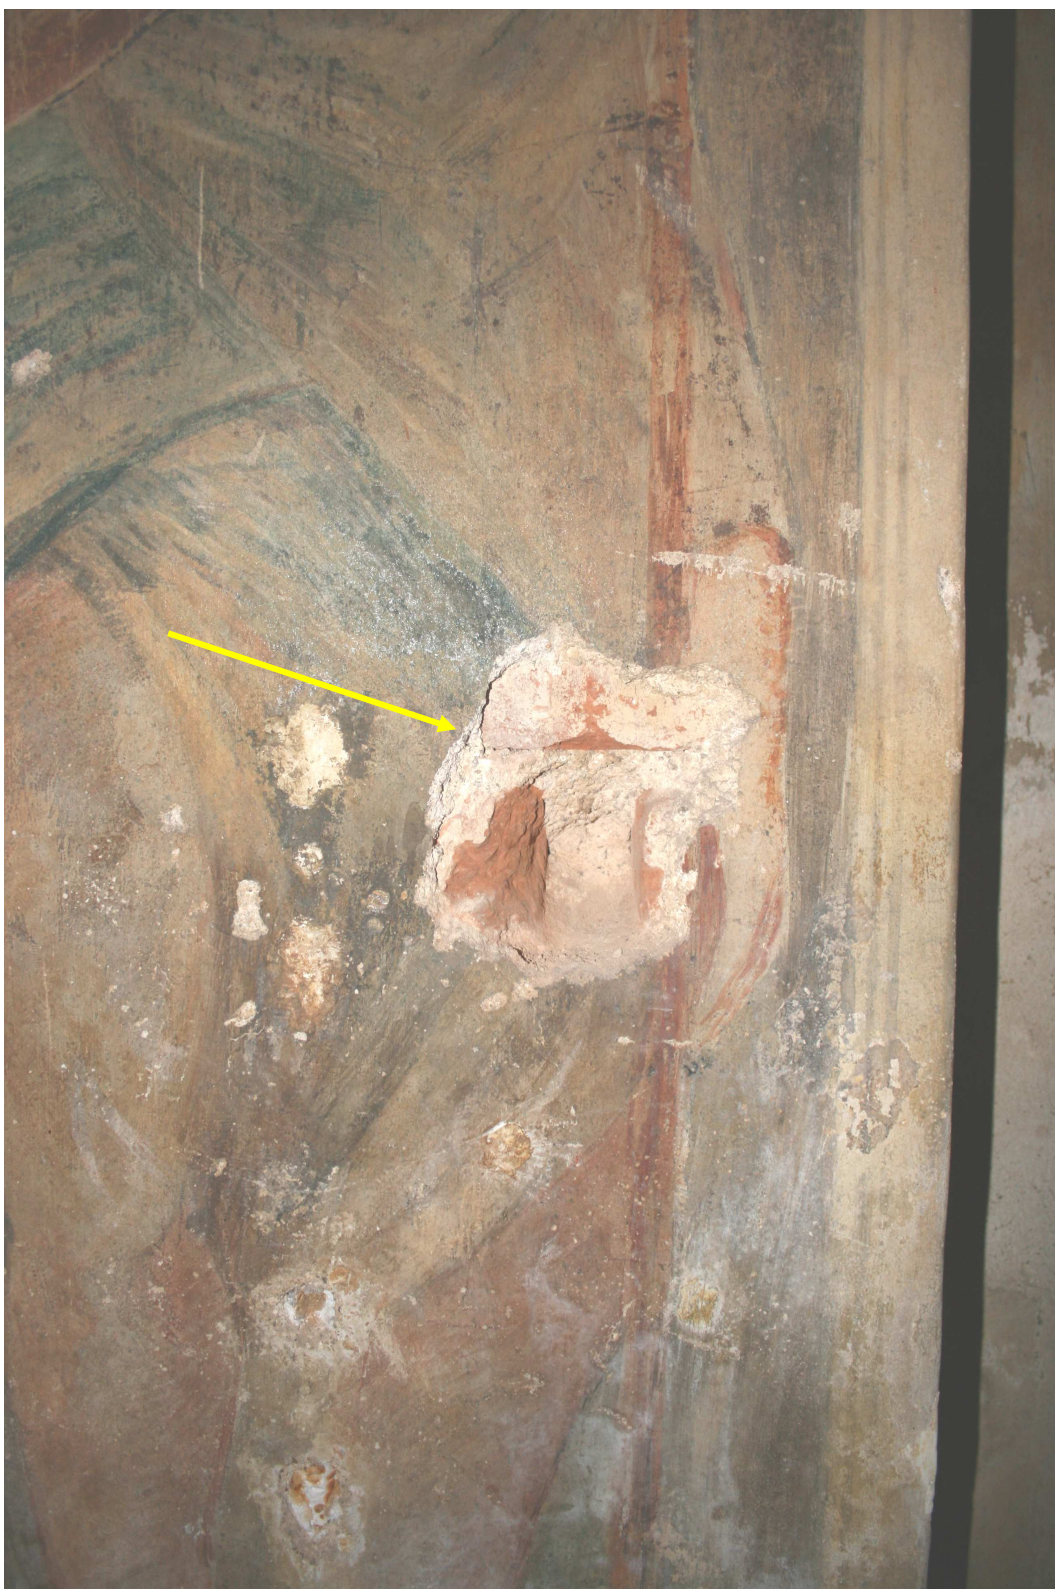
**Obr. č. 5** Stav před restaurátorským zásahem – detail poškození barevné vrstvy  
→ šipka ukazuje rozsáhlý defekt v omítkové vrstvě v postavě sv. Jakuba

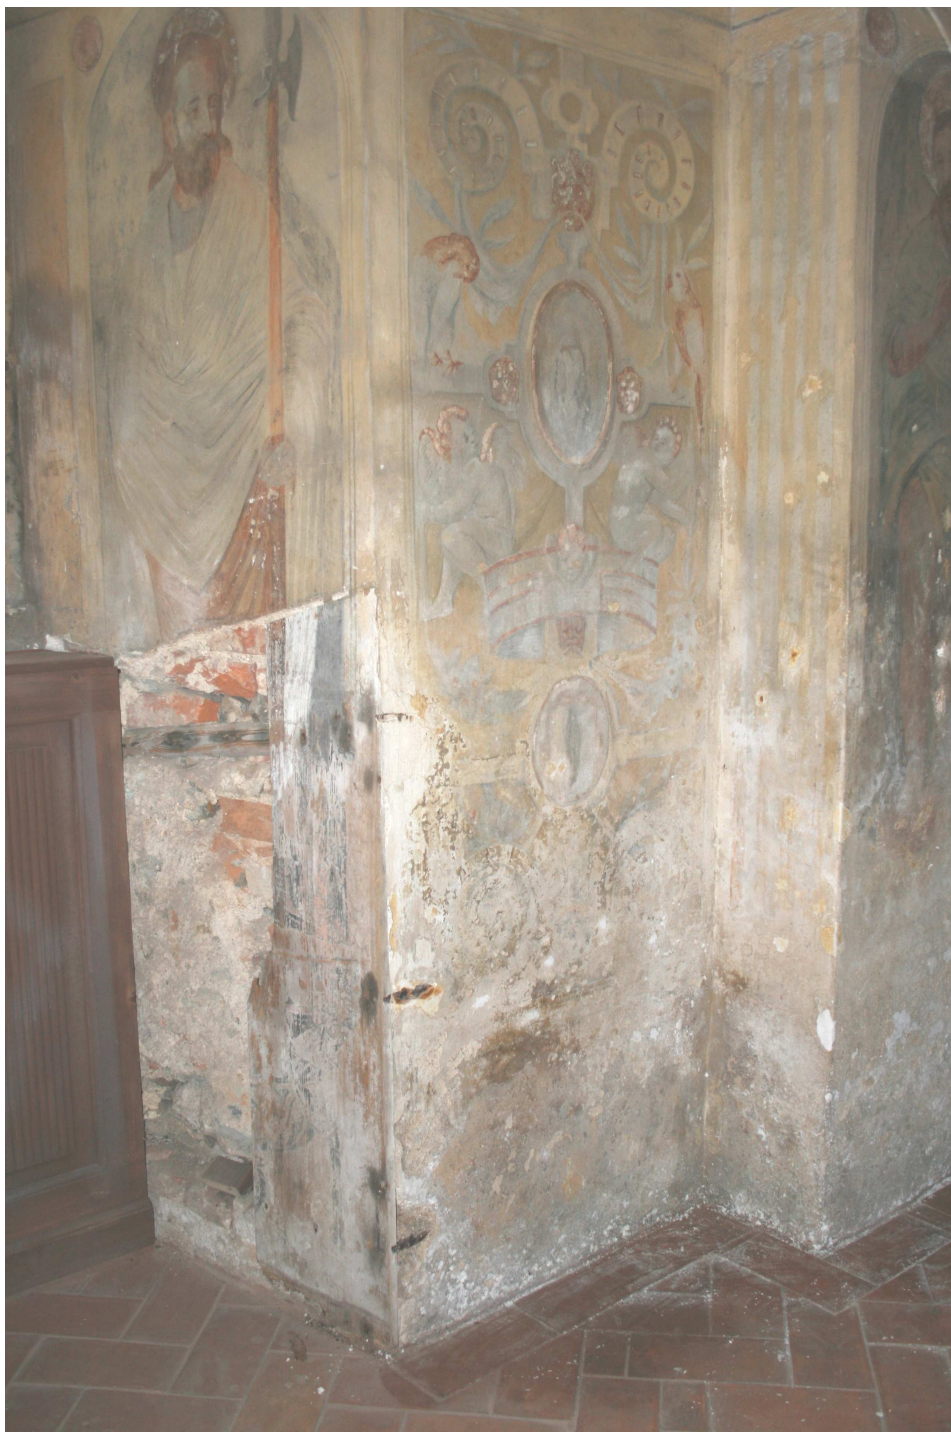
Zjištěná míra zasolení je velmi vysoká a pravděpodobně je jedním z korozních činitelů spodních částí nástěnných maleb.

**Obr. č. 6** Stav před restaurátorským zásahem – pohled na dolní poškozenou část maleb způsobenou vzlínající zemní vlhkostí

Dle výsledků provedených zkoušek po odsolování v ostatním prostoru kaple bylo rozhodnuto, i na tomto úseku maleb postupovat v odsolování stejným způsobem.

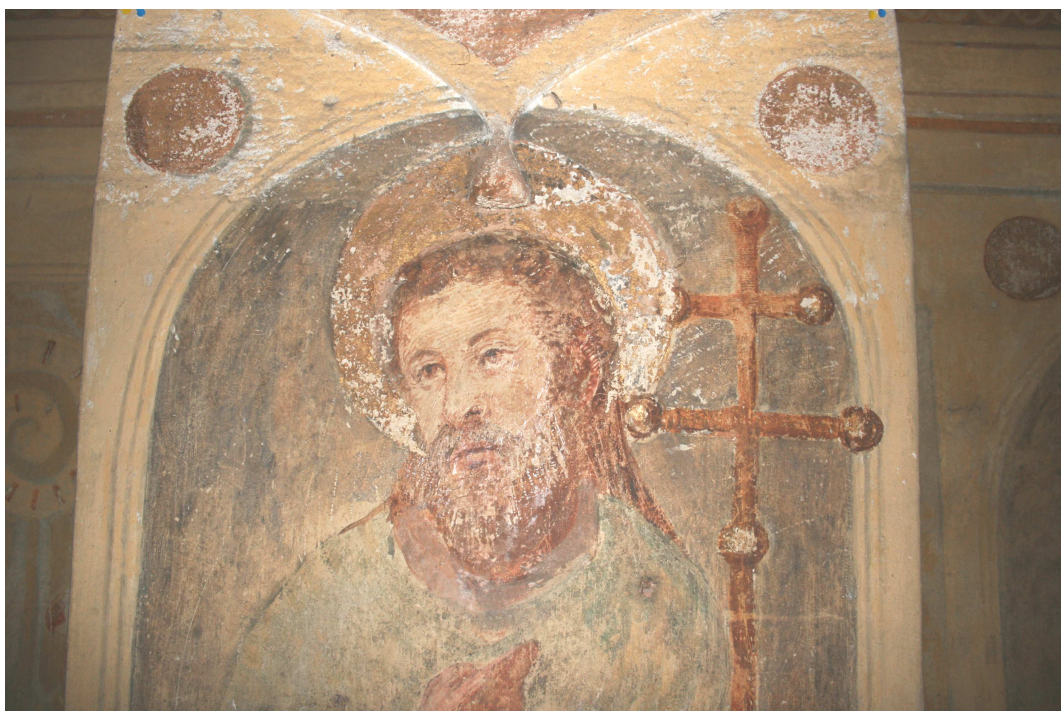
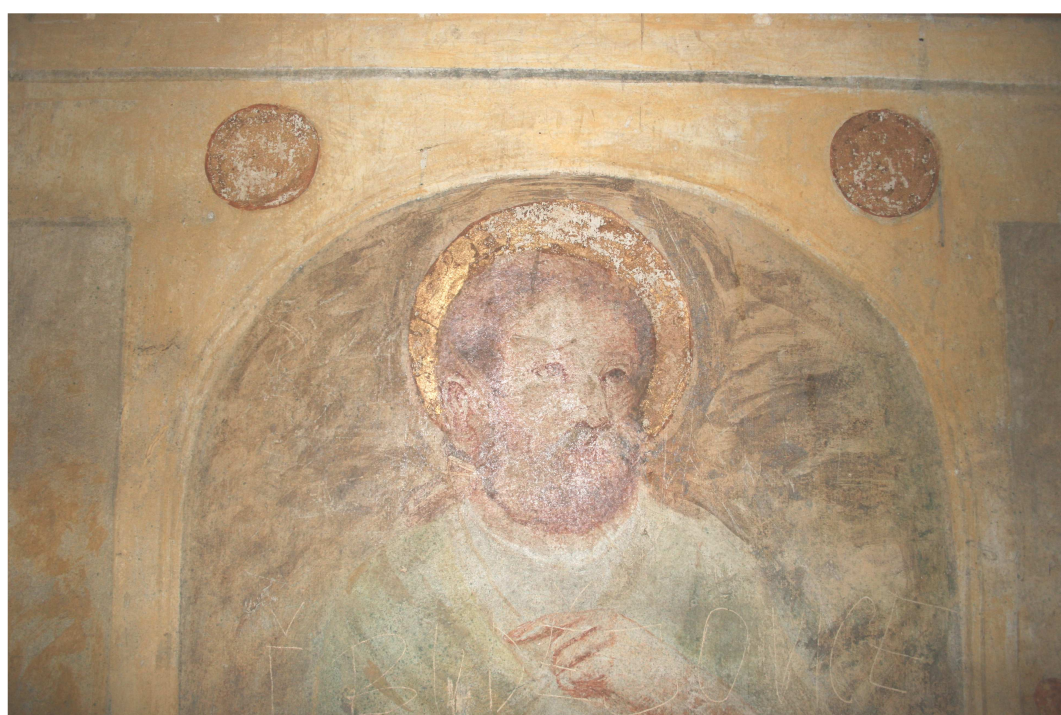
**Obr. č. 7, 8** Stav před restaurátorským zásahem – snímky ukazují mechanické poškození barevné vrstvy a přemalby na povrchu malby

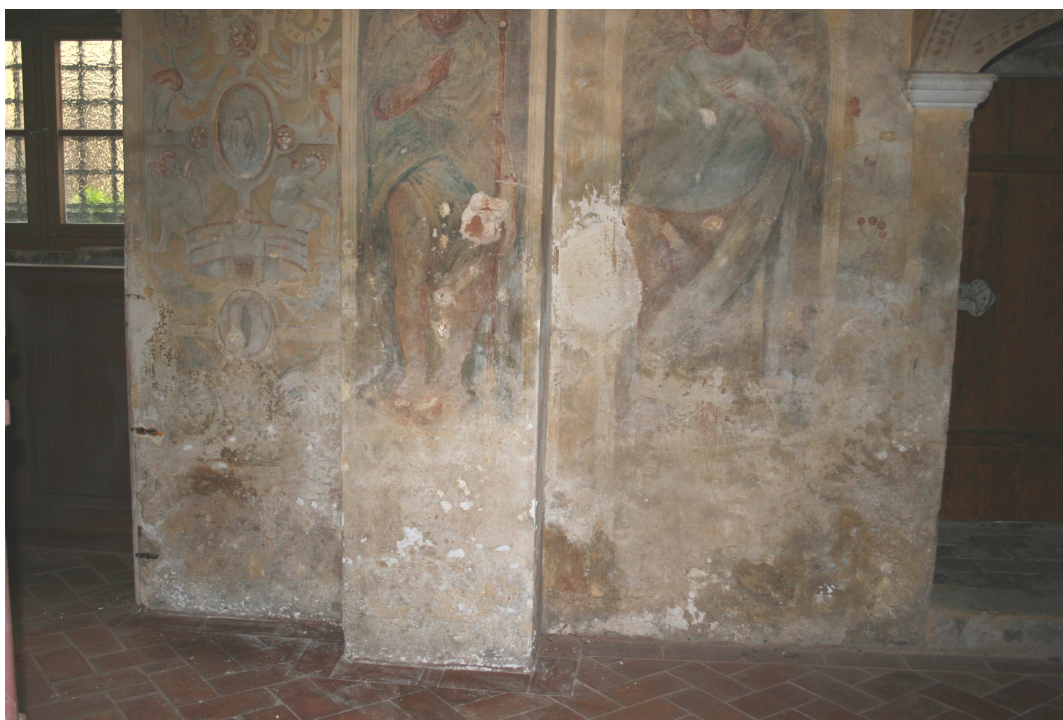
Při vizuálním průzkumu celé nástěnné malby bylo zjištěno poškození výjevů převážně v dolní části, kde docházelo vlivem mechanického otěru a dlouhodobému působení vztlínající vlhkosti ke ztrátě barevné vrstvy a také omítková vrstva byla mechanicky poškozena a narušena.

**Obr. č. 9** Stav před restaurátorským zásahem, výrazné poškození maleb v dolní části

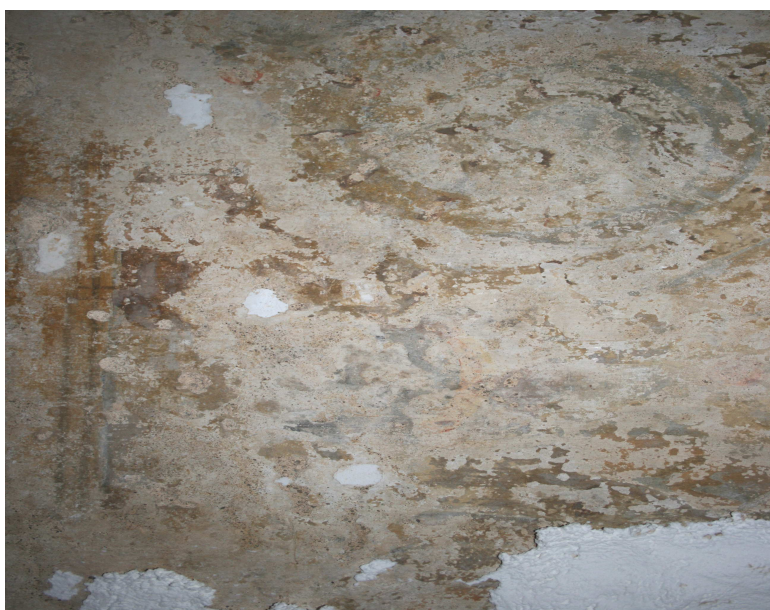
**Obr. č. 10** Detail poškození barevné vrstvy

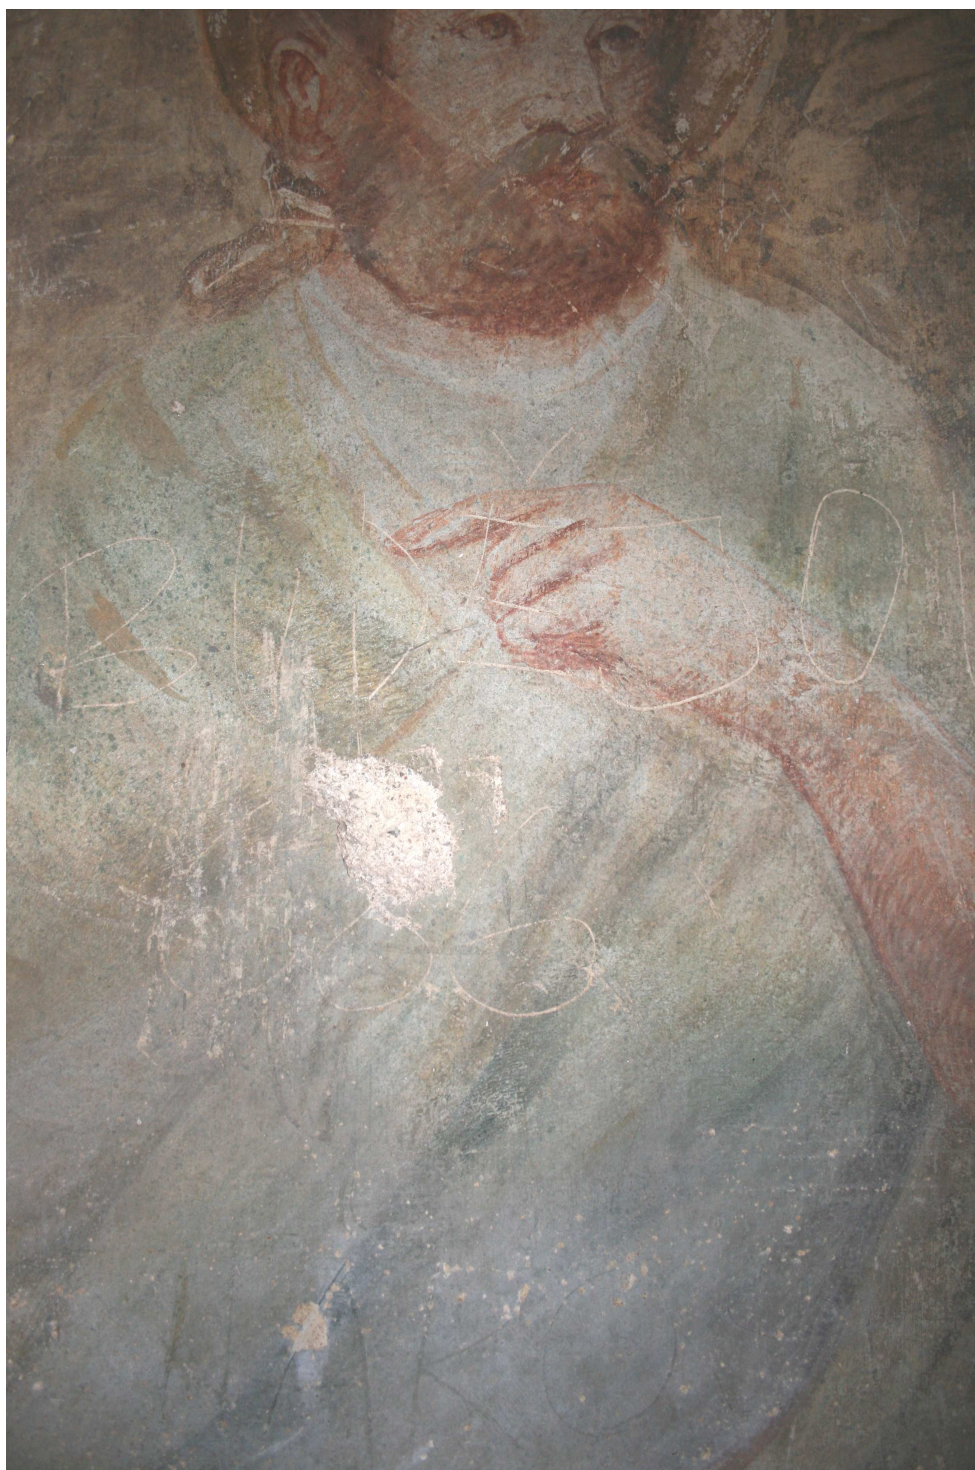
**Obr. č. 11** Stav před restaurátorským zásahem – detail rytých nápisů, které poškodily malby v období, kdy hrad byl využíván armádou

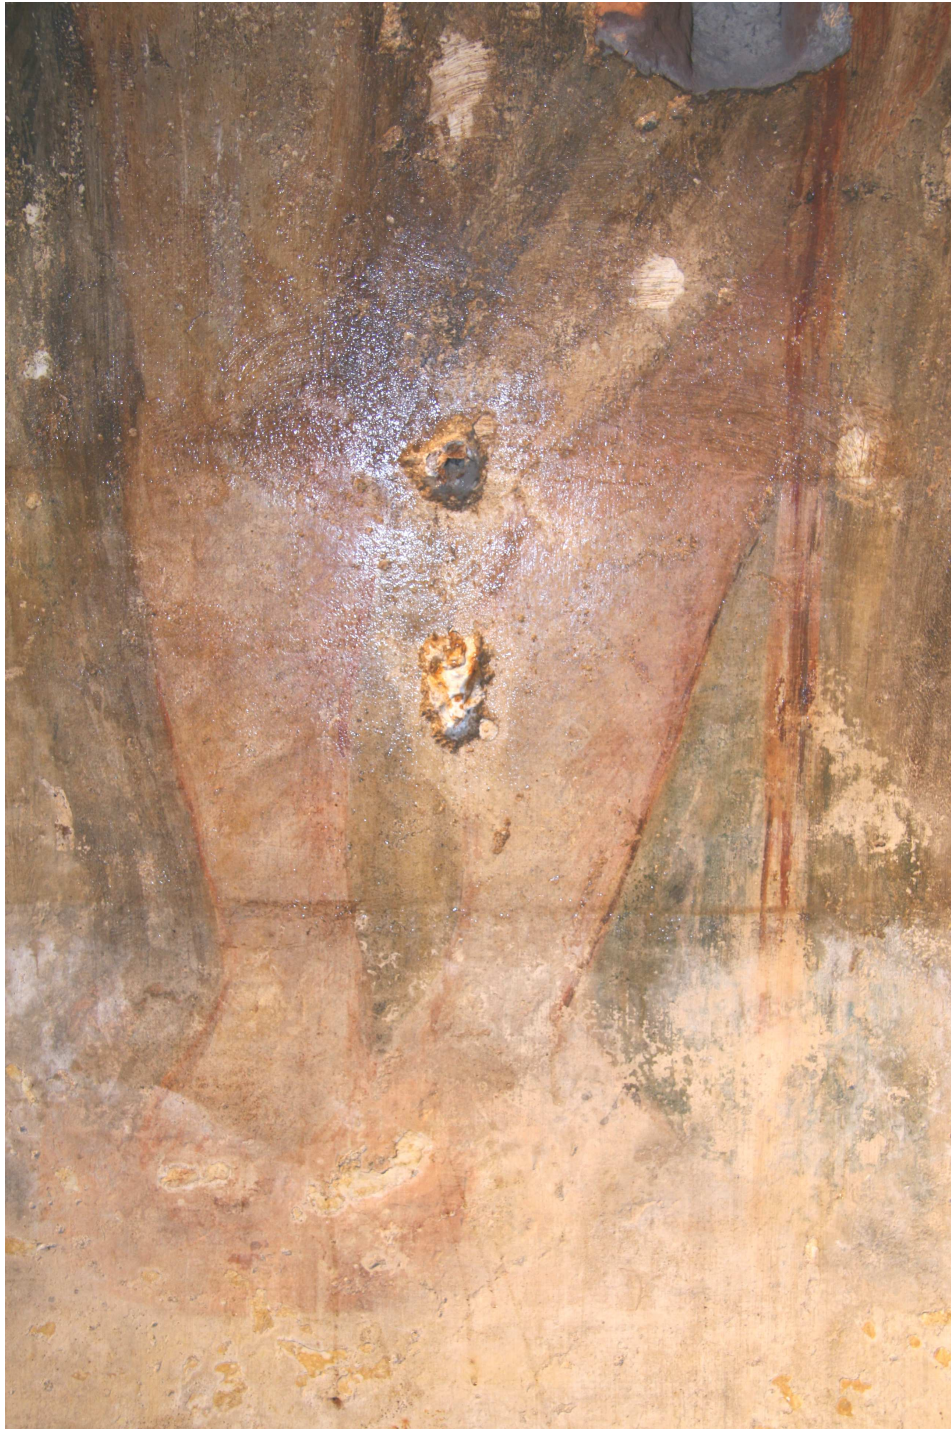
Při pozorování malby v razantním bočním osvětlení, bylo možné rozlišit místa defektů, neboť tmely v těchto místech měly hrubozrnnou strukturu narozdíl od hladkého povrchu originální renesanční omítky, s kterou značně kontrastovaly. Velmi zřetelná byla různá mechanická poškození, vrypy a nápisy po ostrých nástrojích, které byly způsobeny dřívějším využitím kaple i celého areálu vojenskou posádkou.

**Obr. č. 14** Stav před restaurátorským zásahem – pohled v razantním světle ukazuje mechanické záseky do omítkové vrstvy a fixáž na povrchu barevné vrstvy

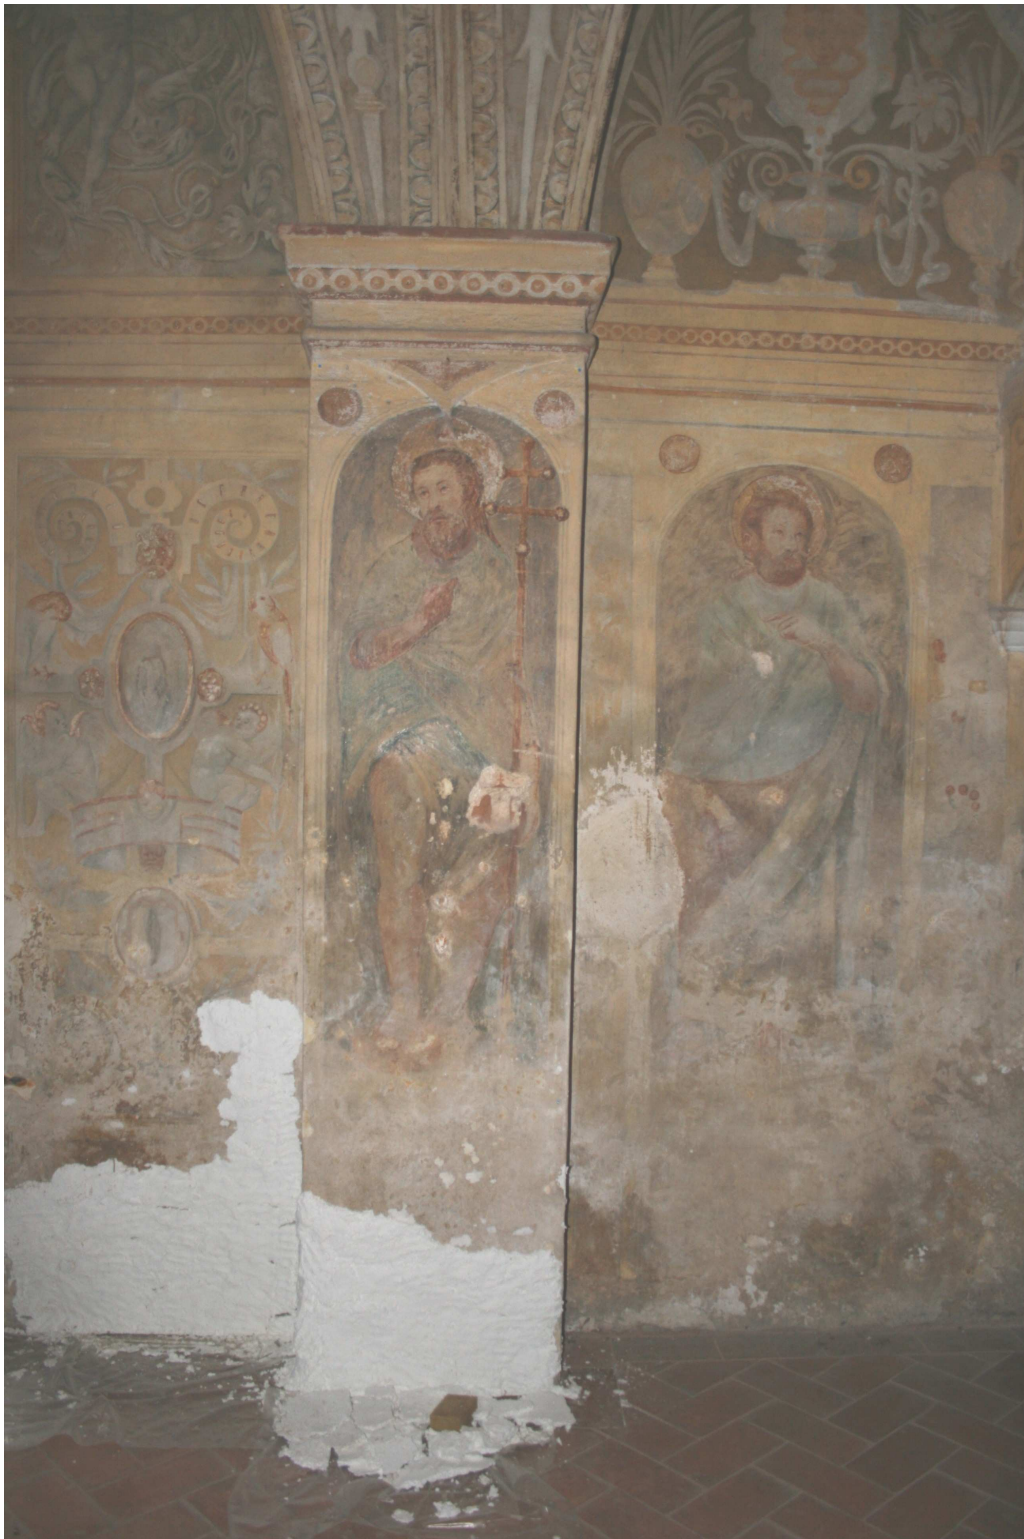
**Obr. č. 22** Snímek ukazuje průběh odsolování omítkové vrstvy v dolní části

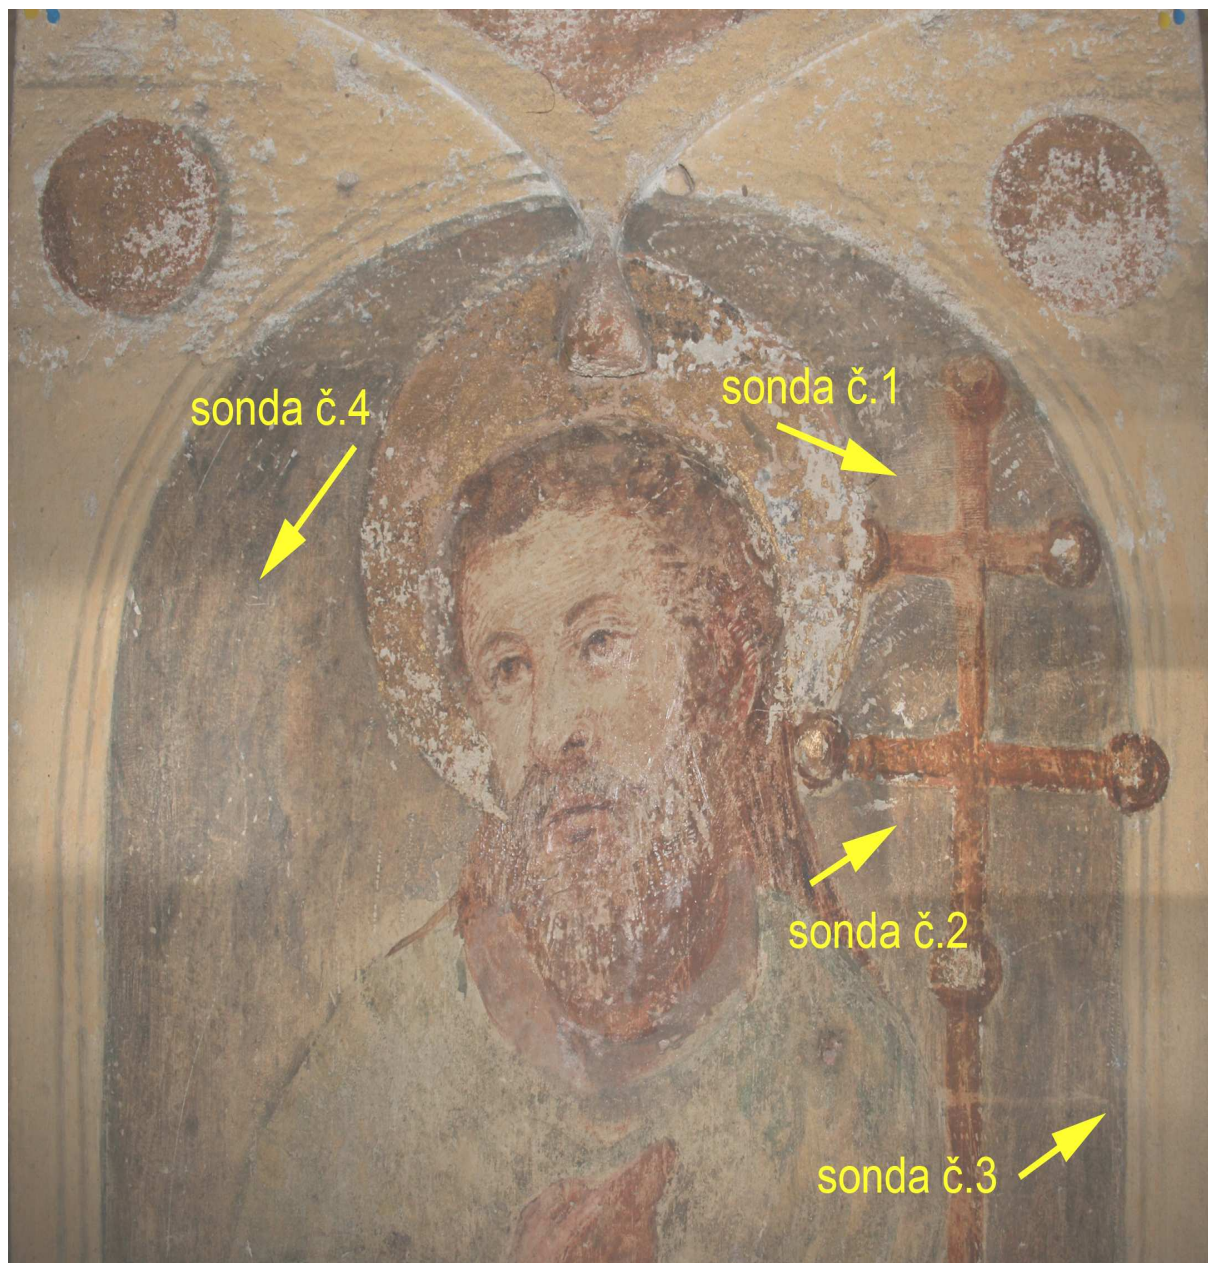
**Obr. č. 23** Zkoušky odstraňování fixáže a snímání přemaleb

sonda č.1	toluen, aceton 50/50
sonda č.2	ethylacetát, toluen 75/25
sonda č.3	aceton, ethanol 50/50
sonda č.4	toluen, aceton, dimethylformamid 70/20/10

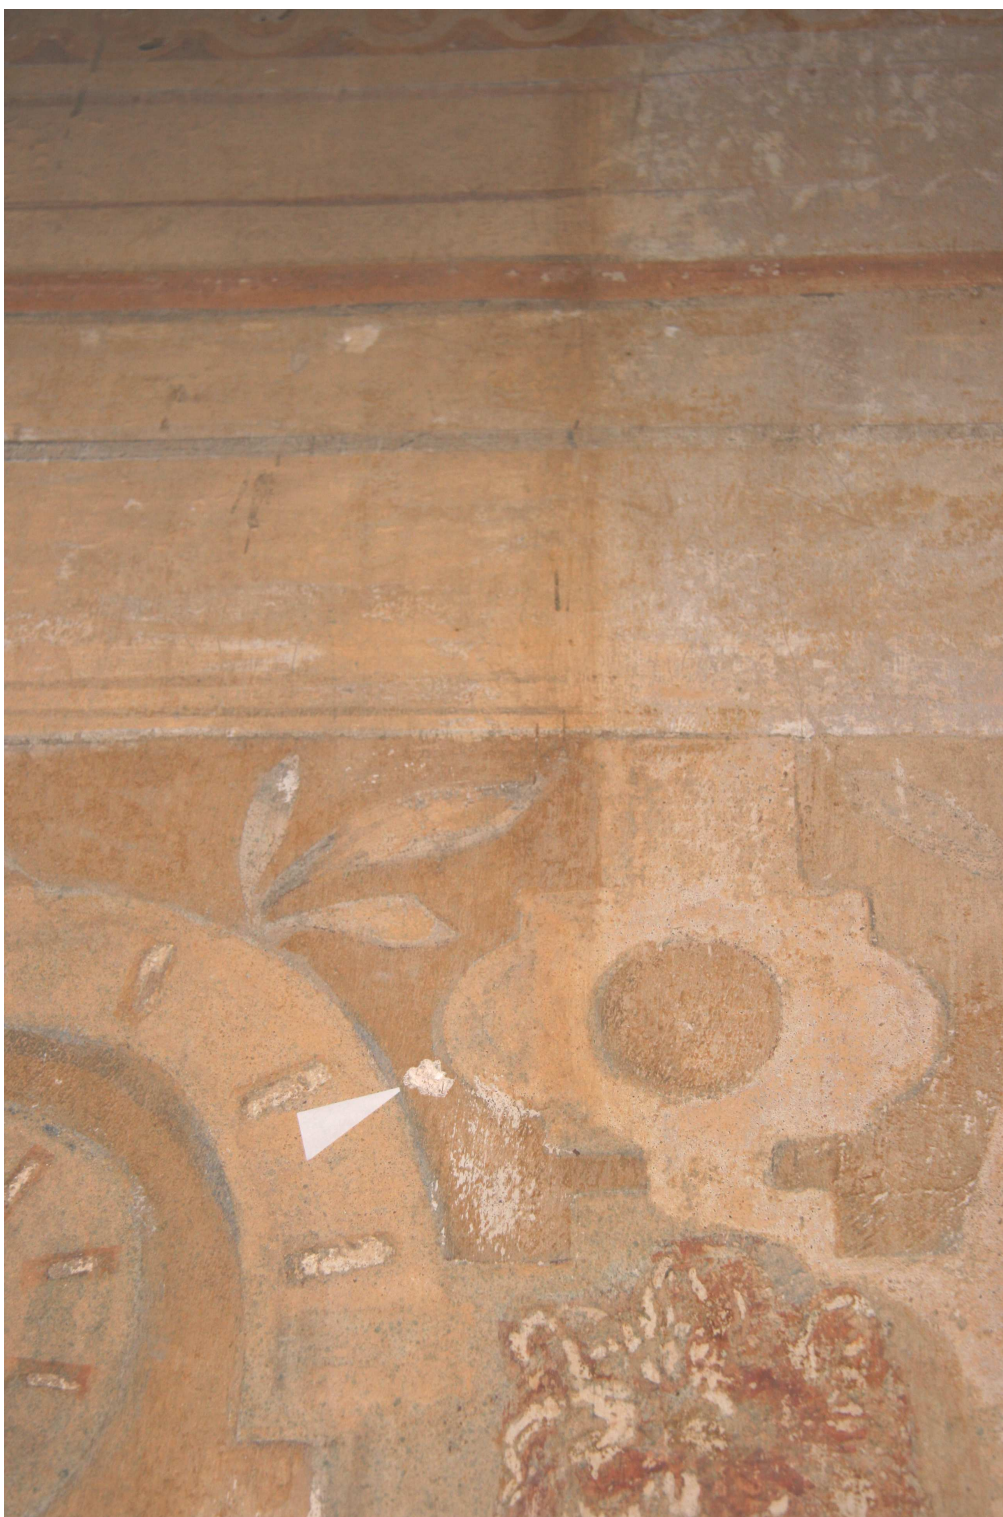
**Obr. č. 24** Snímek ukazuje průběh snímání staré fixáže a přemalob z povrchu originální barevné vrstvy

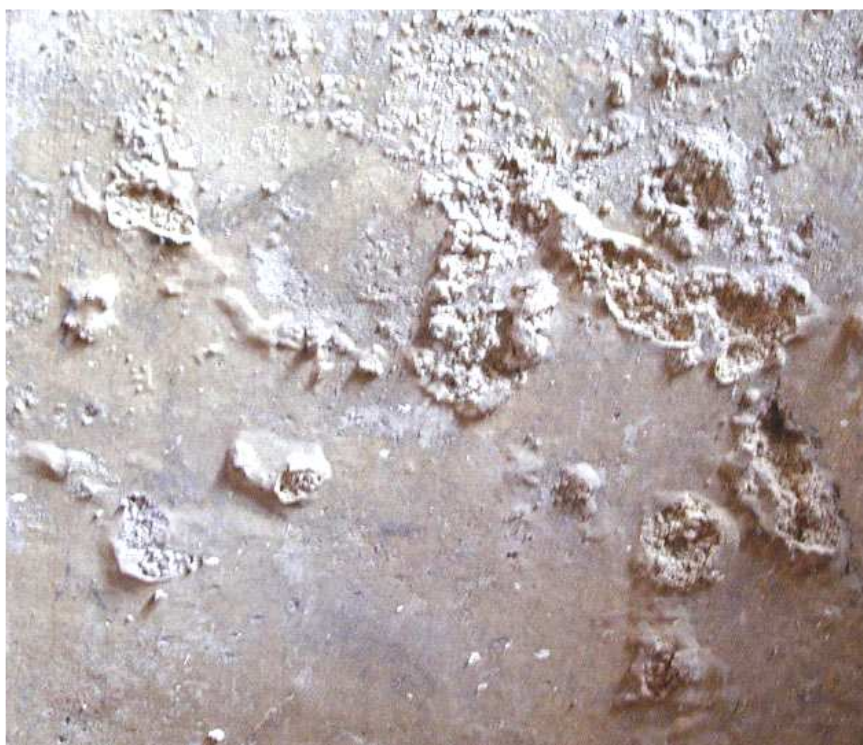
*Poškození povrchu omítek s barevnými vrstvami v spodní části severní stěny, které je charakteristické pro korozi vyvolanou vodorozpustnými solemi*

**Obecně je zjištěná míra zasolení velmi vysoká a pravděpodobně je jedním z podstatných korozních činitelů spodních částí nástěnných maleb.**

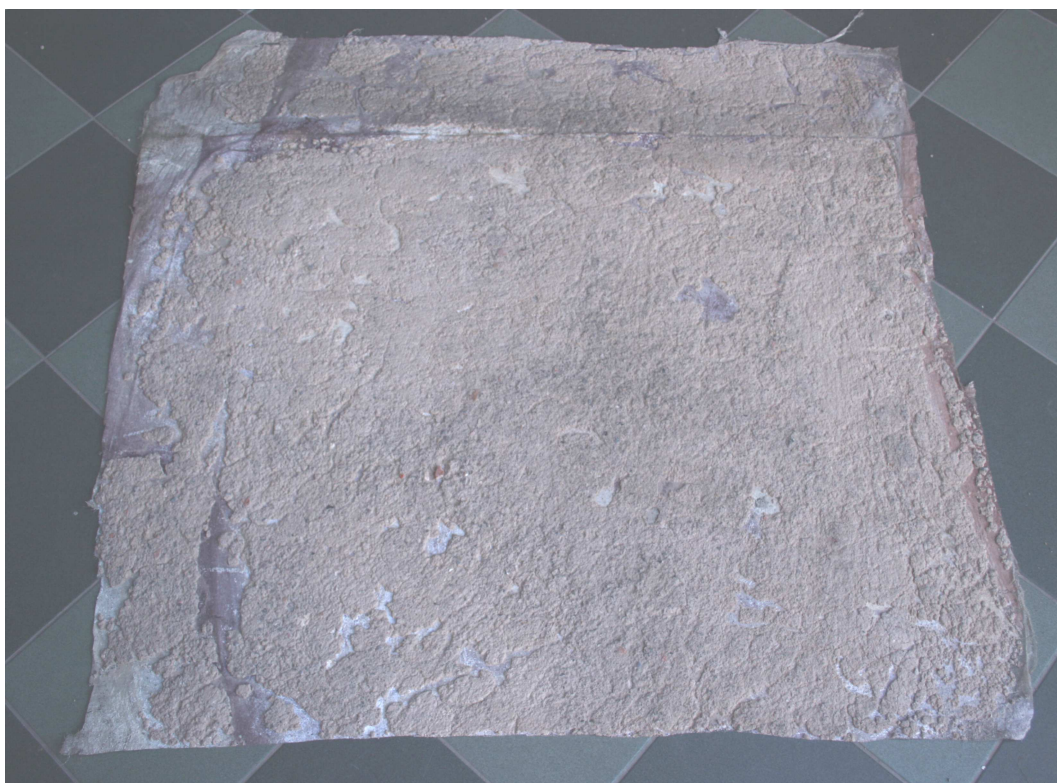
**Obr. č. 2** Stav před restaurátorským zásahem – rubová strana

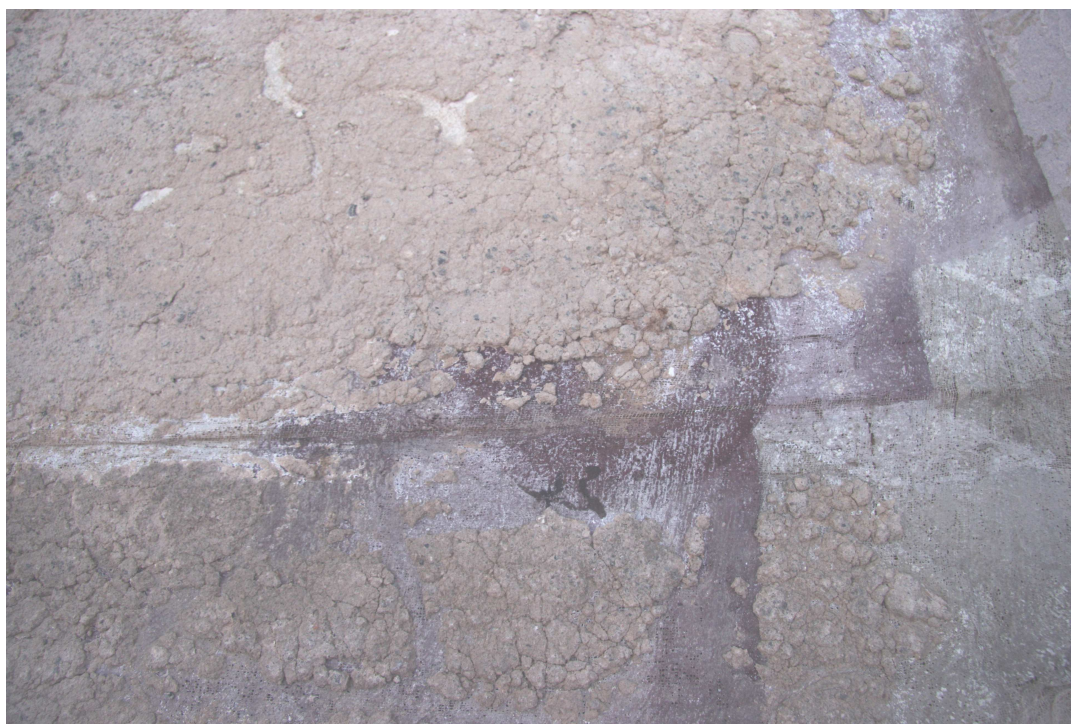
**Obr. č. 3** Stav před restaurátorským zásahem – detail poškození omítky transferu z rubové strany

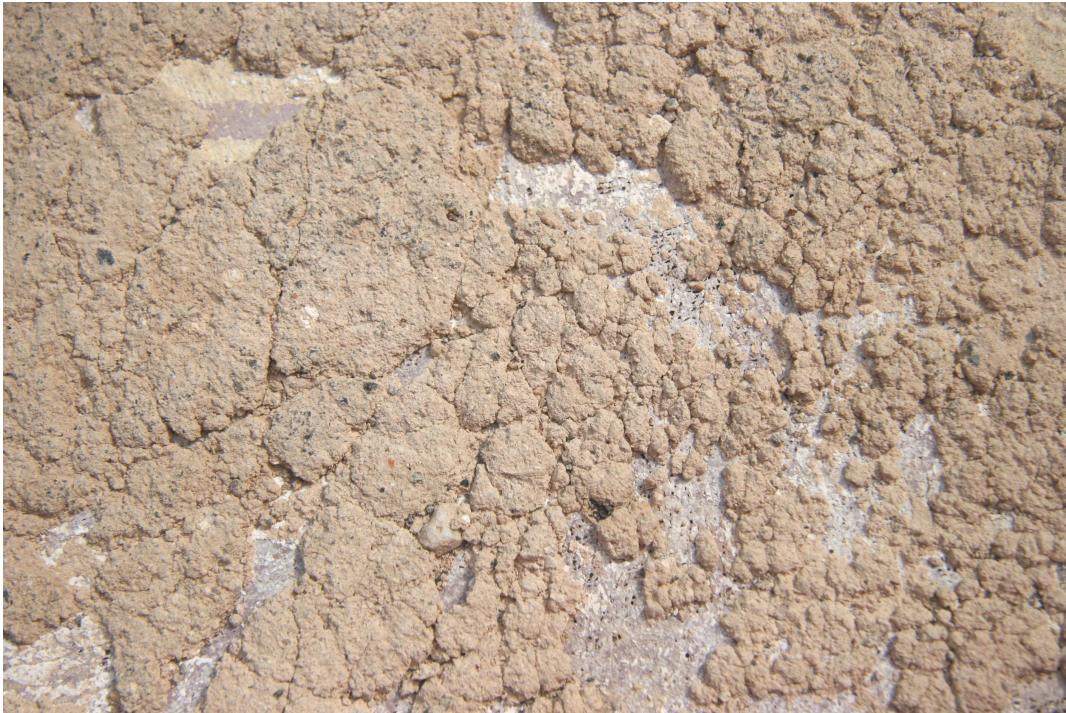
**Obr. č. 4** Stav před restaurátorským zásahem – detail poškození zadní strany transferu

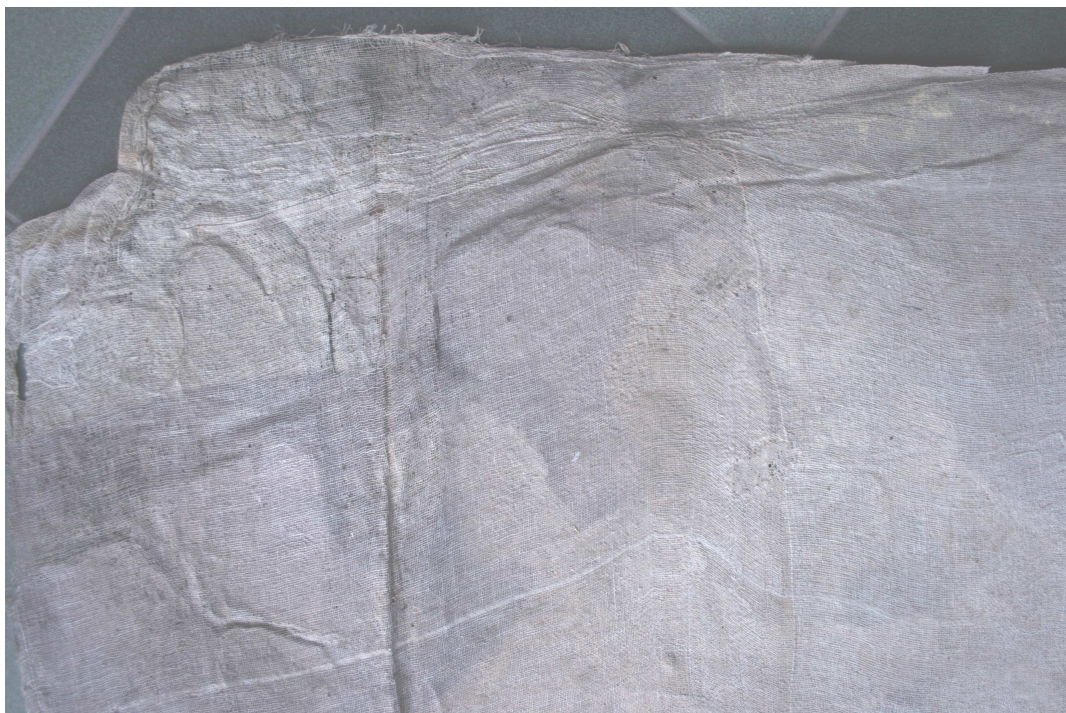
**Obr. č. 5** Stav před restaurátorským zásahem – detail zvrásnění textilního přelepu

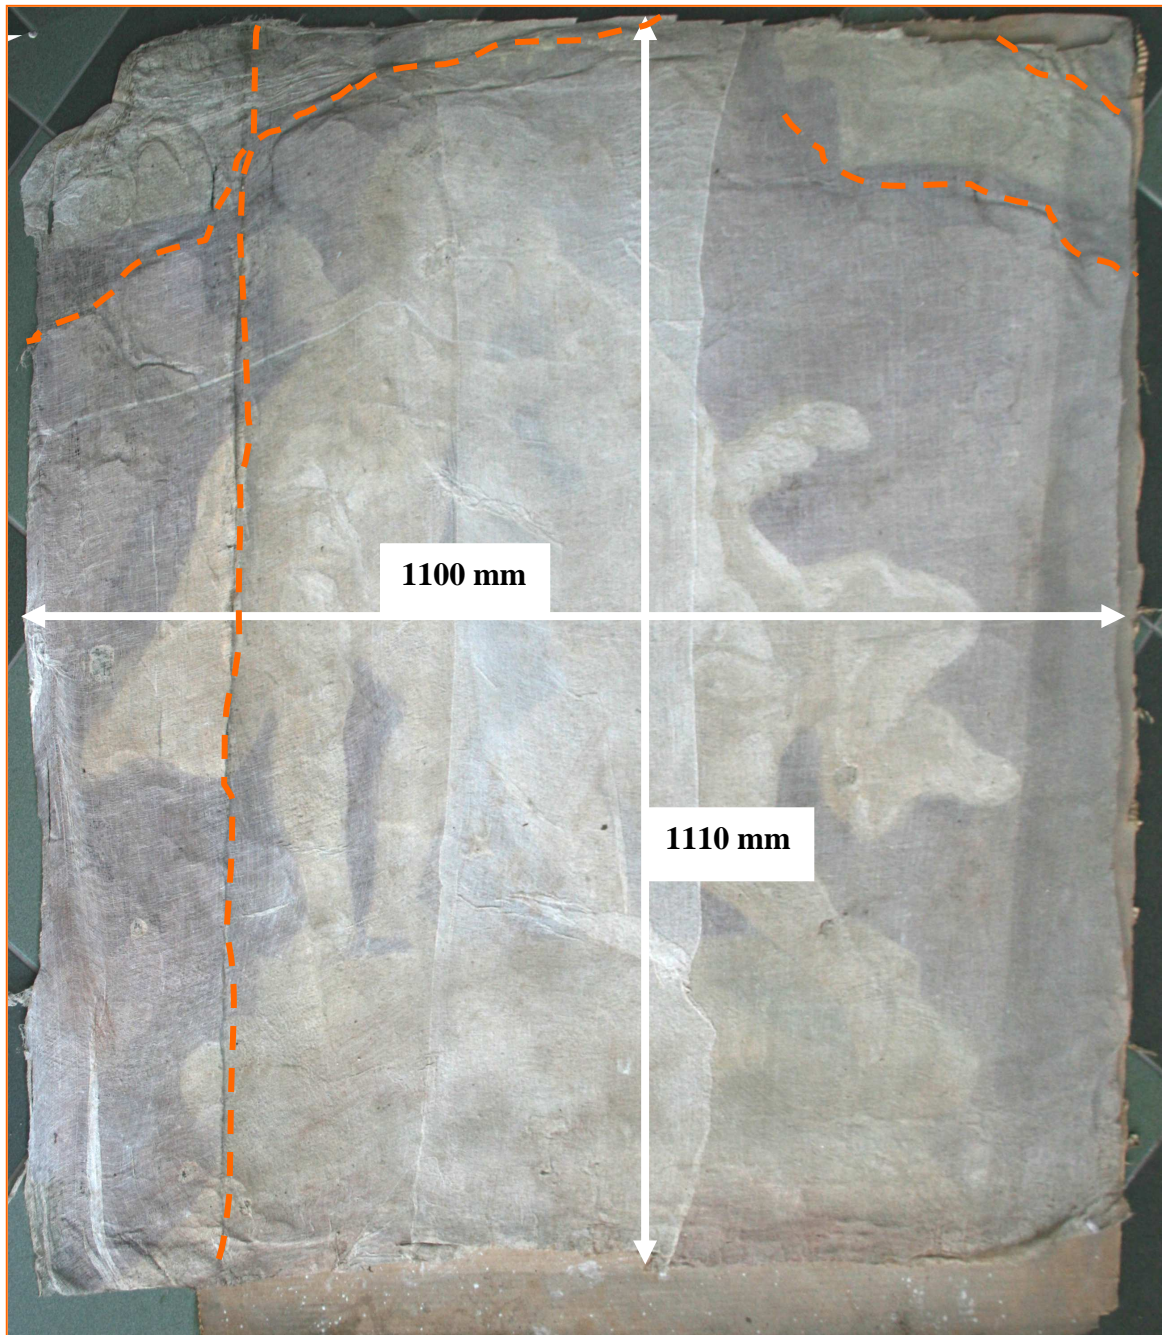
**Obr. č. 7** Poškození transferu zlomem

— — — schématické zakreslení nejvýraznějších zlomů v transferu

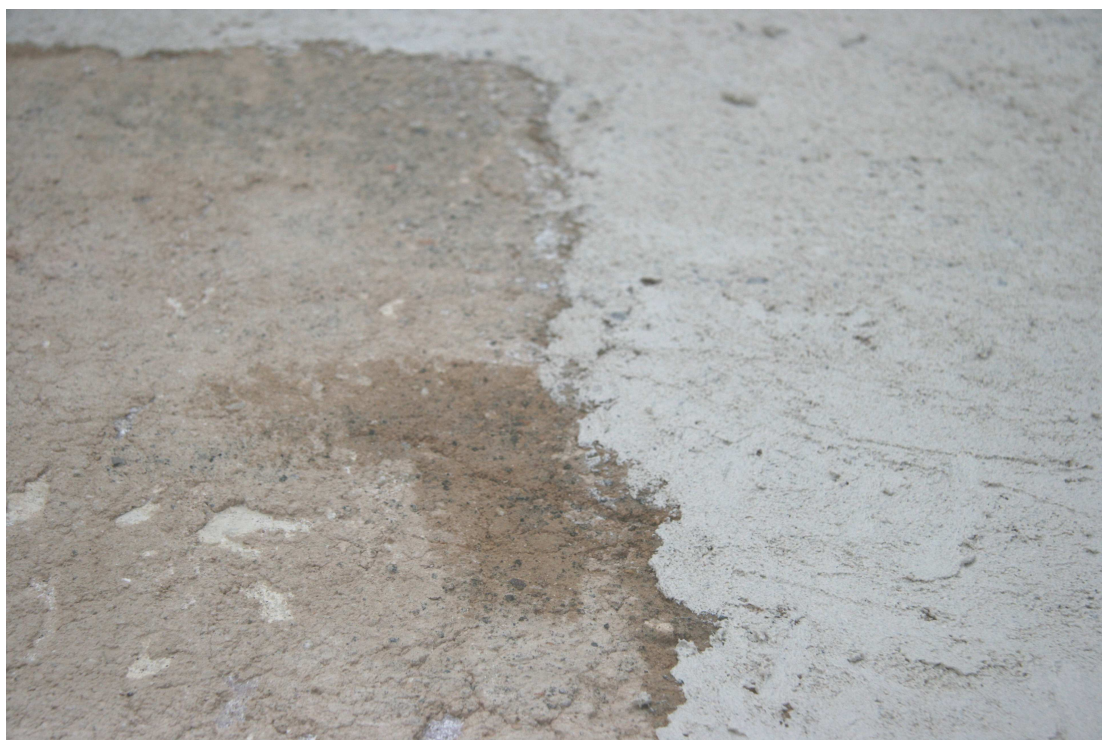
**Obr. č. 8** Snímek ukazuje průběh vyrovnávání rubové strany transferu

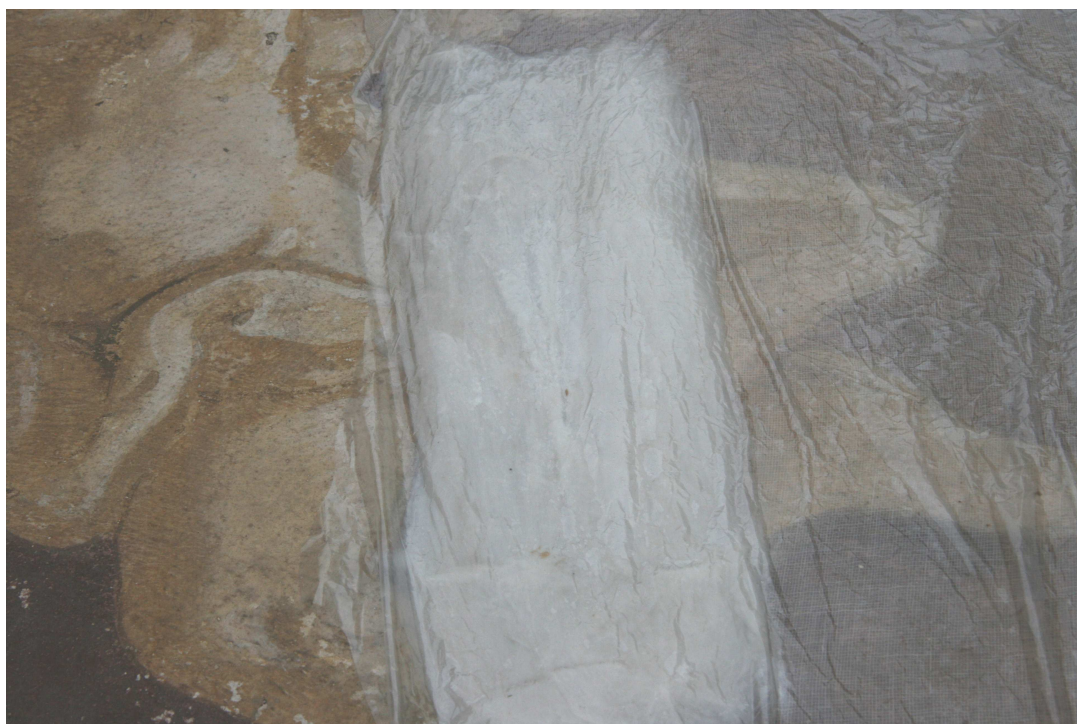
**Obr. č. 13** Detail bandáže přelepu, která rozpustila lep přelepu, aby bylo možné sejmut textilní vrstvu z povrchu fresky

Nejlepšího výsledku bylo dosaženo kombinací aplikace teplé vody a buničiny nasycené toluenem, kdy došlo k uvolnění přelepu bez ztráty a poškození barevné vrstvy.
