Konvice z modrého zakaleného skla – rekonzervační zásah a analytický průzkum

Jana Máňková¹, Zuzana Zlámalová Cílová¹, Aranka Součková Daňková², Sylvie Svatošová³

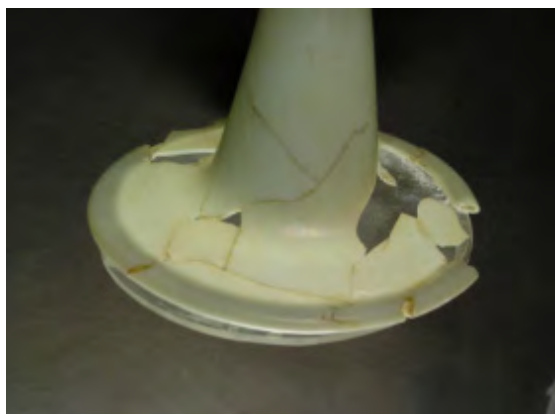
Obr. 1 Snímek dokumentující nevyhovující stav lepidel ve spojích; detail nohy předmětu.

Již při odebrání vzorků lepidla pro analýzy bylo zřejmé, že byl předmět slepen pomocí dvou odlišných typů lepidel (určeno na základě soudržnosti, resp. křehkosti a barvy lepidel). Na základě poznatků z literatury bylo nejprve přistoupeno k šetrnému rozlepování pomocí destilované vody (Davison; 2003). Do spojů byla voda aplikována navlhčenými vatovými tyčinkami. V případě hůře oddělitelných spojů byly použity lokální acetonové zábaly. Stav rozlepování byl průběžně kontrolován. Ulpívající zbytky lepidel na hranách střepů byly pečlivě očištěny, zrovna tak i nečistoty, které zůstaly především v hůře dostupných místech střepů, a pocházely z nálezového prostředí. Čištění probíhalo jednak mechanicky pomocí skalpelu a štětce se svazkem ze skleněných vláken a chemicky pomocí acetonu (dočištění hran předmětu). Čistota hran střepů je velice důležitá pro další lepení, protože případné nečistoty by mohly negativně ovlivnit pevnost nového spoje. Kromě hran byly samozřejmě očištěny i plochy střepů od již zmiňovaných přetoků lepidel.

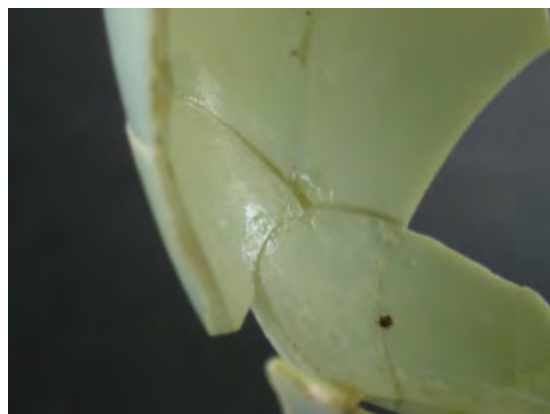
Obr. 2 Snímek dokumentující přetoky lepidla kolem spojů.

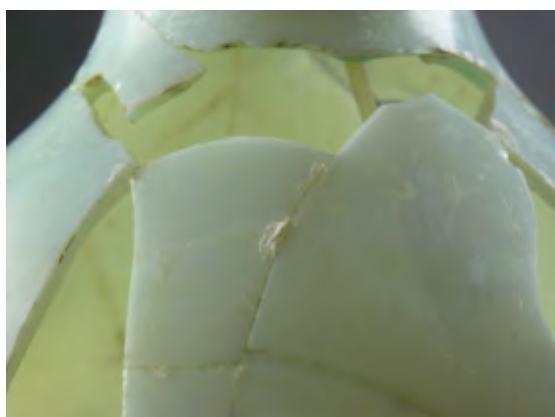
Obr. 3 Snímek dokumentující zbytek papíru.

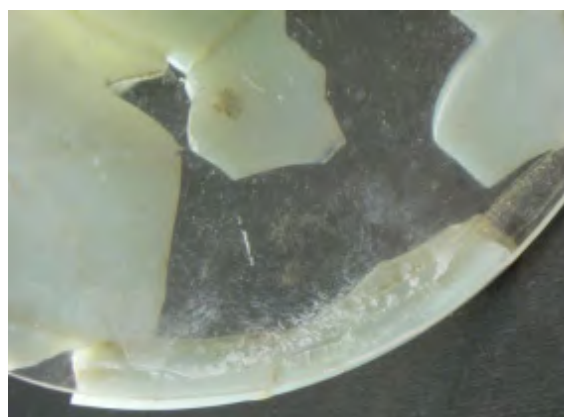
Obr. 4 Snímek dokumentující stav PMMA opory, zřejmě jsou škrábance a bílé mapy.

Pro lepení předmětu bylo zvoleno lepidlo na bázi akrylátů - Paraloid B-72 (40 % roztok). Původně byly při předchozím zásahu použity pouze dvě PMMA opory – jedna v těle předmětu a druhá za účelem zvýšení stability pod patkou předmětu. Vzhledem k chybějícím střeby především v jedné partii těla předmětu a malému počtu střeby, resp. styčných ploch v místě spojení těla a nohy předmětu bylo rozhodnuto, že do těla bude přidána ještě jedna opora (opory budou tvořit kříž). Přestože je v restaurátorské praxi doporučováno lepit celý předmět najednou, nebylo toto vzhledem k nutnosti vložit do horní části kříž možné a konvice byla slepena na tři části (dvě tvořící tělo a nohu).

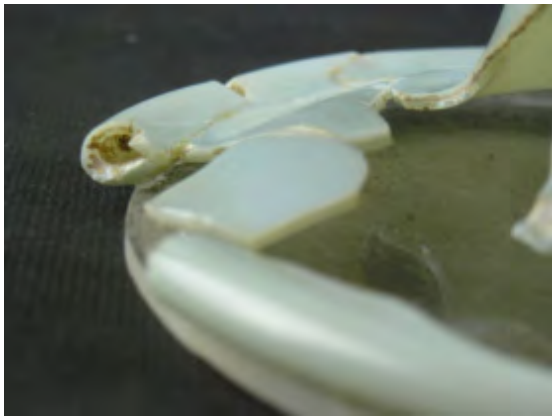
Obr. 5 Snímek dokumentující nečistoty v okraji patky/nohy.

Jako hůře dostupnou část pro odstraňování nečistot lze označit dutý okraj patky, ve kterém se nacházely zbytky hlíny (Obr. 5). Některé dílky okraje patky, resp. duté okrajové části byly čištěny pomocí akupunkturních jehel a drátků, které bylo možné dutinou protáhnout. Pro jeden díl byl zvolen následující postup, který jsme si mohli dovolit vzhledem k celkové stabilitě střepu (nehrozila žádná ztráta původního materiálu). Střep byl dlouhodobě (24 hod) ponořen do destilované vody a po

navlhčení a souvisejícím změkčení nečistot byl díl dočištěn v ultrazvukové lázni. Jemné vibrace dobře pomohly uvolnit nečistoty ve špatně dostupných

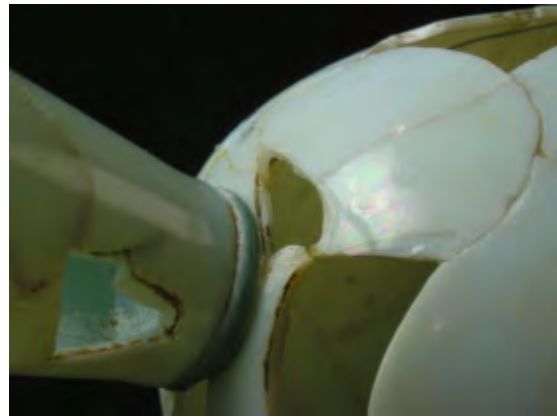
Obr. 6 Snímek dokumentující nedostatečné očištění hran předmětu.

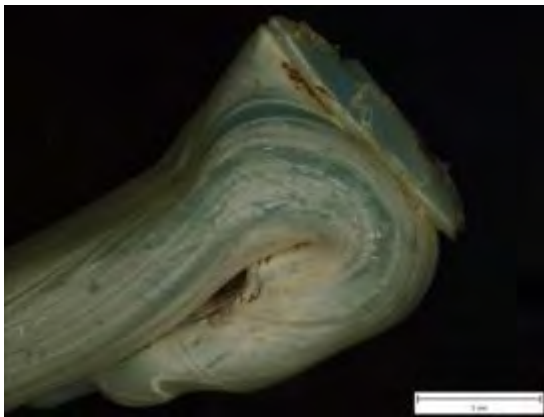
Na základě vizuálního hodnocení bylo možné konstatovat, že sklo předmětu je v relativně stabilním stavu. Pouze u ucha a vnitřní části předmětu byly pozorovány bílé mapy na povrchu související zřejmě s korozními procesy (Obr. 7), ke kterým došlo při uložení předmětu v jímce. Ve hmotě skla jsou místy viditelné neprotavené částice (Obr. 8) - možná suroviny vnášející SiO₂.

Obr. 7 Poškození povrchu ucha předmětu v důsledku korozních procesů.

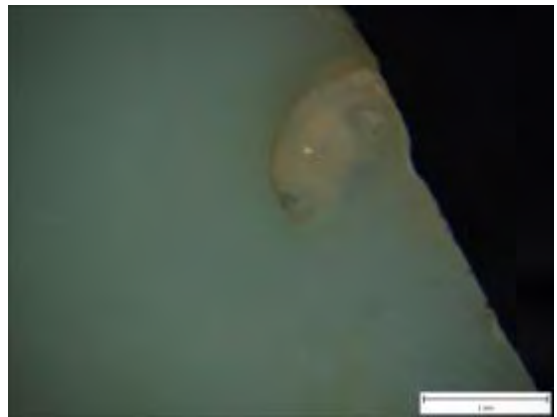
Obr. 8 Neprotavená částice ve hmotě skla.

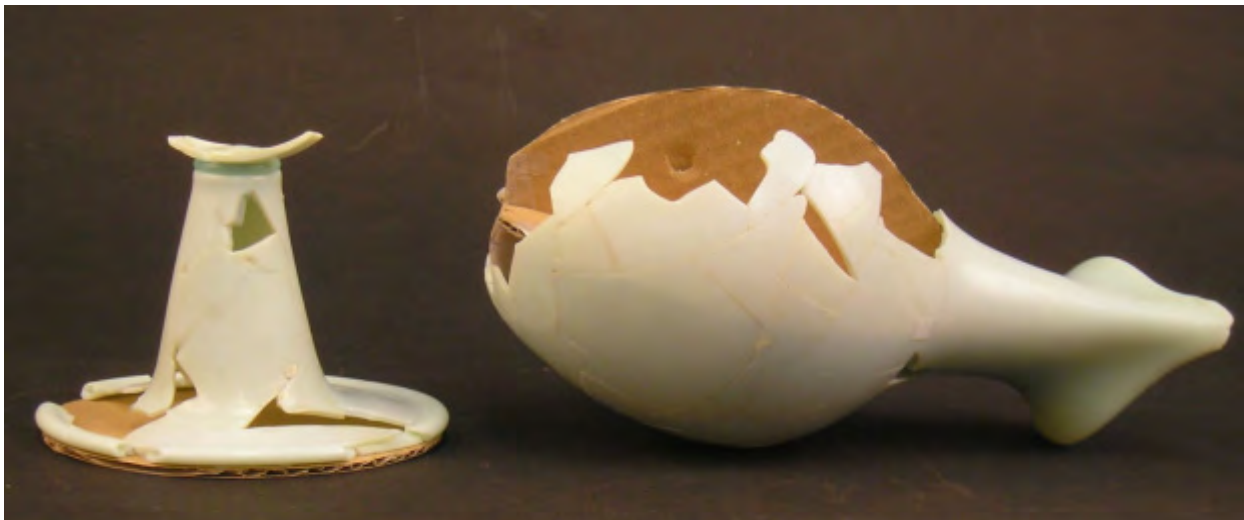
Obr. 9 Šablony z kartonu, podle kterých byly navrženy PMMA opory.

Při tvorbě PMMA opor bylo využito šablon z papíru (později kartonu), které kopírovaly vnitřní tvar předmětu a profil nohy (Obr. 9). Vyhotovené šablony byly obkresleny na bílý papír, oskenovány a v grafickém programu převedeny na křivky. Takto zpracovaná data byla zaslána do firmy zabývající se zpracováním plexiskla (tloušťka použitého plexiskla byla 2 mm). Jednotlivé části předmětu, které budou v kontaktu s plexisklem, byly naseparovány 10% roztokem Paraloidu B-72. Poté byly hrany PMMA opor natřeny neutrálním silikonovým tmelem (Lukopren S8280) a vlepeny do horní části předmětu. Obdobně byla přilepena noha ke kruhovému PMMA dílu (Obr. 10).

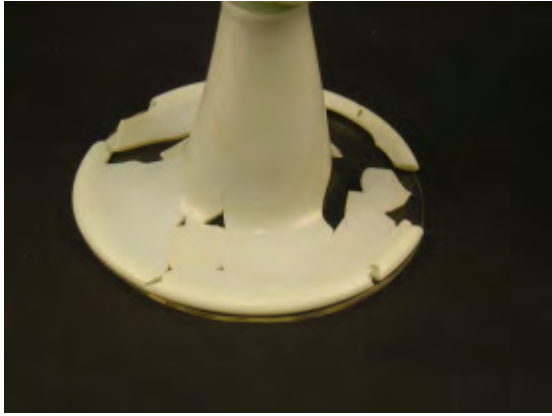
Obr. 10 Detail vyčištěné nohy a nově vytvořené PMMA opory.

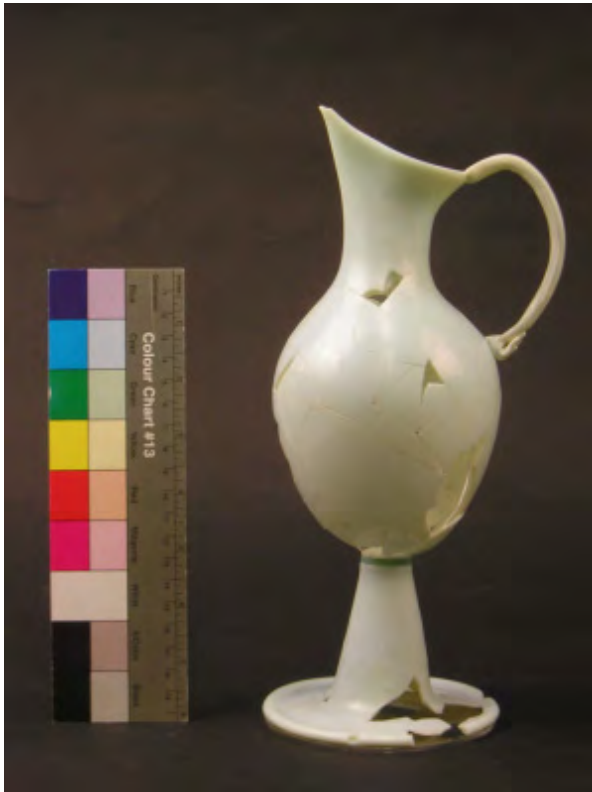
Obr. 11 Snímek dokumentující stav předmětu po restaurátorském zásahu.

Pro zvýšení pevnosti namáhaného spoje noha – tělo byla k lepení použita dvousložková epoxidová pryskyřice Hxtal NYL-1. Celý předmět byl dočištěn pomocí vatových tyčinek namočených v acetonu. Finální stav předmětu po restaurátorském zásahu dokumentují obrázky Obr. 11 a Obr. 12.

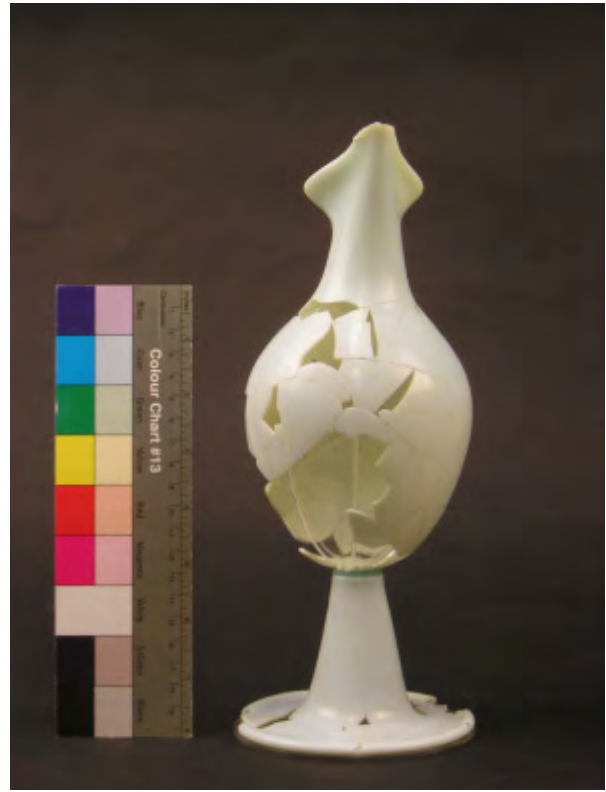
Obr. 12 Obr. 11 Snímek dokumentující stav předmětu po restaurátorském zásahu; čelní pohled.
