Koroze a porucha na vozidle jako příčina dopravní nehody

Corrosion and a vehicle failure as a cause of a traffic accident

Řehák M.¹, Drahotský I.²

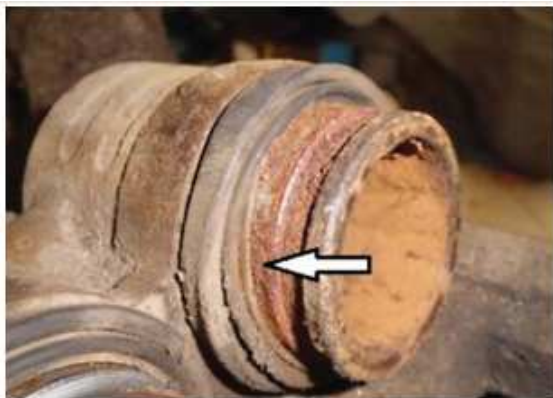
Není-li krátce po dopravní nehodě ošetřen poškozený díl vozidla - vzorek, u kterého se naskytá podezření, že byl nebo mohl být příčinou nehodového děje, nastává ve znalecké praxi závažný problém. Vozidla a jejich poškozené části nejsou zpravidla uskladněny v suchém prostředí, a tak bývají hlavně jejich lomové a funkční plochy napadány korozi. Takto korozi napadené součásti značně ztěžují, nezřídka i znemožňují korektní analýzu, jelikož pak není v silách analytika silničních nehod vyhodnotit lomovou nebo funkční plochu součásti napadené korozi. Také v dřívější většině případů nelze již jednoznačně říci, zda se na posuzované ploše korozní poškození nacházelo již před dopravní nehodou či nikoli. S takovými případy se lze setkat například u lomů vinutých pružin, čepů, brzdových kotoučů nebo u dílů hydraulických systémů brzd, jako např. u pístů brzdících (Obr. 2).

Obr. 2. Korozní poškození dílů brzd
Fig. 2. Corrosion damage of the brake parts

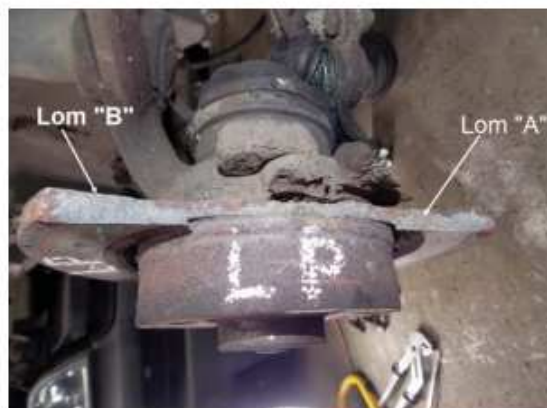
S korozi jako příčinou poruchy se lze v současnosti setkat poměrně často, a to i přes obnovu a omlazování vozového parku. V takových případech bývá velmi obtížné rozpoznat poruchu jako příčinu z důvodů korozního poškození i tehdy, je-li provedena prohlídka poškozeného automobilu krátce po dopravní nehodě. Při prohlídce vozidla po dopravní nehodě (technickém šetření) je zapotřebí zvýšené opatrnosti a pozornosti. Nutnost zvýšené pozornosti lze demonstrovat například šetřením příčiny dopravní nehody osobního vozidla v Německu, kde došlo při nehodovém ději k převrácení automobilu [7]. Nejprve bylo na místě policie označeno za příčinu nehodového děje chybné jednání řidiče. Avšak soudní znalec při prohlídce vozidla zjistil, že zlomený brzdový kotouč, zapříčiněný do brzdového třmenu, způsobil zablokování kola, což vedlo k rotaci vozidla a jeho převrácení. Prvotně se však zlomení kotouče přisuzovalo důsledkům rotace vozidla, jelikož obě lomové plochy onoho brzdového kotouče vypadaly velmi podobně, například jako na Obr. 3. Až bližším pohledem na lomové plochy brzdového kotouče vyrobeného z litiny bylo patrné, že se jedná o dvě barevně mírně odlišné plochy. Obě lomové plochy byly za pomoci mikroskopu prozkoumány. Tak bylo následně zjištěno, že u nepatrně světlejší lomové plochy se jedná o čerstvý statický lom. V případě druhé plochy bylo konstatováno, že se zde nachází značně korozně napadená oblast a s tím související korozi zapříčiněné uvolnění struktury. Při následné analýze se pak vycházelo z toho, že příčina zlomení litinového kotouče má základ v mikrotrhlíně, a tím v indukovaném korozním poškození brzdového kotouče. Dále se předpokládalo, že tato mikrotrhlina se mohla při zabrzdění náhle rozšířit, čímž se brzdový kotouč nejdříve na zeslabeném místě dále trhal a bezprostředně potom se zlomil v místě, které s ním hraničilo. Potud bylo zlomení brzdového kotouče příčinou dopravní

nehody. Může existovat mnoho různých příčin pro vznik mikrotrhlín, a ne vždy je lze zpětně určit. Zpravidla jsou mikrotrhliny tepelného nebo termomechanického původu a jen málokdy jsou zapříčiněny chybou materiálu. Taková chyba nebyla konstatována ani u tohoto případu. Nebýt důslednosti znalce při technickém šetření, tak by nebyla tato porucha jako příčina dopravní nehody rozpoznána. Dotyčný znalec si všiml, že lomové plochy nejsou naprosto shodné, i když tak na první pohled vypadaly. Po několika dnech nebo týdnech by se na nic nepřišlo, jelikož vzhled obou lomových ploch by byl patrně podobný.

Obr. 3. Dvě barevně velmi mírně odlišné plochy lomu brzdového kotouče
Fig. 3. Two refractive surfaces of a brake disc slightly different in color

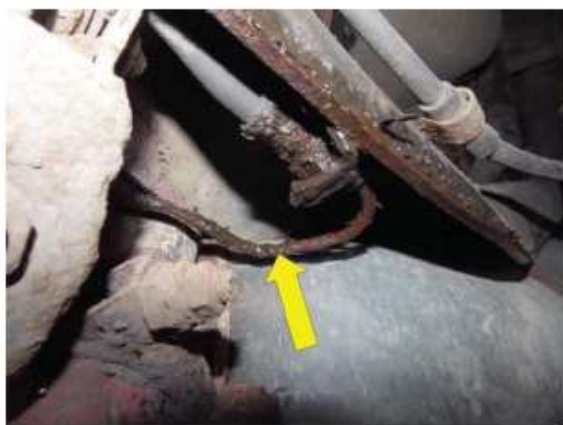
Obdobným příkladem, kde porucha korozně poškozeného dílu vozidla byla nebo mohla být příčinou nehodového děje s tragickými následky, je dopravní nehoda staršího vozidla, u kterého řidič v levotočivé zatáčce nebyl pravděpodobně vlivem vyšší rychlosti schopen kopírovat poloměr zatáčky. Došlo k vyjetí automobilu do příkopu mimo komunikaci, k jeho rotaci a následně k nárazu do stromu a k usmrcení řidiče. Již při prvotním ohledání vozidla přivolaným znalce bylo zjištěno, že jeho brzdový systém je porušen, brzdový pedál se po sešlápnutí propadal, a ze třech brzdových trubiček zadních kol vytékala brzdová kapalina (Obr. 4).

Při důkladném technickém šetření pak bylo zjištěno, že potrubí zadních brzd vyrobené ze speciálních kovových slitin bylo velmi korozně poškozeno (Obr. 4-11). Korozní produkty se nacházely na celém povrchu potrubí. Zkorodované brzdové potrubí bylo při ohledání porušeno destrukcí na třech místech. Na jednom místě bylo nutno připustit variantu, že k destrukci značně korozně napadeného potrubí došlo až v důsledku deformace karosérie při střetu. Ve druhém a třetím případě pak bylo prokázáno, že únik brzdové kapaliny z potrubí předcházel nehodovému

ději. V těchto případech bylo zjištěno, že brzdové potrubí bylo korozním poškozením narušeno v části průřezu materiálu, což znamená, že na brzdovém systému vozidla docházelo k úniku brzdové kapaliny již před nehodovým dějem. V kritické situaci těsně před střetem, kdy řidič mohl prudce sešlápnout brzdový pedál, mohl se „propadnout“ a nemuselo dojít k vyvození potřebného brzdného účinku. Tak jako v předchozím uvedeném případě, i zde byla porucha odhalena pouze na základě včasné prohlídky vozidla.

Obr. 4. Únik brzdové kapaliny z korozně poškozené brzdové trubky
Fig. 4. Brake fluid leaking out of a brake pipe damaged by corrosion

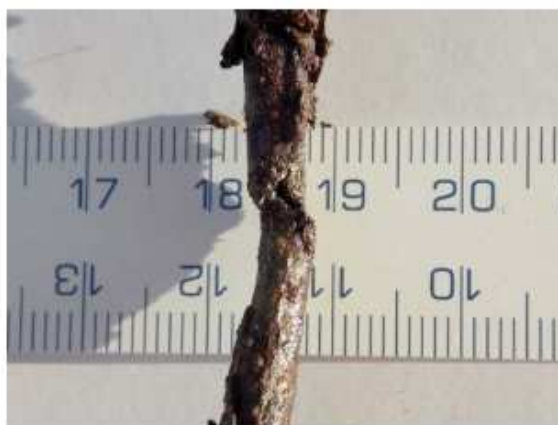
Pro další znaleckou analýzu muselo být potrubí z vozidla demontováno, důkladně zdokumentováno (Obr. 5, 6), následně pro úplnost natlačováno kapalinou pro zjištění případného dalšího porušení, což bylo také prokázáno (Obr. 7). Po zdokumentování a otestování brzdového potrubí mohlo být přistoupeno k odebrání vzorků (Obr. 8) pro další expertizu (Obr. 9, 10).

Obr. 6. Korozní poškození brzdového potrubí - detailní pohled
Fig. 6. Brake pipes damaged by corrosion – detailed view

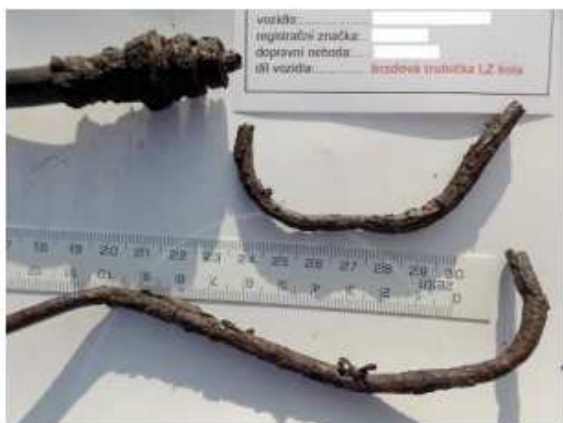
Obr. 5. Korozní poškození brzdového potrubí - celkový pohled
Fig. 5. Brake pipes damaged by corrosion – overall view

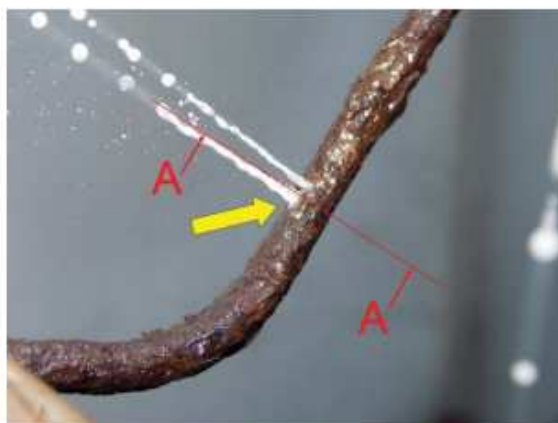
Při této následné expertize odebraných vzorků pak bylo například zjištěno, že na vzorku z brzdové trubičky u omezovače brzdného účinku, kde byl po jejím natlačování zpozorován další únik kapaliny (Obr. 7), docházelo k úniku již před nehodovým dějem, jelikož byl její průřez korozně poškozen na dvou místech (Obr. 9). Na Obr. 9 je patrné jedno narušení průřezu potrubí více korozně napadeného (Obr. 9 - pozice „A“) a jedno narušení průřezu potrubí méně korozně napadeného (Obr. 9 - pozice „B“). Starší korozní poškození průřezu bylo zjištěno i u trubičky brzdy levého zadního kola (Obr. 10). Na tomto vzorku bylo zjištěno jak narušení průřezu korozním poškozením (Obr. 10 - pozice „Y“), tak i čerstvě lomové plochy (Obr. 10 - pozice „X“).

Obr. 7. Zkouška těsnosti potrubí před odběrem vzorků - zjištění poruchy
Fig. 7. Pipe leaks test before sampling – finding out a failure

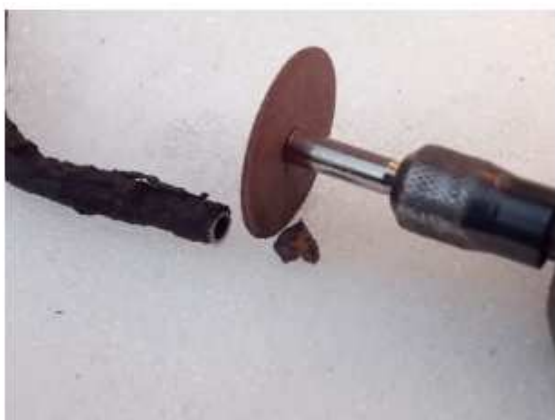
Obr. 8. Odběr vzorků z poškozeného potrubí
Fig. 8. Sampling of pipes damaged by corrosion

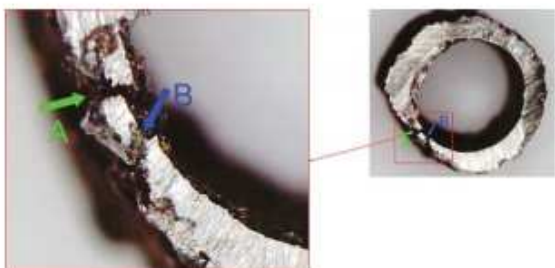
Obr. 9. Detail průniku koroze stěnou brzdové trubky - řez A-A (viz Obr. 7)
Fig. 9. Detail of corrosion penetrating through a brake pipe side- cutting A-A (see the fig.7)

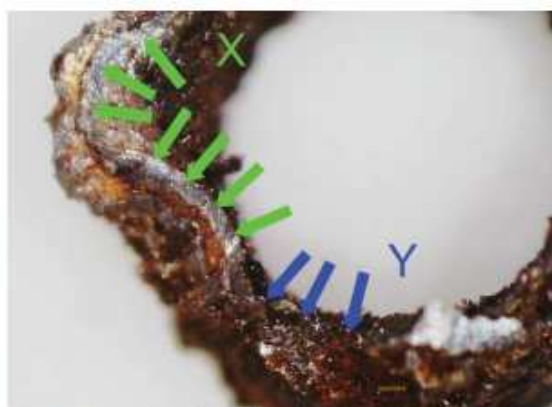
Obr. 10. Korozní poškození brzdové trubky: X = lomová plocha čerstvého lomu; Y = hloubka průniku koroze stěnou brzdové trubky

Fig. 10. Corrosion damage to a brake pipe. X = fractive surface of a brand new fraction; Y = depth of penetrating of corrosion through a brake pipe side

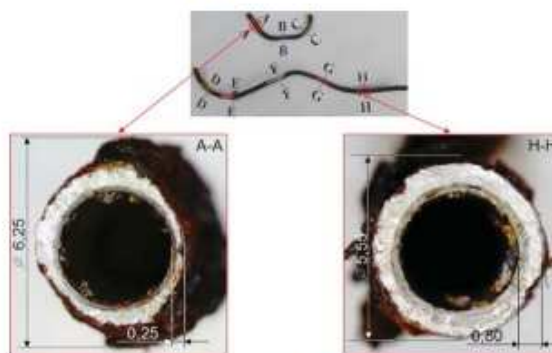
Obr. 11. Tloušťka stěny a vnější průměr brzdového potrubí
Fig. 11. The width of a pipe side and the outer diameter of a brake pipe

duchého experimentu bylo zjištění, že v řezu „A-A“, kde byl vnější průměr korozně napadeného potrubí 6,25 mm, byla zbytková tloušťka stěny již jen 0,25 mm a v řezu „H-H“, kde byl vnější průměr korozně napadeného potrubí 5,55 mm, byla zbytková tloušťka stěny 0,80 mm (Obr. 11). Toto jen potvrzuje výrok, že je-li brzdové potrubí korozně napadeno, nelze již pouhou vizuální prohlídkou odhadnout zbytkovou tloušťku stěny, tedy nelze v takovém případě posoudit míru bezpečnosti. Podrobně je tento experiment uveden v následující kapitole.

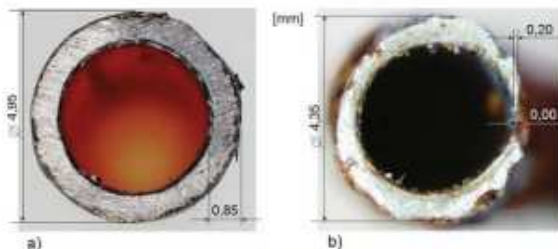
Obr. 12. Řez brzdového potrubí – a) nové potrubí; b) poškozené potrubí v řezu B-B

Fig. 12. A cut of a brake pipe – a) new pipe; b) damaged pipe at cutting B-B

(Obr. 12a). Oproti těmto rozměrům nového potrubí byl na zkoumaném vzorku největší rozdíl v řezu B-B, kde mimo nižší hodnotu venkovního průměru byla naměřena i nejnižší zbytková tloušťka stěny 0,20 mm, která se navíc při tvorbě vzorku rozpadla a v potrubí vznikl otvor (Obr. 12b).

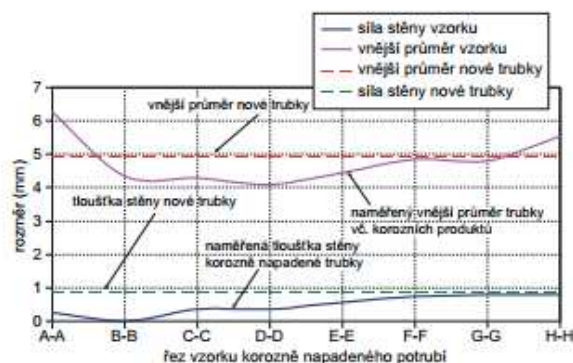
Ze zjištěných rozměrů korozně poškozeného potrubí (Tab. 1) byl následně vypracován graf (Obr. 13). Je z něj patrné, že je-li zvětšen vnější průměr potrubí vlivem korozních produktů oproti původnímu rozměru, není prakticky možné odhadnout zbytkovou tloušťku stěny. Ve dvou řezech, kde byl značně zvětšen vnější průměr potrubí oproti standardu, byla naměřena jak téměř nejnižší zbytková tloušťka stěny (Obr. 13 – řez A-A), tak i nejvyšší zbytková tloušťka stěny (Obr. 13 – řez H-H). Nebyla zde tedy zjištěna závislost zbytkové tloušťky stěny na zvětšení vnějšího průměru korozními produkty.

Z grafu je také patrné, že není-li vnější průměr potrubí značně zvětšen korozními produkty, ale zároveň je díky koroznímu poškození tento průměr oproti rozměru nového potrubí zmenšen, je mezi rozměrem vnějšího průměru a rozměrem zbytkové tloušťky stěny bližší nespécifikovaná závislost. Tzn., snižuje-li se rozměr vnějšího průměru, snižuje se i zbytková tloušťka stěny. Toto lze pozorovat na Obr. 13 od řezu B-B až do řezu G-G, kdy je v tomto intervalu velmi podobný průběh obou křivek.

Obr. 13. Graf porovnání rozměrů poškozeného potrubí s novým
