Restaurování vybraných malovaných výjevů na klenbě kaple sv. Václava
v kostele Nanebevzetí Panny Marie v Klokotech

Restaurování dvou transferů nástěnných maleb Bůh Otec na oblaku a
Kristus s křížem z depozitáře Národního muzea v Praze

Eliška Miklovičová

Bakalářská práce

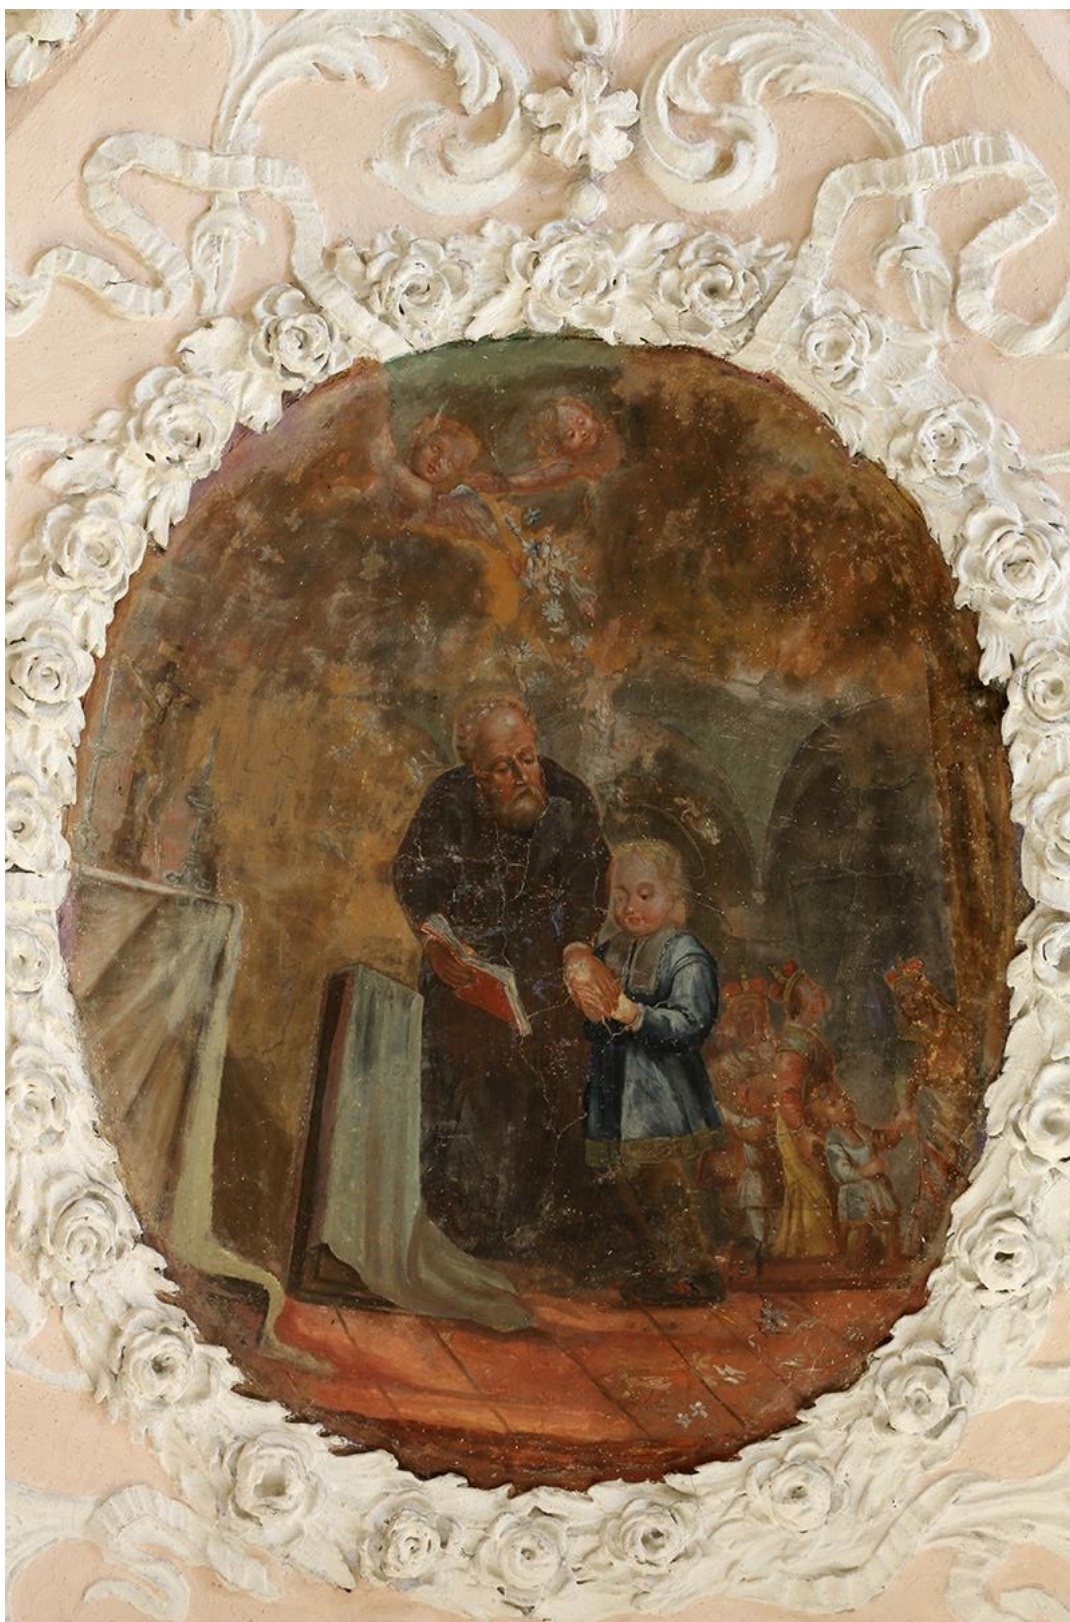
Obr. 10: Centrální výjev *Vyučování sv. Václava*. Malba je provedena technikou olejomalby. Je zde zobrazen malý sv. Václav, který je vyučován knězem Pavlem. V pozadí se nachází skupina postav. Malba je poškozena především mnohými přemalbami a zákaly. Malba je ohraničena štukovým rámem, který je tvořen vavřínovými listy s růžicemi.

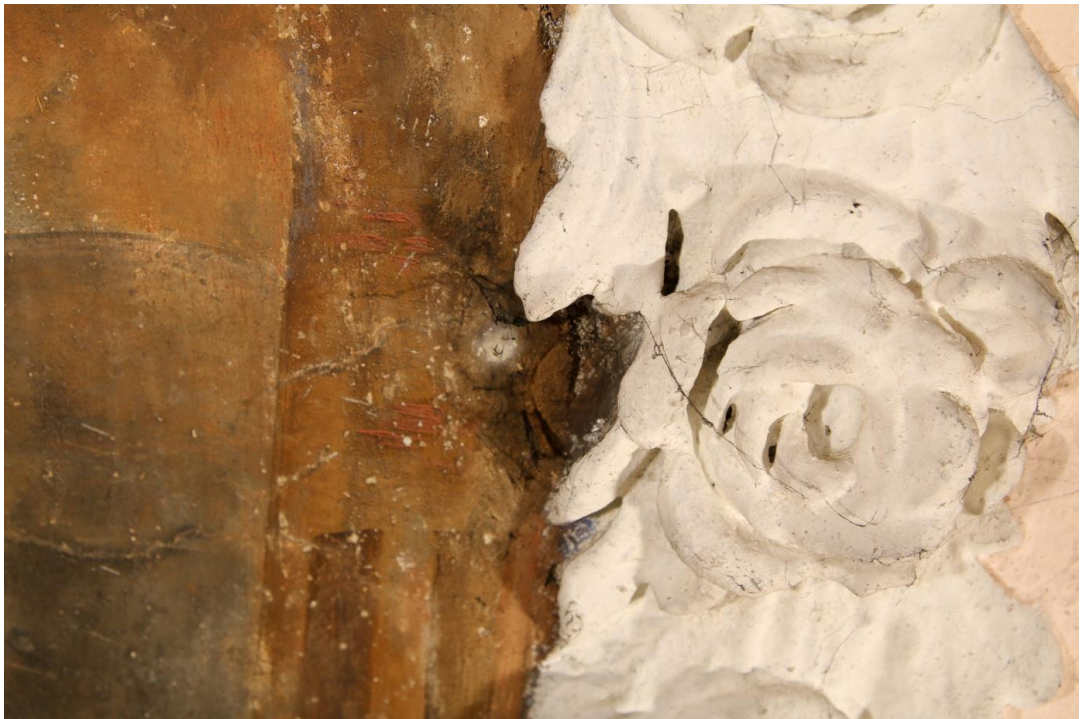
Obr. 11: Povrch malby a štukového rámu je pokryt prachovým depozitem a pavučinami. Stav před restaurováním.

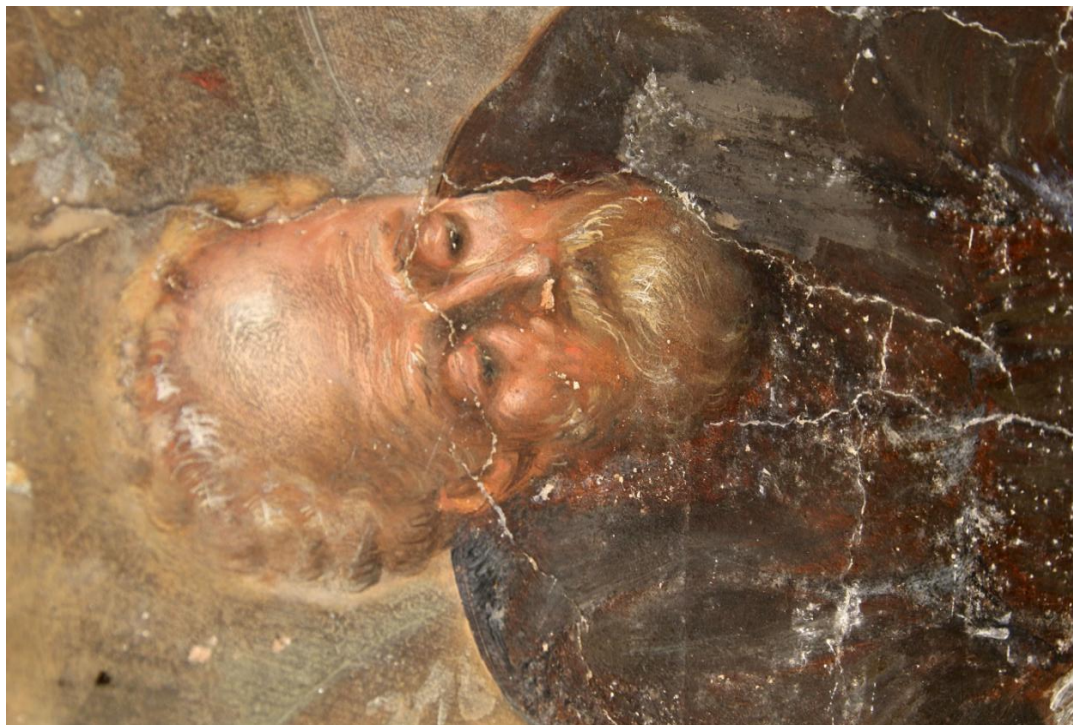
Obr. 13: *Vyučování sv. Václava*, kněz Pavel. Detail poškození povrchu malby. Můžeme pozorovat výskyt vlasových prasklin. Na hábitu postavy se nachází řada přemaleb a zákalů. Stav před restaurováním.

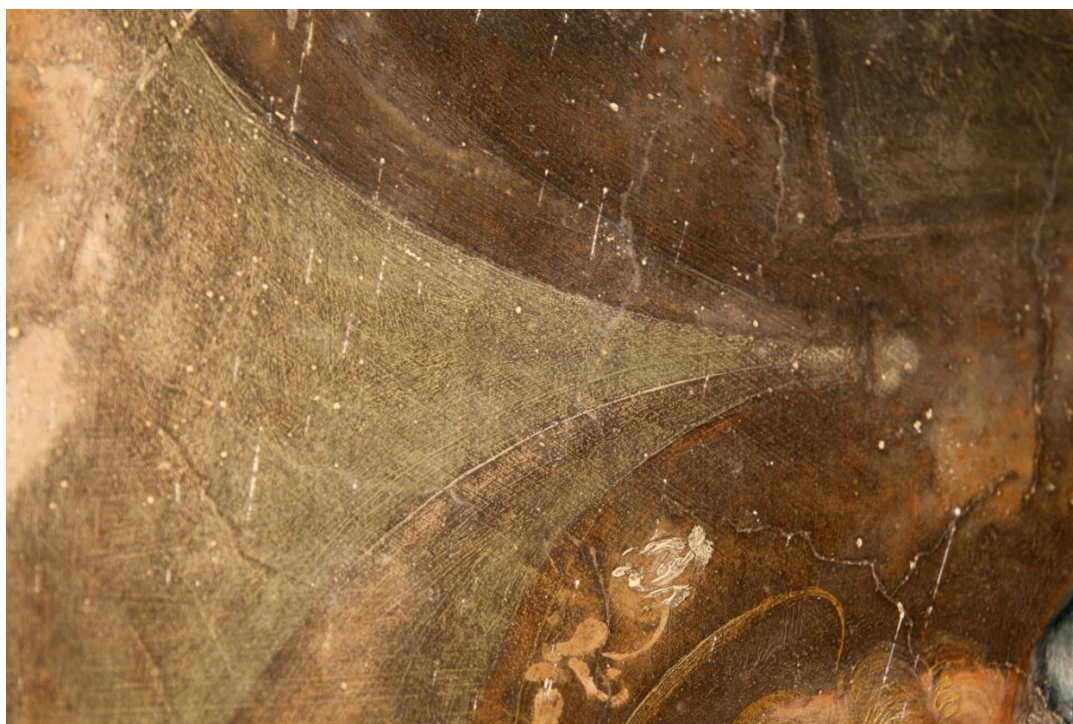
Obr. 14: Detail části architektury. Ve struktuře malby se nachází silná vrstva nečistot (prach a saze). Předpokládá se zde i výskyt přemalby, proto byl ze zelené plochy odebrán vzorek k laboratornímu průzkumu. Stav před restaurováním.

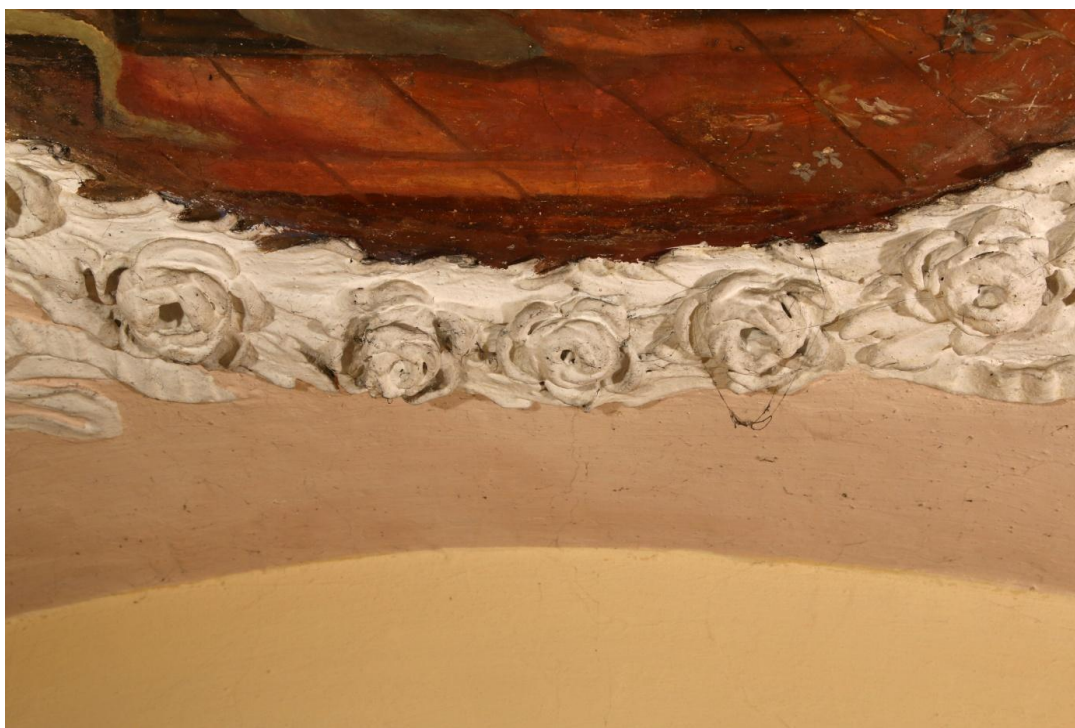
Obr. 16: V prostoru pod štukovým rámem, lze předpokládat výskyt nápisové pásky. Nápis v těchto místech byly objeveny v protější kapli sv. Josefa. Stav před restaurováním.

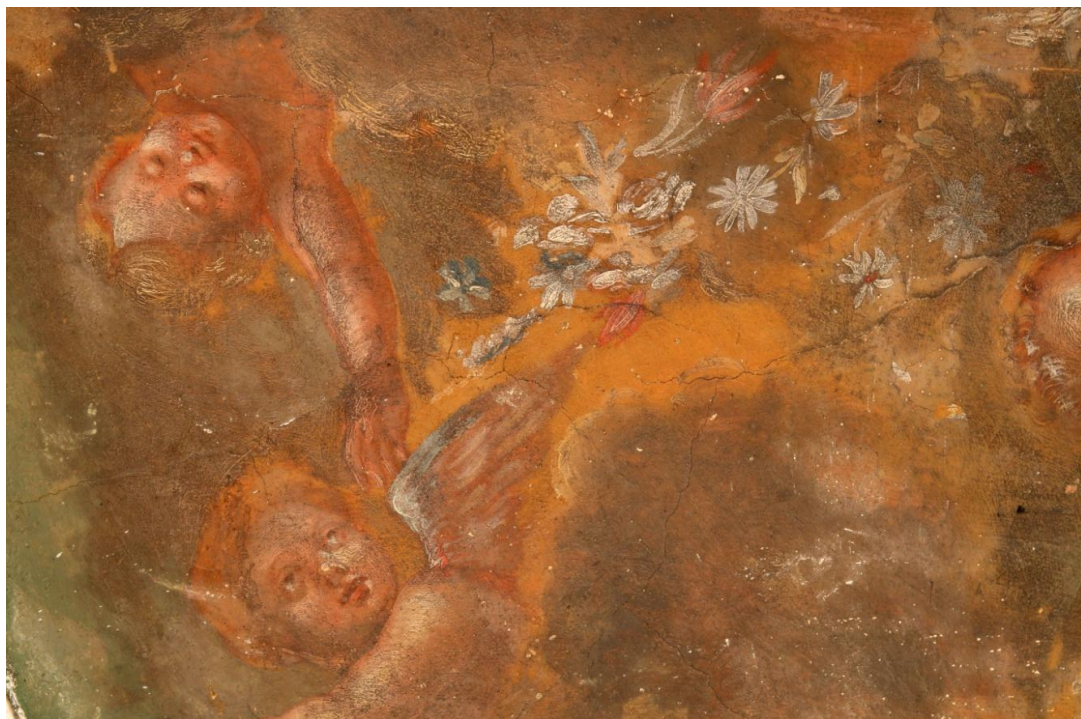
Obr. 17: Pohled na dvojici andlíků. Na povrchu i ve struktuře malby se nachází silná vrstva nečistot. Pravděpodobně jde o směs prachu a sazí.

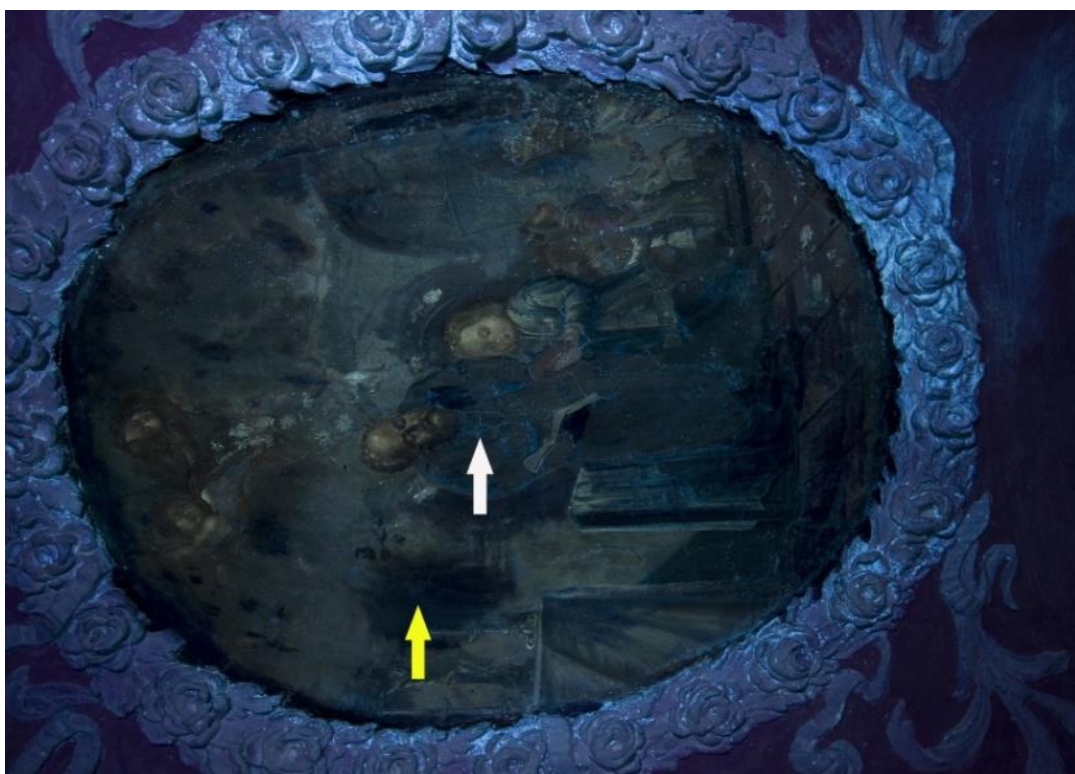
Obr. 19: Průzkum v UV světle. Stav před restaurováním. Druhotné přemalby (ve vodorozpustné technice) se v UV světle zobrazují jako tmavé skvrny (žlutá šipka). Místy lze pozorovat světlé shluky drobných skvrn, které poukazují na biologické napadení (bílá šipka).

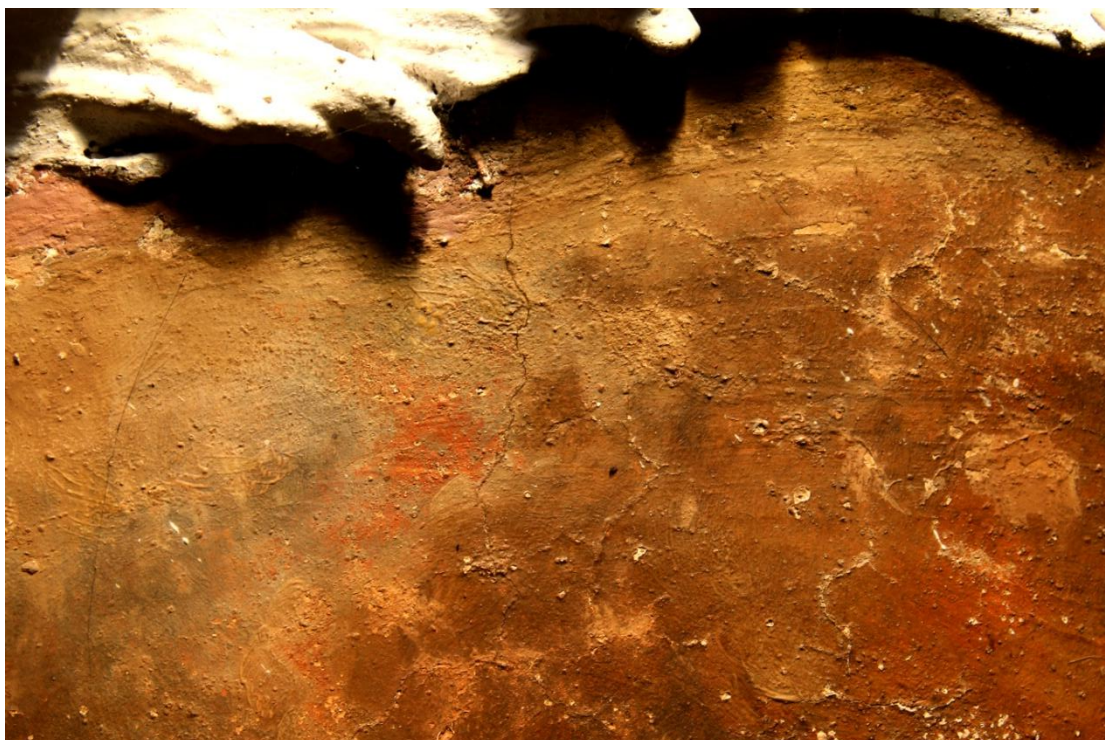
Obr. 21: Fotografie v bočním nasvícení. Došlo ke zvýraznění poškození malby, jako jsou např. praskliny a nerovnosti na povrchu malby. Stav před restaurováním.

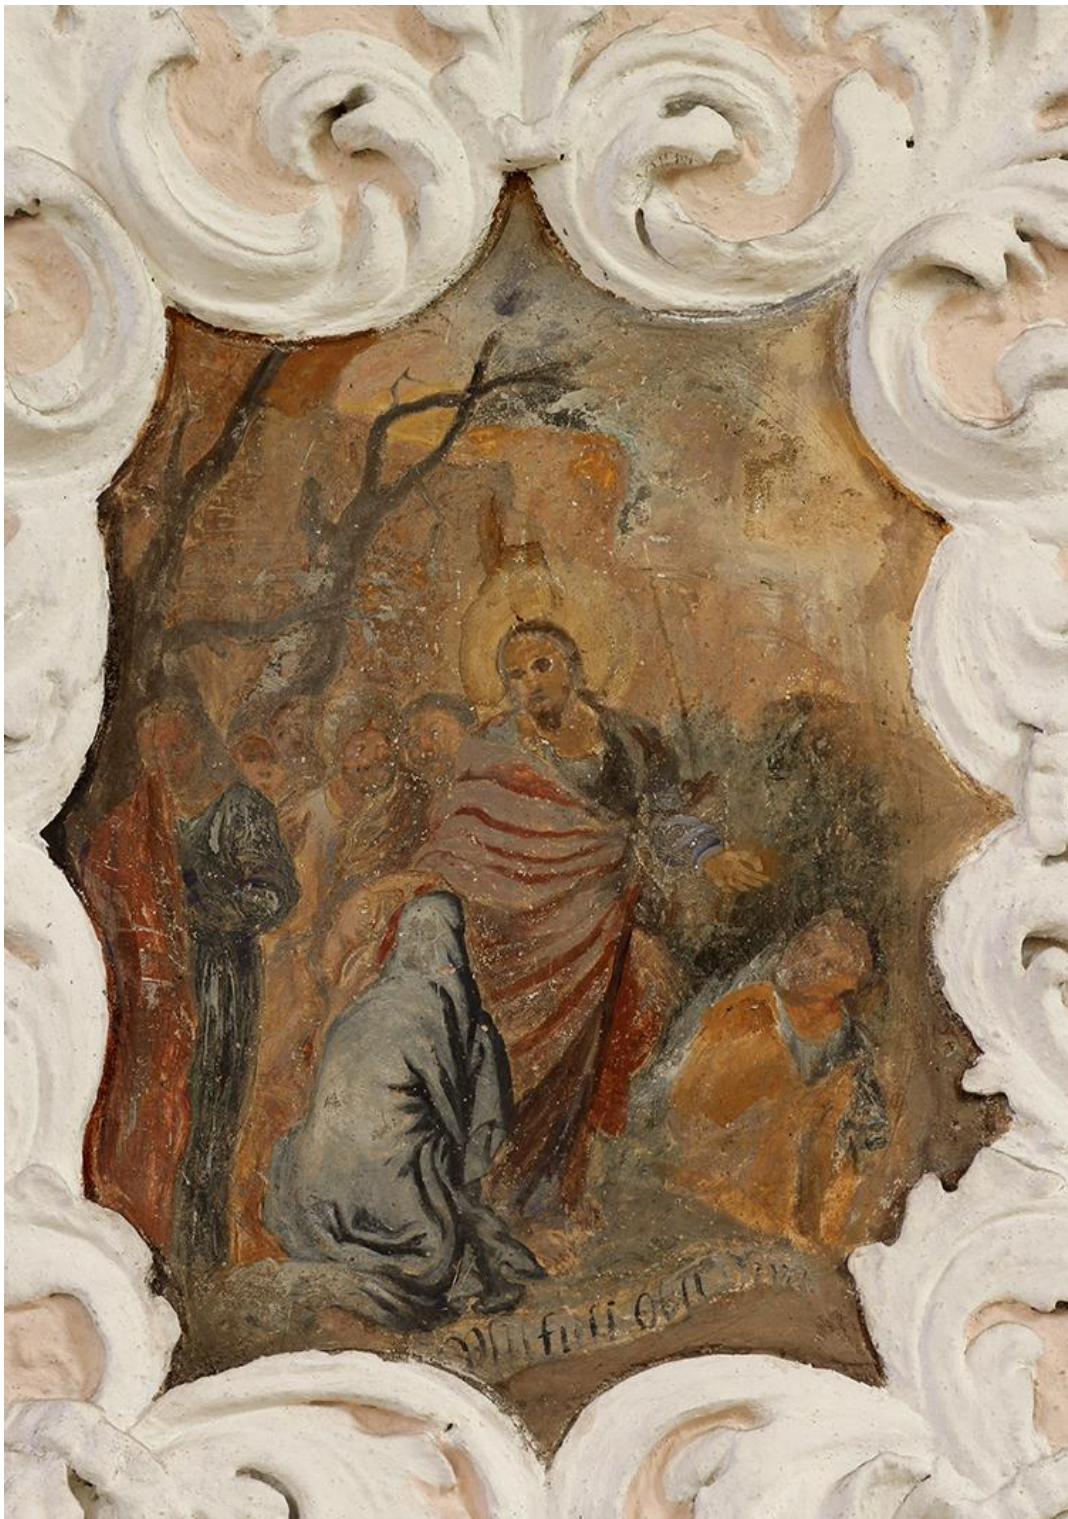
Obr. 44: Výjev *Loučení Krista s Pannou Marií a apoštoly*. Stav před restaurováním. Štukový rám lemující malbu je zatřen mnoha vápennými nátěry stejně jako u výjevu *Vyučování sv. Václava*.

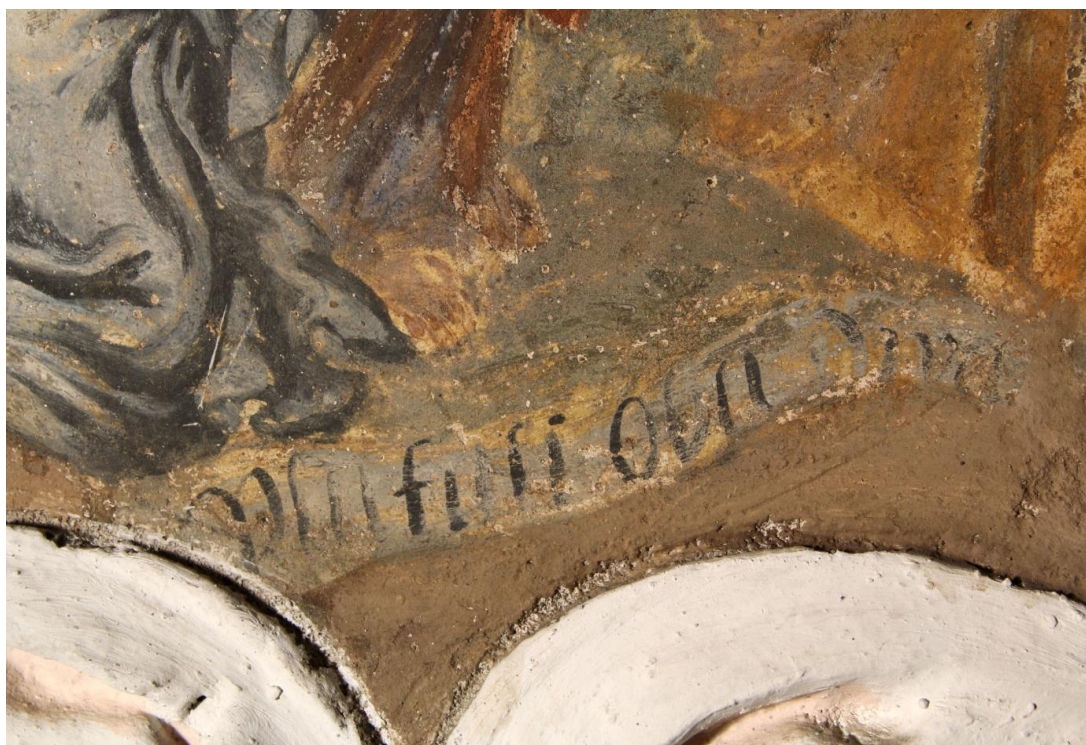
Obr. 46: Přemalby z pozdějších let působí tupým a mdlým dojmem. Kdežto originální barevná vrstva má zářivý a především lazurnější charakter. Stav před restaurováním.

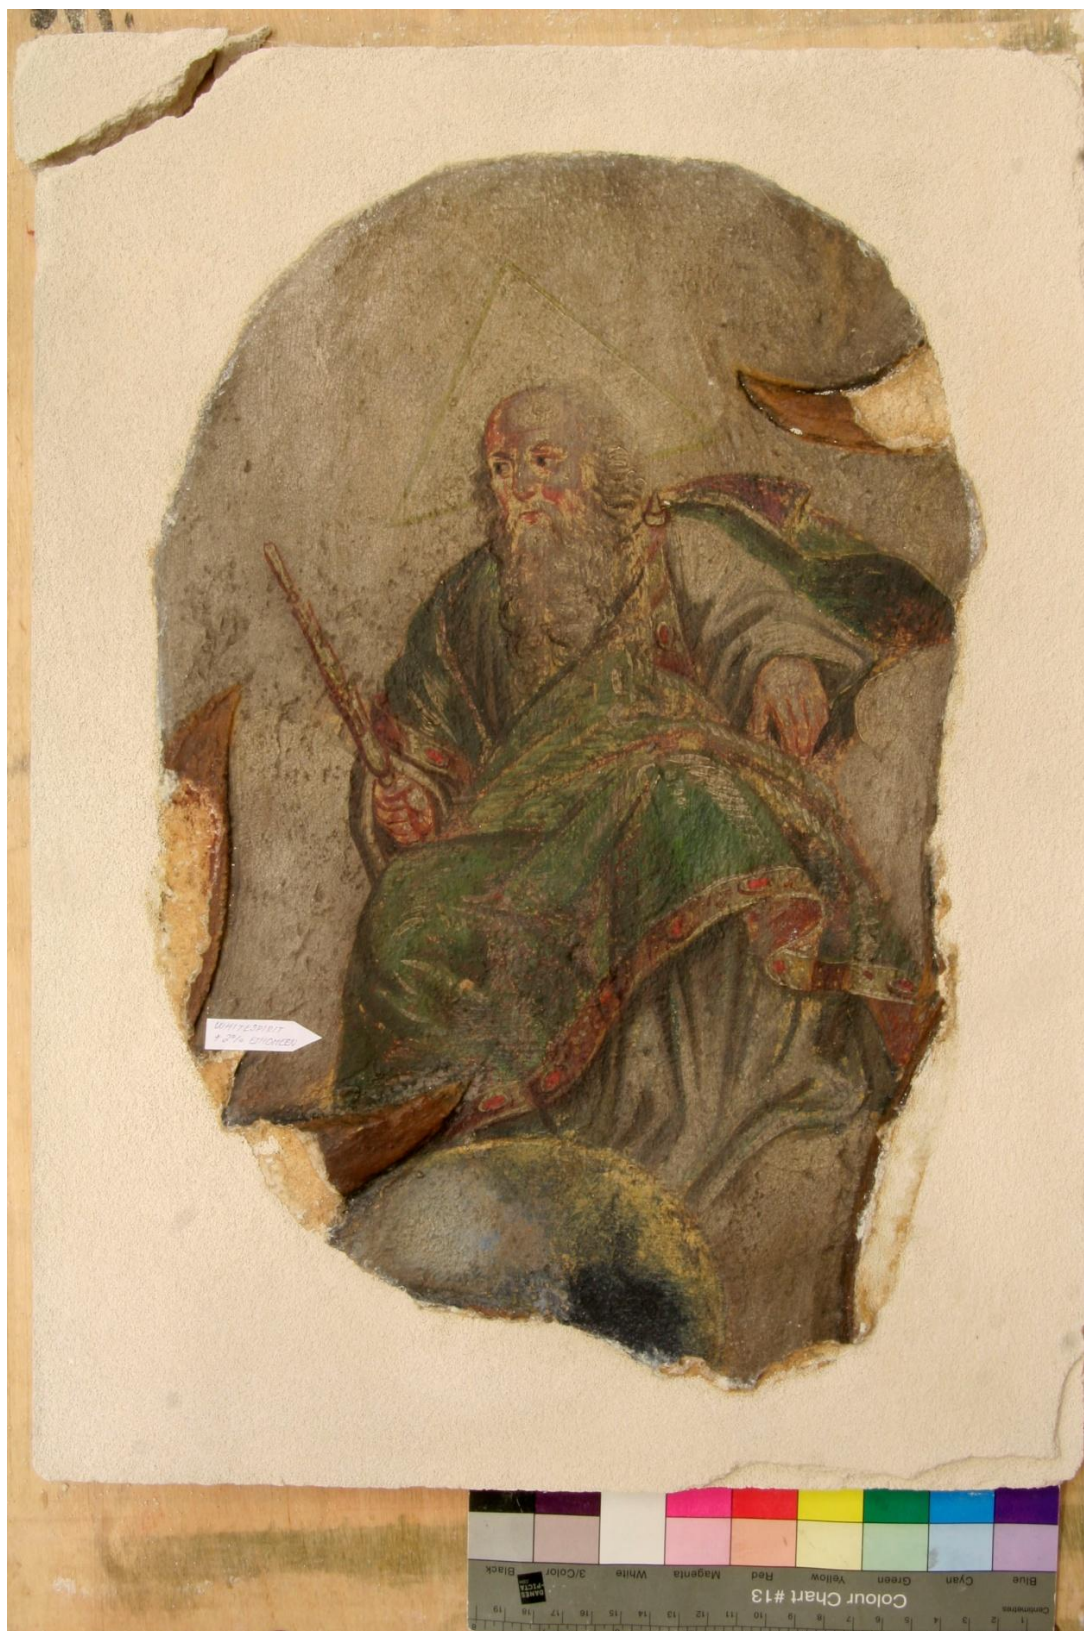
Obr. 65: Stav před restaurováním. Transferovaná malba na vápenném podkladu s motivem *Boha Otce* sedícího na nebesích se žezlem a spočívajícího nohama na zeměkouli. Malba byla převzata z nedokončeného restaurátorského zásahu. Povrch malby je silně ztmavlý.

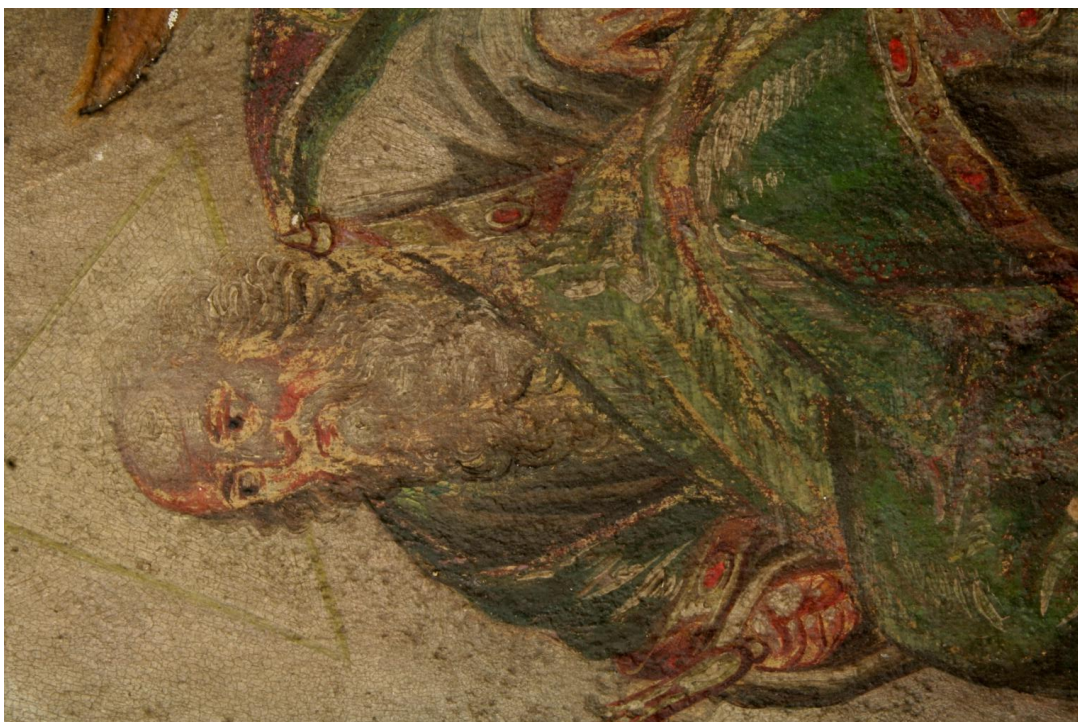
Obr. 69: Detail poškození. Povrch malby je ztmavlý. Lokálně se objevuje ztráta barevné vrstvy.

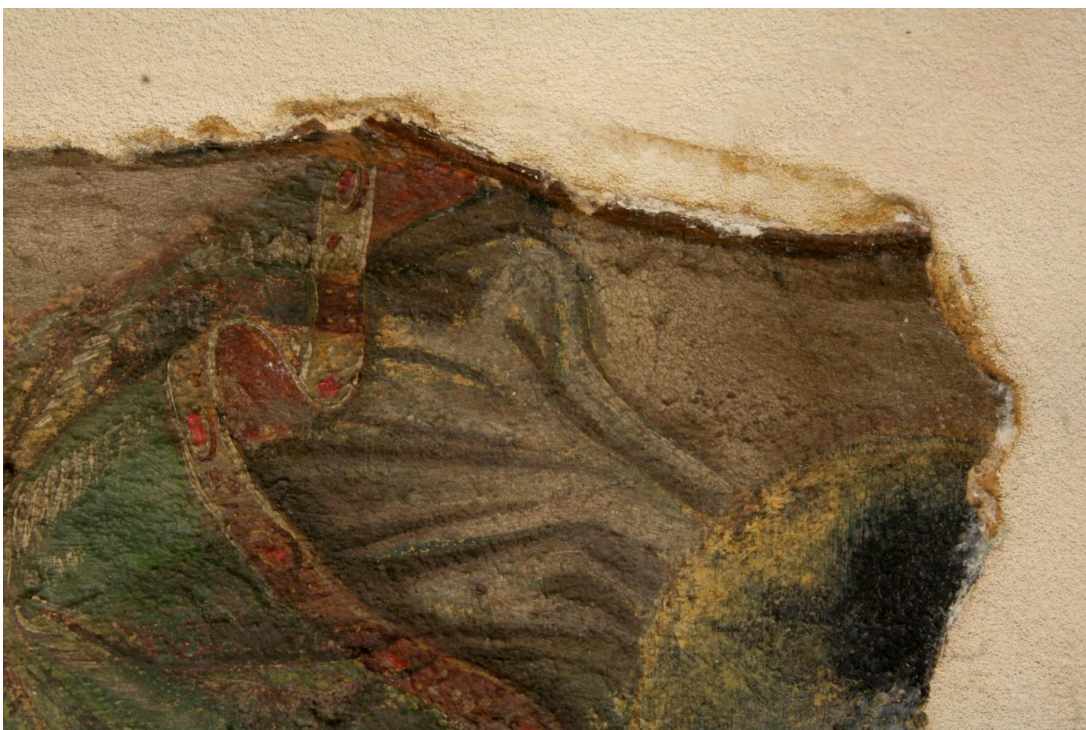
Obr. 68: Estetická úprava okolní omítky je provedena na nízké úrovni kvality.

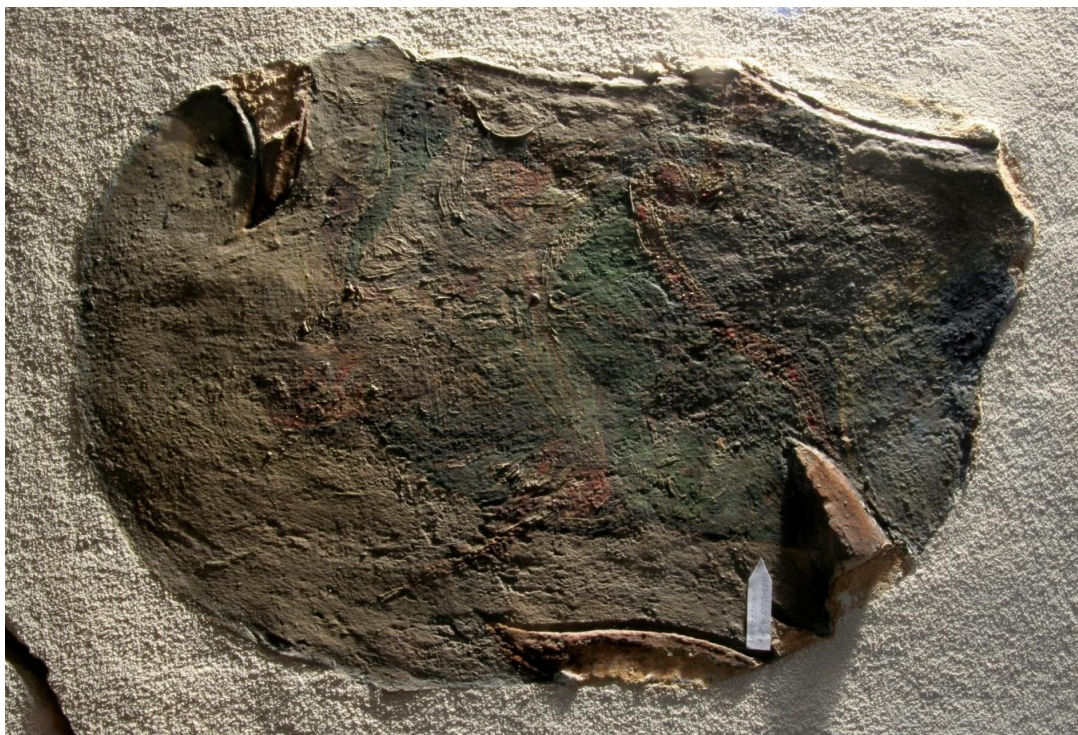
Obr. 74: Malba v bočním nasvícení. Můžeme pozorovat zvýraznění poškození malby. Především nerovnosti na povrchu malby. Stav před restaurováním.

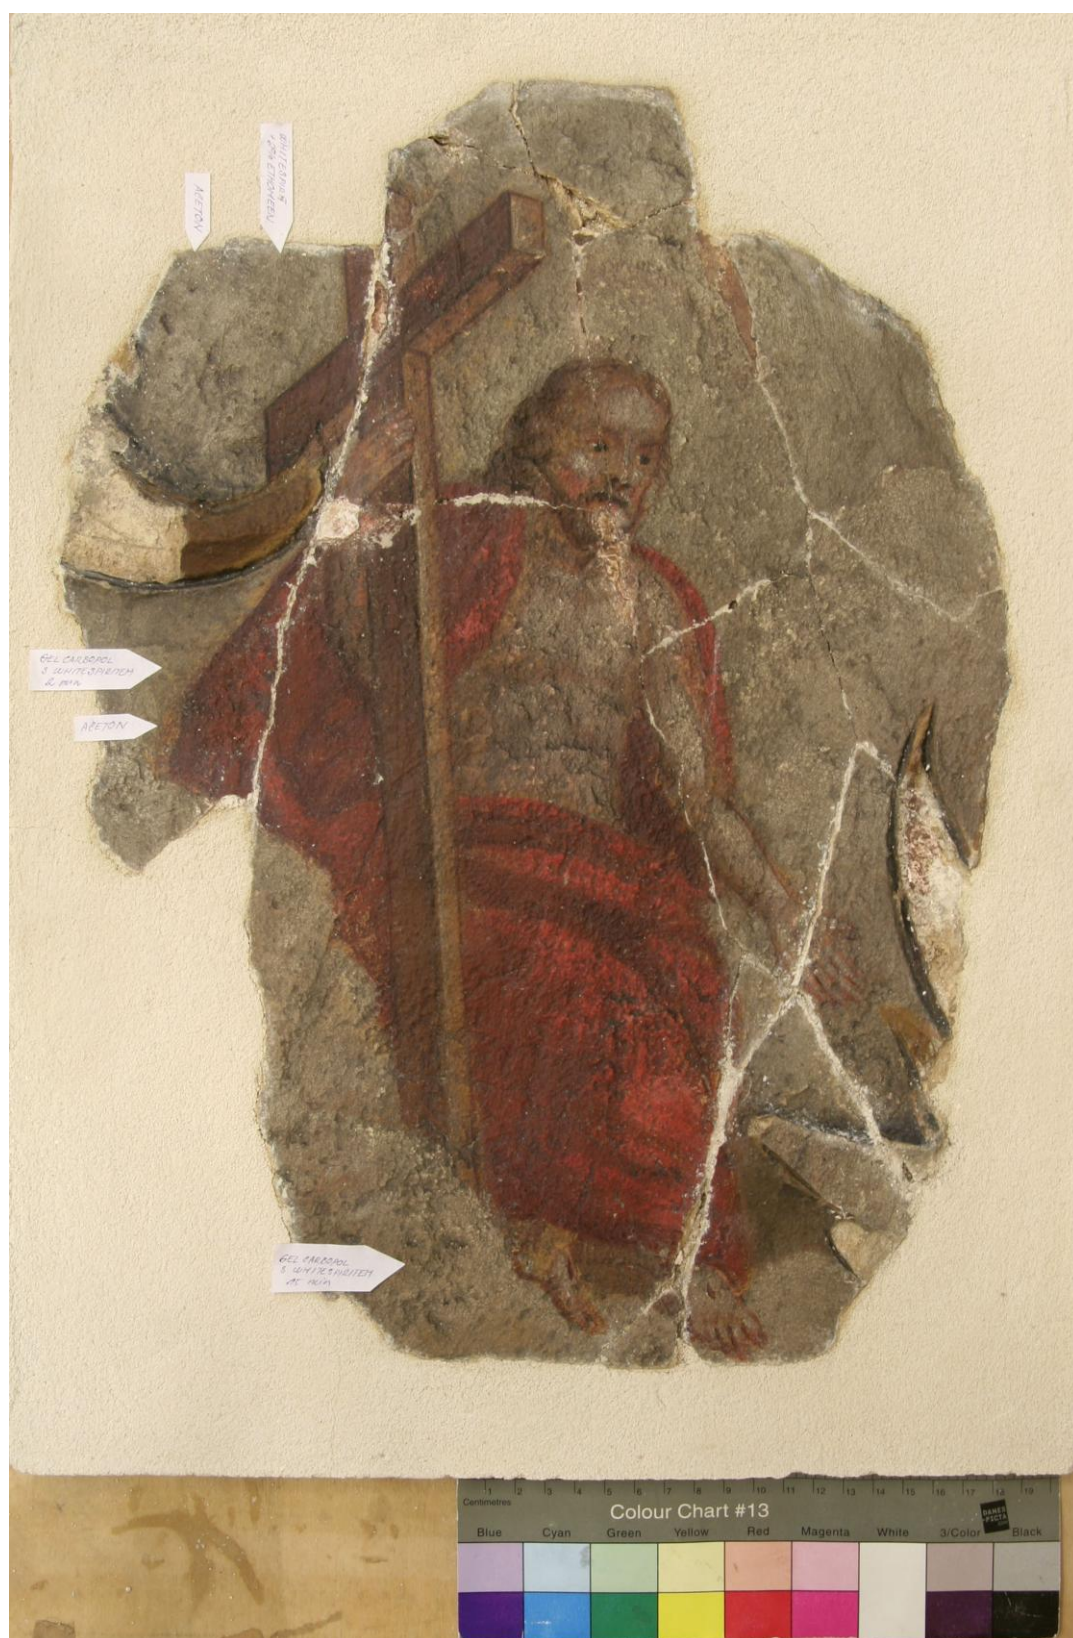
Obr. 93: Stav před restaurováním. Jde o transferovanou malbu na vápenném podkladu s motivem Ježíše Krista nesoucího kříž. Malba byla převzata z nedokončeného restaurátorského zásahu. Povrch malby je silně ztmavlý a popraskaný.

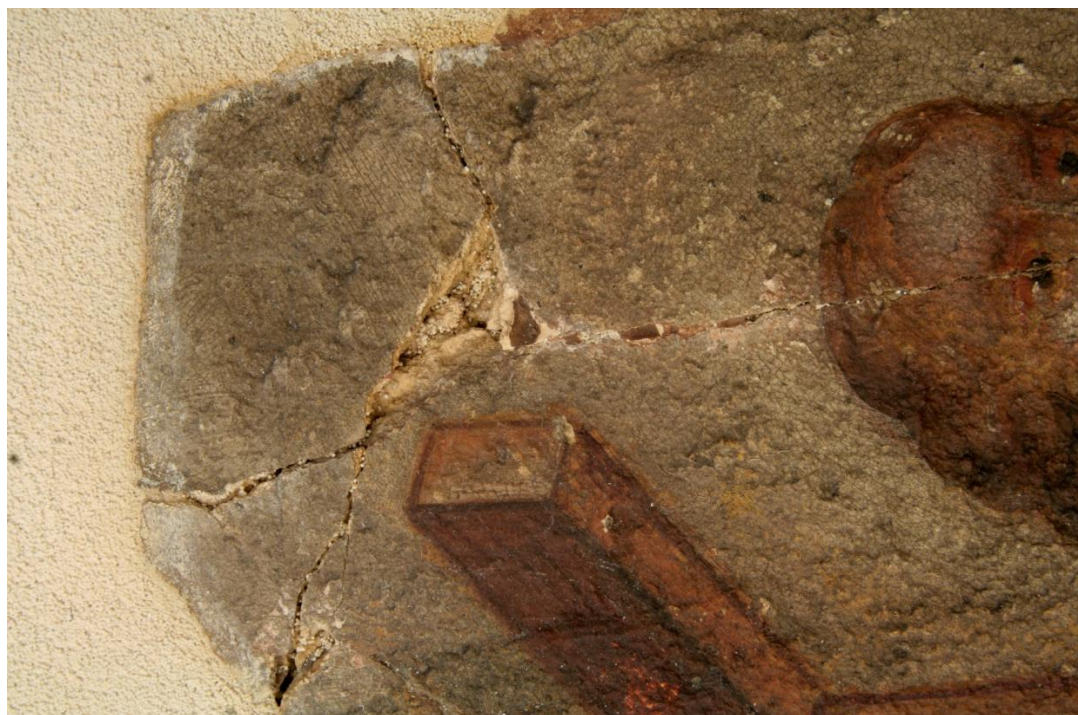
Obr. 95: Detail poškození. Malba je rozpraskaná v celé hloubce, hrozí rozlomení jednotlivých částí.

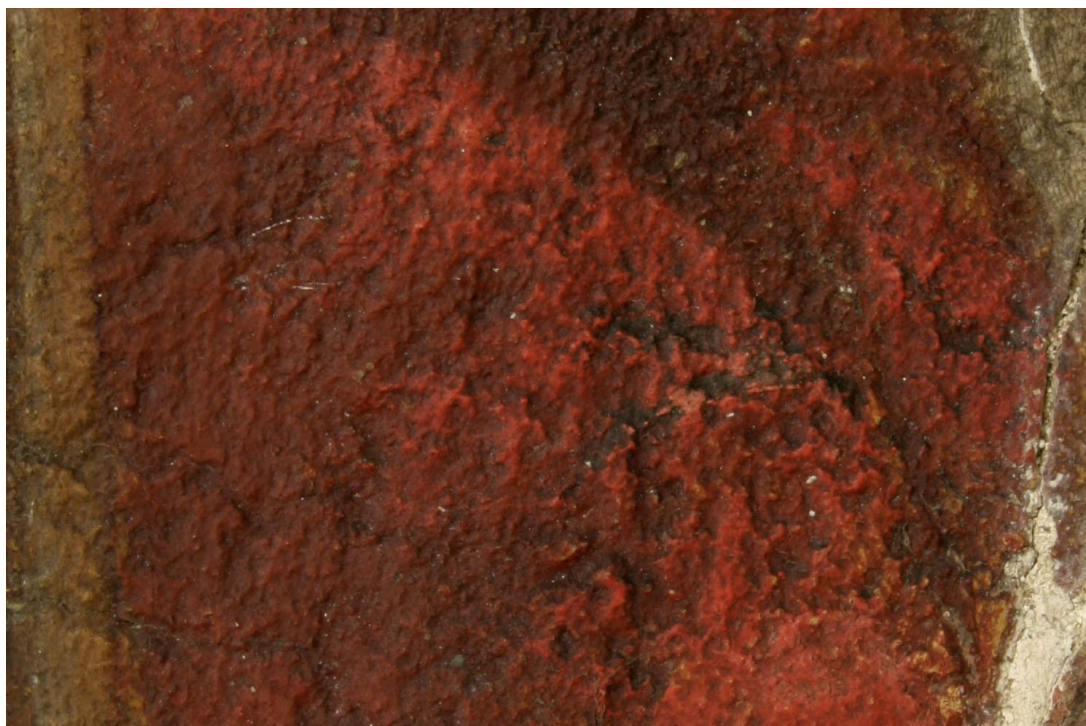
Obr. 96: Povrch malby je nerovný. V prohlubních malby se nacházela nejsilnější usazená vrstva černé špíny a mastnoty. Stav před restaurováním.

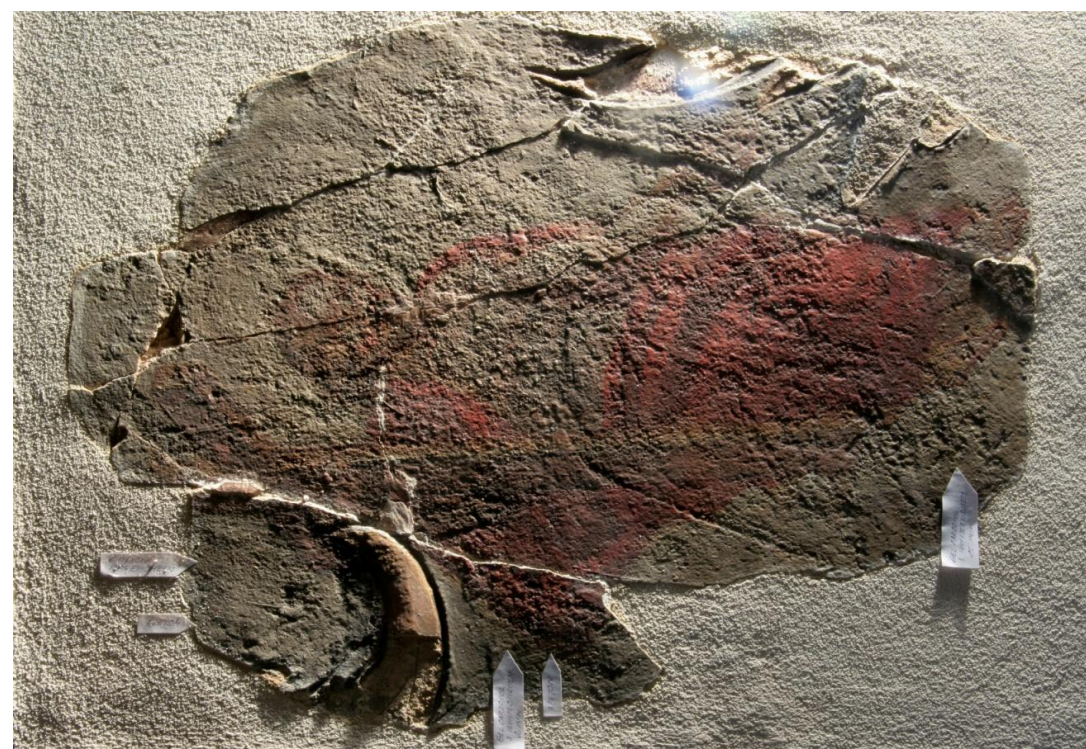
Obr. 100: Fotografie v bočním nasvícení. Došlo ke zvýraznění poškození malby, jako jsou např. praskliny a nerovnosti na povrchu malby. Stav před restaurováním.

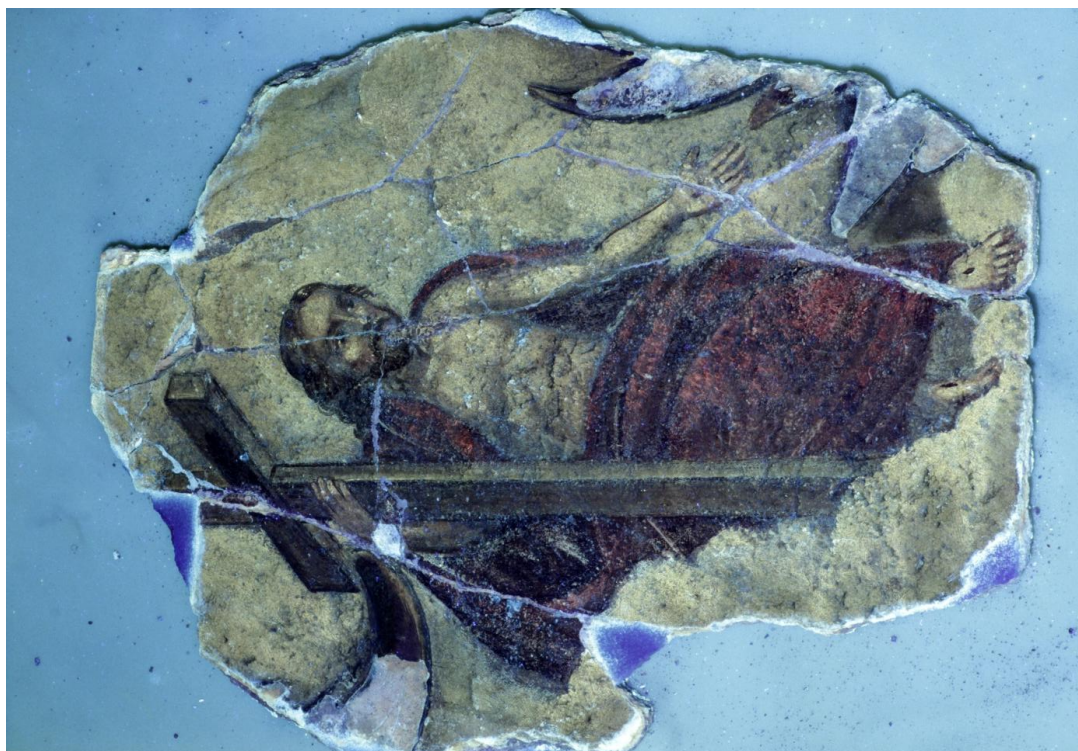
Obr. 110: Pohled na malbu v UV světle. Stav před restaurováním. Můžeme vidět ztmavlý a zakalený povrch malby.
