**Restaurování části nástěnné malby „Nanebevstoupení Krista“ v interiéru
kaple Bolestné Panny Marie v Broumově, Olivětině**

Bakalářská práce

2018

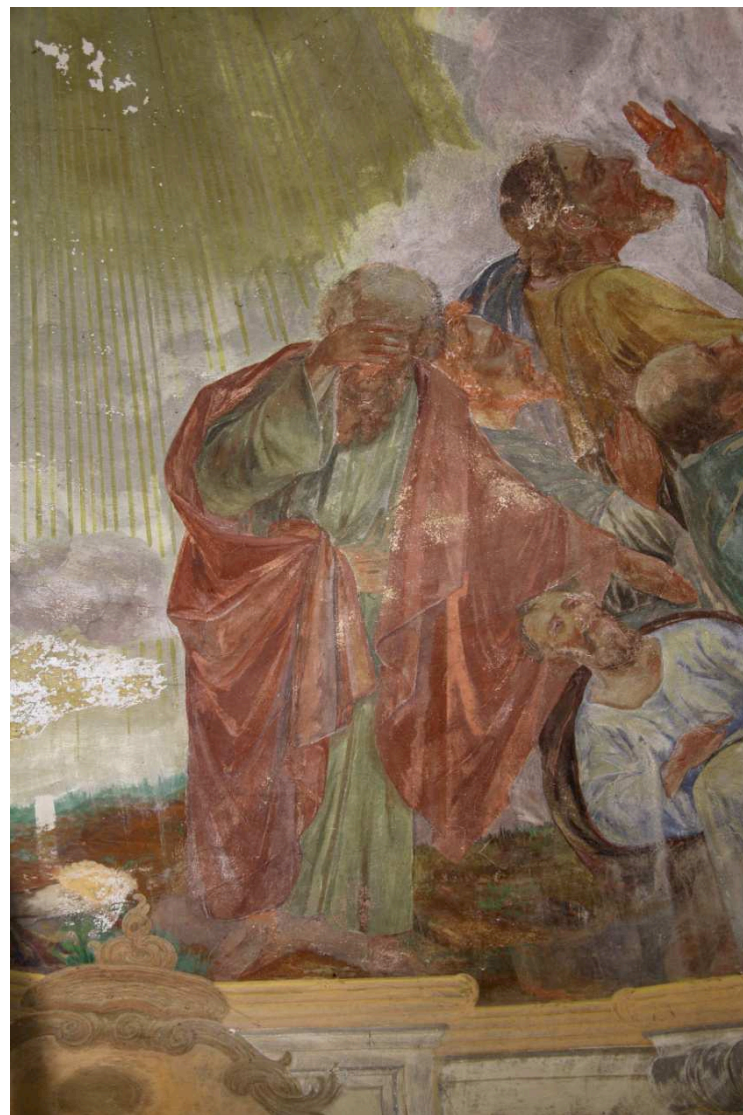
Obr. 18: Oblast nebe v restaurovaném úseku. Na obrázku jsou pozorována místa, na kterých byl proveden sondážní průzkum v roce 2017. Taktéž je zde pozorován druhotný zásah v podobě sádrových tmelů, které se nacházejí v okolí trhlin. Stav před restaurováním.

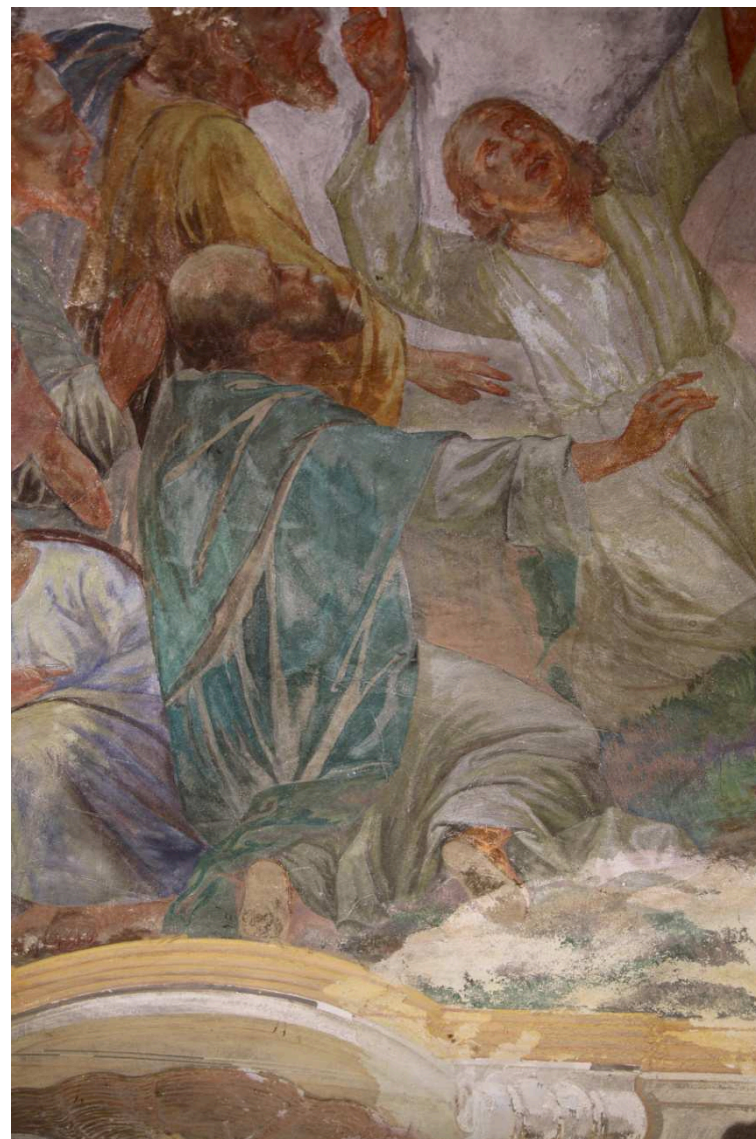
Obr. 20: Detail ze skupiny šesti apoštolů umístěné vlevo. Je zaměřen na klečícího apoštola ve světle modrém rouchu a hnědém plášti. U jeho nohou je pozorováno neodborné čištění zřejmě koštětem či smetákem v průběhu 20. století. Stav před restaurováním.

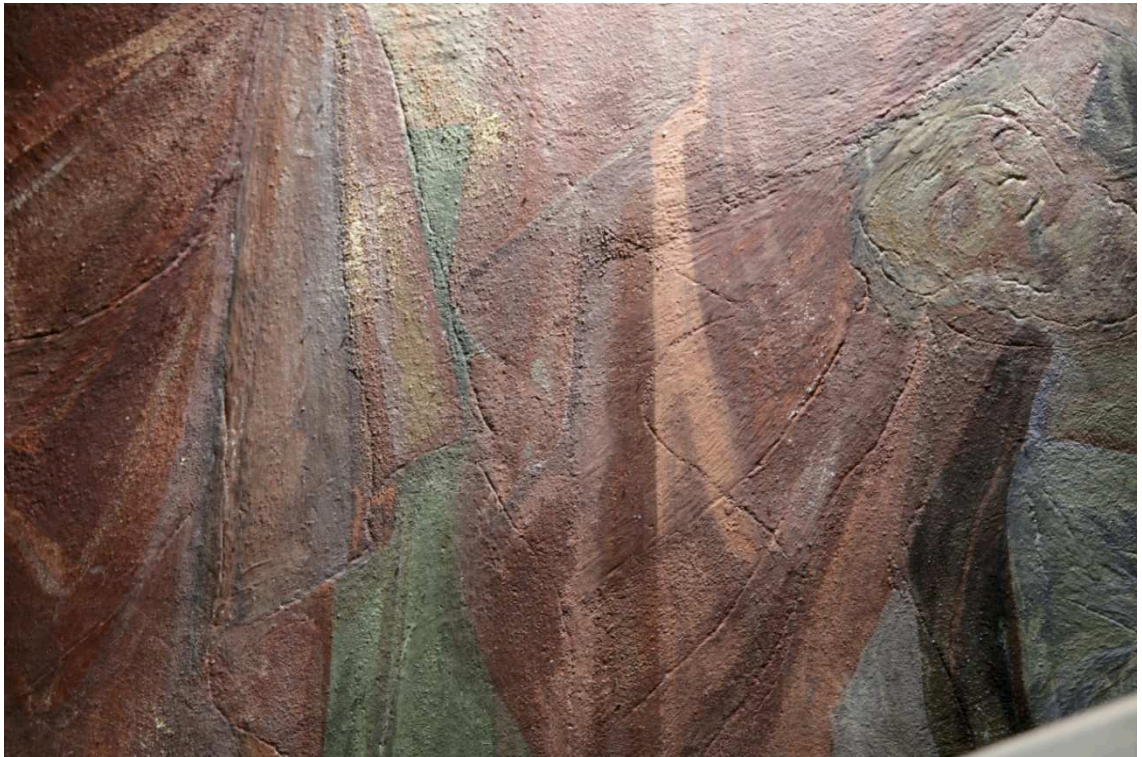
Obr. 21: Detail z celkového pohledu na skupinu šesti apoštolů zaměřený na klečícího apoštola vyobrazeného z profilu v zeleném plášti a rouchu. Vpravo dole je pozorováno poškození způsobené zatékáním. Stav před restaurováním.

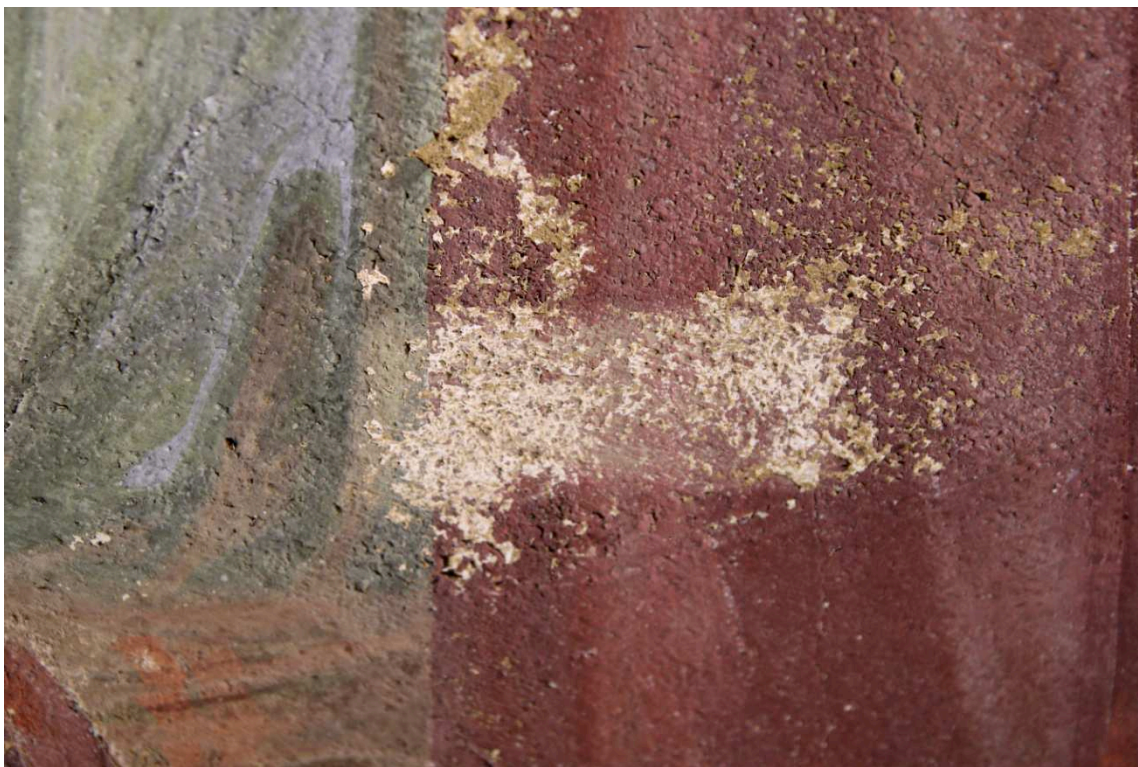
Obr. 26: Zkoušky odstraňování přemalby z 19. století v oblasti trhlin, kde jsou pozorovány druhotné sádrové tmely, které se nacházely pod přemalbou 19. století. Zejména v těchto oblastech docházelo k puchýřkovatění barevné vrstvy z 19. století.

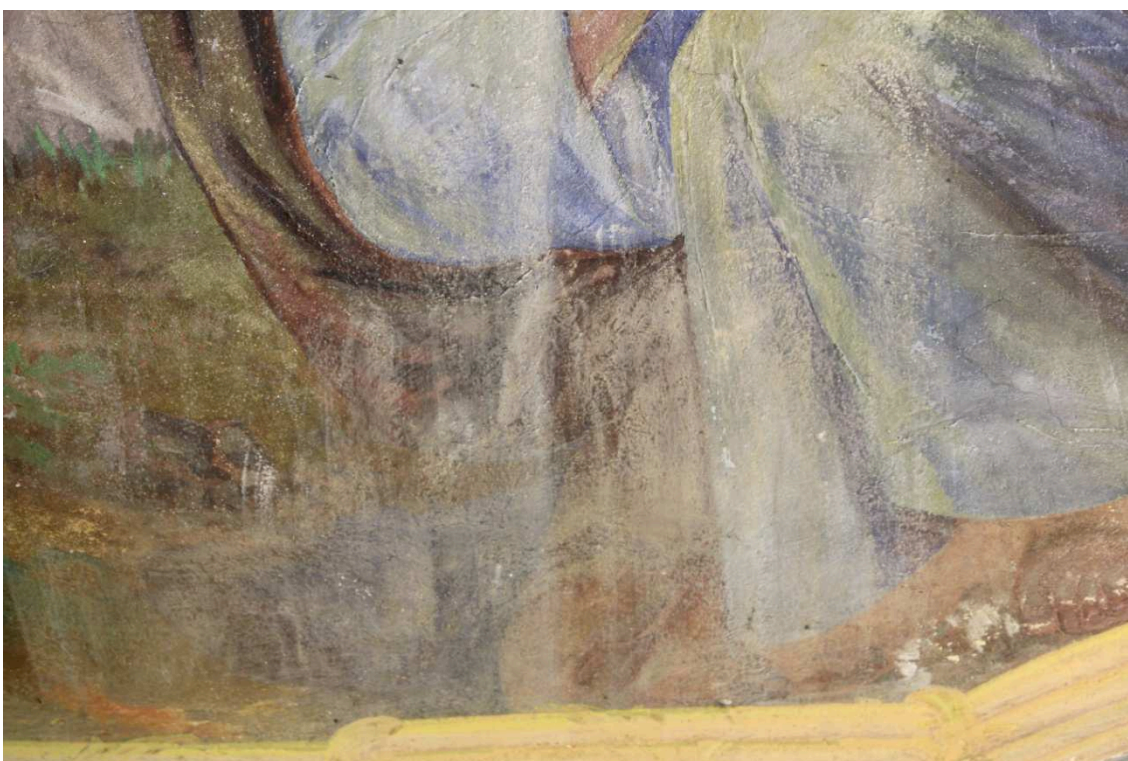
Obr. 34: Po aplikaci zábalu z buničiny a iontoměniče *Amberlitu 4400 OH* na určité odstíny malby (zejména červené oblaka na nebi) docházelo k jejímu odstranění a pročištění se na podkladovou vrstvu, proto před jeho aplikací musely být správně určená místa, aby k tomuto již nedocházelo.

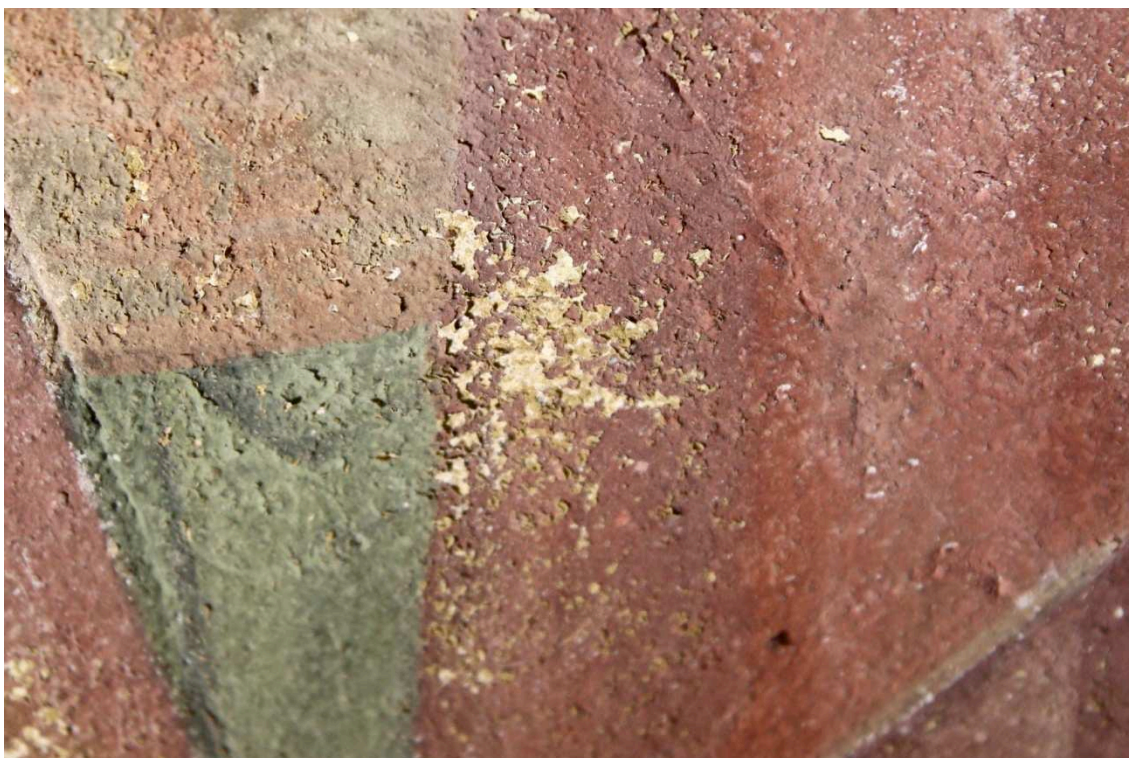
Během 20. století došlo k neodbornému mechanickému čištění povrchu (zřejmě smetáčkem či velkým štětcem) [obr. 35]. Toto poškození se vyskytovalo zejména v dolní části restaurovaného úseku a dále pokračuje níže na stěny.

Obr. 35: Na fotografii je pozorováno poškození způsobené následkem neodborného čištění malby – ometání koštětem či velkým štětcem, které proběhlo zřejmě ve 20. století. Detailní popis poškození je uveden v kapitole 3.2.1 *Vizuální průzkum v rozptýleném denním světle*. Stav před restaurováním.

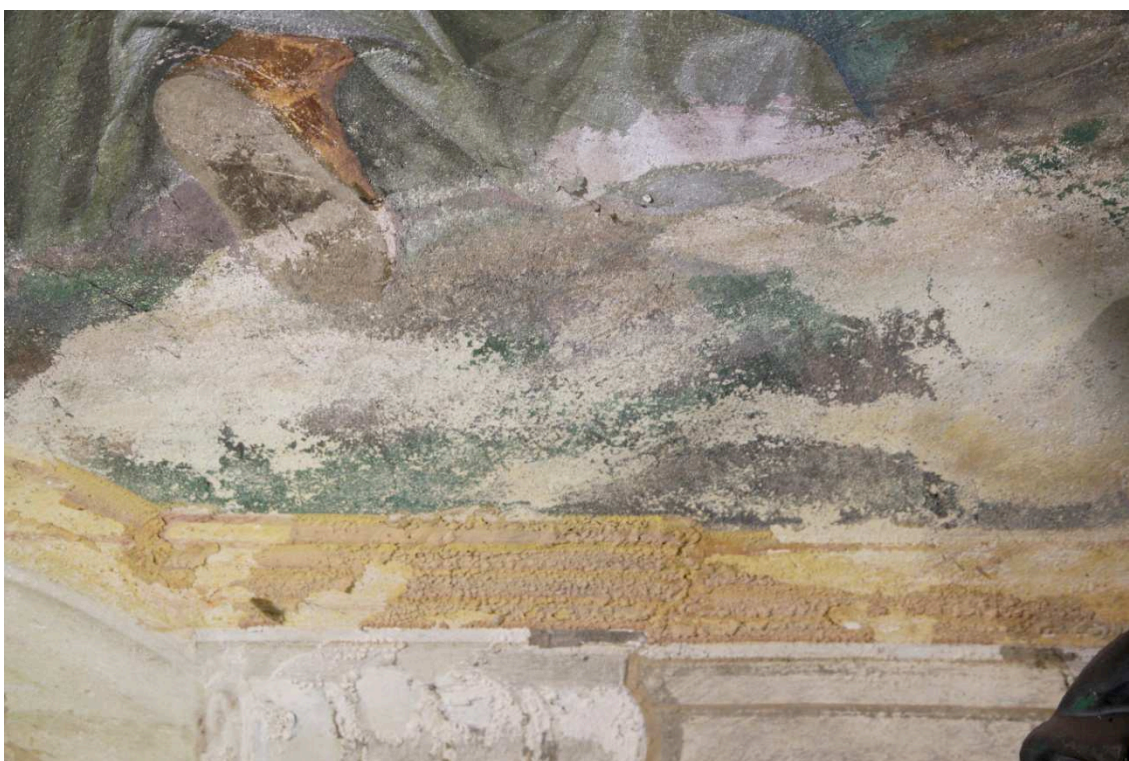
Obr. 36: Na fotografii je pozorováno poškození zpráškovatěné barevné vrstvy z 19. století. Detailní popis poškození a jeho příčiny jsou uvedeny v kapitole 3.2.1 *Vizuální průzkum v rozptýleném denním světle*. Stav před restaurováním.

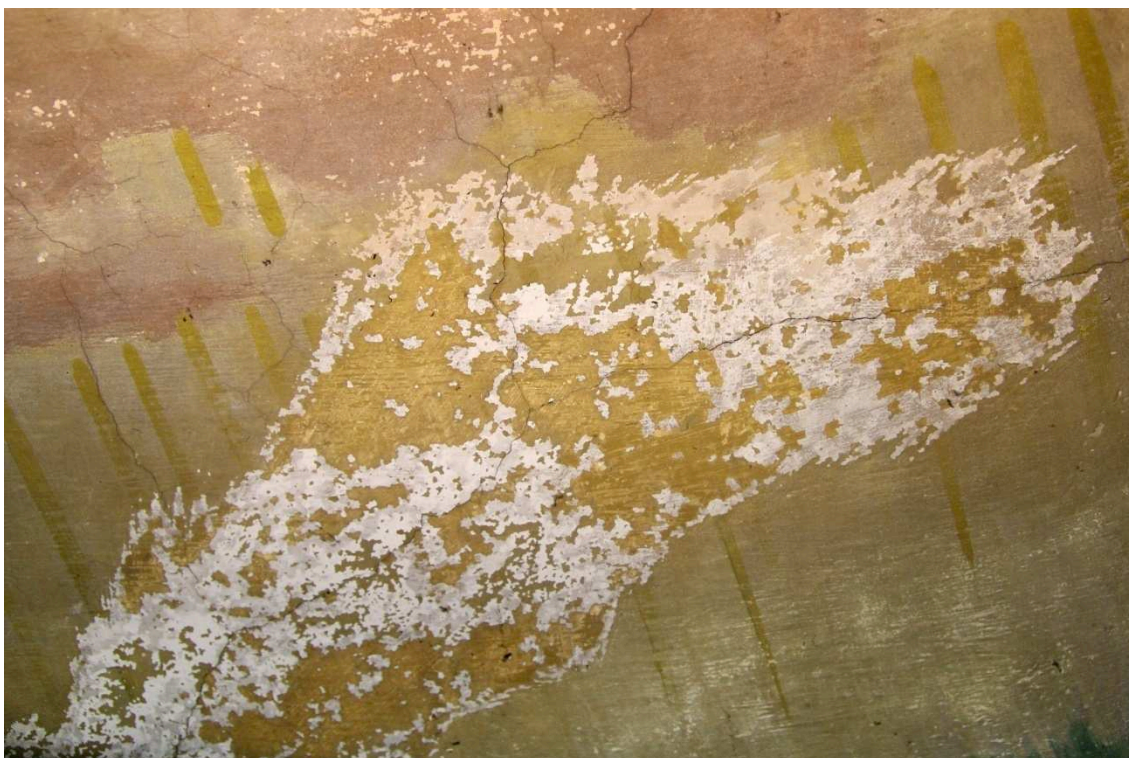
Zejména na restaurovaném úseku bylo již v přemalbě pozorováno poškození způsobené zatékáním vody do klenby kaple, které bylo způsobeno ještě před rekonstrukcí střechy [obr. 37]. V současnosti je tento problém vyřešen. V dolní části restaurovaného dílu (u nohou světců) byly viditelné stopy po neodborném mechanickém čištění povrchu (zřejmě smetáčkem či velkým štětcem). Přemalba z 19. století byla v těchto místech světlejší a byly zde lokálně patrné stopy škrábanců (zřejmě šlo o důsledek čištění) [obr. 35]. Toto poškození dále pokračuje níže na stěny a do oltářní niky kaple. Mezi závažné defekty je nutné zařadit i statické trhliny na zdech kaple, které se táhly od dveřních a okenních výklenků. Tyto trhliny zasahovaly až do klenby, kde se nachází restaurovaný výjev. Na trhlínách se nacházel bílý pravděpodobně sádrový tmel, kterým byly trhliny v minulosti vytmeleny. V těchto místech výrazně docházelo ke ztrátě barevné vrstvy z 19. století [obr. 38]. Detailní zakreslení veškerého poškození vrstvy z 19. století a jeho rozsahu je zaznamenané v grafické dokumentaci [grafický zakres 1].

Obr. 37: Na fotografii je pozorováno poškození v podobě zatekliny, která se nacházela v pravé dolní části restaurovaného dílu. Detailní popis a příčiny poškození jsou uvedeny v kapitole 3.2.1 *Vizuální průzkum v rozptýleném denním světle*. Stav před restaurováním.

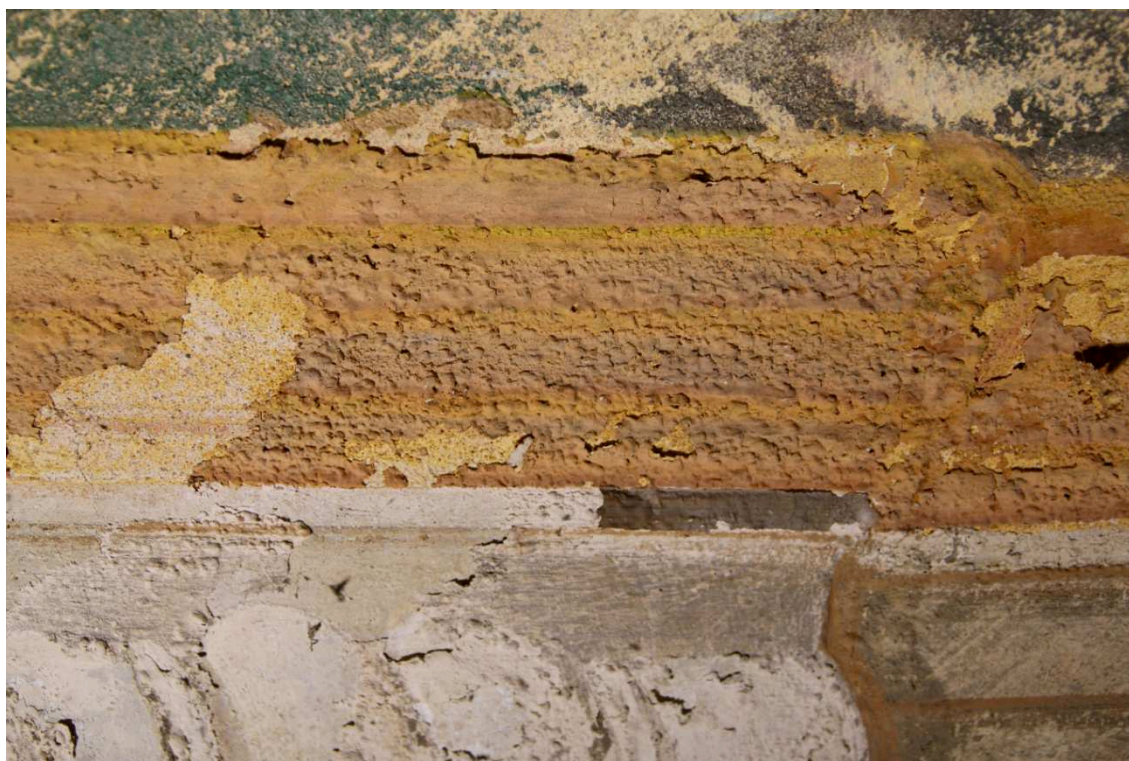
Obr. 40: Na fotografii je pozorováno poškození puchýřkovatění barevné vrstvy z 19. století. Detailní popis poškození a jeho příčiny jsou uvedeny v kapitole 3.2.1 *Vizuální průzkum v rozptýleném denním světle*. Stav před restaurováním.

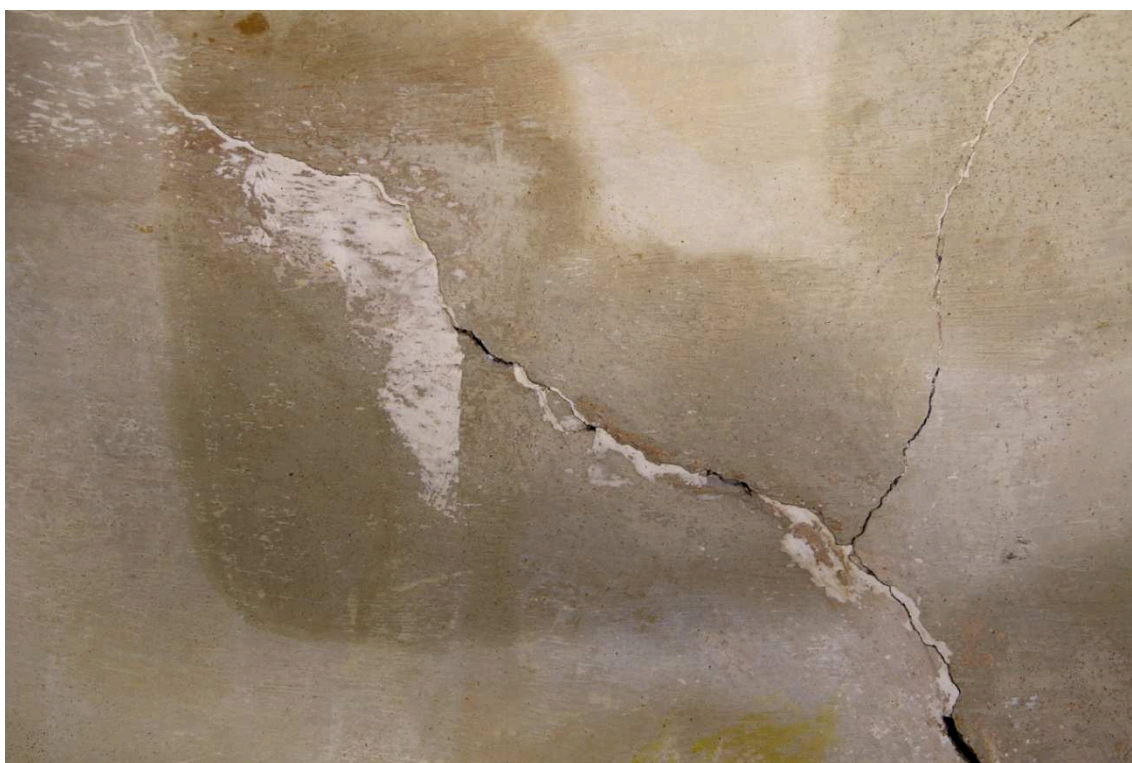
Obr. 43: V průběhu odkryvu originální barokní malby byla pozorována přítomnost bílých tmelů v trhlinách a jejich okolí. Tyto těžko odstranitelné tmely byly redukovány pomocí zábalů z buničiny s iontoměničem *Amberlitem OH* působícího cca 15 minut a posléze zcela odstraněny mechanicky skalpelem.

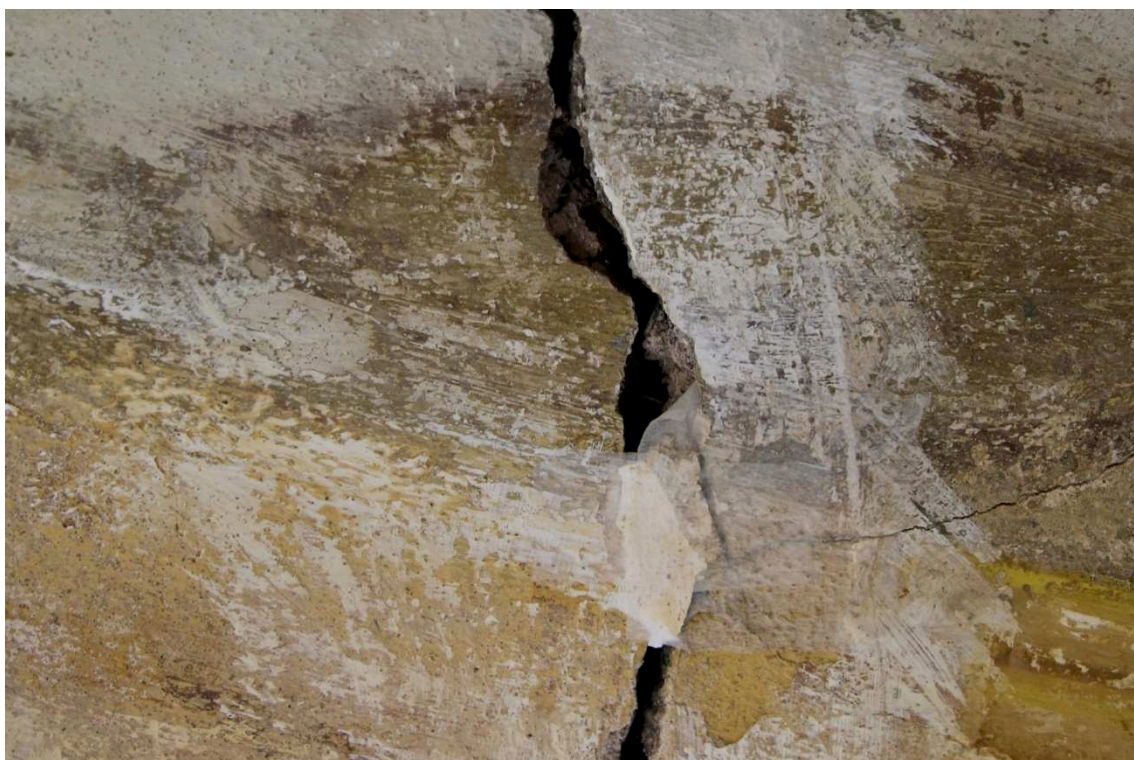
Obr. 44: Na fotografii jsou pozorována rezidua přemalby a pozůstatky bílých sádrových tmelů po omytí povrchu vodou. Následně tyto části musely být řešeny individuálně pomocí zábalů destilovanou vodou, či iontoměničem *Amberlit 4400 OH*. Stav v průběhu odkryvu barokní vrstvy.

Druhotné sádrové tmely se nacházely v trhlinách a jejich širokém okolí [obr. 45]. Byly odstraňovány mechanicky pomocí skalpelu a kladívek. V místech, kde se nacházela poměrně silná vrstva tmelu, byly použity mokré zábalu z destilované vody a buničiny kvůli jeho zvlhčení a následně snazšímu mechanickému odstranění [obr. 44].

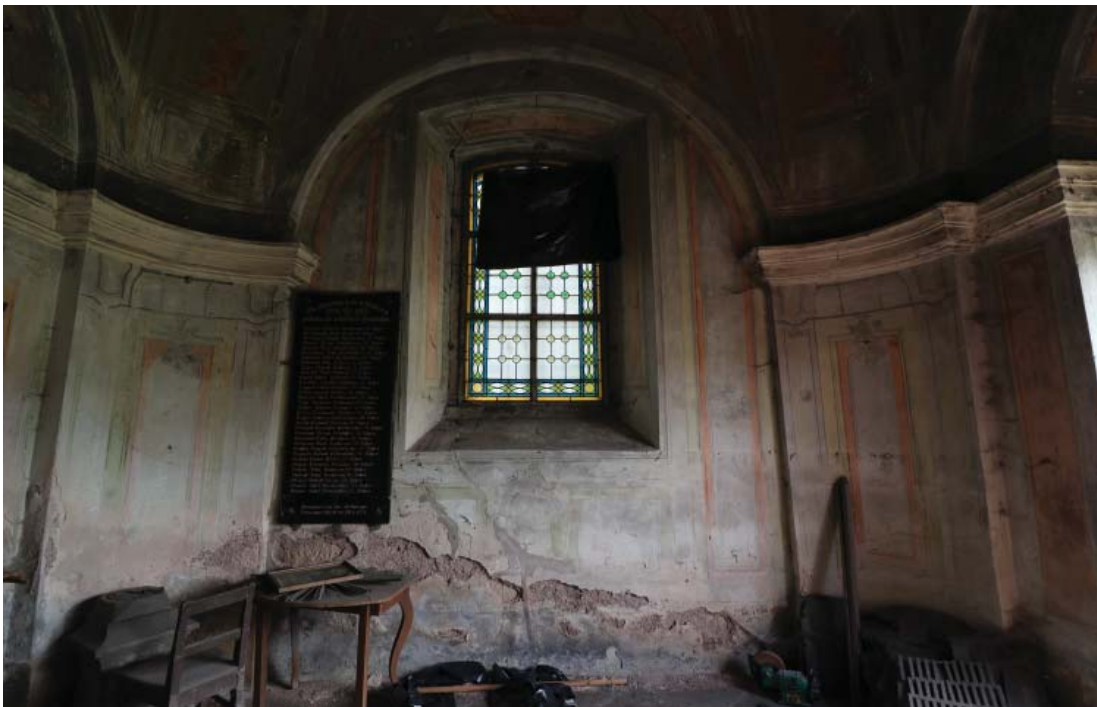
Exterier kaple - přerostlá zeleň, zvýšený terén, nevhodné zaústění okapů, poškození omítek na soklových partiích v interieru (vlhkost, zasolení).

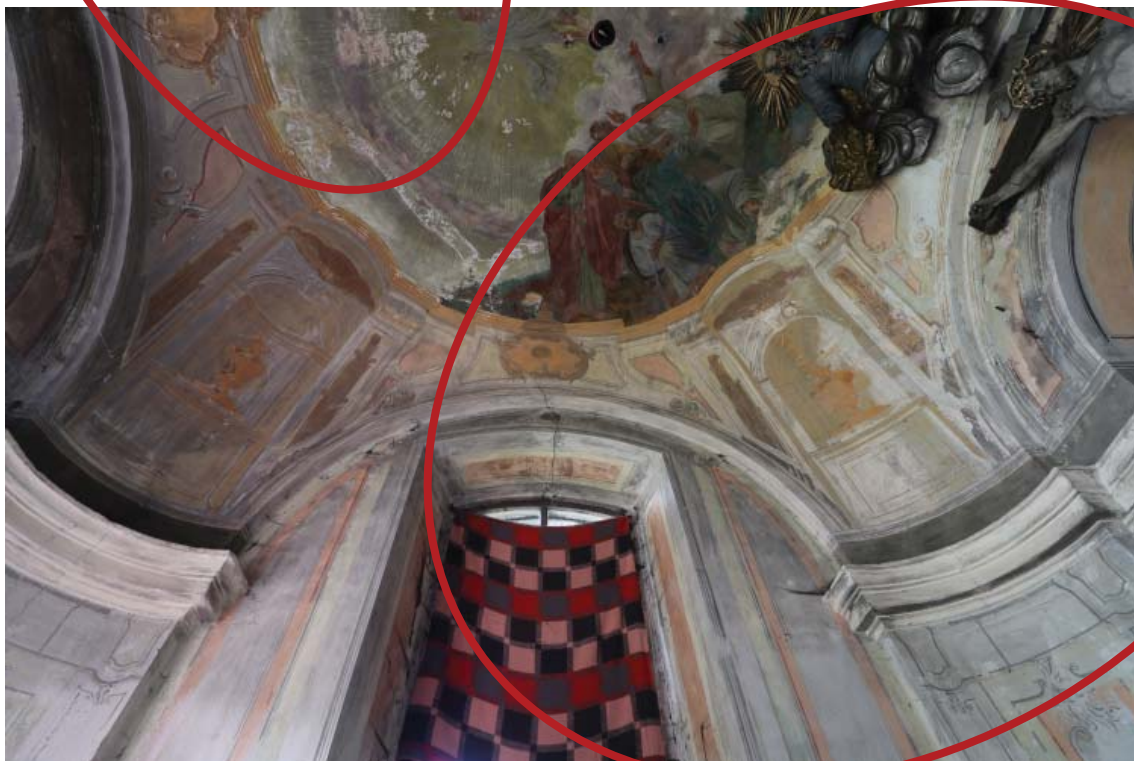
Architektura okolo figurální kompozice - barokní malba s přemalbou z 19. století. Ta je z části poškozená od mechanického čištění, které bylo provedené patrně ve 20. stol. (označená oblast).

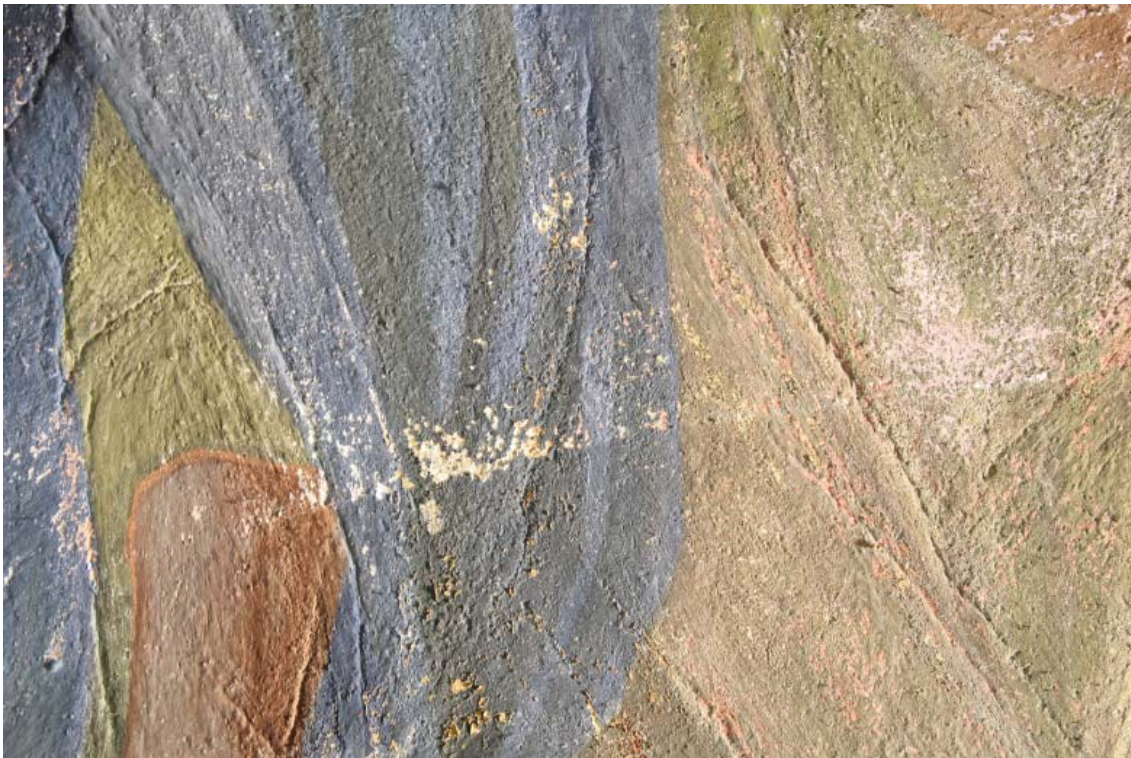
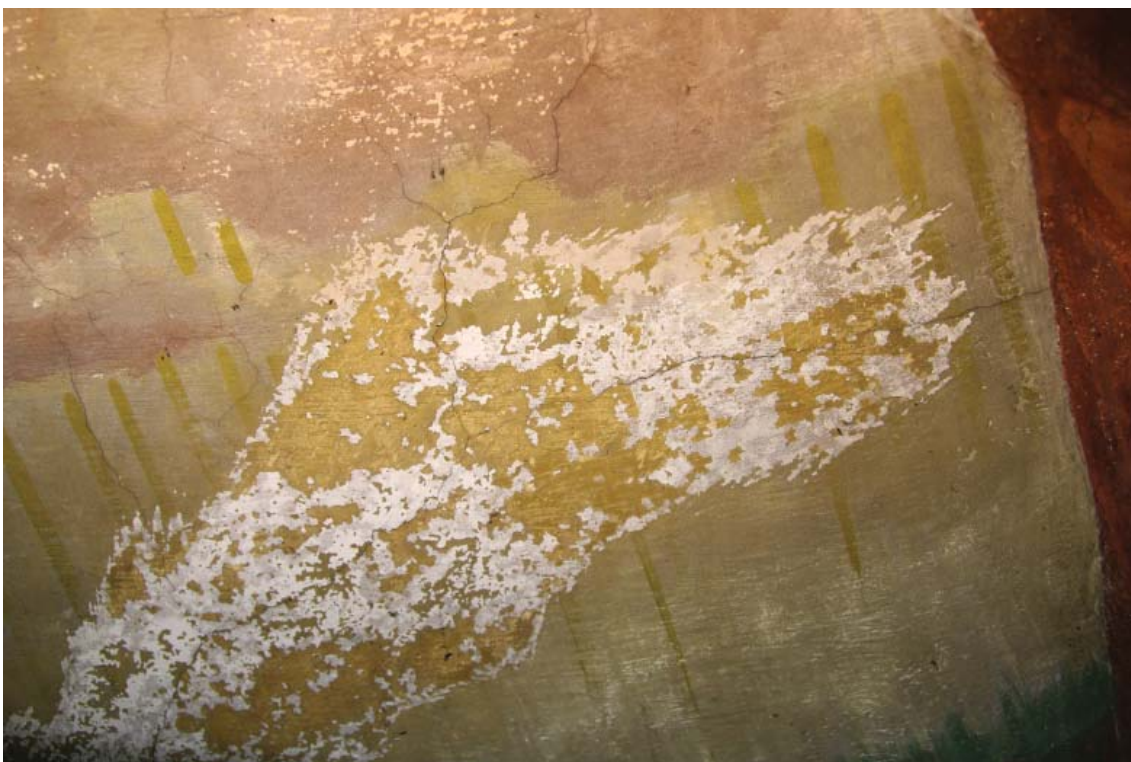
Stav přemalby na vybraných místech - detaily puchýřovatení a zpráškovatění. Nahoře - pod přemalbou prosvítá barokní malba. Dole - vysprávka trhliny se propisuje na povrch.

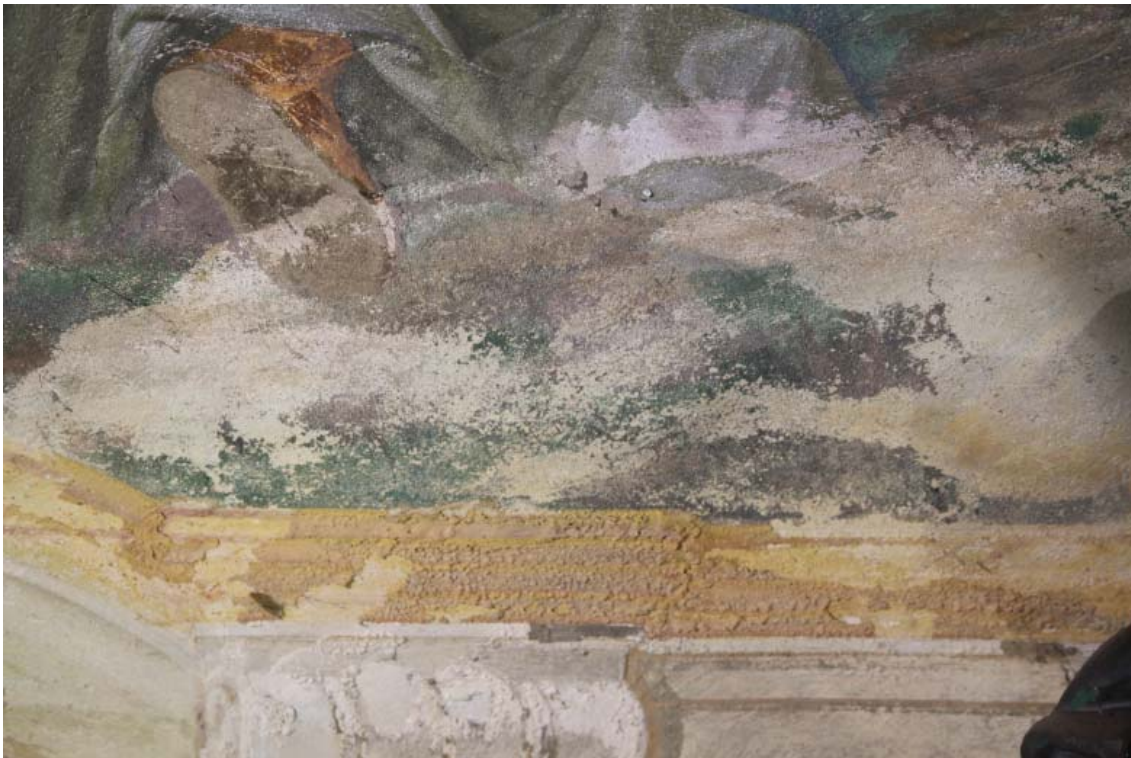
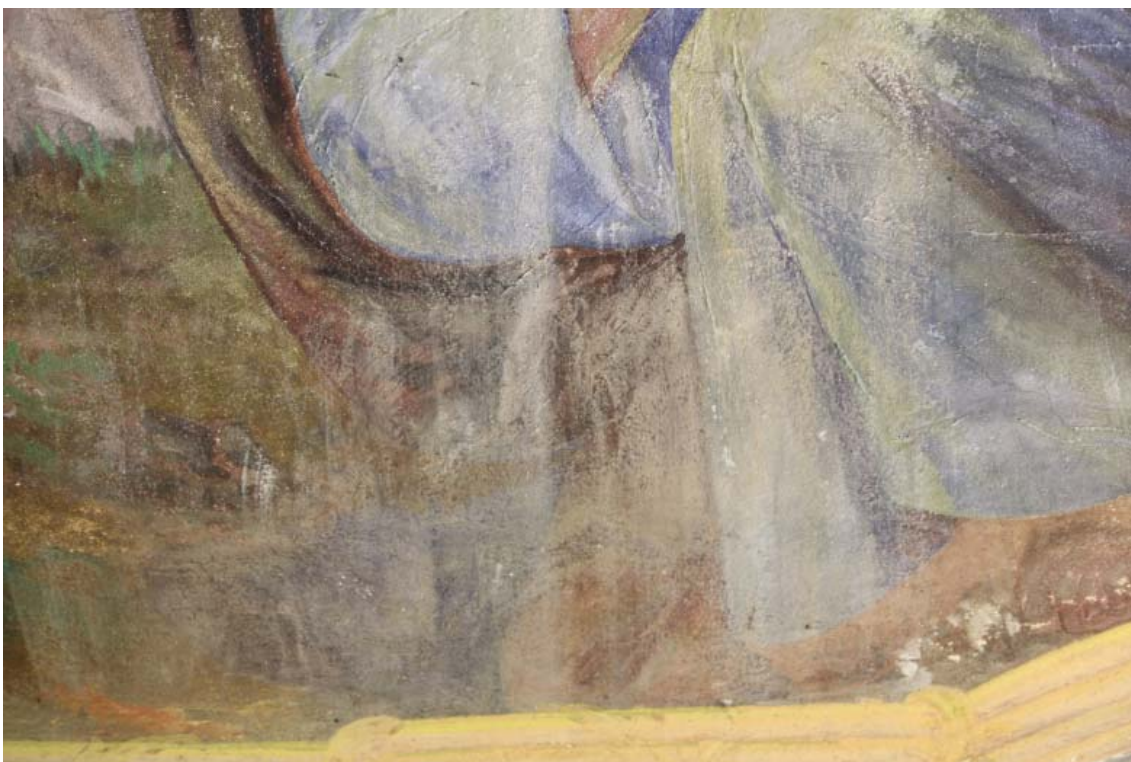
Stav malby na vybraných místech - Nahoře poškození od zatékání. Dole poškození od mechanického čištění na levé skupině od oltáře (provedeno patrně někdy ve 20. století).
