**BAKALÁRSKA PRÁCA**  
**REŠTAUROVANIE ČASTI NÁSTENNEJ MAĽBY**  
**„NANEBOVSTÚPENIE KRISTA“ V INTERIÉRI**  
**KAPLNKY BOLESTNEJ PANNY MÁRIE V**  
**BROUMOVE, OLIVĚTÍNE**

Autor zásahu: Marián Grančák

Vedúci práce: MgA. Zuzana Wichterlová

Litomyšl 2018

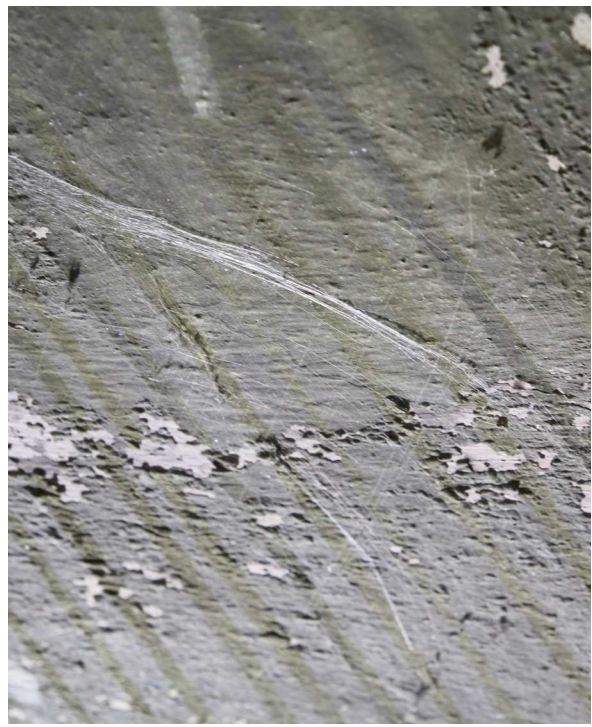
Povrchové nečistoty z 19. storočia		
Popis	Povrchové depozitné nečistoty (prach, pavučiny).

Rozsah	V celom úseku maľby. Väčší výskyt za sochou Boha Otca.	
Príčina	Usádzanie v priebehu času.

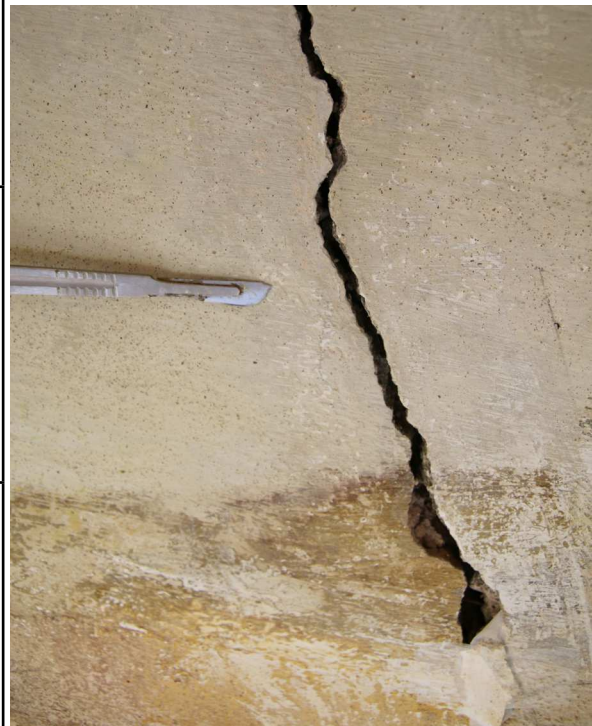
Trhliny a praskliny v barokovej omietkovej vrstve		
Popis	Omietka je v určitom úseku maľby hĺbkovo aj povrchovo narušená sieťou trhlín.

Rozsah	Praskliny sa tiahnu od okien a dverí. Do stredovej časti praskliny zasahujú už len minimálne a to z pravej strany od okna.	
Príčina	Pravdepodobne súvisí s posunom muriva.

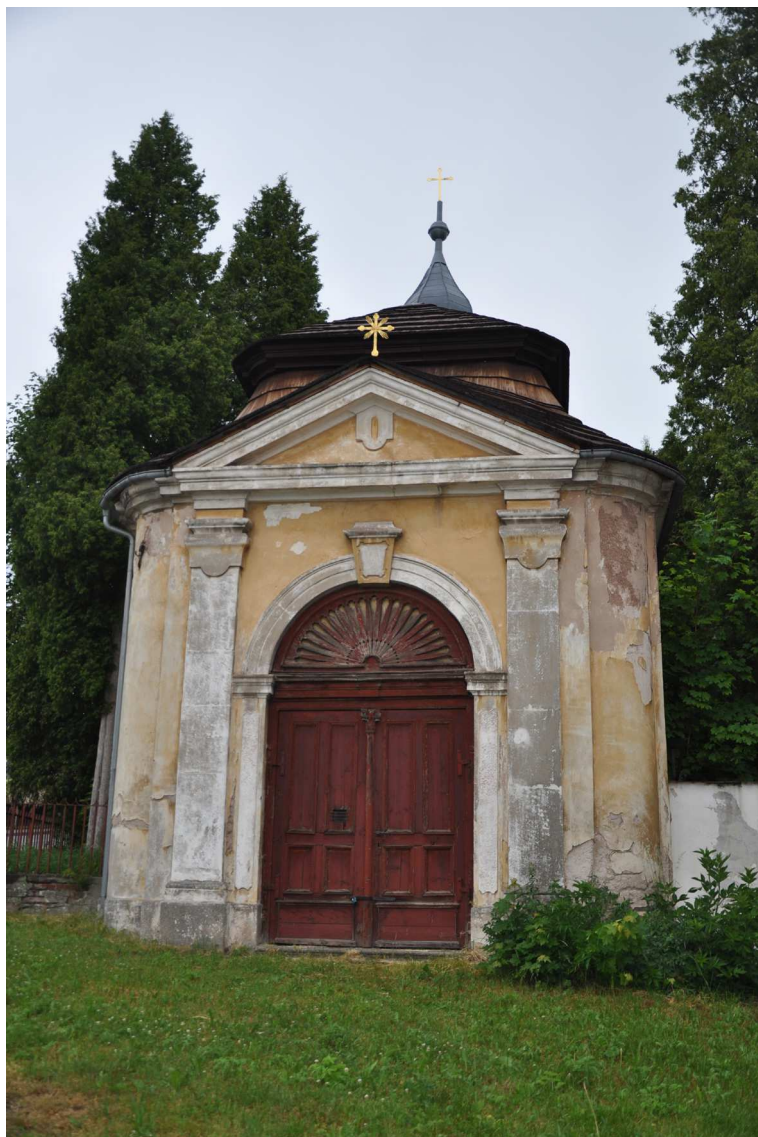
Obr.04 Kaplnka fotená z prednej strany, na ktorej sú viditeľné poškodenia exteriéru a oblepovanie kaplnky prerastajúcou zeleňou.

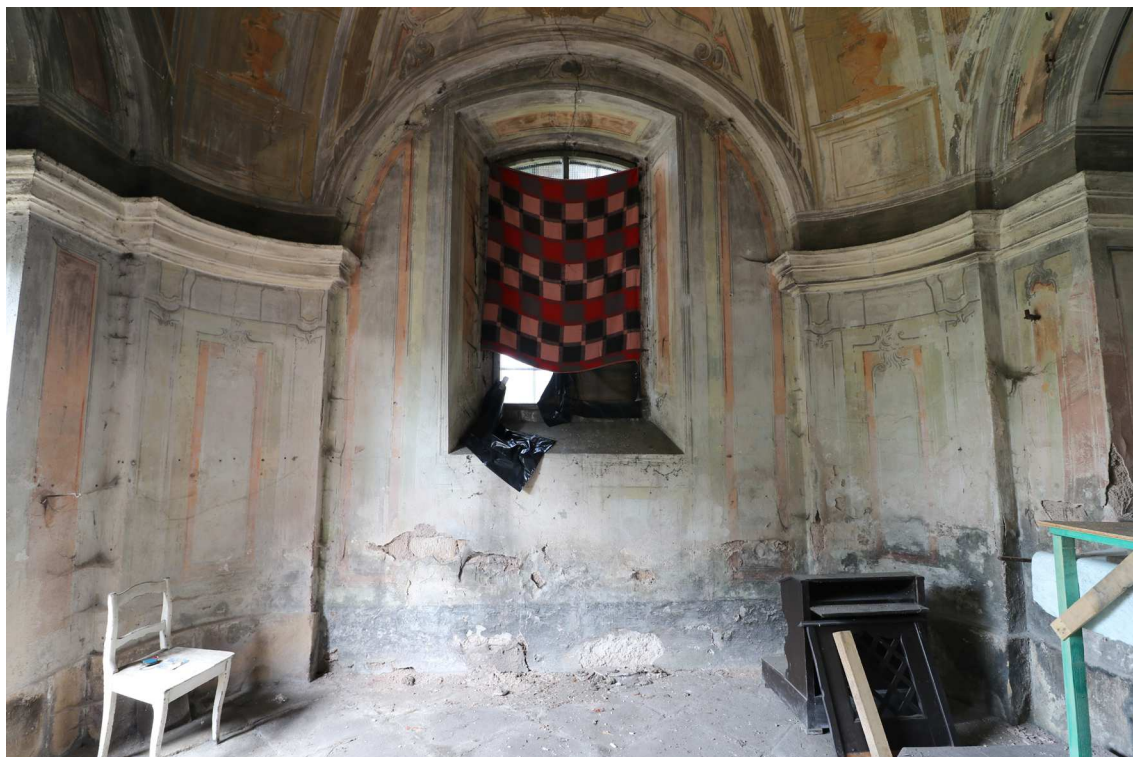
Obr.07 Interiér ľavej steny (západnej). Viditeľné poškodenie soklovej partie v dôsledku vysokého zasolenia muriva. Rohy kaplnky sú oblé so zakončením profilovanou rímsou. Pravá strana a soklová partia sú mierne zdegradované od vlhkosti.

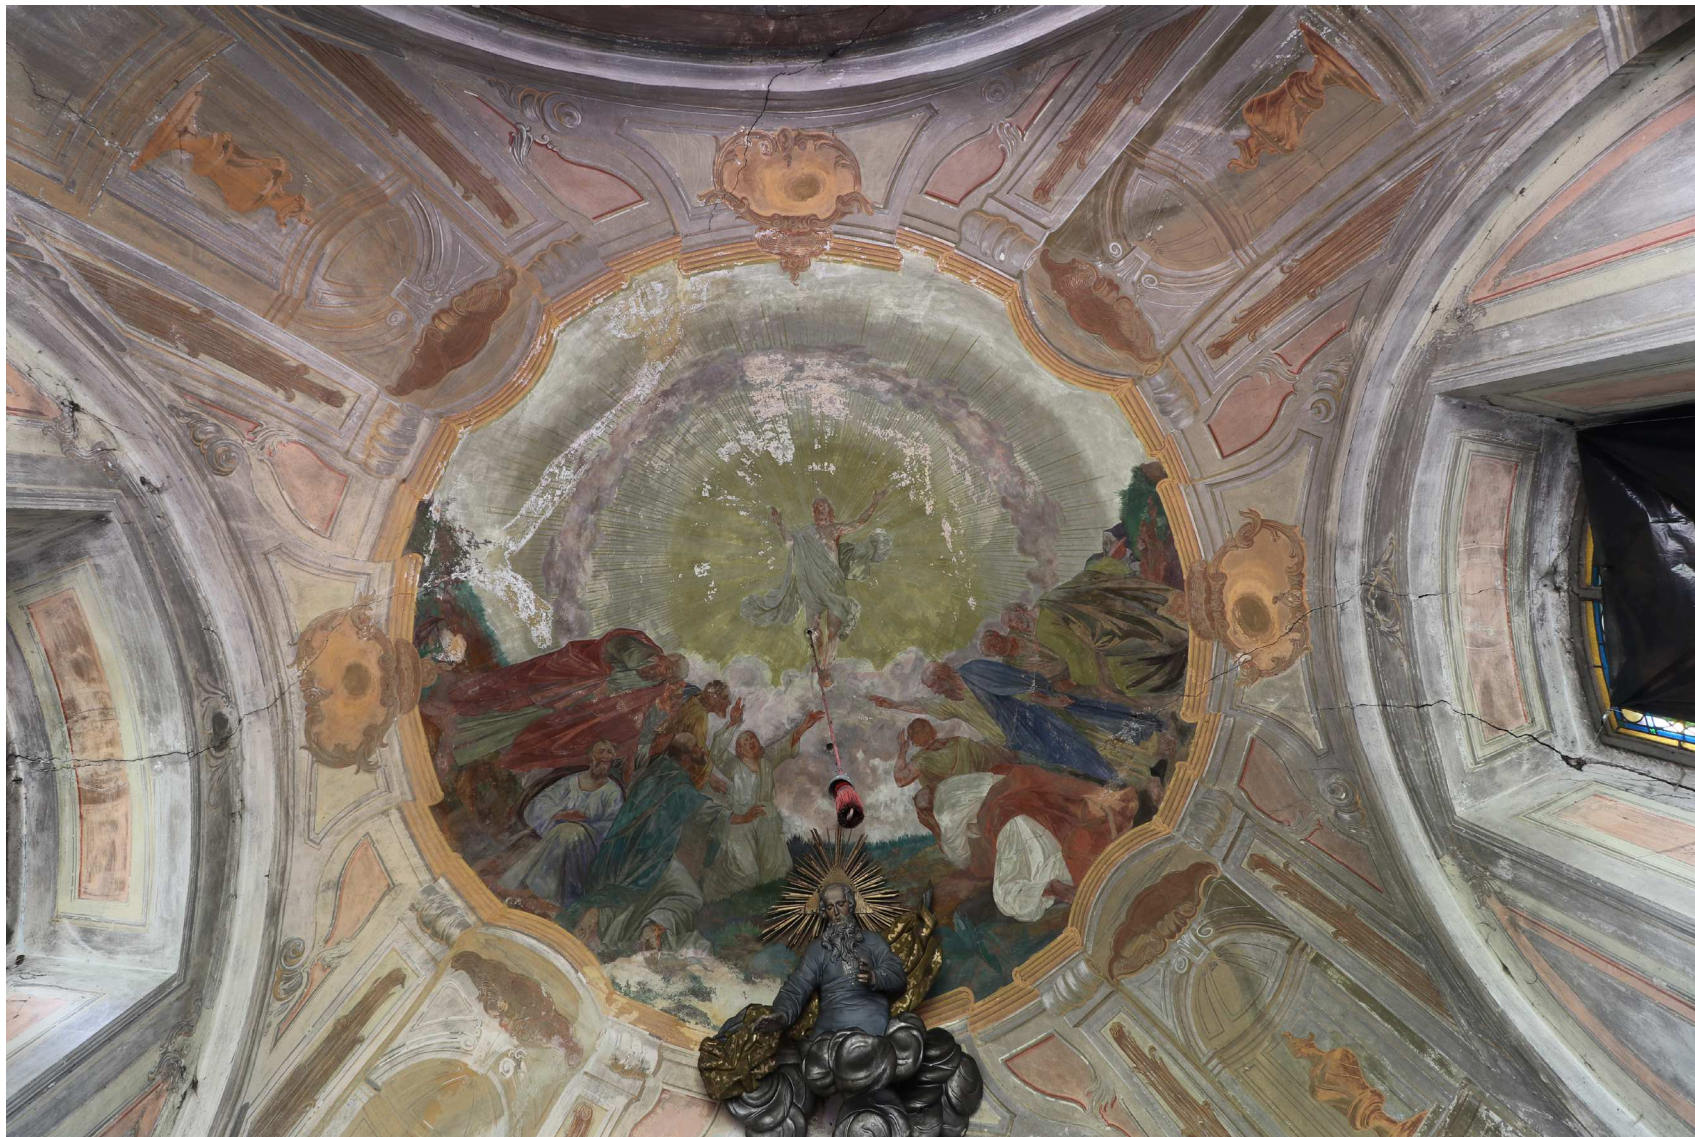
Obr.08 Celkový pohľad na interiér ovú výmalbu kaplnky na jej klenbe pred reštaurovaním. Centrálny motív tvorí figurálna výmalba Nanebovstúpenie Ježiša Krista. Tento motív ohraničuje okrová iluzívna rímsa, od ktorej je až k soklovým partiám vymalovaná iluzívna architektúra. Stav pred reštaurátorským prieskumom v roku 2017 a reštaurátorským zásahom.

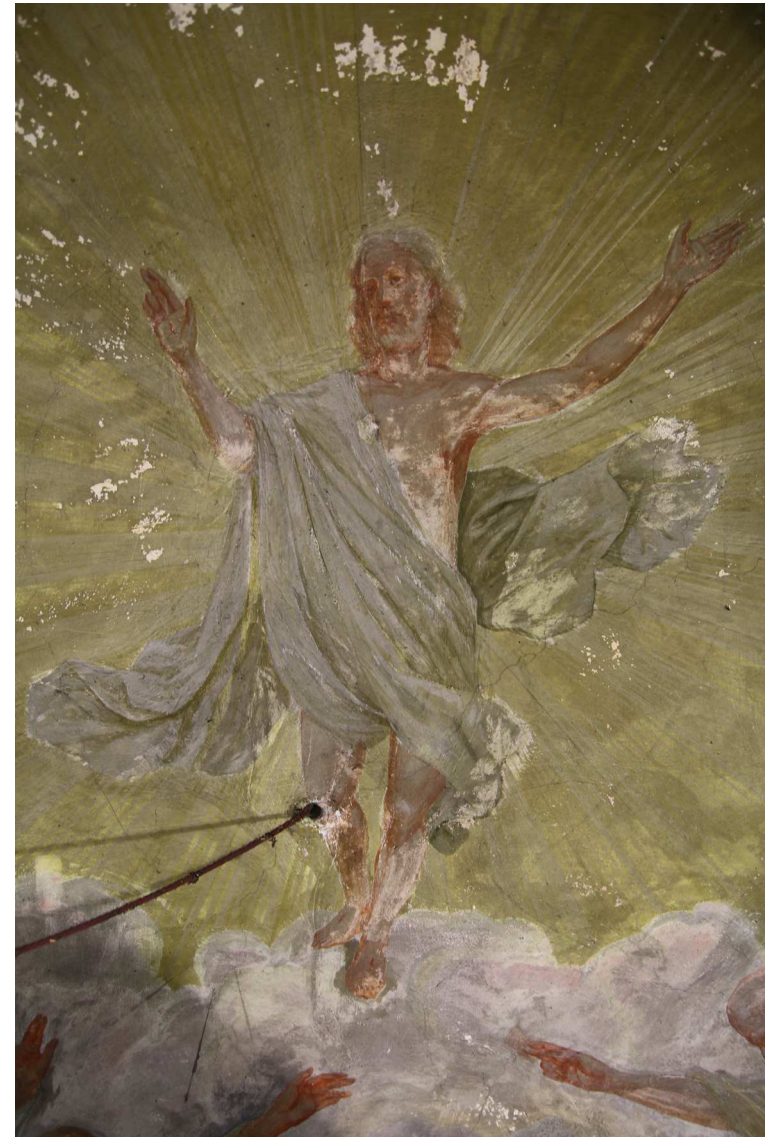
Obr. 12 Pohľad na samostatnú figúru Ježiša Krista žehnajúci apoštolom pod ním. V mieste pravého kolena je otvor v klenbe, cez ktorú je vedené lano slúžiace pravdepodobne na zvonenie s hákom na konci. Premena (alterácia) pigmentov spôsobuje zašednutú povrch maľby, a tým potláča dojem z plasticity a detailné modelácie na figúre. Stav pred reštaurovaním.

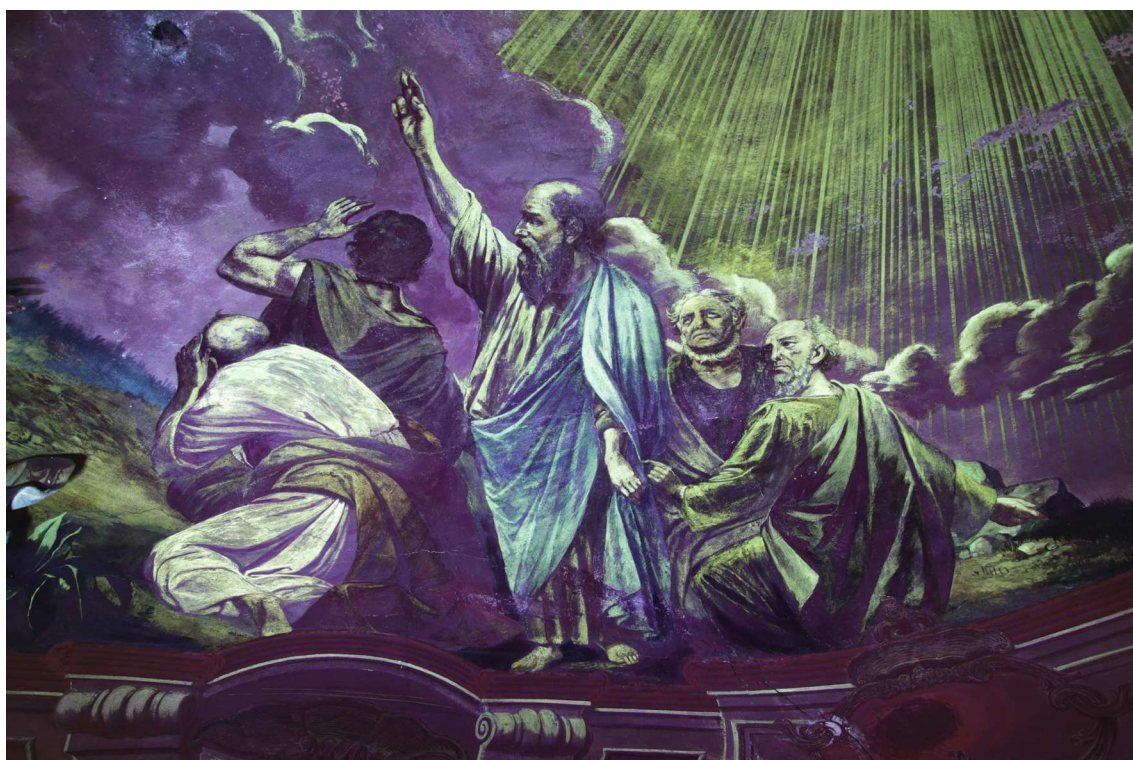
Obr. 18 Prává strana skupín figúr nasvietená UV svetlom. Žltó-zelenú luminiscenciu vykazuje pridaný pigment zinkovej bieloby. Táto luminiscencia nám preukázala detailnú umeleckú prácu hlavne v oblasti tváre a drapériách. Svetlejšie miesta s modrým odtieňom môže spôsobovať organické spojivo. Stav pred reštaurovaním.

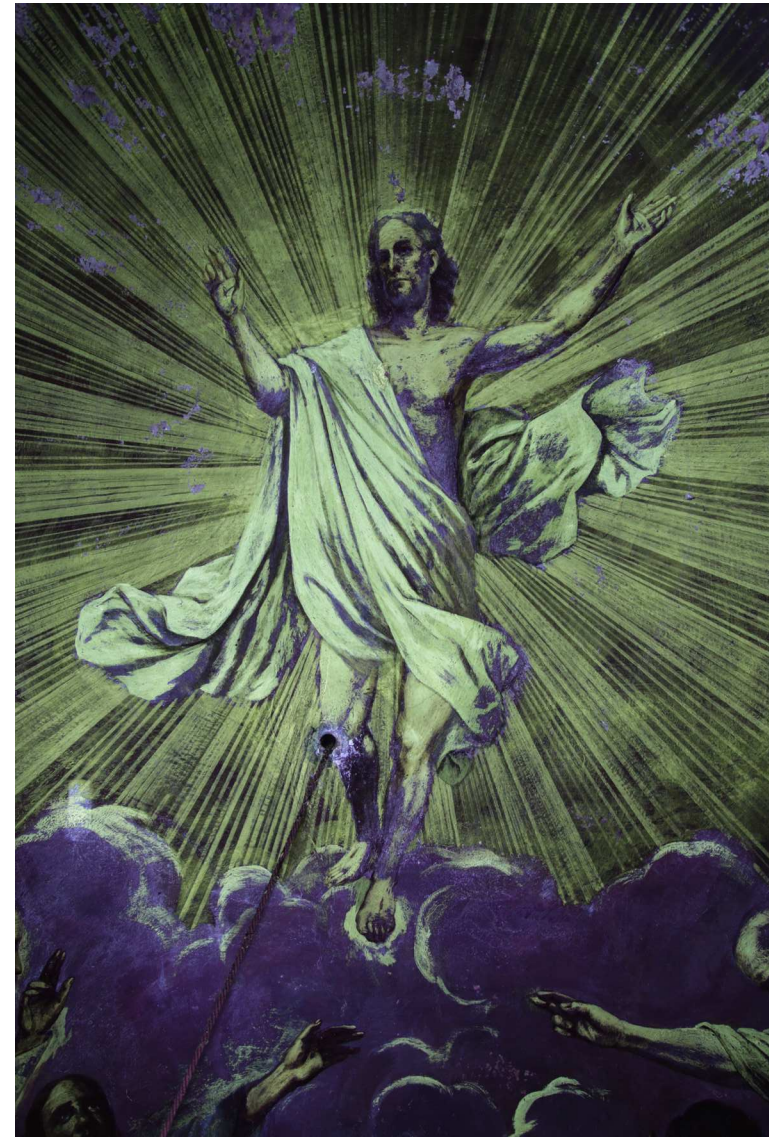
Obr. 22 Použitý pigment zinkovej bieloby v UV žiarení dotvára chýbajúcu plasticitu. UV žiarenia hlavne zvyrazňuje svetlá použité pri modelácii. Stav pred reštaurovaním.

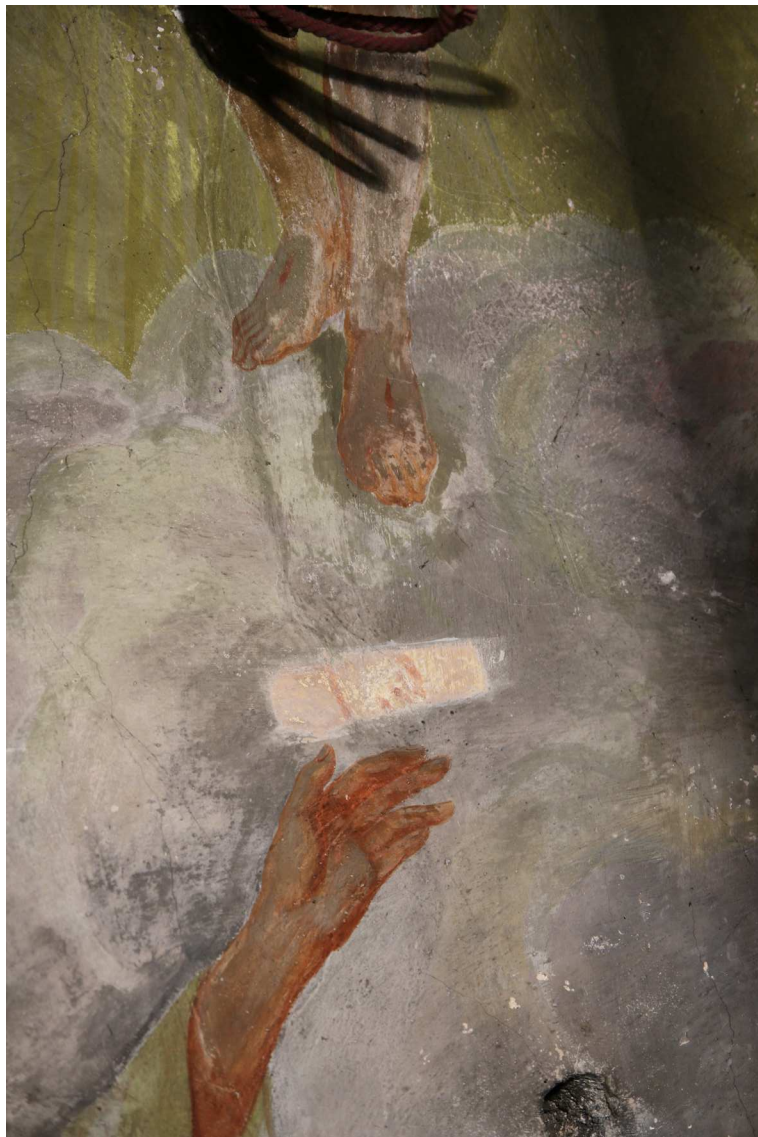
Obr.23 Detail nôh Ježiša Krista a ruky apoštola v dennom svetle. Medzi nimi sa nachádza pásová sonda na barokovú farebnú vrstvu, ktorá ukazuje, že pôvodná veľkosť Ježiša Krista na barokovej maľbe je o niečo väčšia.

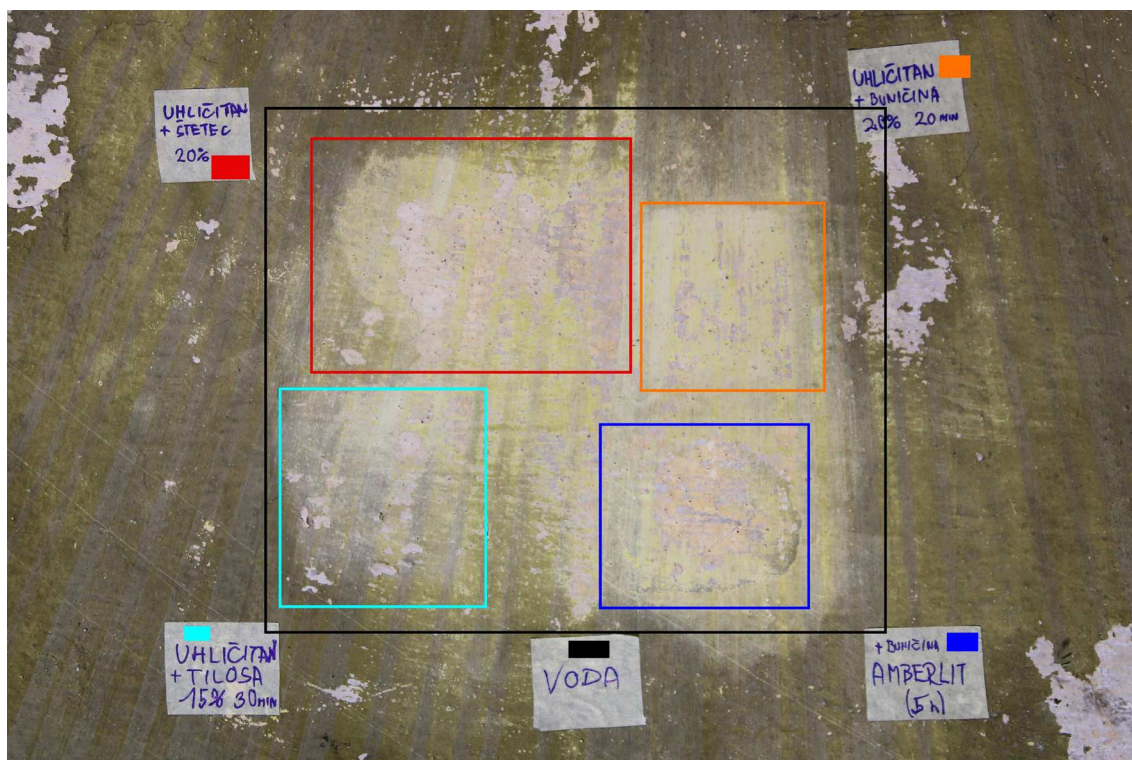
Obr. 34 Farebné zakreslenie použitých prostriedkov pre mokré čistenie a odstraňovanie premaľby z 19. storočia. Porovnanie rôznych metód odstraňovania premaľby. Pôsobenie iontomeniča (modré zakreslenie) v buničine a 5 hodinovom pôsobení spôsobil poškodenie v obidvoch farebných vrstvách.

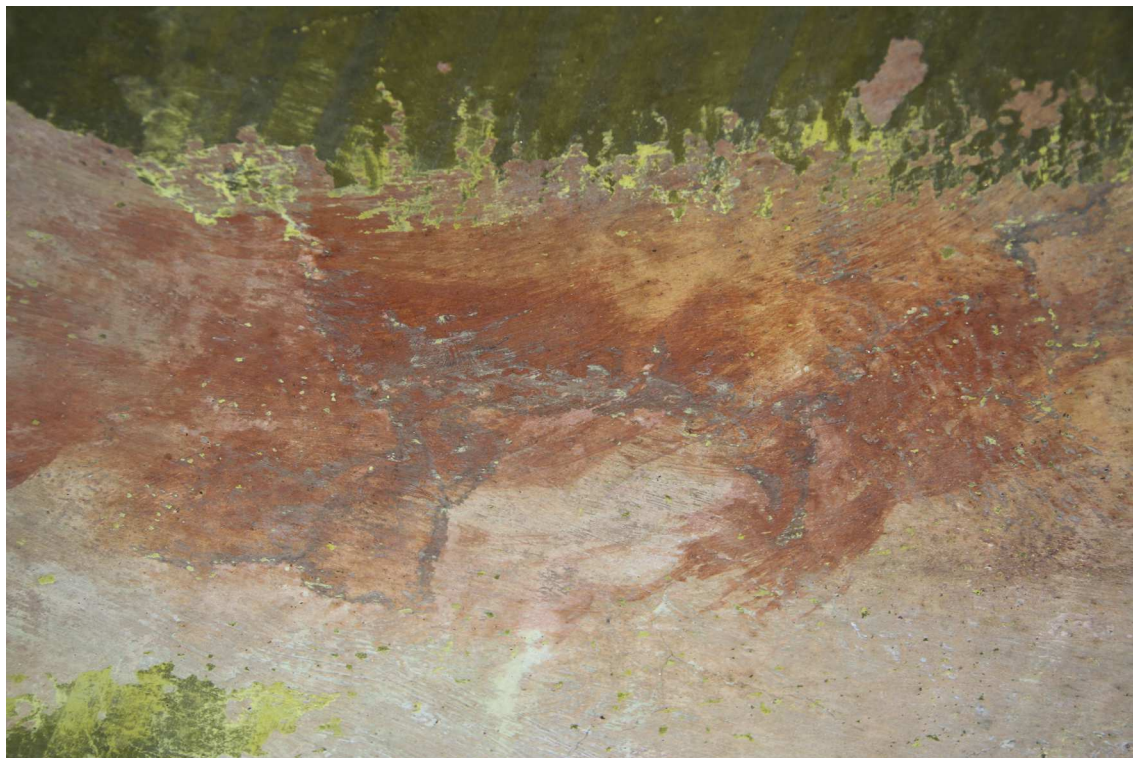
Obr. 35 Detail miesta odstraňovanie premalby z 19. storočia. V strede fotografie je na barokovej maľbe šedý zákal, ktorý bolo možné len redukovať.

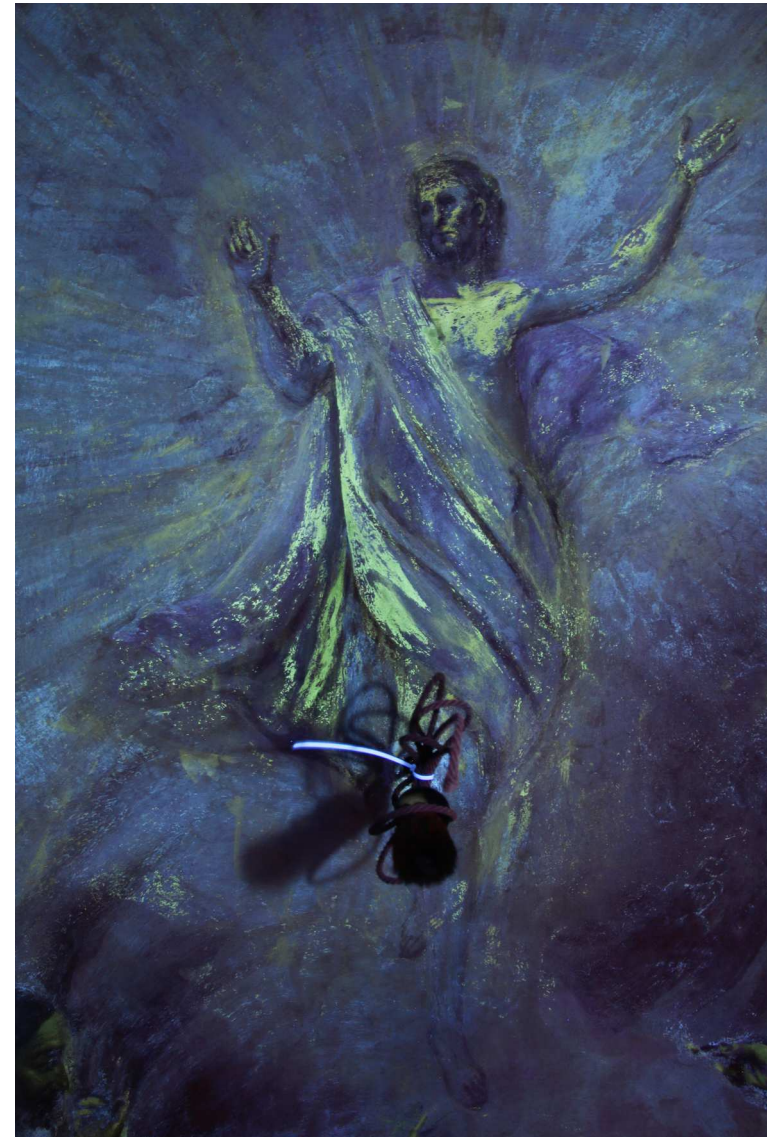
Obr. 40 Kontrolné nasvietenie pod UV žiarením pre zistenie pozostatkov farebnej vrstvy premaľby z 19. storočia. Žlto-zelená luminiscencia značí pozostatok premaľby (prímes zinkovej bieloby).

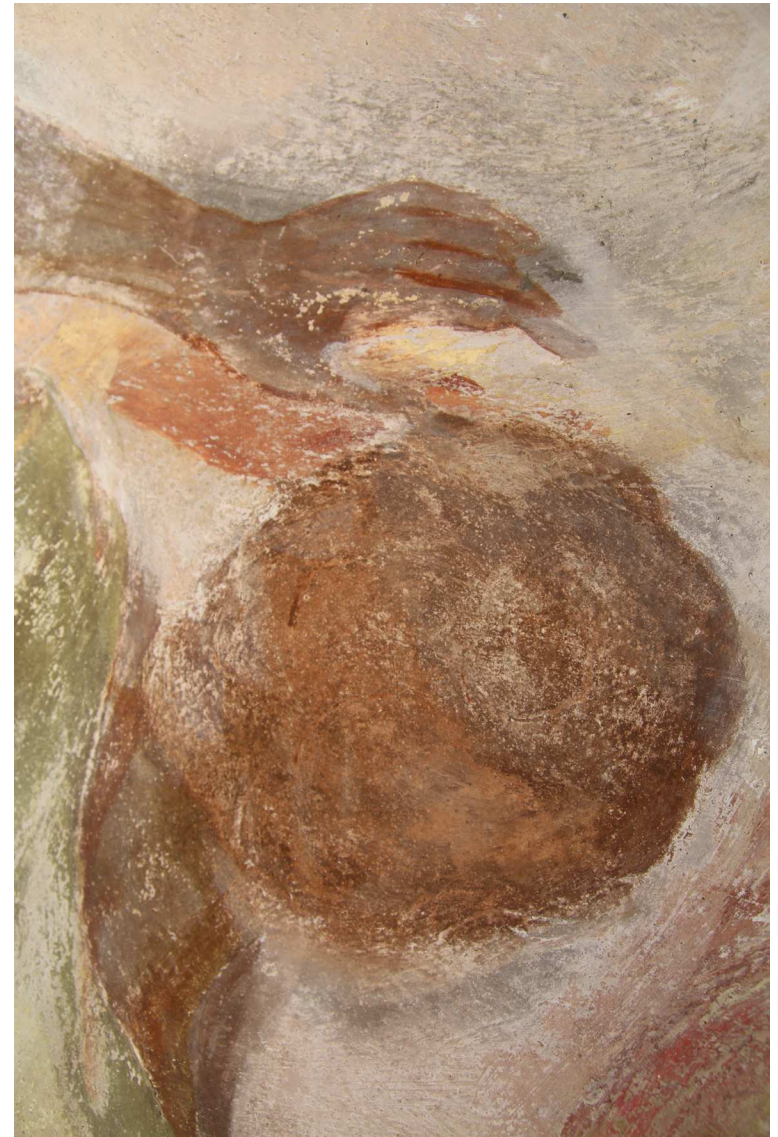
Obr. 41 Detail posunu ruky v barokovej maľbe a premaľbe z 19. storočia v priebehu odstraňovania premaľby.

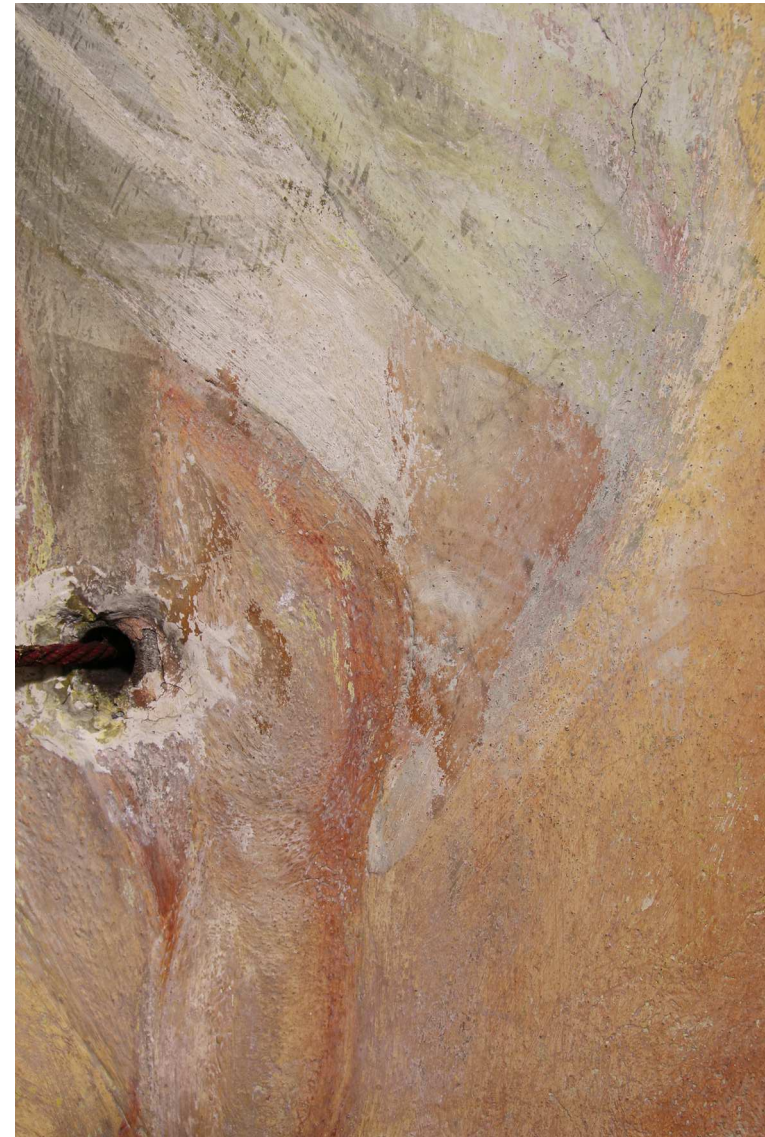
Obr. 44 Fotografia spravená v priebehu odstraňovania premaľby z 19. storočia. Viditeľný je posun nôh Ježiša Krista. A sadrový tmel v okolí otvoru, cez ktorý je vedené lano až do podkrovia kaplnky.

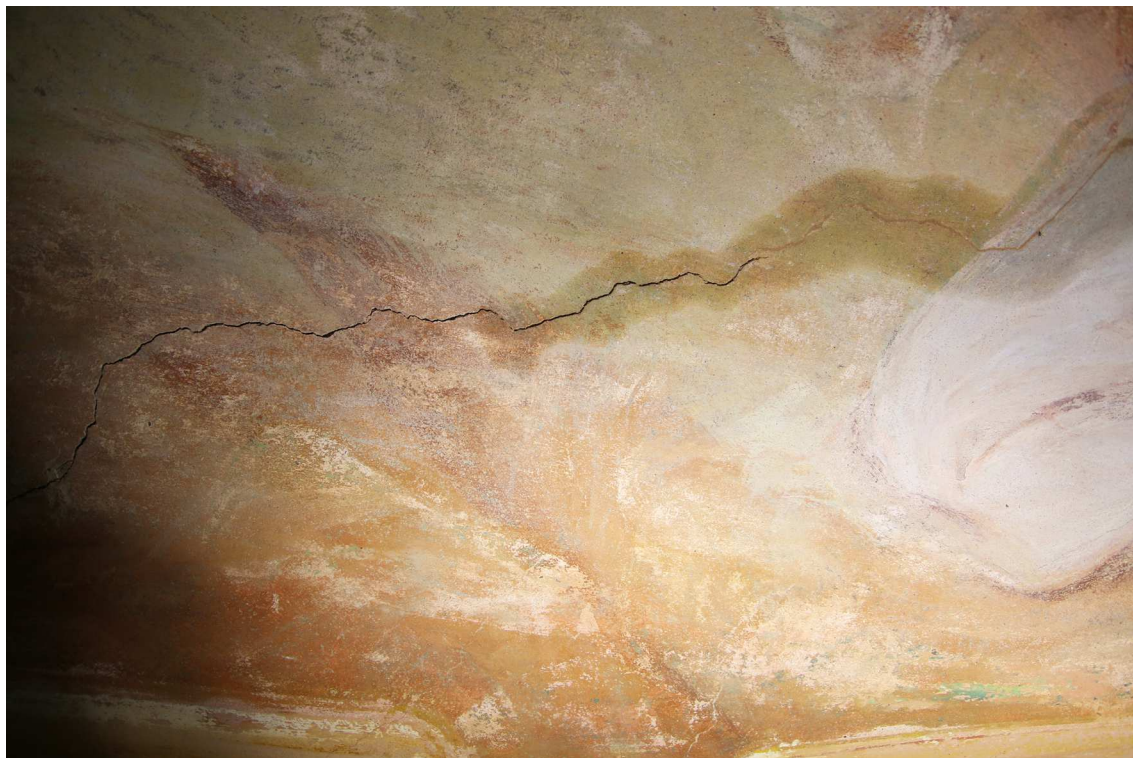
Obr.48 Trhlina v spodnom úseku maľby tiahnúca sa od pravého okna až k nike. Prevlhčené miesto v pravej polovici fotografie v okolí trhliny spôsobené injektážou po zaschnutí vytvorilo mierne ohraničenie (mapu). Stav po odstránení premaľby z 19. storočia.

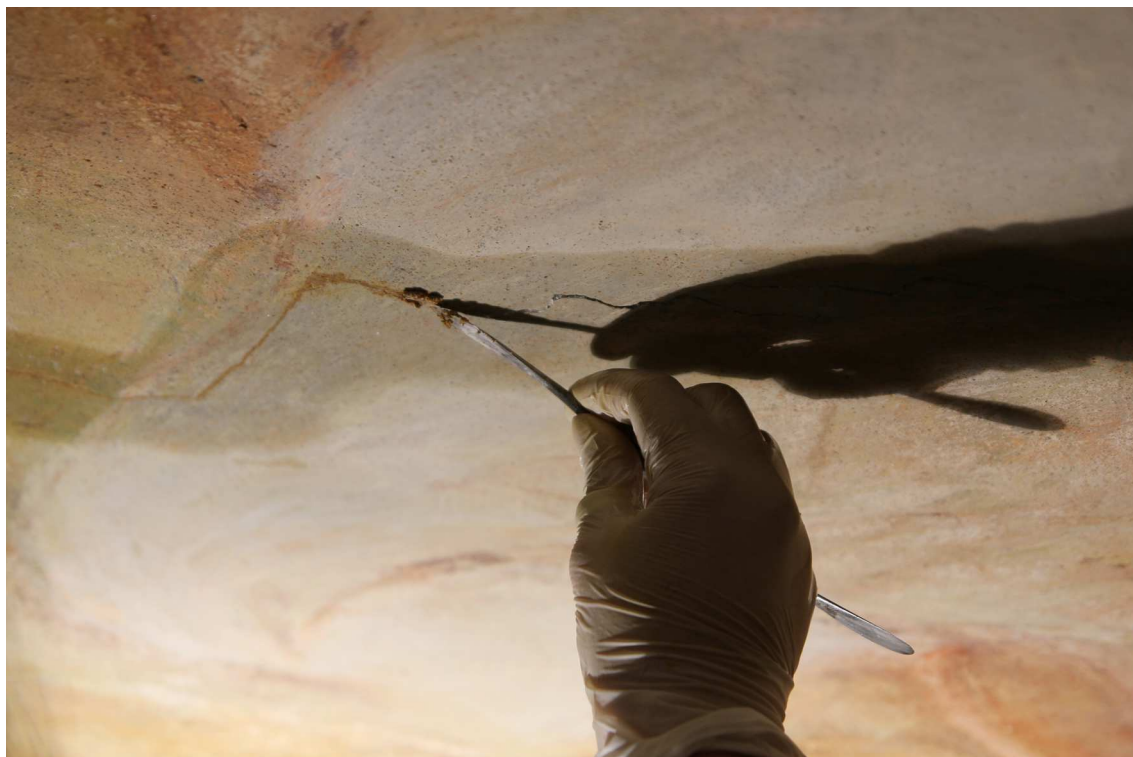
Obr.49 Priebeh tmelenia praskliny v úseku kolena na ľavej spodnej figúry v ľavej skupine figúr. Stav po odstránení premaľby z 19. storočia.

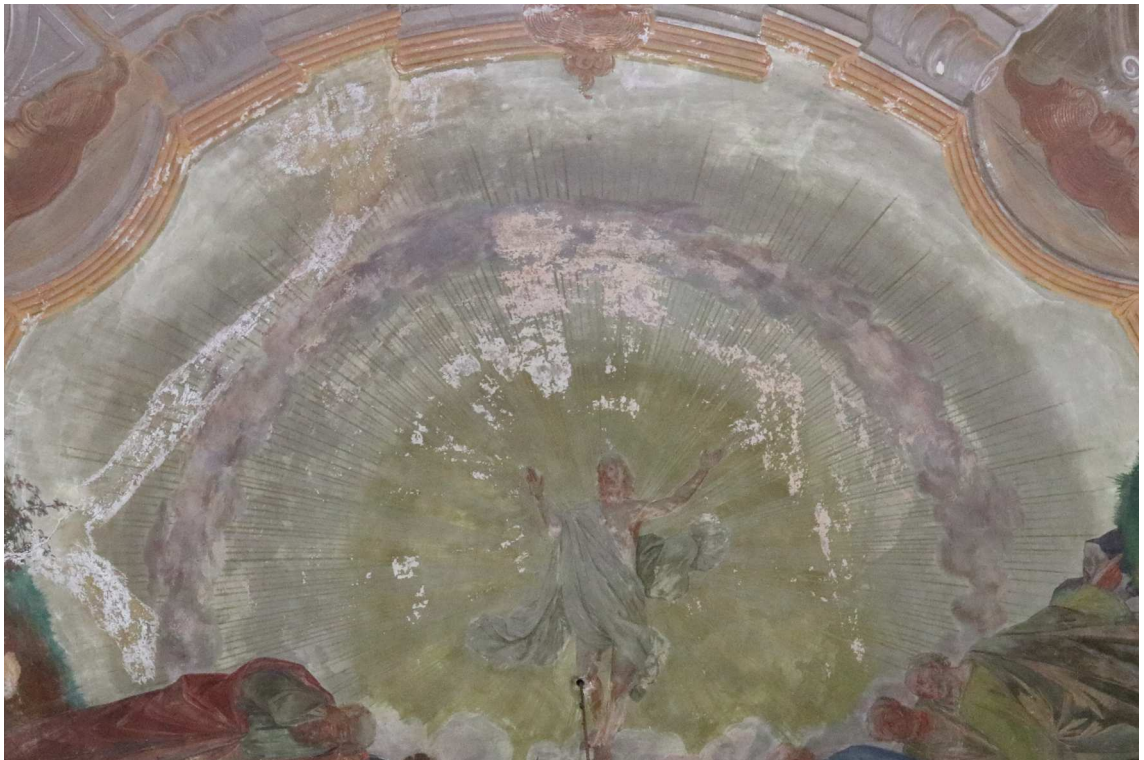
Obr. 78 Stav pred reštaurátorským zásahom. Horná polovica nástropnej maľby. Na tomto obrázku je viditeľné najväčšie poškodenie puchierovatením, ktoré sa nachádzalo práve v oblasti neba. Ježiš Kristus ako centrálna figúra na nástropnej maľbe vďaka alterácii pigmentov pôsobí tmavo a nevýrazne a s pozadím skoro splýva.

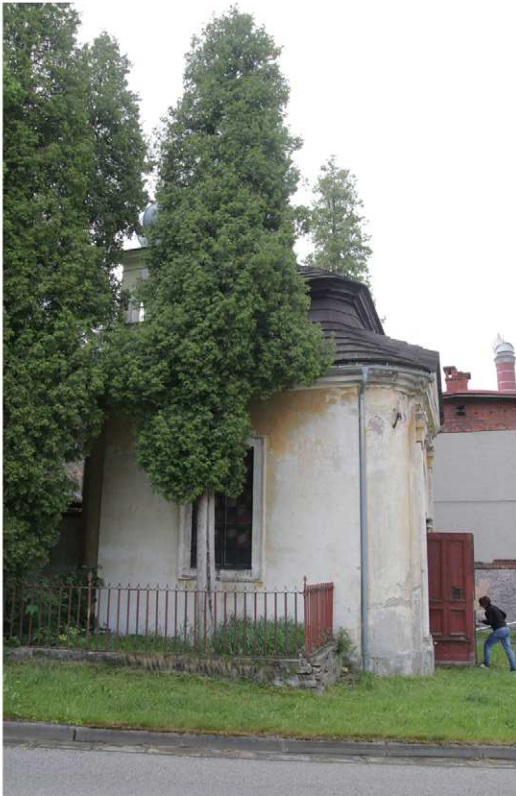
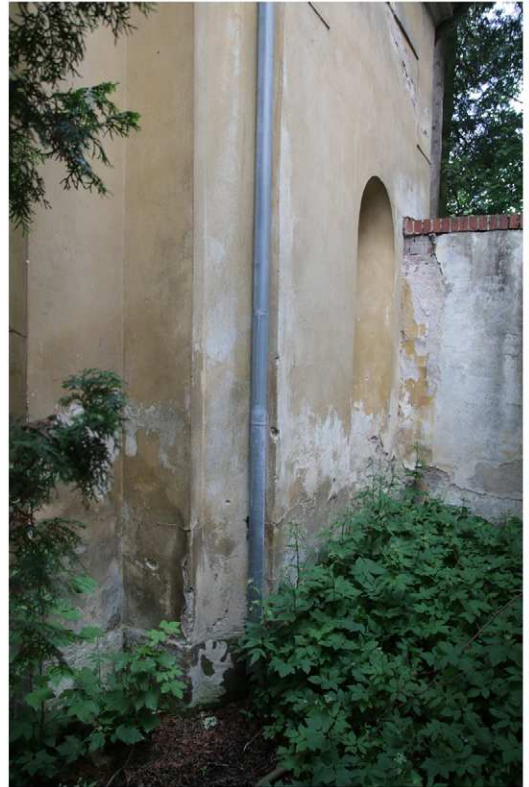
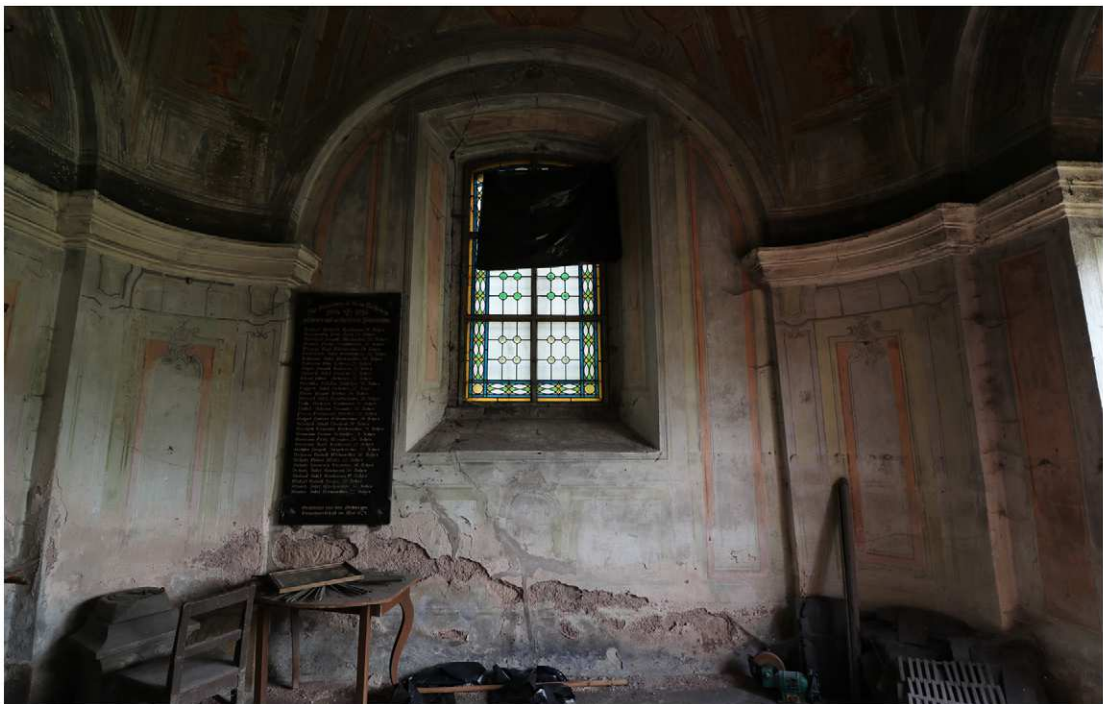
Exterier kaple - přerostlá zeleň, zvýšený terén, nevhodné zaústění okapů, poškození omítek na soklových partiích v interieru (vlhkost, zasolení).

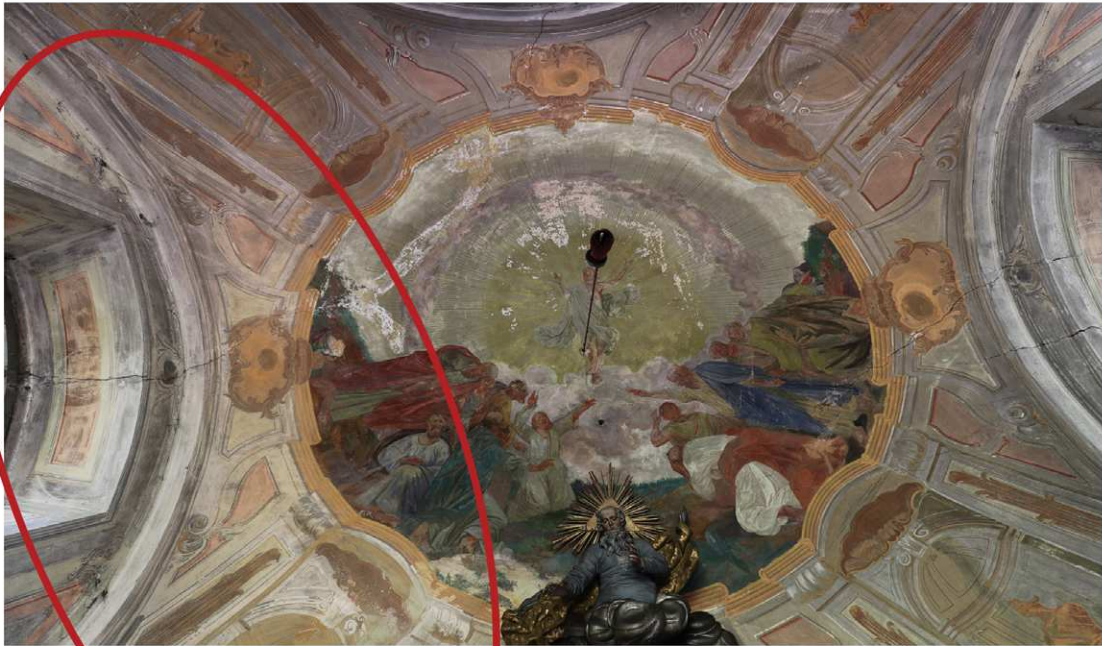
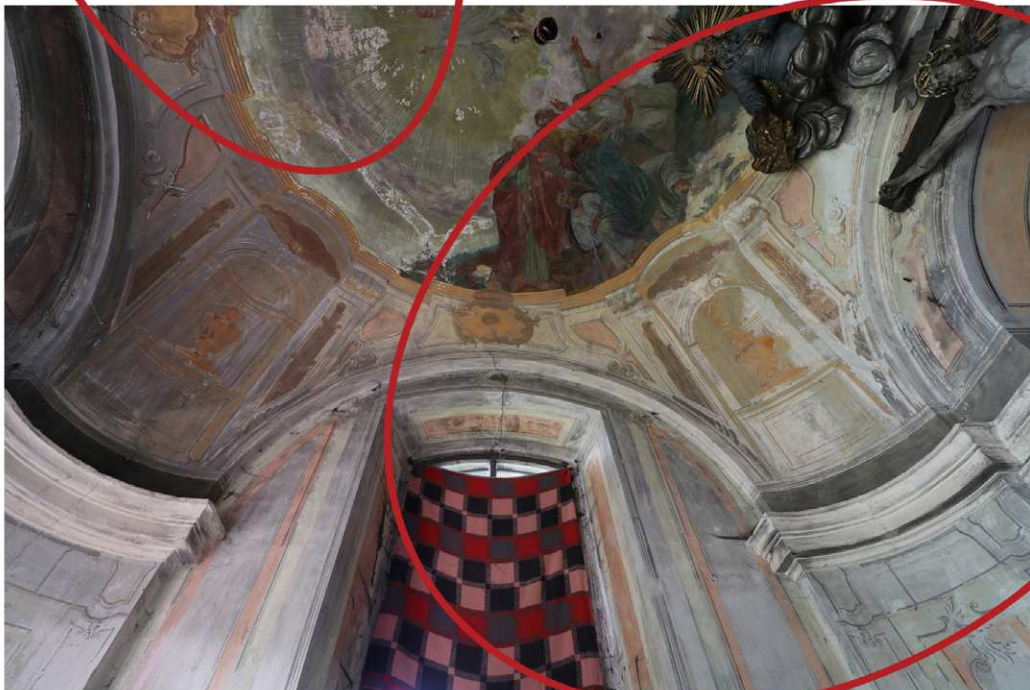
Architektura okolo figurální kompozice - barokní malba s přemalbou z 19. století. Ta je z části poškozená od mechanického čištění, které bylo provedené patrně ve 20. stol. (označená oblast).

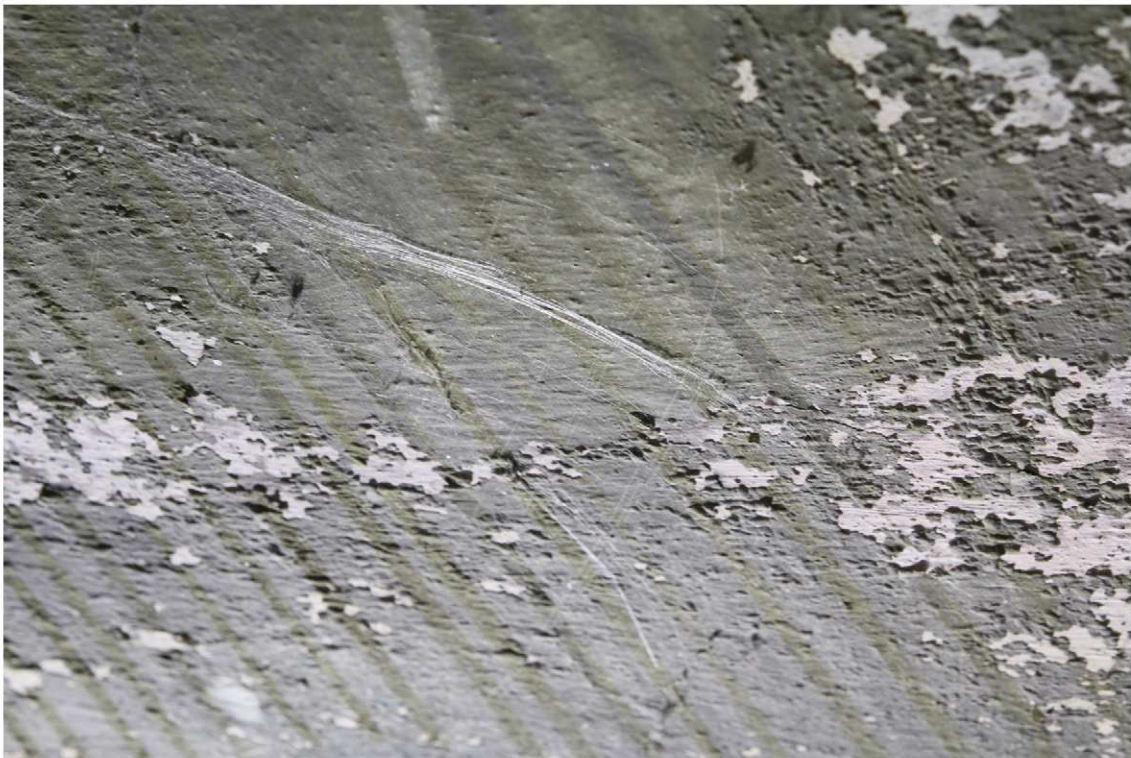
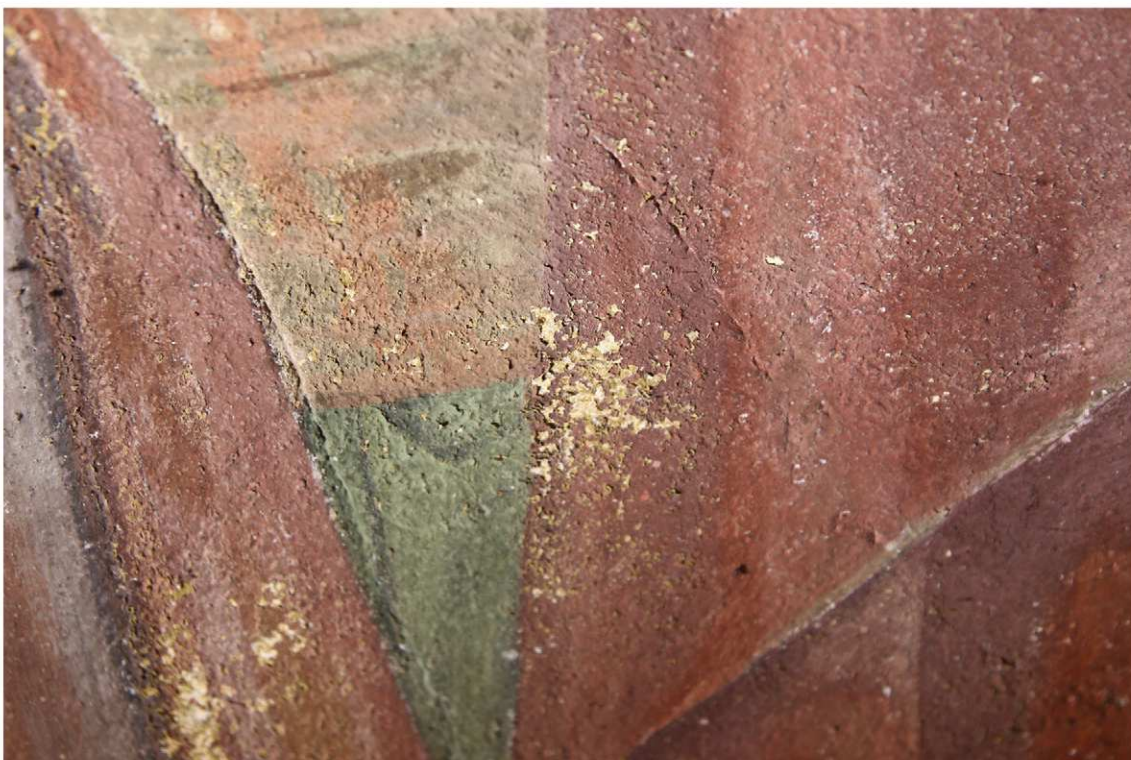
Stav přemalby na vybraných místech - detaily puchýřovitění a zpráškovatění.

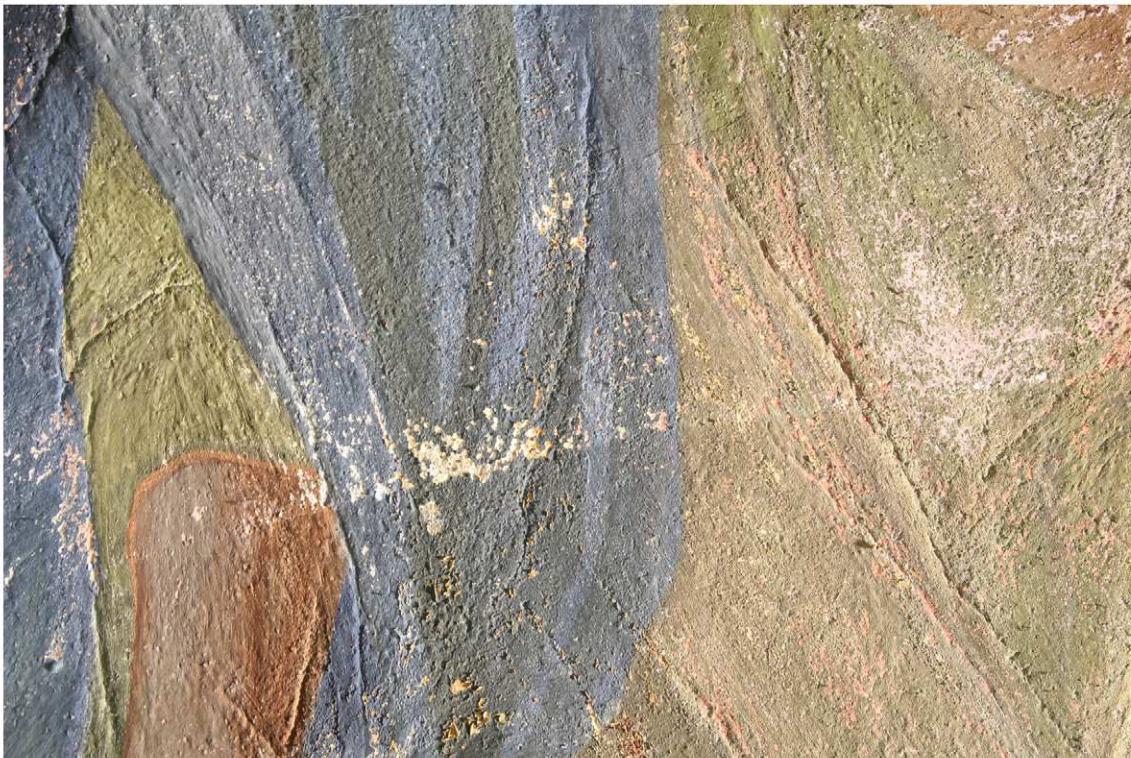
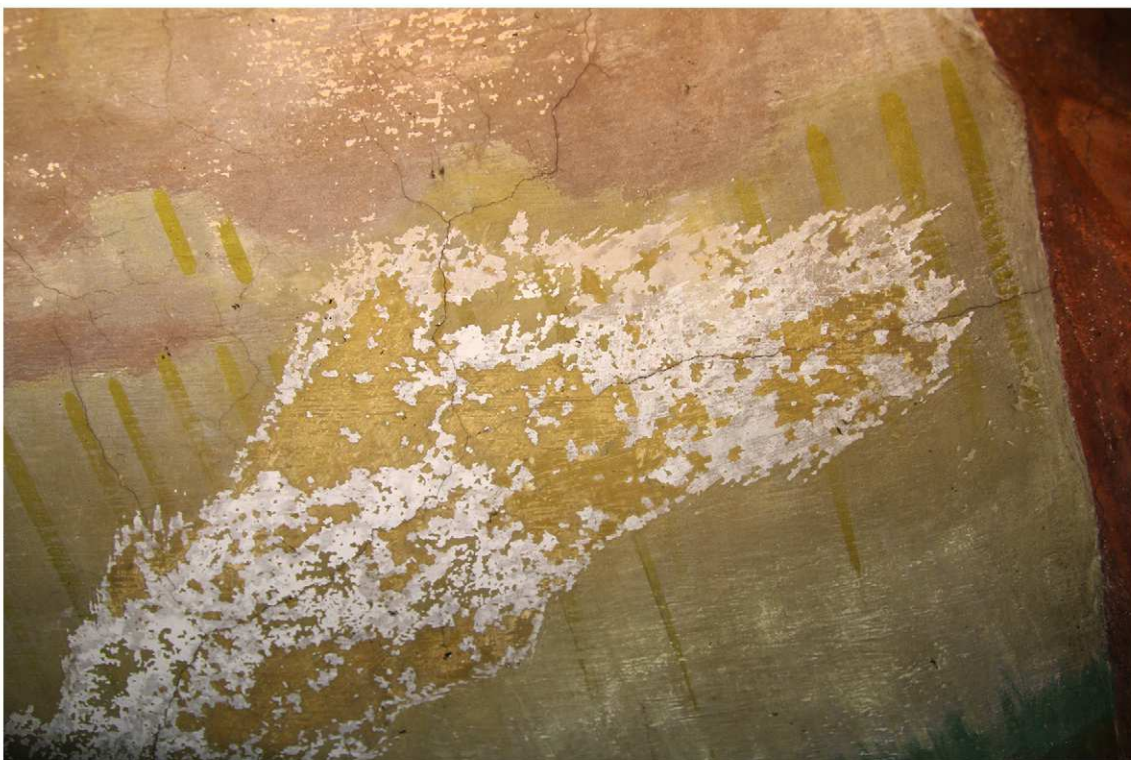
Stav přemalby na vybraných místech - detaily puchýřovatení a zpráškovatění. Nahoře - pod přemalbou prosvítá barokní malba. Dole - vyspráva trhliny se propisuje na povrch.
