**BAKALÁRSKA PRÁCA**  
**REŠTAUROVANIE ČASTI NÁSTENNEJ MAĽBY**  
**„NANEBOVSTÚPENIE KRISTA“ V INTERIÉRI**  
**KAPLNKY BOLESTNEJ PANNY MÁRIE V**  
**BROUMOVE, OLIVĚTÍNE**

Autor zásahu: Marián Grančák

Vedúci práce: MgA. Zuzana Wichterlová

Litomyšl 2018

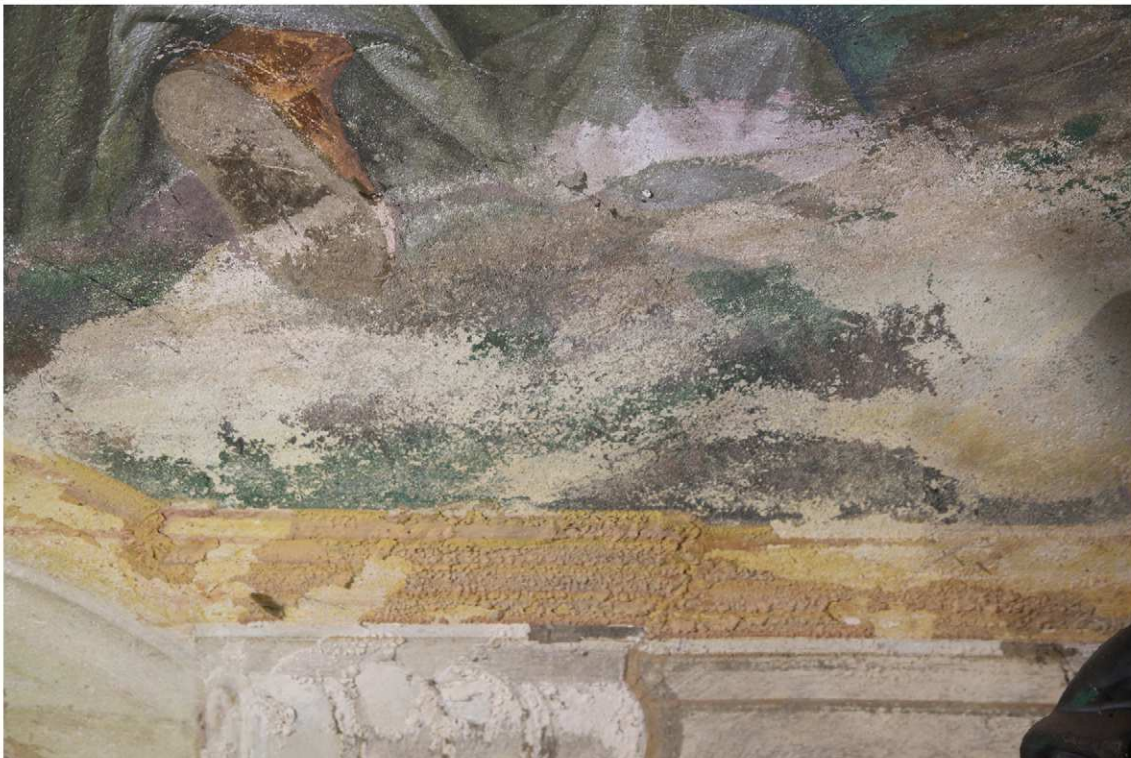
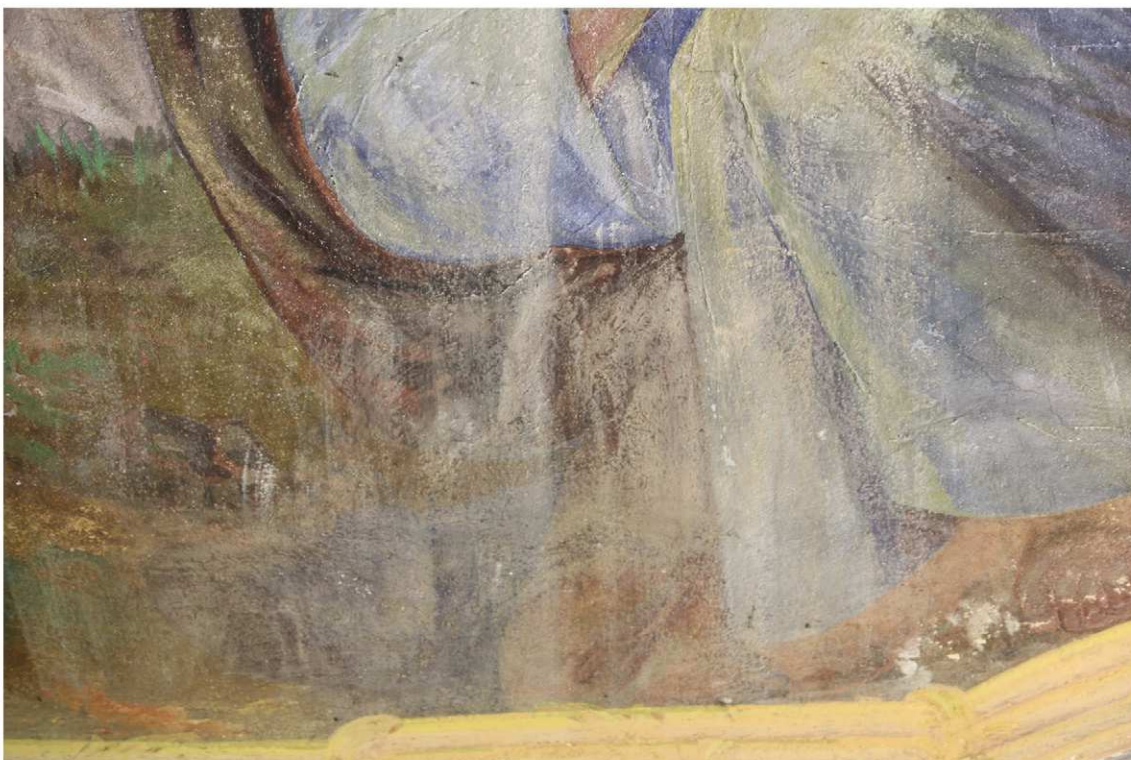
Stav malby na vybraných místech - Nahoře poškození od zatékání. Dole poškození od mechanického čištění na levé skupině od oltáře (provedeno patrně někdy ve 20. století).

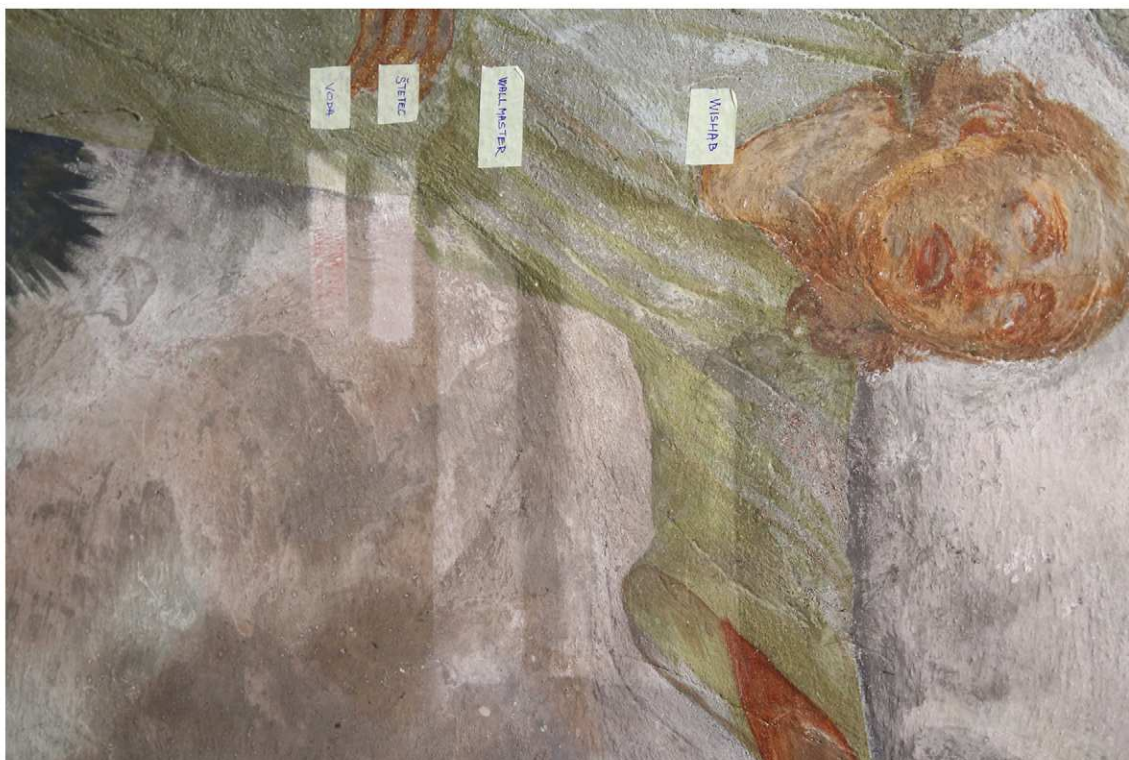
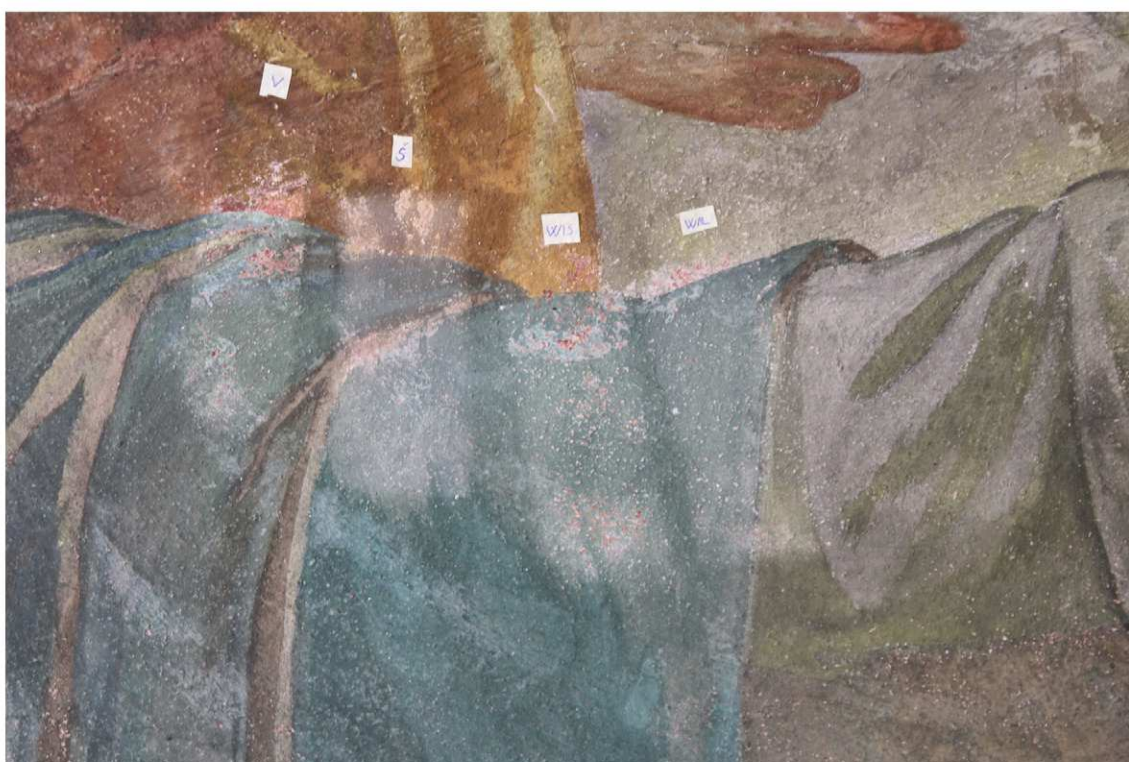
Zkoušky čištění malby z 19. století suchými metodami a vodou. Efekt je pouze částečný, přesto dochází ke ztrátám barevné vrstvy. Nejvýraznější ztráty při čištění vodou.

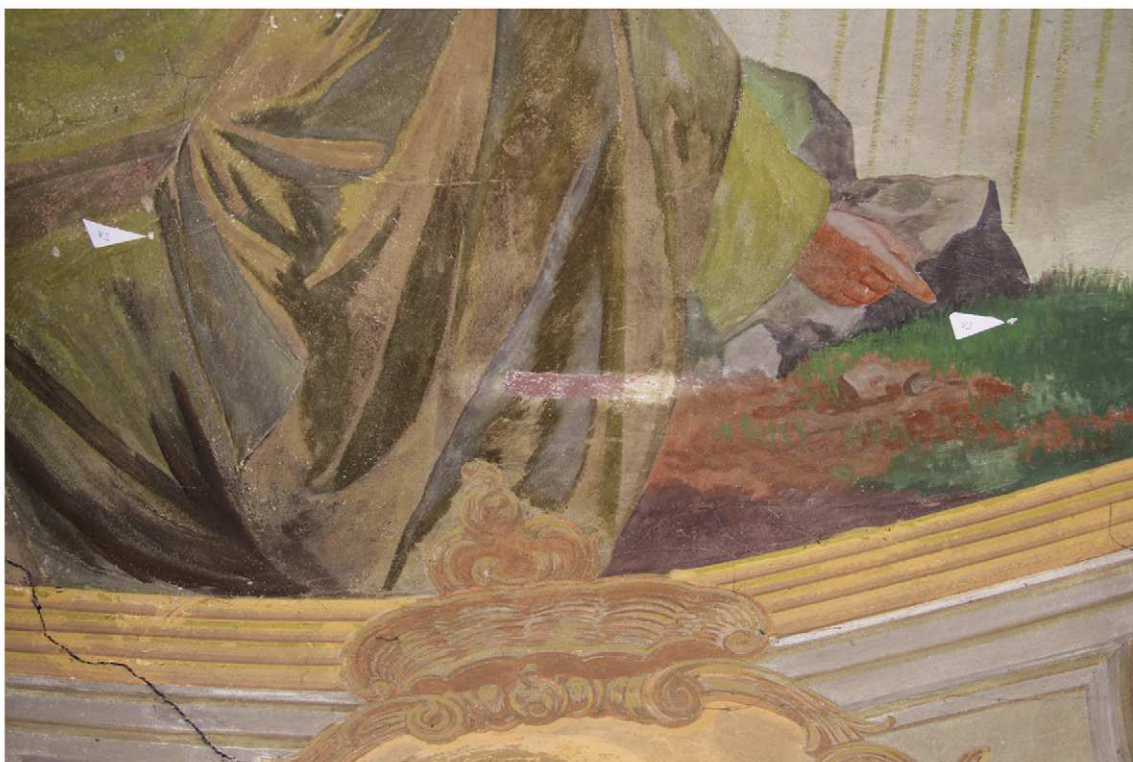
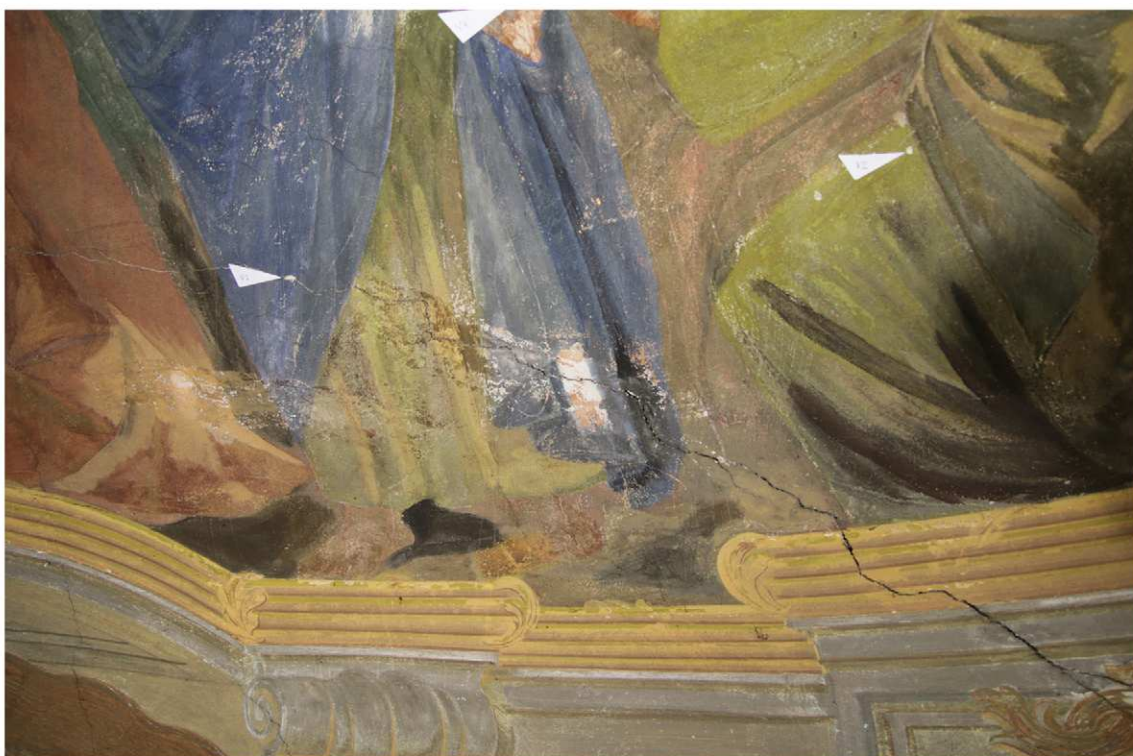
Sondy - odstranění přemalob z figurální kompozice - v sondách patrné barokní malby,.  
Lokalizace odebraných vzorků. Dole - okolo praskliny je pod přemalbou bílý tmel statické trhliny, barokní malba až pod ním.

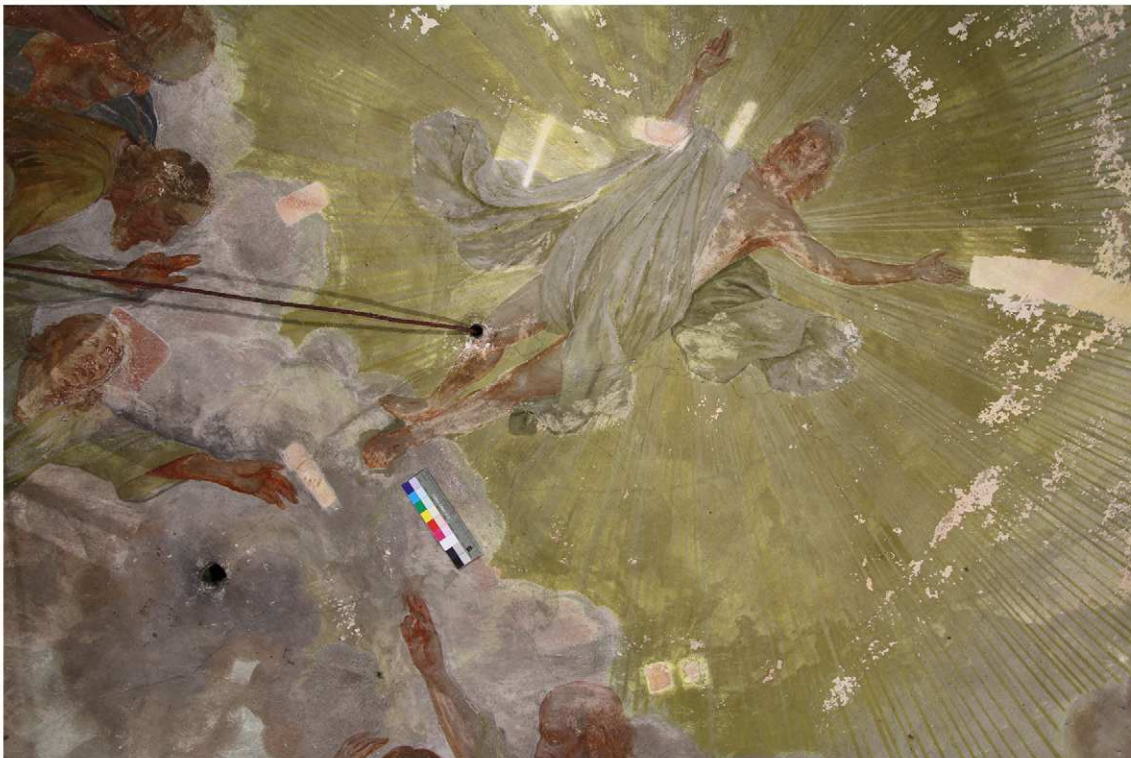
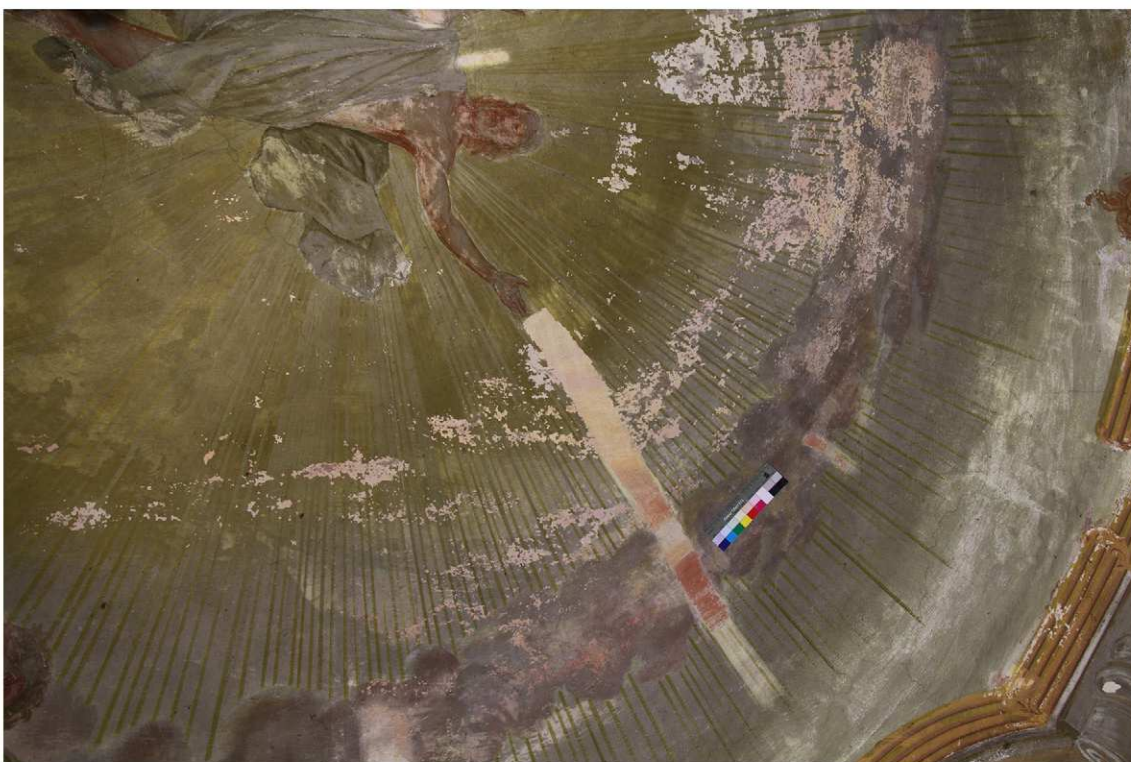
Sondy - odstranění přemaleb z figurální kompozice - v sondách patrné barokní malby,. U Krista je v sondách zřetelná původní větší velikost postavy (loket, noha).
