Příloha č. 1: Složení koněpruského vápence

Příloha č. 3: Přehled snímků ze skenovacího elektronového mikroskopu

Příloha č. 4: Fotografická dokumentace

LABORBERICHT

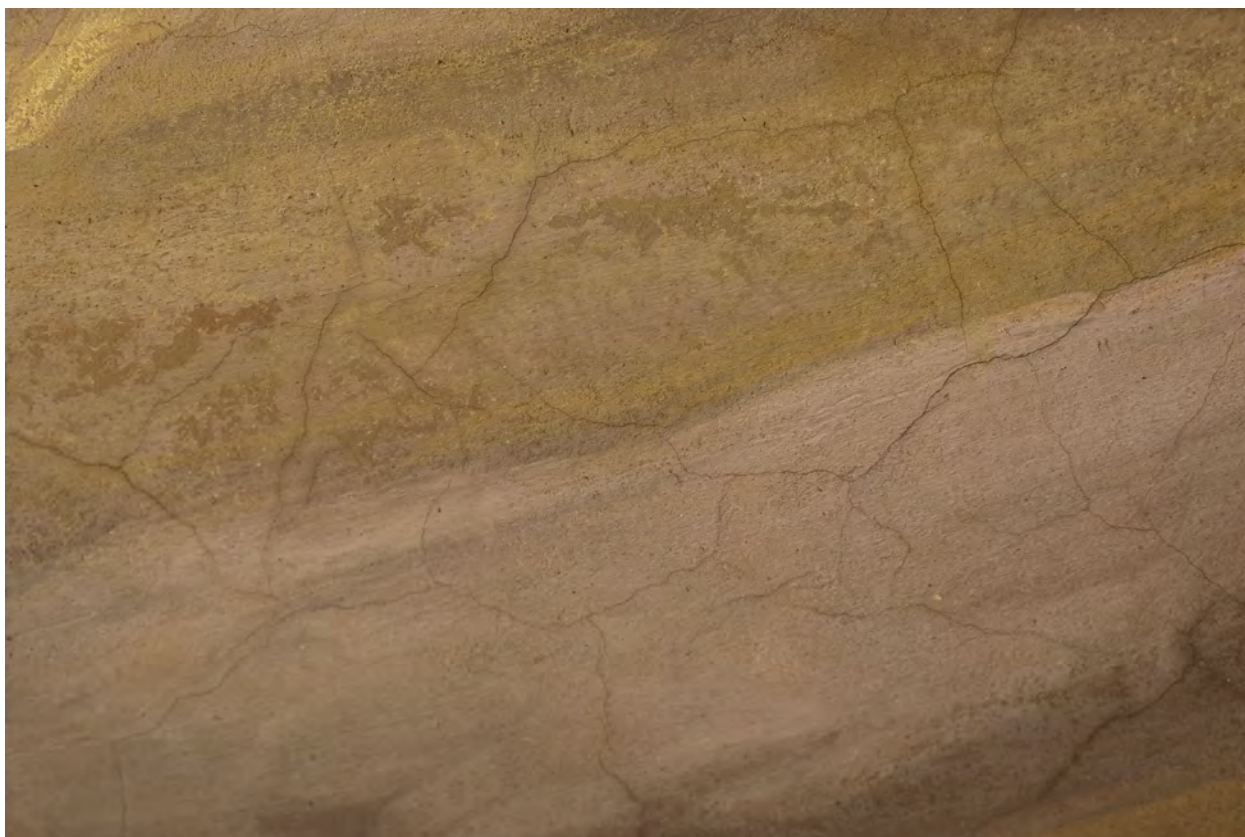
Obr. 10: Detail vlasových trhlin, které peavděpodobně souvisí už s původním nanesením a vyschnutím omítky. Stav před restaurováním.

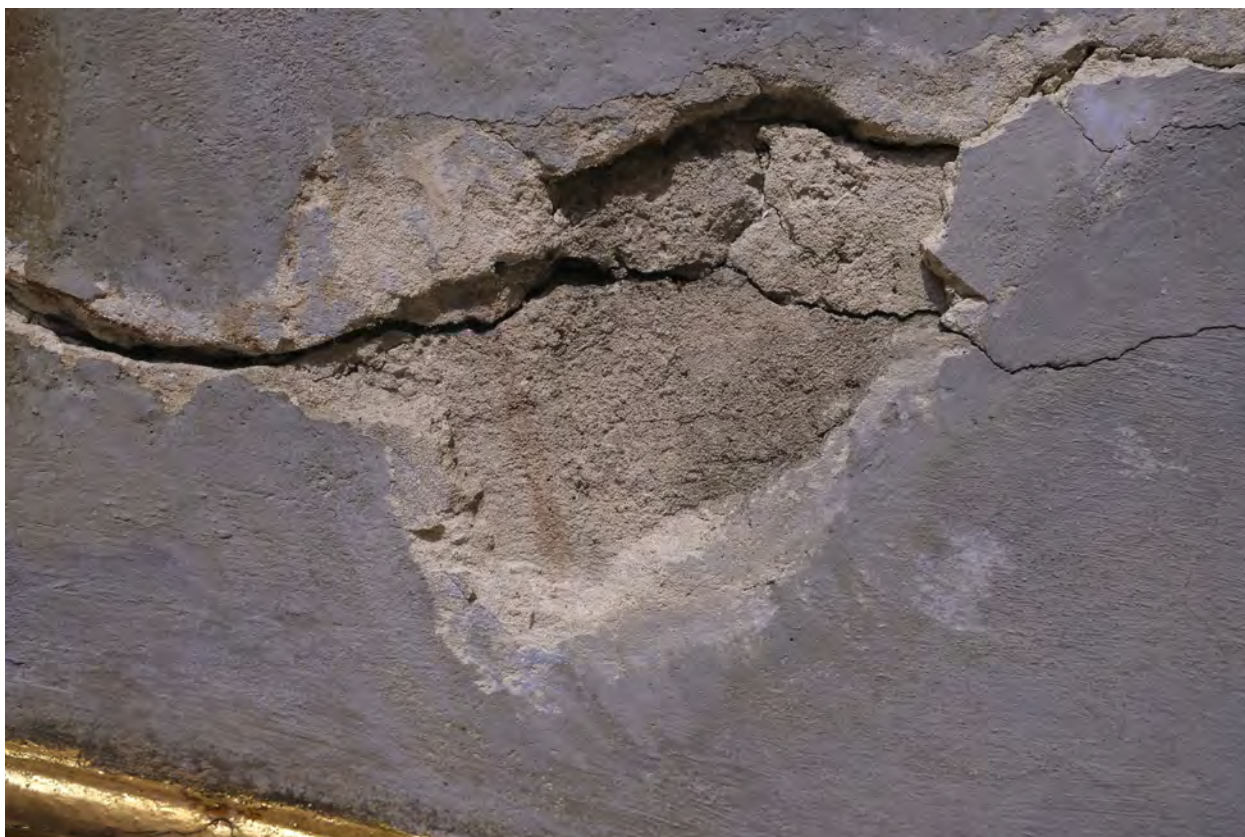
Obr. 11: Detail defektu, který odhaluje podkladové arriccio s hnědočervenou linkou sinopie. Stav před restaurováním.

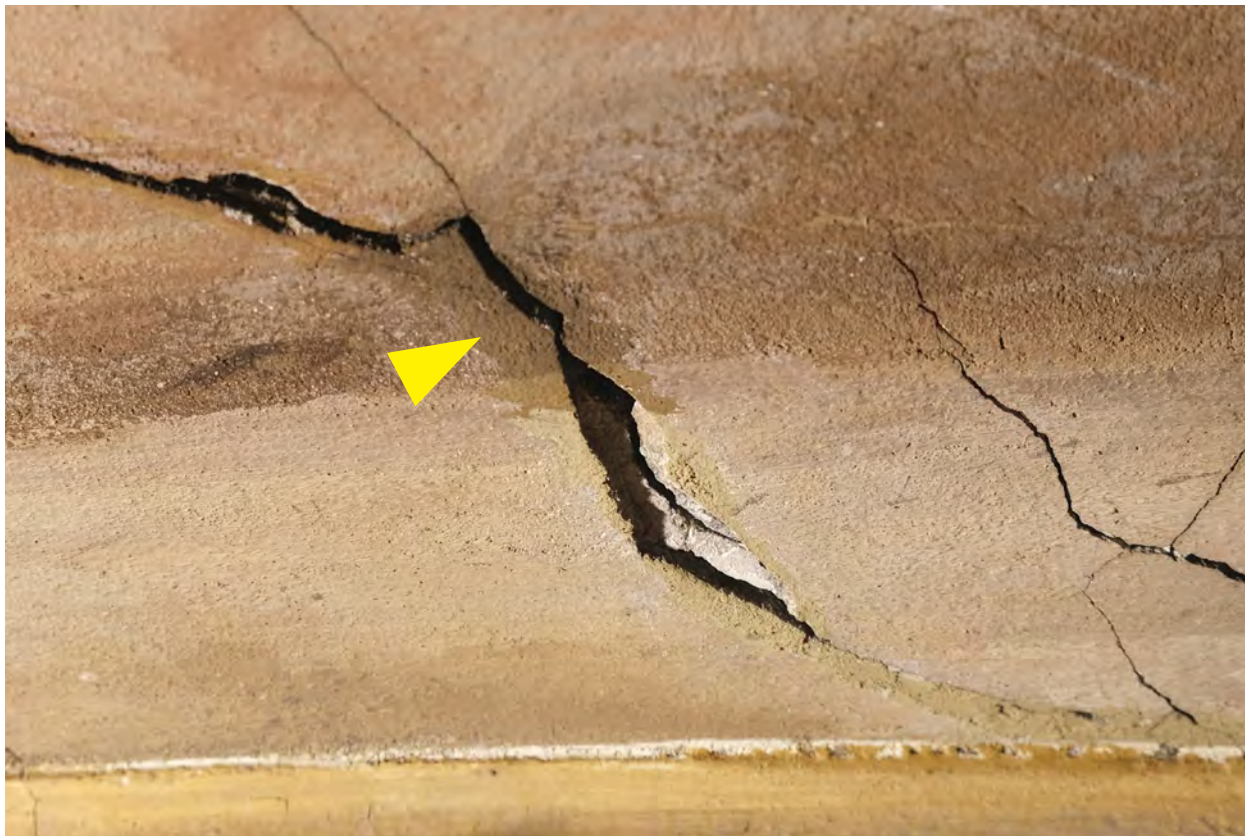
Obr. 13: Detail zbytku druhotného tmelu a retuše u praskliny v pravé části restaurovaného úseku, označeno šipkou. **Obr. 14:** Detail zbytku druhotného tmelu a retuše u praskliny v pravé části restaurovaného úseku. Stav před restaurováním.

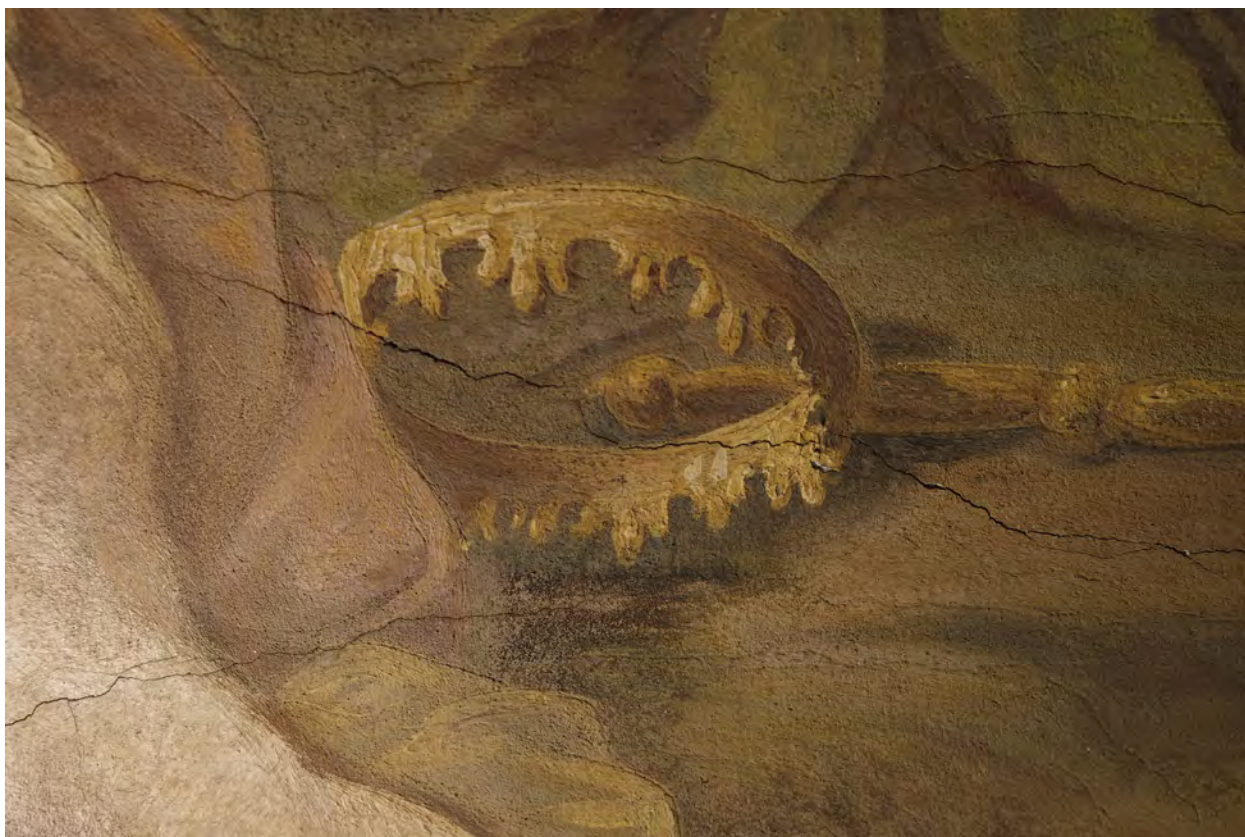
Obr. 15: Detail prasklin v oblasti koruny u postavy Prostopášnosti. Stav před restaurováním.

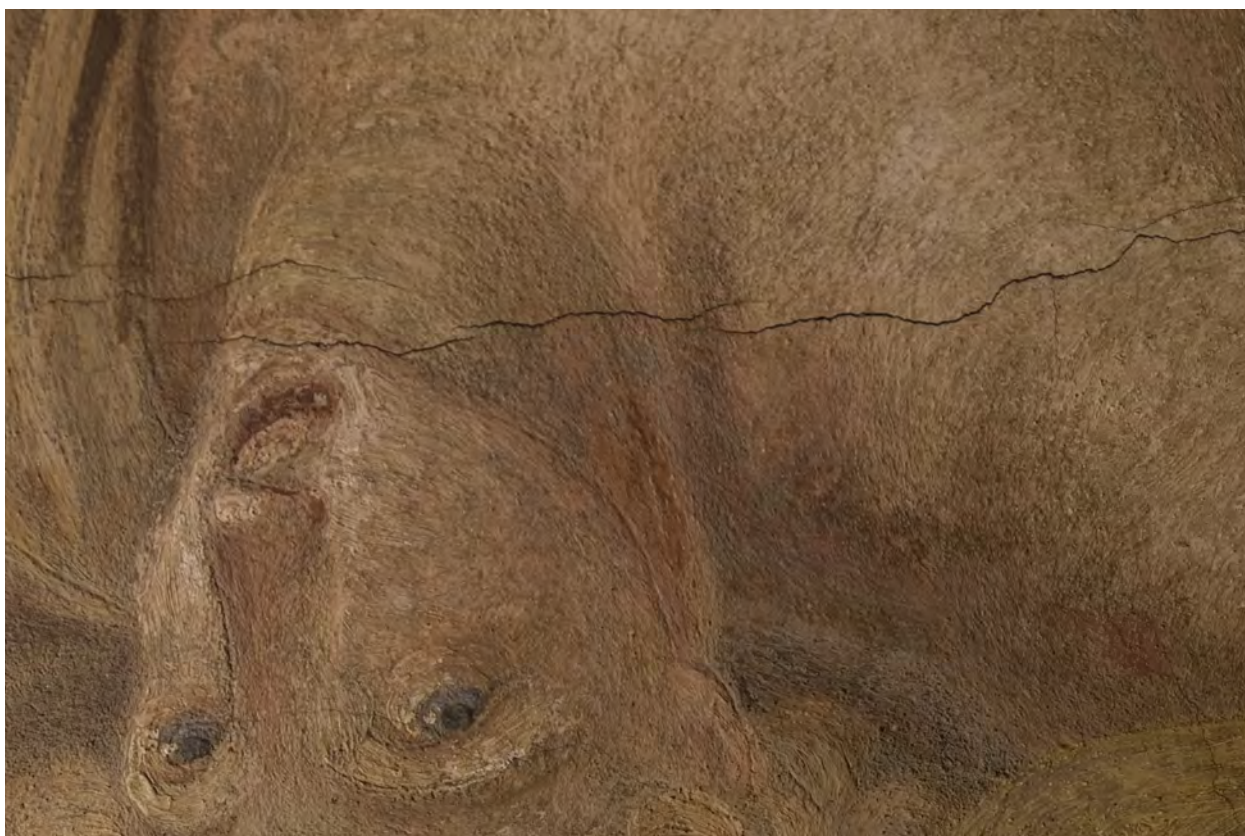
Obr. 16: Detail prasklin na inkarnátu postavy Prostopášnosti. Stav před restaurováním.

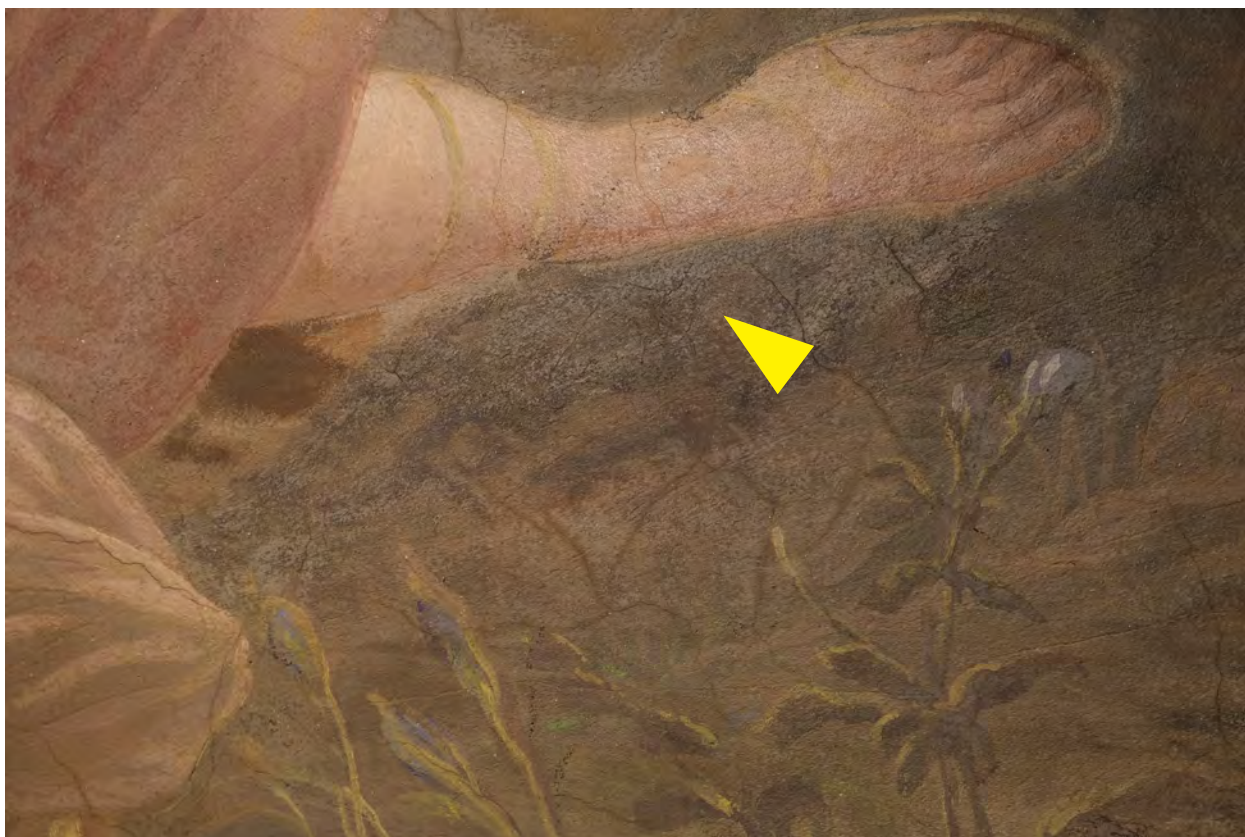
Obr. 17: Detail lesklé části pod nohou postavy Prostopášnosti. Stav před restaurováním.

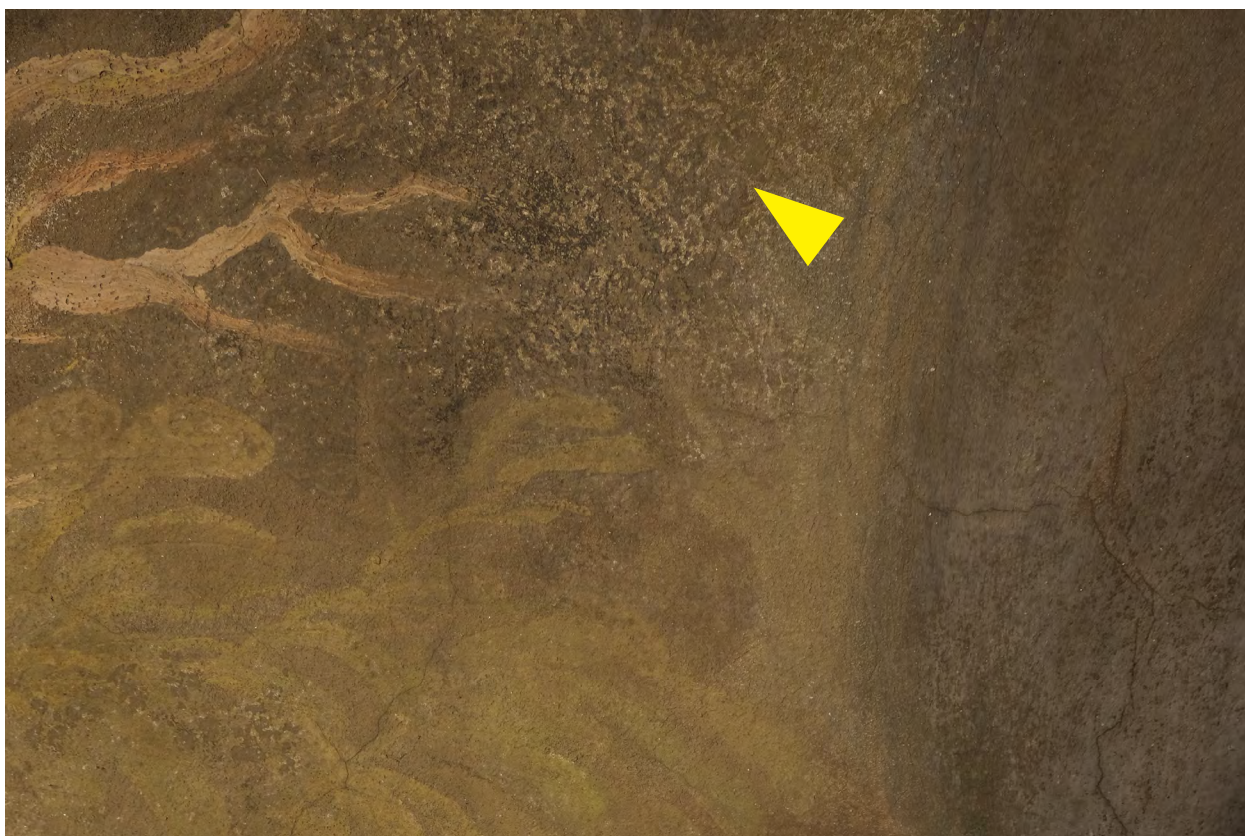
Obr. 18: Detail puchýřkující barevné vrstvy v zeleni vedle postavy Prostopášnosti. Stav před restaurováním.

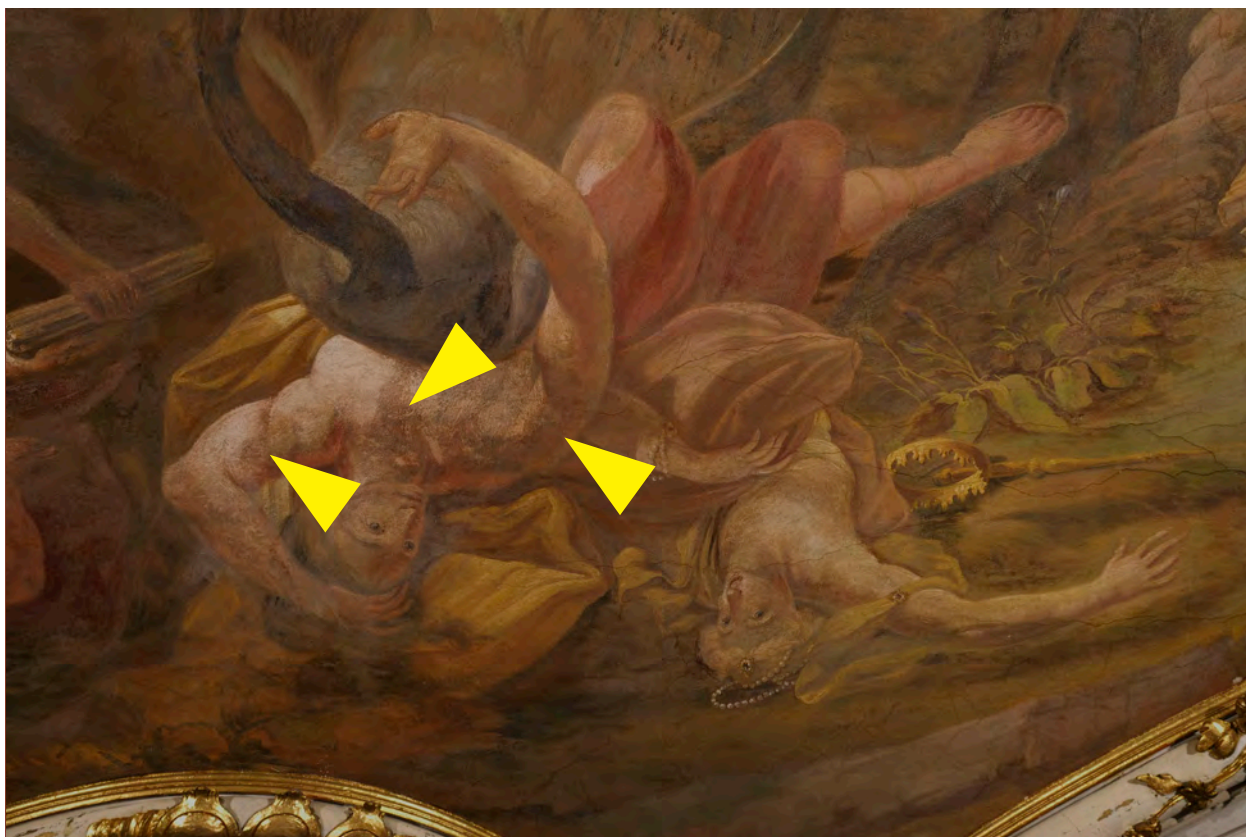
Obr. 19: Detail znečištěné vrstvy přemaleb fixované vodním sklem, místa označená šipkami. Stav díla před restaurováním.

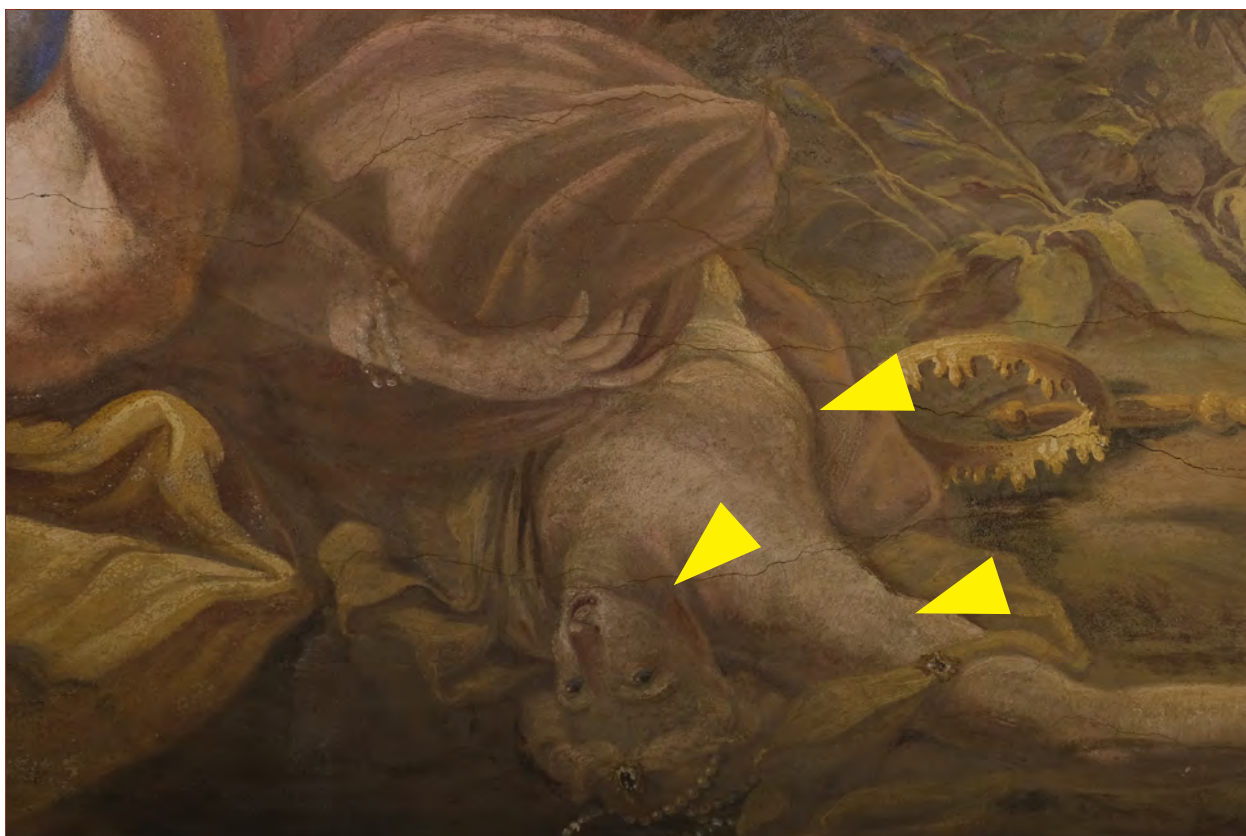
Obr. 20: Detail znečištěné vrstvy přemaleb fixované vodním sklem, místa označená šipkami. Stav díla před restaurováním.

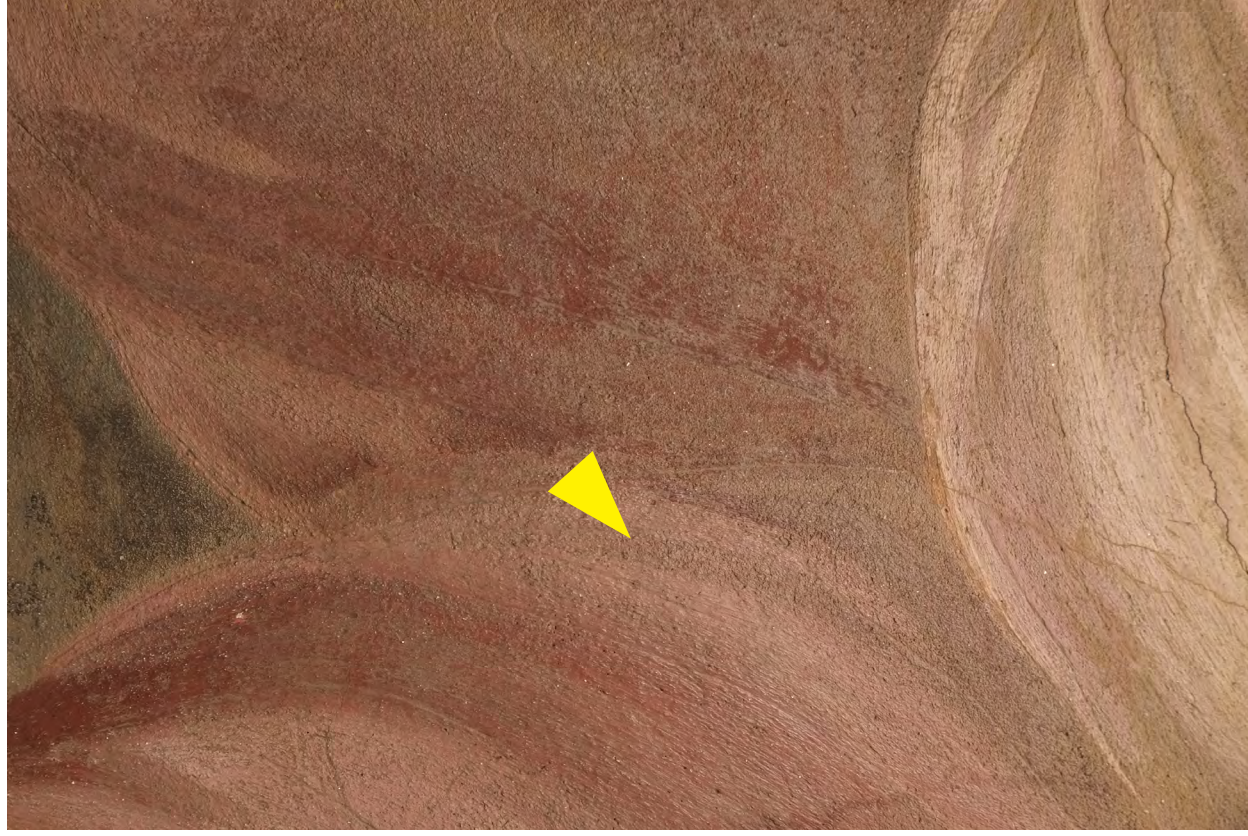
Obr. 21:
Detail lesklé části pod hlavou postavy. Prostopášnost, označeno šipkou. Stav před restaurováním.

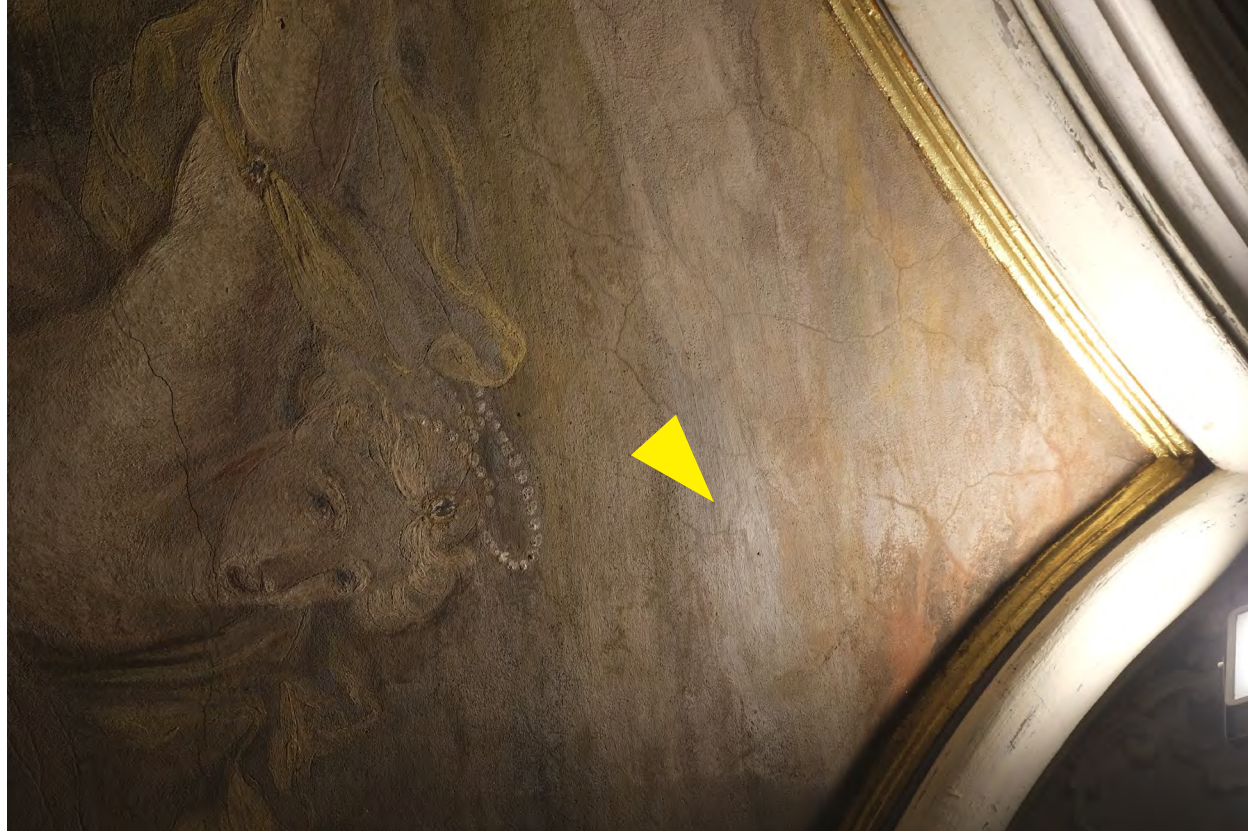
Obr. 22:
Detail lesklé části v draperii postavy. Prostopášnost, označeno šipkou. Stav před restaurováním.

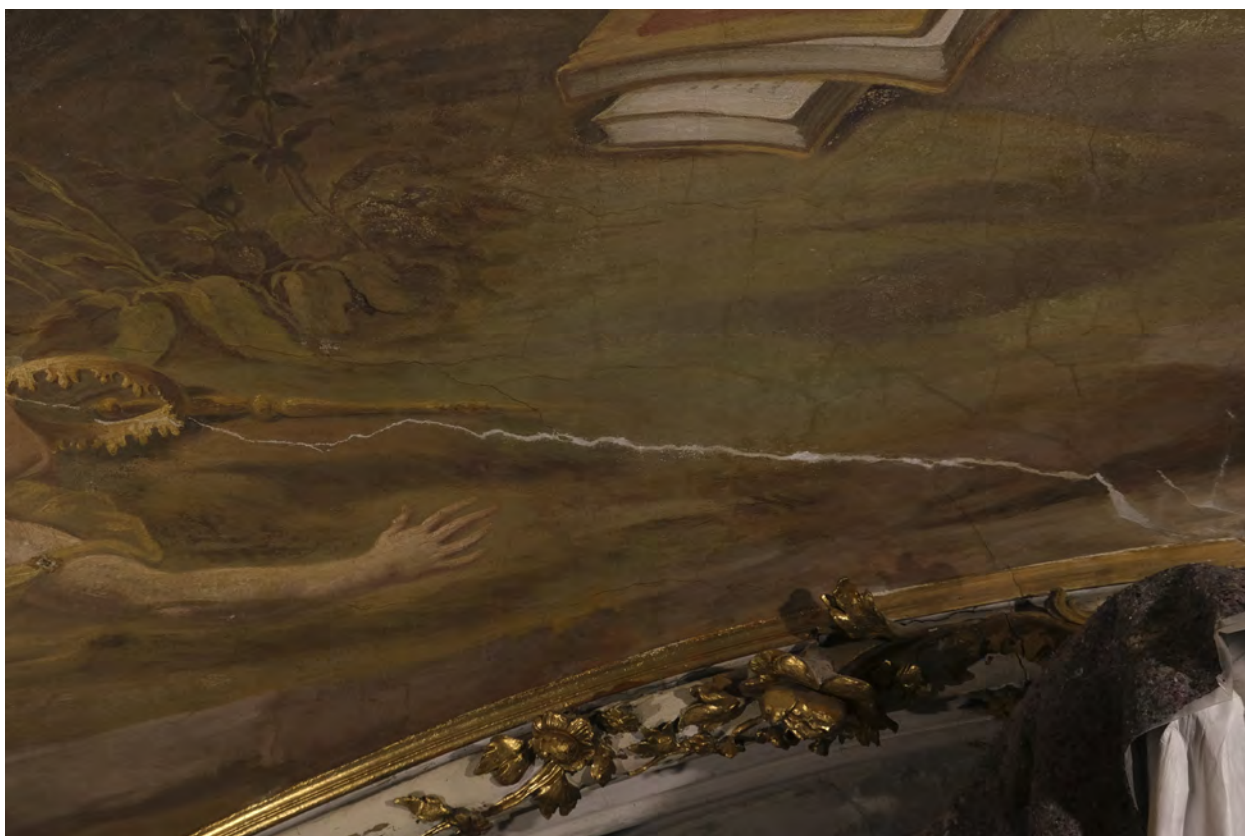
Obr. 44: Detail velké praskliny v pravé části. Průběh tmelení.

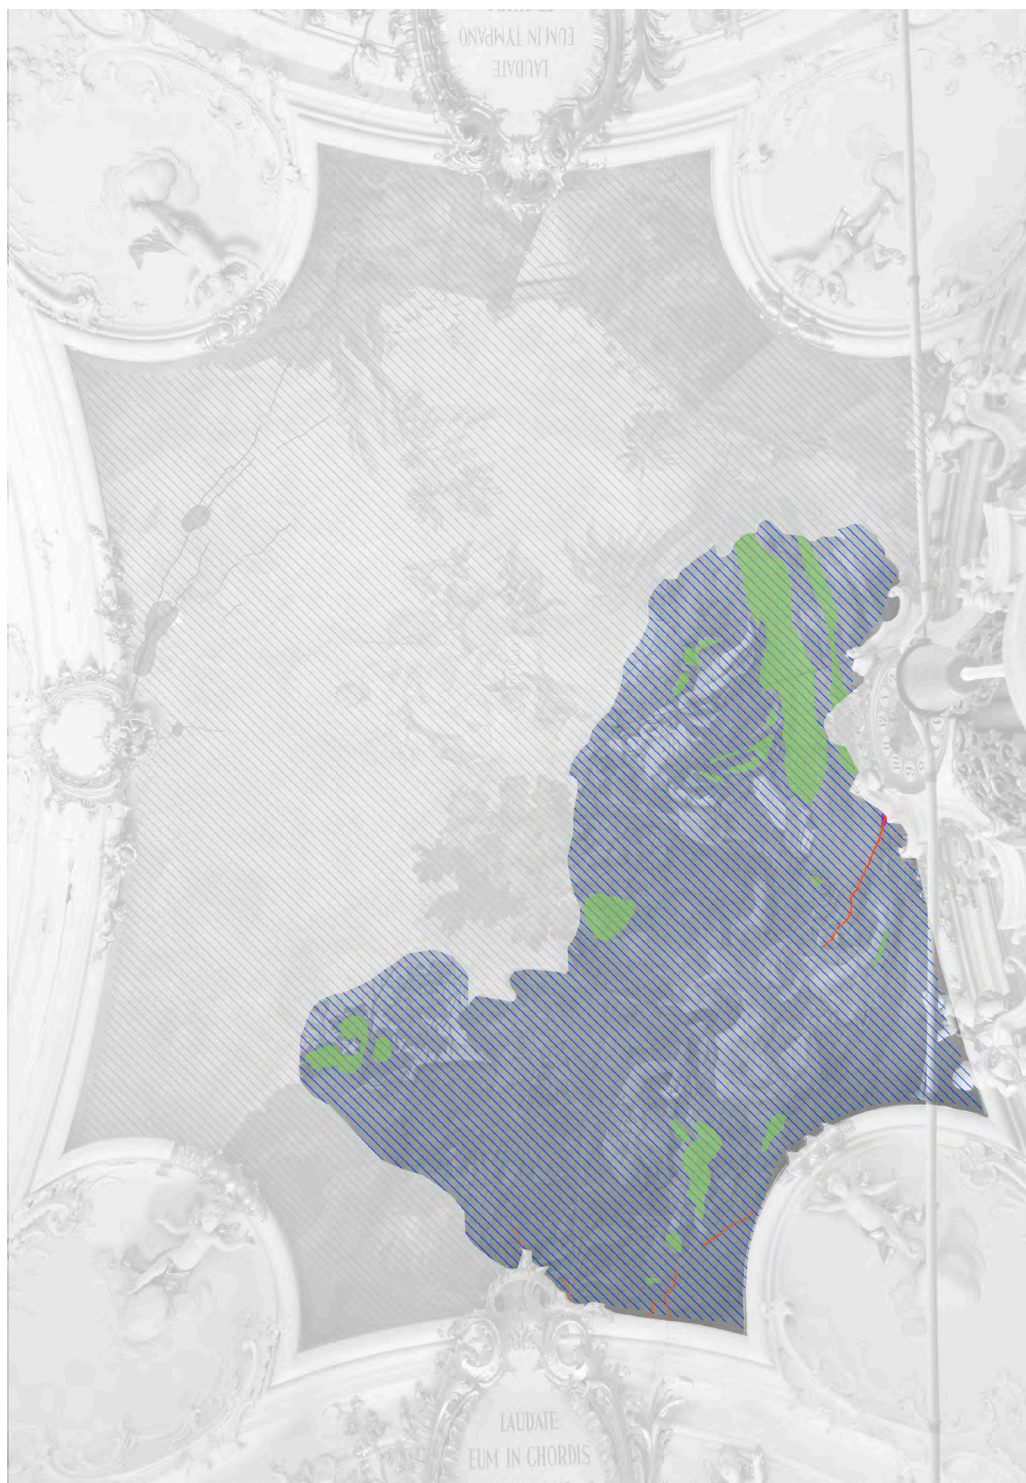
Obr. 72: Mapování všech druhů poškození. Praskliny (červeně), dutiny (fialově), ztráta adheze barevné vrstvy (zeleně), vlasové trhliny (šrafovaně).

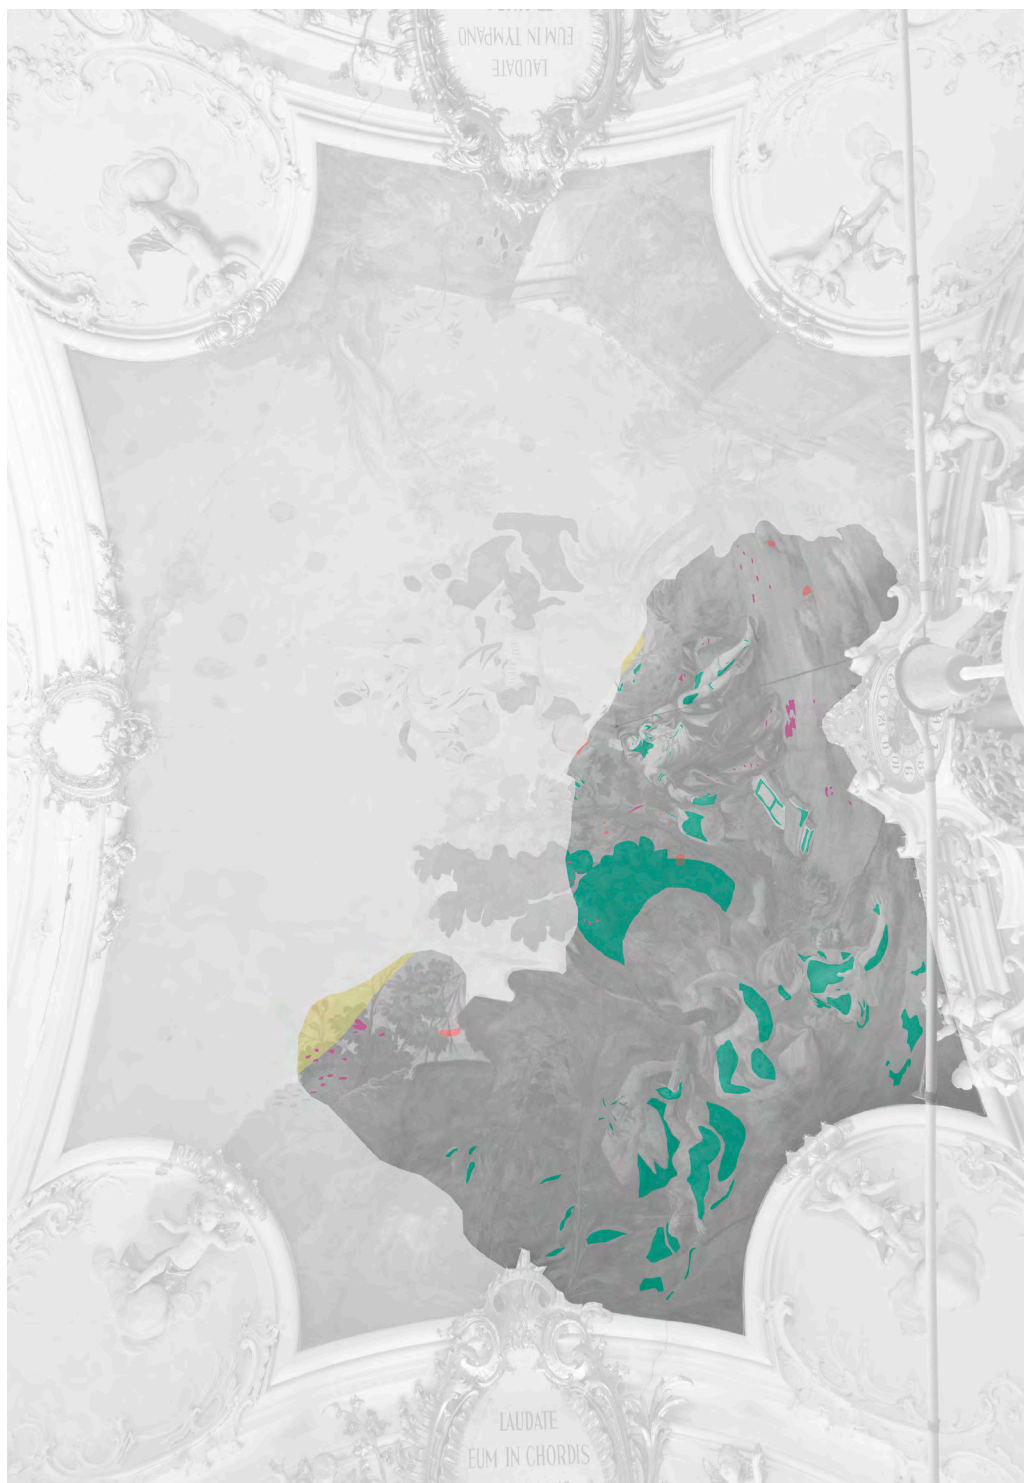
Obr. 73: Mapování druhotných zásahů. Tmely (červeně), přebalby (zeleně), druhotné retuše (fialově), lesklé povrchy (žlutě), zkoušky čištění (modře).

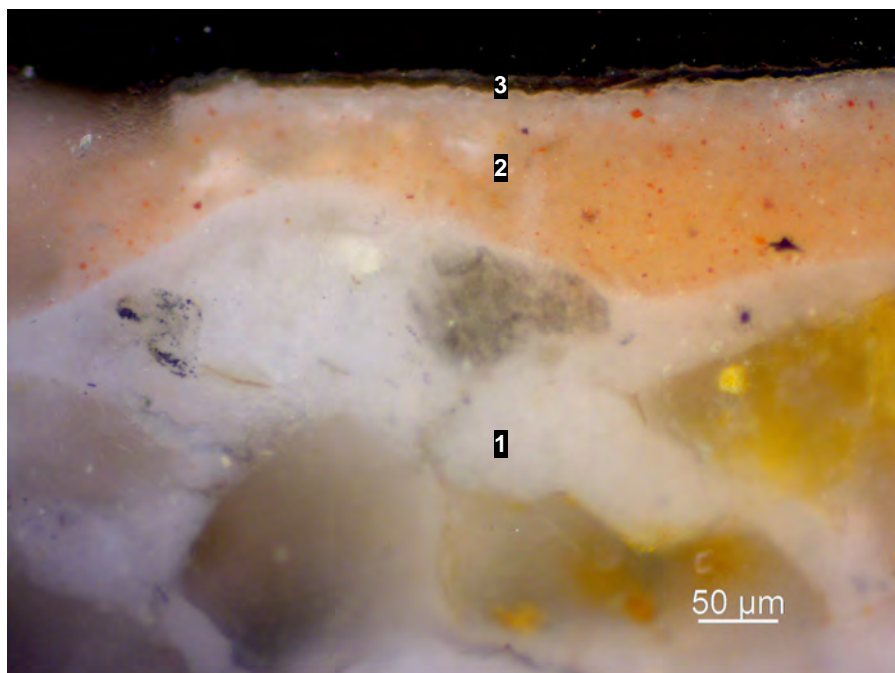
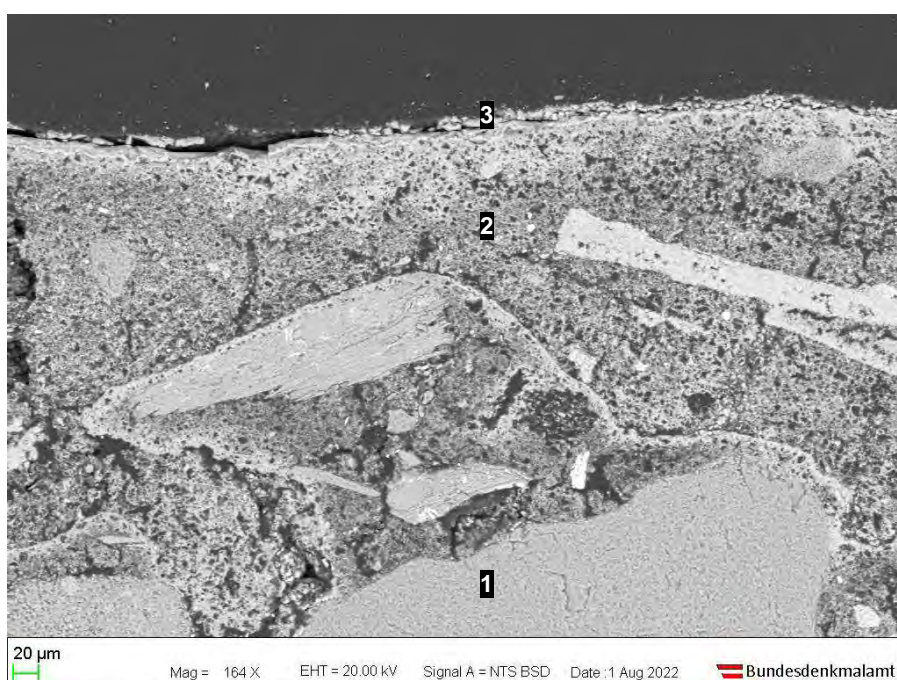
- 1) Heller Kalkputz mit Silikat Körnung bis ca. 300 µm Korngröße. Leichte Schwundrissbildung aufgrund des fehlenden Feinanteils (s. Bericht S. 5). (Putz daher vermutlich mürbe oder zumindest weich) An der Oberfläche Sinterhaut
- 2) 100 µm relativ dick aufgetragene hellrote Kalkmalerei mit Rotocker in Kalkbindung (secco). An der Oberfläche bis ca. 50 µm tiefe reichende Versinterung wie sie für feuchteinduzierte Rekristallisationsprozesse typisch ist
- 3) 5 µm glasig transparenter und relativ harter Überzug aus Wasserglas. In der chemischen Analyse konnte überwiegend Si mit geringen Anteilen an K und Ca nachgewiesen werden. Der Überzug ist sehr hart und spröde und splittert leicht.

Energiedispersives Röntgenspektrum des transparenten Überzuges mit der Hauptkomponente Si sowie Spuren an K und Ca:

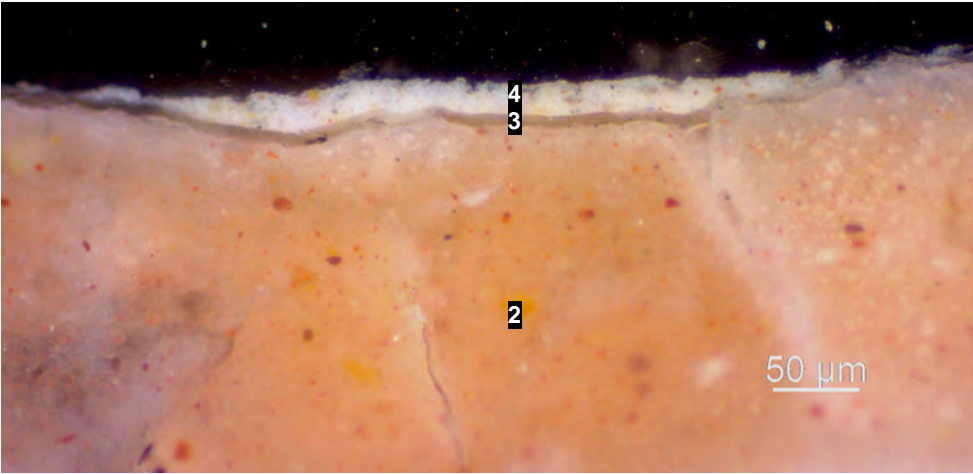
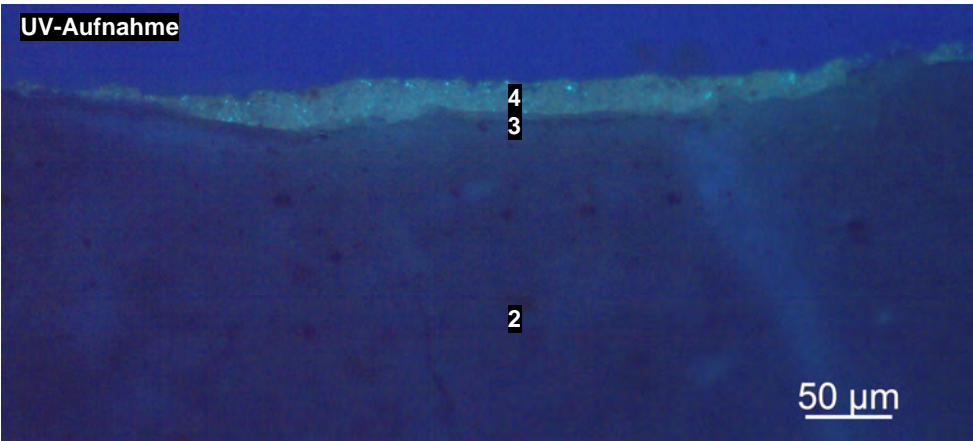
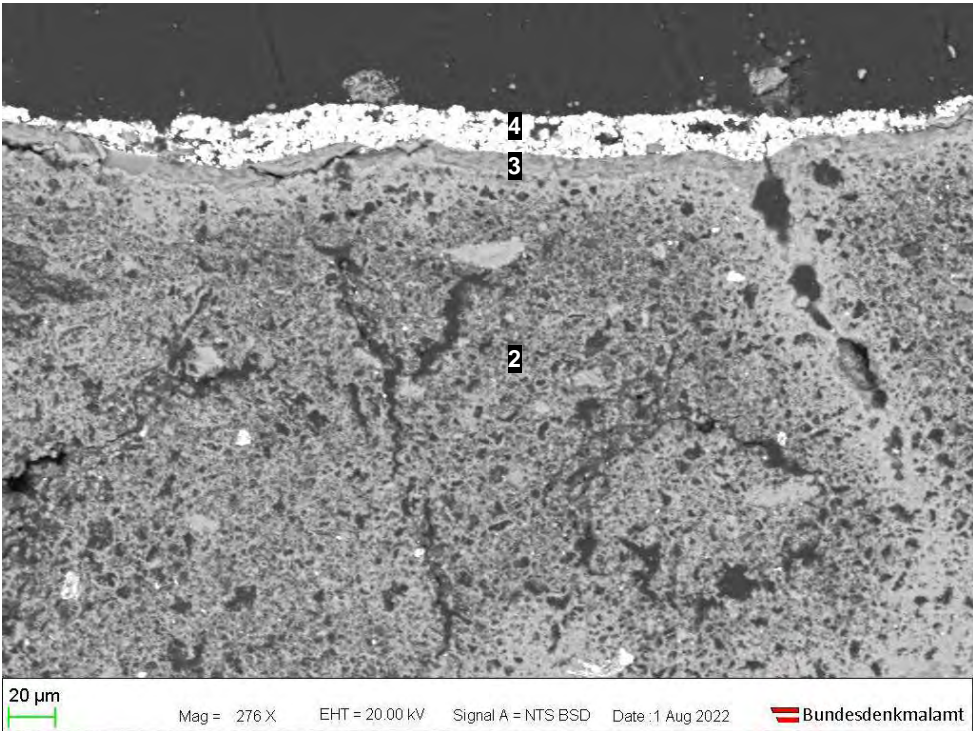
In einem weiteren Bereich der Probe konnte eine helle/hellrote Übermalung, bestehend aus Zinkweiß und Bleiweiß nachgewiesen werden (4) , die auf dem Überzug aufgetragen worden ist.

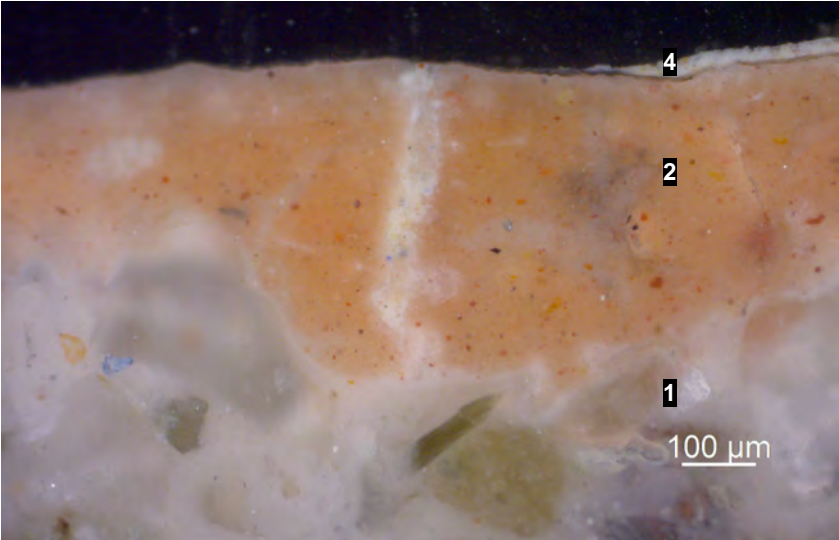
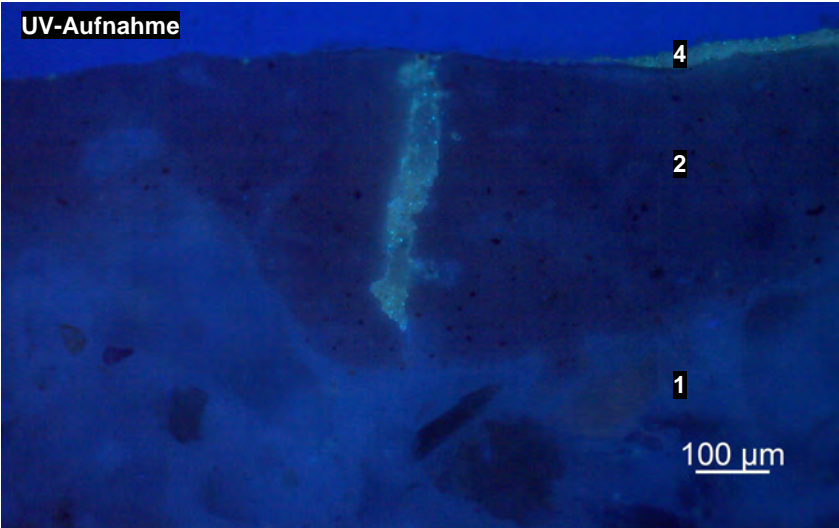
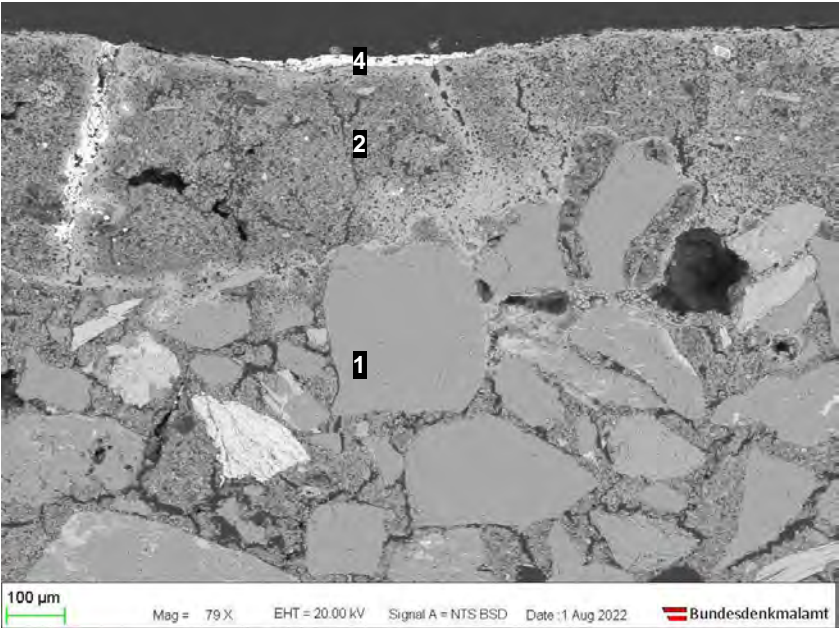
Bei anderen Bereichen der Probe ist die Farbe auch in die Krakeleerisse der originalen Malerei eingedrungen:
