**Transfer nástěnných maleb z kostela sv. Alžběty v Doupově — historie
a modelové restaurování**

Diplomová práce

2023

Pole K /vstupní prostor kostela/.

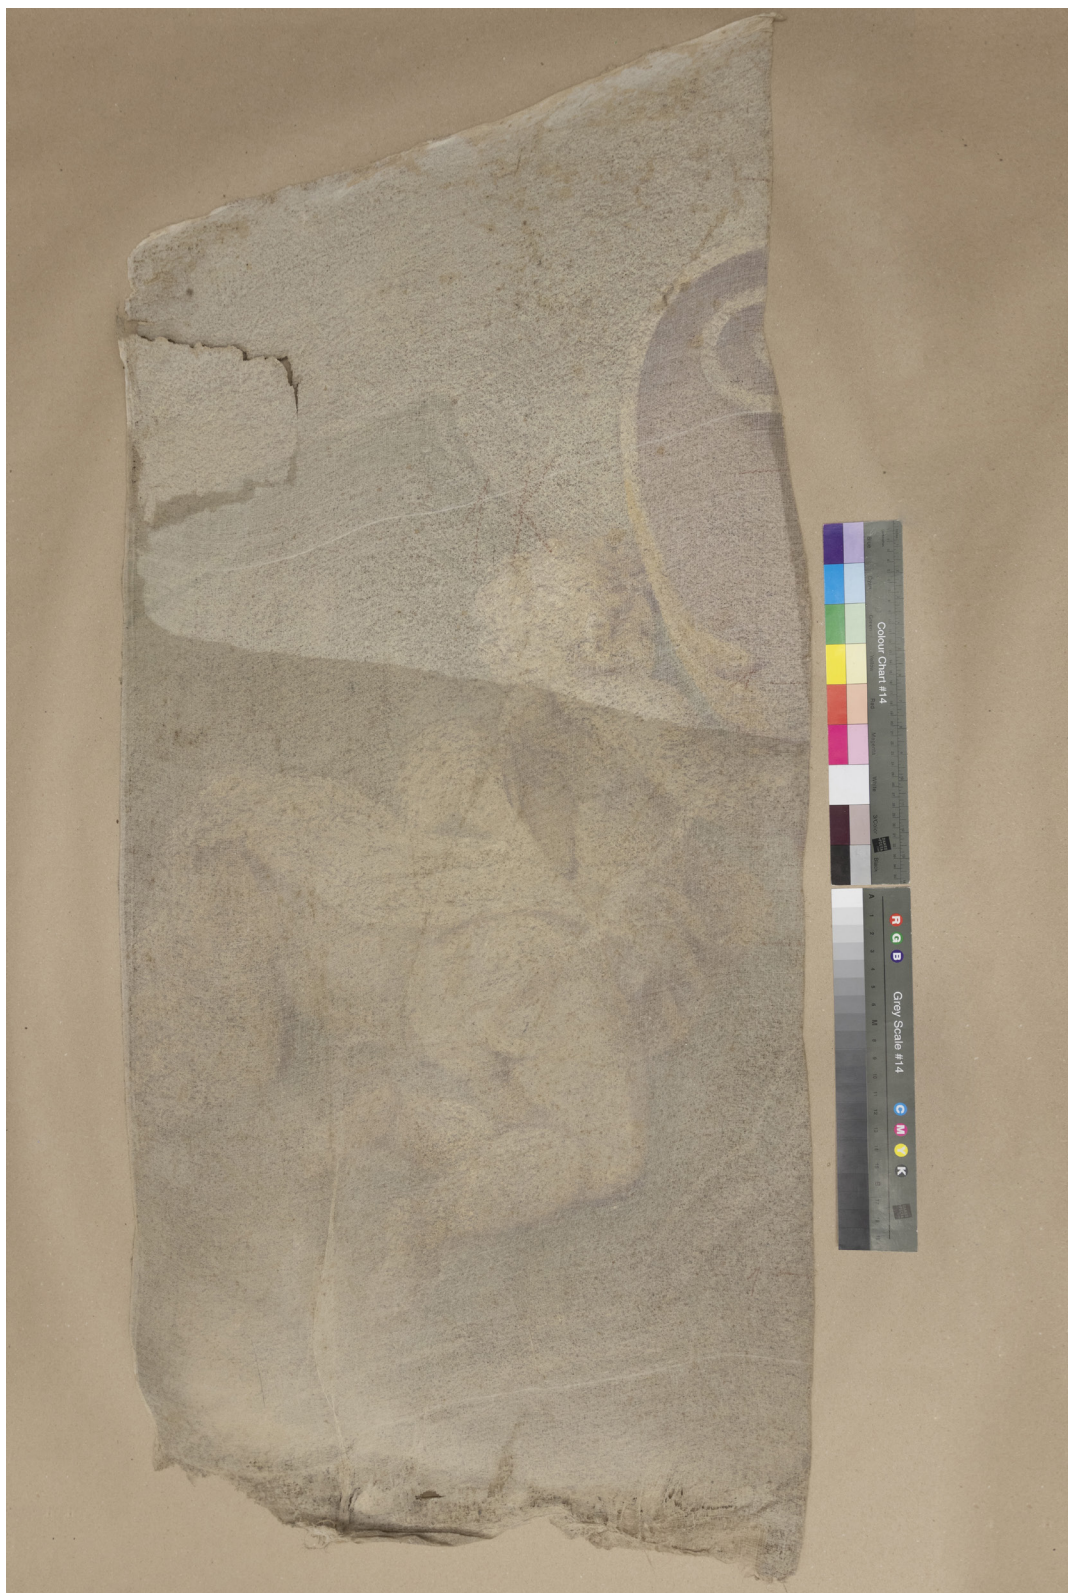
Obr. 01: Celkový pohled na lícovou stranu sejmuté části malby označené 1K. Stav před restaurováním.

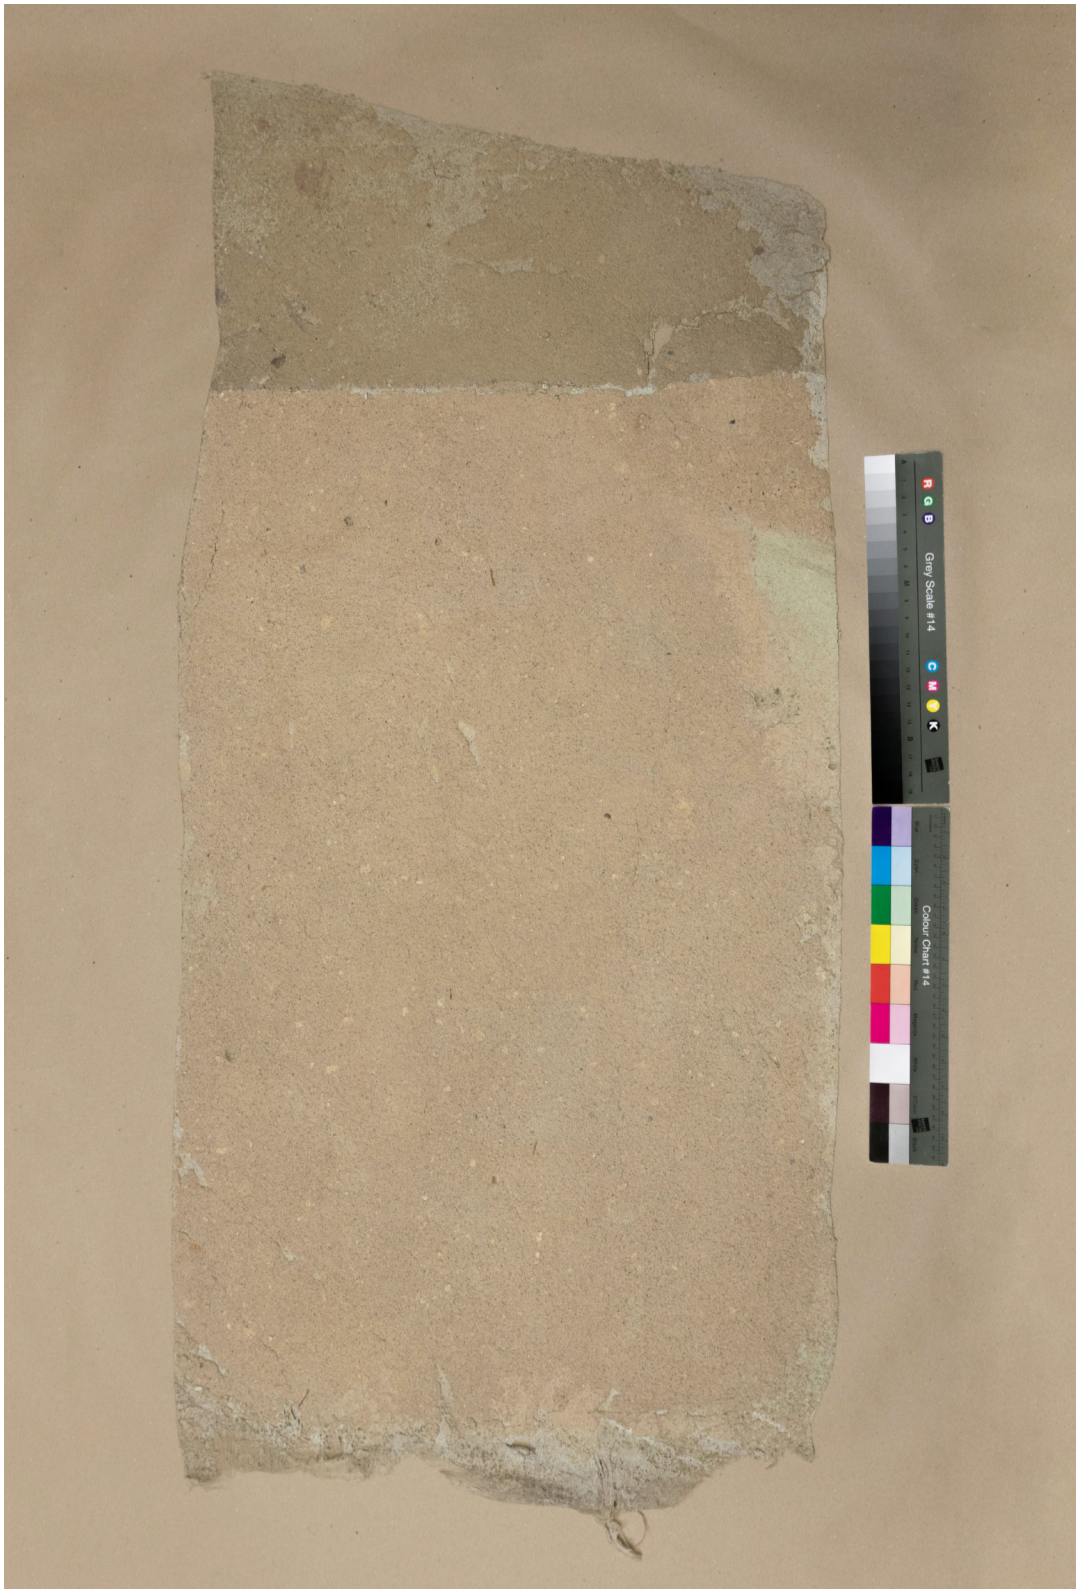
Obr. 02: Celkový pohled na rubovou stranu sejmuté části malby označené 1K. Stav před restaurováním.

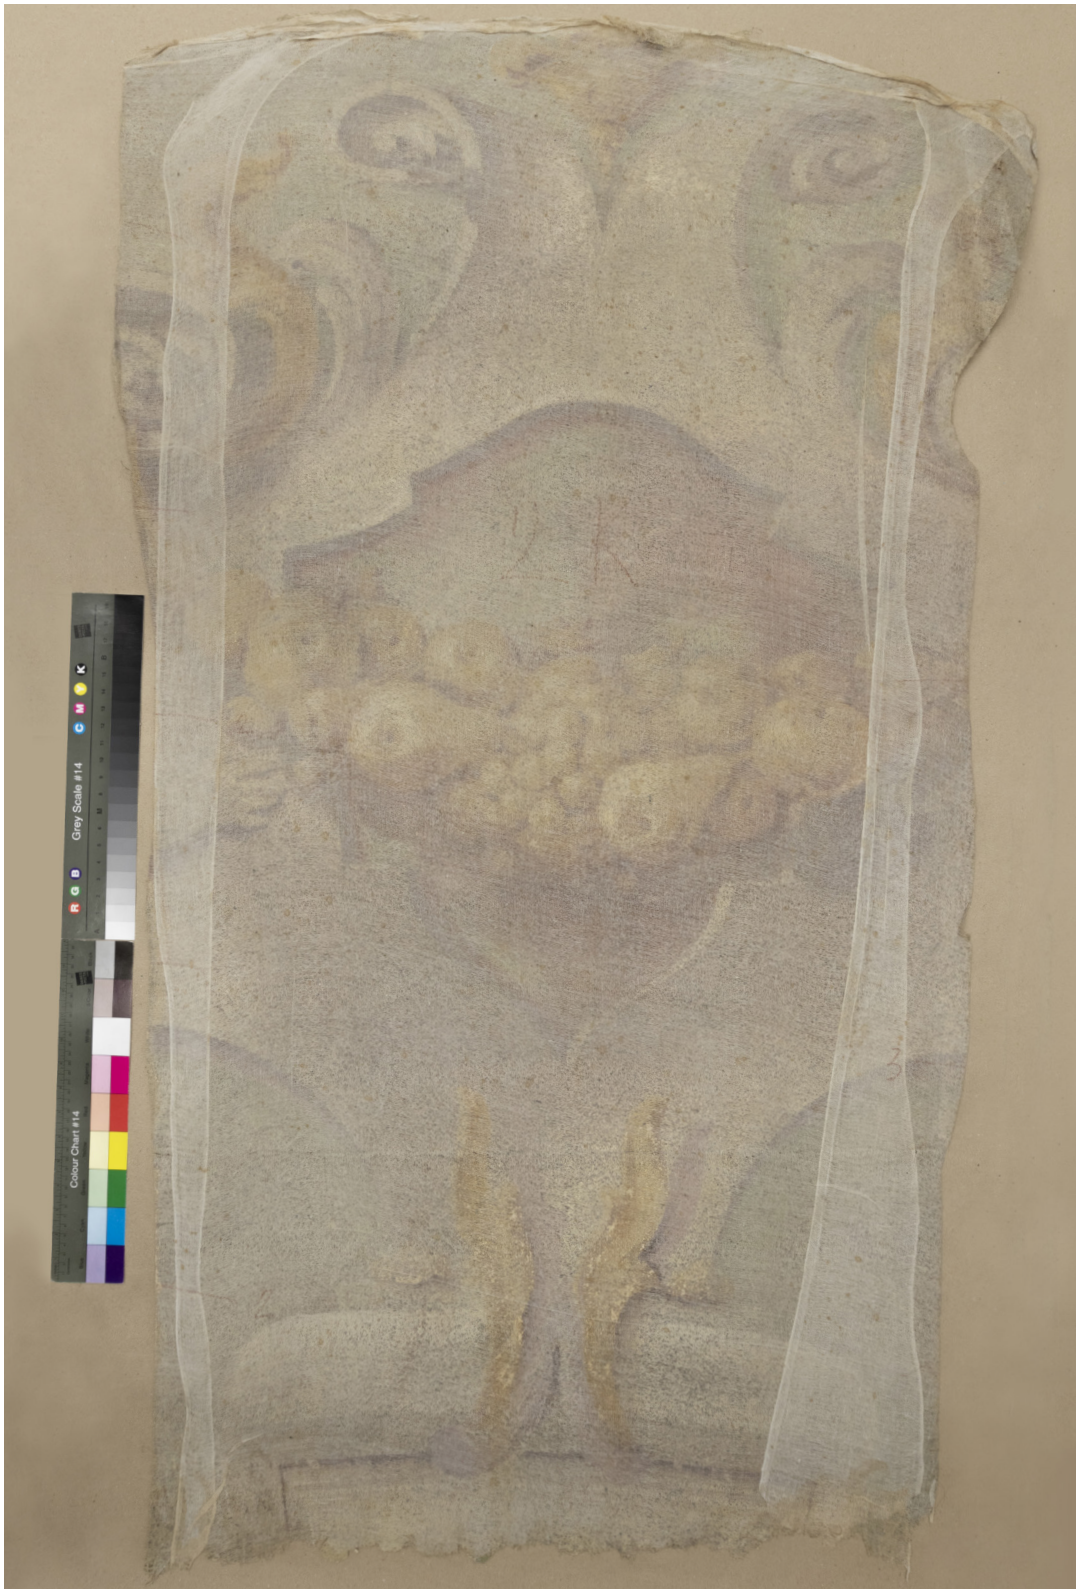
Obr. 03: Celkový pohled na lícovou stranu sejmuté části malby označené 2K. Stav před restaurováním.

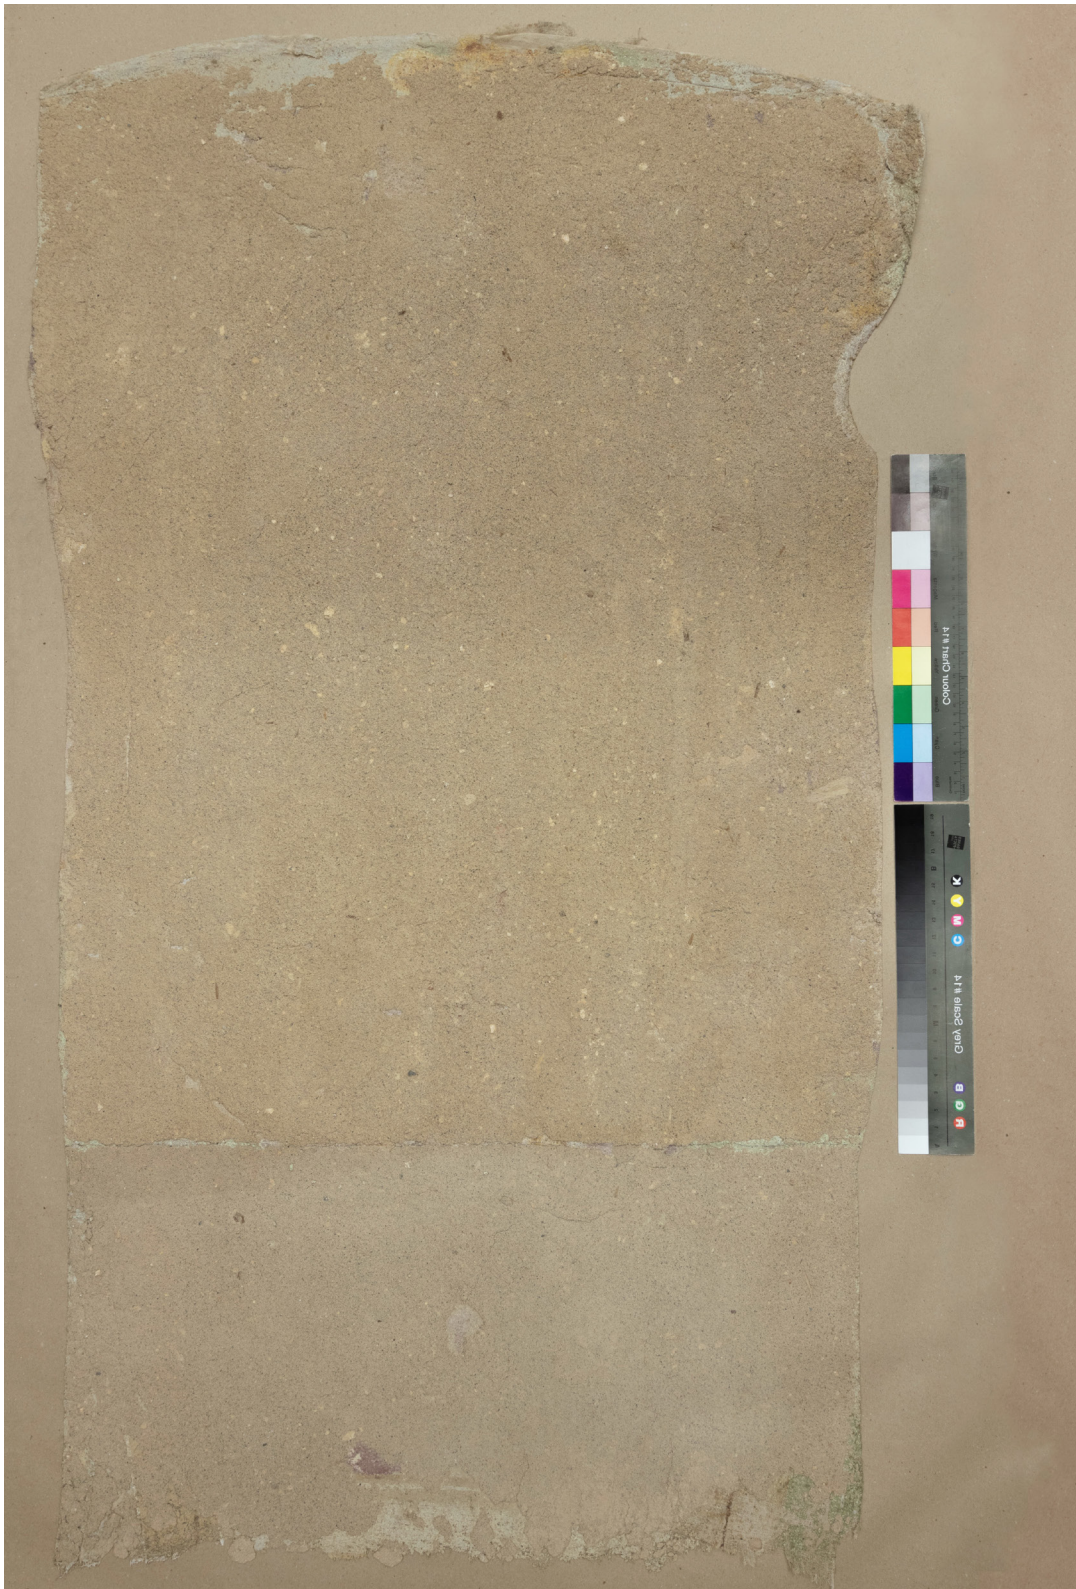
Obr. 108: Celkový pohled na rubovou stranu sejmuté části malby označené 2K. Stav před restaurováním.

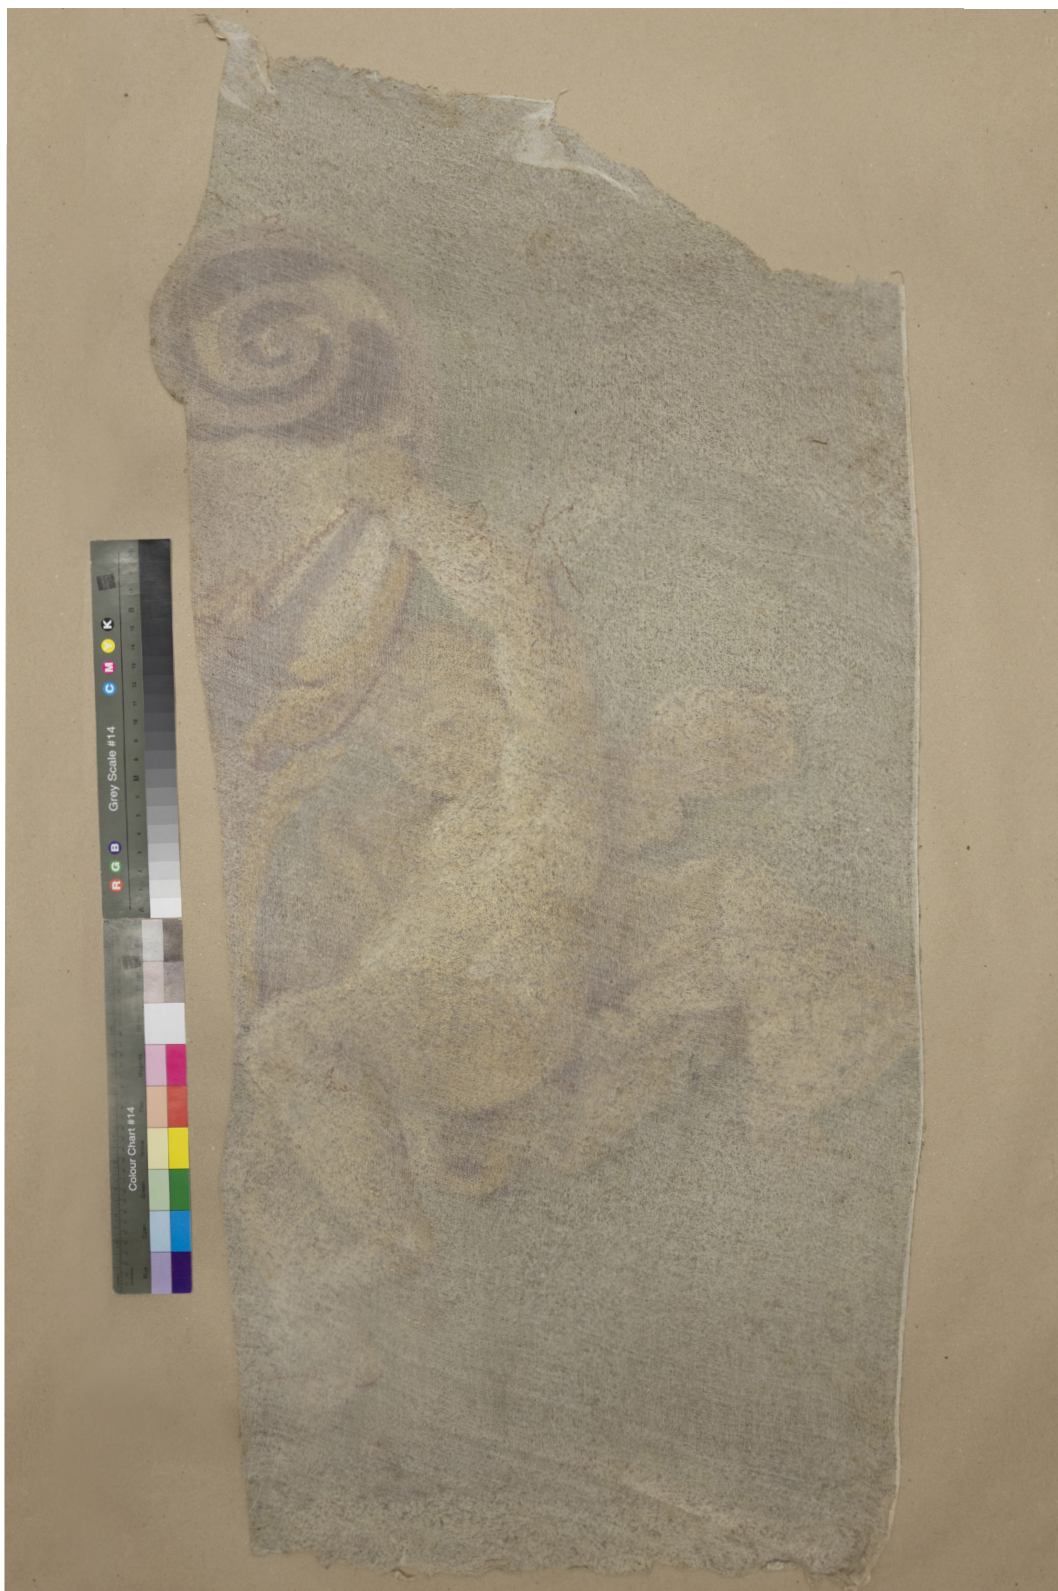
Obr. 109: Celkový pohled na lícovou stranu sejmuté části malby označené 3K. Stav před restaurováním.

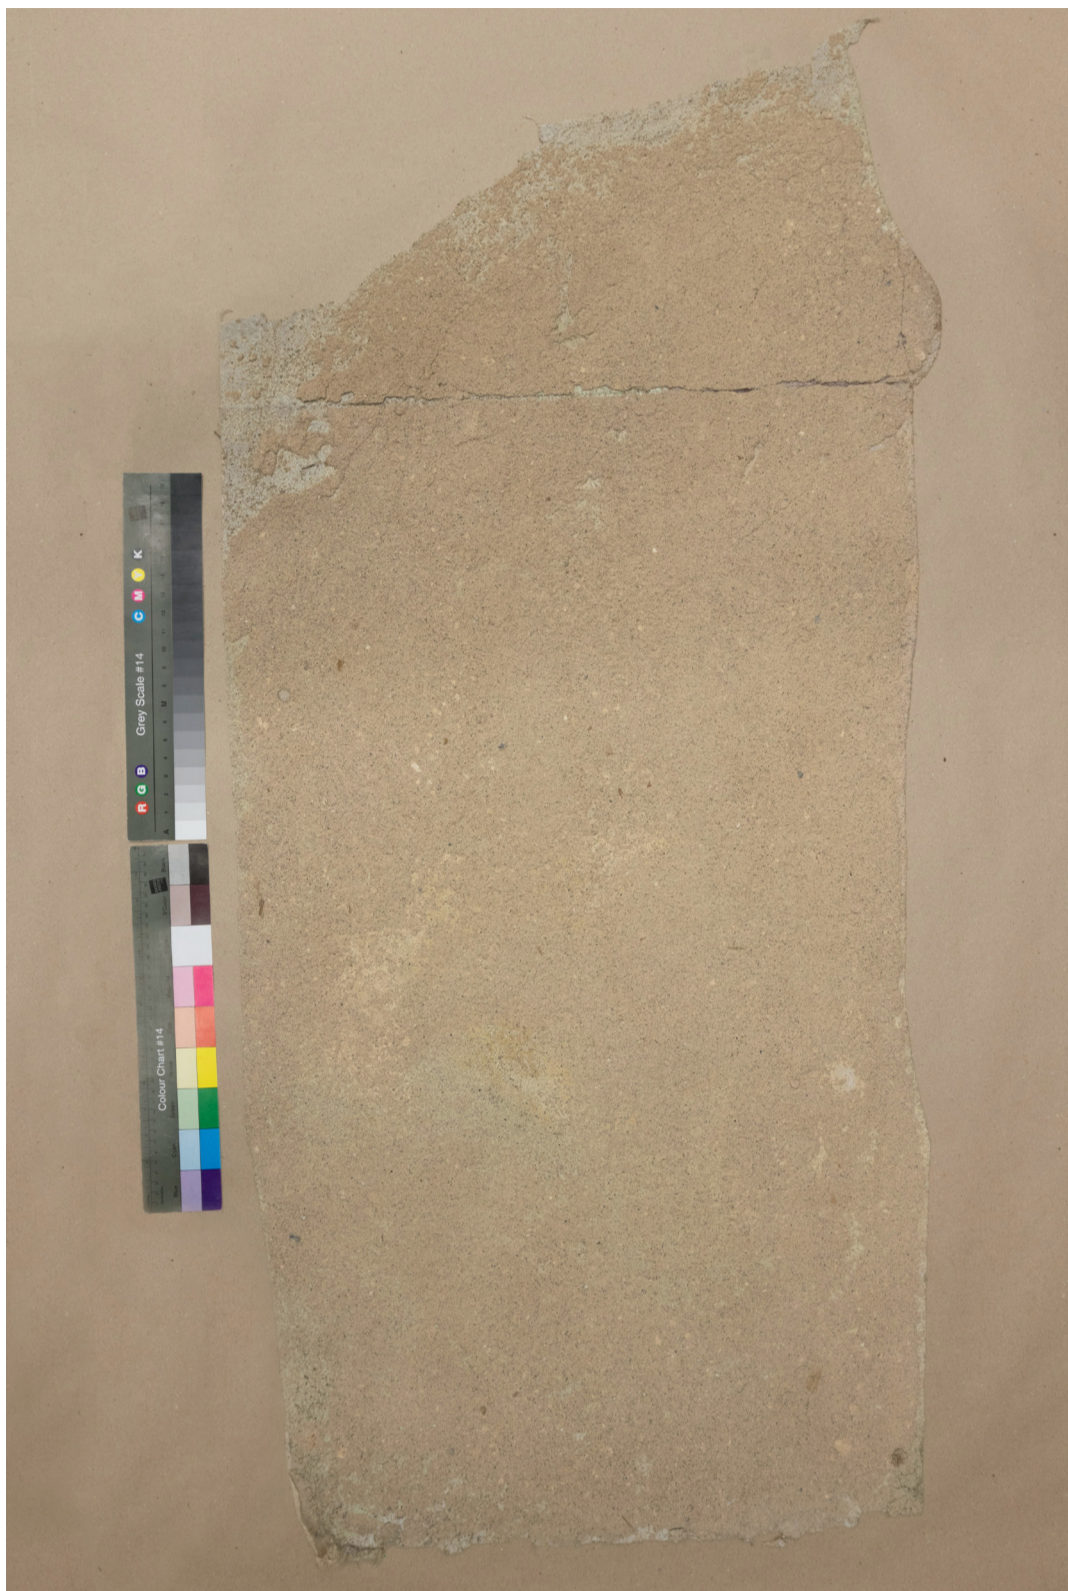
Obr. 110: Celkový pohled na rubovou stranu sejmuté části malby označené 3K. Stav před restaurováním.

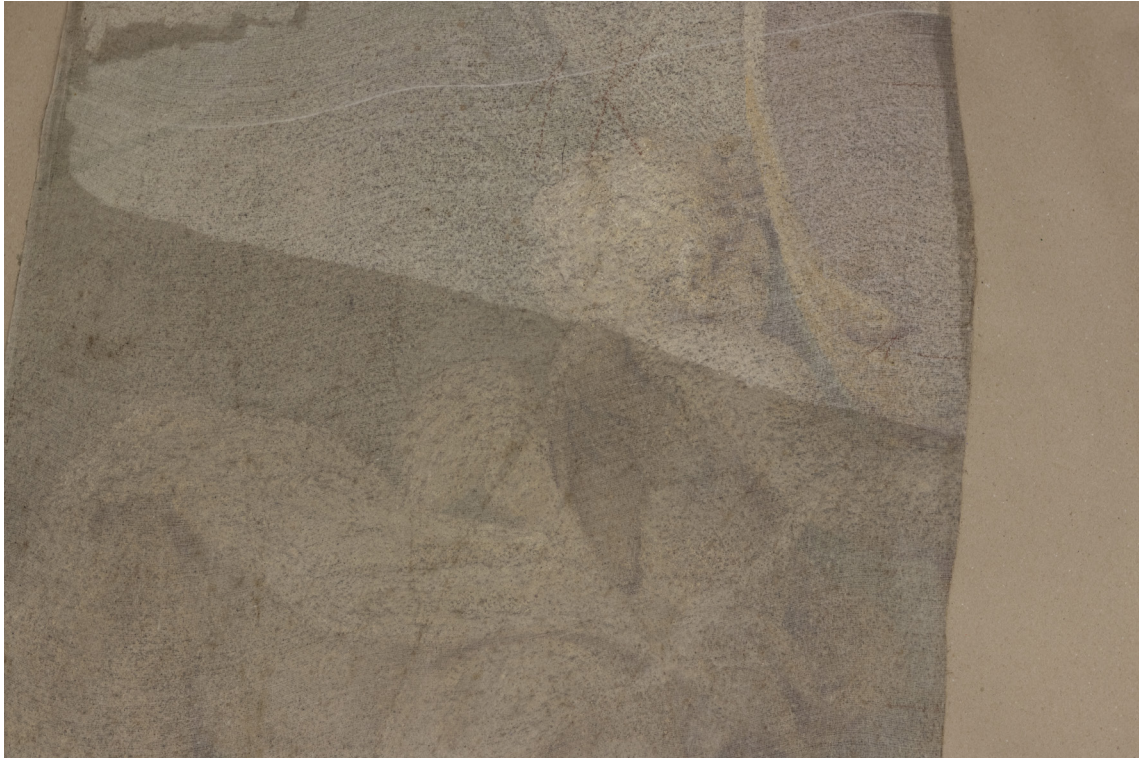
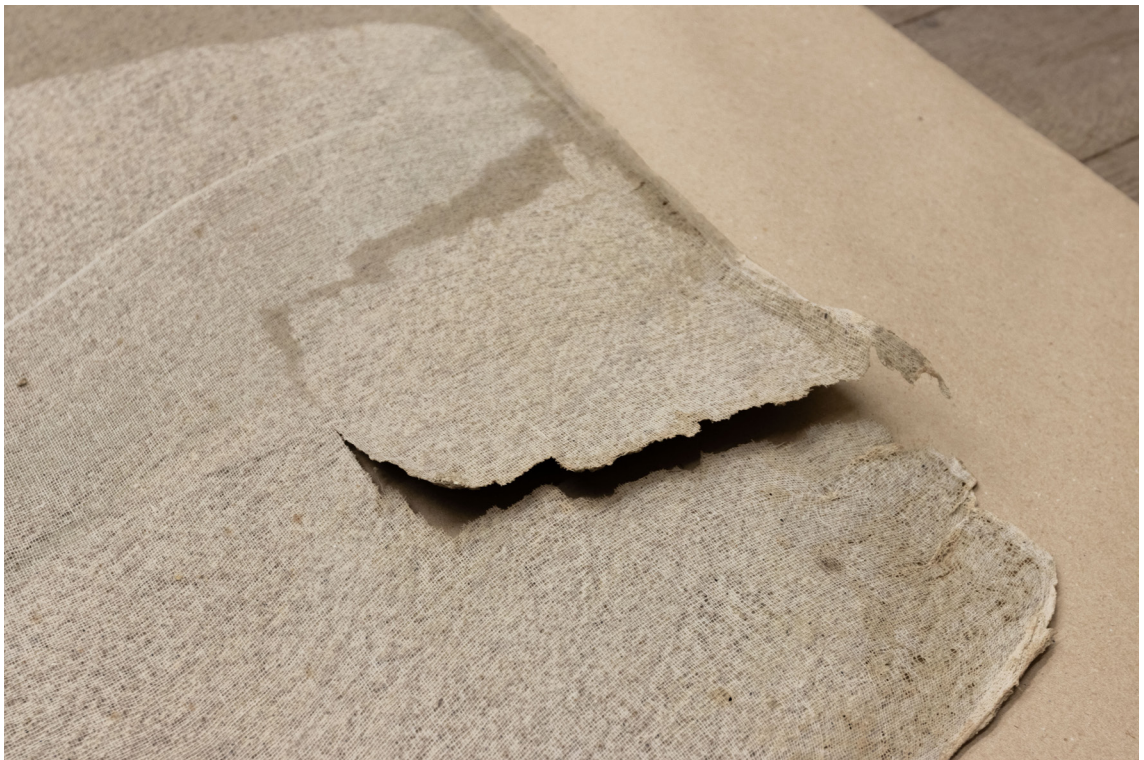
Obr. 111: Detail sejmuté malby označené 1K. Označení dílu 1K, provedené pravděpodobně rudkou na přelepovou gázu, pozorujeme nad hlavou andílka. Jasně viditelné rozhraní pochází pravděpodobně ze zatékání při skladování transferů. Stav před restaurováním.

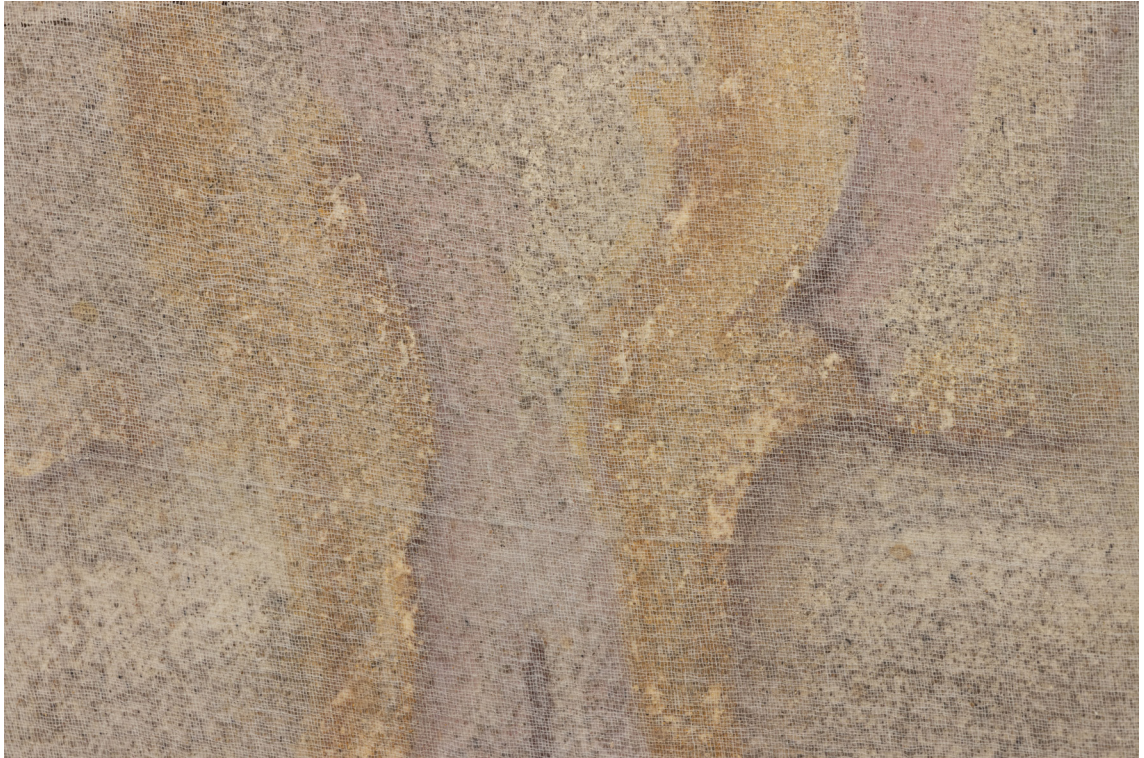
Obr. 113: I přes gázový přelep pozorujeme úbytky barevné vrstvy (odpadnutí na světlý podklad) u dílu 2K, zejména v oblasti žlutě okrové barvy. Stav před restaurováním.

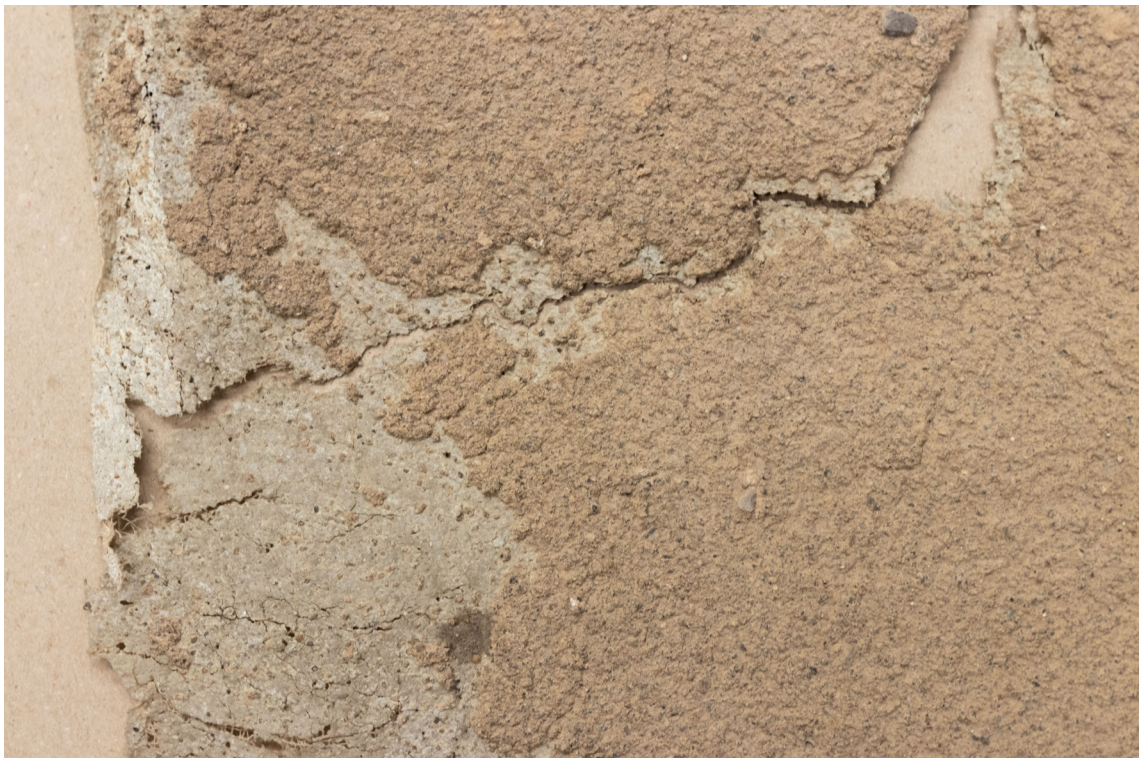
Obr. 114: Poškození rubové strany transferového dílu 1K v podobě trhliny a úplné ztráty omítkové vrstvy. Stav před restaurováním.

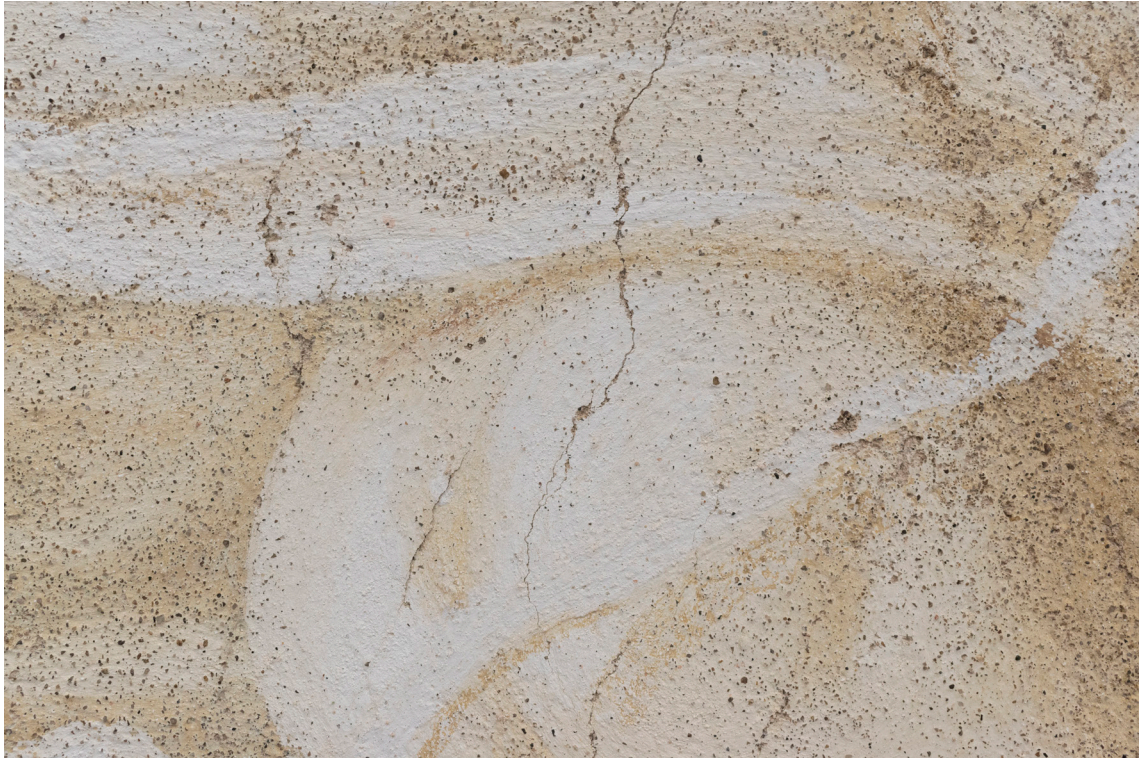
Obr. 115: Snímek zachycuje jak vrstvení původní barevné vrstvy s okrovou podmalbou a světlou pastózní malbou, tak i poškození ve formě prasklin. Detail dílu 1K. Stav po osazení na panel a sejmutí přeplepu.

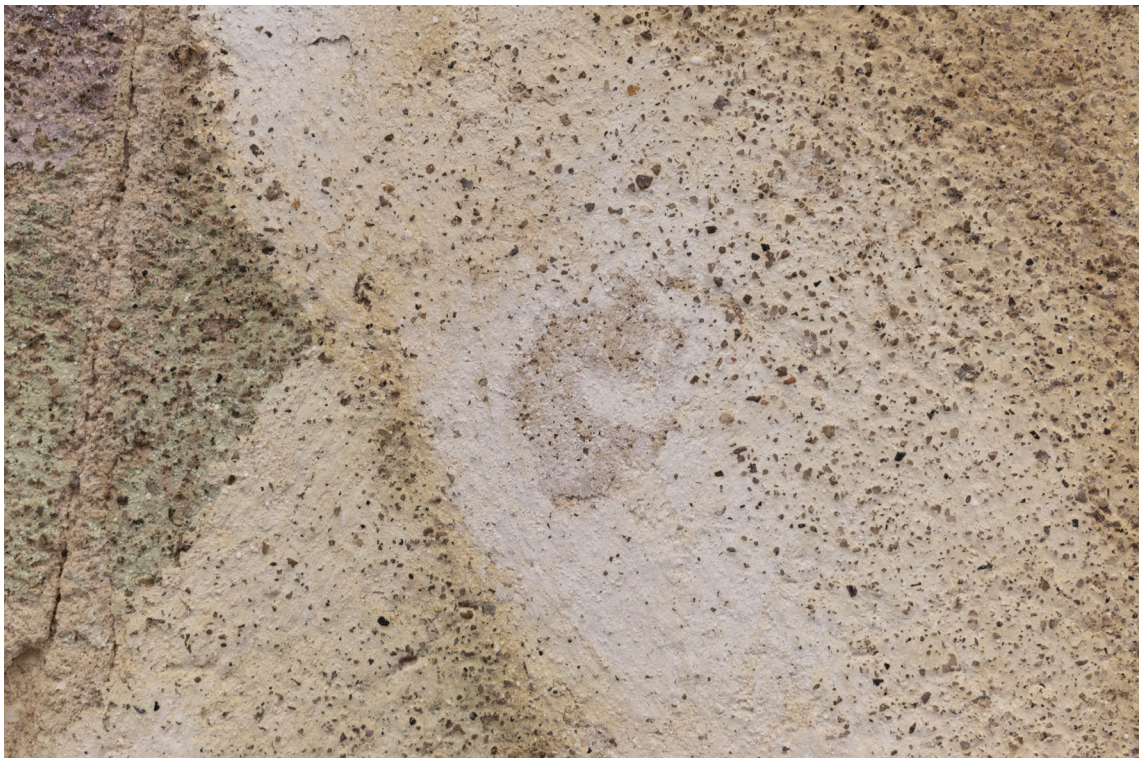
Obr. 116: Detail zachycuje jak nanesení pastózní barevné vrstvy na hrubý povrch omítky s vytaženým zrnem, tak i druhotný tmel. Detail dílu 3K. Stav po osazení na panel a sejmutí přeplepu.

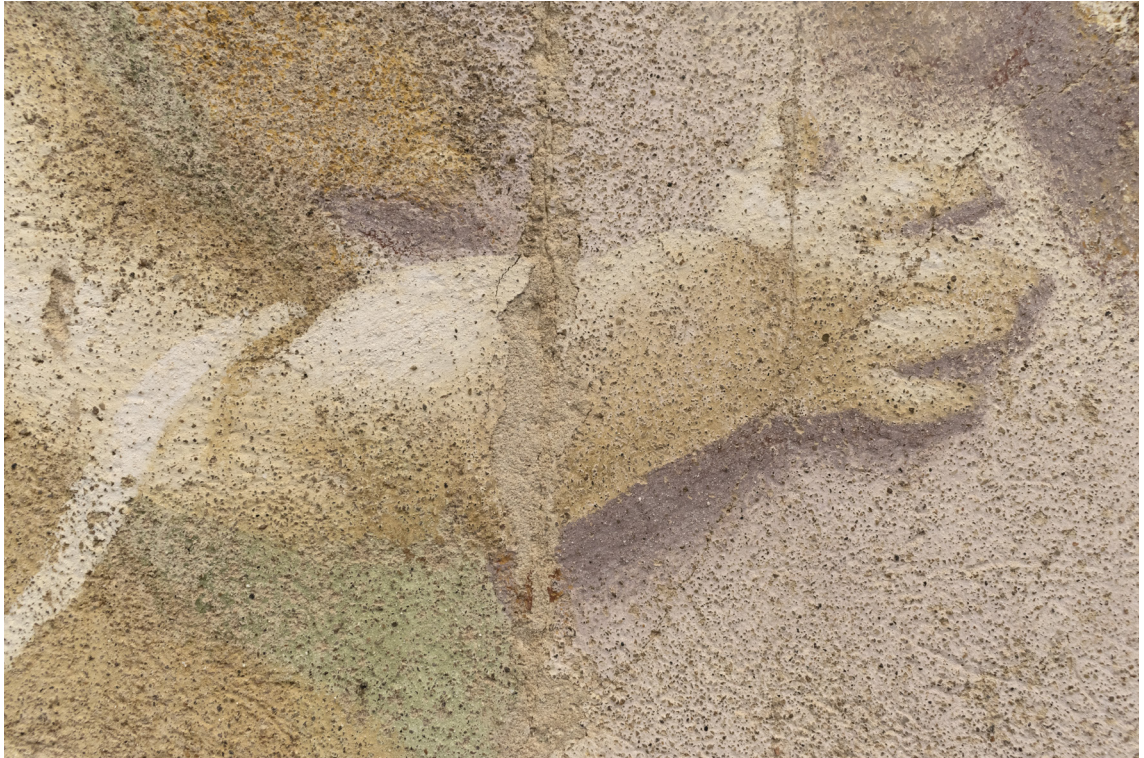
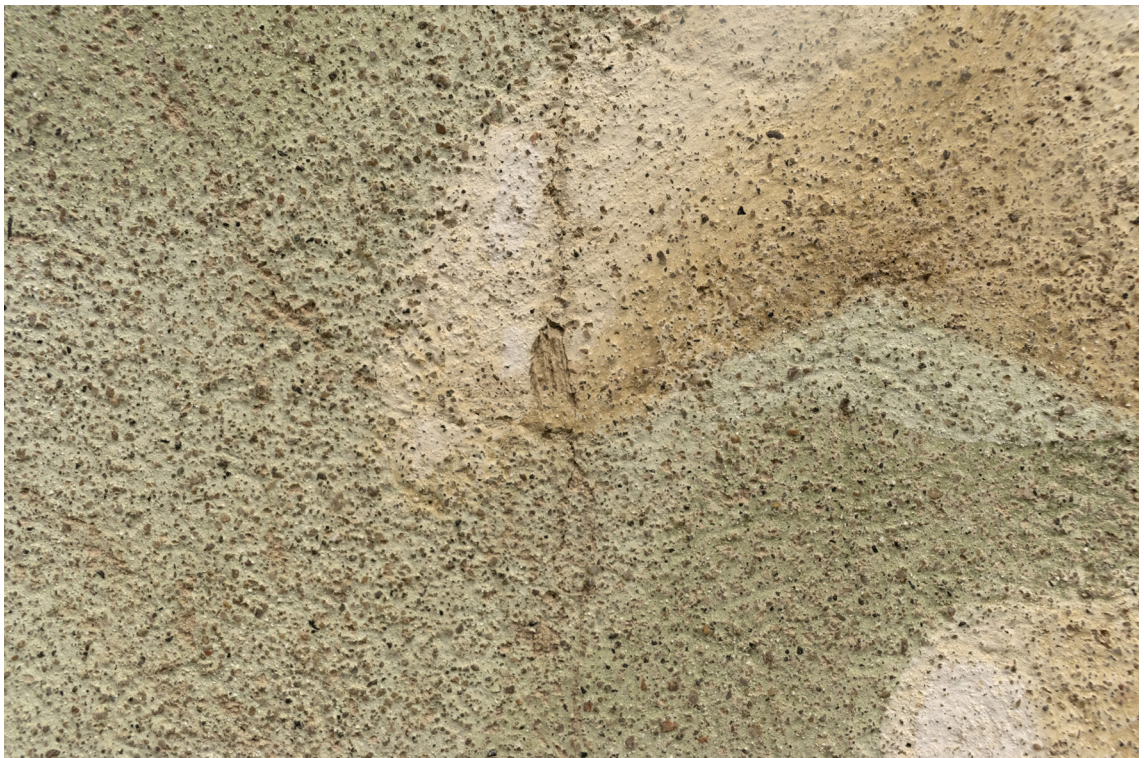
Obr. 117: Detail zachycuje provedení původní malby na hrubý povrch omítky a spáru vzniklou mezi jednotlivými díly malby při snímání. Spoj dílů 1K a 2K. Stav po osazení na panel a sejmutí přeplepu.

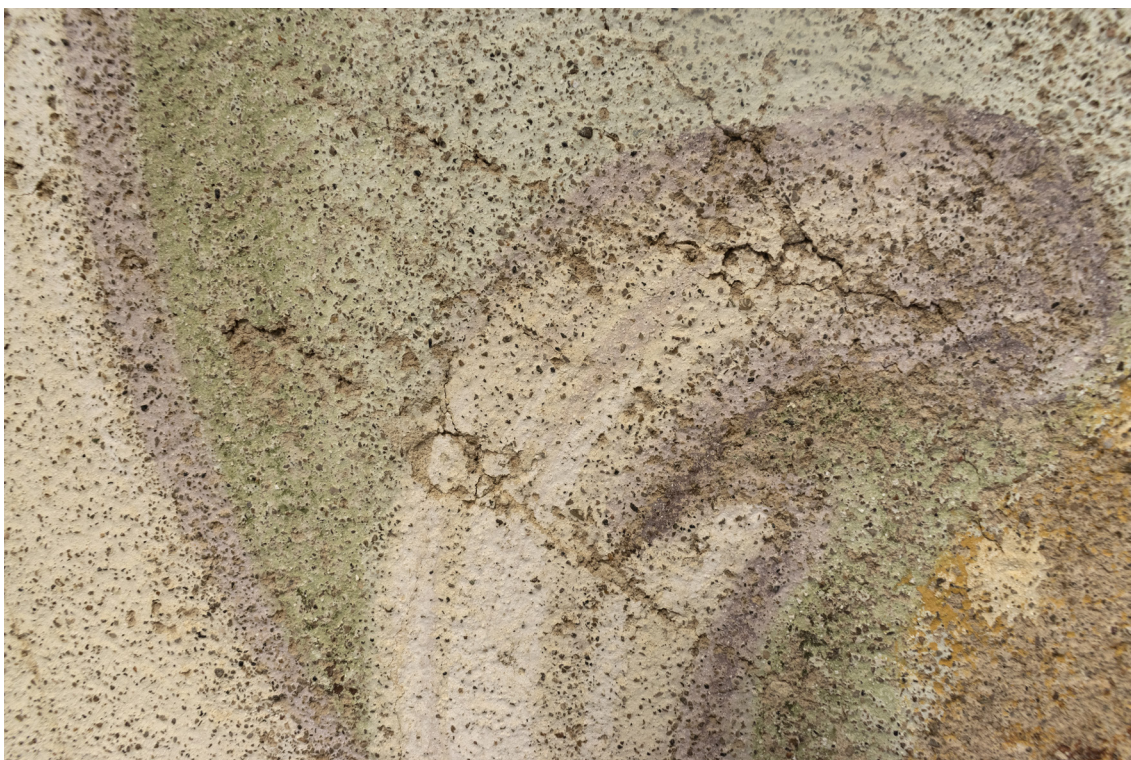
Obr. 119: Detail zobrazující poškození malby prasklinami. Stav po osazení na panel, sejmutí přeplepu a očištění.

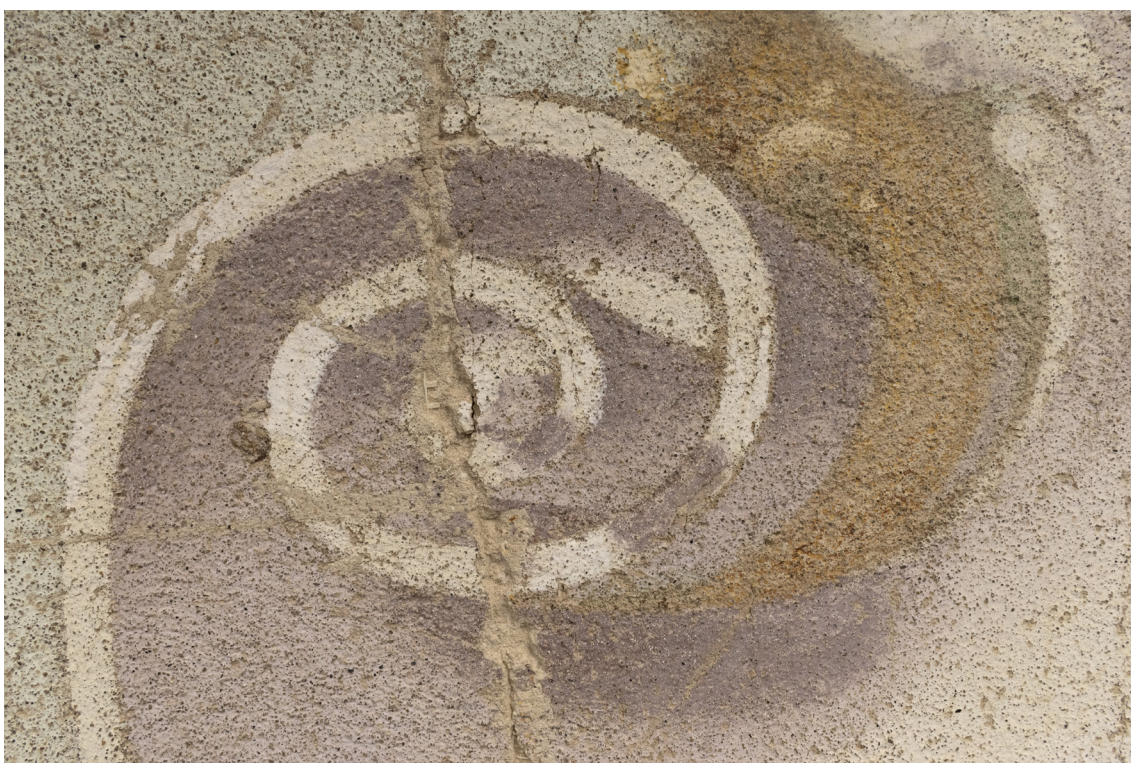
Obr. 04: Detail malby zobrazující poškození v místě, kde byla malba rozdělena řezem na jednotlivé díly při snímání. Rozhraní dílů 1K a 2K. Stav po osazení na panel, sejmutí přeplepu, odstranění druhotných tmelů a očištění.

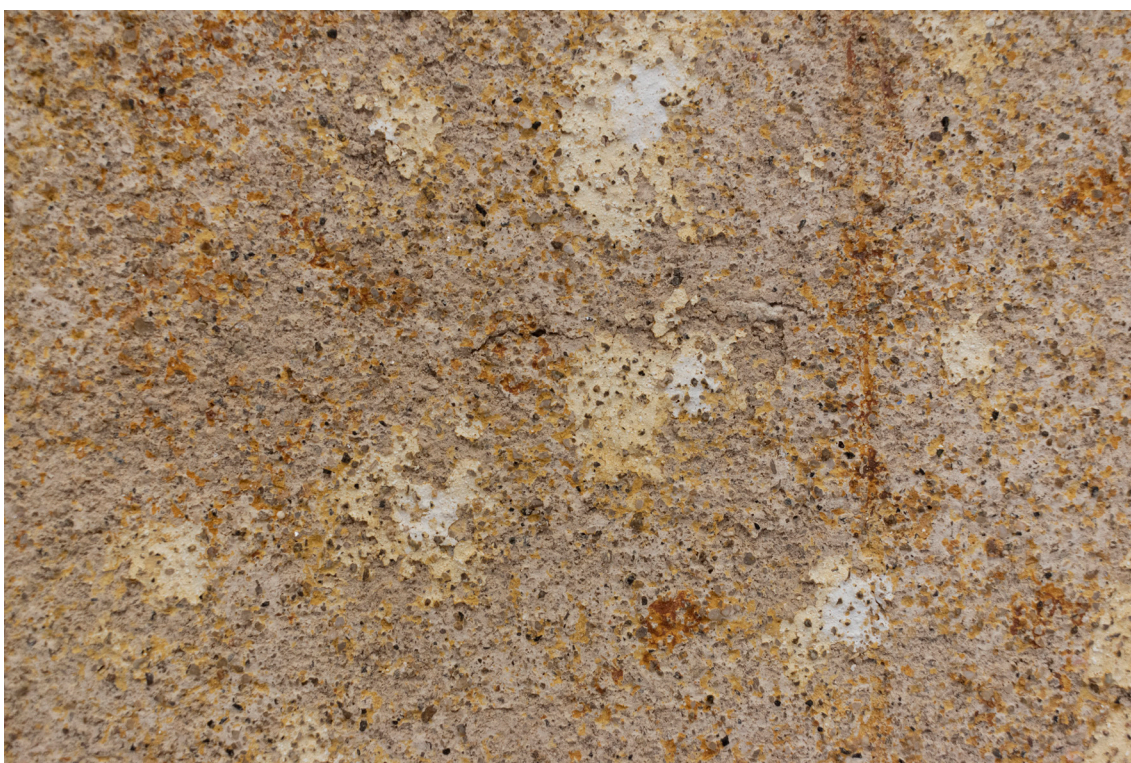
Obr. 122: Detail zachycuje úbytky barevné vrstvy v girlandě uprostřed výjevu. Díl 2K. Stav po osazení na panel a sejmutí přeplepu.

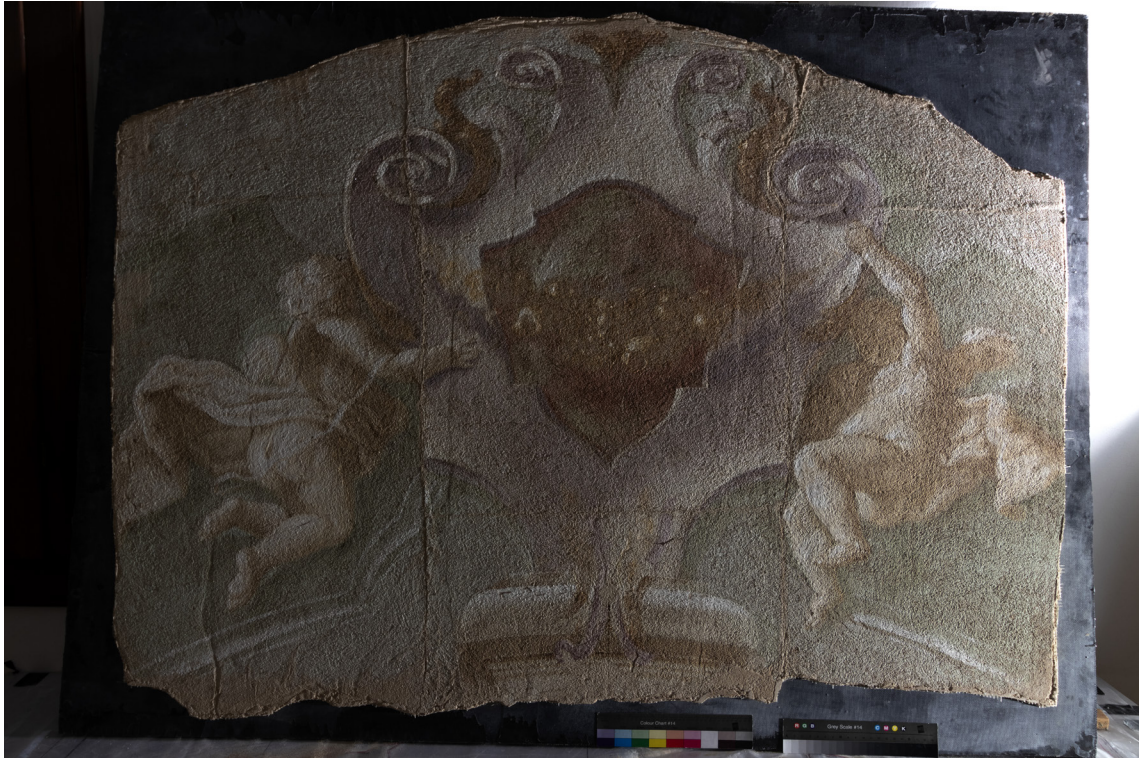
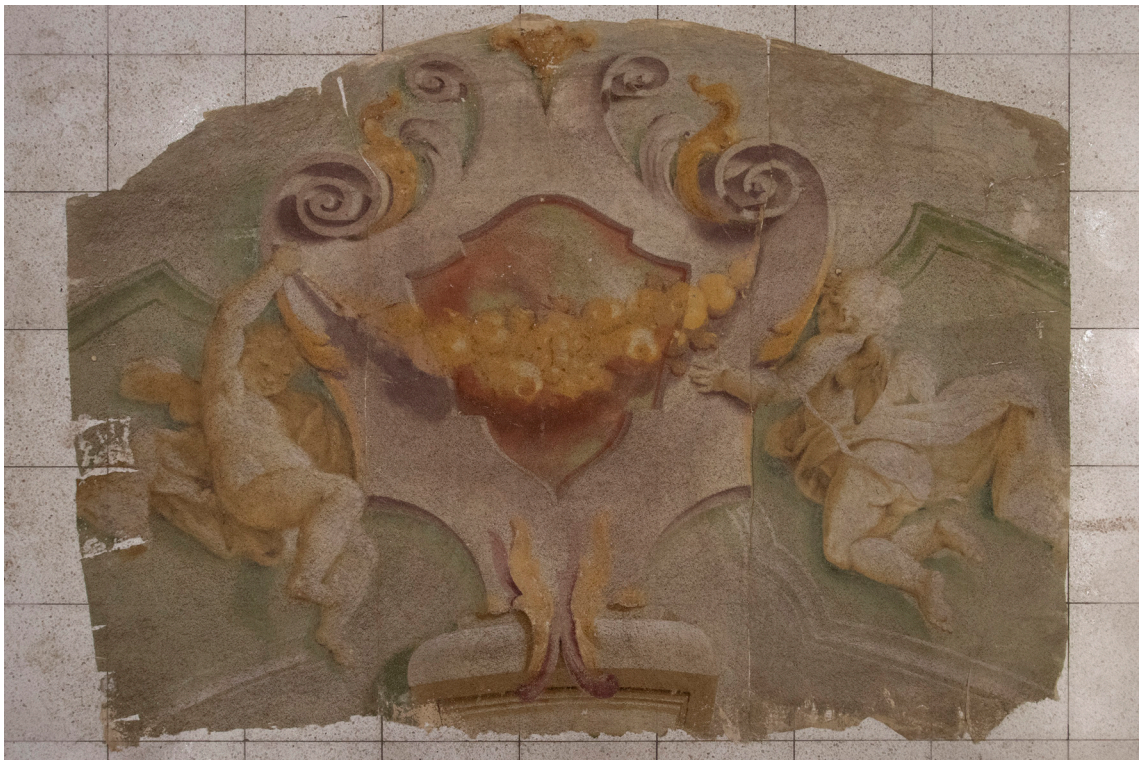
Obr. 123: Celkový pohled na malbu v ostrém bočním nasvícení. Zvýraznění struktury omítky, defektů a spojů jednotlivých dílů vzniklých při snímání malby v roce 1966-67. Stav po osazení na panel a sejmutí přeplepu.

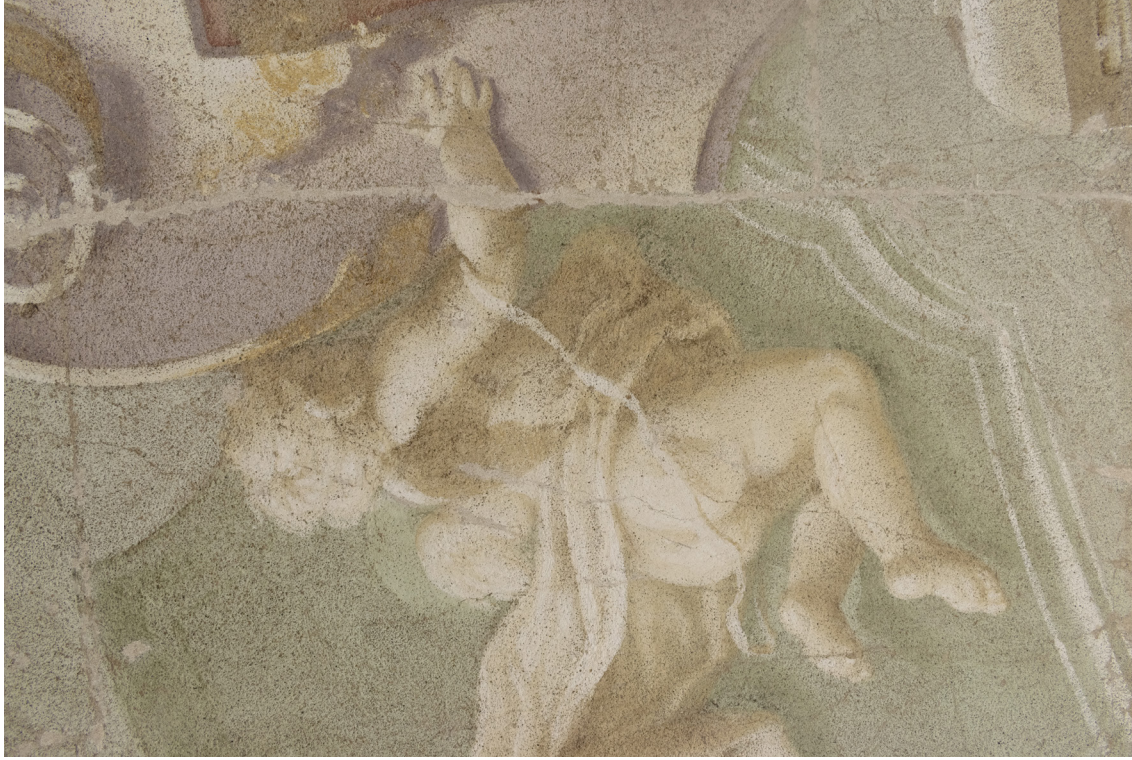
Obr. 163: Sekvence.
Zdobný štít, díl 2K
(uprostřed). Stav před
restaurovaním.
