**Transfer nástěnných maleb z kostela sv. Alžběty v Doupově — historie
a modelové restaurování**

Diplomová práce

2023

Pole K /vstupní prostor kostela/.

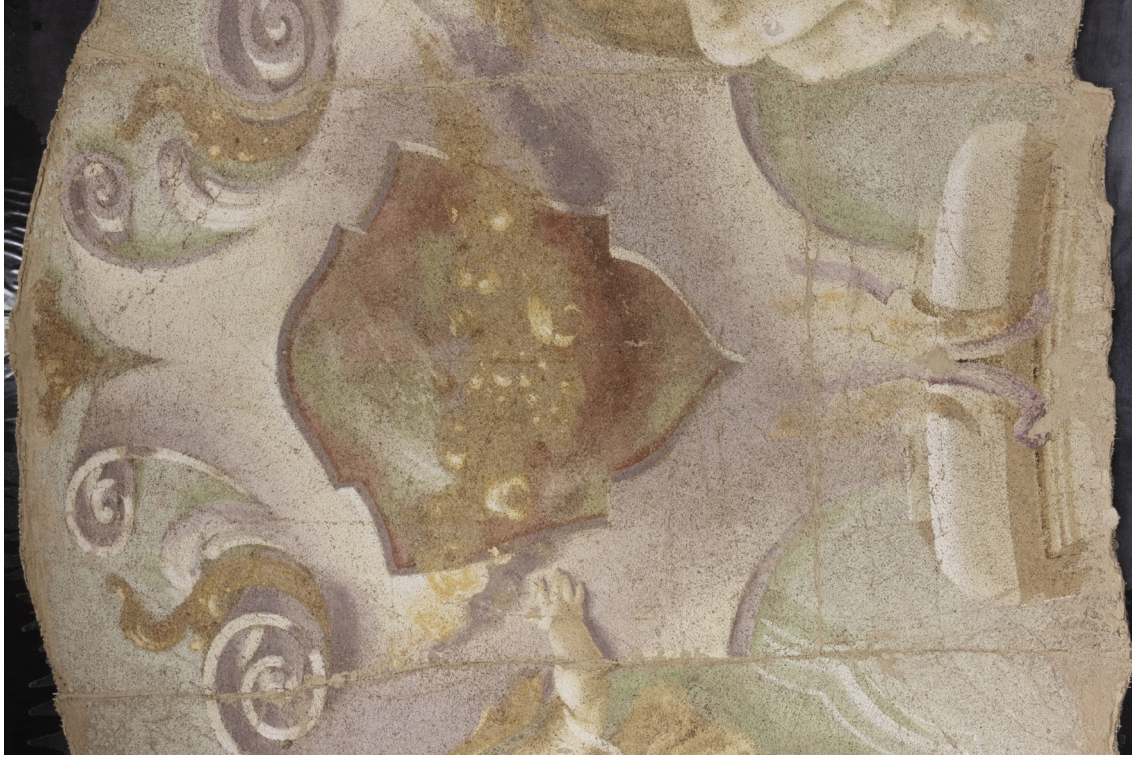
Obr. 164: Sekvence.
Zdobný štít, díl 2K
(uprostřed). Stav po
osazení a odstranění
přeplepové gázy.

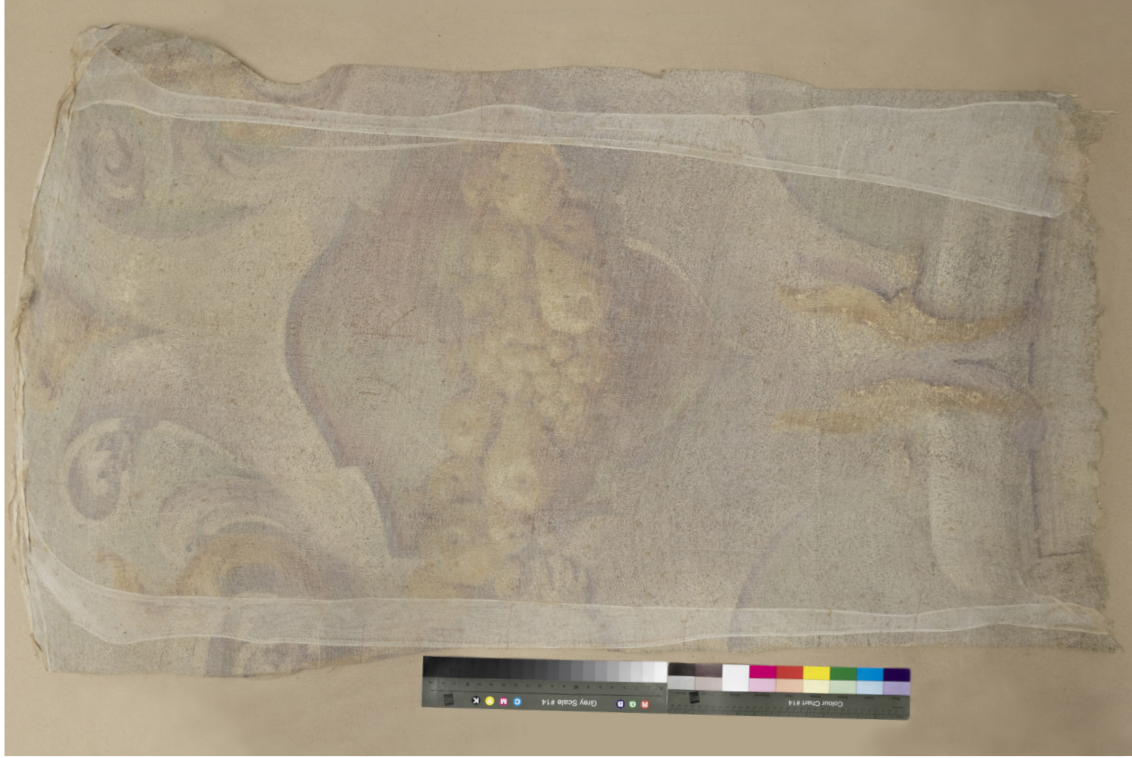
Obr. 165: Sekvence.
Zdobný štít, díl 2K
(uprostřed). Stav po
očistění, konsolidaci, a
vytmelení.

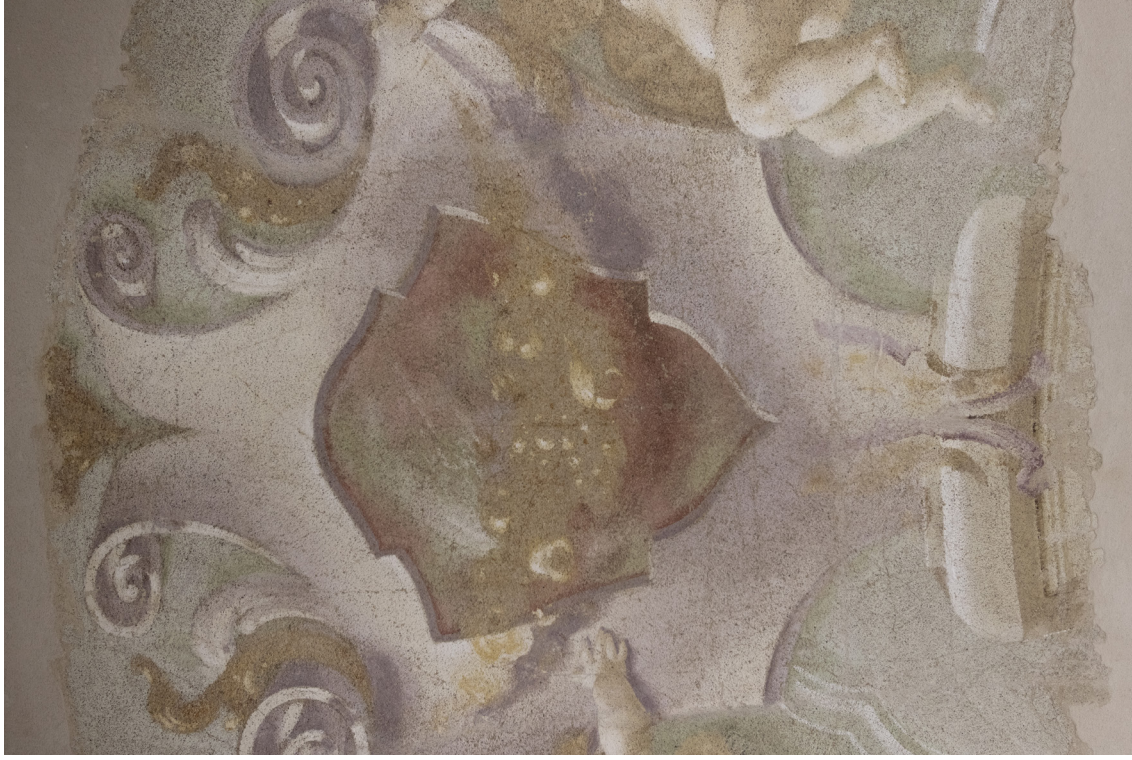
Obr. 166: Sekvence.
Zdobný štít, díl 2K
(uprostřed). Stav po
retuši.

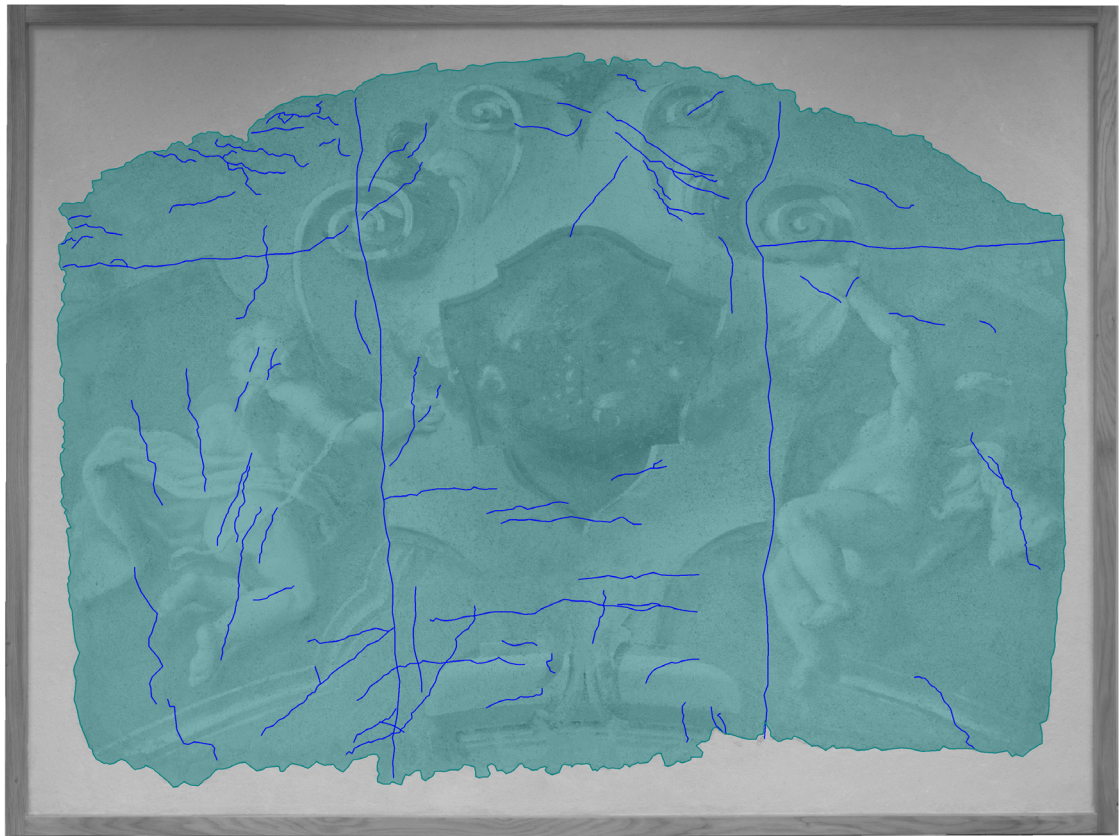
Celek	4.430 m ²	100.00%
 	Přelepová gáza	3.090 m ²	69.75%
 	Praskliny	17.520 m	-
