UNIVERSITA PARDUBICE
FAKULTA RESTAUROVÁNÍ

NÁVRH A DOKUMENTACE K RESTAUROVÁNÍ ČÁSTI NÁSTROPNÍ MALBY
KAPLE SV. BERNARDA V CHRÁMU NANEBEVZETÍ
PANNY MARIE A SVATÉHO JANA KŘTITELE
V SEDLCI U KUTNÉ HORY

ATELIÉR RESTAUROVÁNÍ NÁSTĚNNÉ MALBY A SGRAFITA
VEDOUCÍ PRÁCE: Mgr. A Jan Vojtěchovský
PRÁCI PROVEDLA: Sean Boursová, IV. ročník
DATUM UKONČENÍ: 18. 8. 2006

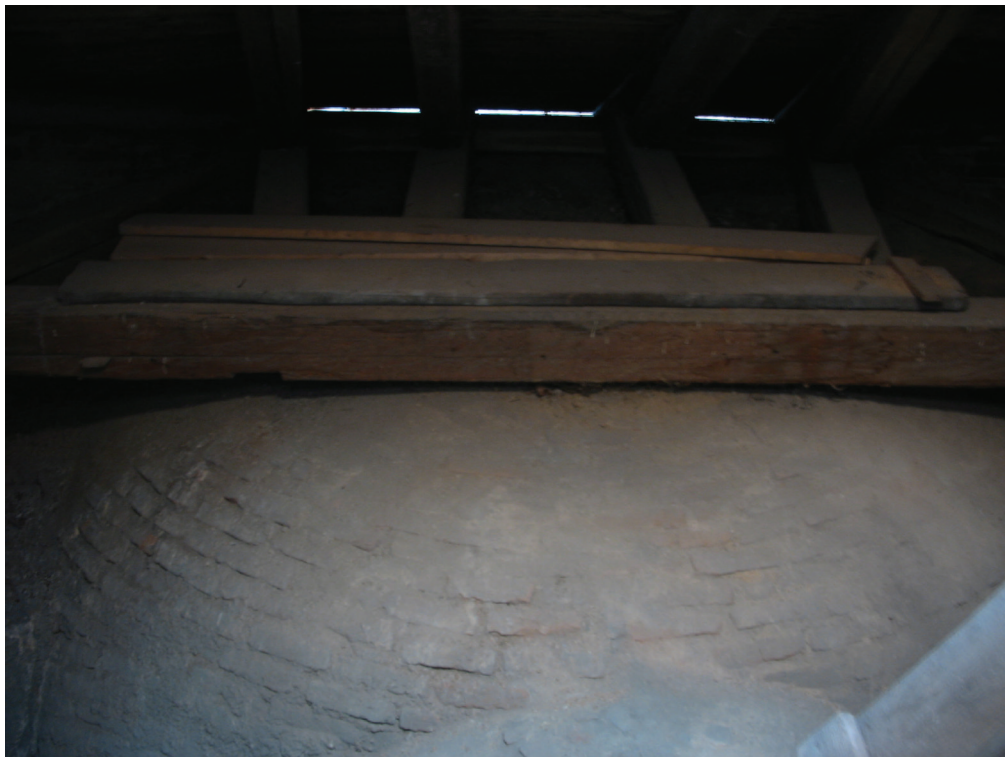
Střecha s krovy byla v roce 2002 opravena a nehrozí dalšímu zatékání. Cihlová klenba je v dobrém stavu, je zde zásyp, který byl pravděpodobně při opravách střechy zčásti odstraněn, ale v částech kápí byl ponechán. Ten byl pravděpodobně před opravou střechy zdrojem solí vykrystalizovaných na malbě.

Obr. 2 Pohled na klenbu z půdy.

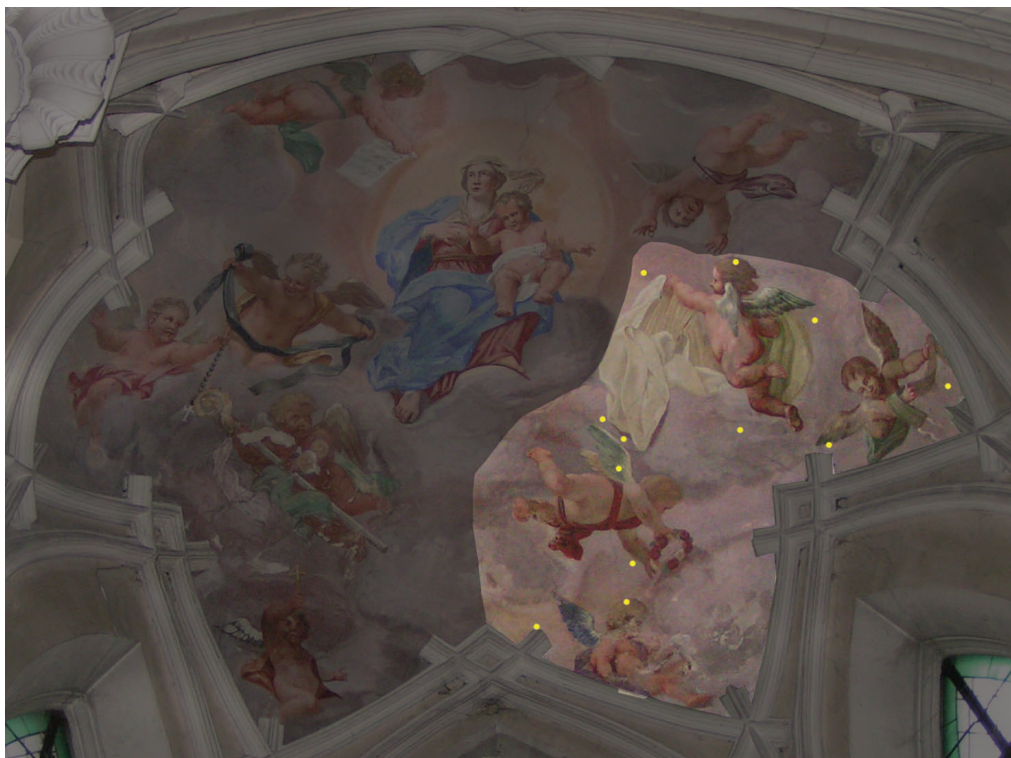
V bočním světle je patrné, že kresba byla vyrytá do vlhkého povrchu (obr. 7-10), pravděpodobně přes kartony, protože po celé klenbě jsou stopy po hřebících (obr.4). Při bočním světle se na malbě našlo větší množství drobných otisků malštoků (?), vzniklých před zatuhnutím omítky.

Obr. 4 Úsek klenby určený k restaurování - Sean Boursová; žlutě jsou vyznačeny otisky hřebíků, kterými byl připevněn karton, přes který byla proryta kompoziční rozkresba.

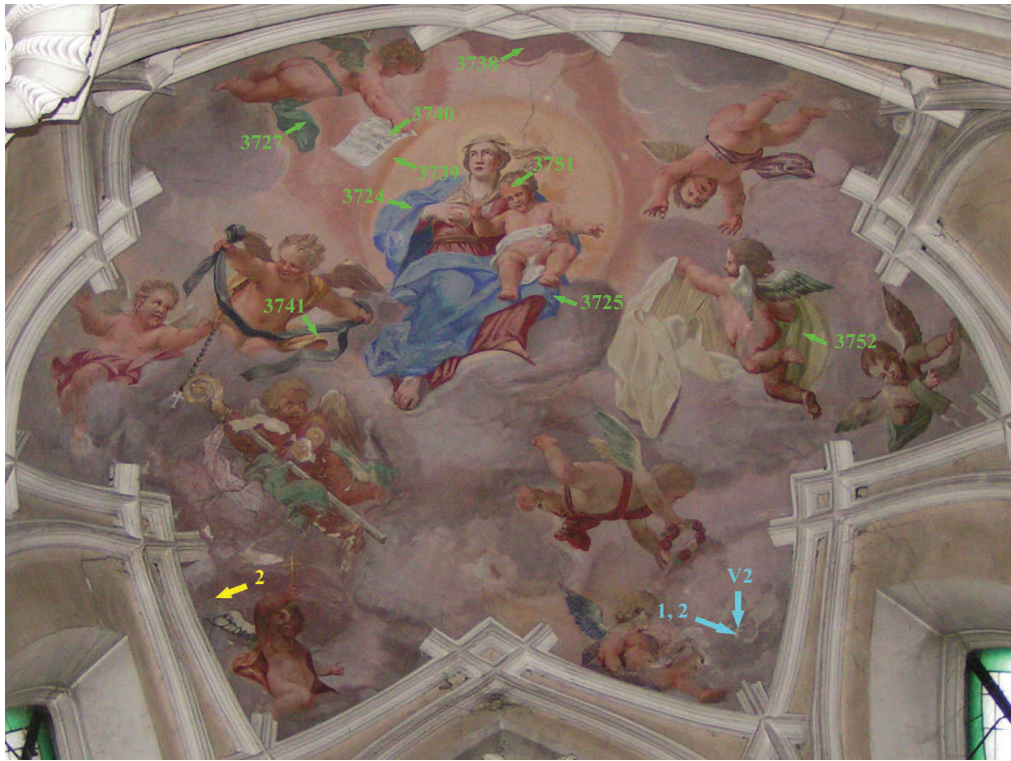
Chemicko-technologický průzkum byl zaměřen hlavně na určení výstavby barevných vrstev, identifikaci pigmentů, určení techniky malby, analýzu pojiv nejstarších barevných vrstev, identifikaci výkvětů solí a určení plísní. Celkem bylo z kaple sv. Bernarda odebráno 5 vzorků.

Obr. 5 Místa odběru vzorků; zeleně jsou vyznačené odběry pigmentů, žlutě odběr plísní, modře odběr solí.

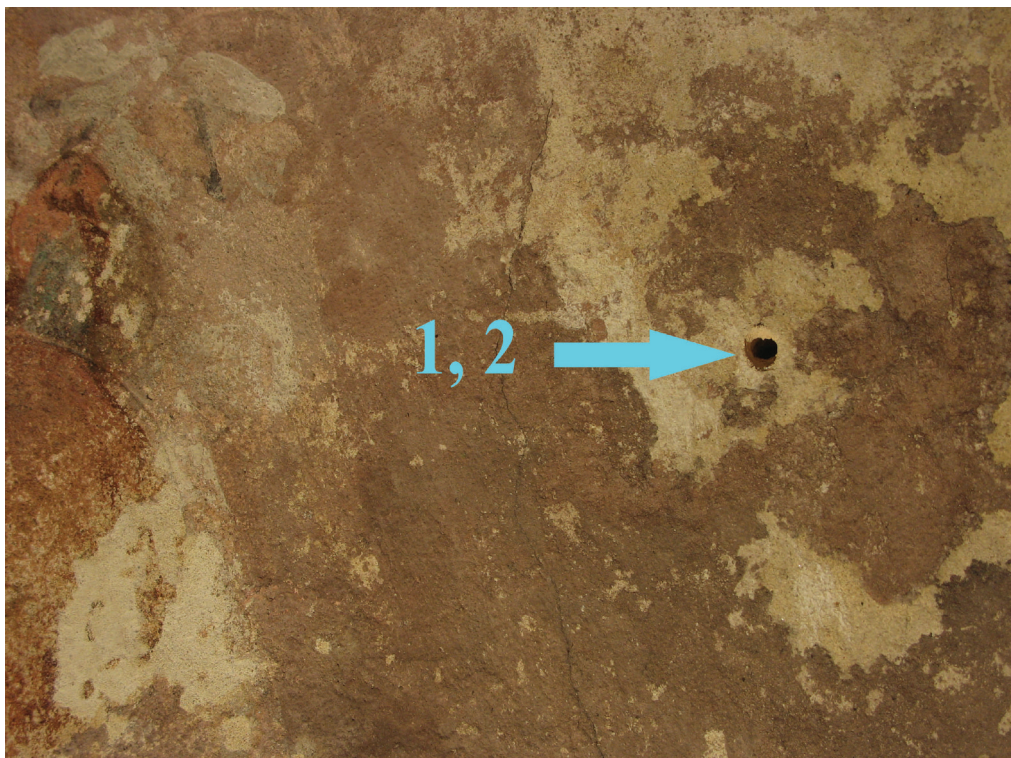
Poškození malby způsobená výkvěty solí se vyskytovala v místech u nohou anděla s věnečkem a nejvýrazněji v místech u anděla “sedícího” na štuk. Vzorky solí byly odebrány k analýze z povrchu malby a hloubkovým odběrem z 0 - 3,5 cm a 3,5 - 6 cm. (obr. 6)

Výsledky analýz prokázaly, že se na malbě vyskytují převážně sírany. Na povrchu byl určen heptahydrát síranu hořečnatého $MgSO_4 \cdot 7H_2O$ a zvýšený obsah síranů potvrzují i hloubkové vzorky (viz příloha 14.4 a 14.5). Za normálních atmosferických podmínek (20°C, 70% RH) síran hořečnatý velmi snadno hydratuje, což je doprovázeno hydratačními tlaky, které mají za následek destrukci povrchových vrstev malby až hloubkové poškození intonaka⁹.

Obr. 6 Odběr hloubkového vzorku k analýze solí (viz. příloha č. 14.5.)

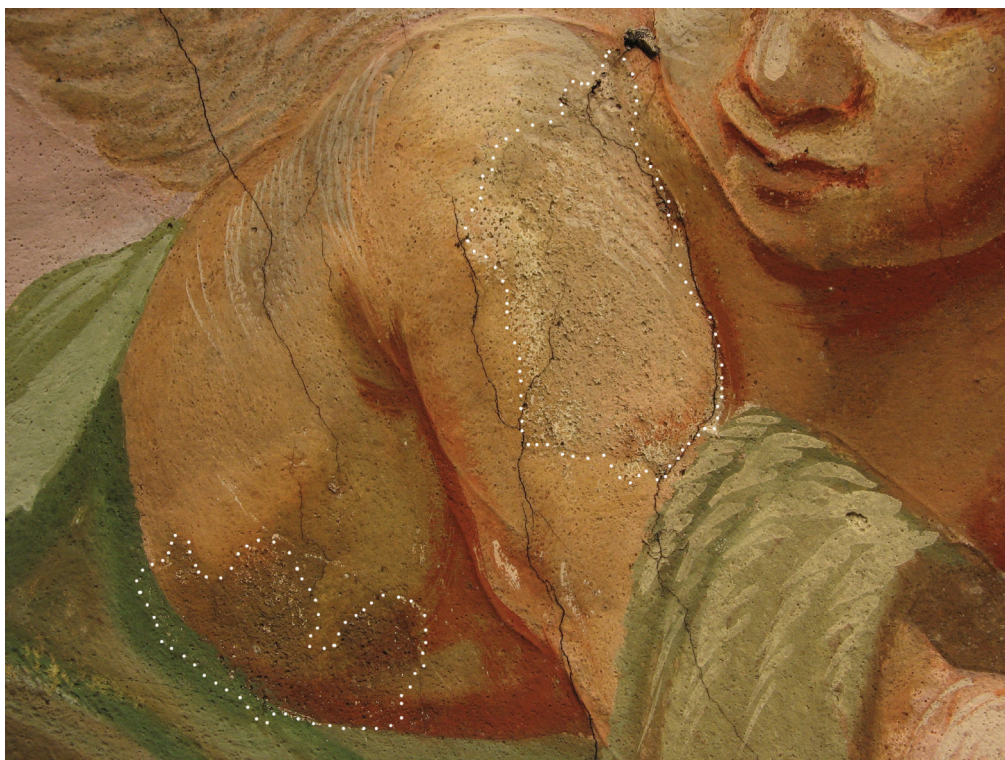
Nalezené byly i hrubozrnné tmely a vysprávky, pravděpodobně dobové (na dvou andílčích, obr. 11- 12) a předpokládá se tím i výskyt přemaleb. Malbu pokrývá šedivý zákal způsobený nečistotami prachu, pavučin a ptačím trusem. Je tu i silné poškození solemi (výkvěty a puchýře, obr. 15-20) v částech kolem okna, je možné, že zatékání a zasolení částečně pochází i z půdy.

Obr. 11 Vyznačení hrubozrnných dobových tmelů na andílku s “kožíškem”.

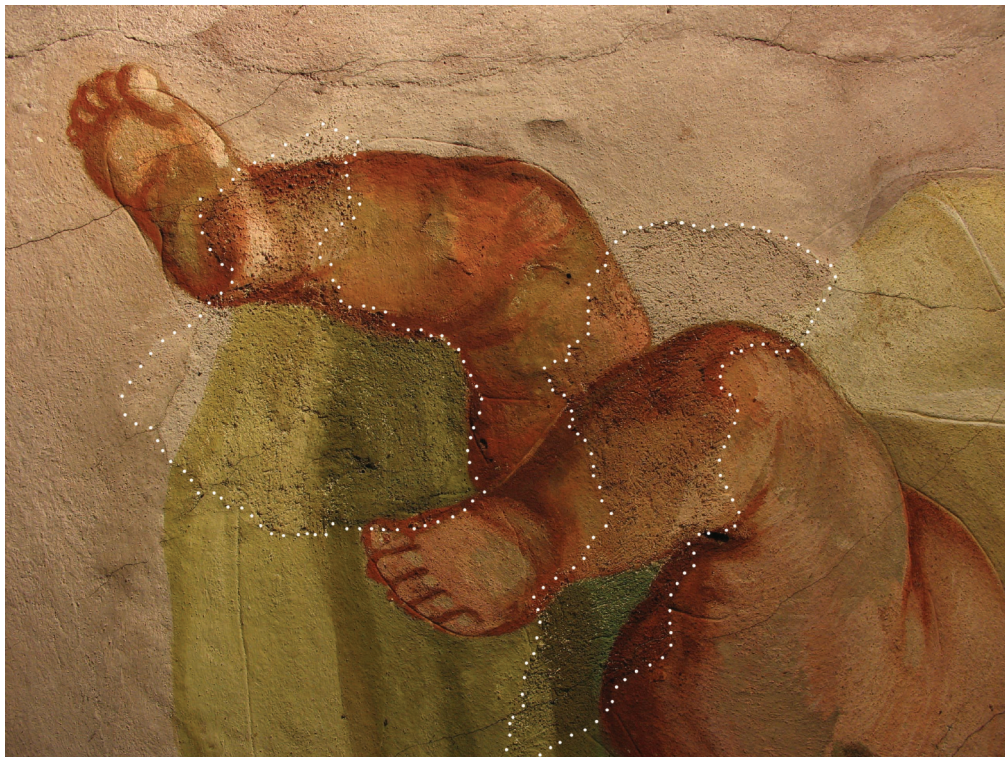
Obr. 12 Vyznačení hrubozrnných dobových tmelů v okolí a na nohou letícího anděla.

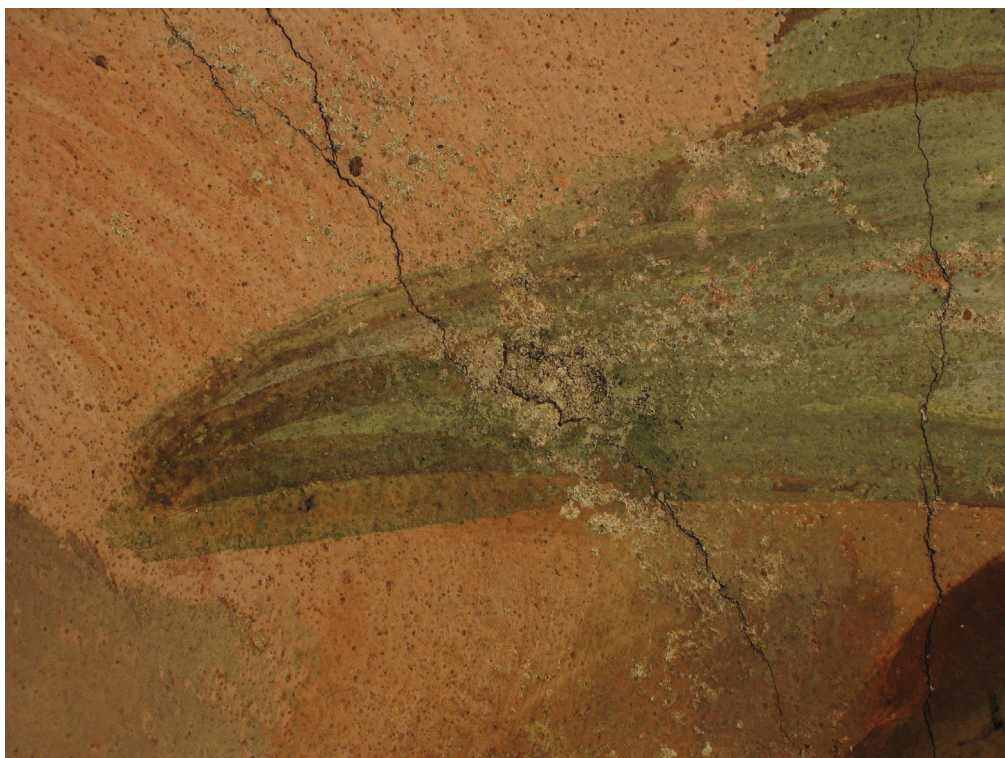
Obr. 13 Odpadlé intonaco a barevná vrstva na křídle letícího anděla.

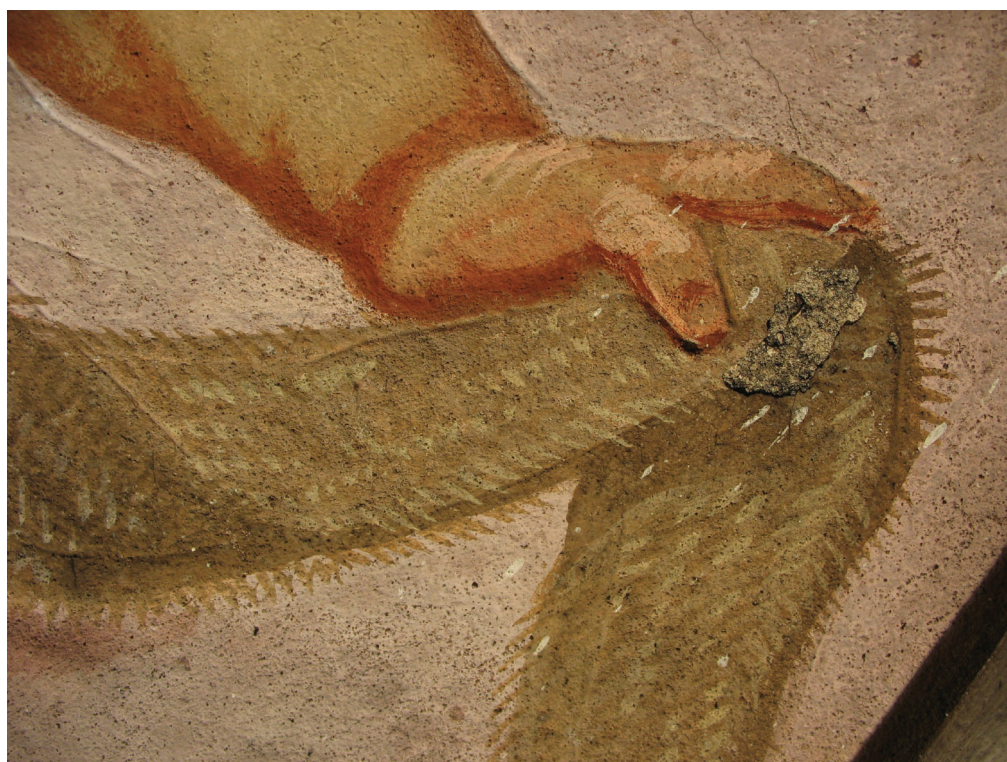
Obr. 14 Odpadlé intonaco na "kožíšku".

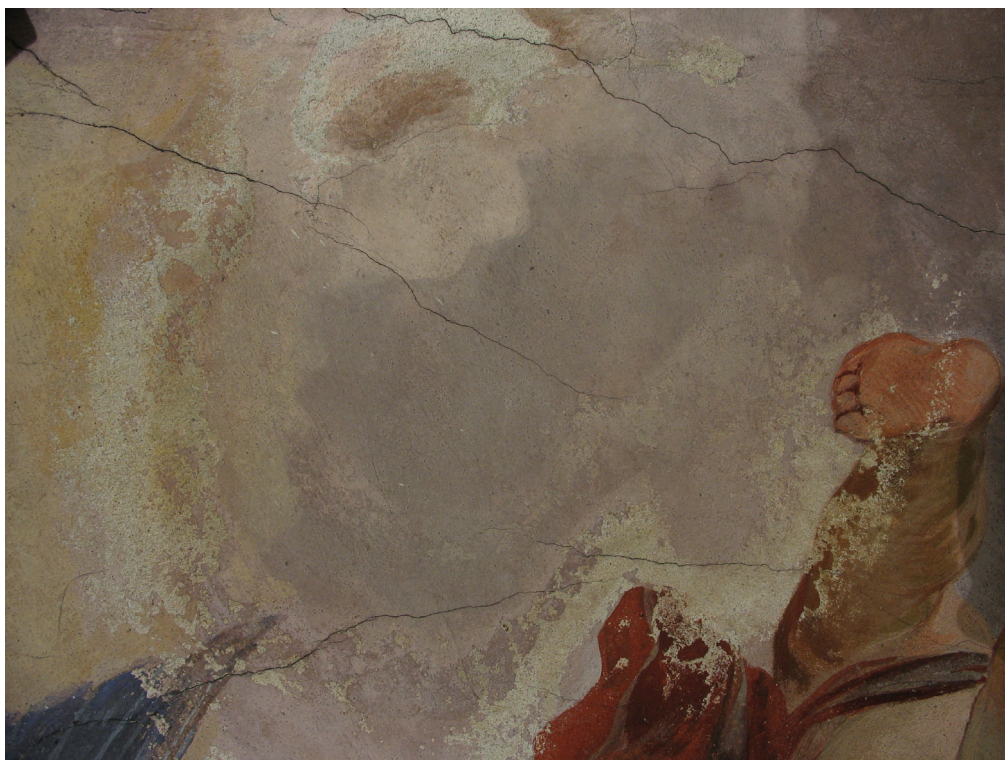
Obr. 15 Mapy vytvořené působením solí v okolí anděla s věnečkem a anděla “sedícím” na štku.

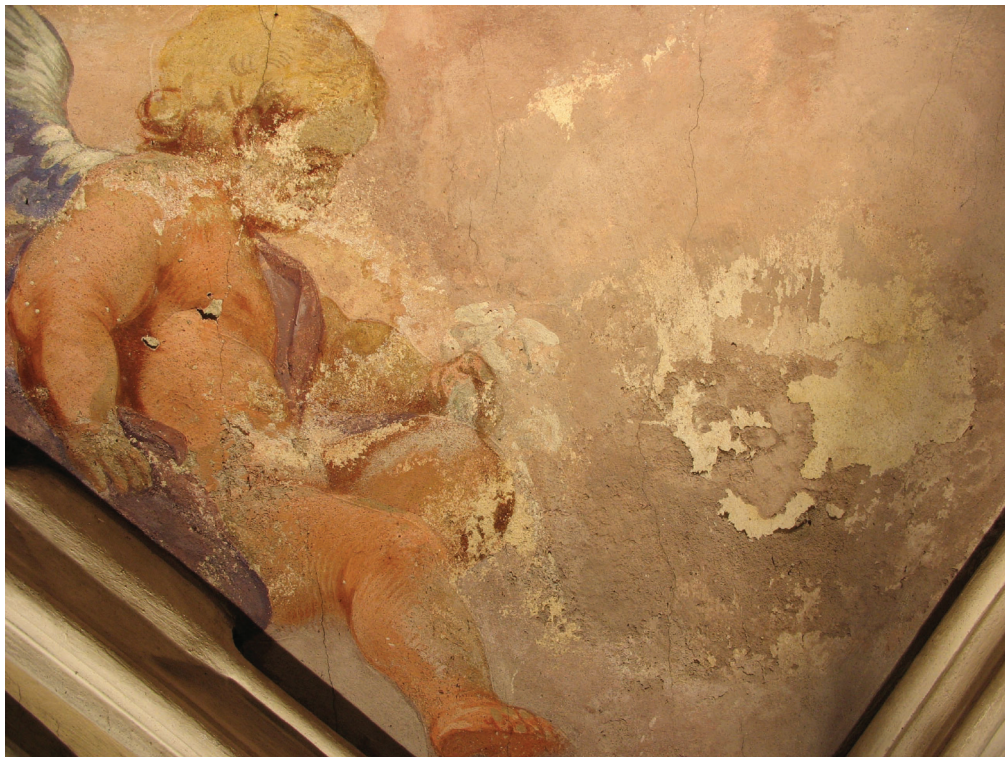
Obr. 16 Soli způsobují též zpráškovatění a puchýřkovitou strukturu odpadávající barevné vrstvy malby

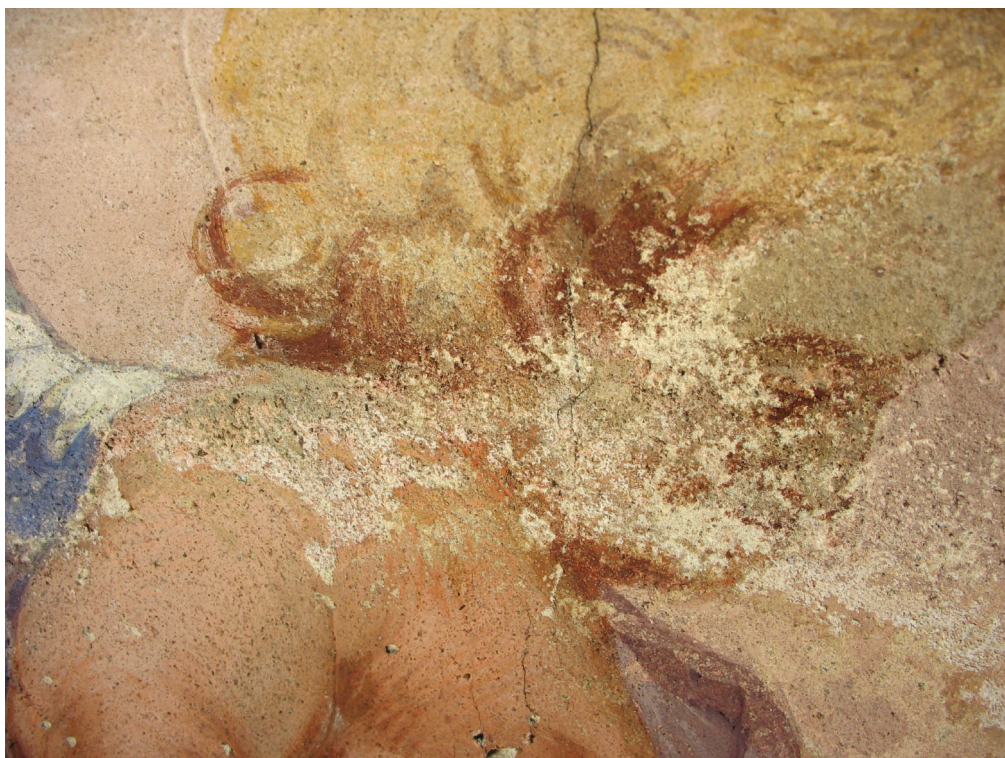
Obr. 17 Obličej anděla poškozený solemi.

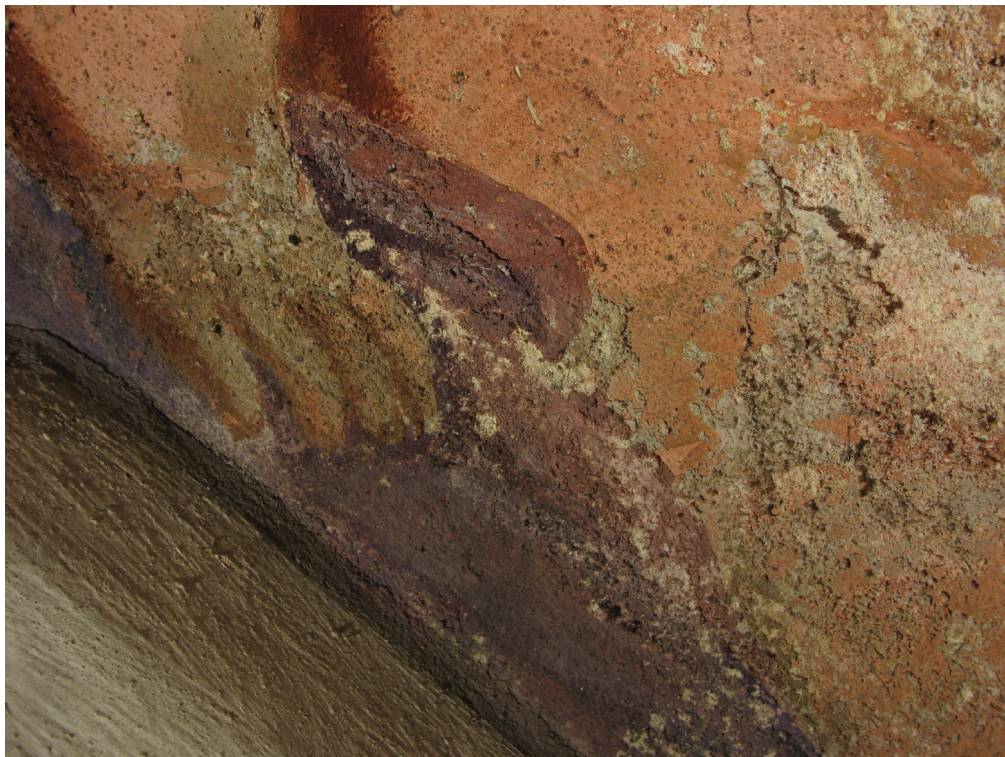
Obr. 18 Ruka anděla “sedícího” na štuku a solné výkvěty.

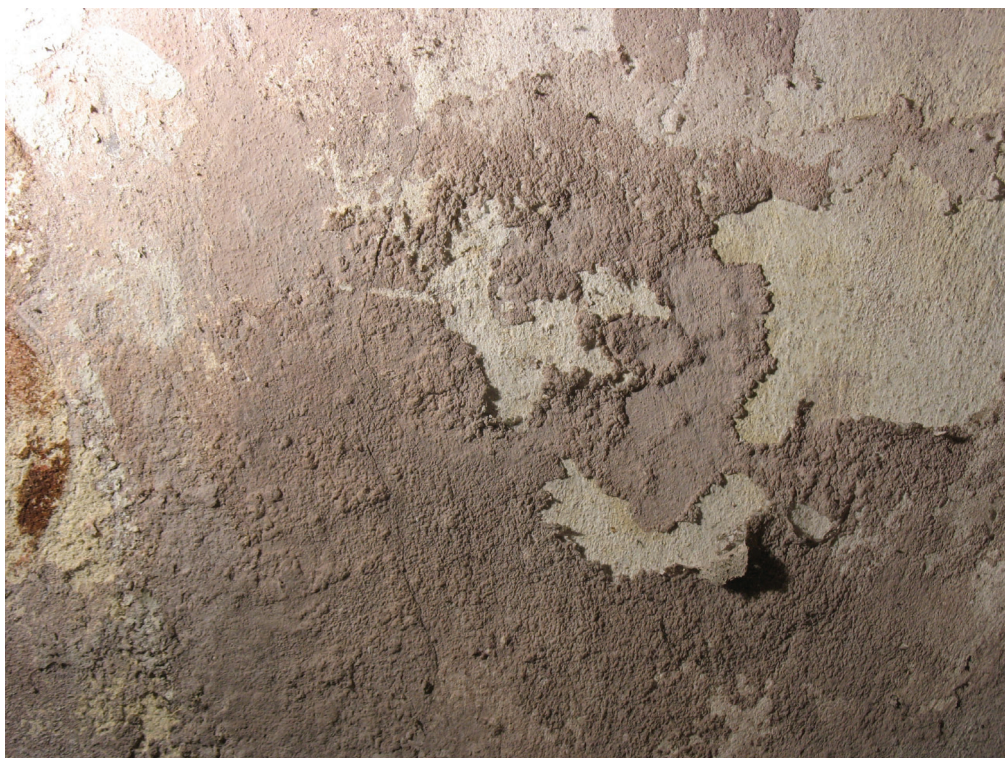
Obr. 19 Zpuchýřkovatění barevné vrstvy způsobené vlivem solí.

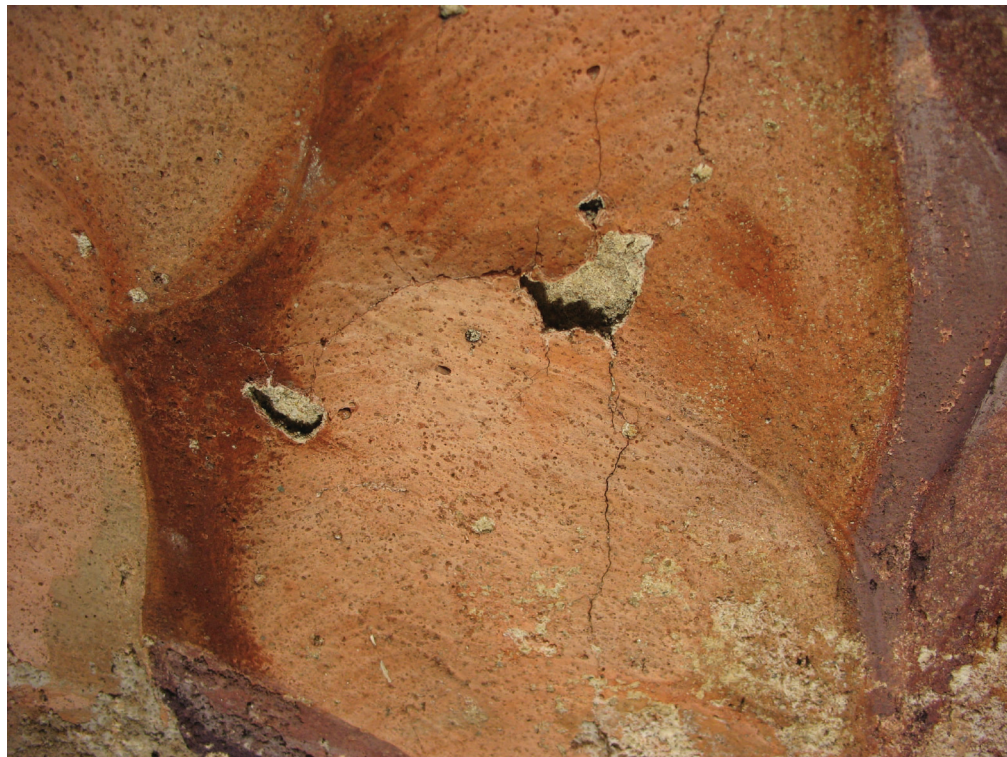
Obr. 20 Puchýře oddělující se od intonaca.

- injektáž 3% Hydrogrundu do rubu odtrženého intonaca.
- připevnění intonaca zpět na arriccio (injektážní směsí Ledan).

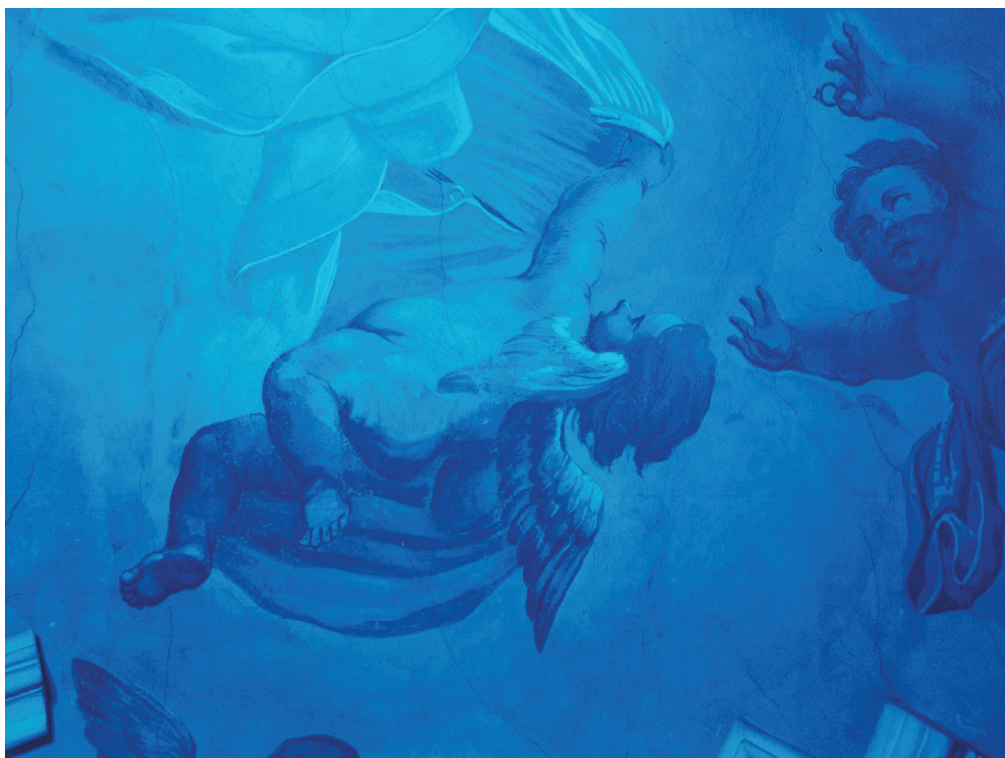
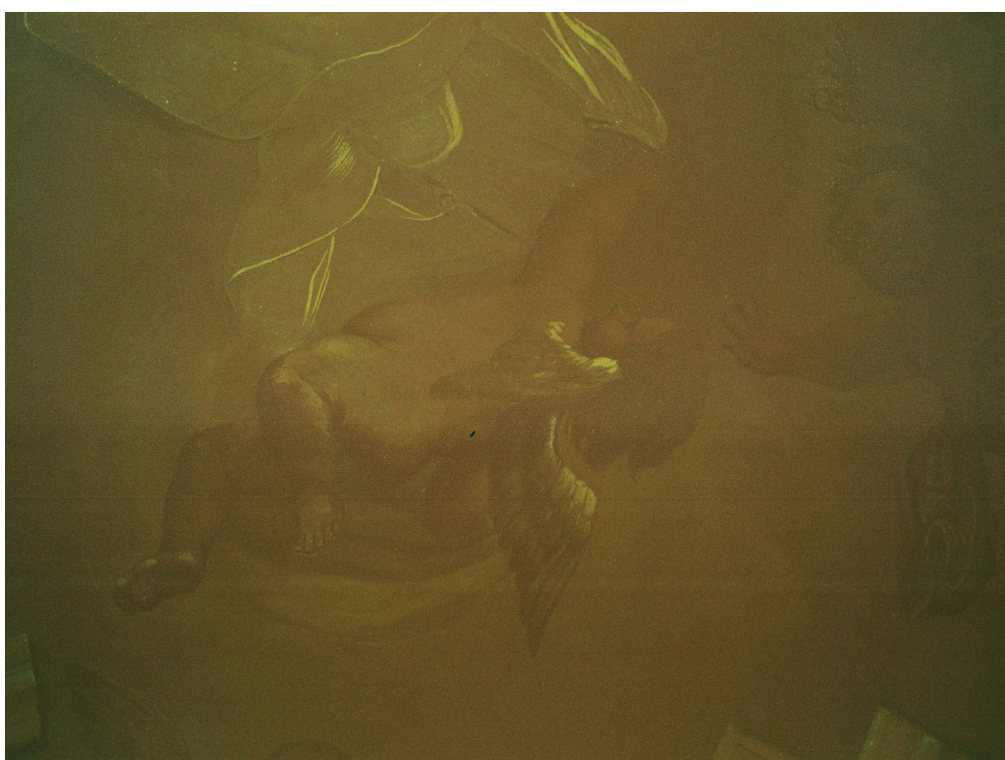
Průzkum prokázal přemalby v detailech, zvláště v drapériích a bílých akcentech na křídlech andílků. Je tu i podezření na přítomnost plísní (obr. 23).

Obr. 22 Část malby v UV luminiscenci, fotografováno s předsazeným žlutým filtrem; zde jsou zřetelněji vidět světélkující akcenty na mnišském hábitu a na křídlech anděla; analýza neprokázala, že by se jednalo o přemalby.

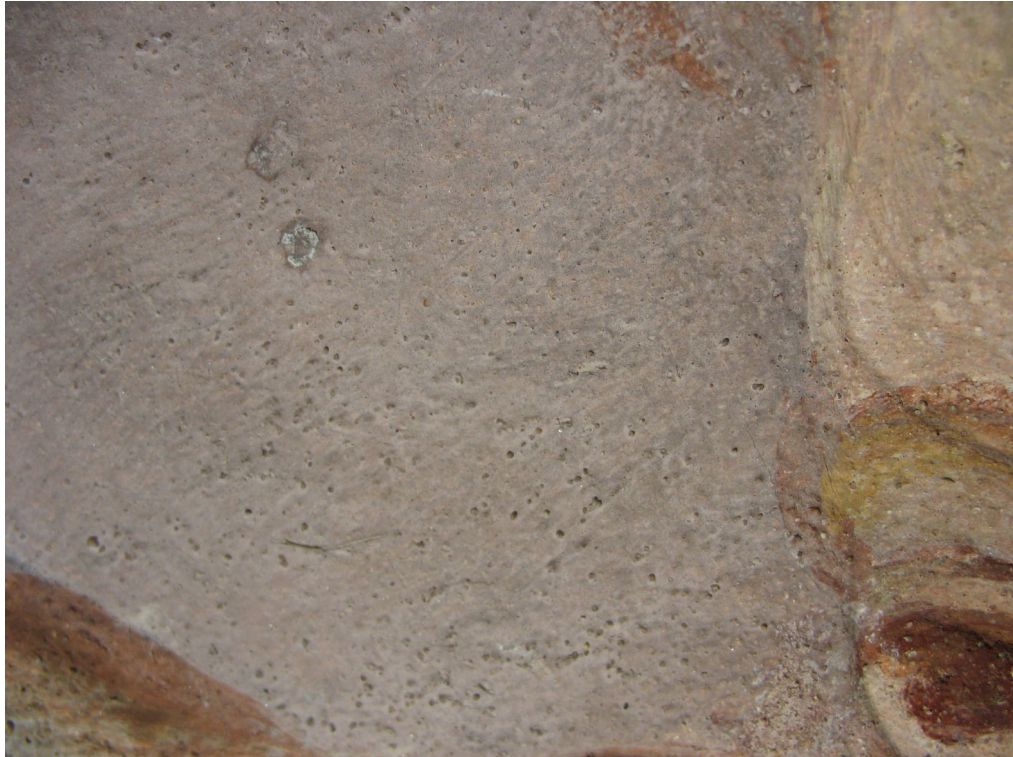
Plísně byly identifikovány jako *Penicillium*. Tento druh plísně nemá velké nároky a roste v prostředí se zvýšenou relativní vlhkostí více jak 65%. Plíseň není odolná vůči biocidům a tak ji lze účinně dezinfikovat. Po konzultaci s technologem nám doporučeno použít prostředek Bochemit QB Hobby nebo Pregnotit UNI.

Pokud je však v prostoru dostatečně vlhko lze předpokládat, že se po určité době plísně objeví znovu.¹⁰

Obr. 23 Plíseň rodu *Penicillium*, makrosnímek.

K odstranění plísní a prevenci, byla celá klenba ošetřena postřikem fungicidním prostředkem Bochemit QB Hobby.

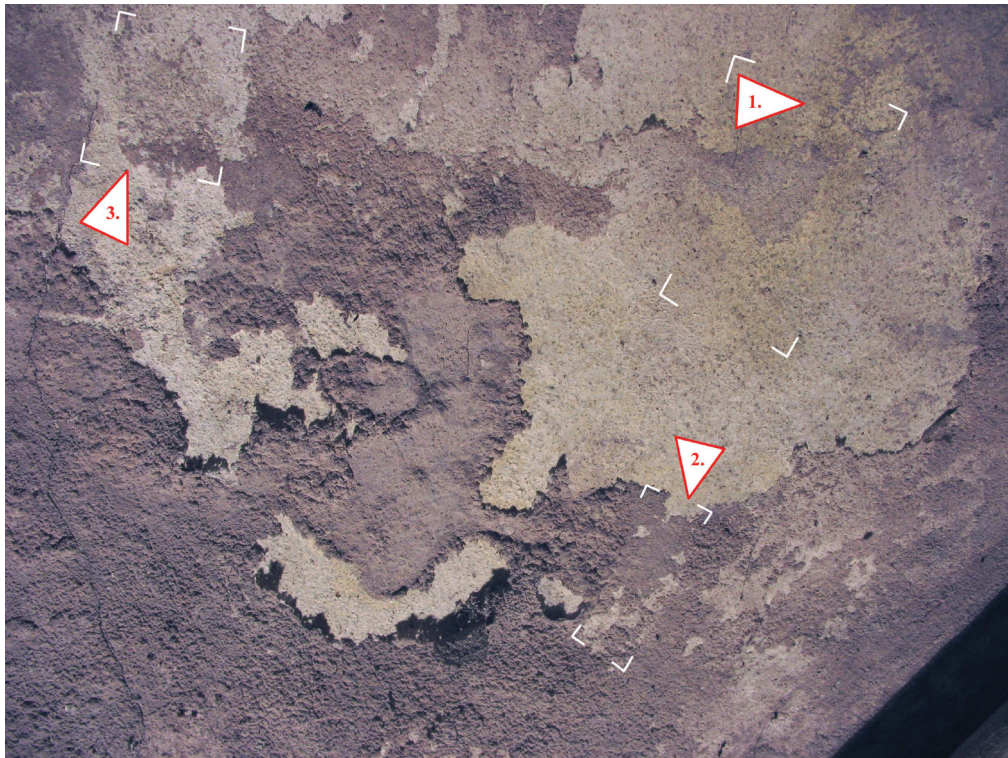
Obr. 24 Zkoušky předzpevnění

Zkoušky předzpevnění zpráškovatělé vrstvy byly provedeny na malbě vpravo od okna (spodní část fialové části oblohy při okraji štukového rámování zrcadla); Zpevnění bylo provedeno následujícími prostředky:

Roztoky byly nanášeny přes netex štětcem i pomocí fixírky - jejich aplikace musela být velmi opatrná. Po zavadnutí byla zpráškovatělá barevná vrstva za pomoci tamponu přitažena do původní roviny k podkladu. Všechny zkoušené materiály malbu dostatečně fixovaly, ale jak se ukázalo, ne všechny byly v daném případě bez výhrad vzhovující - Rhodopas velmi zežloutl. Rozhodovalo se mezi Kucelem a Hydro-Grundem, ale po kon-

1) 3% Rhodopas 2) 3% Klucel 3) 3% Hydro-Grund

zultaci s technology, se na předzpevnění rozhodlo použít 3% Hydro-Grundu kvůli jeho dobré penetraci a snadnější aplikaci.

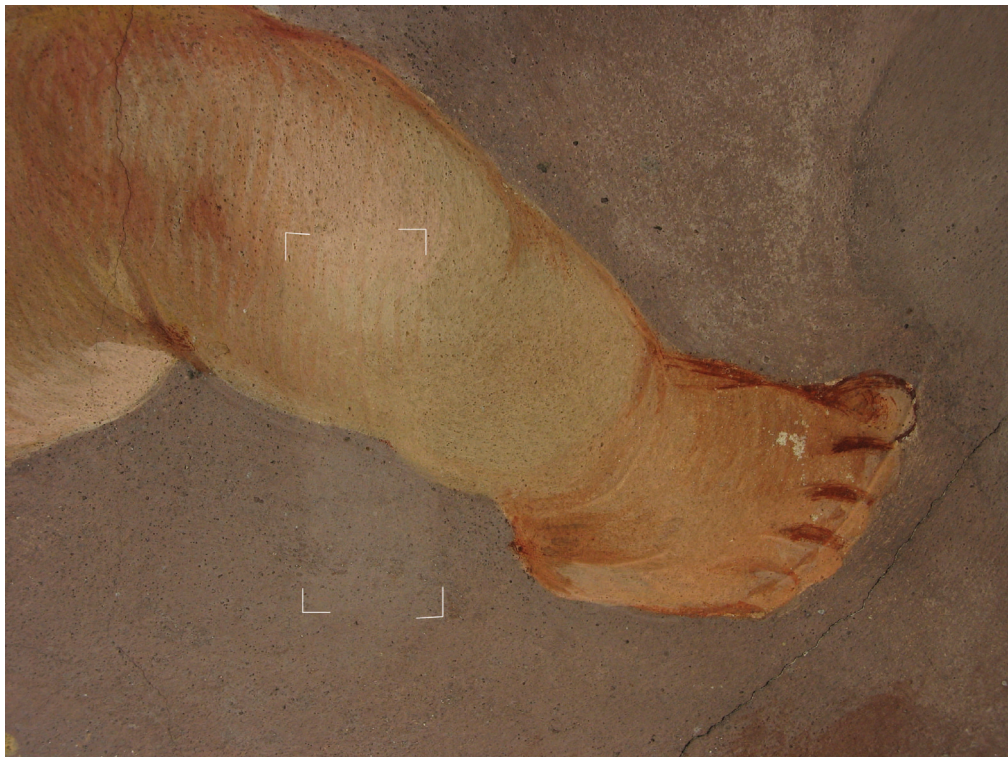
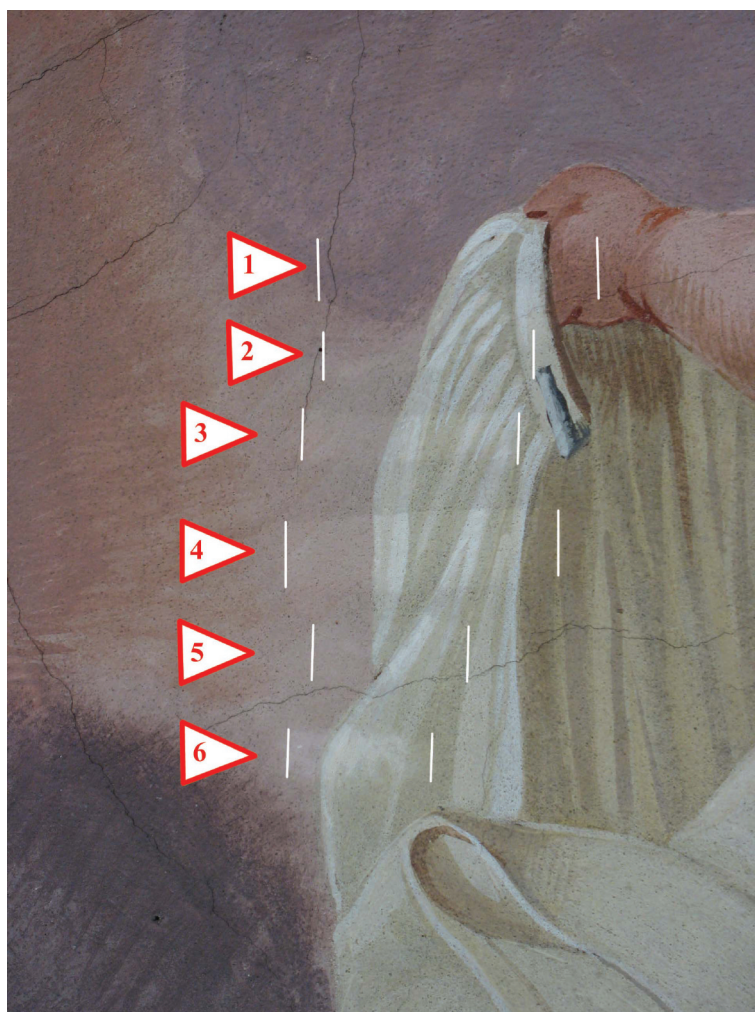
1. PROPETAL 99,
2. PROPETAL 241,
3. 4% uhličitan amonný v Tylose (doba působení 2 min.),
4. destilovaná voda,
5. houbička Wishab,
6. 8% uhličitan amonný v Tylose (doba působení 2 min.)

Nejvhodnější se ukázala houbička Wishab a destilovaná voda.

Obr. 25 Zkouška čištění houbičkou Wishab, střední tvrdost.

- 1) tenzid Propetal 241
- 2) tenzid Propetal 99
- 3) destilovaná voda
- 4) houbička Wishab, střední tvrdost
- 5) 4% uhličitan amonný v Tylose (doba působení 2 min.)
- 6) 8% uhličitan amonný v Tylose (doba působení 2 min.)

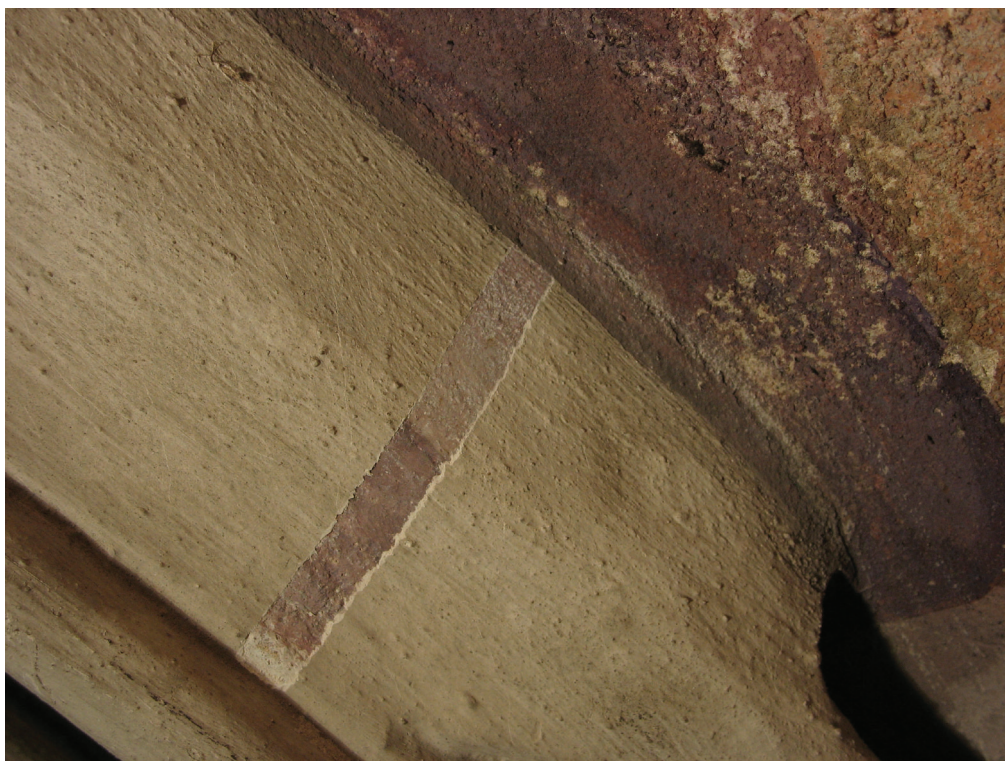
Obr. 27 Sonda na štuku.

Na pravé straně štukového oblouku okna se na štuku nachází nerovnost. Vystala otázka, zda to není “přesah” drapérie anděla “sedícího” přímo nad touto nerovností. Sonda potvrdila, že jde skutečně o drapérii a malba tak přesahuje z klenby na štuk.

- odkryv nerovnosti na štukovém rámu skalpelem a následné očištění houbičkou Wishab.

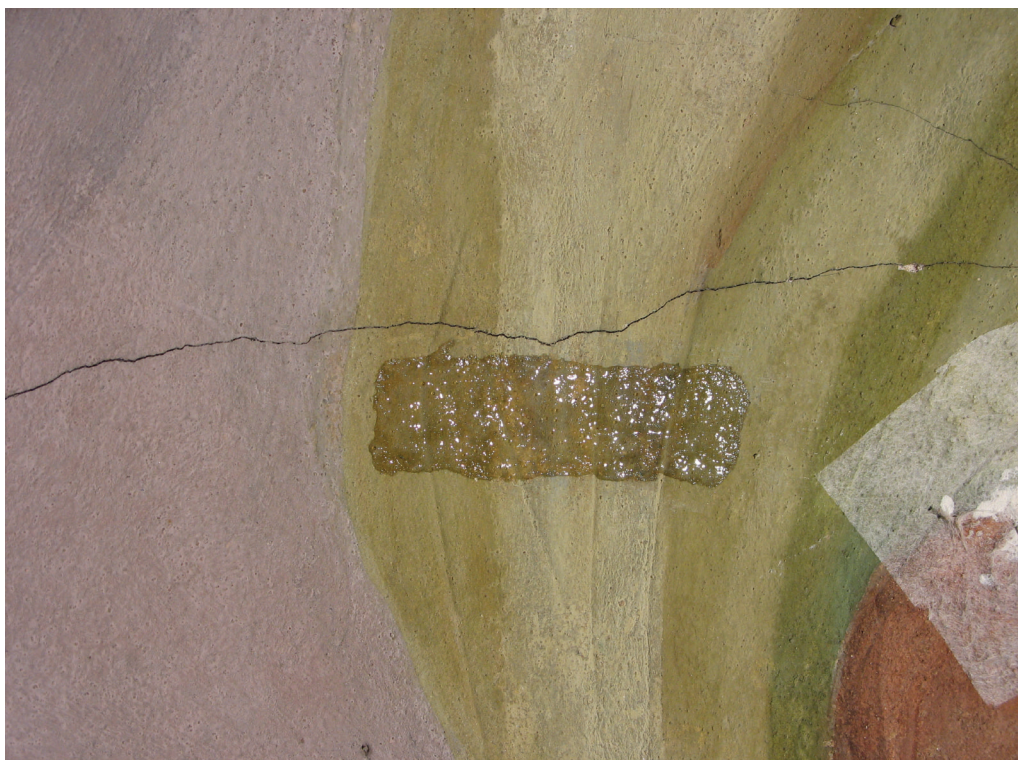
Obr. 33 Aplikace iontoměniče C100 EHLT na přemalbu; v tomto případě byl originál po odstranění přemalby ve velmi fragmentálním stavu, tudíž bylo rozhodnuto přemalbu zachovat.

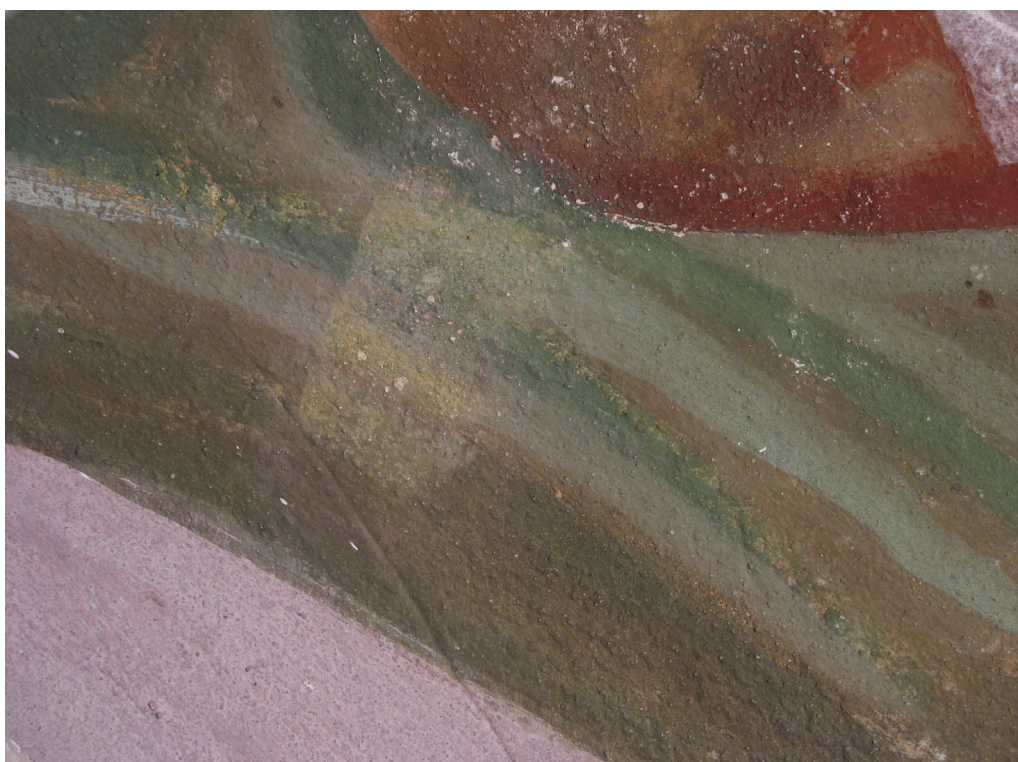
Obr. 34 Sonda na draperii anděla s “kožíškem”. Nebyla prokázána přítomnost originálu.

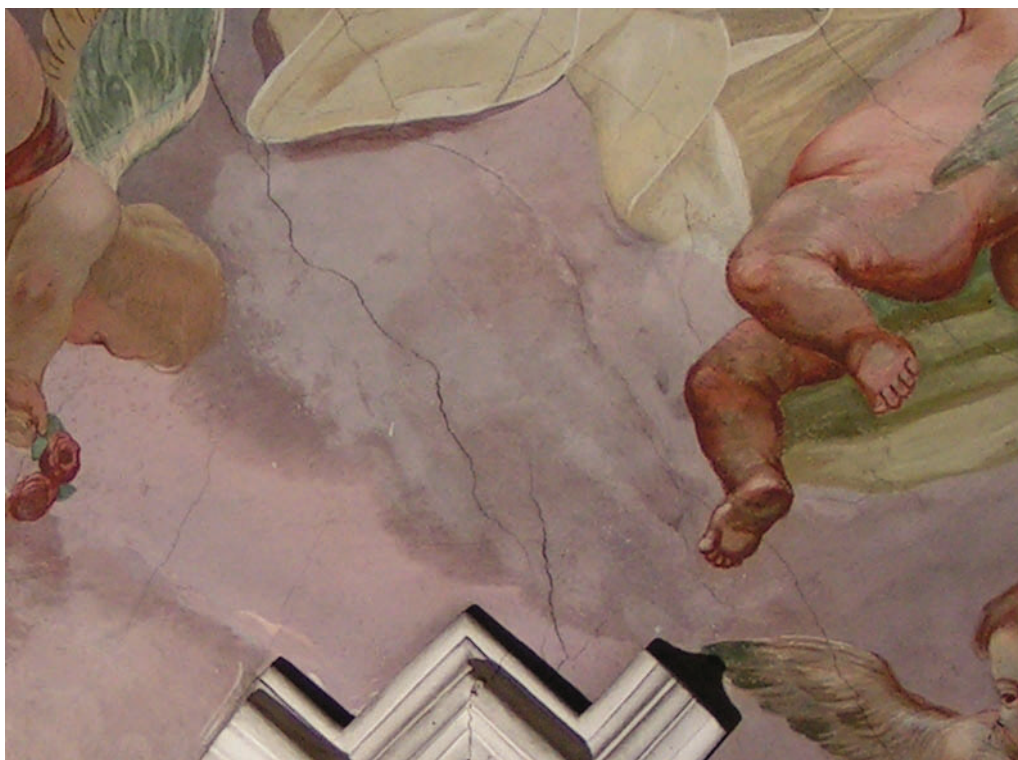
Obr. 35 Přemalba oblaku (světlejší odstín fialové v místech pod bílým hábitem).

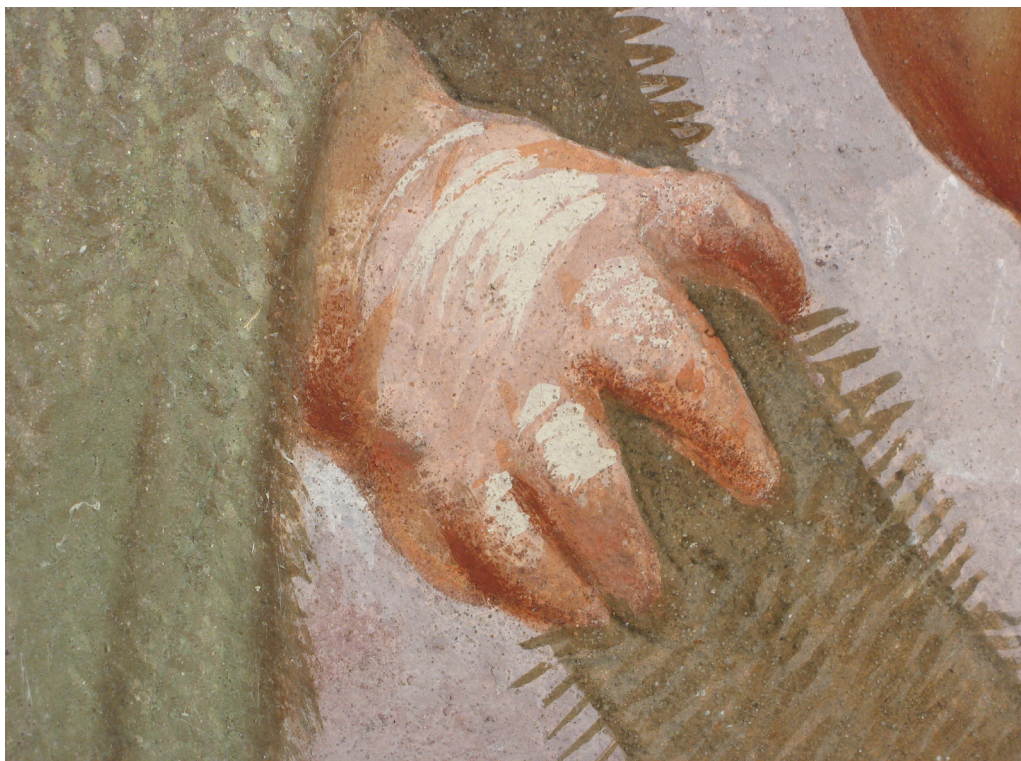
Obr. 39 Přemalby - světlé šrafury na levé ruce anděla s "kožíškem".

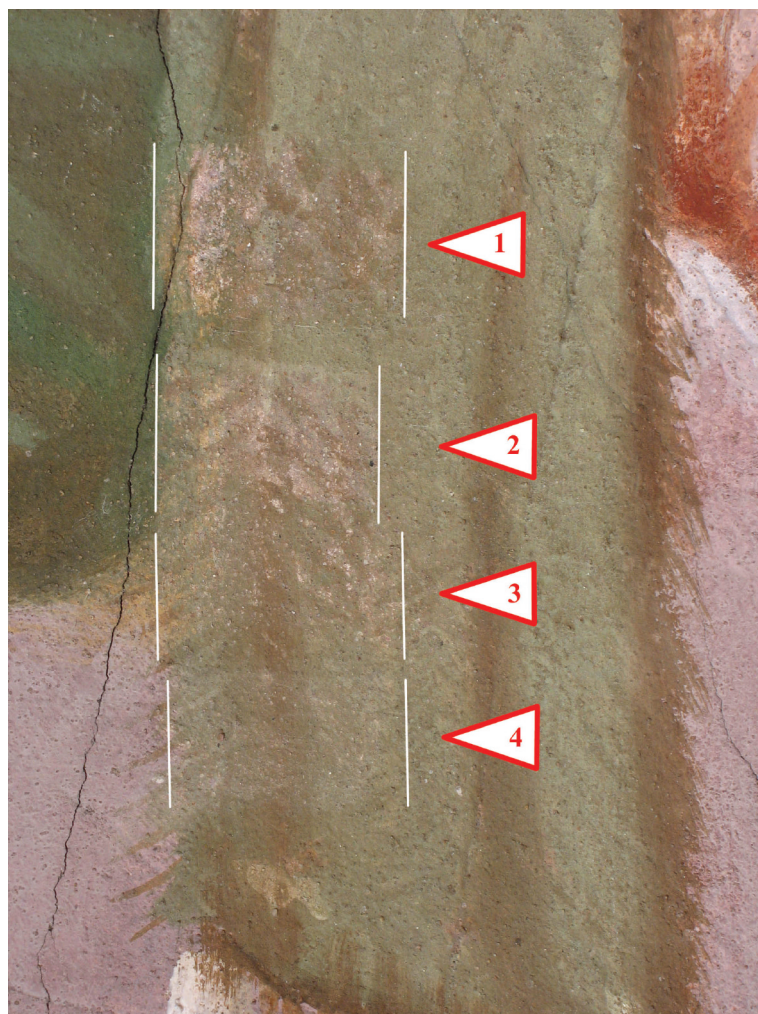
Pro zjištění stavu a rozsahu dochování původní barevné vrstvy byl v těchto místech proveden lokální sondážní průzkum. K odstranění přemaleb bylo vyzkoušeno v místě “kožíšku” několik prostředků - destilovaná voda, technický líh, 6% uhlíčitán amonný v Tylose a iontoměnič C-100 EHLT (silně kyselý katex od fi Purolite) v Tylose. Nejvýrazněji se projevil uhlíčitán amonný v Tylose, byl ale moc rázný. Lepší výsledek měl iontoměnič C-100 EHLT v Tylose po 5 minutách působení a byl k originální barevné vrstvě šetrný. Přemalba se dala také odstranit vodou, ale vyžadovalo si to příliš velkého mechanického namáhání malby včetně nutnosti jejího značného smáčení. Technický líh nereagoval. (obr. 40)

Obr. 40 Zkoušky odstranění přemalby na kožišku.

- 1) iontoměnič C100 EHLT
- 2) 8% uhličitan v Tylose (působení 2min)
- 3) destilovaná voda
- 4) technický líh

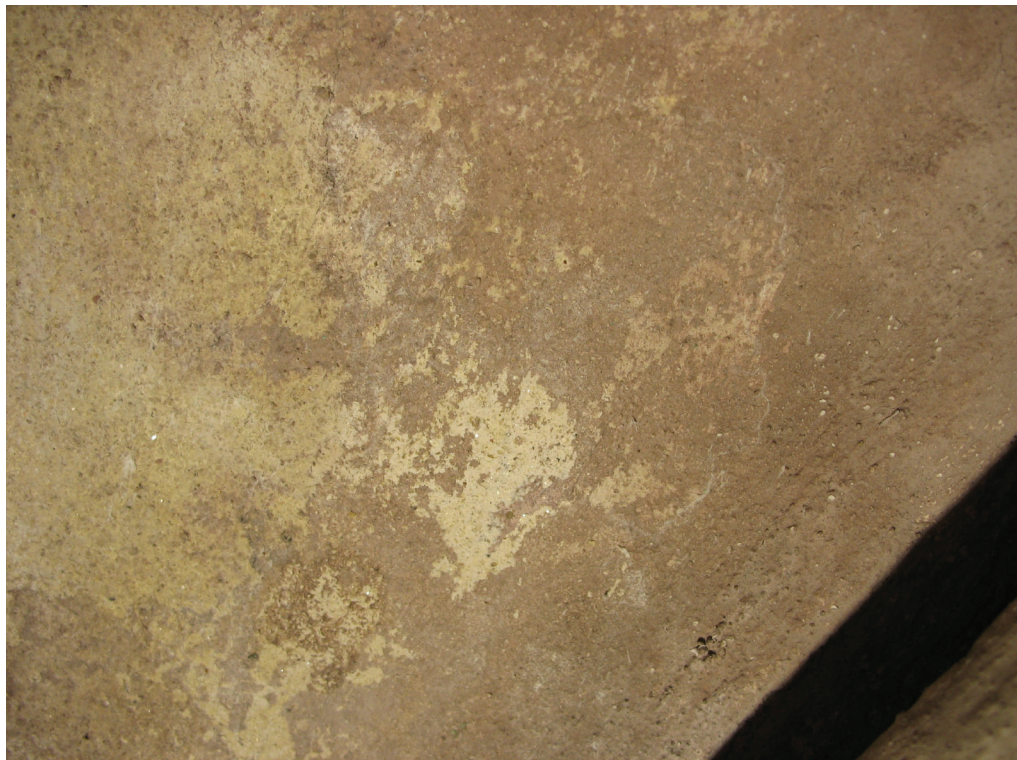
Obr. 44 Stav po obkladu; na místě jsou patrné jemné bílé zákaly.
