UNIVERSITA PARDUBICE
FAKULTA RESTAUROVÁNÍ

NÁVRH A DOKUMENTACE K RESTAUROVÁNÍ ČÁSTI NÁSTROPNÍ MALBY
KAPLE SV. BERNARDA V CHRÁMU NANEBEVZETÍ
PANNY MARIE A SVATÉHO JANA KŘTITELE
V SEDLCI U KUTNÉ HORY

ATELIÉR RESTAUROVÁNÍ NÁSTĚNNÉ MALBY A SGRAFITA
VEDOUCÍ PRÁCE: Mgr. A Jan Vojtěchovský
PRÁCI PROVEDLA: Sean Boursová, IV. ročník
DATUM UKONČENÍ: 18. 8. 2006

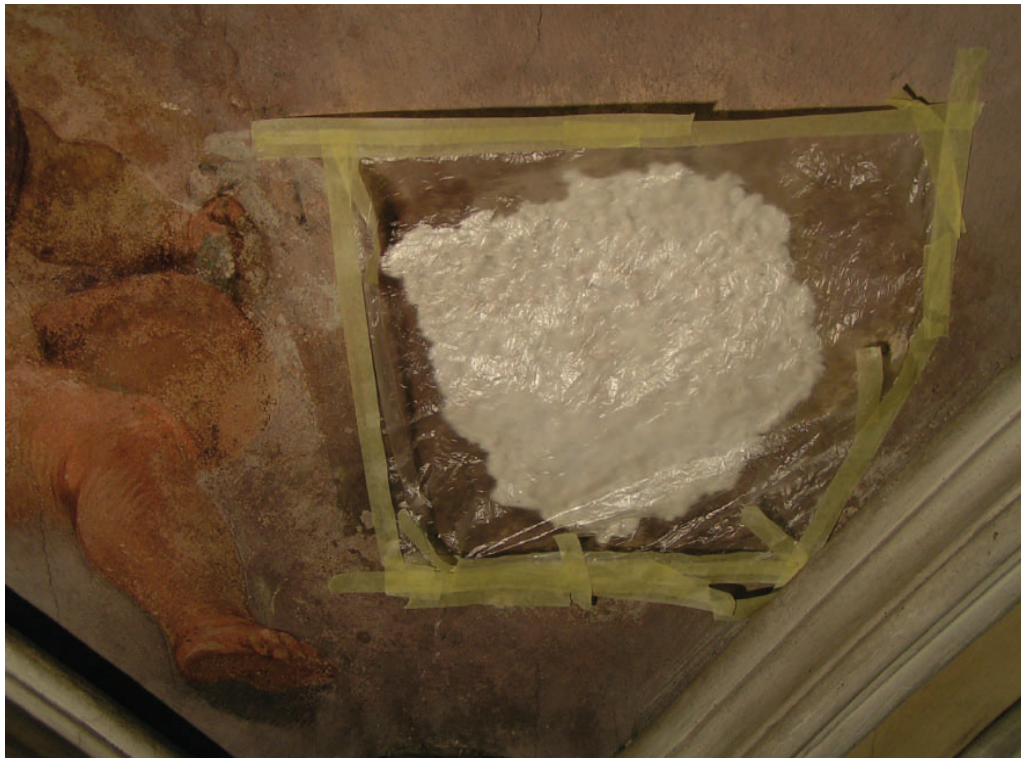
Po konzultaci se přeci k obkladu větší plochy přistoupilo. Postižené místo bylo solemi barevně ztmavlé a hrozilo pokračující poškození malby. Druhý obklad na větší ploše (obr. 45) dopadl lépe a zákaly byly nepatrné.

Obr. 45 Stabilizace solí pomocí obkladu $\text{Ba}(\text{OH})_2$

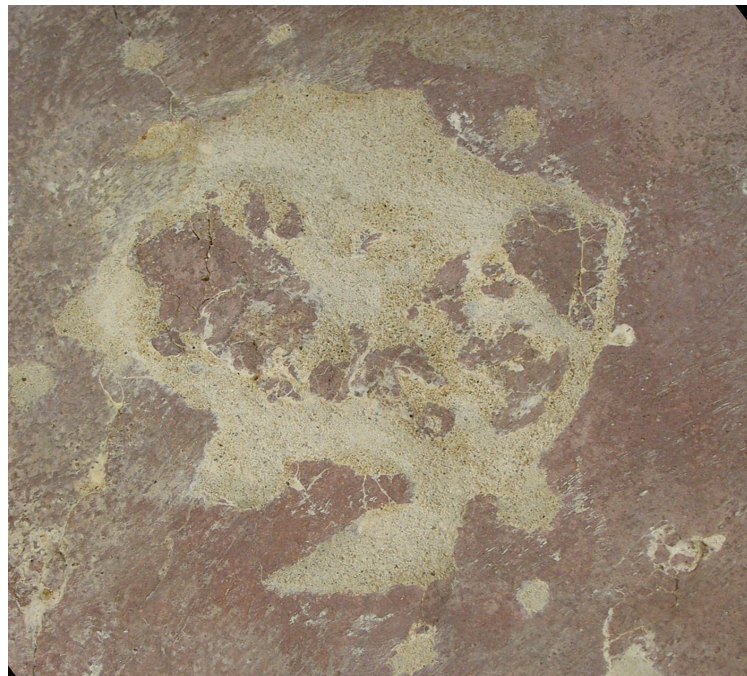
Obr. 49 Stav po tmelení téhož místa (obr. 48); menší části malby byly zachráněny díky přelepu japonským papírem s Tylosou.

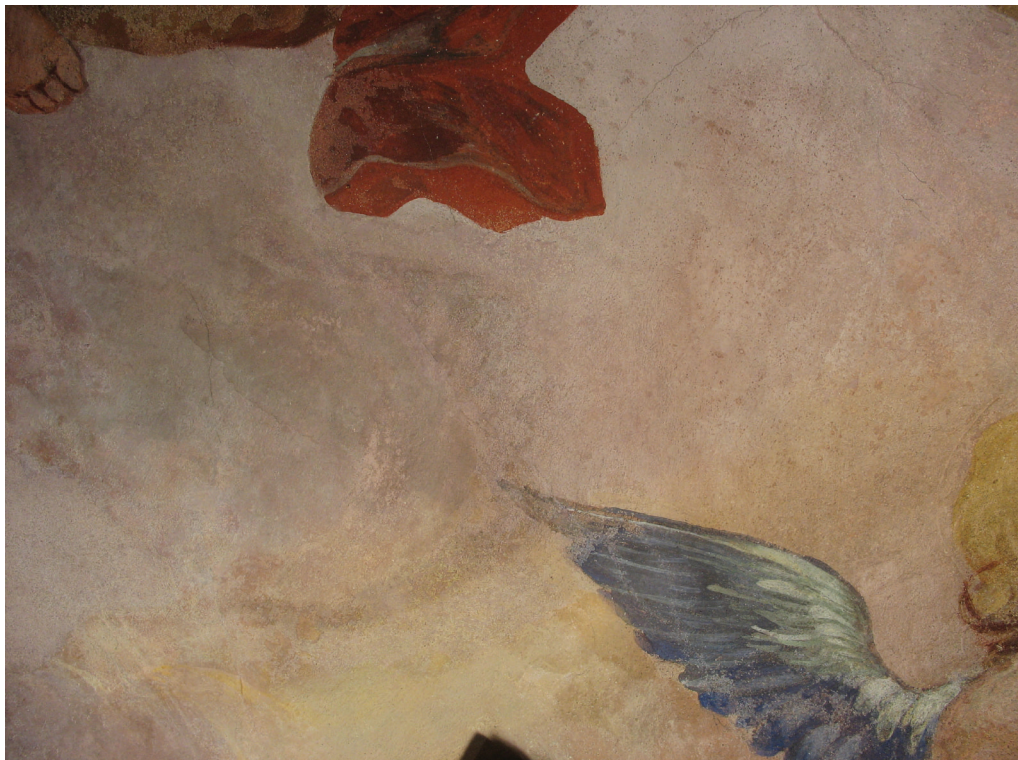
Obr. 57 Retuš partií ztmavlých působením vykvétajících solí.
(viz Obrazová příloha I, obr. 15)
