**RESTAUROVÁNÍ A KONZERVACE SOCHY SV.
VÁCLAVA ZE SOUBORU SOCHAŘSKÉ VÝZDOBY
BUDOVY NEMOCNICE NA FRANTIŠKU 847/8,
PRAHA 1**

PRAKTICKÁ BAKALÁŘSKÁ PRÁCE

**RESTORATION AND CONSERVATION OF SAINT
WENCESLAS STATUE
FROM THE SET OF SCULPTURES PLACED IN THE
HOSPITAL 'NA FRANTIŠKU' IN PRAGUE**

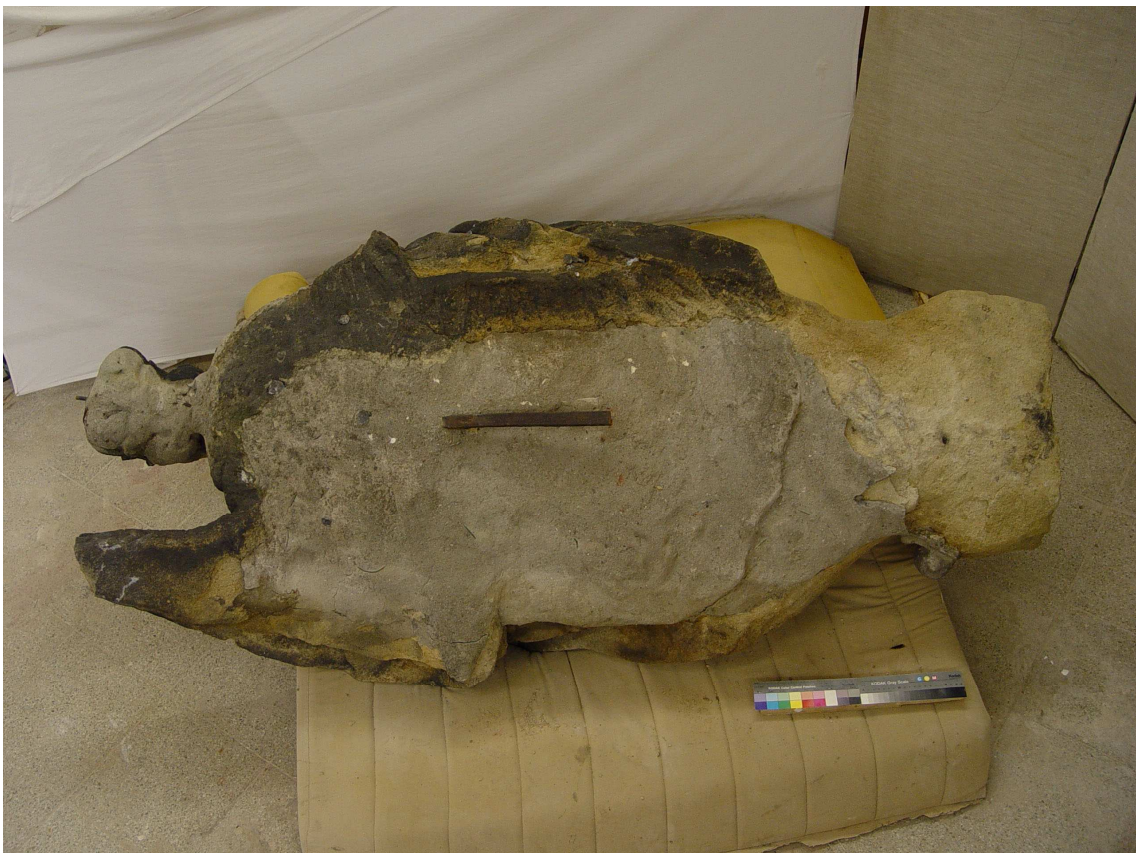
Zadní strana sochy je plochá, hrubě osekána a z větší části pokryta tmelem.^{obr. 4} Uprostřed zad je železná kotvící tyč zapuštěna do kamene, kterou byla socha zajištěna k soklu na atice.

Obr. 4 stav před restaurováním - zadní část sochy

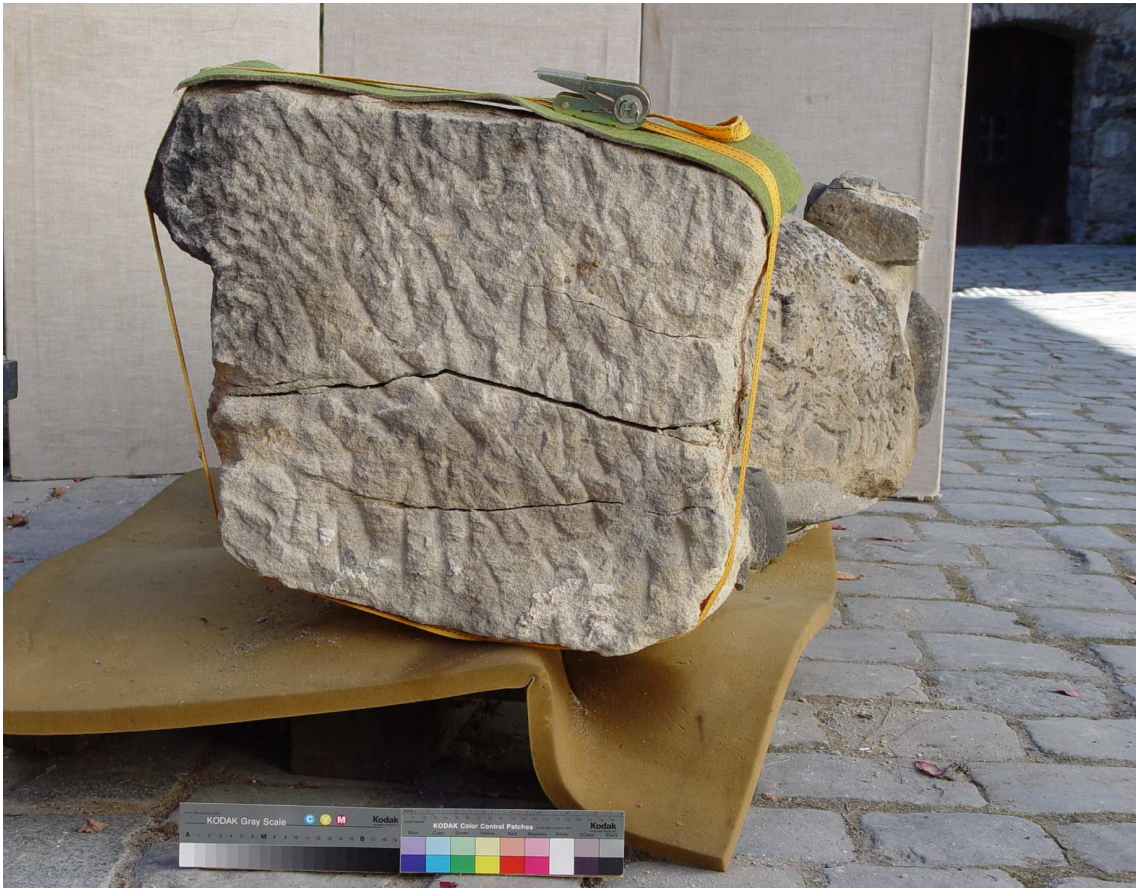
Povrch kamene je místy pokryt černými a prachovými depozity, krustami, lišejníky. Socha je viditelně ve špatném stavu, má velké mechanické poškození, materiál sochy není kompaktní. Kámen je v některých částech silně korodovaný a drolivý. Na soše jsou lasy, které vedou vertikálně od spodní části sochy k hlavě a ohrožují statiku sochy. Tyto lasy, které se projevily jako praskliny jsou místy otevřeny nebo vytmeleny a některé zajištěny olověnými čepy z předchozích oprav.^{obr. 34} Socha má viditelnou prasklinu v pravém kolenu,^{obr. 27} v levém chodidle^{obr. 20} a silné rozestoupené praskliny ve spodní části soklu, který je zajištěn stahovacím popruhem.^{obr. 5} Vlivem těchto uvedených poškození není možné sochu postavit.

Obr. 5 stav před restaurováním - spodní část sochy

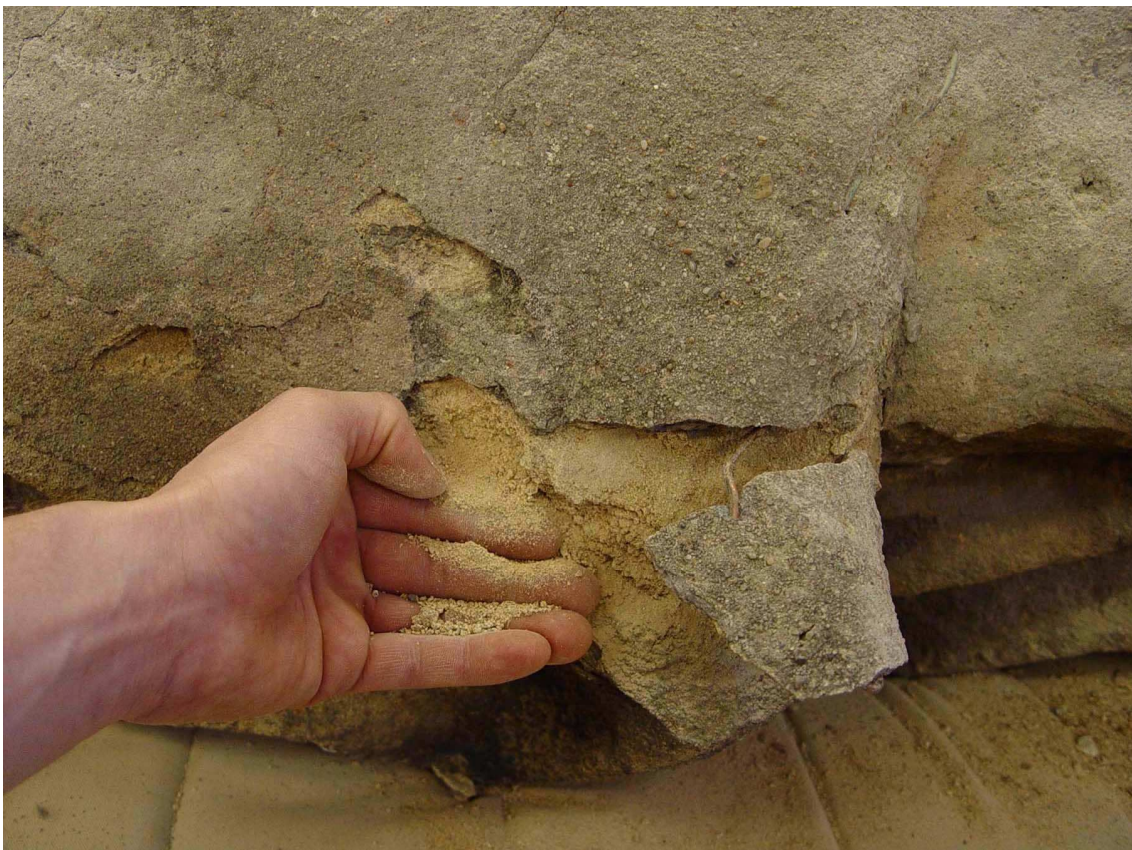
Na soše se nachází starší tmely, které jsou tvrdé, místy odpadávají a svou barevností a strukturou neodpovídají přírodní hornině. Tmely nejsou parapropustné a proto docházelo k ukládání vlhkosti pod tmely a k vymývání pojiva kamene a k jeho destrukci, to se projevuje sypáním kamene na rozhraní tmelu.^{obr. 10}

Obr. 10 stav před restaurováním - korodovaný kámen pod tmelem na zadní straně sochy

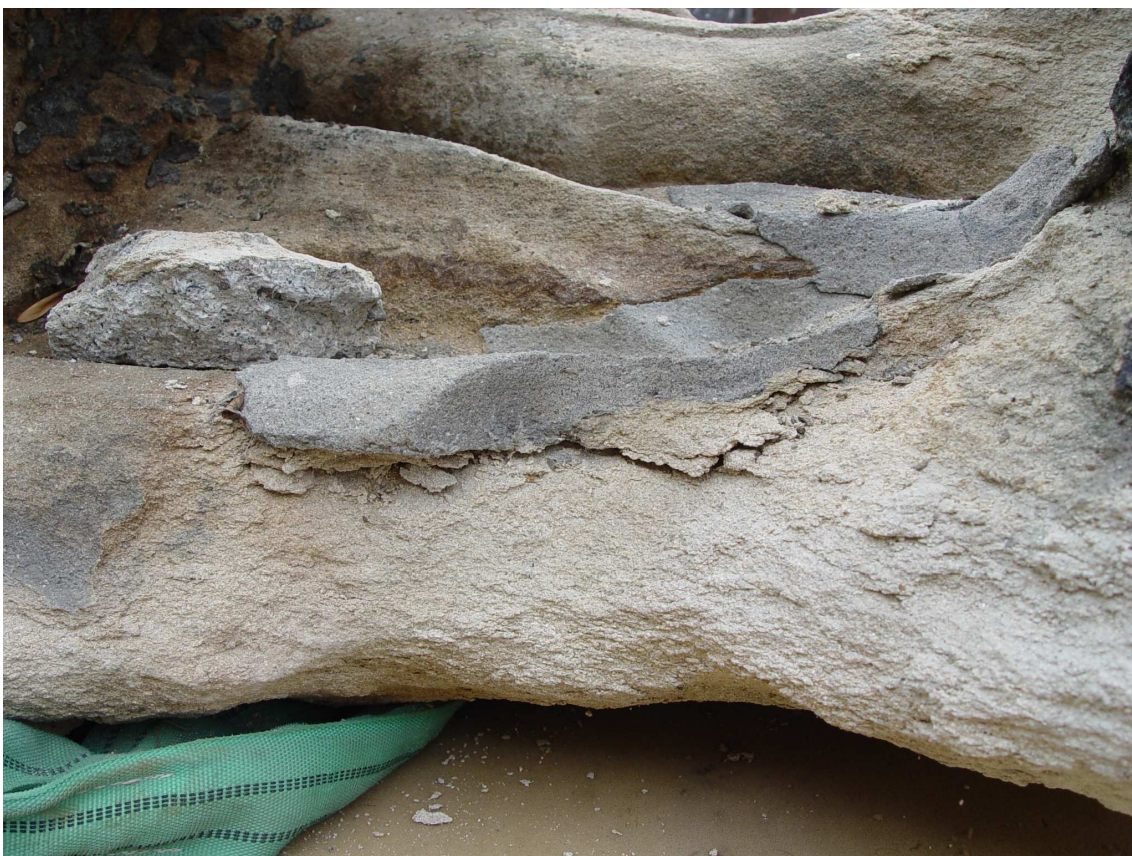
Obr. 11 stav před restaurováním - korodovaný kámen ve spodní části sochy

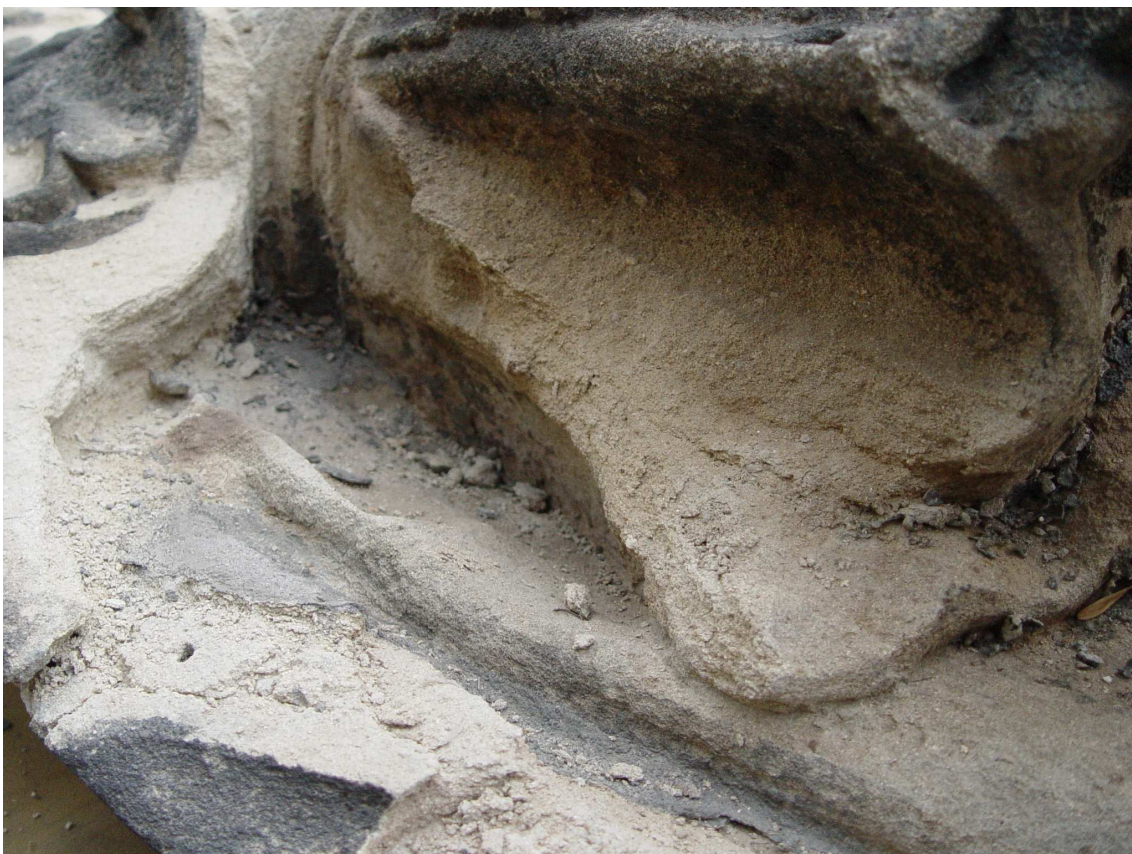
Obr. 12 stav před restaurováním - detail koroze kamene v levé části pláště

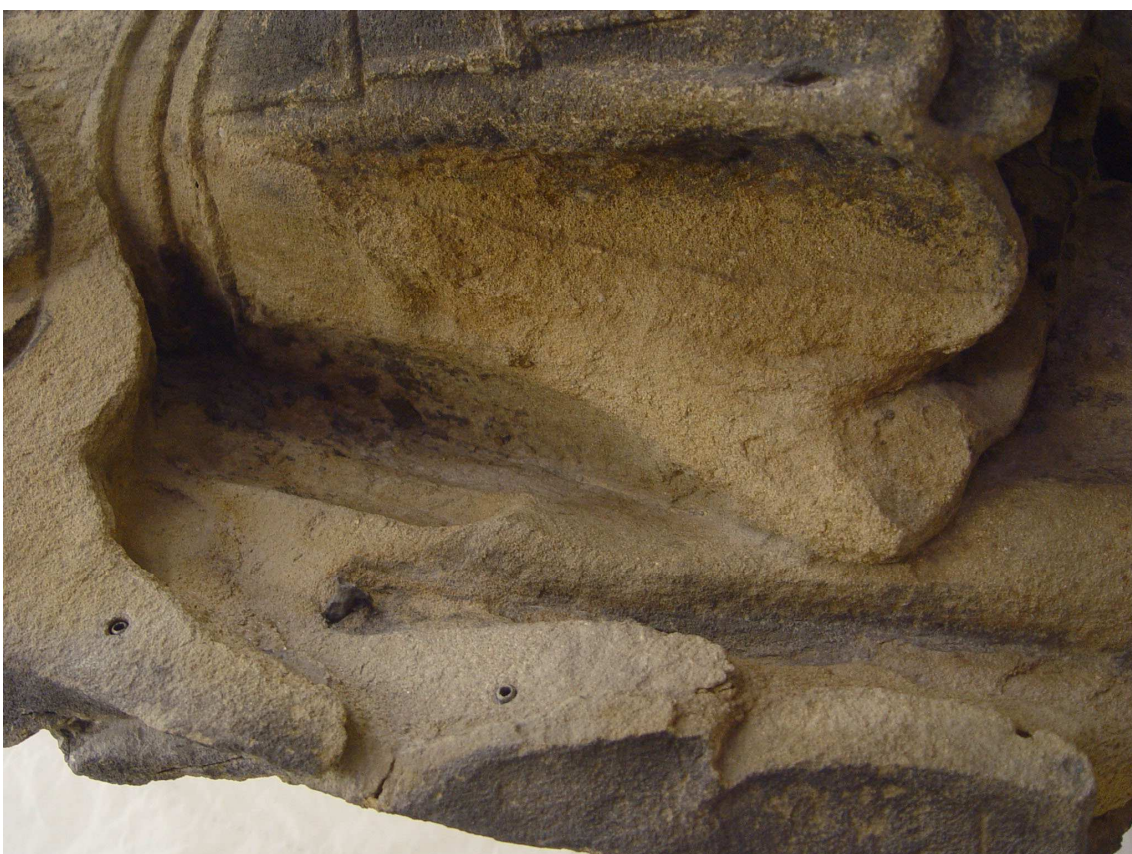
Obr. 13 průběh restaurování - stav po zpevnění kamene v levé části pláště

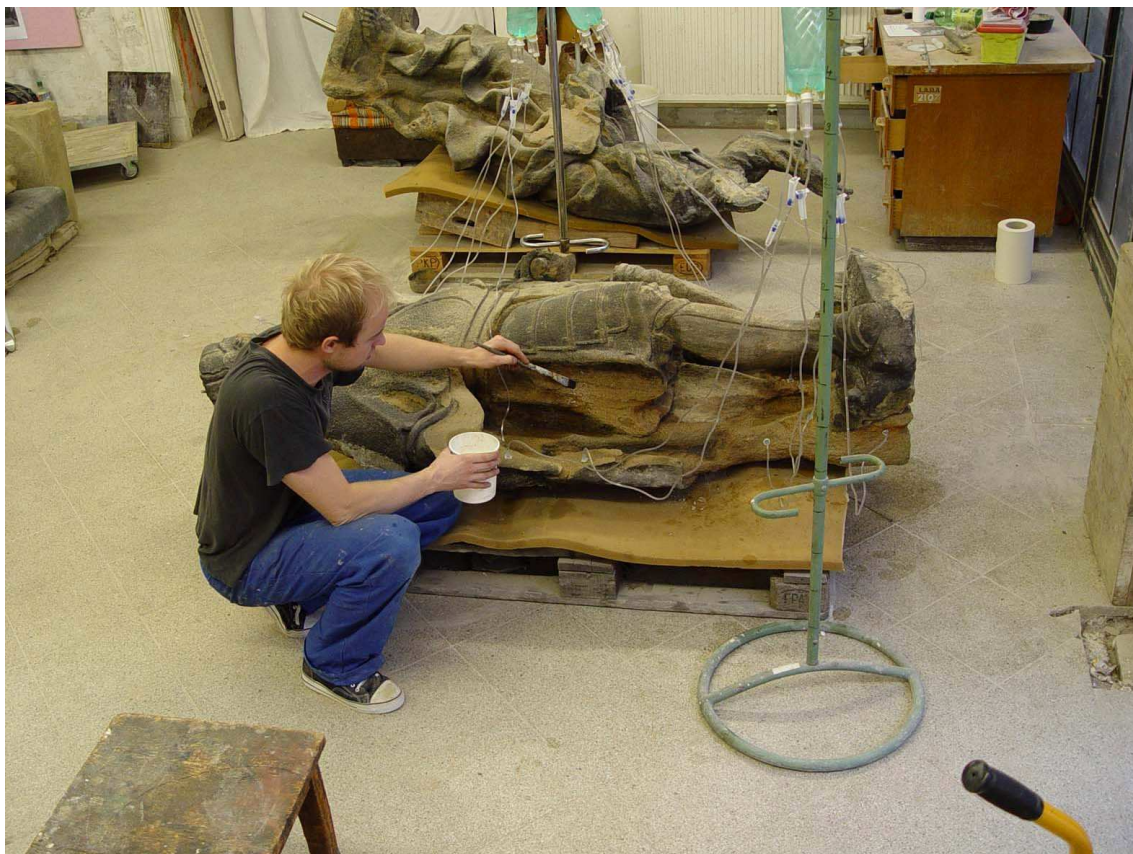
Obr. 14 průběh restaurování - hloubková injektáž sochy pomocí infuzí

Po částečném očištění, před zpevněním a zajištěním zbytků povrchových úprav došlo k hloubkové konsolidaci celé sochy pomocí injektáže a zavedení infuzí.^{obr. 14} Místa pro zavedení infuzí byla provrtána vrtákem o průměru 4 mm do hloubky 8 až 10 cm. Infuze byla zavedena ze všech stran sochy. K provrtání došlo v místech, do kterých byly v další fázi restaurování přilepeny nerezové trubičky, které slouží k zajištění prasklin a las v kameni. Následně byla provedena injektáž prasklin, křehkých odpadávajících šupin. V zadní části sochy byl nejprve zpevněn degradovaný kámen pod cementovými tmely (infuzí) z důvodu, aby nedošlo při odstraňování tmelu k poškození kamene. Tento tmel místy odpadával. Po zpevnění byl tmel odstraněn a po té kámen znovu zpevněn. Tmel na zadní straně sochy měl v sobě velké množství měděných drátů.

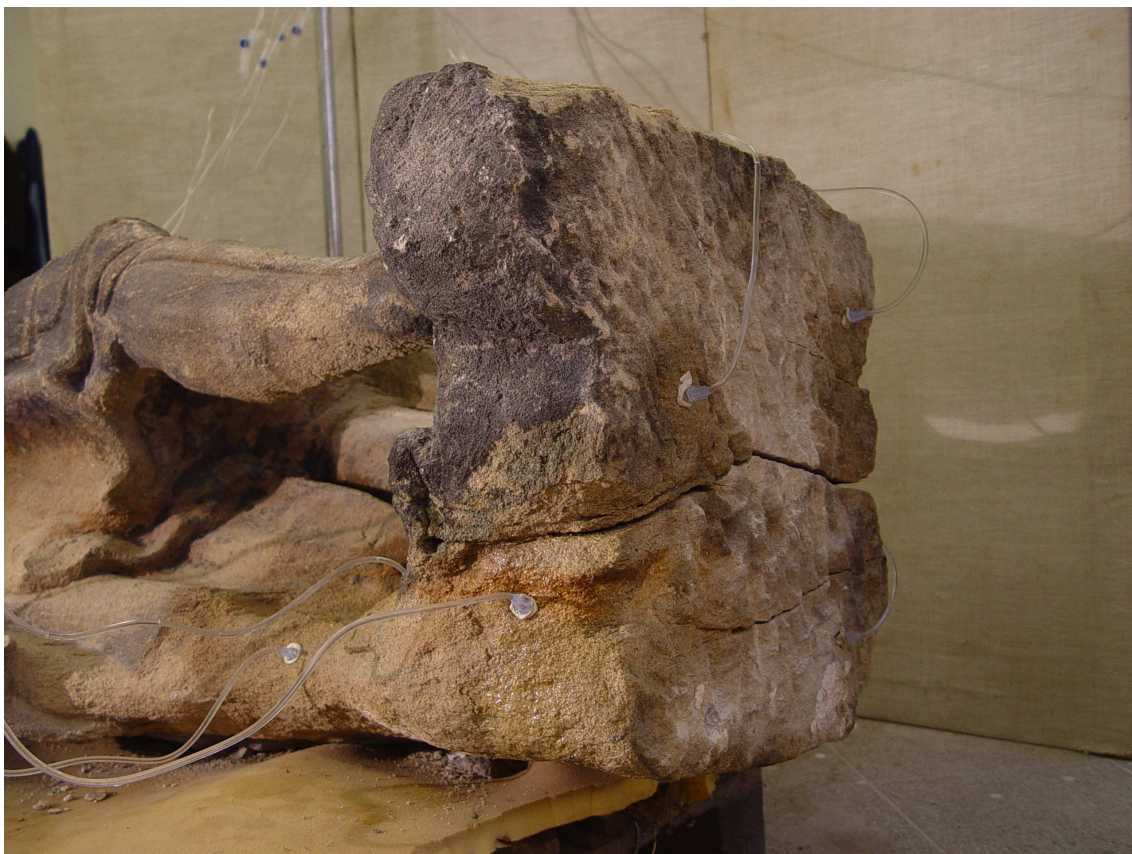
Obr. 15 průběh restaurování - spodní část, hloubková injektáž sochy pomocí infuzí

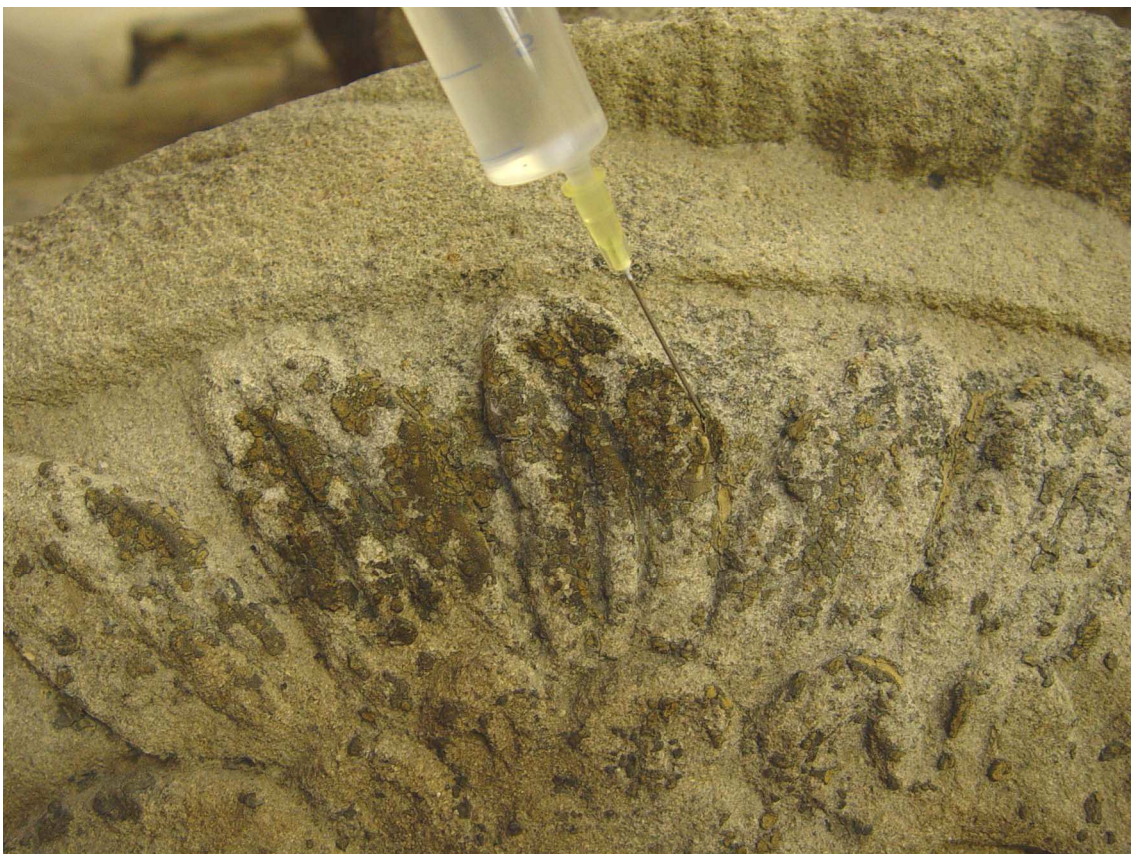
Obr. 16 průběh restaurování - zajištění vrstev povrchové úpravy pomocí injektáže

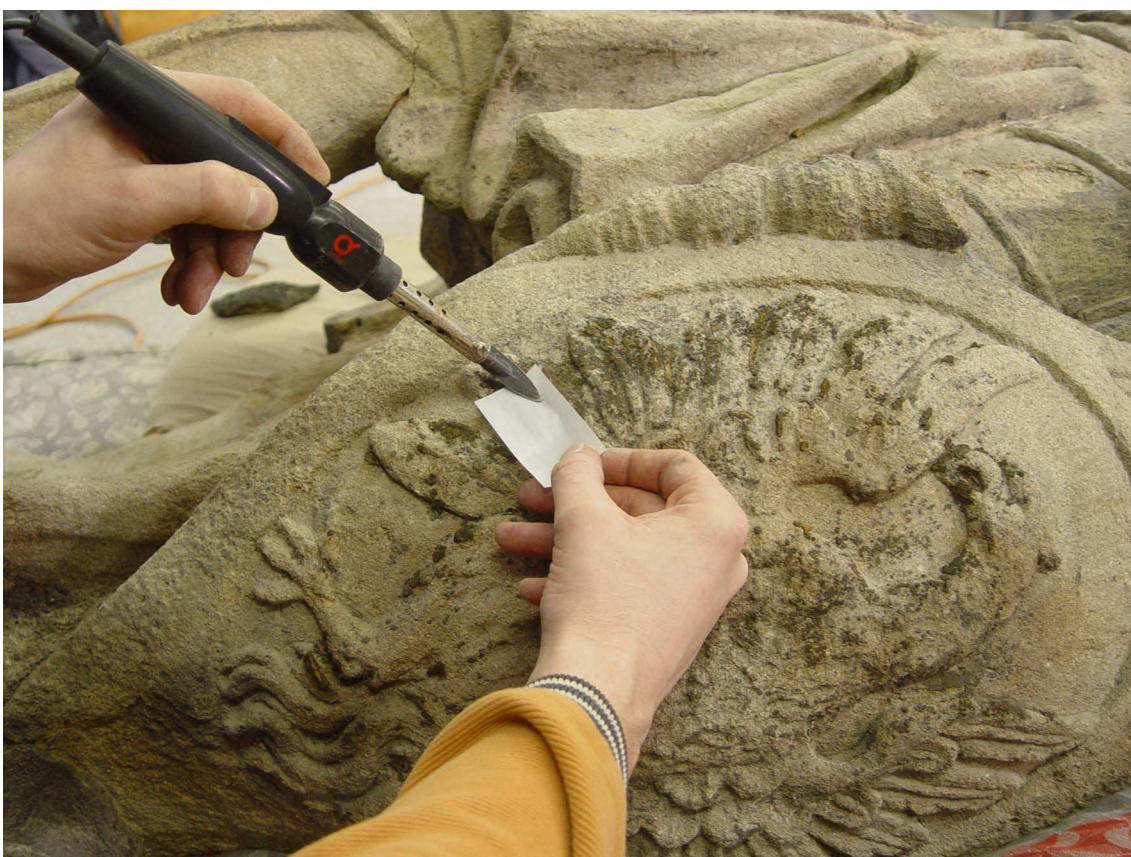
Obr. 17 průběh restaurování - zažehlení vrstev povrchové úpravy přes silikonový papír

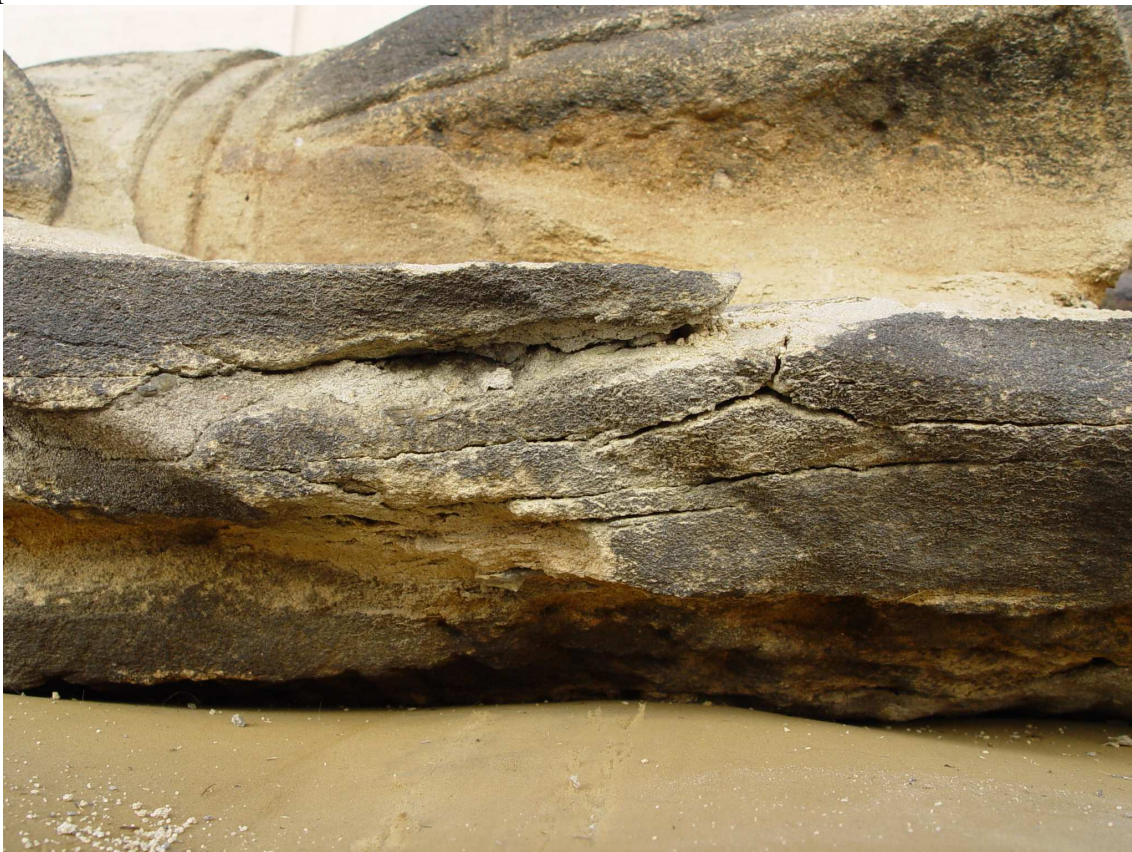
Obr. 18 stav před restaurováním - praskliny na pravé straně pláště

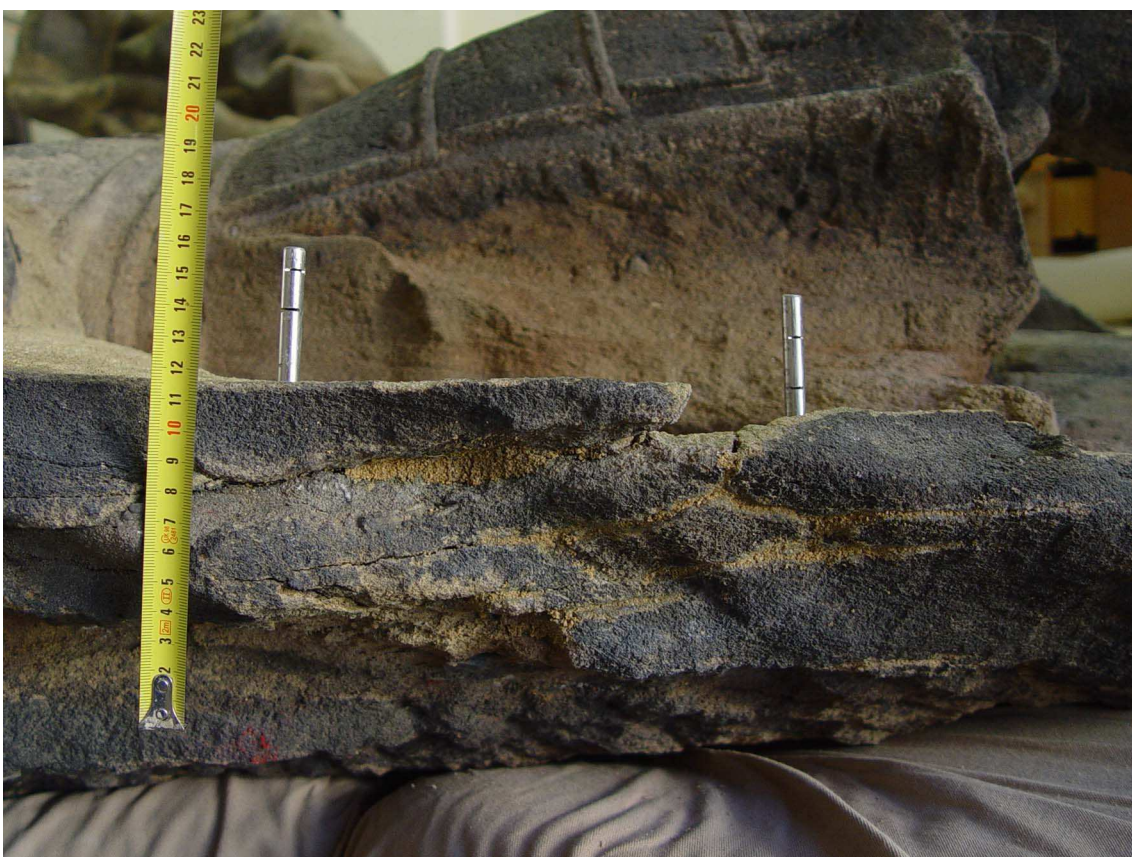
Obr. 19 průběh restaurování - zajištění prasklin na pravé straně pláště nerezovými
čepy

Po zpevnění degradovaného kamene došlo k zajištění statiky sochy. Silné praskliny a lasy, které ohrožovaly stabilitu sochy byly zajištěny čepy. Byly použity již vyvrtané otvory, které sloužily k zavedení infuze při zpevňování. Do těchto otvorů byla vložena dutá nerezová ocel (o průměru 6mm) a zalita nízkoviskózní epoxidovou pryskyřicí.^{obr. 19}

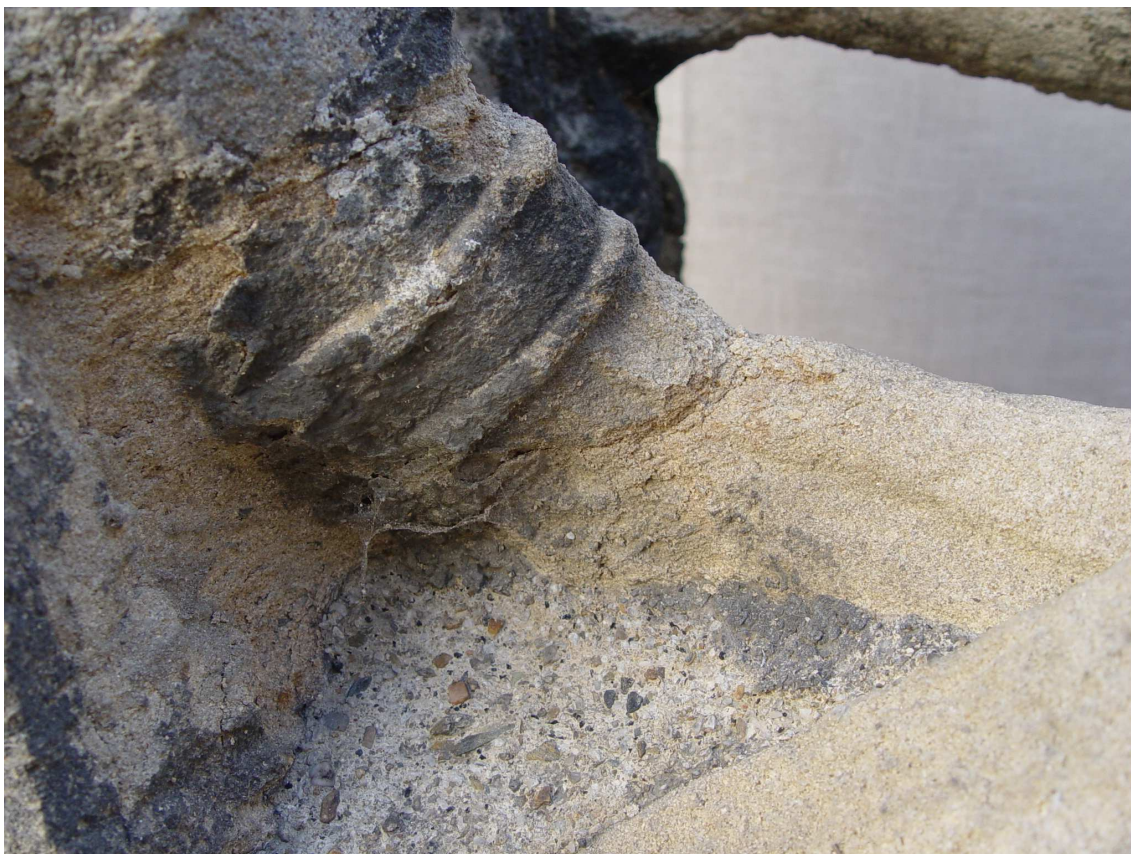
Obr. 20 stav před restaurováním - detail sádrovcové krusty na levém chodidle

v pravé části krku nebyl odstraněn, z důvodu poškození originální hmoty kamene. Sádrovcová krusta na levém chodidle^{obr. 20} byla ztenčena pomocí mikropískování.

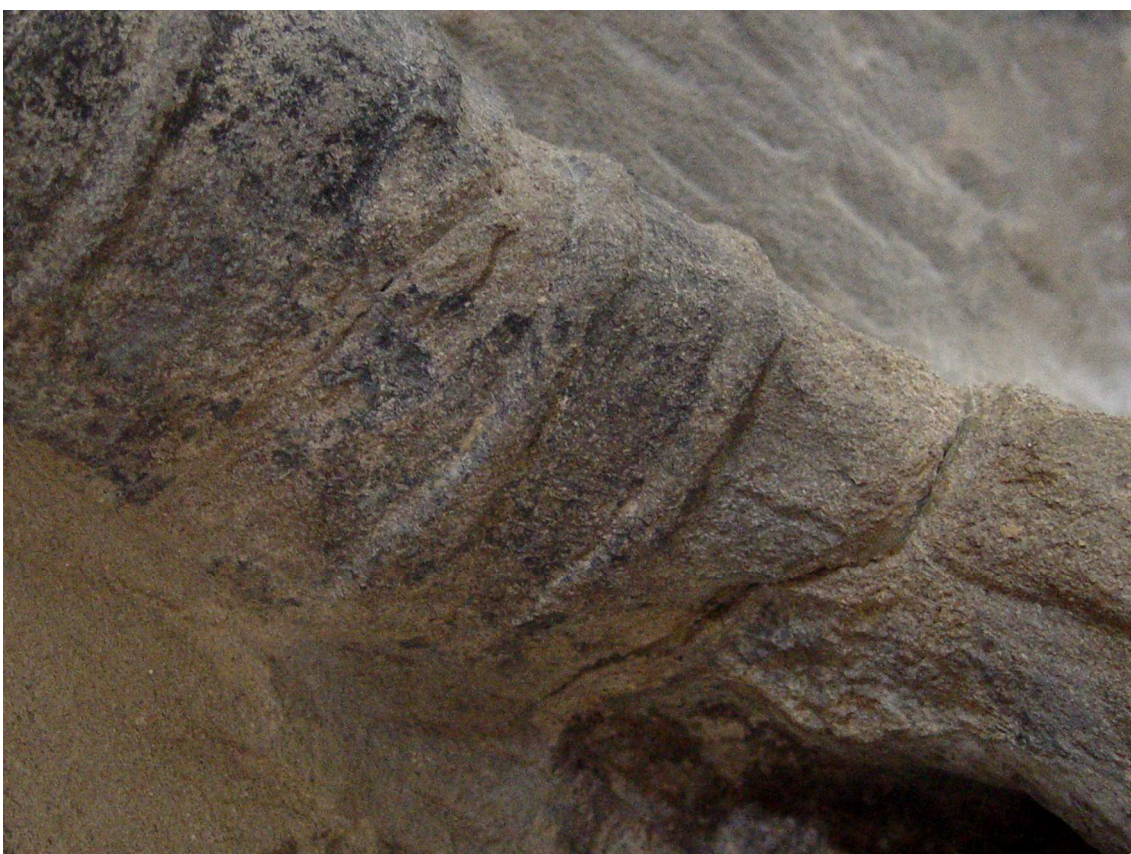
Obr. 21 průběh restaurování – detail sádrovcové krusty po ztenčení na levém chodidle

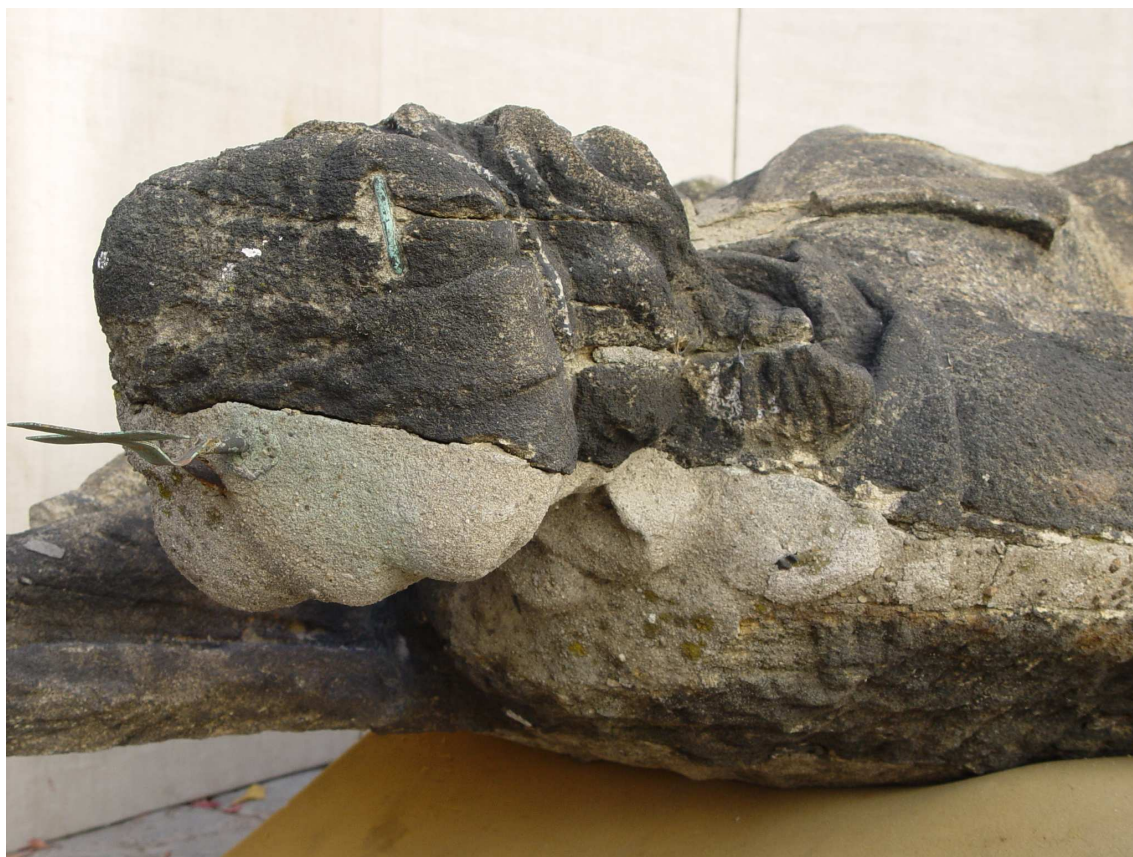
Část hlavy je vytmelená a poškozena ve dvou místech lasy. Z nich jedna je zajištěna menší měděnou kramlí z předchozích oprav.^{obr. 22} Na povrchu kamene se dochovaly místy zbytky povrchových úprav.

Obr. 22 stav před restaurováním - horní část hlavy

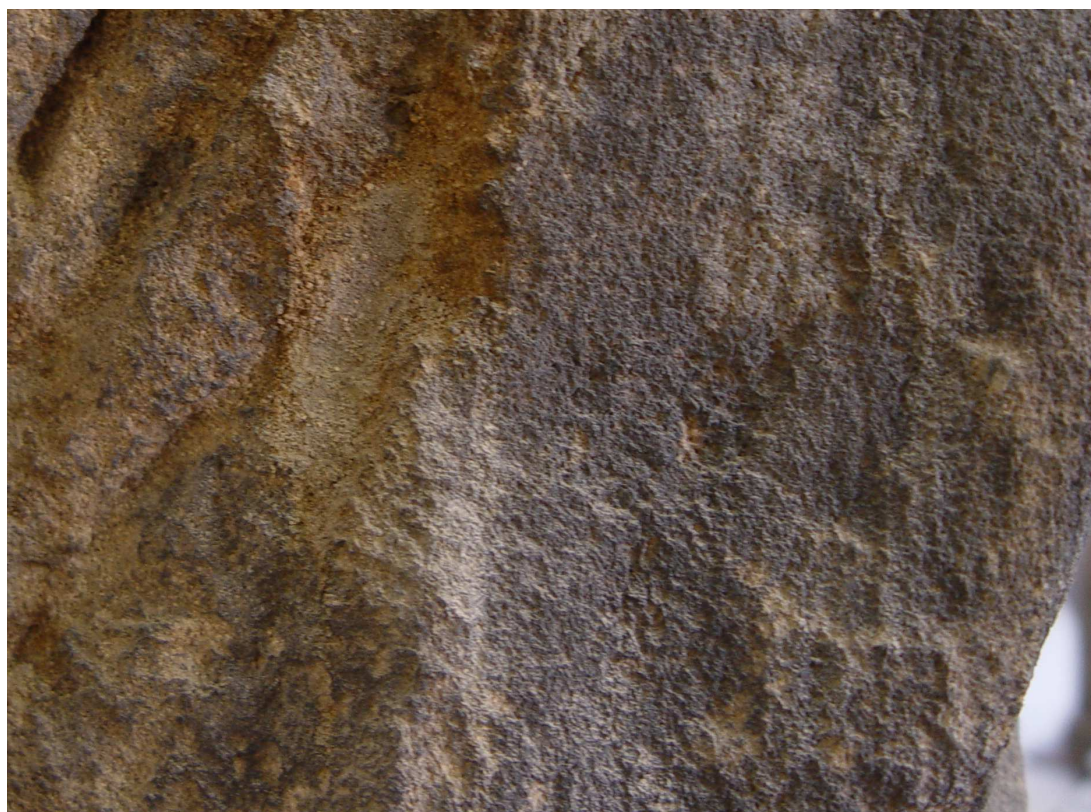
Obr. 23 stav před restaurováním - rezavé až tmavě hnědé skvrny na povrchu kamene po vysychavých olejích

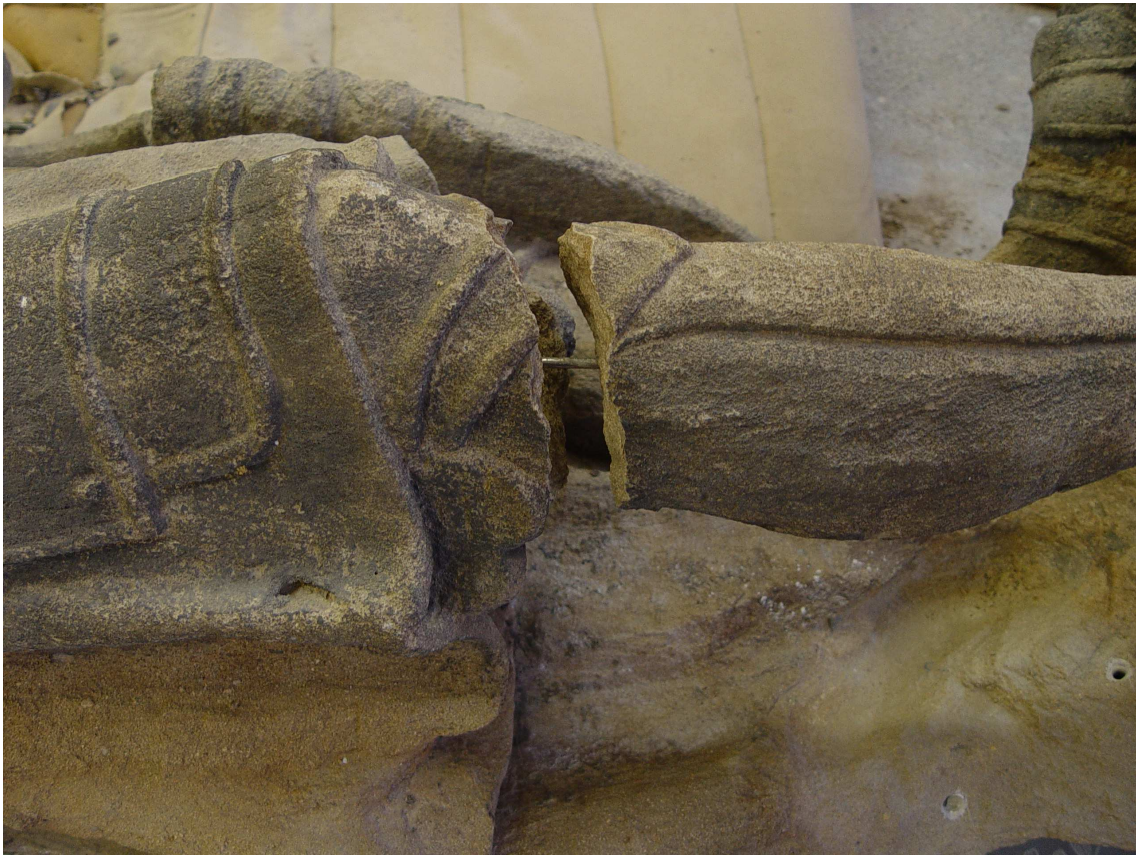
Obr. 30 průběh restaurování - zajištění praskliny v pravém koleni pomocí nerezového čepu

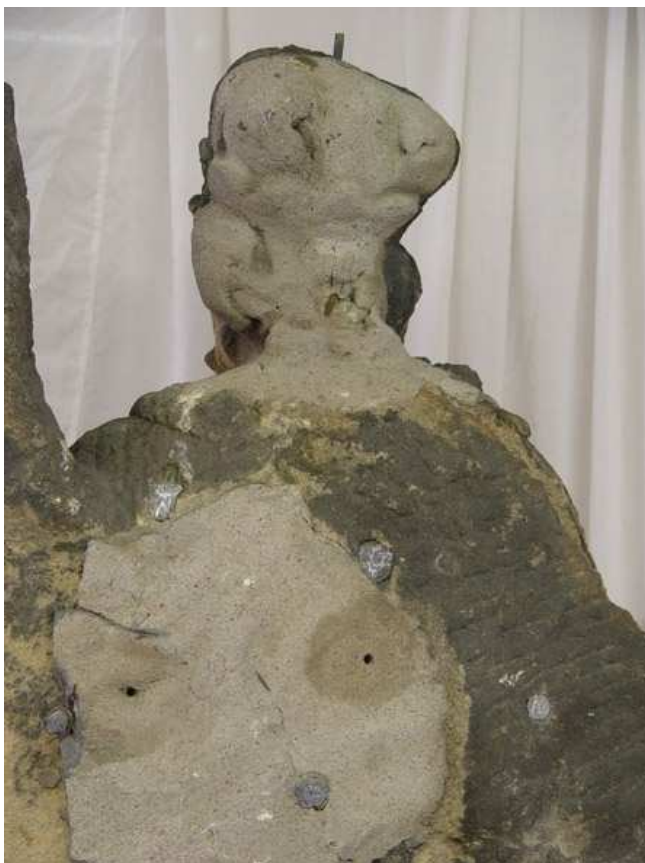
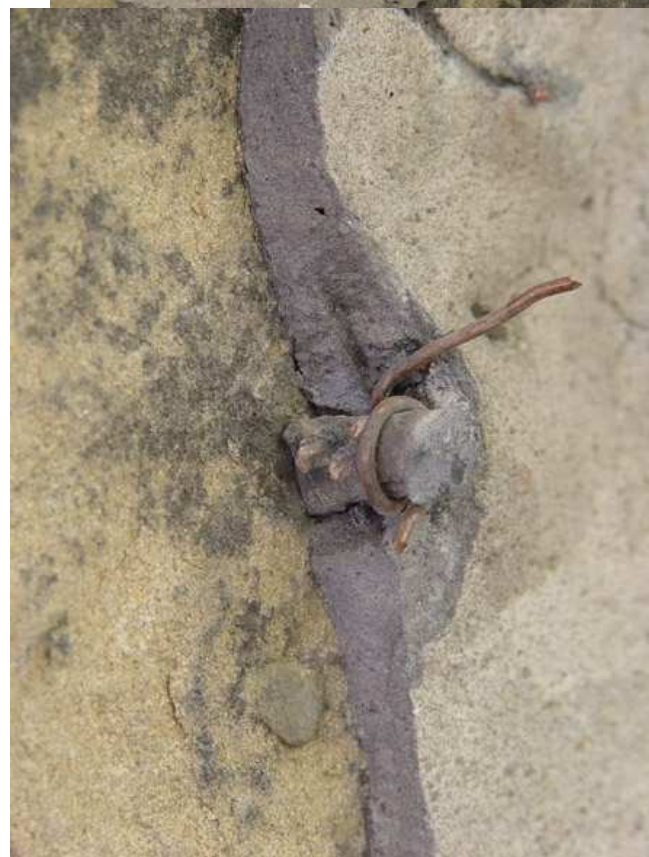
Obr. 34 stav před restaurováním - tmel na zadní straně sochy s olověnými čepy

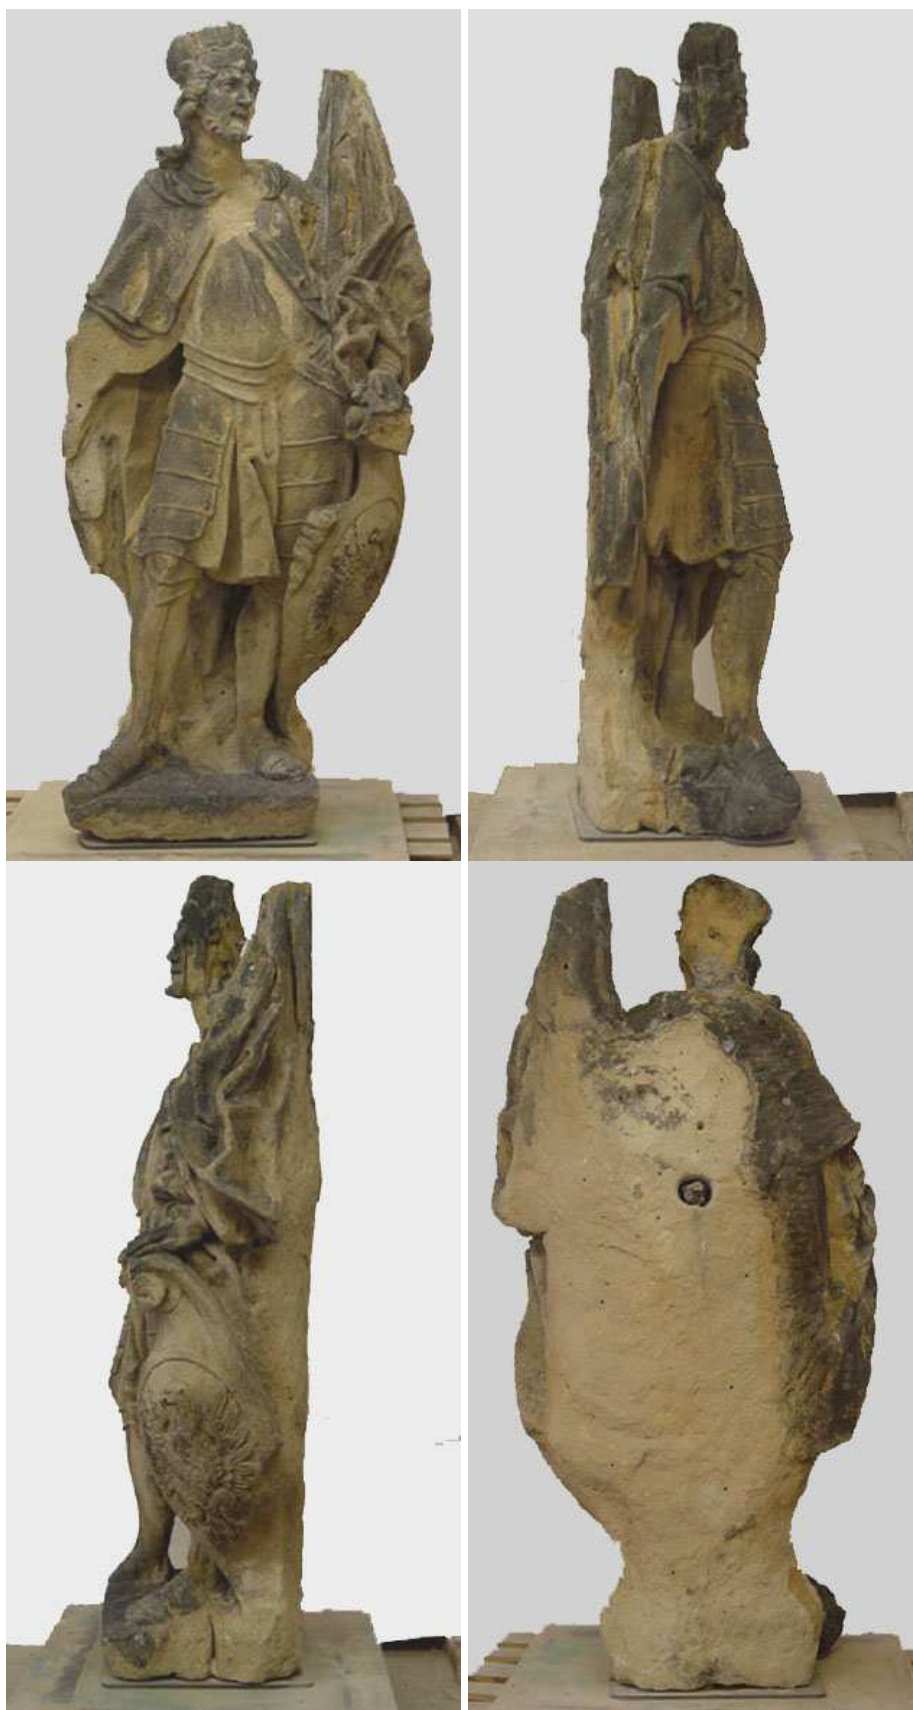
Obr. 38 průběh restaurování - celkový pohled po zpevnění a odstranění nevhodných tmelů

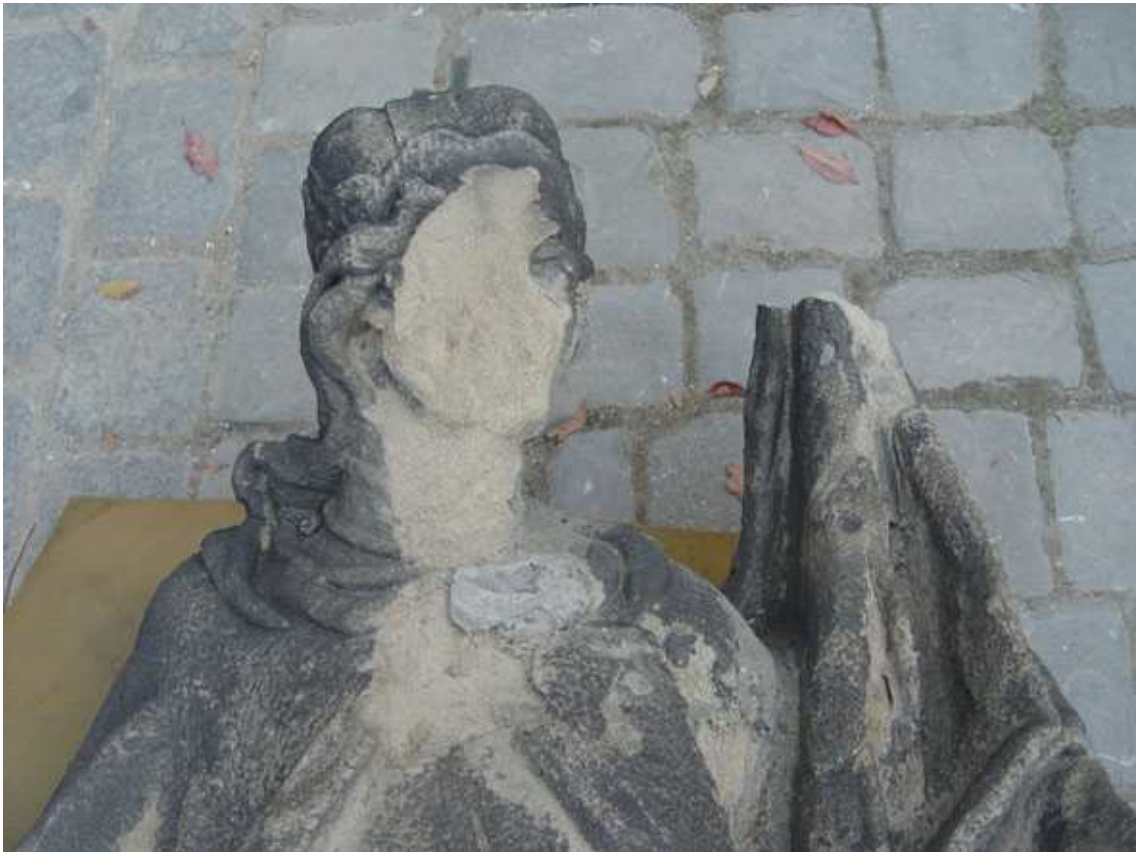
Obr. 39 stav před restaurováním - horní část sochy

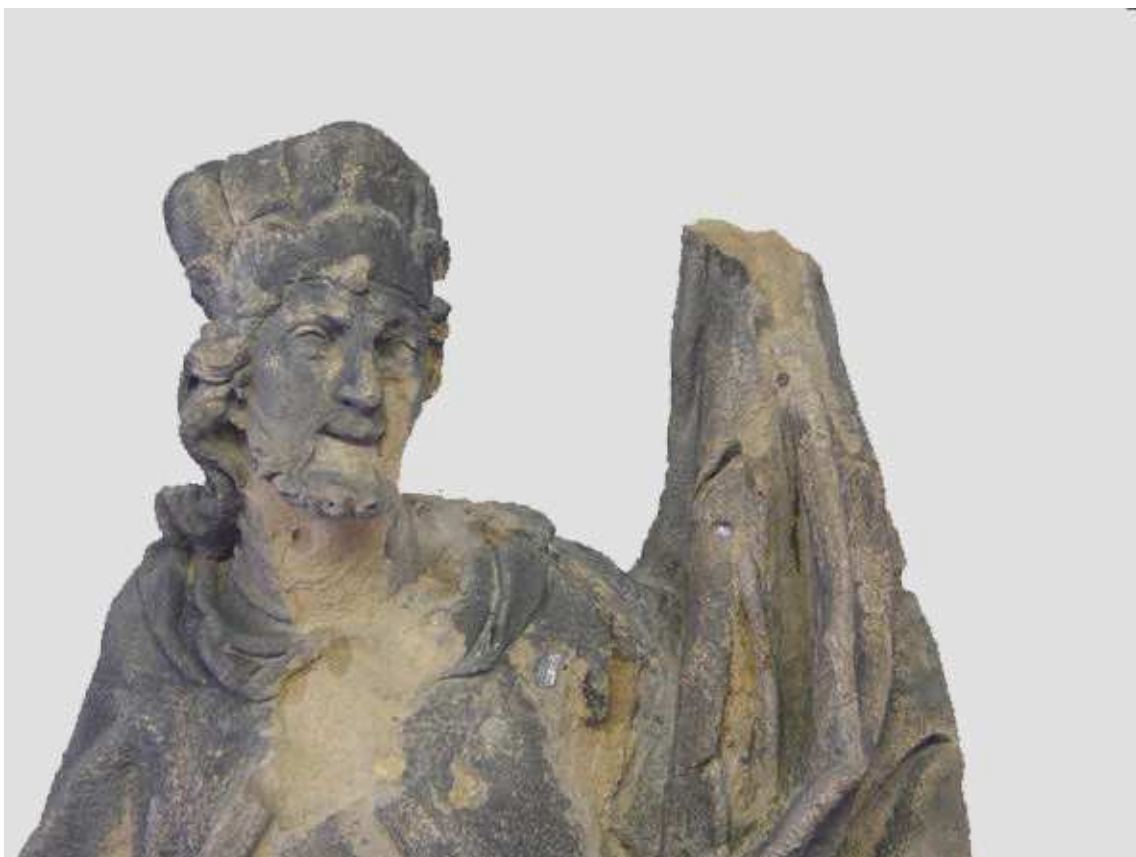
Obr. 40 průběh restaurování - horní část sochy po odstranění tmelů a přilepení dochované

části obličeje

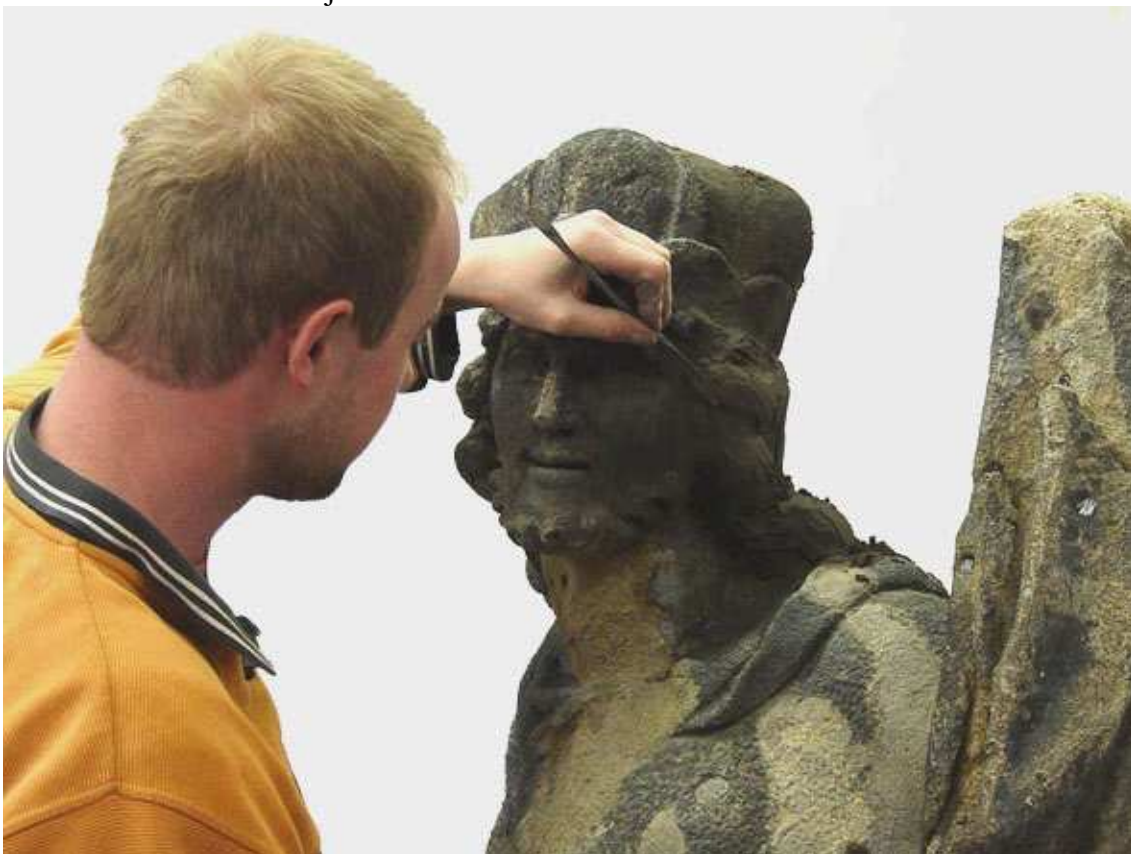
Obr. 41 průběh restaurování - horní část sochy, tmelení obličejové části
