**RESTAUROVÁNÍ A KONZERVACE SOCHY SV.
VÁCLAVA ZE SOUBORU SOCHAŘSKÉ VÝZDOBY
BUDOVY NEMOCNICE NA FRANTIŠKU 847/8,
PRAHA 1**

PRAKTICKÁ BAKALÁŘSKÁ PRÁCE

**RESTORATION AND CONSERVATION OF SAINT
WENCESLAS STATUE
FROM THE SET OF SCULPTURES PLACED IN THE
HOSPITAL 'NA FRANTIŠKU' IN PRAGUE**

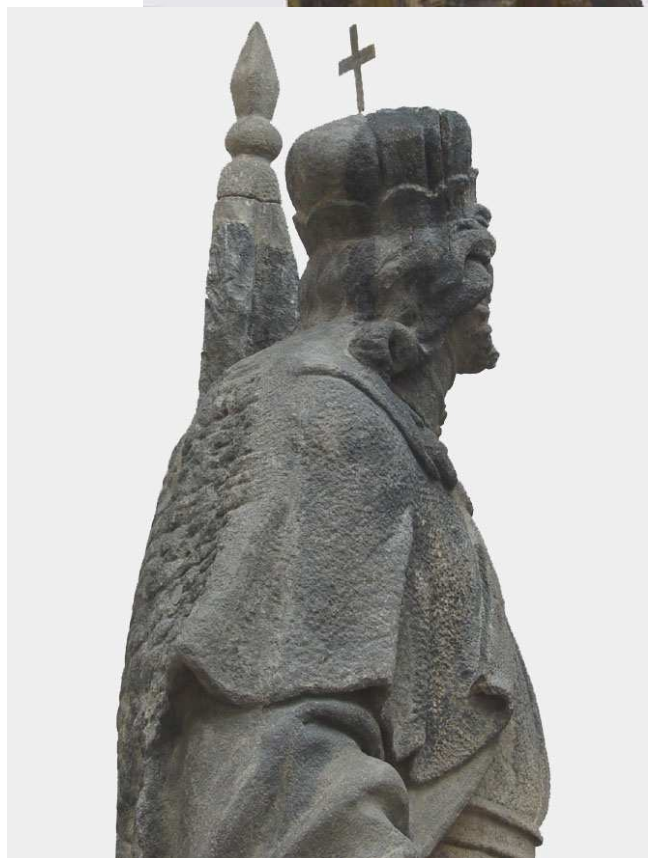
Obr. 47 průběh restaurování - pravá část sochy
část sochy
po odstranění tmelů a zajištění las v kameni

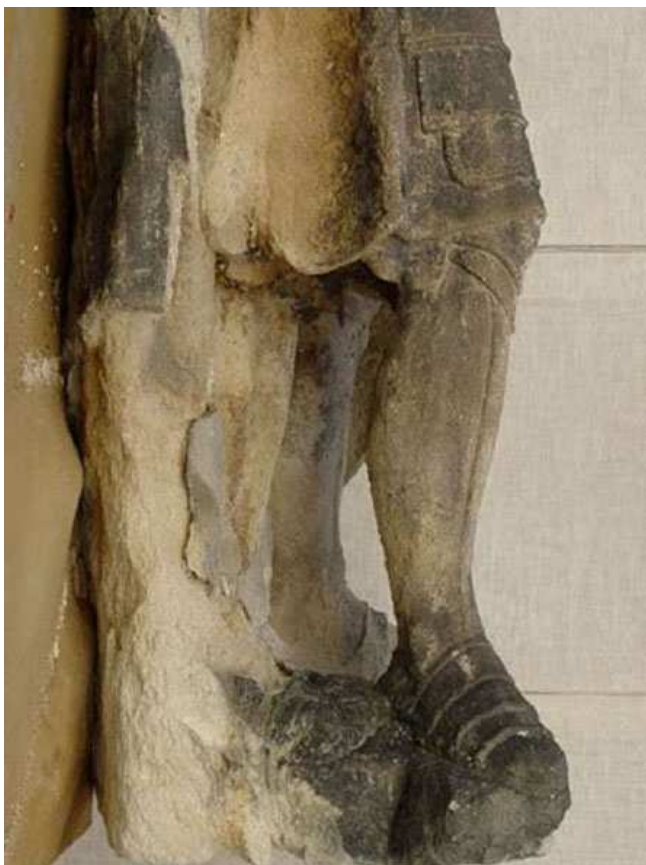
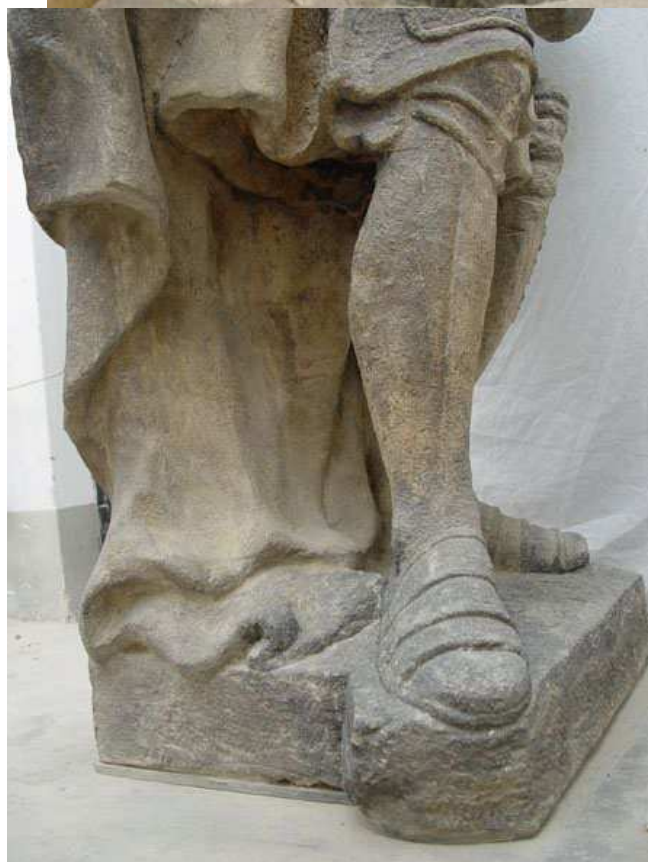
Obr. 51 stav před restaurováním - spodní část sochy Obr. 52 stav po restaurování - spodní část sochy
