DIPLOMOVÁ PRÁCE

Rekonstrukce silničního klenbového mostu v úseku Sezemice – Rokytno

The reconstruction of the archlike road bridge in Sezemice - Rokytno area

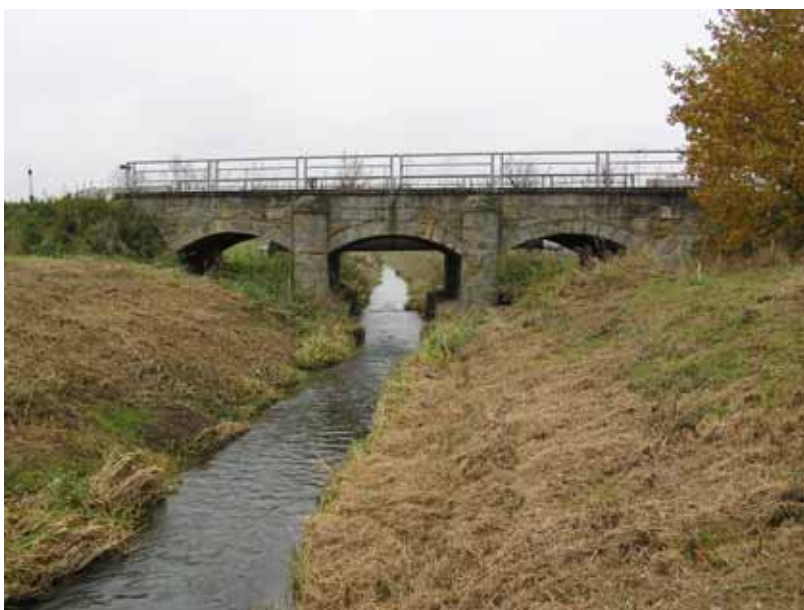
Číslo obrázku : 1 , Pohled na konstrukci mostu ze strany vtoku

Popis poruch: Uvolněné bloky čelního zdiva , nutné přespárování kamenného zdiva, zanesené koryto potoka , zarostlé kamenné odláždění koryta, zarostlá obezdívka kuželů , strom vrostlý do náspu zasahující kořeny do přechodové oblasti mostu na pravé straně ve směru na obec Rokyto.

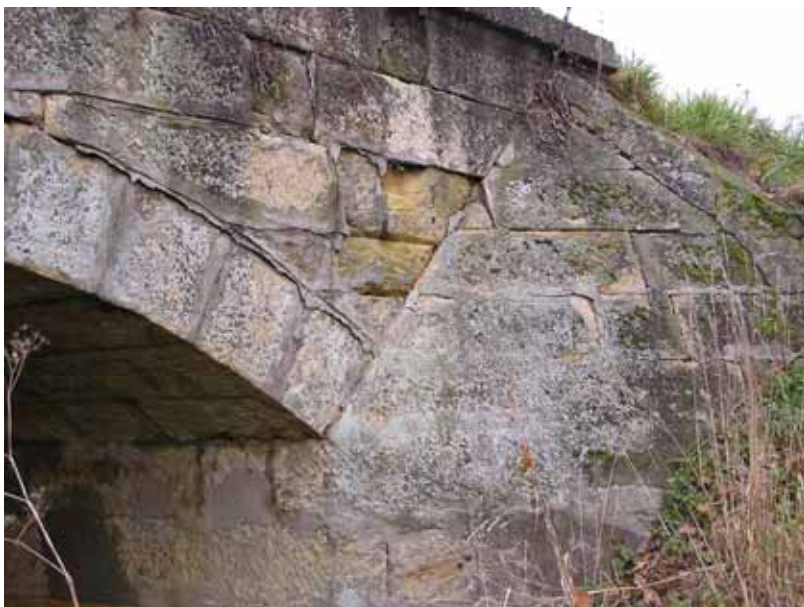
Číslo obrázku : 2 , Pohled na část klenby a křídla u pravé opěry, strana vtoku

Popis poruch: Uvolněné bloky čelního zdiva , nutné přespárování kamenného zdiva, , zarostlá obezdívka kuželů .

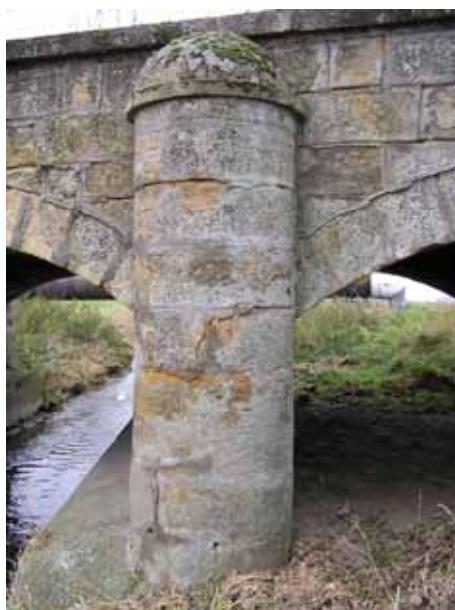
Číslo obrázku : 3 , Pohled na přední část pravého pilíře na straně vtoku  
Popis poruch: Uvolněné bloky pískovcového zdiva , chybějící výplň spar , ve střední části prasklý kamenný blok opěry.

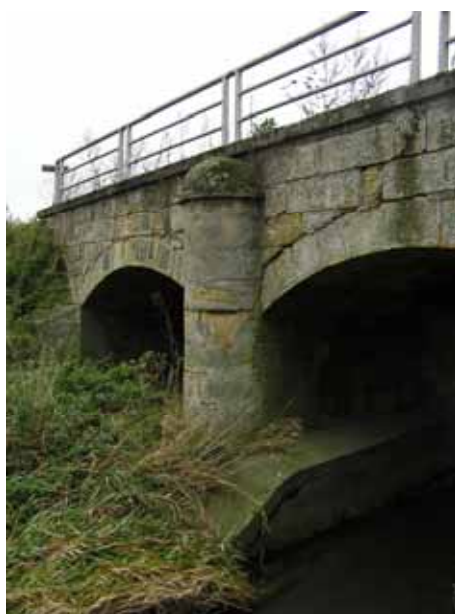
Číslo obrázku : 4 , Pohled na přední část levého pilíře na straně vtoku  
Popis poruch: Uvolněné bloky pískovcového zdiva , chybějící výplň spar , ve střední části prasklý kamenný blok opěry. Posun parapetních zídek ven z konstrukce

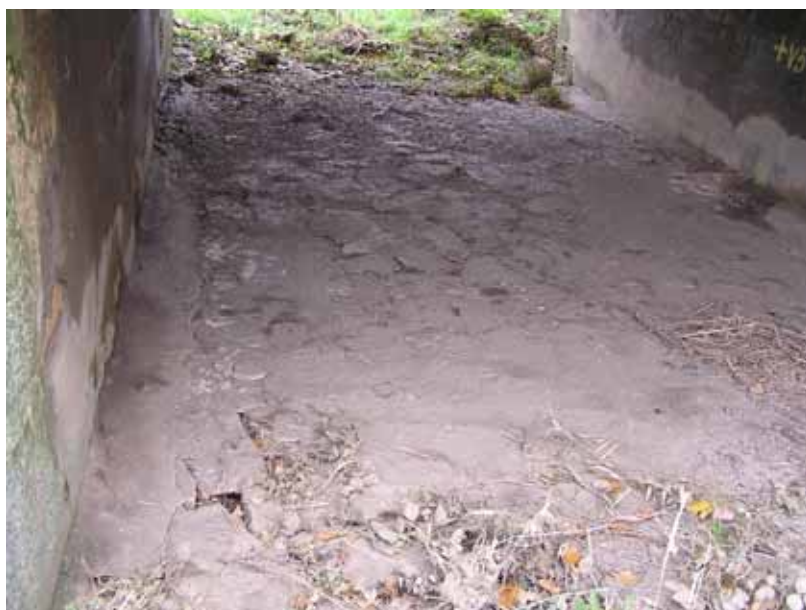
Číslo obrázku : 5 , Pohled do levého inundačního pole mostu ze strany vtoku  
Popis poruch: Nános bahna do prostoru na kamenné dlažbě , na straně výtoku bahno porostlé trávou vytváří překážku plynulého odvodnění z inundačního pole. Na opěře a pilíři je patrná vlhkost prostupující z horních vrstev nad klenbou.

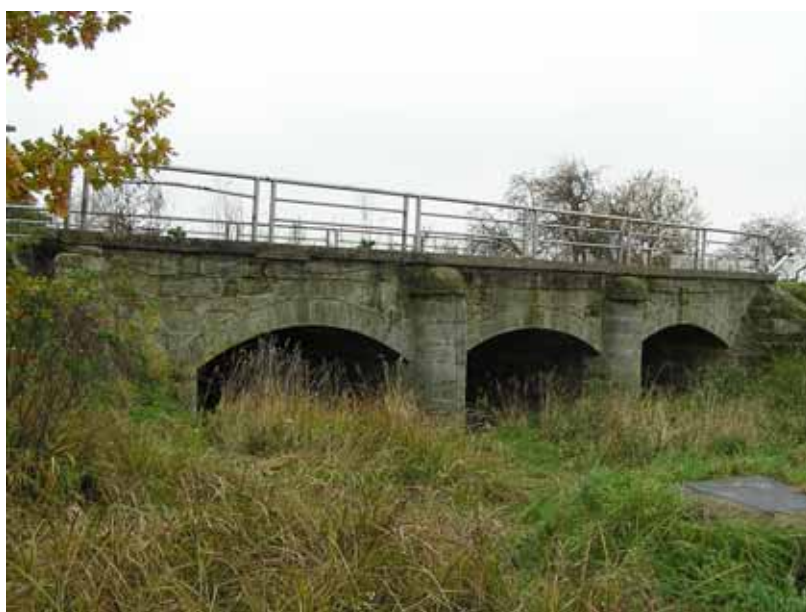
Číslo obrázku : 6 , Celkový pohled na most ze strany od výtoku  
Popis poruch: Prostor odláždění inundačních polí , kuželu je zanesen vrstvou bahna a zarostlý trávou. Zábradlí mostu je zdeformované , mostní římsa je utržena od čelního zdiva. Kamenné hlavice na horní části obou pilířů a čelní zdivo jsou posunuty ven od konstrukce. Kabel inž. sítě je nechráněn vůči poškození , je pouze volně zavěšený za drát k zábradlí mostu.

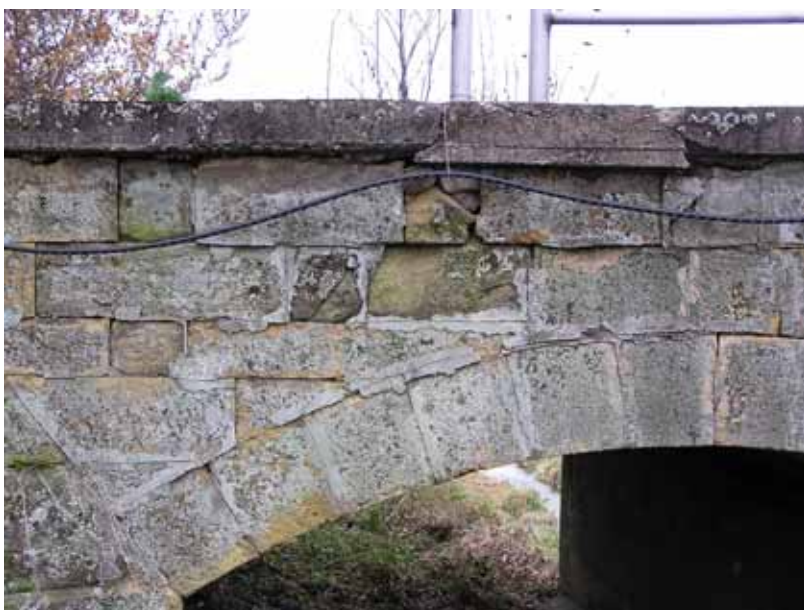
Číslo obrázku : 7 , Detail římsy a zavěšeného kabelu

Popis poruch: Kabel volně zavěšený za drát k zábradlí mostu, uvolněné římsové zdivo a prasklá římsa

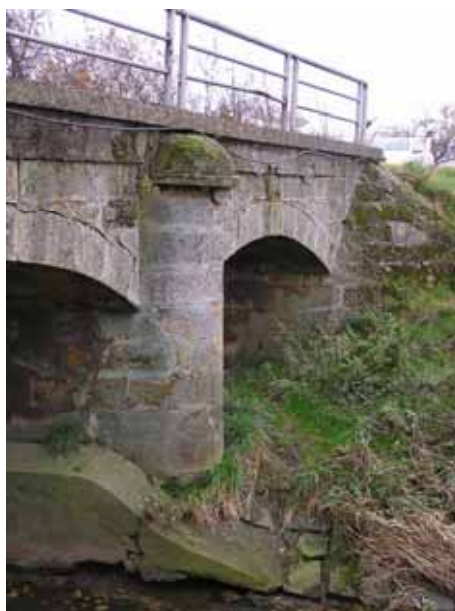
Číslo obrázku : 8 , Pravý pilíř mostu na straně výtoku

Popis poruch: Betonová obezdívka pilíře je popraskaná a v místě koryta úplně chybí, kamenná hlavice pilíře včetně parapetního zdiva a římsy je vyvalená ven z mostu, zábradlí ve druhém poli na straně výtoku je zdeformované . Kamenný kvádr pod hlavicí je popraskaný.

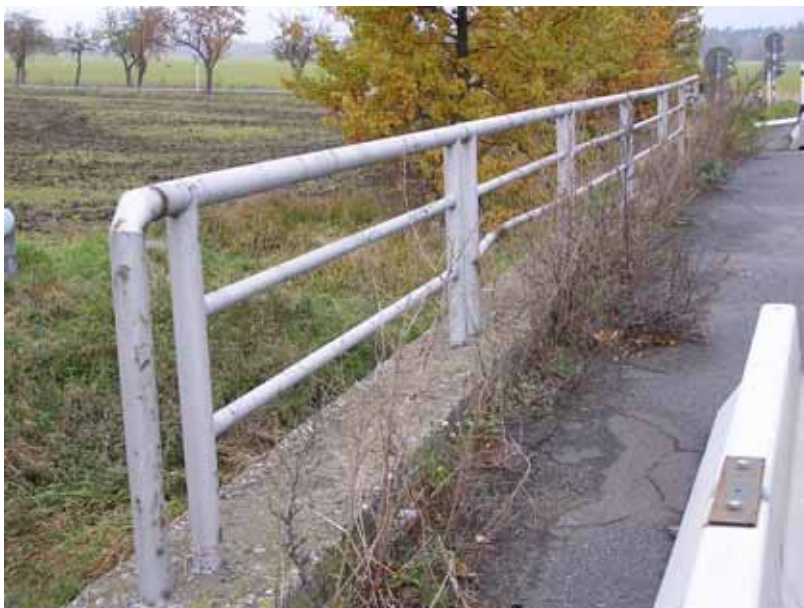
Číslo obrázku : 9 , Římsa se zábradlím na straně výtoku

Popis poruch: PKO ocelového zábradlí je ve špatném stavu , místy se objevuje koroze druhé a šesté pole je zdeformované, prostor mezi římsou a vozovkou je zarostlý náletem. Betonová římsa je vyvalená z přímého směru ven z prostoru mostu. Sklon betonové římsy neodpovídá ČSN na mostě nejsou svodidla .

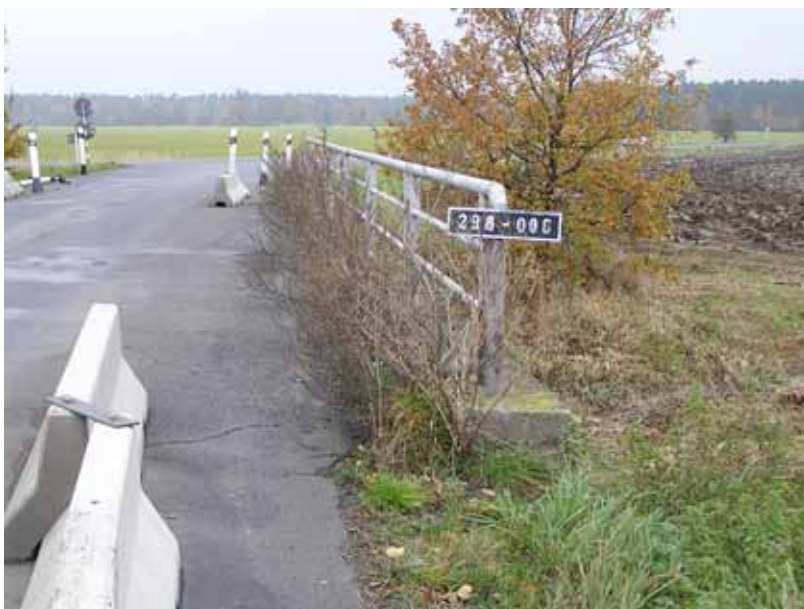
Číslo obrázku : 10 , Římsa se zábradlím na straně vtoku

Popis poruch: PKO ocelového zábradlí je ve špatném stavu , místy se objevuje koroze , prostor mezi římsou a vozovkou je zarostlý náletem. Sklon betonové římsy neodpovídá ČSN na mostě nejsou svodidla , poškozené dopravní značení mostu .

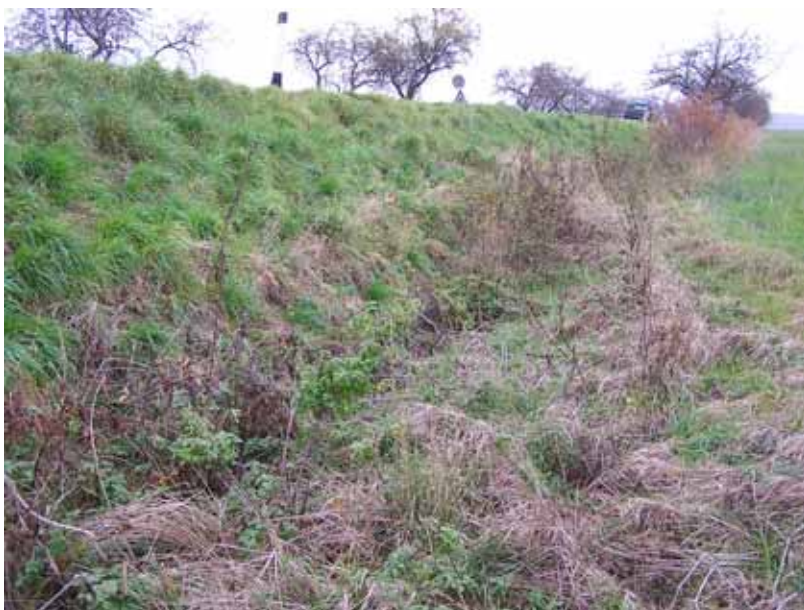
Číslo obrázku : 12 , Zemní těleso v přechodové oblasti mostu  
Popis poruch: Nezpevněný příkop je zarostlý vegetací

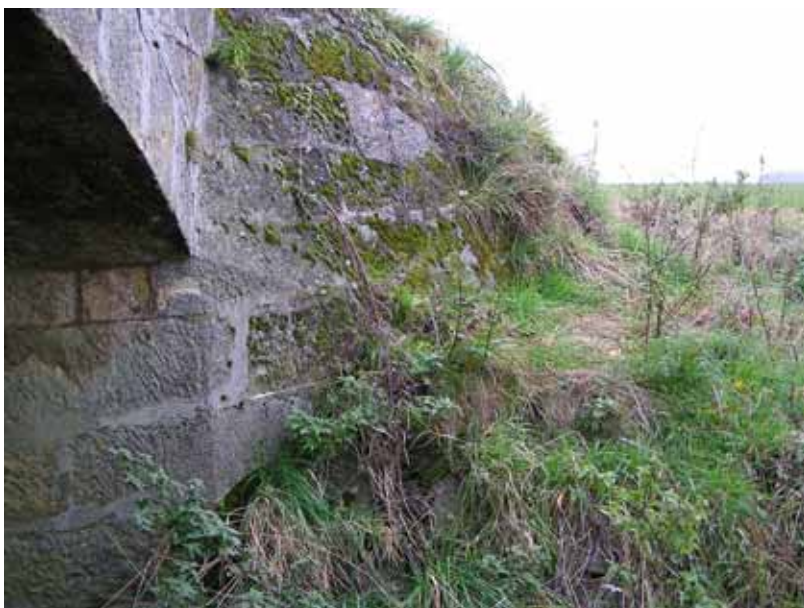
Číslo obrázku : 13 , Opěra mostu napravo u výtoku  
Popis poruch: Velký nános bláta, nadměrná vegetace

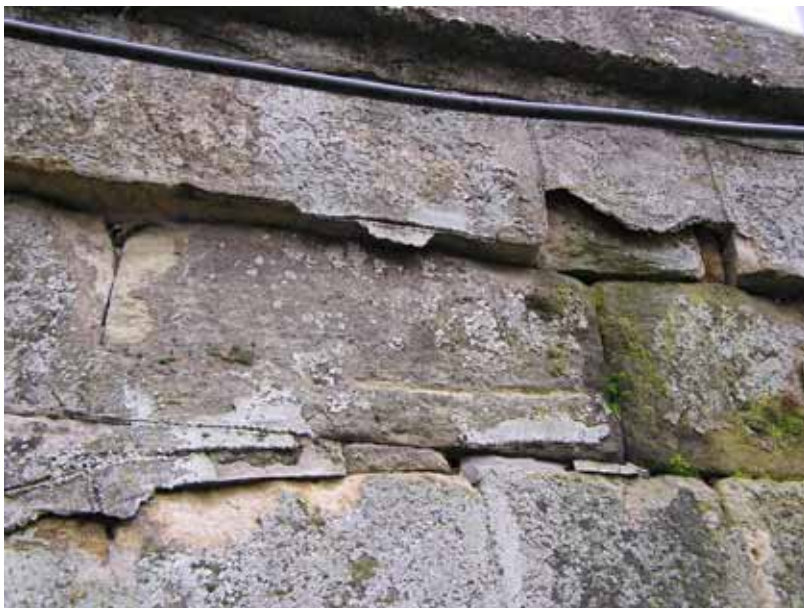
Číslo obrázku : 14 , Detail římsy s čelním zdivem na straně výtoku

Popis poruch: Vysouvání kamenných bloků

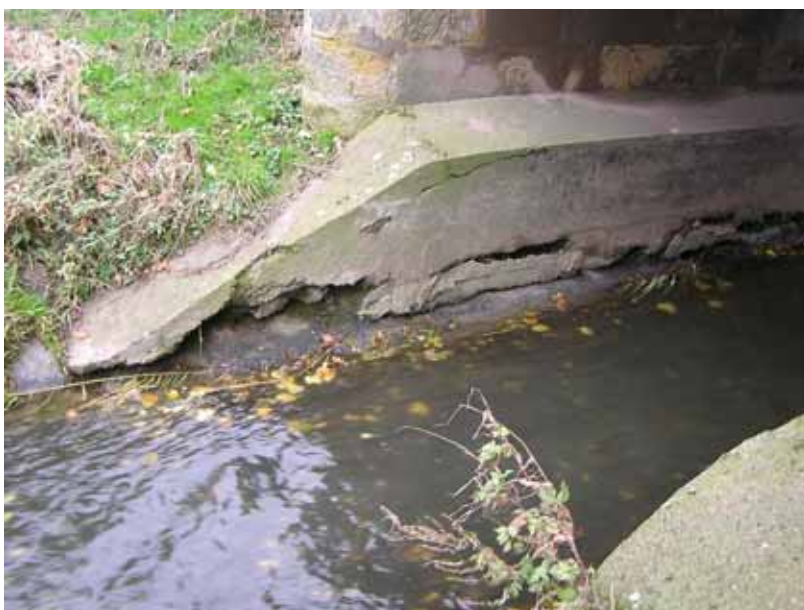
Číslo obrázku : 14 , Betonová obezdívka pilíře vlevo na straně výtoku

Popis poruch: Popraskaný povrch betonu , v místě styku s vodou beton rozpadlý , místy chybí.

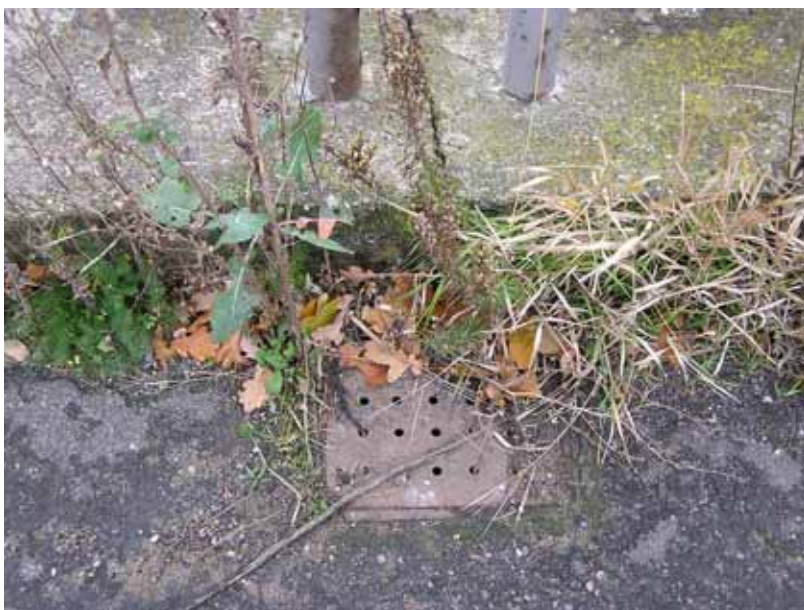
Číslo obrázku : 15 , Odvodnění mostní konstrukce

Popis poruch: Odvodňovač je zanesený , prostor mezi římsou a vozovkou je prorostlý vegetací , umístění odvodňovače ve středu mostu což vlivem nadvýšení konstrukce způsobuje, že odvodnění nepní svoji funkci .

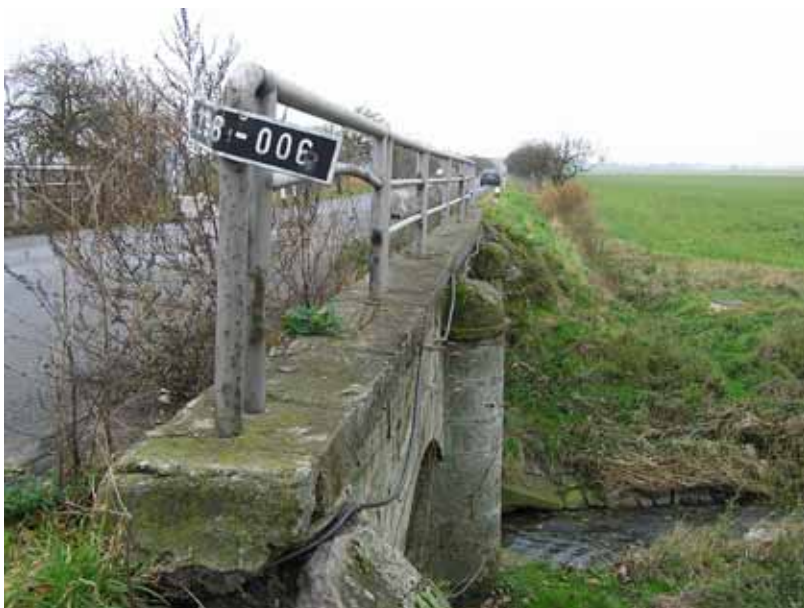
Číslo obrázku : 16 , Levá strana římsy na straně výtoku

Popis poruch: Vedení kabelu mezi římsou a křídlem , poškozené označení mostu , deformovaný dílec zábradlí a nevhodný sklon římsy .

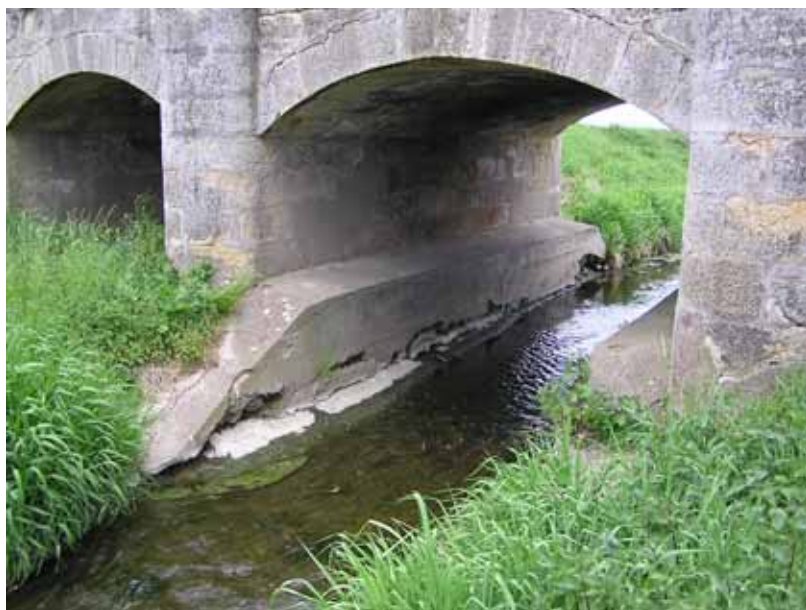
Číslo obrázku : 4

Zkouška byla provedena z důvodu zjištění, proč dochází k rozpadání betonové obezdívky pilířů. Původní předpoklad byl, že voda reaguje s betonem a dochází k jeho rozrušování. Tento předpoklad se zkouškou neověřil, pravou příčinou je změna teploty, při které dochází vlivem mrazu k rozrušování betonu v místě styku s vodní hladinou.

Popis: Rozrušená betonová obezdívka
