PRAKTICKÁ BAKALÁŘSKÁ PRÁCE

Biblia, beider Allt unnd Neuwen Testamenten, zum
anderen mall / durch D. Johann.Dietenberger
verdeutzt und flesslicher aussgangen. - Im Jair
unsers Hernn,
1540.

Restaurovala: Kateřina Vítová
Vedoucí práce: BcA. Radomír Slovík

2008

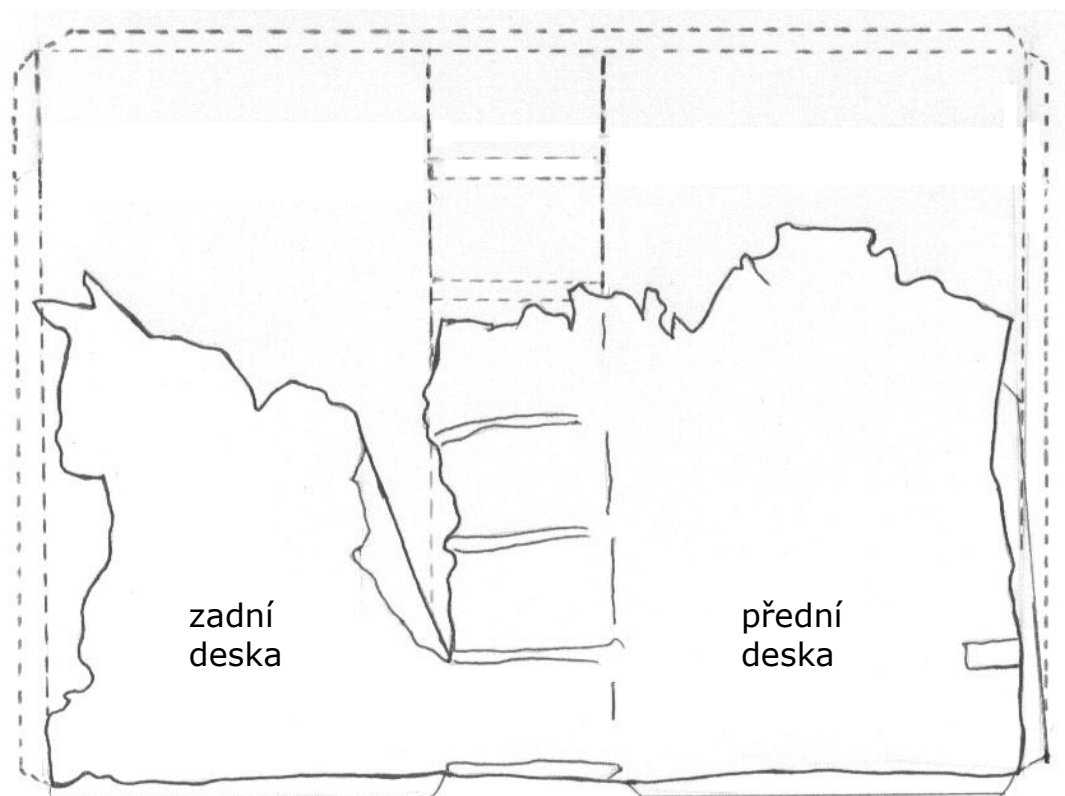
10.3. Nákres poškození usně

Pokryv knihy je značně poškozený, chybí zhruba třetina usně a to v horní části knihy. Patrně byla vystavena velkému žáru –okraje usně jsou ohořelé. Useň je silně znečištěná a odřená s množstvím trhlin a zejména v ploše zadní desky je pomačkaná. Výrazné je poškození hmyzem.

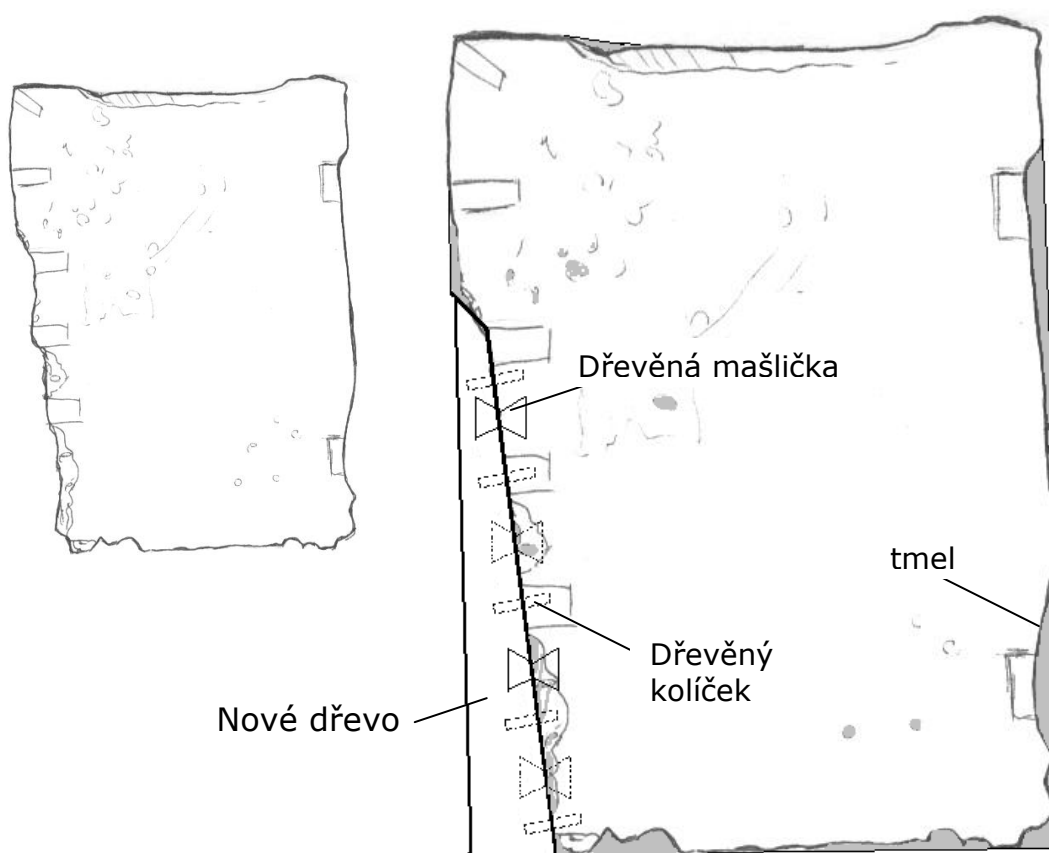
10.6. Rekonstrukce zadní desky

Desky jsou rovněž velmi poškozené hmyzem, na zadní desce je ztráta části dřeva u hřbetní hrany. V deskách je množství korodujících železných hřebíčků (v zadní desce 16 v přední 18). Přední deska je prohnutá směrem od bloku.

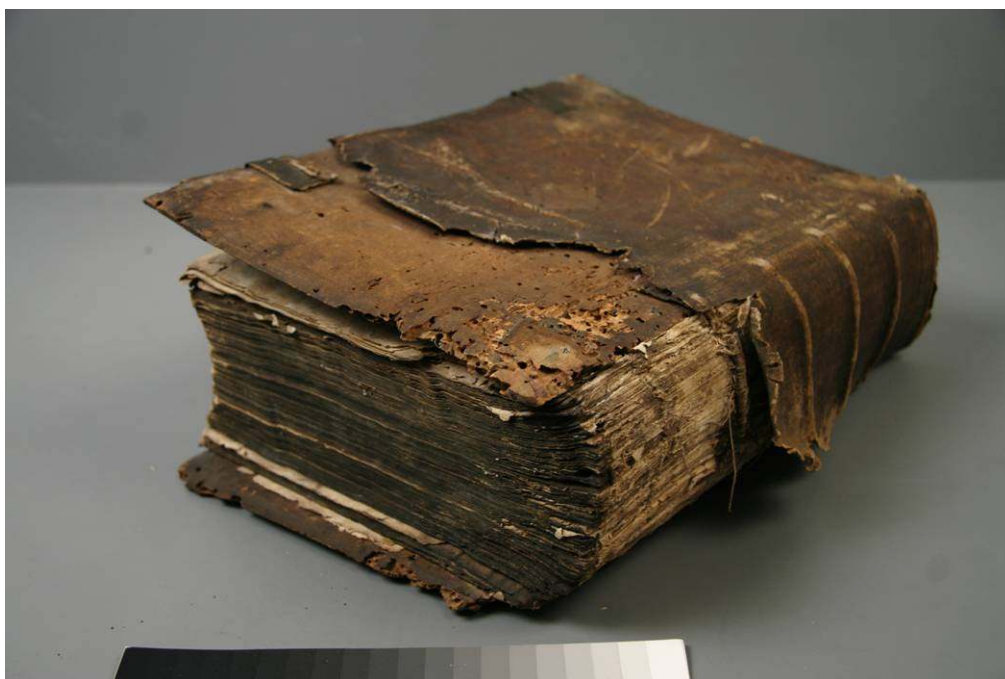
Ořízka knihy je znečištěná prachem a je značně nerovná vlivem mechanického poškození. Knihu lze otevřít jen na několika místech vzhledem ke slepení stránek v horní ořízce, z důvodu mikrobiologického poškození (viz Knižní blok).

Obr.1. Pohled na horní ořízku od hřbetu, stav před restaurováním

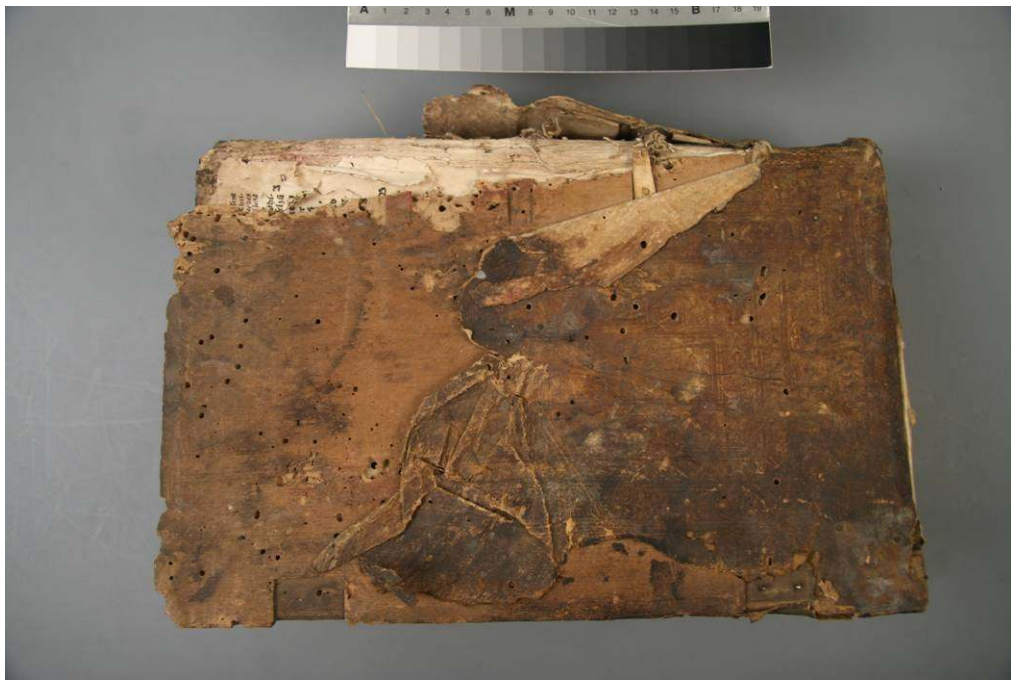
Obr.7. Pohled na zadní desku před restaurováním

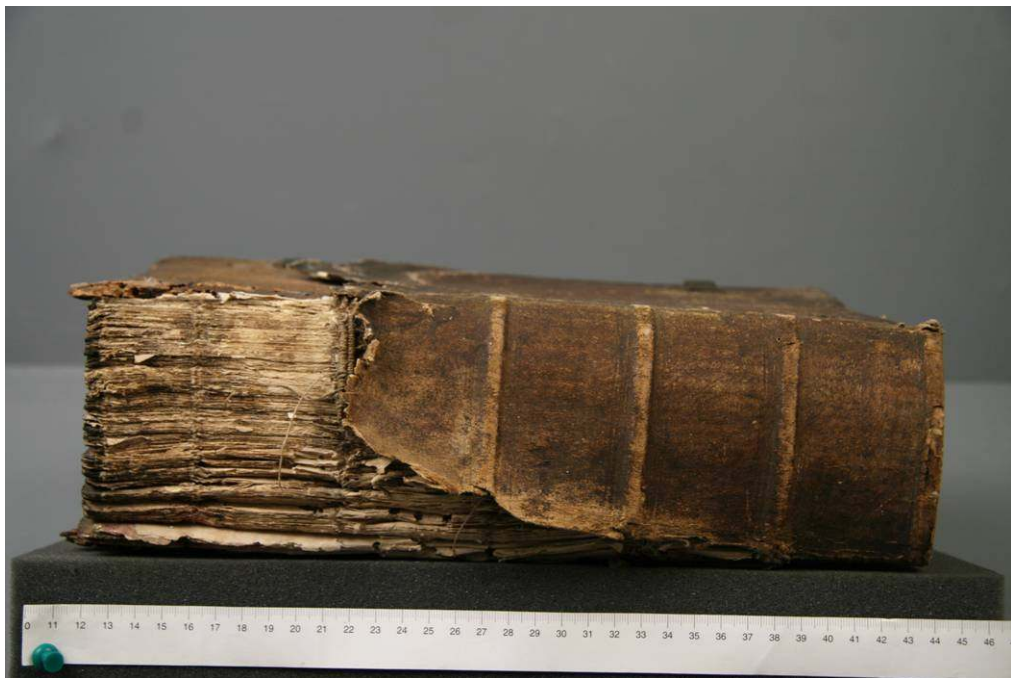
Hřbet, který z velké části nemá usňový pokryv je značně mechanicky poškozený. Dochovaly se jen dva necelé pergamenové mezivazní přelepy (u paty knihy).

Obr.9. Pohled na hřbet, stav před restaurováním

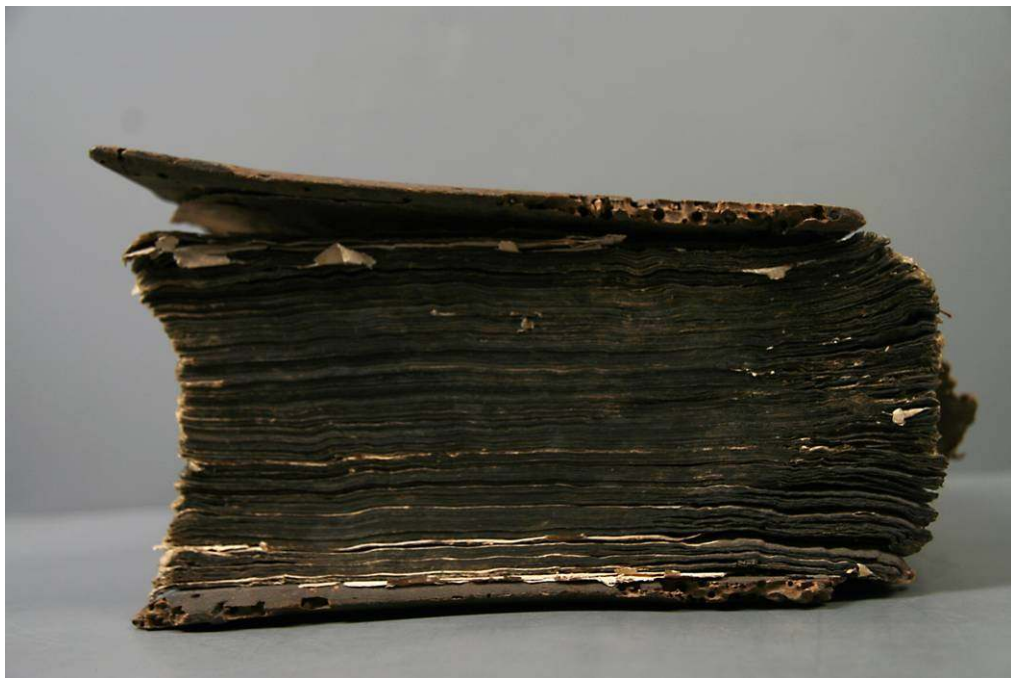
Obr.11. Horní ořízka, stav před restaurováním

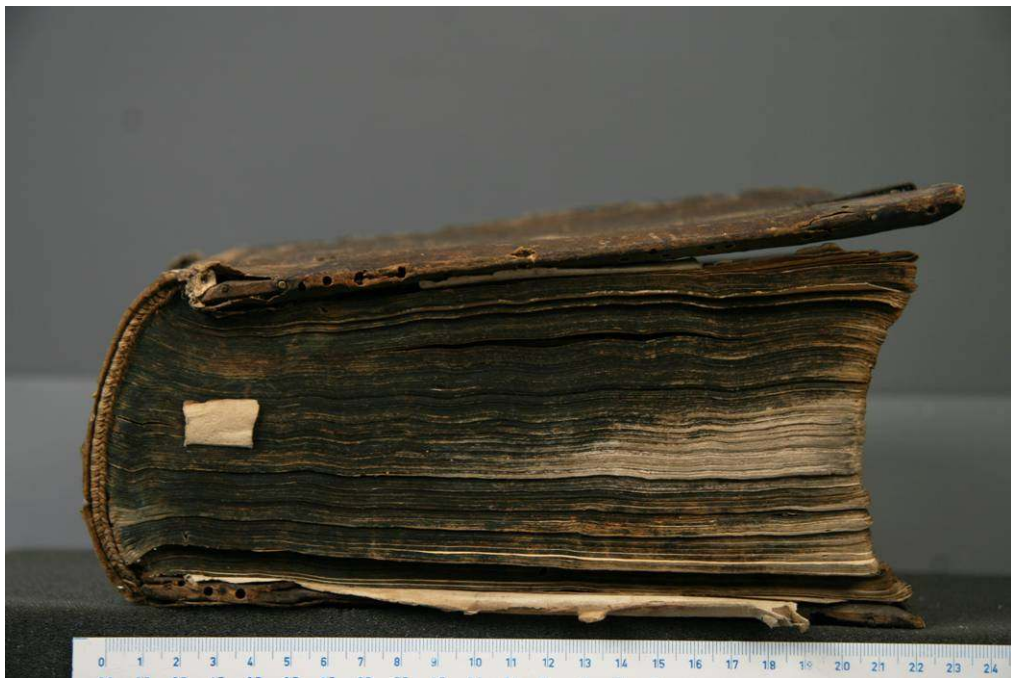
Obr.13. Dolní ořízka, stav před restaurováním

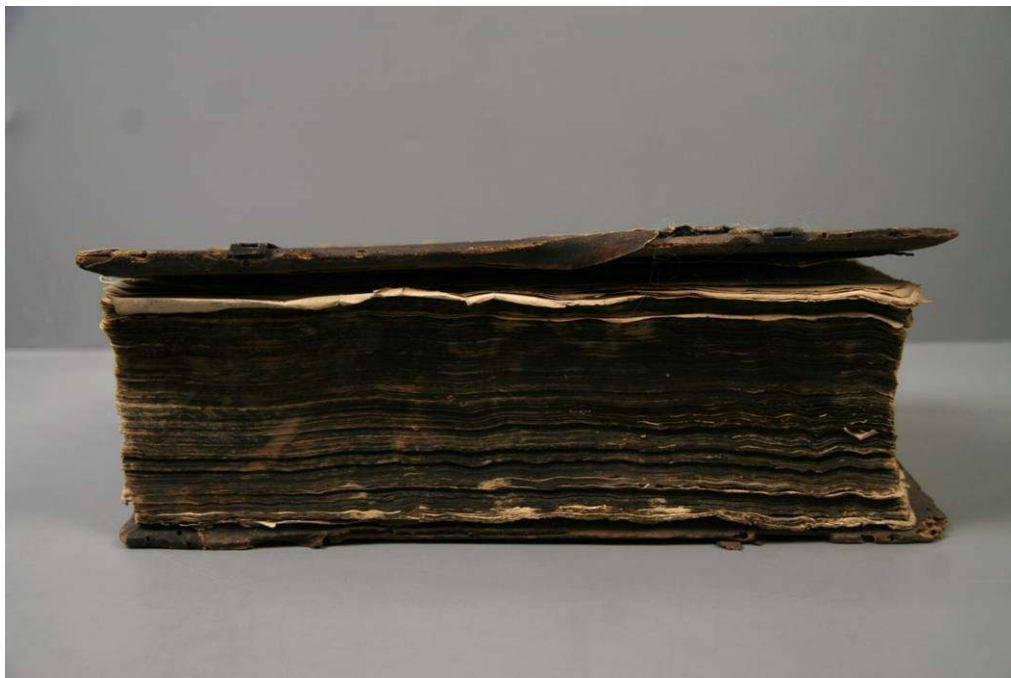
Obr.15. Přední ořízka, stav před restaurováním

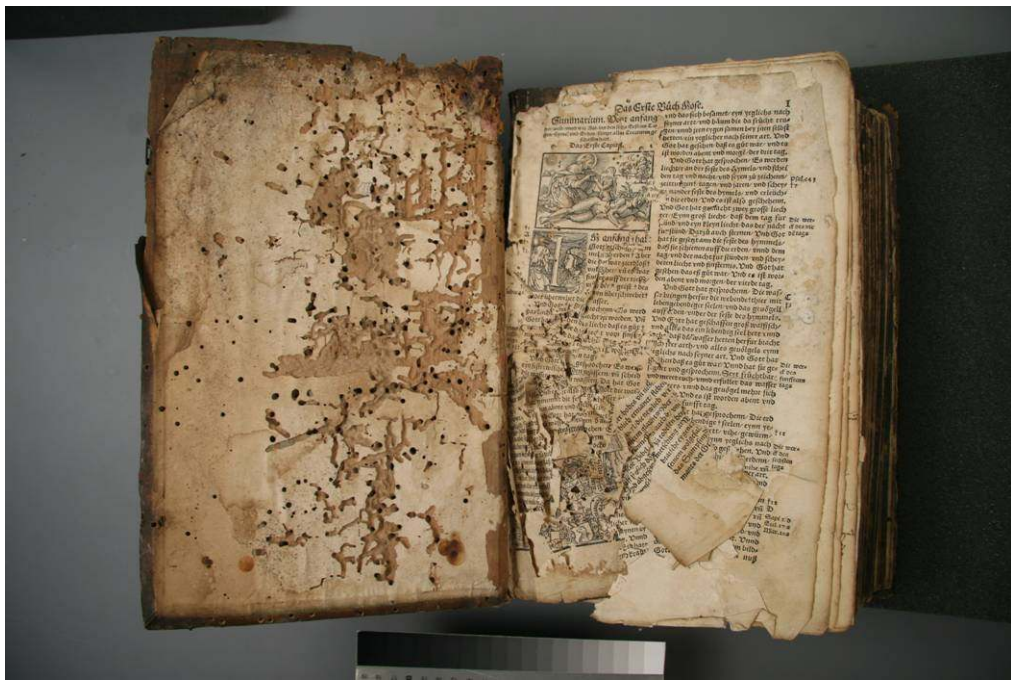
Obě přídeští jsou výrazně poškozena hmyzem a nepodařilo se vysledovat jejich návaznost na blok. Předsádky se nedochovaly, první složka včetně titulního listu se dochovala ve fragmentárním stavu (v podobě několika útržků papíru). Poslední složka je silně mechanicky poškozená (pomačkaná) s velkými ztrátami papírové podložky.

Obr.19. Přední přideščí, stav před restaurováním

Aby nedošlo k dalším ztrátám již velmi poškozené papírové podložky, bylo přideští z lícové strany pomocí Tylose MH 6000 přelepeno japonských papírem, který plnil funkci nosné podložky. Snímání proběhlo zvlhčováním (metodou obkladu) pomocí 4% Tylose C 6000. Následovalo mokré čištění a dolití papírovinou (stejně jako listy bloku).

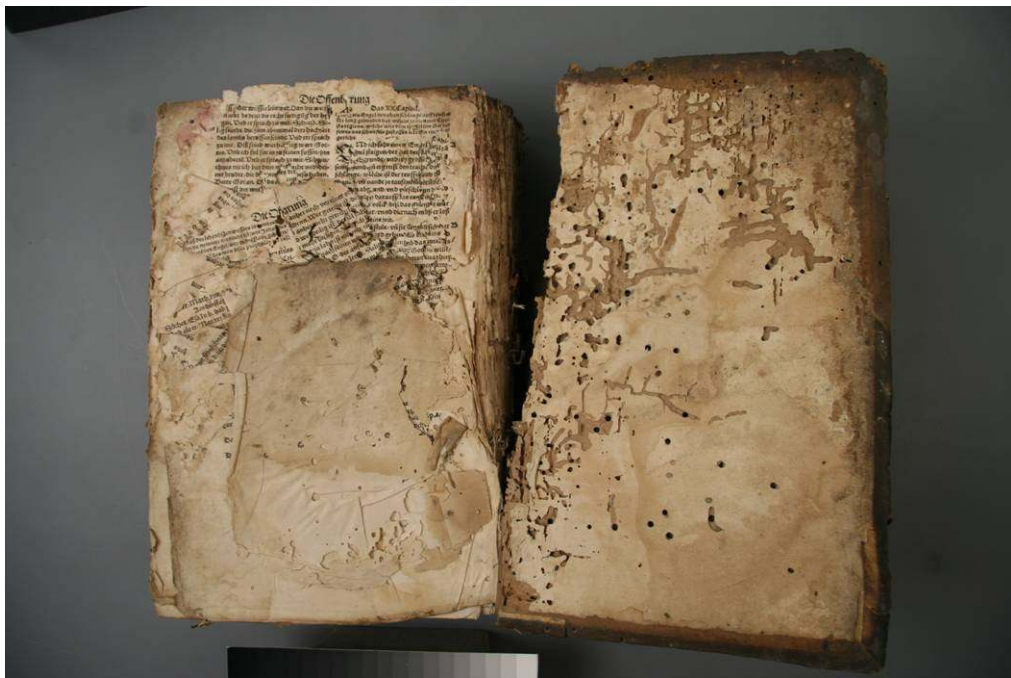
Obr.21. Zadní přidešť, stav před restaurováním

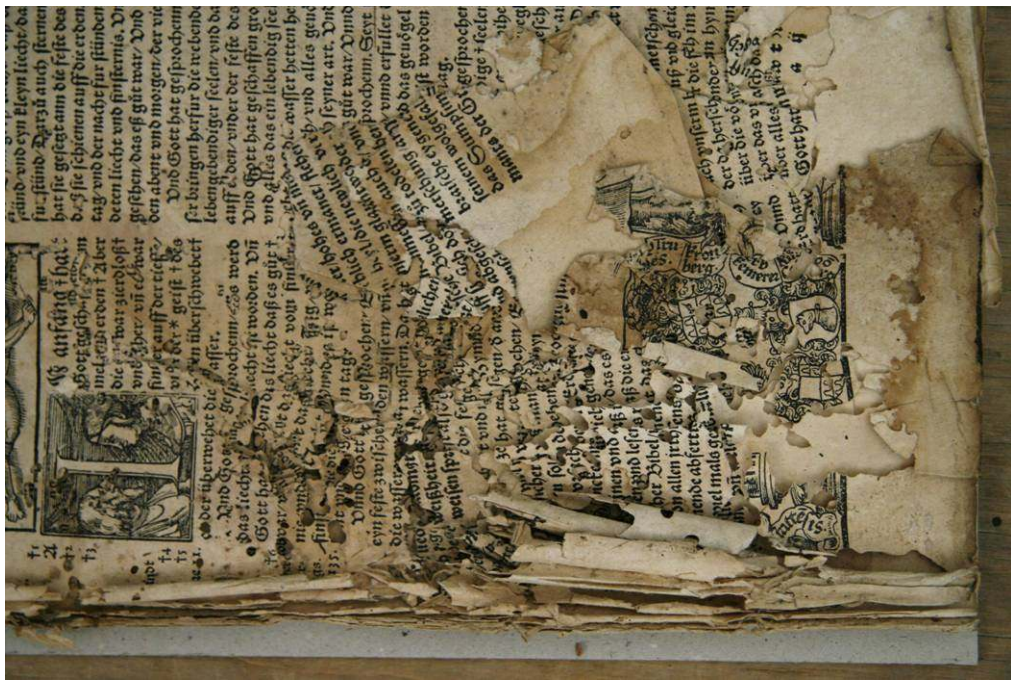
Obr.23. Fragment titulního listu před restaurováním

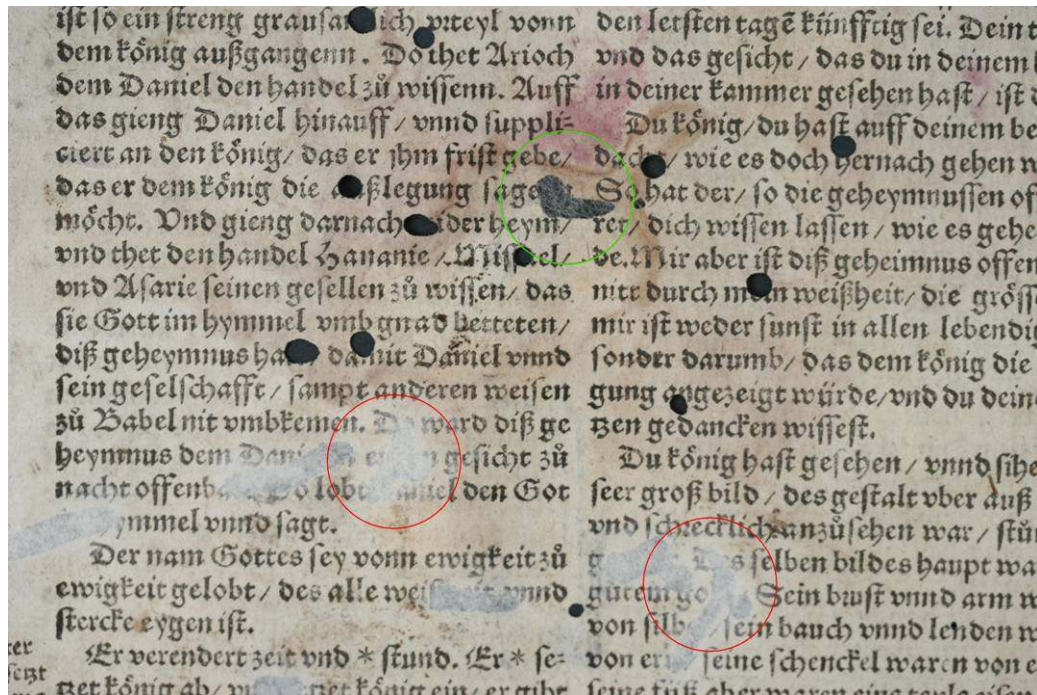
Obr.25. Zkušební vysprávky papíru poškozeného hmyzem

Na této fotografii je v zeleném kroužku nahoře označena vysprávka japonským papírem 9g/m², který byl nalepen jen z jedné strany.

Argument, že by se v takovém případě dolévalo slabší vrstvou také bohužel neobstál, protože slabší vrstva dolité suspenze vykazuje již jistou průsvitnost a to v podobě nerovnoměrných „obláčků“, což opět nepůsobí esteticky dobře a navíc nepřináší dostatečnou pevnost.

Nejlépe se tedy osvědčilo spravování japonským papírem a to z obou stran. Několik ukázek je na dalších fotografiích.

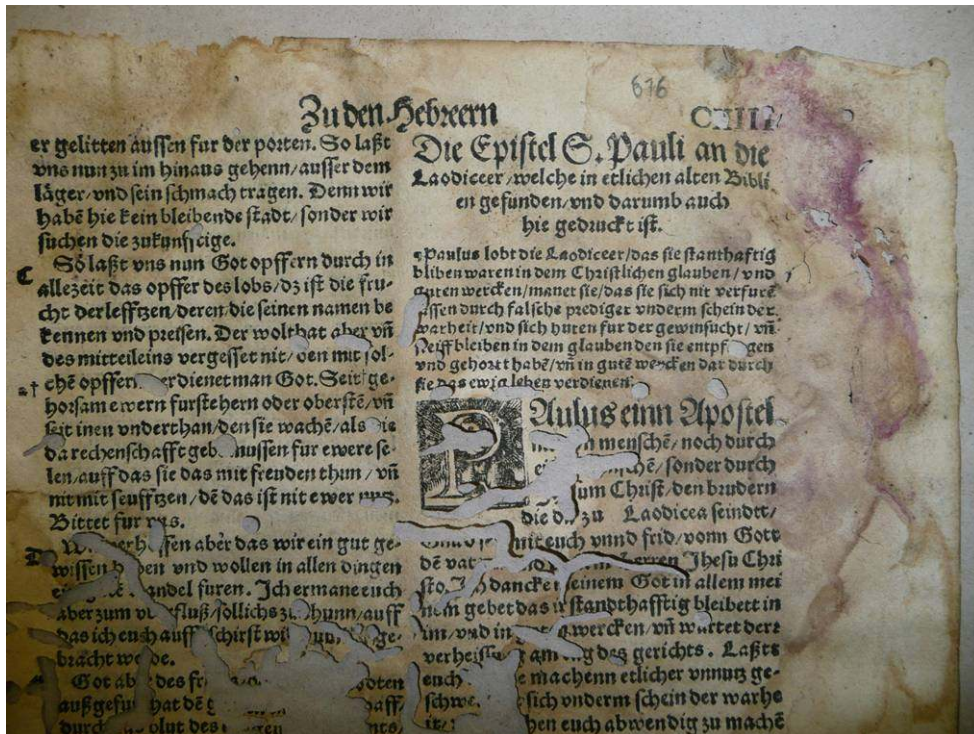
Celým blokem prochází chodbičky hmyzu. Především v druhé části bloku tak došlo ke značným ztrátám papírové podložky. Papír je silně znečištěn prachem, pilinkami od hmyzu a výrazné jsou barevné (fialové až černé) skvrny od plísní v horní části listů, kde jsou navíc celé složky slepené k sobě. K tomuto poškození došlo patrně zatečením vody do bloku. Ta také způsobila vznik velkých ploch zateklin v celém bloku. Listy jsou navíc zvlňené a na okrajích mají trhliny.

Obr.26. List č.616, stav před restaurováním

Japonský papír (9g/m²) byl použit k páskování oslabených středů dvoulistů (tj. v místě hřbetu) za použití 4% Tylose MH 6000. Stejný papír byl použit pro rozsáhlé otvory od hmyzu, po několika zkouškách vypadalo nejlépe vylepení otvoru z obou stran s mírným přesahem do plochy papíru. Správky japonskem sledovaly nepravidelné tvary mechanického poškození. Rovněž byly vyspraveny trhliny a okraje poškozených listů. Pokud nedošlo ke ztrátě papíru, byla oslabená místa zpevněna přelepením japonským papírem 3,5g/m² - také 4% Tylosou MH 6000.

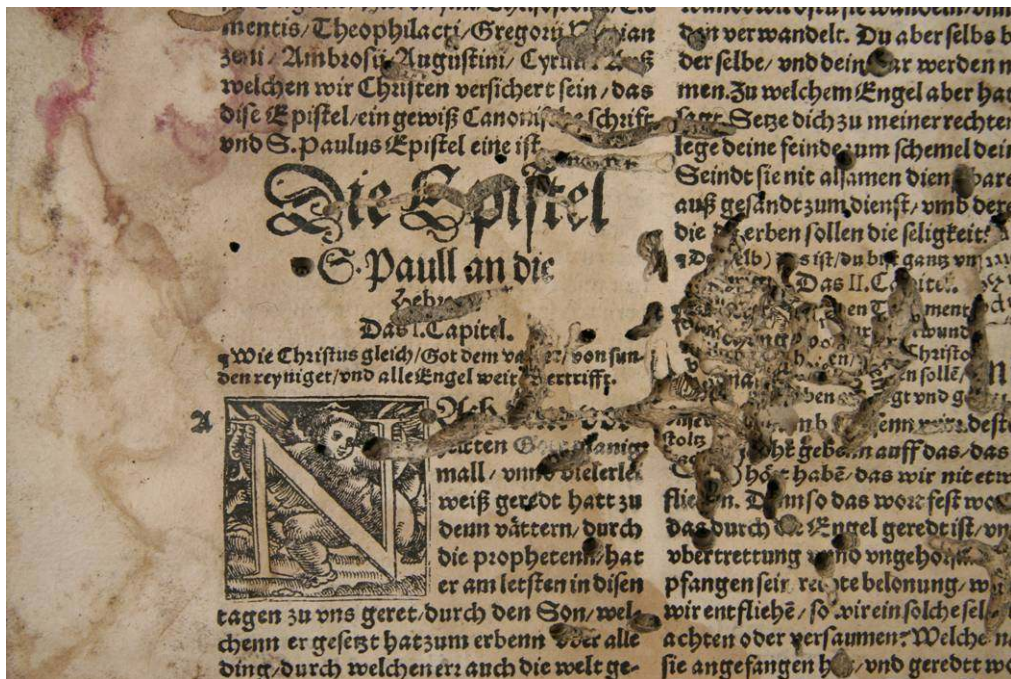
Obr.28. Jeden z listů před restaurováním, detail

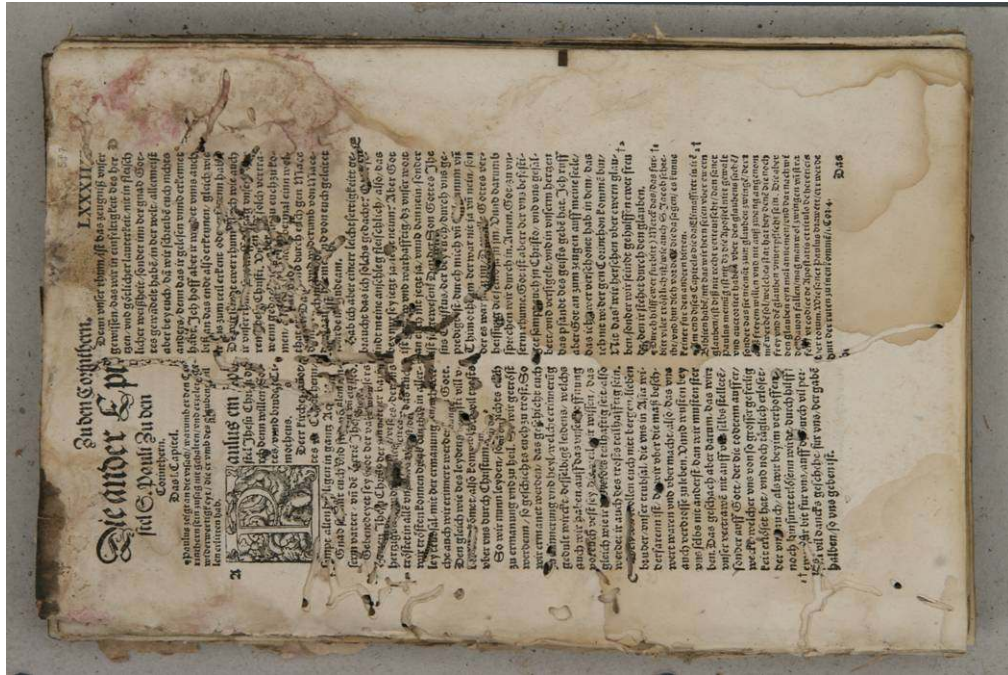
Obr.32. Další ukázka poškozených listů, stav před restaurováním

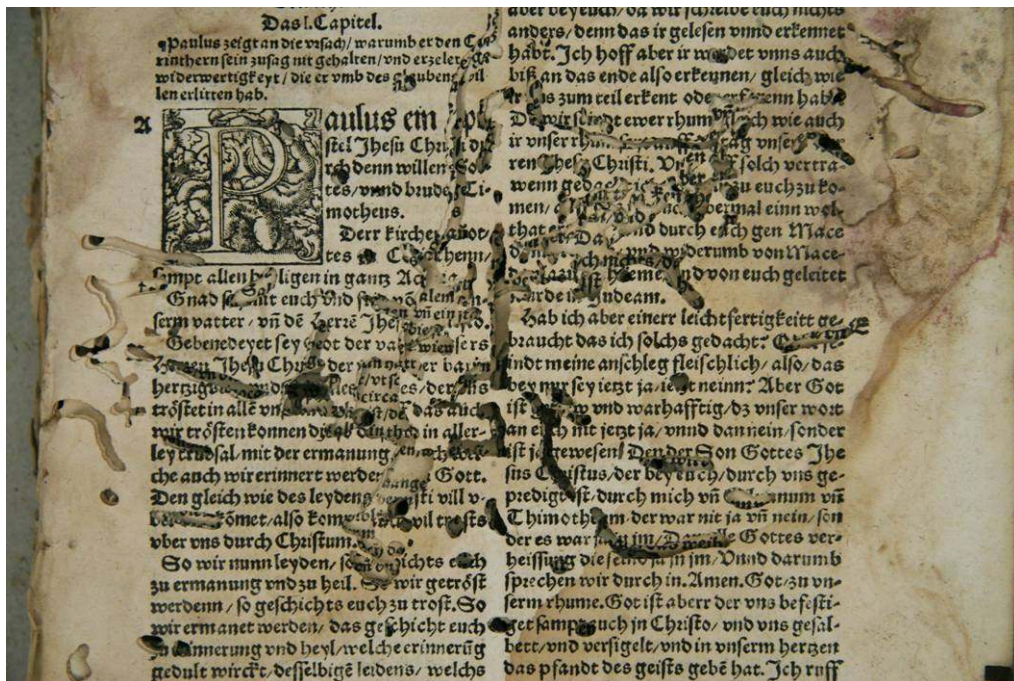
Obr.33. Další ukázka poškozených listů, stav před restaurováním, detail

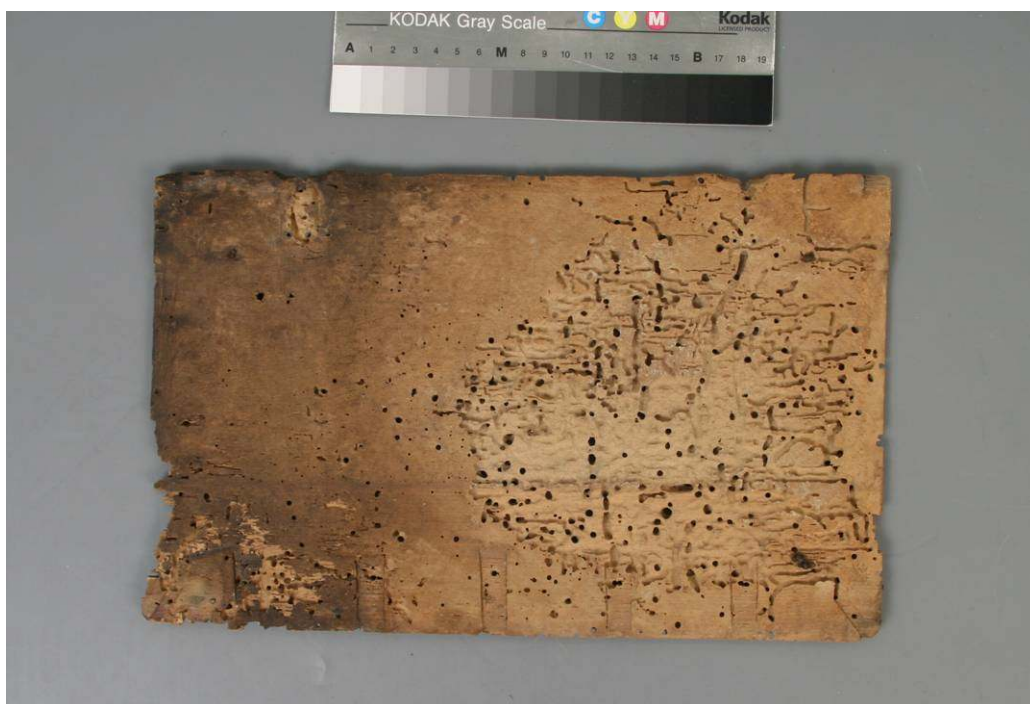
Obr.42. Pohled na přední desku, stav před restaurováním

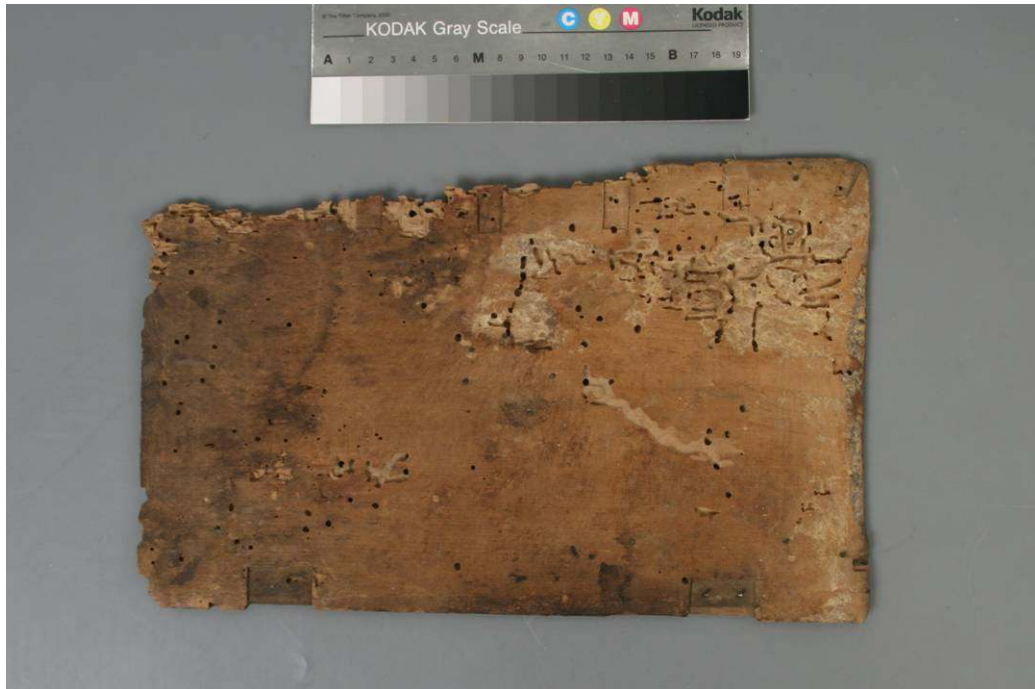
Obr.44. Pohled na zadní desku, stav před restaurováním

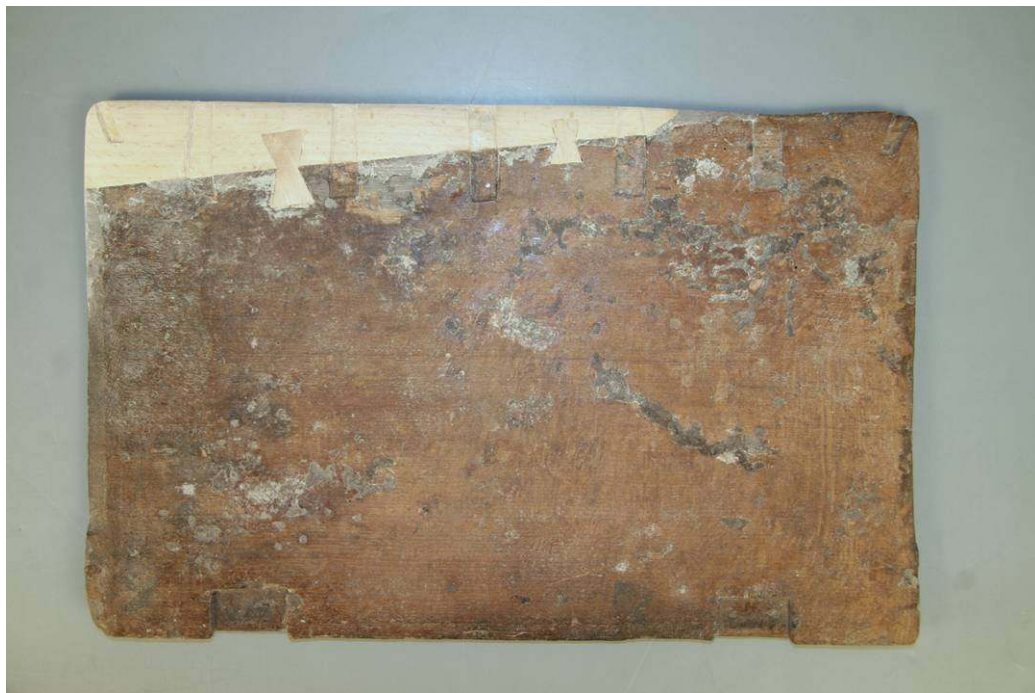
Obr.45. Zadní deska po restaurování s nově vysazenou částí dřeva

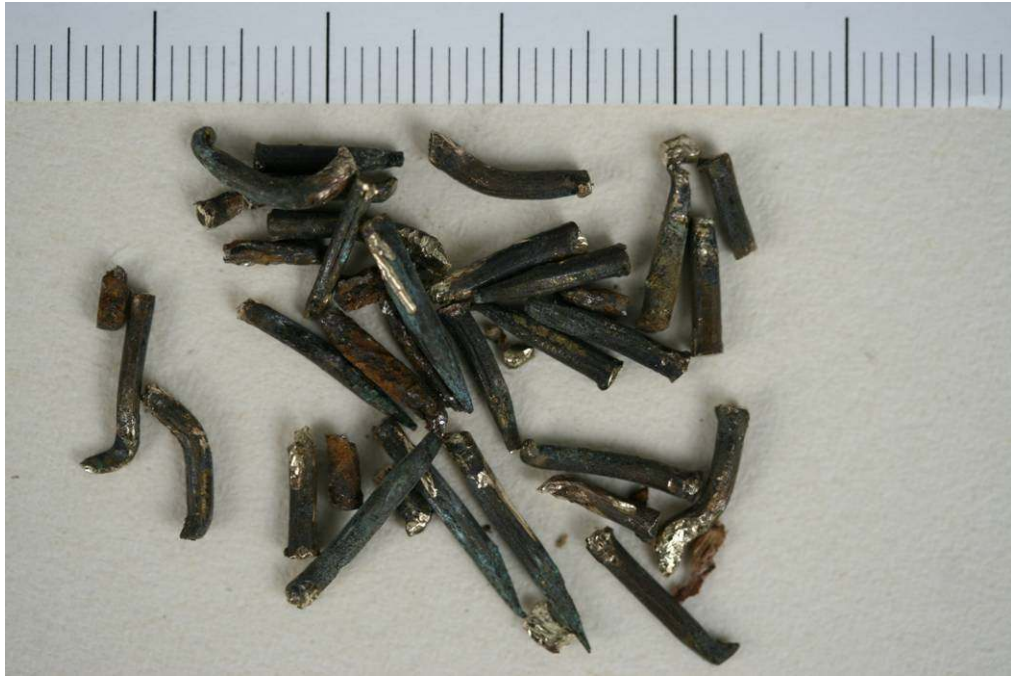
Demontáž kování spočívala pouze v sejmutí dvou zachovaných štítků, hřebíčky nebyly zachované kompletně, jejich stav není pro opětné použití dostatečný (předešlým použitím jsou zohýbané a vykazují křehkost).

Obr.46. Mosazné hřebíčky vyjmuté z desek, detail

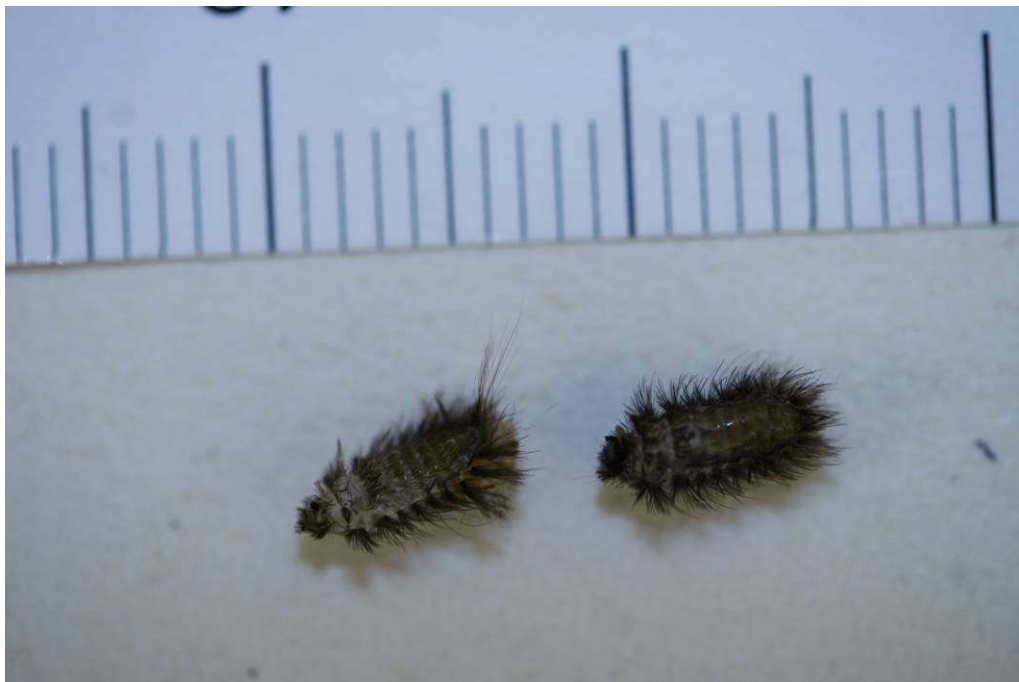
Obr.47. Nalezený hmyz, detail

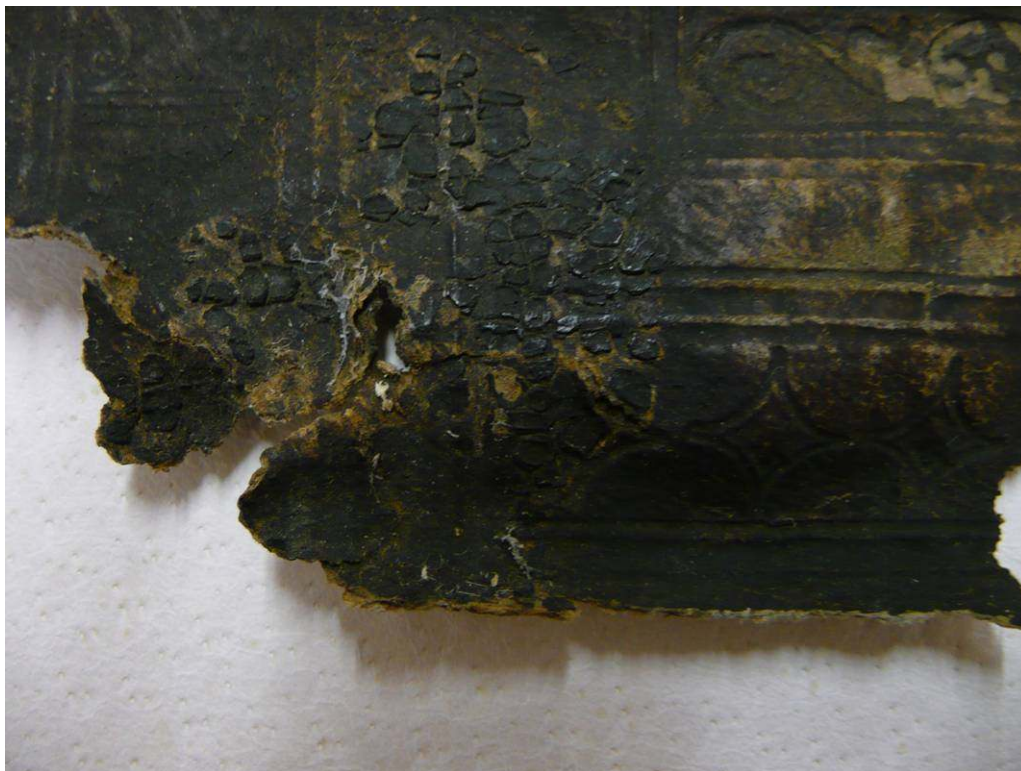
Obr.62. Pohled na poškození usně, detail

Vzhledem k rozsahu poškození a ztrát původní usně bylo rozhodnuto o celoplošném aplikování nové usně. Byla vybrána useň stejného druhu jako useň původní, tj. světlá vepřovice bez obsahu tříslovin činěná kamencem. Useň byla tónována lihovými mořidly a vytenčena. Na lepení byl použit pšeničný škrob a pro dokonalé přitažení pokryvu ke knize byla zvolena metoda bandáže jemně tkaným širším tkalounem. Rohy desek byly založeny po vzoru původní usně (zastřižené záložky jsou přiložené těsně k sobě). Vazy byly na hřbetu vyvázány. Po dokonalém zaschnutí došlo k aplikaci původní usně.
