**Průzkum a restaurování části nástěnné malby na severní stěně tzv. Očistcové kaple
v NP objektu bývalé piaristické koleje v Litomyšli**

Bakalářská práce
2008

RESTAURÁTORSKÁ DOKUMENTACE

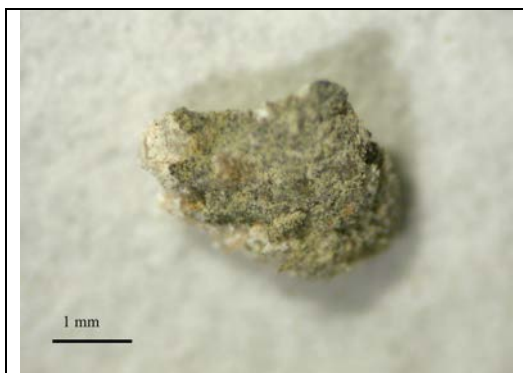
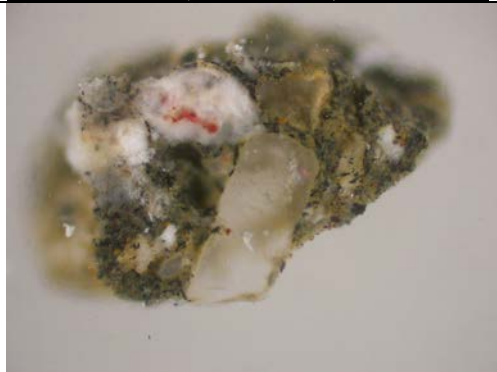
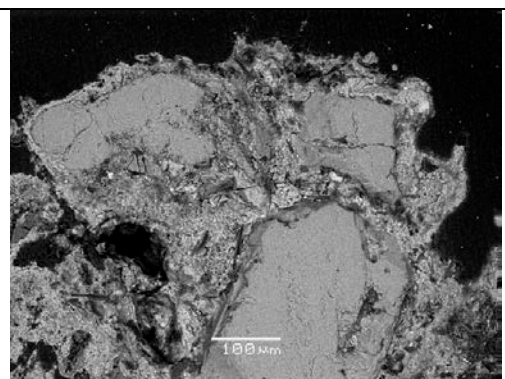
Stratigrafie a složení barevných vrstev**vzorek V1 (4131):** žluto-zelená

vrstva	označení	popis	složení dle REM-EDS
1	<i>zelená</i>	barevná vrstva tvořená kombinací černého a žlutého pigmentu (zelená nebyla použita). z REM-EDS analýzy není patrné rozhraní mezi barevnou vrstvou a podkladem (<i>fresco?</i>) obsahuje žlutý okr, C-čerň, uhličitán vápenatý, povrch je sulfatizován (obsah S)	<u>Si</u>, Al, Ca, Fe (vysoký obsah uhlíku) uhličitán vápenatý: <u>Ca</u> , Si, Al žlutý okr: <u>Si</u> , Ca, Fe (P, K)
0	<i>bílá</i>	vápenná omítka na bázi bílého vzdušného vápna; plnivem je křemičitý písek (transparentní zrna)	matrix: <u>Ca</u> zrna plniva: <u>Si</u> (Al)

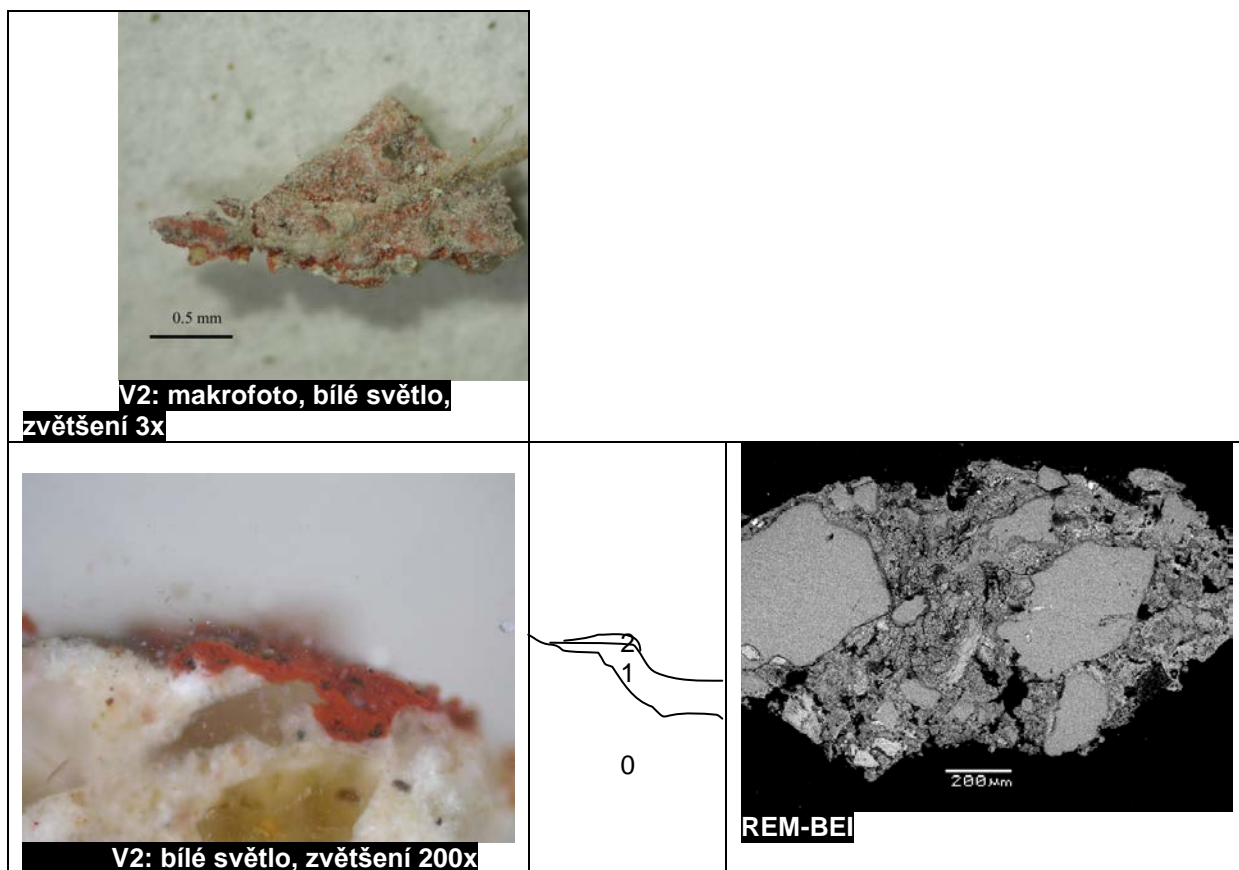
vzorek V2 (4132): červená s šedým zákalem

vrstva	označení	popis	složení dle REM-EDS
2	šedá	obsahuje uhličitán vápenatý; vrstva není sulfatizovaná	Ca , Si
1	červená	pojivo je uhličitán vápenatý, z REM-EDS analýzy není patrné rozhraní mezi barevnou vrstvou a podkladem (<i>fresco</i> ?) obsahuje uhličitán vápenatý, červený okr, lokálně C-čern. Lokálně jsou patrná zrna barytu (pravděpodobně se nejedná se o přírodní minerál, ale pigment (velmi drobné částice o velikosti 2-5 μm) Chlor pochází z kontaminace vzorků solí, které byly v malbě prokázány	Ca , Si, Al, Ca (Fe, P, Cl) uhličitán vápenatý: Ca , Si, Al červený okr: Fe baryt: Ba , S (Ca, Si)
0	sv. okrová	vápenná omítka na bázi bílého vzdušného vápna; plnivem je křemičitý písek (transparentní zrna). Okrová barva omítky je dána vysokým obsahem minerálů	matrix: Si , Al, Ca (Mg, Fe) zrna plniva 1: Si zrna plniva 2: Si , Al, (K)

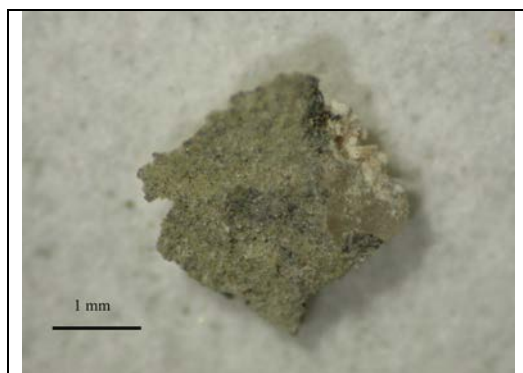
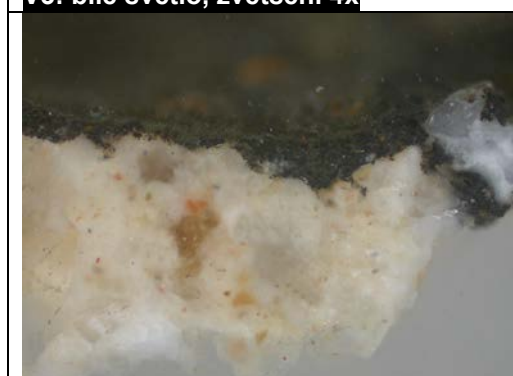
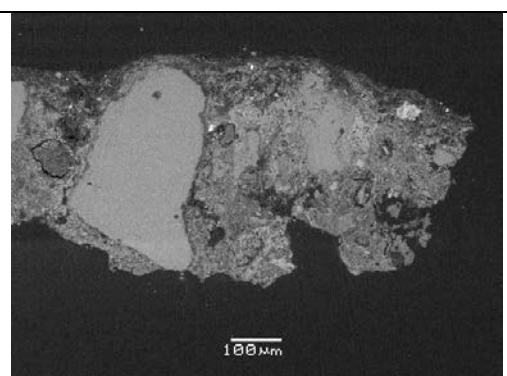
vzorek V3 (4133): zleno-černá

vrstva	označení	popis	složení dle REM-EDS
2	zeleno-černá	obsahuje uhličitan vápenatý, C-čerň, země-zelenou, lokálně zrna olovnatého pigmentu (minium?)	země zelená: Fe , Ca, Si
1	černá	obsahuje uhličitan vápenatý, C-čerň, lokálně zrna olovnatého pigmentu (minium?) z REM-EDS není patrné rozhraní mezi podkladem a barevnou vrstvou (<i>fresco</i>) povrch je silně sulfatizovaný	Ca , Si, org. (<i>Fe</i> , <i>S</i> , <i>Pb</i>) – směrem k povrchu se obsah S zvyšuje
0	sv. okrová	vápenná omítka na bázi bílého vzdušného vápna; plnivo omítky je křemičité, vysoký je obsah živců a minerálů obsahujících Fe (nahnědlá barva omítky)	matrix: Ca , Si, Al, (<i>Fe</i>) zrna plniva: Si , Al, (<i>K</i> , <i>Fe</i>)

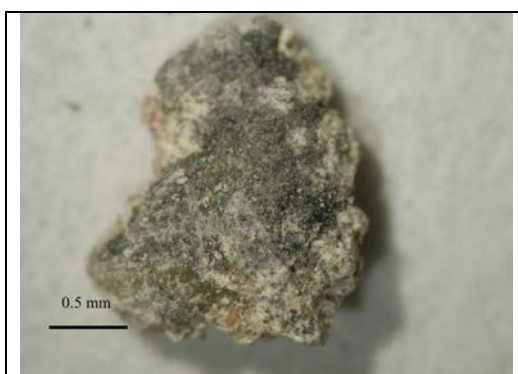
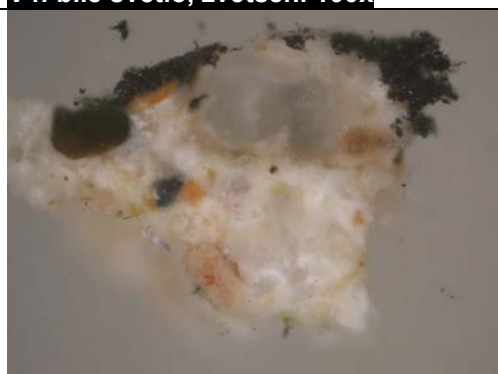
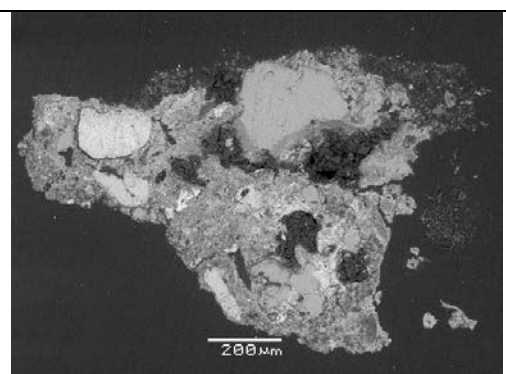
vzorek V4 (4134): černá

vrstva	označení	popis	složení dle REM-EDS
1	černá	obsahuje uhličitan vápenatý, C-čerň, lokálně zrna červeného okru z REM-EDS patrné rozhraní mezi podkladem a barevnou vrstvou (secco) povrch je silně sulfatizovaný	uhličitan vápenatý: Ca červený okr: Si , Ca, Fe sulfatizace: Ca, S (1:1)
0	sv. okrová	vápenná omítka na bázi bílého vzdušného vápna; plnivo omítky tvoří převážně křemen	matrix: Ca , Si, Al, (K)

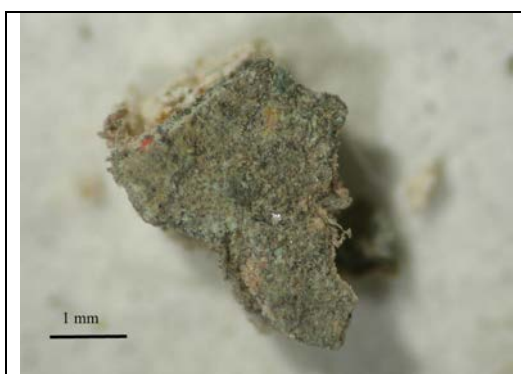
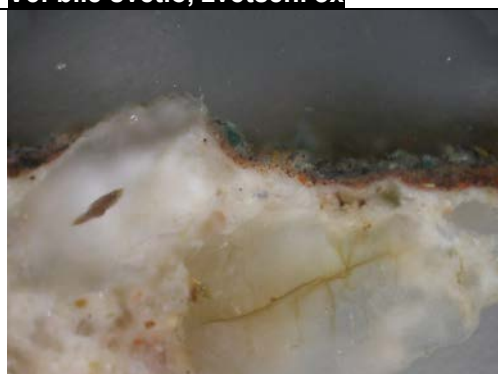
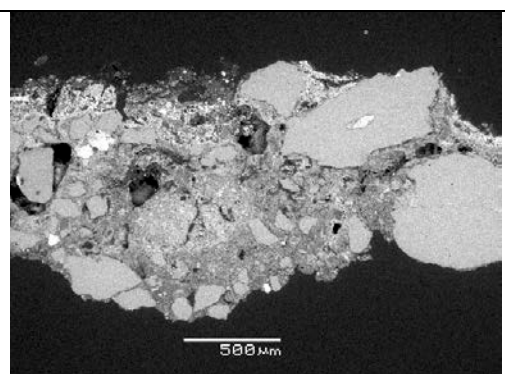
vzorek V5 (4135): zelená na červené

vrstva	označení	popis	složení dle REM-EDS
2	zelená	obsahuje uhličitan vápenatý, olovnatý pigment (olovnatou bělobu) a země zelená; povrch je sulfatizovaný	Ca , Si, Al (K, Pb, Fe, S) olovnatý pigment: Pb , Ca sulfatizace: Ca, S (Pb)
1	červená	pojivo červené je uhličitan vápenatý, z REM-EDS analýzy je patrné rozhraní mezi barevnou vrstvou a podkladem (<i>fresco-secco</i> ?) obsahuje uhličitan vápenatý, červený okr.	Ca , Si, Al (Fe, K, S) červený okr: Fe , Si, Ca
0	sv. okrová	vrstva je částečně sulfatizovaná vápenná omítka na bázi bílého vzdušného vápna; plnivo omítky tvoří převážně křemen	matrix: Ca i, Si, Al, (K) zrna plniva: Si , (Al, K, Fe)

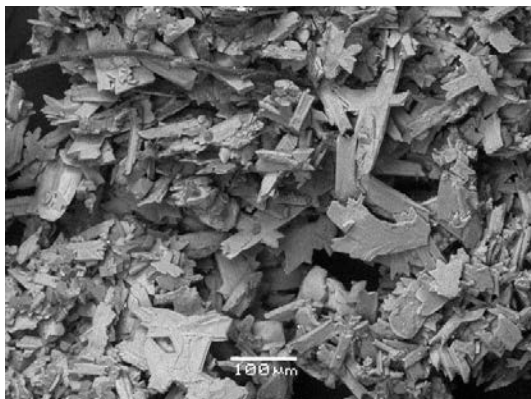
vzorek: V4
 výška: 30 cm
 hloubka: 0-2 cm

Popis: v povrchové vrstvě omítek převažují soli obsahující Ca^{2+} kation. Oproti nižším výškám převažují chloridy, méně jsou zastoupeny dusičnany. Sírany nebyly v tomto vzorku identifikovány. Ze solí byly přímo prokázány: chlorid a dusičnan vápenatý.

Prvková analýza REM-EDS: Ca, Cl, N, (K, Na)
 chlorid vápenatý: Ca, Cl
 dusičnan vápenatý: Ca, N
