**Univerzita Pardubice
Fakulta restaurování**

**Průzkum a restaurování fragmentů nástěnných maleb na východní
stěně presbytáře kostela sv. Martina v obci St. Martin
(Dolní Rakousko)**

**Diplomová práce
2010**

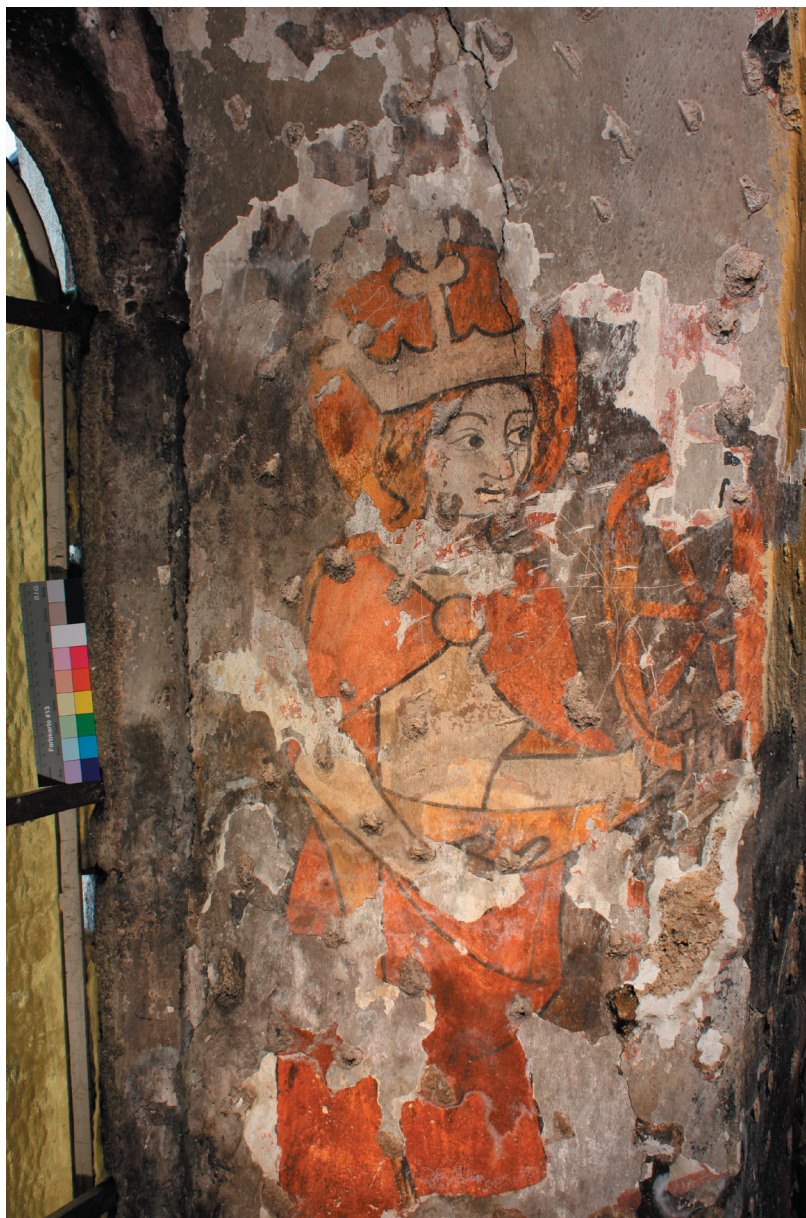
Obr. 9. Pravá strana okenní špalety. Fragments nástěnných maleb a monochromních nátěrů. Dochovaná malba zobrazuje mučednici (nejspíše sv. Kateřinu). Stav před restaurováním. Březen 2010. Foto: M. Třesohlavá.

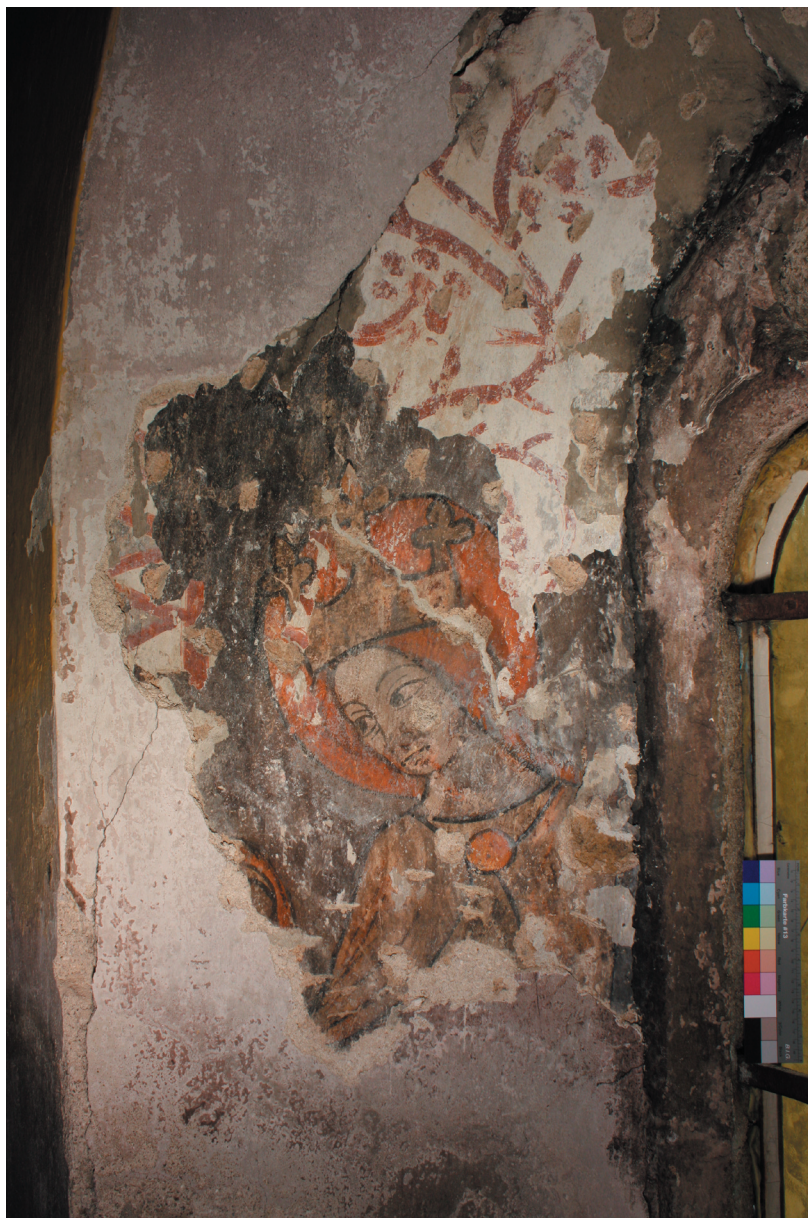
Obr. 10. Levá strana okenní špalety. Fragments nástěnných maleb, monochromních nátěrů a mladší omítkové vrstvy (pravděpodobně z počátku 18. stol.). Dochovaná malba zobrazuje mučedníci. Stav před restaurováním. Březen 2010. Foto: M. Třesohlavá.

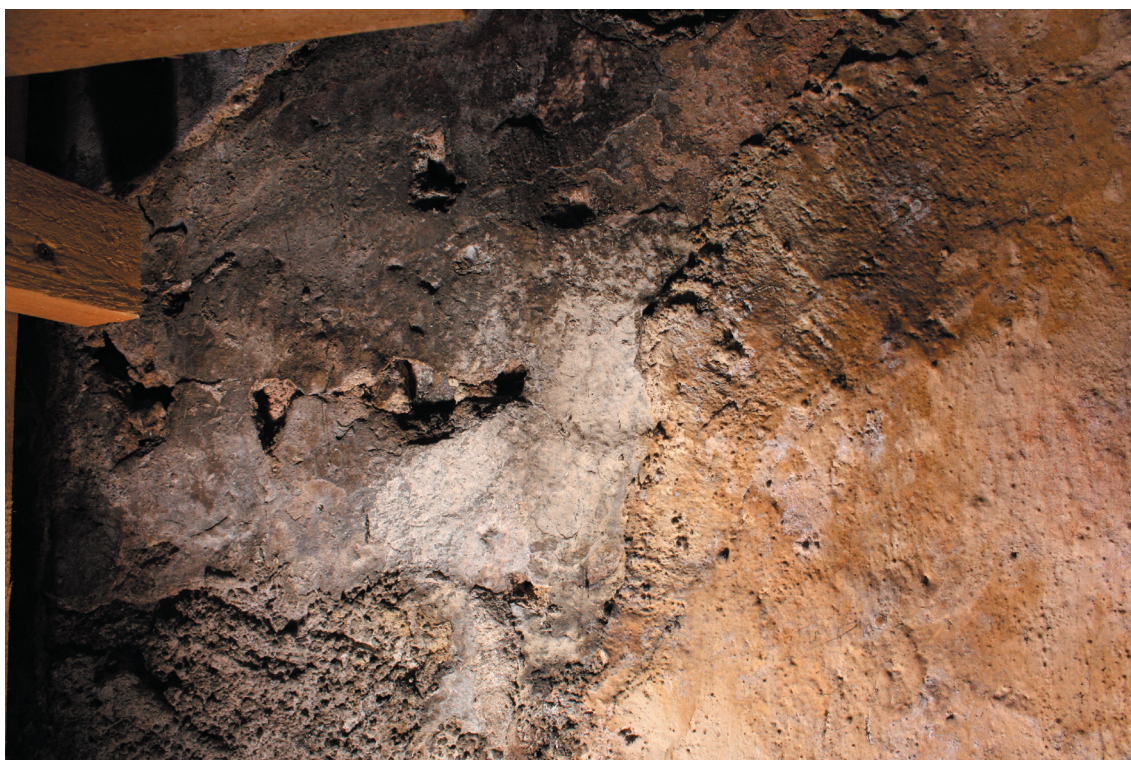
Obr. 21. Spodní část východní stěny. Nález minimálně dvou vysprávek, které zřejmě souvisí s instalací oltáře v 18. století.

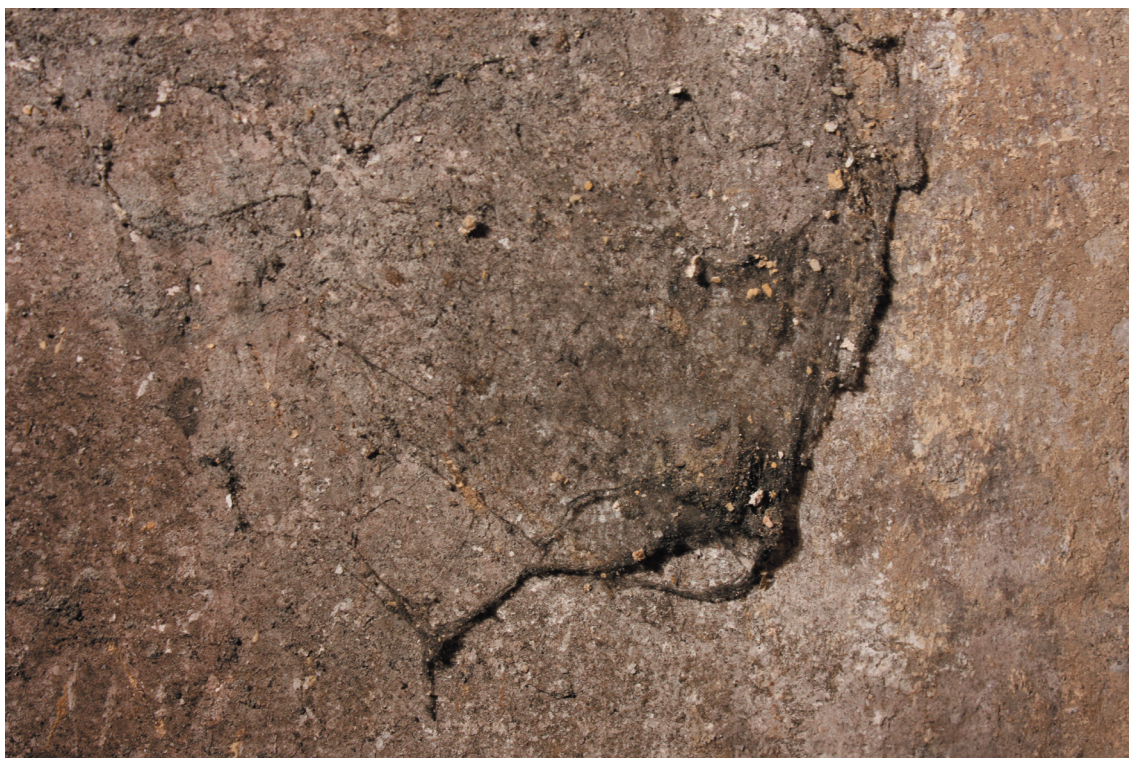
Obr. 23. Východní stěna. Povrch omítek s monochromními nátěry je pokryt silnou vrstvou prachového depozitu a pavučin. Foto: M. Třesohlavá.

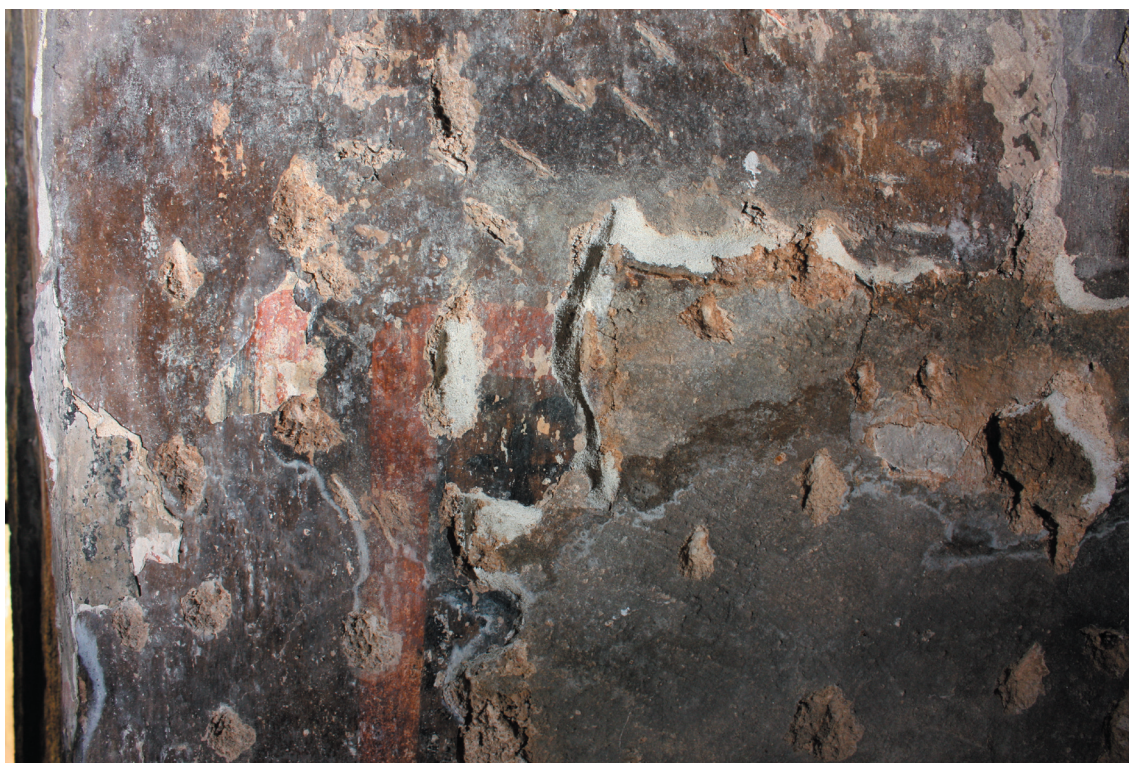
Obr. 24. Ztmavnutí nástěnných maleb bylo s největší pravděpodobností způsobeno vlivem požáru. Na fotografii jsou velmi dobře čitelné solné mapy. Foto: M. Třesohlavá.

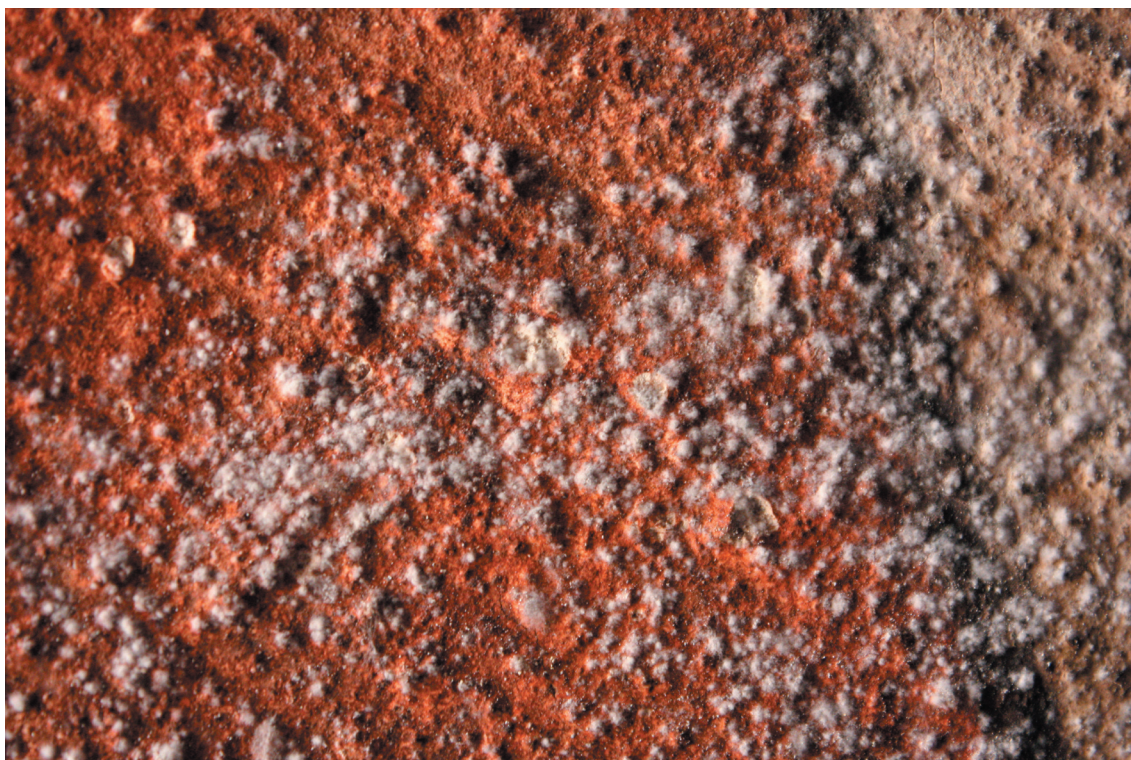
Obr. 25. Povrch dochovaných nástěnných maleb v okenní špaletě je znehodnocen výkvěty solí a působením mikroorganismů. Foto: M. Třesohlavá.

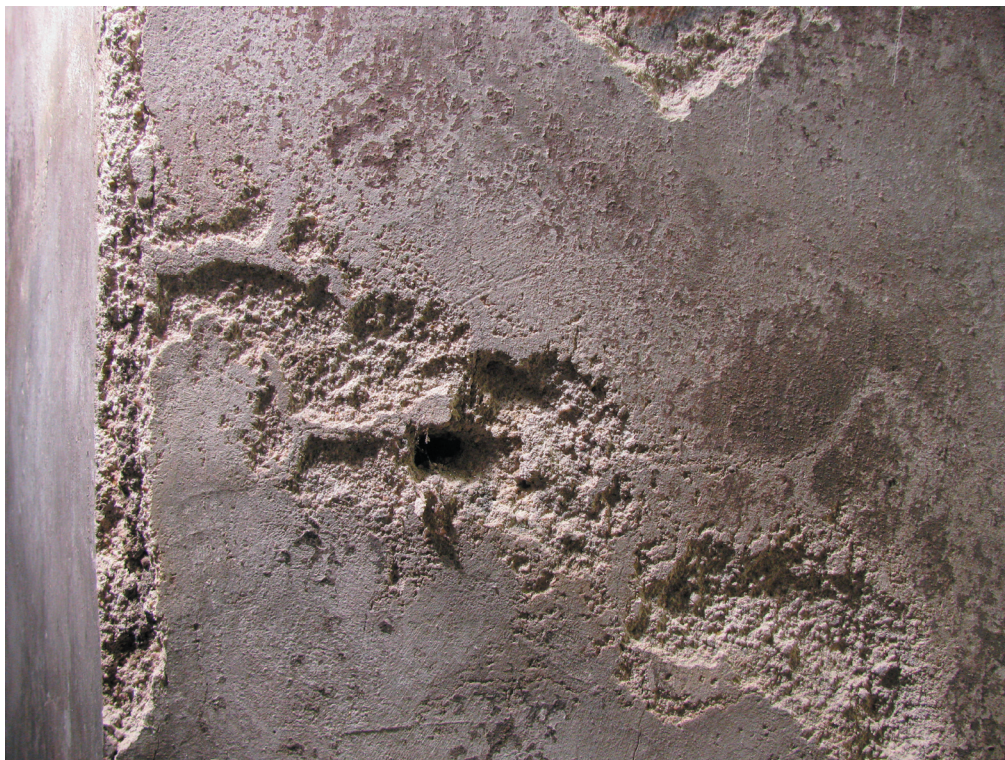
Obr. 28. Levá strana okenní špalety (korodovaný povrch barokní omítky). Účinky působení vodorozpustných solí.

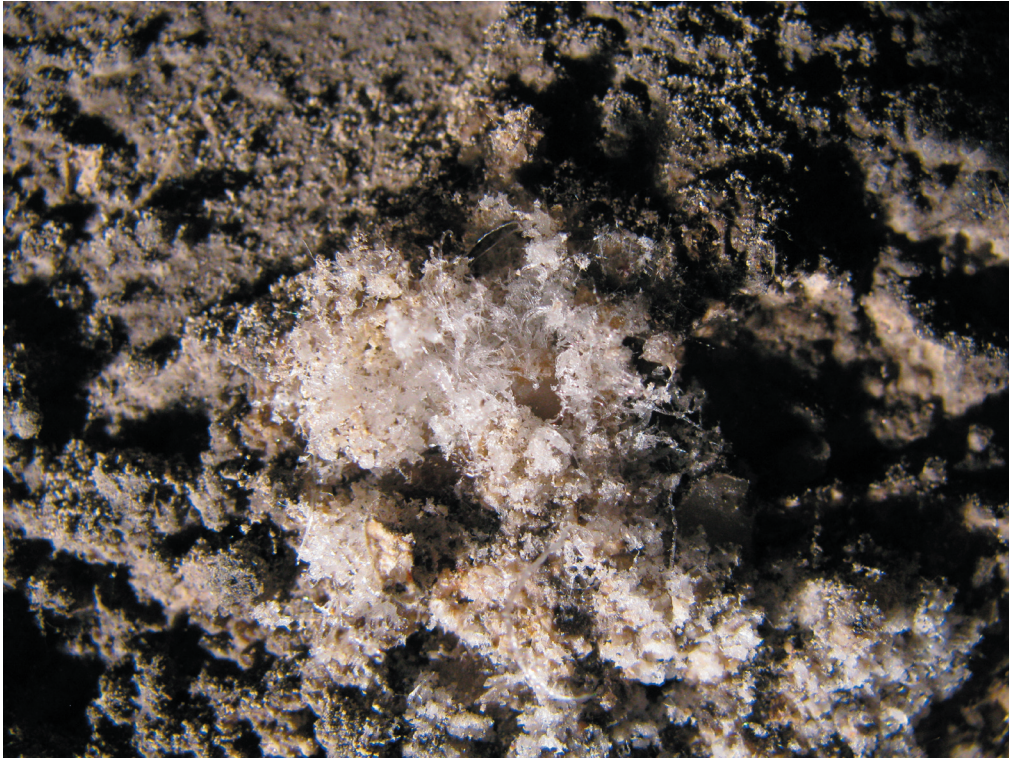
Obr. 29. Výkvěty solí na povrchu omítek. Detailní záběr.

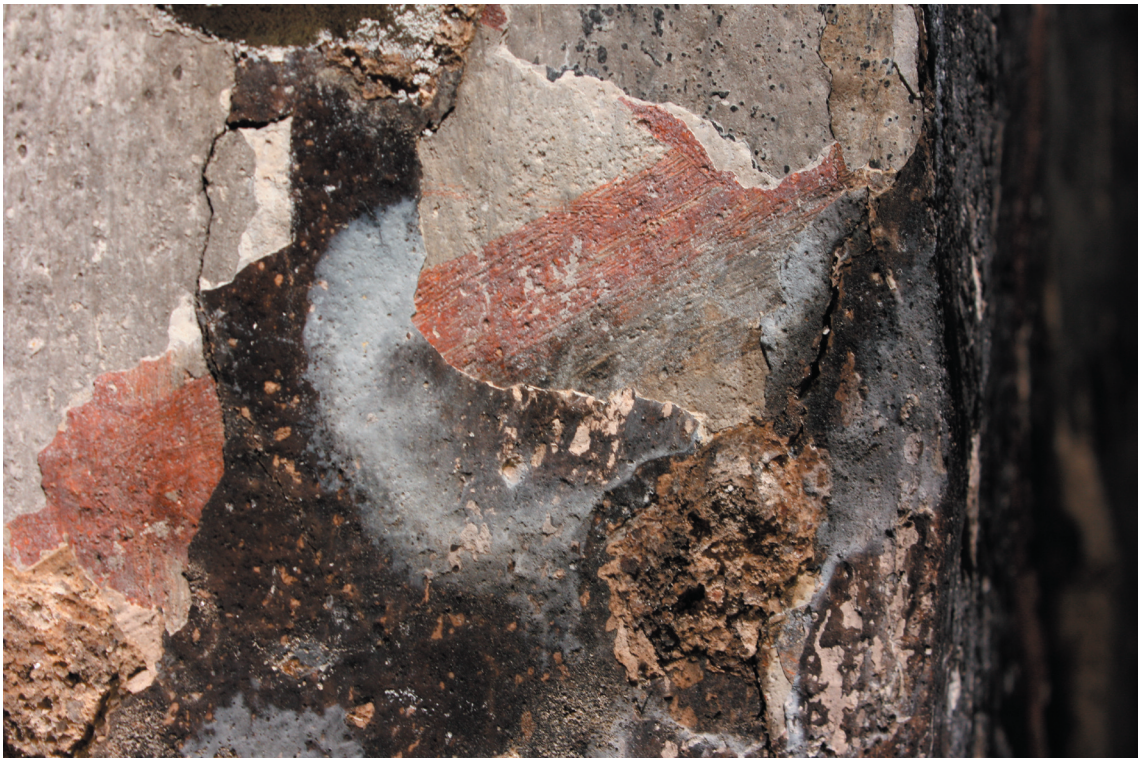
Obr. 30. Pravá strana okenní špalety. Souvrství několika vápenných nátěrů. Je zde dobře patrné zčernání maleb (pravděpodobně vlivem požáru) a tvorba solných map.
Foto: M. Třesohlavá.

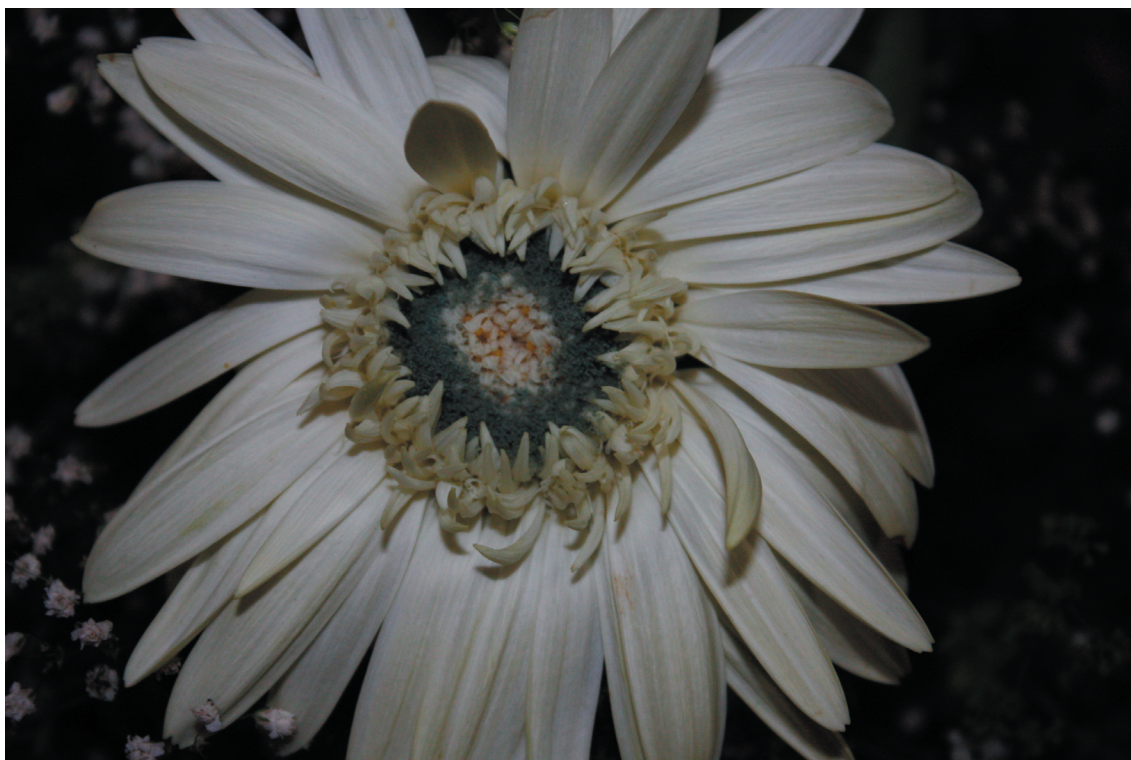
Pach plísní, který je cítit v celém prostoru kostela je ještě zesílen pachem květinové výzdoby obr. 46, která nebývá příliš často obnovována a podléhá tak rozkladu, což ještě s pohybem návštěvníků v objektu podporuje rozptýl spor. Plísně se pak objevují nejen na rostlinách, ale i kamenné menze a samozřejmě na stěnách kostela. Jejich výskyt byl prokázán i na nejmladších tmelech, které vznikly v průběhu nejnutnějších zajišťovacích prací²⁷.

Obr. 46. Květinová výzdoba v kostele infikovaná plísněmi.
Foto: M. Třesohlavá.

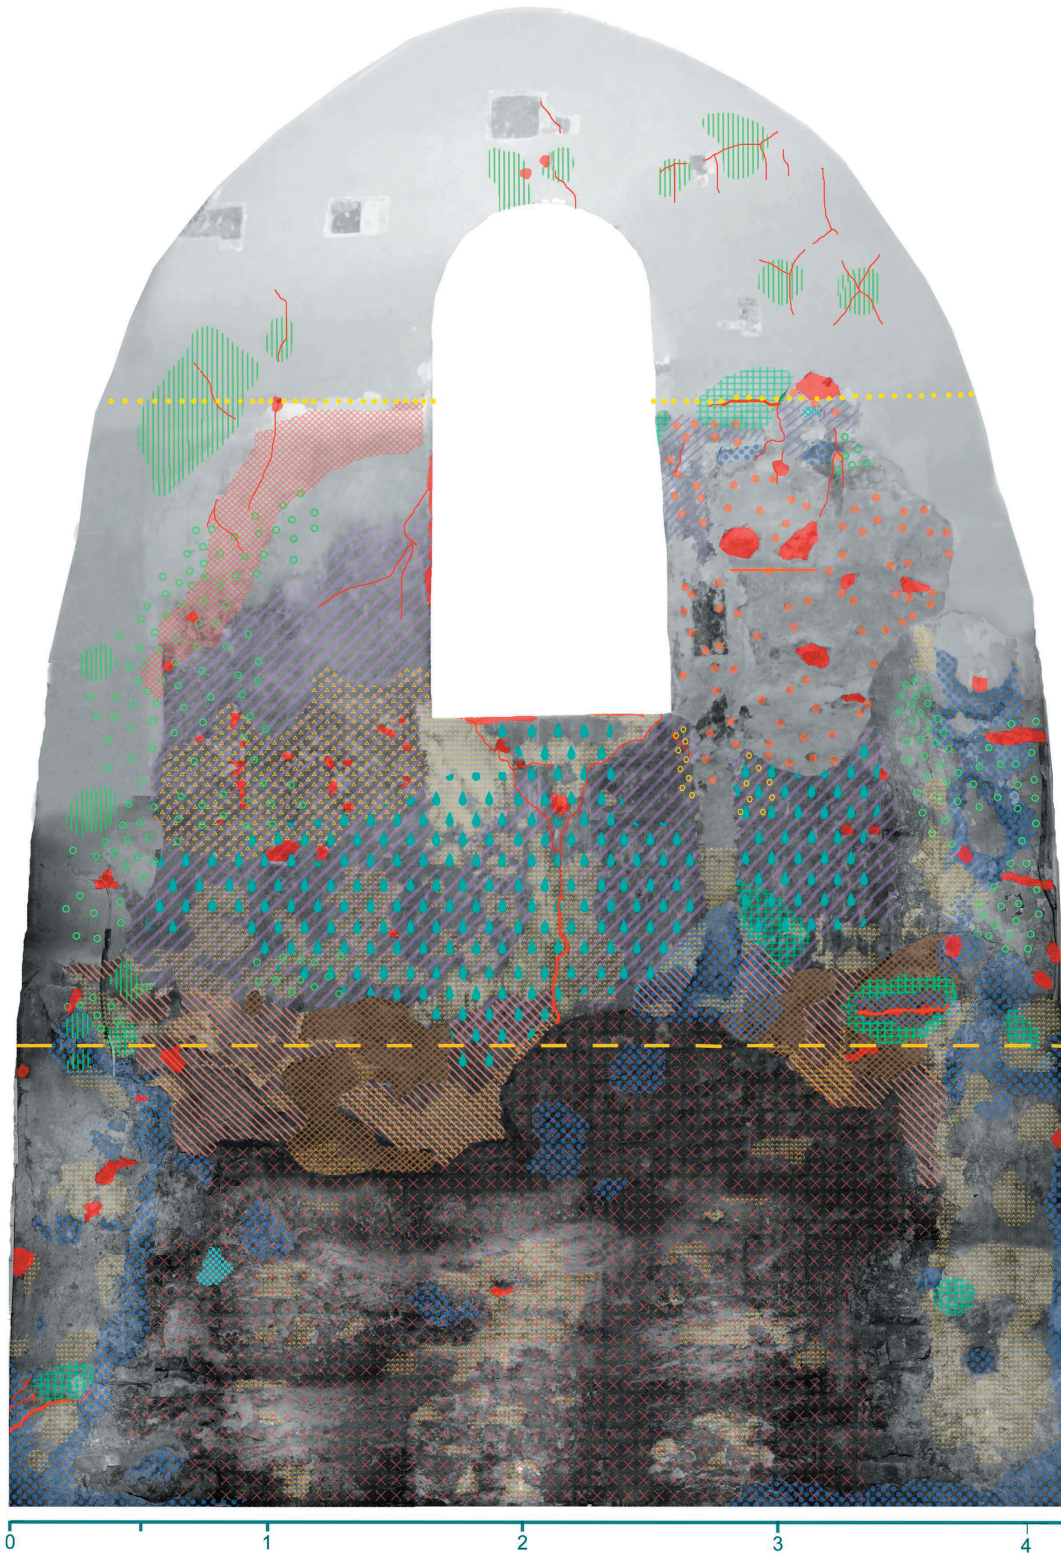
**Dokumentace poškození
Schadenskartierung**

chybějící hmota omítky - destrukce Putzfehlstelle - Erosion
	degradovaný povrch omítky stark reduzierte Putzoberfläche
	prasklina Risse
	vlasová prasklina Haarrisse
	dutiny Hohlstellen
	nesoudržné vrstvy omítek verminderte Kohäsion zwischen den Putzschichten
	peky Hacklöcher
	vyrýté graffiti Nagelritzungen (Graffiti)
	zřimavý povrch Verdunklungen der Oberfläche
	tenká tmavá křusta na omítce dünne dunkle Kruste auf der Oberfläche
	tmavá křusta v místě odtržení povrchu omítky dunkle Kruste (Putzfehlstelle)

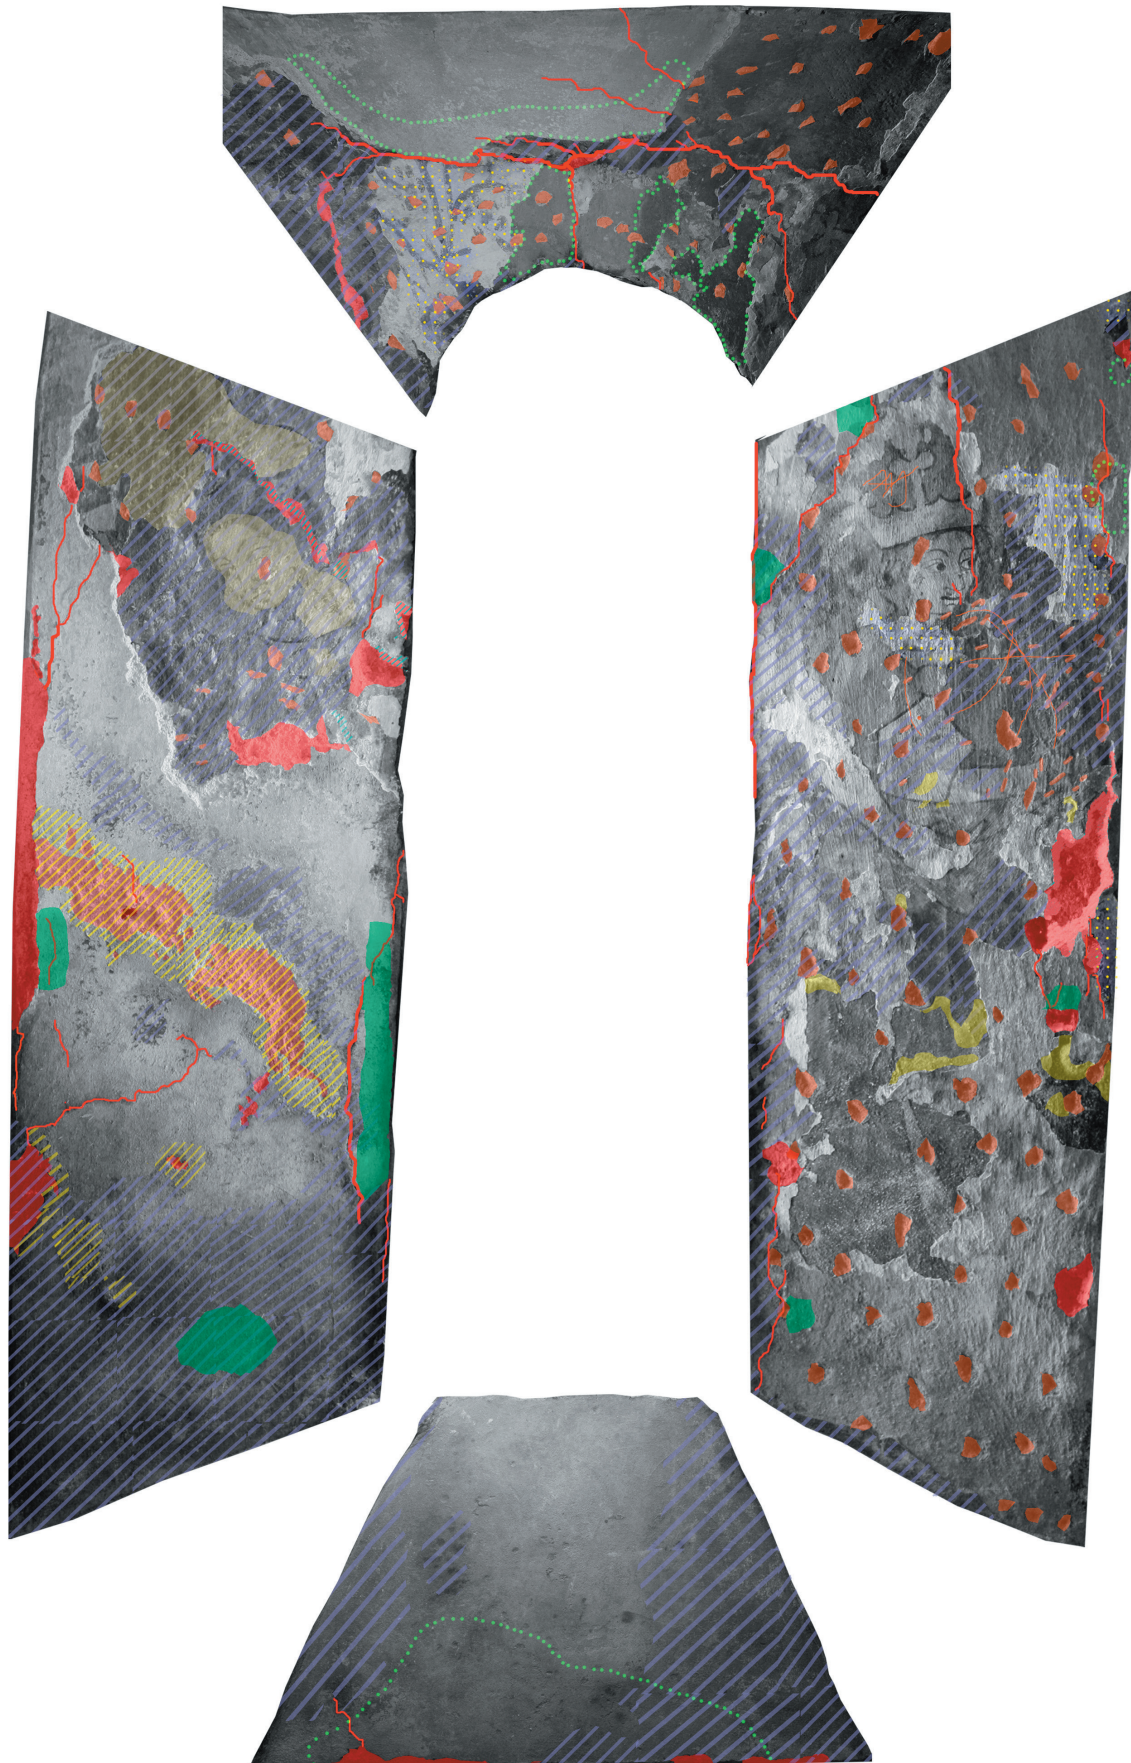
**Dokumentace poškození
Schadenskatering**

- chybějící vrstva omítky - destrukce
- Putzfehlstelle - Erosion
- destrouvany povrch omítky
- stark reduzierte Putzoberfläche
- prasklina
- Risse
- vlasová prasklina
- Hissrisse
- dutiny
- Hohlstellen
- nesoudržné vrstvy omítek
- verminderte Kohasion zwischen den Putzschichten
- peky
- Hacklöcher

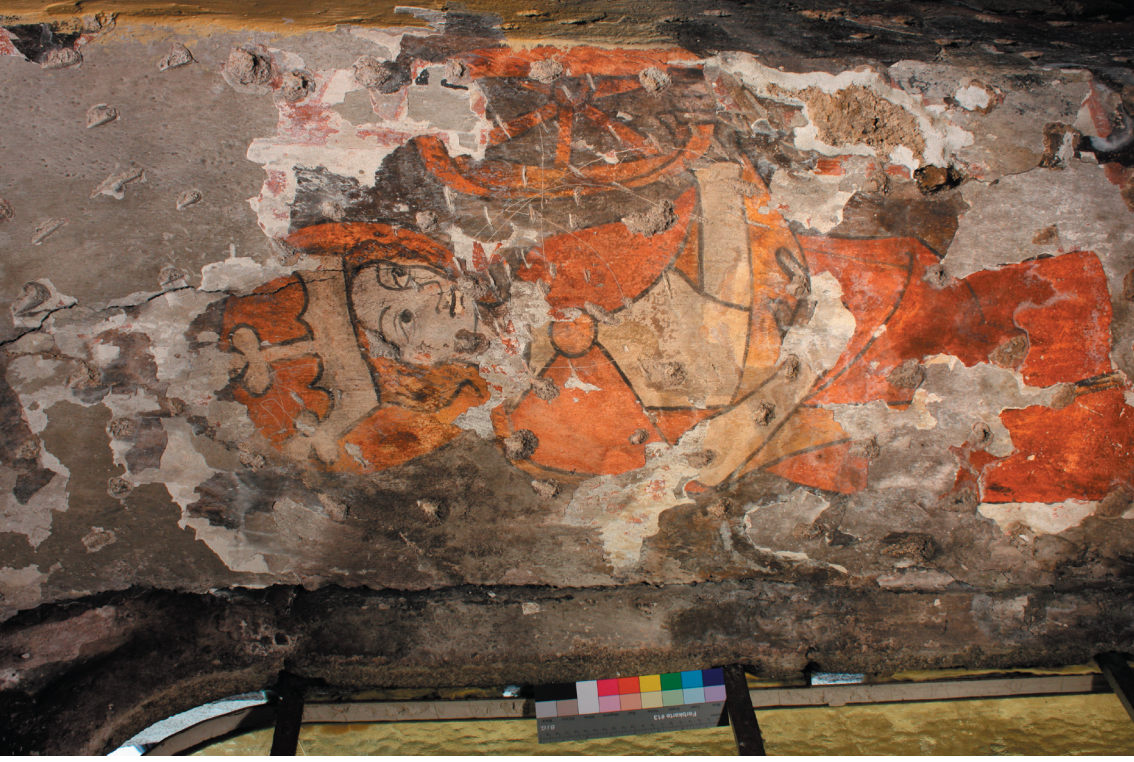
Obr. 21. Okenní špaleta. Mučednice. Stav malby před restaurováním. Březen 2010.
