BAKALÁŘSKÁ PRÁCE

RESTAUROVÁNÍ A REKONSTRUKCE DVOU SOCH ANDĚLŮ ZE SLOUPU PANNY MARIE IMMACULATY V RYŽOVIŠTI

Závěrečná restaurátorská dokumentace: Michal Durdis

1.8 *Název památky*: Sloup Panny Marie Immaculaty

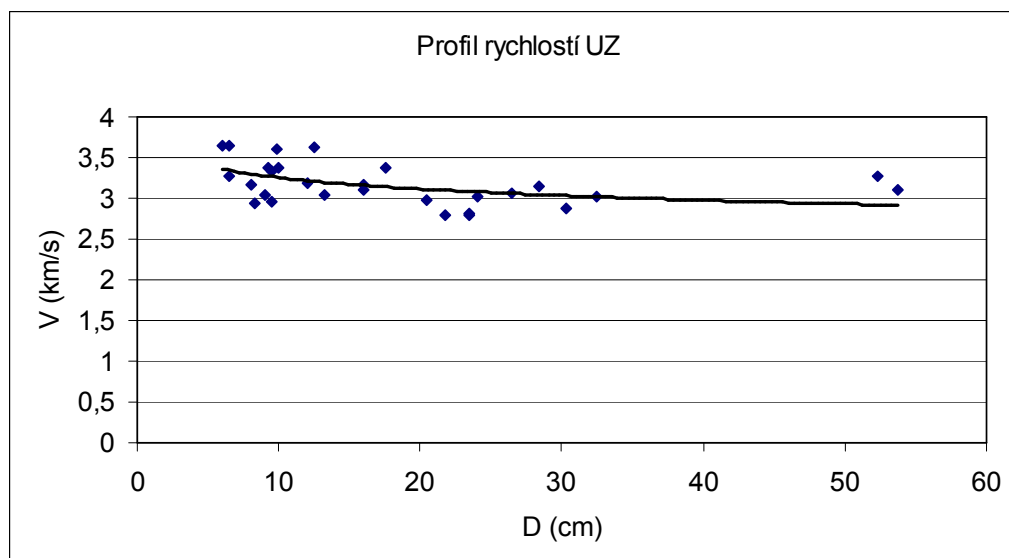
Obrázek 3: Grafické znázornění ultrazvukového měření

Cílem měření bylo zjištění aktuálního stavu kamene a lokalizace případných poškození se zaměřením na latentní defekty a praskliny, které mohly vzniknout po pádu andílka.

Naměřené hodnoty rychlostí UZ se pohybují v rozmezí od 2,79 km/s po 3,64 km/s, průměrná rychlost je 3,17 km/s, což odpovídá kompaktnějším, pevným typům pískovce. Profil rychlostí UZ je vyrovnaný, měřením nebylo zjištěno lokální poškození ani identifikována případná korozní zóna na povrchu horniny. Nebyly odhaleny latentní defekty ani vnitřní praskliny. Velmi mírný vzestup rychlostí ve vrstvách blíže k povrchu lze vysvětlit penetrací pojiva barevných vrstev do pískovce nebo záměrným ošetřením kamene čistým pojivem před nanesením vlastních barevných vrstev, což se týká již samotného vzniku památky. V tomto případě nelze vyloučit ani vliv konzervace (konsolidace, hydrofobizace) objektu.

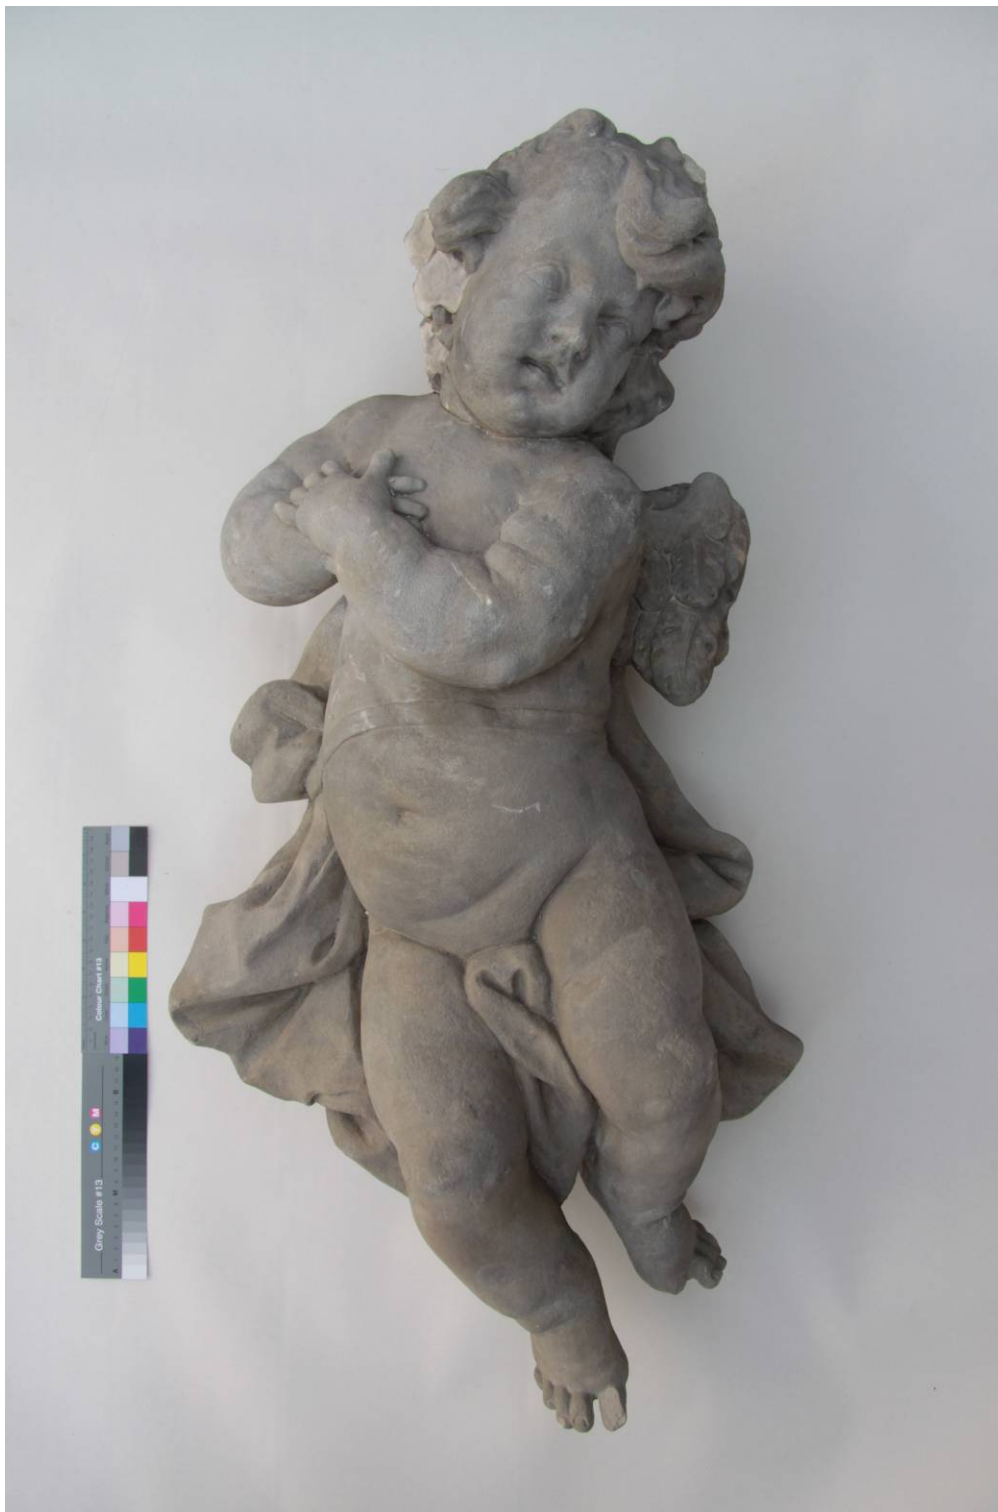
Obrázek 13: Dochovaný anděl zředu, stav před restaurováním

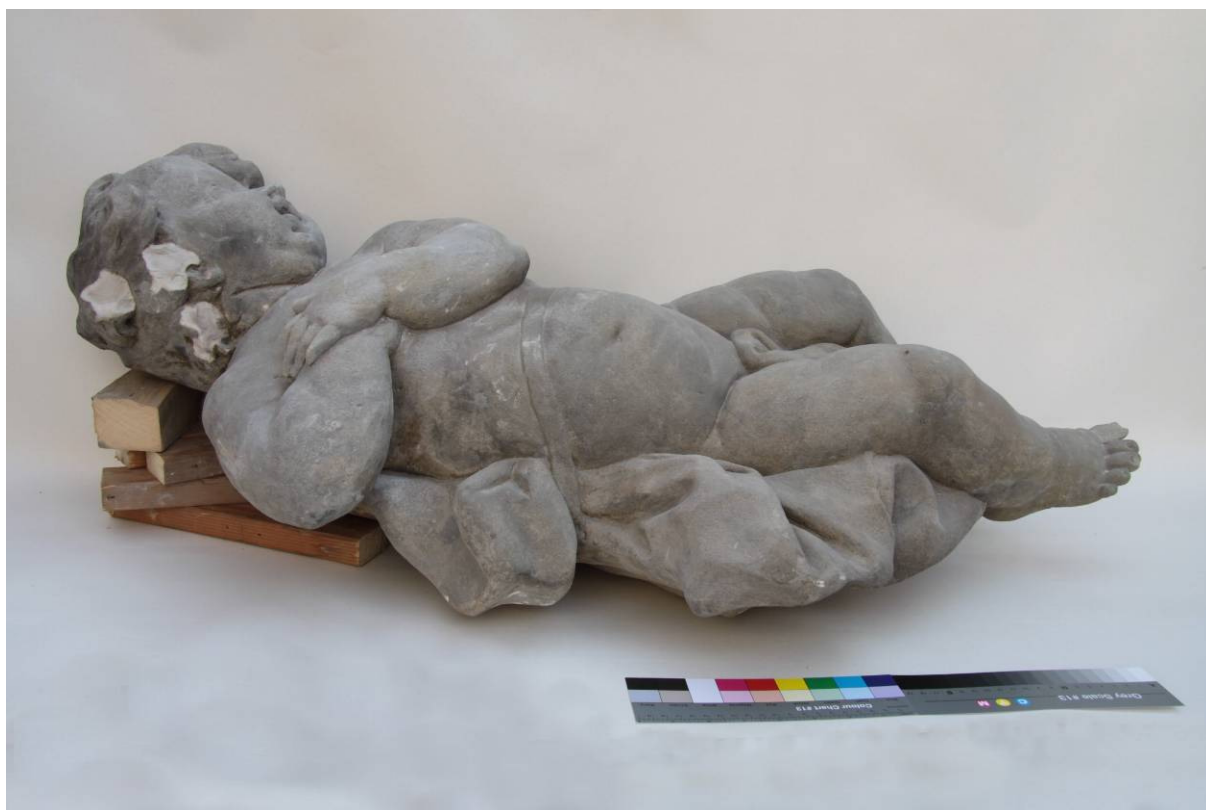
Obrázek 14: Dochovaný anděl zprava, stav před restaurováním

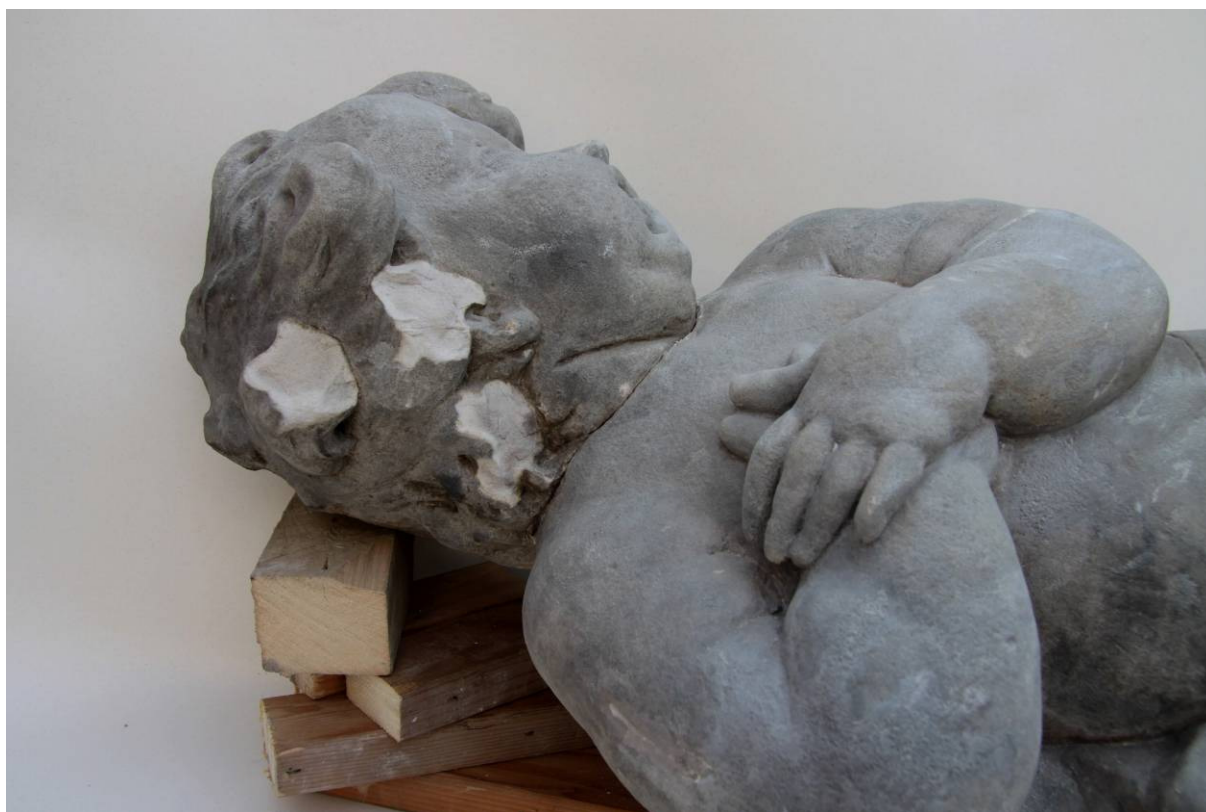
Vizuální průzkum konstatoval, že socha je prakticky ve stavu po restaurování, tudíž pohledově v dobré kondici, vyjma následků pádu při nezdařilé krádeži. Byla shledána četná poškození zejména u hlavy anděla vlivem pádu. Dále bylo rozpoznáno množství plastických doplňků z předchozího restaurátorského zásahu, z nichž některé mají rekonstrukční charakter. Celkově mají doplňky hrubší strukturu než povrch kamenného originálu. Nevyhovující jsou jak z hlediska struktury, tak barevného sjednocení s originálem v oblasti zad a zadní části křídel anděla. Bližší ohledání odhalilo pouze slabé fragmenty původních povrchových úprav. Závěsný kovový úchyt fixovaný na olovo je korodovaný, ale stabilní.

Obrázek 15: Detail poškození hlavy a lomu v oblasti krku, stav před restaurováním

1. Fotodokumentace a grafické zákresy stavu před restaurováním
2. Odstranění poškozených a nevyhovujících tmelů
3. Čištění – zběžné suché, mokré s použitím nízkotlakové regulované páry, zábaelem s destilovanou vodou
4. Lepení odlomené hlavy – spoj bude zajištěn menším nerezovým čepem, lepeno bude dvousložkovým epoxidovým lepidlem
5. Zavěšovací nosný čep v zádové partii bude v okolí očištěn a antikorozně ošetřen
6. Ukotvení nerezových kotviček pro vystupující doplňky
7. Namodelování chybějící modelace v hlíně – vlasy, křídlo, palce u nohou
8. Plastická retuš minerálním tmelem
9. Zabroušení hrubých doplňků z předešlého zásahu
10. Barevná retuš pigmenty rozpuštěnými v lihu
11. Fixační nástřík organokřemičitým zpevňovačem kamene

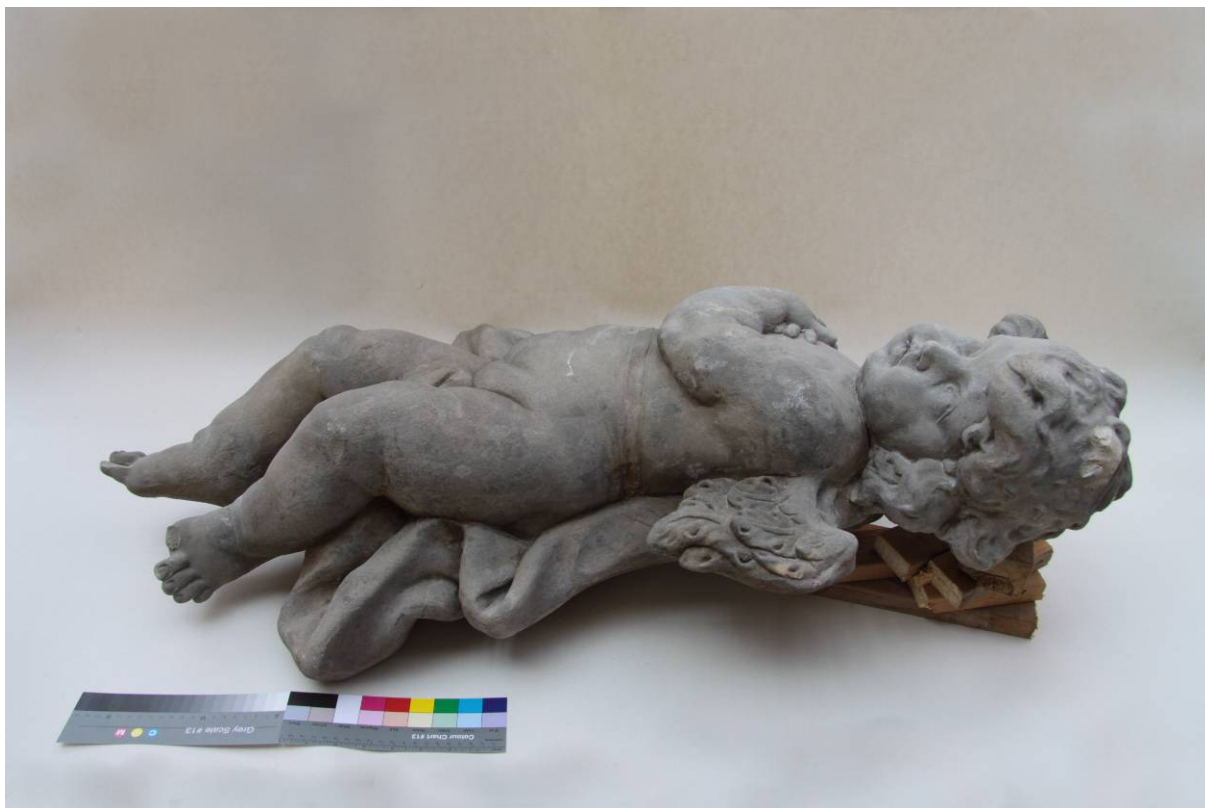
Obrázek 16: Dochovaný anděl zleva, stav před restaurováním

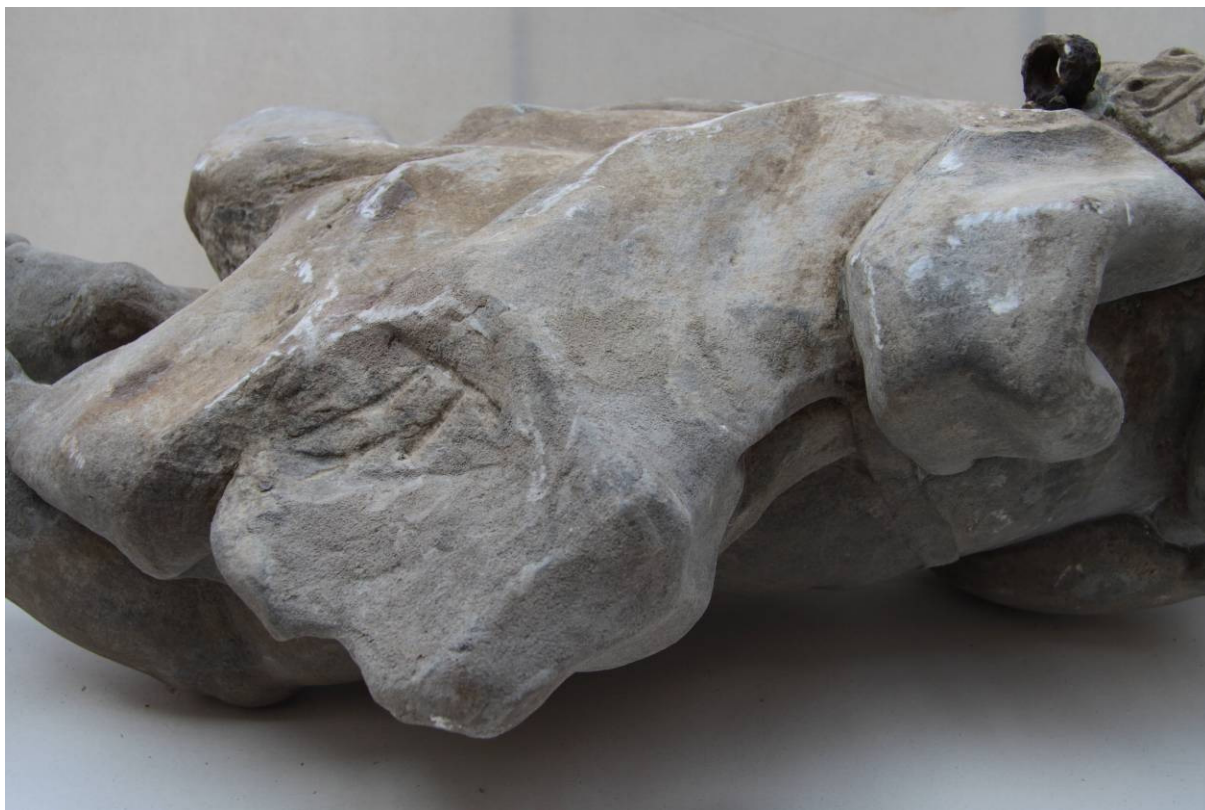
Vzhledem k tomu, že restaurování proběhlo v letech 2001-2002 a nález zlodějí proběhl téměř záhy po osazení, není figura anděla kromě poškození vzniklých pádem nijak zásadně poškozena, ani biologicky napadena. Stopy po barevných úpravách byly shledány jako velmi nepatrné až mizivé. Anděl má ulomenou a poškozenou hlavu v oblasti krku a vlasů, poškozen je výčnělek drapérie ve spodní části a chybí oba palce u nohou. Četné doplňky z předchozího restaurování jsou vesměs zachované, místy však poškozeny vlivem pádu. Celkově mají hrubší strukturu než povrch kamenného originálu. Nevyhovující jsou jak z hlediska struktury, tak barevného sjednocení s originálem v oblasti zad a zadní části křídel anděla. Závěsný kovový úchyt fixovaný na olovo je korodovaný, ale stabilní.

Obrázek 17: Detail s kamenickou značkou a závěsným čepem, stav před restaurováním

Čep v podobě zavěšovacího oka umístěného v zádech anděla, kotvený hloubkově na olovo, byl impregnačně ošetřen nátěrem inhibitoru koroze a později dvěma nátěry hnědé antikoroziční barvy kombinující základovou i vrchní ochrannou funkci.

Ošetření nosného čepu – štětec, inhibitor koroze Sika FerroGard 903 (Sika CZ s.r.o.), hnědá antikorozi samozákladová barva Alkyton (Rust Oleum Netherlands B.V.)

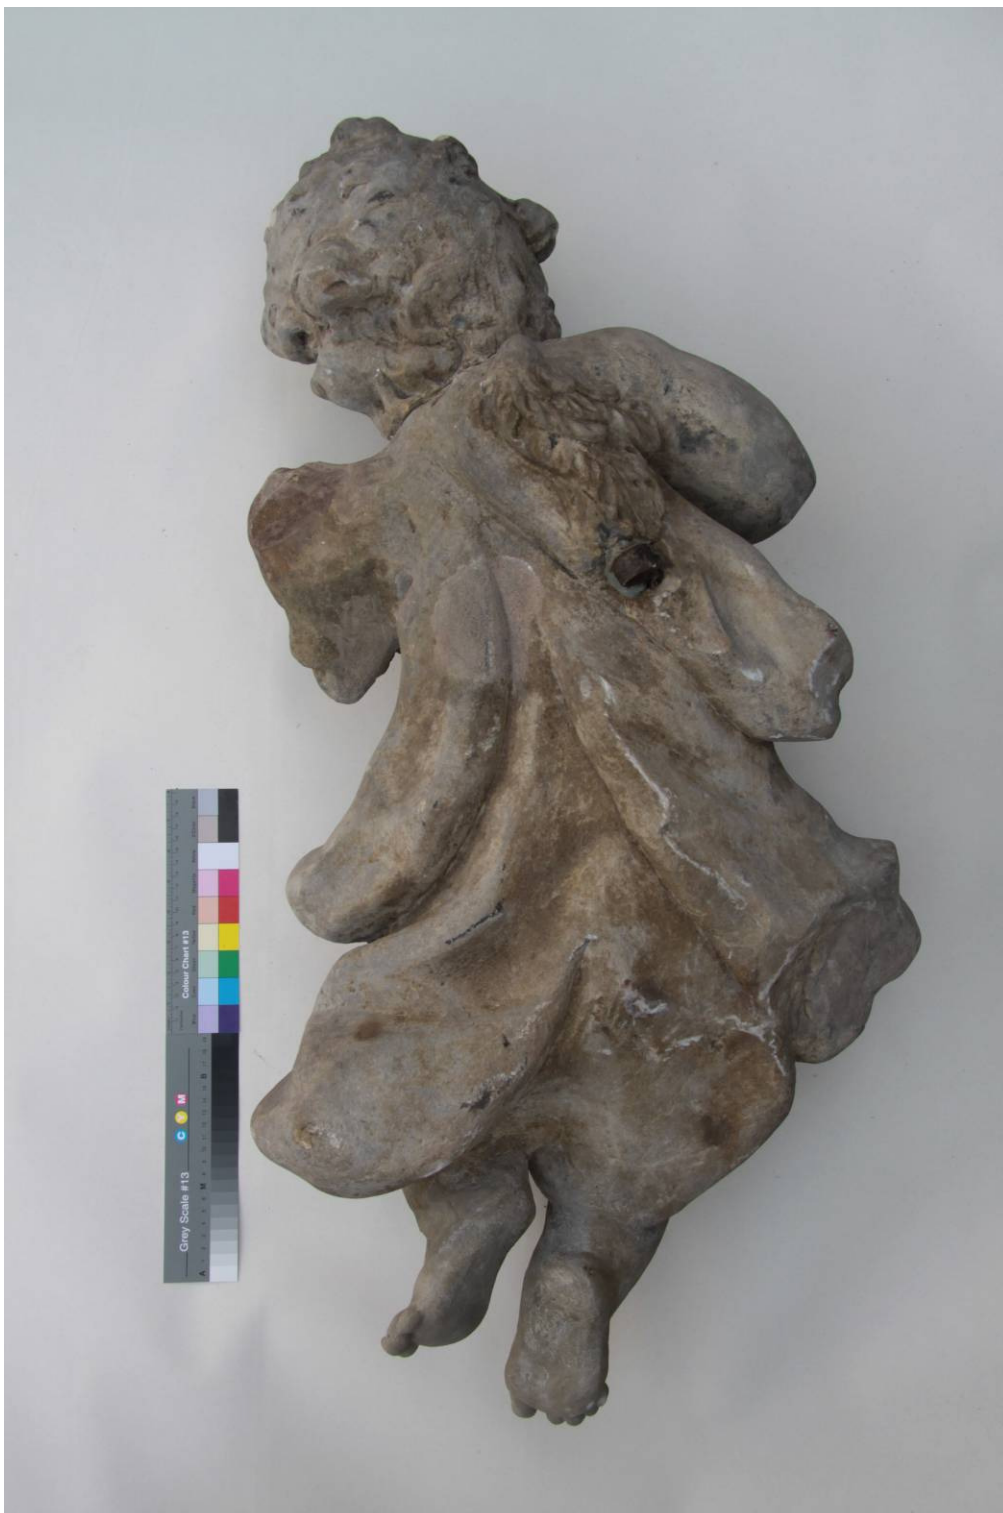
Obrázek 18: Dochovaný anděl zezadu, stav před restaurováním

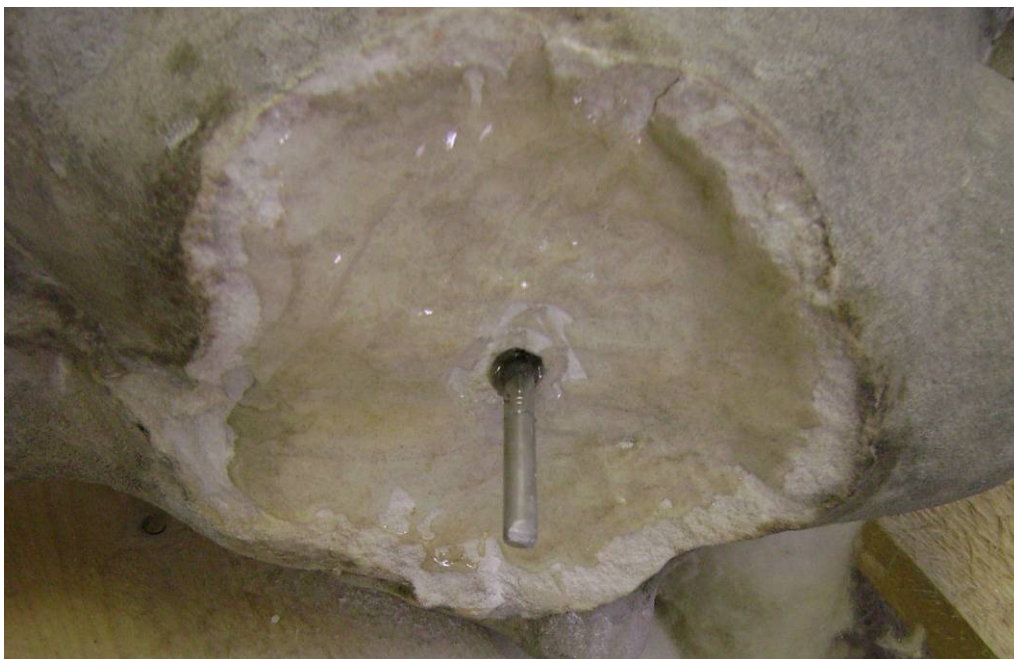
Obrázek 21: Detail čepu při lepení, průběh restaurování

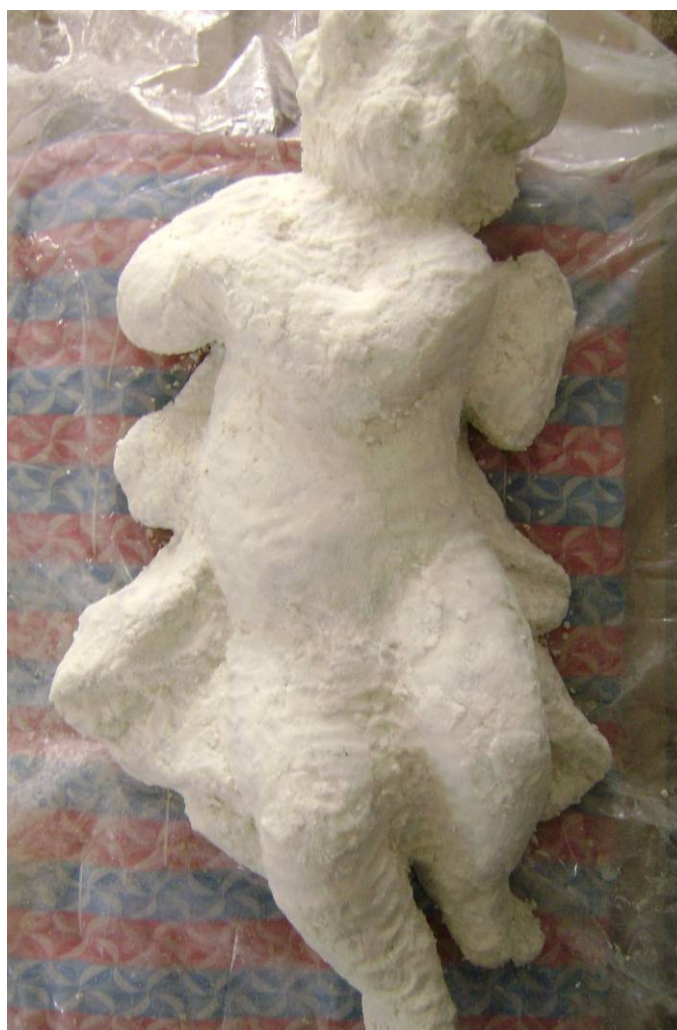
Obrázek 22: Čistící zábal na odstranění map zmýdelnatělých olejů

V rámci čištění došlo nejdříve k odstranění poškozených a nevyhovujících tmelů, jakož i silikonu okolo závěsného čepu. Následovalo zběžné suché čištění, které bylo posléze doplněno mokřím za použití nízkotlakové regulované páry. Další fází procesu čištění byl buničínový zábal s destilovanou vodou, jehož cílem byla redukce map zmydelnatělých olejů, které mají původ v historických povrchových úpravách. Proces nebyl úspěšný celoplošně s ohledem na ošetření povrchu sochy z minulého restaurování, potlačil však množství těchto esteticky rušivých reziduí.

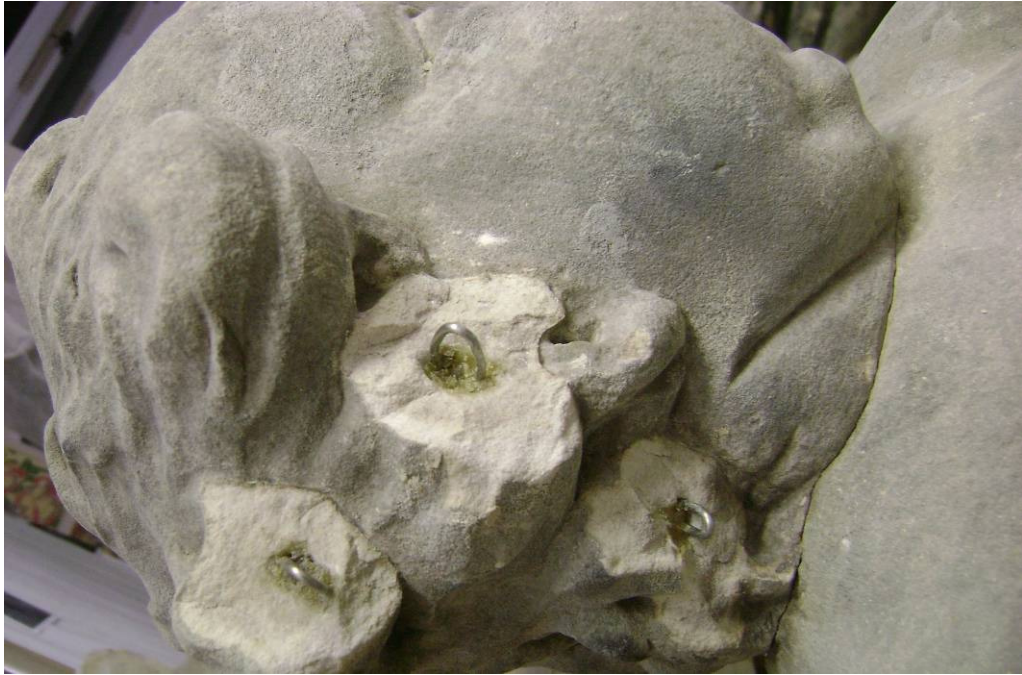
Obrázek 23: Detail s kotvičkami na plastické doplňky, průběh restaurování

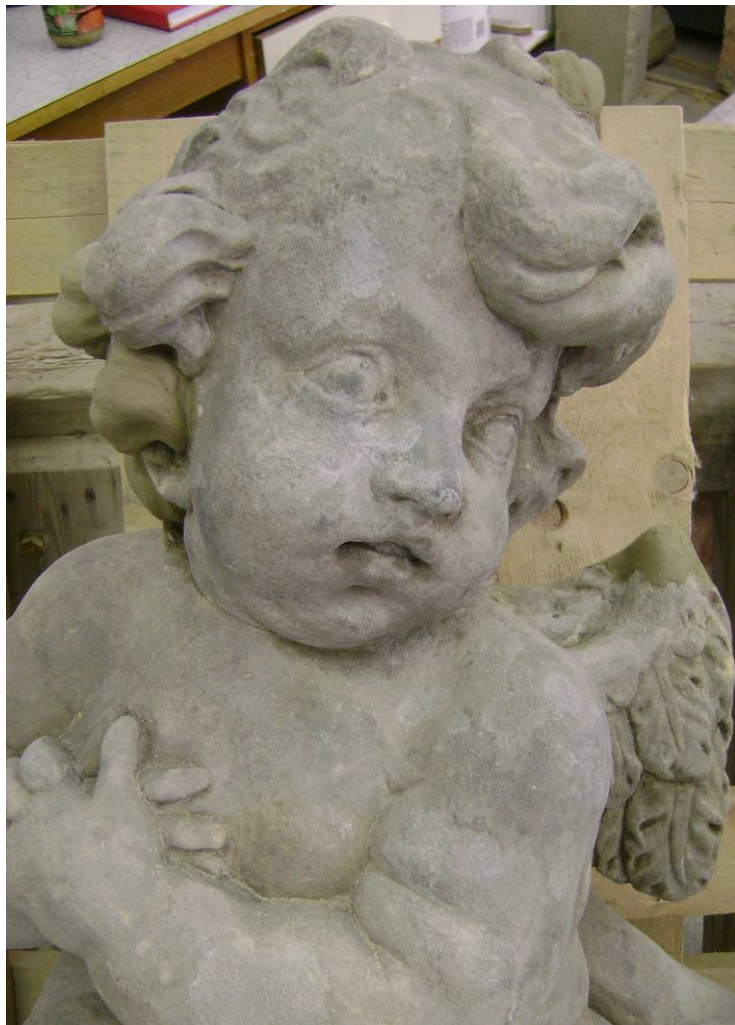
Obrázek 24: Namodelované plastické doplňky, průběh restaurování

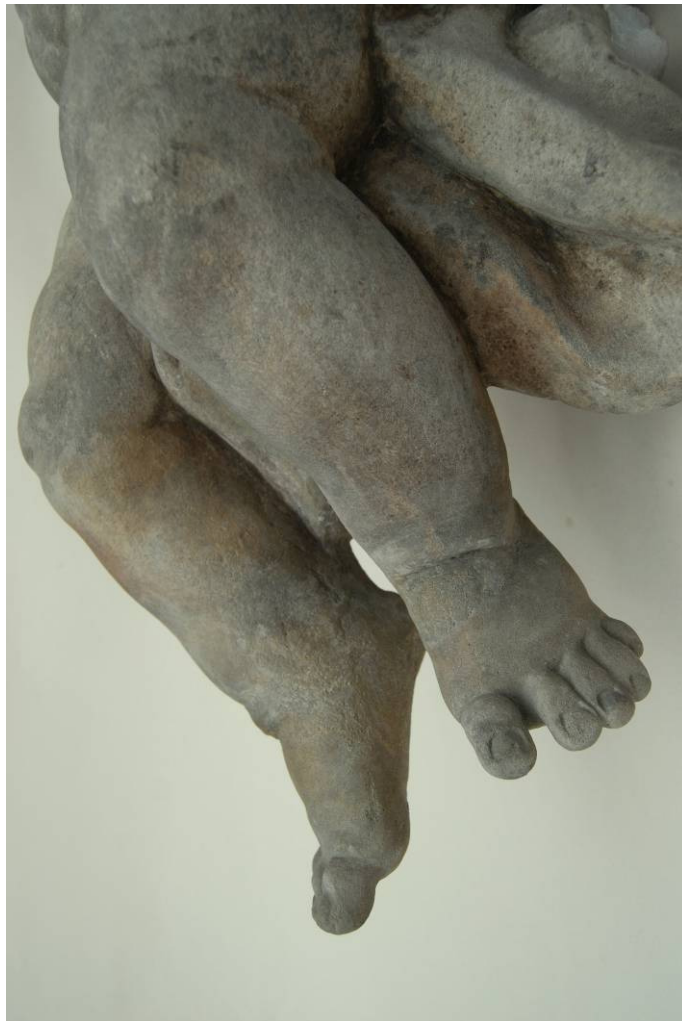
Obrázek 26: Detail plasticky doplněných prstů při barevné retuši, průběh restaurování

Barevné retuše měly dva cíle – nově provedené plastické doplňky a místa autentického povrchu s poškozením, či zabroušených doplňků z předchozího restaurování. Barevné retuše byly omezeny výhradně na tyto plochy a nezasáhly do autentického celku.

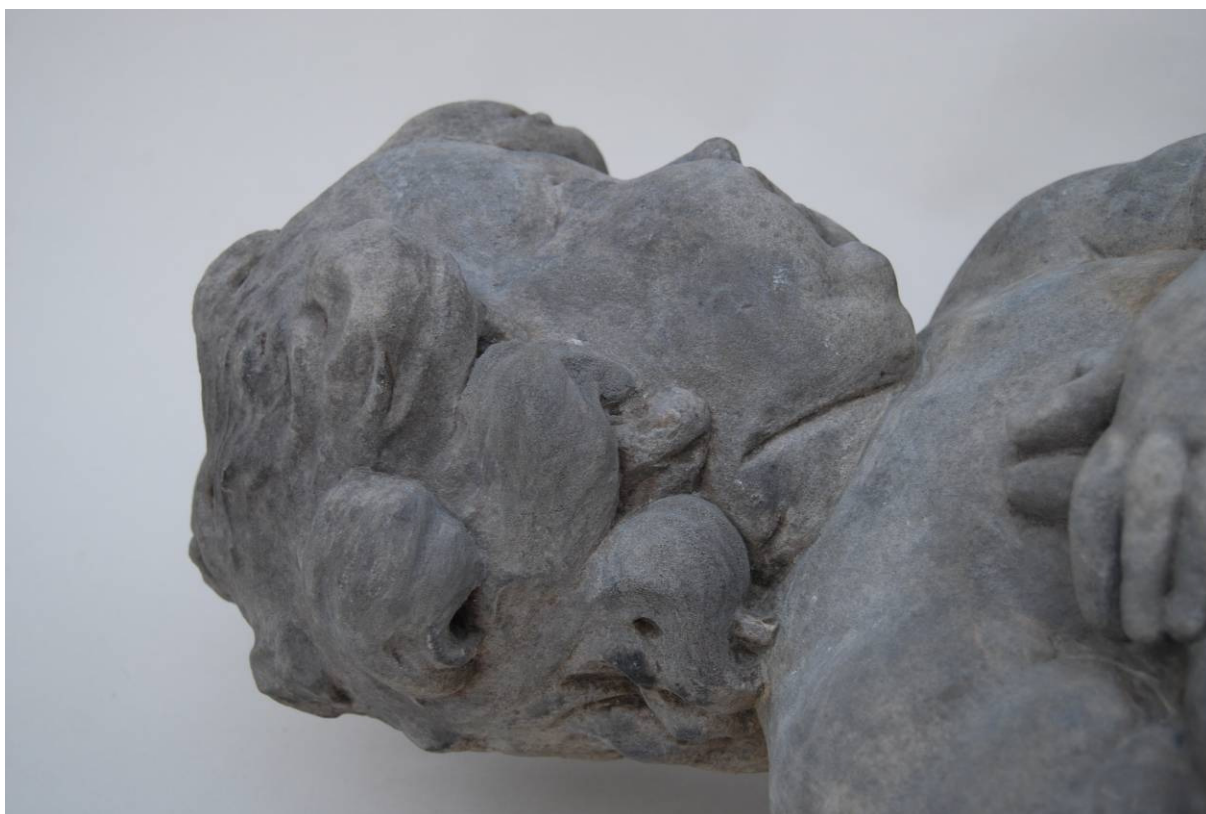
Obrázek 29: Detail poškození hlavy a lomu v oblasti krku, stav po restaurování

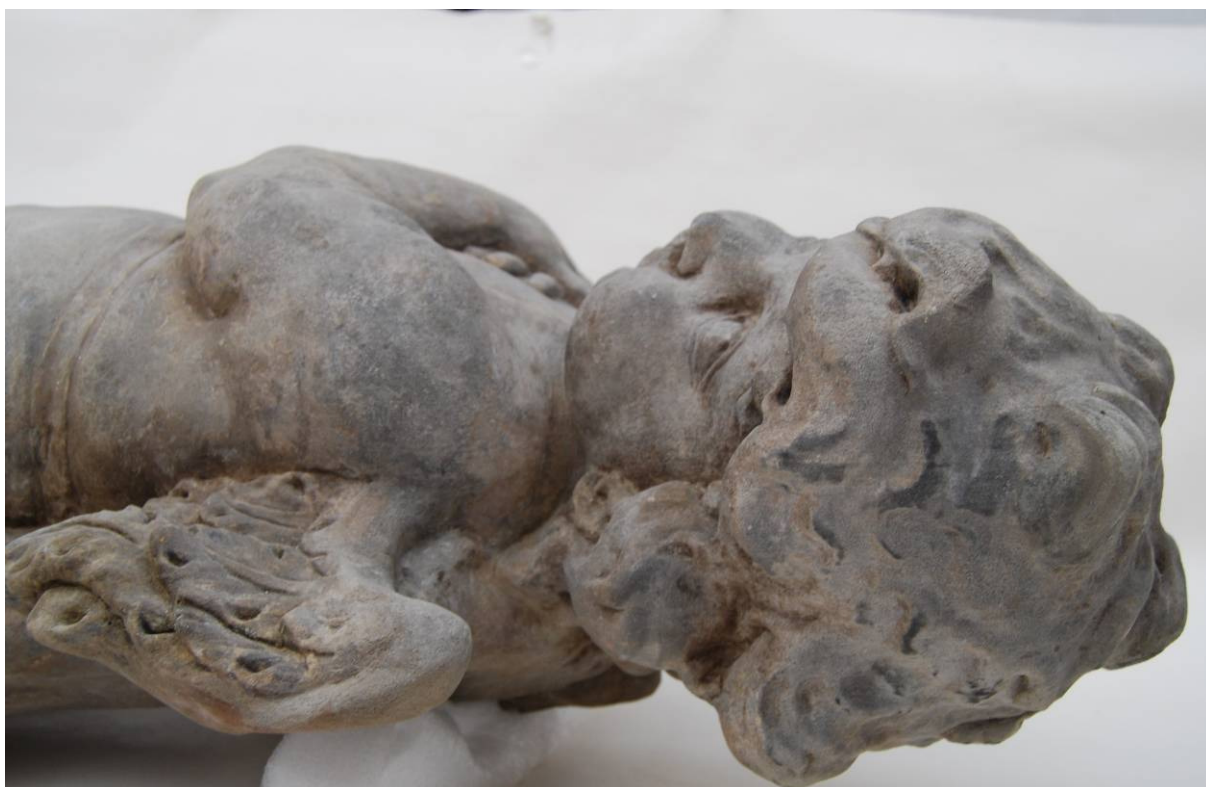
Obrázek 31: Detail plasticky a barevně retušovaných vlasů a křídla, stav po restaurování

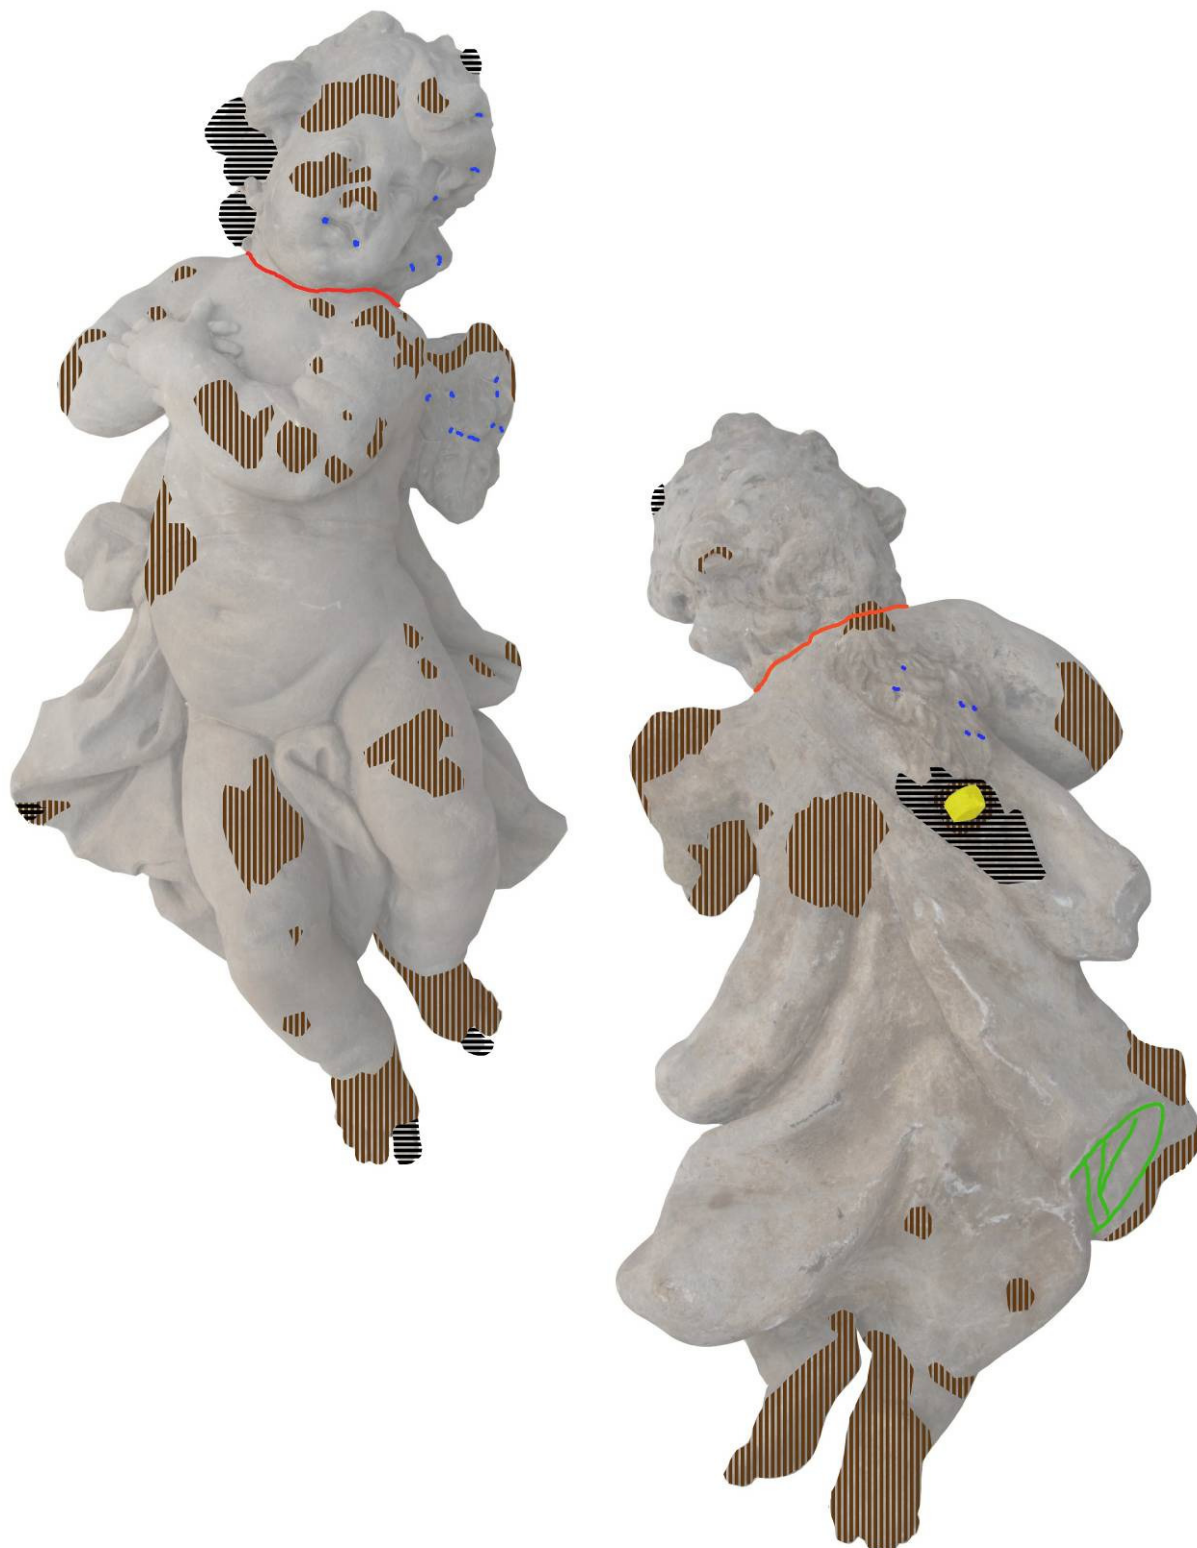
Obrázky 63 a 64: Dochovaný anděl zepředu a zezadu, zákresy restaurátorského průzkumu
