Univerzita Pardubice  
Fakulta restaurování

**RESTAUROVÁNÍ ČÁSTI NÁSTĚNNÉ A NÁSTROPNÍ MALBY  
V MÍSTNOSTI Č. 2.04. VE DRUHÉM NADZEMNÍM PODLAŽÍ  
SEVERNÍHO KŘÍDLA BÝVALÉ PIARISTICKE KOLEJE V LITOMYŠLI  
– VÝCHODNÍ STĚNA A PŘILEHLÁ KÁPĚ KLENBY**

Praktická bakalářská práce

2010

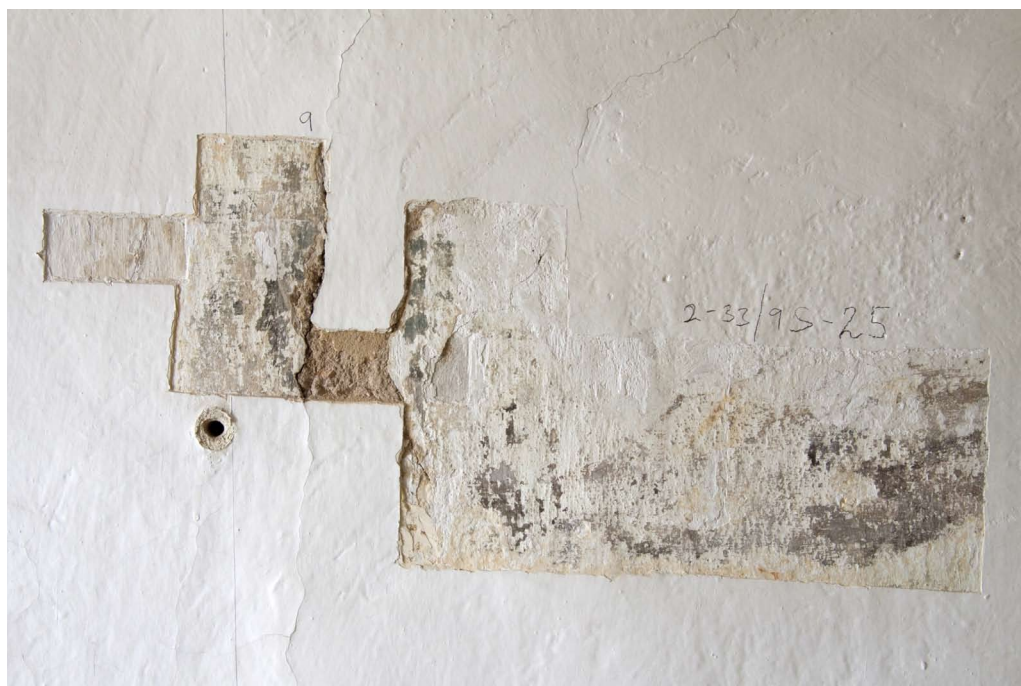
**Obr. 6.** Sonda z průzkumu v r. 2003 odhalující malbu určenou k restaurování a mladší vysprávku v partiích praskliny omítkových a nátěrových souvrství. Malba byla na většině míst uvolněná a sprašující se, na mnoha místech je nedochovaná.

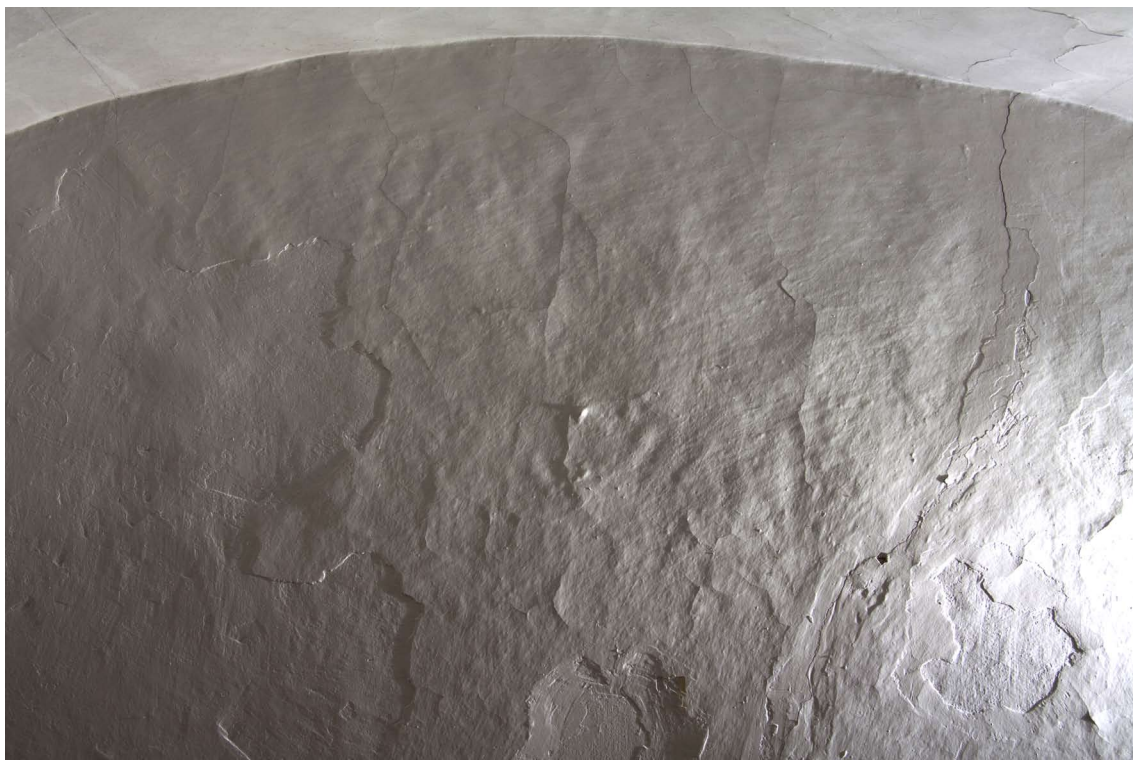
**Obr. 11.** Razantní (boční) nasvícení vrchní části mého úseku na stěně (jeho vrchní poloviny), stav před restaurováním. Velice dobře jsou čitelná veškerá poškození souvrství nátěrů a stěny (zdiva), tzn. praskliny, uvolnění, síťové krakely a chybějící vrstvy. V propadlých místech souvrství nátěrů v levé části stěny bude patrně chybět též vrstva malby určené k restaurování.

**Obr. 11.** Razantní (boční) nasvícení vrchní části mého úseku na stěně (jeho vrchní poloviny), stav před restaurováním. Velice dobře jsou čitelná veškerá poškození souvrství nátěrů a stěny (zdiva), tzn. praskliny, uvolnění, síťové krakely a chybějící vrstvy. V propadlých místech souvrství nátěrů v levé části stěny bude patrně chybět též vrstva malby určená k restaurování.

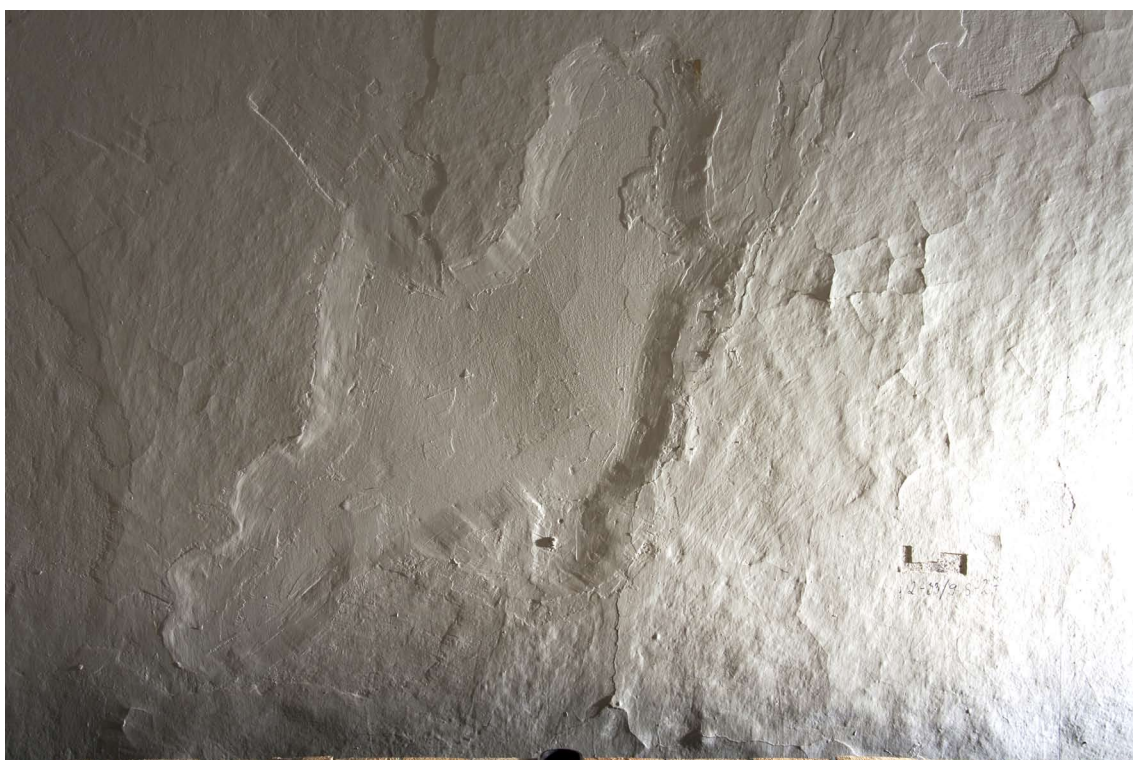
**Obr. 12.** Razantní (boční) nasvícení vrchní části mého úseku na stěně (jeho spodní poloviny), stav před restaurováním. Pod překrývajícím svrchním akrylátovým (?) nátěrem je identifikováno obtmelení vrstev nátěrů v místech velkého defektu. V tomto silně propadlém místě bude patrně chybět též vrstva malby určená k restaurování.

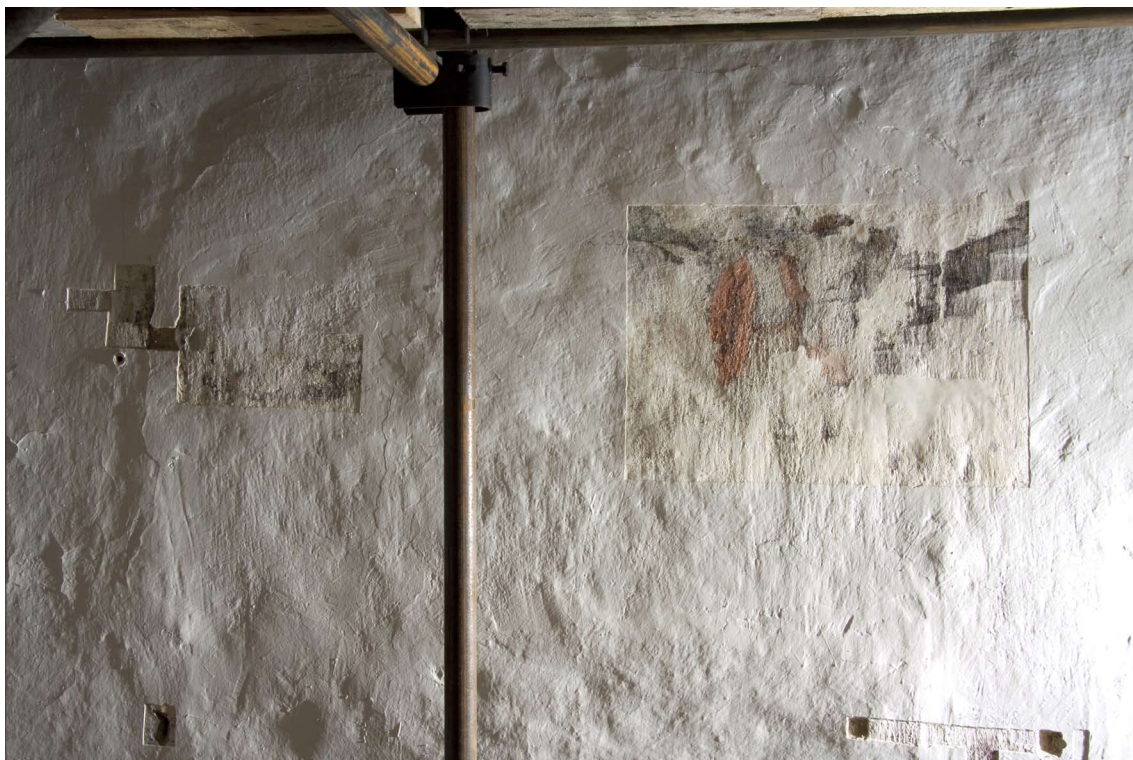
**Obr. 13.** Razantní (boční) nasvícení spodní části mého úseku na stěně (jeho vrchní poloviny), stav před restaurováním. Čitelná jsou poškození souvrství nátěrů a stěny (zdíva), zde praskliny, uvolnění a zazdívky. Nerovnosti povrchu celého souvrství nátěrů, překrývající malbu určenou k restaurování, kopíruje nerovnosti povrchu odhalené malby.

**Obr. 13.** Razantní (boční) nasvícení spodní části mého úseku na stěně (jeho vrchní poloviny), stav před restaurováním. Čitelná jsou poškození souvrství nátěrů a stěny (zdiva), zde praskliny, uvolnění a zazdívky. Nerovnosti povrchu celého souvrství nátěrů, překrývající malbu určenou k restaurování, kopíruje nerovnosti povrchu odhalené malby.

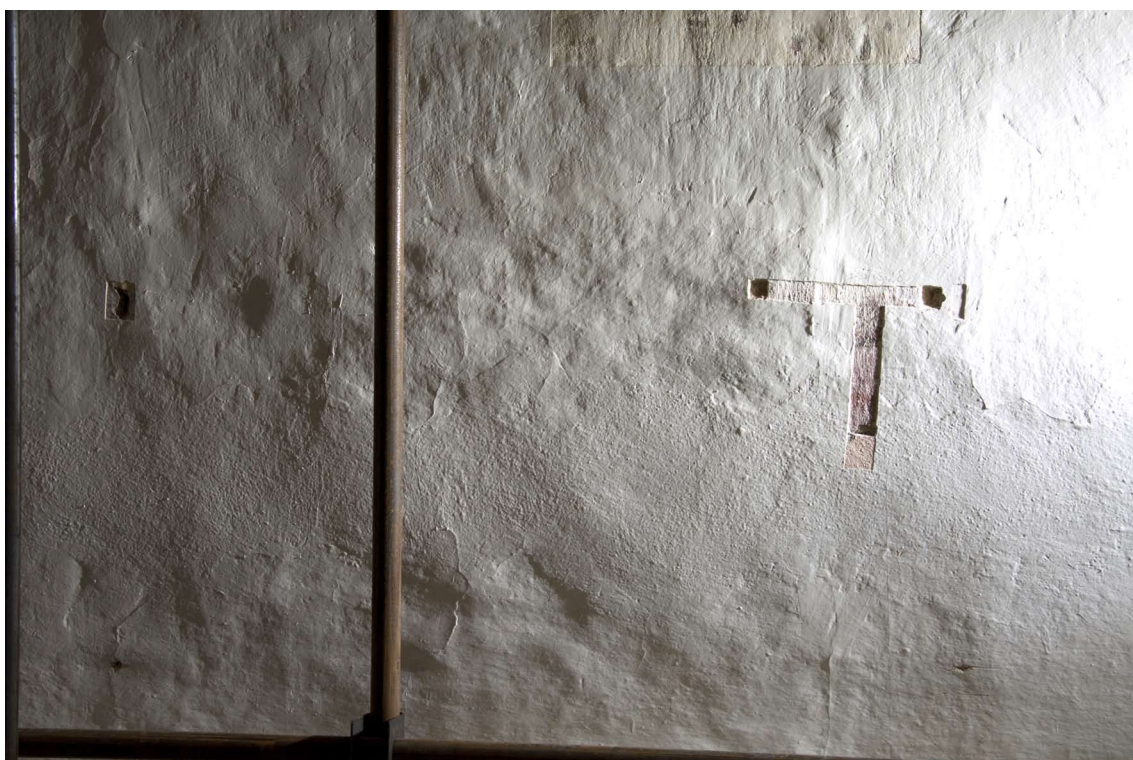
**Obr. 14.** Razantní (boční) nasvícení spodní části mého úseku na stěně (jeho spodní poloviny), stav před restaurováním. Ve spodní části stěny se nachází horizontálně vedená zazdívka, překrývající rozvody el. proudu aj. (průměrná šířka 36 cm). Tato zazdívka pochází pravděpodobně z 50. let 20. stol., kdy byla koleť upravena pro potřeby Střední pedagogické školy.

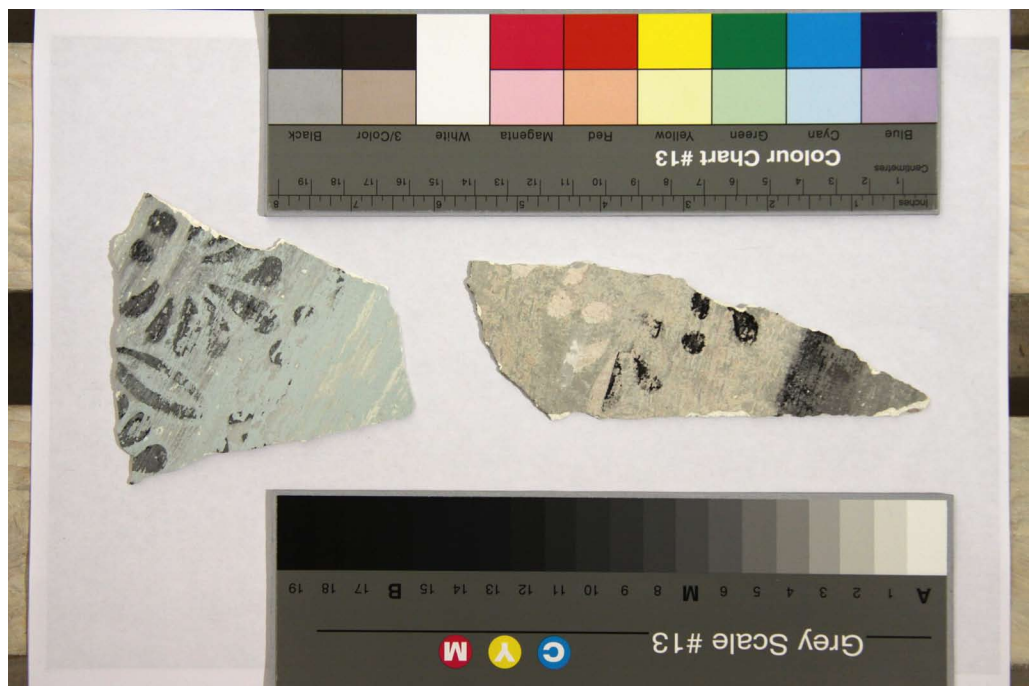
**Obr. 16.** Rub uvolněných odpadlých souvrstev nátěrů překrývajících malbu určenou k restaurování. Ta byla na většině míst lépe přidržená k překrývajícím vrstvám než k vrstvám podkladovým a při odkryvu se částečně oddělovala.

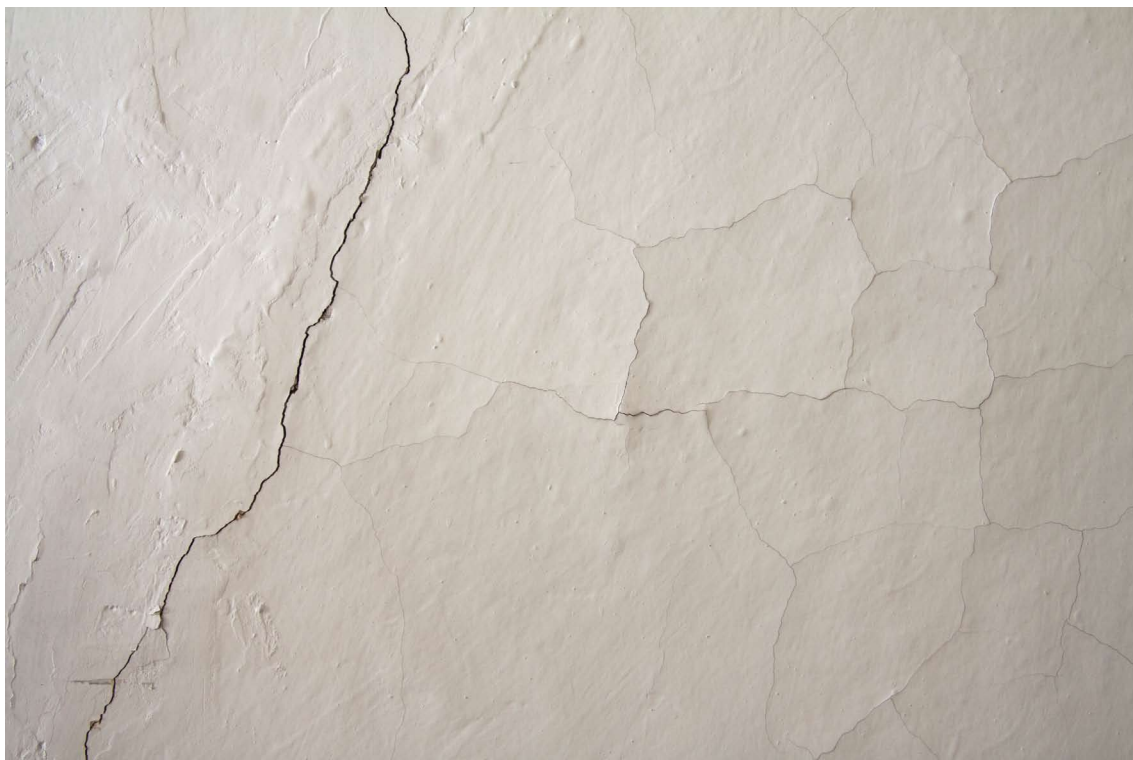
**Obr. 23.** Na stěně byla lokálně identifikována rozsáhlá uvolnění celého souvrství nátěrů, která vytvářela síťové krakely, zvednuté od podkladu až o několik milimetrů, při doteku pohyblivé. Stav před restaurováním.

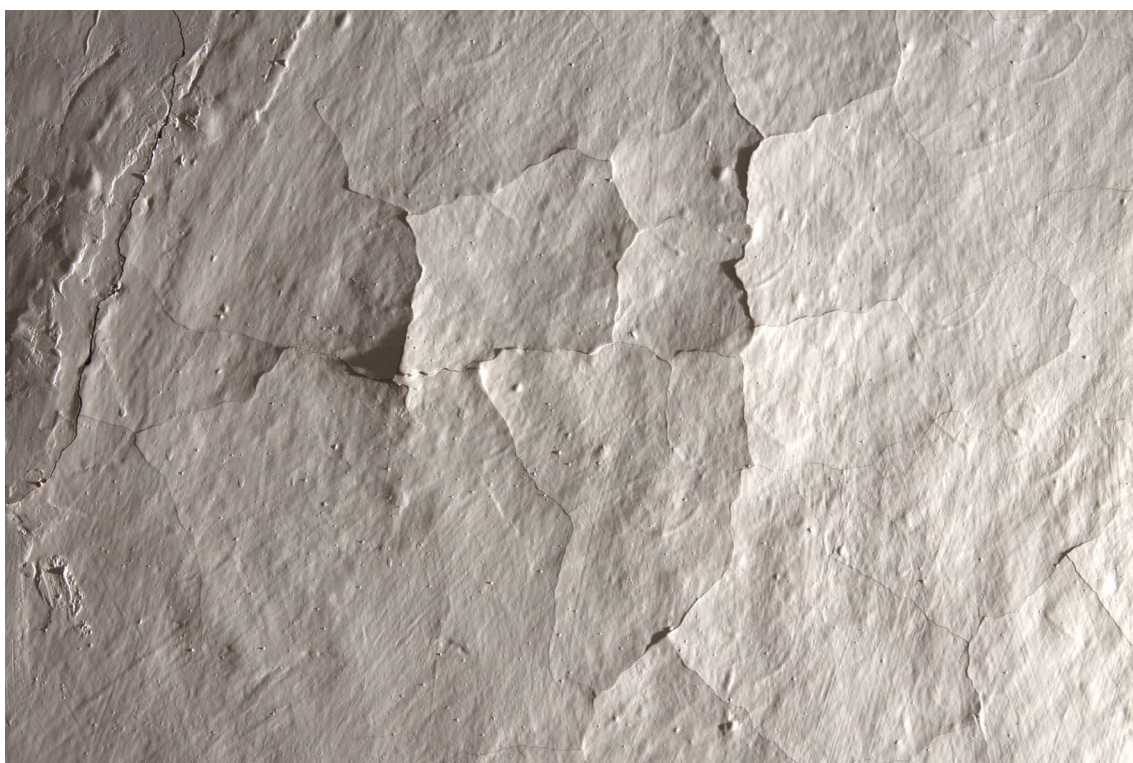
**Obr. 24.** V razantním (bočním) nasvícení byla uvolněná souvrství nátěrů, vytvářející síťové krakely, čitelnější. Stav před restaurováním.

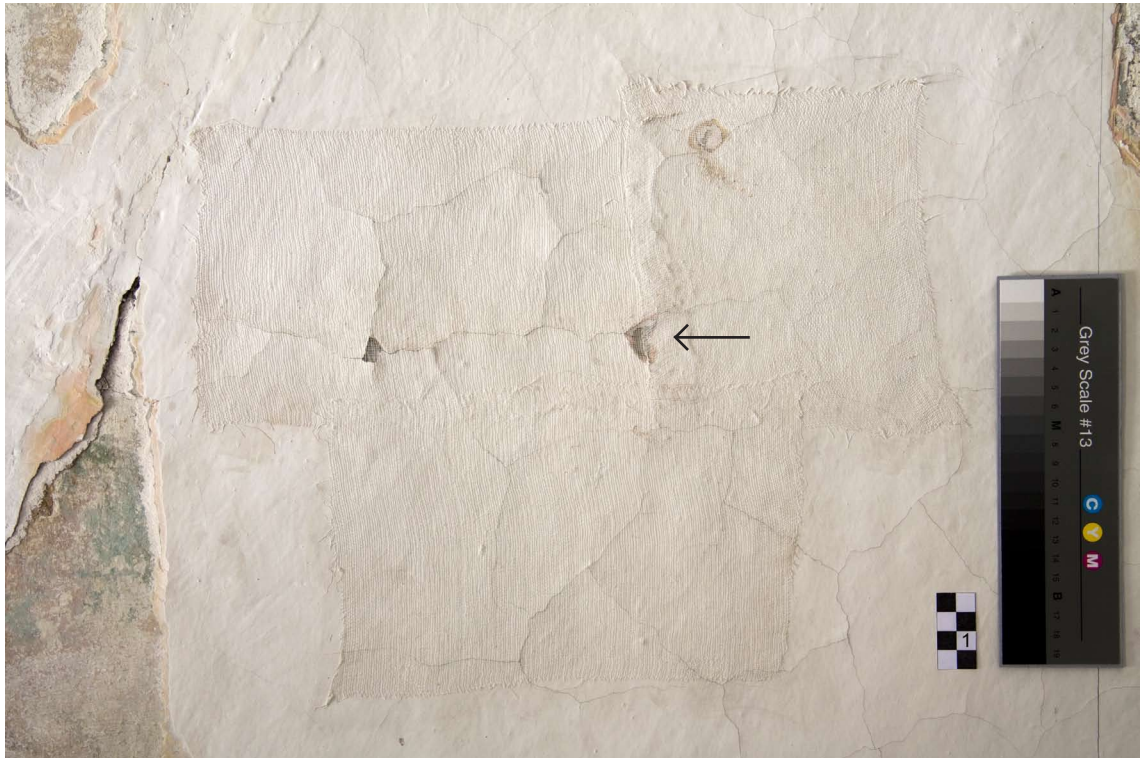
**Obr. 25.** Uvolněná souvrství nátěrů, vytvářející síťové krakely, nebylo možno bez jejich přichycení zpět k podkladu odkrýt. Před prekonsolidací byl odebrán vzorek souvrství v místech křížení prasklin (viz. šipka) pro ověření, zda se malba určená k restaurování opravdu nachází v tomto souvrství. Stav po odebrání vzorku a zajištění pohyblivých krakel ochranným přelepem gázy.

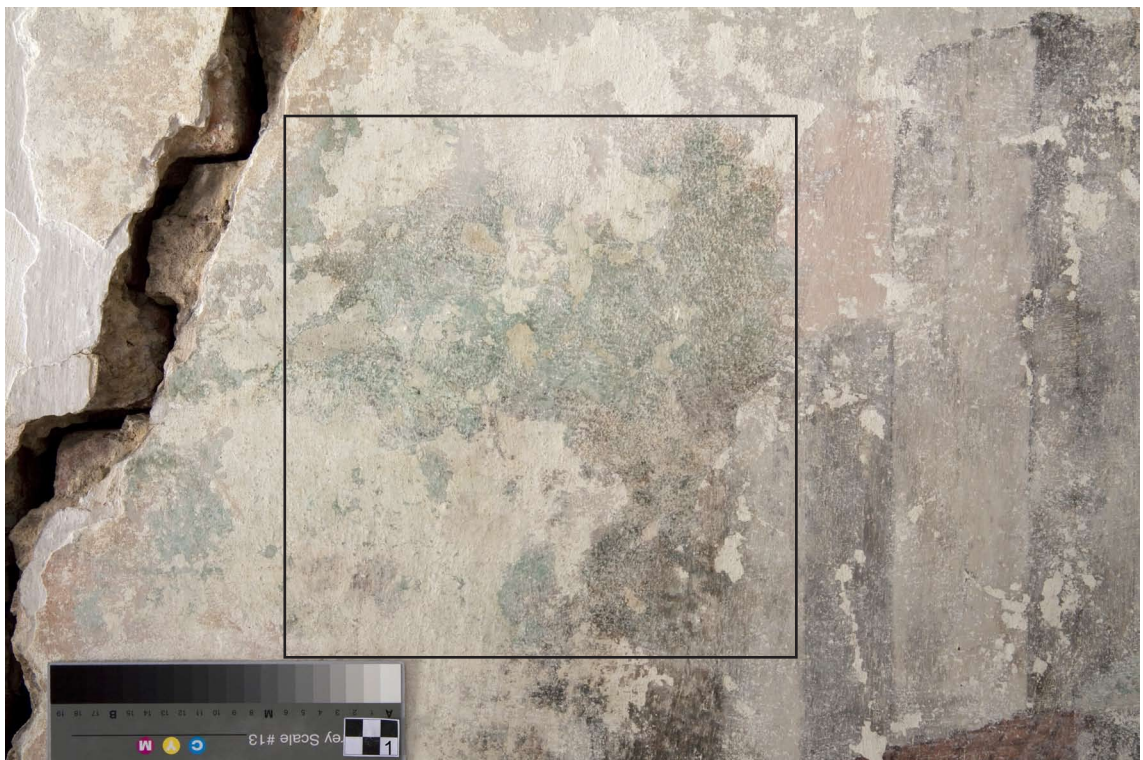
**Obr. 28.** Stav po přichycení souvrství a odkryvu. Na některých místech konsolidant pronikl také na povrch malby a mezi rozvolněné překrývající nátěry, čímž celé souvrství prosytil a zpevnil. Tato skutečnost ztížila odkryv a zpevněné druhotné nátěry nebylo možné odstranit beze zbytku. Pozůstatky silně přichycených překrývajících nátěrů zůstaly na povrchu malby (ve vyznačené partii zeleno-hnědého stromovi).

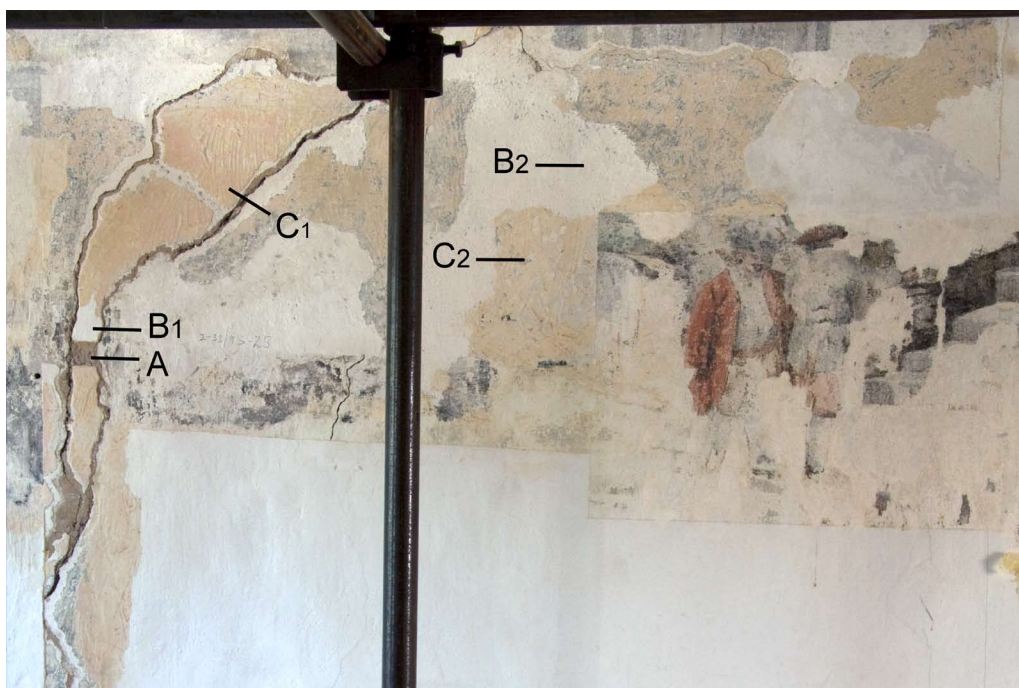
**Obr. 30.** Spodní část mého úseku na stěně v průběhu odkryvu: A) mladší vysprávka trhliny B<sub>1</sub>) vápenný štuk překrývající vysprávku B<sub>2</sub>) tentýž vápenný štuk překrývající restaurovanou malbu, C<sub>1</sub>) svrchní mladší nátěry ležící na vápenném štuku na vysprávce, C<sub>2</sub>) tytéž mladší nátěry ležící na vápenném štuku na malbě.

**Obr. 30.** Spodní část mého úseku na stěně v průběhu odkryvu: A) mladší vysprávka trhliny B<sub>1</sub>) vápenný štuk překrývající vysprávku B<sub>2</sub>) tentýž vápenný štuk překrývající restaurovanou malbu, C<sub>1</sub>) svrchní mladší nátěry ležící na vápenném štukem na vysprávce, C<sub>2</sub>) tytéž mladší nátěry ležící na vápenném štukem na malbě.

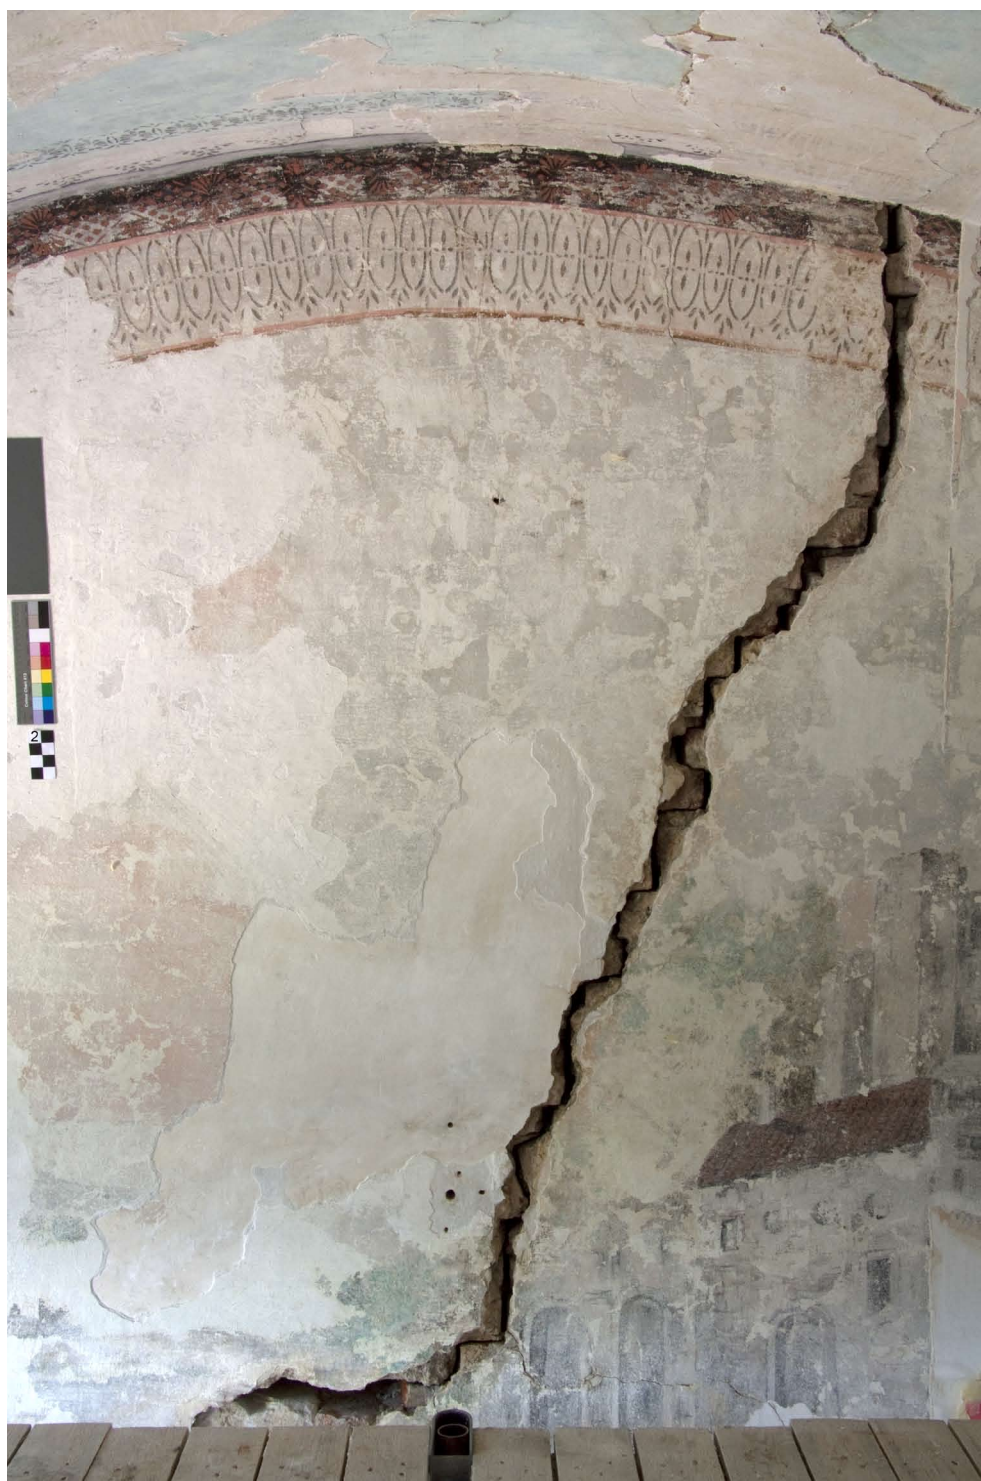
**Obr. 31.** Vrchní část mého úseku na stěně, ve stavu po odkryvu a odstranění mladších nevhodných vysprávek. Na mnoha místech se vyskytují defekty malby a také spodních vápenných nátěrů. Rozsáhlý defekt (široký 64 cm; dlouhý 125 cm) zasahuje až k povrchu omítky. V mém úseku malovaného výjevu je v pravé části vyobrazena hradební architektura zasazená do krajiny, v levé části se nalézají fragmenty krajiny. Ve vrchní části obrazu se nachází šedo-růžová obloha.

Sádrové tmely byly kompletně odstraněny. Vysprávka statické trhliny byla vzhledem ke svému oddělení od zdiva a vnitřní nesoudržnosti také odstraněna. Povrch odhalené nesoudržné a drolící se originální omítky byl zpevněn *CaLoSilem IP-25* (napuštění 1–2x podle lokálního stavu).

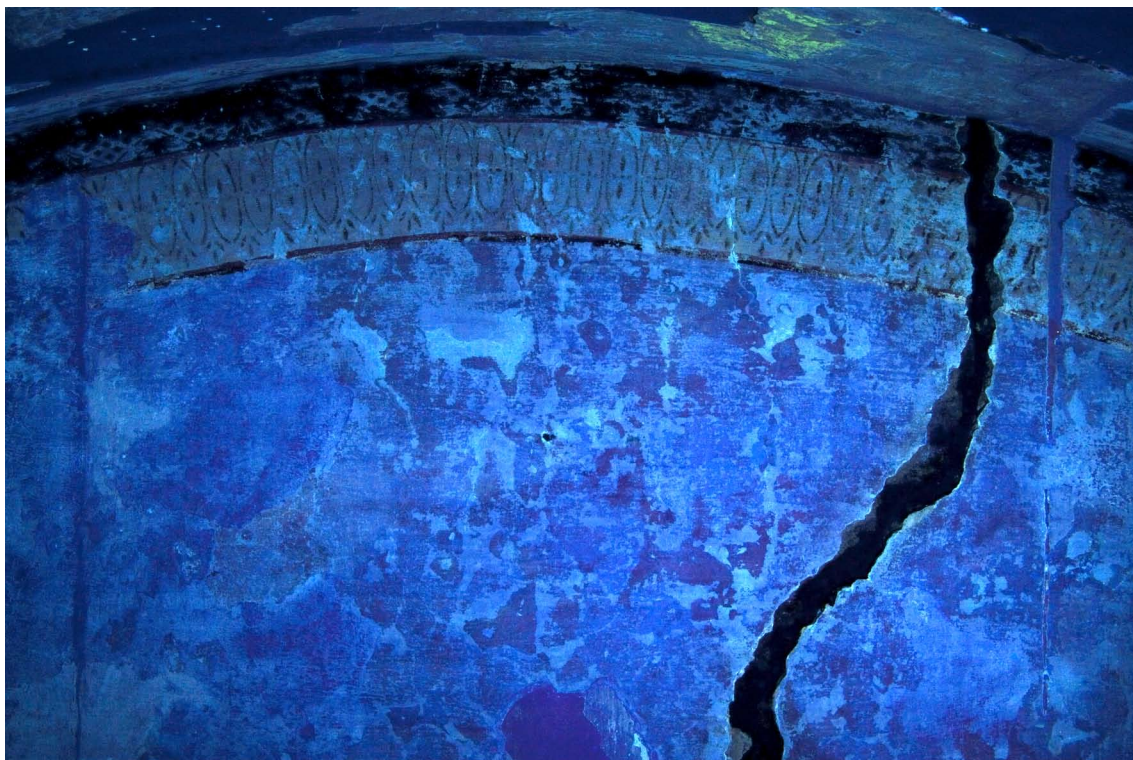
**Obr. 32.** Vrchní část mého úseku na stěně (jeho vrchní polovina). Foto v UV světle po odkryvu, v průběhu hrubého tmelení statické trhliny. Malba samotná na většině plochy neluminovala. Dobře čitelné byly veškeré defekty malby odhalující spodní vápenné nátěry, které vykazovaly zářivě namodralou luminiscenci.

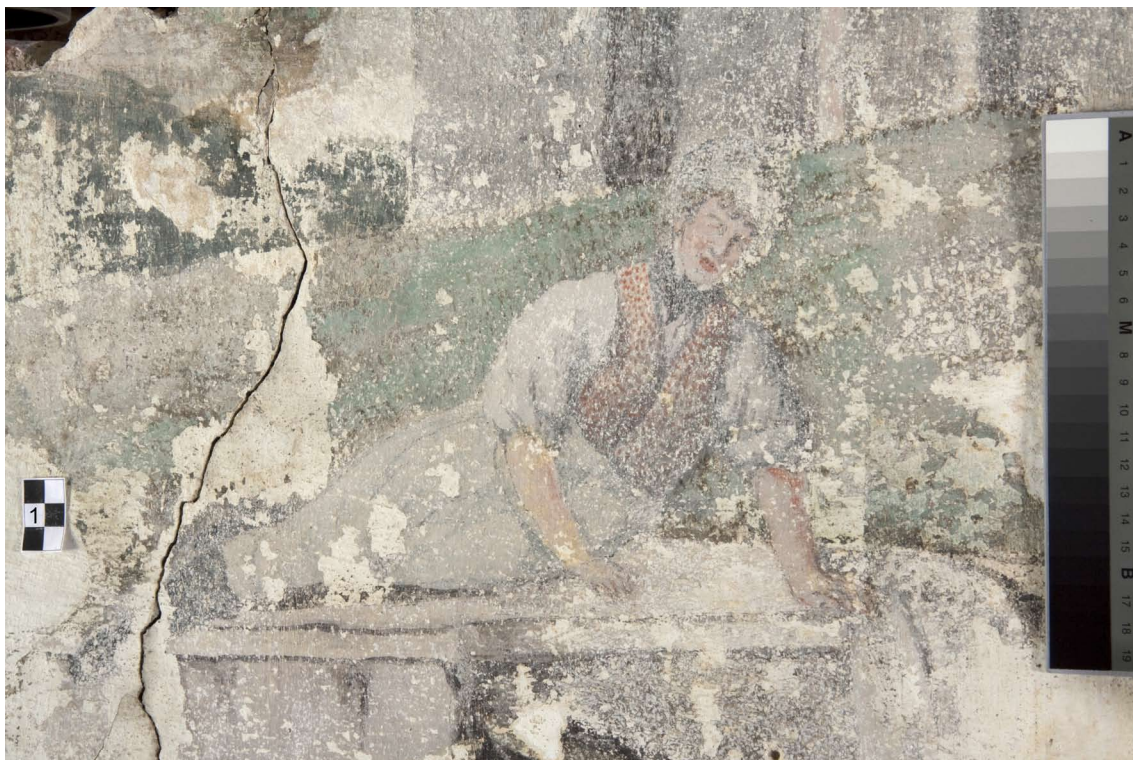
**Obr. 36.** Detail figury mladého muže (délka figury 39 cm), stav po odkryvu a odstranění mladších nevhodných vysprávek. Malba byla silně zpráškovatělá a na většině míst uvolněná. Konsolidována byla akrylátovou disperzí *Primal WS24*. V omítkové vrstvě se vyskytují praskliny a uvolnění především v okolí statické trhliny, které byly zpevňovány *Ledanem D2* s plavenou křídou.

Dutiny a uvolněné omítkové vrstvy, především v okolí prasklin a statické trhliny, byly injektovány tekutou hydraulickou maltovinou *Ledanem D2* modifikovaným, vzhledem ke své tvrdosti po vytvrdnutí, plavenou křídou (2:1). Aplikace byla prováděna injekční stříkačkou.

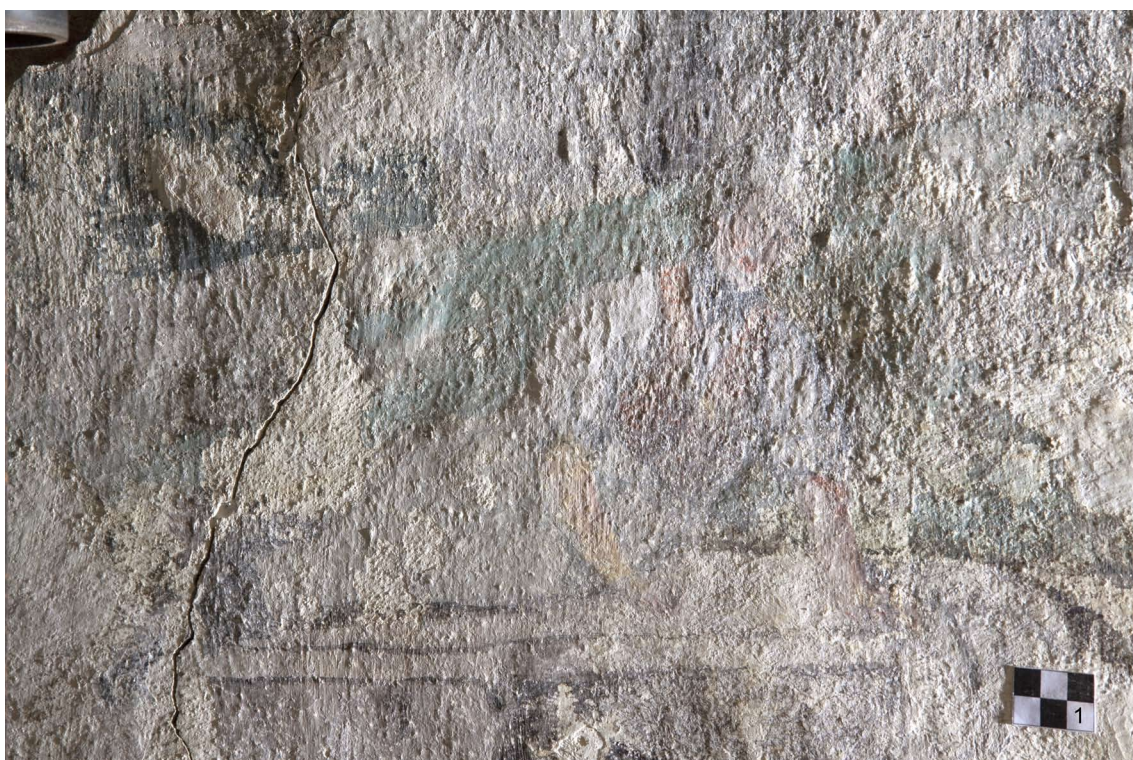
**Obr. 37.** Detail figury mladého muže v razantním (bočním) nasvícení, stav po odkryvu a odstranění mladších nevhodných vysprávek. Povrch malby je drsnějšího charakteru a projevují se v něm tahy štětce spodních vápenných nátěrů. Malba je velice křehká a nanesena je ve tenké vrstvě.

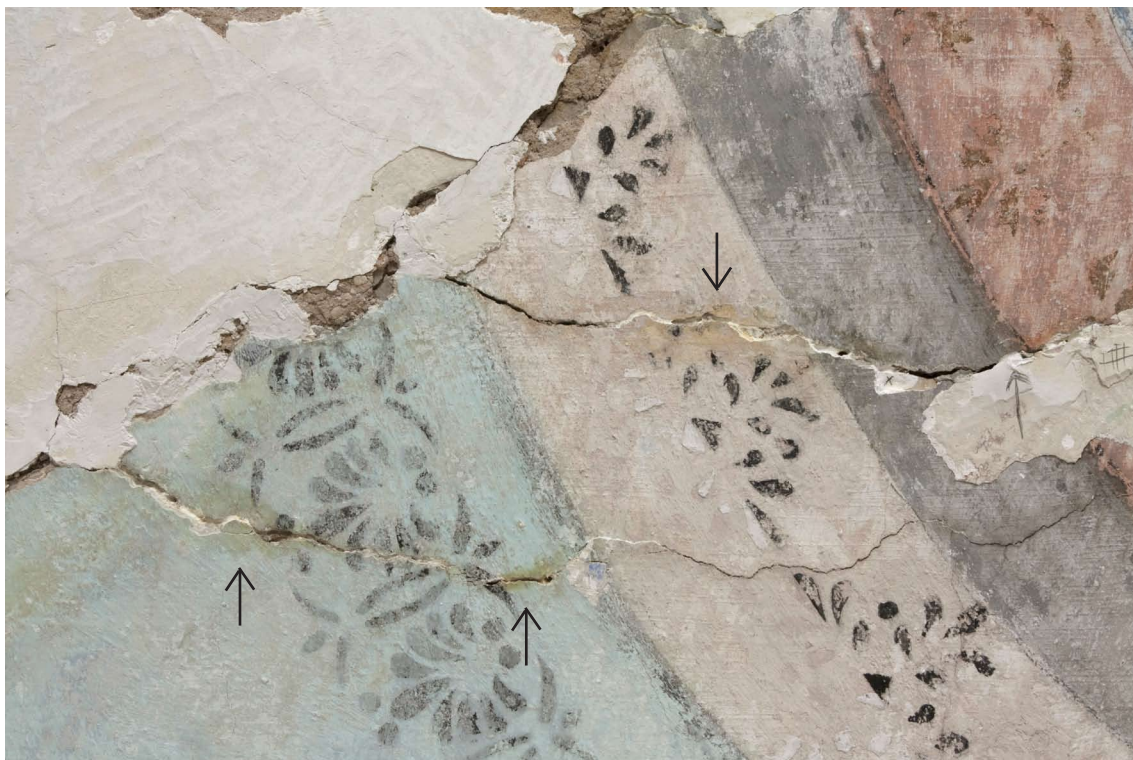
Jak již bylo zmíněno, statická trhлина je patrná také na klenbě a i na těchto místech byla v minulosti zatmelená. Ve střední části klenby se pravděpodobně v okolí trhliny vyskytuje zatmelený defekt omítkové vrstvy (široký až 59 cm; dlouhý až 97 cm). Klenba je v současné době ve stavu probíhajícího odkryvu a nesoudržná mladší vysprávka zde ještě, v souvislosti s probíhajícími restaurátorskými pracemi, nebyla odstraněna. Na klenbě jsou omítkové vrstvy, především v okolí mladších vysprávek v havarijním stavu. Jsou uvolněné a při poklepu pohyblivé.

**Obr. 46.** Detail klenební kápě v průběhu odkryvu a konsolidace. Omítkové vrstvy, především v okolí mladších vysprávek jsou silně uvolněné a při poklepu pohyblivé. V okolí hloubkově konsolidovaných míst se objevily okrovo-hnědé skvrny (viz. šipka), vzniklé předvlhčením míst před vlastní injektáží. Během následujících prací nebyly injektáže předvlhčovány.

Na přilehlé kápi klenby v současné době probíhá hloubková konsolidace spolu s odkryvem. Omítkové vrstvy jsou zde enormně uvolněné od zdiva a bez předběžného zajištění je většinou není možné odkrýt. Na některých místech klenební kápě, především při okrajích hlubších omítkových defektů a prasklin, se po předvlhčení míst vodou s etylalkoholem (1:1) a následně injektáží objevily kolem injektovaného místa okrovo-hnědé skvrny. Může jít o humidové kyseliny, jíly, barviva aj. nečistoty vyluhované z originální omítky nebo vysrávek, které spolu s vlhkostí prostoupily na povrch. Byla provedena zkouška odstranění skvrny 30% peroxidem vodíku a zábalem z rozmělněných celulózových vláken *Arbocel BC200*. Skvrna byla úspěšněji zeslabena zábalem. *Arbocel BC200* připravený s deionizovanou vodou byl ve slabé vrstvě nanesen na povrch malby přes ochranu vrstvu japonského papíru a překryt v přesahu cca 2 cm igelitem. Vyluhované látky se vlhkostí aktivovaly a prostoupily částečně na povrch zábalu, který byl poté odstraněn. Během následujících prací nebyly injektáže předvlhčovány a také byla snaha injektovat pouze na místech překrytých druhotnými nátěry, neboť v takovém případě skvrna prostoupila na povrch nátěru a na povrchu malby se neprojevila. Toho vždy nebylo možné docílit, neboť na některých místech se teprve po odkrytí druhotných nátěrů defekty odhalily v plném rozsahu. Pokud byla konsolidována již odkrytá místa, byl na povrch malby aplikován nátěrem 70% cykłododekan (alicyklická nepolární sloučenina) v lakovém benzínu, který uzavře povrch a působí také jako ochrana malby před případným znečištěním injektážní maltovinou. Cykłododekan vytěkal během 3-5 dnů a jeho použití se na malbě nijak neprojevilo.
