**Restaurátorský průzkum a referenční ukázka
možných variant restaurování a rekonstrukce omítek
vnějšího pláště vily Tugendhat v Brně**

Diplomová práce

2010

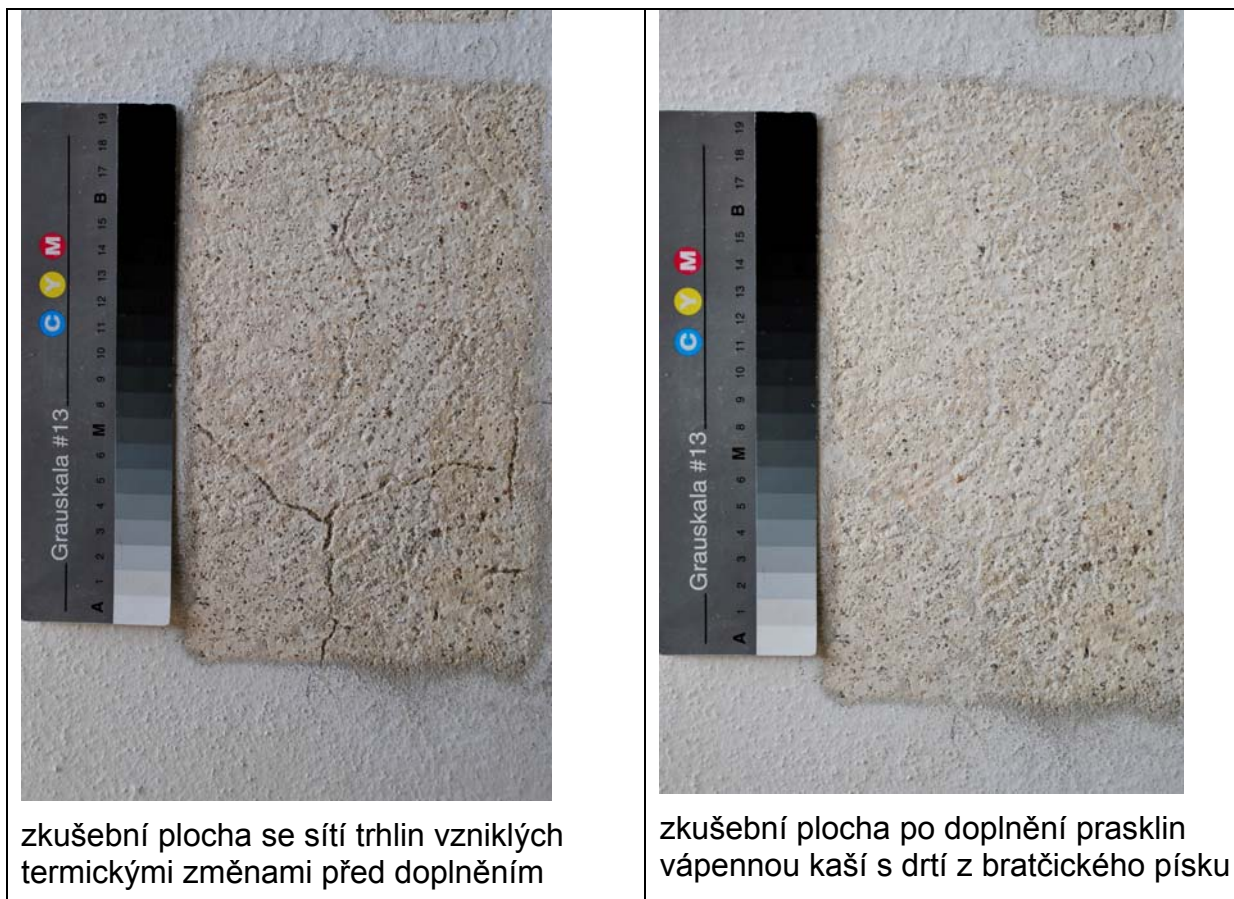
zkušební plocha se sítí trhlin vzniklých termickými změnami před doplněním

zkušební plocha po doplnění prasklin vápennou kaší s drtí z bratčického písku

Na zaplnění trhlin do velikosti 2 mm je tato metoda vhodná. S rostoucí velikostí trhliny je vhodné zvyšovat podíl drti ve směsi. Mírou zamývání a dobou zavadtutí před zamýváním lze korigovat výšku zaplnění trhliny. Pokud se zamývá méně zavadtutá spára je vymyta do větší hloubky a je více čitelná.

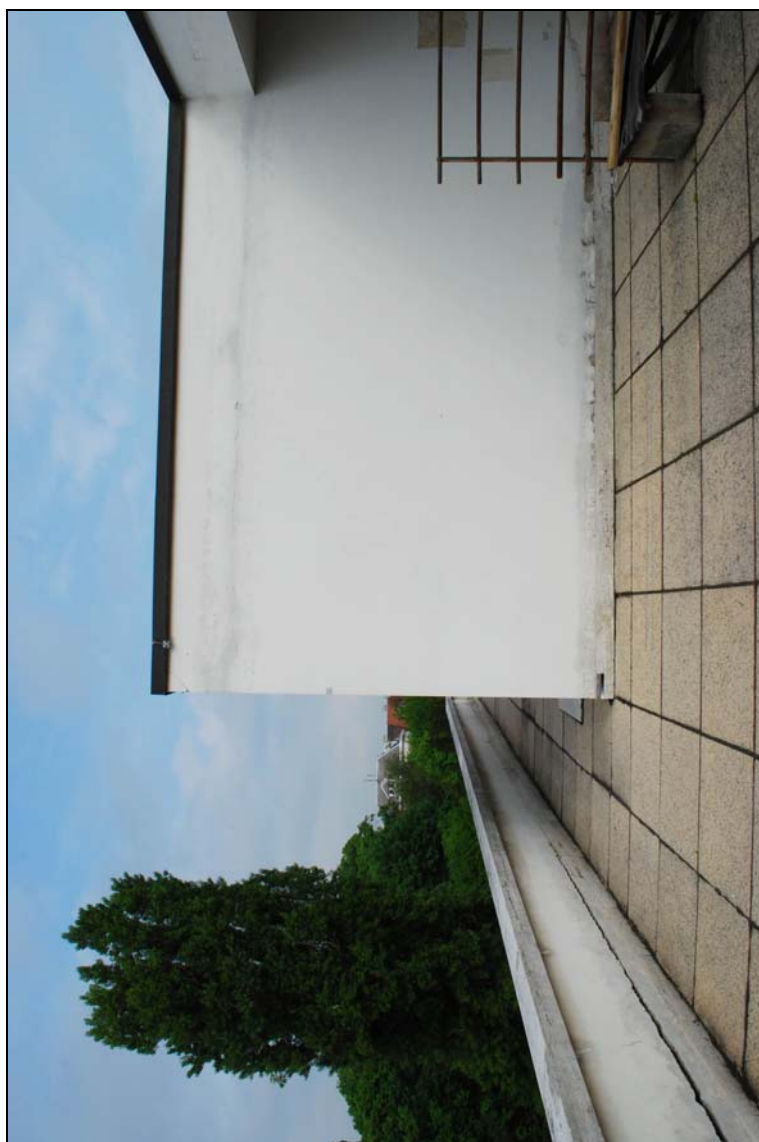
Foto č. 1

Celkový pohled na jihovýchodní nároží pokoje paní.
Stav před započítím prací.

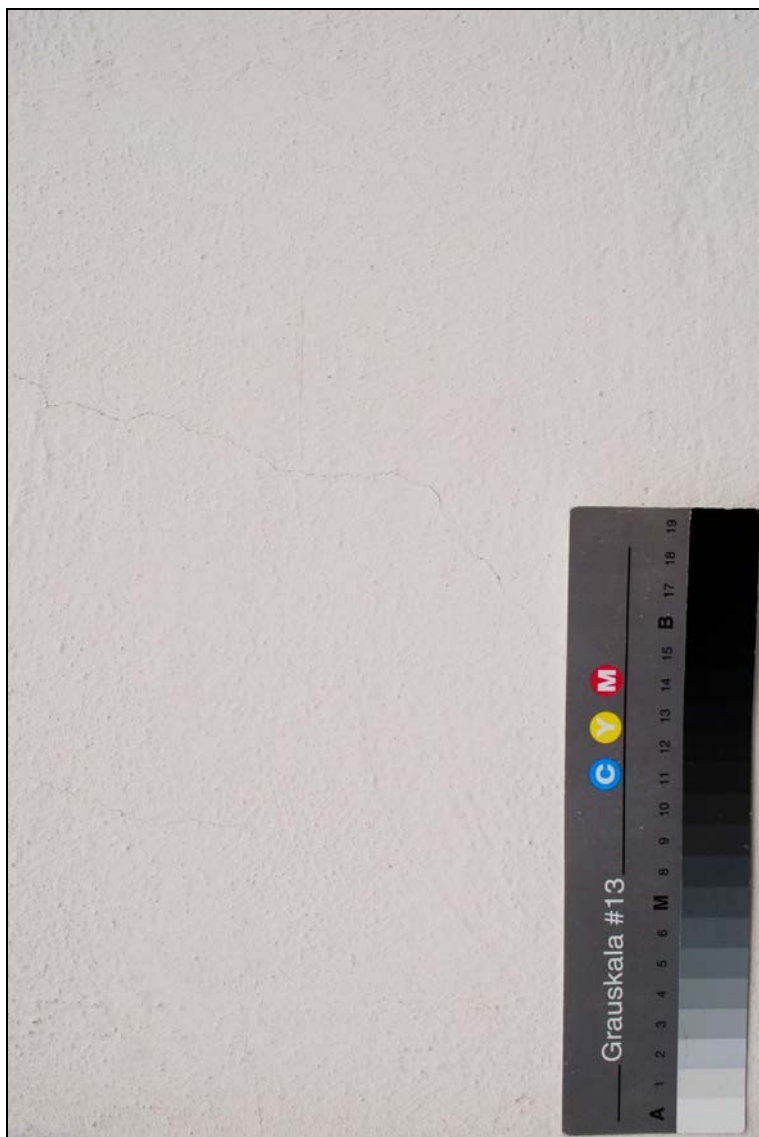
Foto č. 5

Pohled na jihovýchodní nároží pokoje paní.
Stav před započítím prací. Detail nejmladšího nátěru fasády.

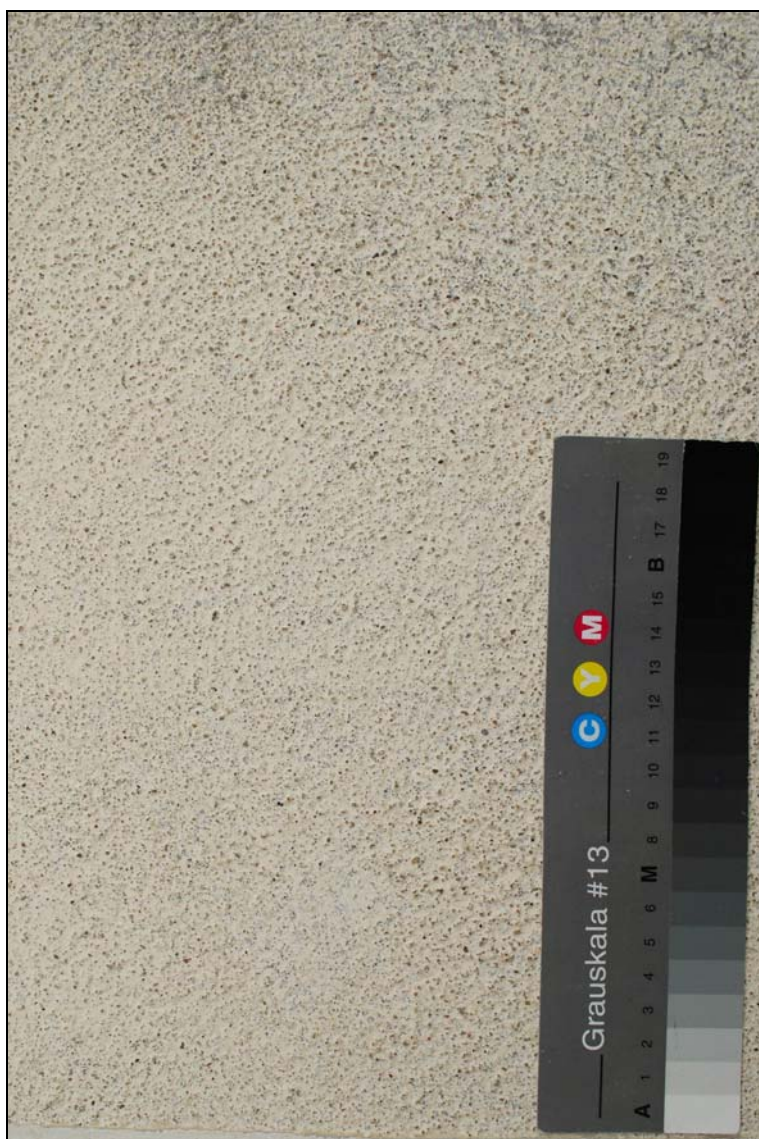
**Foto č. 6**

Pohled na jižní stěnu pokoje chlapců.
Detail exemplárního odkryvu realizovaného pod vedením
prof. I. Hammera.

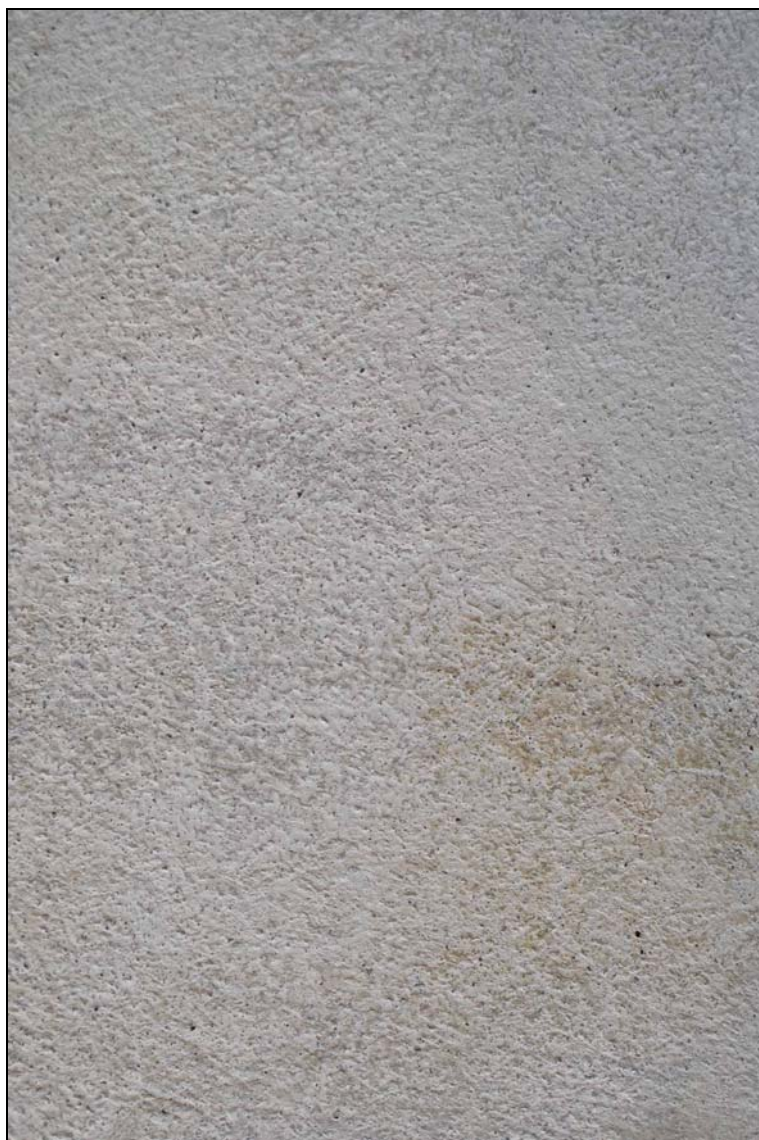
**Foto č. 7**

Pohled na jihovýchodní nároží pokoje paní.
Detail čištění jehlovací pistolí v kombinaci s nízkotlakým
tryskáním.

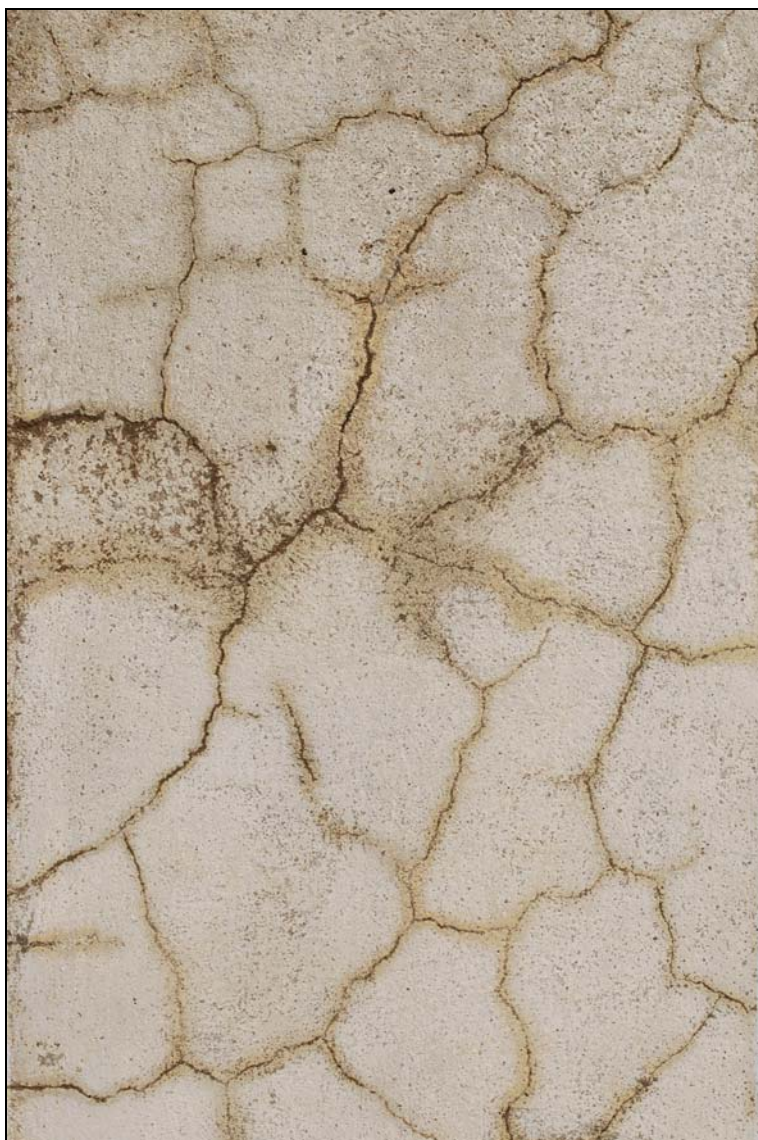
Foto č. 8

Celkový pohled na jihovýchodní nároží pokoje paní.
Stav po odkryvu a dočištění. Při vysychání mokré fasády
se prokresluje síť trhlin, které zůstávají nejdéle vlhké.

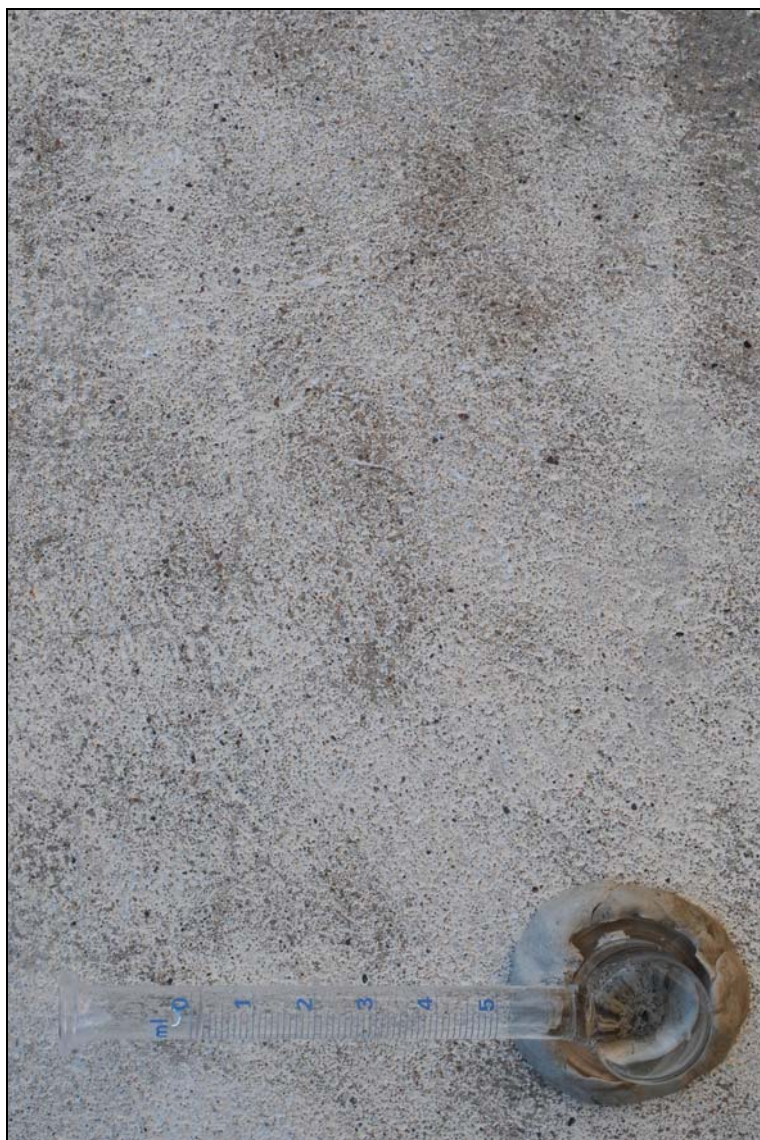
**Foto č. 10**

Pohled na jihovýchodní nároží pokoje paní.
Detail omítky po odkryvu a očištění při měření nasákavosti karstenovou trubicí. Snímek zachycuje degradovaný nátěr dochovaný v tenčí vrstvě než je na závětrné straně nároží. Nasákavost tohoto povrchu malá. Na tomto místě omítka nasákla jeden mililitr cca za 5 hodin.

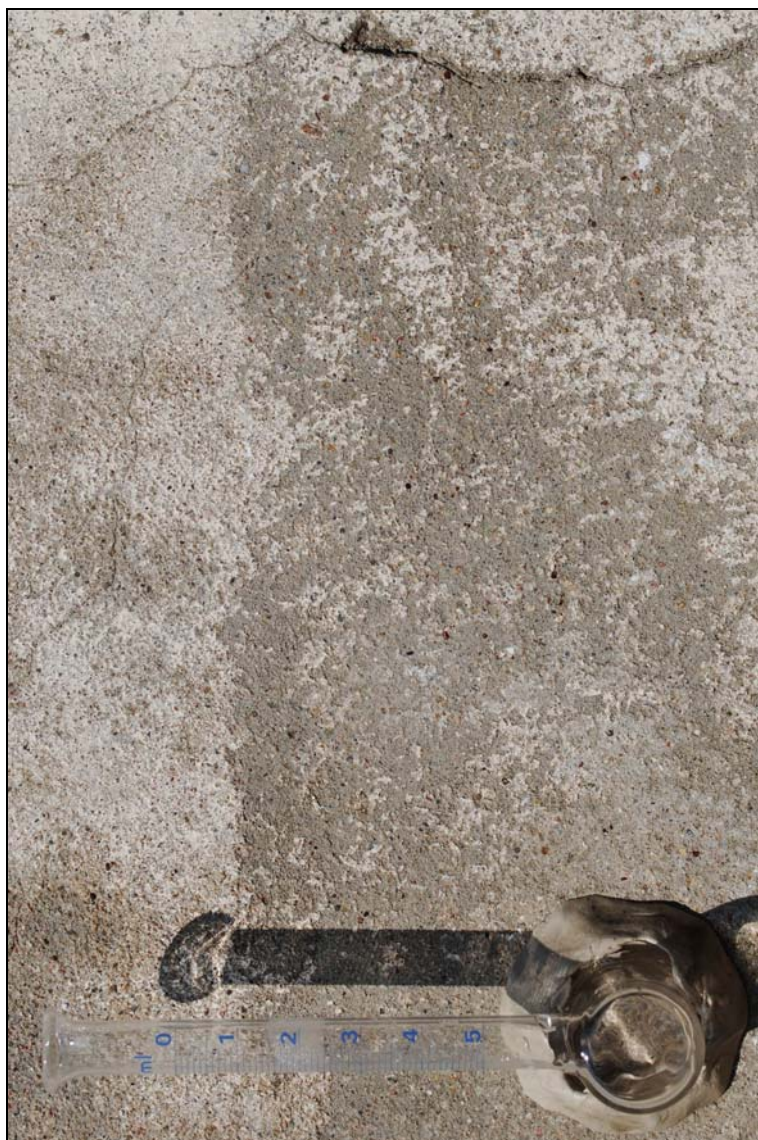
**Foto č. 11**

Pohled na jihovýchodní nároží pokoje paní.
Detail omítky po odkryvu a očištění při měření
nasákavosti karstenovou trubicí. Snímek zachycuje velmi
degradovaný nátěr dochovaný pouze ve fragmentech.
Nasákavost tohoto povrchu je malá. Na tomto místě
omítka nasákla jeden mililitr cca za 2 hodiny.

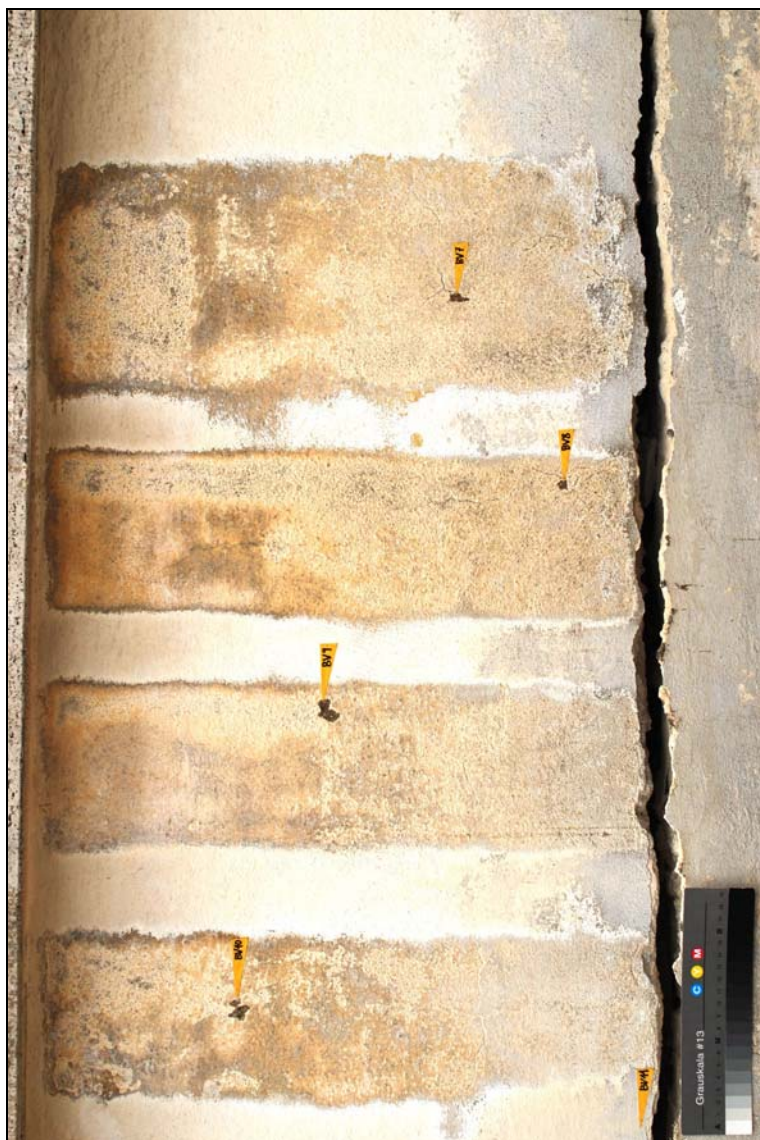
Foto č. 13

Horní terasa, jižní zábradlí, vnitřní strana.
 Orientační zkoušky odkryvu tryskáním. Zleva korund
 hnědý 150, korund bílý 0-0,5 mm, Rotosoft fein,
 mikrotryskáč zařízení, korund hnědý 150.
 Ze snímku je patrné, že míra čištění závisí především na
 provedení než na použitém abrazivu.

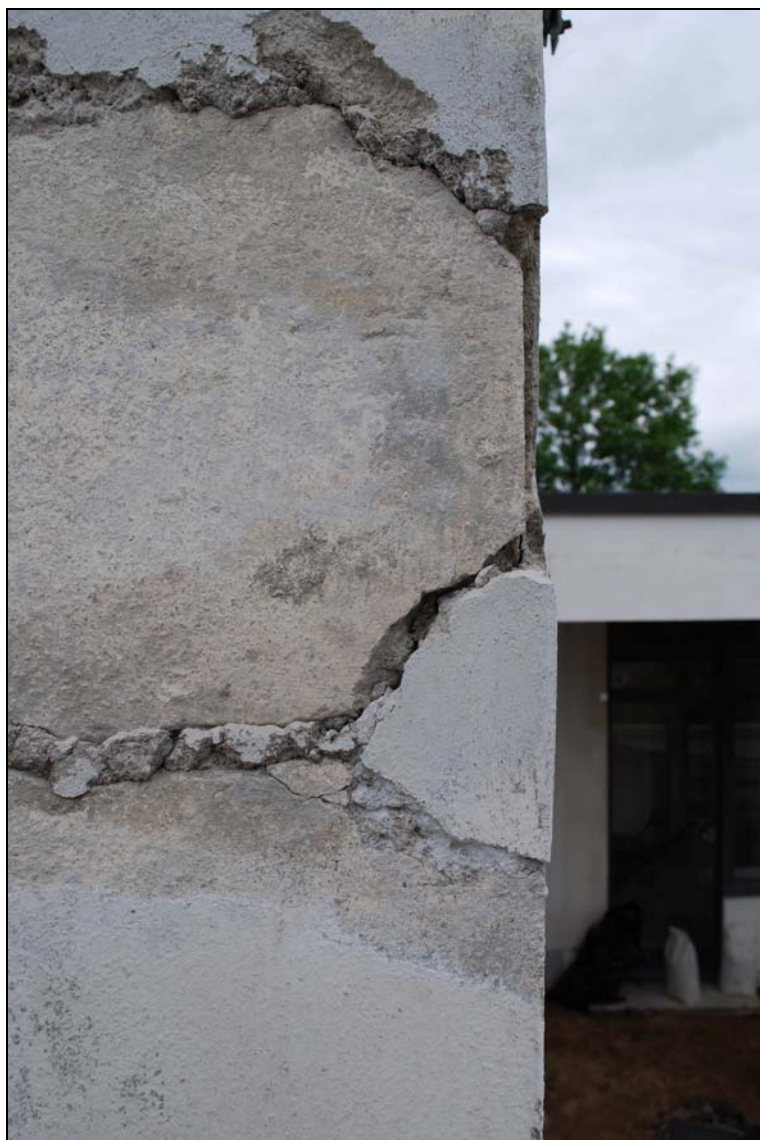
**Foto č. 14**

Pohled na jihovýchodní nároží pokoje paní.
Detail omítky při odkryvu. Na snímku je dobře patrné rozeřnění mladší omítky přes líc původní omítky, která je dislokovaná a hrana původních omítek na rohu není v jedné rovině.

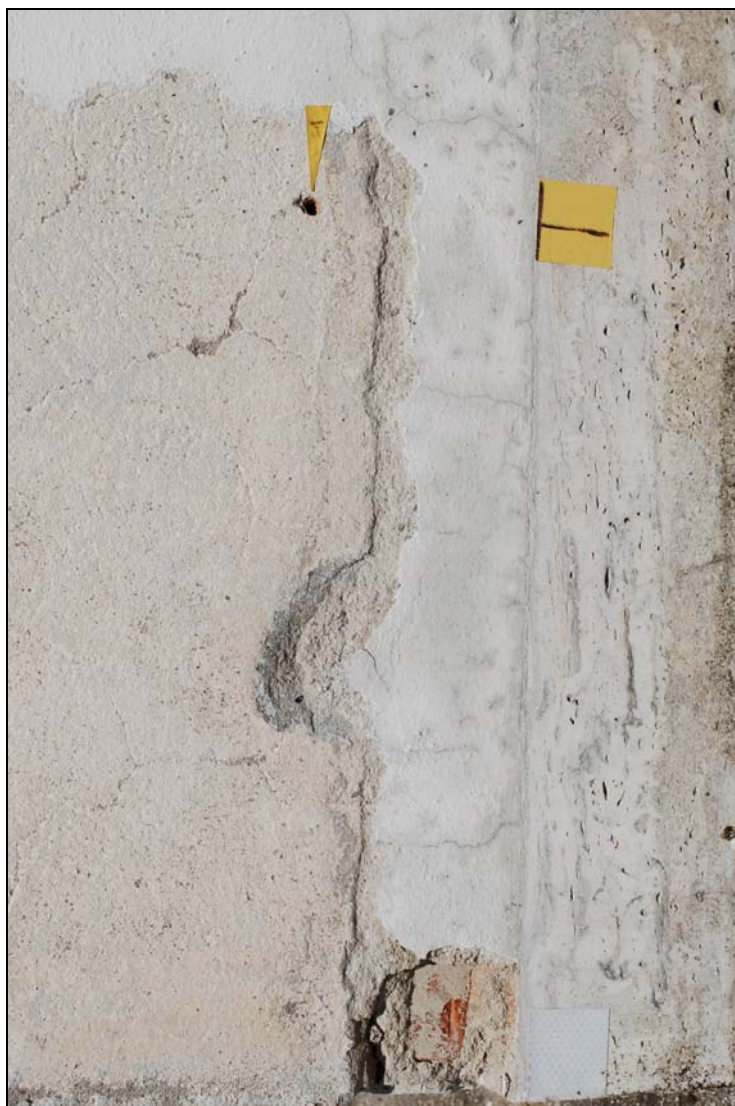
Foto č. 15

Pohled na jihovýchodní nároží pokoje paní.
Detail ukončení původní omítky a mladší omítka nad soklem.

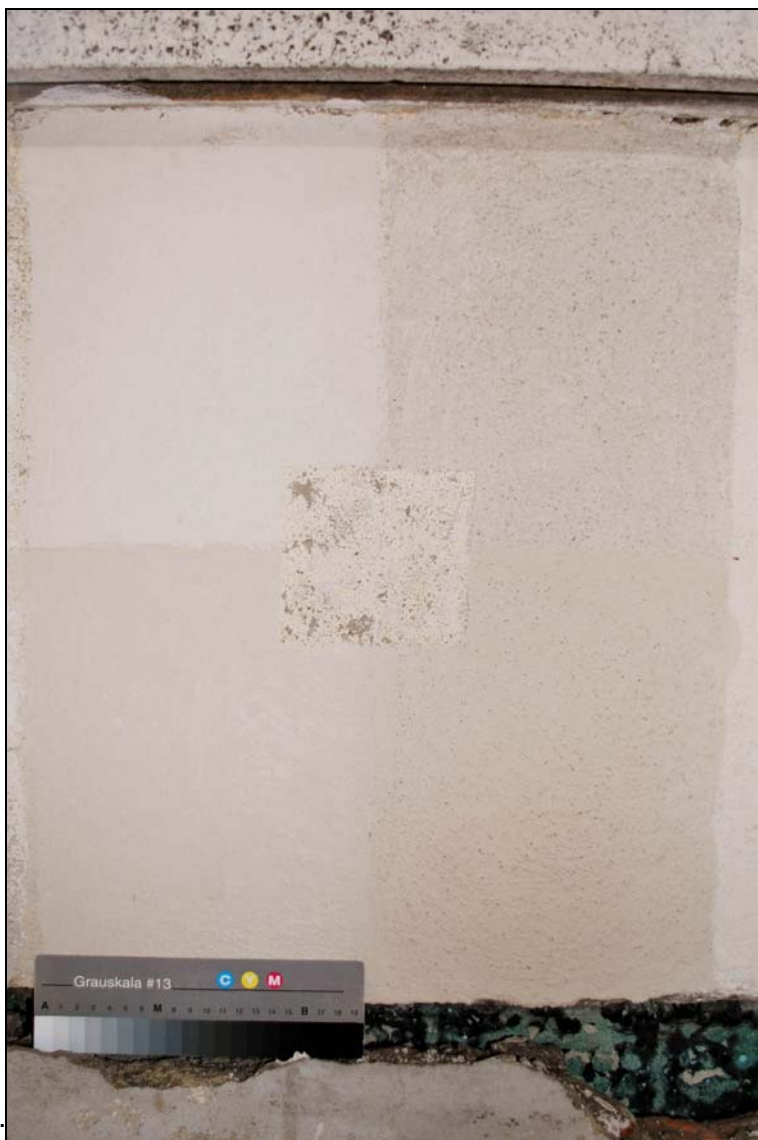
**Foto č. 21**

Pohled na vnitřní stranu jižního zábradlí horní terasy. Na snímku je vynesena vzorek překryvového systému na bázi vápna, pucolánu a bratčického písku. Uprostřed je provedená zkouška reverzibility tryskáním.

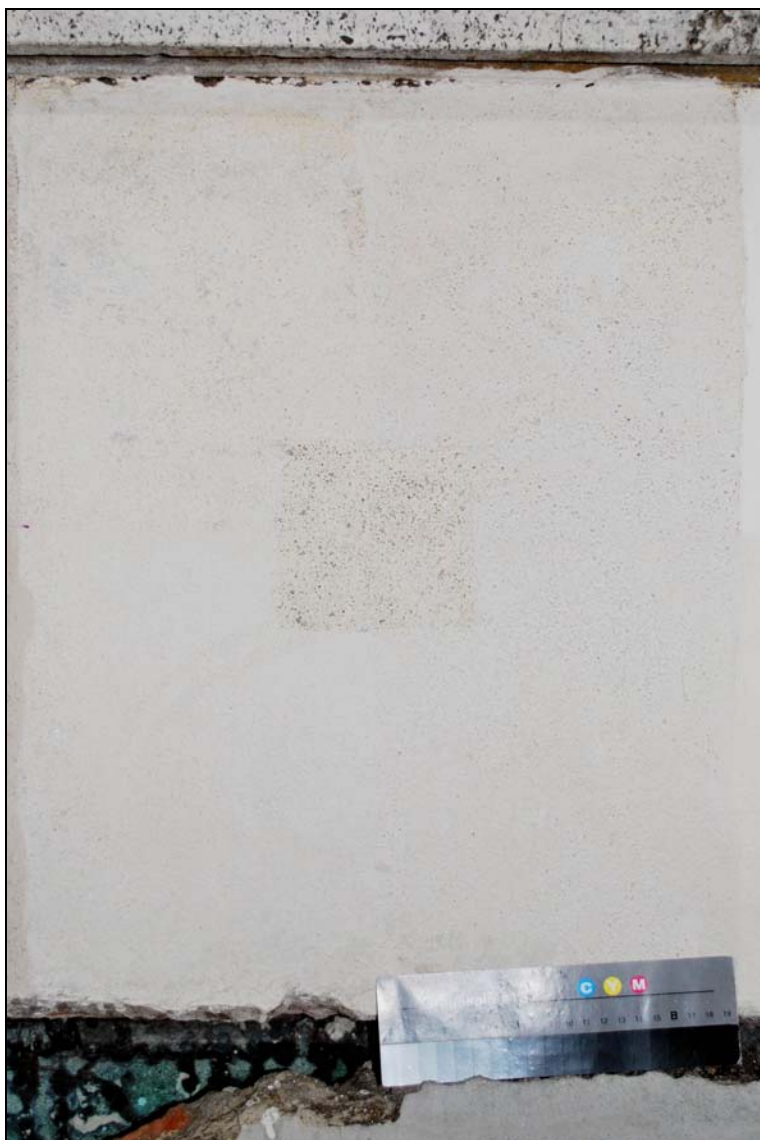
**Foto č. 22**

Pohled na vnitřní stranu jižního zábradlí horní terasy. Na snímku je vynesena vrstva překryvového systému na bázi vápenné lazury (fa Remmers) a bratčického písku. Uprostřed je provedená zkouška reverzibility tryskáním.

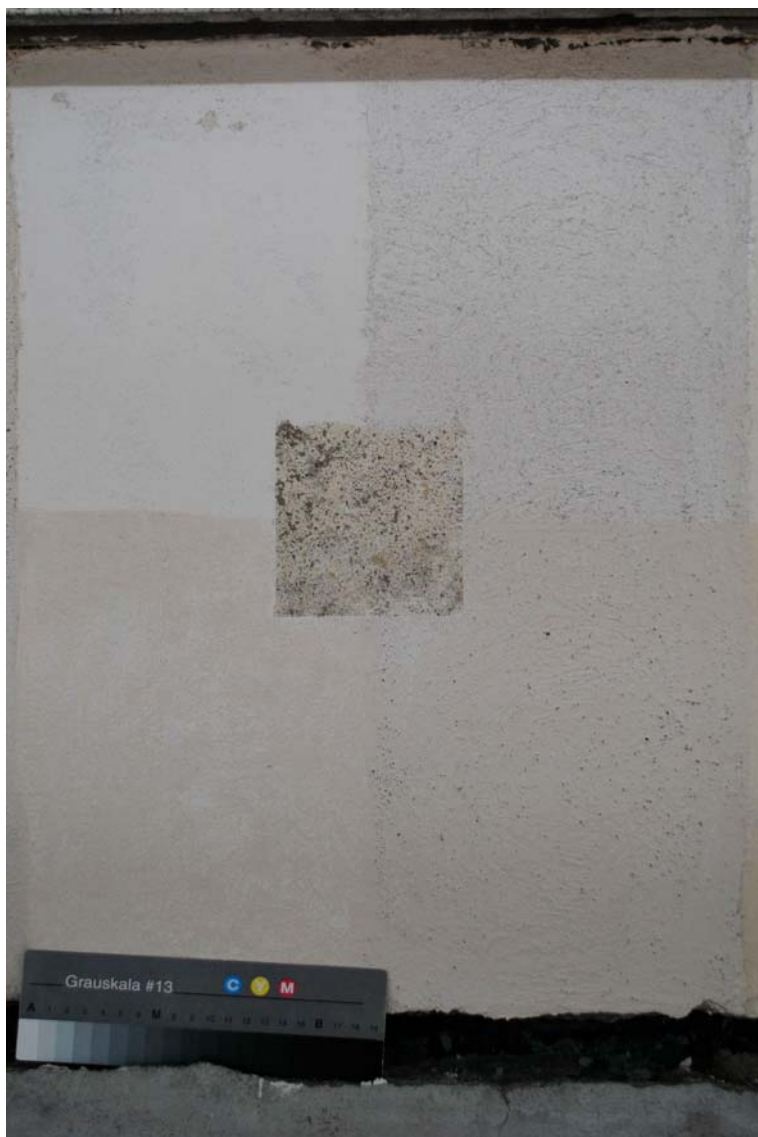
**Foto č. 23**

Pohled na vnitřní stranu jižního zábradlí horní terasy. Na snímku je vynesena vzorek překryvového systému na bázi hydraulické vápenné mikromalty (fa Schwenk) a bratčického písku. Uprostřed je provedená zkouška reverzibility tryskáním.

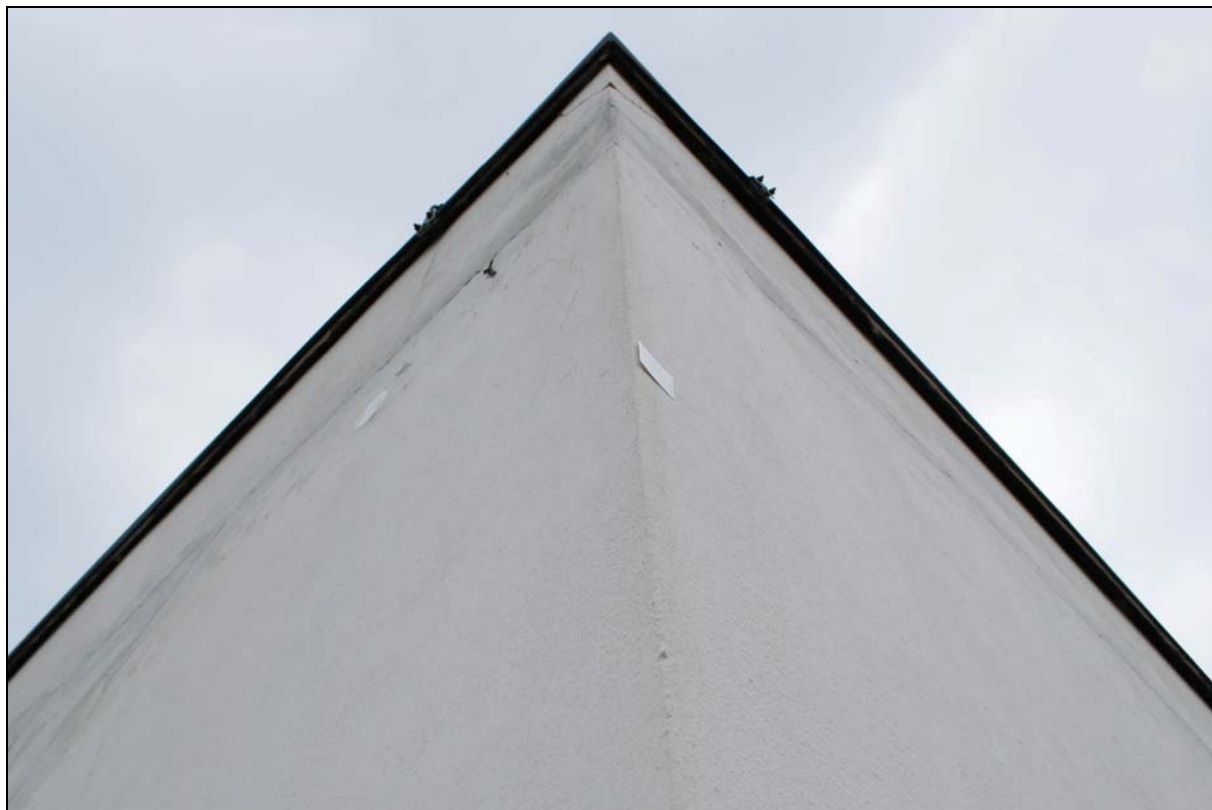
Foto č. 27: Horní terasa, jihovýchodní nároží pokoje Grety, stav před restaurováním.

Povrch omítek je opatřen akrylátovým nátěrem z 80. let 20. století.

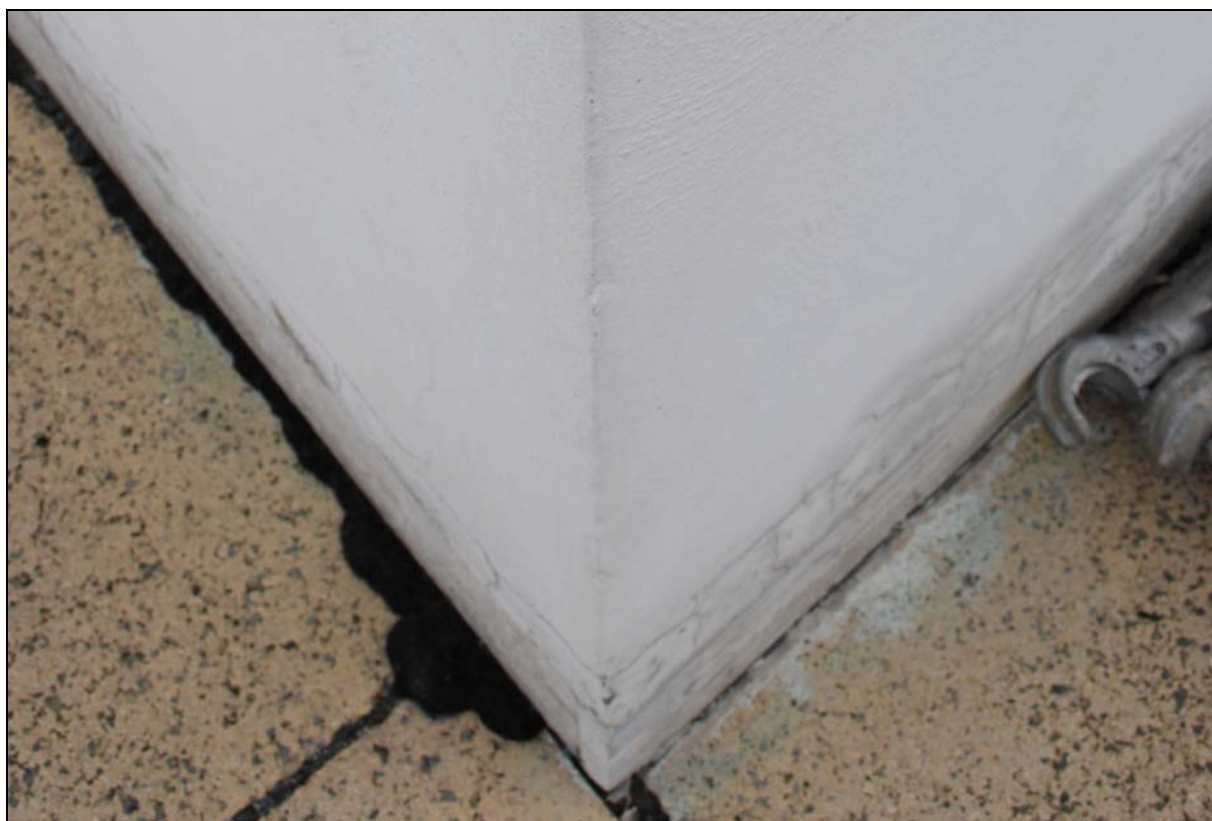
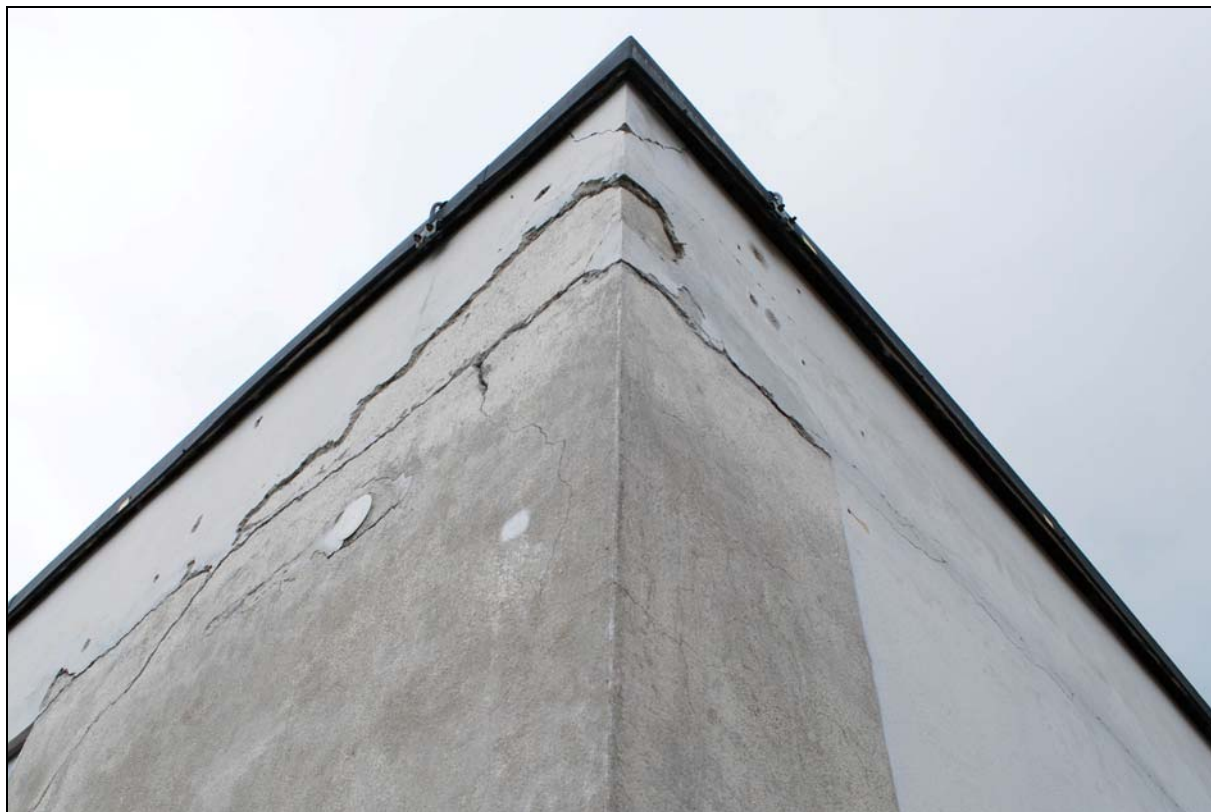
Foto č. 28: Horní terasa, jihovýchodní nároží pokoje Grety, stav po odkryvu mladších nátěrů.

Na východní fasádě (vpravo) je původní nátěr lépe zachovalý.

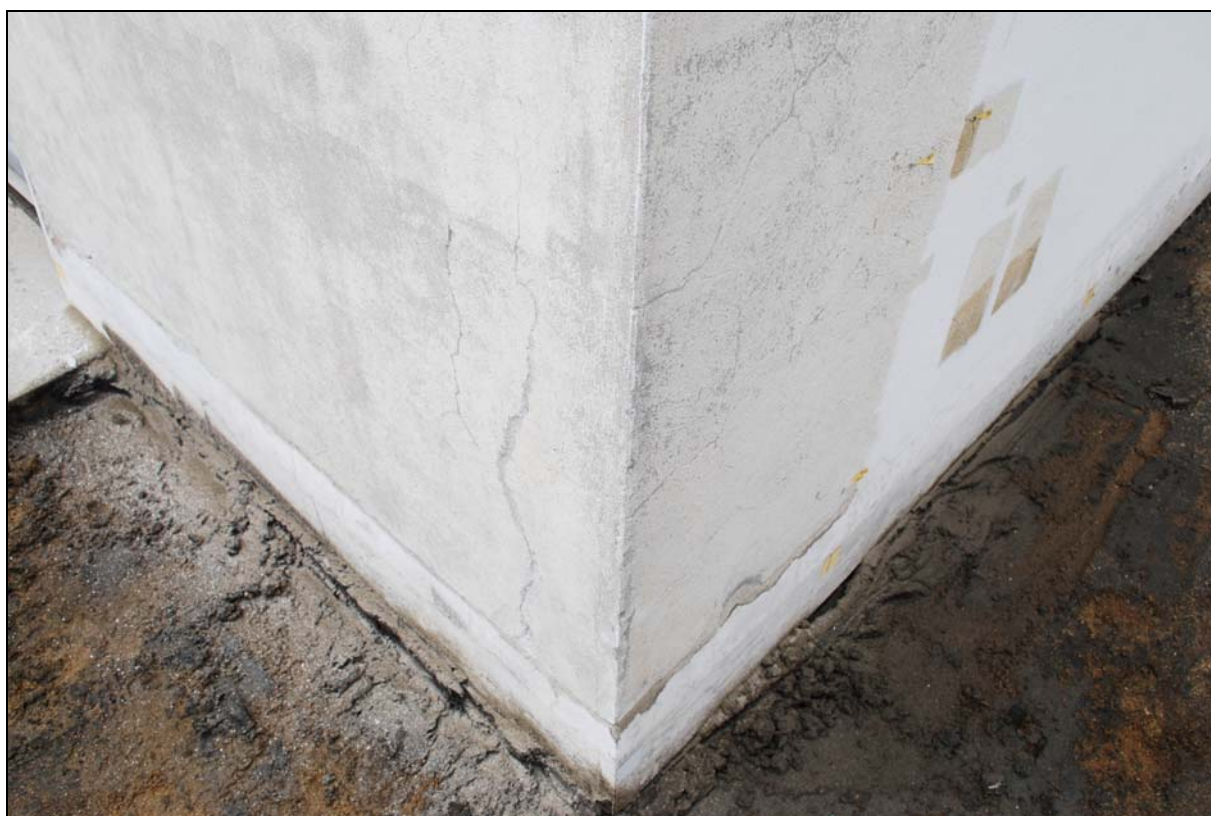
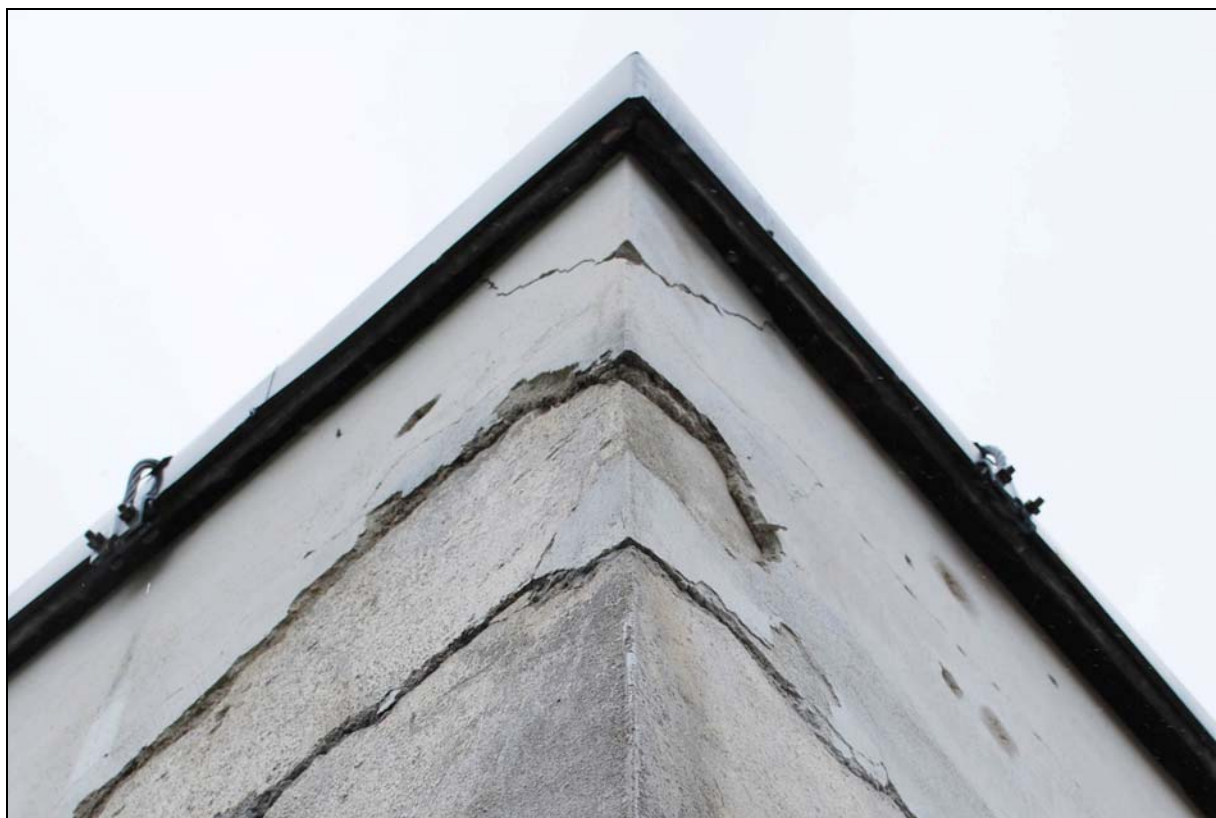
Foto č. 29: Horní terasa, jihovýchodní nároží pokoje Grety, situace za deště. Deštěm je nejvíce namáhána jihozápadní fasáda. Východní je zavlhčena pouze několik centimetrů od nároží. Na horní fotografii je patrné přemítání původních dislokovaných omítek.

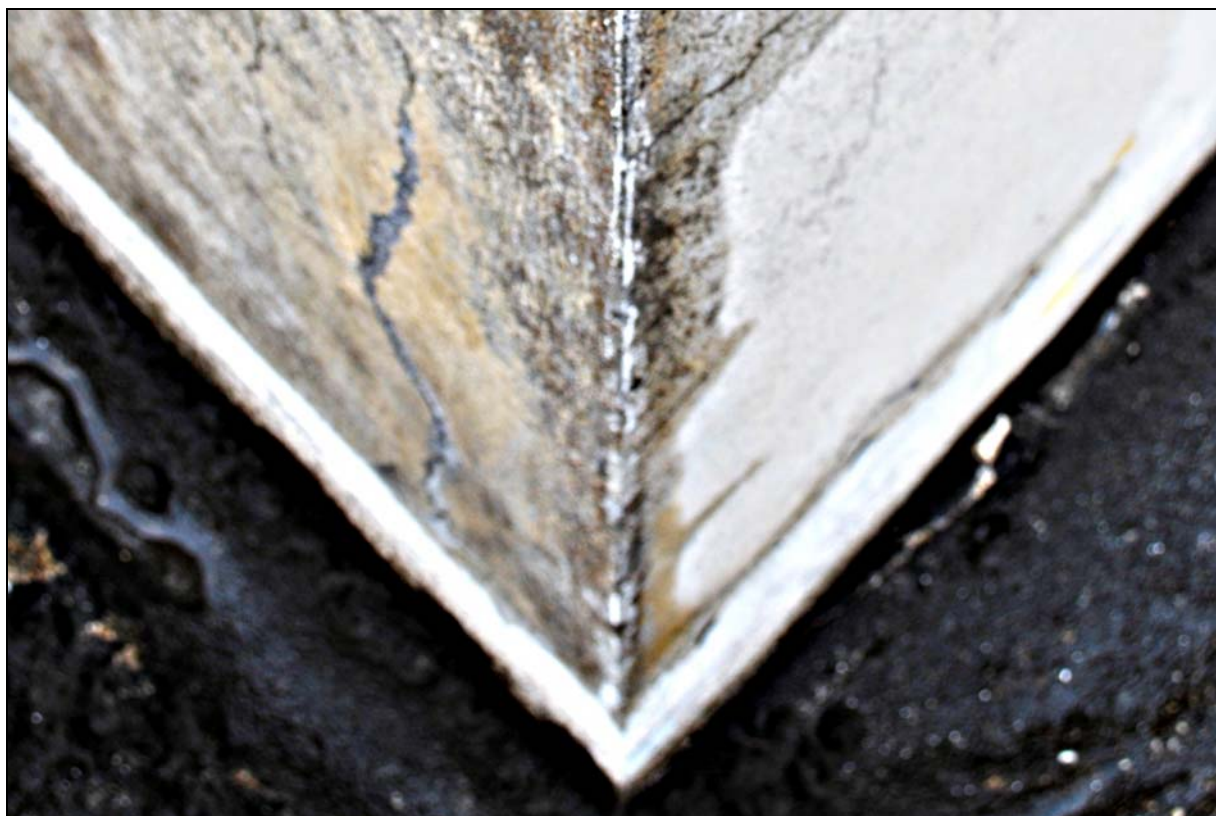
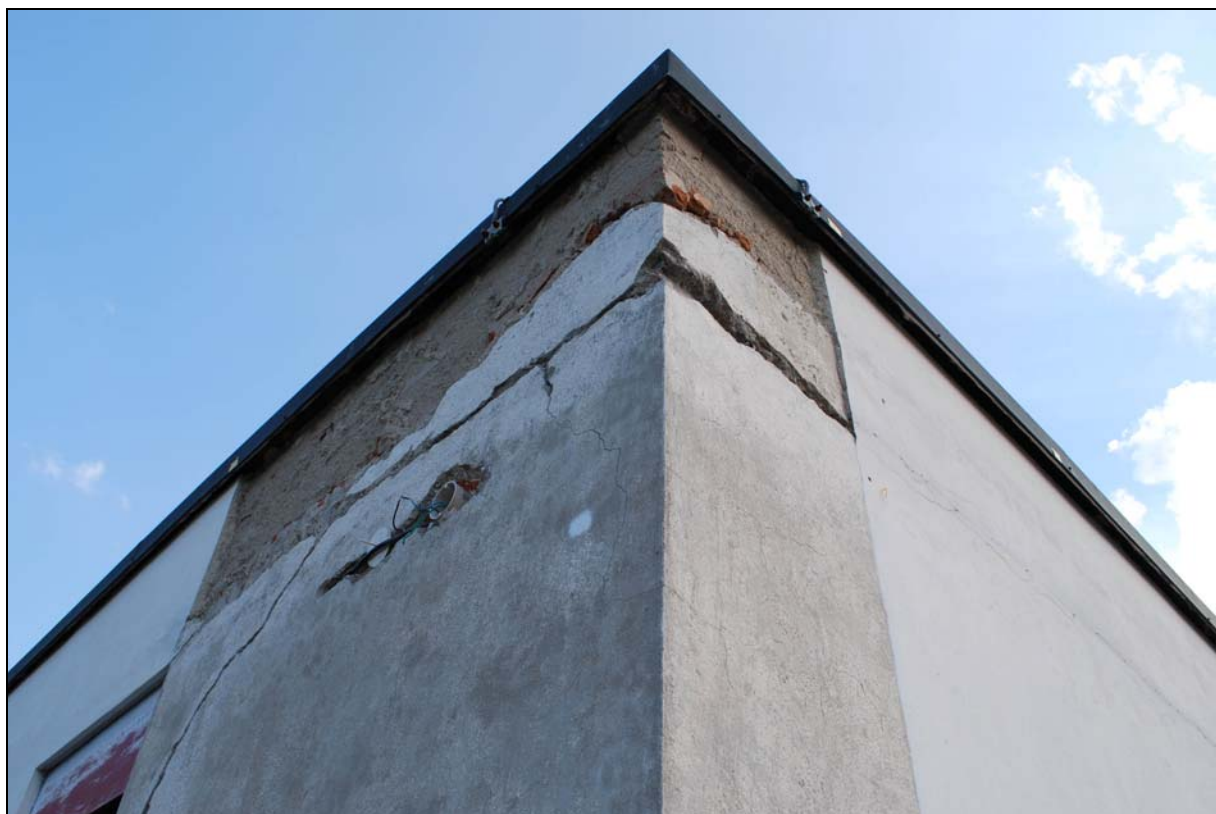
Foto č. 30: Horní terasa, jihovýchodní nároží pokoje Grety, situace po odstranění mladších nevhodných doplňků.

V oblasti atiky byly novodobé omítky přetaženy přes líc původních omítek tak, aby byly vyrovnány nerovnosti dislokovaného nároží. Hranice původní omítky nad soklem je ukončena rovnou hranou.

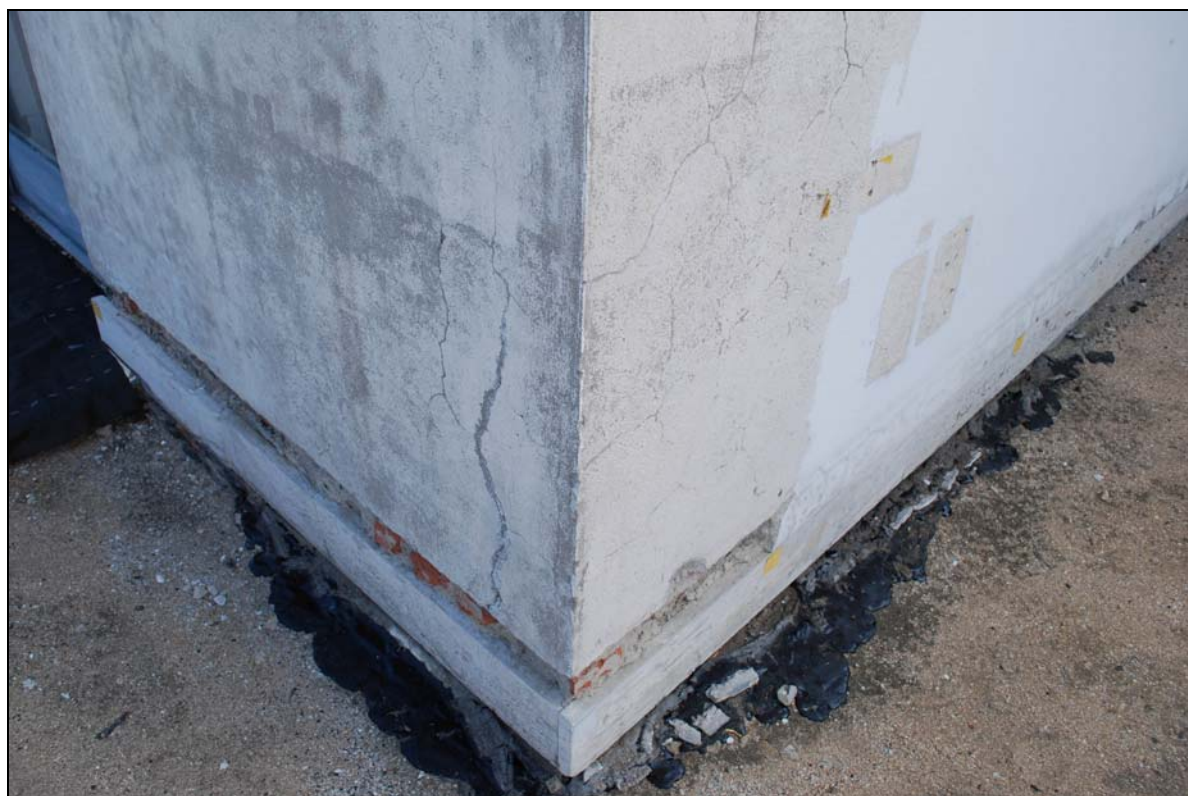
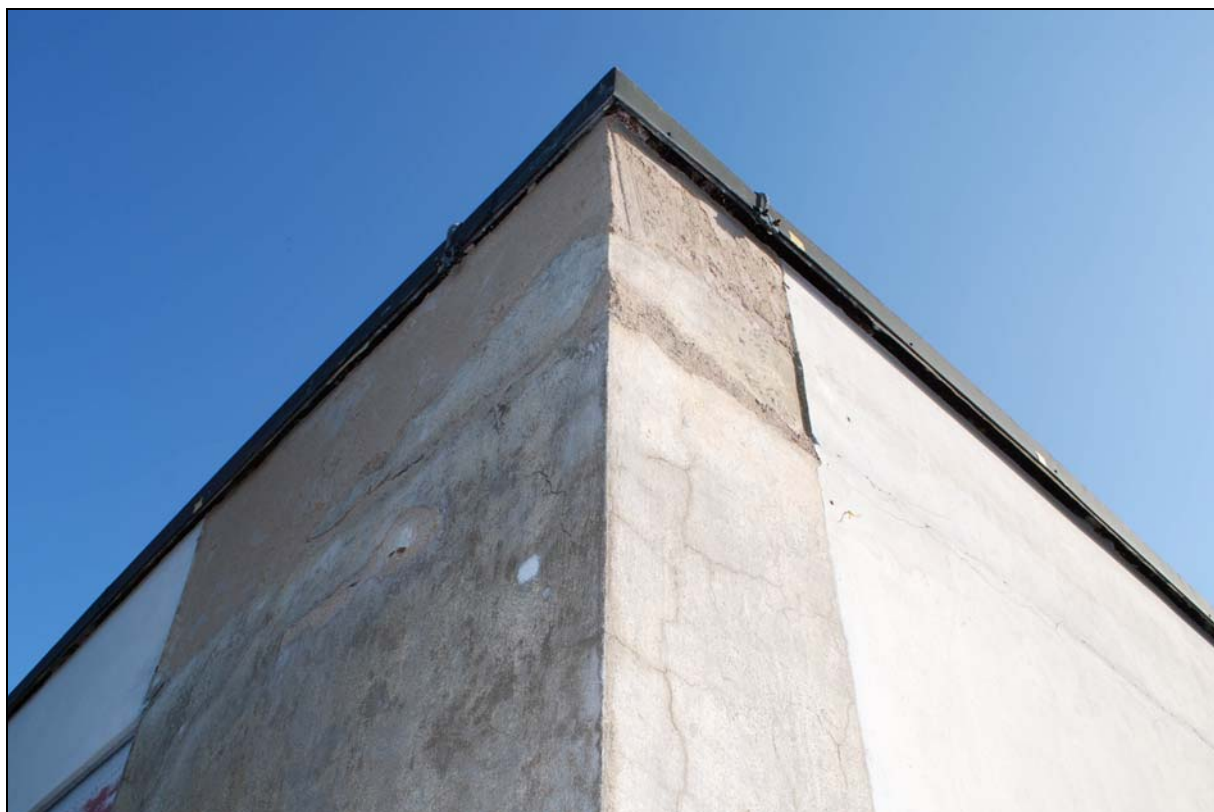
Foto č. 31: Horní terasa, jihovýchodní nároží pokoje Grety, situace během tmelení.

Na horním snímku je zavadlá jádrová omítka po přeškrábnutí povrchu. Na spodním snímku je jádrová omítka s uhlazenou šikmou hranou pro řízenou trhlinu nad soklem.
