**Restaurátorský průzkum a referenční ukázka
možných variant restaurování a rekonstrukce omítek
vnějšího pláště vily Tugendhat v Brně**

Diplomová práce

2010

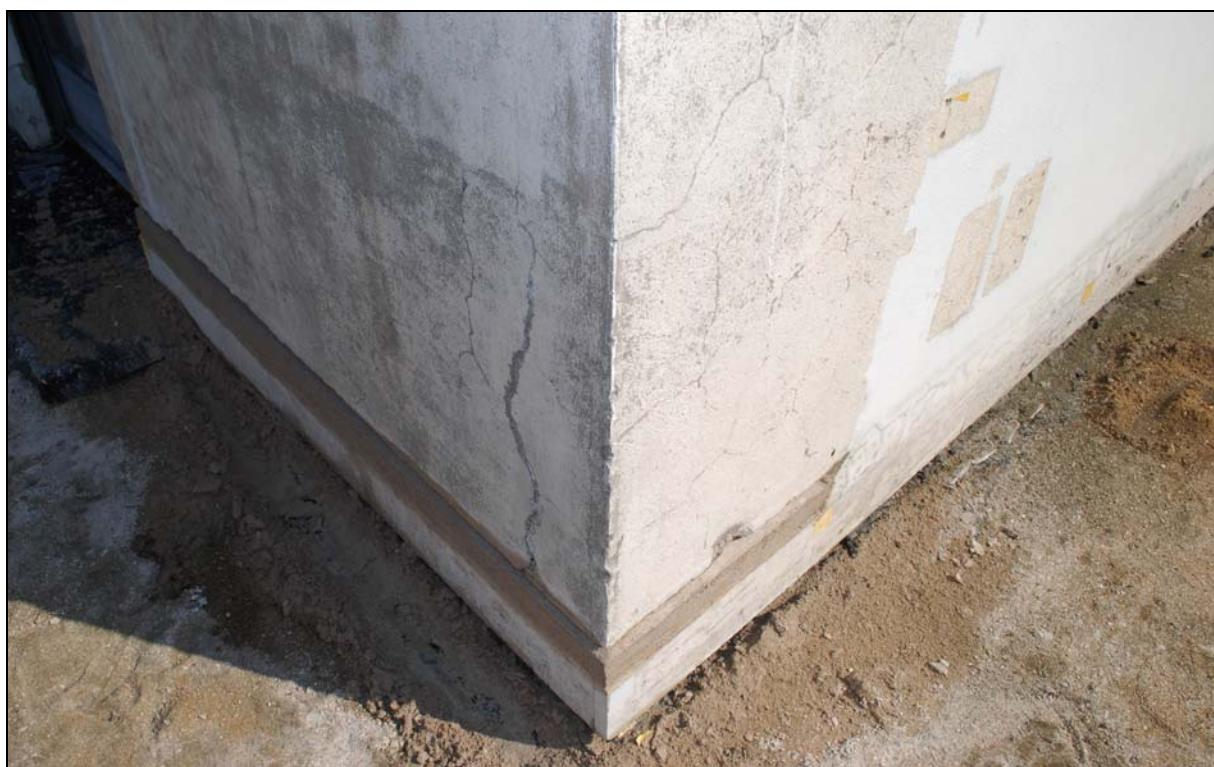
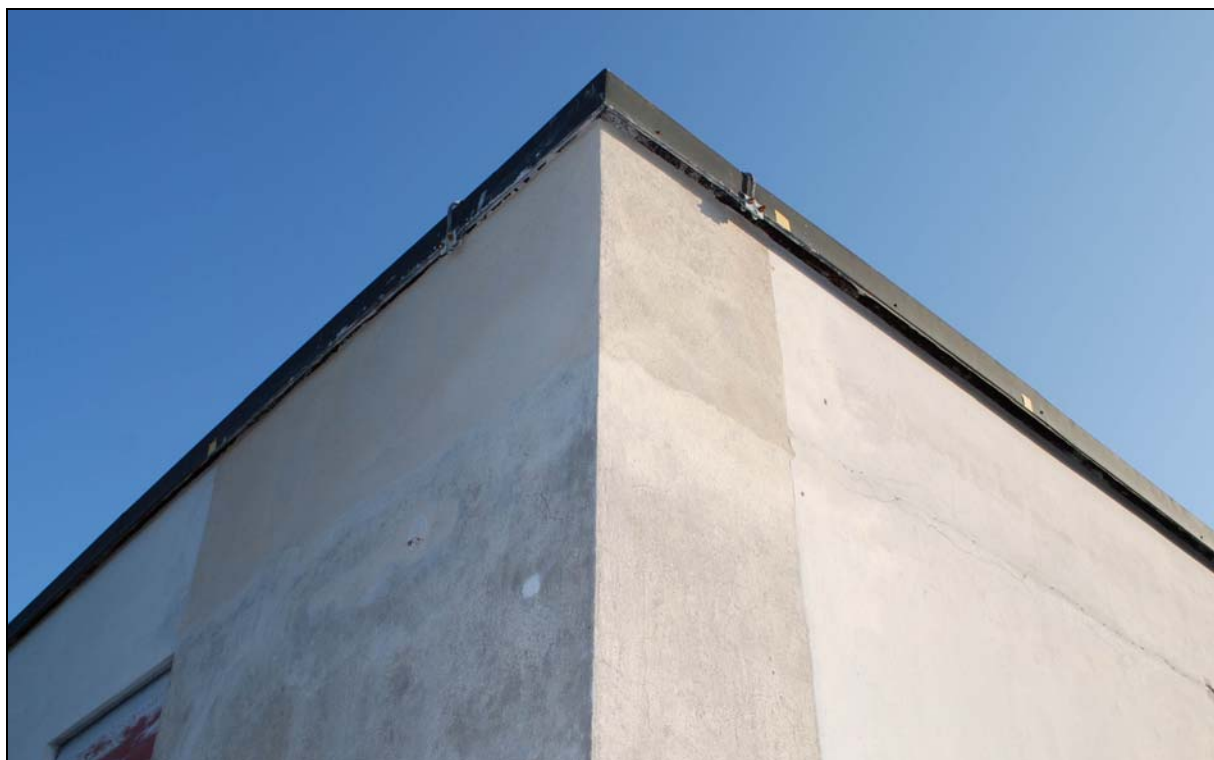
Foto č. 32: Horní terasa, jihovýchodní nároží pokoje Grety, situace během tmelení.

Na horním snímku je finální omítka po úpravě dřevěným hladítkem v kombinaci s filcováním. Na spodním snímku je finální omítka s uhlazenou šikmou hranou pro řízenou trhlinu nad soklem.

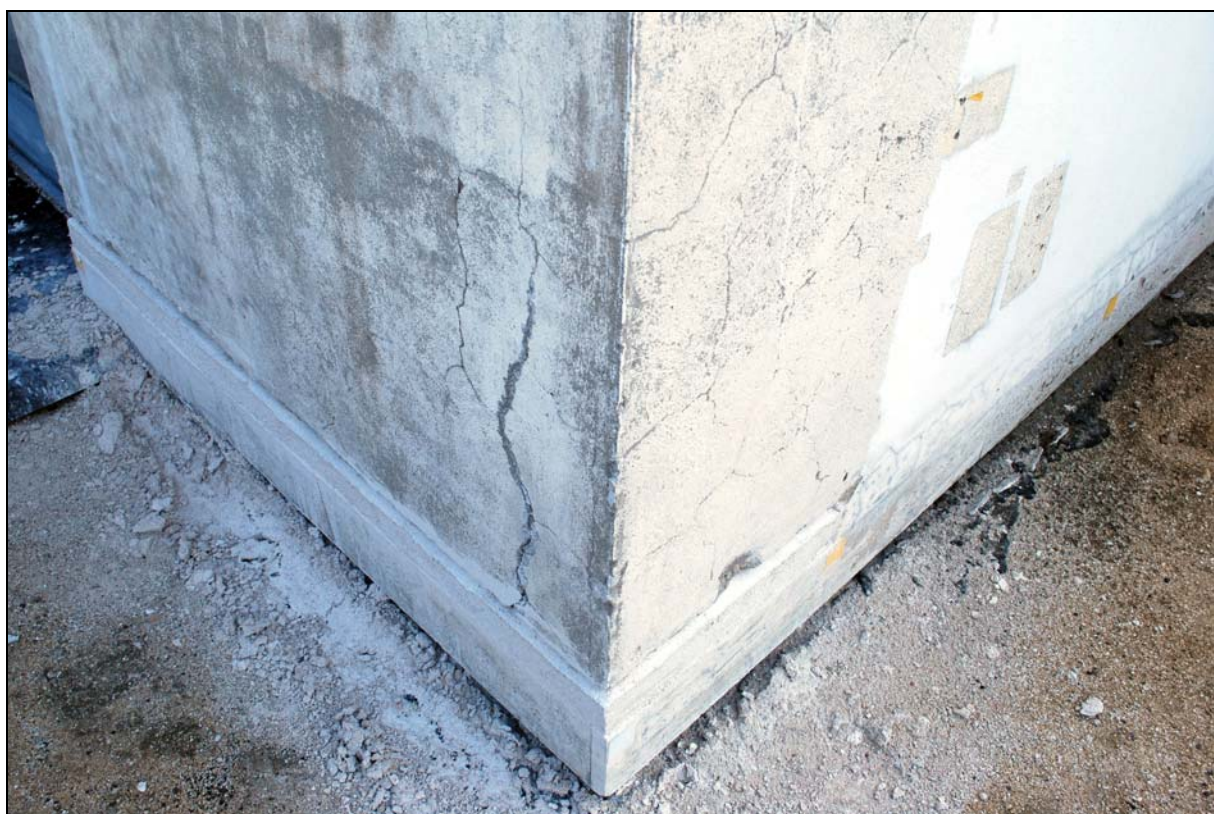
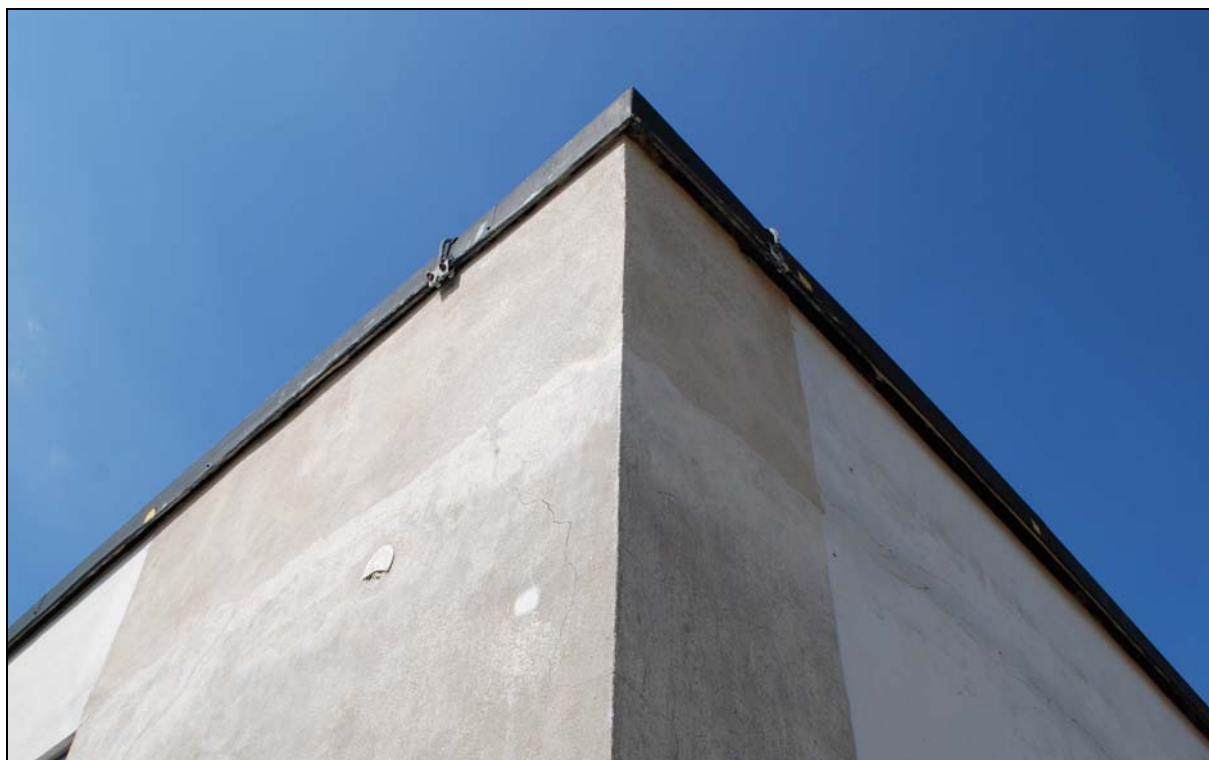
Foto č. 33: Horní terasa, jihovýchodní nároží pokoje Grety, situace během tmelení.

Na horním snímku je finální omítka po úpravě dřevěným hladítkem v kombinaci s filcováním. Na spodním snímku je finální omítka přetažená přes celou plochu doplňku těsně před povrchovou úpravou filcem a dřevěným hladítkem.

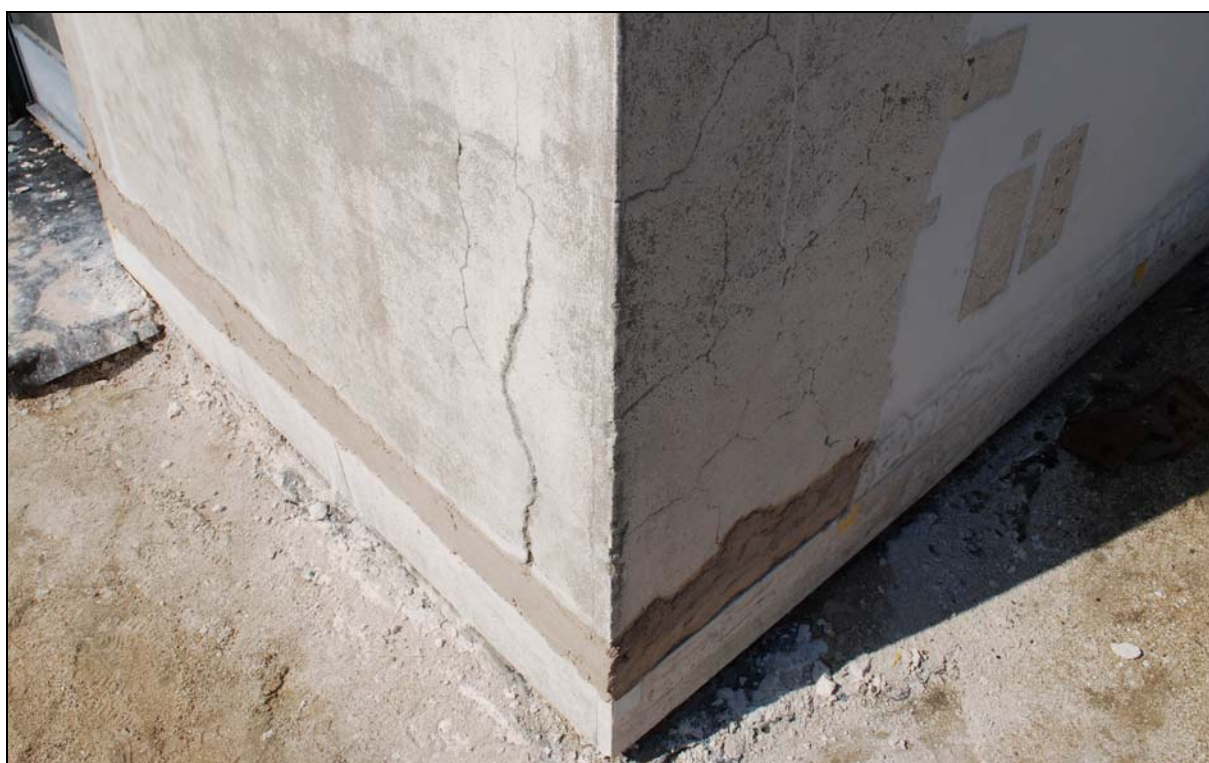
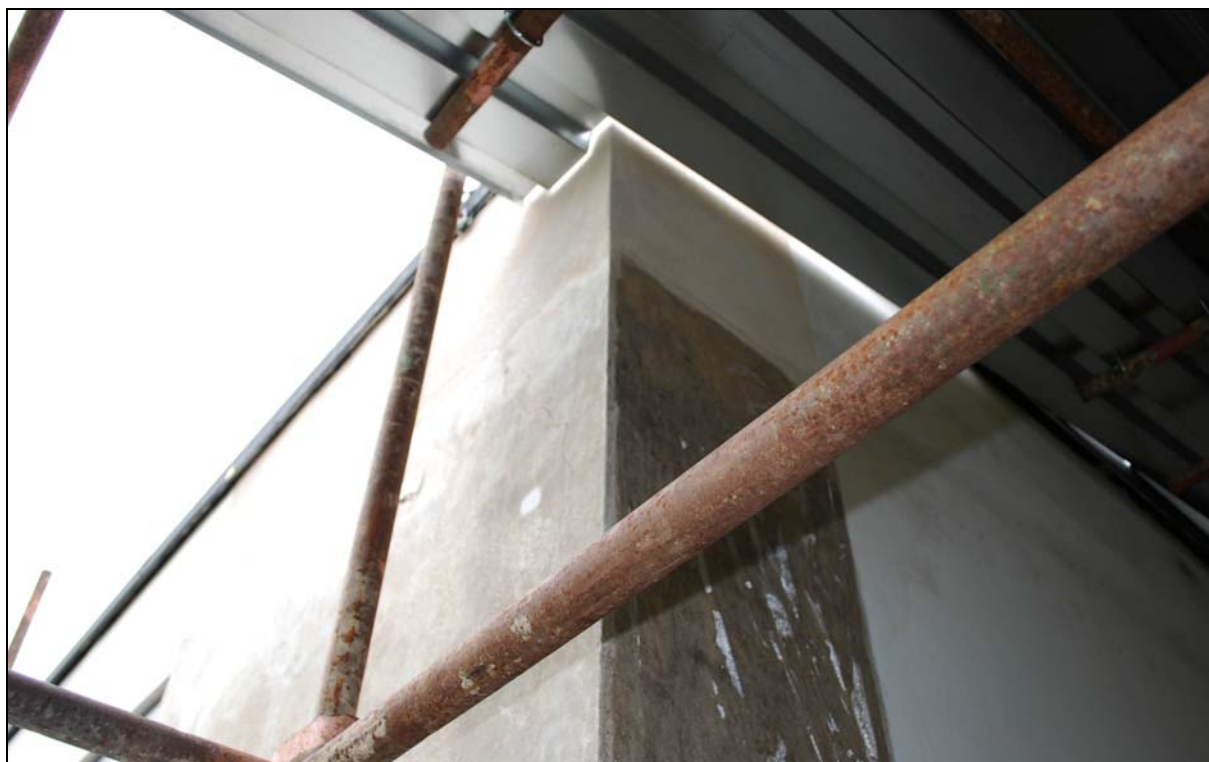
Foto č. 34: Horní terasa, jihovýchodní nároží pokoje Grety, aplikace uhličitanu amonného.

Východní nároží (vpravo) je ošetřeno hydrogelem uhličitanu amonného v karboxymethylcelulóze. Povrch je zakryt PE fólií, aby nedocházelo k přesychání zábalu. Přeschlý zábal nelze odstranit pouhým oplachem ani pomocí jemných kartáčů.

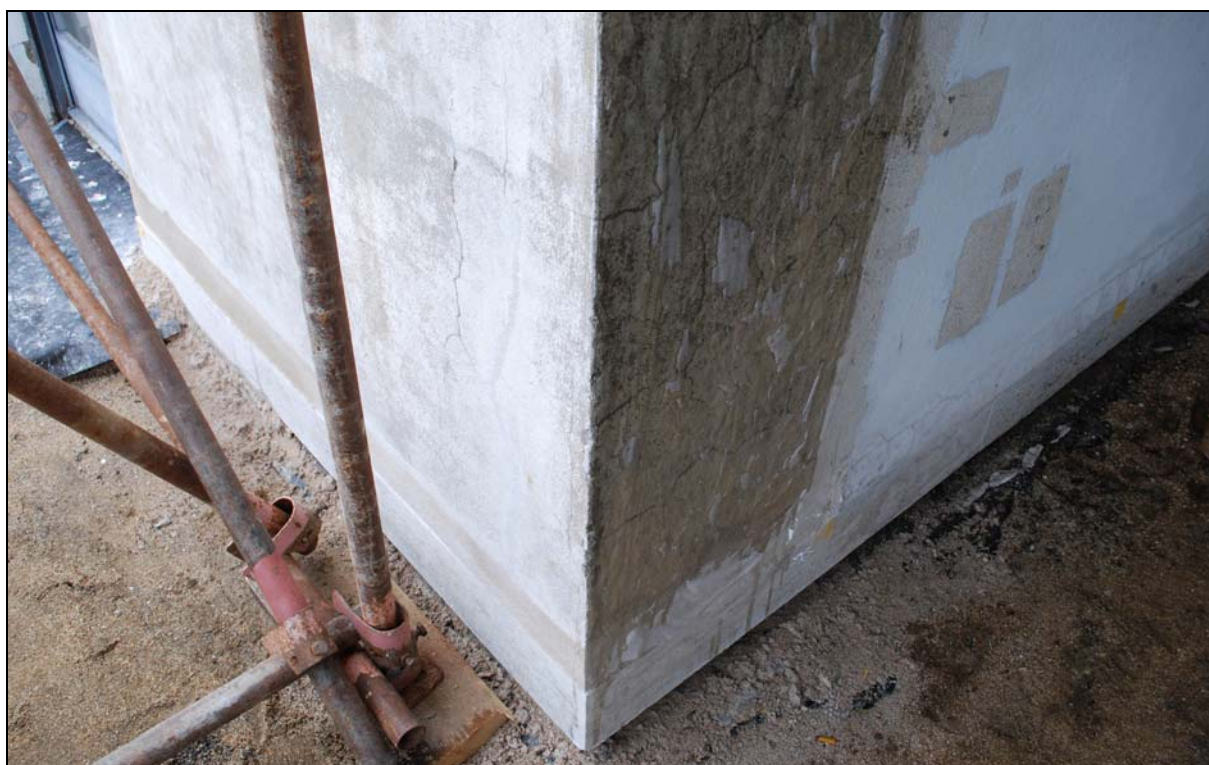
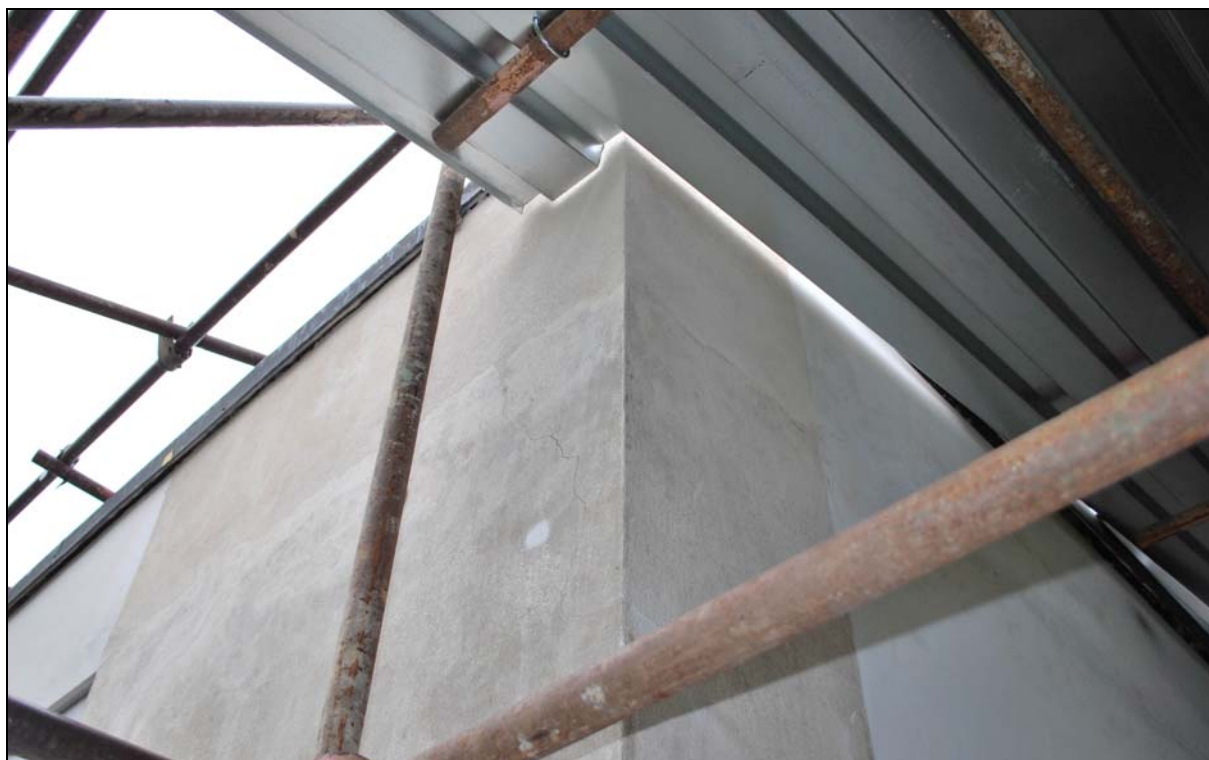
Foto č. 35: Horní terasa, jihovýchodní nároží pokoje Grety, situace během tmelení trhlin.

Jihovýchodní strana (vpravo) je již po vyplnění trhlin vápennou kaší s drtí z bratčického písku pigmentovanou jemným podílem z přeplaveného bratčického písku. Jihozápadní strana před tmelením trhlin.

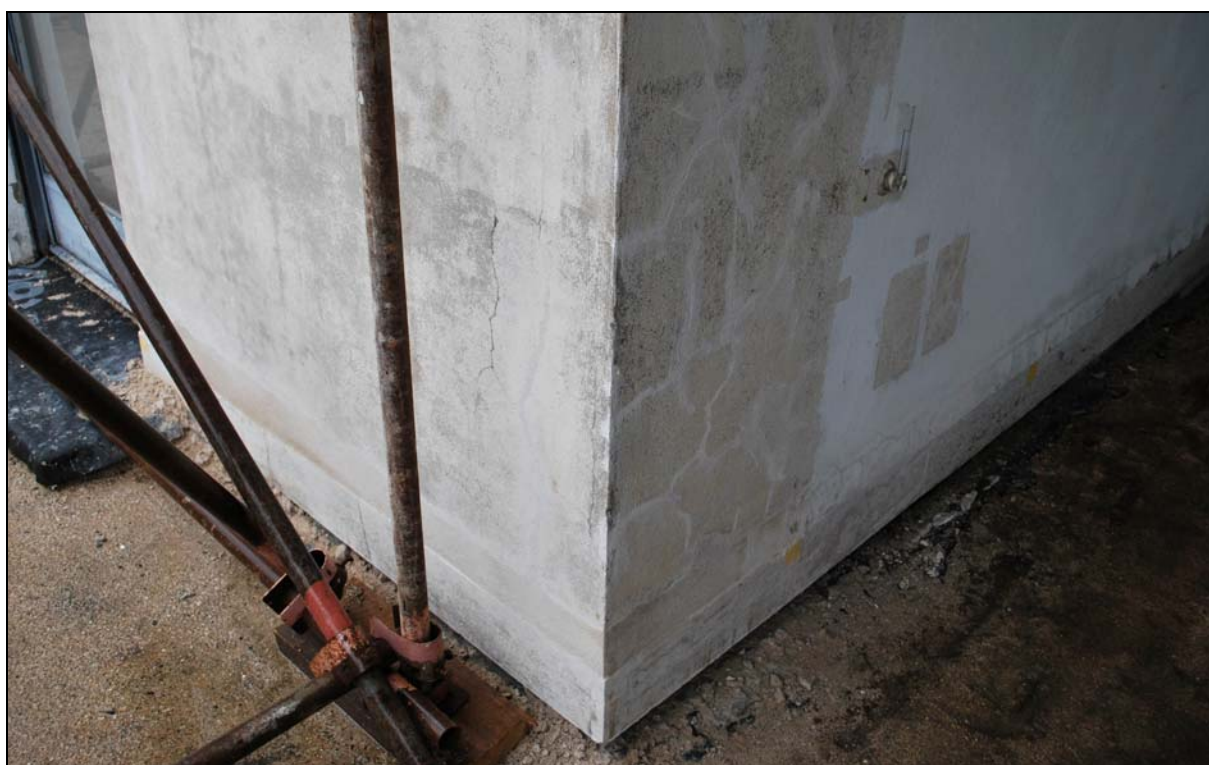
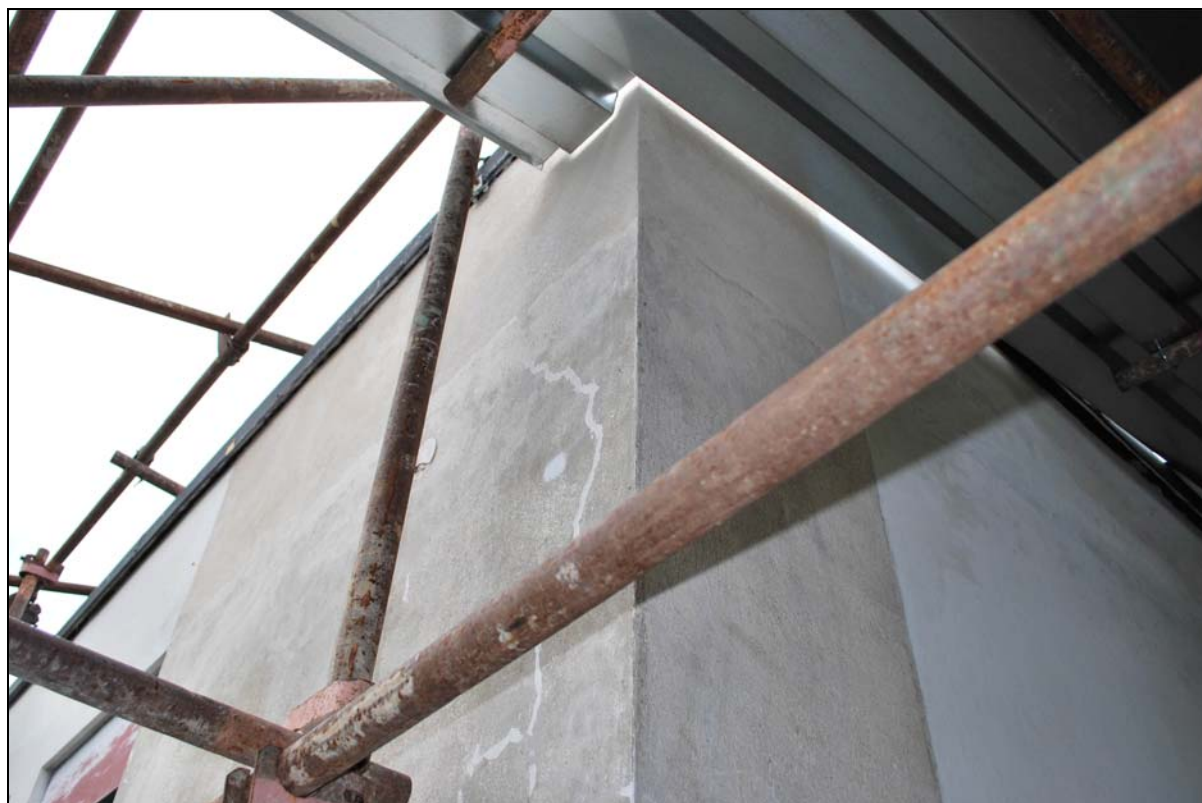
Foto č. 36: Horní terasa, jihovýchodní nároží pokoje Grety, situace během tmelení.

Jihovýchodní strana (vpravo) po vyplnění trhlin vápennou kaší s drtí z bratčického písku pigmentovanou jemným podílem z přeplaveného bratčického písku.
Jihozápadní strana během tmelení trhlin před jejich zamytím.

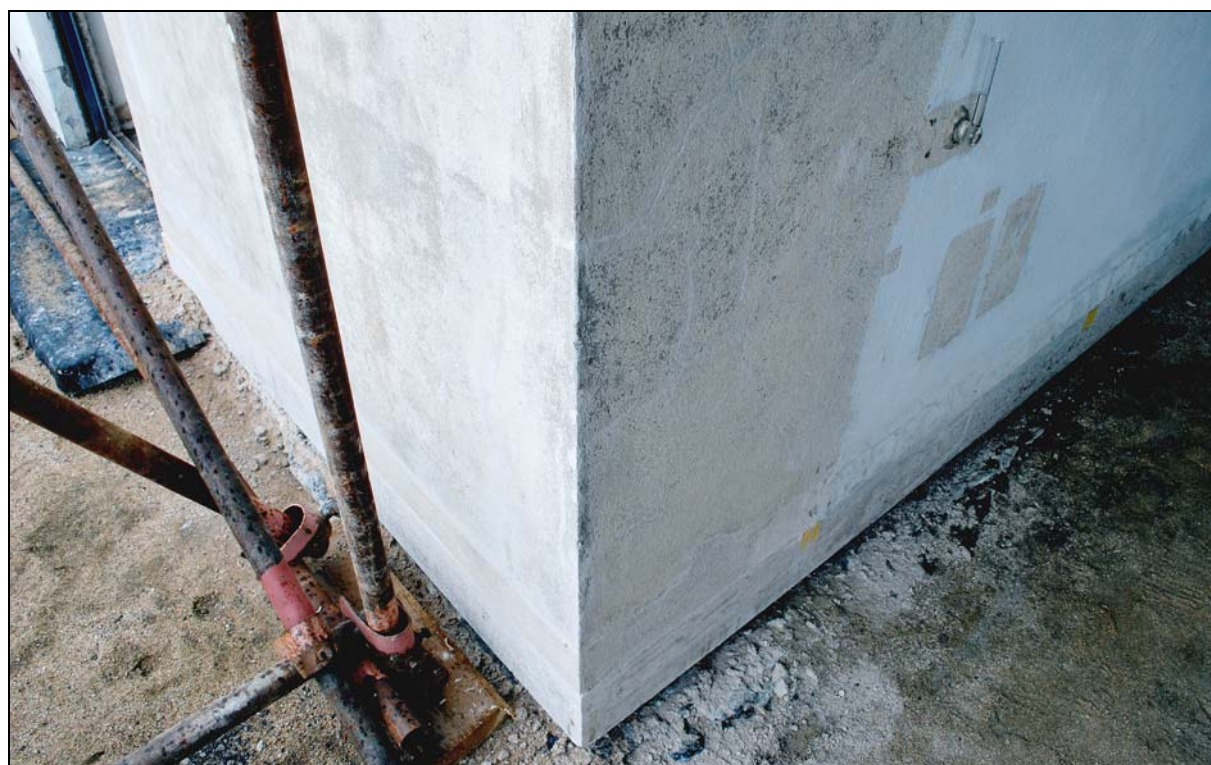
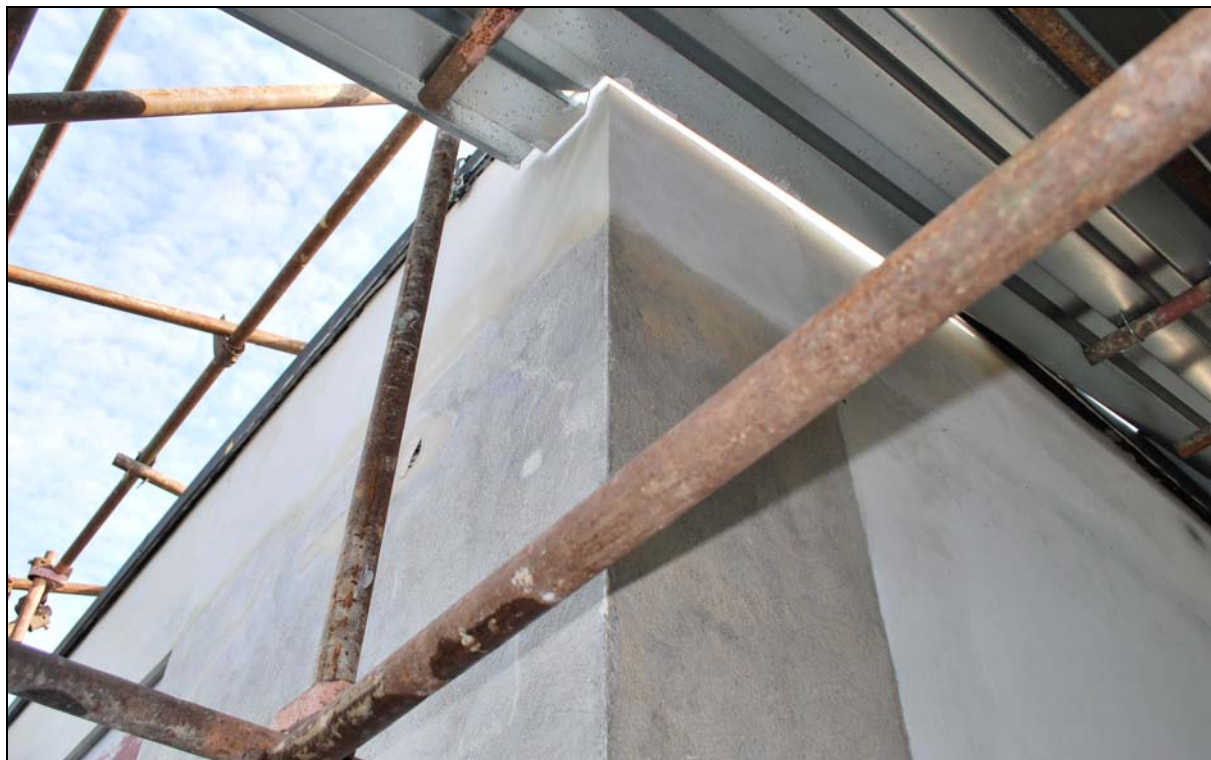
Foto č. 37: Horní terasa, jihovýchodní nároží pokoje Grety, před nátěrem.
Doplňky natřeny první vrstvou nátěru pro snížení rozdílu v nasákavosti mezi nasákavými doplňky a velmi málo nasákavými originálními omítkami.

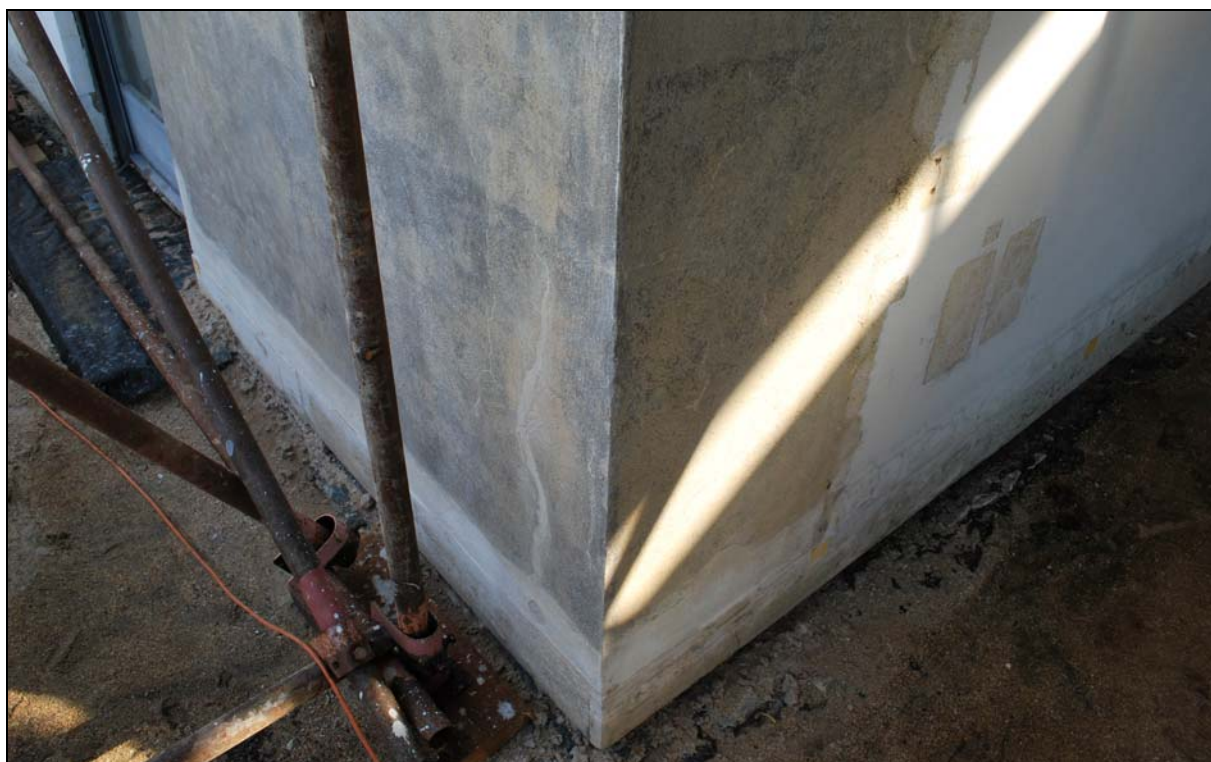
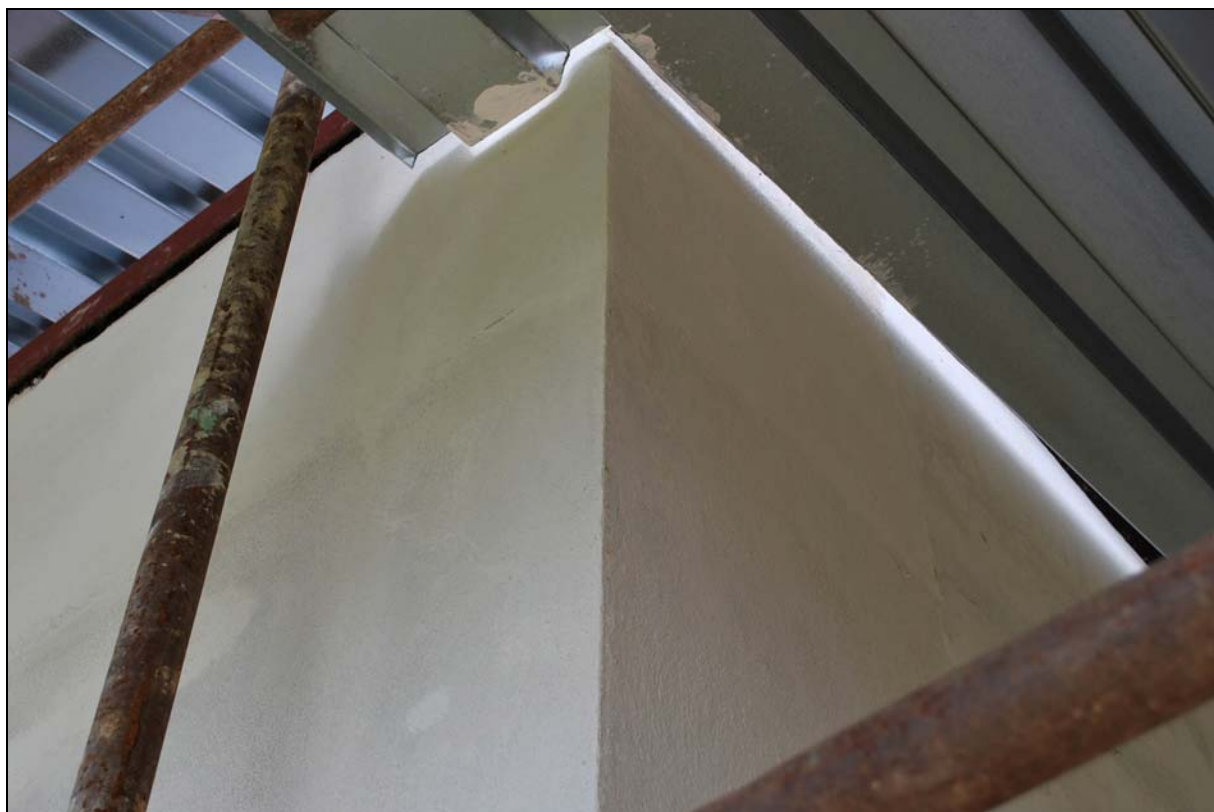
Foto č. 38: Horní terasa, jihovýchodní nároží pokoje Grety, po nátěru.
Jižní nároží po celoplošném nátěru vápennou lazurovou probarvenou jemným podílem z bratčického písku a s přídavkem lněného oleje.
