Restaurování pole č. A8 na Kamenné kašně v Kutné Hoře

Praktická část bakalářské práce

Restaurování pole č. A8 a sloupku č.C4 na Kamenné kašně v Kutné Hoře

Restaurátorská dokumentace

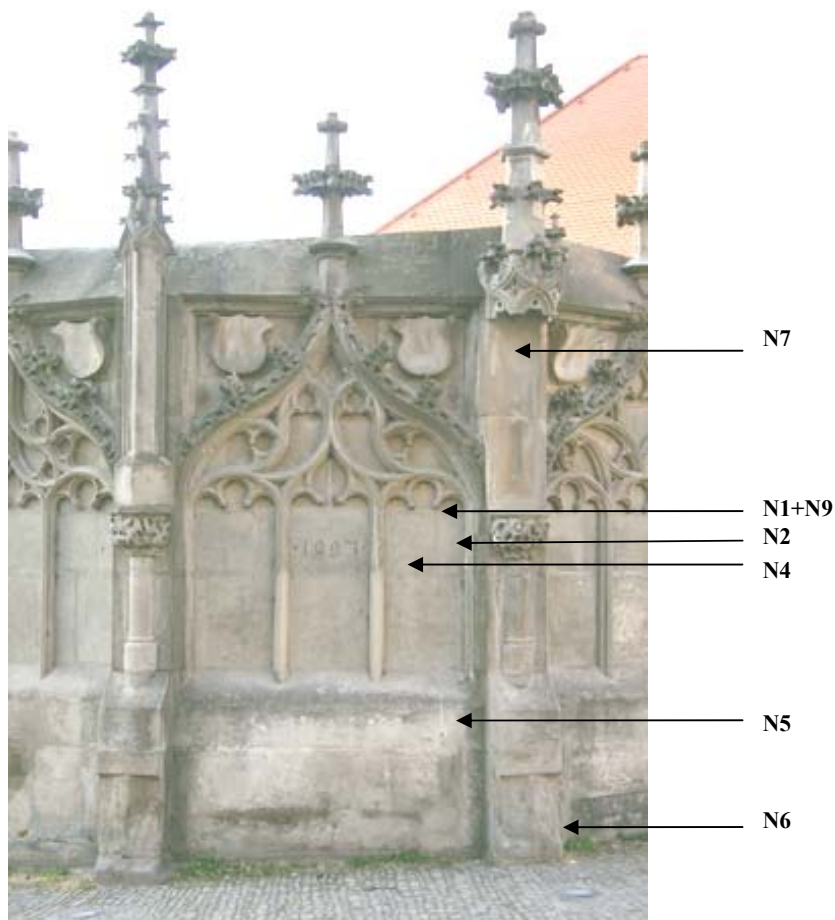
Obr.1 místa měření nasákavosti povrchu

Ze zkoušky bylo zjištěno, že většina povrchu jak pískovců, tak i vápenců je velmi málo nasákavá, tudíž méně prostupná. Lokálně byla vyzkoušena metoda mikroabrazivního čištění, po kterém byly zkoušky nasákavosti opět provedeny a výsledkem bylo, že povrch byl mnohem lépe nasákavý a prostupný.

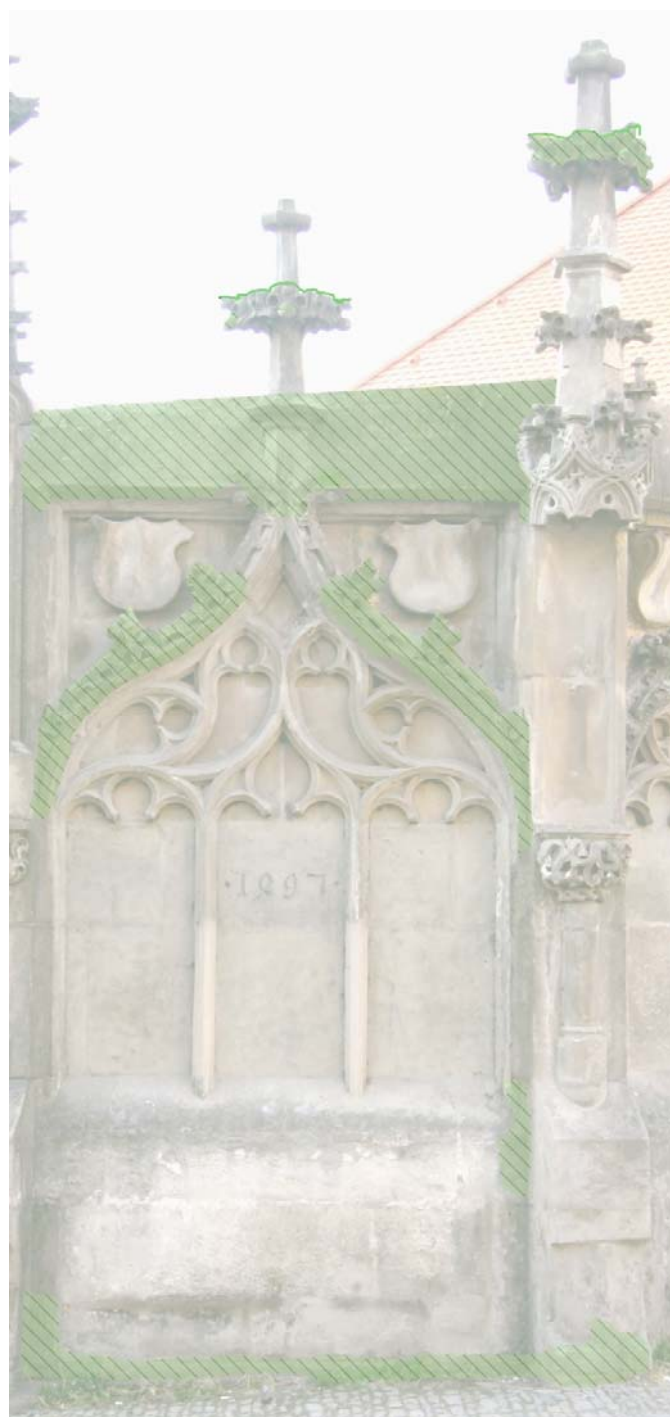
Zákres poškození č. 1 biologické napadení

Místa vystavená zavlhčování srážkovou vodou jsou biologicky napadena. Na povrchu kamene můžeme nalézt zejména řasy, lišejníky a místy i mechy. Kašna byla v minulosti několikrát opravována. Nejvýraznější zásah do její podoby znamenal úprava z devatenáctého století, kdy byla značná část původních vápencových prvků (zejména profilovaných a ozdobných) nahrazena pískovcovými kopiemi. Ve dvacátém století prošla kašna celou řadou oprav, kdy byly některé dožilé prvky nahryzeny kopiemi a povrch kamene opatřován tmely, vysprávkami a scelujícími nátěry. V současnosti je stav kamene velmi vážný. Pod masivními vysprávkami, které často překrývají celý povrch kamenných prvků, došlo k degradaci kamene. Dochází k oddělování těchto vysprávek a k obnažování zcela korodovaného kamene. Situace pod nátěry je velmi podobná. Tam kde nátěr uzavírá povrch, dochází k pravděpodobně k rekrystalizaci solí v důsledku cyklického zavlhčování a následné degradaci kamene.

Objekt na první pohled nejevil známky velkého poškození. Ta se objevila až při bližším průzkumu. Po celém povrchu se nacházely prachové usazeniny a špína. Na srážkových místech vegetovaly mechy a lišejníky různých druhů a barev. V kružbách byly černé pavučiny zachytávající nepořádek a zimoval zde různý hmyz.

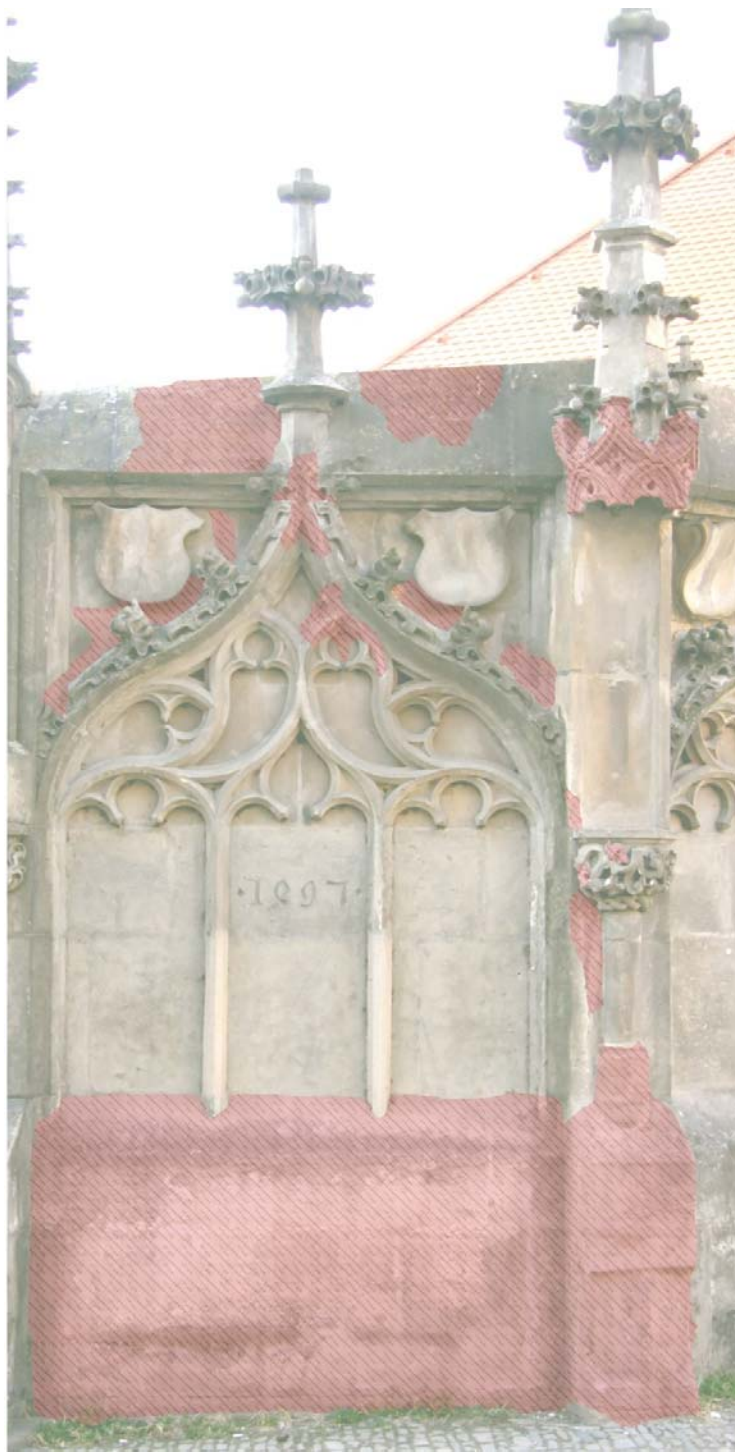
Zákres poškození č. 2 koroze kamene

Na vápencových prvcích došlo postupně k „odmývání“ povrchu. Důsledkem je zdrsnění a postupná ztráta původního povrchu. Díky přítomnosti úlomků schránek mořských živočichů ve vápenci, které jsou odmývány mnohem pomaleji, je na některých místech úbytek horniny poměrně dobře pozorovatelný (lokálně až 4-5 mm).

Patrně největší podíl na poškození mají v současnosti starší převážně cementové doplňky, které uzavírají povrch kamene, který nemůže „dýchat“. Díky tomu pod tmely začal kámen korodovat a rozpadat se (místy až do hloubky několika cm).

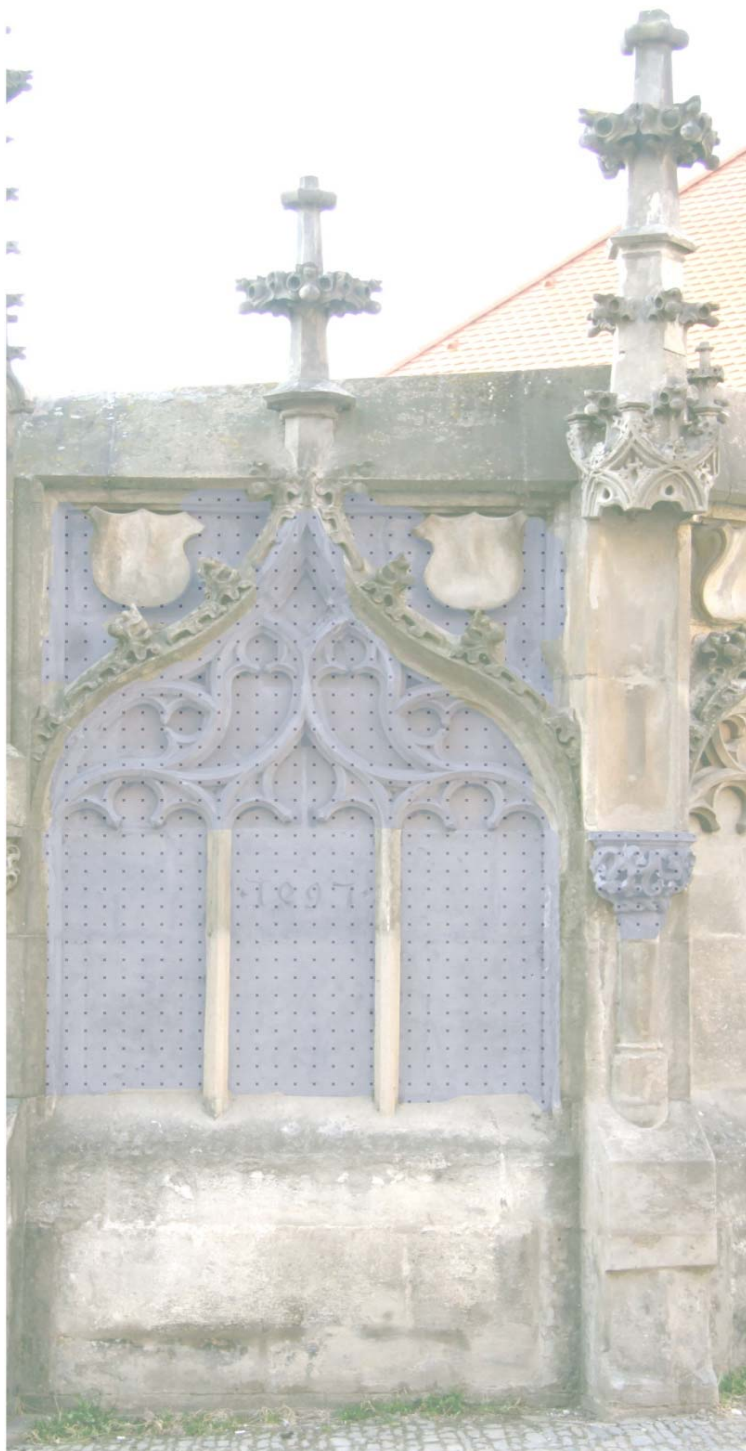
Zákres poškození č. 3 zbytky disperzních nátěrů

Spáry byly provedeny do líce a celý povrch byl ucelen a sjednocen jednobarevným disperzním nátěrem okrovo-šedé barvy. Vápence byly většinou přetřeny a uzavřeny cementovým pačokem. Tímto způsobem byl lokálně upraven i povrch pískovců. Povrch vápenců ve středních partiích byl uzavřen tmavou neprodyšnou krustou.

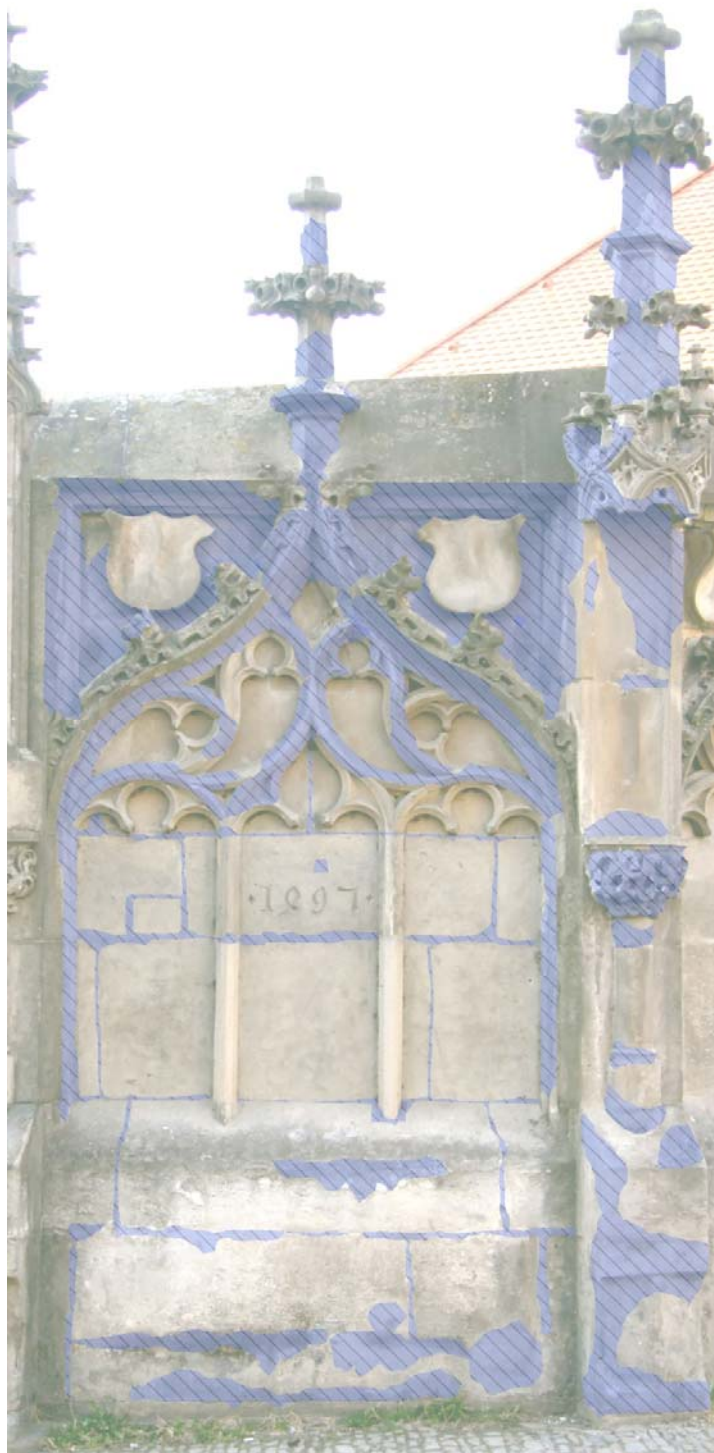
Zákres poškození č.4 staré tmely a cementové přetěry

Na objektu se nacházelo velké množství vysprávek z umělého kamene z předchozích restaurátorských zásahů. Jednalo se především o minerální tmely modifikované disperzí. Pod většinou minerálních vysprávek byl kámen silně narušen a korodoval. Místy byla ztráta původního kamene až do hloubky několika mm. Slabší vrstvy tmelů a cementové přetěry se odlupovaly i s vrstvičkou kamene.

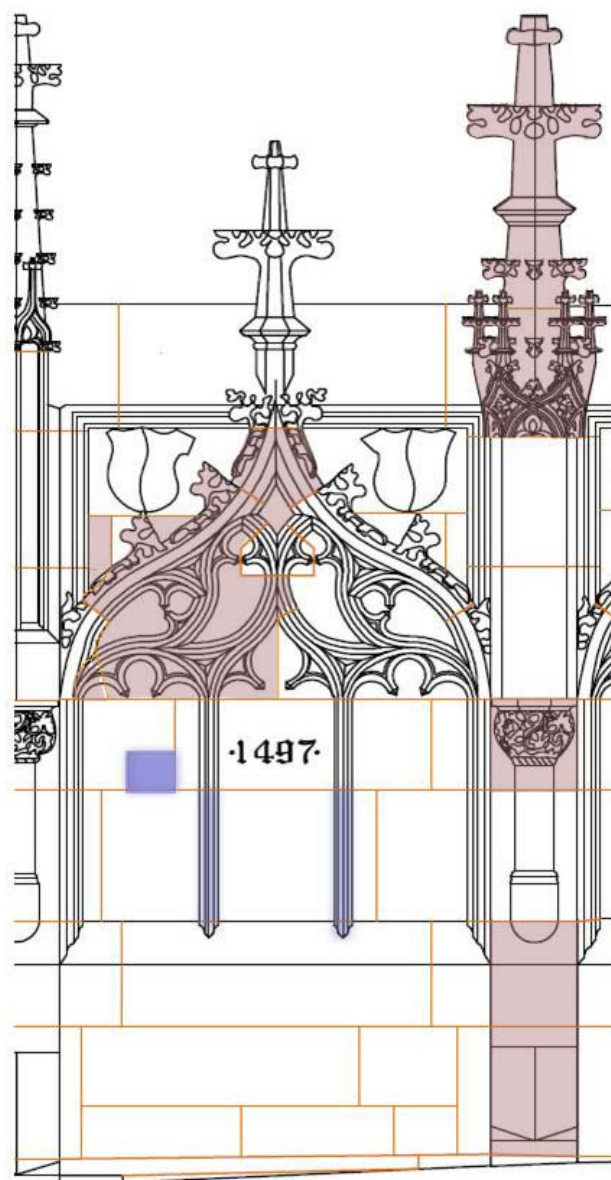
Zákres č. 5 bloky kamene na budoucí výměnu

Stav památky i po restaurování nemůžeme označit jako dobrý, jelikož některé bloky kamene jsou již v současnosti značně dožilé a za hranicí působnosti v exteriéru kvůli použití méně kvalitního pískovce. Tyto kusy není možné dále dlouhodobě udržovat konzervačními prostředky. Bude proto nutné časem přistoupit k jejich výměně za nově vysekané kusy. Tyto bloky jsou označeny v zákresu č. 5. Dále je třeba pravidelně obnovovat konzervační postřiky. Objekt je třeba pravidelně kontrolovat a to zejména po zimním období, kdy je možnost poškození větší.

Kusy na výměnu z důvodupoškození
