**Restaurování vápencové sochy anděla z domu čp. 48 v Kutné
Hoře s využitím nanosuspenzí na bázi hydroxidu vápenatého /
Testování možností využití nanosuspenzí na bázi hydroxidu
vápenatého pro konsolidaci organodetritického vápence;**

Rozšířená restaurátorská zpráva

**Bakalářská práce
2011**

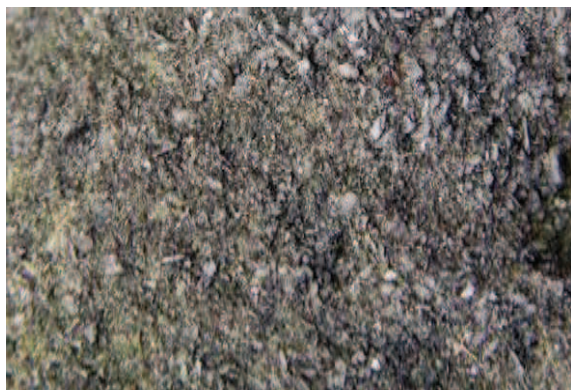
Detail - hrud' anděla vpravo

Degradovaný povrch horniny

Postupná koroze povrchu tzv. odmývání povrchu vápence vlivem kyselých dešťů. Zvýraznění struktury kamene, rychlejší rozpouštění méně kompaktních a méně odolných součástí horniny.

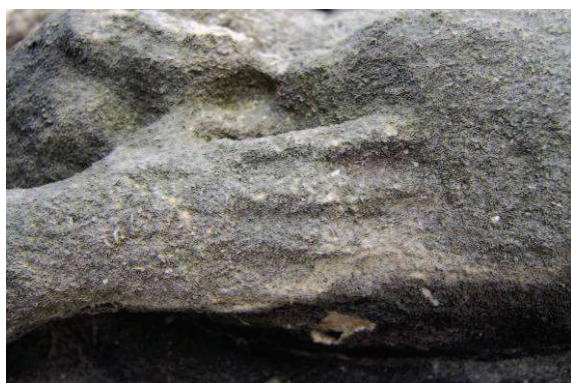
Detail – pravá ruka anděla

Pokročilé stádium degradace povrchu horniny způsobující výraznou ztrátu modelace a její čitelnosti. Lokálně hloubková degradace materiálu

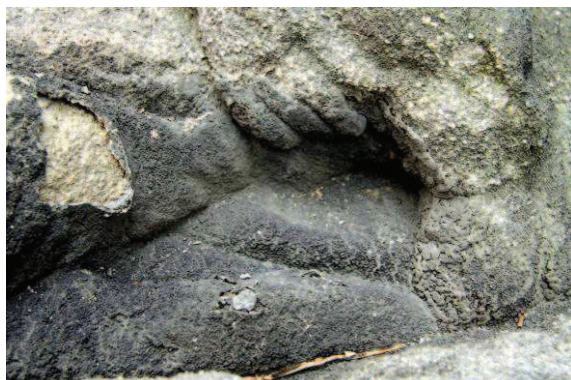
Detail – pravá ruka dítěte

Tvorba kompaktních sádrovcových krust oddělujících se od vlastního kamene, pod krustou se tvoří praskliny a dutiny a vápenec je značně degradovaný.

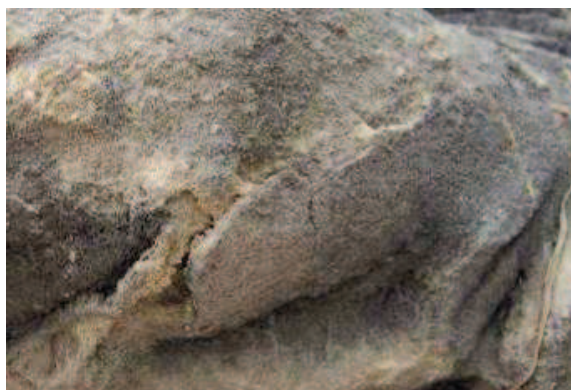
Detail – levé koleno anděla

Starší, vizuálně i mechanicky nevyhovující (velmi tvrdé a kompaktní) tmely, které se spolu s vrstvou degradované horniny odtrhávají od povrchu kamene. Pod nimi tvorba dutin, prasklin, písčovatění a ztráta materiálu.

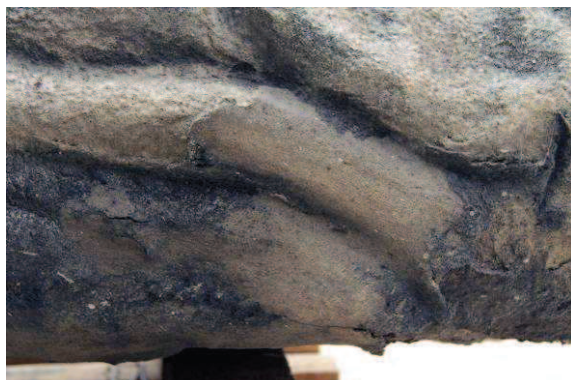
Detail – drapérie dole na pravém boku sousoší

Tenké cementové, velmi tvrdé a kompaktní retuše dřívějších, pravděpodobně povrchových poškození. Tmel nanesen v tenkých vrstvách na velkých plochách kamene, pod ním degradace povrchu.

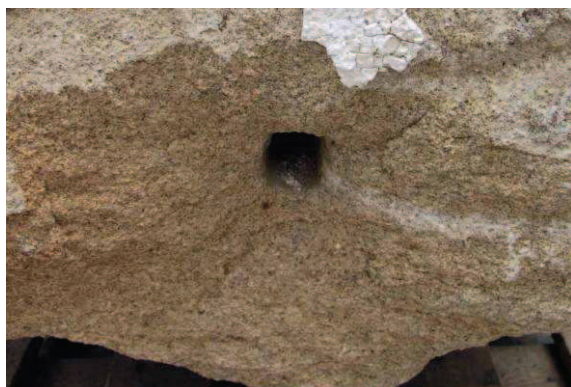
Detail – podstava sousoší

Praskliny

Tvorba prasklin v důsledku koroze nebo případného mechanického namáhání.

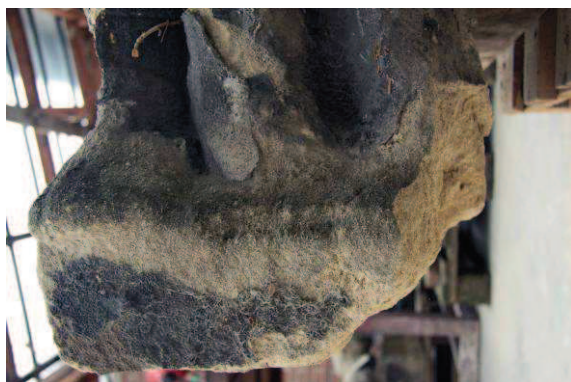
Detail – podstava sousoší

Odpadávání větších částí sochy v důsledku koroze nebo mechanického namáhání.

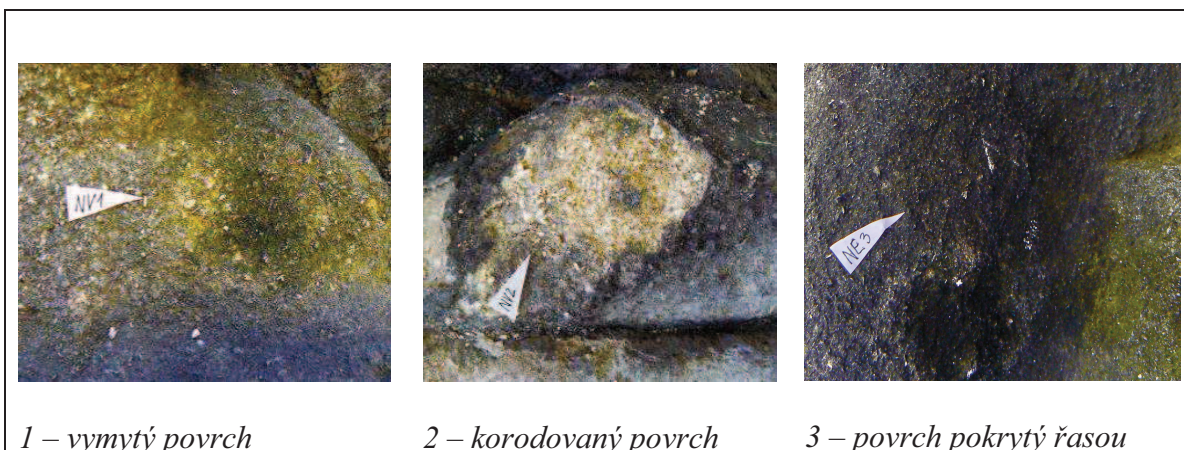
Obrázek 6 Fotografie povrchů, na kterých byla měřena nasákavost

Jako povrch 1 je označen dochovaný povrch sochy (bez viditelných povlaků), který tvoří největší část z celkové plochy objektu. Tento povrch, který je na horizontálních plochách a plochách nejvíce exponovaných srážkové vodě, pokrytý zelenou řasou je označen jako povrch 3. Povrch 2 označuje místa, na kterých došlo k mechanickému poškození (odpadnutí tmelu nebo krusty), tento povrch by měl odpovídat lomové ploše materiálu.

Biogenní povlaky nesnižují nasákavost povrchu kamene, naopak vyšší nasákavost svědčí pravděpodobně o degradaci horniny pod nimi.

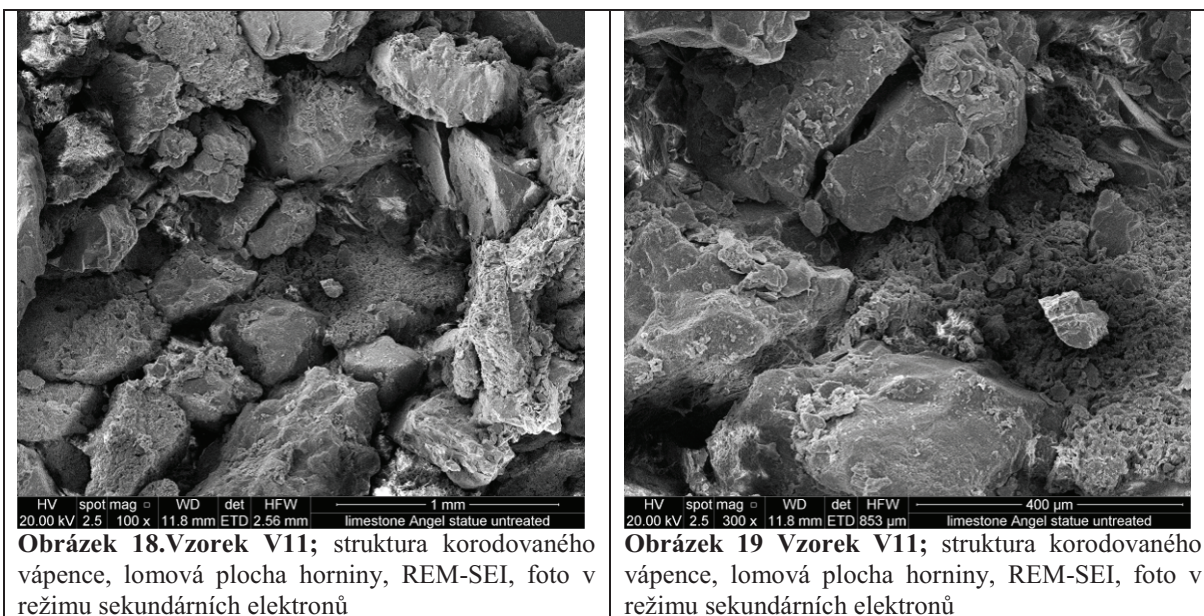
Vzorek V11 – hornina, ze které je socha zhotovena

Vápenec má vysokou porozitu, vzhledem k velikosti pórů (do velikosti 100-150 μm) jej lze označit jako hruboporézní. Jedním z důsledků koroze dané horniny je i další zvyšování porozity. Zrna vápence jsou propojeny pouze dotykově, vzájemné propojení je poměrně slabé. V hornině je viditelná síť mikrotrhlin.

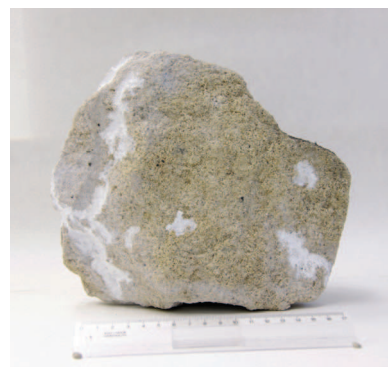
Detail - odlomený levý zadní roh podstavy
zleva: stav fragmentu před restaurováním; stav fragmentu po konsolidaci a injektáži prostředky CaLoSiL - z vnější strany a z vnitřní (lomová plocha)
