RESTAURÁTORSKÁ DOKUMENTACE

Restaurování sochy Sv. Jana Nepomuckého na náměstí Plk. Koukala v Luži,
(komplexní restaurování sochy a architektury sloupu)

Restaurování sochy Sv. Jana Nepomuckého na náměstí Plk. Koukala v Luži.

Název památky: Sloup se sochou sv. Jana Nepomuckého.

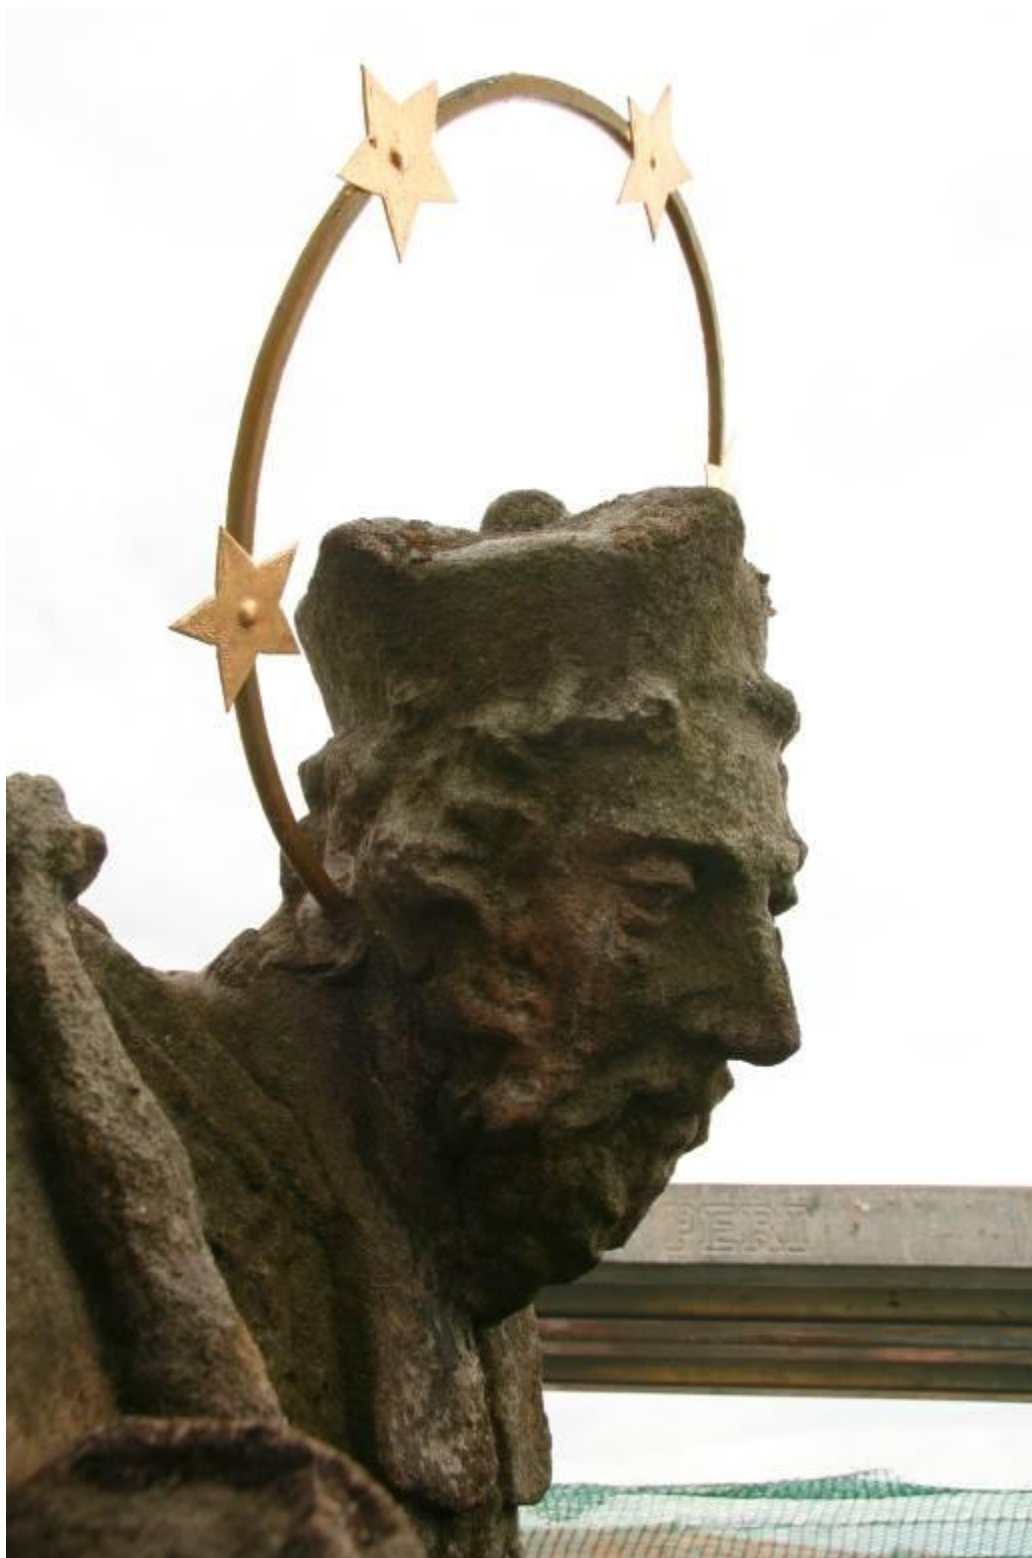
Fotografie č. 6

Detail hlavy sv. Jana Nepomuckého. Biologické depozity na povrchu kamene (mech, lišejník, krusty).

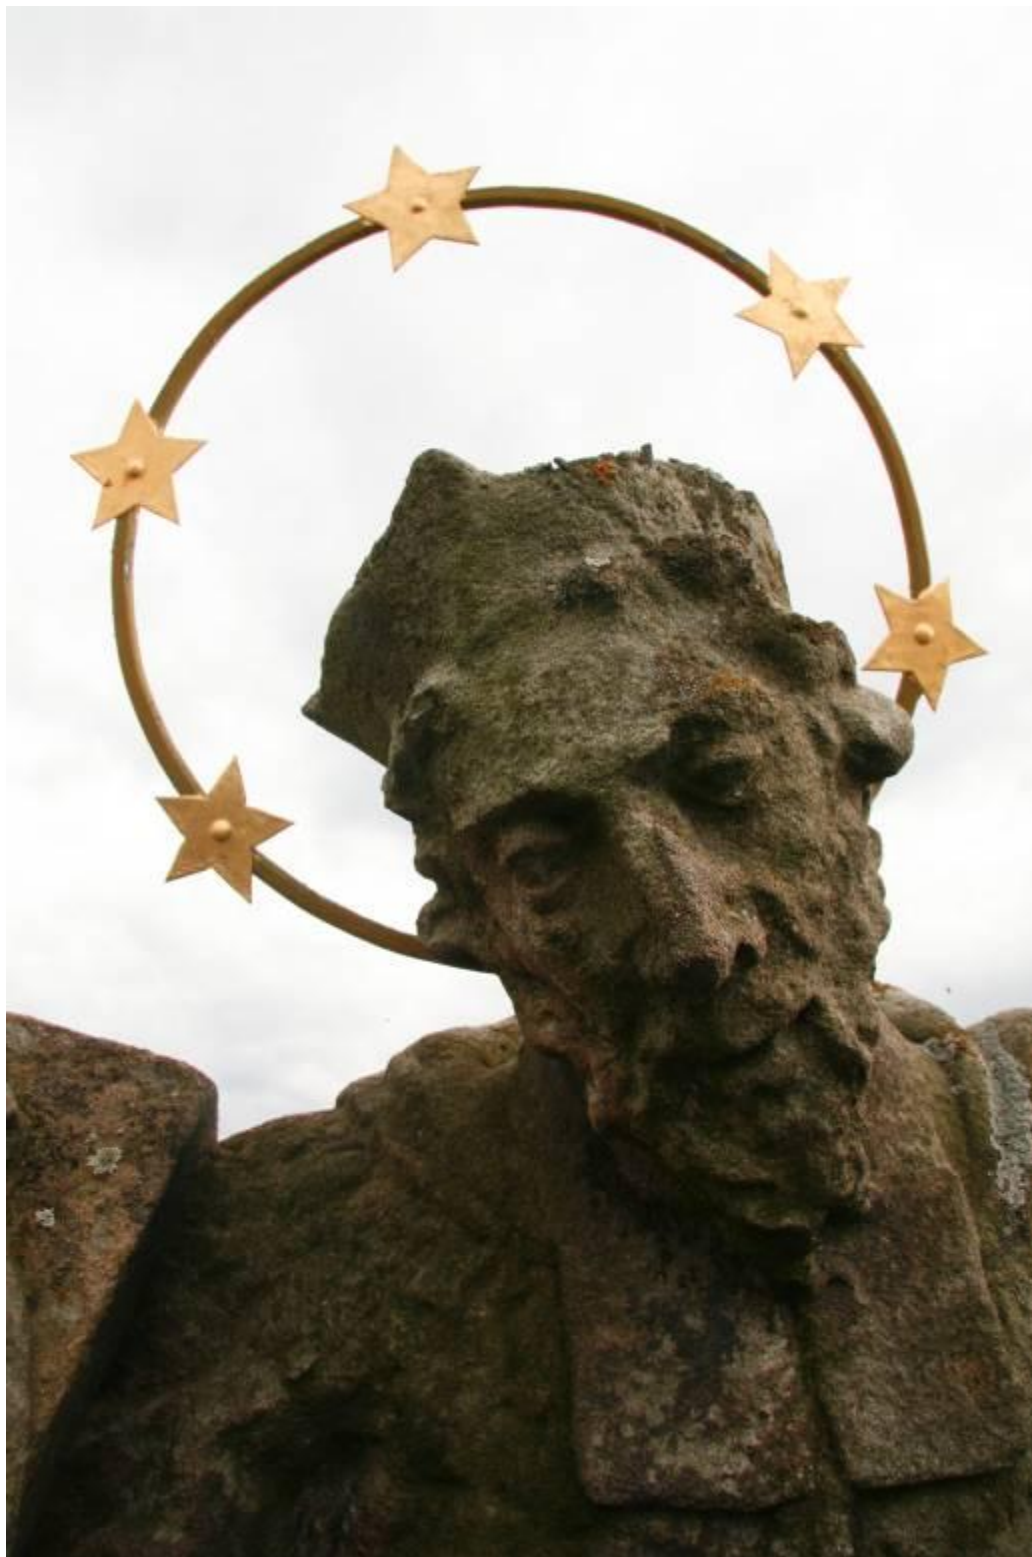
Fotografie č. 7
Detail hlavy sv. Jana Nepomuckého. Biologické depozity na povrchu kamene (mech, lišejník, krusty).

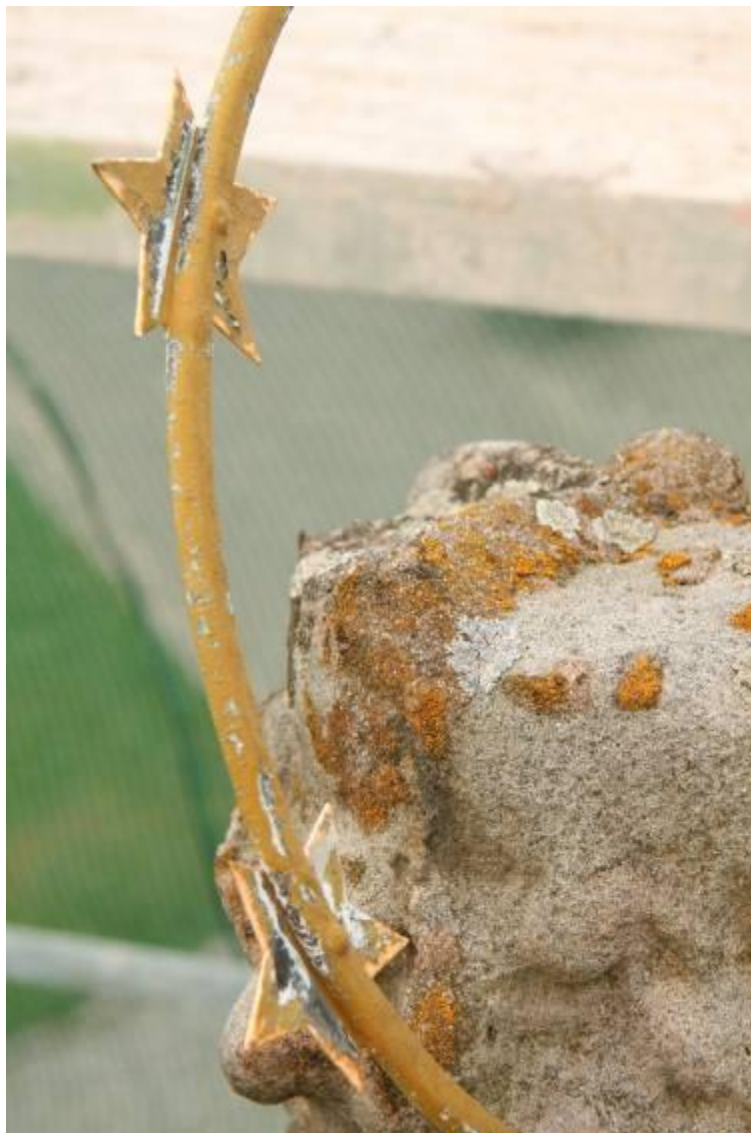
Fotografie č. 8

Detail hlavy sv. Jana Nepomuckého. Biologické depozity na povrchu kamene. (mech, lišejník), krusty. Poškozený olejový nátěr a zlacení na svatozáři.

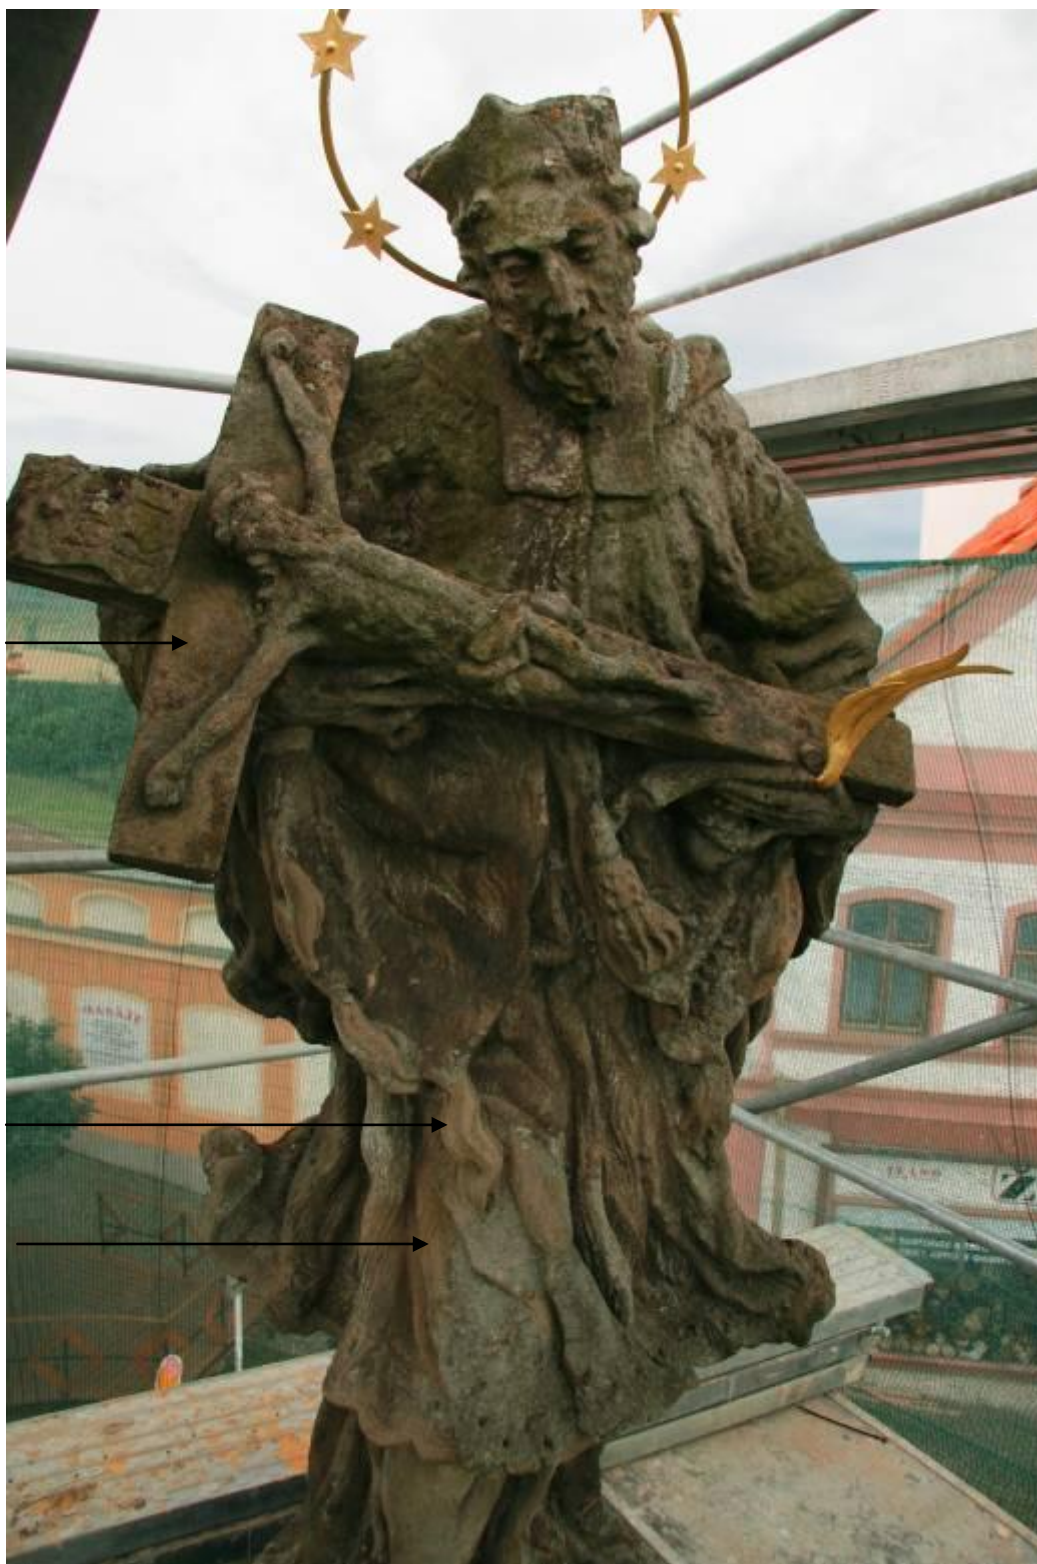
Fotografie č. 10

Sv. Jan Nepomucký. Biologické depozity na povrchu kamene (mech, lišejník),
krusty, na mnoha místech → **epoxidové tmely**

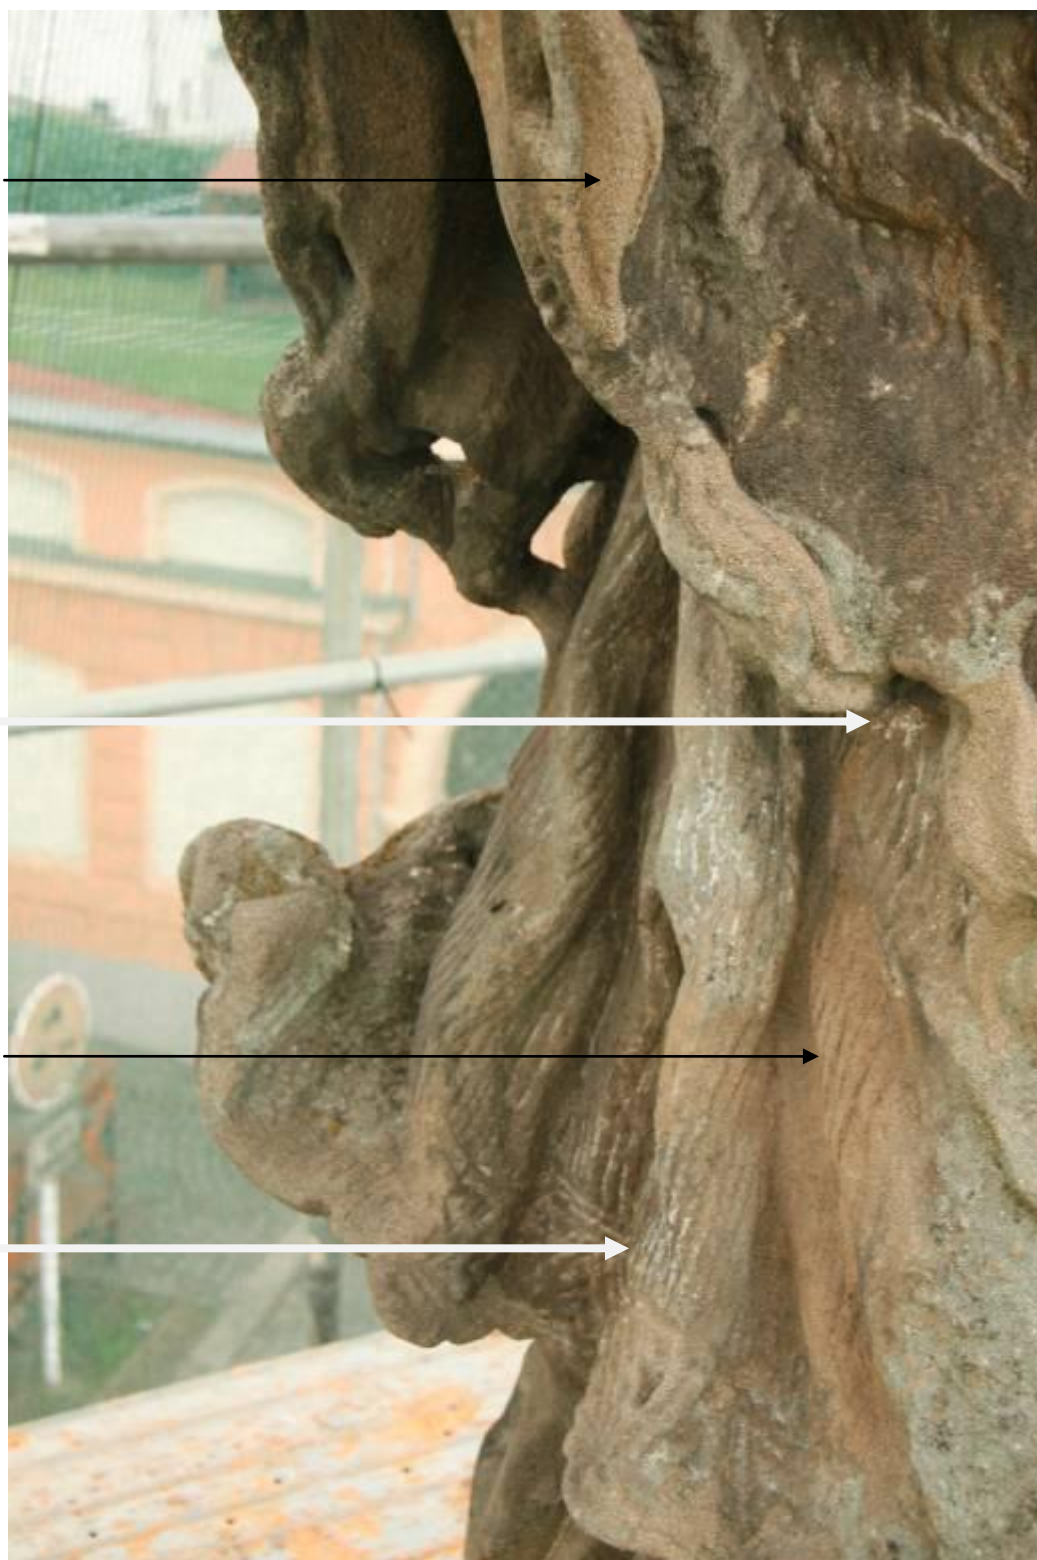
Fotografie č. 13

Fragmenty polychromie na draperii (bílá šipka).

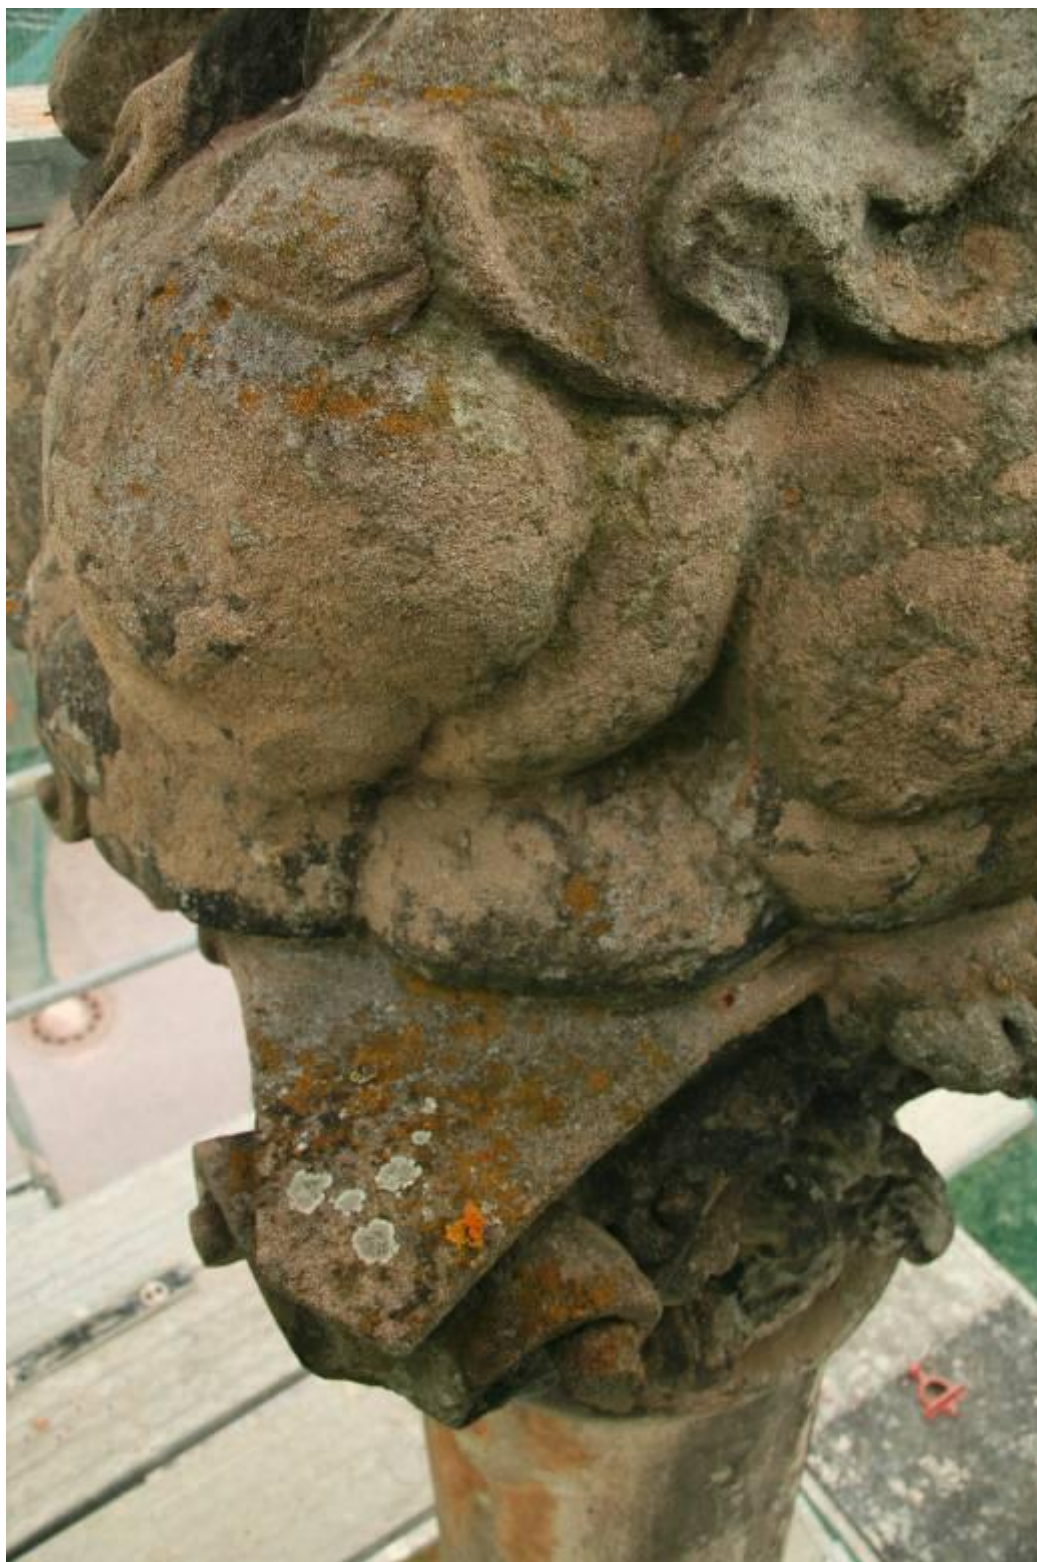
Fotografie č. 16
Detail biologického napadení, krust, starých epoxidových tmelů na oblaku, hlavici a dříku sloupu.

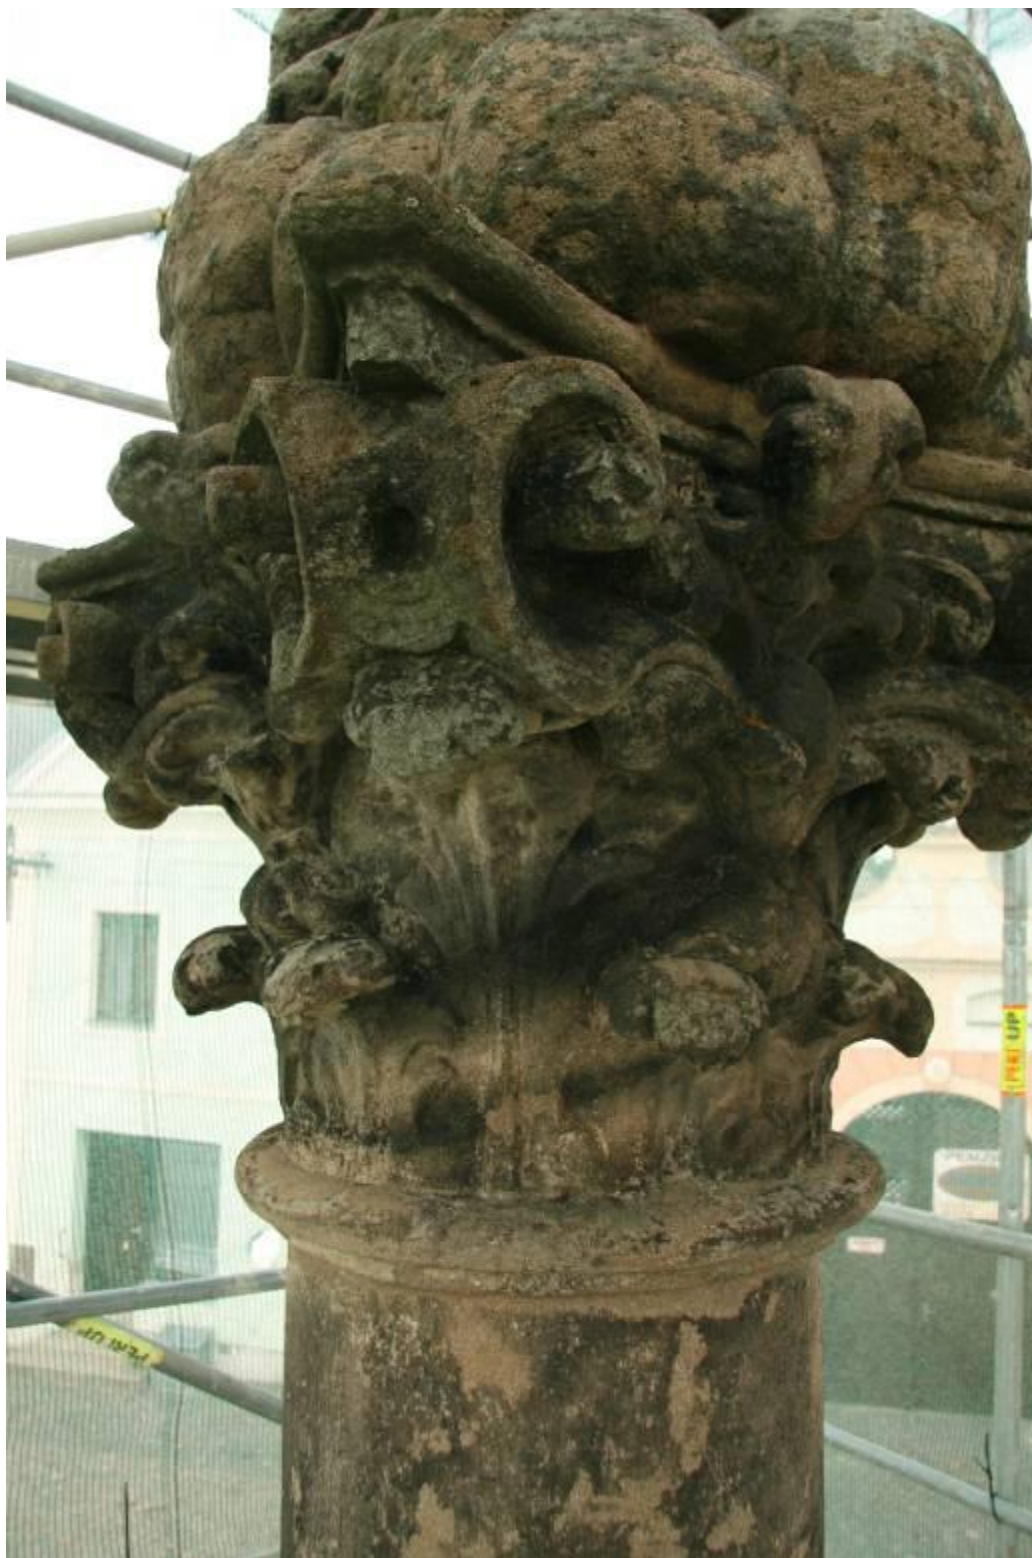
Fotografie č. 17
Detail krust, starých epoxidových tmelů na oblaku, hlavici a dříku sloupu.

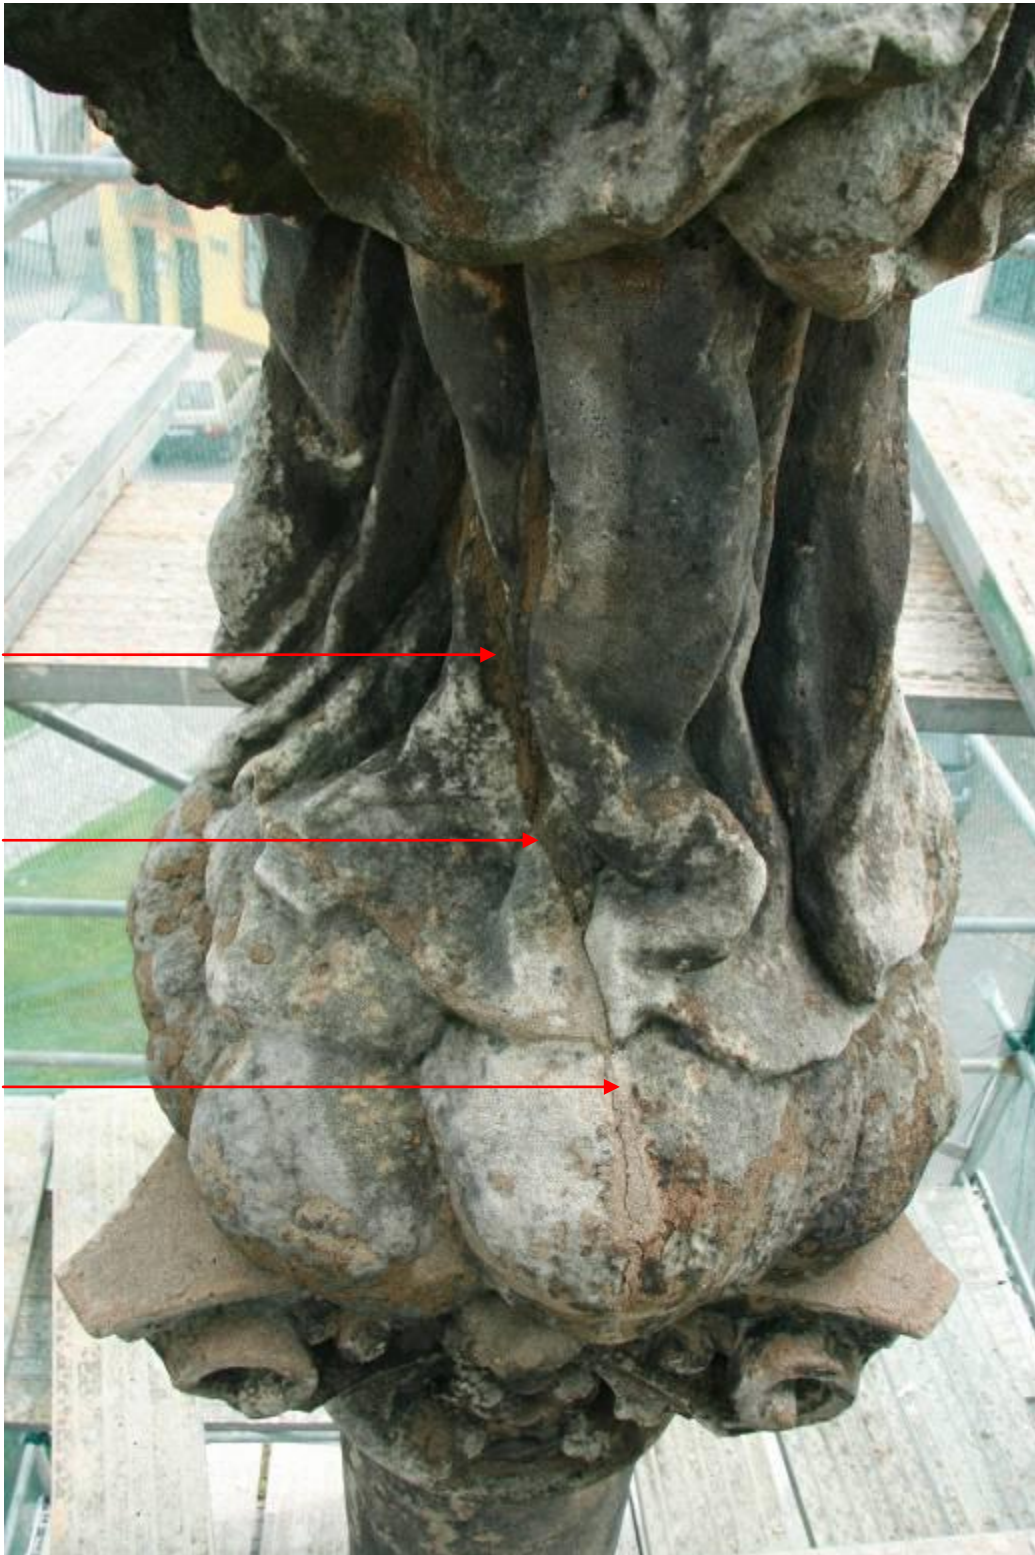
Fotografie č. 19

Detail praskliny po čištění a zpevnění před revizí starých tmelů, injektáží praskliny zajištěné nerezovými čepy zalité epoxidovou pryskyřicí v minulé opravě 1989.

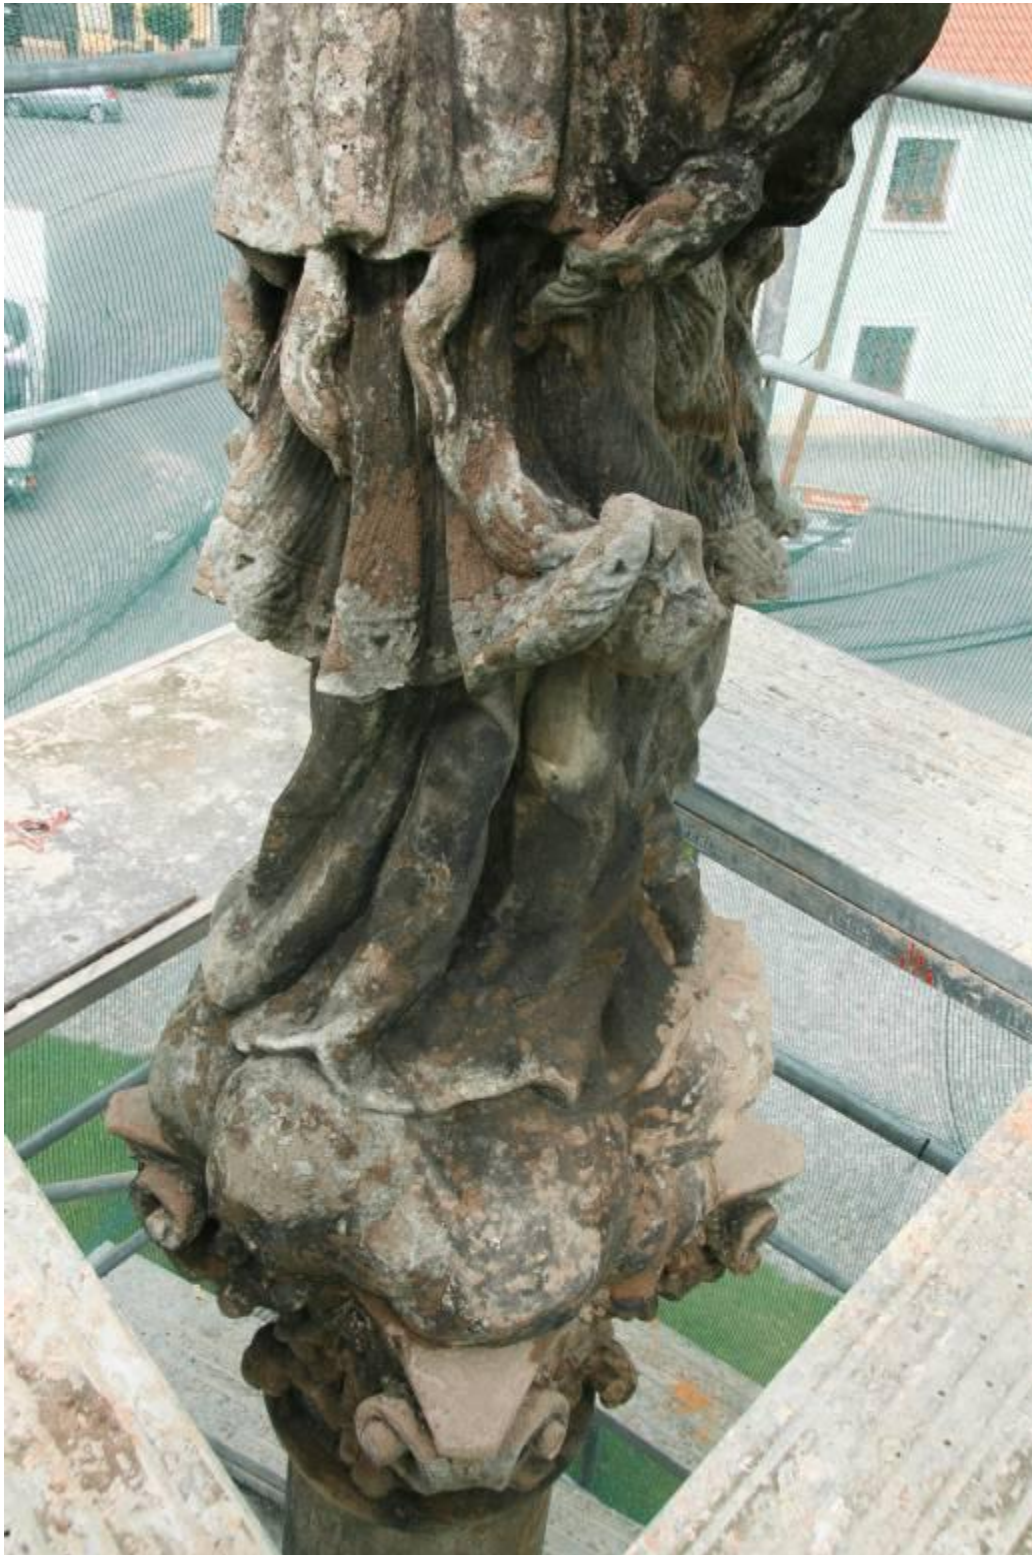
Fotografie č. 20

Stav po konsolidaci čištění tlakem vody, párou zpevnění (před demontáží).
Šipka zachycuje černé krusty, které byly dodatečně chemicky + abrazivní metodou zeslabeny.

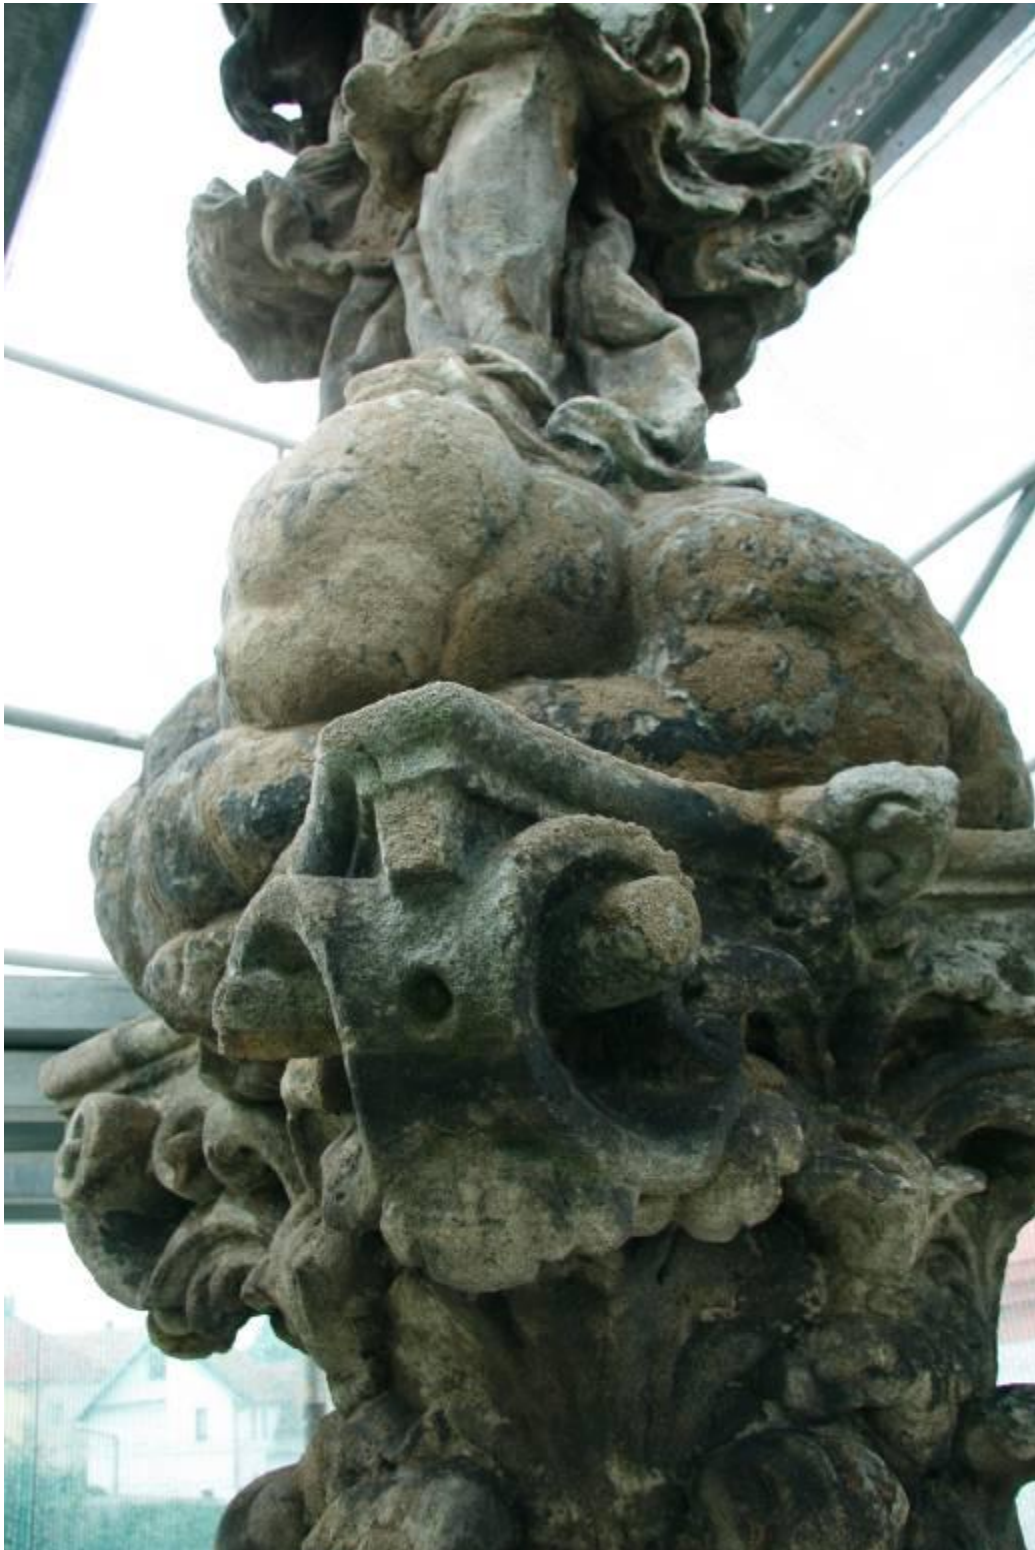
Fotografie č. 21

Detail oblaka. Stav po konsolidaci, čištění tlakem vody, párou zpevnění (před demontáží).
Tmavé krusty pokrývají povrch pískovce.

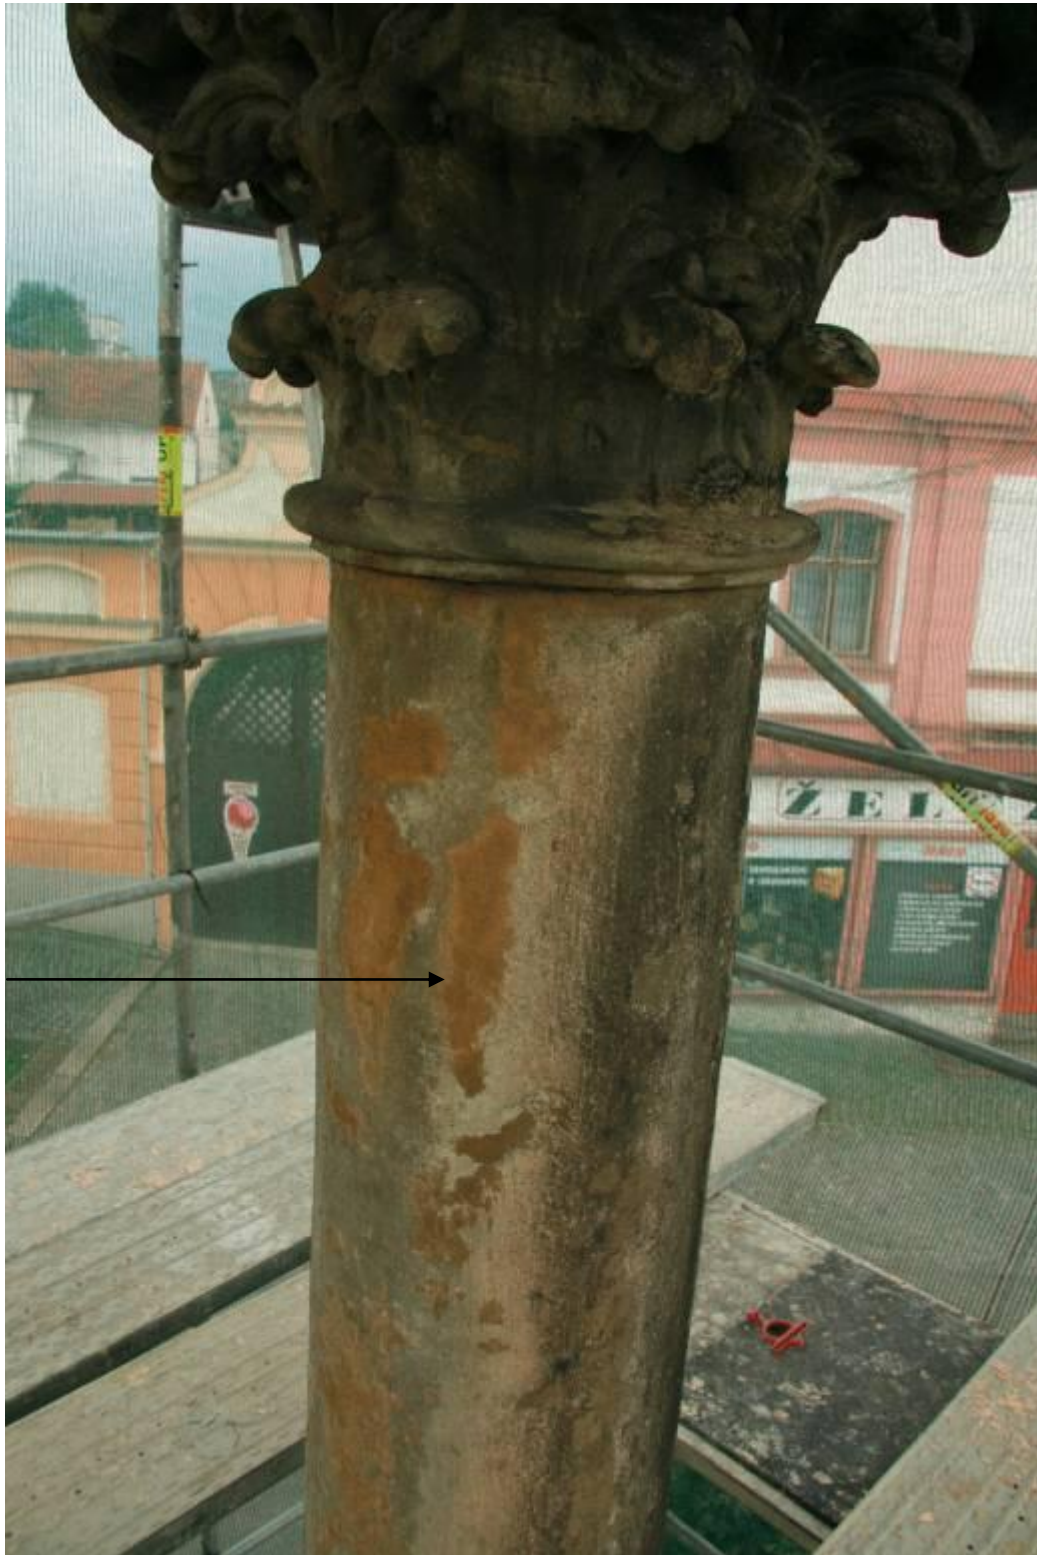
Fotografie č. 46

Černé krusty zejména ve srážkovém stínu po celé hlavici a po straně dříku sloupu.
Vystupující epoxidové okrové tmely v kontrastu s černými krustami a narůžovělého zbarvení
kamene dříku sloupu. —————> **epoxidové tmely**

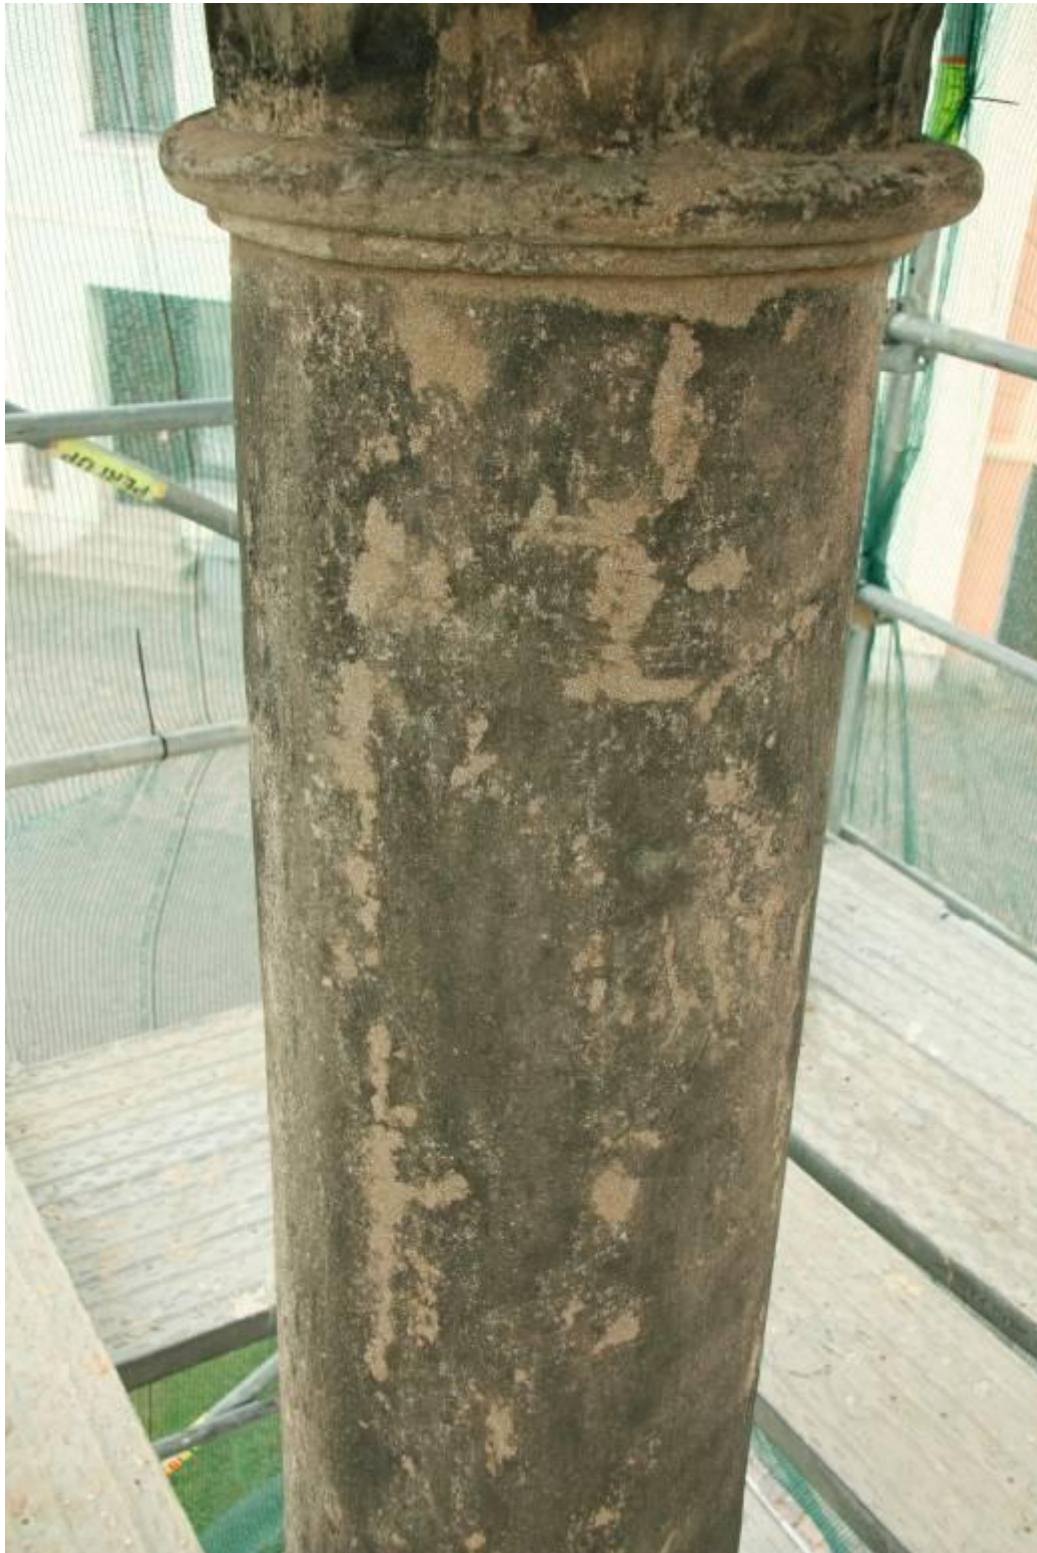
Fotografie č. 47

Černé krusty zejména ve srážkovém stínu po celé hlavici a po straně dřívku sloupu.
Vystupující epoxidové okrové tmely v kontrastu s černými krustami.

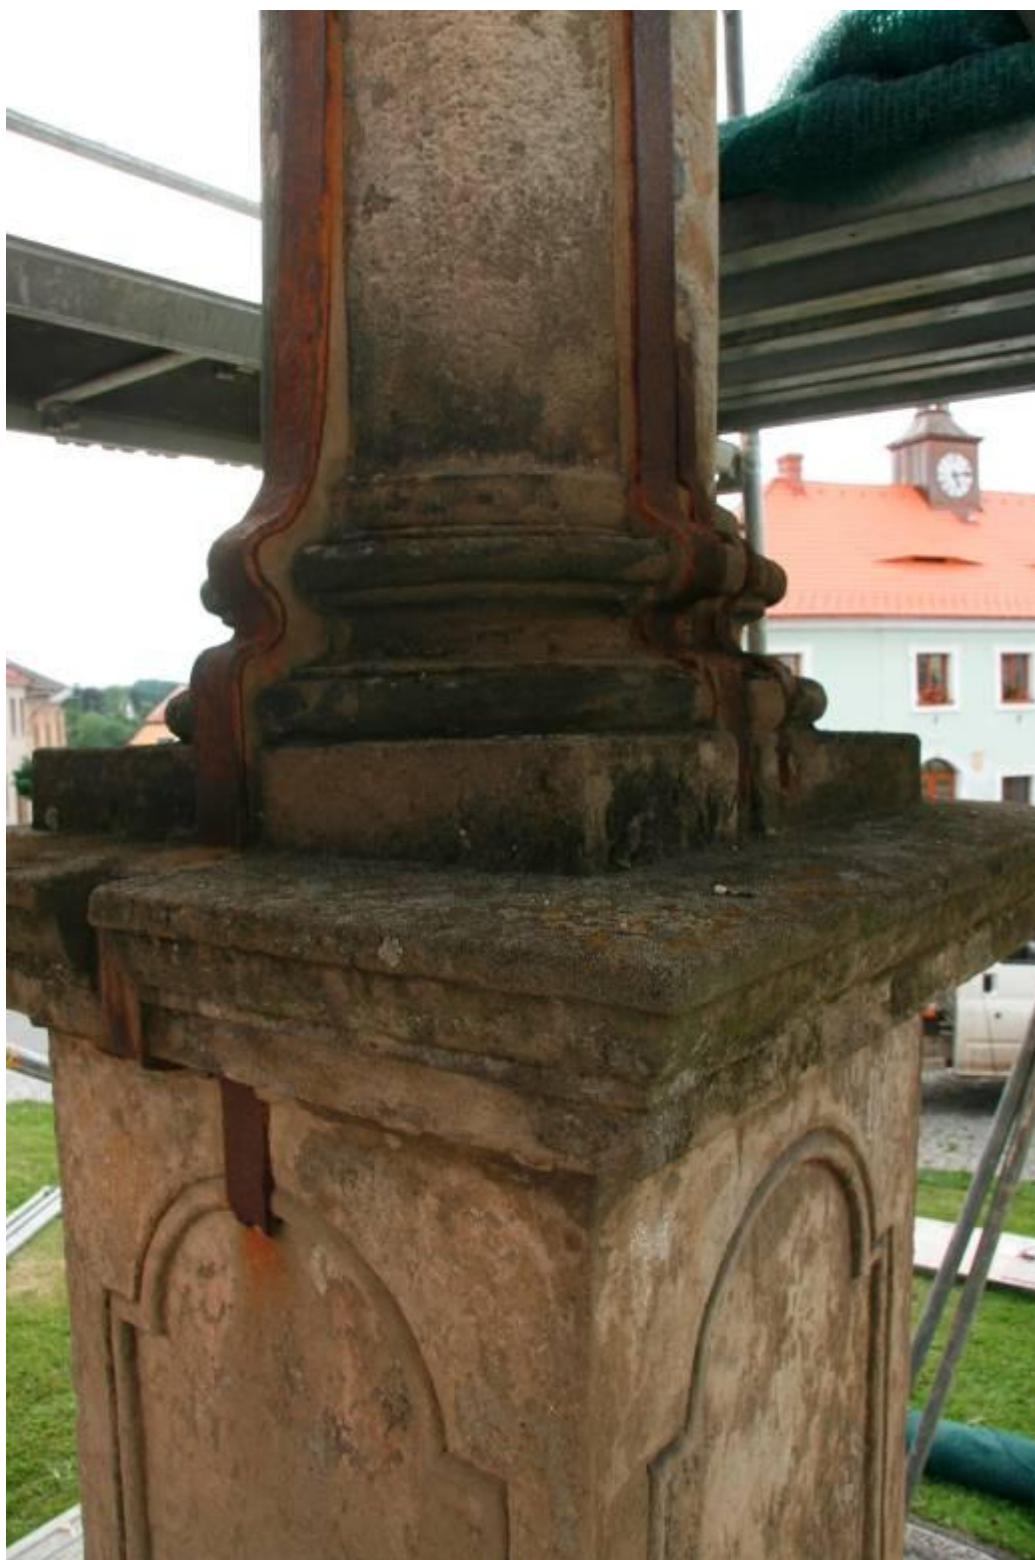
Fotografie č. 48

Detail biologického napadení, krust, starých tmelů a kování, které zajišťovalo stabilitu sloupu.

Zkorodované pásoviny dodatečně zajišťující statiku sloupu, musely být odstraněny z důvodu statické labilitu dříku sloupu a následné demontáže sloupu. Ocelové trny vyztužující spáry jednotlivých stavebních dílů byly ponechány. Byly odstraněny korozní produkty, očištěný povrch byl pasivován a poté opatřen nátěrem černé matné barvy s antikorozními přísadami Grafitu. Dodatečně jistící kované pásoviny byly nahrazeny nerezovým systémem (šroubovitě pruty z nerezové oceli - helikální výztuž).

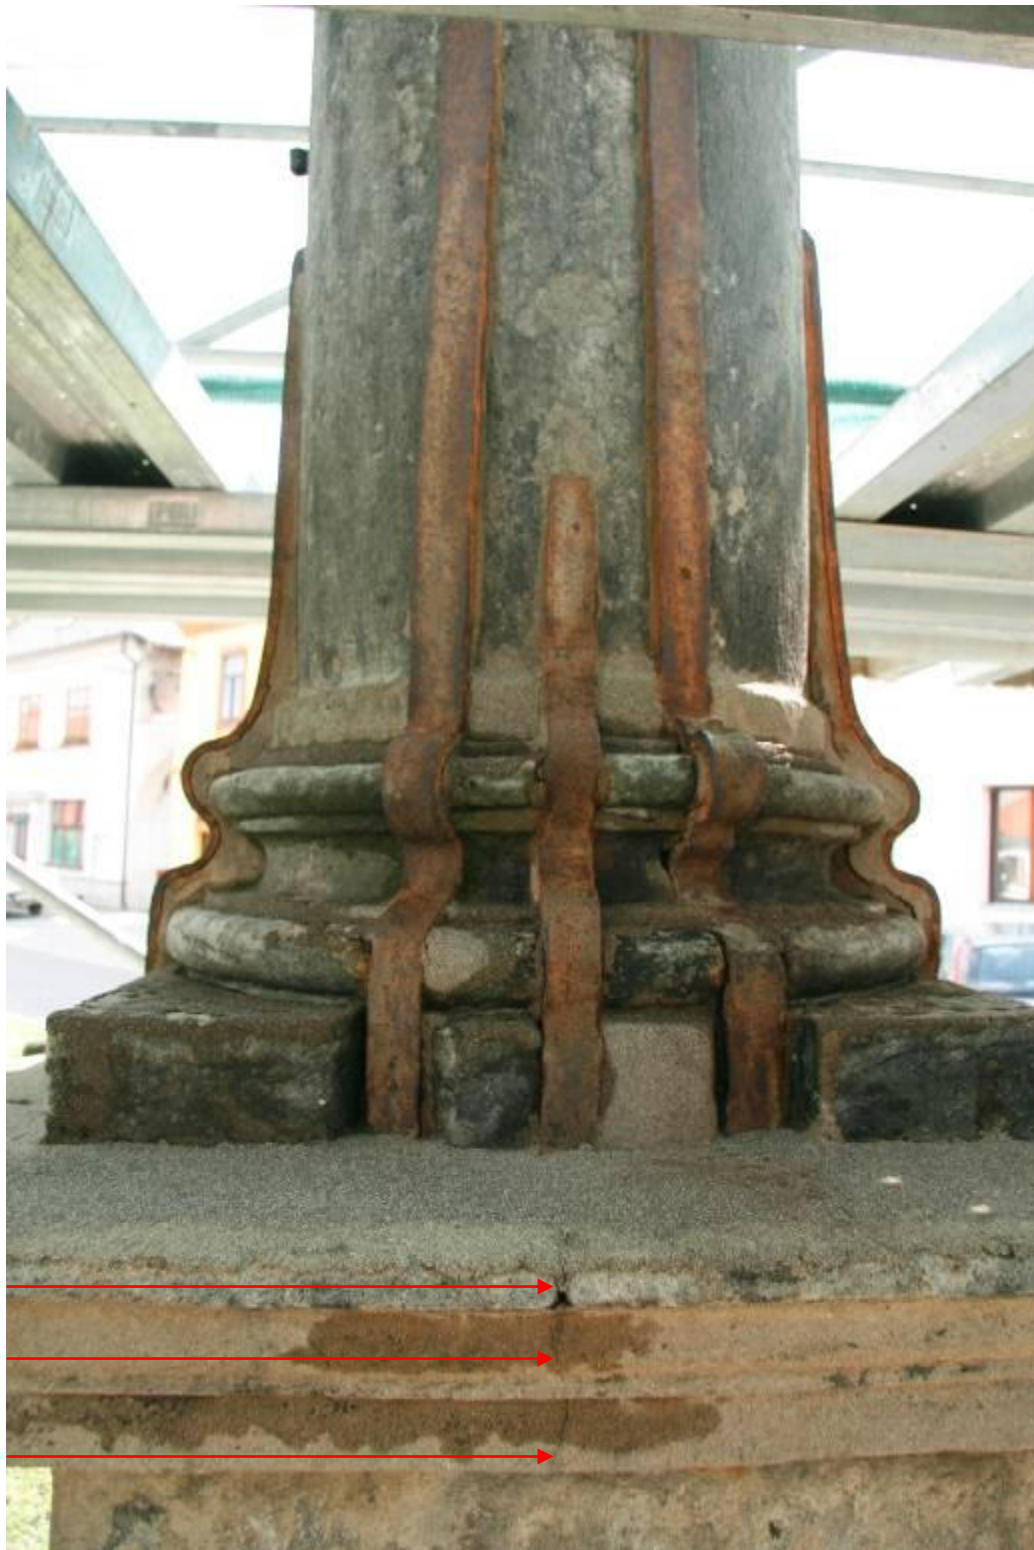
Fotografie č. 49

Pod epoxidovými tmely dochází ke korozi pískovce. Vlivem koroze kovových spon pod epox. tmely, dochází k praskání kamene. (na profilované římse).
