RESTAURÁTORSKÁ DOKUMENTACE

Restaurování sochy Sv. Jana Nepomuckého na náměstí Plk. Koukala v Luži,
(komplexní restaurování sochy a architektury sloupu)

Restaurování sochy Sv. Jana Nepomuckého na náměstí Plk. Koukala v Luži.

Název památky: Sloup se sochou sv. Jana Nepomuckého.

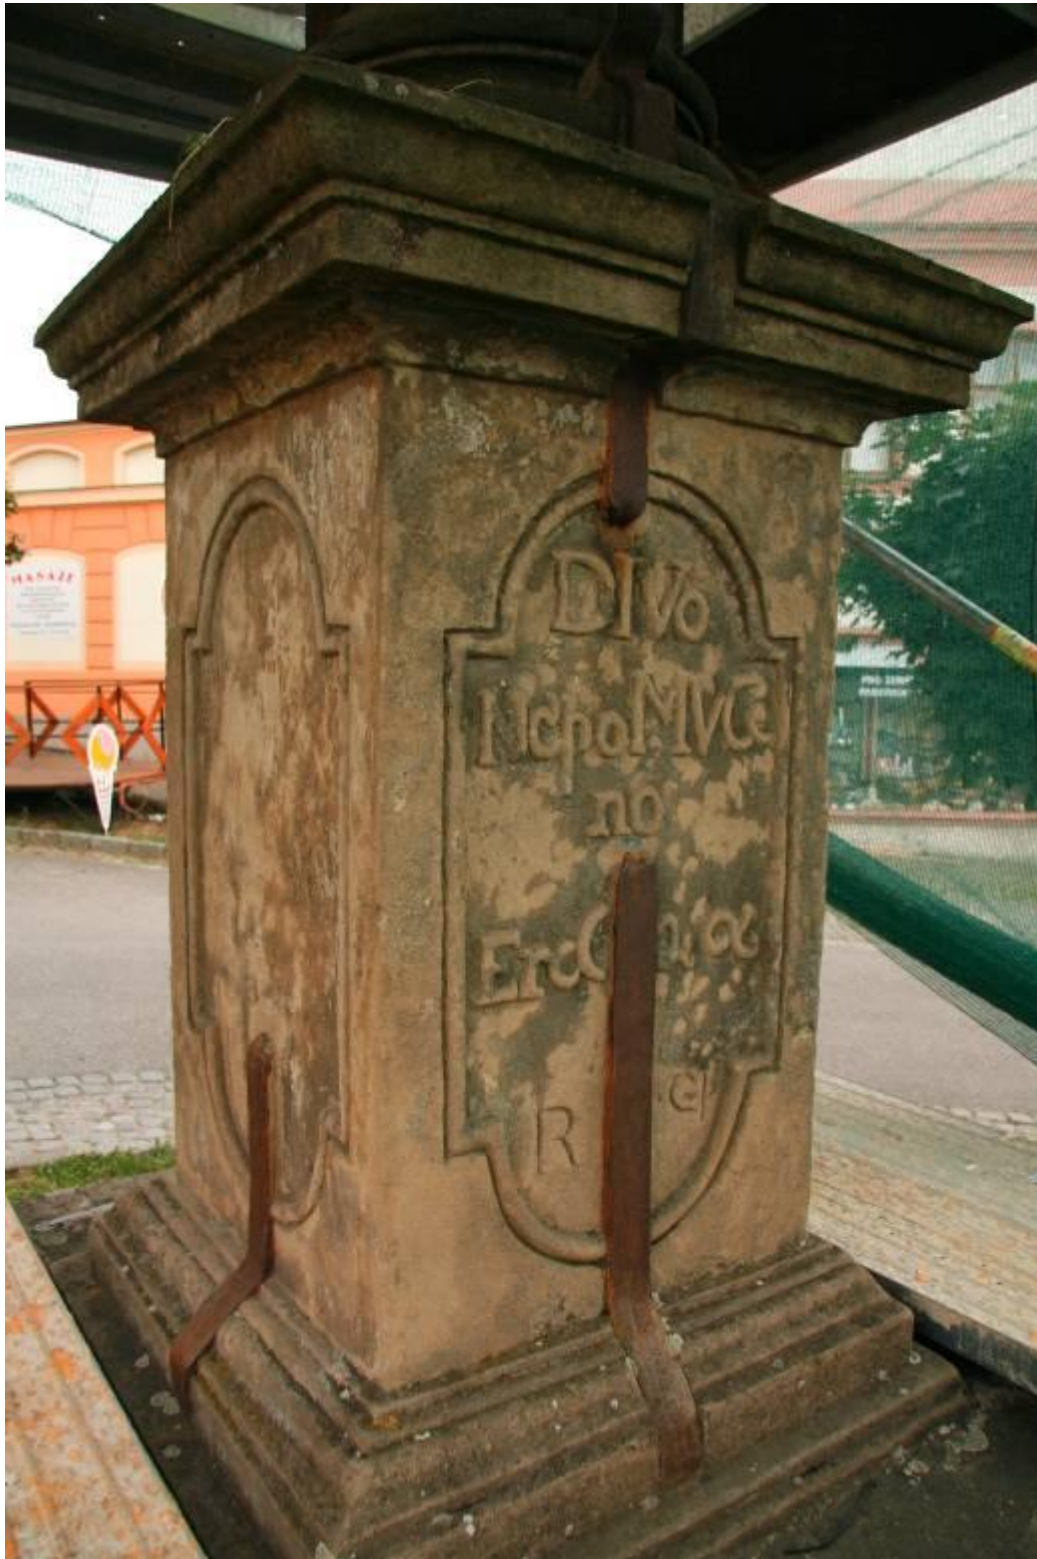
Fotografie č. 54

Sokl je téměř přetmelen epoxidovými tmely včetně kompletně doplněné profilované patky. Nepřehlédnutelné kovové spoje zajišťují dočasně stabilitu sloupu.

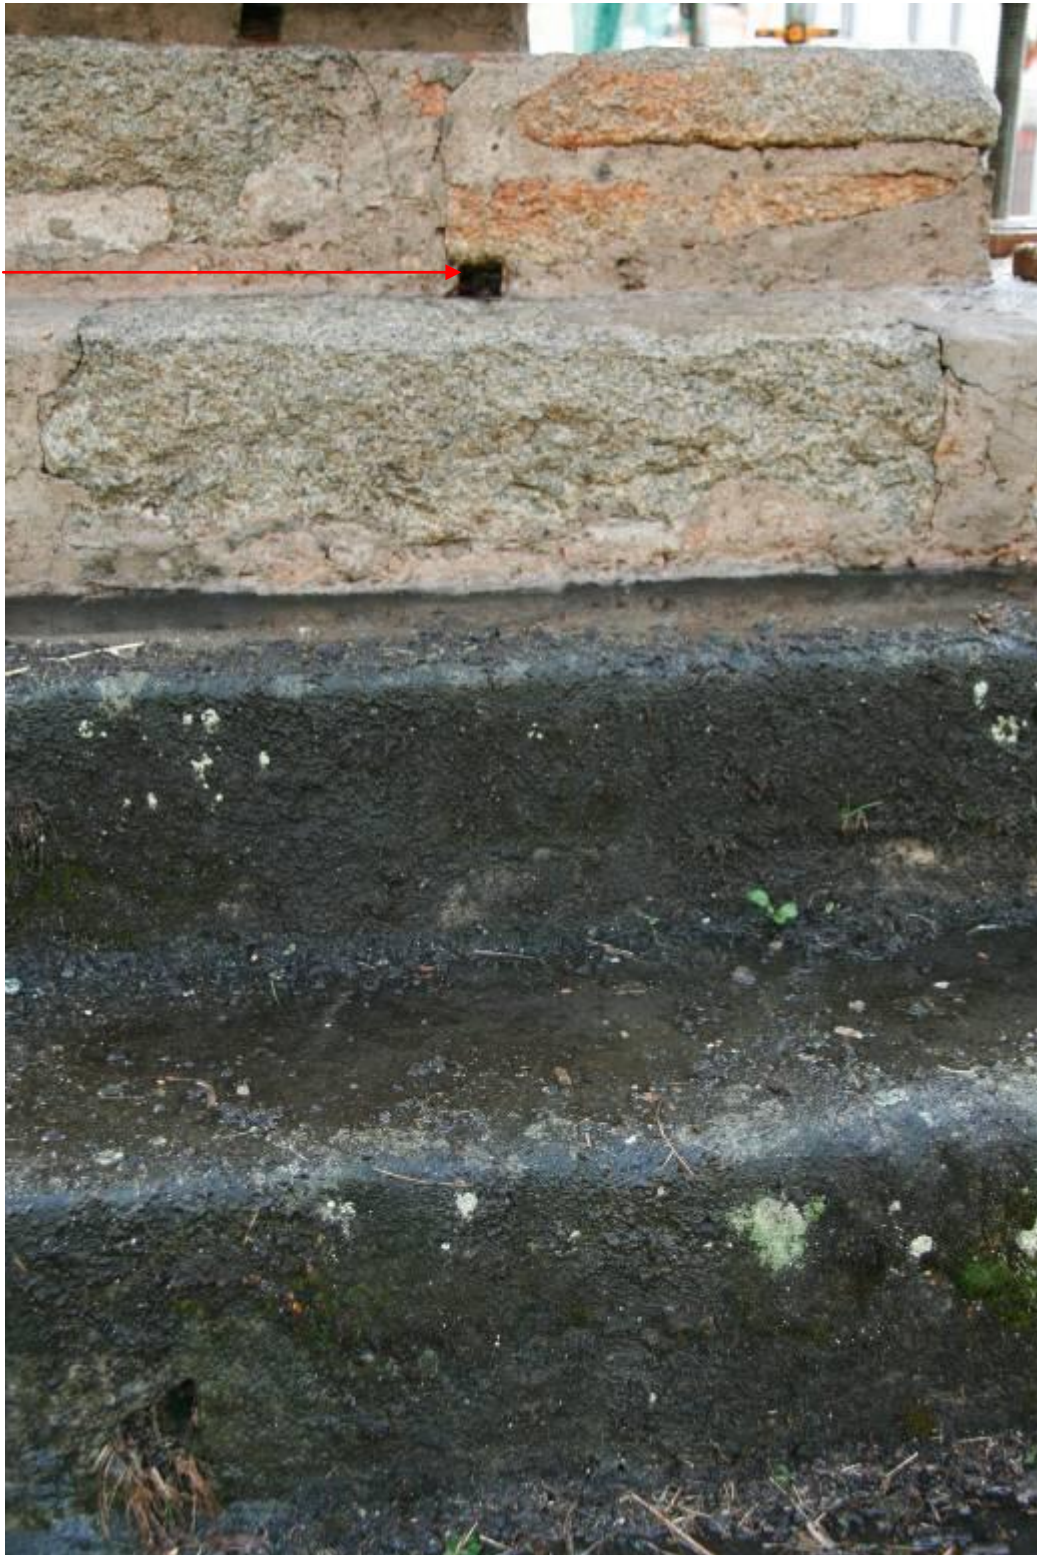
Fotografie č. 59
Čištění schodiště tlakem vody (technologie Wap). Detail otvorů po vyhnílých dřevěných klínech z opravy v roce 1988.

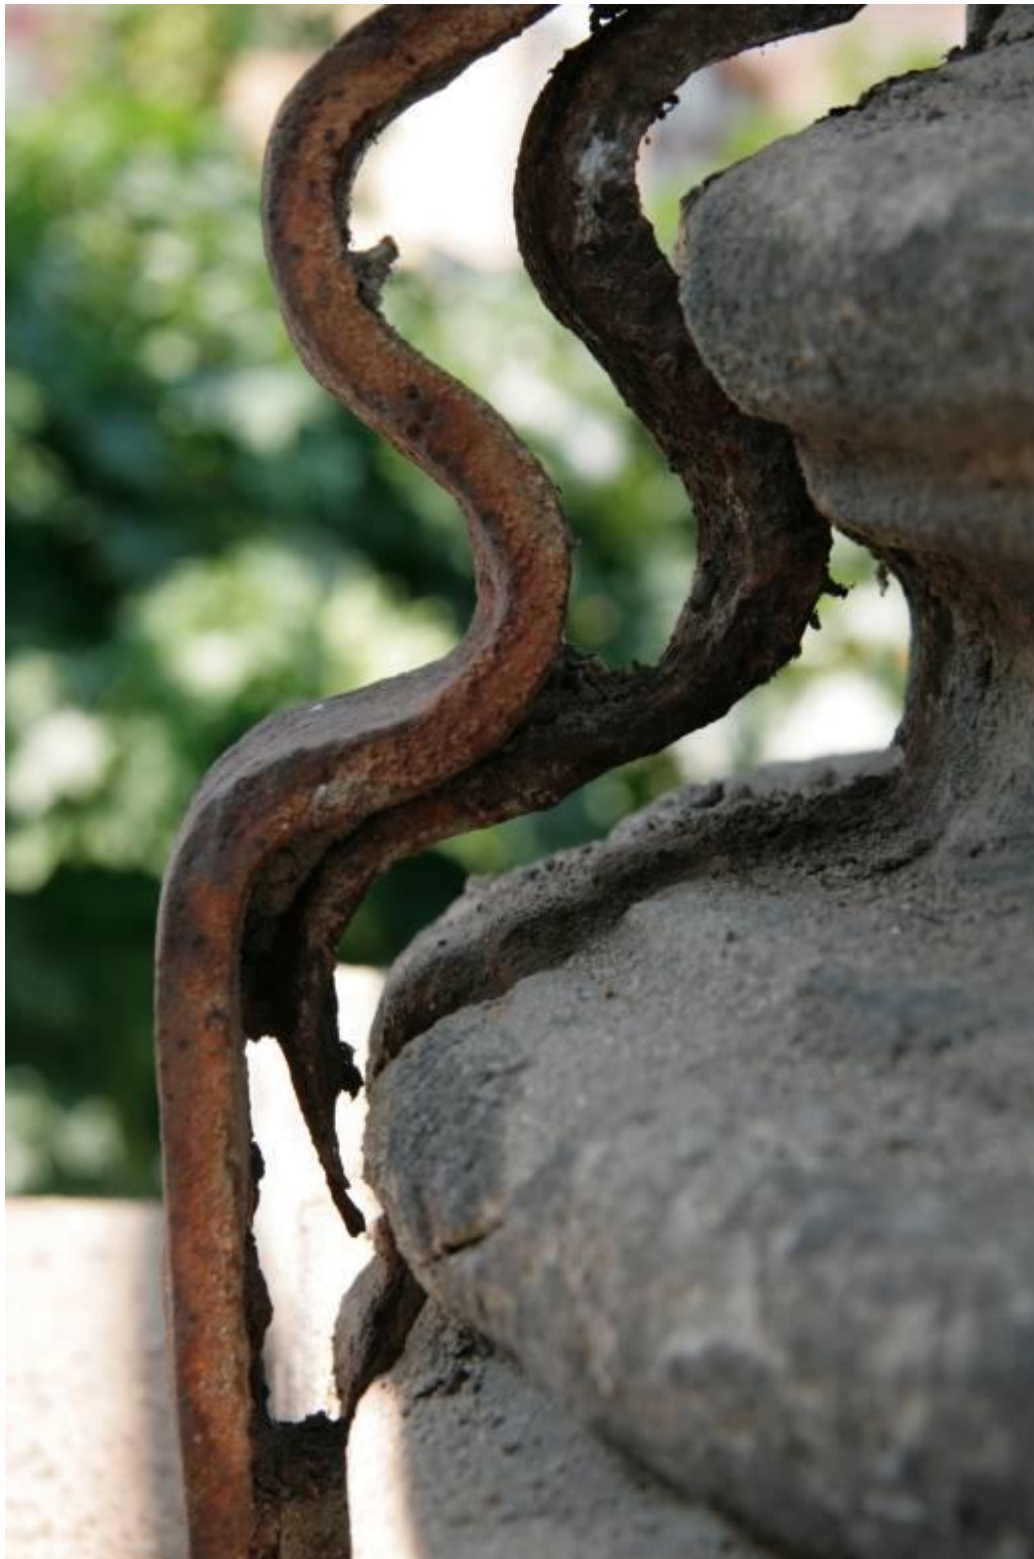
Fotografie č. 63

Zkorodovaná nefunkční železná spona ukrytá v epoxidovém tmelu pod svrchní železnou sponou. Tvar železných spon kopíruje zhruba tvar patky sloupu a prochází skrz profilovanou římsu soklu.

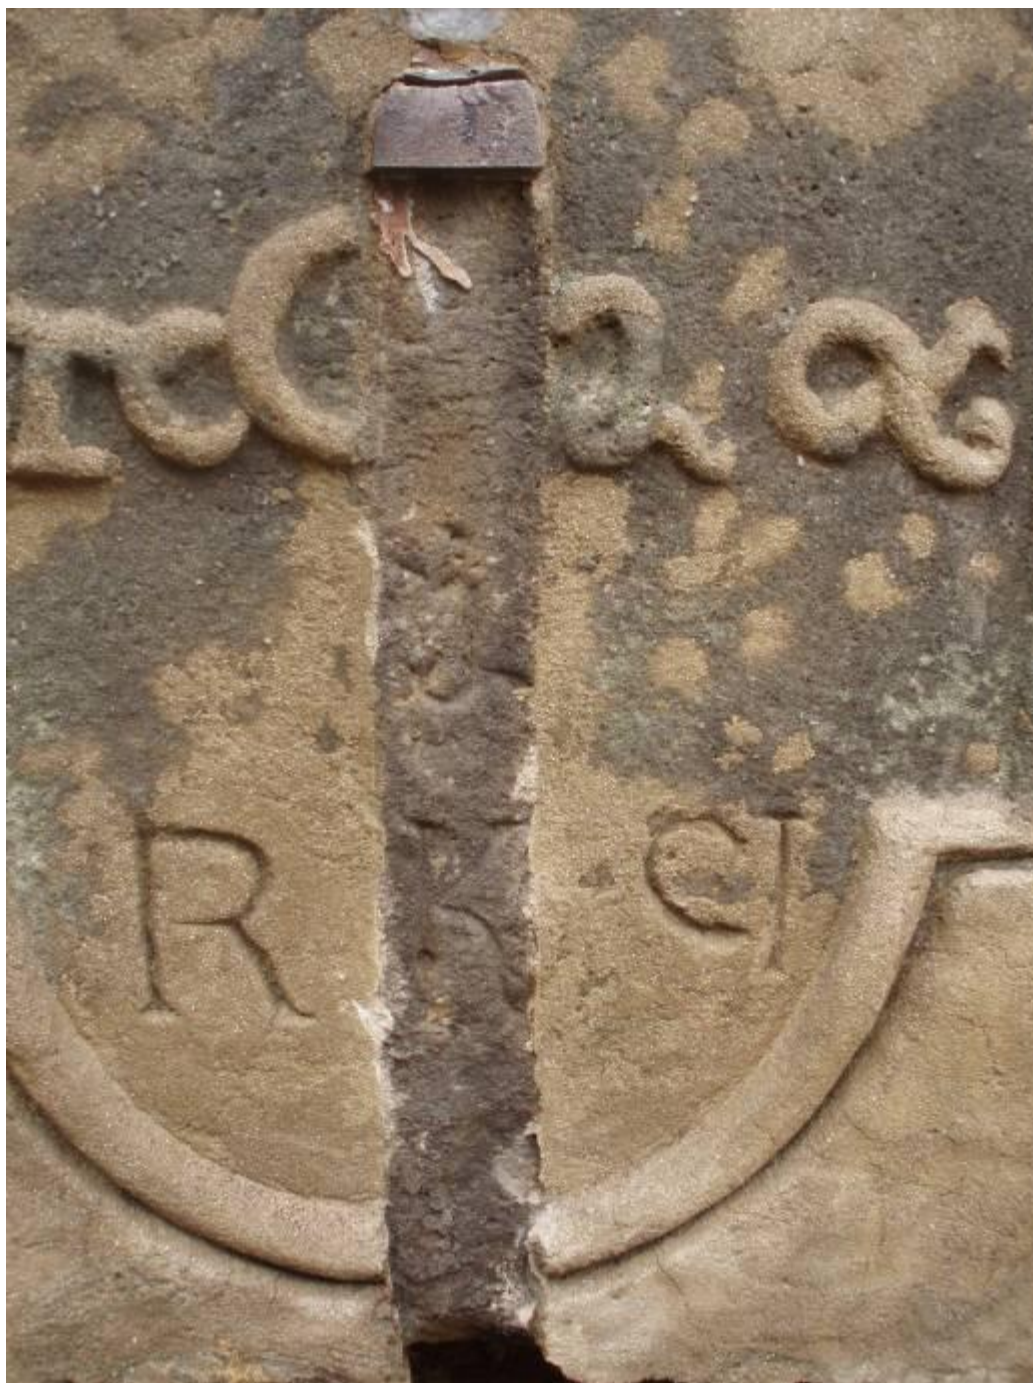
Fotografie č. 65

Detail nápisu po odkrytí kovové spony. Je zde patrný rozdíl epoxidového povrchu a přirozeného pískovce.

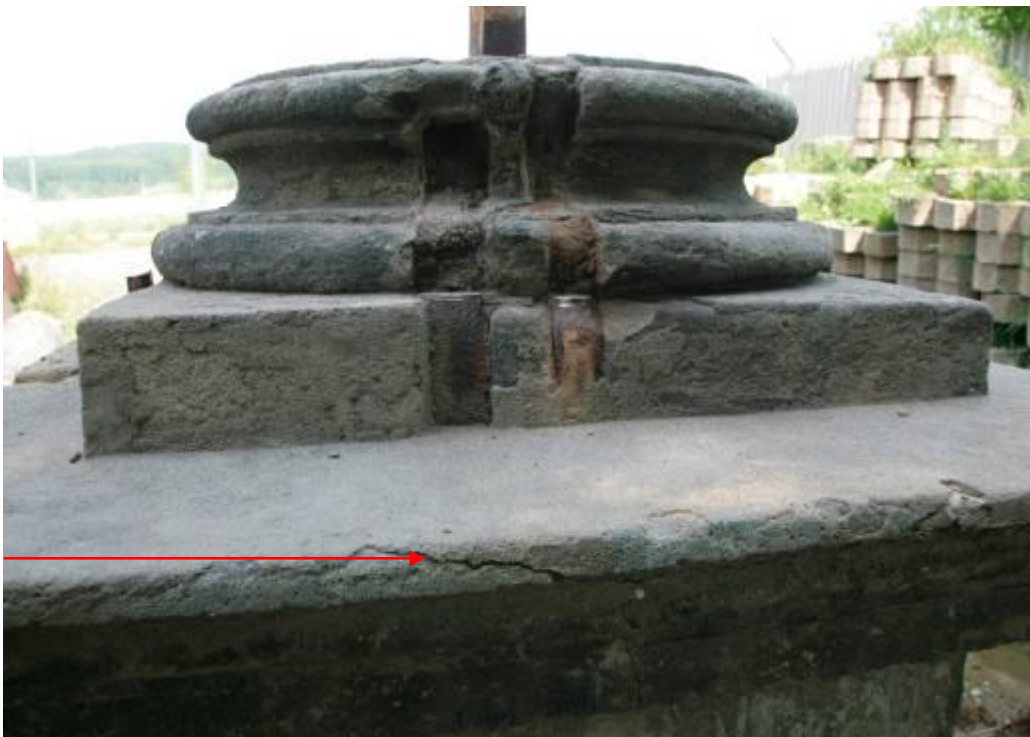
Fotografie č. 69

Detail profilované patky dřívku sloupu. Praskliny pod mohutnou vrstvou epoxidového tmelu.

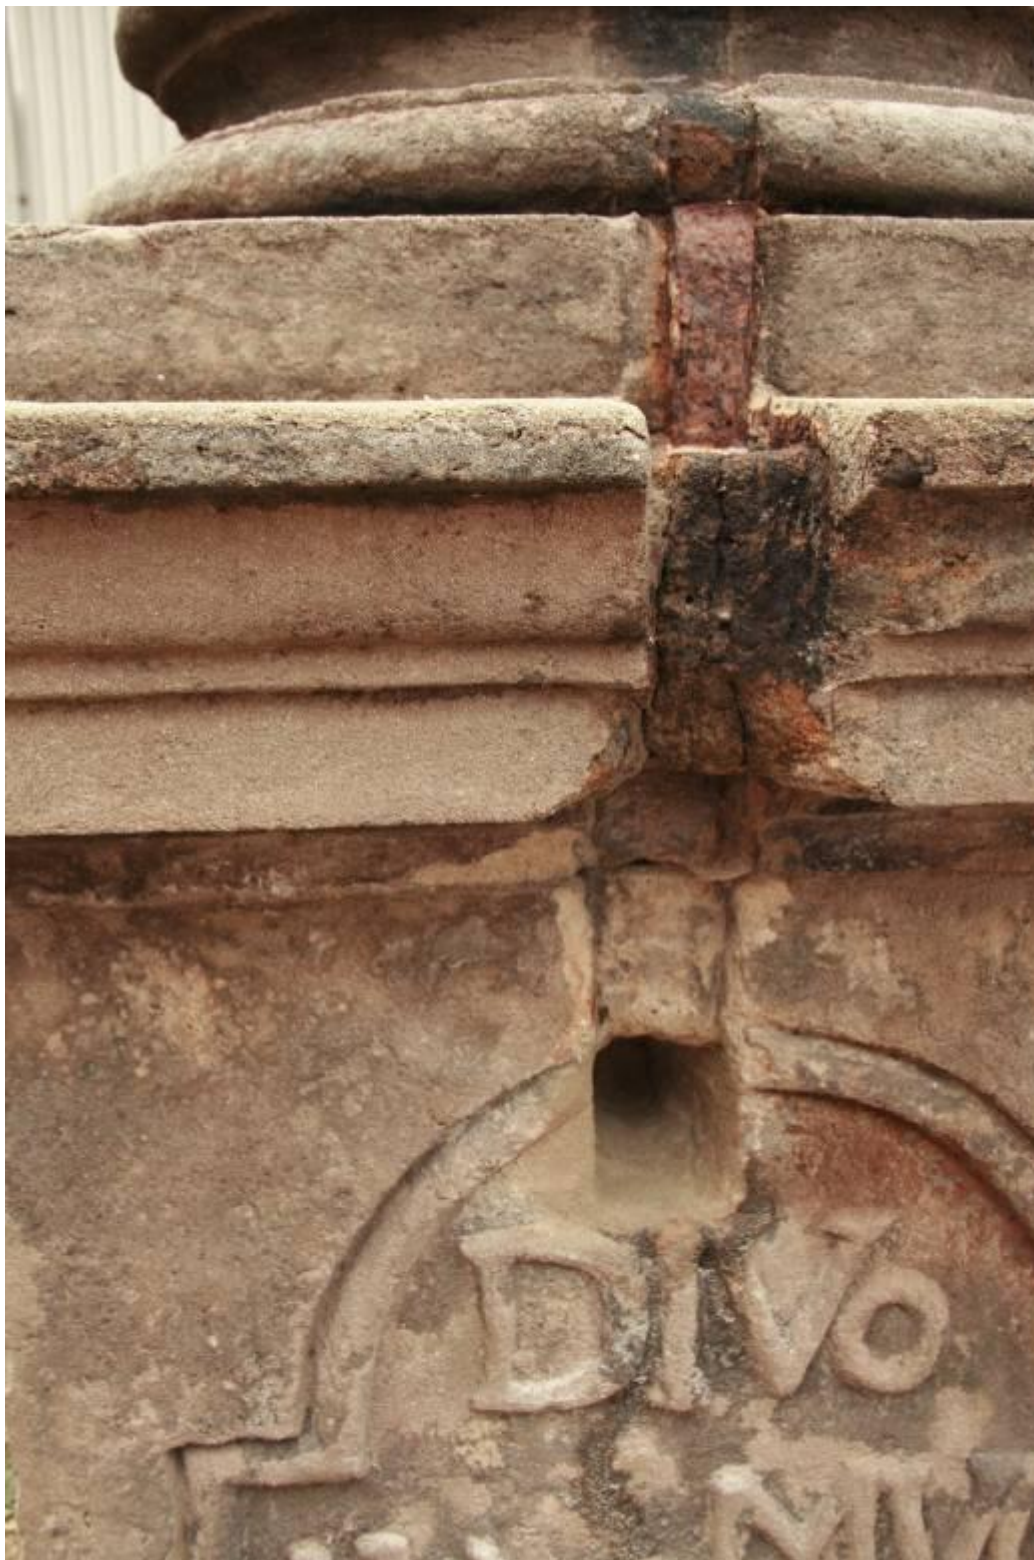
Fotografie č. 71

Detail prasklin způsobené korozi železa v kameni vnitřní kovové spony. Stav po sejmutí vnější kovové spony a vrstvy epoxidového tmelu.

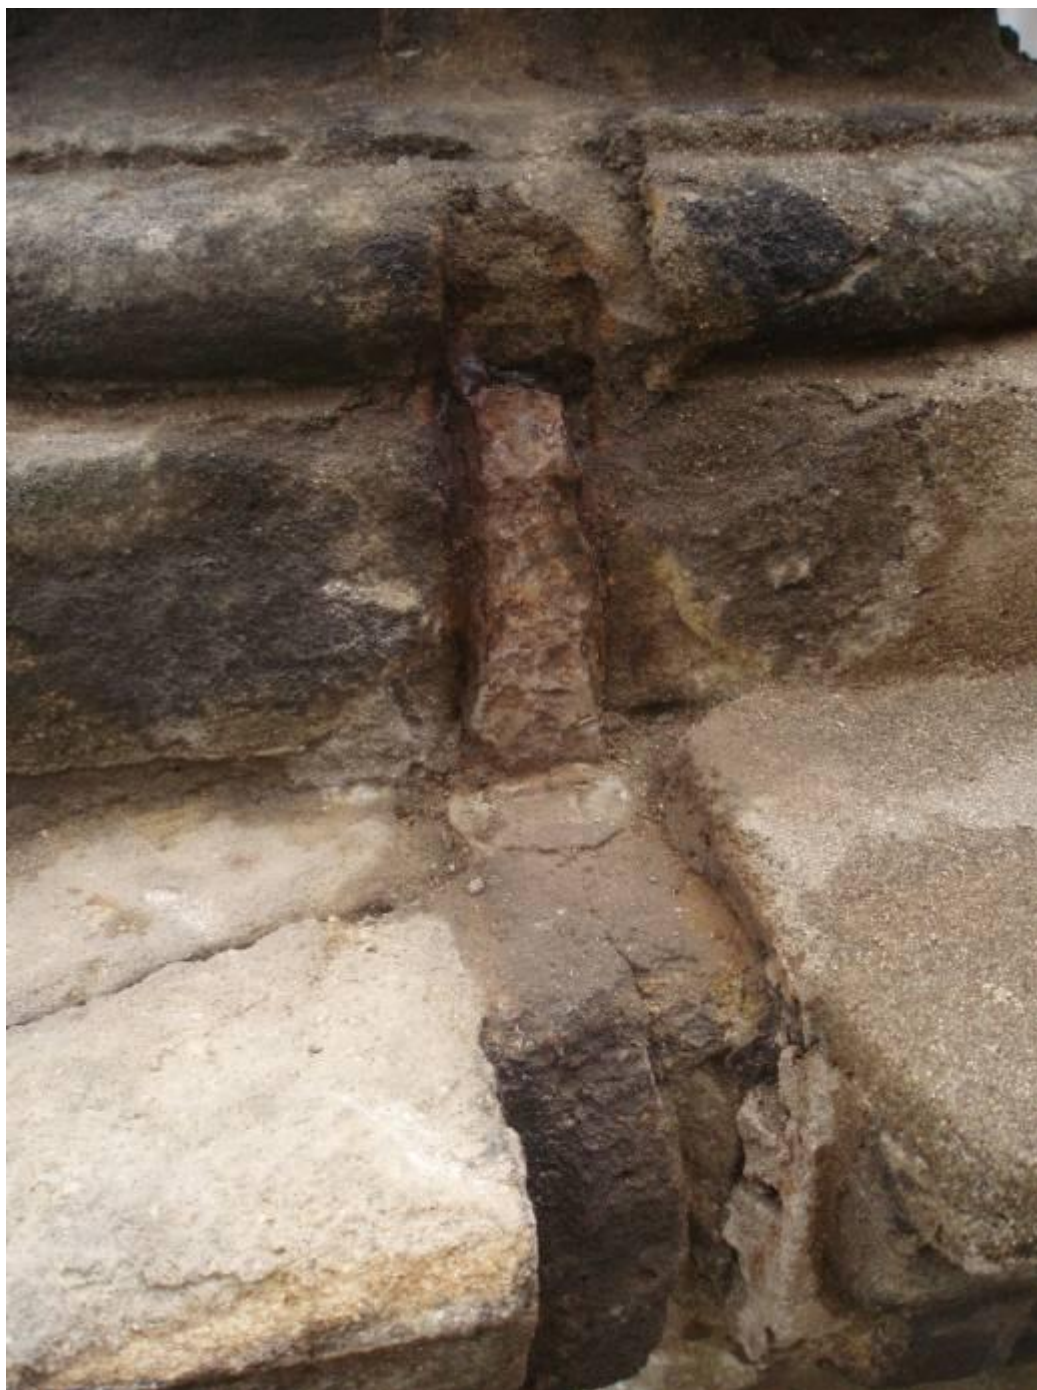
Fotografie č. 72

Detail prasklin způsobené korozí železa v kameni vnitřní kovové spony. Stav po sejmutí vnější kovové spony a vrstvy epoxidového tmelu.

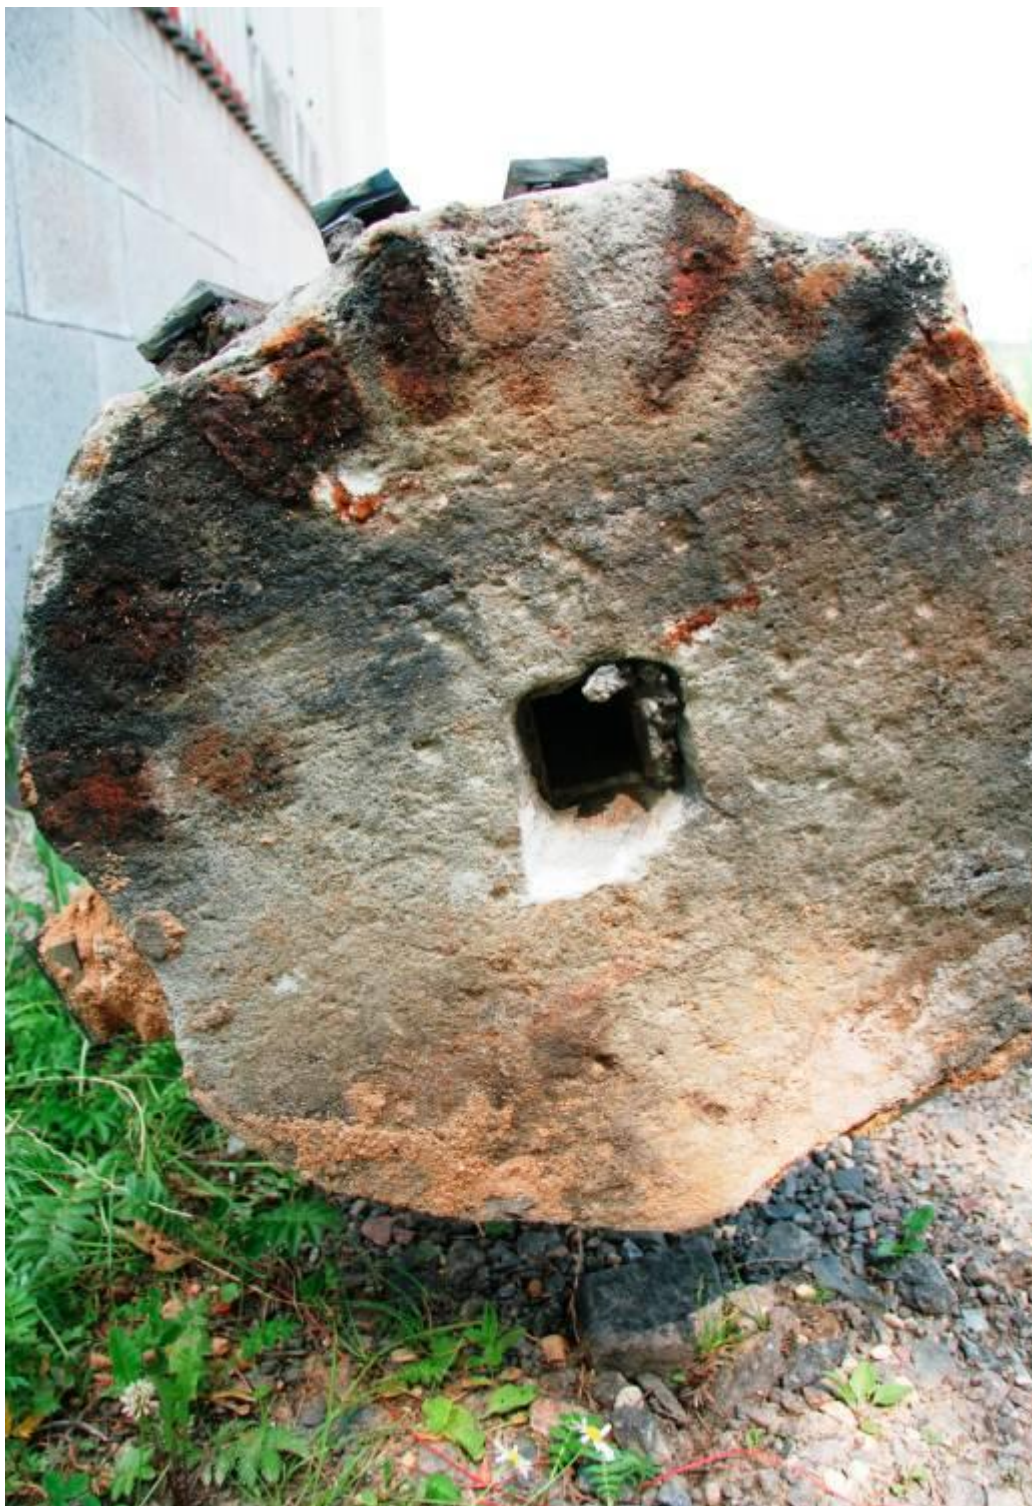
Fotografie č. 73

Spodní strana dříku sloupu. Jsou zde patrné stopy po zkorodovaných železných klínech a olověného zajištění středového čepu.

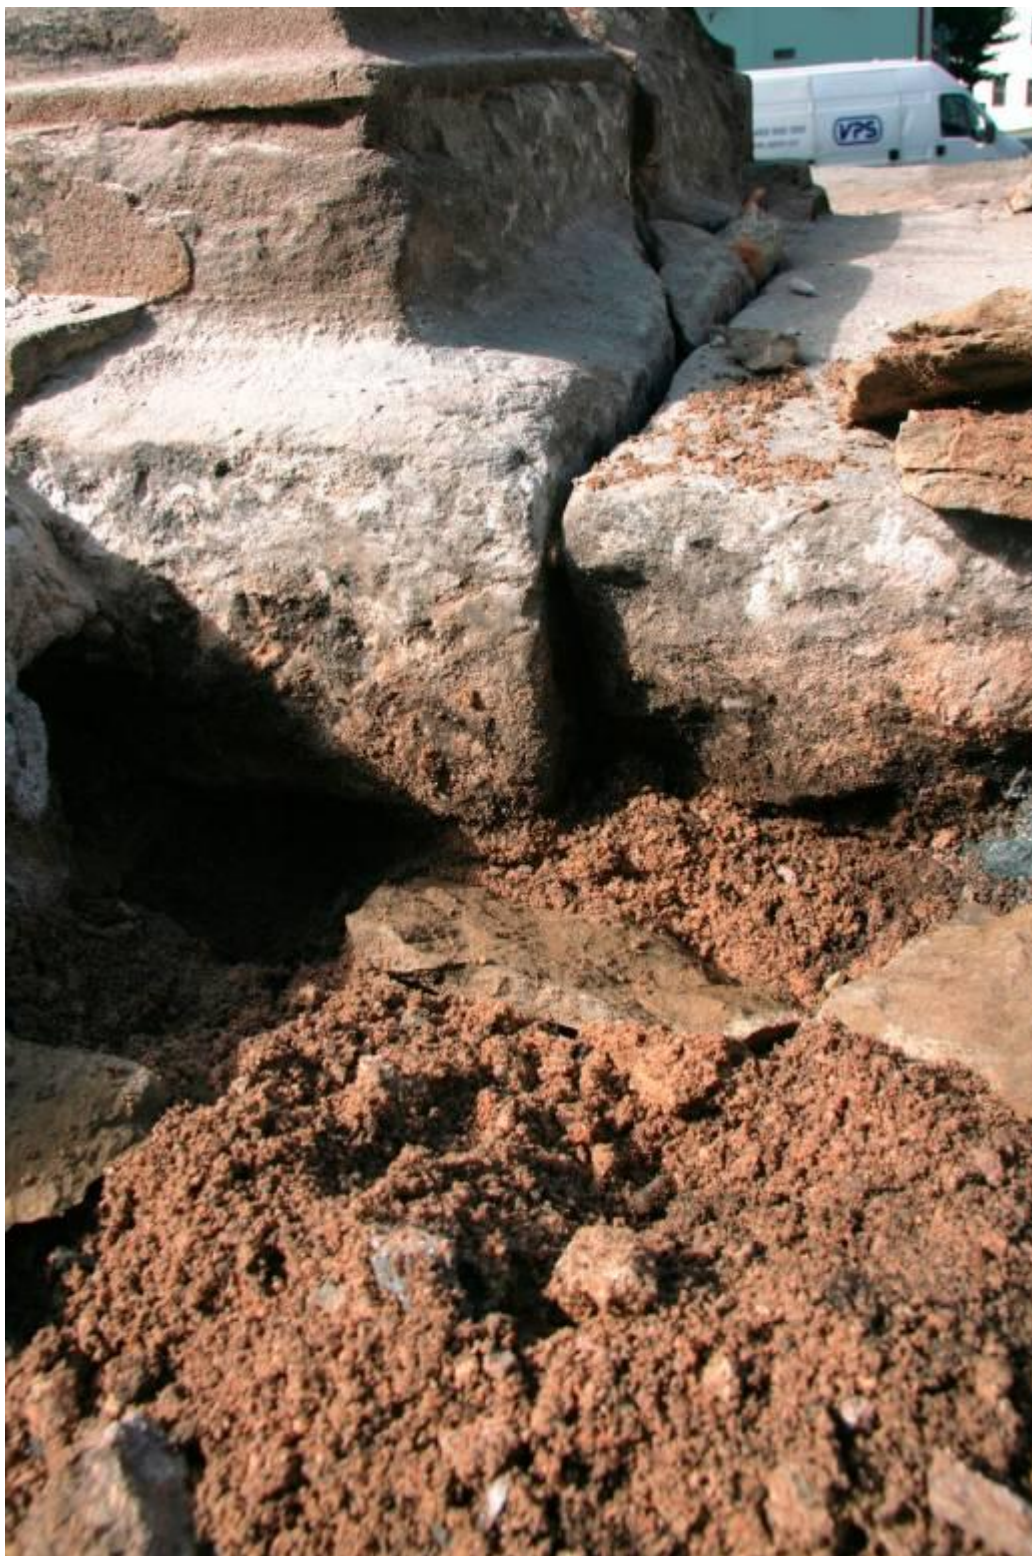
Fotografie č. 74

Sonda do podloží kamenného schodiště. Pod povrchovými spárami se objevuje sypké podloží.

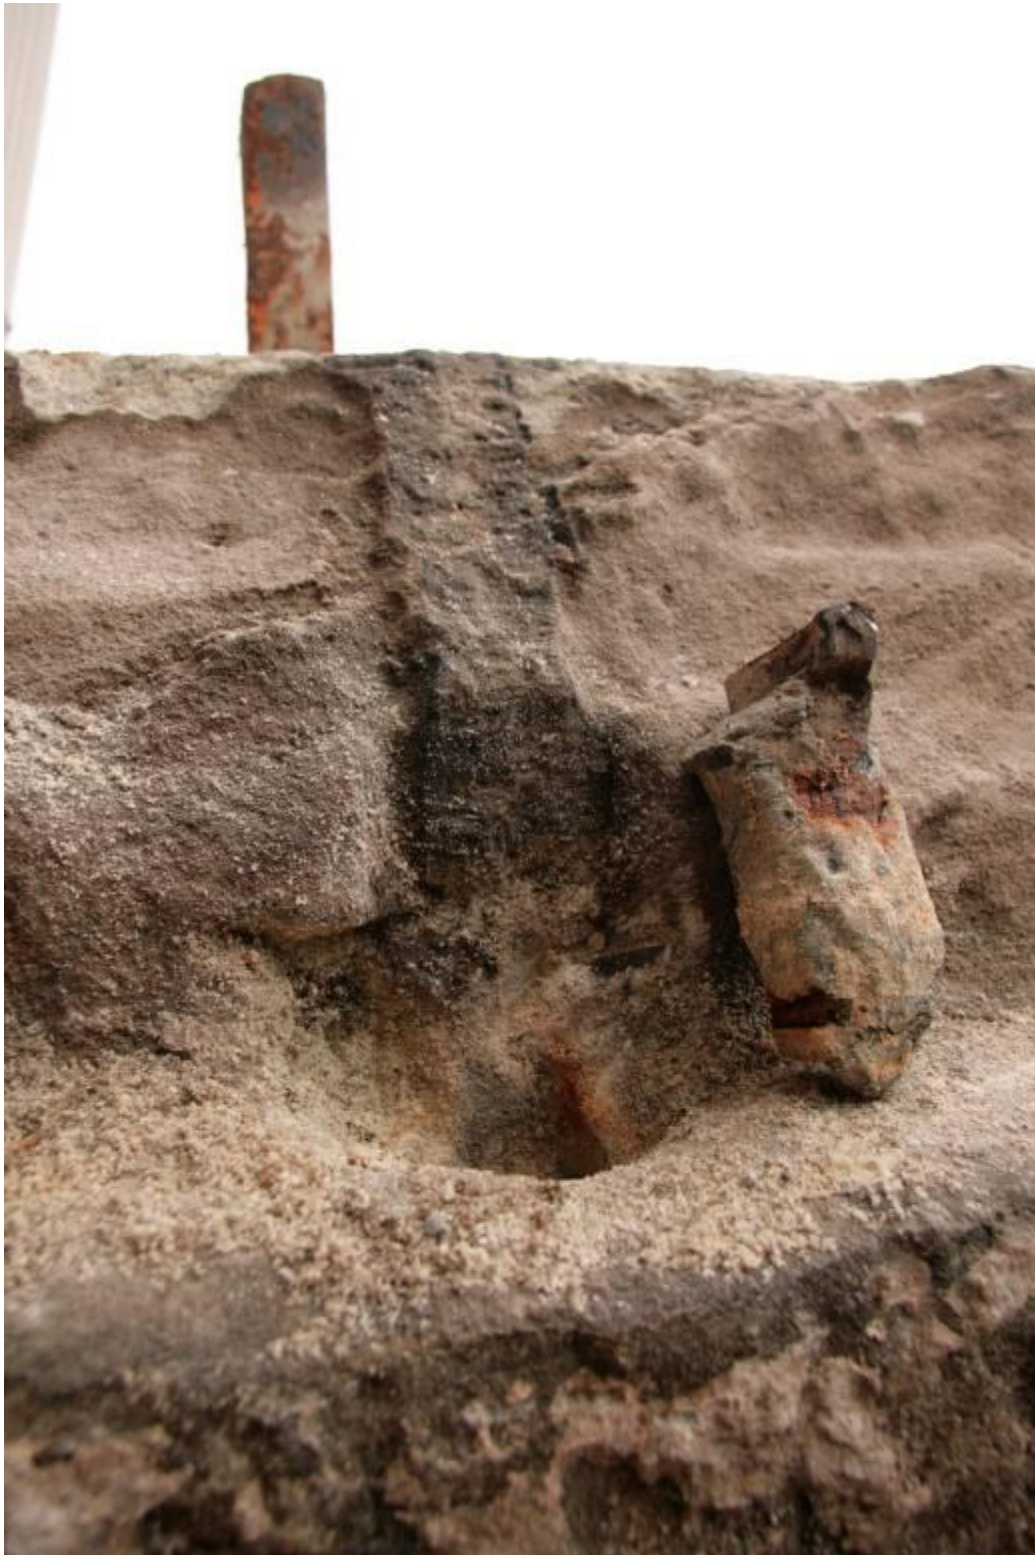
Fotografie č. 75

Patka soklu po vyjmutí kovových spojů ukotvených olovem. Zarážející je rozsah koroze pískovce. Pod kovovým spojem jsou patrné stopy dláta, které prosekalo v té době „kapsu pro kovovou sponu“ v dochované profilaci (za účelem statického zajištění). Jako na obr. 77.

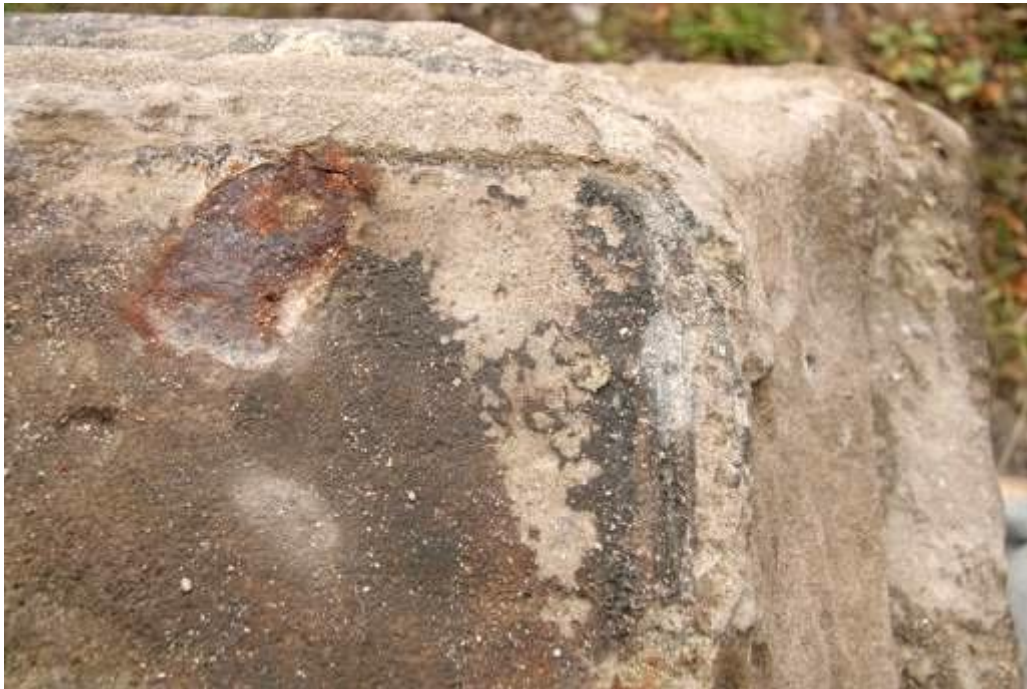
Fotografie č. 76

Detail pozůstatku kovového klínu na patce soklu.

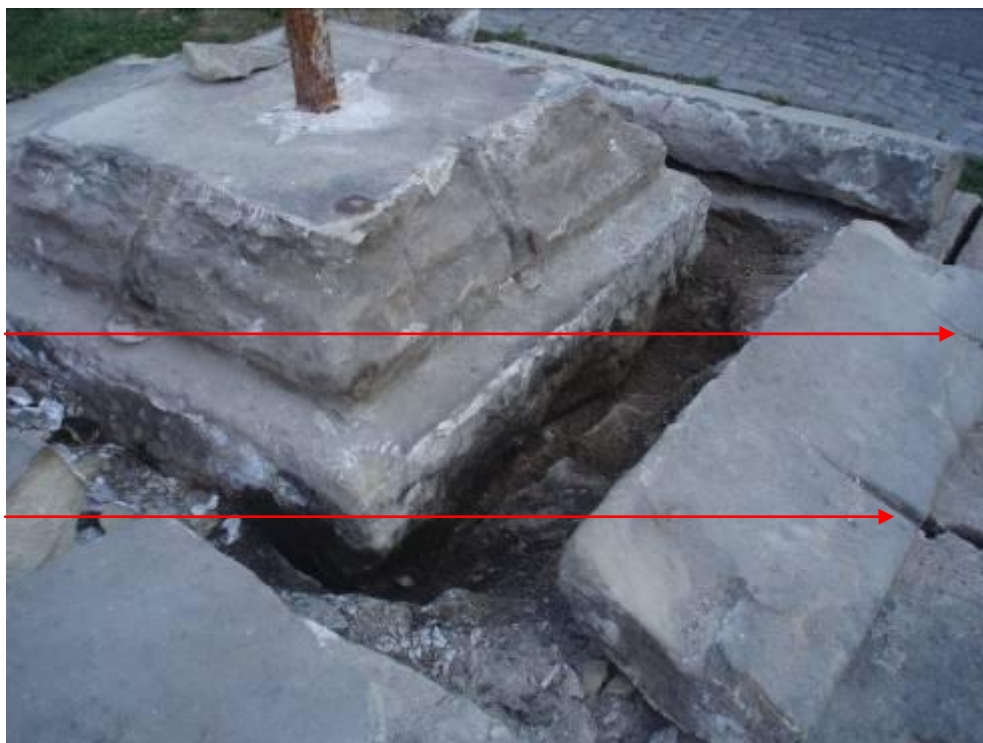
Fotografie č. 81

Rozebrání schodiště na základě pochybností o stabilitě podloží. Červená šipka znázorňuje odvodňovací žlábků.
