BAKALÁŘSKÁ PRÁCE

Daniel Bartoš

Kaple sv. Isidora v Křenově

Komplexní restaurování štukové plastiky andílka z interiéru kaple sv. Isidora
v Křenově

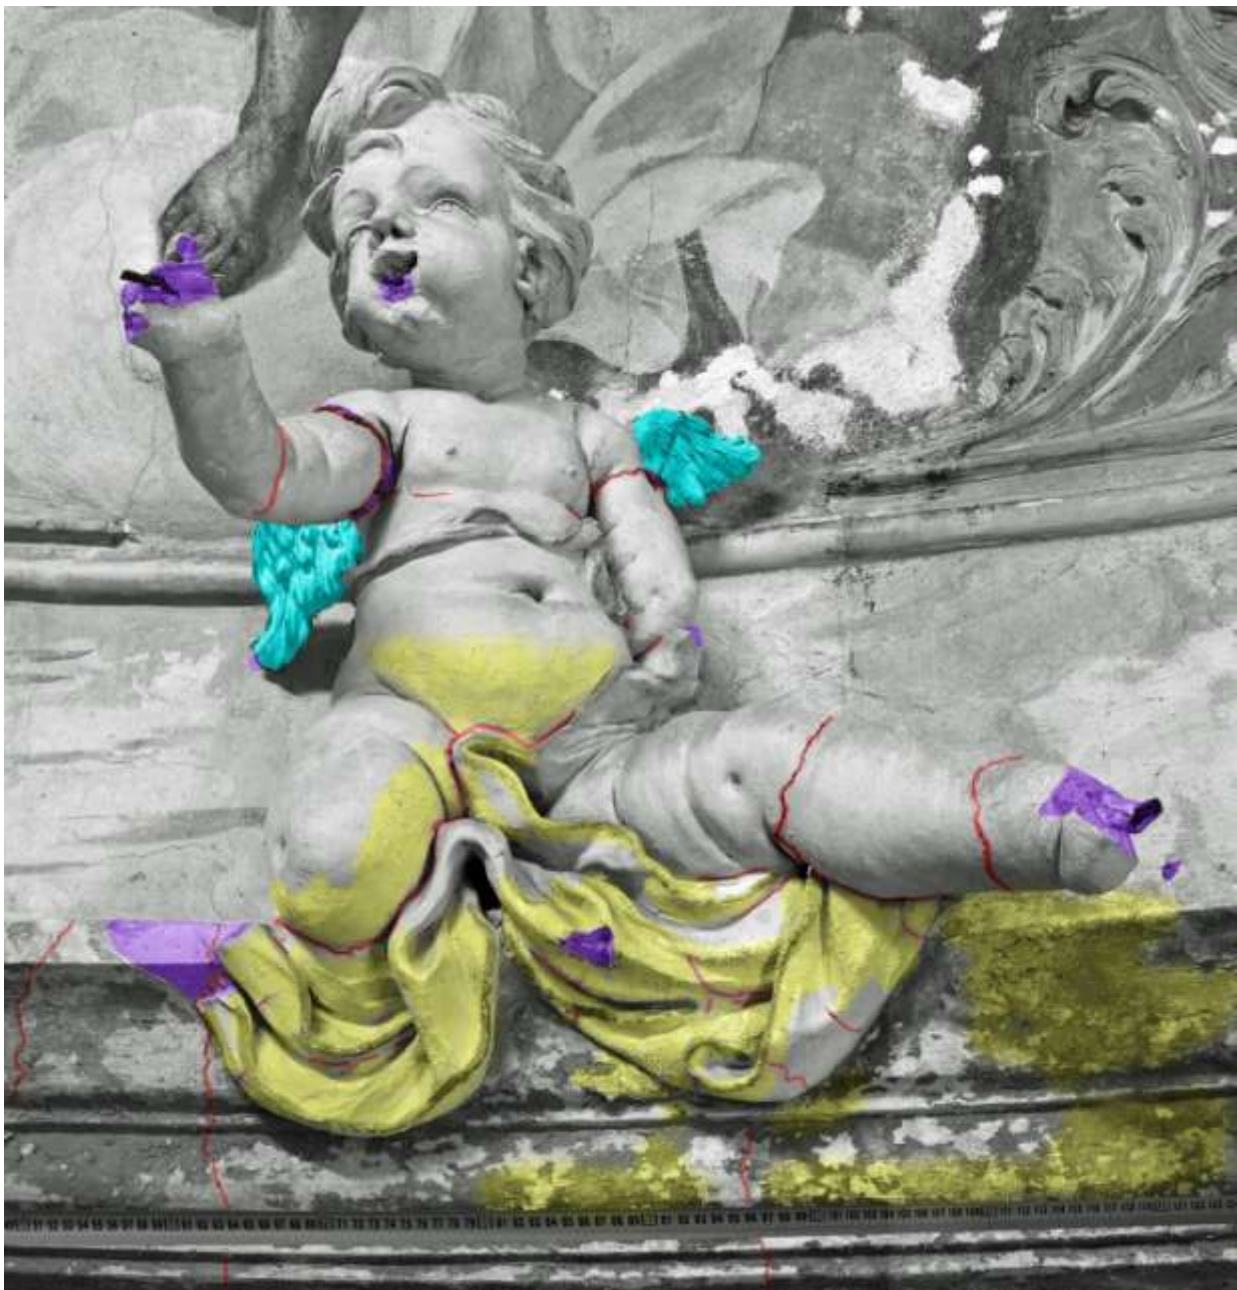
Graf.2. Zákresy poškození, plastika anděla, přední strana.

Chybějící části - levé chodidlo, hudební nástroj, prsty pravé ruky a část draperie u pravého kolene. Odpadlé, ale nalezené části - část levého křídla, při ohledání odpadlo celé pravé křídlo. Hluboké trhliny skrz celé štukové souvrství - pravé rameno (široká trhlina s velkou ztrátou hmoty) a předloktí, levé rameno, krk, levá noha (2 x).

Povrchová štuková vrstva vykazuje množství jemných trhlinek, dále se vyskytují drobná poškození zejména na draperii. Na dolní části draperie, která je zde spojená s římsou, dochází ke srašování povrchu, způsobené pravděpodobně vlivem migrace vody z oblasti zasažené zatékáním. Pozlacené partie draperie a křídel mají známky krakelace podkladové vrstvy a dochází zde k jejímu odpadávání. Povrch plastiky je znečištěn usazenými depozity, pavučinami a dále lze najít lokálně ptačí exkrementy. Obnažené kovové armatury jsou povrchově zkorodované.

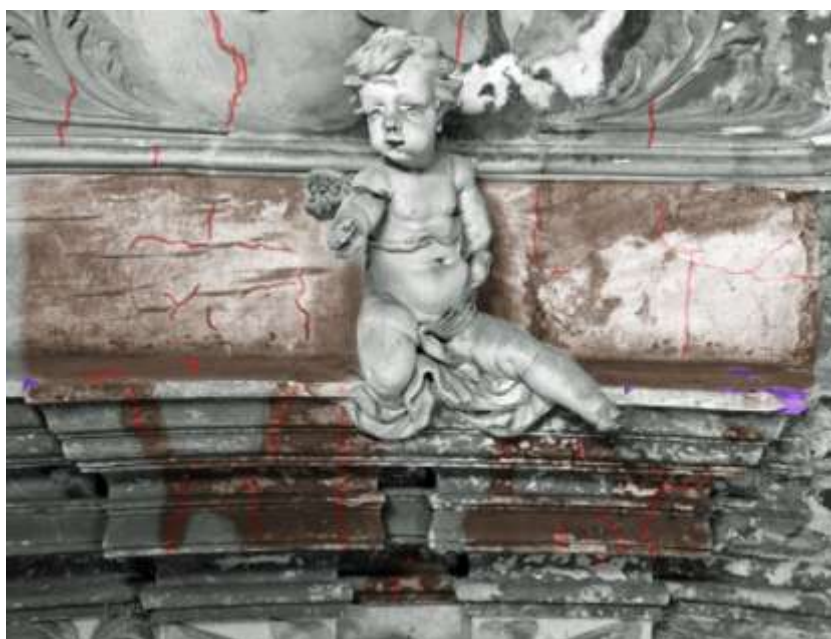
Graf.3. Zákresy poškození, zdivo a korunní římsa v okolí plastiky anděla.

Kaple byla dlouhodobě nevyužívána, či spíše ponechána svému osudu a cca do roku 2004 do ní vlivem poškození střechy lokálně zatékalo. Co se týká obecně stavu souboru plastik andělíčků na římse, jsou nejzávažnějším poškozením trhliny ve štukové hmotě, vlivem kterých došlo - při absenci či poškození kovových armatur - k odpadnutí a tím zničení celých částí plastik jako zejména hudebních nástrojů, částí končetin - rukou, prstů a chodidel. K tomuto poškození dochází pravděpodobně zejména vlivem souběhu dvou základních faktorů:

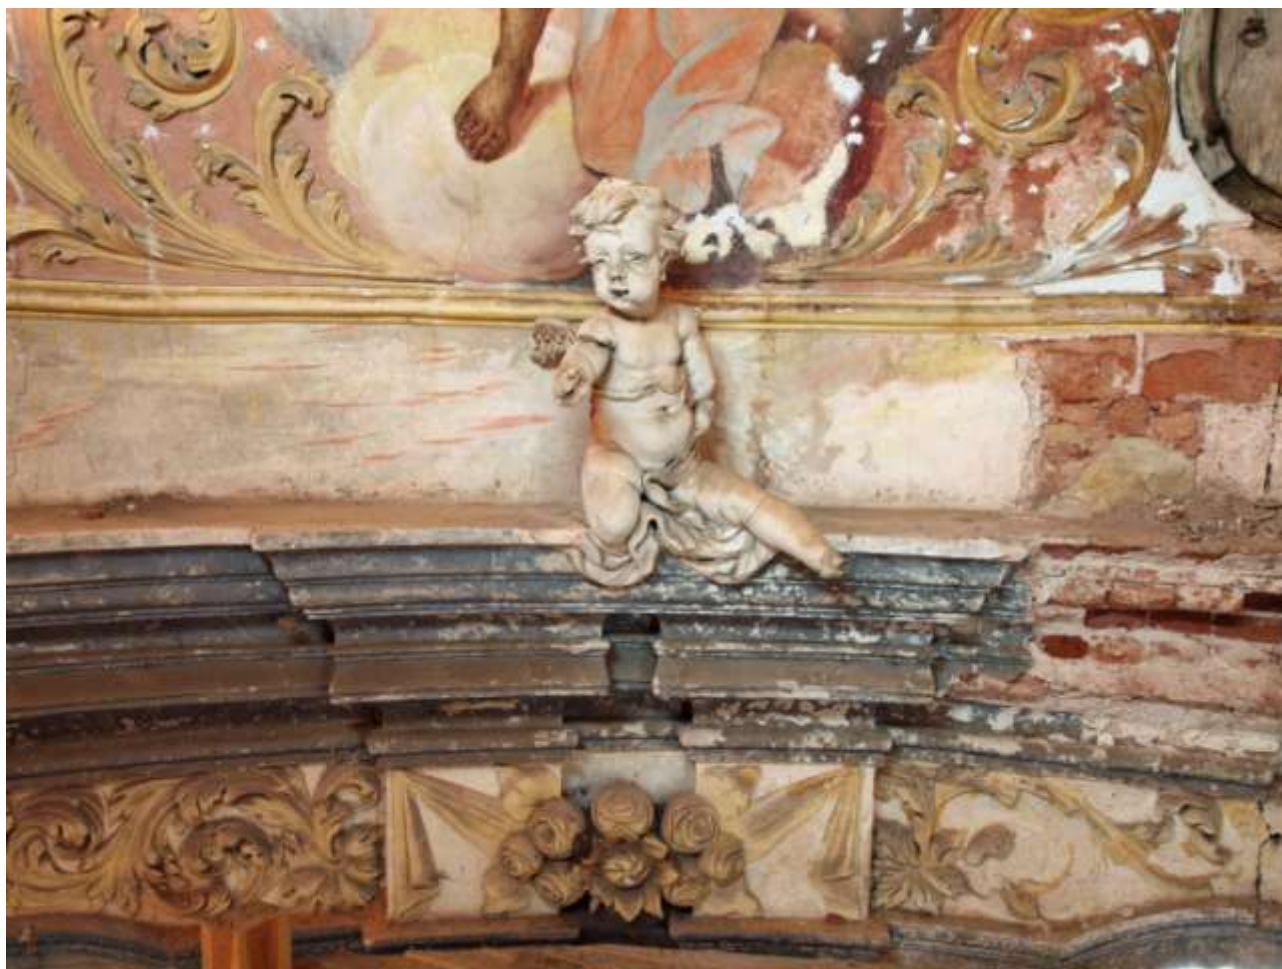
Obr.3. Plastika anděla K 1.41., přední strana - celek s římsou. Stav před restaurováním.

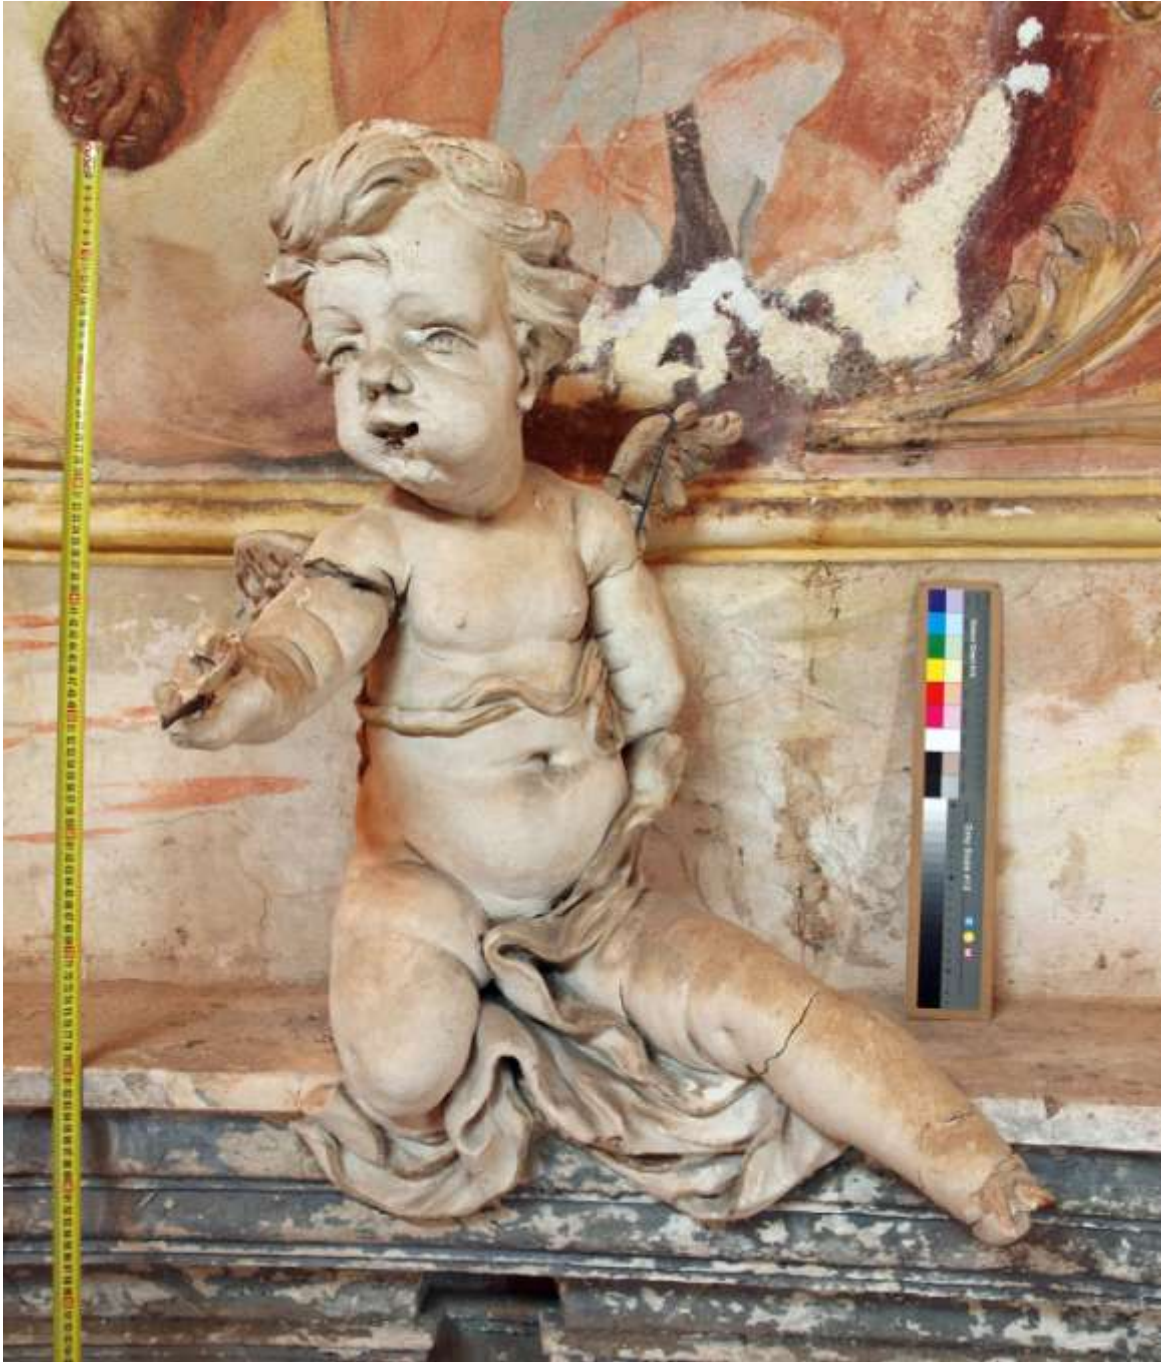
Obr.4. Plastika anděla K 1.41., přední strana. Stav před restaurováním.
(* odlomené levé křídlo je připevněno gumičkou)

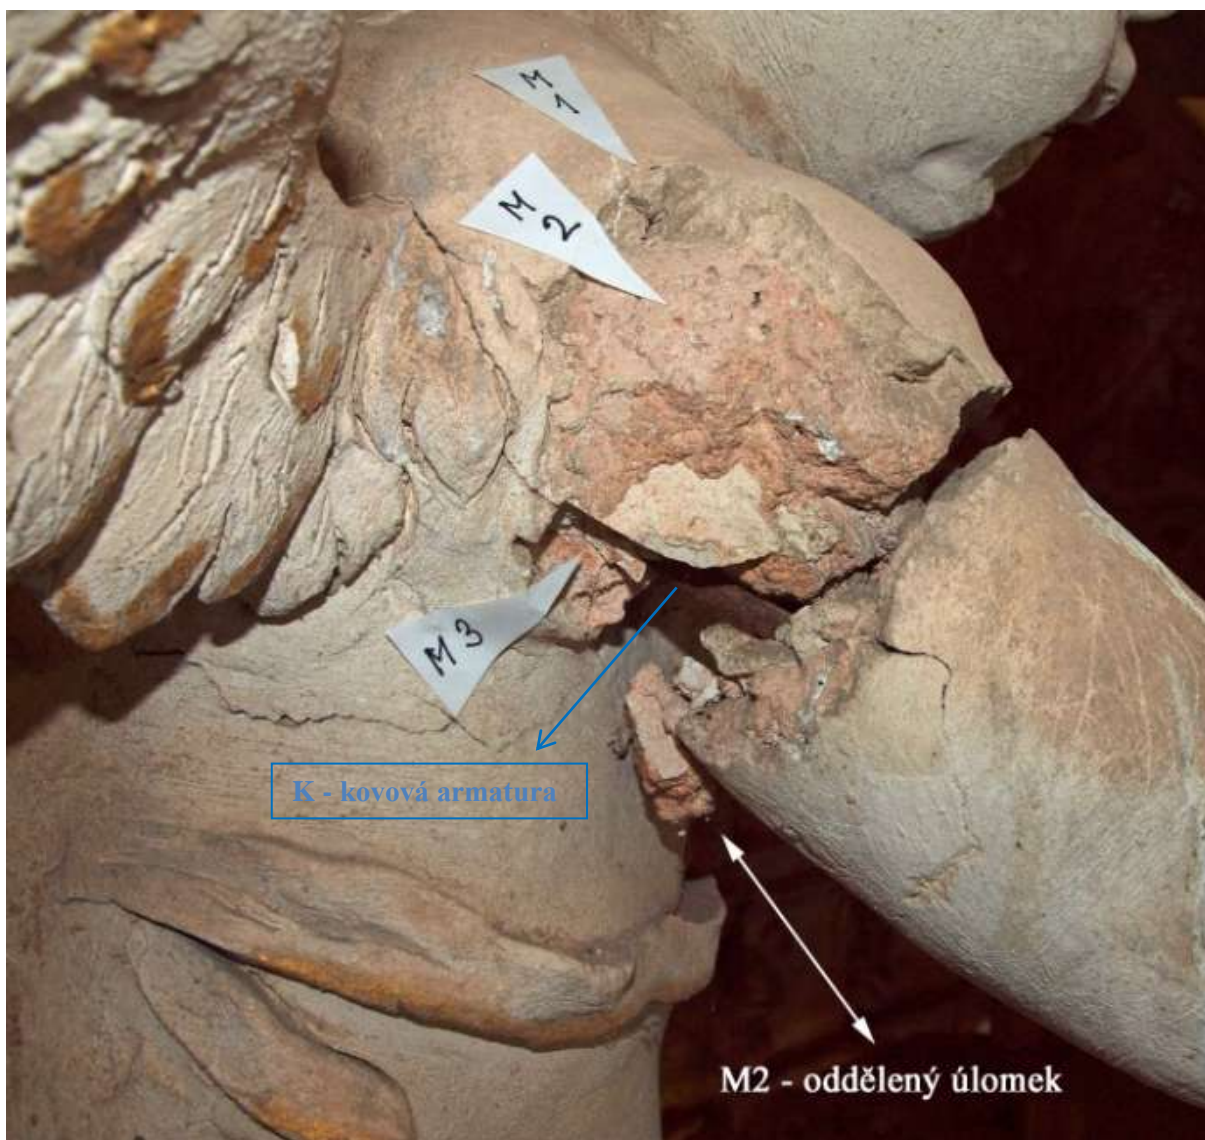
Obr.21. Plastika anděla K 1.41., pravá strana, detail ramene. Průzkum techniky provedení štukové plastiky v místě poškození. Stav před restaurováním.

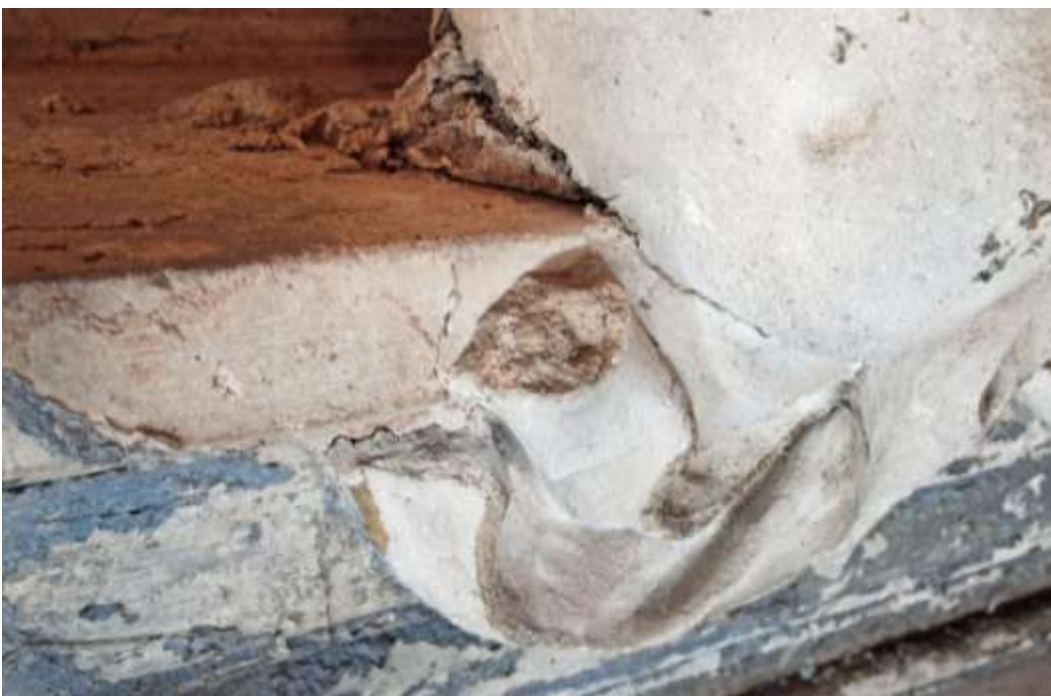
Obr.23. Plastika anděla K 1.41., detail poškozené draperie u pravého kolene. Průzkum vlivu použité techniky provedení plastiky na praskání a oddělování štukových vrstev - modelace draperie nanesená na hladký natřený povrch římsy. Stav před restaurováním.

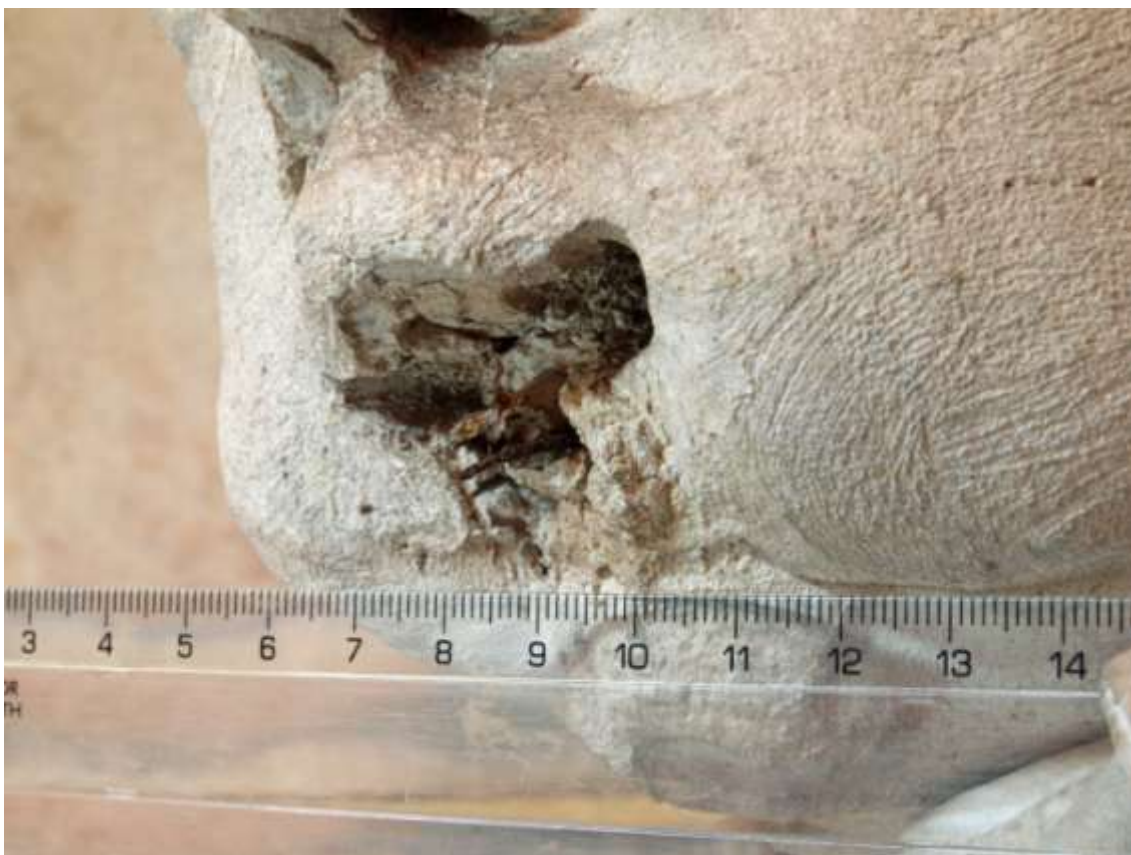
Obr.31. Plastika anděla K 1.41., detail obličeje: v poškozených ústech je zachován zbytek dřevěné armatury se štukovou vrstvou kruhového průřezu - fragment po nedochovaném hudebním nástroji. Stav před restaurováním.

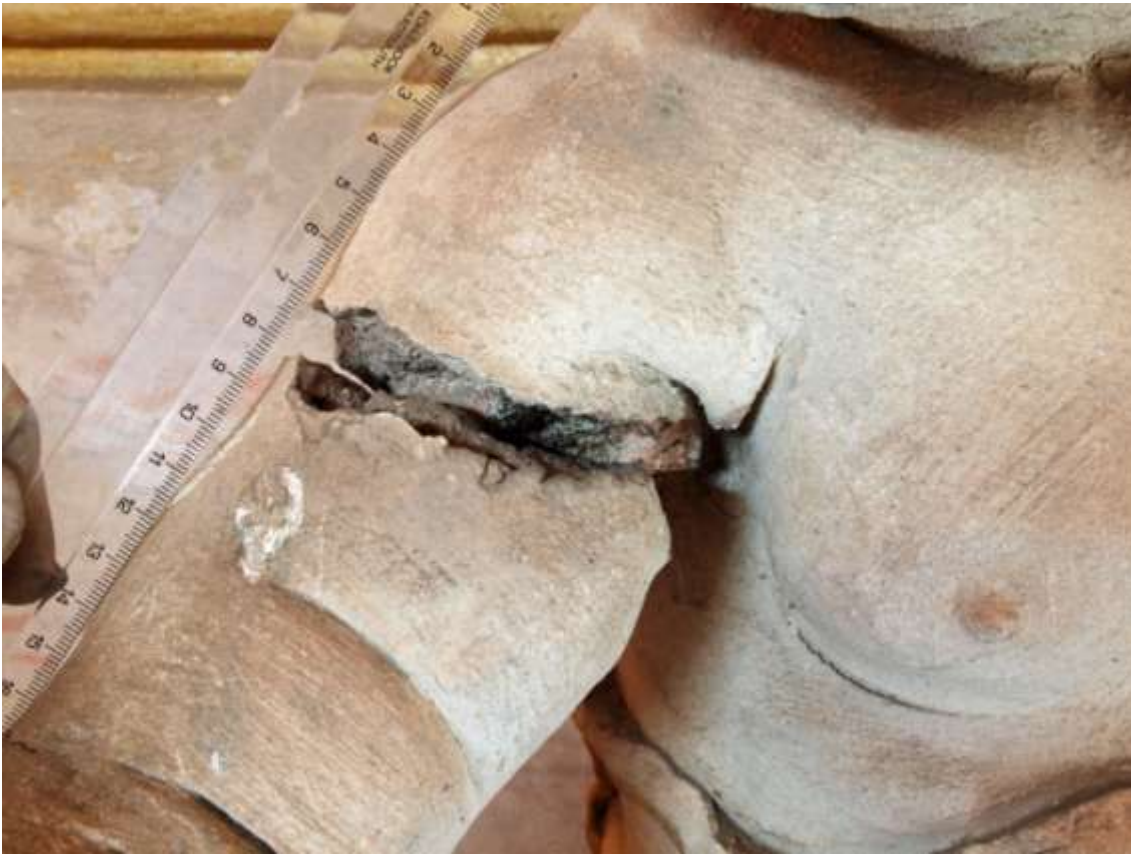
Obr.32. Plastika anděla K 1.41., detail trhliny v pravé paži. Stav před restaurováním.

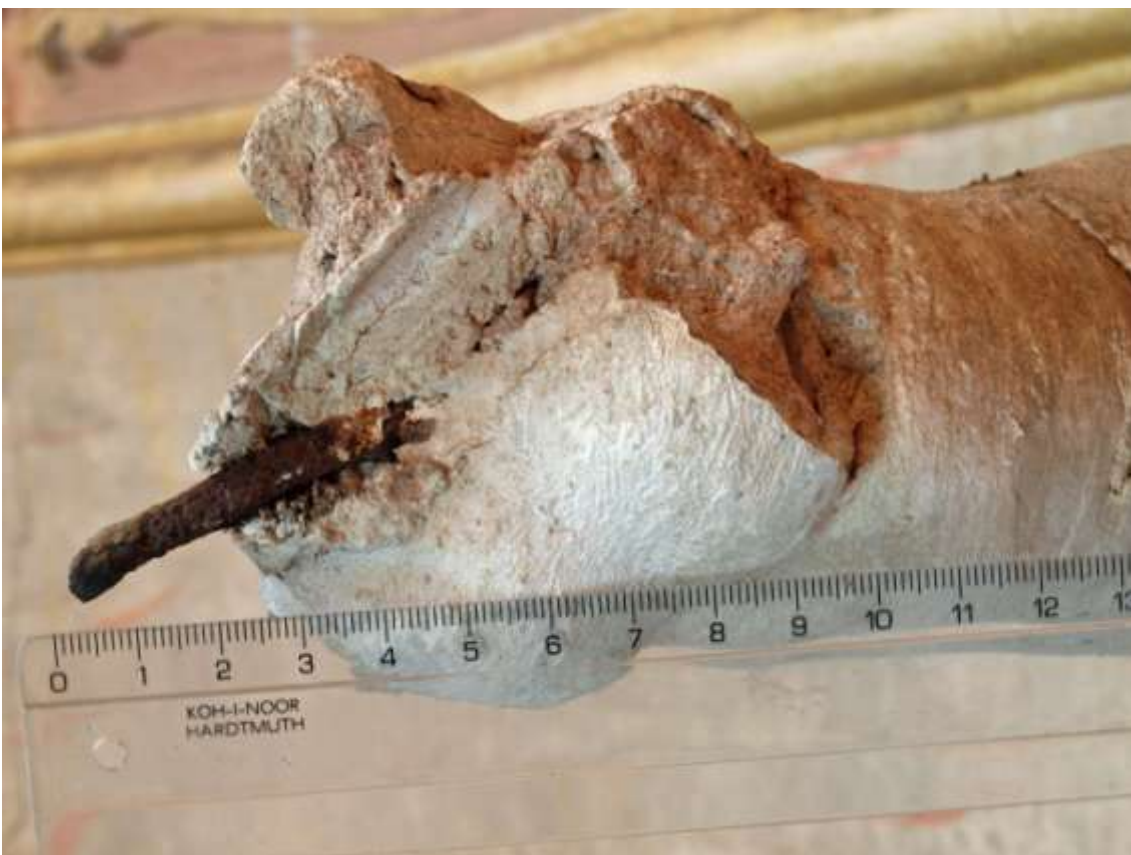
Obr.33. Plastika anděla K 1.41., detail pravé ruky: kovová armatura, pod ní zbytky měkkého dřeva - fragment po nedochovaném hudebním nástroji. Stav před restaurováním.

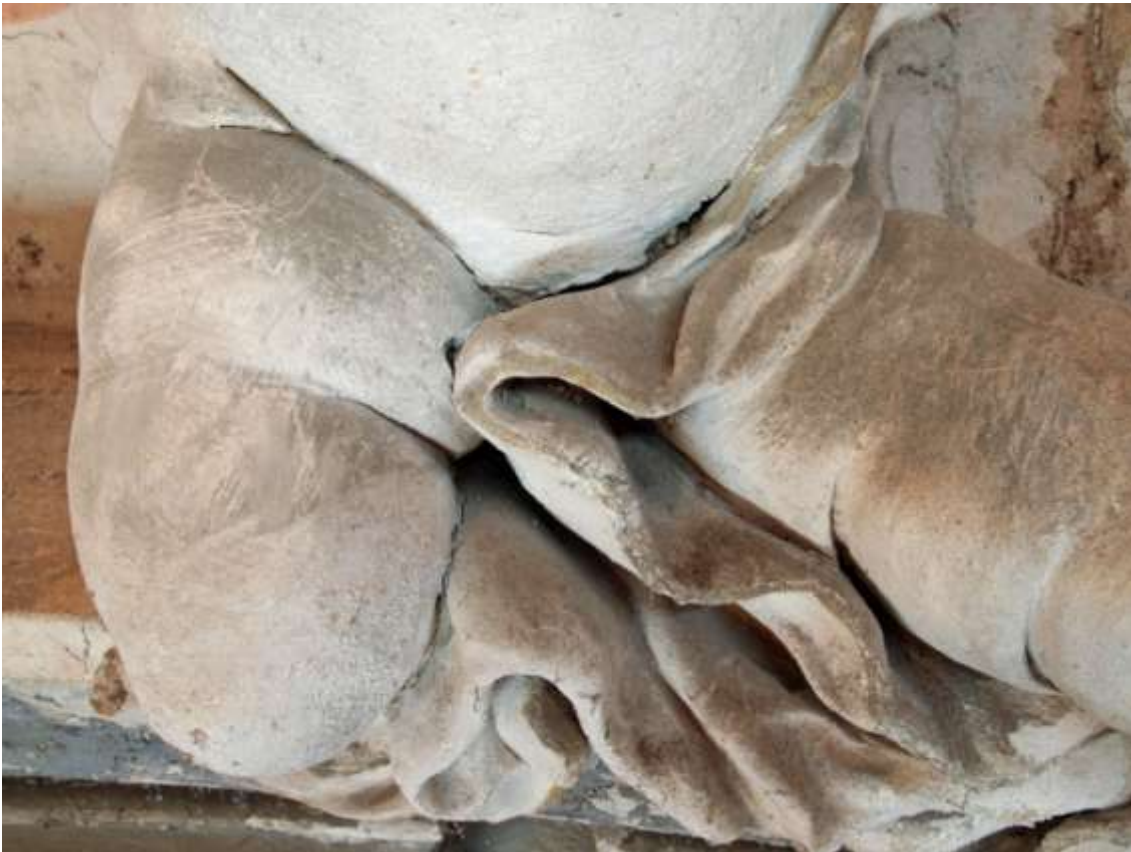
Obr.36. Plastika anděla K 1.41., klín anděla. Poškození: usazené prachové depozity, „spára“ (oddělená hmota) mezi trupem + pravým stehnem a draperií s levou nohou. Stav před restaurováním.

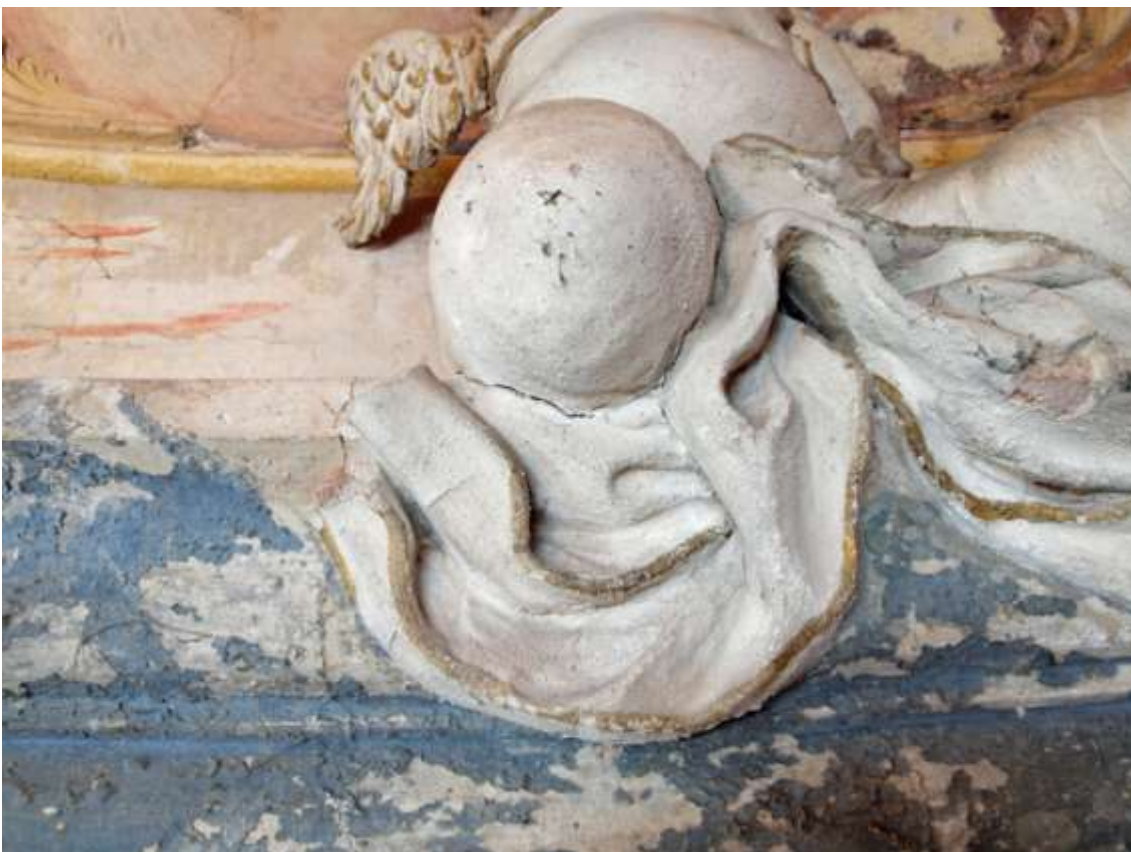
Obr.37. Plastika anděla K 1.41., pravého koleno s draperií. Poškození: „spára“ (oddělená hmota) mezi kolenem a draperií, trhliny, srašující povrch, chybějící části draperie. Stav před restaurováním.

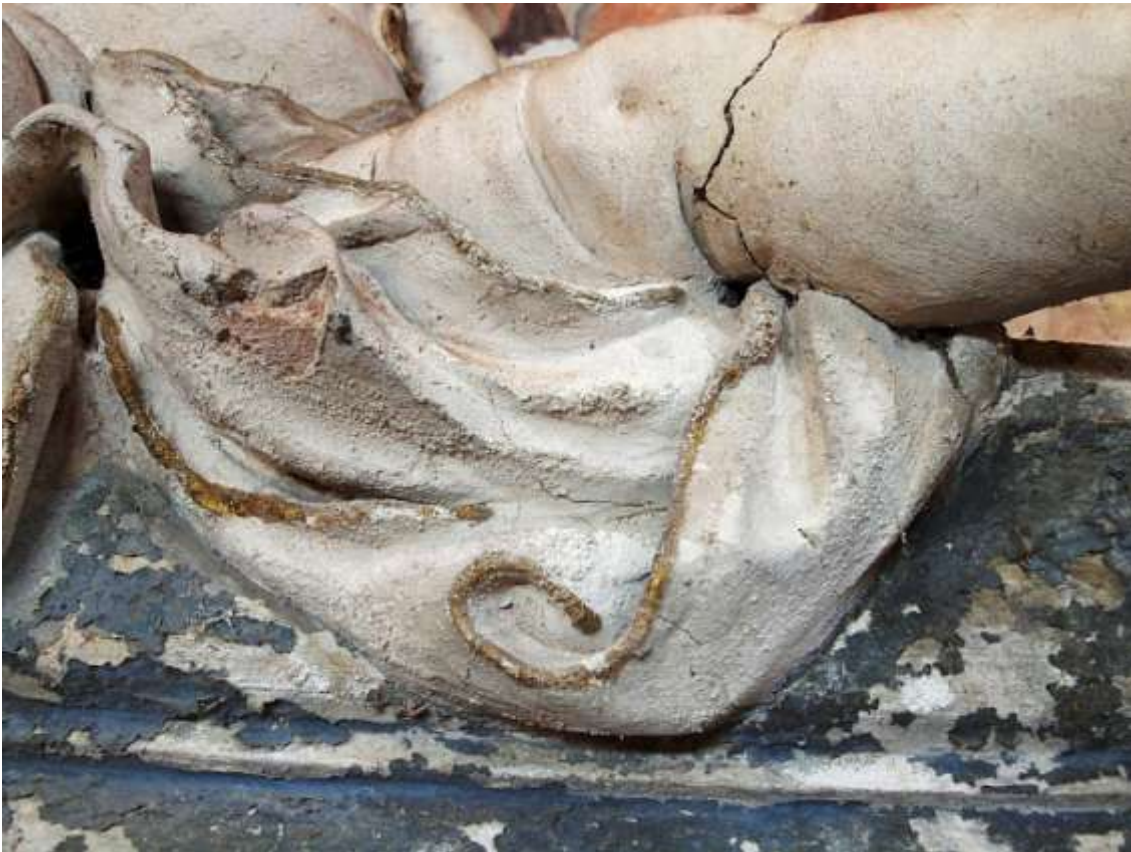
Obr.38. Plastika anděla K 1.41., čelní pohled, detail draperie u levé nohy. Poškození: trhliny, sprášující povrch, chybějící části draperie. Stav před restaurováním.

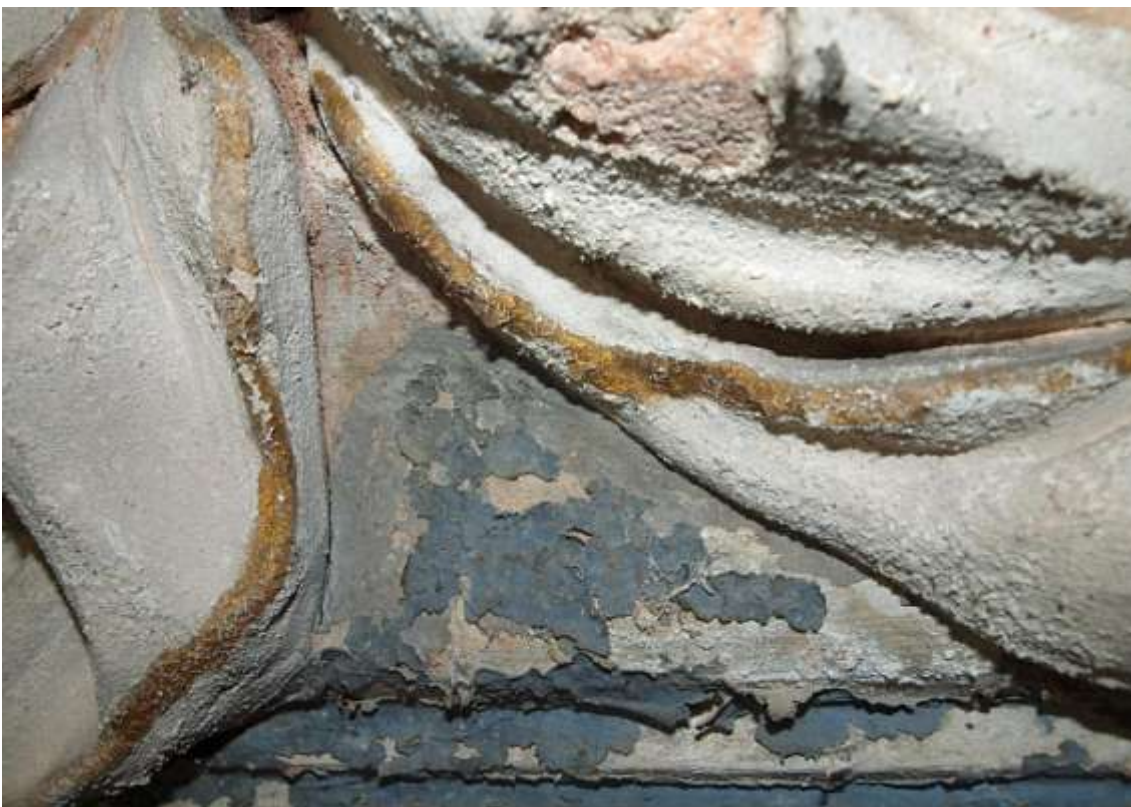
Obr.39. Plastika anděla K 1.41., detail okolí poškozené draperie u levé nohy, čelní pohled. Poškození: detail krakelování a odlupování se pozlacených partií, sprášující povrch. Stav před restaurováním.

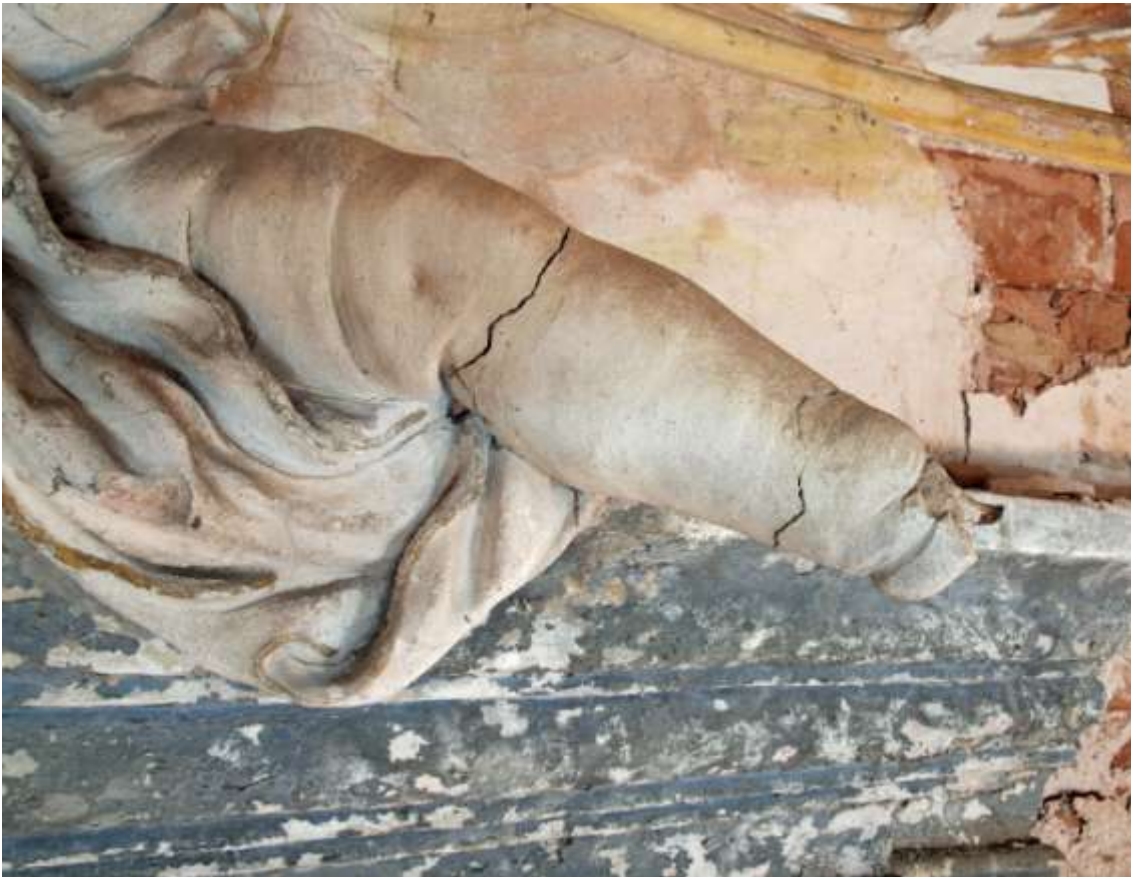
Obr.40. Plastika anděla K 1.41., levá noha - boční pohled zprava. Poškození: chybějící část chodidla, trhliny. Stav před restaurováním.

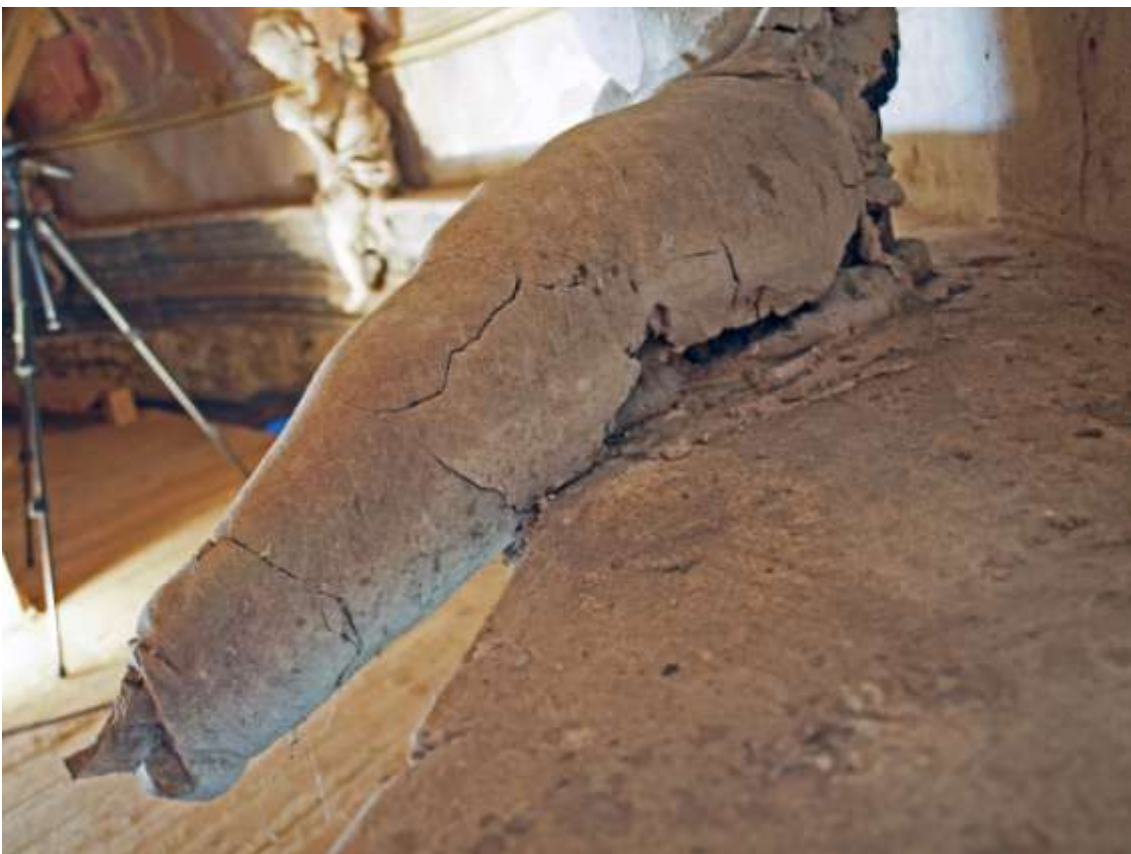
Obr.41. Plastika anděla K 1.41., levá noha - boční pohled zleva. Poškození: chybějící část chodidla, trhliny. Stav před restaurováním.

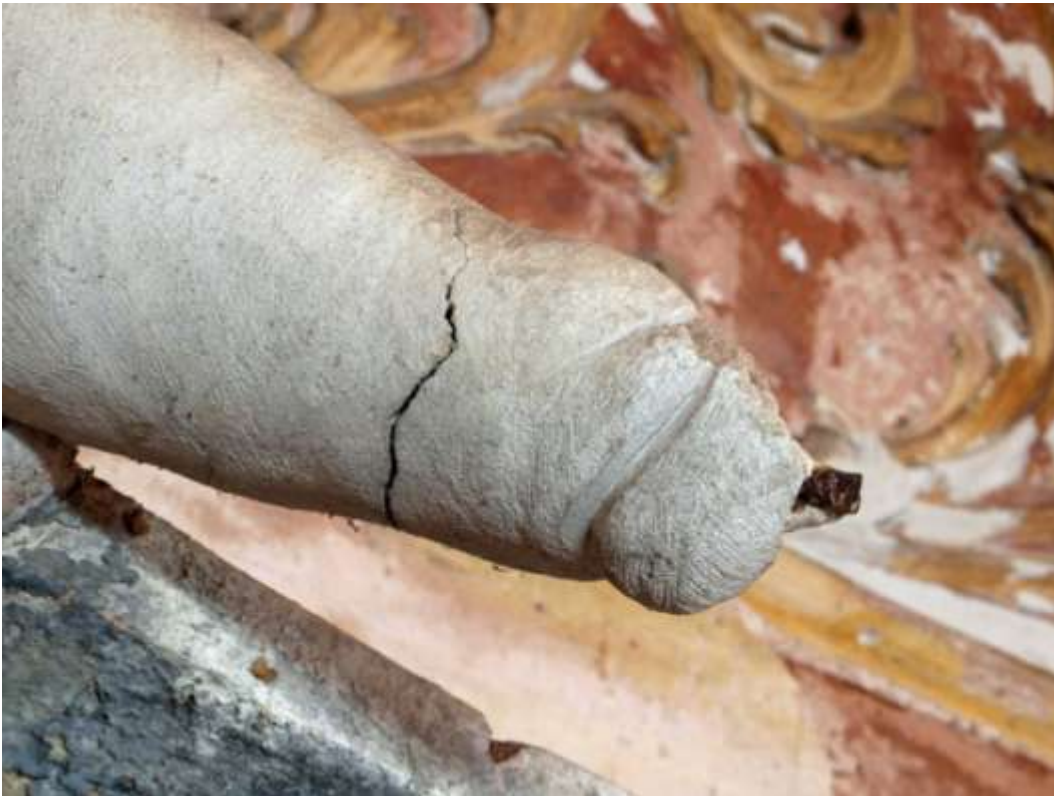
Obr.42. Plastika anděla K 1.41., detail poškozeného chodidla levé nohy - boční pohled zprava. Stav před restaurováním.

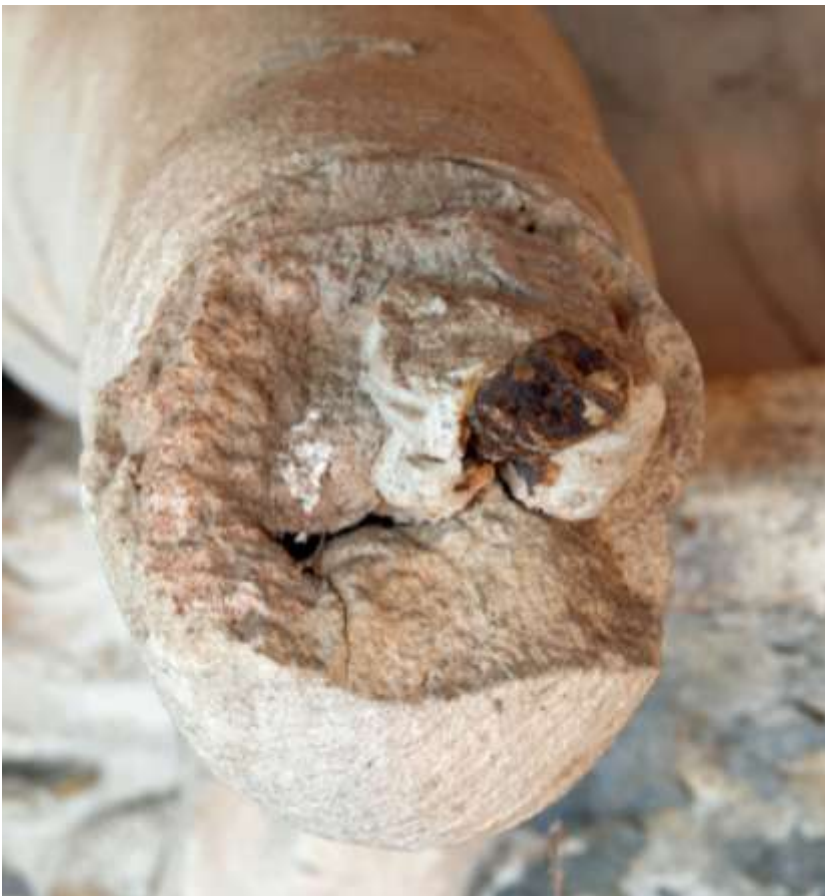
Obr.43. Plastika anděla K 1.41., detail poškozeného chodidla levé nohy - čelní pohled, trhliny a dutiny v okolí kovové armatury. Stav před restaurováním.

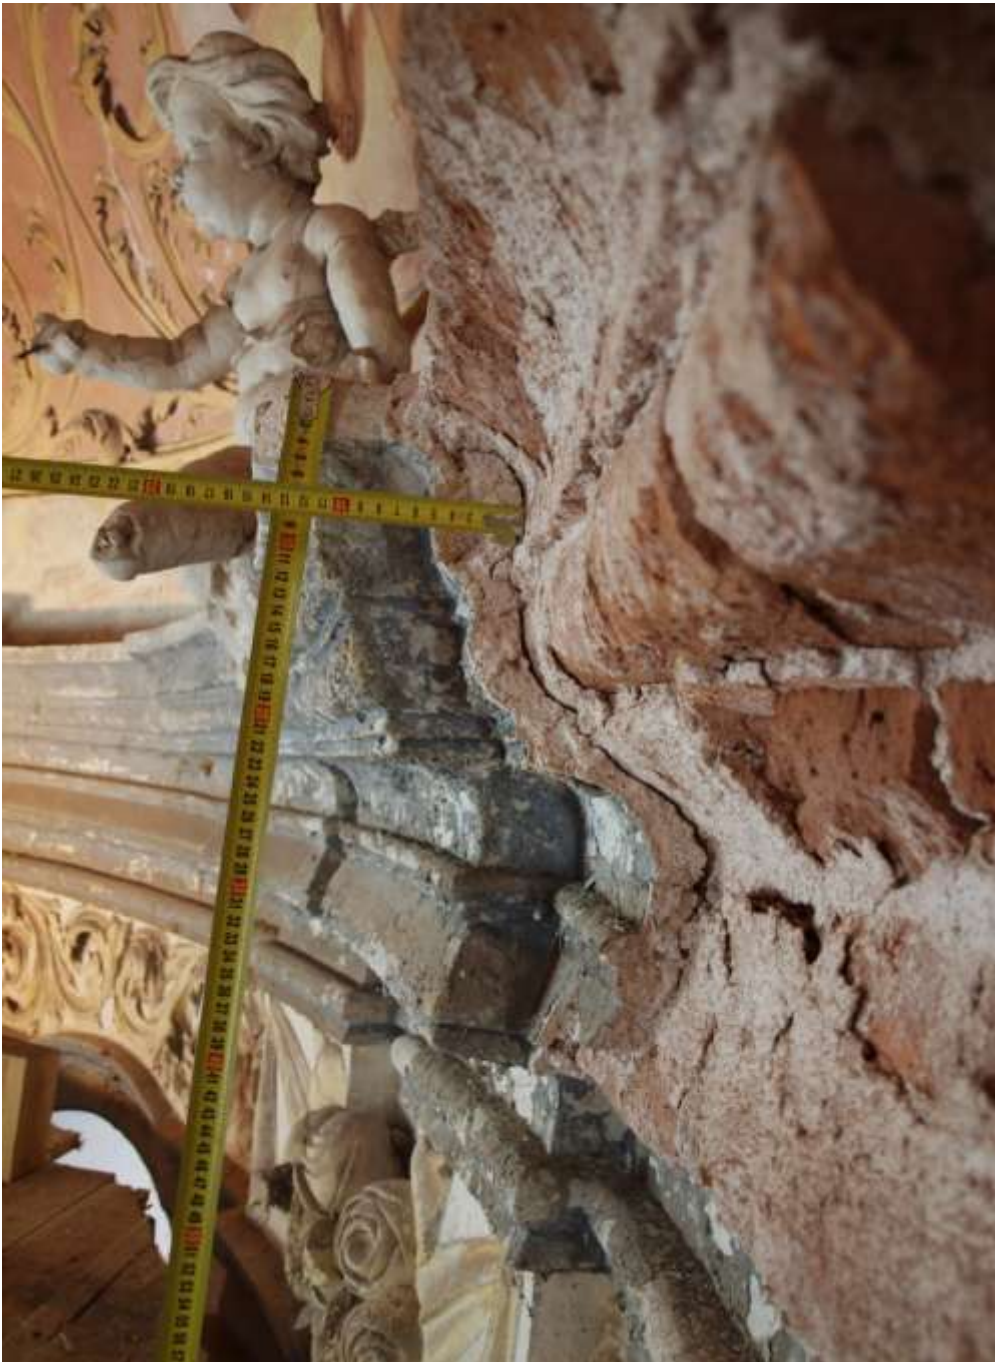
Obr.44. Římsa napravo od anděla K 1.41., boční pohled s přiloženými metry. Poškození: oddělující se vrstva omítky od zdiva. Stav před restaurováním.

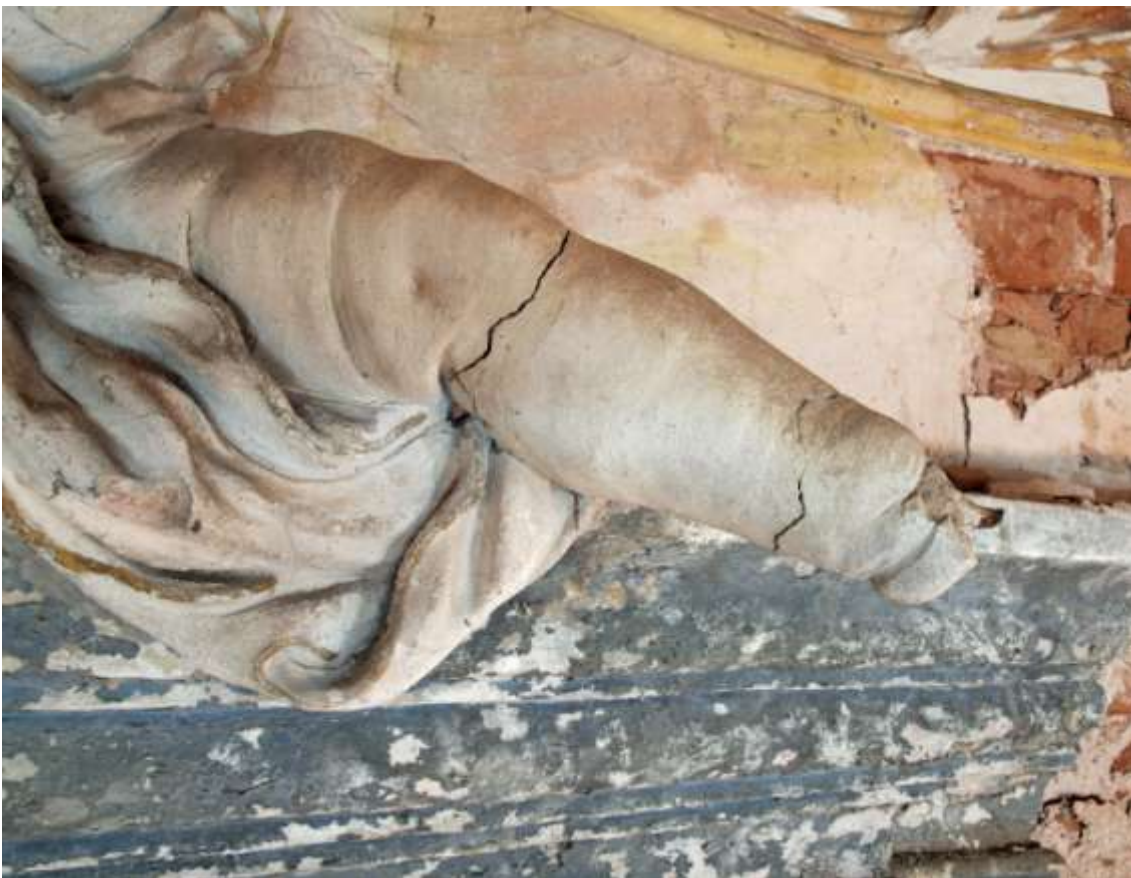
Obr.50. Levá noha, přední strana - trhliny skrz celou štukovou hmotu. Stav před restaurováním.

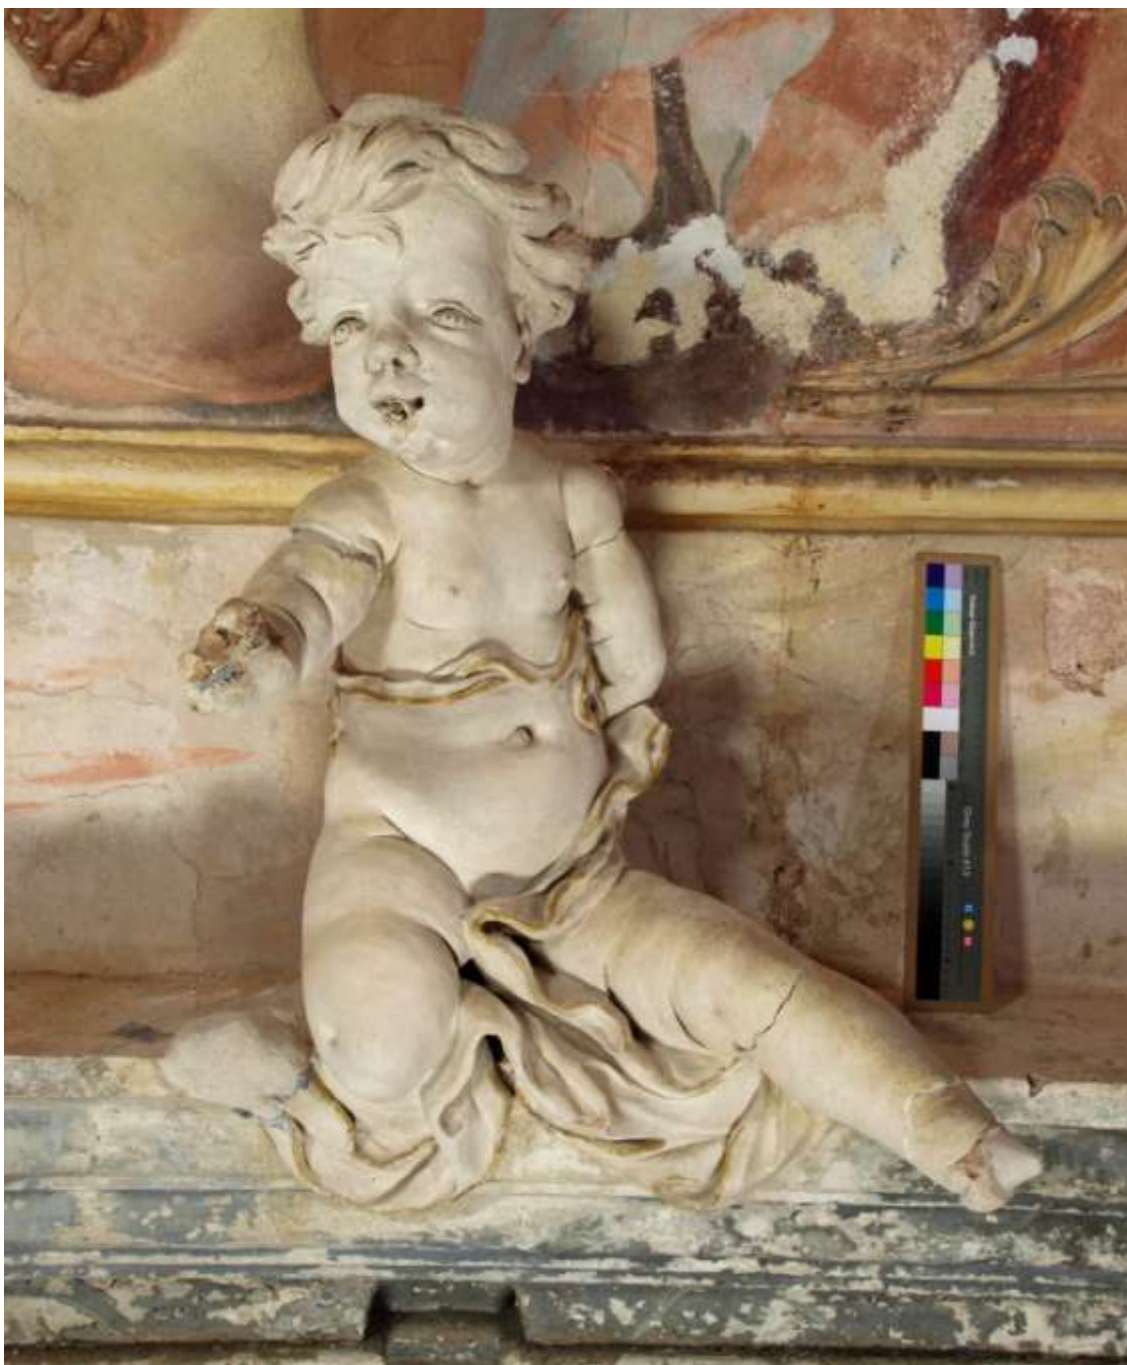
Obr.61. Plastika anděla K 1.41., přední strana. Stav po injektáži a očištění.

(* Draperie vlevo: doplnění chybějící části v jádrovém štuku, levé chodidlo: příprava čepu pro plastickou rekonstrukci chodidla.)
