# PROBLEMATIKA ANALÝZY VSTUPNÍCH METALURGICKÝCH SUROVIN NA SLÉVÁRNĚ TLAKOVÉHO LITÍ

Aleš HERMAN

Ústav strojírenské technologie, Fakulta strojní, ČVUT v Praze, Technická 4, 16607 Praha 6, ales.herman@fs.cvut.cz

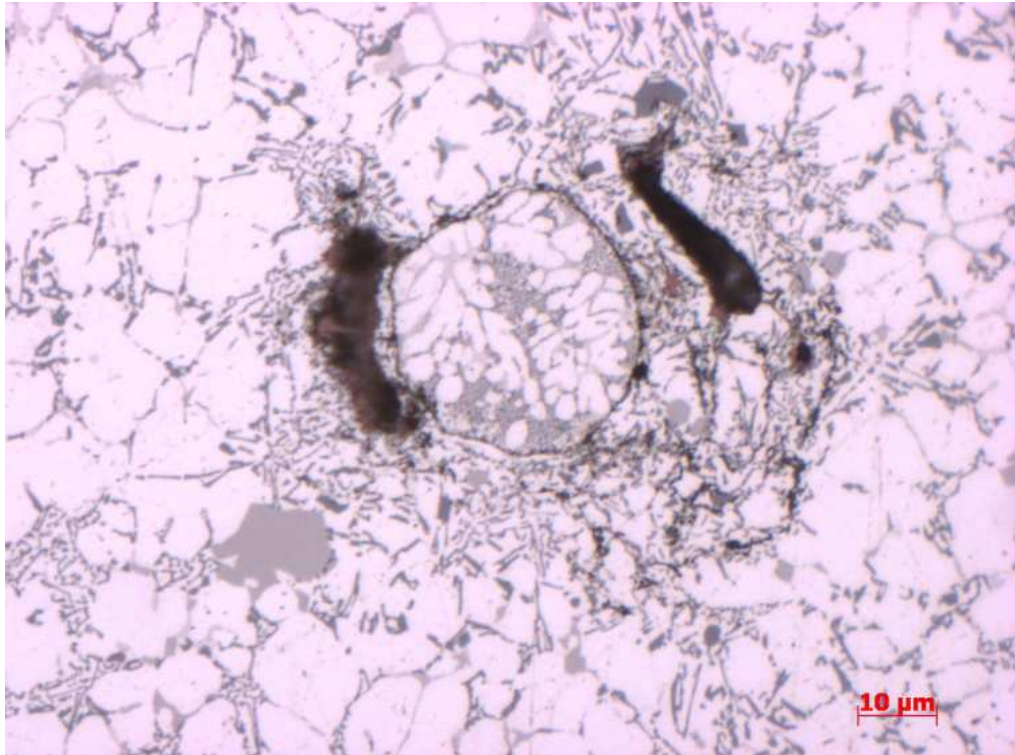
- Vměstky (kalové fáze), které dosahují velikosti až 100 μm. Tyto kalové fáze (pravděpodobně  $Al_{15}Mn_3Si_2$ ) na bázi Mn, Si a Fe mohou způsobovat problémy typu zalamování, či praskání.
- vada ve struktuře odlitku, tzv. zával, který kolem dokola obklopuje výrazná pomezí a oxidické blány. Závaly jsou o velikostech 30 μm - 150 μm (obr. 2).
- velká pomezí v nejtenčích místech (problém s naplyněním taveniny)

**Obr. 2:** Metalografický výbrus (vzorek 2) - 500x – zával s porozitou a oxidickou blánou

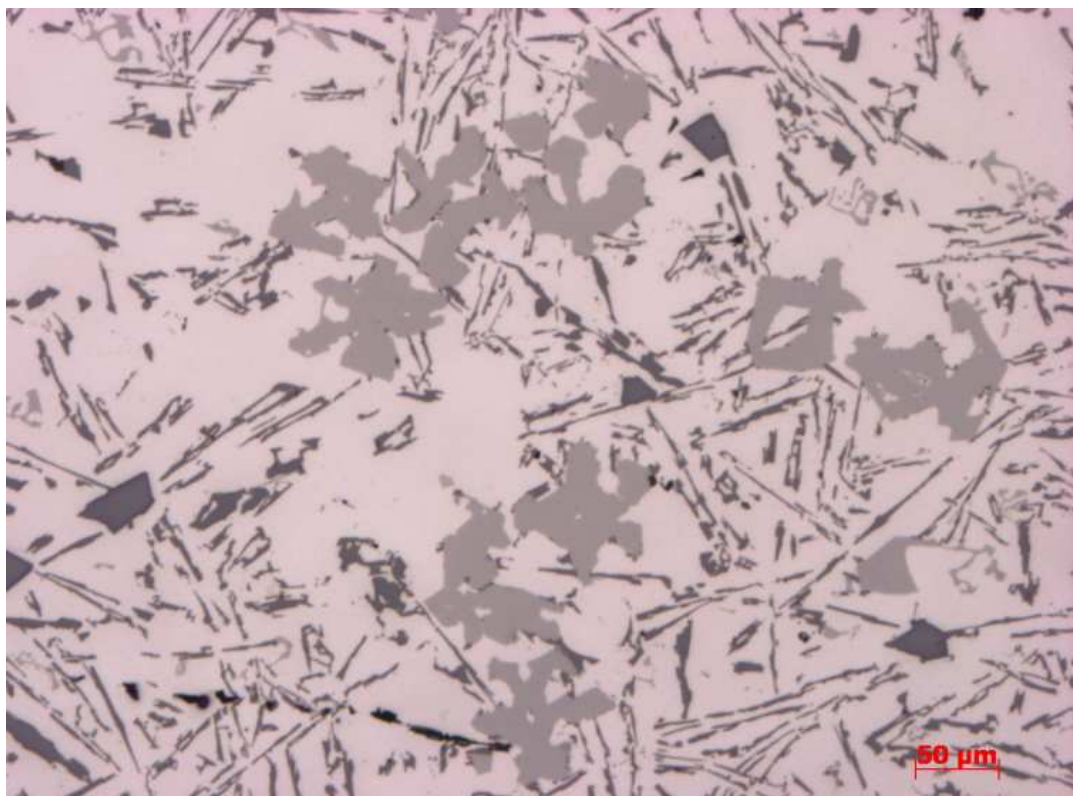
Co se týče metalografické analýzy jednotlivých dodavatelů, ta ukázala, že ne všichni dodavatelé dodávají své zboží ve výborné kvalitě. V tomto pokusu dopadl nejhůře dodavatel A, který vyrábí ingoty ze slitiny DIN 231.

Na fotografiích z metalografické analýzy byly pozorovány opět vysoké podíly vměstků - kalových fází, (plošně až 50 % výbrusu při velikosti 40 až 100 μm) – obr. 3 a 4. U dalších dodavatelů (slitina DIN 226) již takový velký poměr kalových fází nebyl pozorován – výsledky byly o mnoho procent lepší, a dá se říci, že vyhovující normám. Podle výsledků nejlépe dopadl dodavatel C (DIN 226), kde se vůbec žádné kalové fáze nenacházely a slitina byla víceméně čistá.

**Obr. 3:** Metalografická analýza vzorku housky (dodavatel A), kraj – 100x

Další opatření vedoucí ke zvýšení kvality ve slévárně se týká jednání s jednotlivými dodavateli (A, B, C) o jejich nekvalitním zboží a porušování norem. Vyjednávání s dodavateli by mělo probíhat tímto způsobem:

1. Upozornění dodavatelů ingotů na dané problémy, které s největší pravděpodobností způsobují zmetkovitost v podniku a ohrožují tak dobrou pověst slévárny.
2. Zavedení normativu (předpis, jak by měl materiál vypadat) pro obě slitiny (DIN 231, DIN 226), který bude poskytnut dodavatelům v rámci kontroly a bude sloužit k ověření vlastností dané slitiny.
3. Dynamická kontrola – detailnější spektrální a metalografická analýza od dodavatele + kontrolní analýzy dodavatelů ve slévárně.
4. Pokud nebude tento postup úspěšný a přes veškeré snahy bude nadále docházet k přetrvávání vznikajících problémů, bude s dodavatelem přerušena smlouva a navržen dodavatel jiný.
5. Pro nového dodavatele budou platit stejné podmínky, jako pro dodavatele minulého, tzn. opakování postupu 1. až 4.

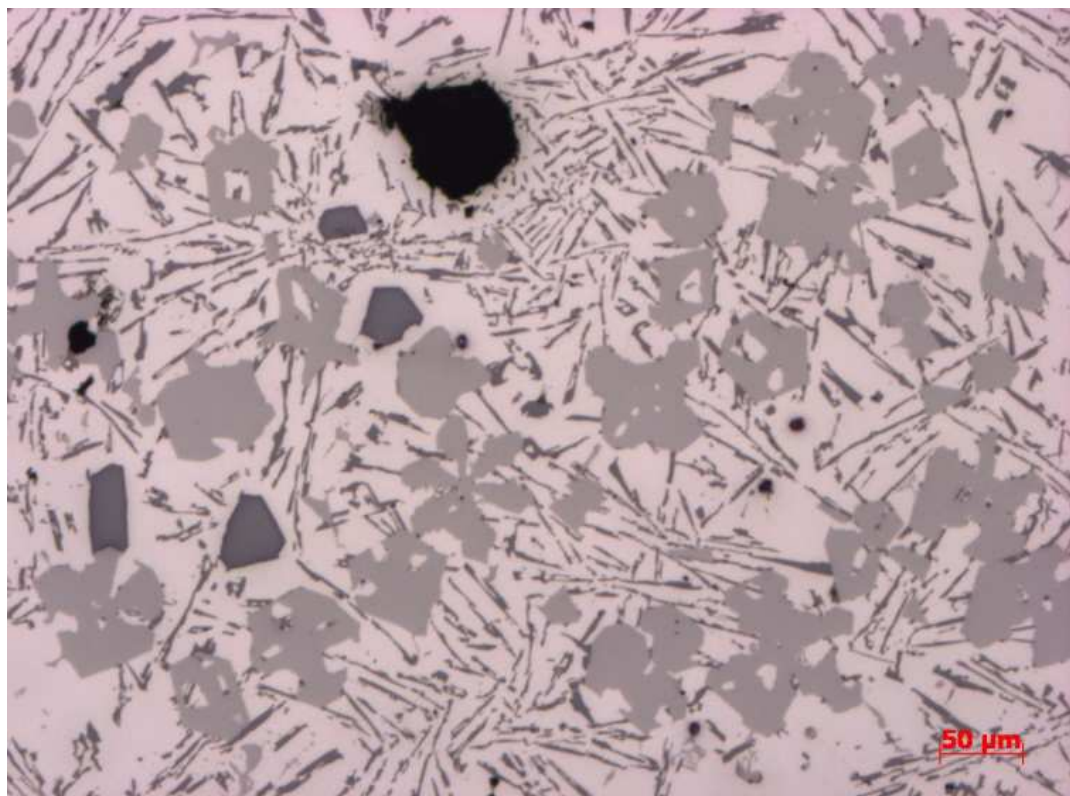
**Obr. 4:** Metalografická analýza vzorku housky (dodavatel A), střed – 100x
