**BAKALÁŘSKÁ PRÁCE**

**Restaurování sochy sv. Jana Nepomuckého a kamenné vázy  
z atiky boční brány kostela sv. Jana Nepomuckého**

Bakalářská práce

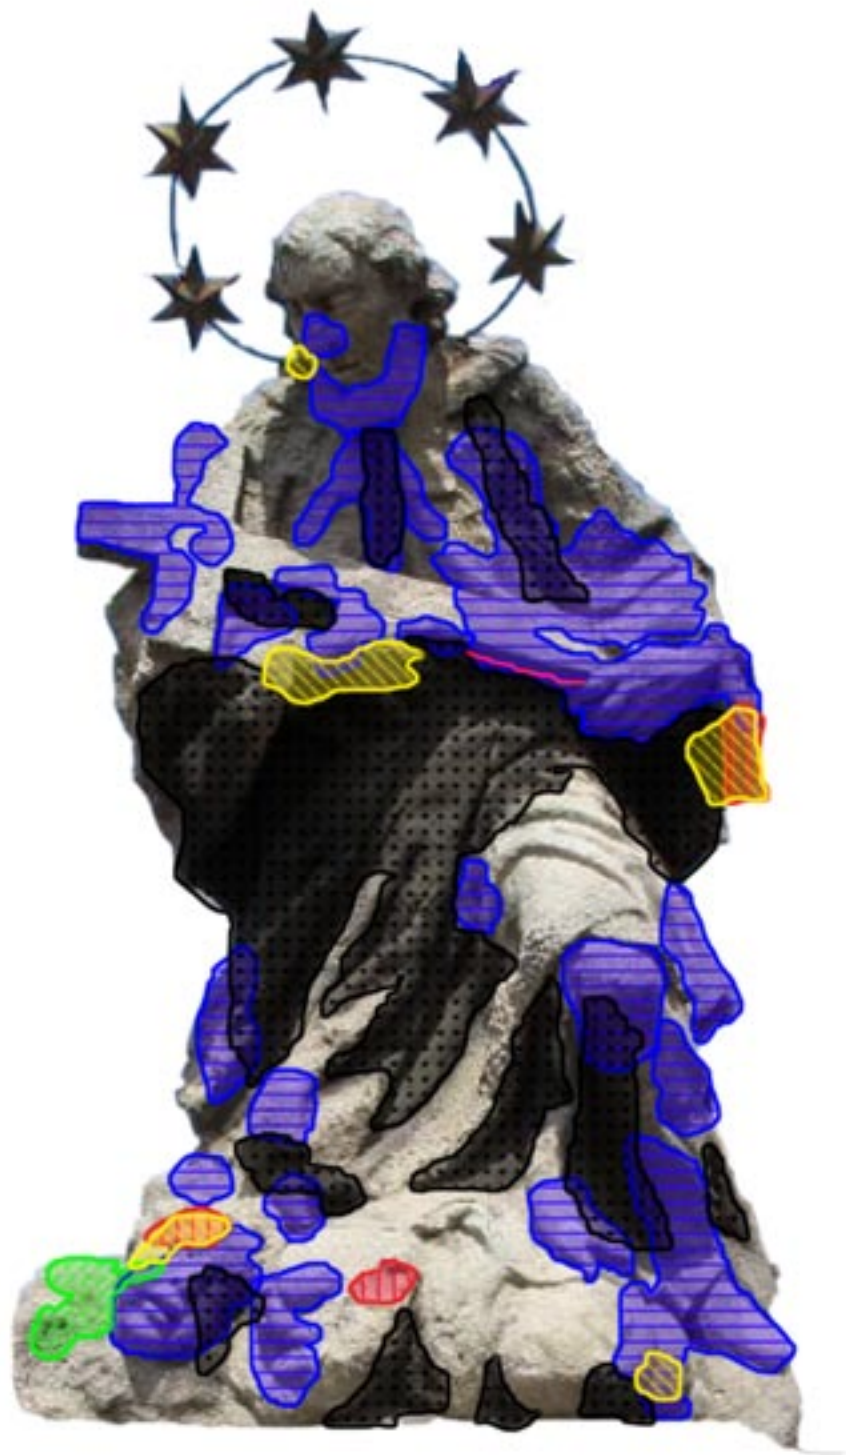
Obr. 4. Sv. Jan Nepomucký- čelní pohled

Tato socha je centrální sochou výzdoby boční brány kostela. Povrch sochy je z větší části omyt od jemné modelace. V srážkových stínech je socha pokryta silnými černými sádrovcovými krustami, nečistotami pod nimiž se ukrývají rozsáhlé fragmenty původní monochromní povrchové úpravy. Kámen pod krustami je povrchově zdegradován, protože krusty uzavírají povrch kamene a vlhkost nemůže přirozeně migrovat k povrchu. Na soše se také nacházejí starší restaurátorské vysprávky. Stav těchto vysprávek je rozdílný, některé jsou ve velice špatném stavu a bude je nutno sejmut a nahradit. Doplnky vousů a nosu sv. Jana nejsou úplně tvarově přesné a posouvají výraz sochy, chtěly by proto nahradit doplňky, které by lépe vystihovaly původní

tvorosloví celé sochy. Dalším velkým doplňkem je obličej andělíčka u Janových nohou, na kterém je také patrné, že přesně nerespektuje tvorosloví originálu. Dalším problémem tohoto doplňku je silně zdegradovaný povrch pod ním. Dále je doplněna světcova levá ruka, velká část kříže a světcova levá noha. Povlaky biologického napadení jsou patrné pouze na zádech světce. Větší stupeň degradace materiálu se vyskytuje na lemu roucha u světcovy levé ruky, na tomto místě je i velká prasklina. Jemné praskliny jsou i na přední části obláčku, na němž světec stojí. Poškození se nacházejí především na přední straně sochy, převážně protože v zadní partii má socha méně modelace a nejsou zde žádné dešťové stíny. Kámen jinak působí celkem pevným a relativně neporušeným dojmem. Svatozář světce je zalita na olovo a drží dobře. Hvězdy jsou ke svatozáři přišroubovány pomocí šroubů se čtyřhrannými matkami. Některé jsou povolené. Zlato na hvězdách je již dožitě. (viz graf. přílohy Obr. 4. a 6. )

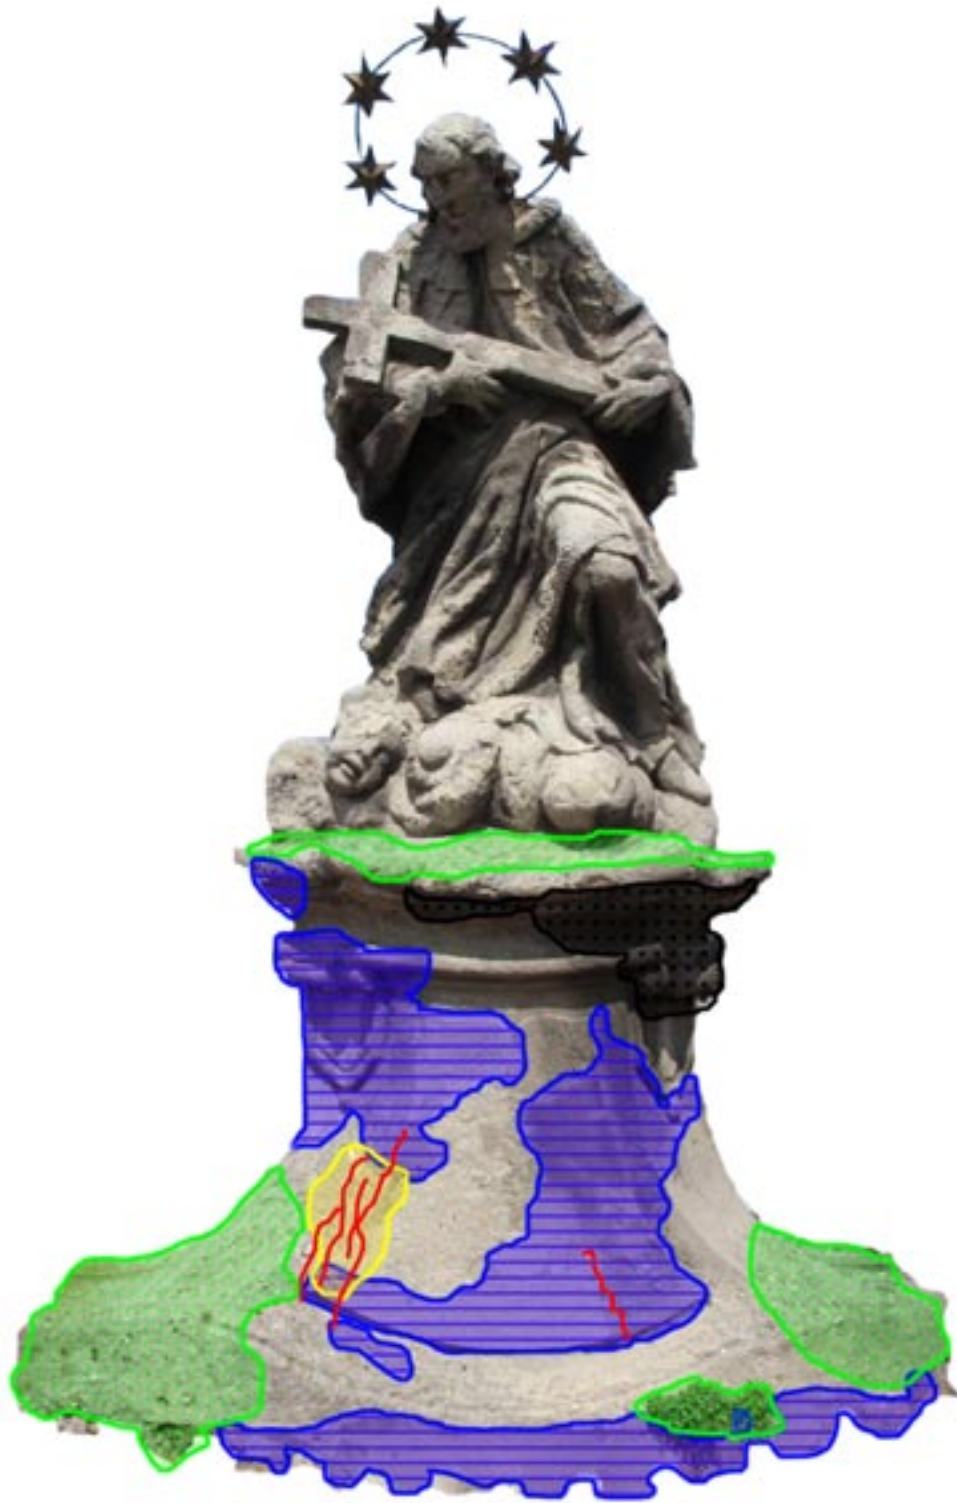
Obr. 5. Sv. Jan Nepomucký- čelní pohled- sokl

Na soklu se nacházejí stejná poškození, jako u ostatních objektů ze souboru výzdoby boční brány kostela. Jeho povrch je částečně omyt od jemné modelace. V místech dešťových stínů, to je v partii pod římsou v přední části soklu, jsou černé krusty sádrovce a nečistot. Profil pod římsou je doplněn v tmelu. Plásticky je také doplněna téměř půlka vystouplého zrcadla v přední části soklu. Tyto tmely jsou převážně ve velice špatném stavu. Oddělují se od kamene a je v nich mnoho drobných prasklin. Další praskliny, tentokrát však větší jsou pohledově v levé části soklu na hraně oddělující přední plochu od boční. Tyto praskliny jsou vertikální a kámen okolo nich je silně zdegradován. Praskliny jsou pravděpodobně důsledkem špatného ložení sedimentačních vrstev kamene. Na plochách na něž přímo dopadá dešťová voda, jsou povlaky biologického napadení. Ve spodní části soklu v místě kontaktu se střechou a ve spárách se nacházejí i rostliny vyššího typu. Hmota kamene jinak působí kompaktně a v relativně dobrém stavu. (viz graf. přílohy Obr. 5.)

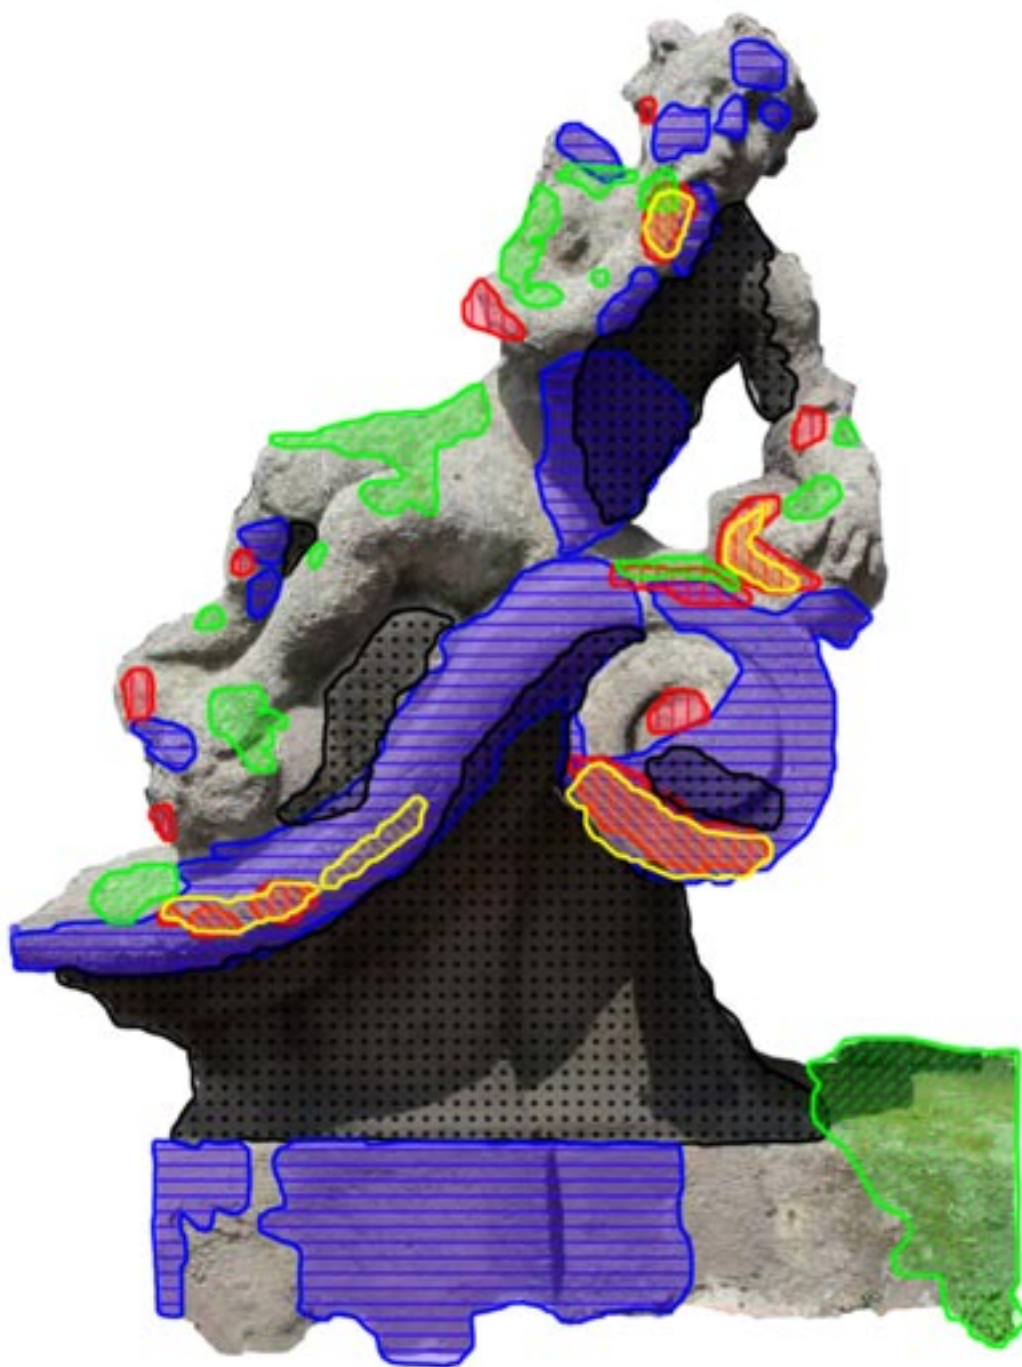
Obr. 9. Andělek levý- čelní pohled

Na tomto andílkovi se nacházejí stejné druhy poškození, jako na soše sv. Jana Nepomuckého. Z povrchu je omyta jemná modelace. V dešťových stínech, to je na hrudi andílka a na přední části soklíku pod volutou jsou silné černé krusty sádrovce, usazených nečistot a vrstvy polychromní úpravy. Kámen pod touto vrstvou je nesoudržný. Voluta je z velké části doplněna v tmelu. Stav tmelů je rozdílný, některé se odchlípují a povrch pod nimi je zdegradován, jiné jsou v celkem dobrém stavu. I na tomto objektu jsou místa se silně zdegradovaným povrchem, ale jde pouze o malá lokální místa. V zadní části je objekt pokryt vrstvou biologického napadení. Andílkovi chybí téměř celé levé křídlo. Přes výrazné ztráty modelace je dochované torzo z hlediska soudržnosti horniny v dobrém stavu. (viz graf. přílohy Obr. 9. a 10.. )

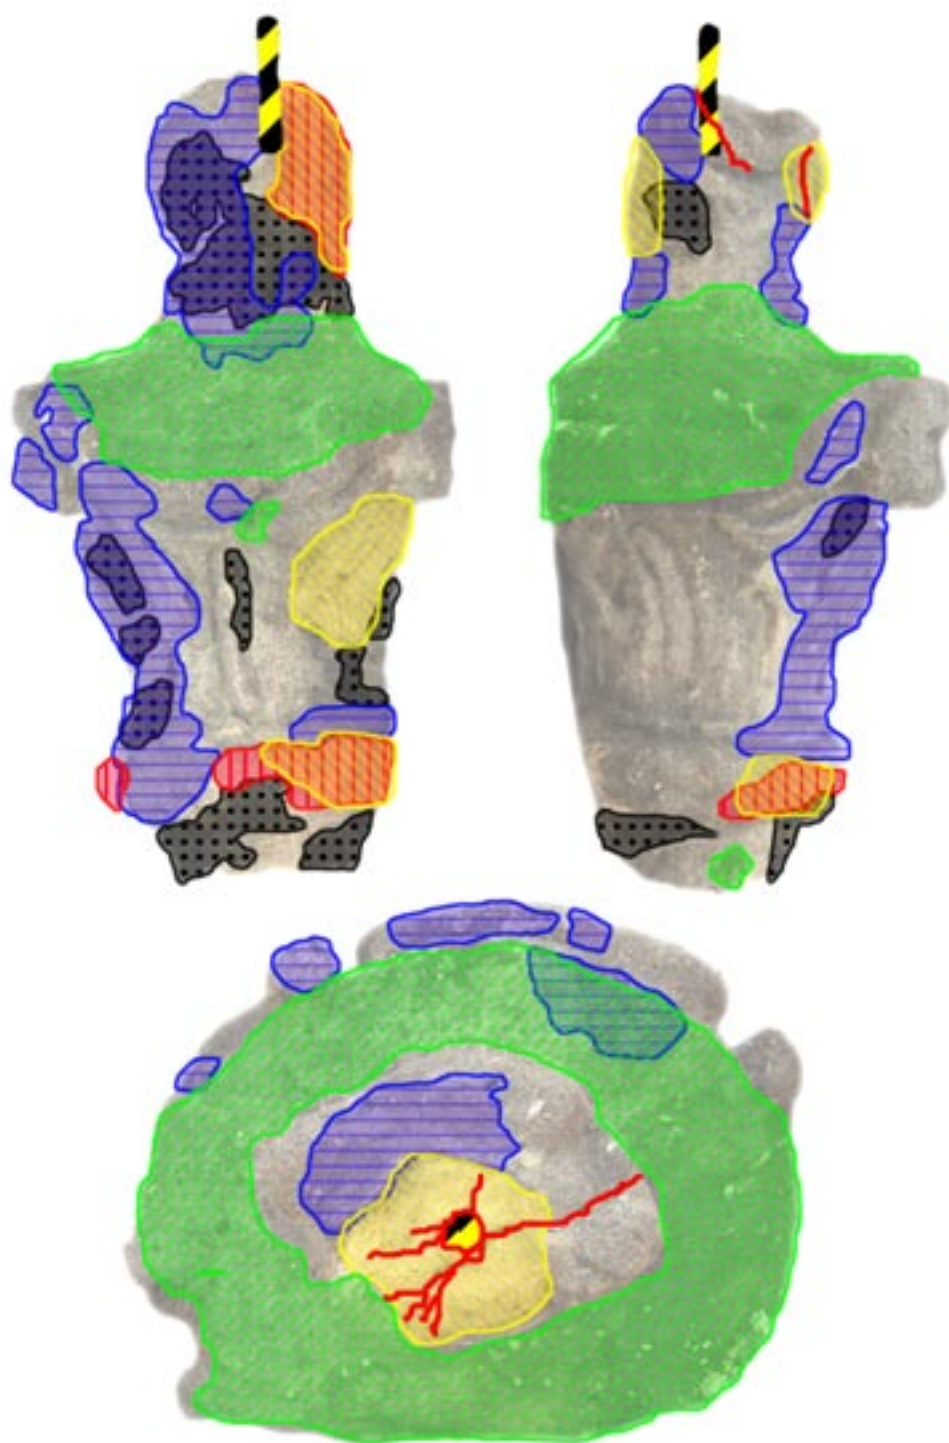
Obr. 14. Váza pravá

neodpovídá struktuře a barevnosti originálního degradovaného povrchu. K odlučování těchto tmelů došlo především proto, že tyto tmely jsou neprodyšné a vlhkost z kamene přes ně nemůže přirozeně migrovat k povrchu. I kámen pod tmely je velice špatném stavu, na místech kde již staré restaurátorské vysprávky odpadly či se odchlípují je kámen velice zdegradovaný a nesoudržný. Asi nejvíce poškozenou částí vázy je horní část poklice. Poklice byla s vrcholovým plamínkem spojena pomocí maltoviny a železného čtyřhranného čepu. K tomuto čepu se dostala srážková voda a čep korodoval. Železo je při své korozi schopno svůj původní objem zvětšit až o jednu třetinu. Tento korozní jev měl za následek masivní rozpraskání horní části poklice. Rozpraskání společně se srážkovou vodou, mrazovými cykly a rozdílnou teplotní roztažností materiálů mělo za následek masivní degradaci materiálu, až do několika centimetrů hmoty. Nejhůře se degradace podepsala na polovině horní části poklice, která byla orientována směrem z Husovy ulice. Z této části opadla celá korunní římsa a velká část povrchu. Stávající povrch na tomto místě je absolutně nesoudržný, protože jeho pojivo je vyplaveno a kámen v tomto místě působí spíše jako nesourodá homole písku. Vyplavení pojiva kamene lze pozorovat i na polovině báze orientované také směrem od Husovy ulice. Zkorodovaný čep má také za následky vertikální rozlomení vrcholového plamínku na dva kusy. Mimo zdegradovaná místa se hmota kamene zdá kompaktní. Na objektu se místy nacházejí ostrůvky povlaků biologického napadení. V záhybech modelace se místy nacházejí zbytky pravděpodobně původní povrchové úpravy. (viz graf. přílohy Obr. 13., 14. a 15.)

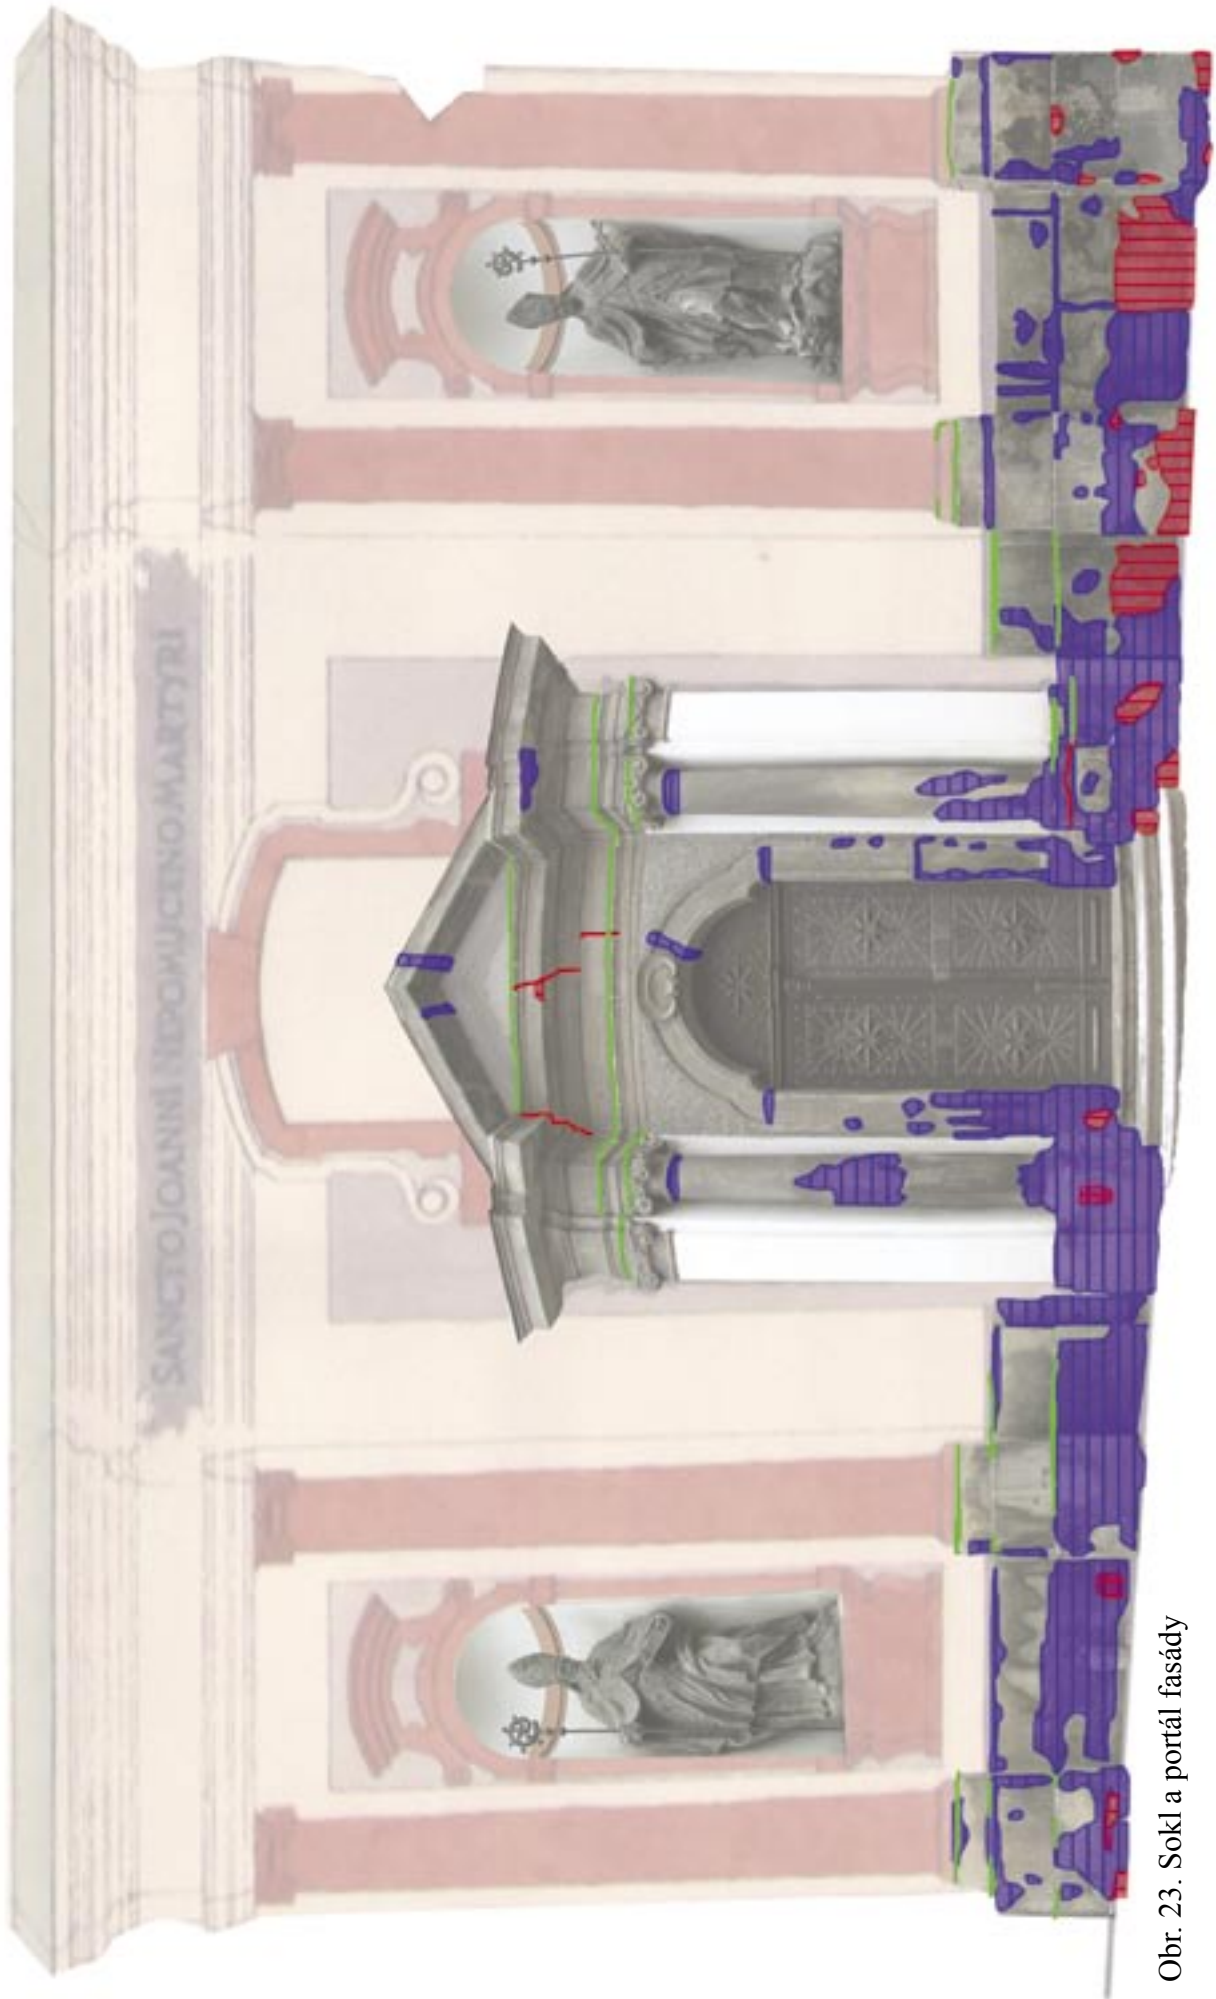
Obr. 23. Sokl a portál fasády

Na první pohled je viditelné, že portál je pokryt tmavými krustami, nečistotami a různými barevnými sjednocujícími retušemi. Největší poškození je viditelné v soklové partii portálu. Jedná se o totéž poškození, které lze nalézt na soklu kostela. Plastické vysprávkky jsou téměř celoplošné. Na kamenných sloupech ostění se ve spodních a ve středních partiích nacházejí plastické vysprávkky, které jsou na některých místech nesoudržné s podkladem. Stejná situace je i u kamenného ostění dveří. Plastické vysprávkky sahají zhruba do dvou třetin ostění. Stav horní třetiny portálu je podstatně lepší, plastických vysprávek je zde pouze pár, a to především okolo spojů mezi jednotlivými bloky kamene. V těchto spárách se nacházejí i trhliny. Několik trhlín se nachází v kamenné římse portálu. Dalším problémem je opět holubí trus, jenž se nachází na horizontálních plochách, jak ve spodní, tak ve vrchní části portálu. Spodní partie, jak ukázal technologický průzkum, obsahují velké množství vodorozpuštěných solí. (viz graf. přílohy Obr. 23.)

značně zdegradovaný. Tyto plastické vysprávkky jsou již ve velice špatném stavu, i díky tomuto jsou velice neestetické. Mezi oddělenými vysprávkami vznikají až několika centimetrové praskliny, v nichž se usazují nečistoty. Do těchto prasklin zatéká srážková vlhkost, která společně s klimatickými změnami a mrazovými cykly destruuje originál. Na soklu, na horizontálních plochách, leží několika centimetrová vrstva holubího trusu. Trus je výrazným zdrojem solí dusičnanů, které destruuji originální povrch a jejich výkvěty jsou dosti neestetické. Velkou část povrchu pokrývají černé krusty, které také uzavírají povrch materiálu a brání kondenzaci vodních par. Na mnoha místech se již krusty vlivem sublimace vodních par odlučují. Jelikož byl průzkum prováděn v zimních měsících, bylo pozorováno, že voda s posypovými solemi z přilehlé komunikace stříká na sokl i do vyšších partií. (viz graf. přílohy Obr. 23.)

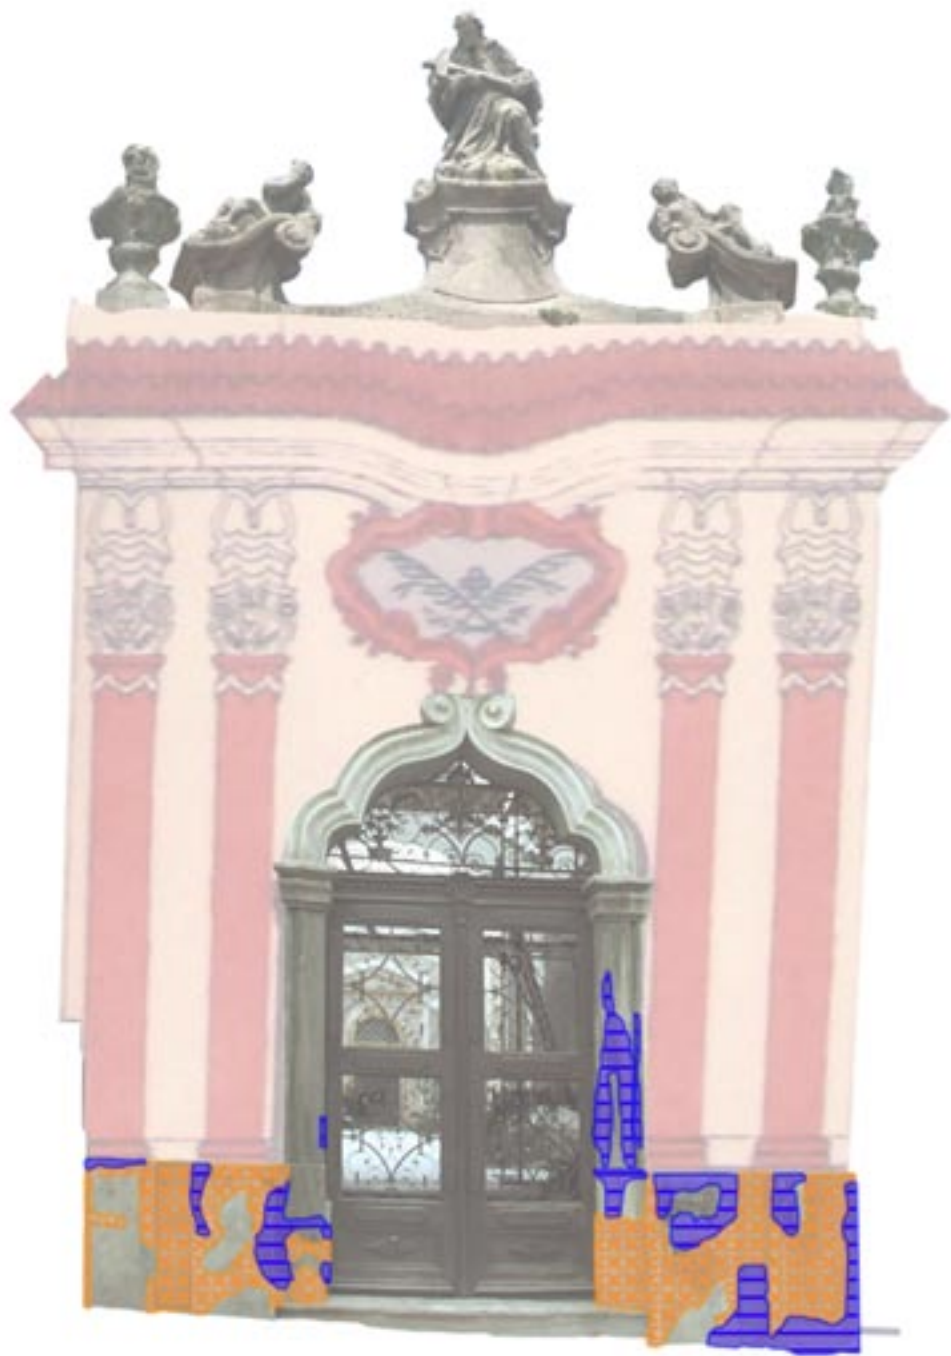
Obr. 24. Sokl a portál boční brány

Tento sokl prošel nedávnou opravou. Staré plastické doplňky, které byly soudržné s povrchem, byly ponechány a chybějící místa byla doplněna novým materiálem. Sokl byl z větší části překryt tmely, které jsou svou strukturou a barevností zcela nevhodné. Protože jsou hrubostí jemné a jejich barevnost je šedá až šedě-modrá působí tyto plastické vysprávkky spíše jako beton nežli umělý kámen. Tmely působí opticky neprodyšně a dá se předpokládat, že s největší pravděpodobností v nejbližší době odpadají, ale než se tak stane, kámen pod nimi bude rychle degradovat. Je zde patrné, že opravu neprováděl školený restaurátor. O stavu kamene pod tmely lze pouze spekulovat. (viz graf. přílohy Obr. 24.)

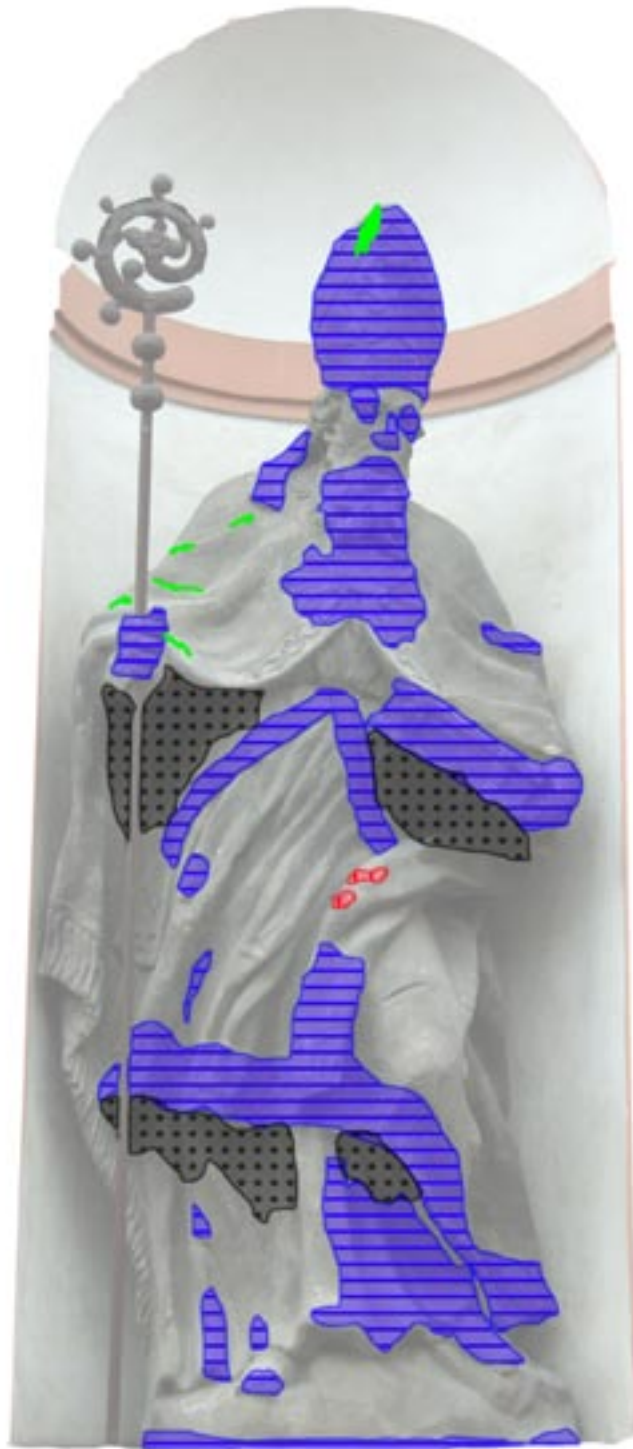
Obr. 25. Sv. Vojtěch

Stav této sochy velice podobný stavu sochy sv. Prokopa, dalo by se říci téměř autentický. Sochy pocházejí ze stejné doby, kámen je téměř stejný a povětrnostní podmínky taktéž. Sochy očividně prošly stejnými restaurátorskými zákroky. Tato socha nemá tak vystupující partie jako socha druhého světce, proto zde nevidíme dešťovou vodou zdegradovaný povrch a ani větší místa výskytu holubího trusu, ten se nachází pouze na mitře světce. Bližším pohledem je patrné, že na soše je množství starších restaurátorských vysprávek, ale jak je uvedeno výše, detailní stav původní a

doplněné plochy bude znám až po očištění objektu, jelikož pod krustami, usazeninami nečistot a sjednocujícími barevnými retušemi není patrný rozdíl. Z toho vyplývá, že grafický zákres starších restaurátorských vysprávek u této sochy je spíše orientační. V soše se vizuálně neuplatňují žádné praskliny. Jak vypadá povrch sochy v zadní partii opět pouze spekulovat, ale ani u této sochy nebyla zadní část vystavena povětrnostním degradačním vlivům a dá se tedy předpokládat, že stav bude uspokojující. Biskupská berla světce není na svém spodním konci uchycena původním způsobem. Berla je nyní přiletována k parapetnímu plechu niky, ale kousek od světcovy pravé nohy byl nalezen důlek po původním usazení berly. Jinak lze stav kamene hodnotit jako celkem dobrý a soudržný, ale opět je třeba mít na paměti, že opravdový stav povrchu sochy se ukáže až po očištění. (viz graf. přílohy Obr. 25.)

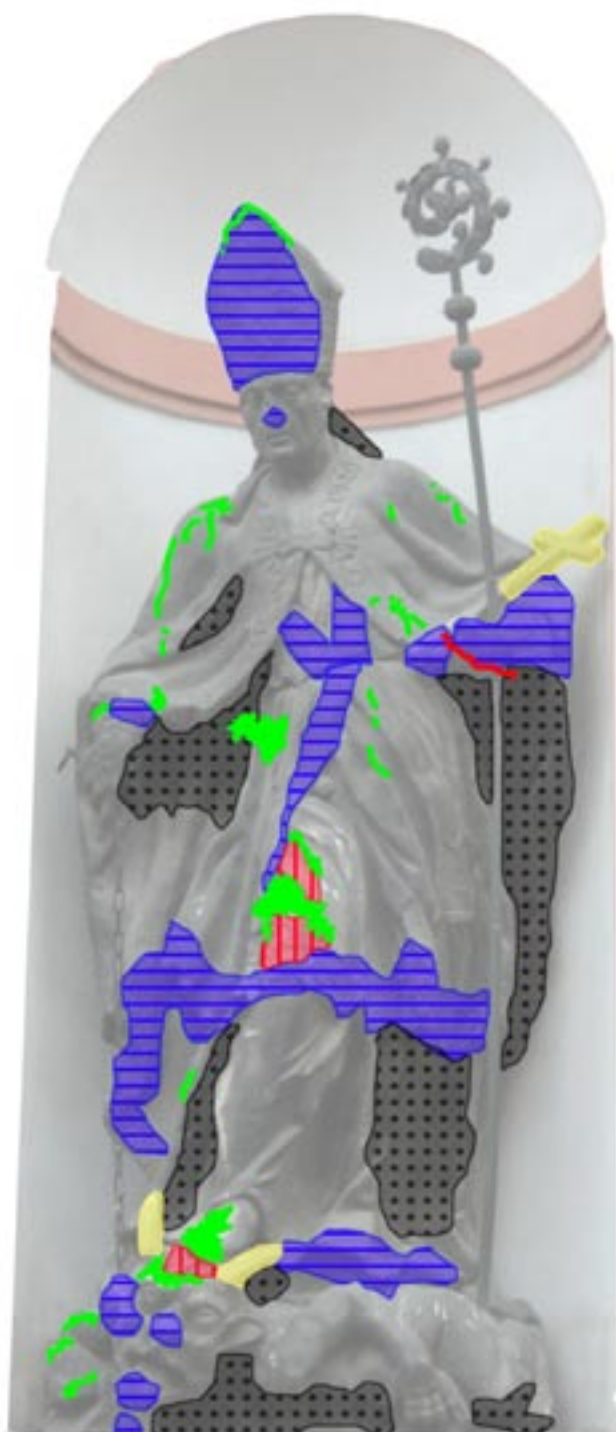
Obr. 26. Sv. Prokop

Výraznější povrchové poškození je patrné na světcově pravém koleni a hlavě Ďáblově. Tyto části jsou poškozeny hlavně proto, že jsou to vyčnívající části sochy, které nejsou chráněny nikou, a dopadá na ně dešťová voda. Dalším faktorem způsobujícím poškození bude patrně vrstva holubího trusu, která se usazuje na těchto vyčnívajících místech. Z těchto exkrementů se do sochy vyplavují soli dusičnanů, které poté při vysychání migrují zpět k povrchu kamene, zde krystalizují a narušují povrch kamene. V těchto místech se kámen odlupuje ve slabé povrchové vrstvě, pod kterou je kámen zdegradovaný a nesoudržný. Odlupování kamene po tenkých vrstvách ukazuje na to, že povrch kamene byl přetřen jakýmsi sjednocujícím barevným nátěrem, který mohl zpevnit a uzavřít povrch kamene, nebo mohl být kámen zpevněn nějakým dříve používaným zpevňovacím prostředkem, který má špatné penetrační schopnosti a uzavírá povrch kamene. Na světcově pravém koleni je povrchová prasklina a na jeho levé ruce se také nachází prasklina. Prokopův řetěz je zkorodován a jeho berla není pevně uchycena v podstavci. Stav sochy byl zkoumán pouze z přední strany. V jaké stavu se nachází zadní strana, je těžké soudit, protože není vůbec přístupná, ale lze se domnívat, že zadní strana bude v lepším stavu, nežli strana přední, jelikož není vystavená povětrnostním korozním vlivům. Celkově však zatím stav kamene hodnotit jako relativně dobrý a kompaktní, ale jak již bylo zmíněno výše, skutečný stav hmoty kamene se ukáže až po očištění. (viz graf. přílohy Obr. 26.)

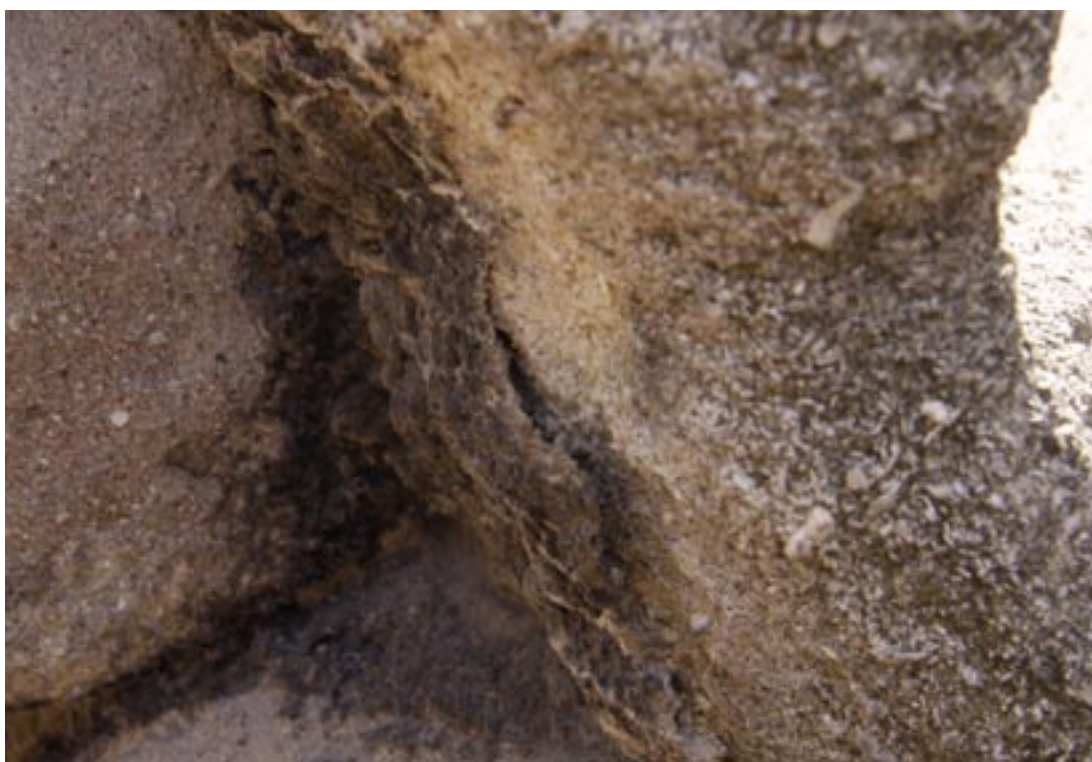
Obr. 59. Váza pravá- detail silně zdegradovaného partu- před restaurováním

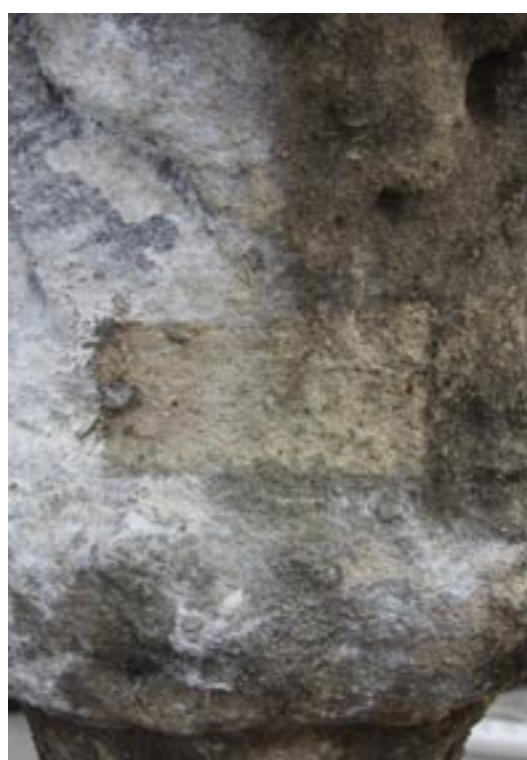
Obr. 61. Váza pravá- průběh prací- lepení- bílý zákal od zpevňovacího prostředku Calosil

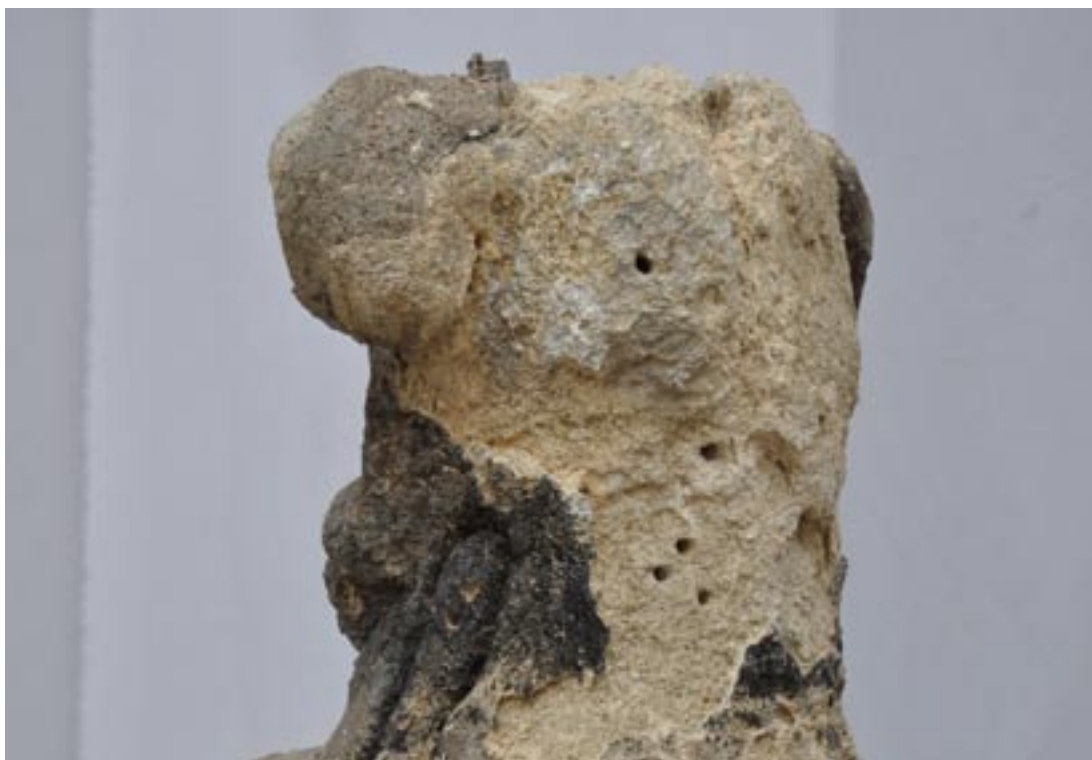
Obr. 79. Váza pravá- detail silně zdegradovaného partu- před restaurováním- hlavice

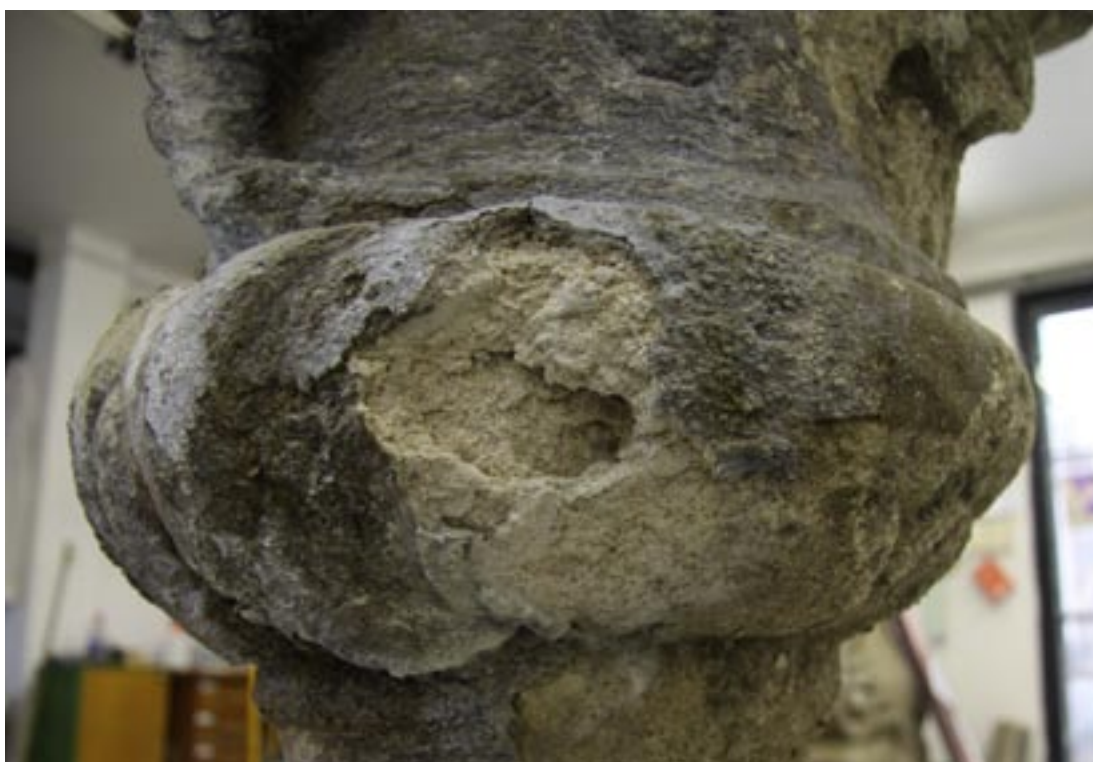
Obr. 93. Váza levá- před restaurováním- detail silně zdegradovaného partu

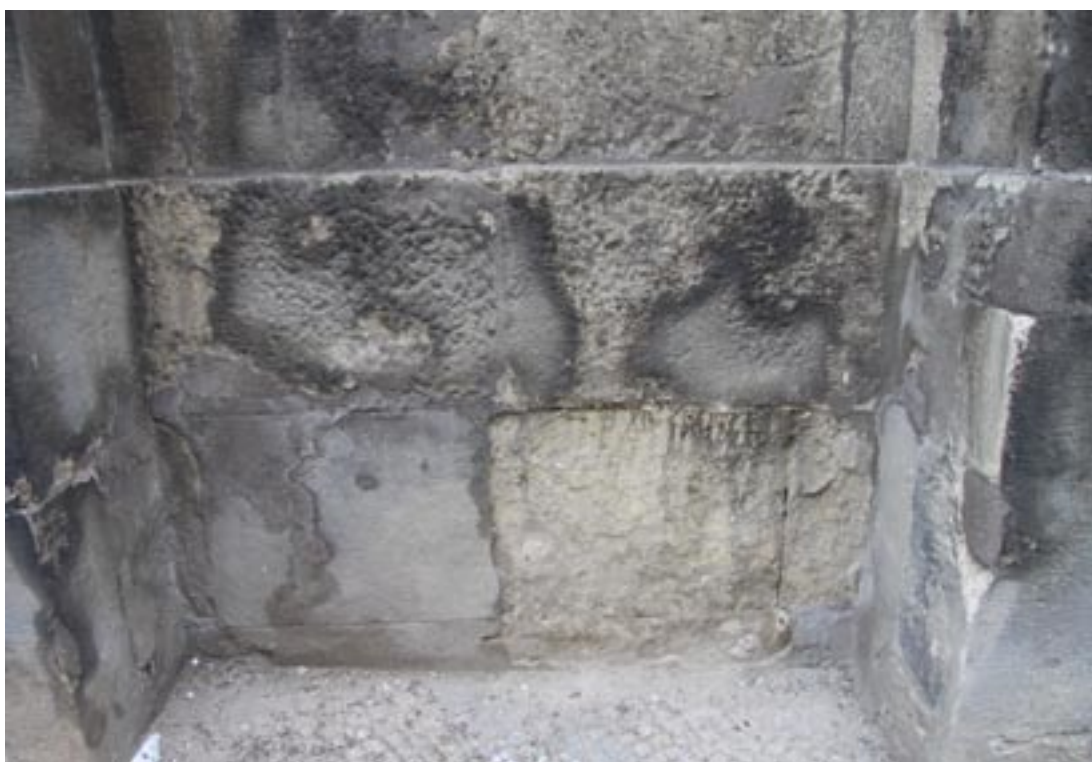
Obr. 103. Sokl- pravá strana- detaily starých plastických vysprávek, černých krust, nečistot a silně zdegradovaných ploch

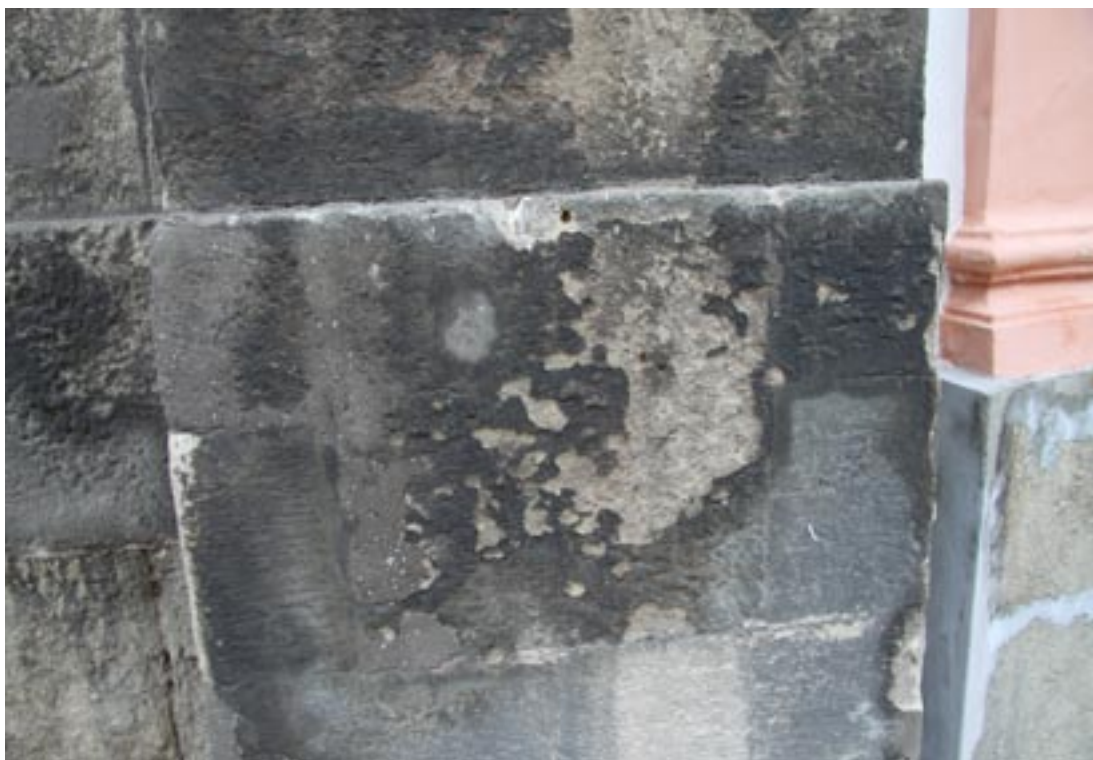
Obr. 104. Sokl- pravá strana- detaily starých plastických vysprávek, černých krust a nečistot

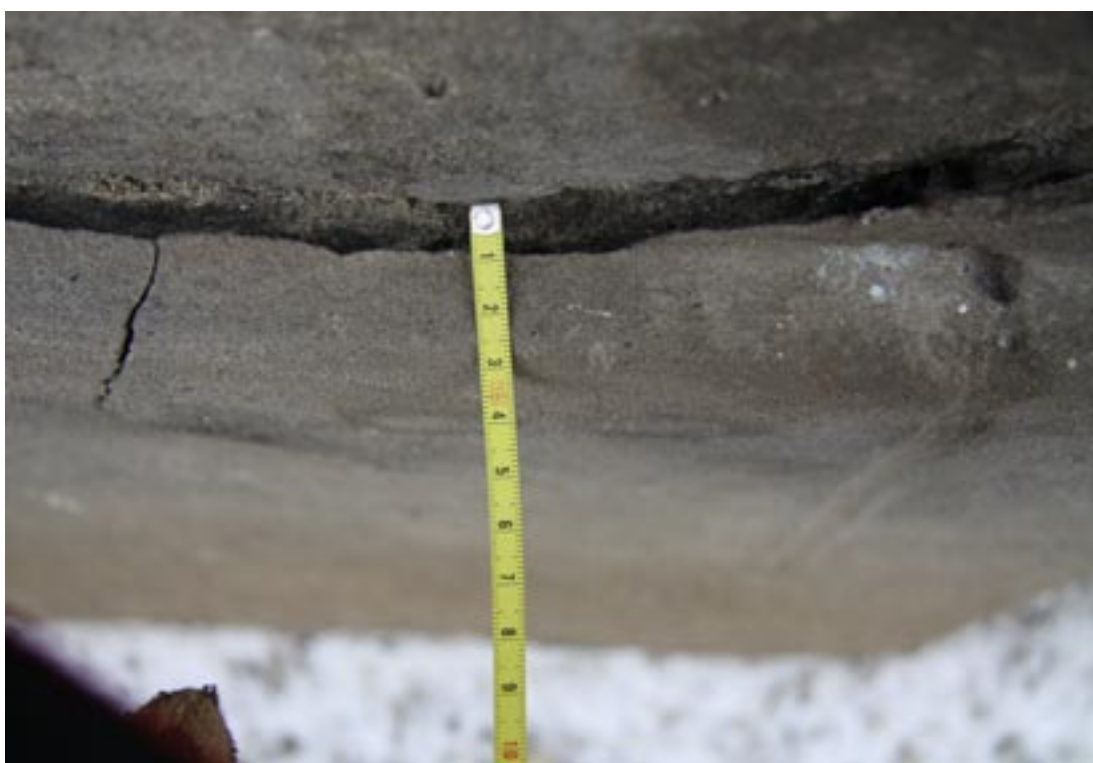
Obr. 109. Detail staré nesoudržné plastické vysrávky
