**BAKALÁŘSKÁ PRÁCE**

**Restaurování sochy sv. Jana Nepomuckého a kamenné vázy  
z atiky boční brány kostela sv. Jana Nepomuckého**

Bakalářská práce

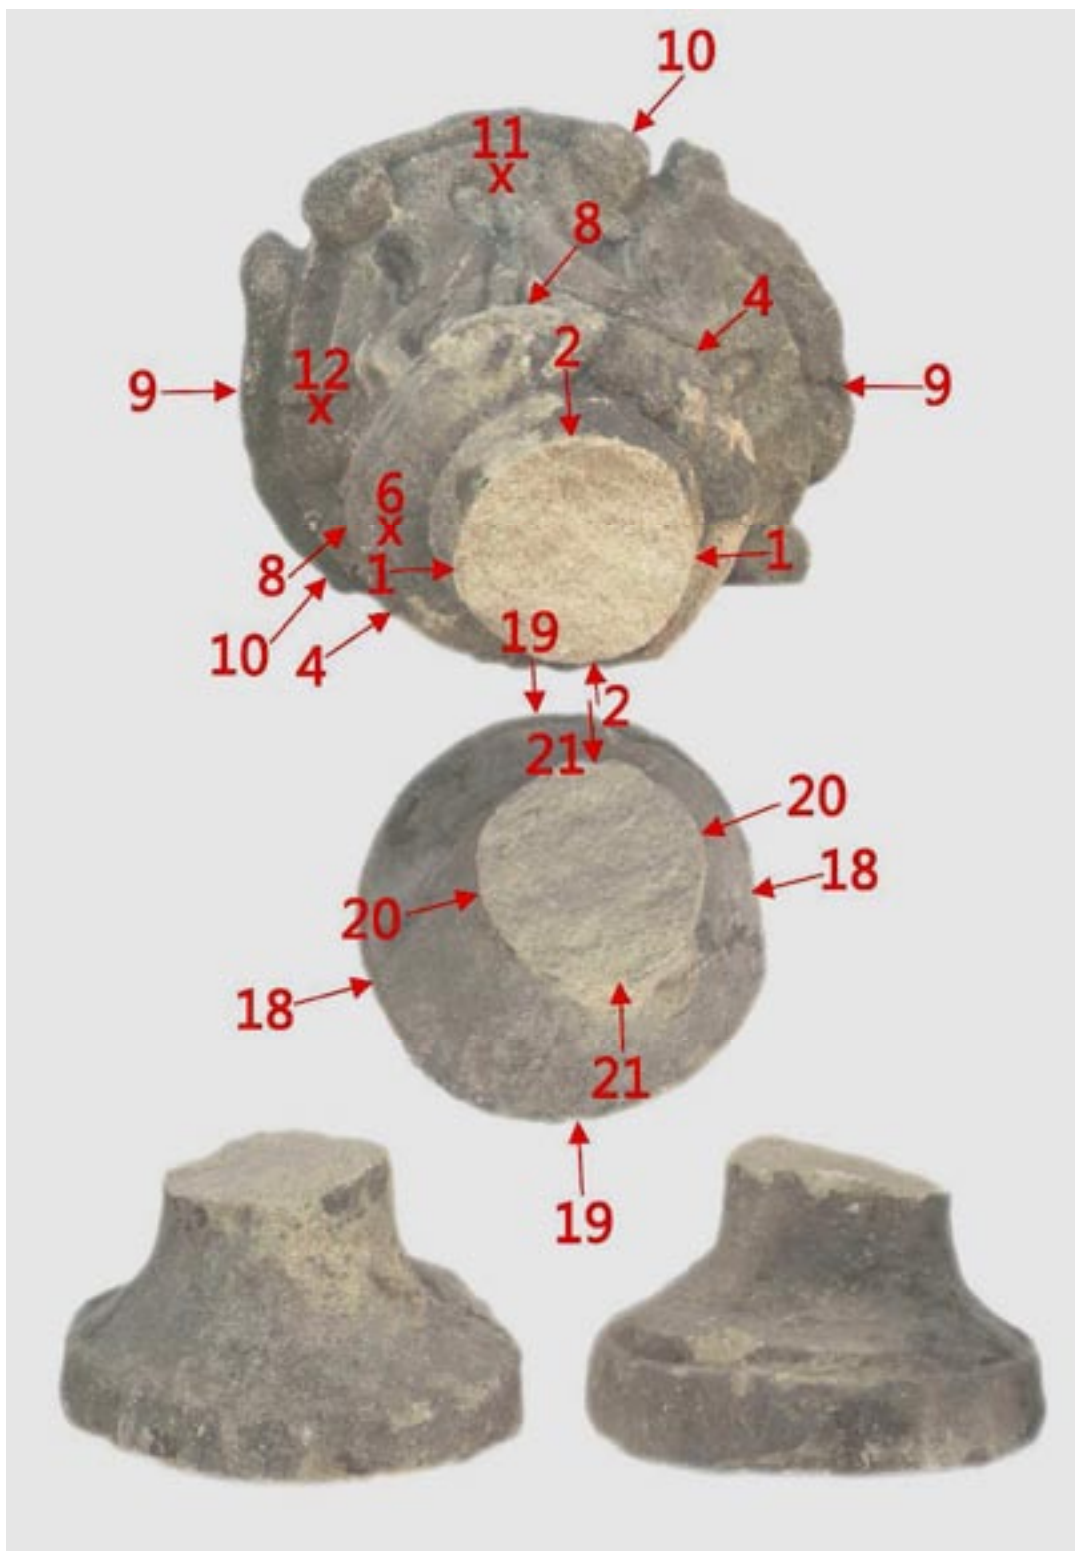
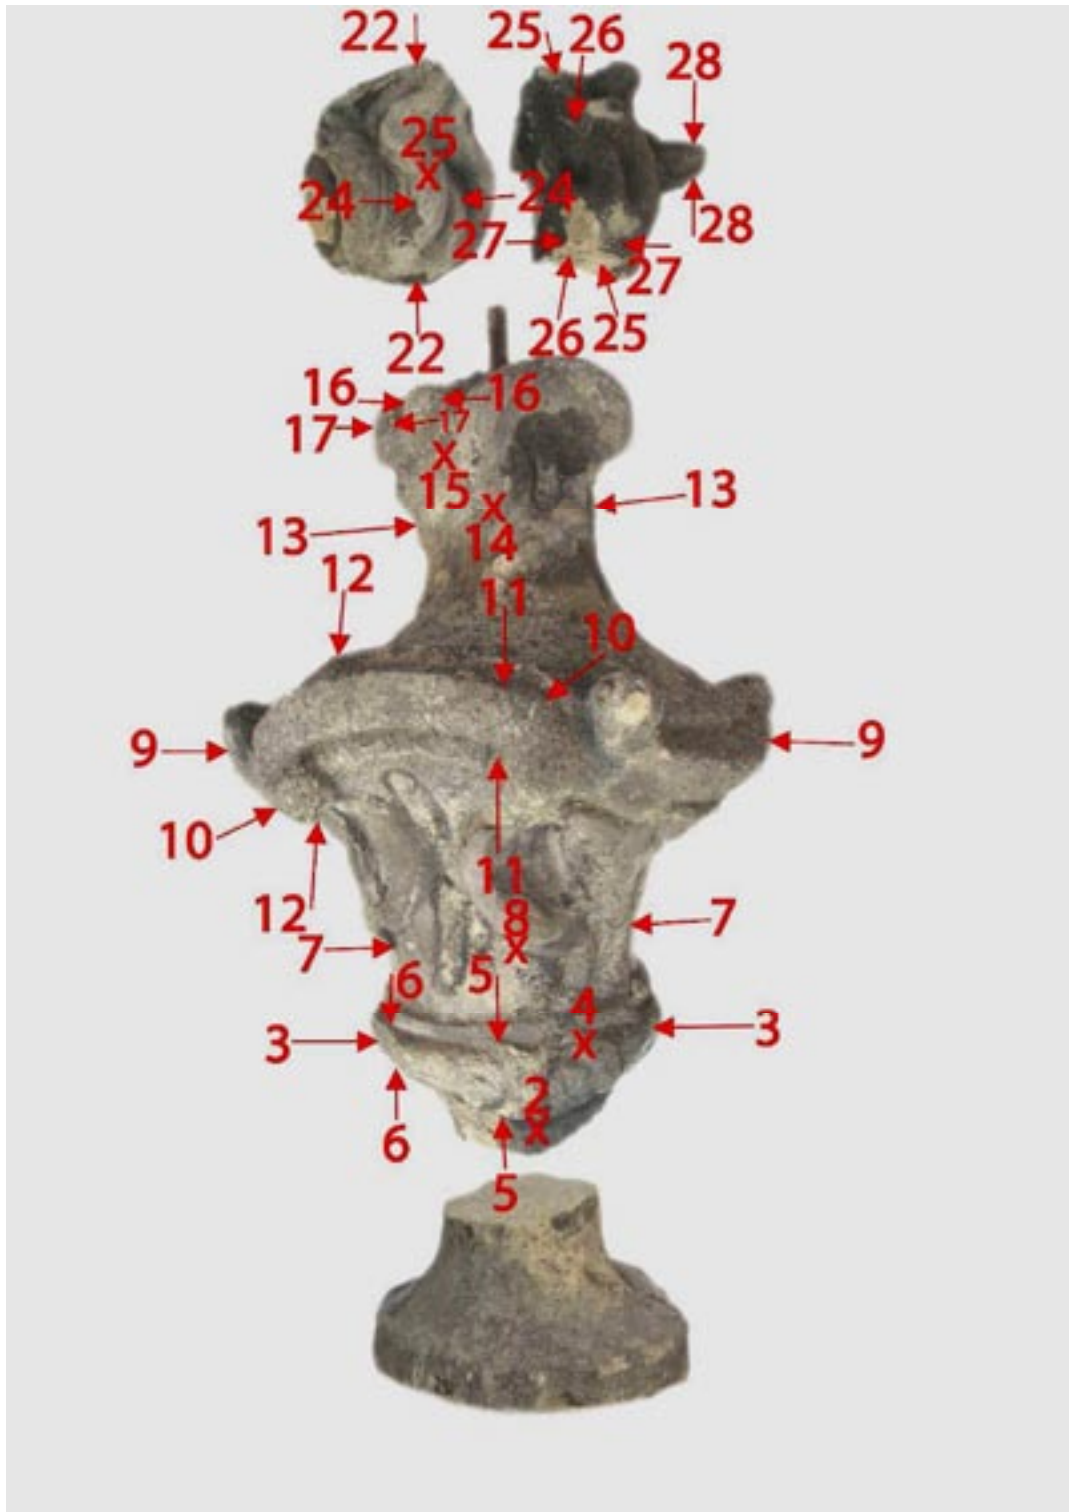
Váza pravá -zákres ultrazvukové transmise

- měření na úrovni patky jsou patrně ovlivněny přítomností otvoru na čep uvnitř patky
- mírný nárůst rychlostí UZ směrem k menším vzdálenostem měření (více se při měření uplatňují povrchové vrstvy) lze nejspíše vysvětlit zvýšením kompaktnosti povrchu v důsledku sulfatizace (přeměna uhličitanu vápenatého na síran vápenatý)

- váza vyžaduje celkové hloubkové zpevnění, zejména v místech nejvíce poškozených korozí
- vzhledem ke zkušenostem z výsledků a účinnosti konsolidace sochařských děl zhotovených z podobného typu materiálu lze předpokládat, že po efektivní konsolidaci a všech dalších konzervačních opatřeních (očištění, odpovídající doplnění chybějících míst, injektáž trhlin) bude možné vázu umístit opět na původní místo. Bude ovšem nutné pečlivá kontrola účinku konsolidace (ultrazvuková transmise, hloubka penetrace konsolidačního prostředku ...)

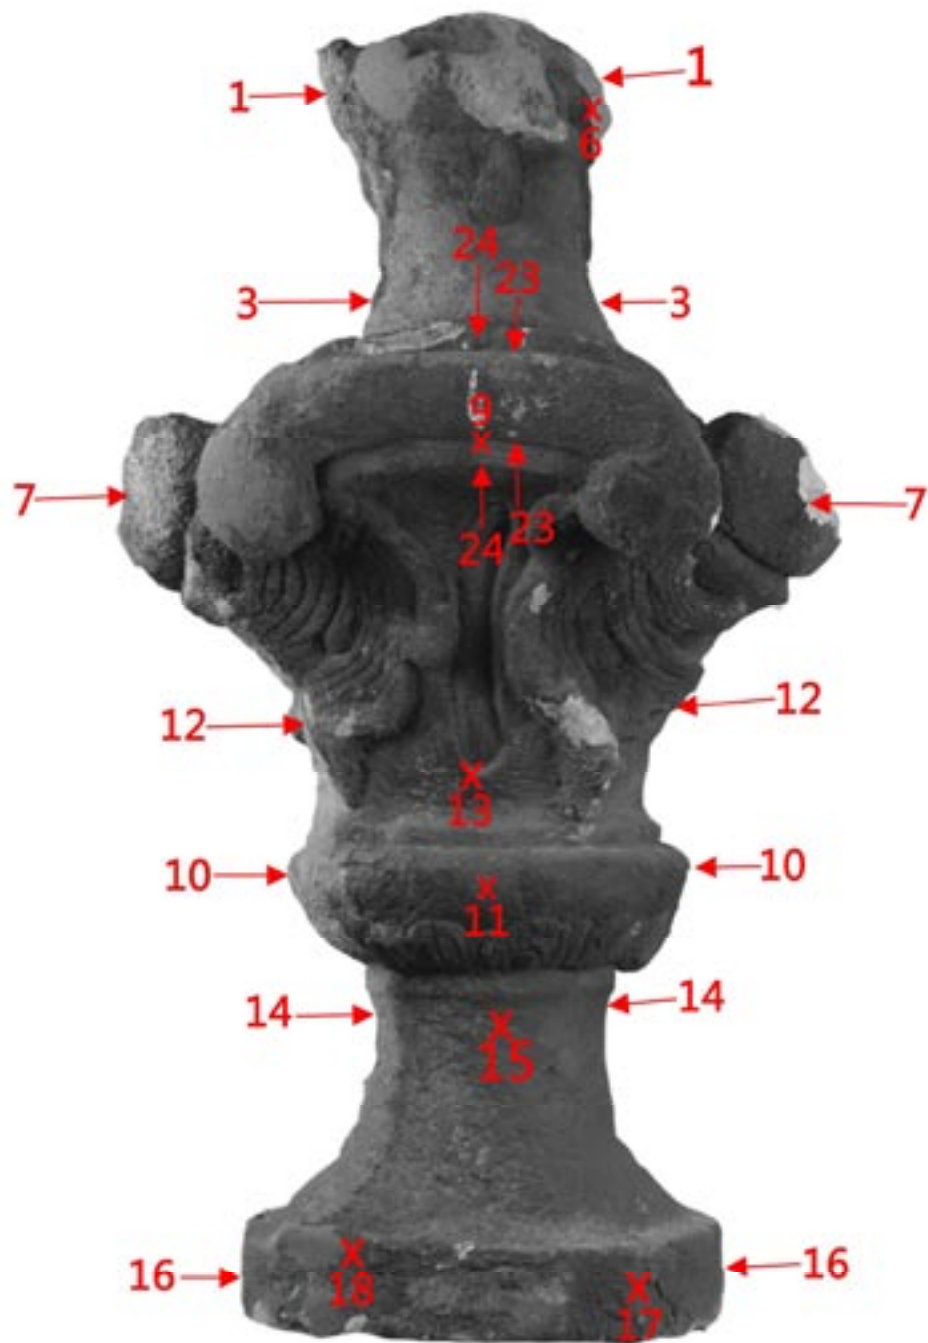
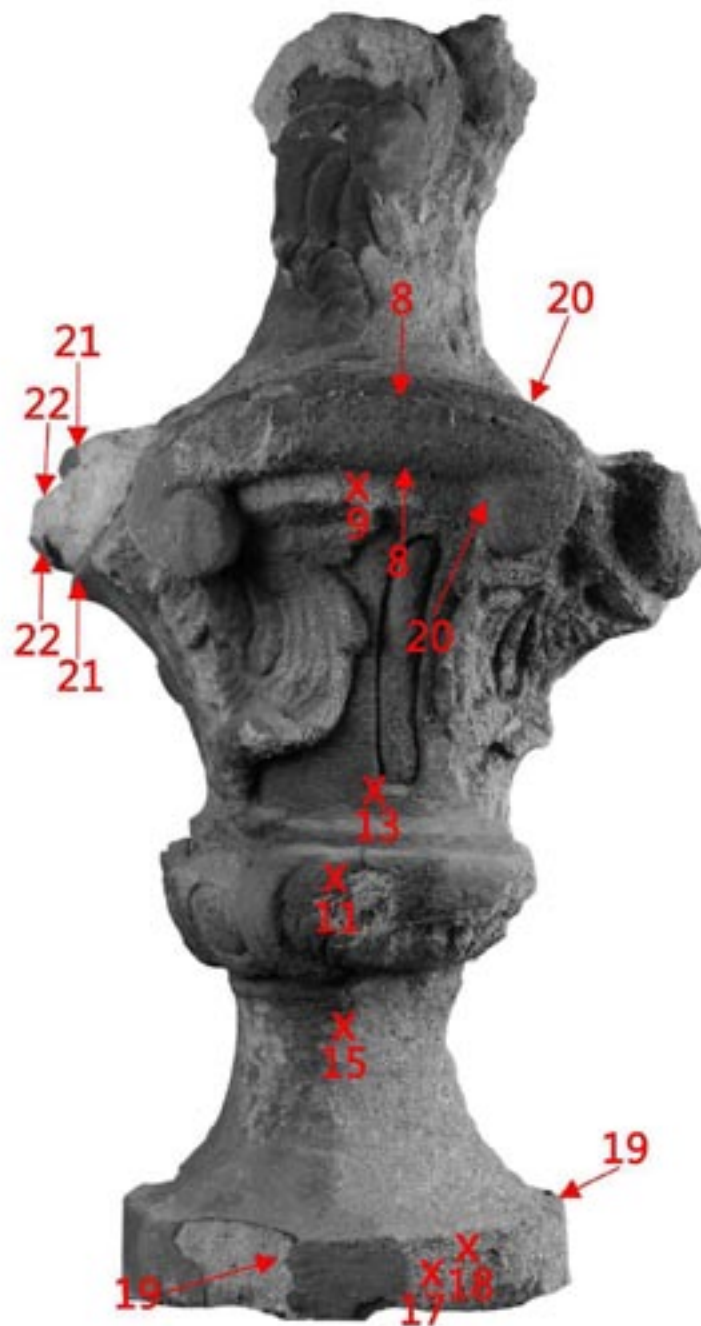
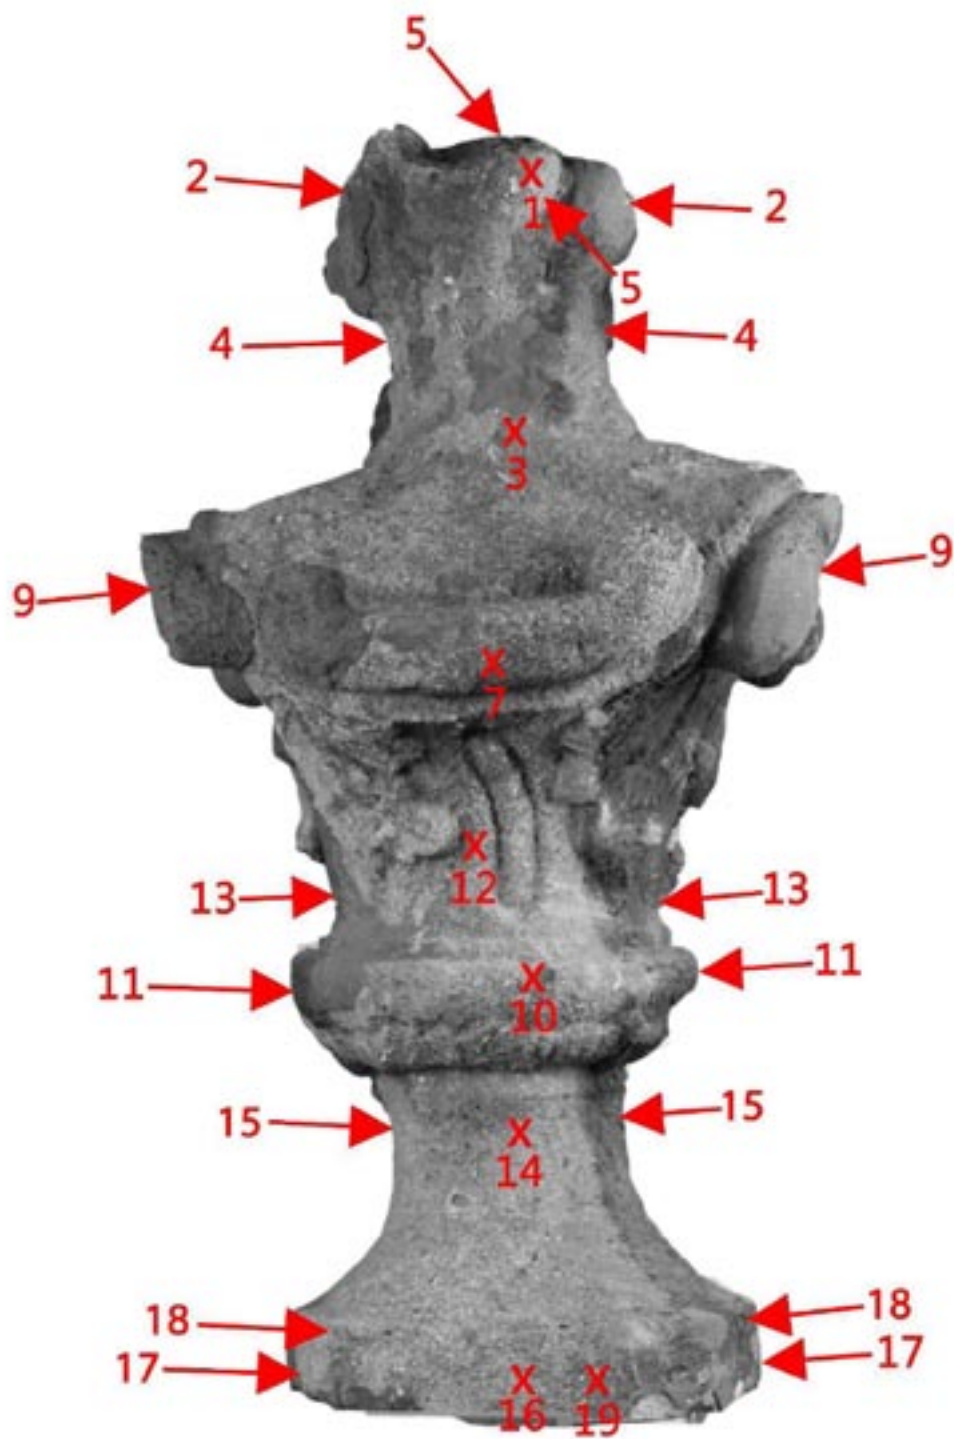
Váza levá- zakres ultrazvukové transmise

- mírný nárůst rychlostí UZ směrem k menším vzdálenostem měření (více se při měření uplatňují povrchové vrstvy) lze nejspíše vysvětlit zvýšením kompaktnosti povrchu v důsledku sulfatizace (přeměna uhličitanu vápenatého na síran vápenatý)

- váza vyžaduje celkové hloubkové zpevnění, zejména v místech nejvíce poškozených korozí
  - vzhledem k poměrně výraznému poškození celé vázy, je otázka jejího opětovného umístění po konsolidaci resp. po provedení všech dalších konzervačních opatřeních (očistění, odpovídající doplnění chybějících míst, injektáž trhlin) diskutabilní a otevřená. Rozhodnutí o případném umístění vázy na původní místo (do exteriéru) je nutné ponechat po vyhodnocení účinnosti konsolidace
-

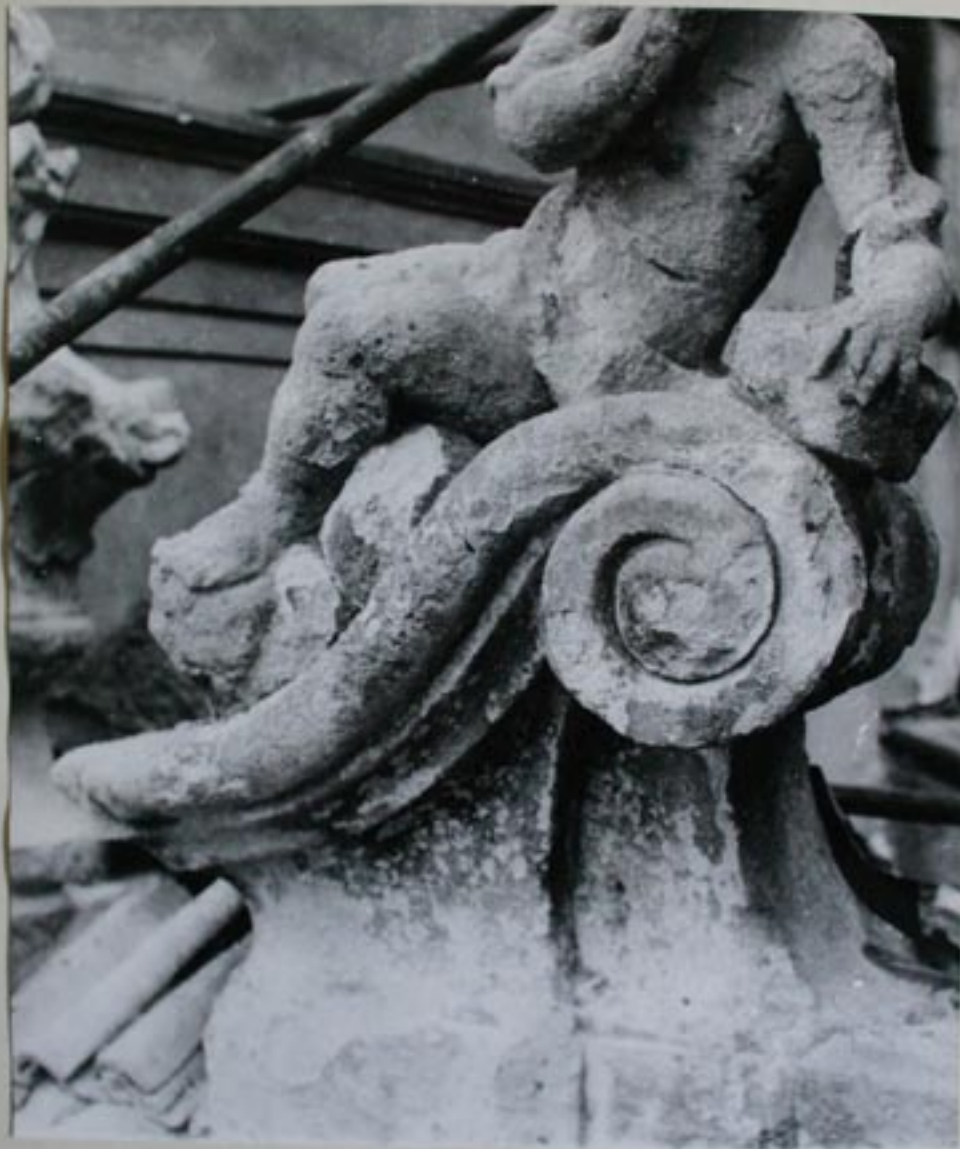
Podstavec s římsou - stav před restaurováním - rozrušen povrch a chybí část profilu -
