Univerzita Pardubice

Fakulta restaurování

**Restaurování části nástropní malby s motivem “*Potestates*”
na klenbě kaple sv. Isidora v Křenově**

Bakalářská práce

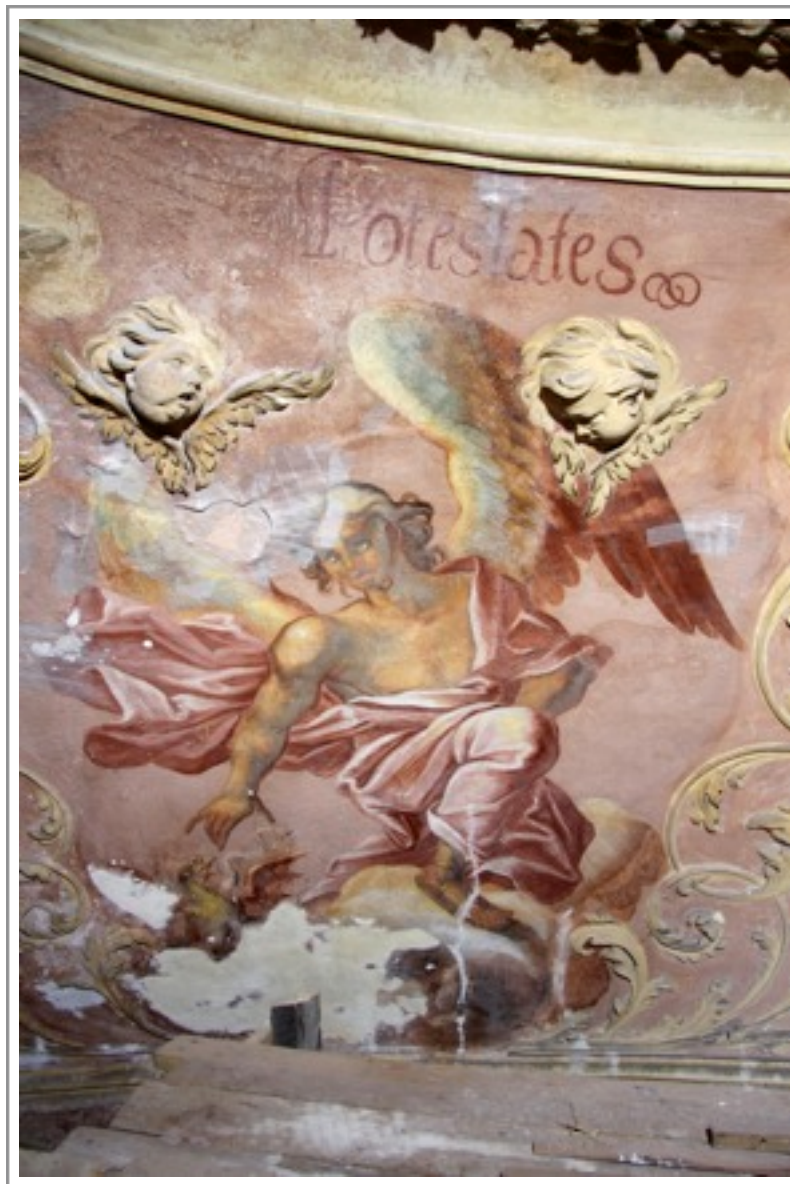
Obr. č. 1 Andělský kůr Potestates, stav před restaurováním

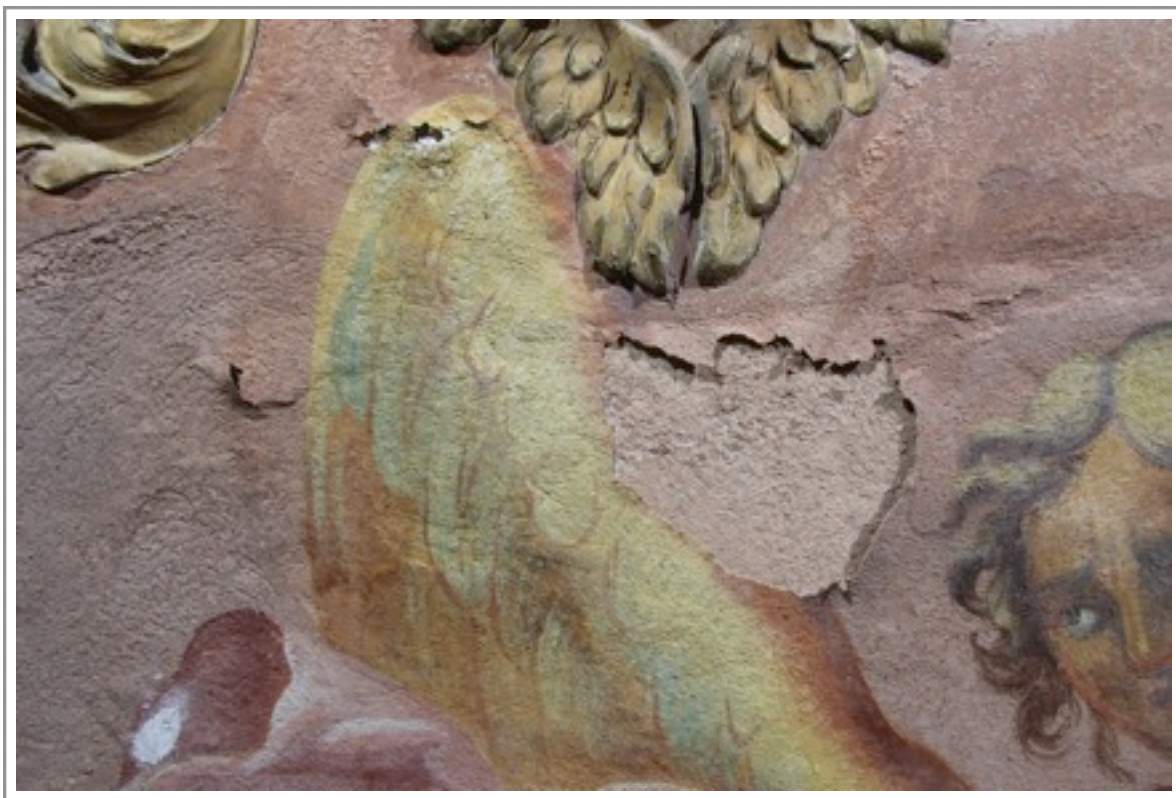
Malba utrpěla ztrátou adheze intonaca k jádrové omítce. To se projevilo tvorbou vydutých puchýřů, rozsáhlých dutin a lokálně i ztrátami vrstev intonaca spolu s barevnou vrstvou. Tato degradace se projevila především ve spodních částech výjevu, kde došlo k velice rozsáhlým ztrátám. Defekty byly v rámci zajišťovacího zásahu v letech 2005 a 2006 vyplněny tmelem. Při bližším ohledání byl tento tmel z důvodu přílišné tvrdosti a nevhodné povrchové struktury vyhodnocen jako nevyhovující. Ve spodních partiích se dále nacházejí vertikální praskliny, které jsou lokálně přetaženy tmelem, který rovněž pochází ze zajišťovacího zásahu. Další nevyhovující odchlíplé tmely se nacházejí v oblasti draperie. V horních partiích výjevu se nachází několik vydutých puchýřů. Některé z nich byly v havarijním stavu a hrozily rozsáhlé ztráty malby. V tomto smyslu byla značně ohrožena partie hlavy. Z toho důvodu bylo ještě před započítím prací pristoupeno k nanesení ochranných přelepů z japonského papíru a tylosy MH 300 (naneseny 3. 10. 2013).

Obr. č. 5 Detail malby anděla: stav před nanesením ochranných přelepů (říjen 2013)
Održené intonaco

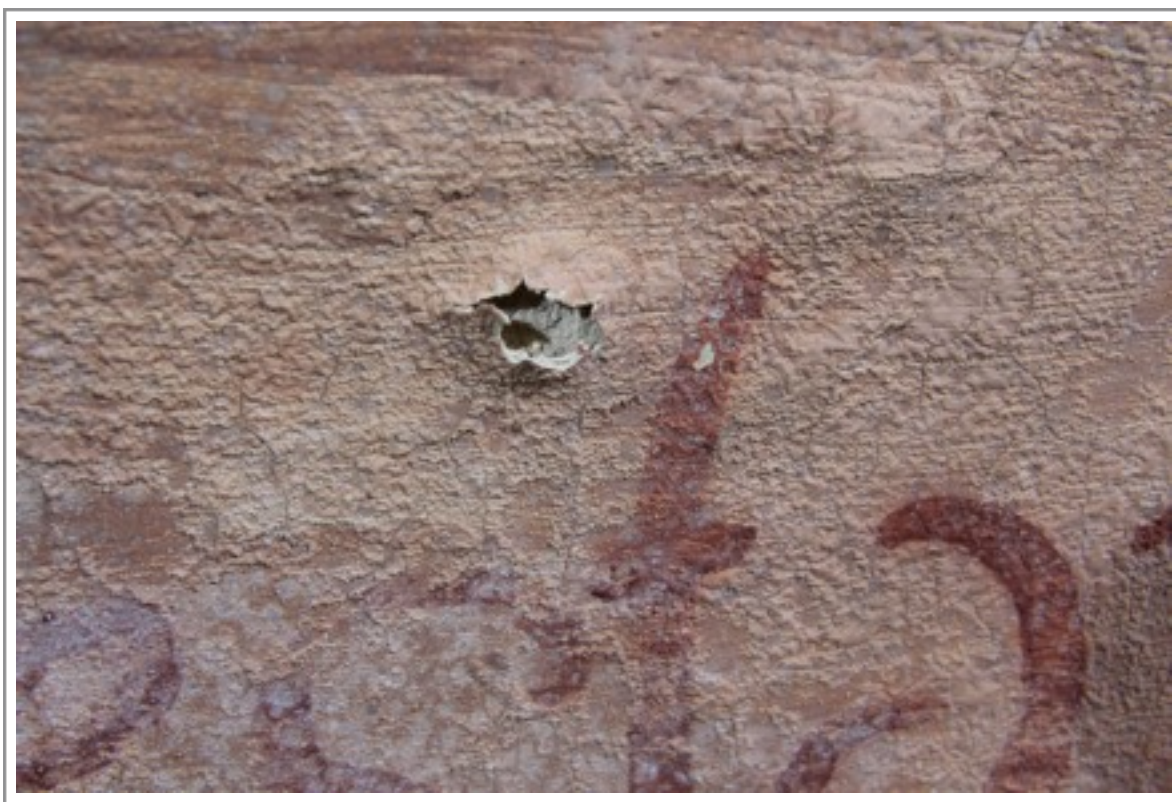
Obr. č. 6 Detail malby anděla, stav před nanesením ochranných přelepů (říjen 2013)
Puchýř s odtrženým intonacem

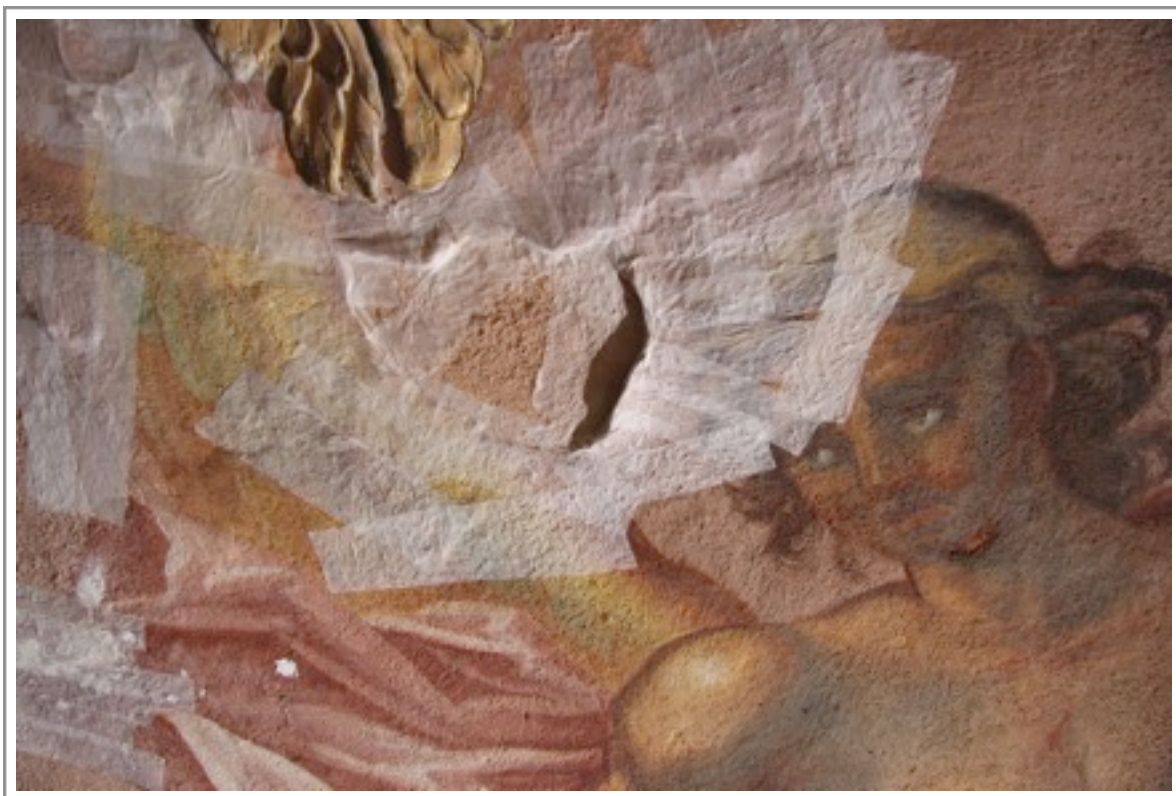
Obr. č. 7 Detail malby anděla, puchýř s odtrženým intonacem, po zajištění přelepem

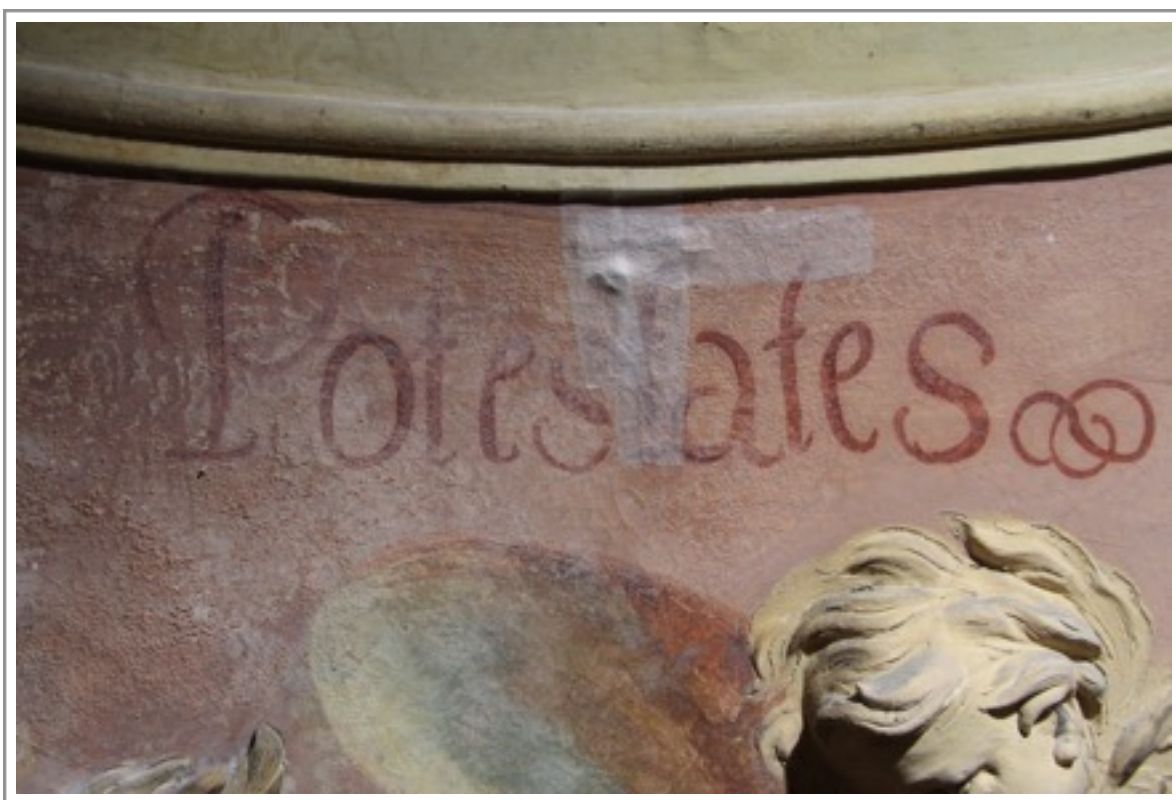
Obr. č. 8 Detail malby anděla, puchýř s odtrženým intonacem, po zajištění přelepem

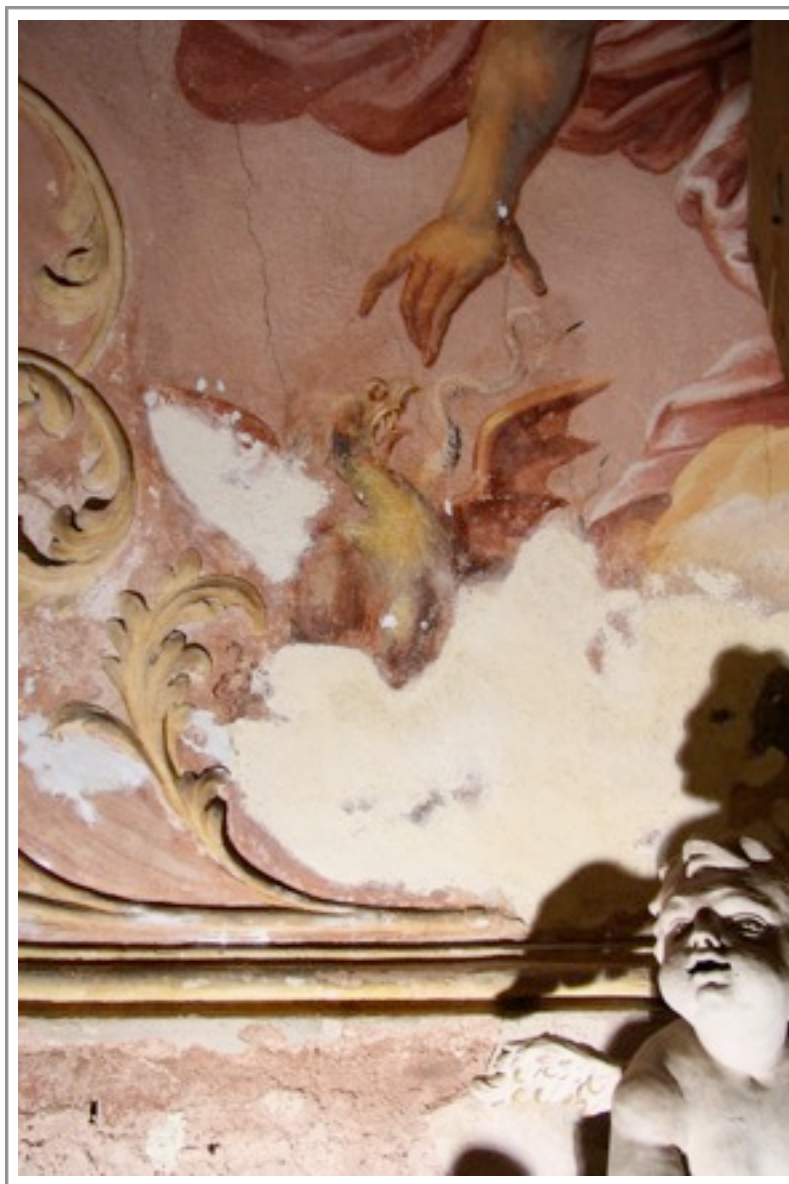
Obr. č. 9 Detail malby baziliška, stav před restaurováním
Tmel ze zajišťovacího zásahu (2005 a 2006)

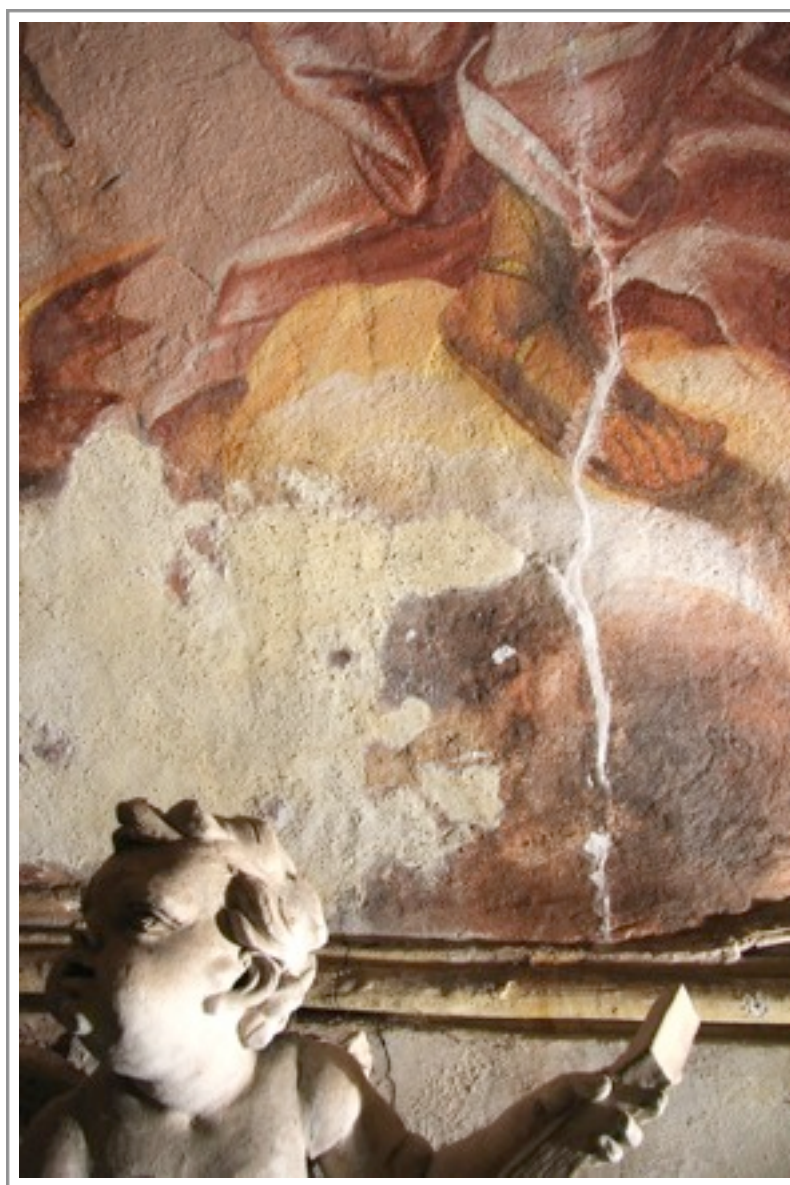
Obr. č. 10 Detail malby oblaku, stav před restaurováním
Tmel ze zajišťovacího zásahu (2005 a 2006)

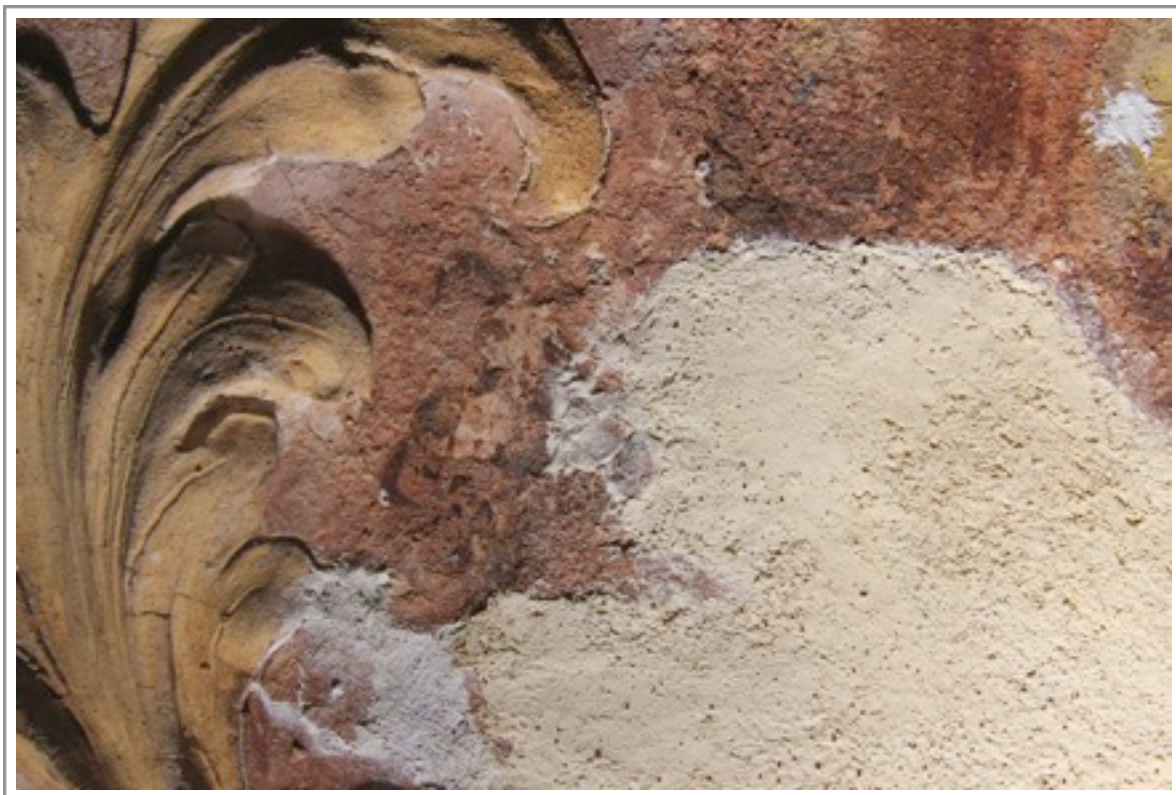
Obr. č. 11 Detail malby baziliška, stav před restaurováním
Tmel ze zajišťovacího zásahu (2005 a 2006)

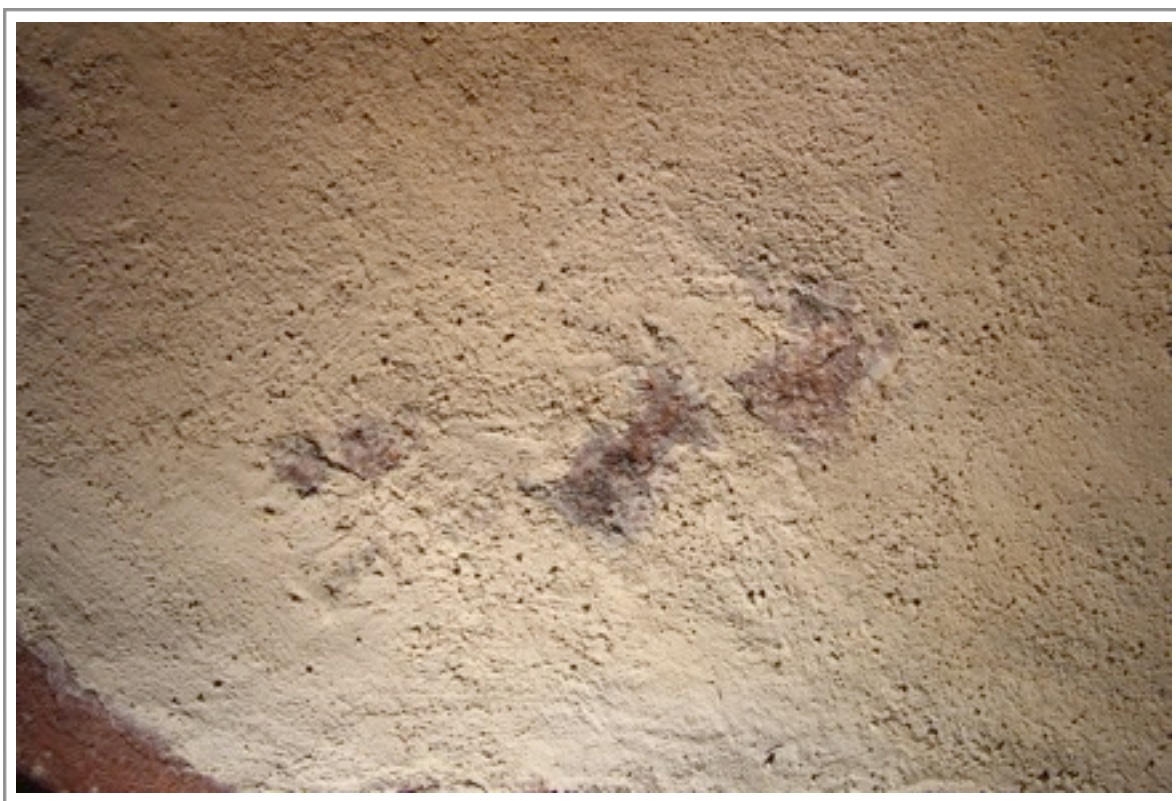
Obr. č. 12 Detail malby baziliška, stav před restaurováním
Tmel ze zajišťovacího zásahu (2005 a 2006) a fragmenty malby

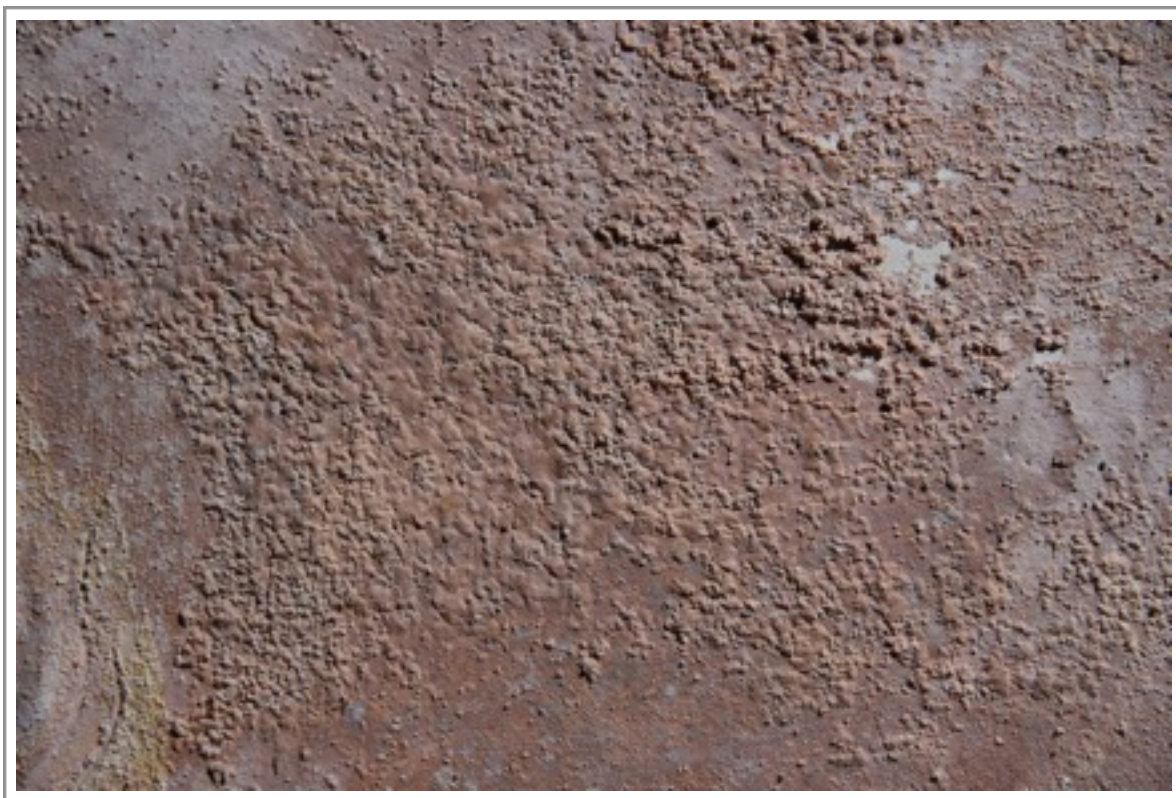
V horní partii výjevu v růžovém pozadí došlo patrně vlivem působení vodorozpustných solí a zatékající srážkové vody k rozsáhlé degradaci barevné vrstvy, která se projevila tvorbou tvrdých nepoddajných krakel se ztrátou adheze k podkladu. Lokálně zde došlo ke ztrátám barevné vrstvy. Dále je v této oblasti pozorovatelné prohloubení a lokálně také naopak zesvětlení barevnosti.

Obr. č. 13 Detail pozadí v horní části výjevu, stav před restaurováním
Zkrakelovaná barevná vrstva

Silně degradovaná barevná vrstva v horních partiích, která měla tendenci vytvářet velice tvrdé, křehké nepoddajné krakely, byla konsolidována 1% hydroxypropylcelulózou *Klucel G* rozpuštěnou ve směsi ethanolu a destilované vody, v poměru 1 : 1. Aplikace byla prováděna nástřikem jemným aerosolem (pomocí plnového rozprašovače *Preval*) následným přitupováním vatovým tamponem. Z důvodu nedostatečného zpevnění byla konsolidace s časovým odstupem několika dní ještě jednou opakována. Vzhledem ke skutečnosti, že některé krakely utrpěly naprostou ztrátou adheze a odpadávaly již při jemném pohybu vzduchu, nebylo možné provést tuto konsolidaci beze ztrát.

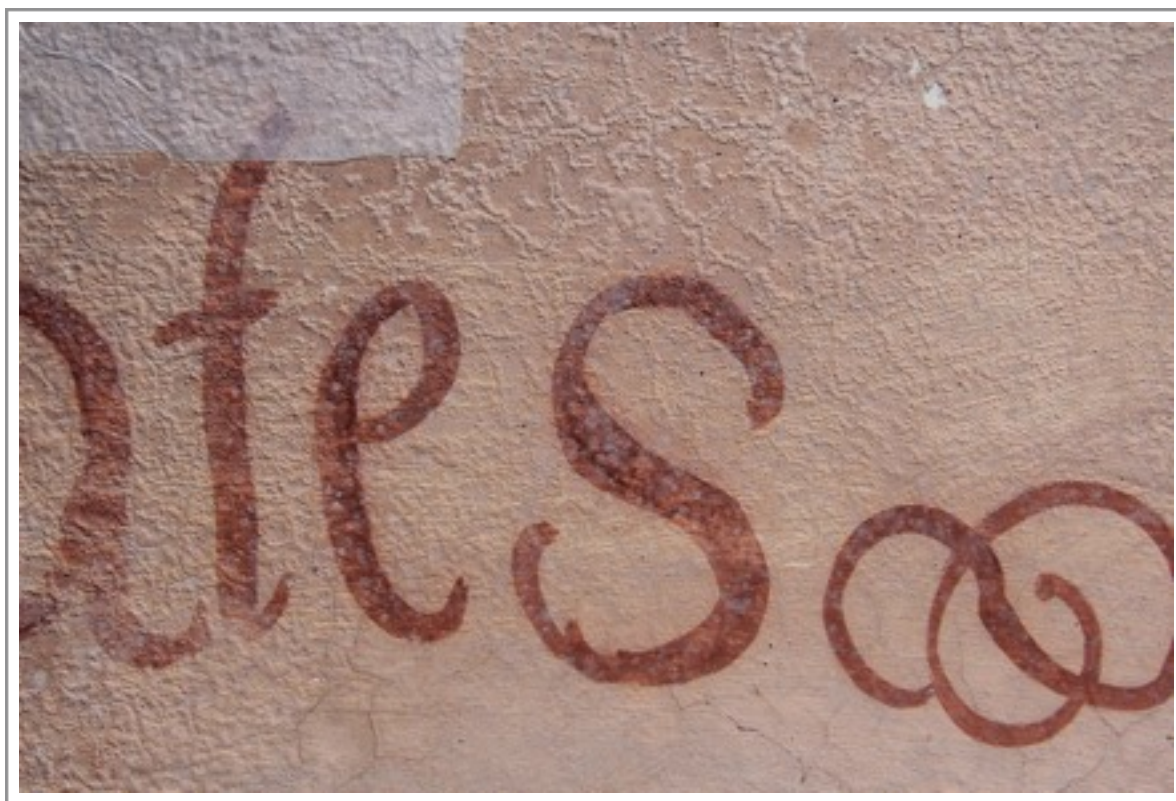
Obr. č. 14 Detail pozadí v horní části výjevu, stav před restaurováním
Eflorescence solí

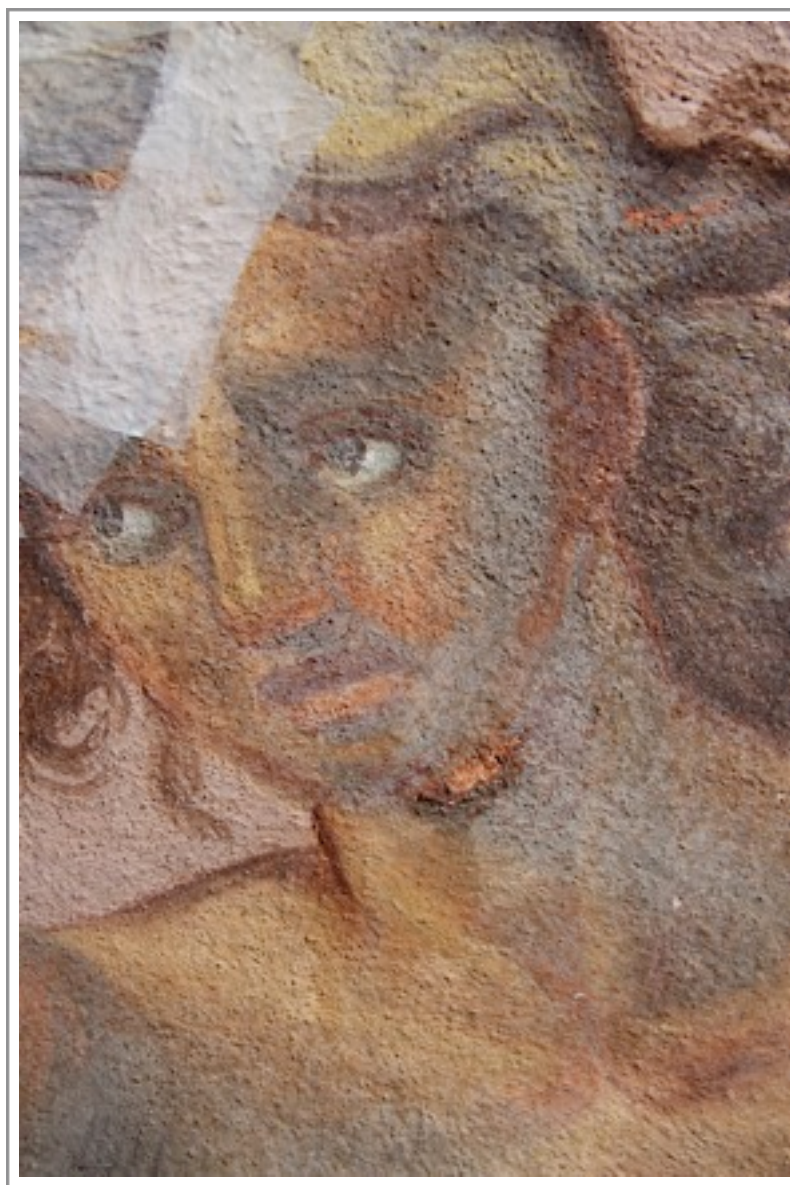
Obr. č. 15 Detail figury, stav před restaurováním
Pod bradou partie se zkrakelovanou barevnou
vrstvou s úbytky povrchových vrstev malby
Šedý zákal inkarnátu
Pod defektem prohloubená barevnost po
konsolidaci (zajišťovací zásah 2005 a 2006)

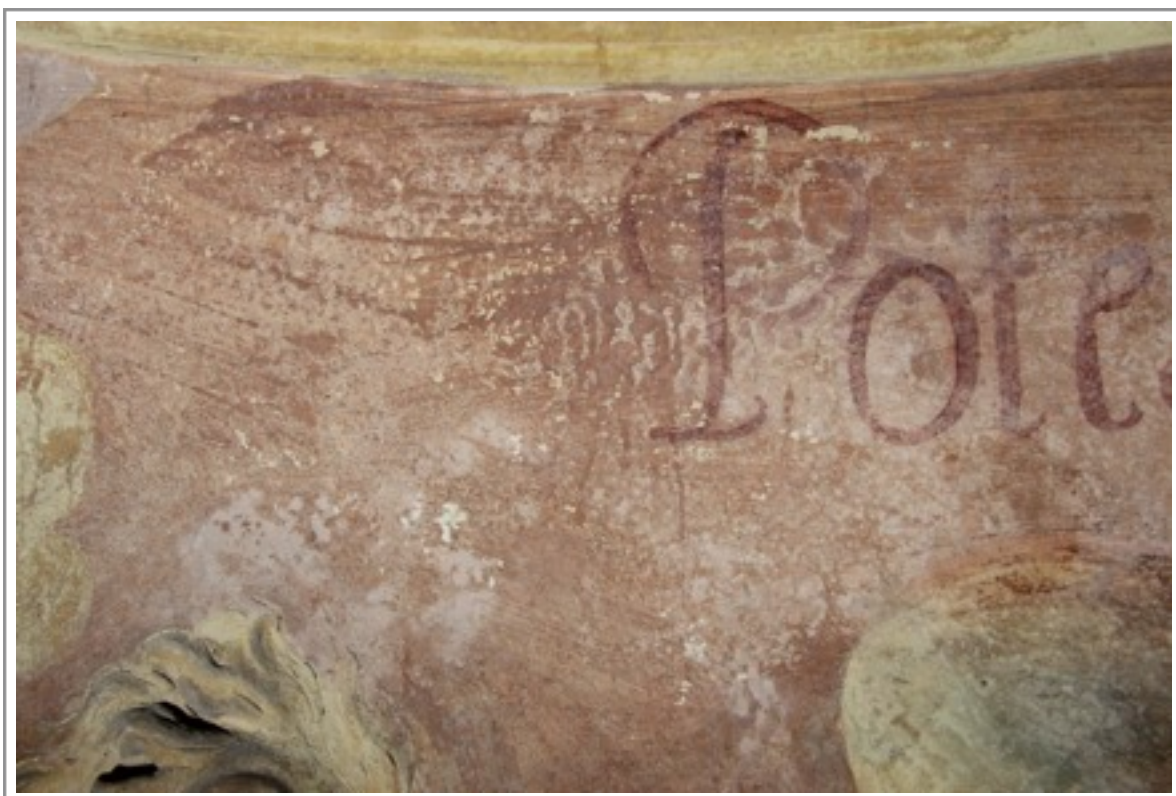
Obr. č. 16 Detail pozadí s částí nápisu, stav před restaurováním, partie degradovaná působením vodorozpustných solí (prohloubená a zesvětlená barevnost, krakeláž se ztrátou adheze, eflorescence solí na povrchu)

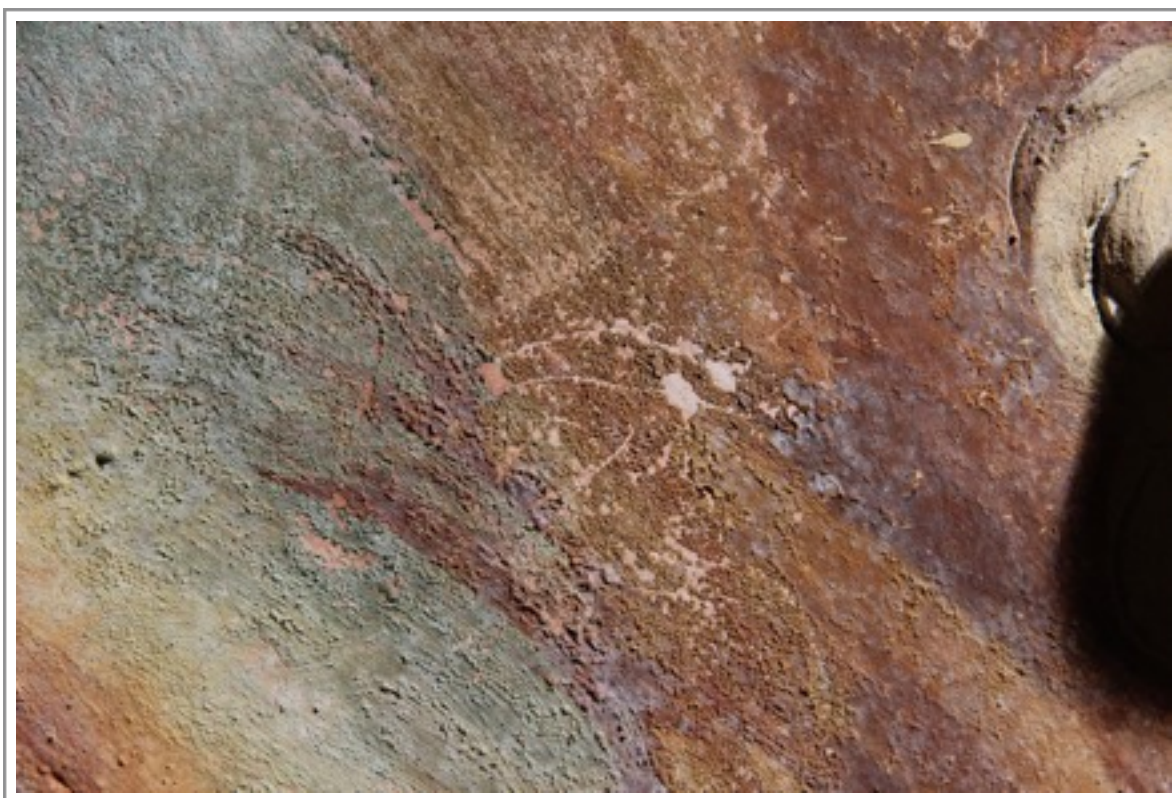
Obr. č. 17 Detail křídla, stav před restaurováním: zpráškovatělá barevná vrstva, zákal, ztráty povrchových barevných vrstev

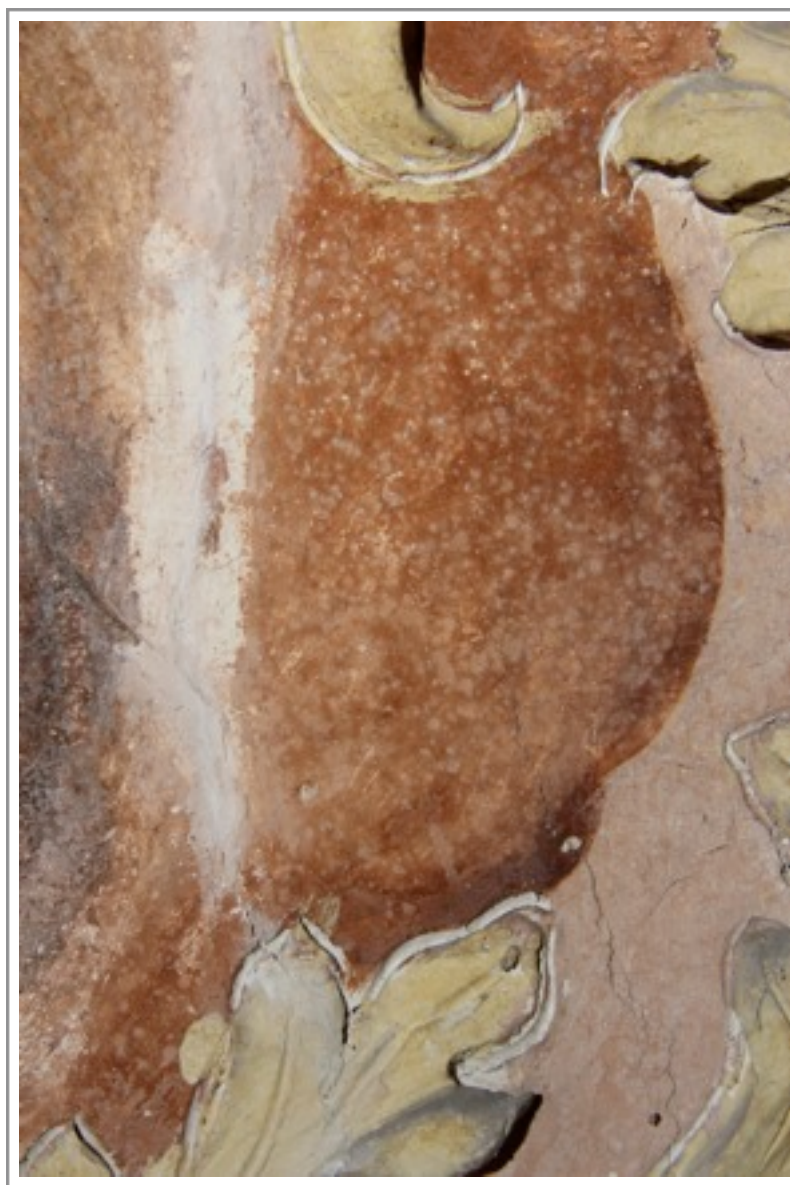
Obr. č. 18 Detail oblaku, stav před restaurováním:světlé skvrny na povrchu, prasklina (tmelená v rámci zajišťovacího zásahu 2005 a 2006), ztráta barevné vrstvy

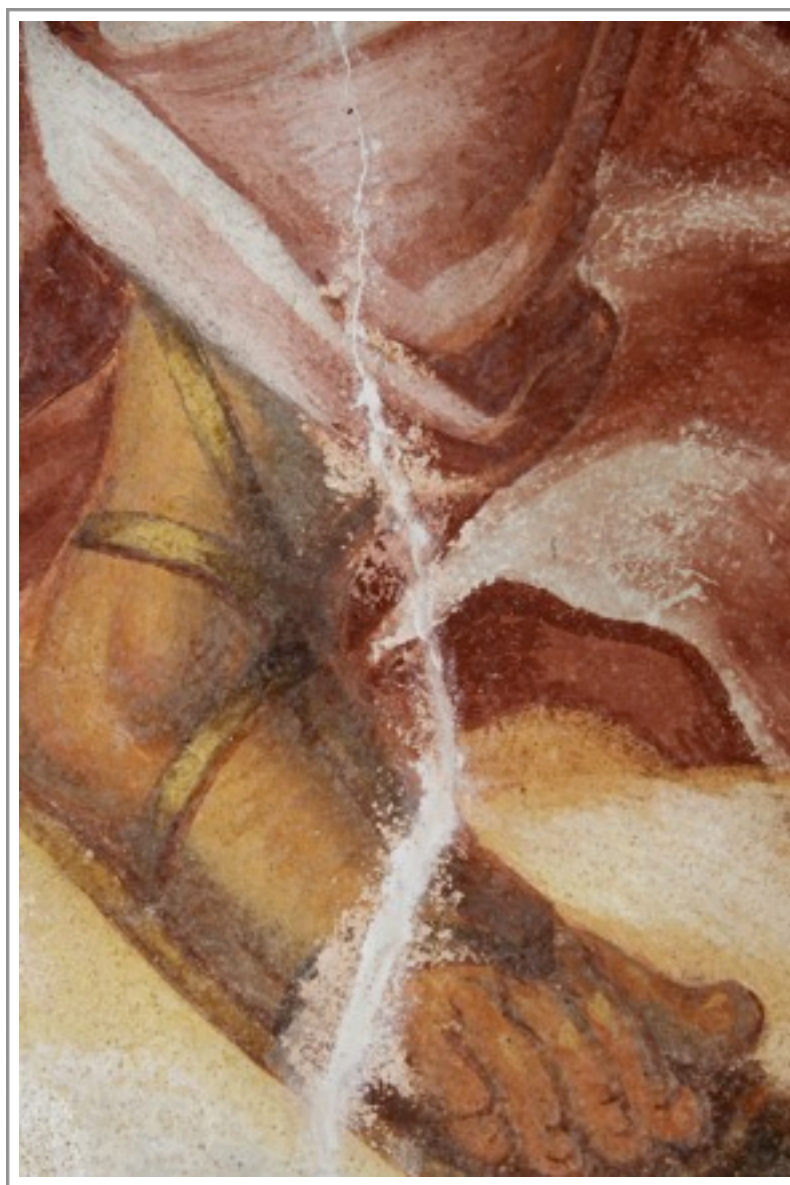
Obr. č. 19 Detail figury, stav před restaurováním: zákaly, prasklina (tmelená v rámci zajišťovacího zásahu 2005 a 2006), ztráta barevné vrstvy

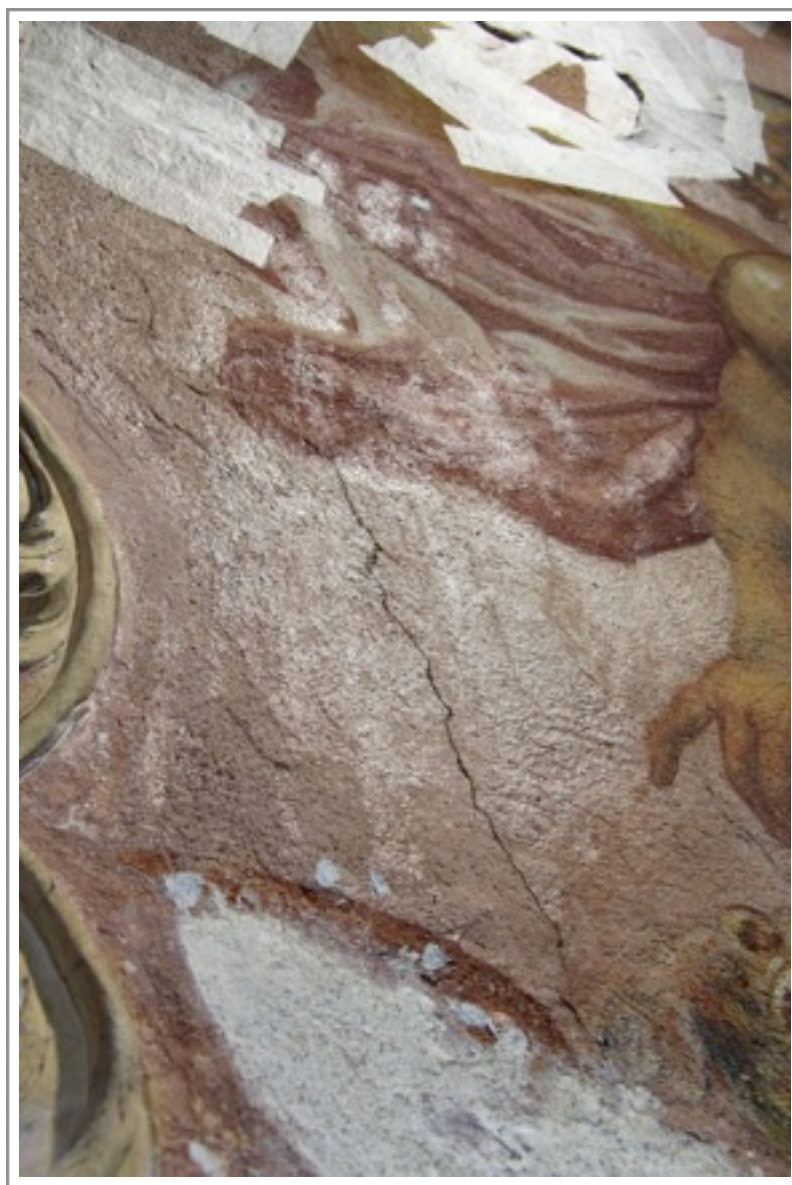
Obr. č. 20 Detail výjevu, stav před restaurováním: lesklá
fixáž na povrchu, prasklina

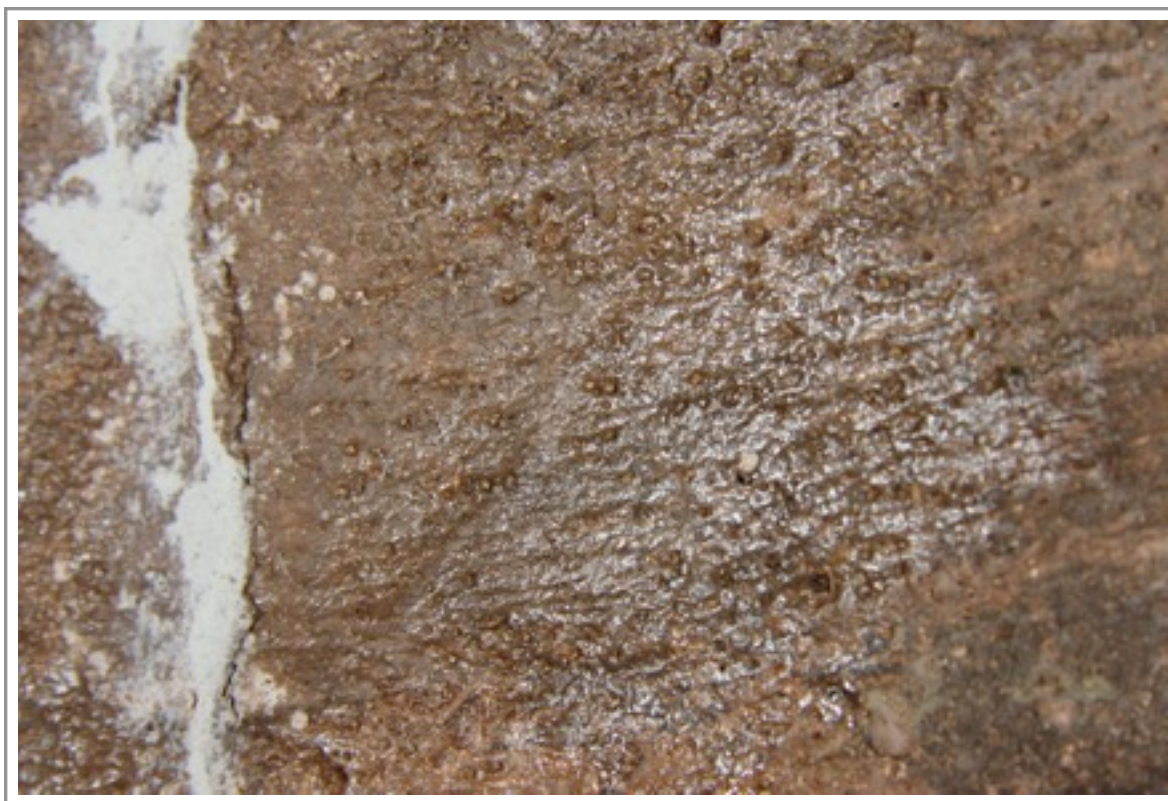
Obr. č. 21 Detail oblaku, stav před restaurováním: lesklá fixáž na povrchu, prasklina tmelená během zajišťovacího zásahu (2005 a 2006)

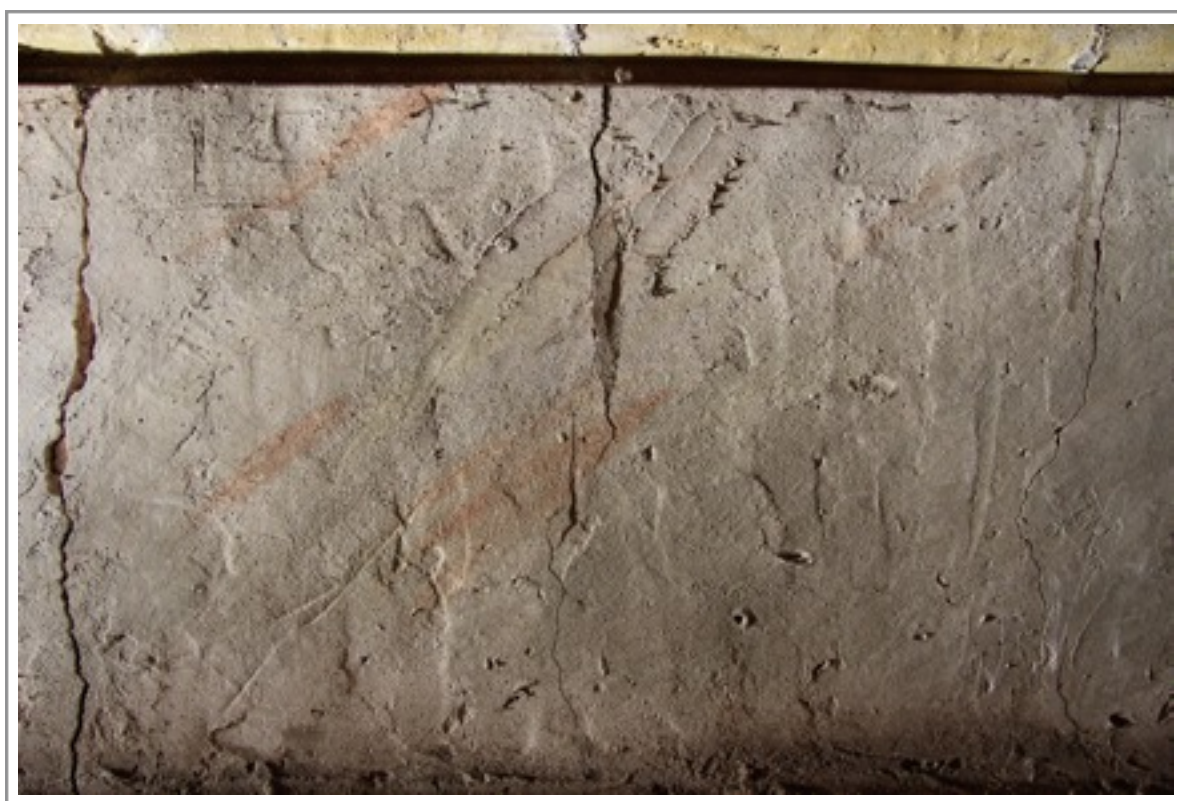
Obr. č. 22 Detail pásu s oblaky, stav před restaurováním, snímek v razantním bočním osvětlení: stopy od nástroje, vrypy, praskliny

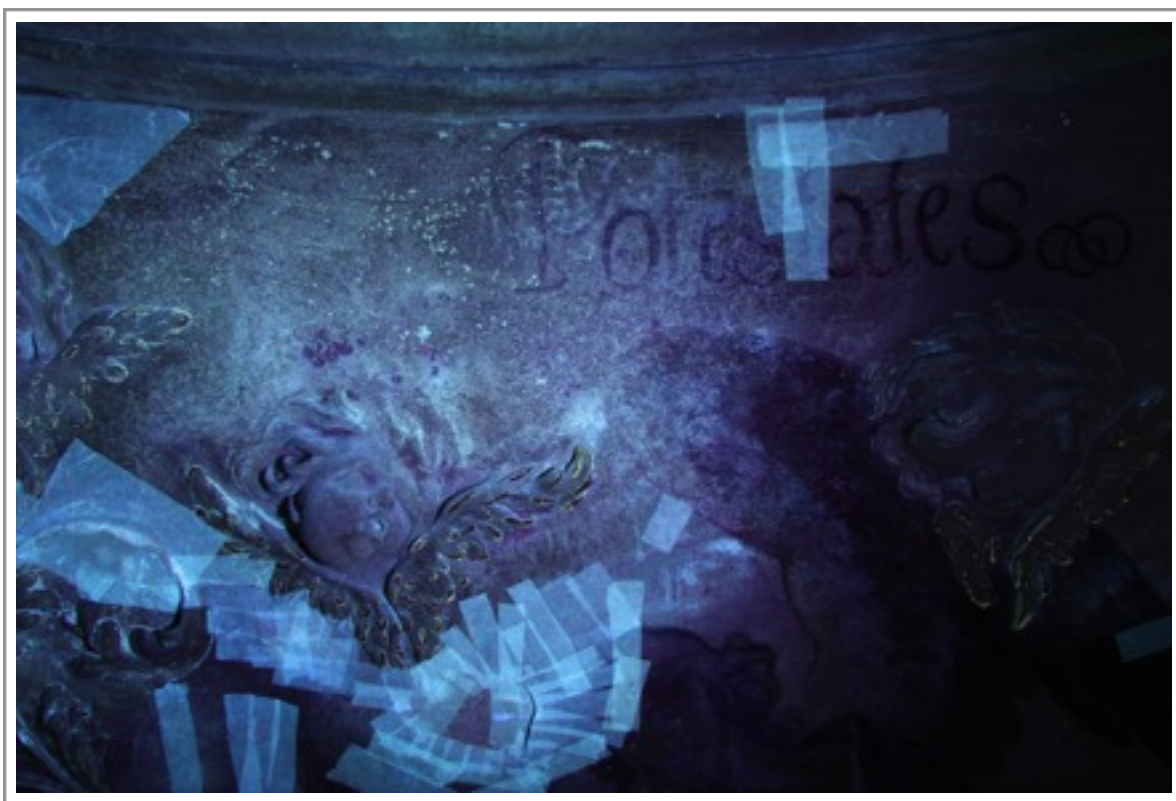
Obr. č. 27 Horní část výjevu, průzkum u UV záření: žlutá fluorescence olejového podkladu zlacení, nazelenalá fluorescence partií s destruovanou barevnou vrstvou

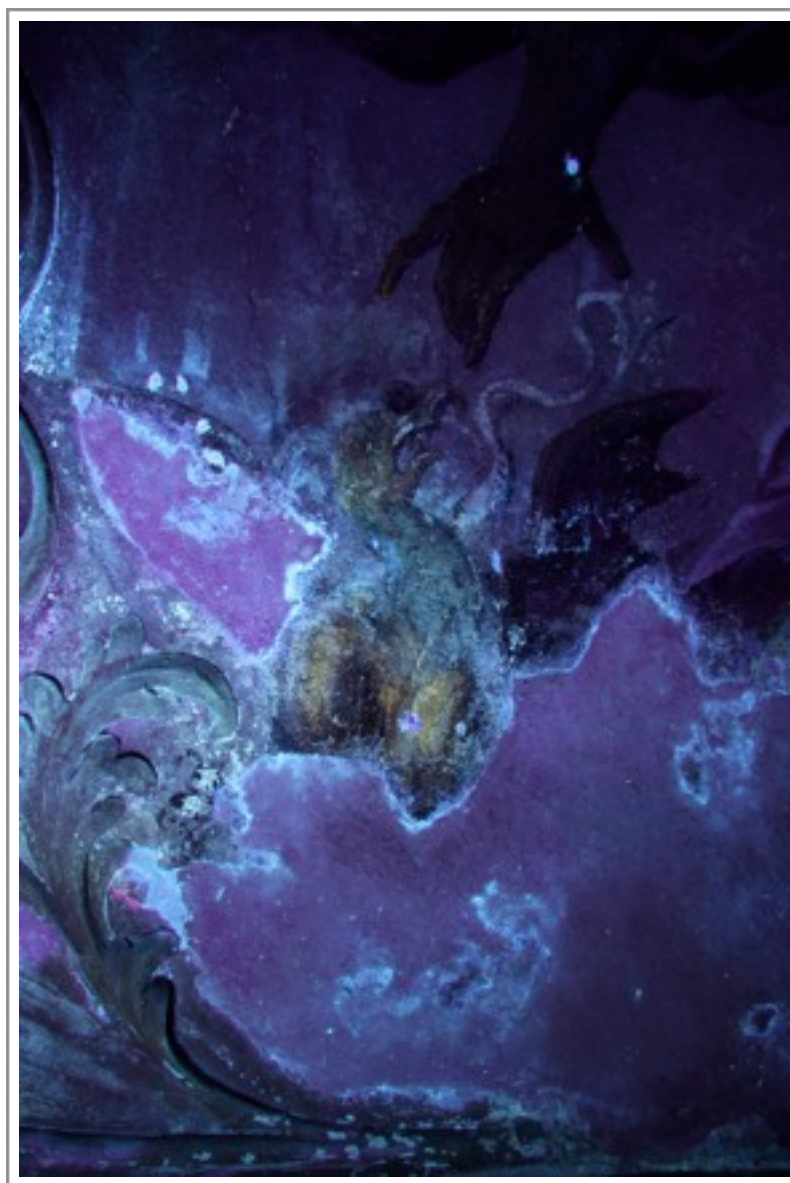
Obr. č. 29

Malba baziliška, průzkum u UV záření:
žlutá až oranžová fluorescence partií s bělobou,
zelená fluorescence v nejtmaších partiích
hlavy,
modrozelená fluorescence barevné vrstvy
(patrně konsolidované v průběhu zajišťovacího
zásahu v letech 2005 a 2006)
nad křídlem stékance - fixáž (2005 a 2006)

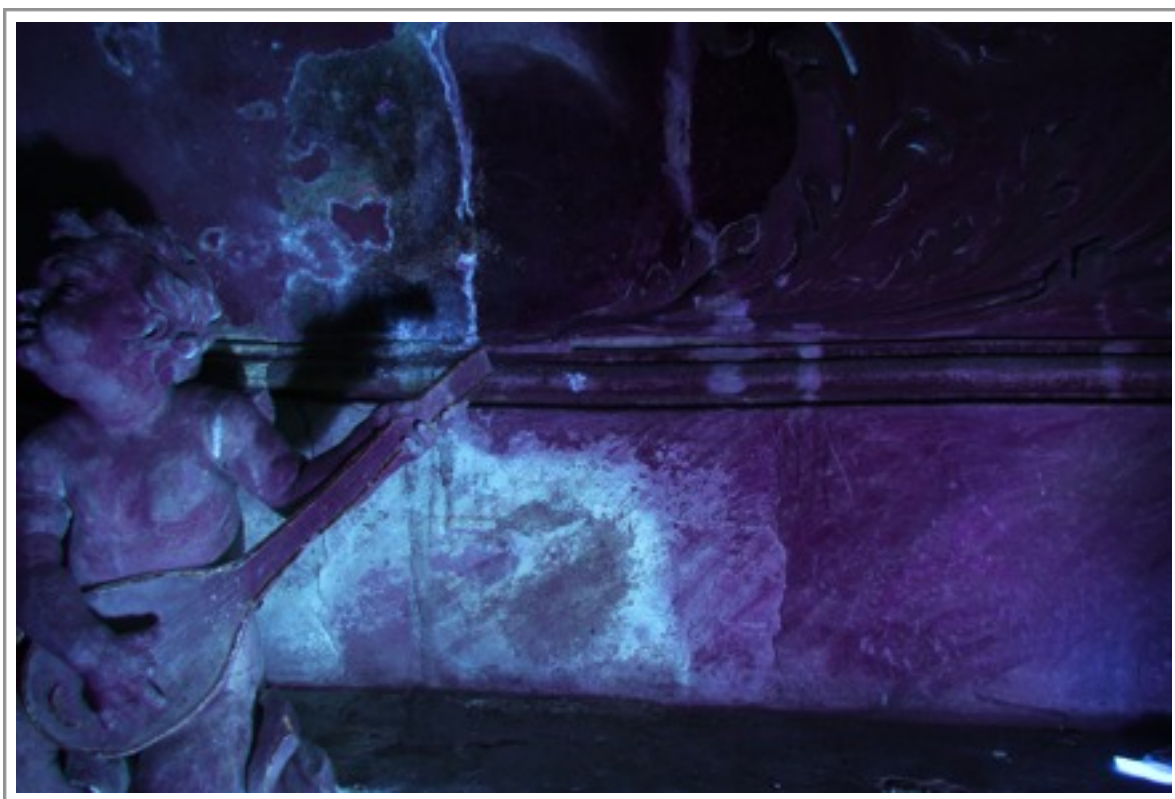
Obr. č. 31 Pás s oblaky a oblak ve výjevu, průzkum u UV záření: výrazná modrozelená fluorescence partie, která byla patrně vystavena zatékání

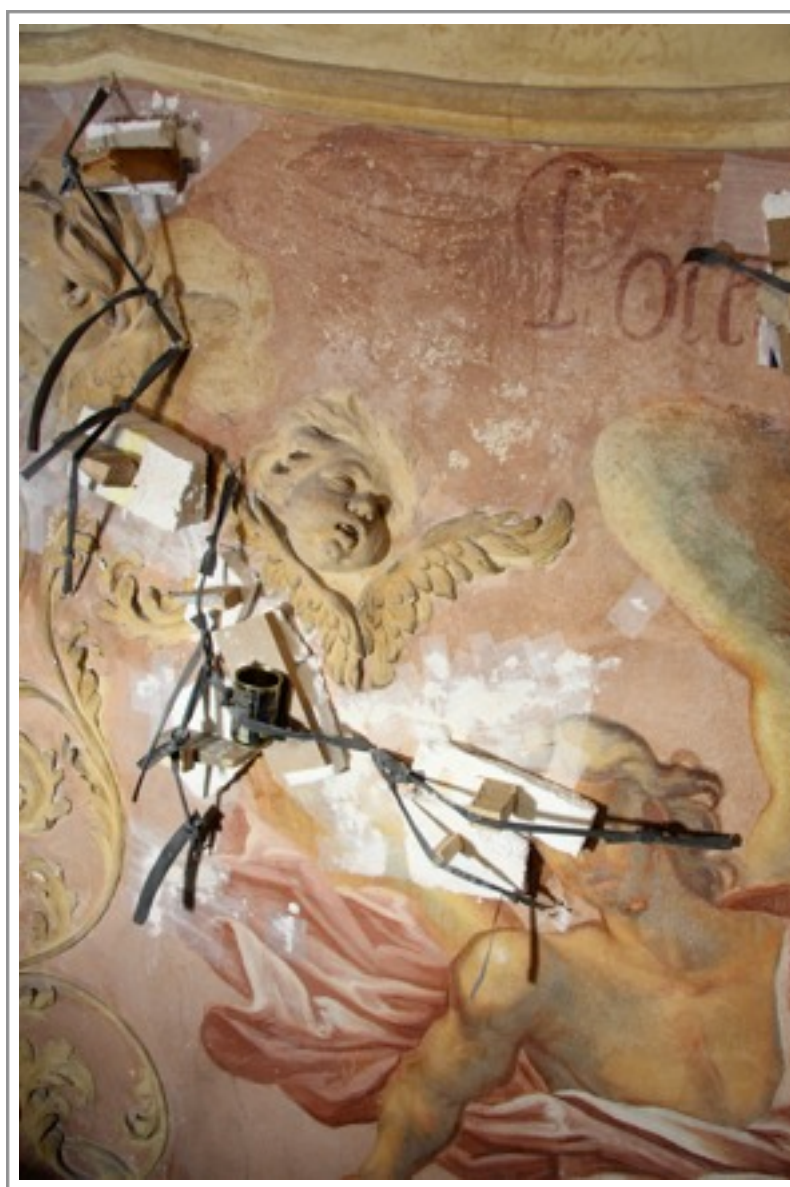
Obr. č. 32 Horní část výjevu, průběh injektáže ohroženého intonaca

Dutiny byly postupně napouštěny, pomocí injekční stříkačky s jehlou, neředěnou vápennou nanosuspencí *CaLoSil E25*. Nanosuspence zde sloužila pro zpevnění a současně jako smáčedlo před injektáží. Ihned po aplikaci nanosuspence byl volný prostor pod intonacem vyplněn injektážní směsí na základě směsného hydraulického pojiva *VAPO injekt*. Odtržené intonaco bylo postupně přitlačováno zpět na své původní místo. Vzhledem k možnosti ohrožení konsolidovaných partií vlivem nárůstu hmotnosti a pro zajištění kvalitnějšího usazení intonaca na původní místo byla použita samonosná přitlaková konstrukce (tzv. prakování). Tato konstrukce sestávala z polystyrenových desek přitlačených k injektované partii pomocí silných gum uvázaných do kovových ok uchycených v omítce. Viz. obrazová příloha, obr. č. 32.
