Univerzita Pardubice

Fakulta restaurování

**Restaurování části nástropní malby s motivem “*Potestates*”
na klenbě kaple sv. Isidora v Křenově**

Bakalářská práce

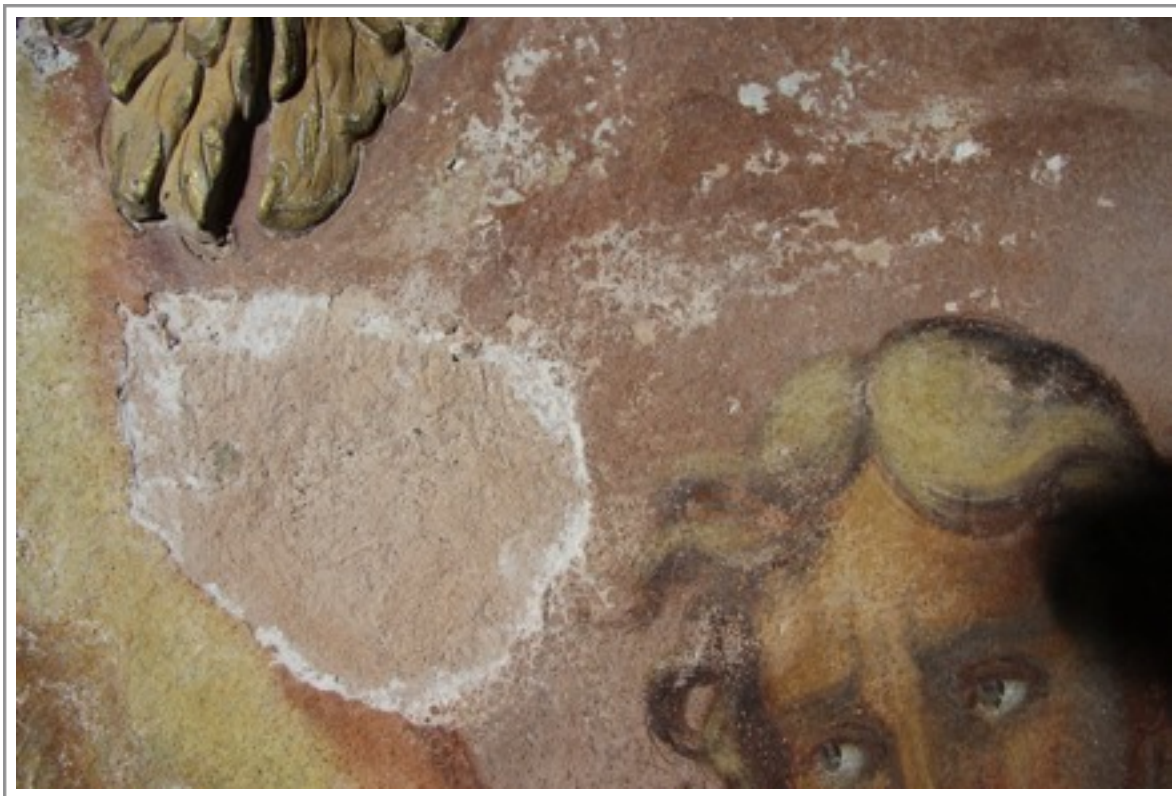
Obr. č. 33 Horní část výjevu, stav po injektáži ohroženého intonaca

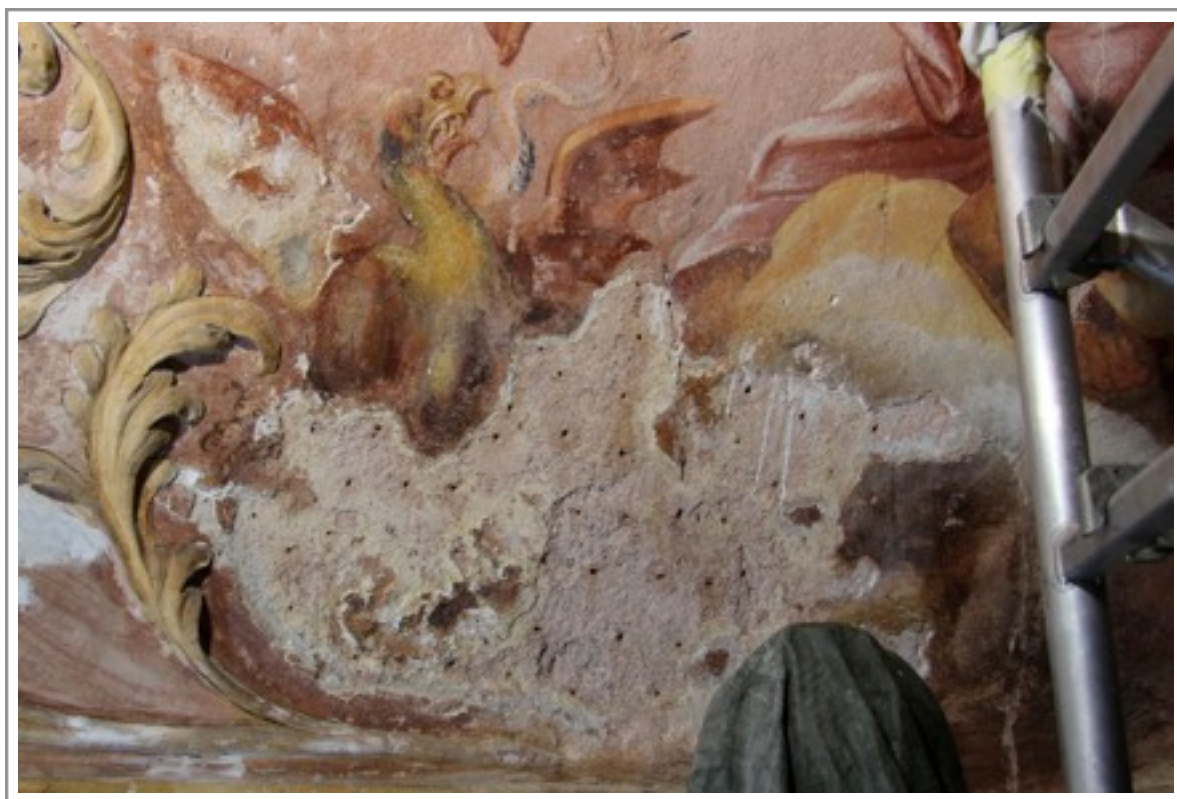
Obr. č. 34 Malba baziliška, stav po odstranění tmelu a následné injektáži

Po odstranění druhotného tmelu ve spodní části se odkryla zachovalá původní jádrová omítka. Její povrch byl pravděpodobně v průběhu zajišťovacího zásahu silně napouštěn neznámým zpeňovacím prostředkem. V omítce byla provedena sonda, mimo jiné, pro ověření míry zpevnění. Ukázalo se, že je zpevněna jen tenká vrstva na povrchu (cca 5 – 7 mm). Ve větší hloubce se nacházela omítka se ztrátou koheze. Na základě těchto zjištění bylo přistoupeno k hloubkovému strukturálnímu zpevnění. Zpeňování bylo provedeno směsí organokřemičitého konsolidantu *KSE 300 HV* a neředěné vápenné nanosuspenze *CaLoSil E25* v poměru 1 : 1. Směs byla aplikována injekční stříkačkou do předvrtaných otvorů.

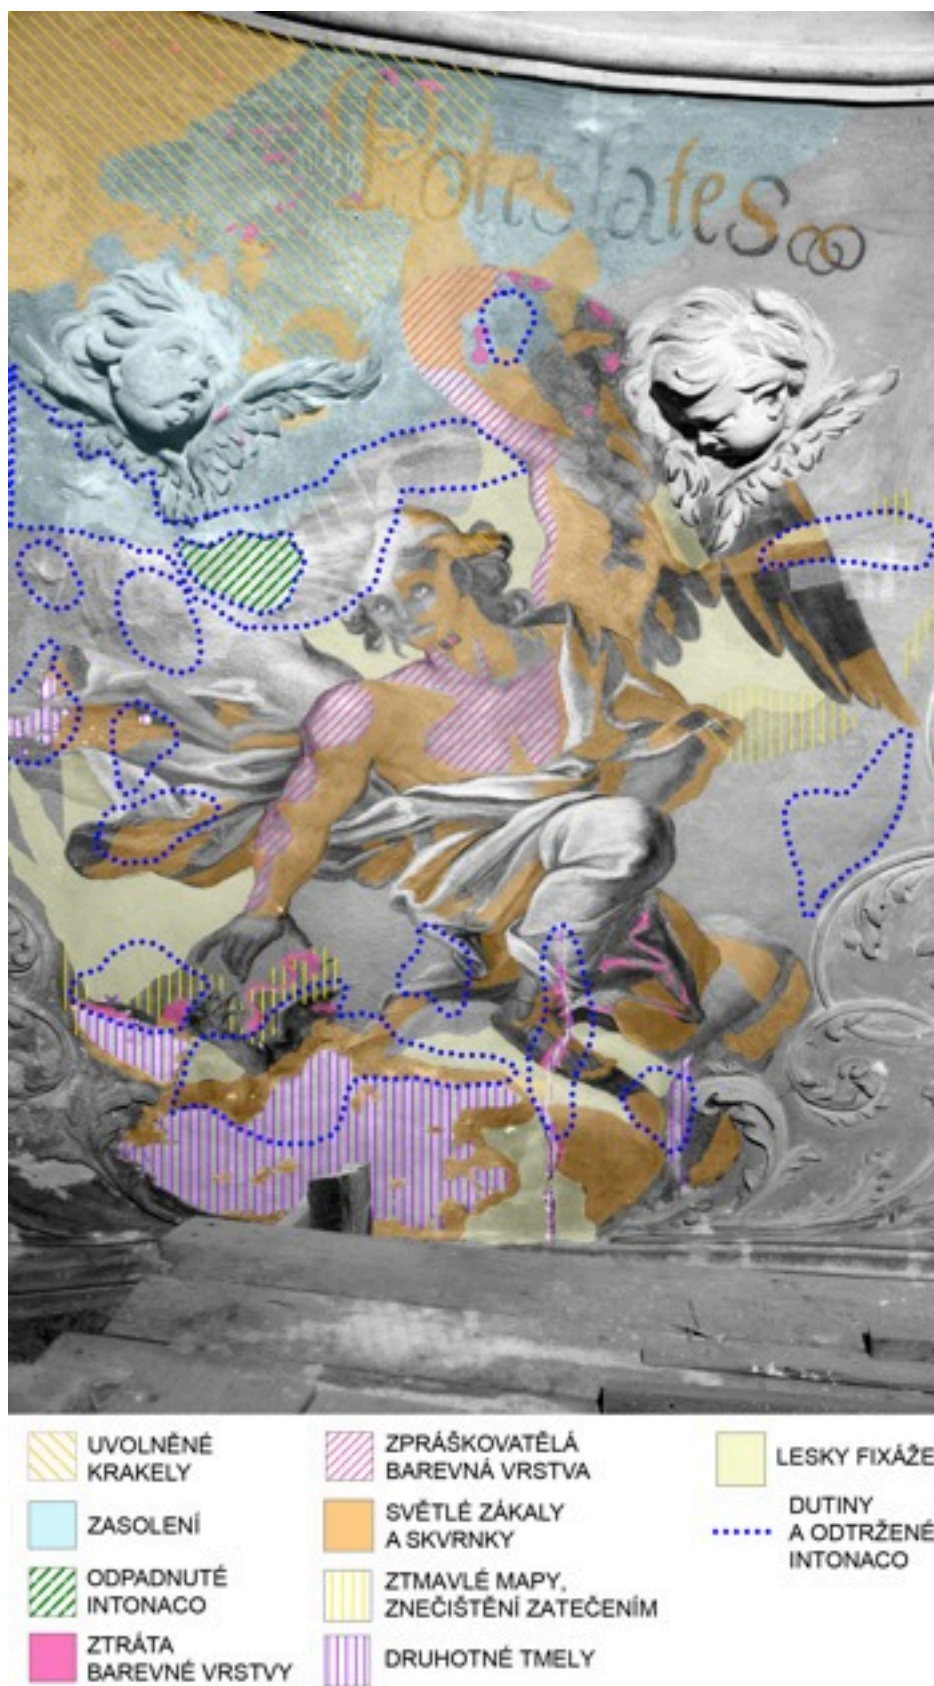
Obr. č. 59 Grafické zakreslení poškození na úseku nástěnné malby s motivem Potestates

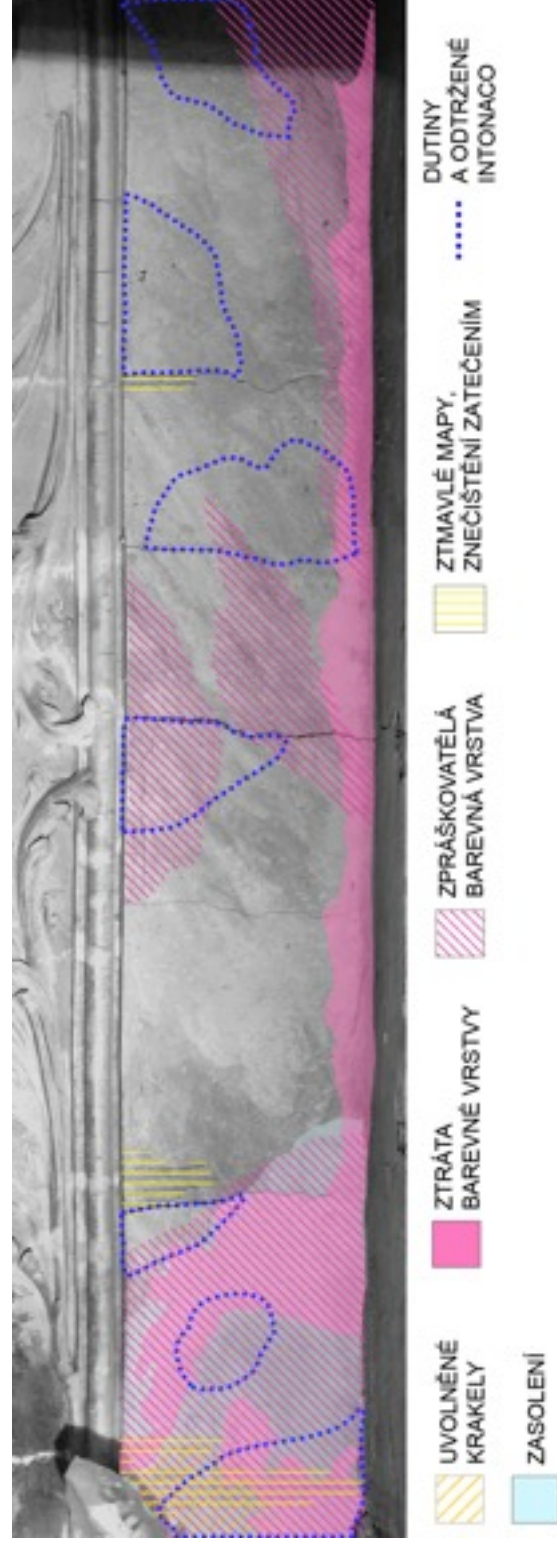
Obr. č. 60 Grafické zakreslení poškození na pásu s malbou oblak
