Univerzita Pardubice
Dopravní fakulta Jana Pernera

Rozbor provozního lomu bloku motoru

Bakalářská práce

V dnešní době jsou na motory osobních vozidel kladeny velmi protichůdné požadavky. Ne vždy se tedy povede sestrojít agregát, který by vyhověl všem požadavkům. V praxi se často setkáváme s motory, které se i přes výbornou péči majitelů rychle opotřebí nebo rovnou přestanou plnit svojí funkci. Nejen pro optimalizaci vývoje motorů je velmi vhodné zabývat se příčinami selhání motorů. Taktéž jsem se setkal s velmi kuriózním případem selhání motoru a rozhodl jsem se, že se stane předmětem mého zkoumání. Jedná se o analýzu provozního lomu bloku motoru 2,2 dCi, který se nacházel v automobilu Renault Espace IV.

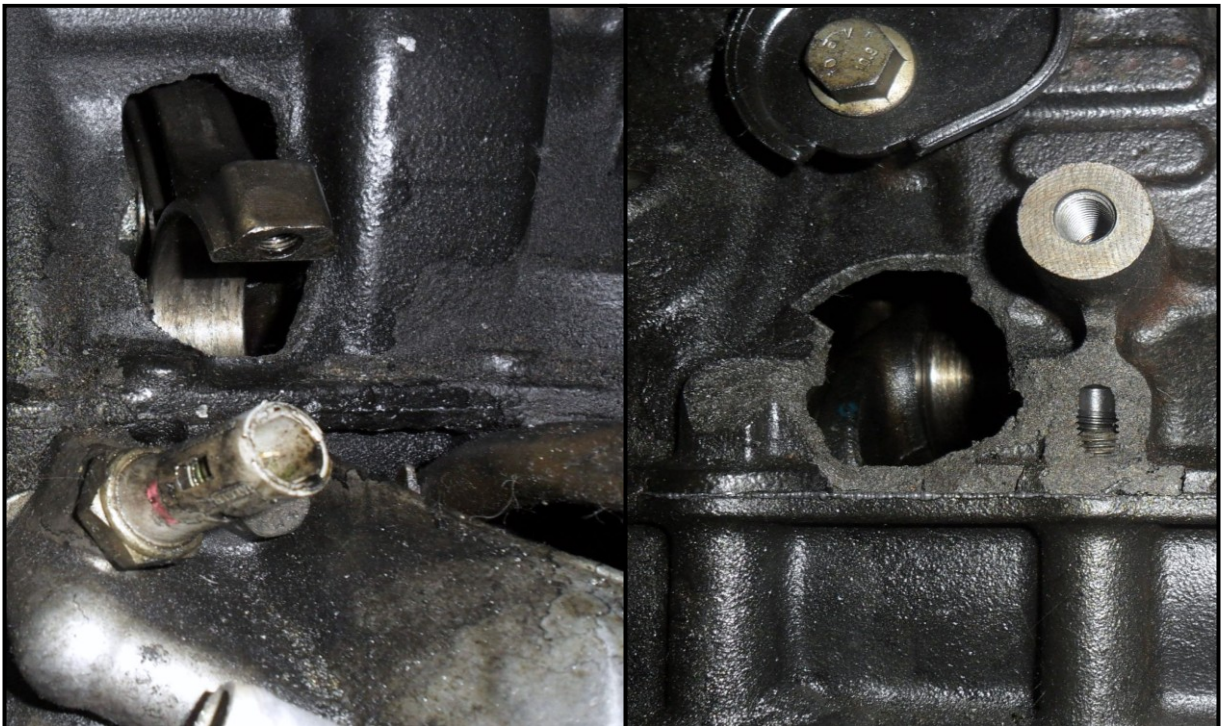
Z předchozích poznatků vyplývá, že uvedený typ motoru (tj. 2,2 dCi) je na dnešní dobu nadměrně problémový. Problém může být v konstrukci motoru nebo v použití nedostatečných materiálů nebo může být vada v motoru z hlediska tribotechnologického. V mé bakalářské práci se budu snažit prokázat vadu z hlediska materiálového.

Obrázek 1: Díry v bloku motoru.

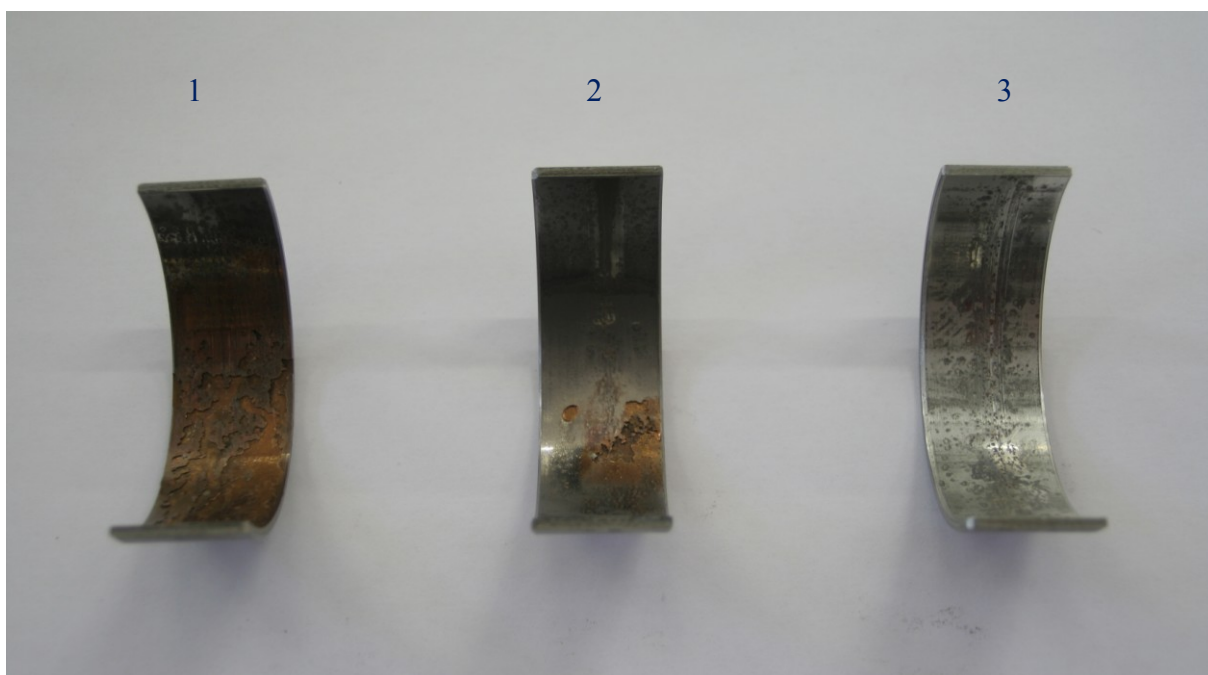
Při metalografickém posuzování je nejdůležitější výběr a příprava vzorku. Při volbě vhodných vzorků byly vybrány nejvíce poškozené ojnicní pánve, které nejlépe prezentovaly charakter a mechanismus poškození. Byly vybrány 3 ojnicní pánve z motoru, u kterého prošla ojnice skrz blok motoru (Obrázek 8) a 3 ojnicní pánve z motoru, u kterého sice nedošlo k destrukci bloku, ale vykazoval opotřebení (Obrázek 9). Po řádném očištění ojnicních pánví bylo již zřejmé, že vzorky 1,2,4,5 jsou jiné než vzorky 3 a 6. Definitivní jistotu nám poskytla až preparace vzorků určených k zalisování do bakelitu. Po vyjmutí bakelitové tablety bylo nutné obrousit a naleštit povrch pro sledování pod mikroskopem.

Obrázek 8: Poškozené ojnicní pánve, vzorky 1,2,3.

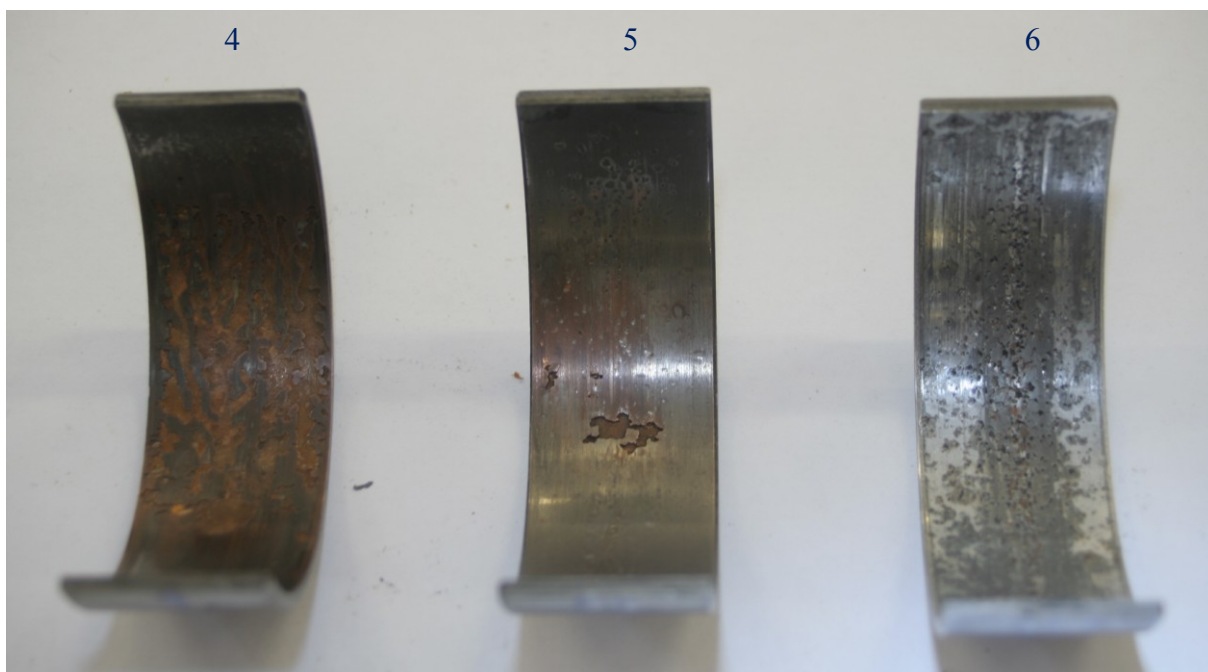
Obrázek 9: Poškozené ojniční pánve, vzorky 4,5,6.

Druhá sada vzorků s označením 4, 5 a 6. jsou při pohledovém zkoumání identicky poškozeny jako vzorky 1,2 a 3. Vzorky 4, 5 a 6 byly vyjmuty z motoru, který nebyl tak poškozený, jako zkoumaný motor, ale vykazoval opotřebení, které se dalo lehce diagnostikovat sluchem. Účelem vzorků 4, 5 a 6 je potvrzení hypotézy, že závada, která se vyskytla na sledovaném motoru, není ojedinělá a má až na pár odlišností

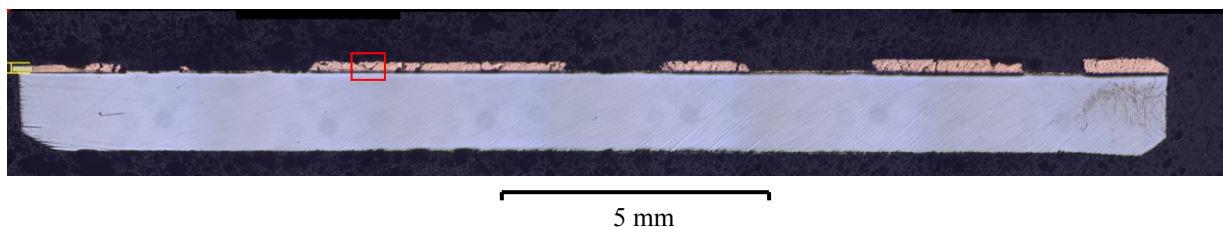
Mikroskopické pozorování struktury ojničních pánví bylo započato vzorkem 1. Výška ložiskového materiálu činila pouhých 179,6 μm v nejvyšší části výstelky. Struktura vzorku 1 je na Obrázku 10, ve kterém je vyznačený detail v červeném obdélníku.

Obrázek 10: Struktura vypreparovaného vzorku 1.

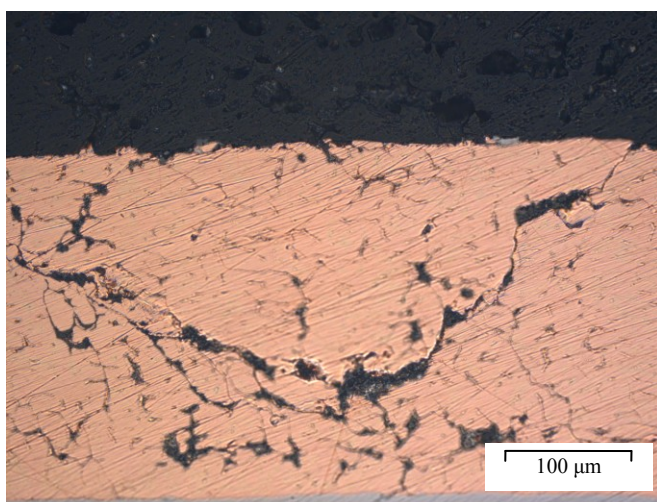
Obrázek 11: Detail z Obrázku 10 zvětšení 250x.

V detailu na Obrázku 11 můžeme pozorovat šedé mikročástice na povrchu ložiskového materiálu, které zde působí jako abrazivo. Uvnitř ložiskového kovu byly pozorovány rozsáhlé trhliny, vedoucí k odlupování větších částí ložiskového materiálu.

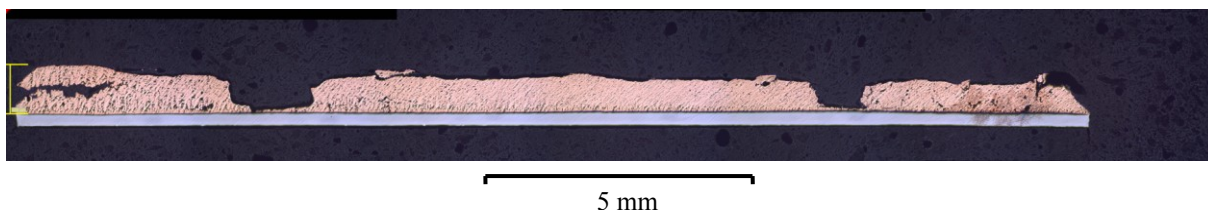
Vzorek 2 byl na pozorování mnohem zajímavější. Na Obrázku 12, kde je zobrazena struktura vzorku 2 jsou vidět různé etapy odlamování ložiskového kovu. Opět se jedná o velký kus ložiskového kovu, který se začal odlamovat z kraje ložiskové pánve. V zbytku snímku je možné pozorovat vylamování menších částí ložiskového kovu, které jsou blíže k povrchu výstelky. Výška ložiskového kovu v nejvyšším bodu činila 938 μm .

Obrázek 12: Struktura vypreparovaného vzorku 2.

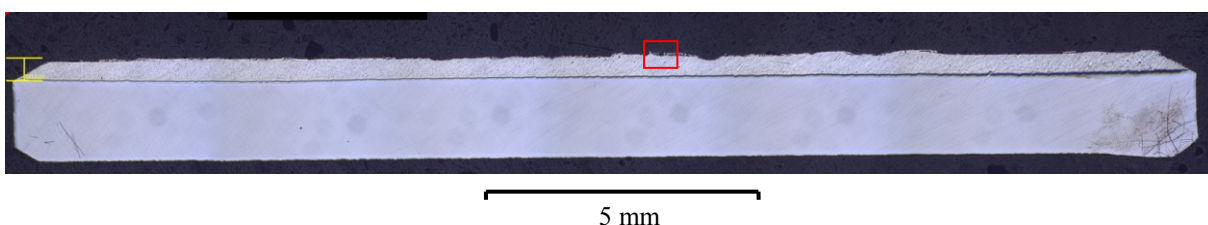
Posledním vzorkem na pozorování z motoru, kde ojnice prorazila blok motoru, byl vzorek 3. Na Obrázku 13 je možné prohlédnout si strukturu vzorku 3. Na první pohled je zřejmé, že se jedná o úplně jiný ložiskový kov než v prvních dvou případech. Taktéž charakter poškození je jiný. V prvních dvou případech se ložiskový kov převážně odlamoval po větších kusech a z větší vzdálenosti od povrchu výstelky na rozdíl od vzorku 3, kde se kov odlamuje při povrchu výstelky a netvoří tak krátery, jako je tomu např. na Obrázku 12. Výška ložiskového kovu v nejvyšším bodě byla 413,3 μm .

Obrázek 13: Struktura vypreparovaného vzorku 3.

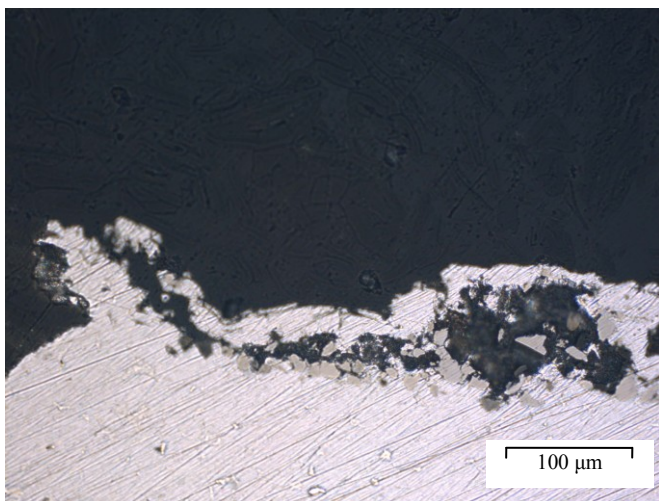
V detailu, který je vyznačen na Obrázku 13 červeným obdélníkem a zvětšen 250x na Obrázku 14 je názorně vidět mechanismus odlamování ložiskového kovu. Je zde velké množství abrazivních částic, které způsobily odlomení ložiskového materiálu. Avšak v porovnání se vzorky 1 a 2 je množství odlomeného kovu daleko menší, také zde není žádná prasklina, která by prorůstala na povrch a vše se děje při povrchu výstelky.

Obrázek 14: Detail z Obrázku 13 zvětšení 250x.

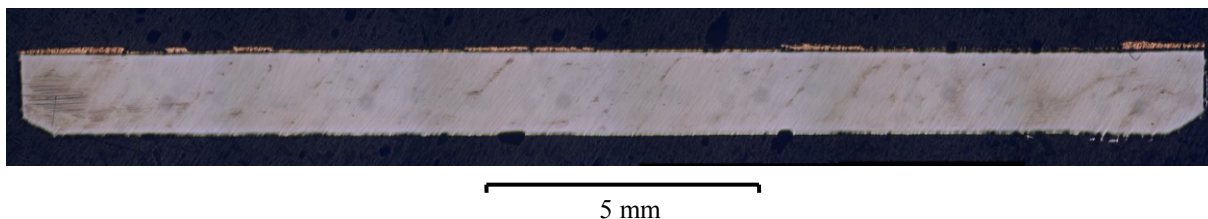
Již na struktuře vzorku 4 (Obrázek 15) je vidět, že druhý motor nebyl zcela v pořádku. Vše co zůstalo z dané ložiskové pánve je ocelový opěrný prstenec a naprosté minimum ložiskového kovu, které již nemohlo plnit svou funkci.

Obrázek 15: Struktura vypreparovaného vzorku 4.

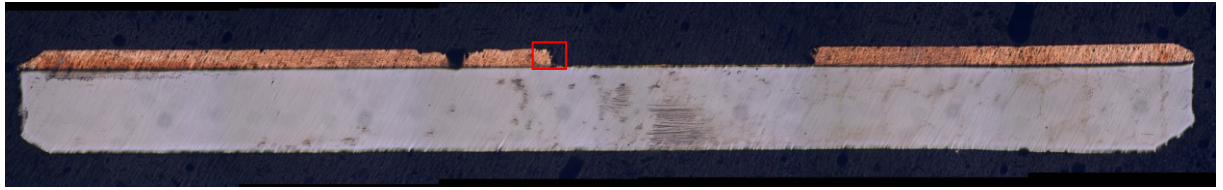
Na dalším vzorku s označením 5 (Obrázek 16) jsou taktéž vidět známky vážného poškození. Předně se jedná o nestejný úbytek ložiskového materiálu, který provází tento typ výstlepek použitých na obou motorech. Opět jsou zde místa bez ložiskového kovu, tvořící krátery ve struktuře.

Obrázek 16: Struktura vypreparovaného vzorku 5.

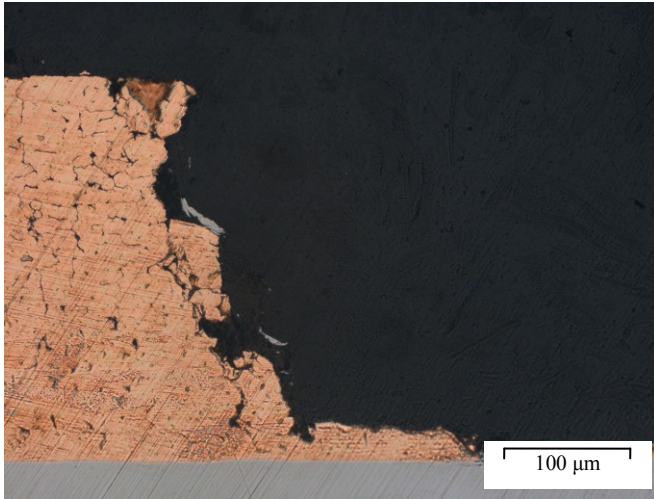
Při zkoumání struktury vzorku 5 byl vyroben detailní snímek, který je vyznačen v Obrázku 16 červeným obdélníkem. Při pohledu na detail (Obrázek 17) můžeme vidět praskliny ve struktuře ložiskového kovu a následné odlamování kovu, ale i další nečistoty v podobě šedých částic.

Obrázek 17: Detail z Obrázku 16 zvětšení 250x.

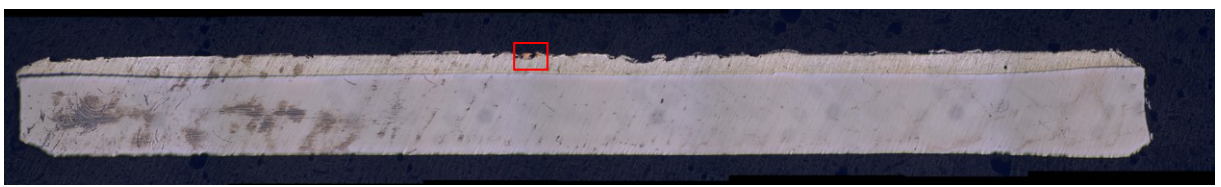
Jako poslední ze sledovaných vzorků byl zkoumán vzorek 6. Jedná se o ložiskovou pánev, která má stejný ložiskový kov na povrchu opěrného prstence, jako je tomu u vzorku 3. Strukturu vzorku 6 prezentuje obrázek 18. Mimo odlišnosti ložiskového materiálu od subjektů z druhé sady je možné pozorovat odlišný průběh odlamování ložiskového materiálu z povrchu ložiskové pánve od

předchozích dvou vzorků. Také zde není tak výrazná nesouměrnost opotřebení pánve. Celkově bych přirovnal charakter poškození vzorku 6 ke vzorku 3, které jsou téměř identicky opotřebované. Při makroskopickém pozorování struktury vzorku byla rozlišitelná část ložiskového materiálu, která má odlišnou barvu a je tedy předmětem detailu.

Obrázek 18: Struktura vypreparovaného vzorku 6.

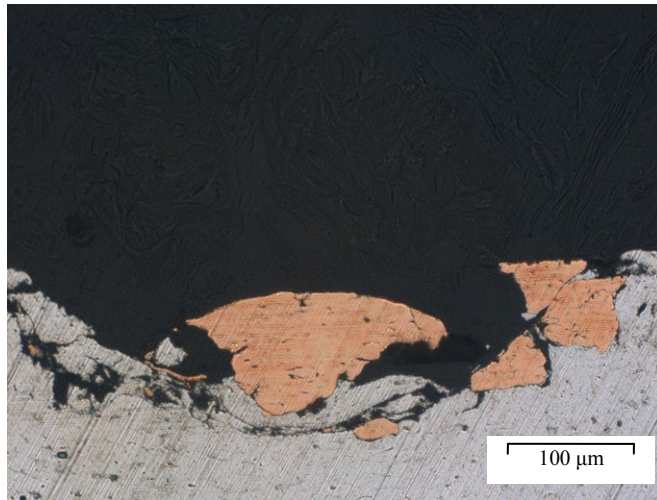
Ve vyobrazeném detailu (Obrázek 19) je možnost vidět cizí kus ložiskového kovu, který se zachytil do ložiskového materiálu sledovaného vzorku. Tento detail svědčí o tom, že primárně poškozený materiál bronzové výstelky působil jako abrazivo u měkčího ložiskového kovu.

Obrázek 19: Detail z Obrázku 18 zvětšení 250x.

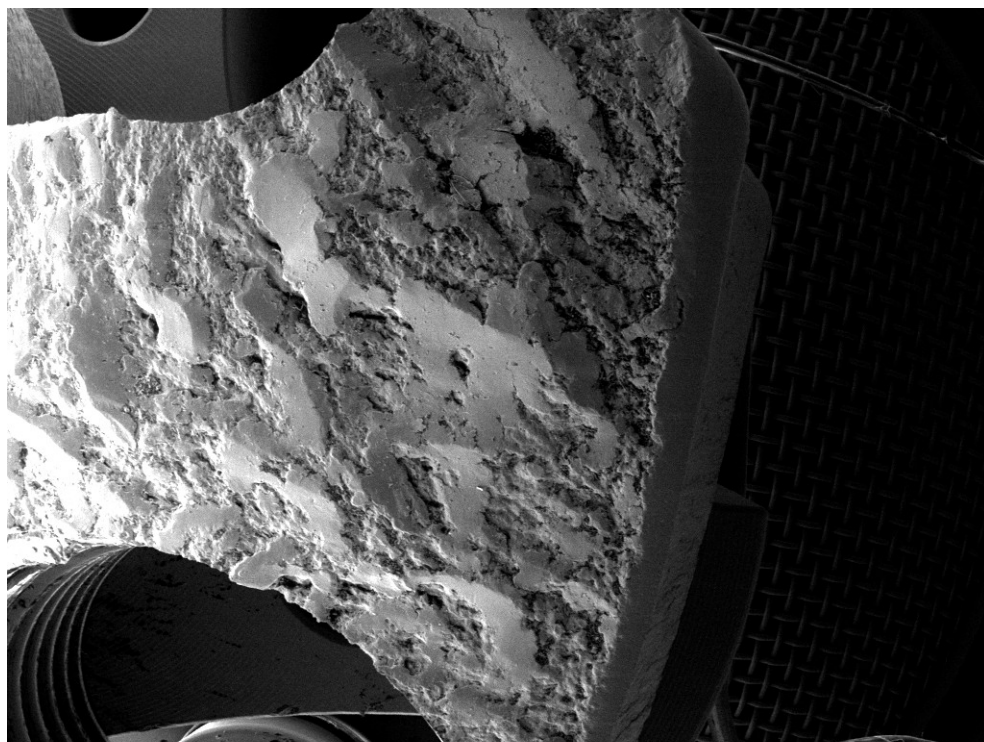
Po vložení vzorku do elektronového mikroskopu bylo vyfoceno několik snímků lomové plochy. Prvním obrázkem (Obrázek 20) bude makromorfologický snímek, na kterém je vidět stav lomové plochy. Lomová plocha byla velmi členitá a nyní je povrch mechanicky poškozený. Snímek by nám měl pomoci odhalit únavový proces, který zde však není a ani v blízkosti závitů, který by mohl posloužit jako koncentrátor napětí, a proto bychom zde mohli očekávat únavové trhliny. V dalším obrázku (Obrázek 21) se nachází snímek, v jehož levé části můžeme vidět část mechanicky poškozené hladké plochy, ale i pro nás zajímavější část v červeném kroužku s rysy důlkové morfologie. Po přiblížení oblasti v červeném kroužku (Obrázek 22), detailněji vidíme jamky, které skutečně odpovídají jamkovité morfologii.

Obrázek 20: Makromorfologie lomu

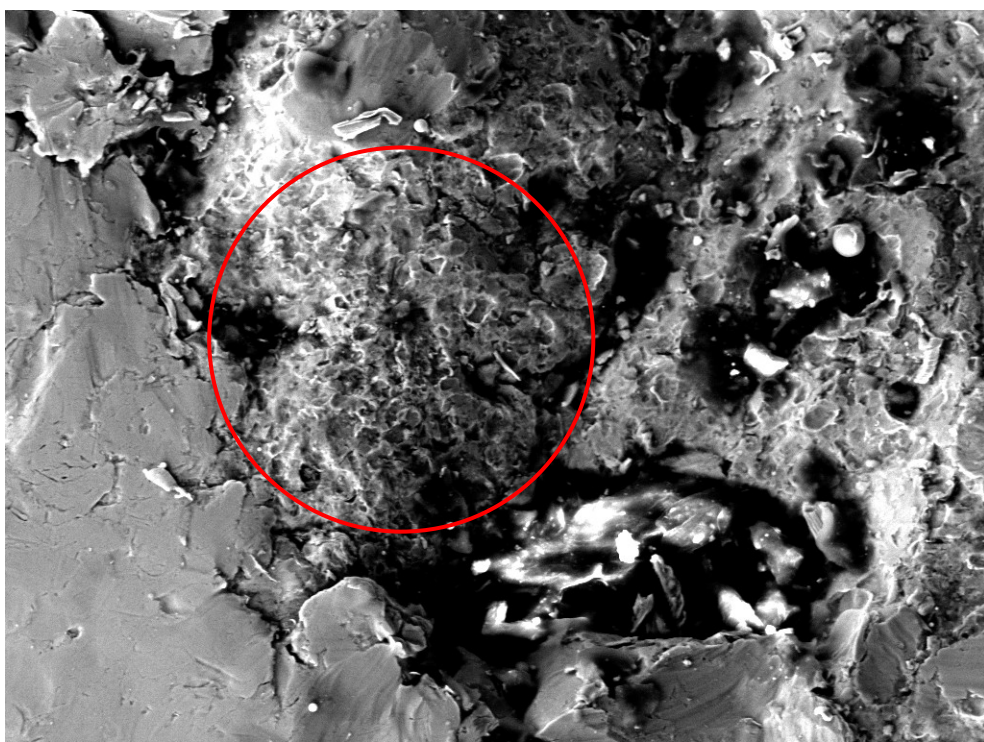
Obrázek 21: Jamková morfologie lomu.

Lomová plocha na patě ojnice byla značně znehodnocená deformací při destrukci. Fraktografické analýzy byly proto omezeny pouze na několik oblastí, ve kterých ale bylo možno identifikovat mód lomu. Ojniční víko bylo poničené ještě hůře a pro účely fraktografie bylo nepoužitelné. Jak můžeme vidět na snímcích z kapitoly 5.2 je na lomové ploše rozpoznat pouze zbytky důlkové morfologie. Důlková morfologie odpovídá statickému přetížení součásti. S ohledem na pozici oblastí, které bylo možno analyzovat, je možné z výsledků jednoznačně vyvodit, že lomová plocha mezi víkem a patou ojnice vznikla ze statického přetížení součásti.

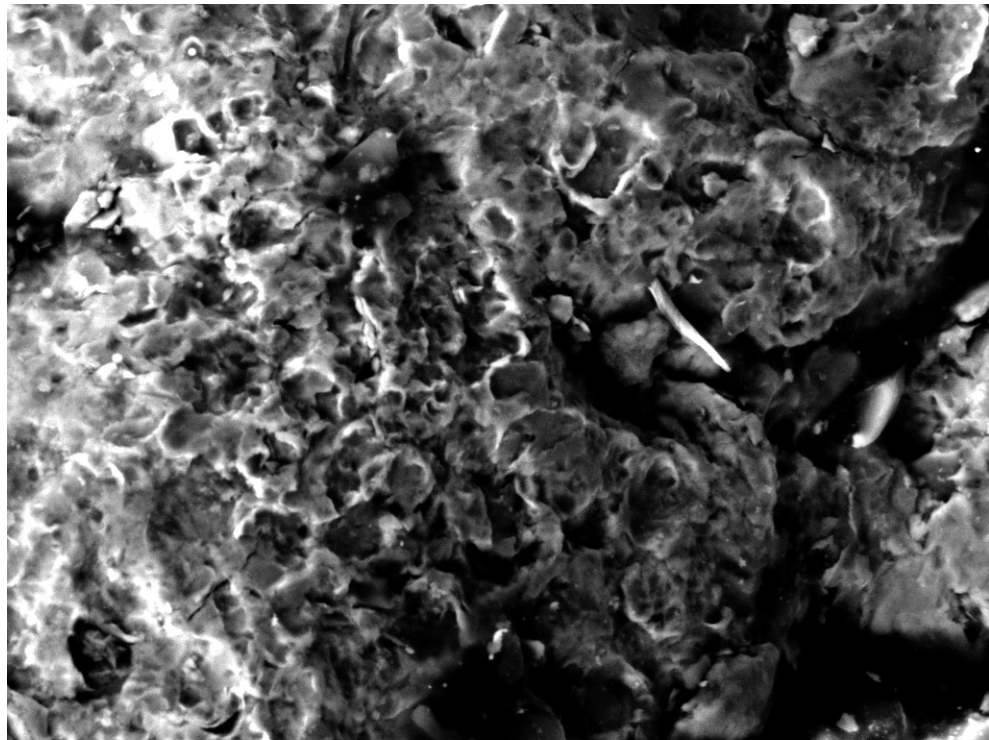
Obrázek 22: Detail morfologie lomu.

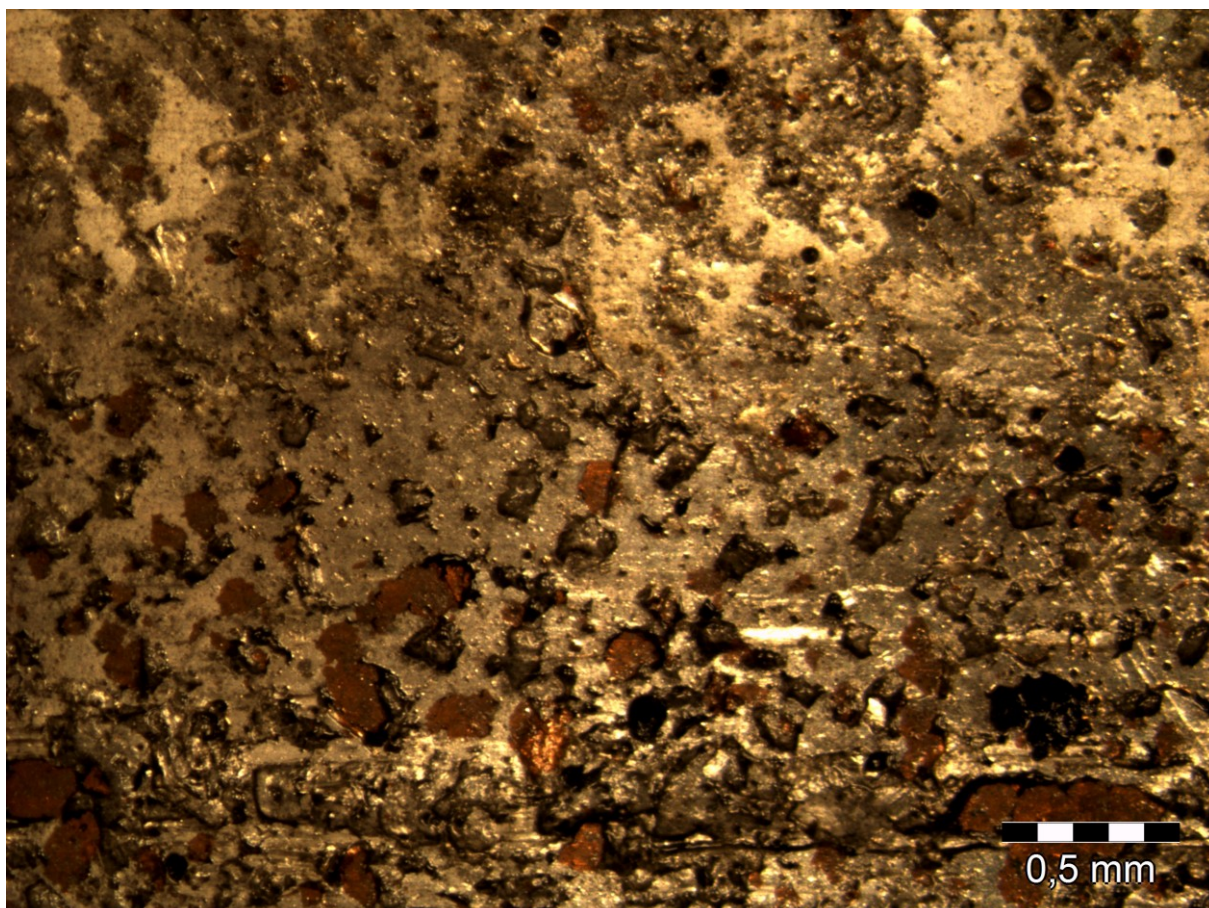
ložiskové výstelky, kde ložiskový kov tvoří stále souvislou vrstvu a nikde u sledovaných vzorků nechybí tolik ložiskového kovu, aby zde byla lokálně obnažená ocelová nosná pánev. Zde veškeré poznatky vedou k závěru, že tyto lůžka jsou poškozená převážně abrazivně, jak dokazuje Obrázek 19. Situaci dokumentuje makrosnímek povrchu ojničního lůžka, kde je ložiskovým kovem slitina hliníku (Obrázek 23). Zde je možné pozorovat mimo jiné i zapíchnuté kusy olovnatého bronzu, které zde působí jako abrazivní částice.

Obrázek 23: Snímek poškozeného povrchu ložiskové výstelky při 20násobném zvětšení.

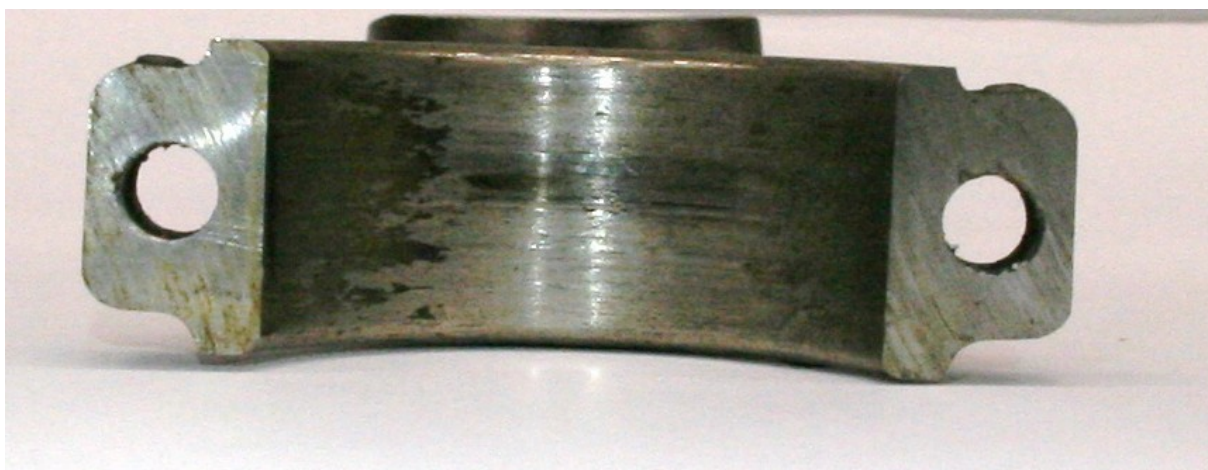
Z provedených materiálových analýz vyplývá, že žádný z testovaných vzorků nejevil známky únavy. Charakter poškození kluzných ložisek nebyl způsoben rovnoměrným postupným opotřebením, ale soustavným přetěžováním, které hůře snášely pánve s ložiskovým kovem z olovnatého bronzu. Taktéž morfologie lomové plochy neodpovídá únavovému procesu, ale statickému přetížení, jak dokazuje důlková morfologie lomové plochy.

Obrázek 24: Fotografie vnitřní části paty ojnice se známkami tepelného zatížení.

Z uvedených výsledků lze vyvodit, že na životnosti motoru se velice neblaze podepsalo použití kluzných ložisek s různým ložiskovým materiálem. Už z logiky věci budou mít různé ložiskové kovy různé vlastnosti a také se budou různě opotřebovávat. Na obrázku 24 můžeme vysledovat stopy tepelného zatížení. Je tedy zřejmé, že opotřebovaná kluzná ložiska přestala plnit funkci a vedla k zablokování čepu klikového hřídele. Pánve kluzných ložisek se tedy začala protáčet vůči ojnici společně s klikovou hřídelí. Toto zatížení vedlo pravděpodobně k přetížení ojničních šroubů, oddělení paty ojnice od víka ojnice, a následně k destrukci bloku motoru.
