**Univerzita Pardubice**

**Fakulta restaurování**

Restaurování vybraných papírových malovaných, kolorovaných a  
tištěných částí Dětenického betlému

Bakalářská práce

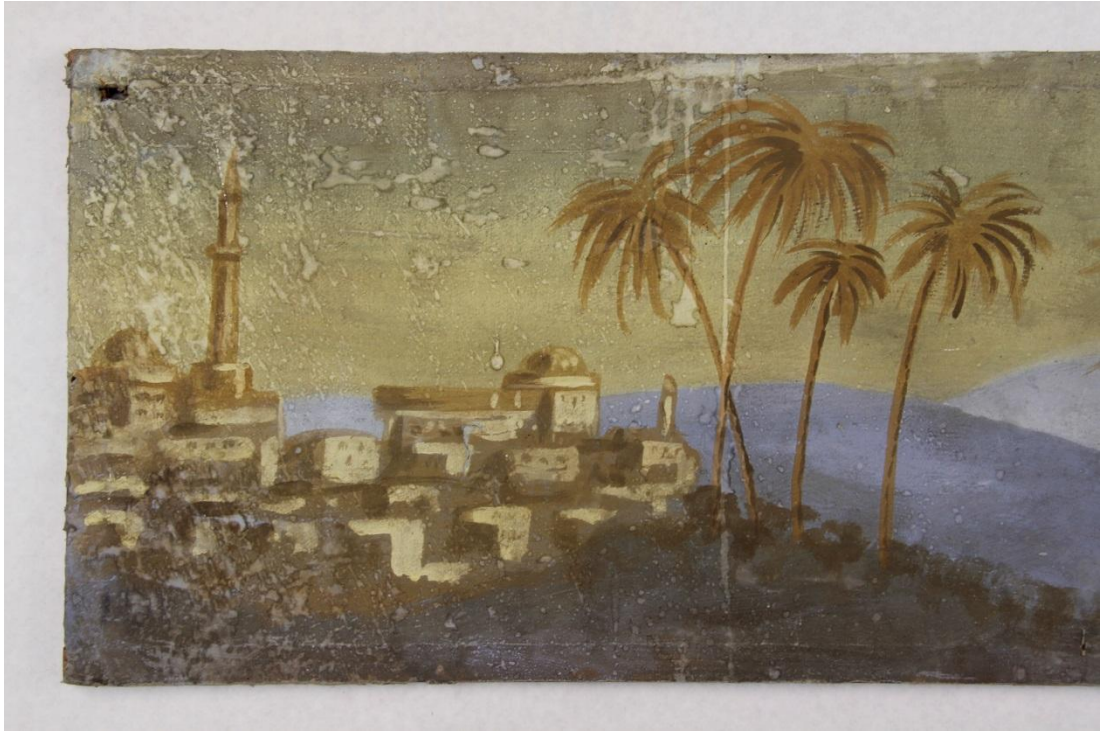
**Obr. 9: N2 - stav po restaurování, detail, přední strana**

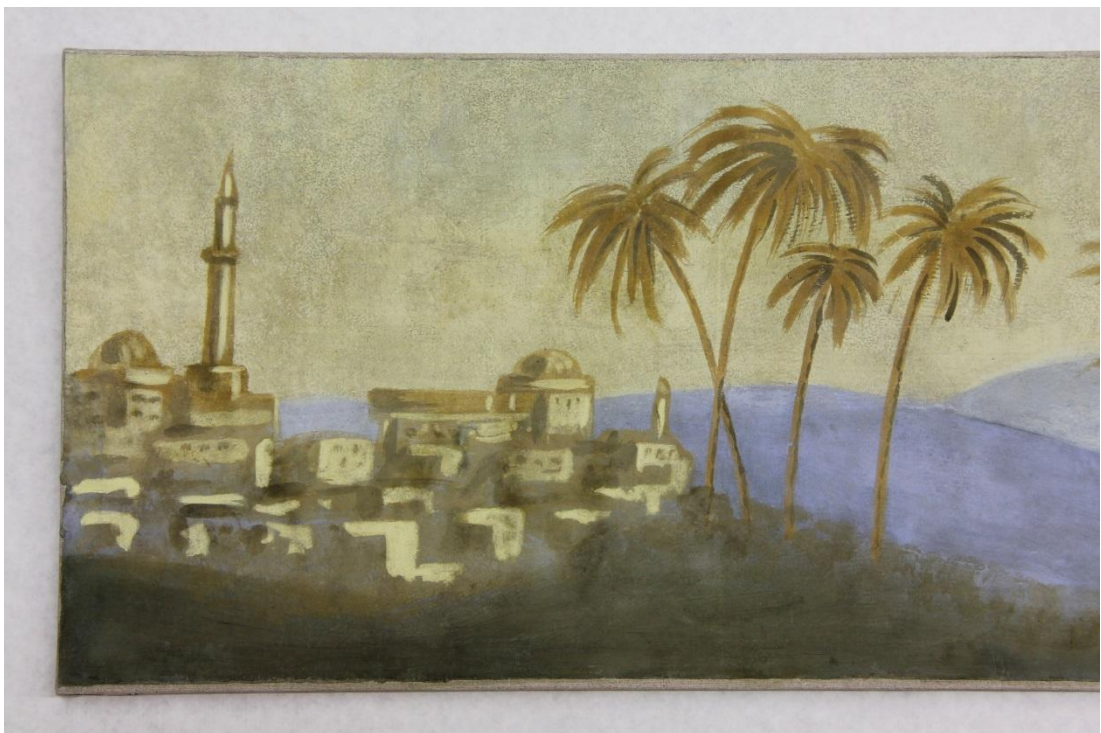
**Obr. 10: N2 - stav před restaurováním, detail, přední strana**

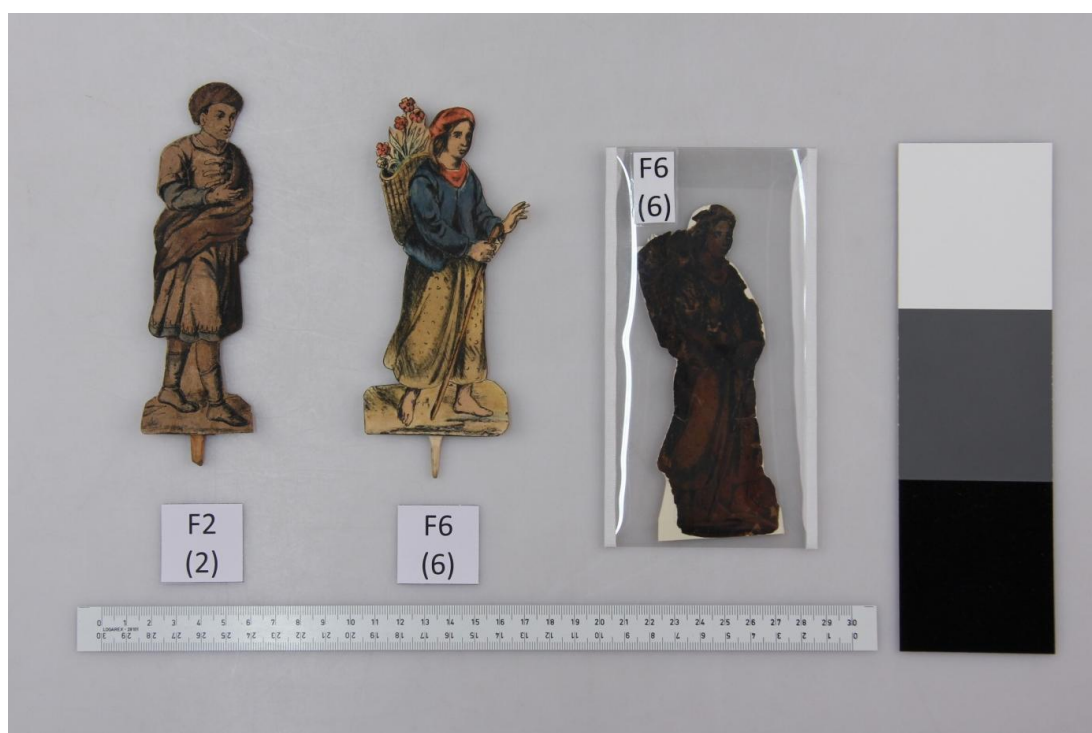
Na figurách jsou patrné ztráty papírové hmoty, barevných vrstev a trhliny. Papírovina podložek siluet bez lakové vrstvy byla velmi křehká. Figury F2, F3, F5 a F10 mají dřevěné armatury, které byly však od rubových stran oddělené. Postava F6 armaturu postrádala.

Obr. 28: F2, F6 – stav před restaurováním, přední strana

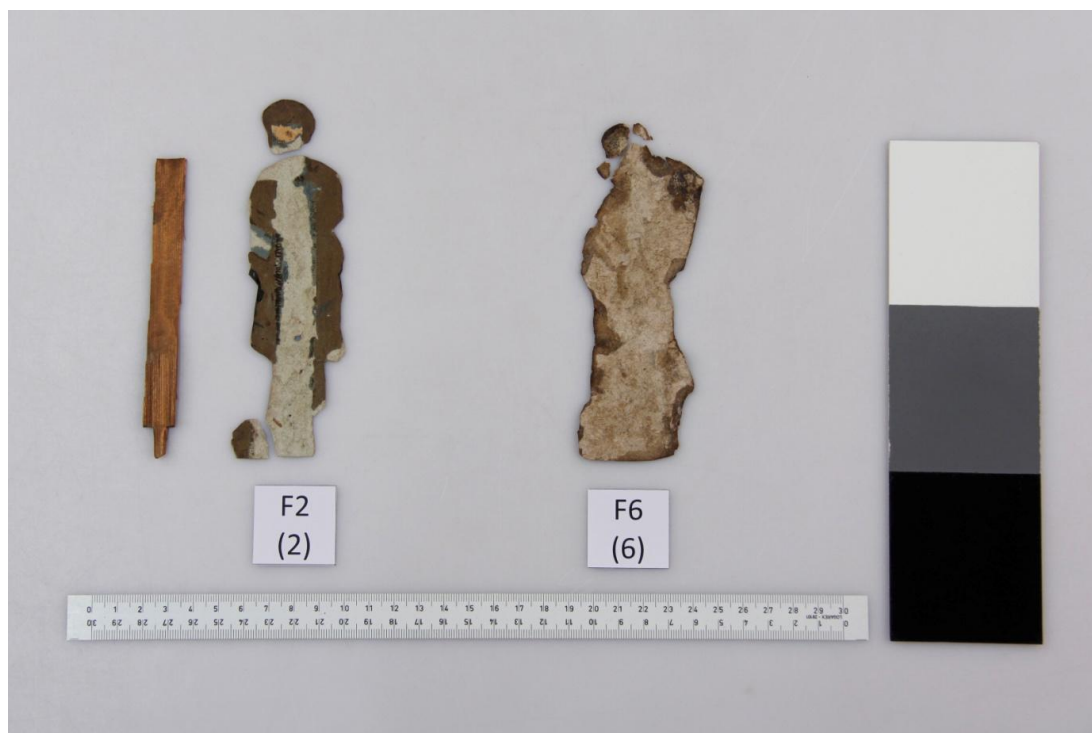
Obr. 29: F2, F6 – stav po restaurování, přední strana

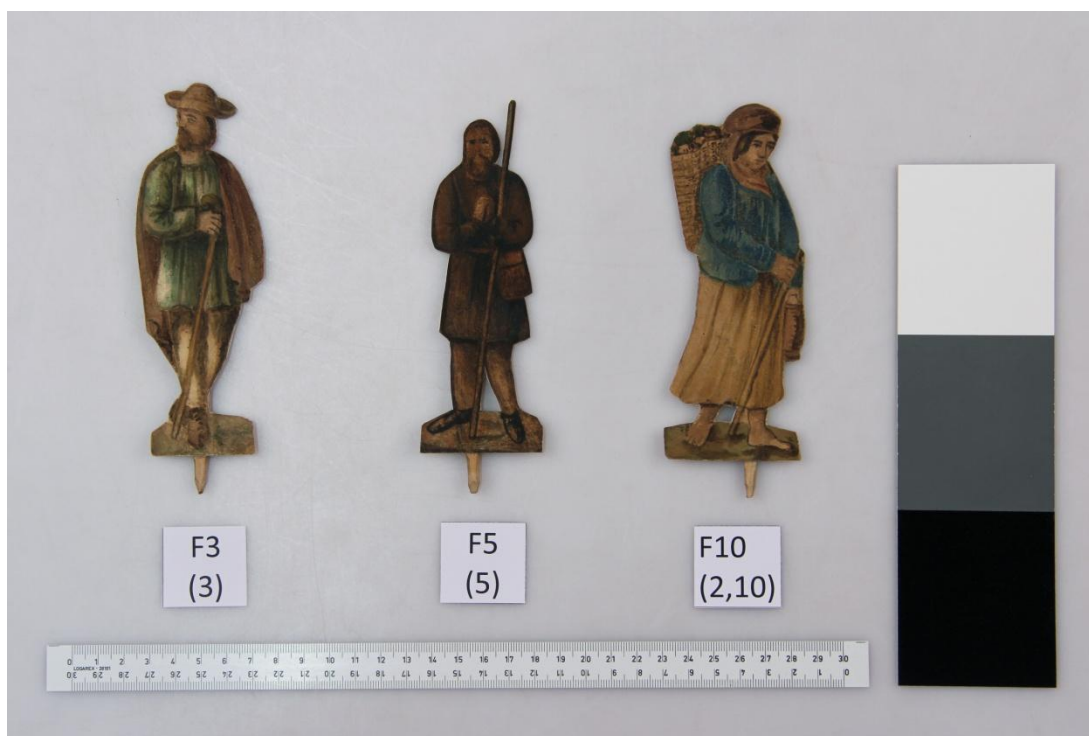
Obr. 32: F3, F5, F10 - stav před restaurováním, přední strana

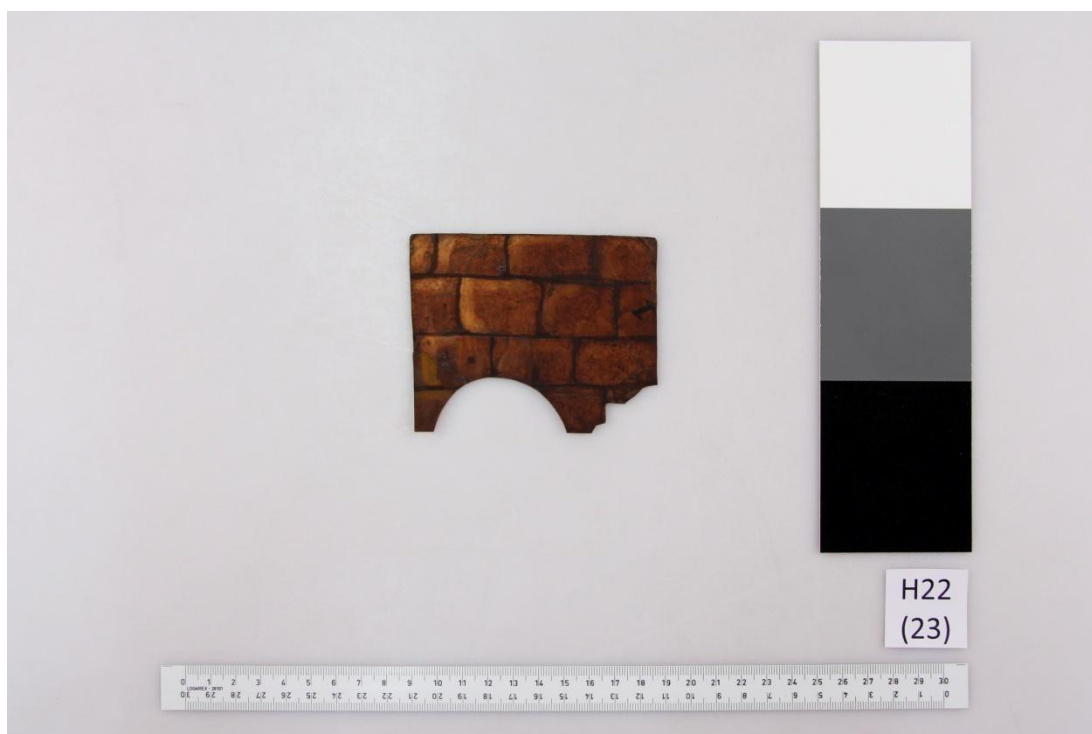
Sedm úseků hradeb (78 x 97 mm až 242 x 330 mm) na silnějších kartonech, rubech pravděpodobně podlepených papírem, byly v minulosti přetřeny nestejnou silně ztmavlou vrstvou laku s výraznými „stékanci“. H22, H23, H24, a H57 byly natřeny nerovnoměrnými a lokálně silnými vrstvami ztmavých laků, které prostoupily do porézních papírových podkladů. Laky i papírové podložky byly velmi ztmavlé, především díl H23. Byly zde patrné „stékance“ a na rubové straně zatekliny laků.

**Obr. 40: H22 – stav před restaurováním, přední strana**

Největší poškození lakovou vrstvou měla díla H22, H23, H24, H27, H57, J1, J2, J3 a její odstraňování probíhalo ve dvou fázích. Velké „stékance“ a silné vrstvy laku byly nejprve ztenčeny pomocí ultrazvukové dentální jehly. Na vrstvu laku se průběžně aplikovaly nátěry etanolem. Etanol zde sloužil jako změkčovadlo laku a zároveň jako médium pro lepší přenos ultrazvukových vln. Zaktivované vrstvy laku se postupně odprýskávaly až do její maximálně možné míry tak, aniž by se poškodila papírová podložka díla.

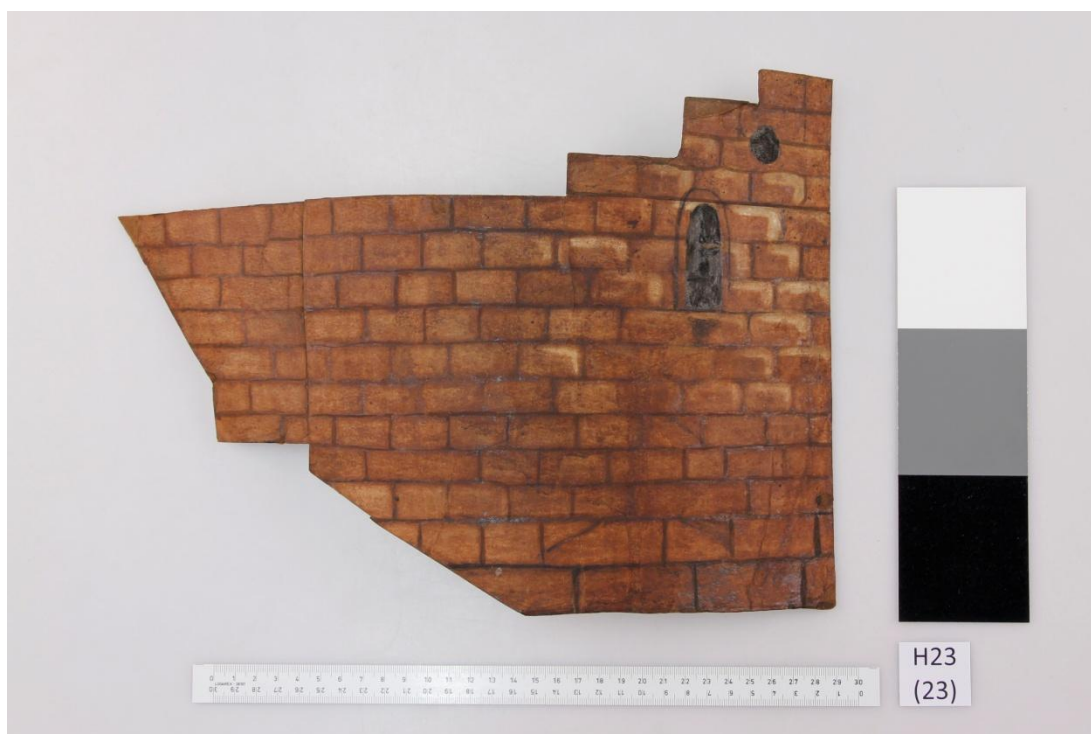
Díl H23 má na rubu dochovanou dřevěnou armaturu k uchycení do terénu betlému (ručně opracovaná, délka 273 mm). Díly H24 a H57 byly velmi poškozené v důsledku nešetrného odstranění laků při předchozím

Obr. 44: H23 – stav před restaurováním, přední strana

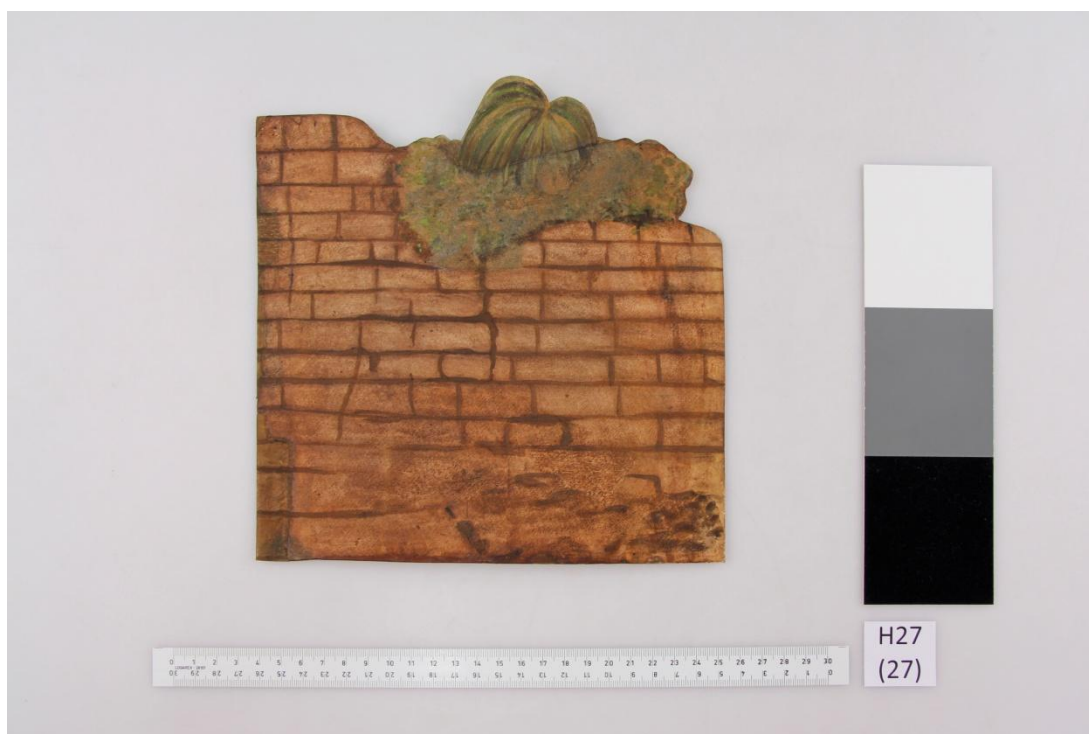
**Obr. 52: H27 – stav před restaurováním, přední strana**

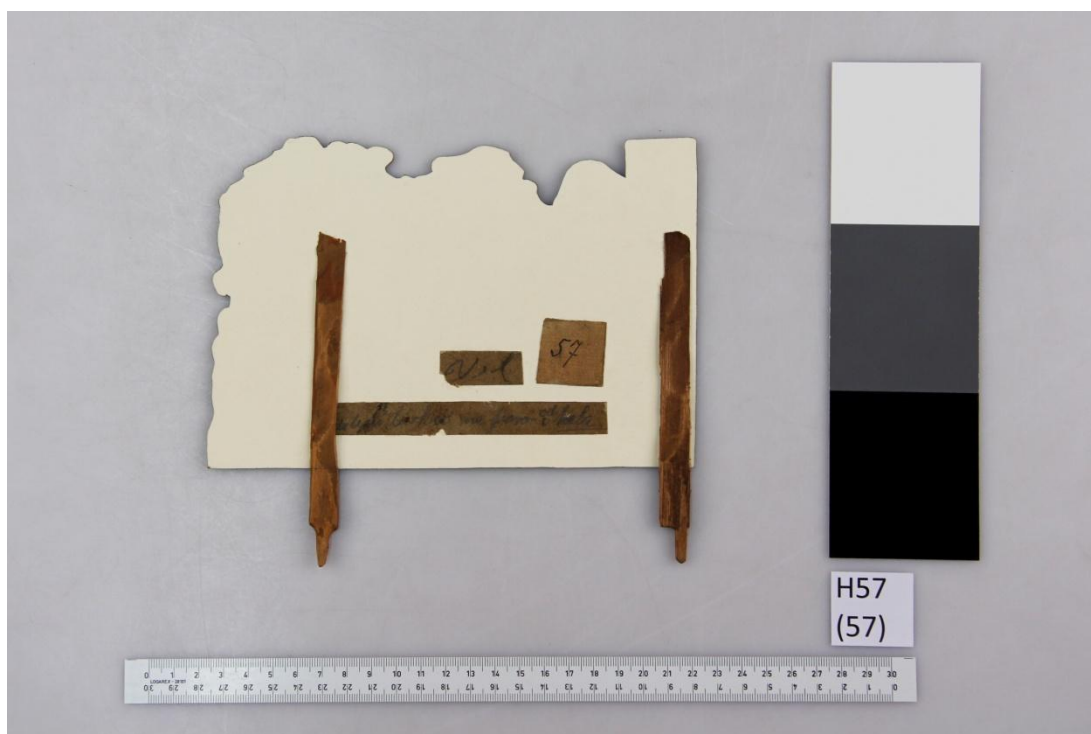
Obr. 58: H57 – stav před restaurováním, zadní strana

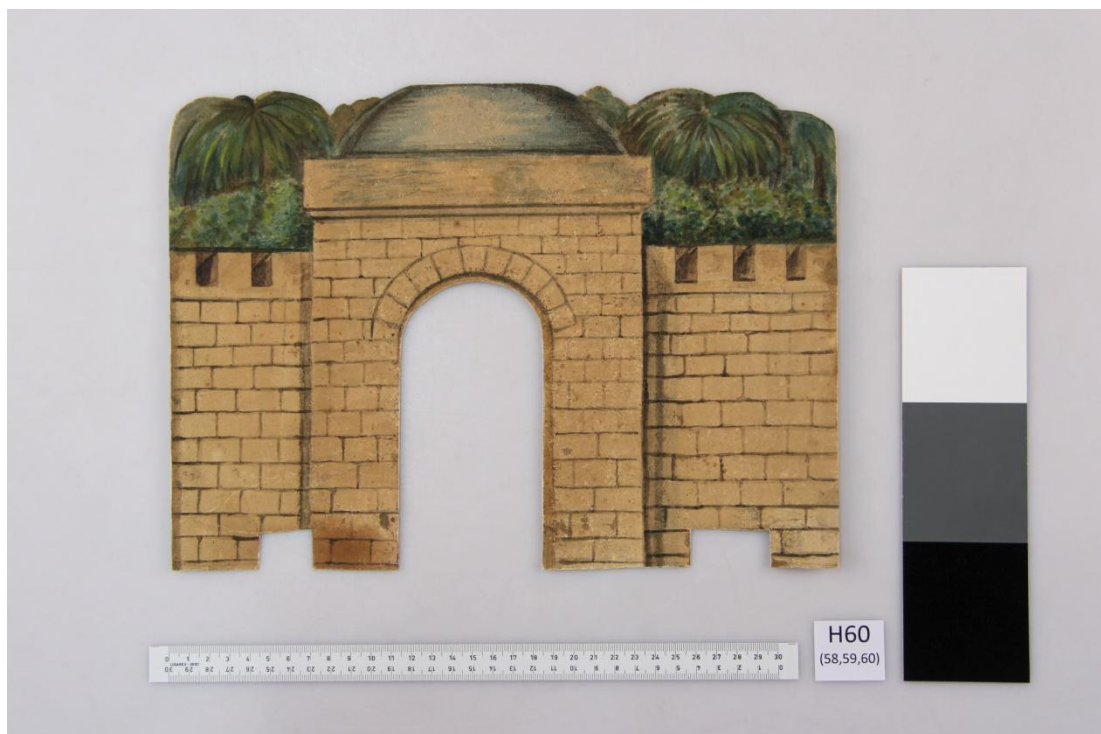
Hradby H60 a H61 nebyly opatřené lakovou vrstvou. Byly v poměrně dobrém stavu, ale na některých místech chyběla barevná vrstva. Objekt H60 měl trhliny, ztráty papírové hmoty, rýhy a byl roztržený na tři různě velké části.

**Obr. 60: H60 – stav před restaurováním, přední strana**

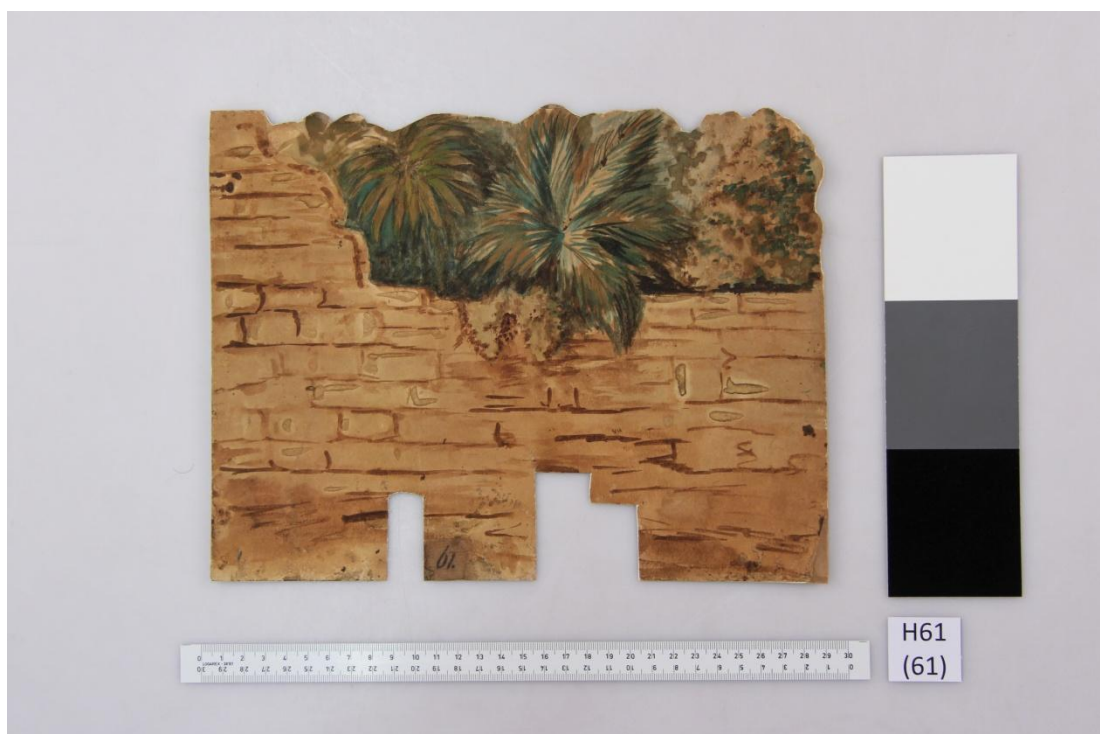
Obr. 64: H61 – stav před restaurováním, přední strana

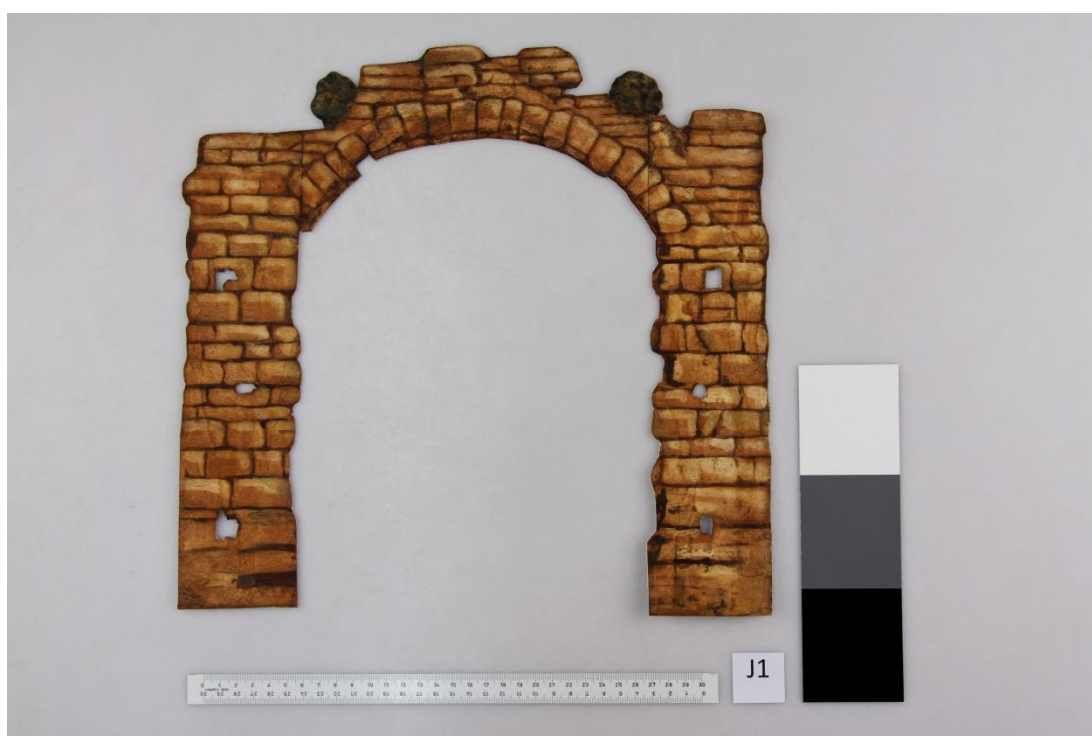
**Obr. 72: J1 – stav před restaurováním, přední strana**

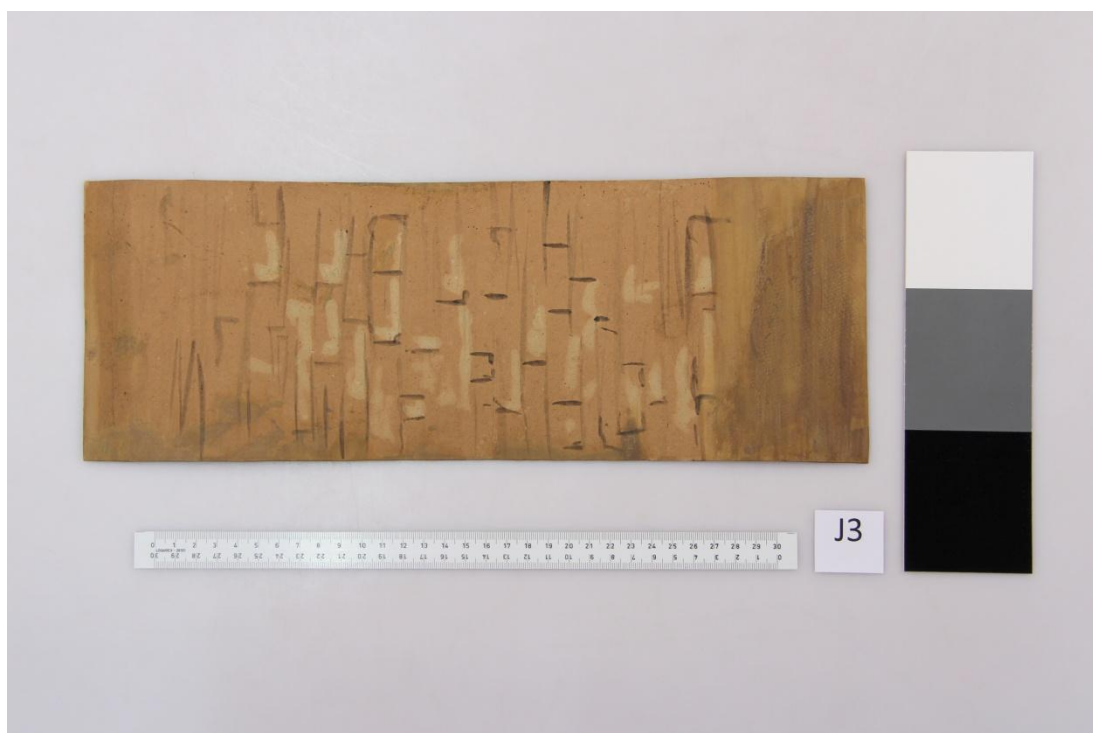
**Obr. 80: J3 – stav před restaurováním, přední strana**

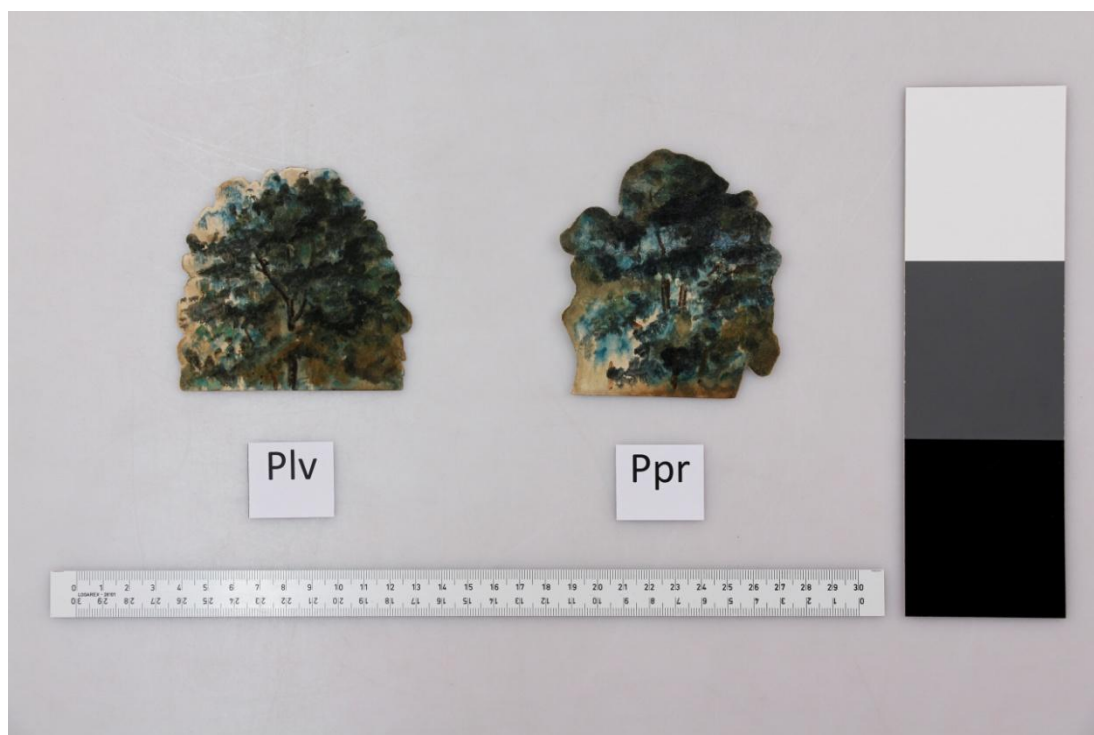
**Obr. 84: Plv, Ppr – stav před restaurováním, přední strana**
