Univerzita Pardubice

Úpravy spalovacího motoru 1,2 HTP za účelem prodloužení životnosti

Bakalářská práce

2016

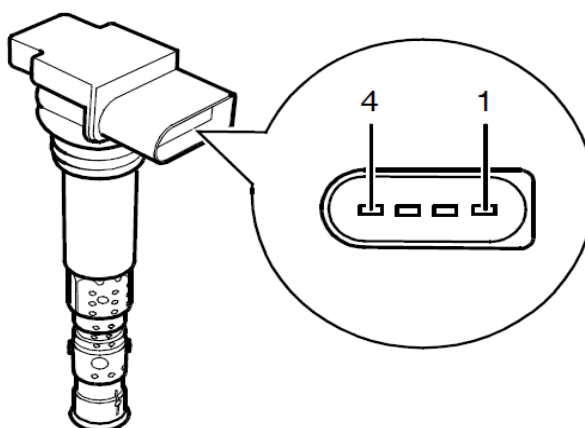
Obrázek 2 Zapalovací cívka s koncovým výkonovým stupněm [1]

Po proměření odporů jsem zjistil, že hodnota odporu na cívce druhého válce již bohužel není v hodnotách požadovaných výrobcem pro správné zapalování směsi, tudíž je nutno tuto cívku vyměnit; zbylé dvě cívky ještě odpovídají požadavkům výrobce.

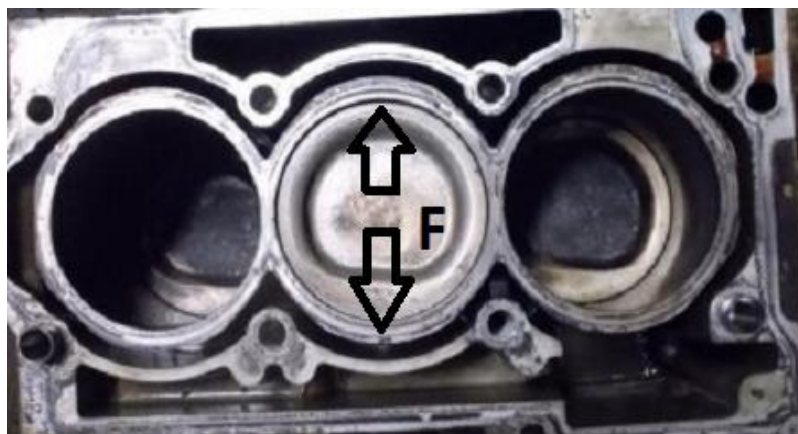
Obrázek 10 Pisty ve vložkách válců

Po zapůsobení na písty silou F kolmou k ose pístních čepů je třeba, aby se píst ve vložce válců pohyboval. V mém případě se tak nestalo, tudíž jsem mohl předpokládat právě již zmiňované „zapečení pístních kroužků“. Po otočení klikovým mechanismem lze též pozorovat, že na vložce třetího válce se nachází rýhy. Rýhy jsou hlavním identifikátorem abrazivního opotřebení, a proto lze předpokládat, že do válce vnikla částice, jež tento povrch rozrušila. [7]

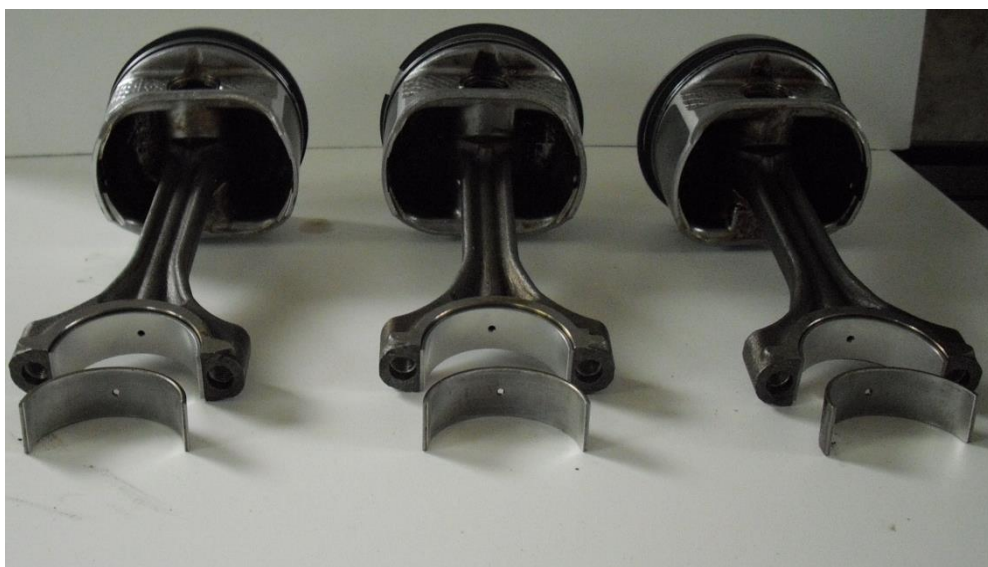
Obrázek 11 Demontované pístní skupiny

Píst je u tohoto typu motoru osazen třemi drážkami, pro dva těsnící a jeden stírací pístní kroužek. V první drážce se nachází kroužek s vnitřním horním zkosením, ve druhé drážce je osazen pístní kroužek s vnitřním spodním zkosením a ve třetí drážce je umístěn pístní kroužek skládaný ze tří částí. [12] Na dně pístu třetího válce je též znatelné abrazivní opotřebení a lze pozorovat prasklou vrchní část stíracího pístního kroužku. Povrchy zbylých dvou pístů jsou nepoškozené.

Prasknutí a vyštípnutí pístního kroužku zřejmě způsobilo poškození povrchu vložky třetího válce. Mírně poškozena byla i hlava válců, v oblasti kompresního prostoru třetího válce, zřejmě od poškozeného pístního kroužku, jehož uvolněná částice po sobě zanechala právě stopy po abrazivním opotřebení. Bohužel pro tento typ motoru nejsou výrobcem udány žádné hodnoty rozměrů pro pístní skupinu, a tak lze pouze poměřovat jednotlivé díly mezi sebou a vyhodnotit, který z nich je nejvíce opotřebovaný.

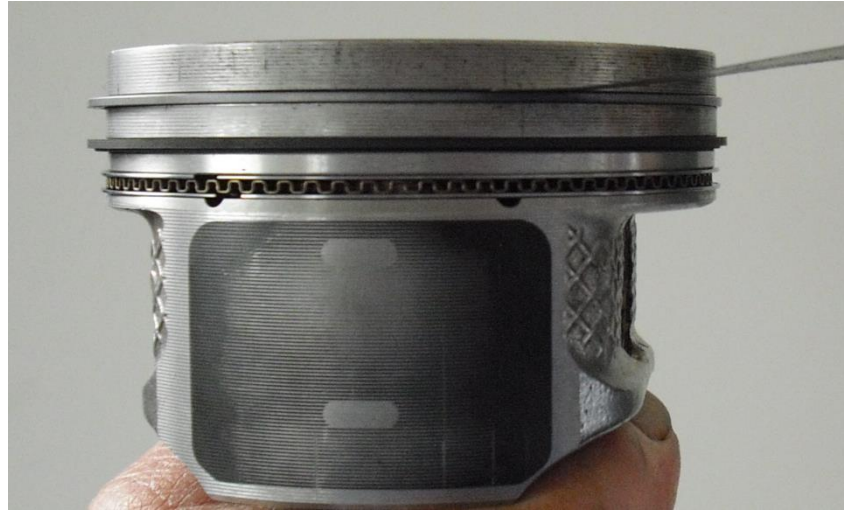
Obrázek 12 Měření vůle pístních kroužků

Na obrázku číslo 12 se nachází píst po vyčištění od karbonových usazenin v mycím boxu, po zpětném usazení pístních kroužků byla na všech pístech pomocí párových měrek naměřena vůle mezi drážkou pístu a pístním kroužkem odpovídající hodnotě 0,05 mm. Je možné se proto domnívat, že vertikální rozměry drážek pro pístní kroužky jsou stále vyhovující. V následujícím kroku lze ještě proměřit nejdůležitější funkční rozměry bloku motoru. Provedl jsem měření rozměrů vložek válců a měření průměrů v místě uložení klikového hřídele.

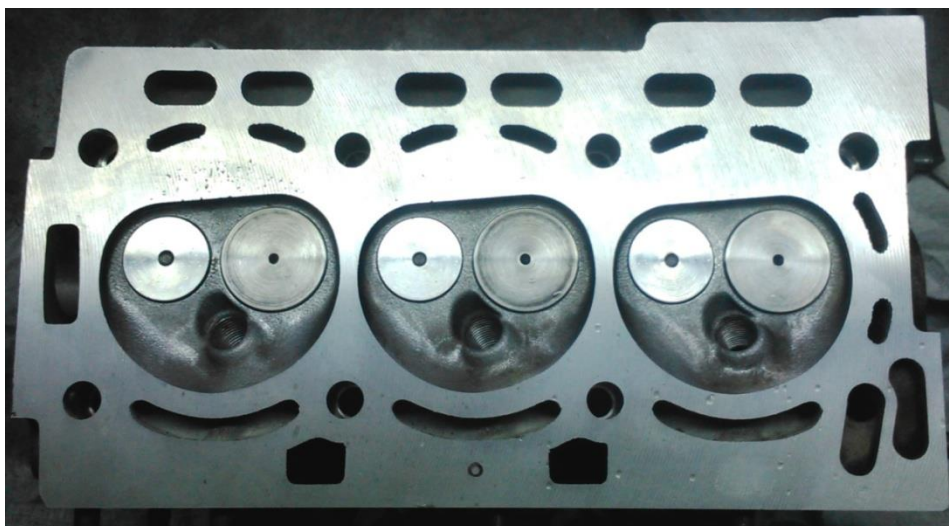
Obrázek 14 Zreparovaná hlava válců

Z důvodu poškození kompresního prostoru na třetím válci byla hlava válců navíc obrobena o 0,1 mm. Poškození je patrné na obrázku 14, kdy se na hlavě válců v kompresním prostoru třetího válce nacházely vrypy od částice vniklých do třetího válce.

Jelikož vryp nebyl příliš hluboký, poškození vložky válce jsem jen lehce zabrousil jemným brusným papírem s vyplachováním naftou při broušení.

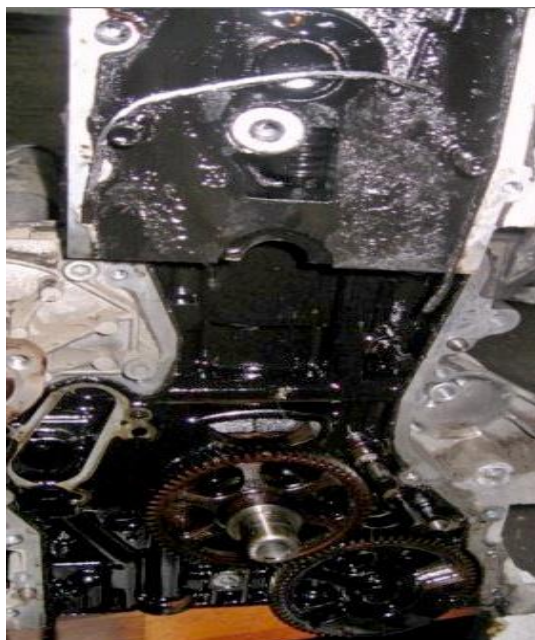
Obrázek 16 Zakarbonovaný blok motoru [19]

Zde přikládám obrázek zakarbonovaného agregátu při pohledu ze strany od sundaného rozvodového mechanismu.

V neposlední řadě je také nutno očistit motor od usazeného karbonu, což je úkon velice zdlouhavý. Velké vrstvy je třeba nejprve oškrábat a poté používat prostředky na odstranění těchto usazenin. Při nevyčištění motoru od karbonu můžeme riskovat, že karbonová vrstva bude opět opotřebovávat olej, a to i při použití nejkvalitnějších syntetických olejů s aditivou proti rozpouštění a tvorbě karbonu.

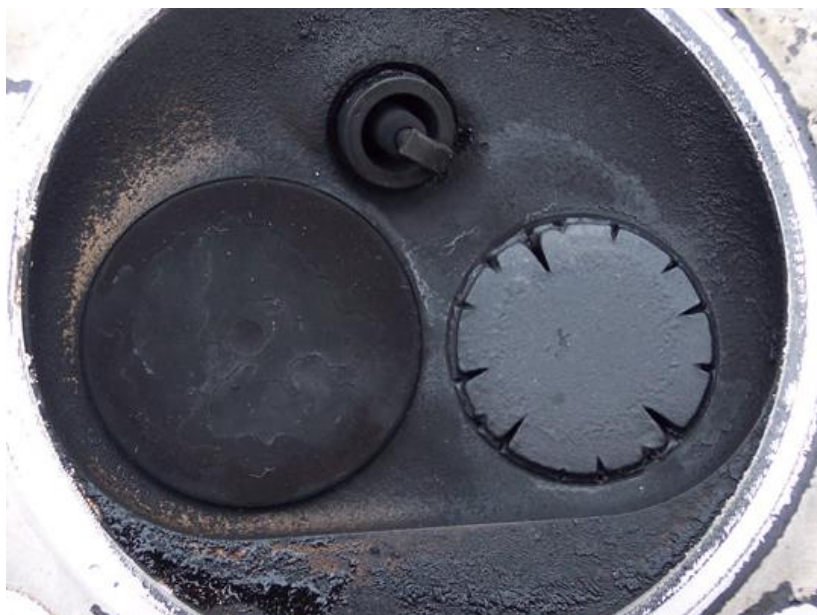
Obrázek 18 Popraskaný ventil v detailním pohledu [22]

Jak je patrné z obrázku číslo 18, takto popraskaný ventil již nemůže těsnit kanály v hlavě válců. Nejsnáze se popraskaný talířek ventilu pozná na volnoběžné otáčce, kdy se ve spalovacím prostoru projevuje vlivem netěsnícího ventilu změna tlaku ze sání nebo z výfuku a takto poškozený motor není prakticky schopen udržet volnoběžné otáčky.

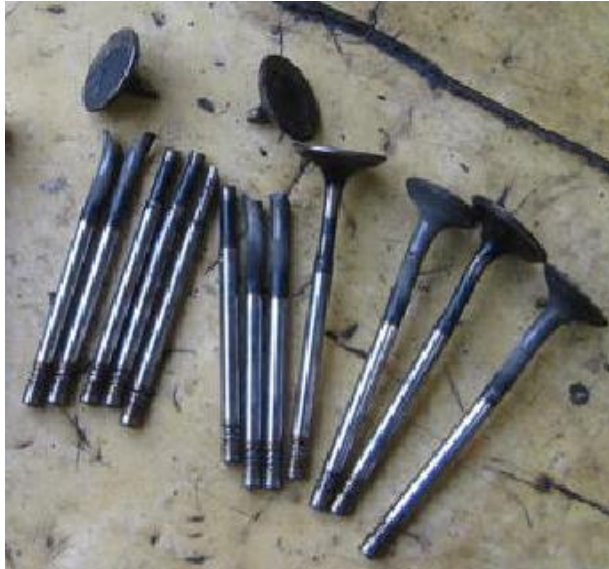
Obrázek 19 Poškozené ventily po přeskočení rozvodů [23]

Při přeskočení o více zubů na řetězovém kole vačkového hřídele již může nastat poškození motoru při následovném startu, kdy ventily narazí do pístu. Při tomto nárazu může dojít k deformaci pístů, což není až takový problém. Jako větší opravárenský problém se mi jeví poškození ventilů. Ventily se zdeformují na dřících, což jsou místa s nejmenším průřezem a zároveň místa, na nichž jako první nastane deformace.

Na obrázku číslo 19 můžeme vidět ventily po srážce s pístem: krajní čtyři ventily jsou ohnuté, zbytek ventilů má odlámané talířky.
