**Univerzita Pardubice**

**Fakulta restaurování**

**Restaurování sochy sv. Václava z Lažan, restaurování  
sádrového reliéfu od Stanislava Suchardy**

Bakalářská práce

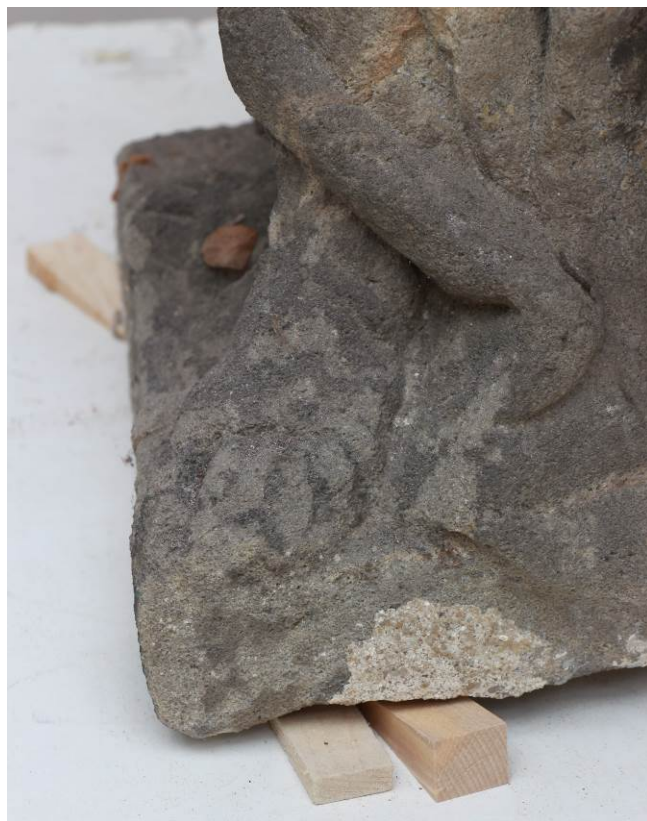
**Obrázek 5 Detail - degradovaný povrch způsobující nečitelnost tvaru**

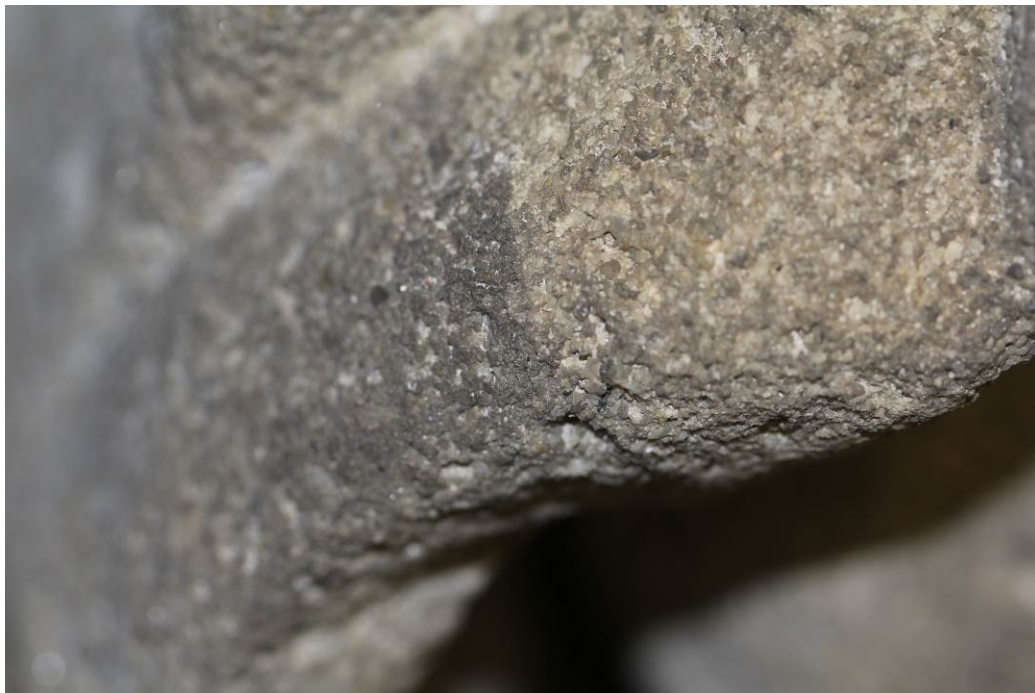
**Obrázek 10 detail - rozhraní čištěné a nečištěné plochy**

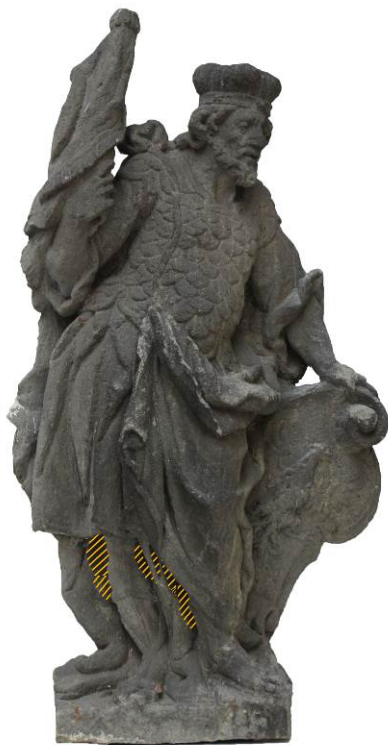
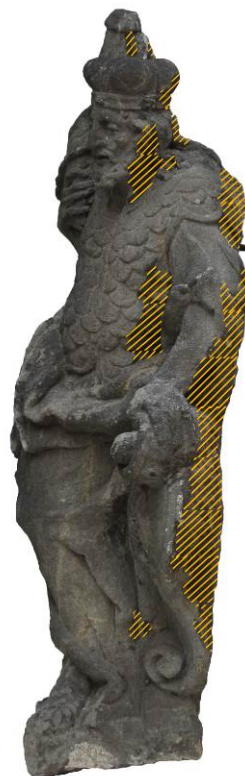
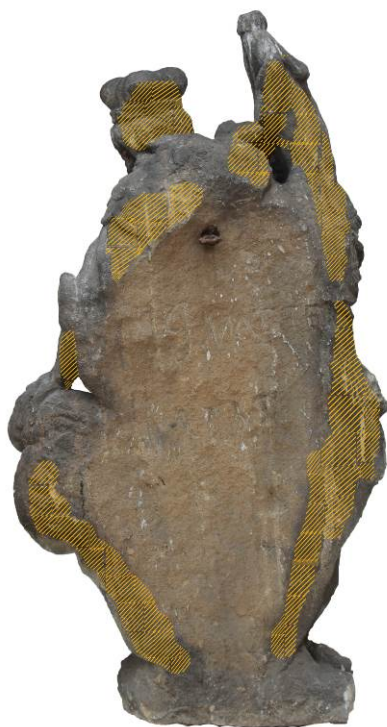
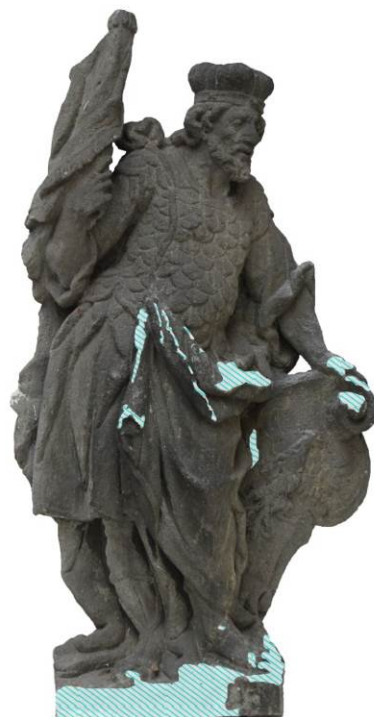
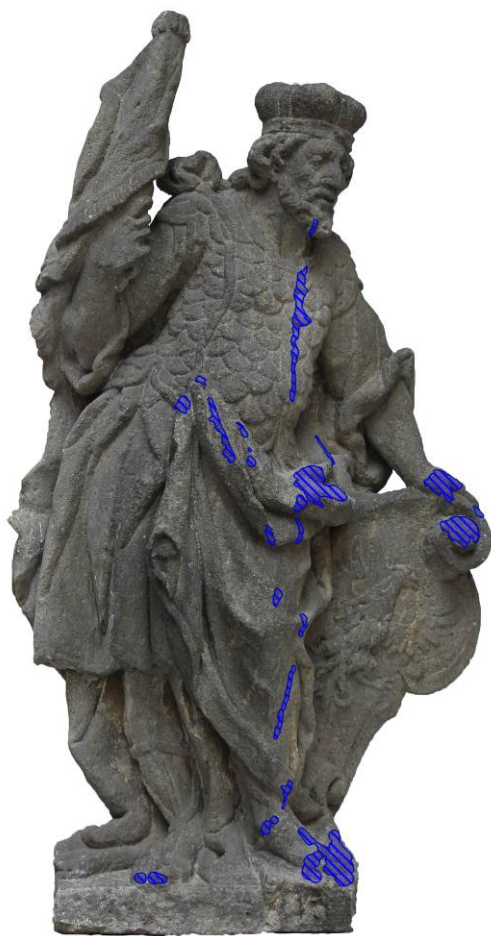
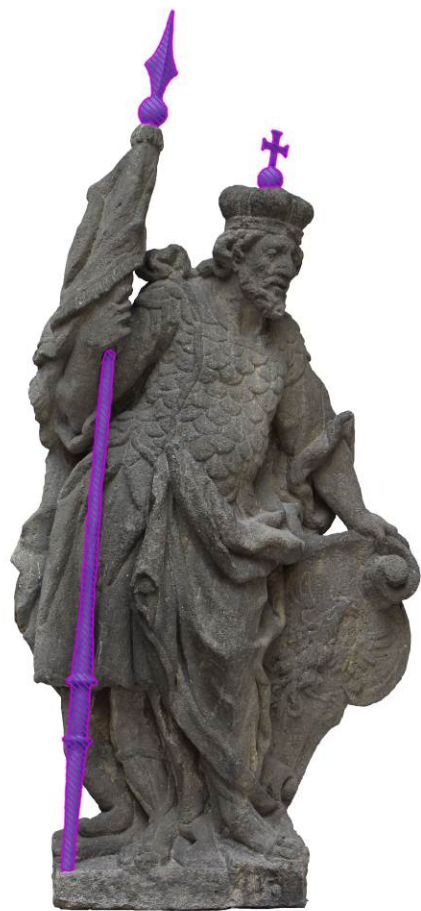
**2.10.5 Zákresy poškození – socha sv. Václava z Lažan**

Kámen je zašpiněn, je na něm krusta, černé depozity, dochází k mírnému zvětrávání pískovce, na lemech roucha jsou menší mechanická poškození, zorničky očí jsou zvýrazněny černou barvou, v záhybu šatu a vévodské čapky jsou zbytky bílé barvy. Chybí kříž na vévodské čapce a zakončení praporec.

- ❖ Místa s poškozením a místa odběrů vzorků barevností budou graficky zachycena na pohledech na sochu a sokl.
- ❖ Kámen bude předzpevněn, citlivě očištěn bez úbytku hmoty a modelace, černé depozity a krusty budou snímány bez poškození kamene.

- ❖ Trhliny budou injektovány, zvětralá místa budou zpevněna, uvolněné cementové tmely budou odstraněny, tmelení bude provedeno v minimální míře ve hmotě probarvenými umělými tmely se zrnitostní strukturou, odpovídající původnímu kameni.

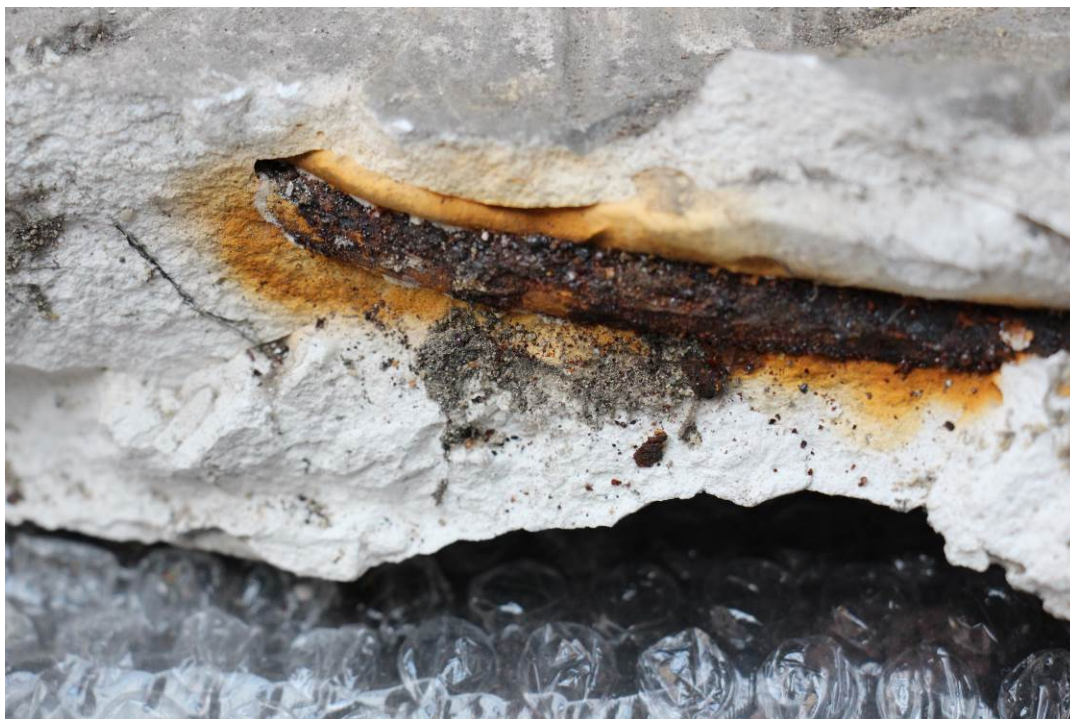
**Obrázek 61 Detail – degradace kovové armatury – dutina je dokladem přístupu vzduchu, který způsobil oxidaci**

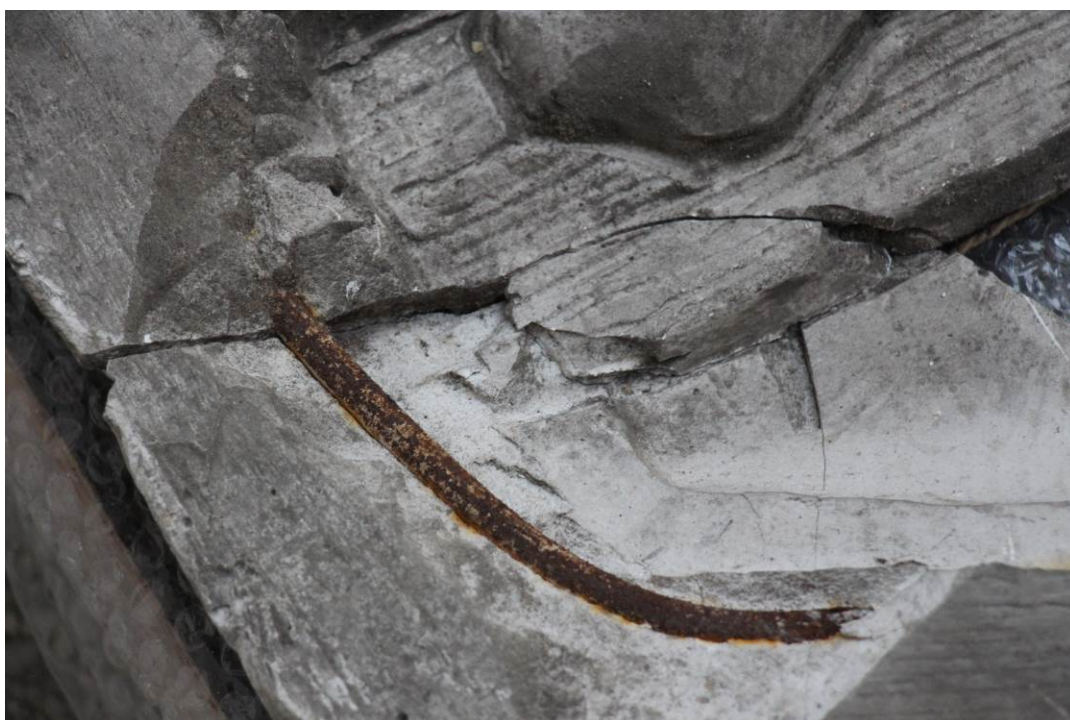
**Obrázek 60 Detail – degradace armatury - srovnání**

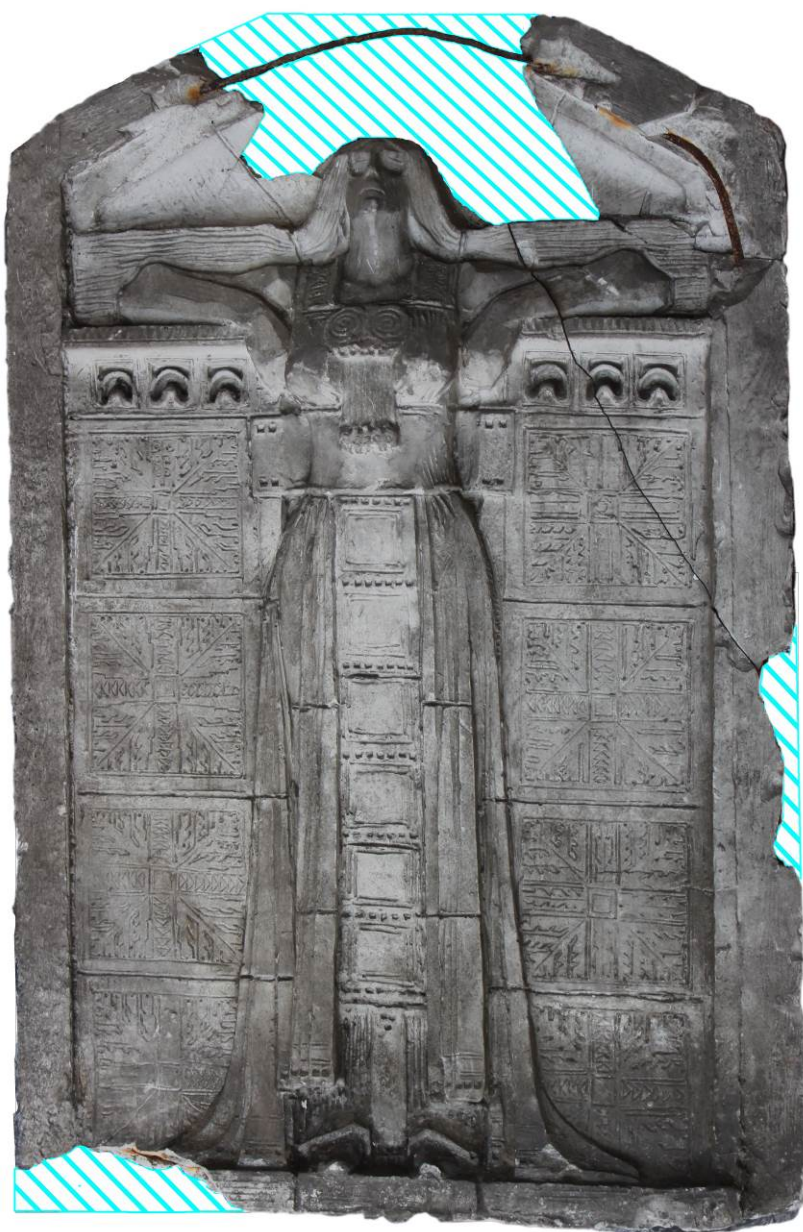
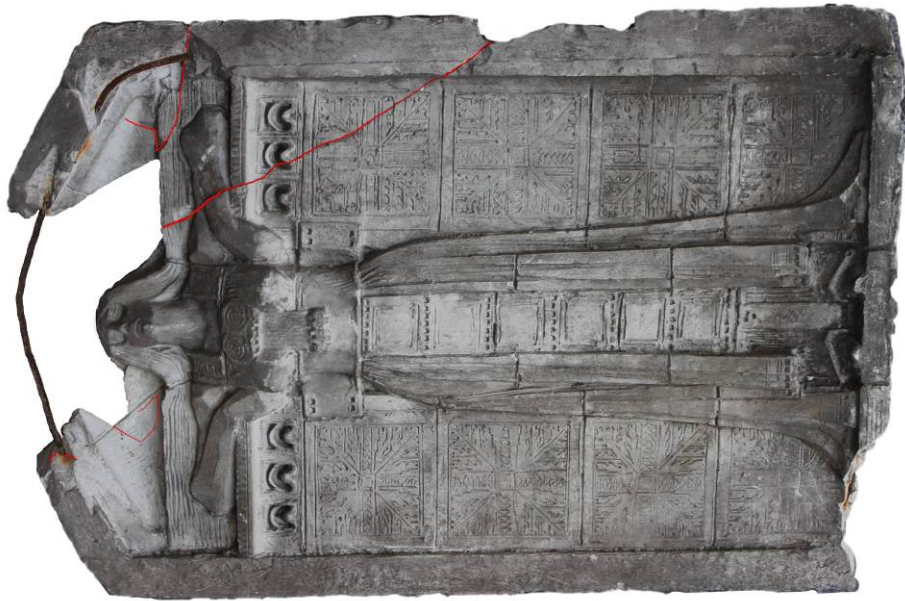
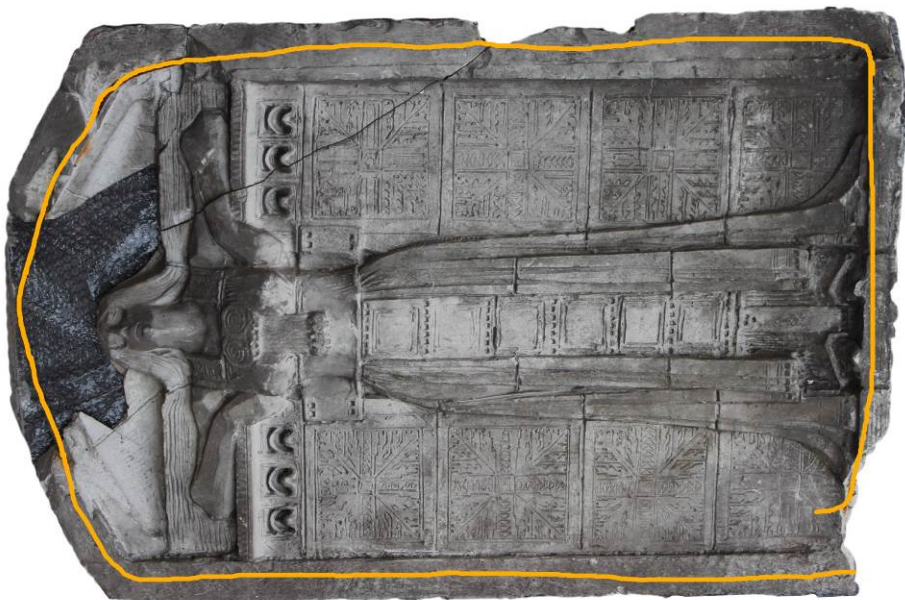
#### 3.13.1 Zákresy poškození - sádrový reliéf kněžny Libuše od Stanislava Suchardy

Stav díla není dobrý. Objekt byl řadu let uskladněn ve velmi nevyhovujících podmínkách v nevětrané místnosti s vysokou a kolísající vlhkostí. Pravděpodobně vlivem korodující oceli, použité na armatury, popřípadě neopatrnou manipulací, došlo k velkému mechanickému poškození spojenému se ztrátami větších i menších částí díla. Nejcitelnější ztráty se nacházejí v horní části reliéfu nad hlavou Libuše. Chybí i část ohraničení na levé straně reliéfu a je ulomená spodní lišta, ale v tomto případě se fragment dochoval. Ve výklenku v horní části reliéfu na pravé straně jsou uvolněné díly, které na místě drží pouze náhodně vzniklým zámekem, který se uměle vytvořil nepravidelným zlomením. V pravé části je patrná masivní prasklina vedoucí i přes paži figury. Na objektu se nachází ještě řada menších prasklin způsobených pravděpodobně rozpínajícími se kovovými prvky. Oxidující armatury způsobují ve svém bezprostředním okolí barevné změny na sádře. Celý

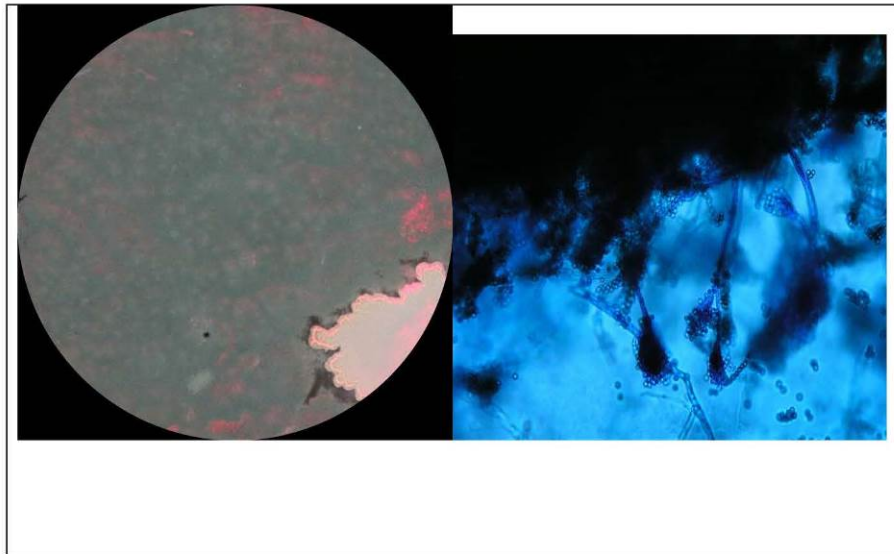
Masivní biologická kontaminace plísněmi, je nutný sanitační zásah a desinfekce!
