## PROBLEMATIKA PORUCH NÁPRAV KOLEJOVÝCH VOZIDEL

### PROBLEMS OF AXLE DEFECTS OF ROLLING STOCK

Bohumil CULEK<sup>1</sup>, Eva SCHMIDOVÁ<sup>2</sup>, Michal SCHMID<sup>3</sup>

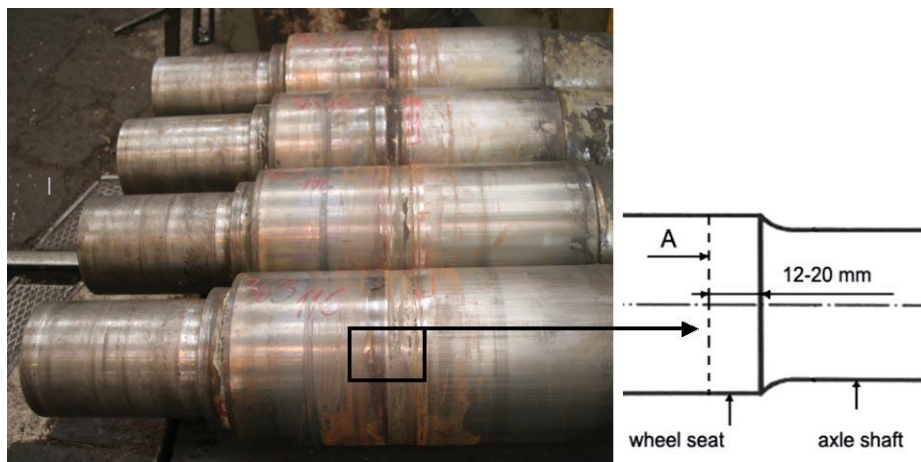
Obr. 1 Lokalizace poruchy sedel náprav

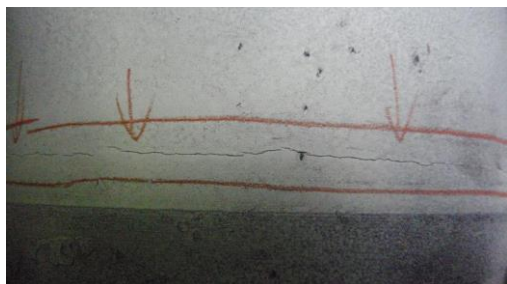
Obr. 2 Iniciační trhlinka po obvodu sedla nápravy

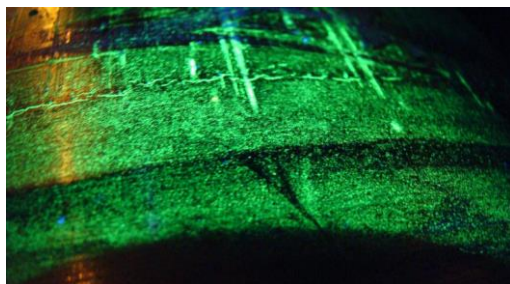
Obr. 3 Iniciační trhlinka pod UV světlem

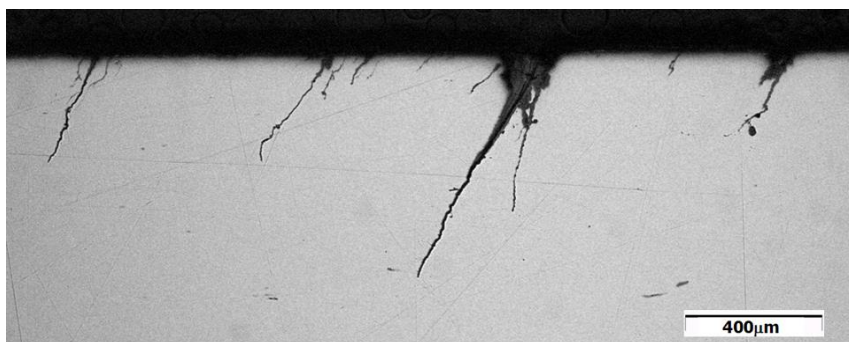
Obr. 4 Vznik trhlin v korozních důlcích na povrchu sedla nápravy

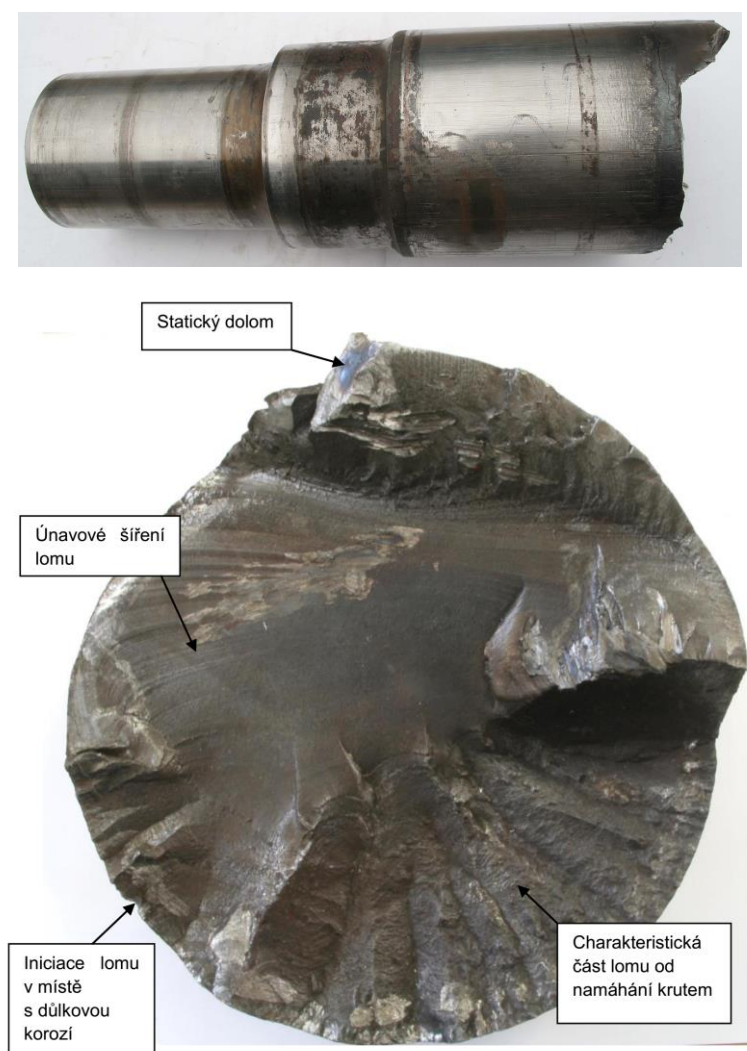
**Obr. 5** Příklad úplného lomu v místě sedla nápravy

K uvedeným obrázkům je třeba doplnit, že hlavní příčinou lomu nápravy bylo nesprávné provedení nalisování kola na nápravu. Došlo ke ztrátě lisovacího tlaku v kritickém pásmu sedla nápravy a to vedlo ke koroznímu poškození. Zároveň se změnil stav napjatosti nápravy, kdy v korozí poškozeném místě došlo k nezanedbatelnému nárůstu napětí. To v kombinaci s vrubovým účinkem důlkové koroze (snížení meze únavy) vedlo k poklesu dynamické pevnosti nápravy v tomto místě.

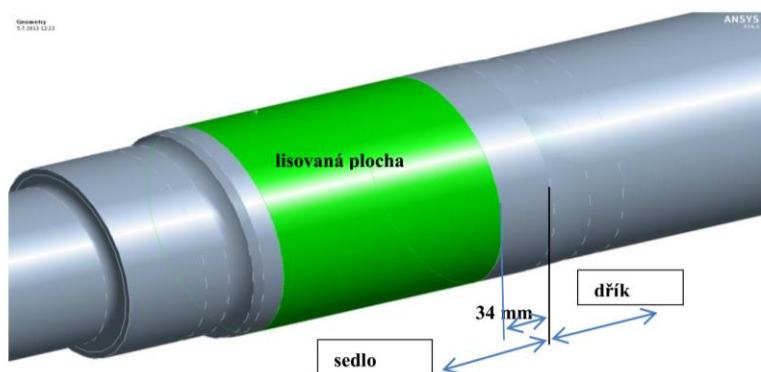
V souladu s normovým postupem pro pevnostní výpočet náprav je zjednodušený model kritického místa sedla nápravy v kontaktu s nábojem kola při předpokládané ztrátě lisovacího tlaku v šířce cca 30–40 mm (vzdálenost vzniku trhliny od hrany sedla) zobrazen schematicky na obr. 6.

Obr. 6 Zjednodušený model nalisování při nekvalitním lisovaném spoji

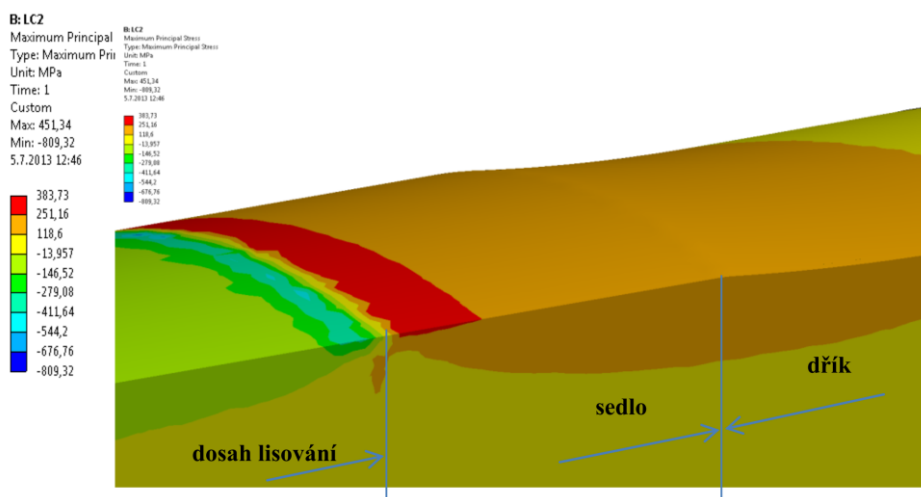
Obr. 7 Napětí v kritickém místě sedla nápravy při nekvalitním lisovaném spoji

Z vypočítaných napětí je zřejmý negativní vliv špatného nalisování, které se projevuje v skokové změně napětí v kritickém místě sedla nápravy, zeslabeném důlkovou korozí.

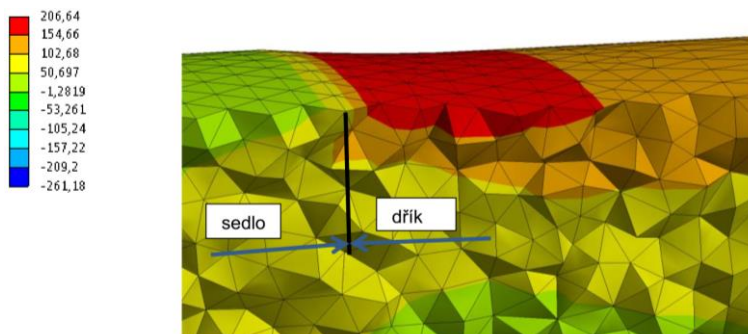
Obr. 8 Napětí v kritickém místě sedla nápravy při kvalitním lisovaném spoji

Patrné rozdíly ve vypočítaných napětích u porovnávaných případů lisovaných spojů dokládají prvotní příčinu poruch náprav v daném místě. Problém je o to závažnější, že trhliny, které v tomto místě vznikají, jsou bez slisování kola běžnými diagnostickými postupy používanými v údržbě nezjistitelné.
