**Stanovení životnosti mostů v Pardubickém kraji**  
**na základě dat z hlavních mostních prohlídek**

**Diplomová práce**

# Hlavní prohlídka 07.11.2018 340-010

# Hlavní prohlídka 23.10.2018 3237-1

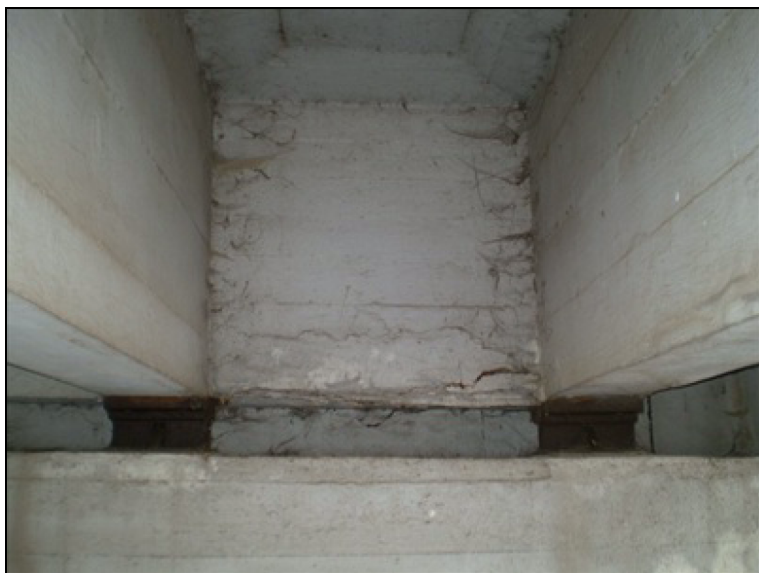
Trhliny v příčniku nad OP1 mezi 3. a 4. trámem.JPG

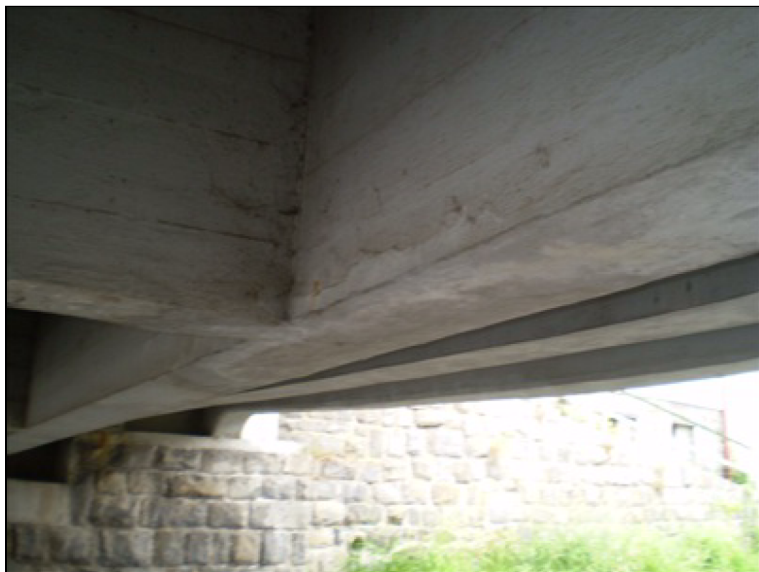
Vápenné výluhy uprostřed 7.trámu.JPG

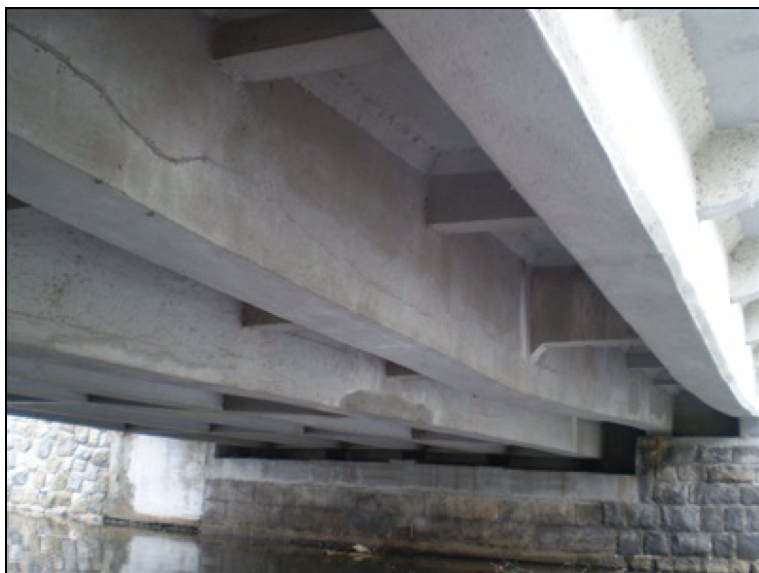
Podélná trhлина 7.trámu zprava.JPG

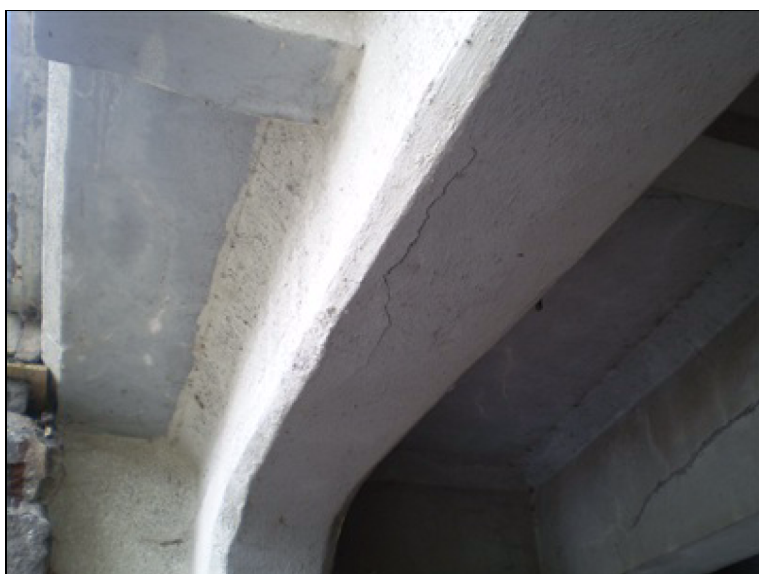
Trhлина na pohledu krajního trámu vpravo u OP1.JPG

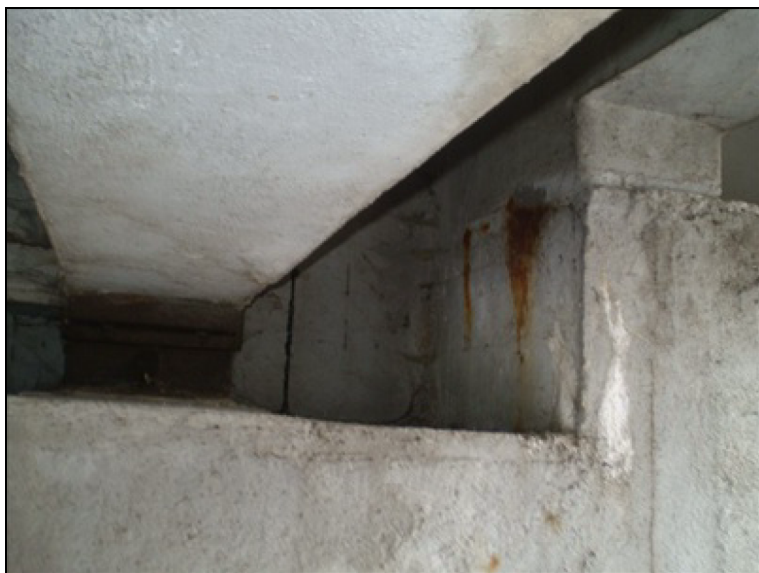
Koroze uložení vlevo na opěře OP1.JPG

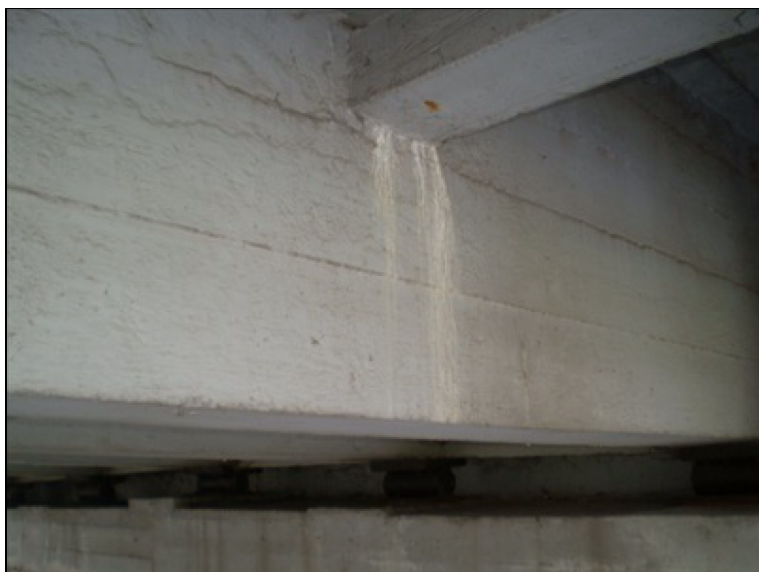
Poškozená izolace vpravo na konci.JPG

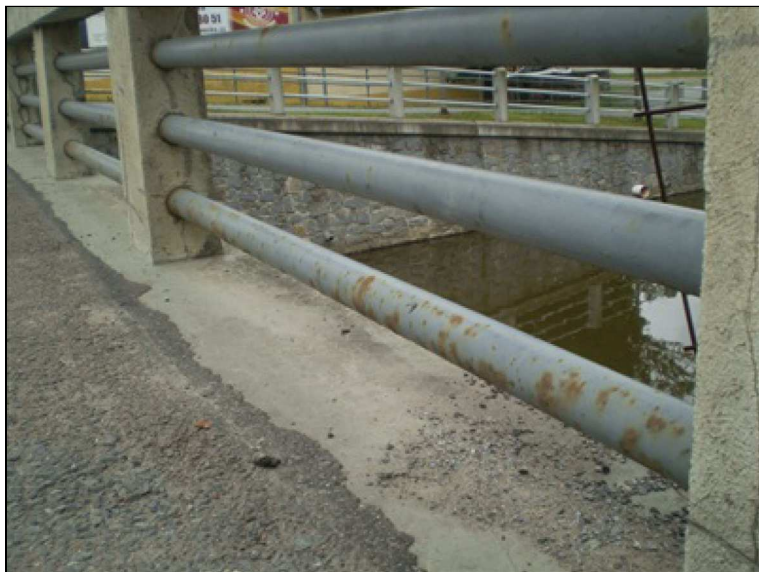
Koroze vodorovné výplně zábradlí.JPG

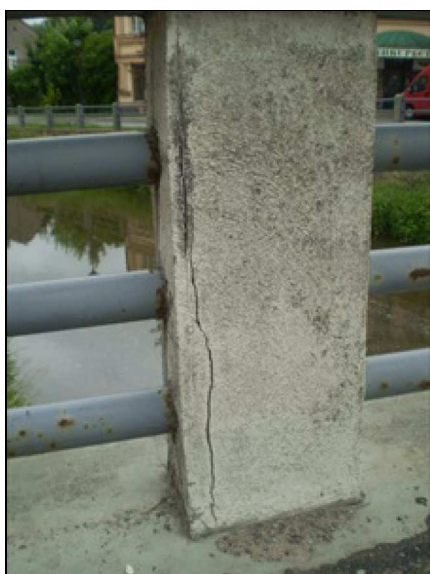
Trhlina v betonovém sloupku zábradlí vpravo.JPG

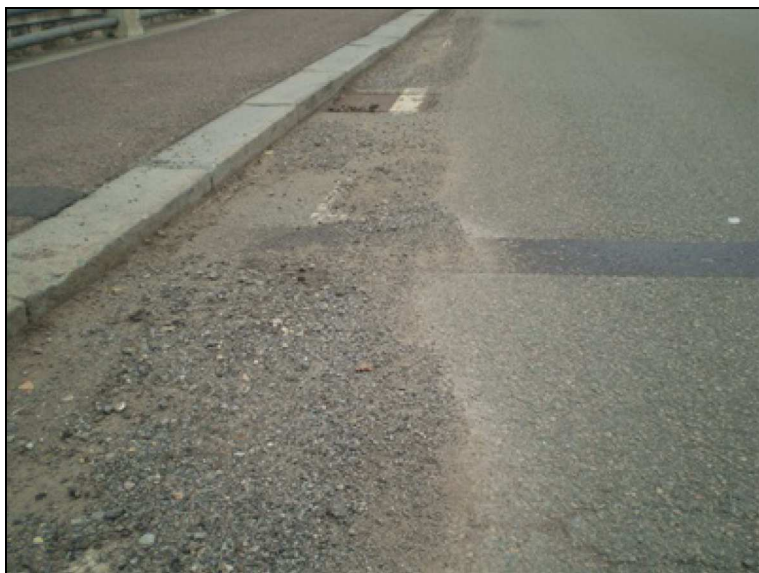
Vyjetý most.závěr na začátku mostu vlevo.JPG

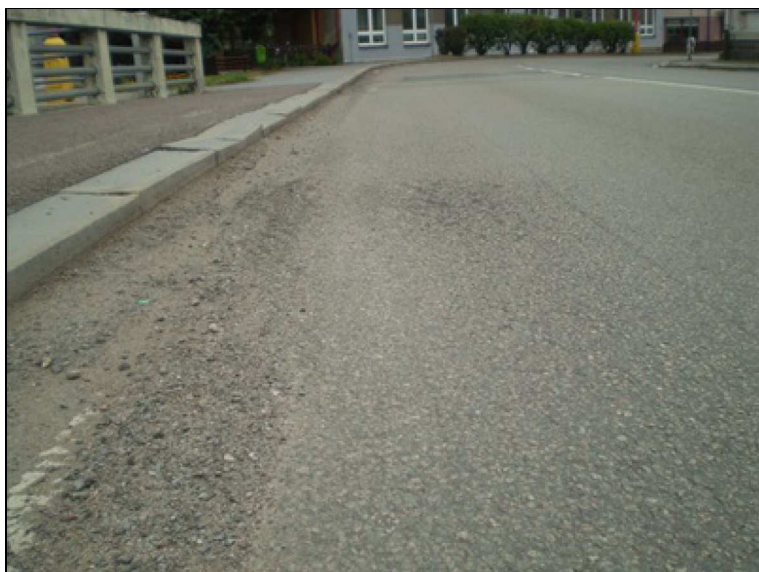
Vyjeté koleje u levého chodníku.JPG

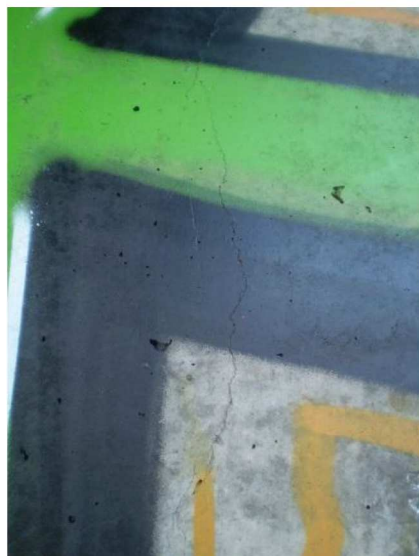
**svíslá trhlina š.0,3 mm cca 2 m od levé hrany OP1**

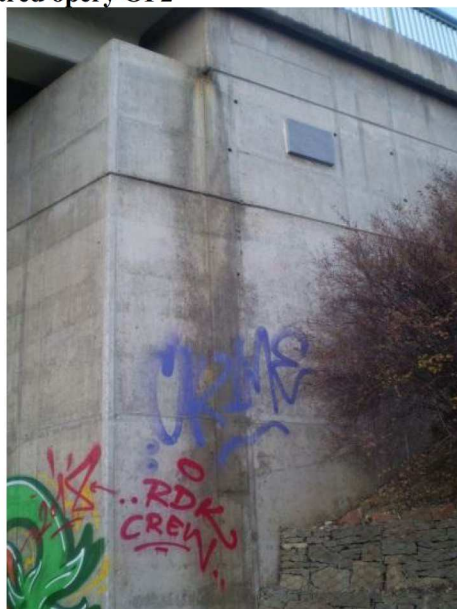
**svislá trhlina š.0,4 mm cca uprostřed opěry OP2**

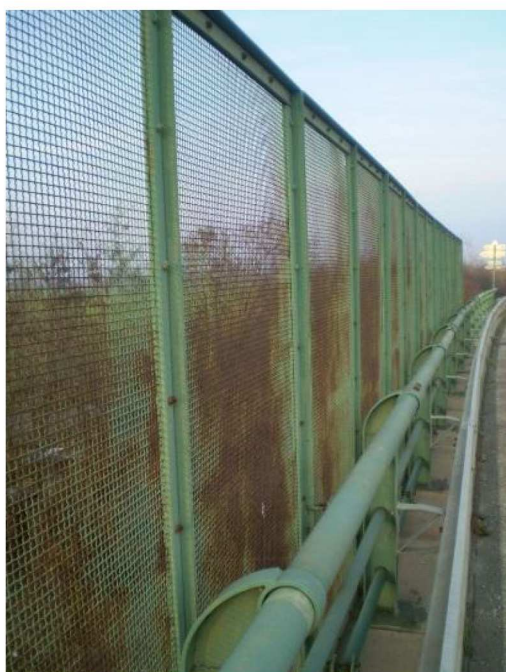
**koroze ochranné sítě**

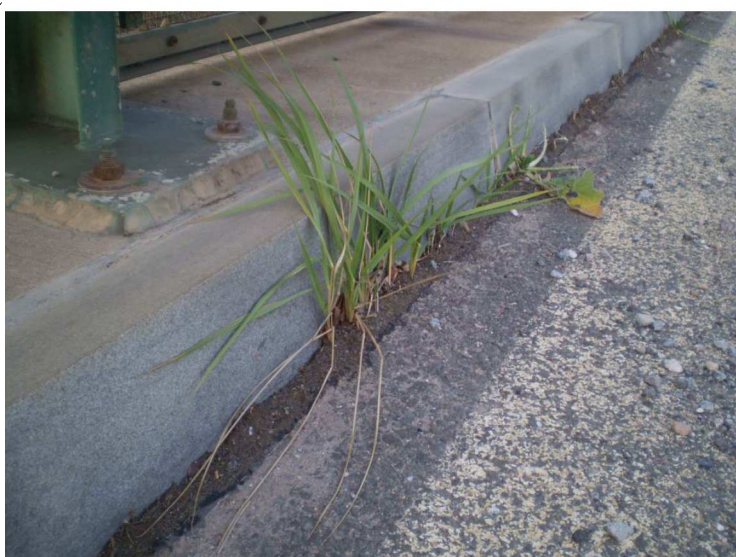
**vegetace podél levé římsy**

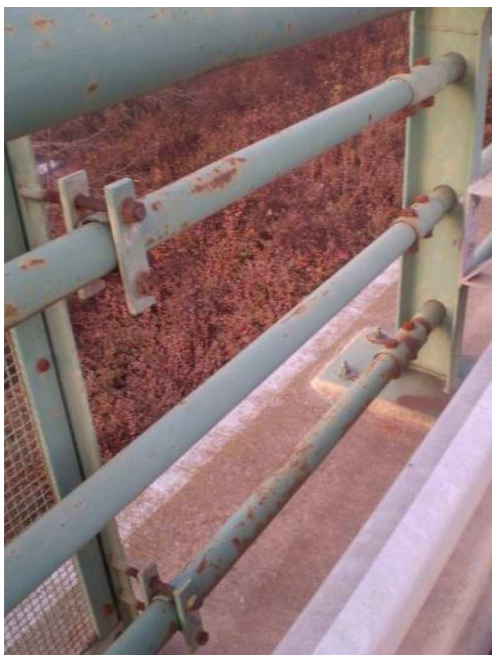
**lokální koroze zábradelního svodidla**

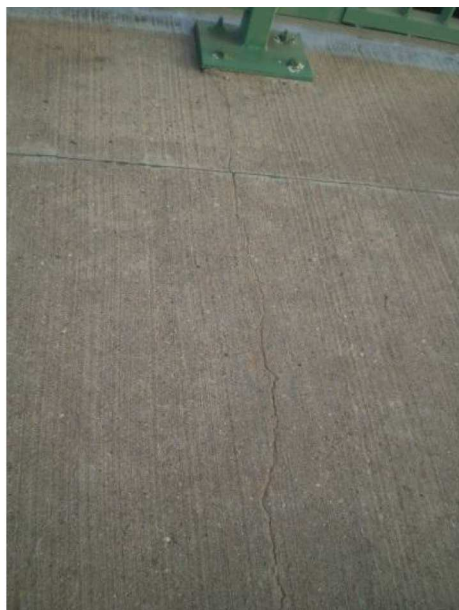
**příčná trhlina v chodníku na konci mostu**

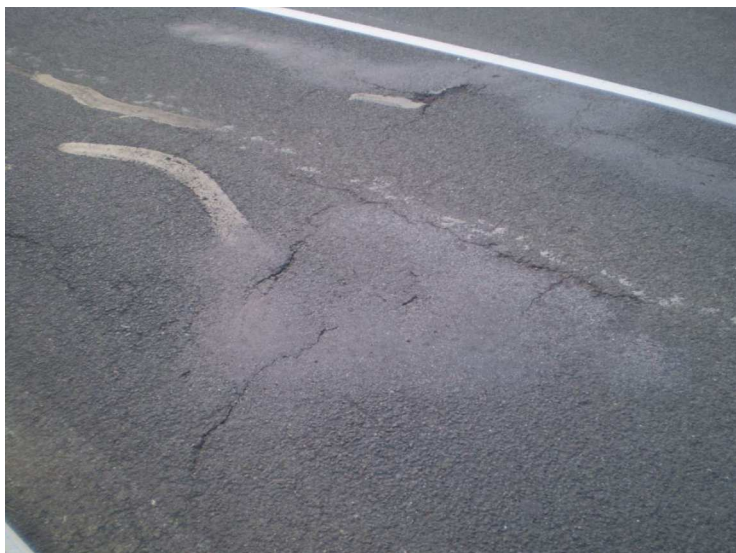
**poškozená vozovka na konci mostu**

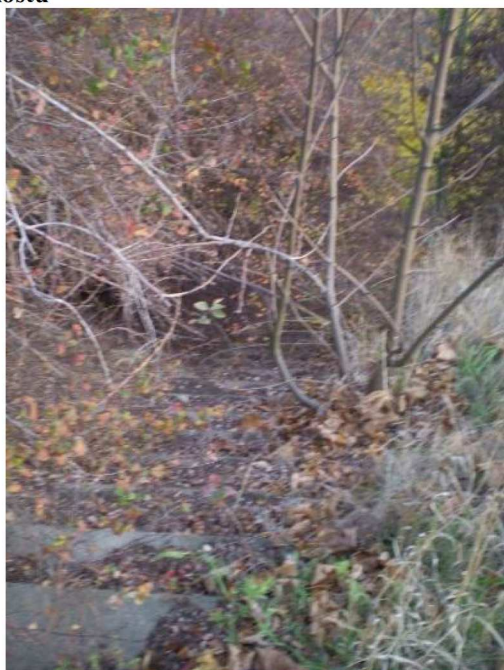
**zarostlé schodiště vpravo na začátku mostu**

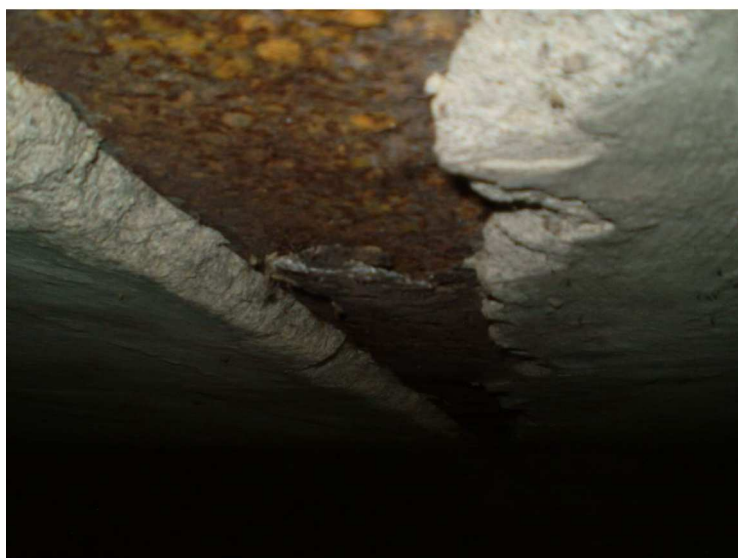
**Zkorodovaný I nosník**

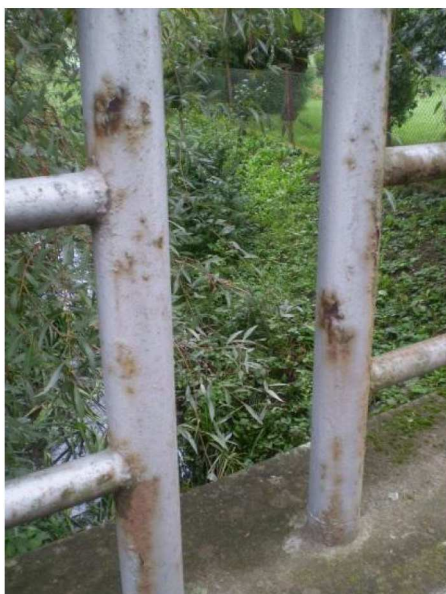
**Koroze zábradlí**

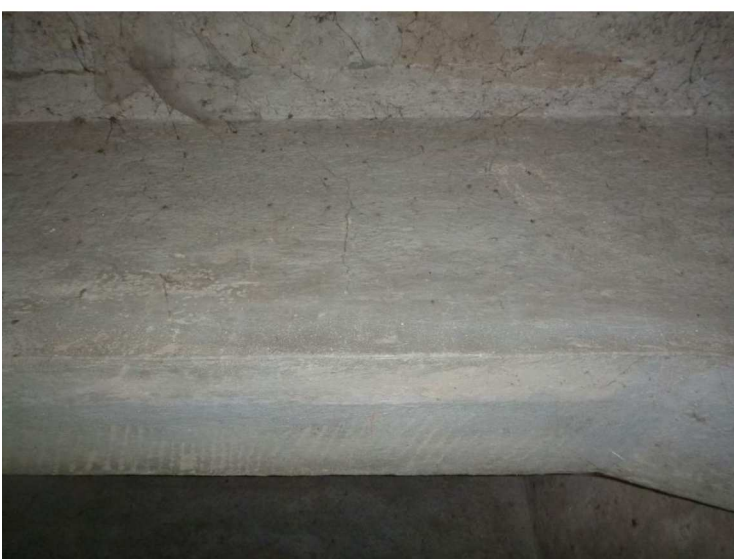
**svislé trhliny na trámech NK**

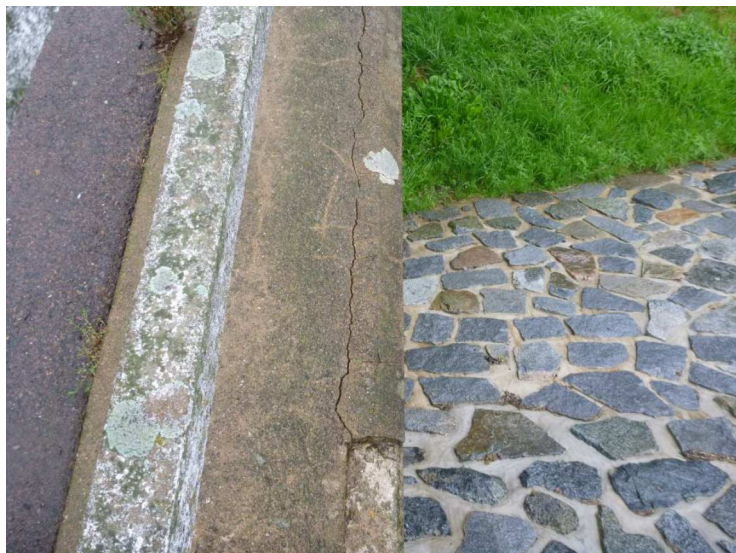
**poruchy římsy vlevo**

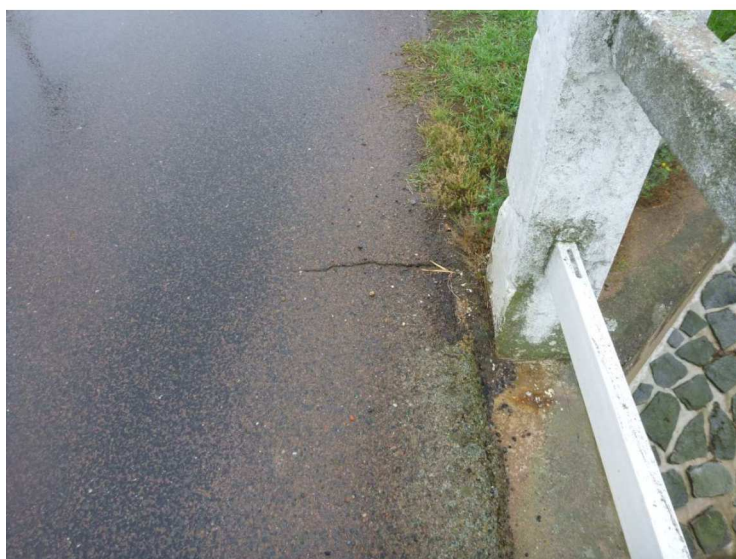
**trhlina na začátku vlevo**

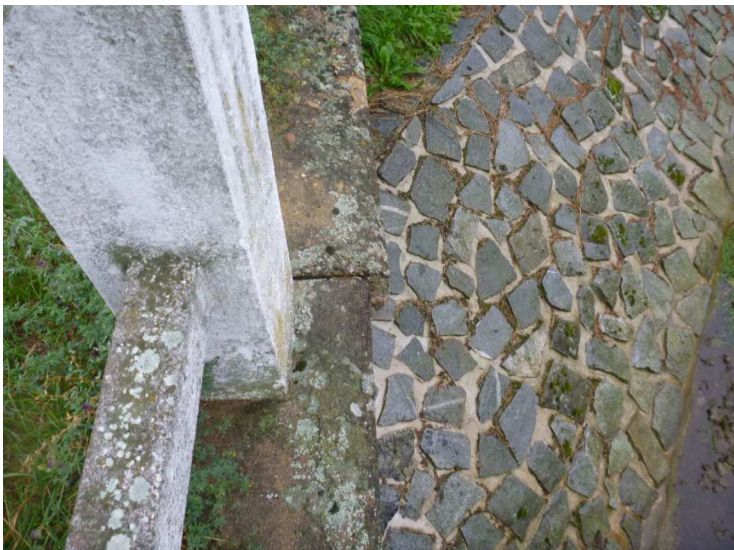
**vysunutá římsa křídla na začátku vlevo**

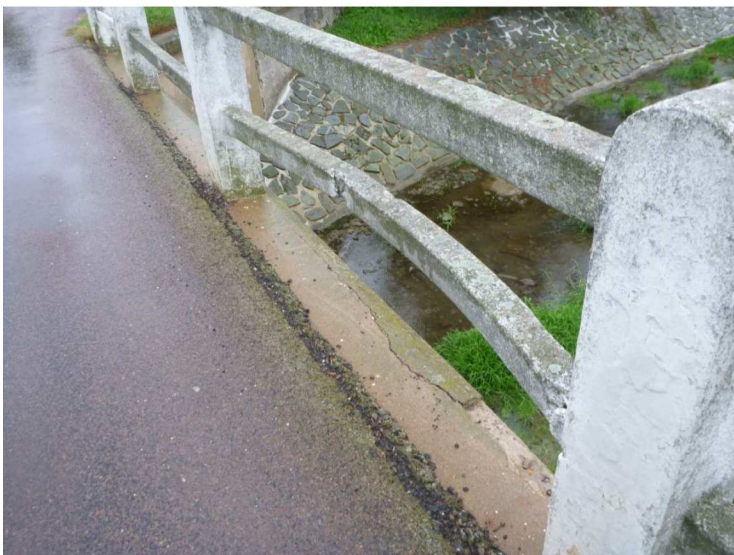
**poškozené zábradlí na konci vlevo**

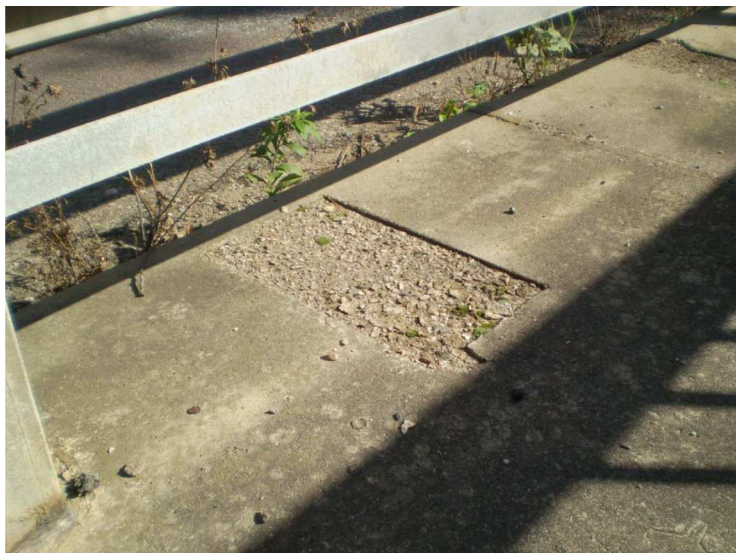
**degradace betonu v pracovních otvorech římsy**

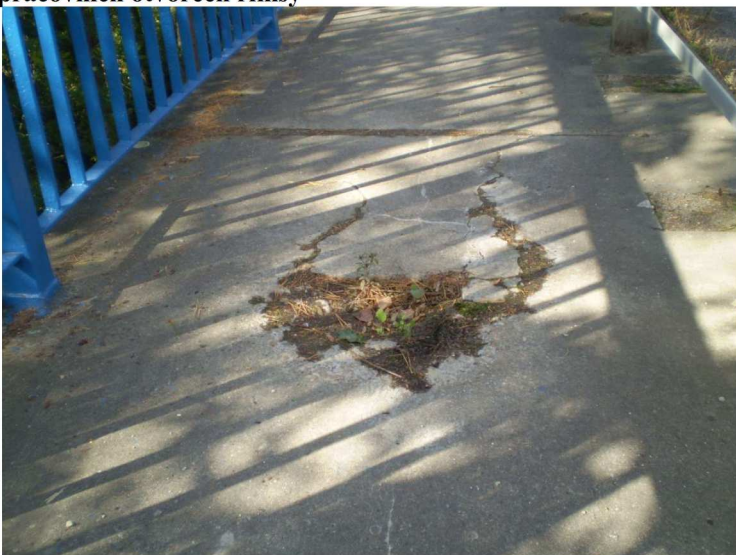
**poškozený povrch levého chodníku na konci**

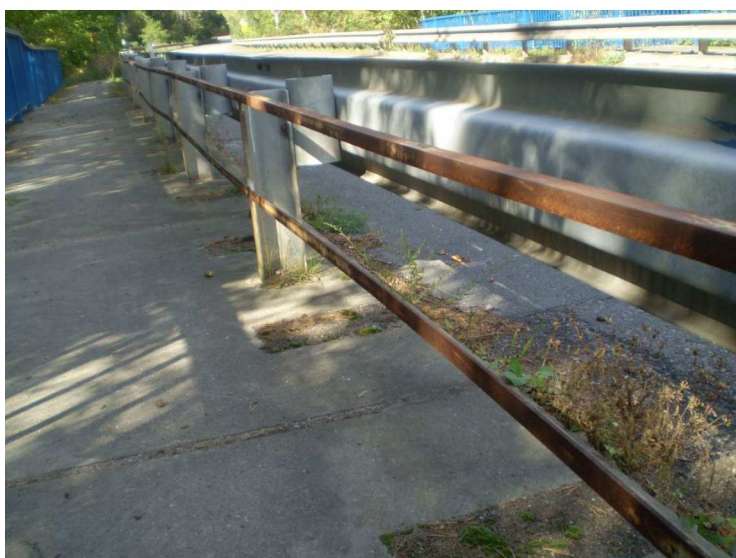
**koroze části svodidel**
