Univerzita Pardubice
Dopravní fakulta Jana Pernera

Diagnostický průzkum a návrh opravy kamenné klenby železničního mostu
na trati Milotice nad Opavou - Vrbno pod Pradědem
Jan Matoušek, DiS.

Bakalářská práce

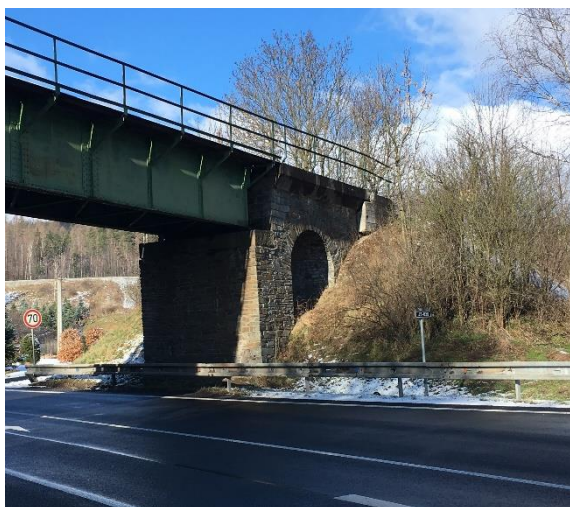
Obrázek 17. - Pohled OP2 směr Bruntál

Základy opěr nejsou přístupné, neboť jsou obsypané svahovými kužely. Hloubku a způsob založení můžu pouze předpokládat dle zachovalých výkresů původní dokumentace z roku 1951. Masivní opěry jsou vyžděny z kamene. Dle vizuální prohlídky jsem zjistil poškození spárování a výskyt vyrůstající vegetace, která se zachytila ve vypadaném a zdegradovaném spárování. Nejvíce je spárování degradované v části, kde opěra přechází ze zemní části do nadzemní části. V těchto místech dochází také k lokálnímu uvolňování kamenného zdiva. Při pohledu na křídla opěr je patrné, že dochází k jejich vyvalování. Dále při pohledu na přechodové zídky, které nebyly součástí mostu od jeho výstavby, ale byly dodatečně přibetonovány, je vidět, že dochází k jejich odtržení od kamenných křídel v důsledku špatného založení těchto přechodových zídek. Tento posun je vidět na svislé podélné spáře, která v místě napojení vzniká. Zjištěné poruchy jsou totožné u obou opěr.

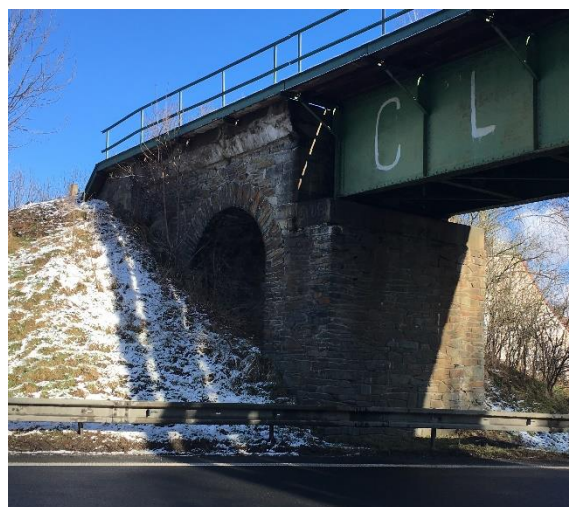
Obrázek 18. - Pohled OP2 směr Opava

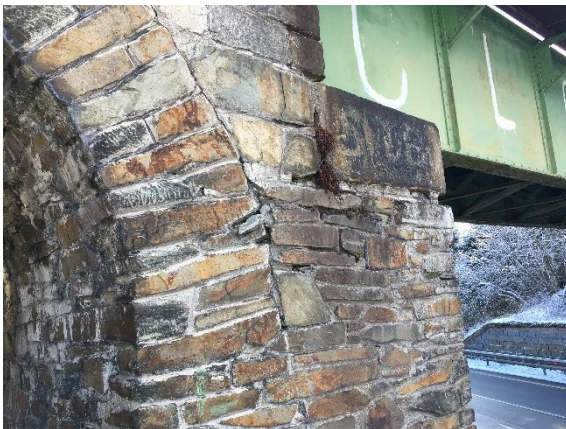
Obrázek 21. - *Vyrůstající vegetace pilíř P02*

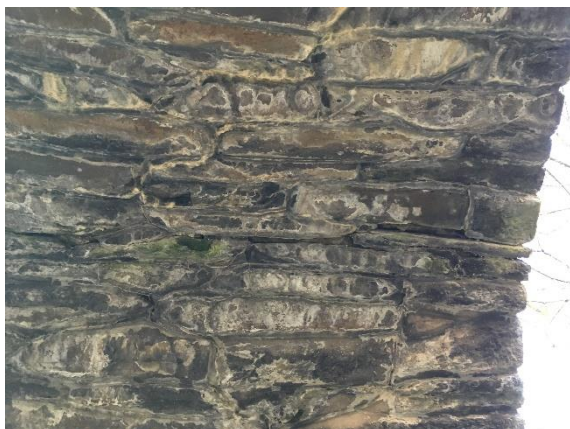
Obloukovou nosnou konstrukci obou krajních polí tvoří kamenná klenba tl. 600mm. Skrz přechodové oblasti předpolí mostu dochází k zatékání vody do kleneb a tím k degradaci spárování a lokálně i zdiva. Výluhy se usazují na spodním lici kleneb (často i ve formě krápníků) téměř v celém rozsahu ploch. Celá klenba vykazuje velké množství vlhkosti ve zdivu z důvodu chybějící izolace obou kleneb. Předpokládám, že izolace v době výstavby nebyla vůbec řešena. Nad klenebami je provedeno kamenné zdivo cca tl. 600 mm, na kterém jsou nabetonovány železobetonové římsy. Římsy jsou silně zdegradované a jsou na nich patrné velké poruchy ve formě trhlin. Je zde i vidět odpadávání nejsvrchnější části říms.

Obrázek 27. - *Výluhy, spodní líc klenby*

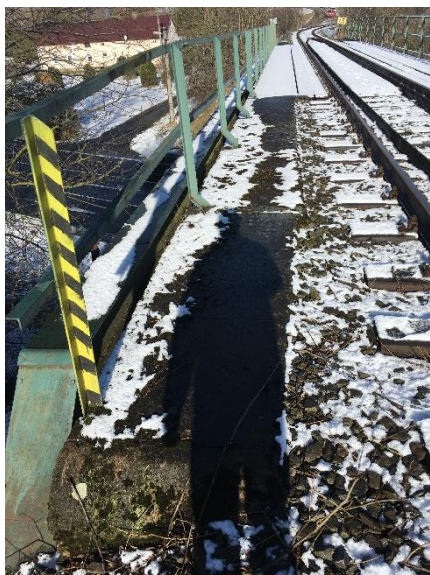
Po obou stranách krajních polí je dvoumadlové ocelové zábradlí provedené z úhelníků L 70/6 mm. Zábradlí je zabetonováno přímo do římsy, čímž dochází ke vzniku prasklin kolem sloupků zábradlí. Zábradlí je na několika místech zdeformováno. Na pravé straně směrem na Milotice je na konzolách zabetonovaných do římsy osazen kabelový žlab, kde se nachází

kabely ve správě SŽDC. Zábradlí i kabelový žlab jsou opatřeny PKO, které vykazuje známky koroze.

Obrázek 33. - Zábradlí

Zábradlí a kabelový žlab mají porušené PKO a tím vystupující korozi. Dále došlo na několika místech k mechanickému poškození a deformaci.

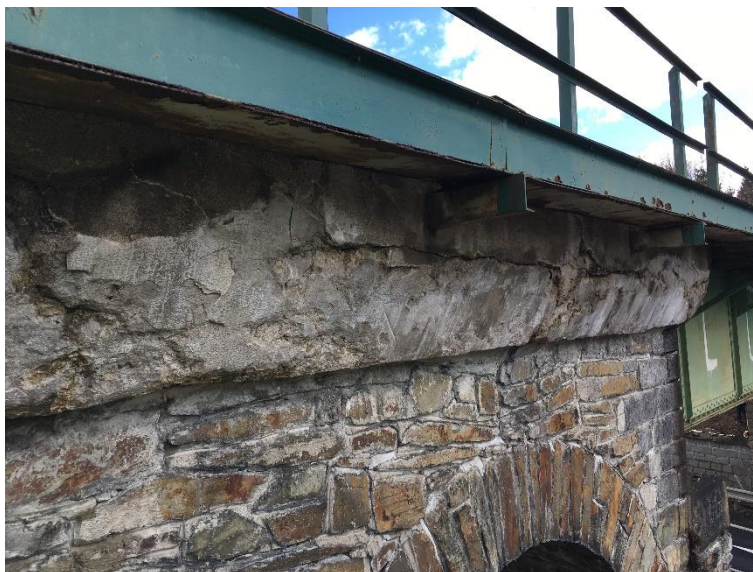
Obrázek 34. - Kabelový žlab

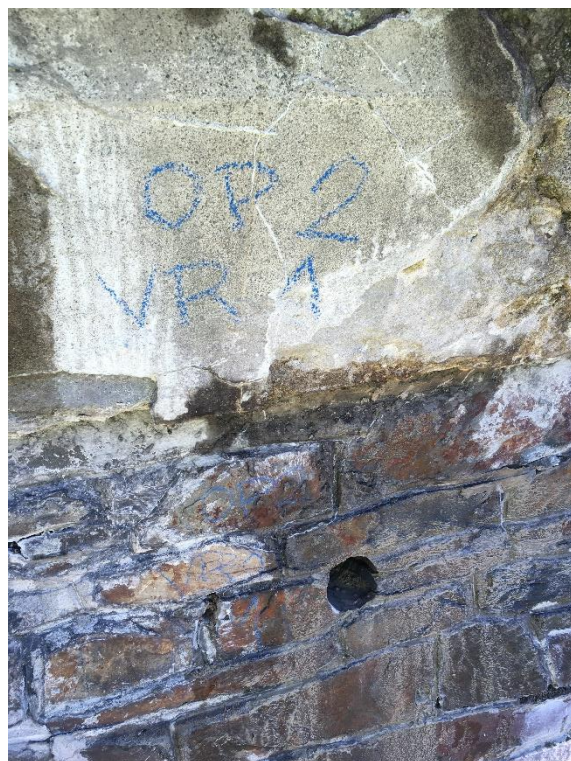
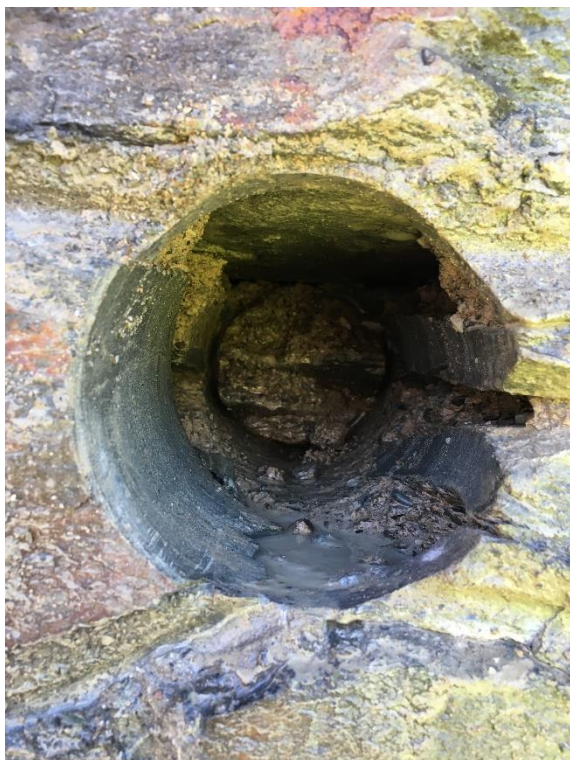
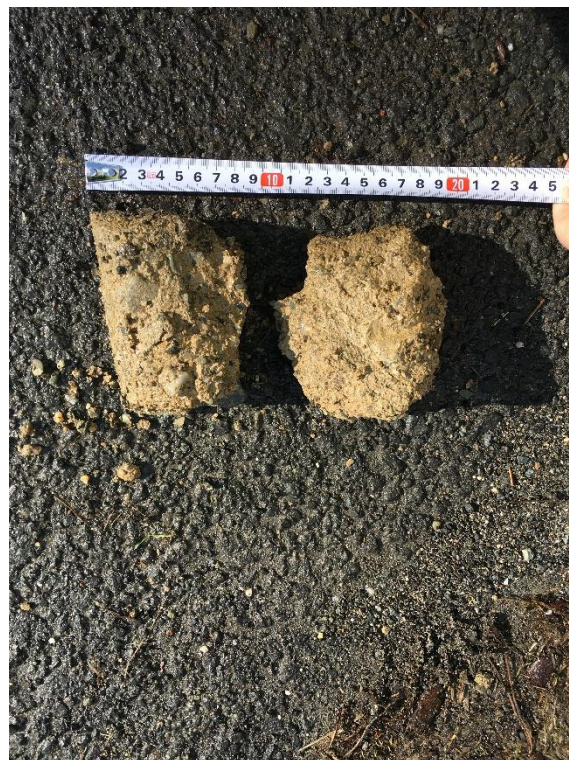
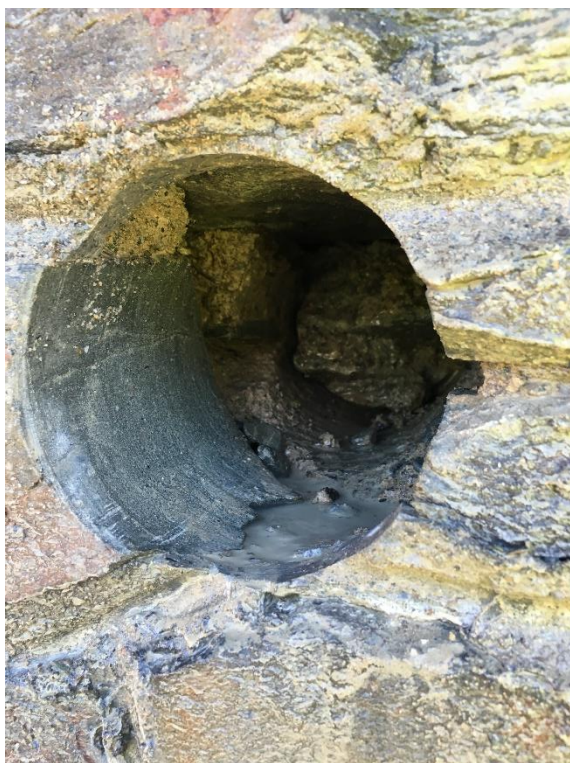
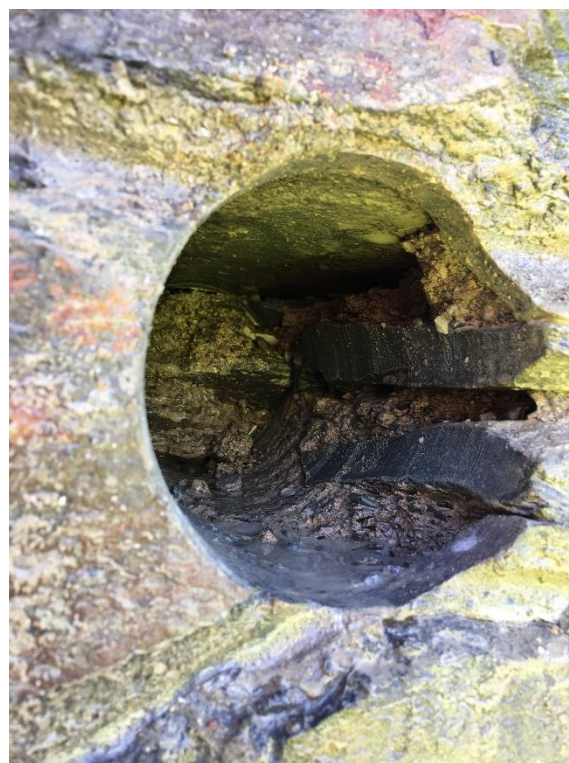
Obrázek 36. - Jádrový vrt VR1 OP2

Pro účely ověření skutečné skladby kamenného zdiva byly vrty vedeny vodorovně oběma opěrami. Jádrový vrt VR1 OP2 o průměru 100 mm a hloubce vrtu 250 mm byl proveden kamenným zdivem v opěře cca v horní úrovni klenby OP 2. Jádrový vrt VR2 OP1 o průměru 100 mm a hloubce vrtu 250 mm byl proveden kamenným zdivem v opěře cca v úrovni paty klenby OP 1. Poloha obou vrtů byla zaměřena a zaznamenána. Z odebraných vrtů jsou provedeny protokoly.

Provedené jádrové vrty potvrdily předpoklad ze stávající dokumentace, že kamenné zdivo bylo kladeno do cementové malty/betonu. Také však potvrdily, že kámen s maltou nespolupracuje v celém svém objemu zdiva. V průřezu zdiva se nachází kaverny, vzniklé zřejmě již při výstavbě mostu, kdy nebyla malta rozložena v celé ploše spáry. Styk kamene s maltou je lehce rozpojitelý. Těmito kavernami prostupuje voda celou konstrukcí a tím ji rozrušuje. Z provedených vývrtů jsem pro další zkoušky v laboratoři získal čtyři zkušební vzorky dva z betonu/malty a dva z kamene. Na jednotlivých vzorcích jsem stanovil objem, hmotnost, objemovou hmotnost, pevnost v tlaku. K jednotlivým vzorkům jsem provedl protokoly o provedených zkouškách, které jsou součástí mé práce jako přílohy.

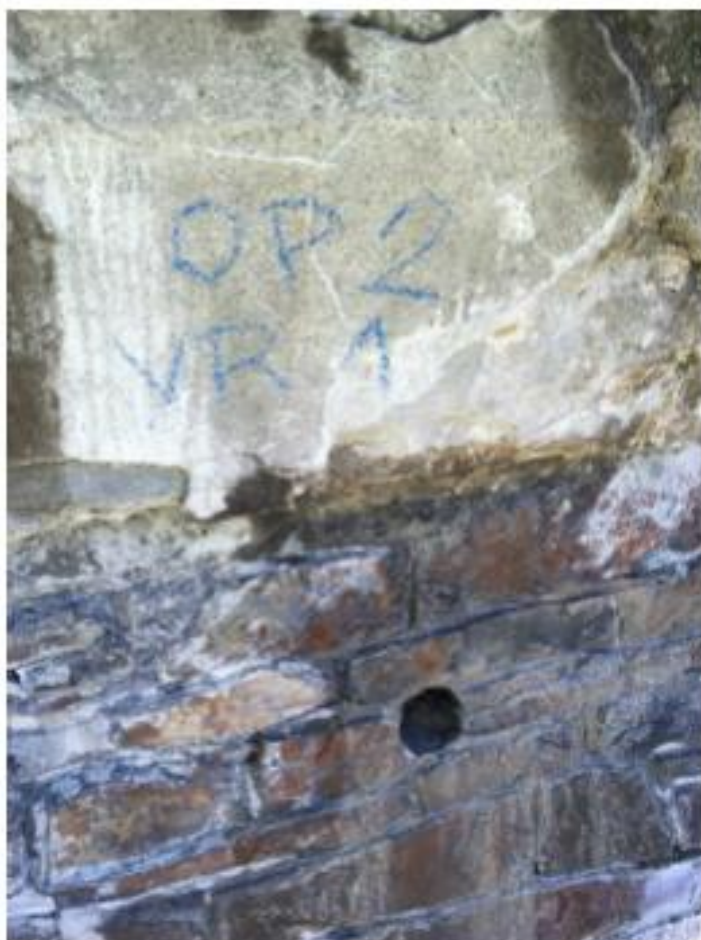
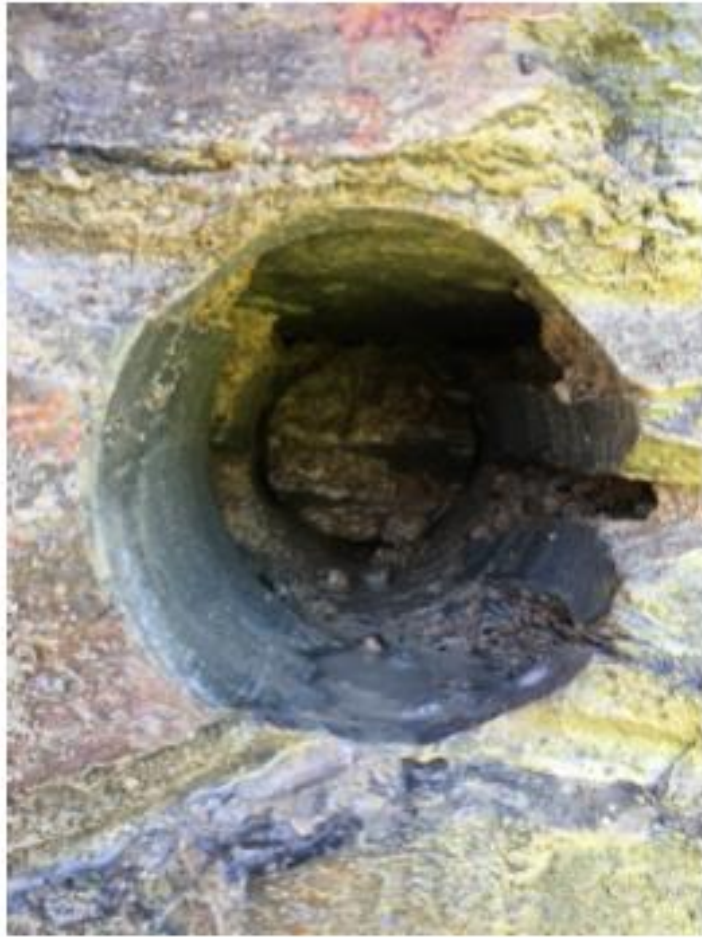
VR.1 (OP.2)

průměr 100 mm, hloubka 250 mm

Dle stávající dokumentace mostu se předpokládá zdivo kladené do cementové malty/betonu. Jádrovými vrty bylo toto potvrzeno, kámen však s maltou nespolupracuje v celém objemu zdiva. V průřezu zdiva se nachází kaverny, vzniklé zřejmě již při stavbě mostu, kdy nebyla malta rozložena v celé ploše spáry.

Styk kamene s maltou je lehce rozpojitelný.

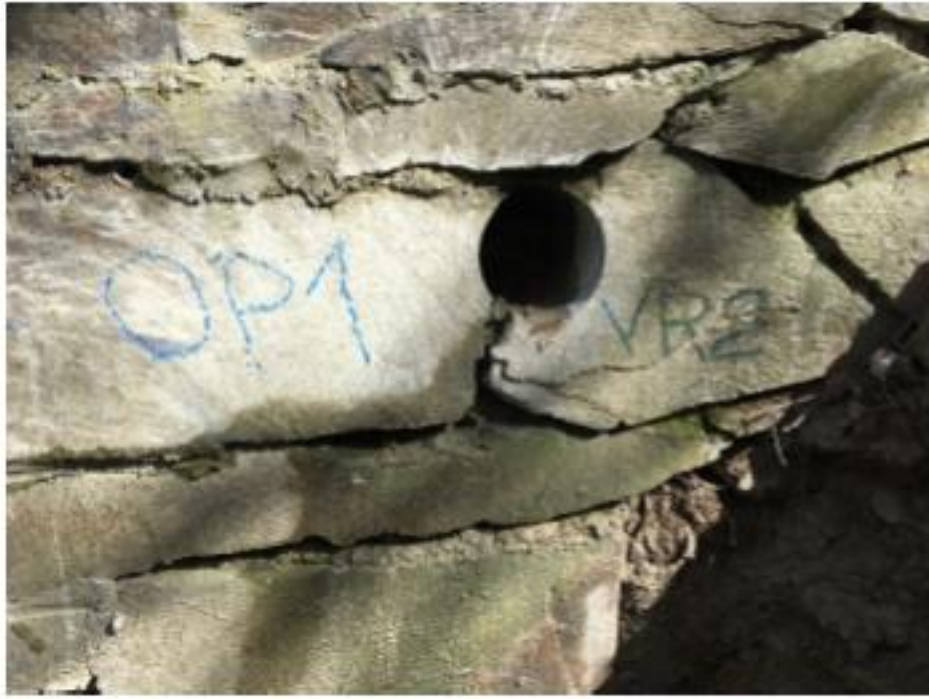
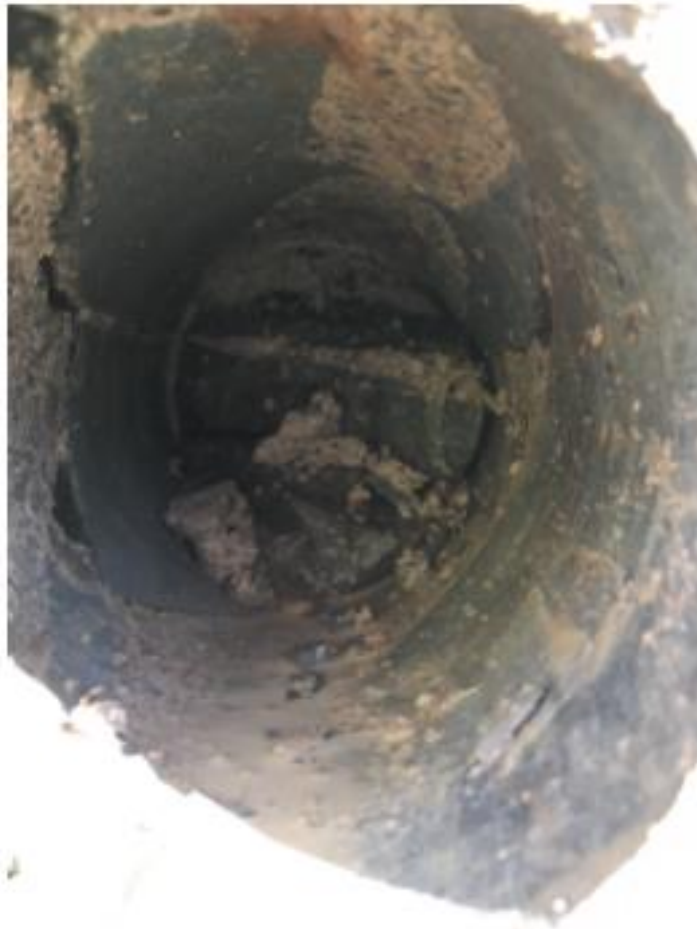
VR.2 (OP1)

průměr 100 mm, hloubka 260 mm

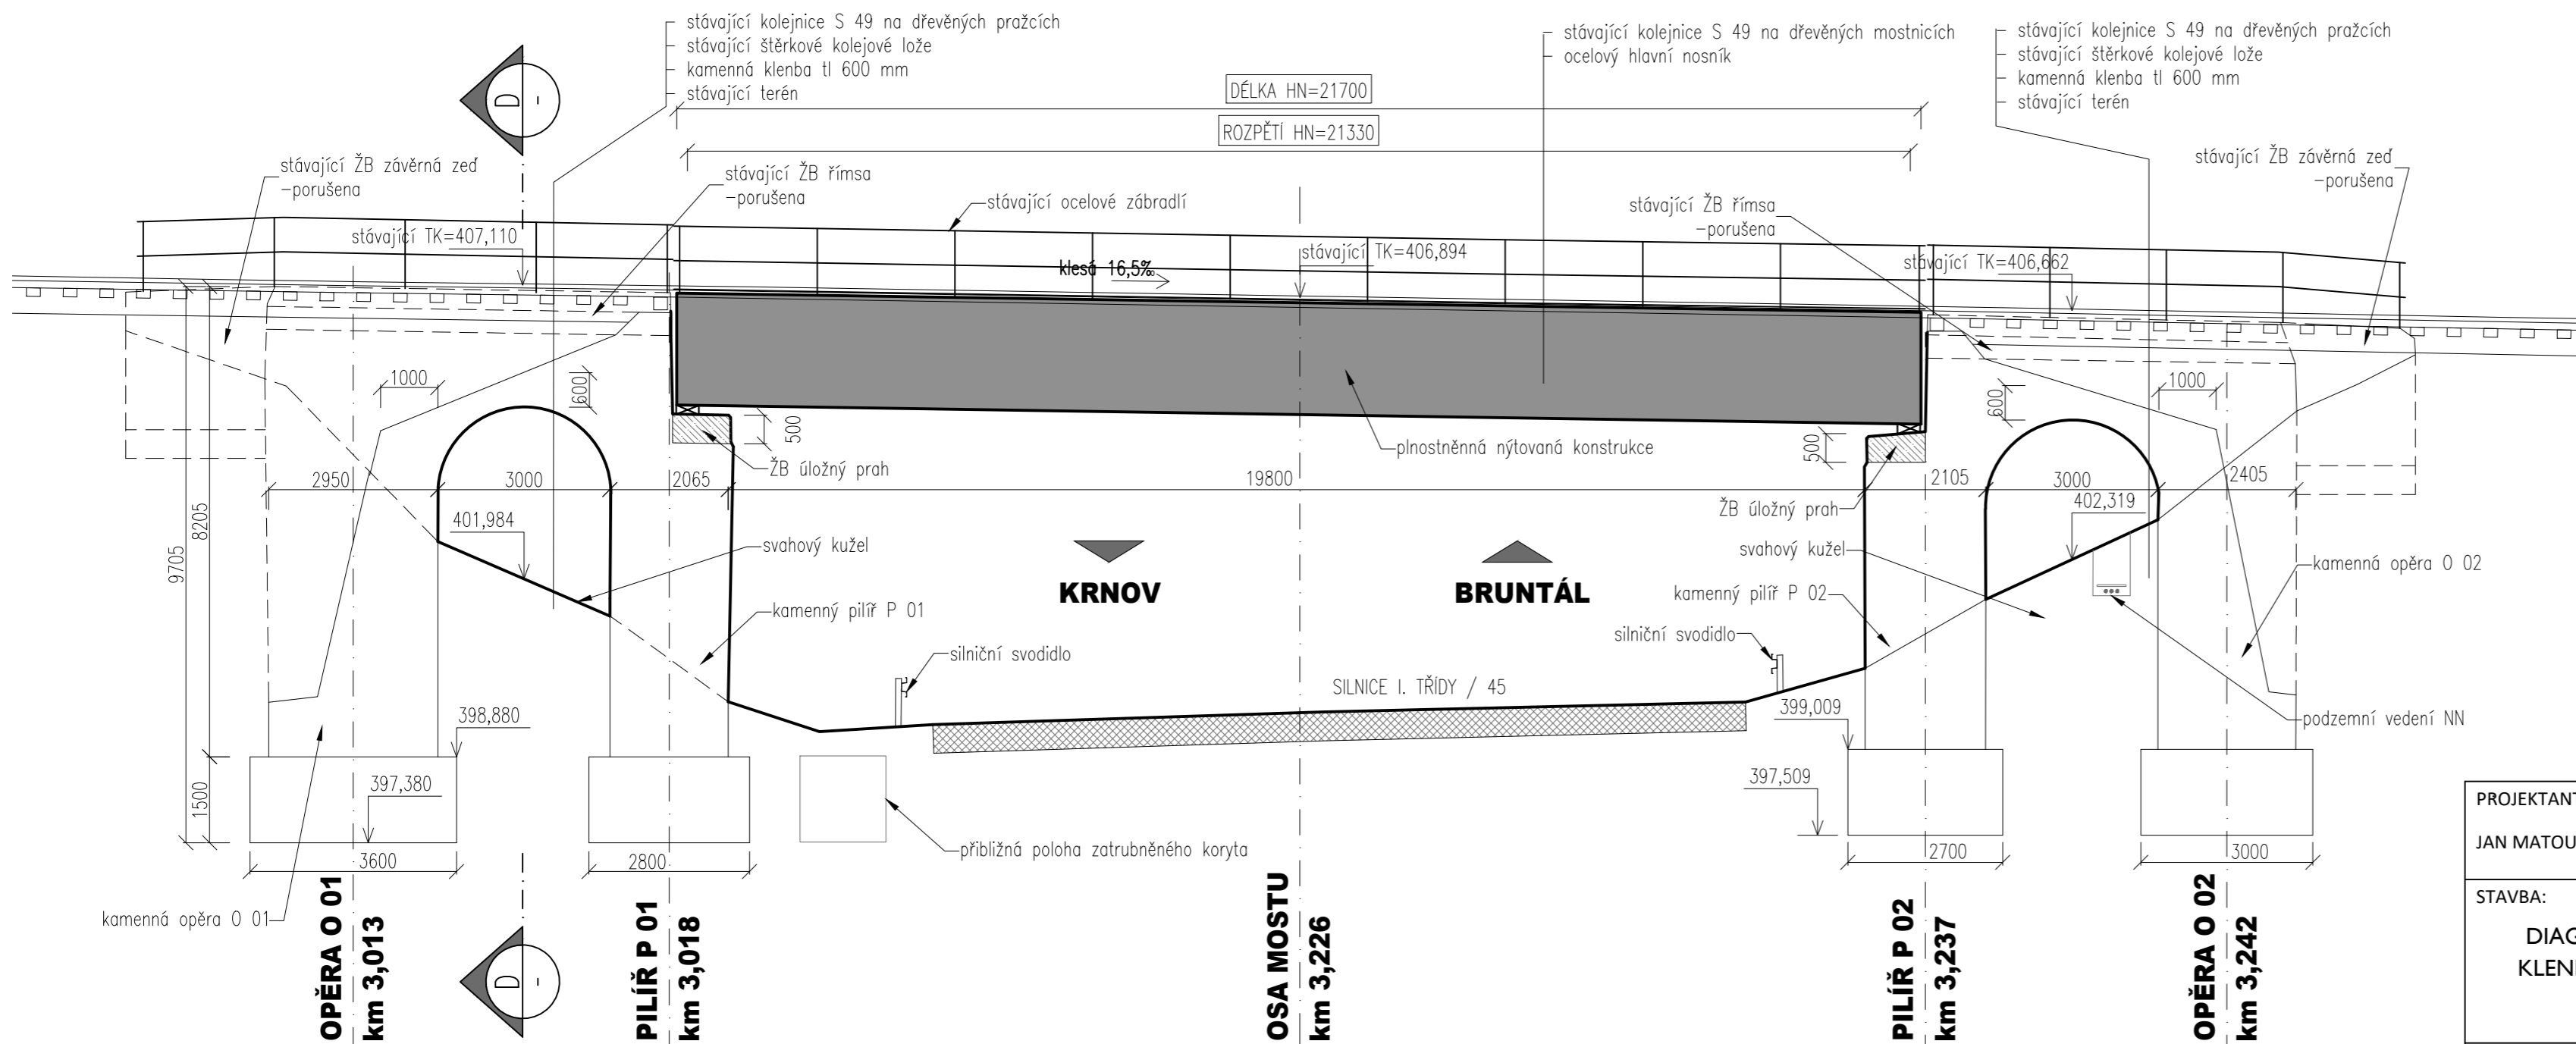
- KAMENNÁ KLENBA K 01, K 02**
- jsou viditelné výluky, místy se tvoří krápníky
 - lokálně je vydrolené spárování
 - místy trhliny ve spárách
 - vegetace vyrůstající z vydrolených spár

- degradované zdivo je ve velmi špatném stavu
- odpadaná krycí vrstva betonu
- trhliny na konci říms
- odtržení římsy v místě opěry O 01
