Dokumentace restaurátorského průzkumu a zásahu Restaurování malované iluzivní mramorové dekorace v místnosti č. 106 na zámku Opočno

Restaurovaly: Andrea Babelová, Alžběta Čechová, Alexandra Koryťáková, Eliška Mátlová
Odborný pedagogický dozor: Jan Vojtěchovský

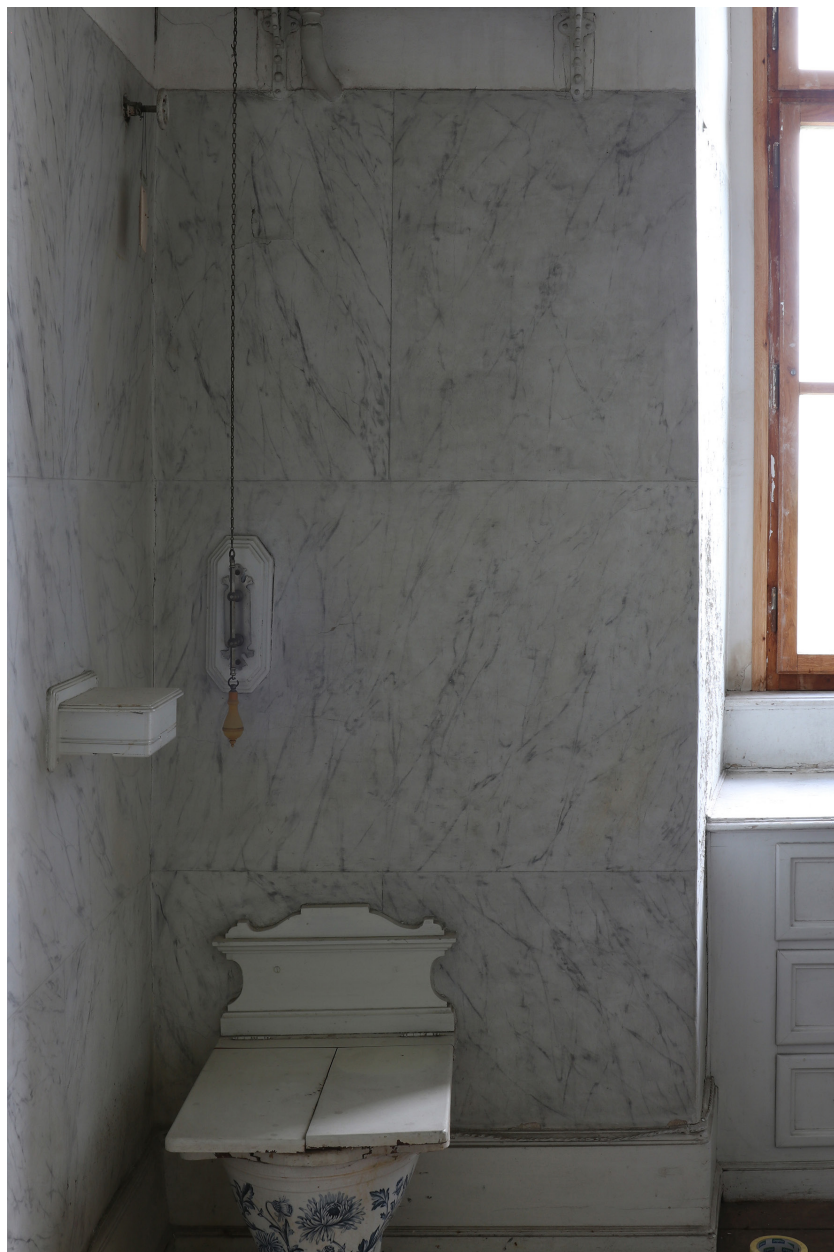
Obr. 06: Pohled na severní okenní špaletu východní stěny. Stav před restaurováním.

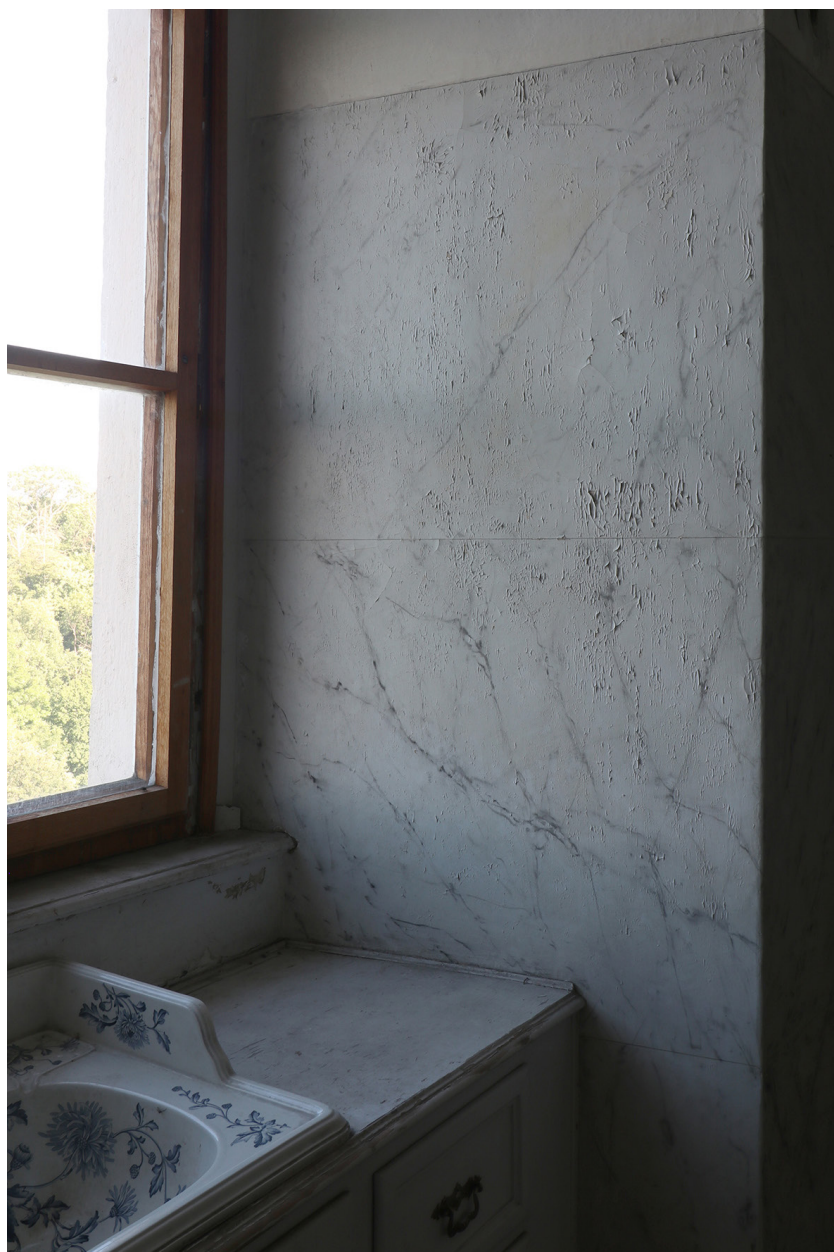
Obr. 13: Pohled na jižní špaletu okna ve východní stěně. Stav před restaurováním.

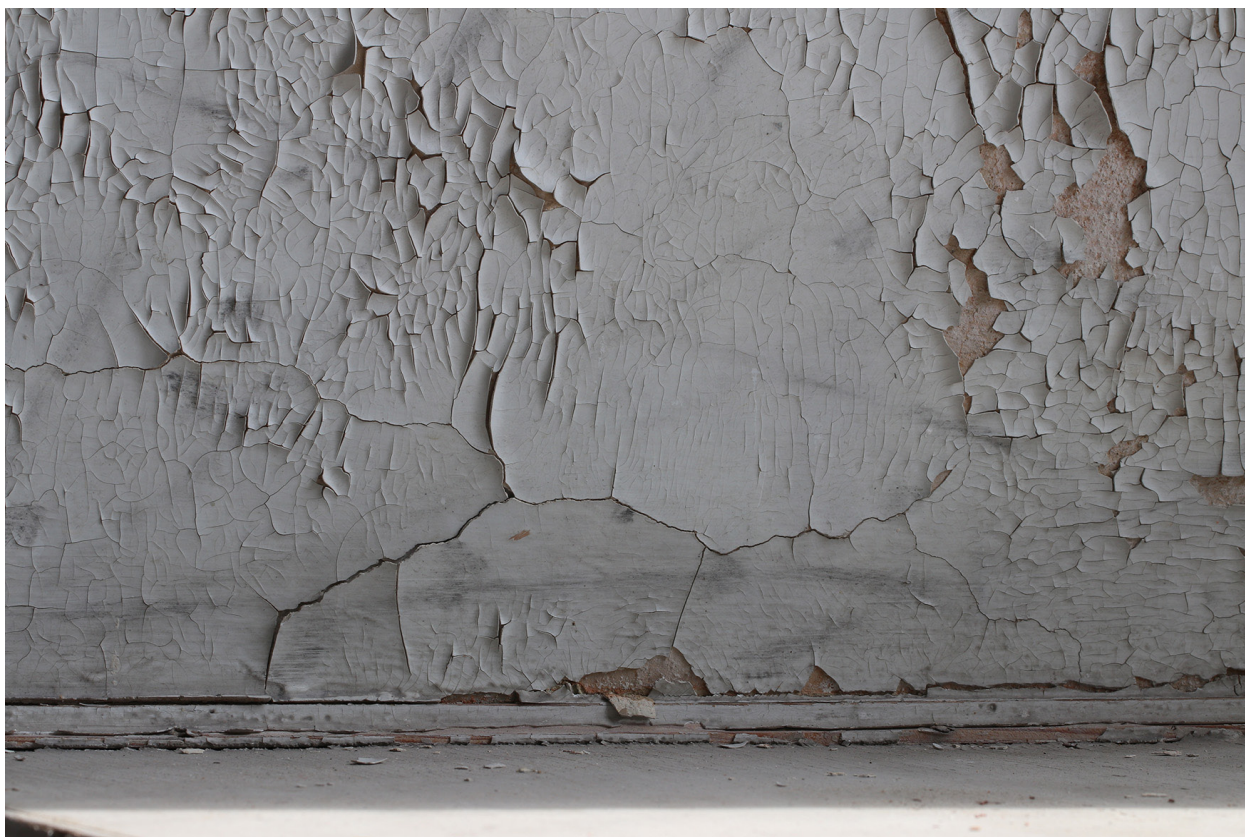
Obr. 14: Ukázka šupinovatění barevné vrstvy. Severní okenní špaleta východní stěny. Stav před restaurováním.

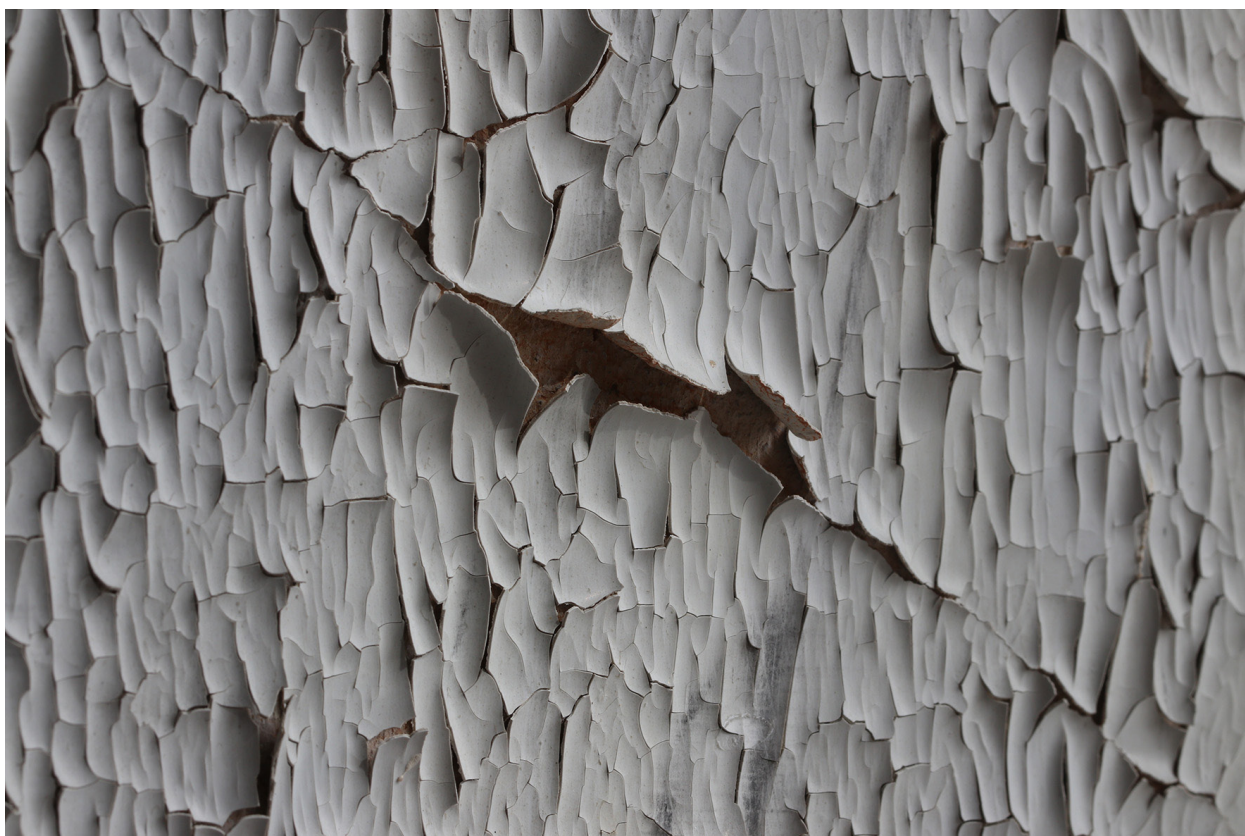
Obr. 15: Detail šupinovatění barevné vrstvy. Severní okenní špaleta východní stěny. Stav před restaurováním.

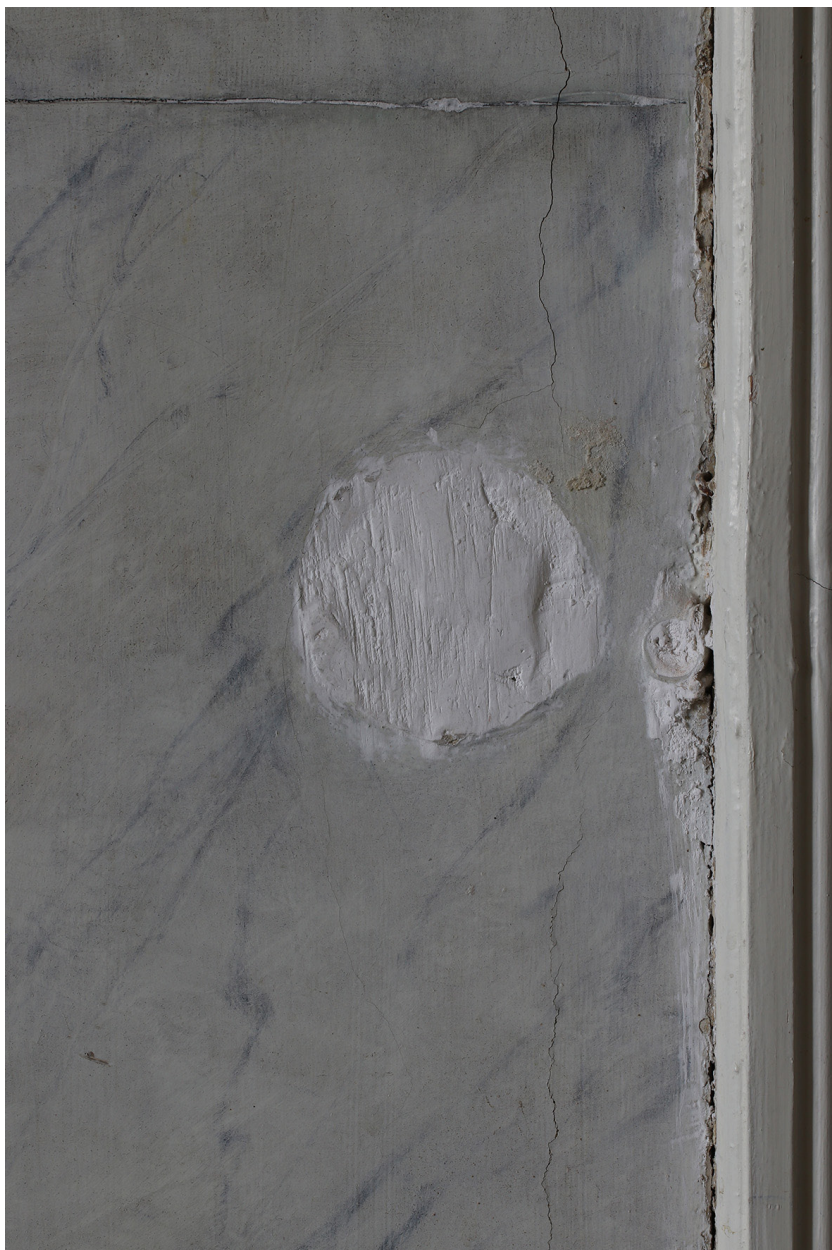
*Ukázka tmelení
v oblasti krabic
elektro-instalace
ve východní
části jižní stěny.
Stav před
restaurováním.*

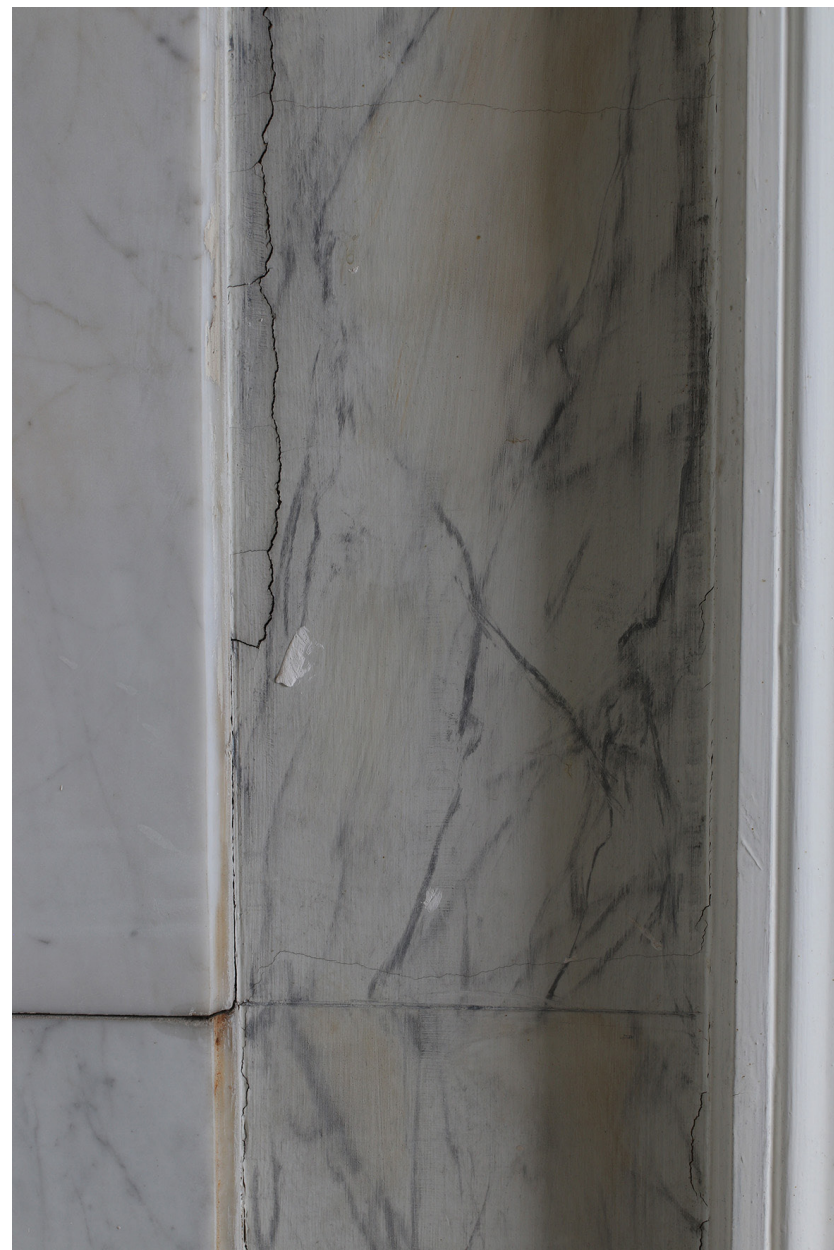
*Ukázka praskliny
v oblasti
styku malby
s mramorovými
deskami
v západní části
severní stěny.
Stav před
restaurováním.*

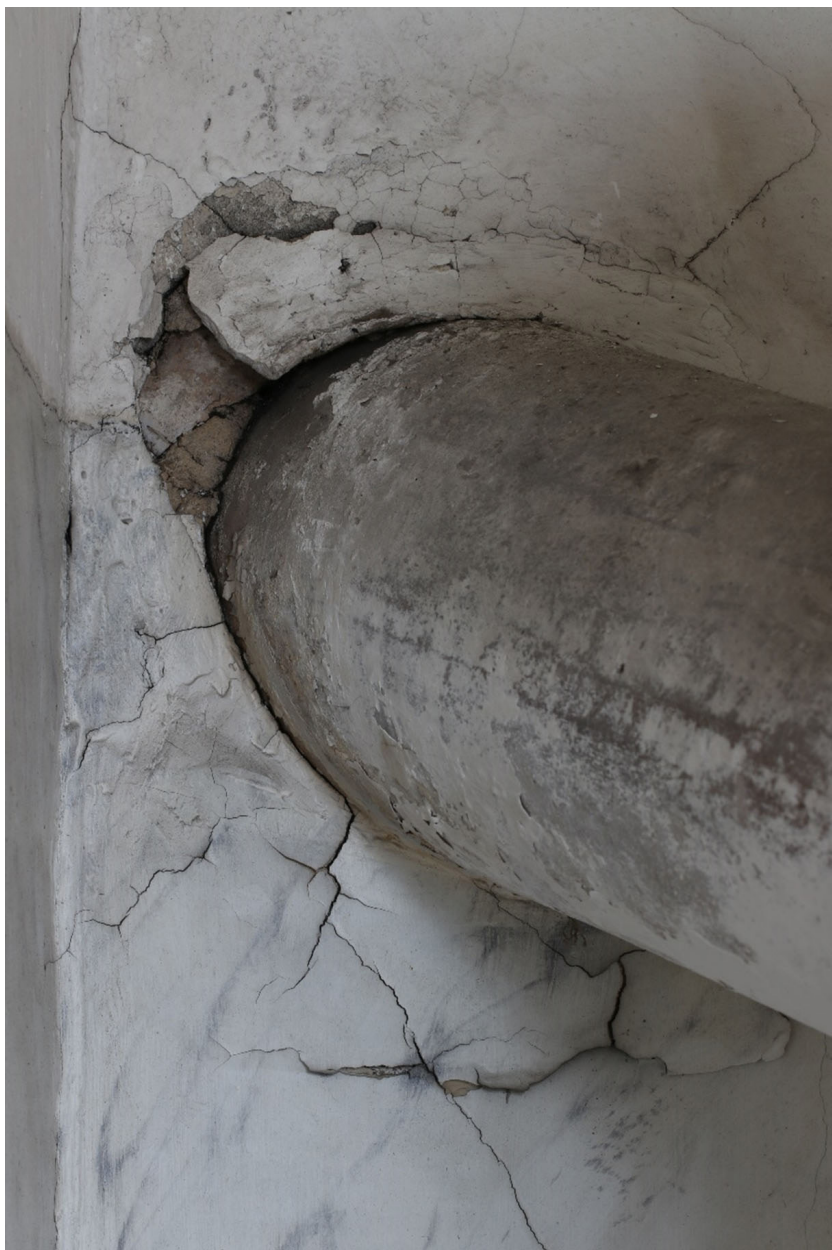
K závažnějším ztrátám barevných i omítkových vrstev došlo také vlivem tepelně-vlhkostních změn v těsné blízkosti kachlových kamen a v okolí vyústění jejich kouřovodu do komína. To se projevilo vznikem prasklin a dutin v této oblasti, což vyústilo v lokální ztráty omítkových i barevných vrstev. Perkusním průzkumem bylo v této oblasti, ale i v dalších koutech místnosti, zjištěno množství dutin. Malba byla poškozena též v souvislosti se zavedením elektroinstalce a následným tmelením, stejně jako s kotvením garňožové tyče závěsu u vany. Zde došlo k poškození barevné vrstvy i omítek až na zdivo.

Obr. 18:
*Ukázka
narušené
stability
omítkových ker
v oblasti kolem
kouřovodu. Jižní
část západní
stěny. Stav před
restaurováním*

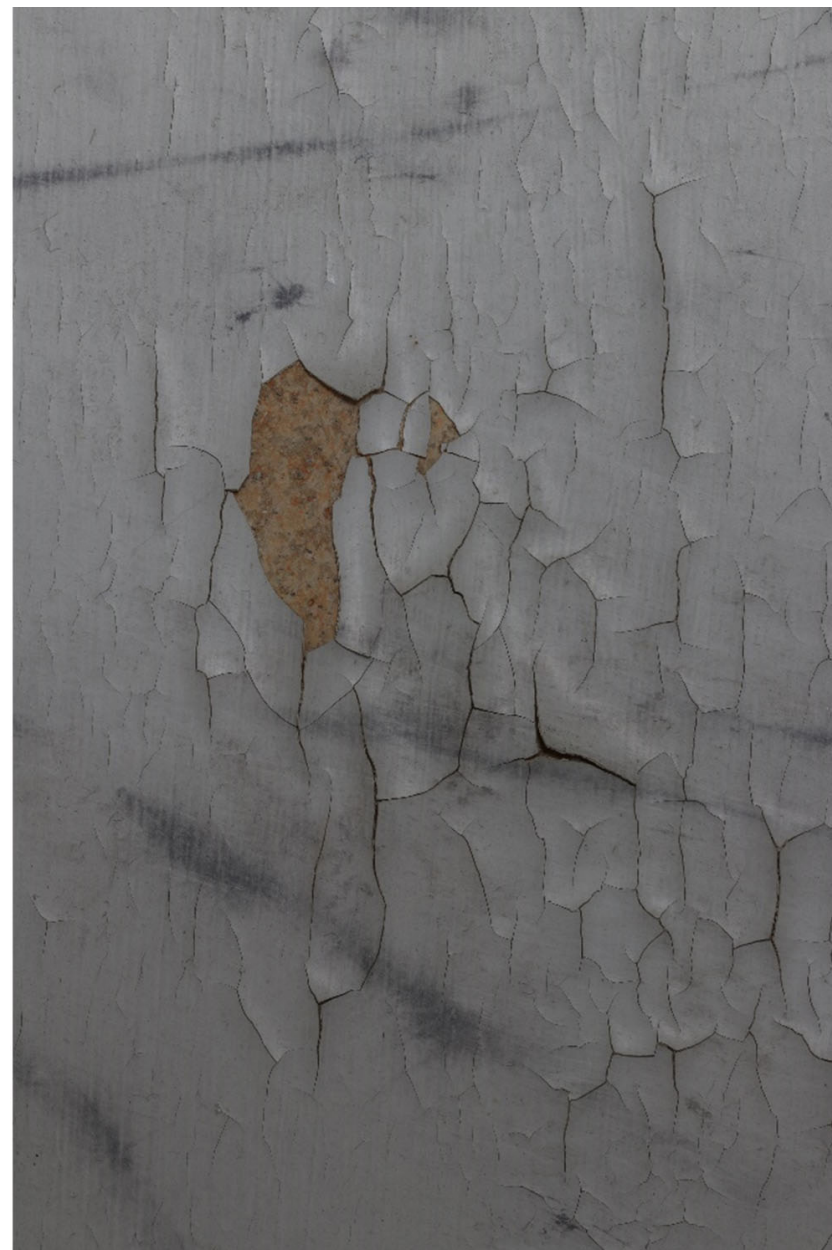
Obr. 19:
*Ukázka
šupinatění
barevné
vrstvy. Jižní
část západní
stěny. Stav před
restaurováním.*

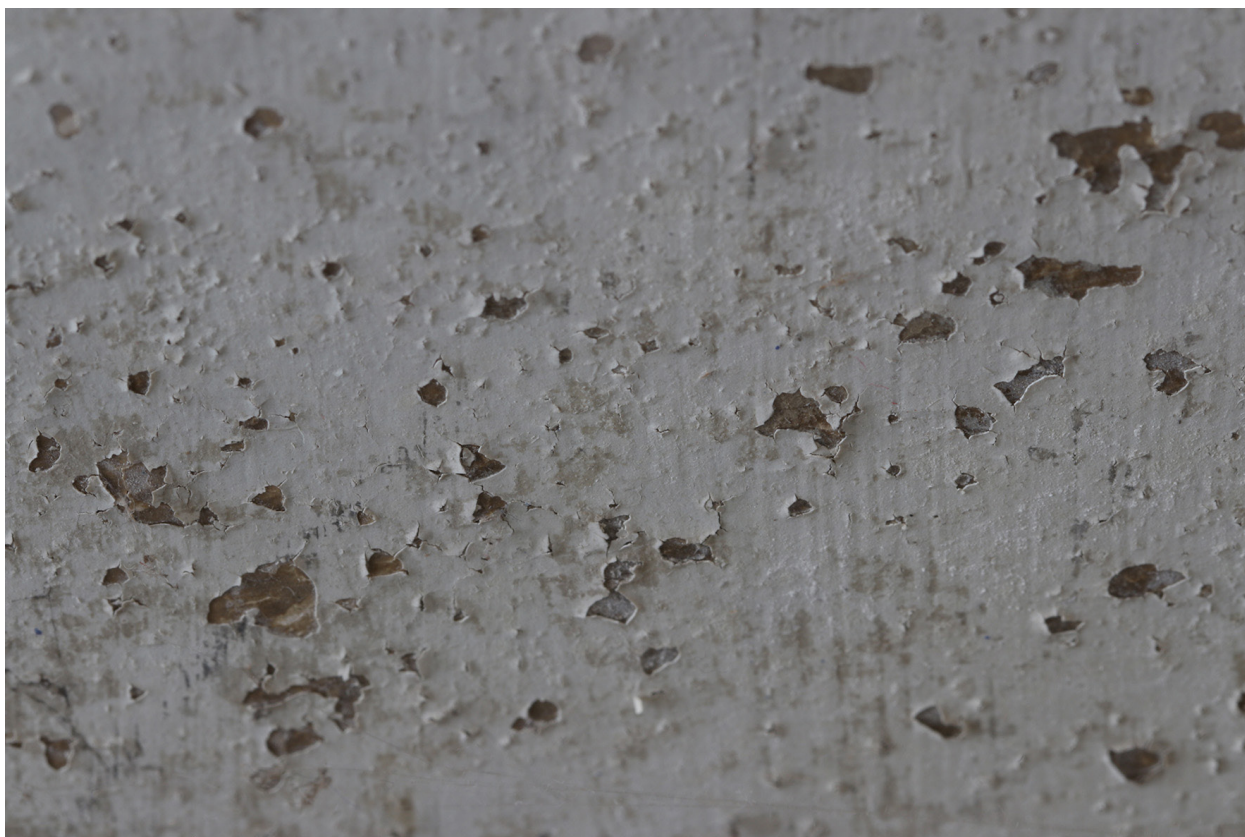
Obr. 20: Ukázka šupinovatění, ztráty barevné vrstvy a znečištění. Východní část severní stěny. Stav před restaurováním.

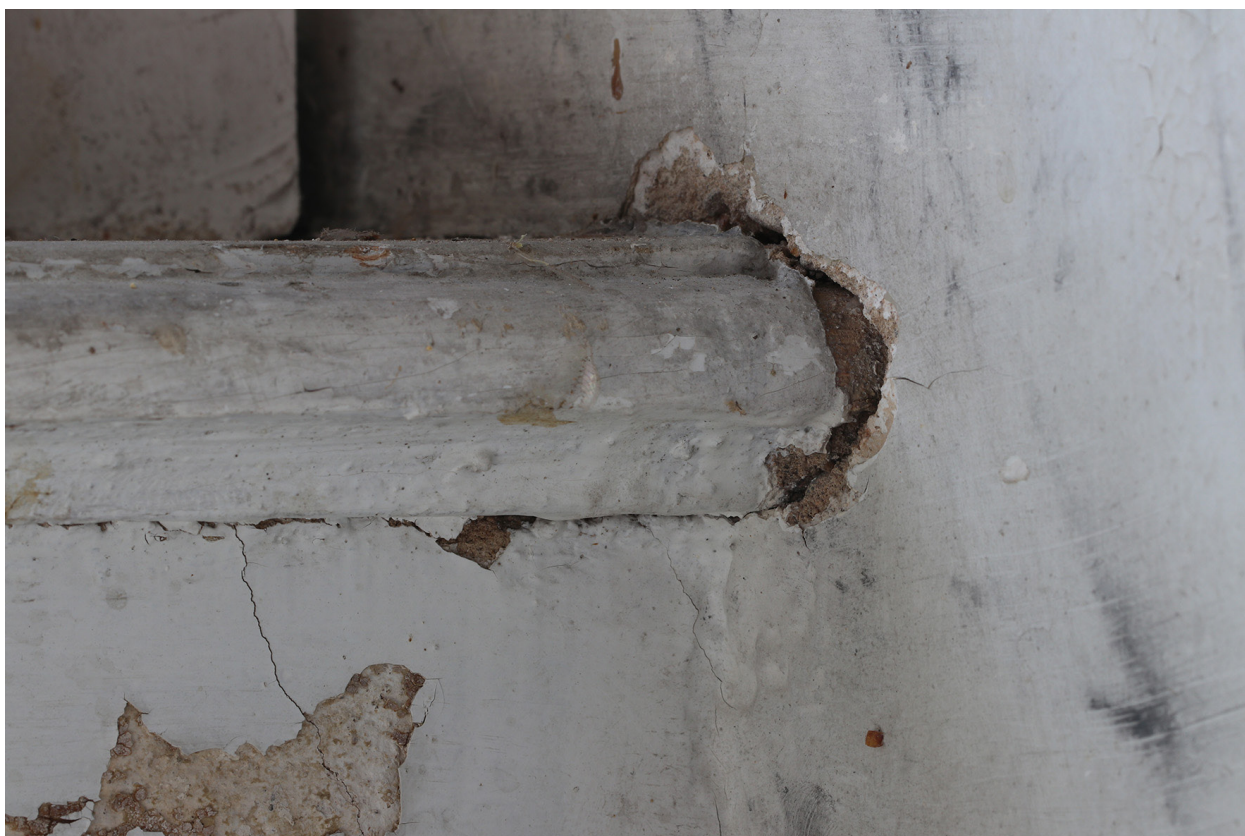
Obr. 21: Ukázka mechanicky narušené omítky v okolí okenního parapetu. Jižní okenní špaleta východní stěny. Stav před restaurováním.

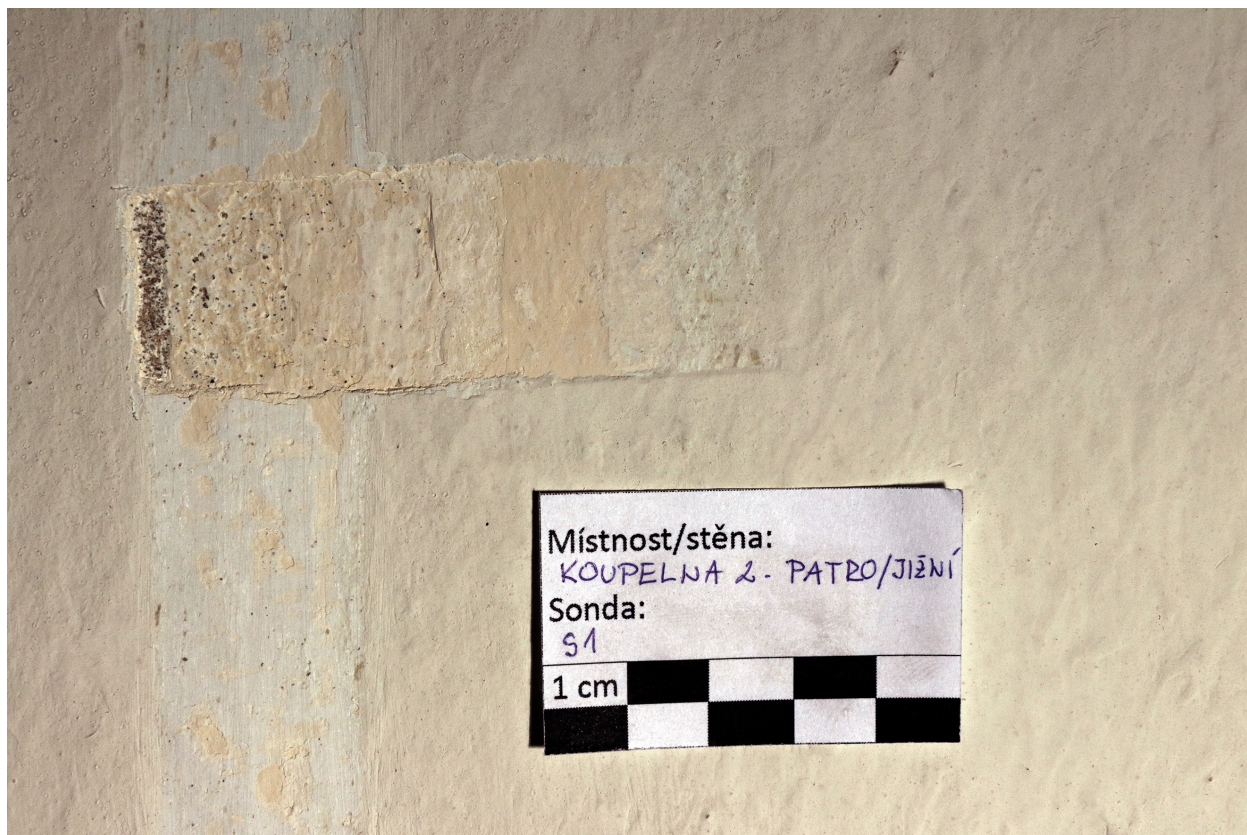
Obr. 22: Stratigrafická sonda na východní části jižní stěny, nad iluzivními mramory. V této oblasti je počet vrstev nižší, což zřejmě dokládá škrábání nesoudržných vrstev v rámci jedné z výmaleb.

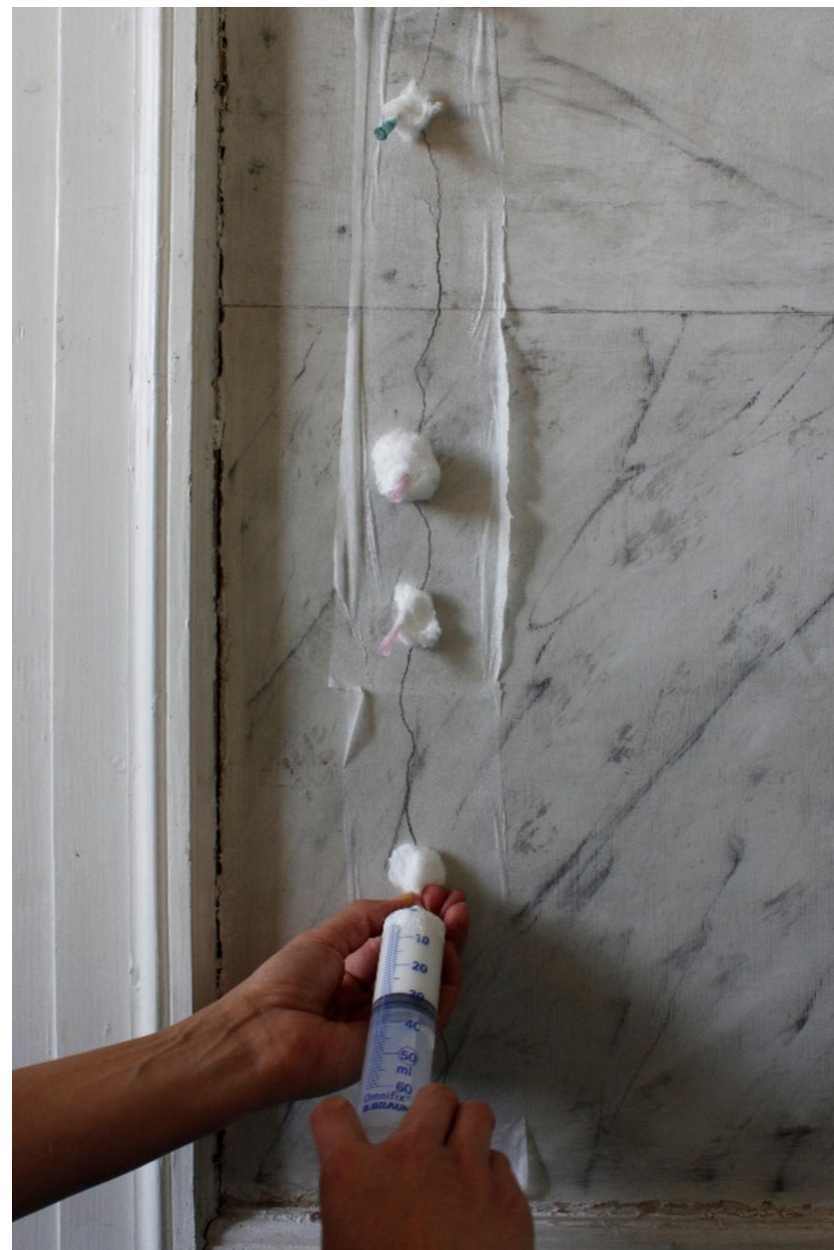
Obr. 32:
*Ukázka tmelení
prasklin
v jihovýchodním
koutě. Stav před
injektáží.*

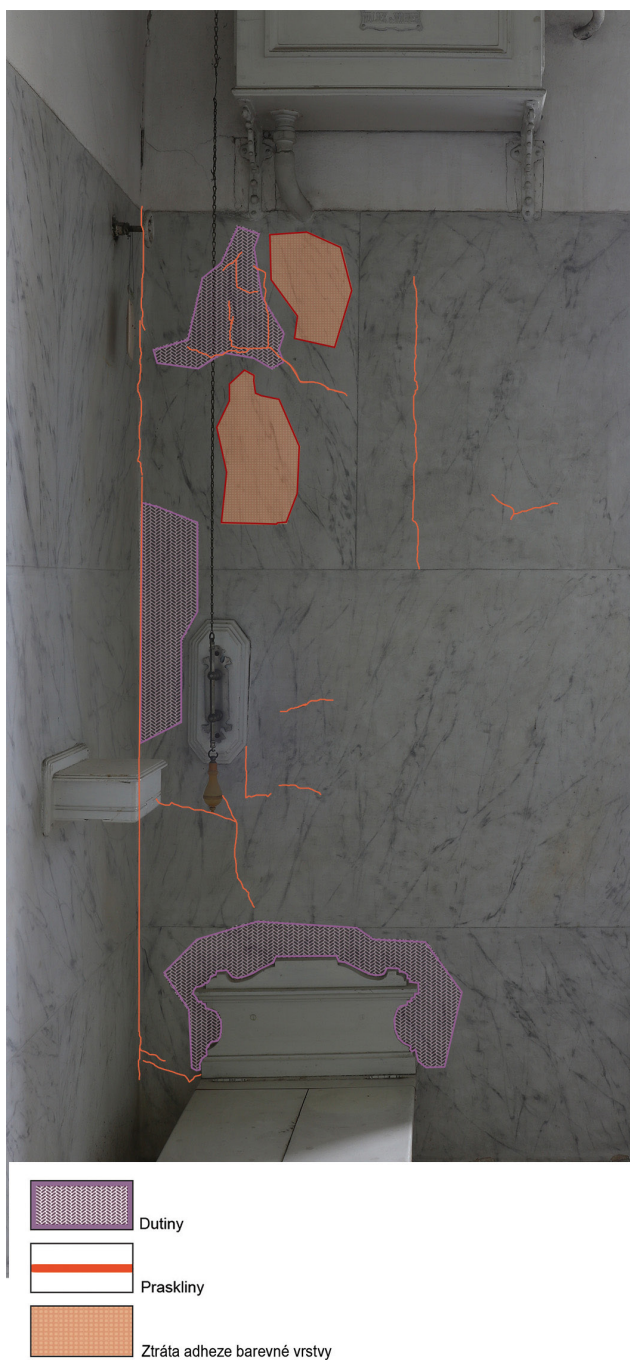
Obr. 01: Grafický zakres poškození. Severní část východní stěny.

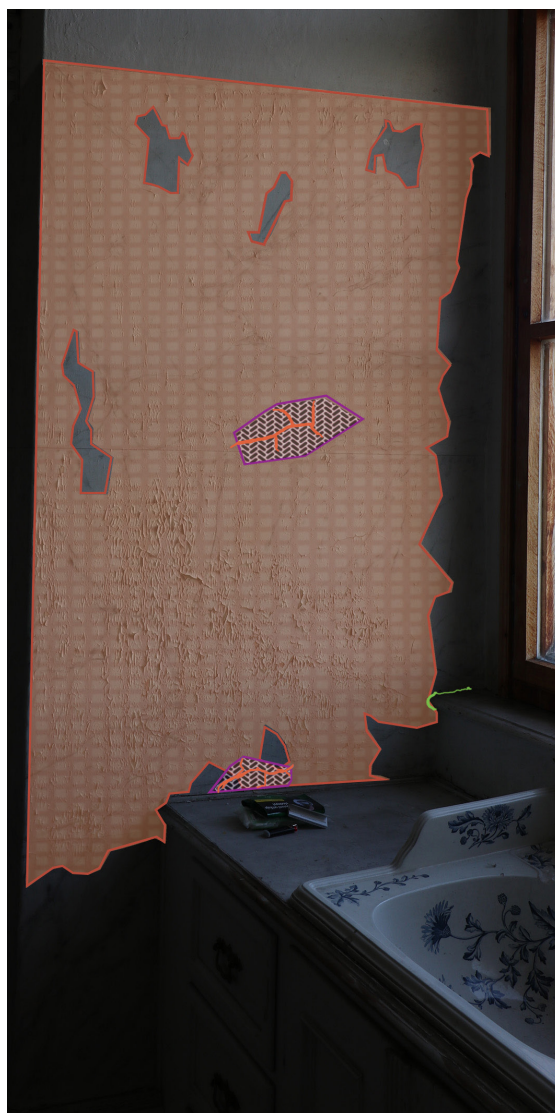
Obr. 03: Grafický zakres poškození. Severní okenní špaleta východní stěny.

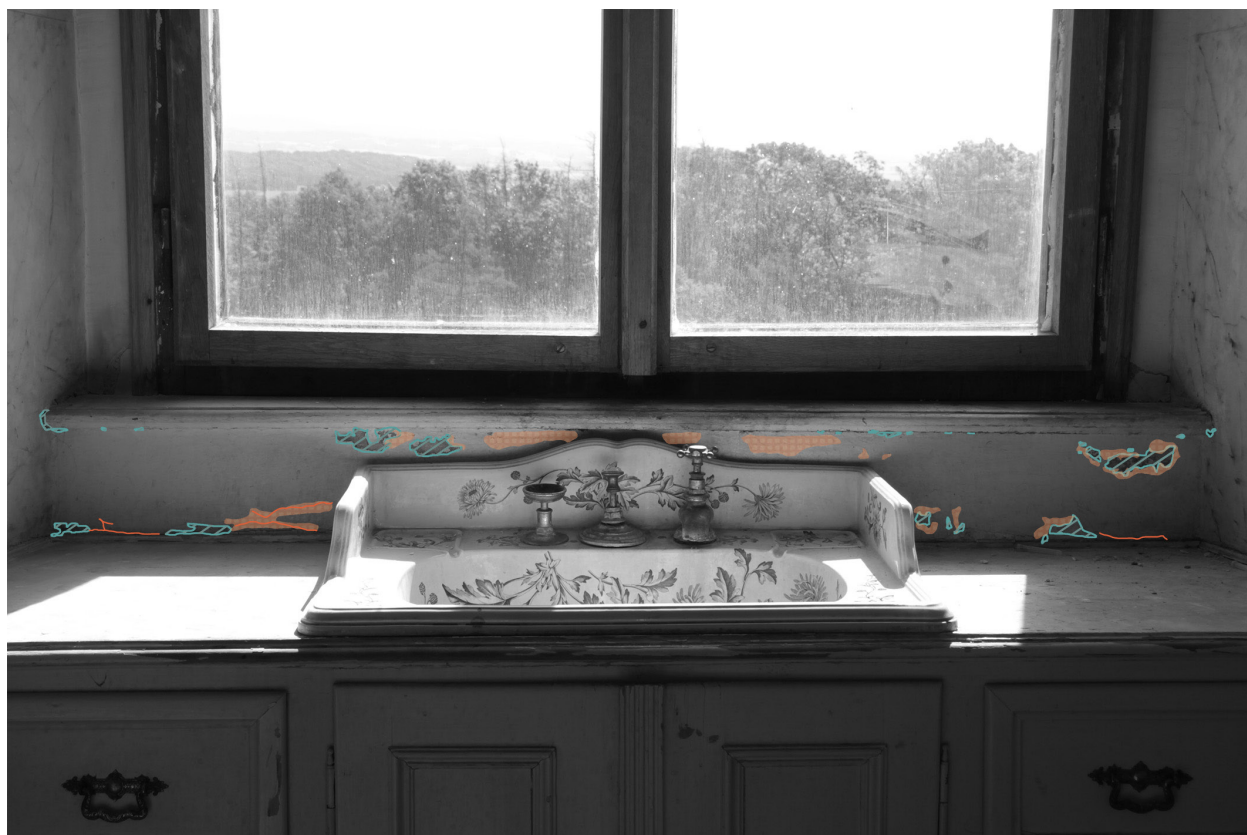
Obr. 05: Grafický zakres poškození. Východní stěna, část pod okenním parapetem.

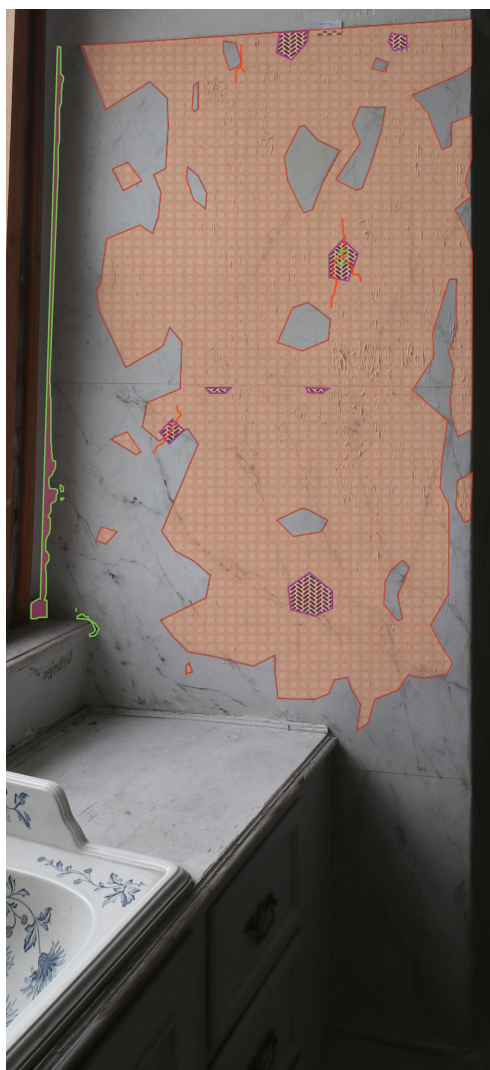
Obr. 07: Grafický zakres poškození. Jižní okenní špaleta východní stěny.

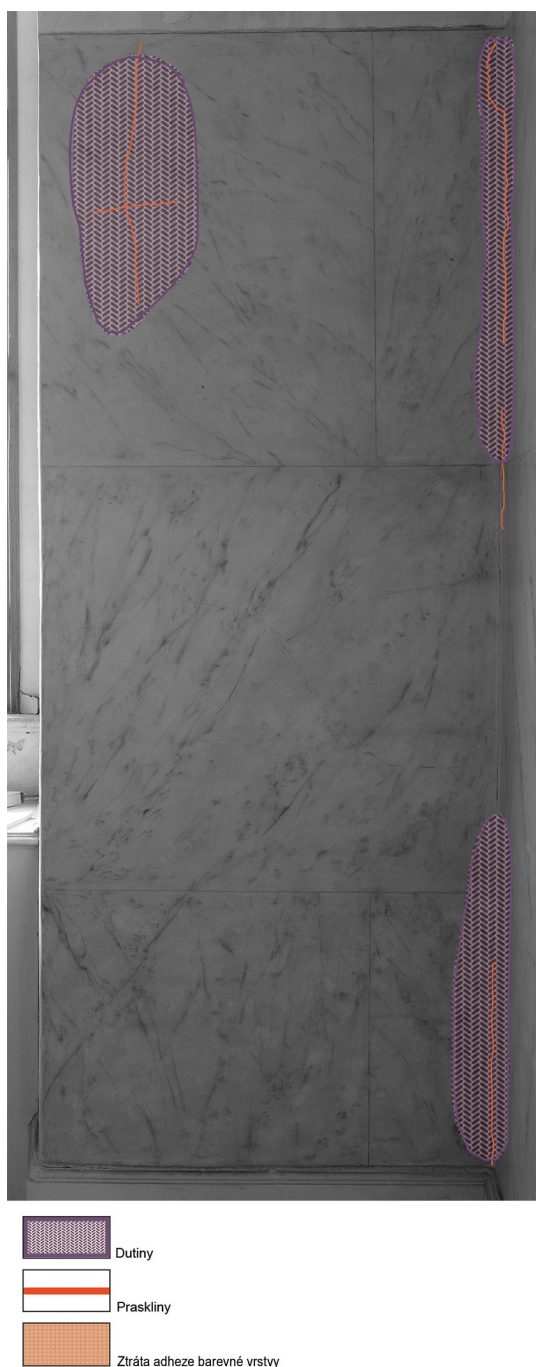
Obr. 09: Grafický zakres poškození. Jižní část východní stěny.

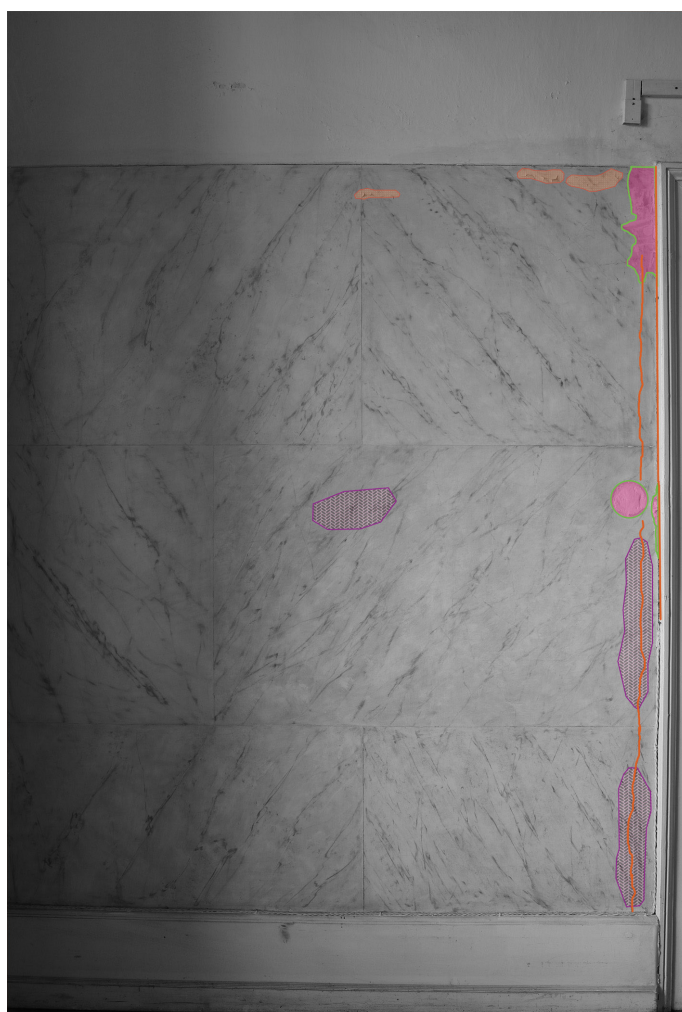
Obr. 11: Grafický zakres poškození. Východní část jižní stěny.

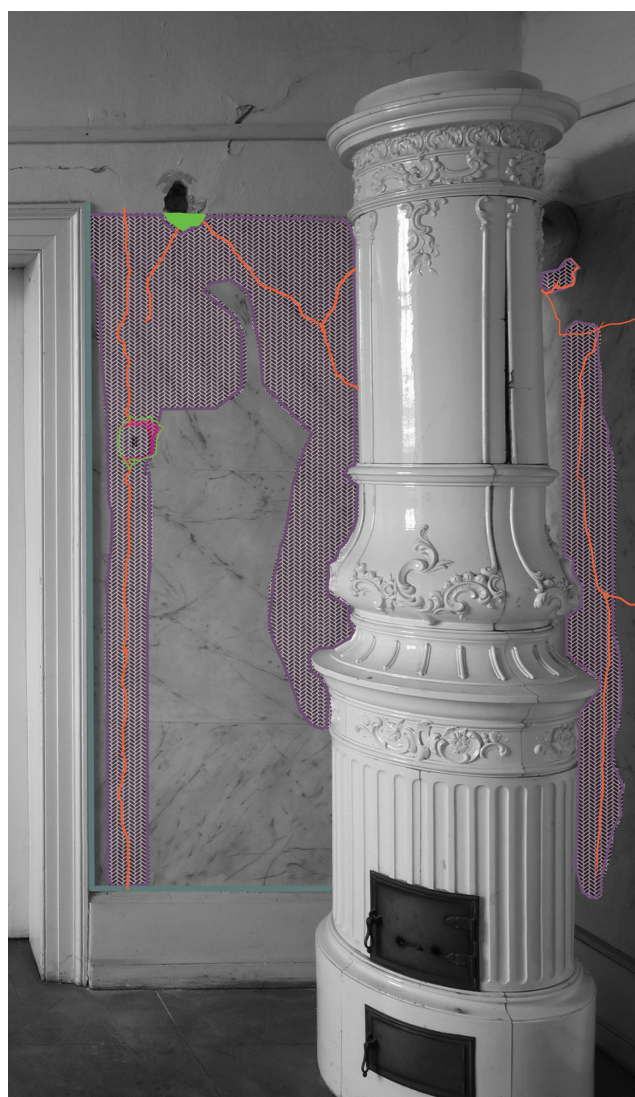
Obr. 13: Grafický zakres poškození. Západní část jižní stěny.

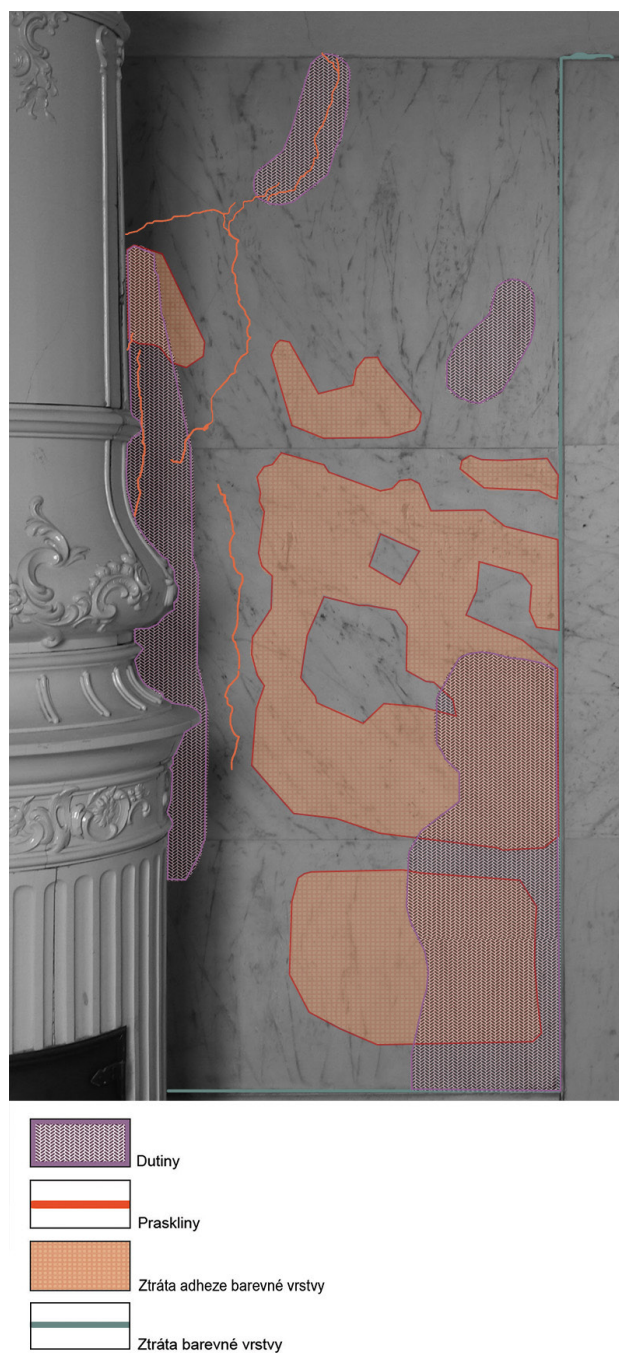
Obr. 15: Grafický zakres poškození. Jižní část západní stěny.

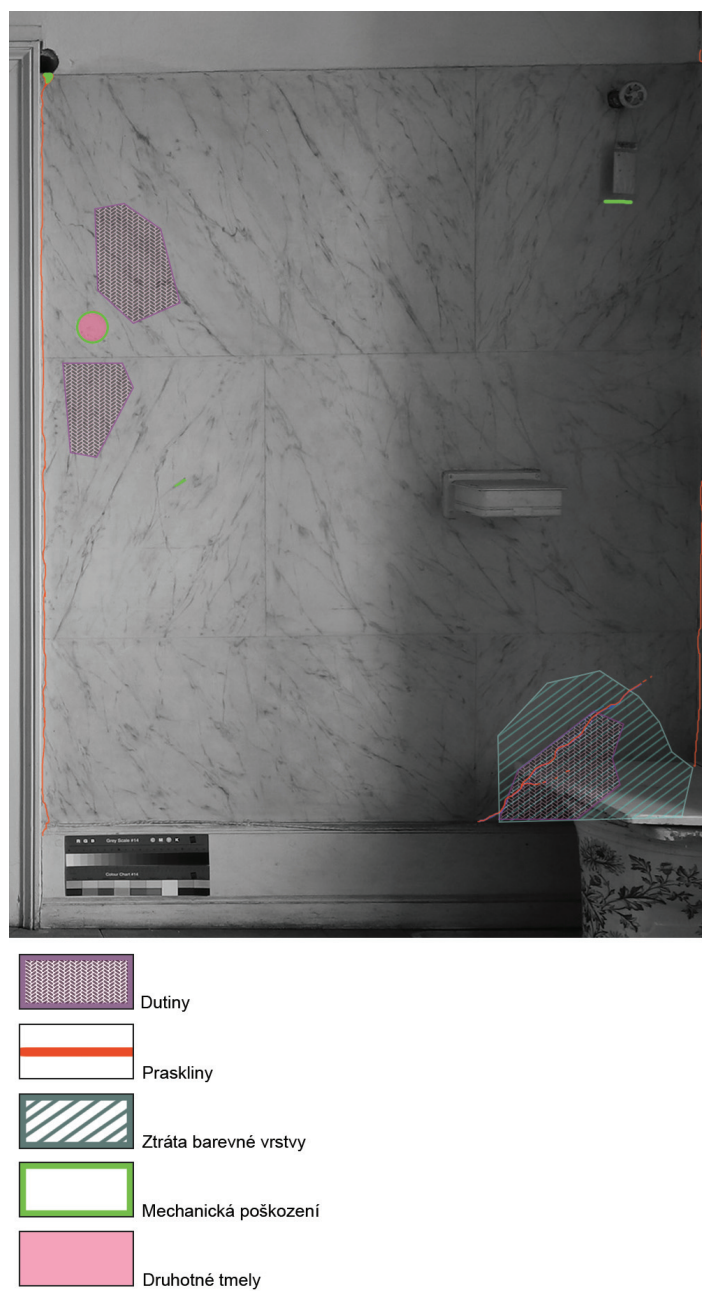
Obr. 19: Grafický zakres poškození. Východní část severní stěny.
