**Restaurování pravé části nástěnné malby s motivem *Archanděla Gabriela*  
z výjevu *Zvěstování Panny Marie* ve vstupním sále před kaplí na zámku v  
Kácově**

Bakalářská práce

**2023**

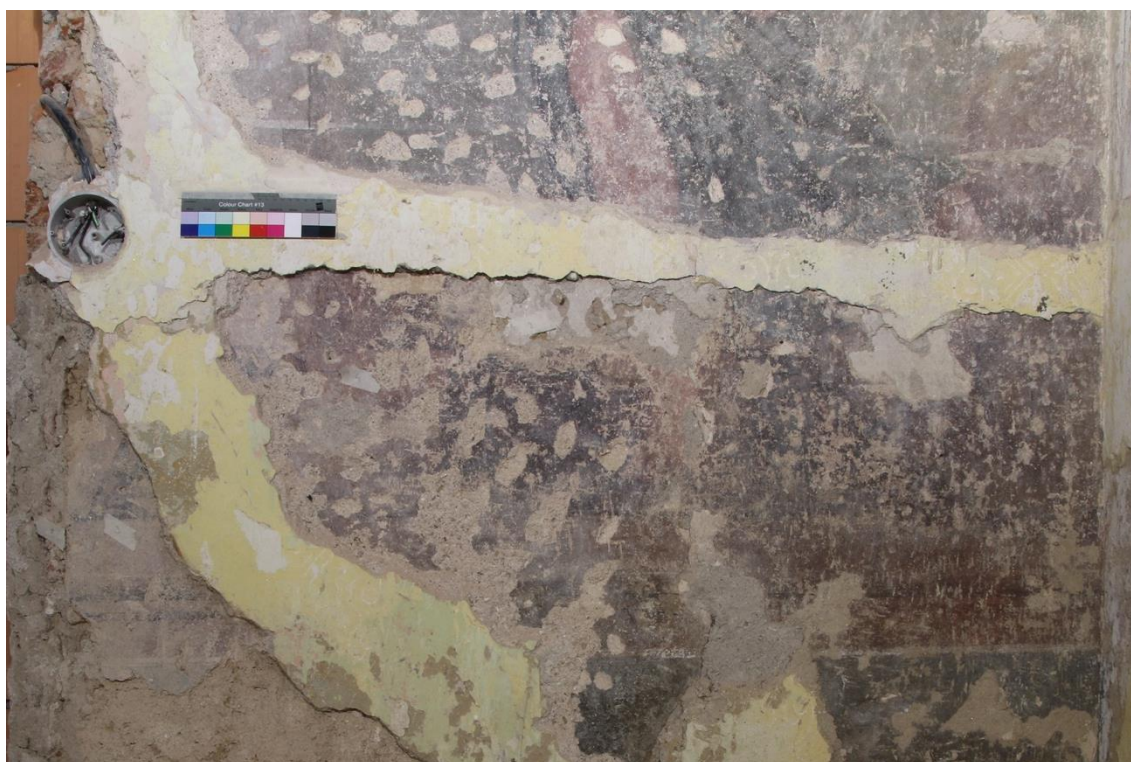
*Obr. 18 Soklová část, nasvícená bočním světlem. Stav před restaurováním.*

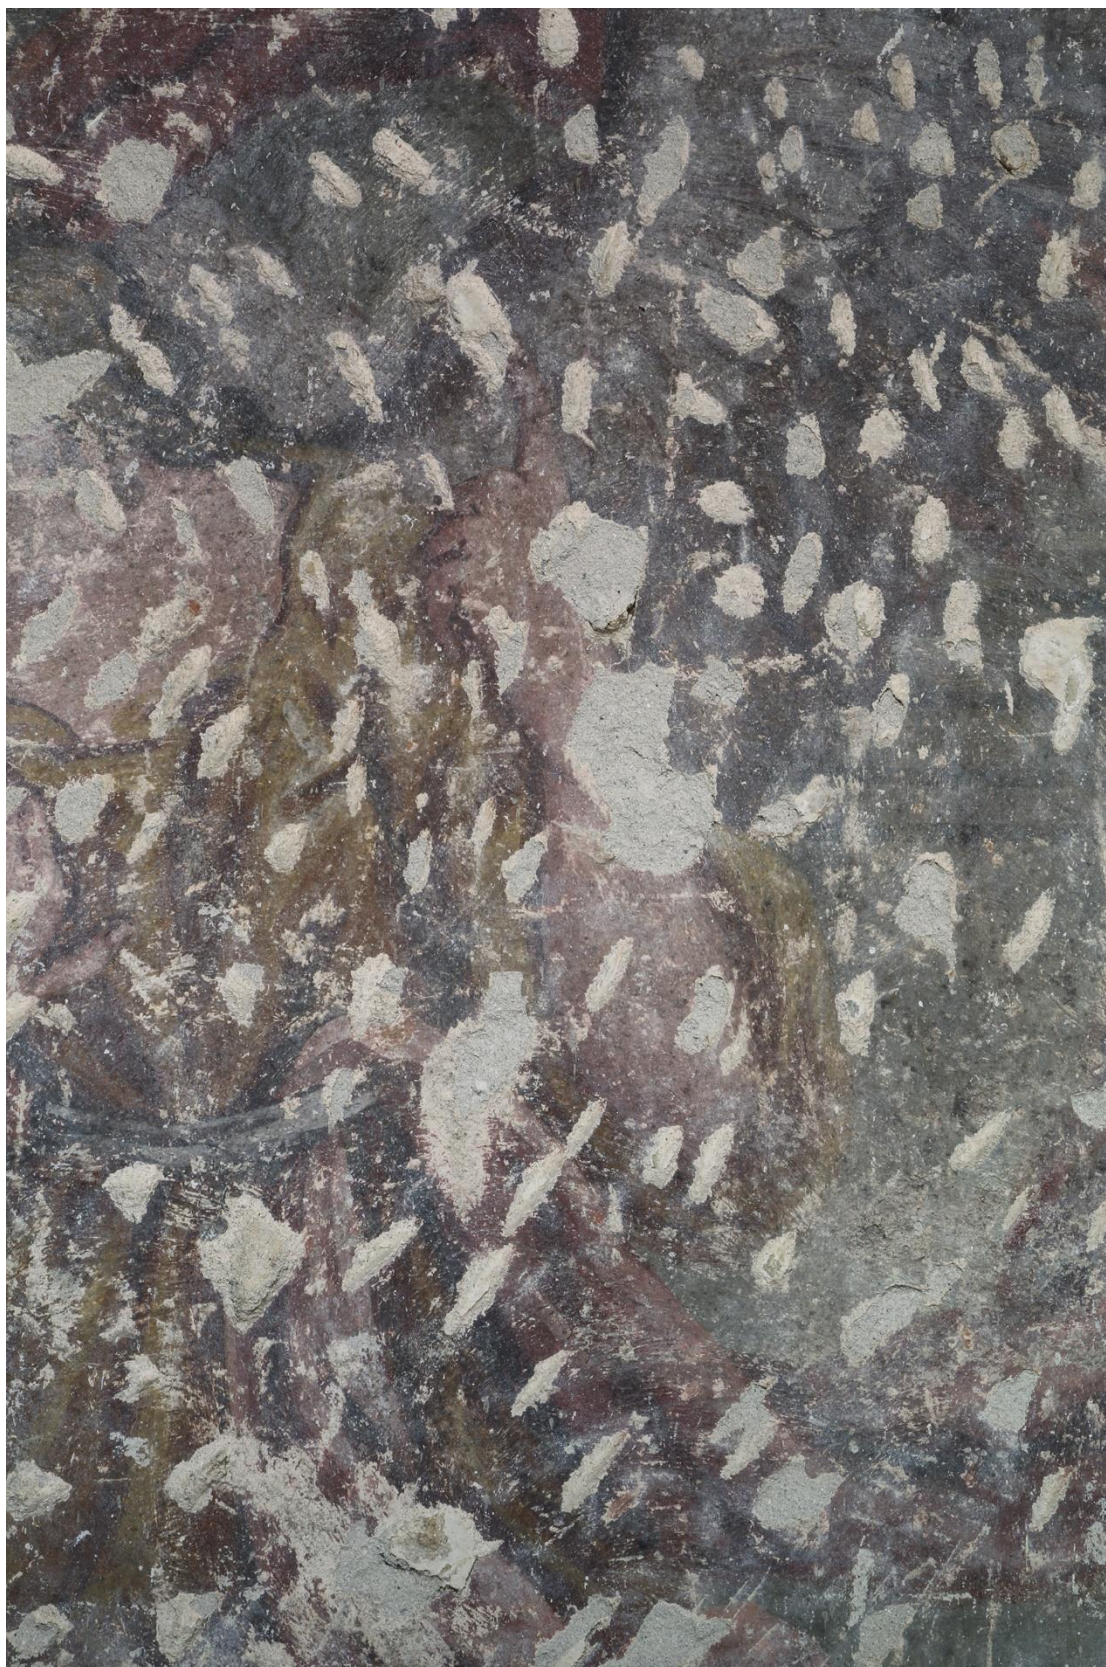
*Obr. 19 Detail v oblasti nohou figury anděla. Stav před restaurováním.*

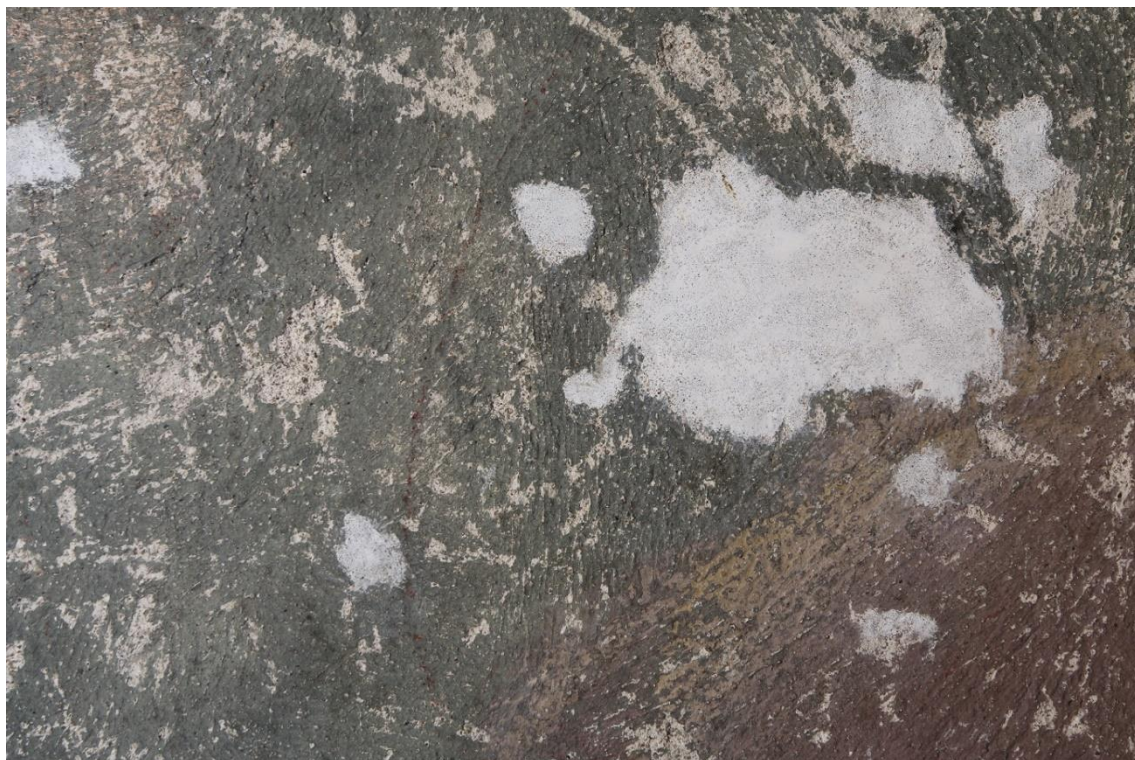
*Obr. 20 Detail figury anděla. Na povrchu je viditelný zákal a residua druhotné omítky vyplňující peky. Stav před restaurováním.*

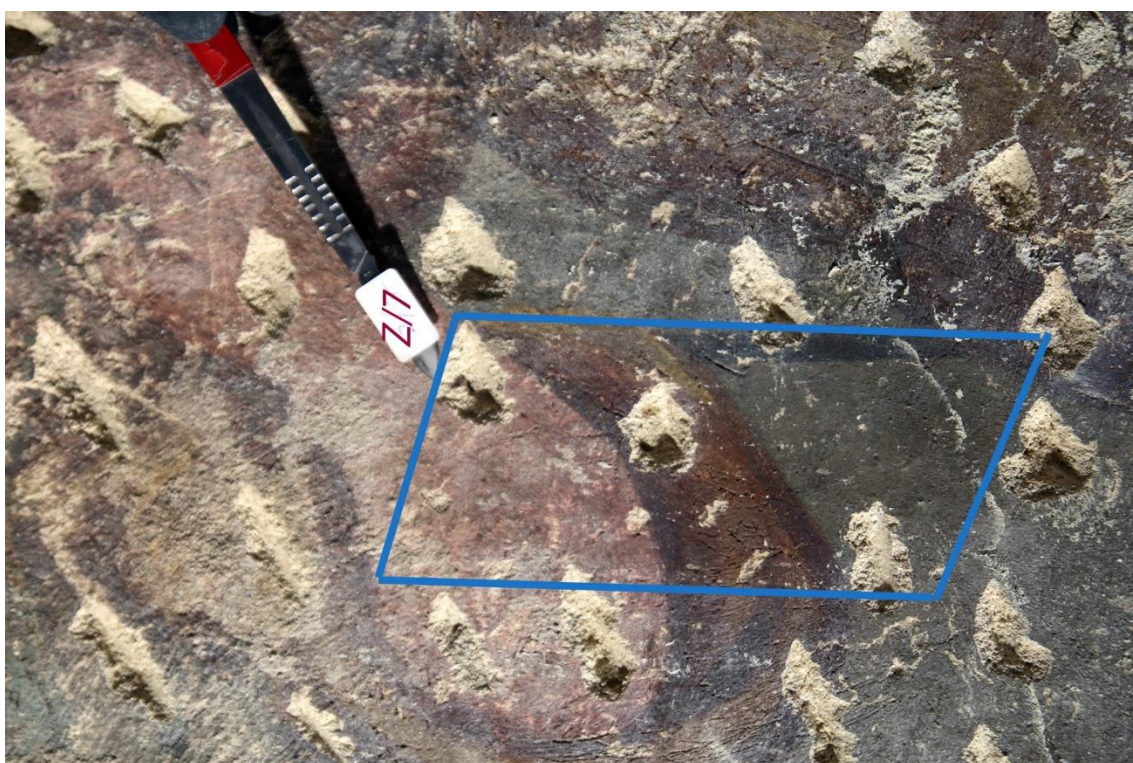
Obr. 30 Detail  
druhotných  
vysrávek v soklové  
části, okolí  
elektrifikace a  
topení. Fotografie  
v ostrém bočním  
nasvícení. Značení  
vychází z tabulky  
Tab. 01  
Stratigrafický  
průzkum. Stav před  
odkryvem.

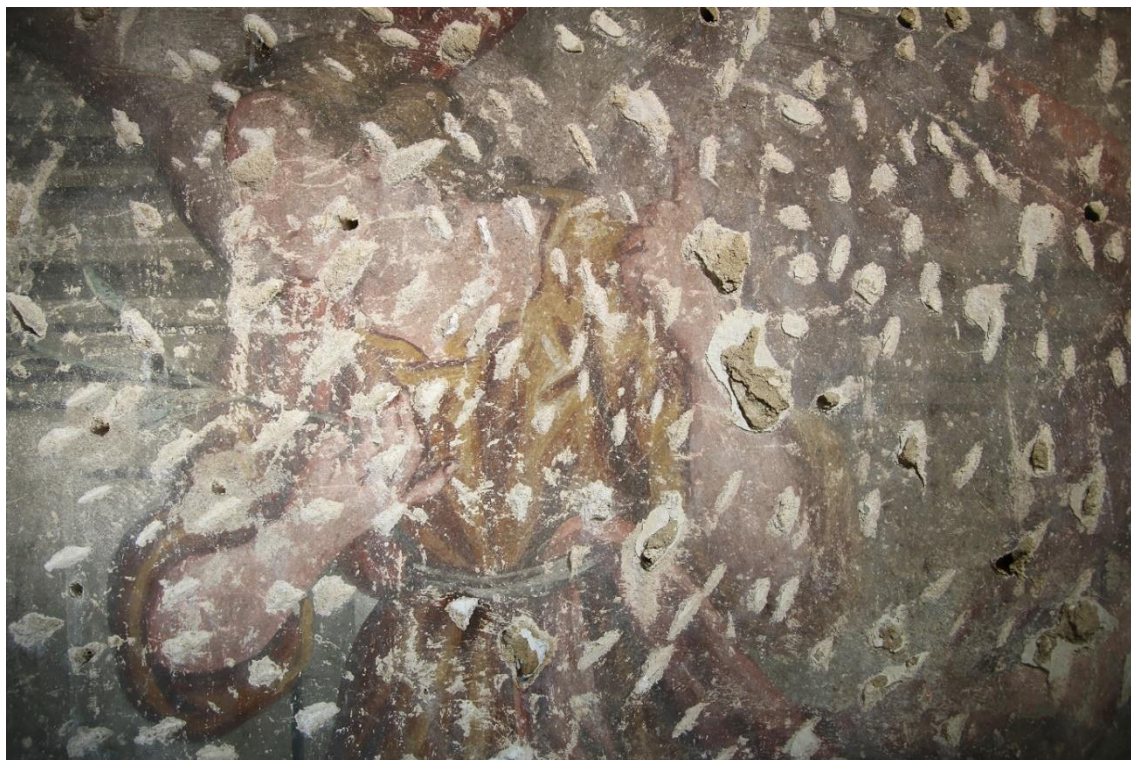
Nejznačnějším poškozením na díle byla ztráta omítkových vrstev. Ty byly zapříčiněny především stavebními pracemi v průběhu let. Patří mezi ně defekty způsobené rozvedením elektrifikace a topení, a především husté pekování povrchu díla. Soklová část díla je postižena největším úbytkem omítkové vrstvy. K těmto defektům z velké části nejspíše došlo již v dřívějších letech. Přímou příčinou na barokní malbě se totiž nacházel šedomodrý kompaktní nátěr. Ten byl viditelně nanesen i přes povrch s úbytkem omítkové vrstvy, dokonce se lokálně nacházel na kamenném zdivu. Tento druhotný nátěr se také nacházel i ve zbylých místech kde byl povrch s barokní barevnou vrstvou zachován. Dostupnými prostředky ale nebylo možné nátěr odstranit, aniž by byla barevná vrstva pod ním poškozena.

*Obr. 40 Detail poškozeného povrchu v ostrém bočním nasvícení zobrazující rozsah poškození pekováním a škrábance. V pecích je patrná tmavá historická omítka s bílým nátěrem. Stav po odkryvu.*

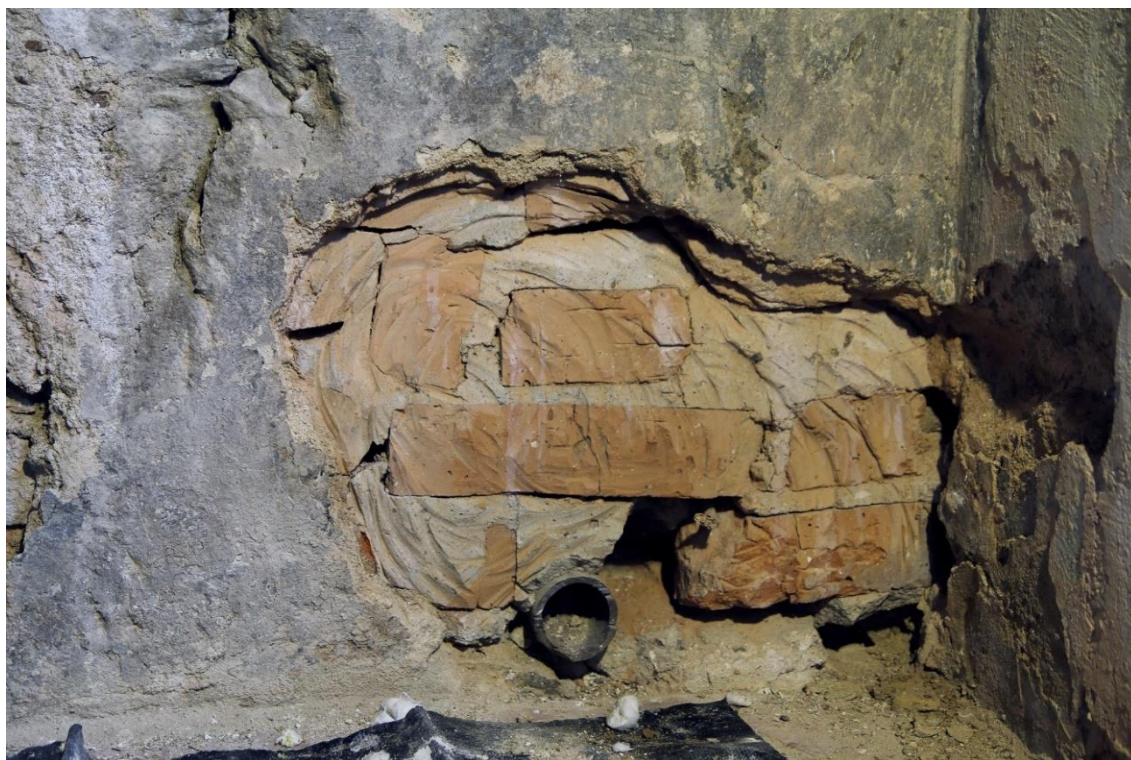
*Obr. 41 Detail soklové části v okolí elektrifikace a topení, stav po odkryvu a odstranění druhotného, šedého tmelu.*

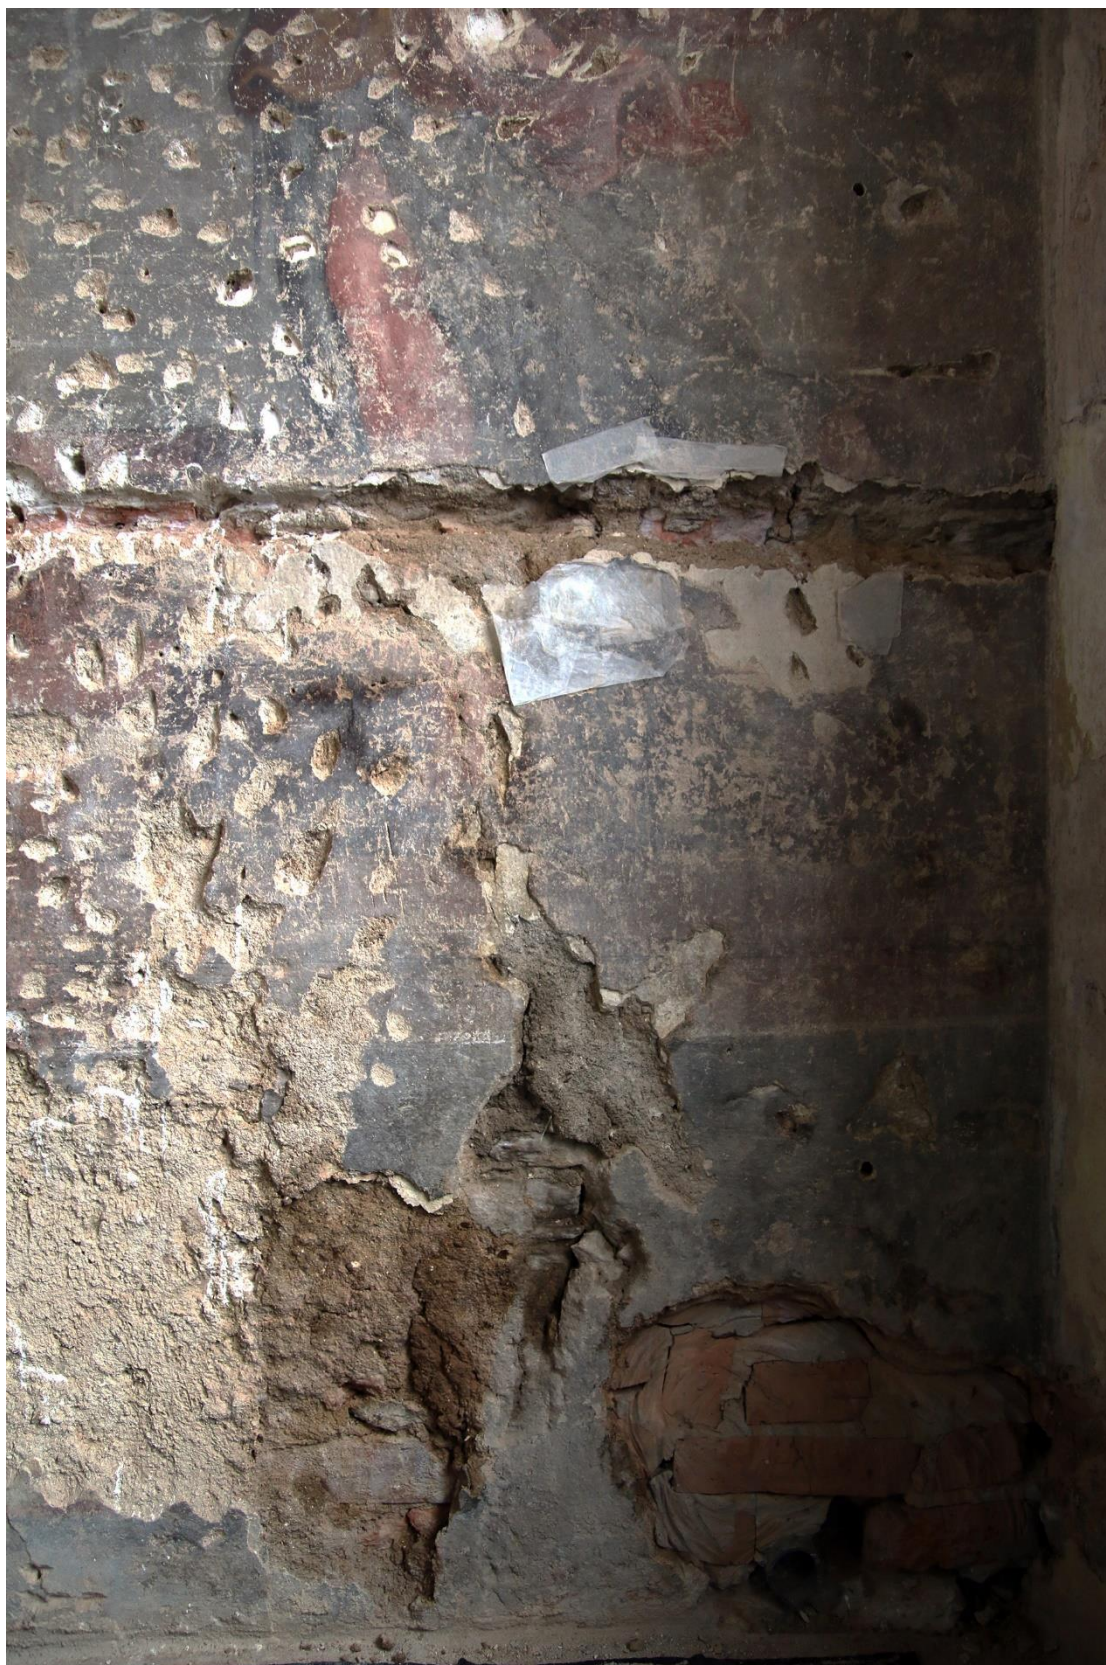
Tato degradace omítky mohla také souviset s předpokládaným obsahem vodorozpustných solí v omítce. Vizuálně byl znatelný rozdíl mezi omítkami v levé a pravé části. Předpokládané soli měly za následek efekt, při kterém se povrch zdál být mokrá a tmavší. Jádrová omítka v levé oblasti se zdála mít lepší kohezní vlastnosti než tmavší jádrová omítka v pravé části. Přilnavost této vrstvy byla kriticky narušena (pravděpodobně i během stavebních prací) a oddělovala se ve velké ploše od zdiva. Na dílo mohly dále působit negativní dopady z probíhajících stavebních prací, především kvůli zvýšené prašnosti. Místnost totiž není dostatečně izolována od vzdušné vlhkosti, ani od zvýšené proudivosti vzduchu z venkovních i z vnitřních prostor zámku.

Původce solí se patrně nachází v dolních patrech budovy. Přímo pod tímto předsálím se nachází místnosti s vysokým nánosem velmi navlhlé zeminy. Během stavebních prací, které zde probíhaly, byla v okrajích oné místnosti prohloubena strouha, kde se prozatím drží nízká hladina vody. V průběhu těchto prací bylo nalezeno několik ostatků zvěře a různé odpadky. Tyto nálezy svědčí právě o potvrzené přítomnosti dusičnanů. Zdroje solí také pravděpodobně souvisí s historickou funkcí zámeckých prostor v nižších podlažích. Příkladem může být gotická „černá kuchyně“,<sup>40</sup> v jejíž bezprostřední blízkosti se mohl nacházet sklad potravin. V druhé polovině zámeckého podzemí se nejspíše nacházely gotické prádelny,<sup>41</sup> ve kterých se mohlo využívat potaše ( $K_2CO_3$ ) a jiných látek, které rovněž mohly ovlivnit chemické složení stavebního materiálu. O množství vodorozpustných solí vypovídá i přítomnost vykrystalizovaných solných výkvětů, které se nachází na stěnách v hlavní chodbě v nižším podlaží.

*Obr. 42 Dolní část restaurovaného úseku. Na fotografii lze pozorovat „mokrý“ efekt nejspíše způsobený vodorozpustnými solemi a bílý nátěr na historické omítce. Stav po odkryvu a provedení zajišťujících přelepů.*

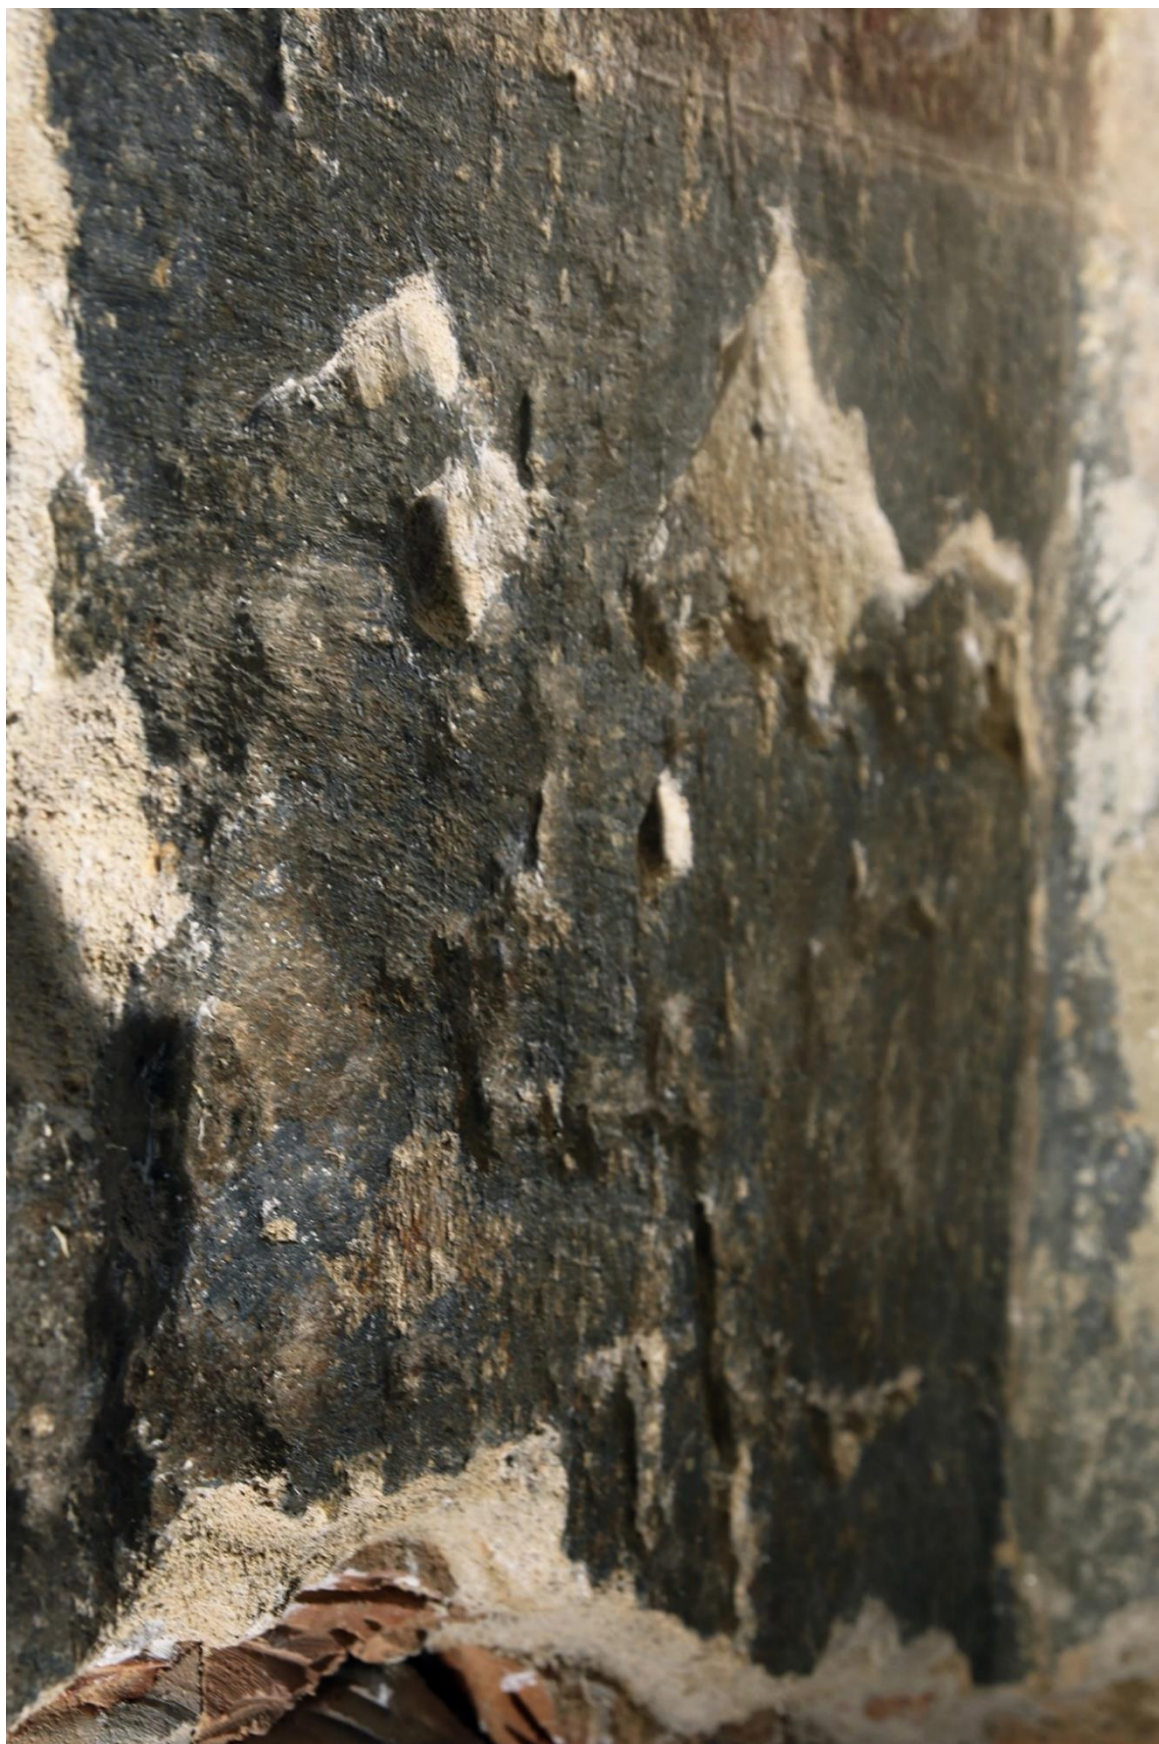
*Obr. 43 Detail soklové části v ostrém bočním nasvícení, šedomodrý nátěr nanesený přes starší defekty se silným nánosem povrchových nečistot. Stav po odkryvu a obtmelení.*

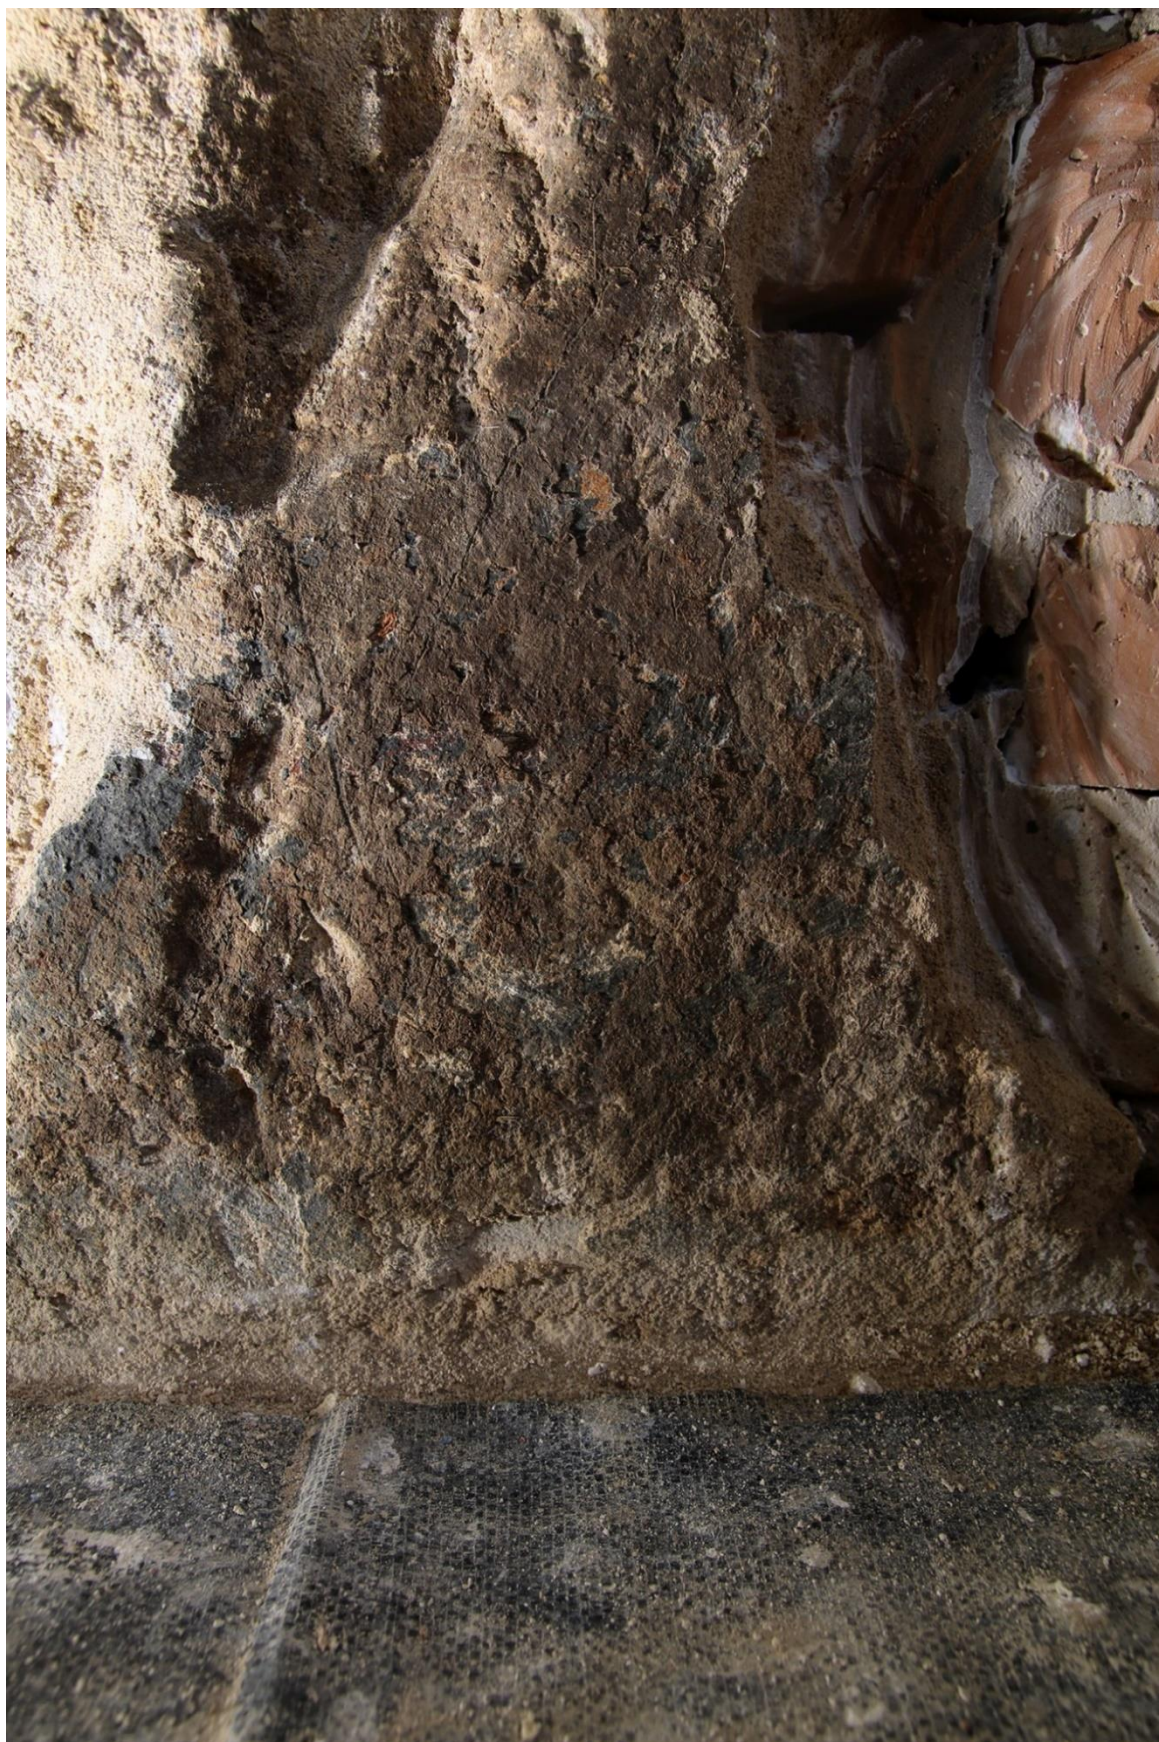
*Obr. 44 Detail soklové části v ostrém bočním nasvícení. Viditelná silná vrstva nečistot na povrchu, podobné residuím zeminy. Stav po odkryvu.*

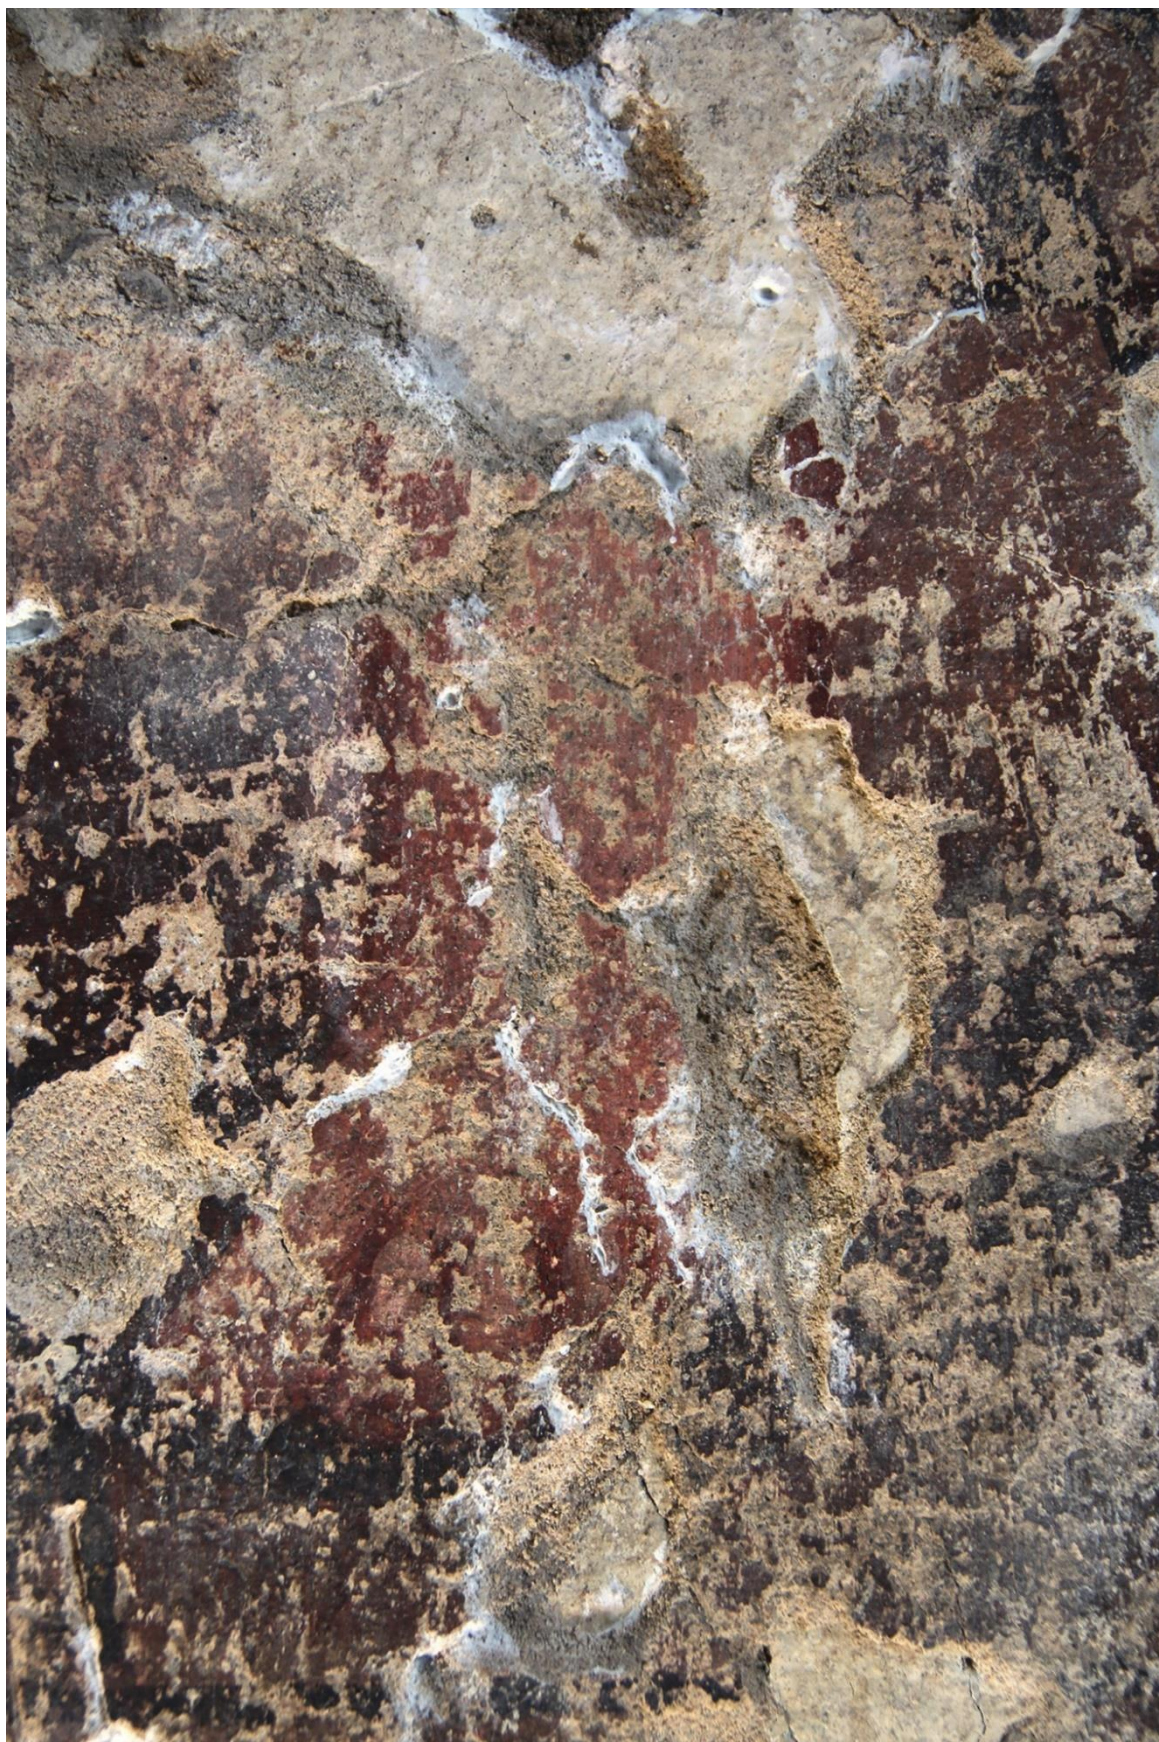
*Obr. 45 Detail poškozeného levého chodidla, stav po konsolidaci, injektáži a částečném obtmelení.*

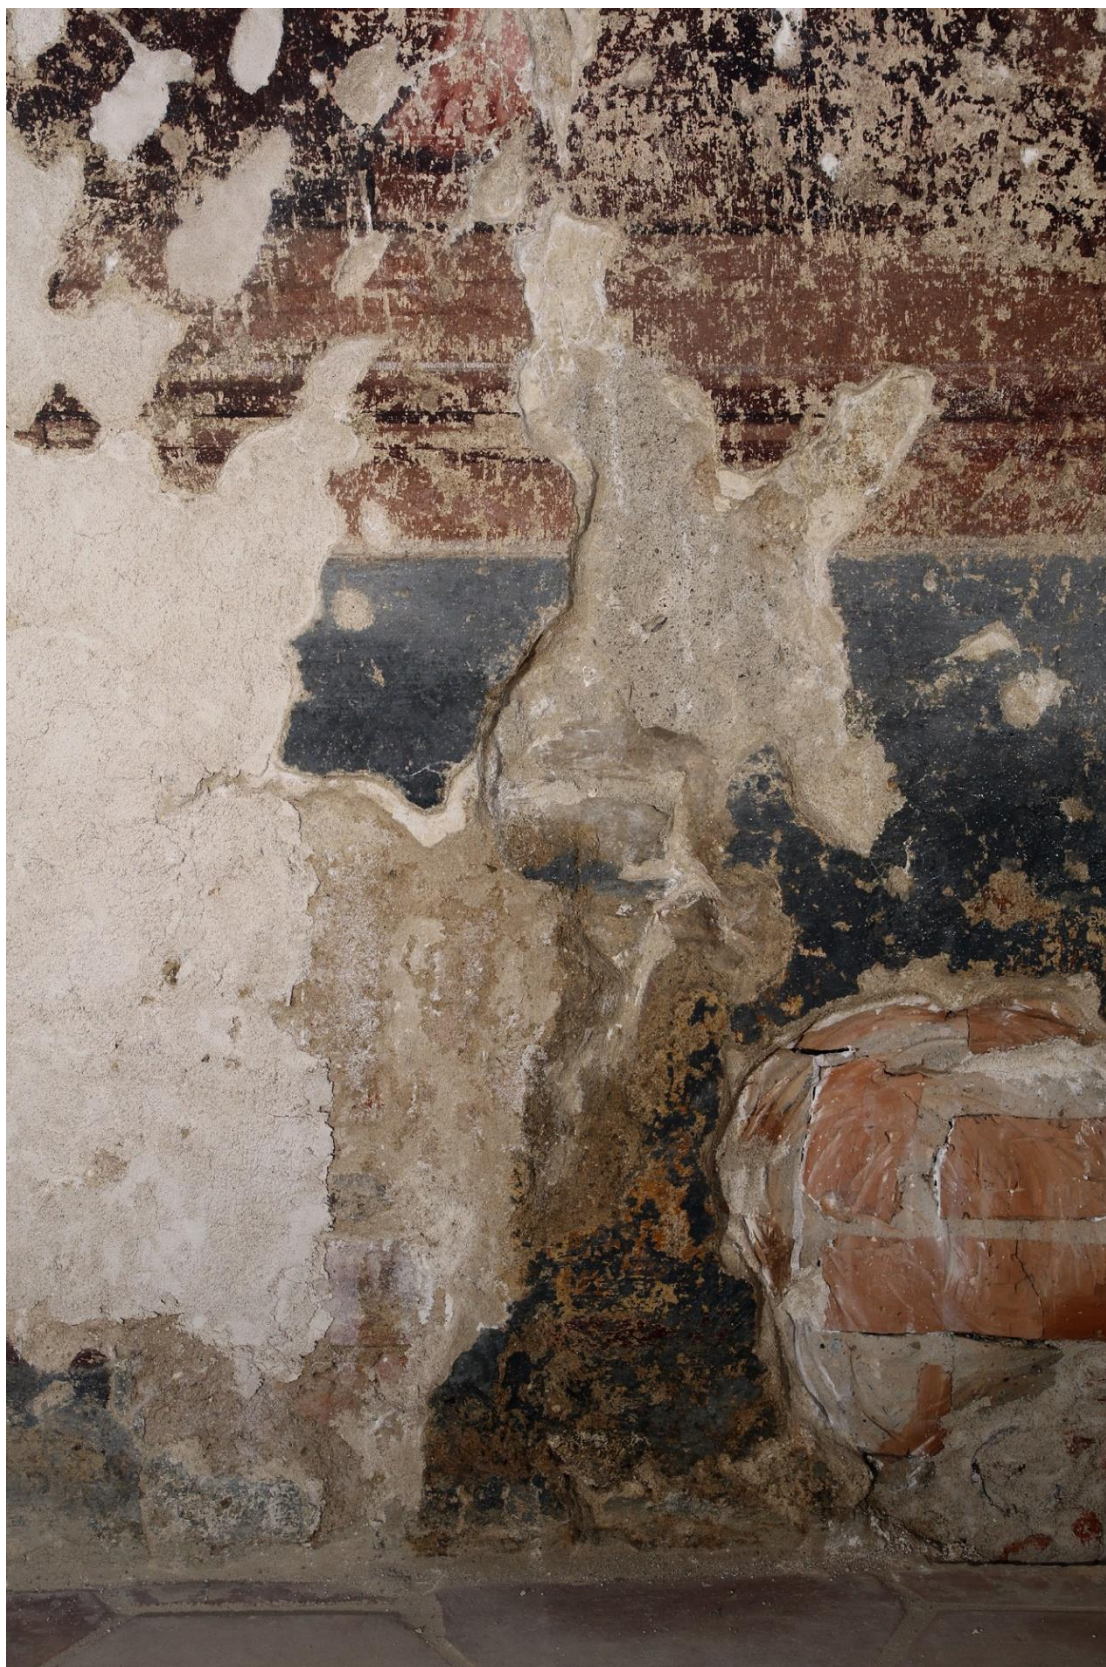
*Obr. 47 Detail soklové části, část s druhotným šedomodrým nátěrem překrývajícím původní dekor s iluzivním mramorováním. Druhotná vrstva je neoddělitelně spojena s fragmenty původní malby – její odstranění nebylo možné bez ztrát. Stav po čištění.*

Soklová část by z důvodu rozsáhlého poškození měla být celoplošně přetmelena, a to až do výše ryté linky. Důvodem je velmi nízká přítomnost omítkové i barevné vrstvy v této části. V levé části je mimo velkou omítkovou ztrátu, barokní barevná vrstva zakryta druhotným šedomodrým nátěrem. Ten nelze odstranit beze ztrát barokní barvené vrstvy. V pravé části soklu došlo k úbytku materiálu plošně převažujícího místa s dochovanou malbou, nádavkem dochovanou částí je část malby, kterou dříve překrývala dorovnávací omítka.

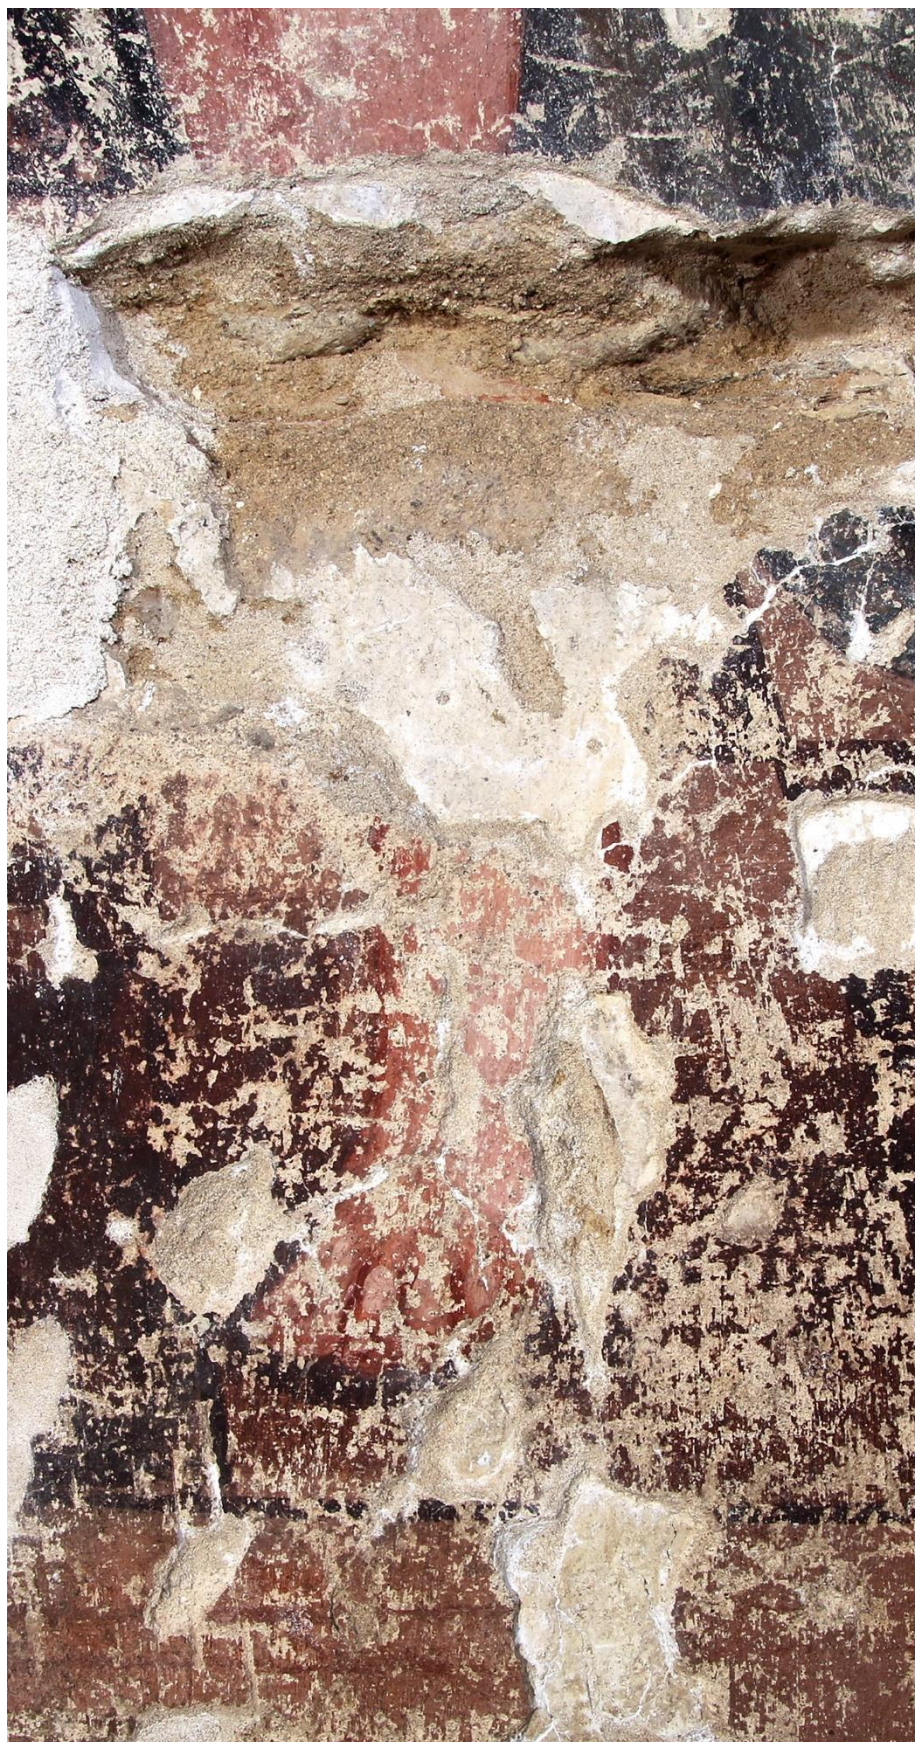
*Obr. 48 Detail poškozeného chodila figury archanděla Gabriela. Stav po čištění.*

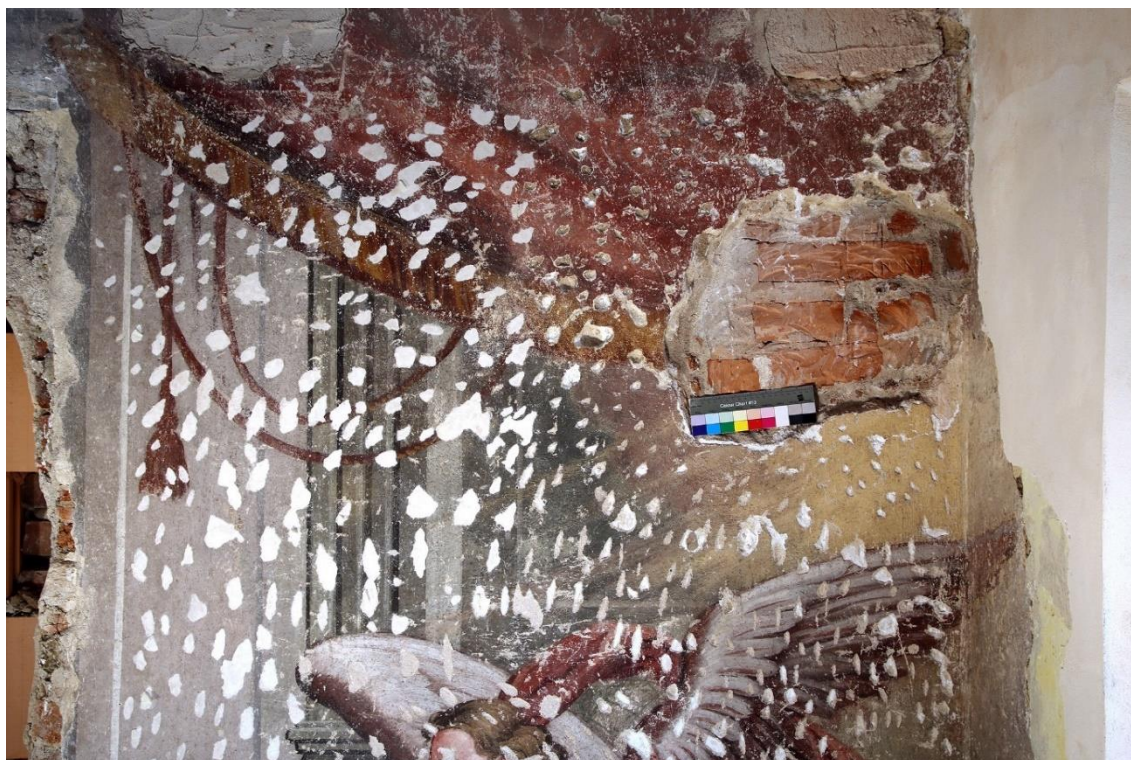
*Obr. 49 Detail horní části díla, stav po čištění a dozdění největších hloubkových defektů.*

Na díle byly v první fázi vyplňovány nejhlubší defekty po elektrickém vedení a topení. Kvůli rozsáhlým poškozením v soklové oblasti a téměř vůbec nedochované původní barevné vrstvě bylo rozhodnuto o jejím celoplošném přetmelení, až do výše ryté linie, která ji určovala. Jádrový tmel se skládal z lokálního kopaného písku s frakcí 2 mm a ze

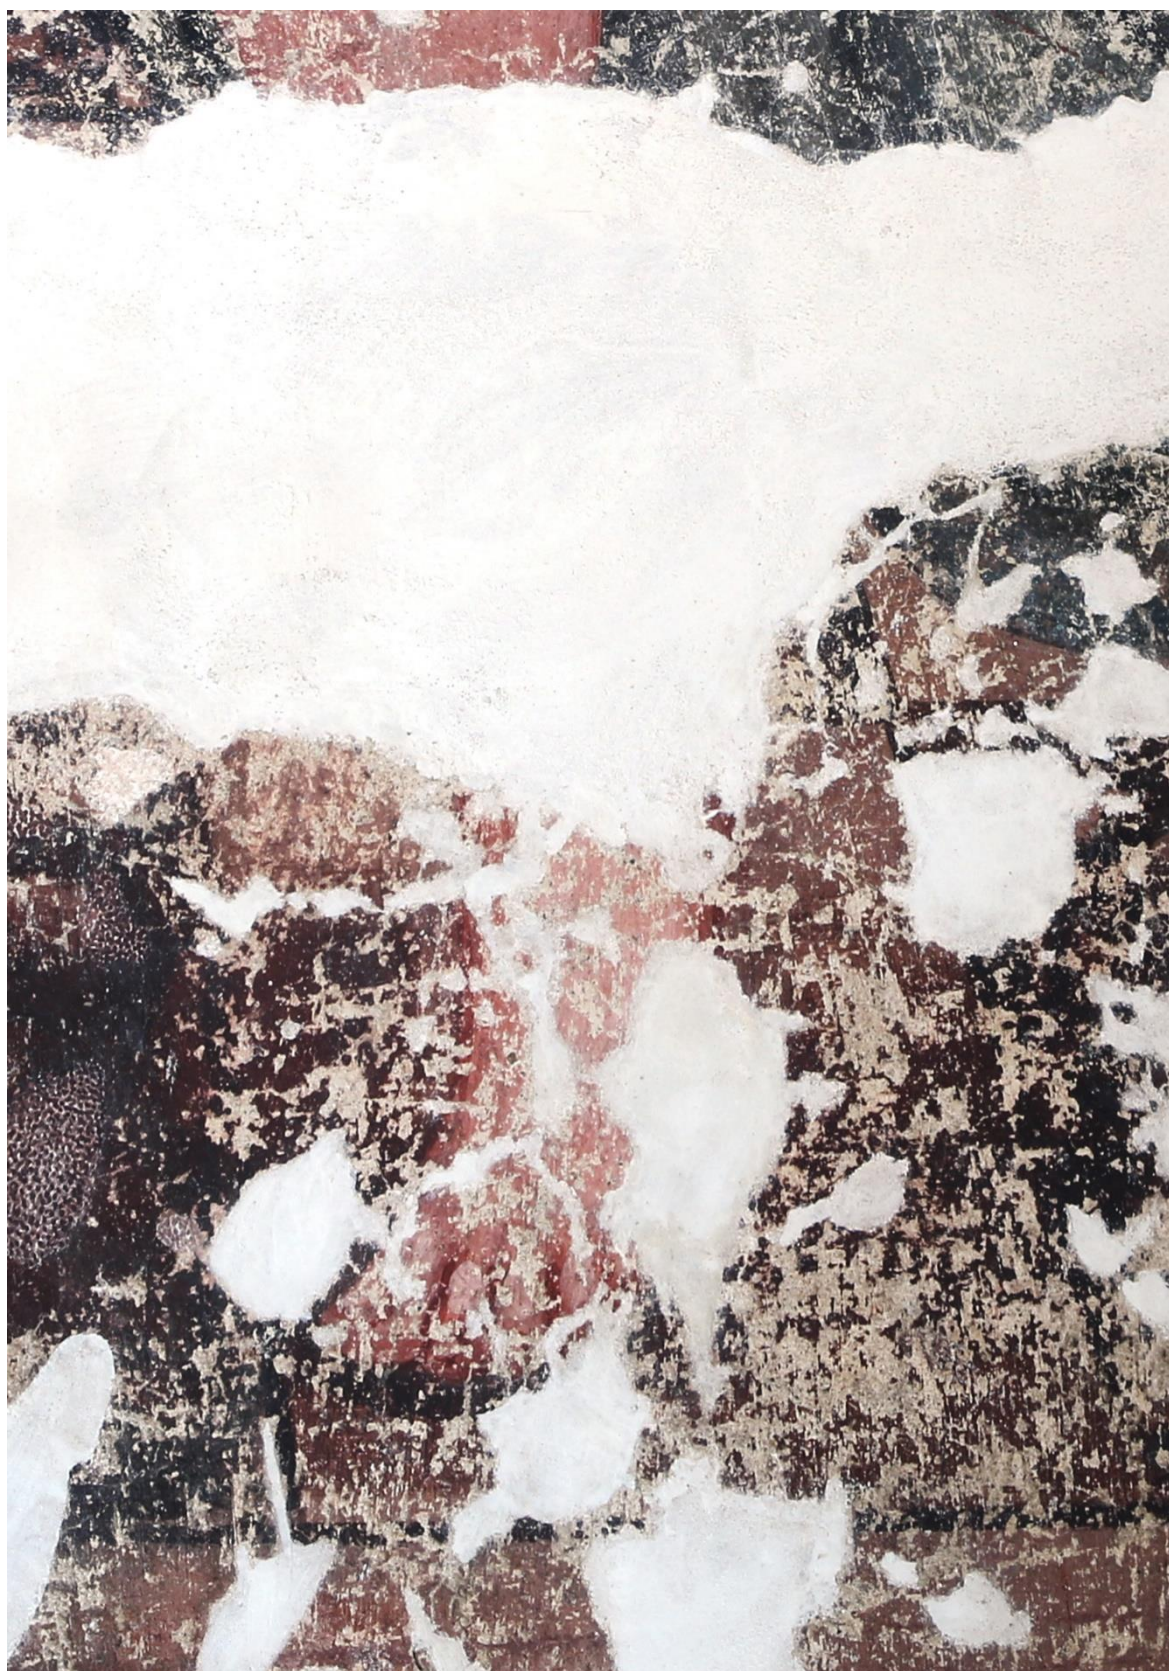
*Obr. 53 Detail poškozeného levého chodila figury. Stav po tmelení.*
