## Dokumentace restaurátorského průzkumu a zásahu

Exteriérová mozaika na průčelí fasády kostela  
Panny Marie Růžencové v Českých Budějovicích

Litomyšl 2017

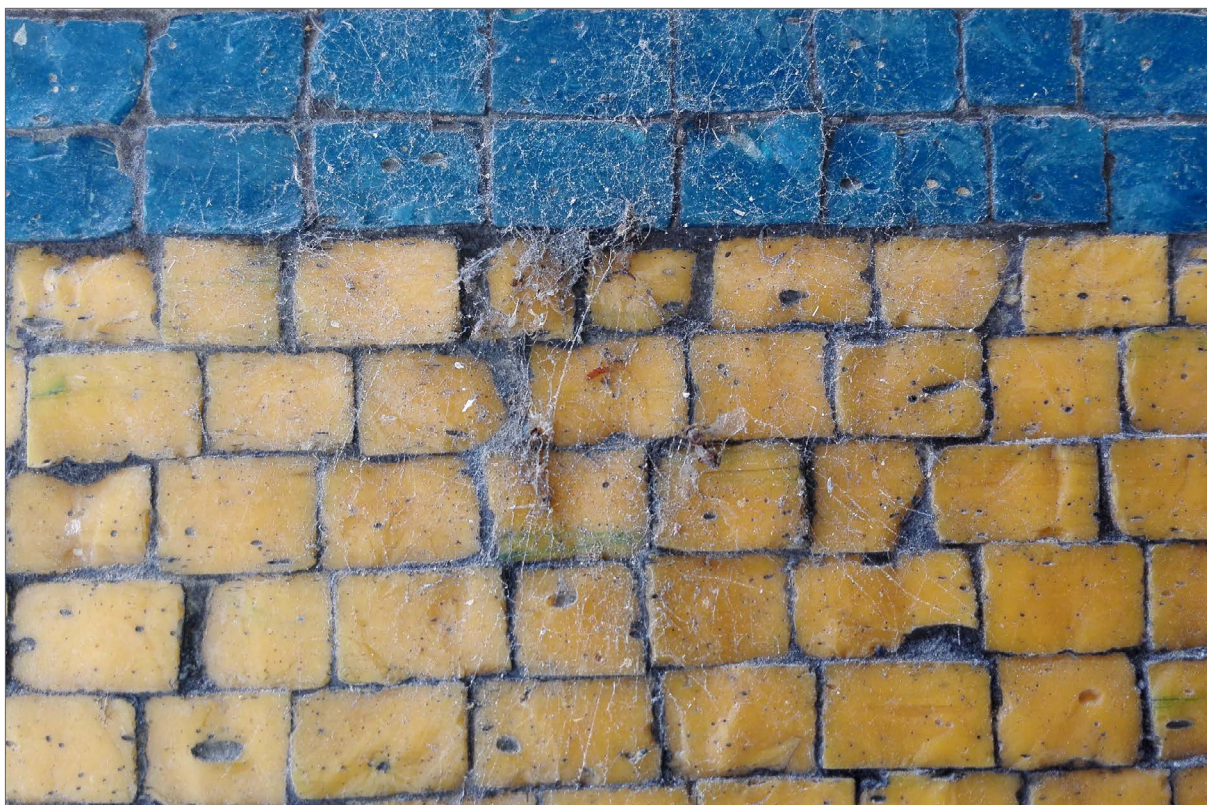
**Obr. 14:** Poškození – silné znečištění depozitem usazených částic z ovzduší a pavučinami.

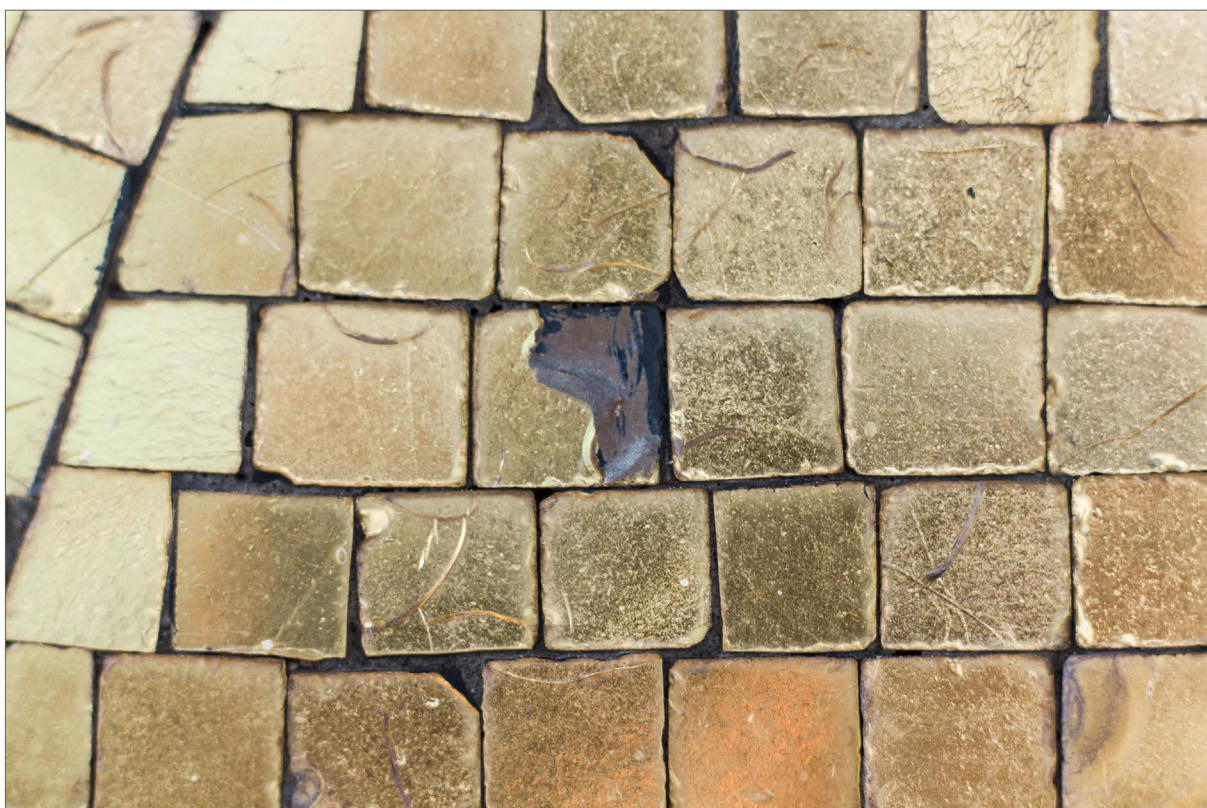
**Obr. 15:** Poškození – lokální poškození tenké svrchní skleněné vrstvy na zlatých kostkách, místy ztráta i zlaté fólie.

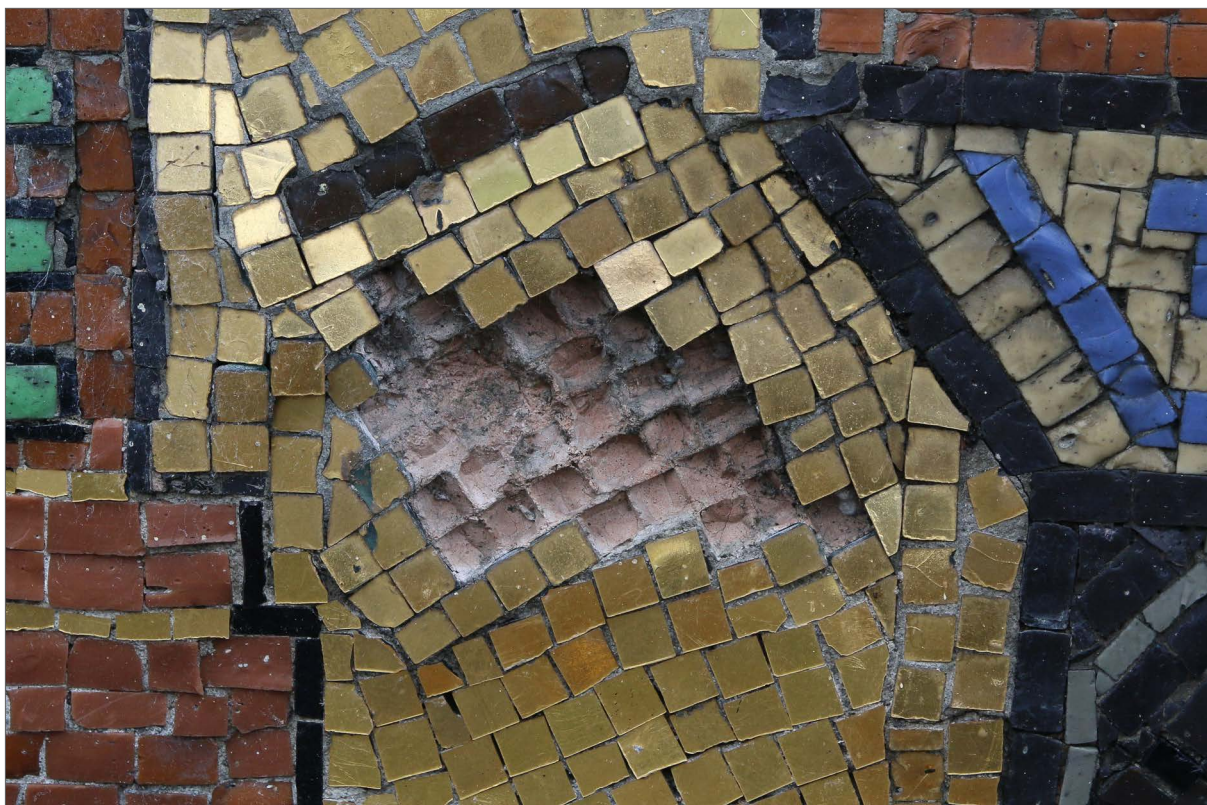
**Obr. 16:** Poškození – úplná ztráta mozaikových kostek a odhalení osazovací malty.

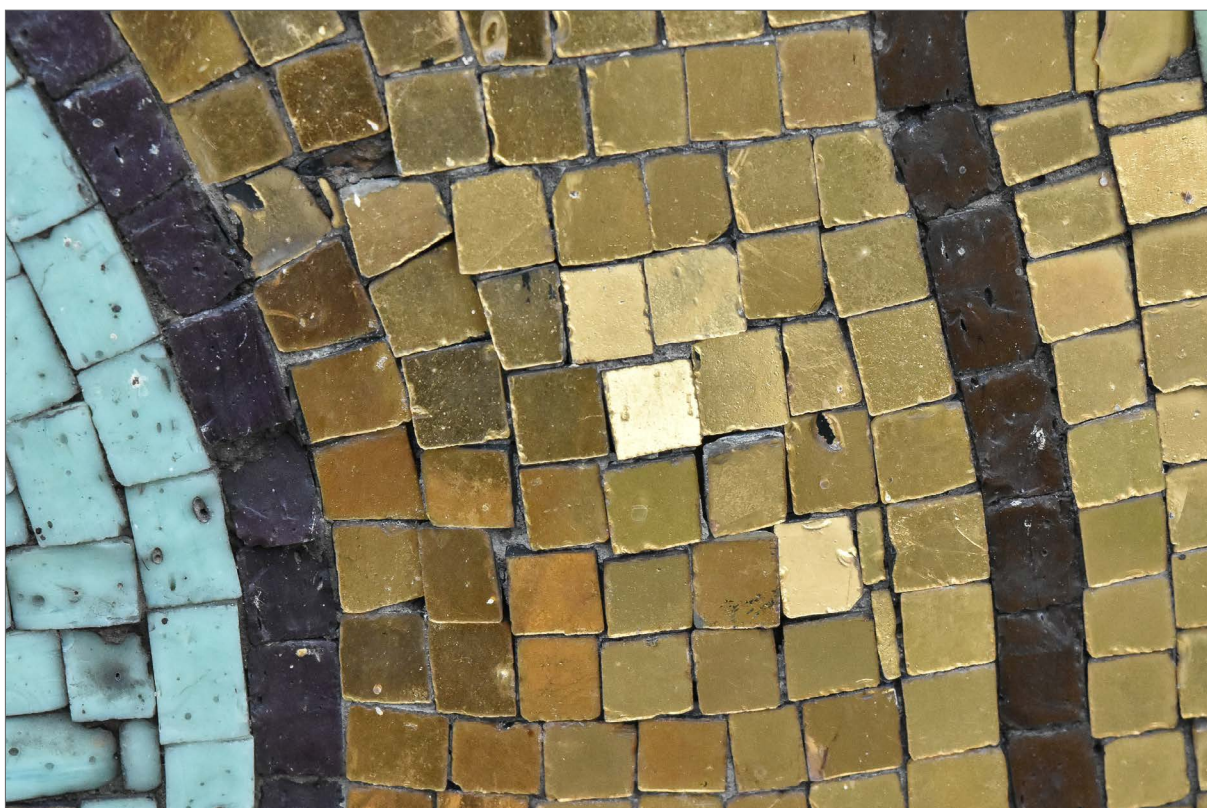
Díky navlhčení spár mezi mozaikovými kostkami při čištění bylo možné lépe identifikovat kritická místa ztráty adheze mozaikových kostek k osazovací maltě. Uvolněné části mozaiky totiž začaly vzhledem ke změknutí degradované osazovací malty po navlhčení pružit. Tato místa byla označena a následně graficky zaznamenána.

**Obr. 17:** Poškození – ztráta adheze mozaikových kostek k osazovací maltě – tvorba dutin a vyboulení

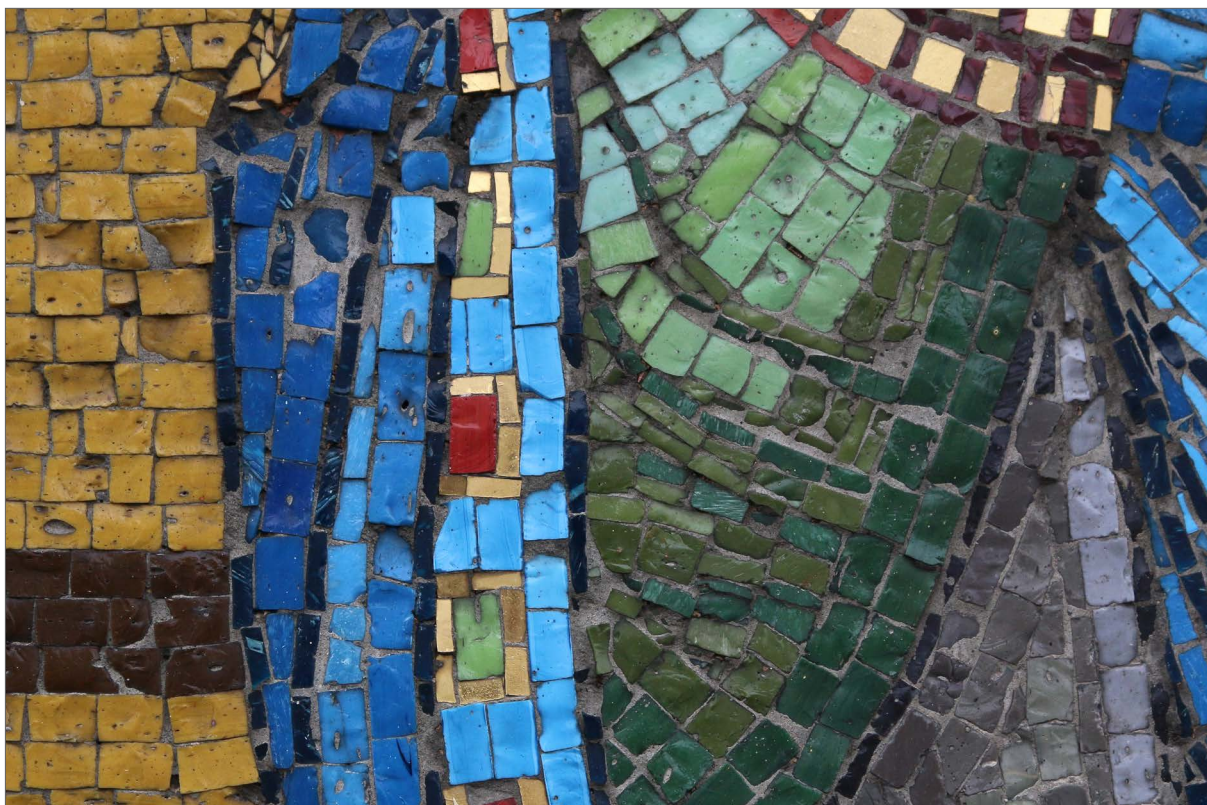
**Obr. 18:** Druhotné zásahy – spárování portlandským cementem během jednoho z předešlých restaurátorských zásahů.

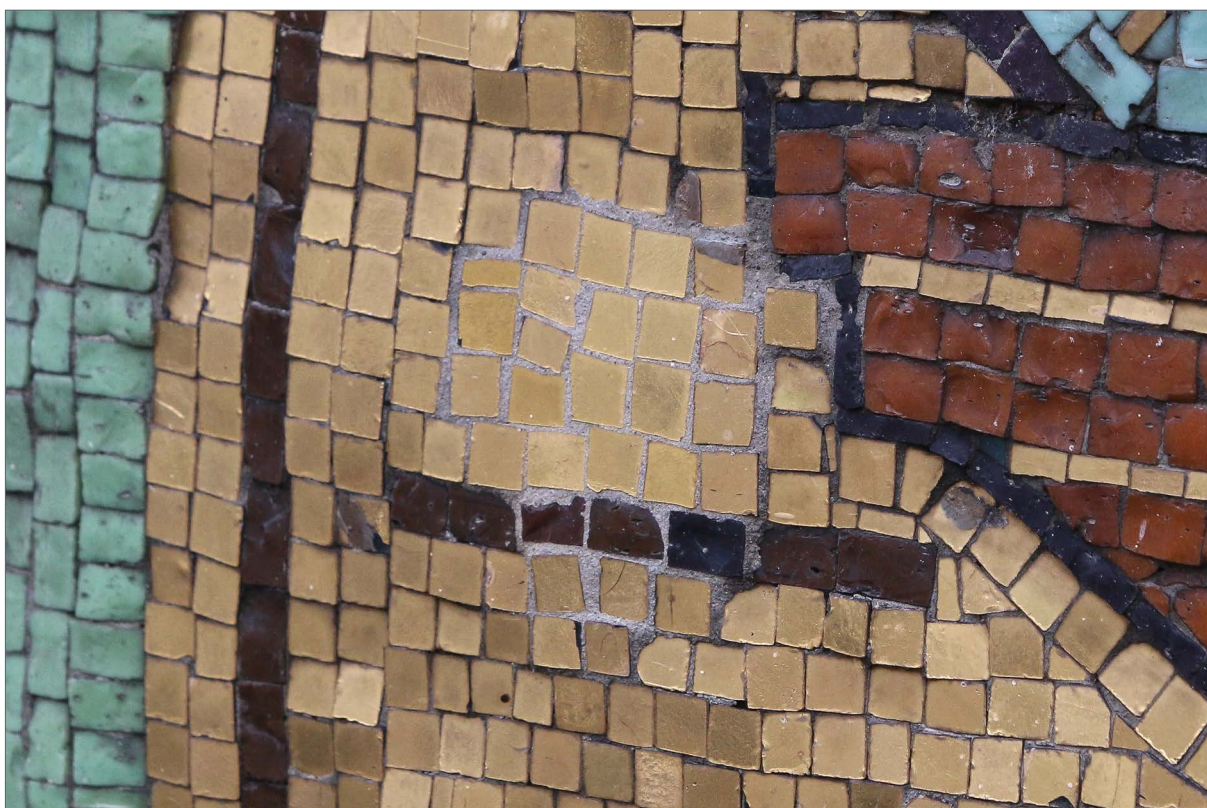
**Obr. 19:** Druhotné zásahy – transfery nebo nově osazené kostky do cementové ložné malty během jednoho z předešlých restaurátorských zásahů.

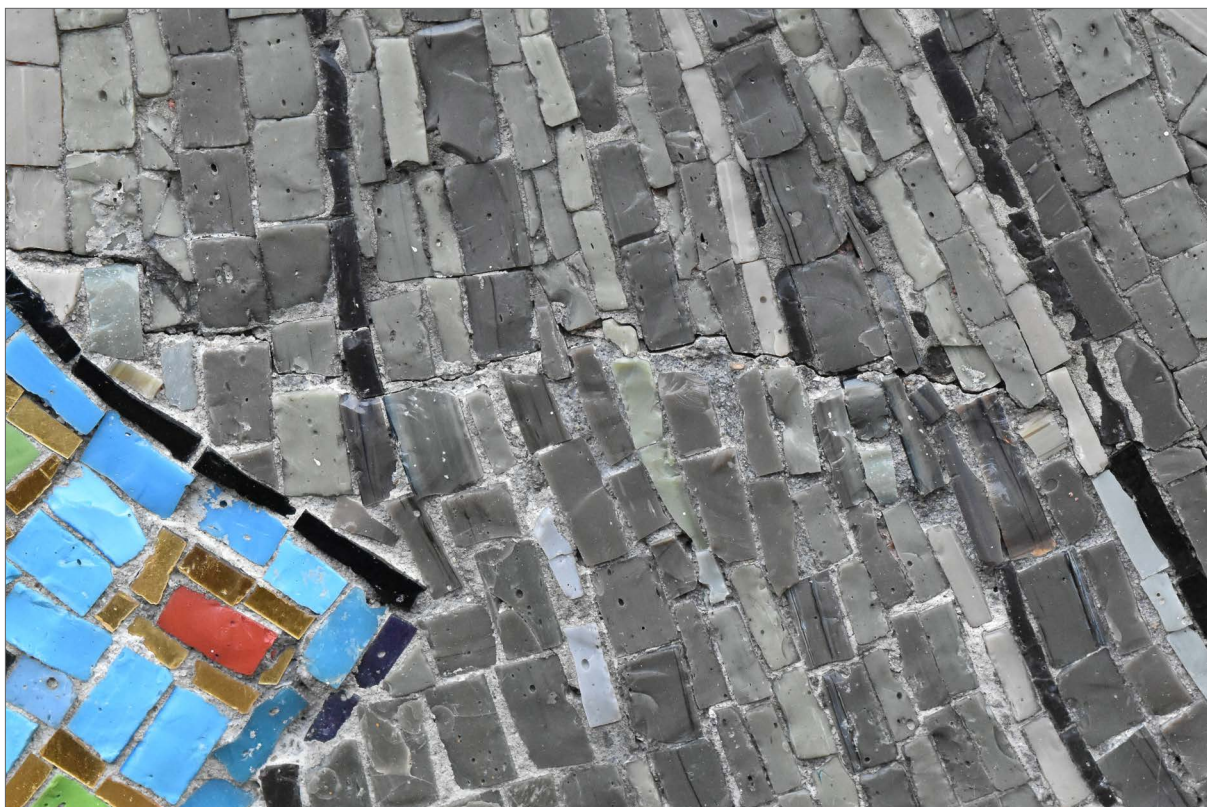
**Obr.20:** Druhotné zásahy – trhliny mezi osazeným transferem a originální mozaikou.

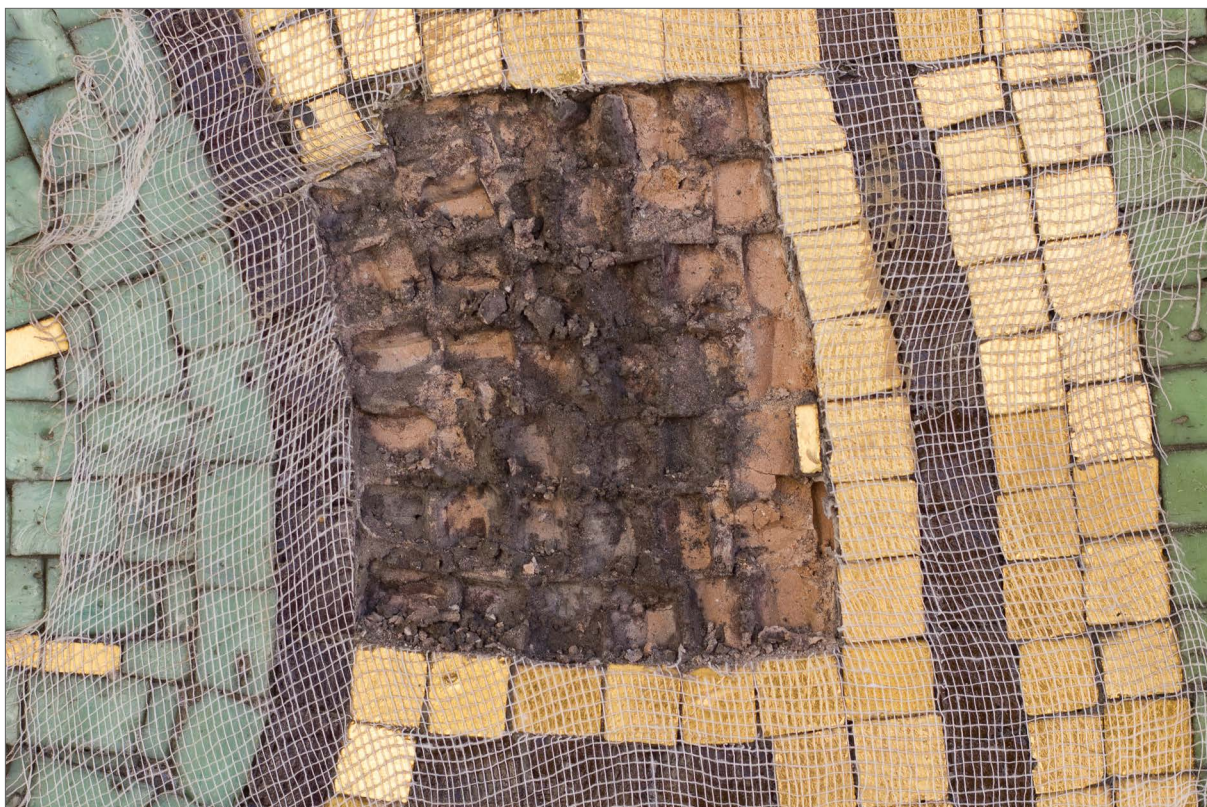
**Obr. 23:** Poškození – usazené depozity pod mozaikovými kostkami.

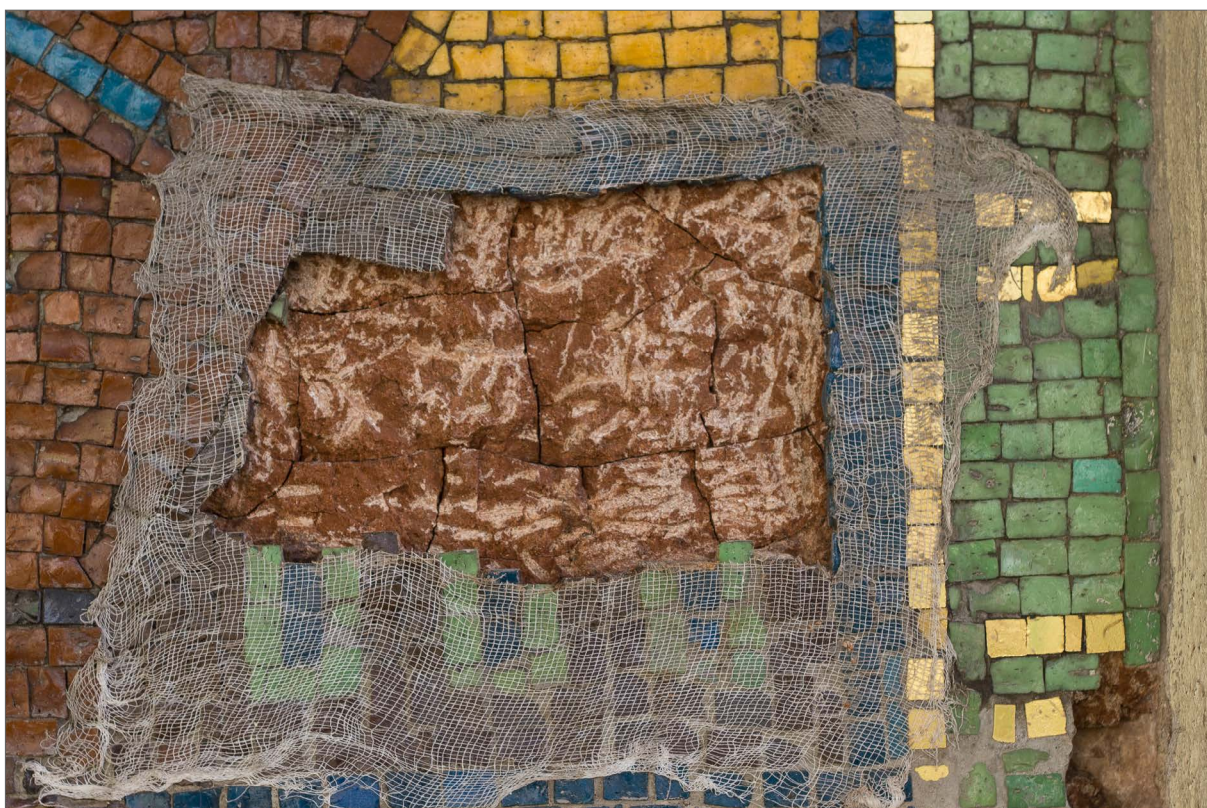
**Obr. 24:** Poškození – trhliny v původní osazovací maltě.

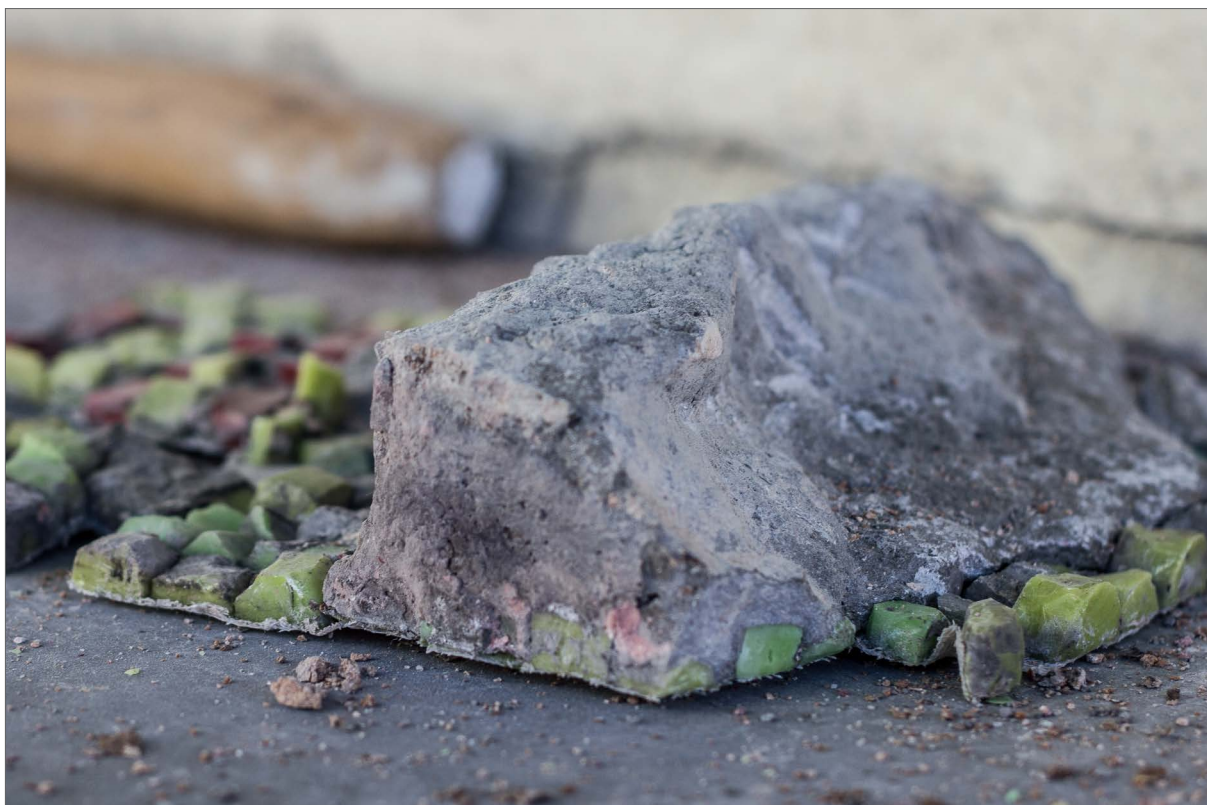
**Obr. 25:** Druhotné zásahy – cementové výspravy velkých trhlin v původní ložné maltě z předešlých restaurátorských zásahů.

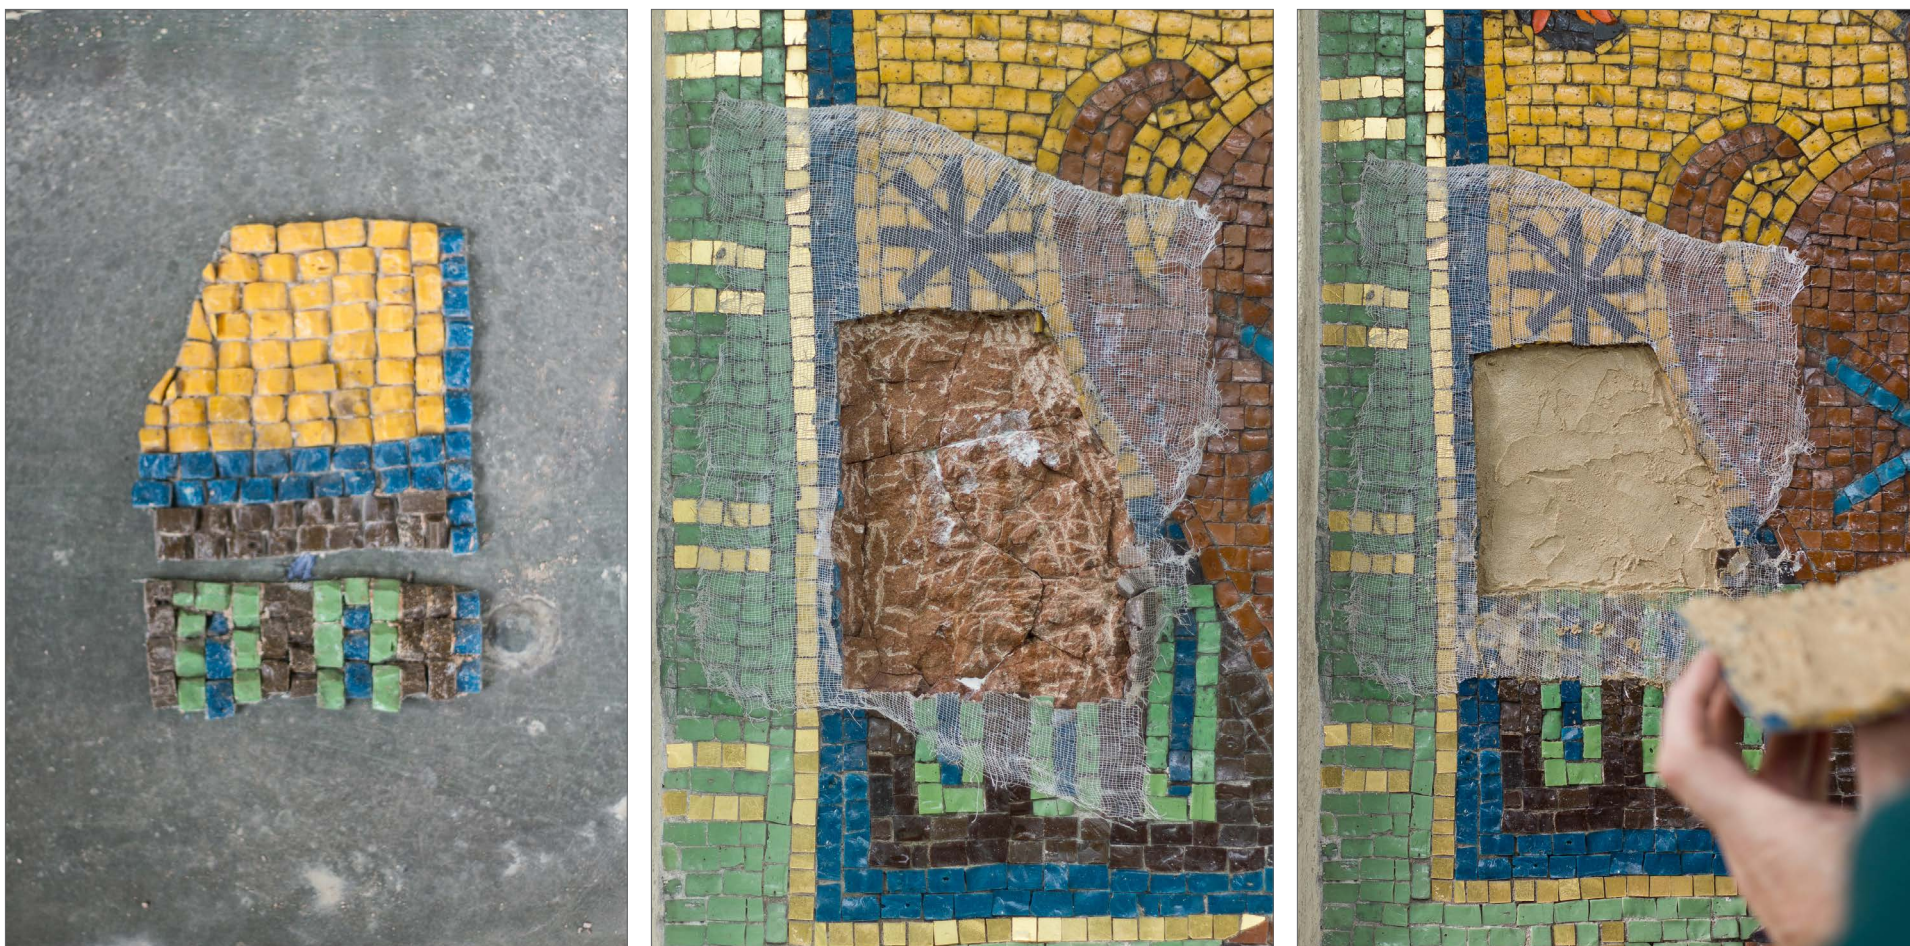
**Obr. 46:** Sejmutá část T07/1, průběh práce, d) – očištěný transfer z rubové strany, e) – snížení profilu původní ložné malty a zajištění uvolněných částí injektážní směsí, f) – nanesení nové osazovací malty na obě strany (na původní osazovací maltu a na rubovou stranu transferu).

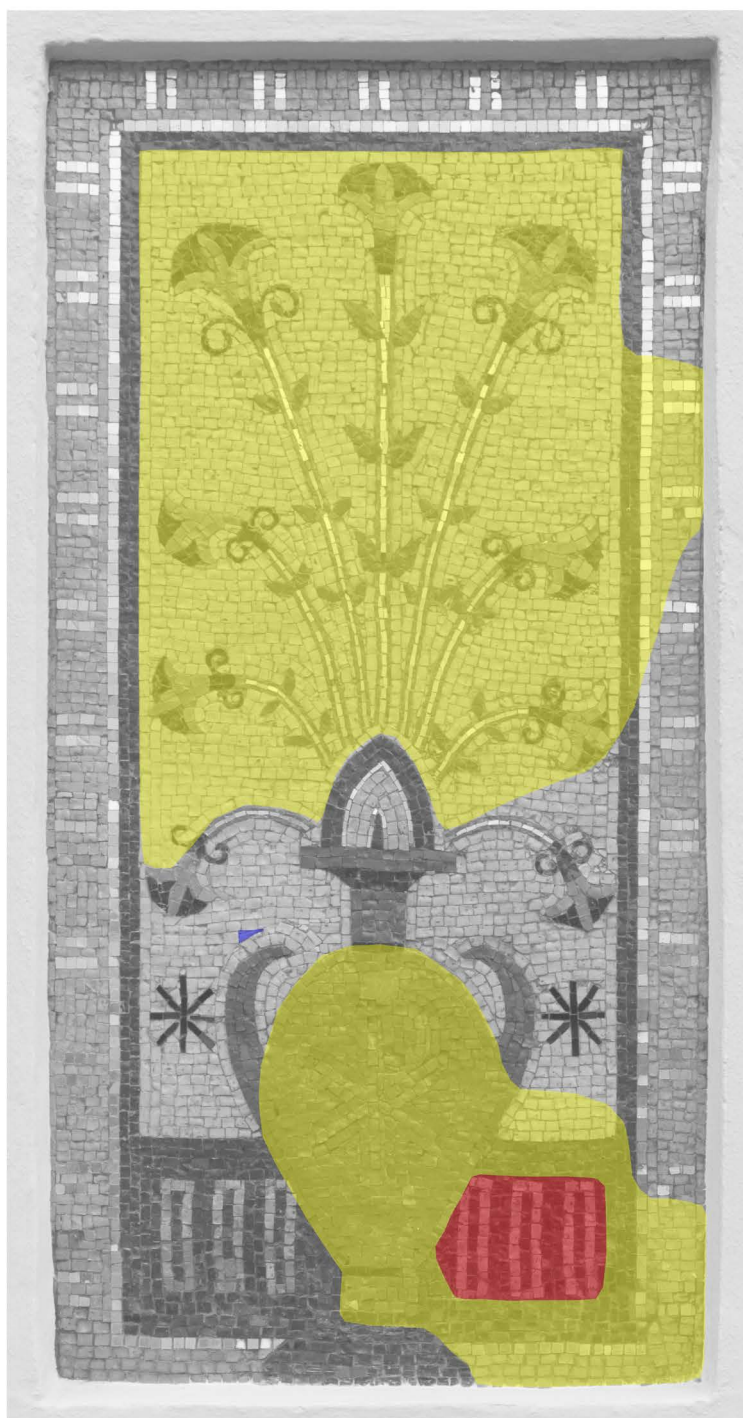
**Obr. 69:** Grafický zákres – poškození – výjev levé vázy.

Celek	0.75 m <sup>2</sup>	100.0%

Úplná ztráta mozaikových kostek	0.00 m <sup>2</sup>	0.0%

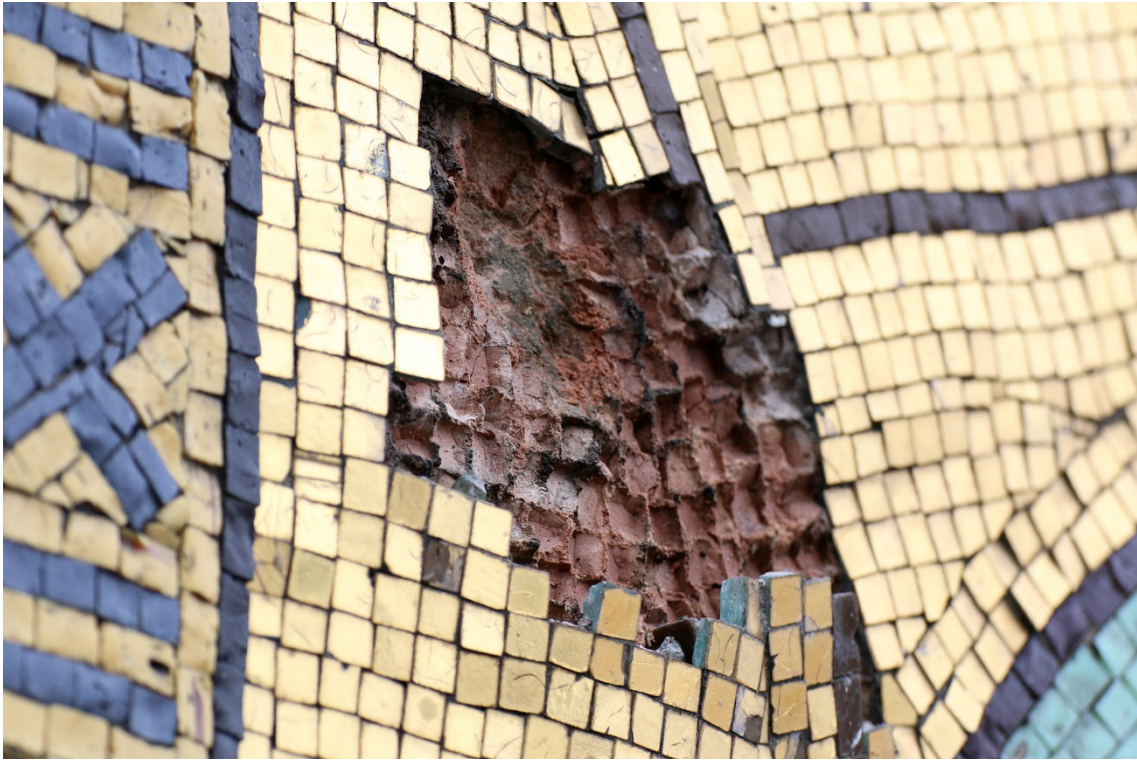
Při bočním pohledu z úrovně chodníku jsou patrné různé úrovně osazení jednotlivých dílů mozaiky.

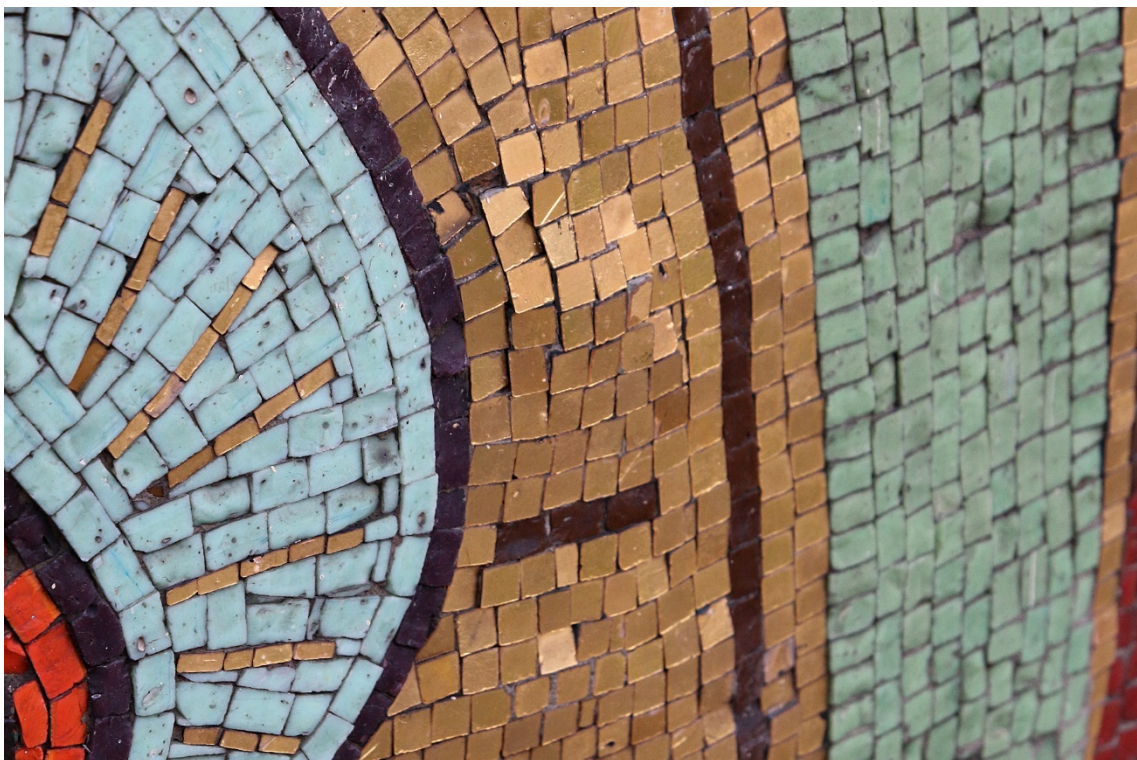
V několika případech došlo k odpadnutí kostek z jejich původního lože a vzniku otevřených defektů, podél nichž dochází k další degradaci.

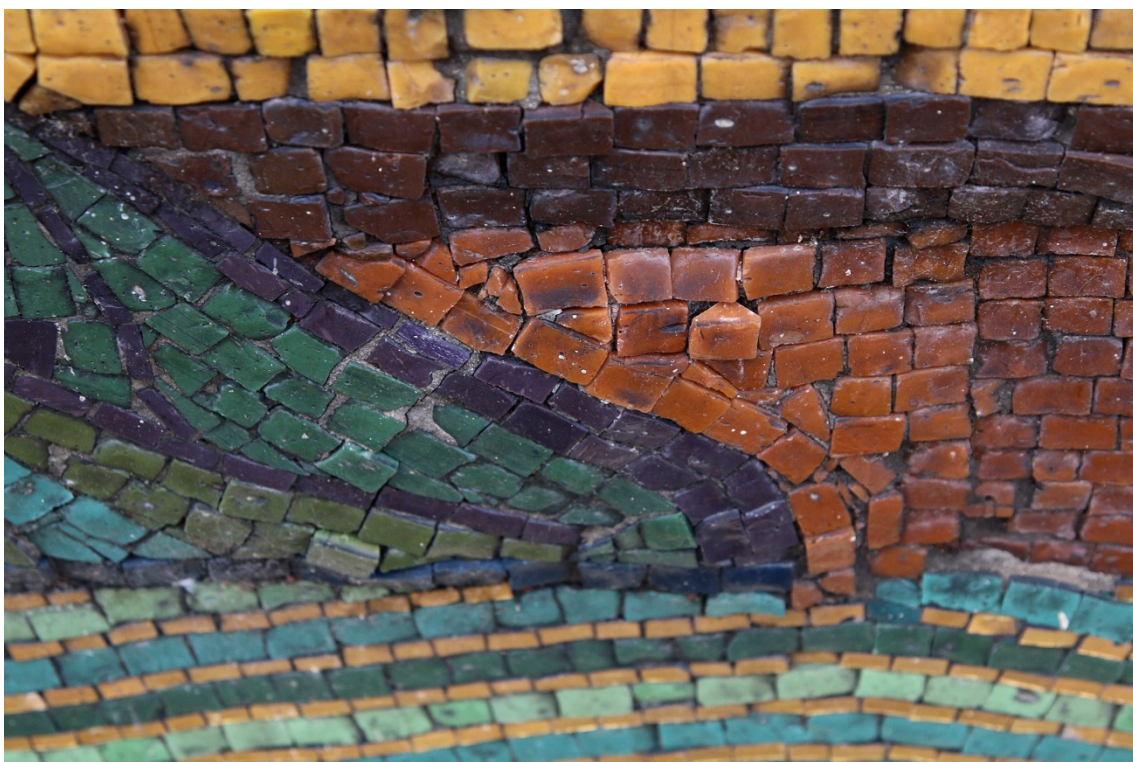
Místy došlo k uvolnění kostek a jejich vyboulení, ačkoli zatím nedošlo k jejich ztrátě.

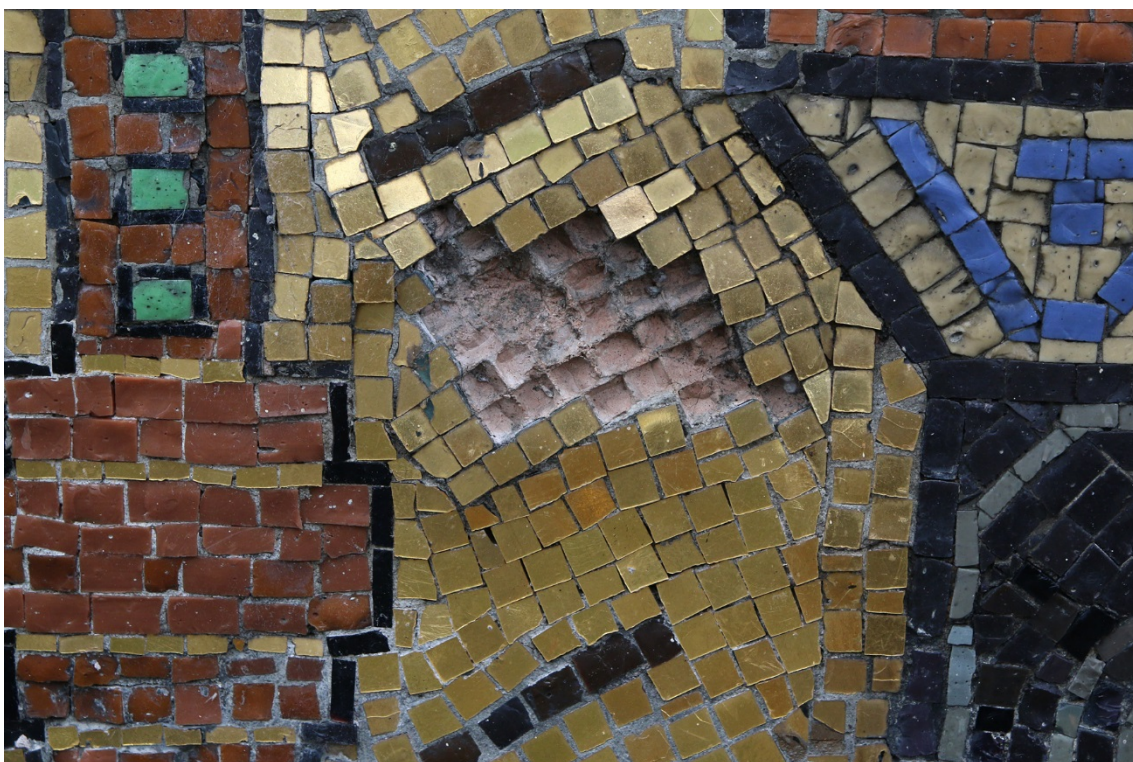
Lokálně dochází také uvolňování jednotlivých kostek, které může vyústit v rozsáhlejší poškození.

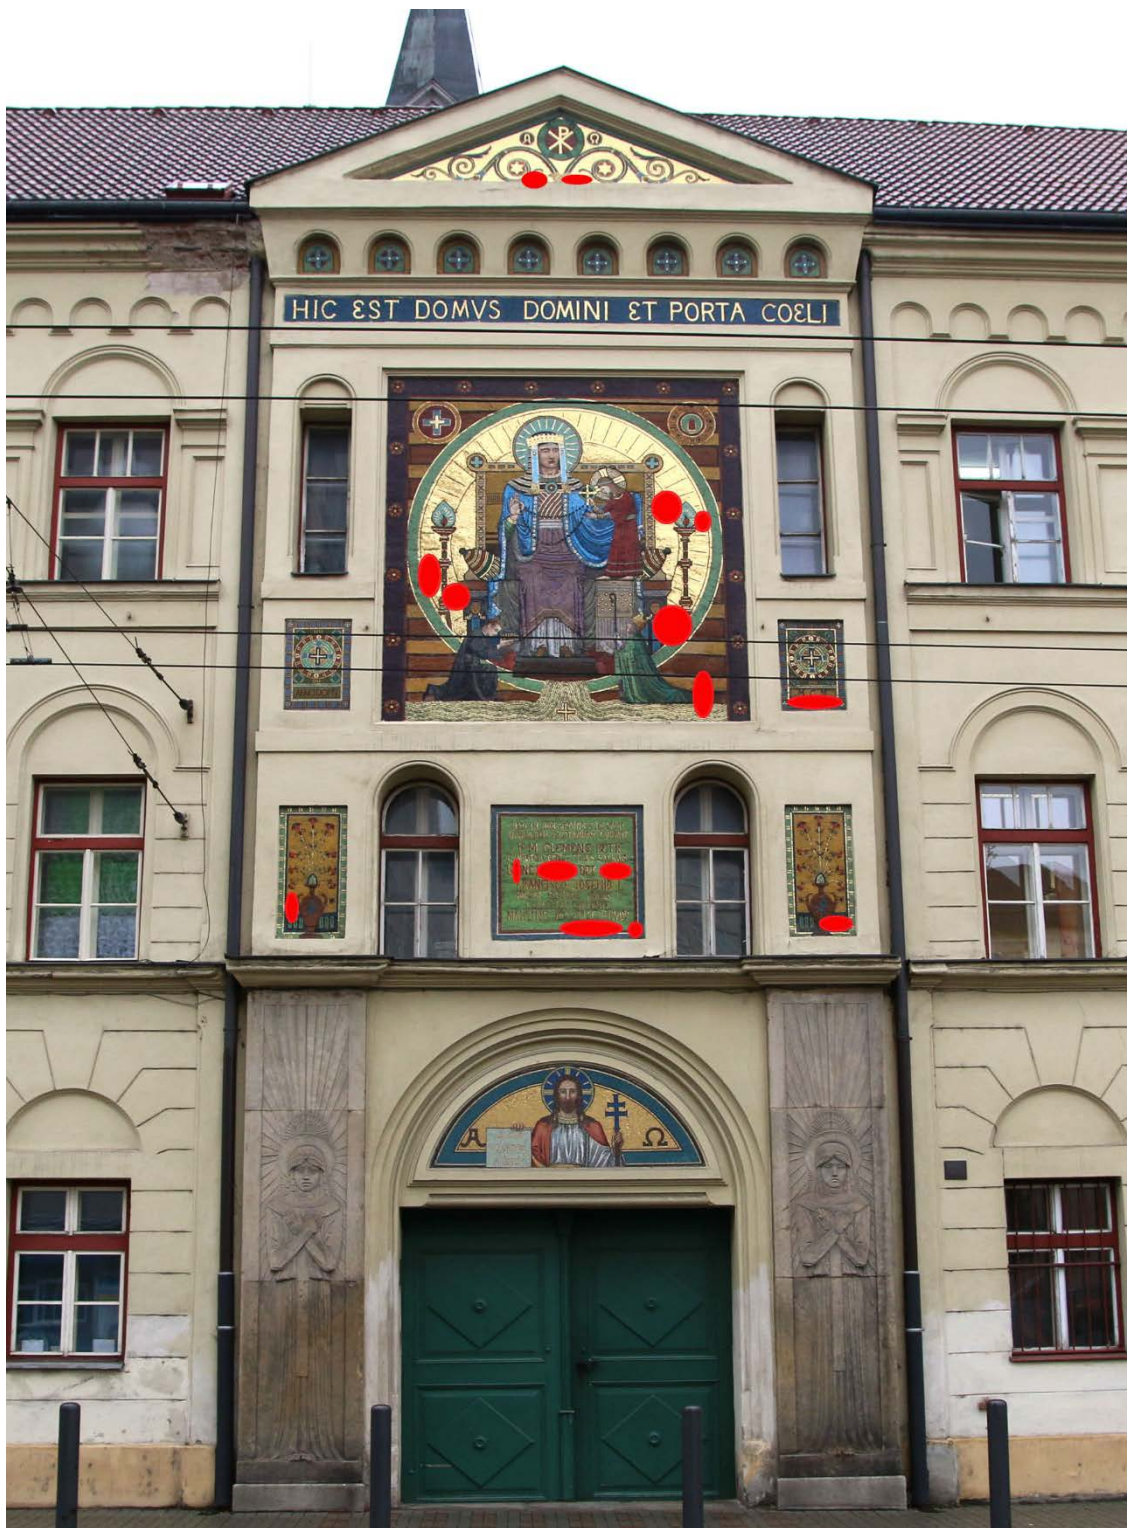
Mozaika v lunetě nad vchodem je vytvořena jako samostatný panel v kovovém rámu, jenž je do niky osazen pomocí železných skob.

Na obrázku je vyznačení míst, kde budou provedeny kroky č. 3, 5, 6, a 7 tohoto návrhu. Ostatní kroky (s výjimkou č. 2) budou provedeny na celé ploše mozaik.
