Dokumentace restaurátorského průzkumu a zásahu

Restaurování iluzivní nástěnné malby oltářní architektury v presbytáři kaple sv. Františka Xaverského v Dolním Přímě

Práci provedli: studenti 4. ročníku ARNMS, FR UPa
Romana Čivrná, Marián Grančák, Bc. Anna Tomanová
Vedoucí práce: MgA. Barbora Vařejková

Litomyšl 2018

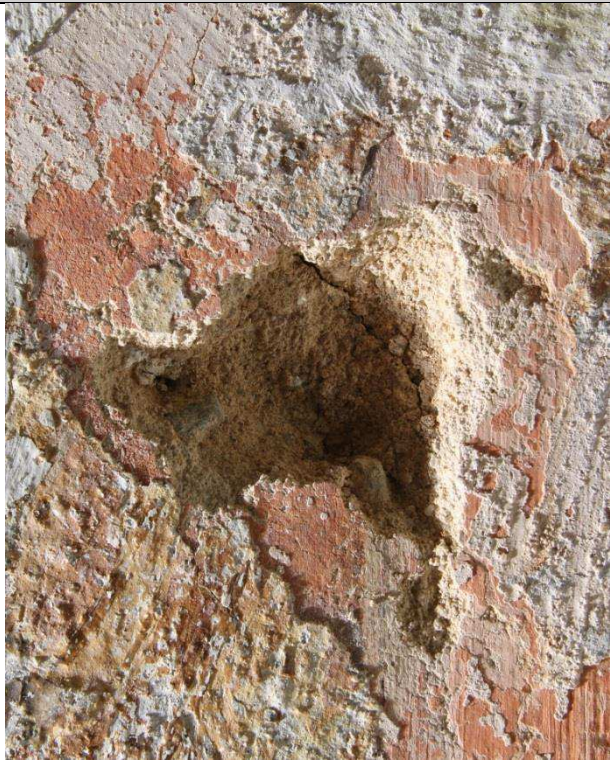
Ztráta omítkové vrstvy		
Popis	Lokálně se na oltářní stěně nacházela prohlubně způsobené ztrátou omítkové vrstvy, většinou druhotně zatmelené. Nejrozsáhlejší výskyt tohoto poškození byl v oblasti statické trhliny a v oblasti velkého tmelu (který kryje ocelové štítové desky táhel) ²⁶ vpravo nahoře.

Rozsah	Lokální, v celé ploše restaurovaných maleb.	
Příčina	Nesoudržnost omítkové vrstvy; mechanické poškození.

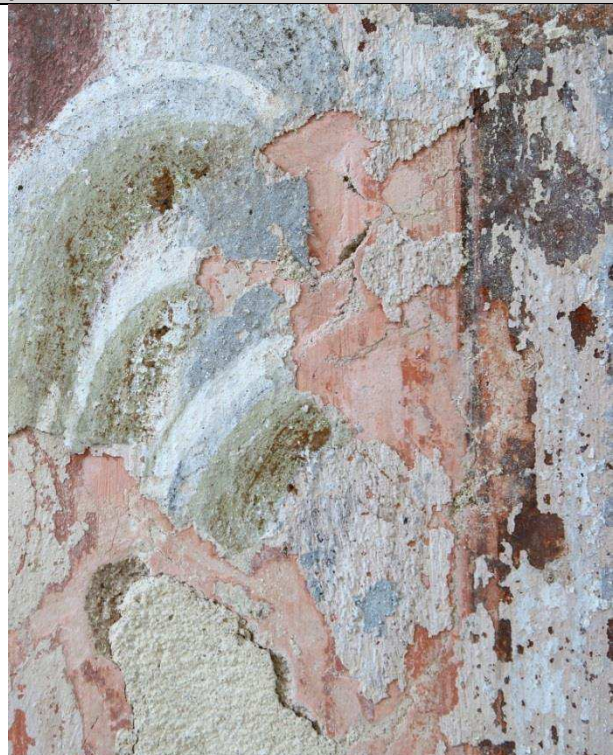
Ztráta rokokové barevné vrstvy včetně podkladového nátěru		
Popis	Ztráta rokokové vrstvy včetně podkladového nátěru, odhalující vrstvu barokní. K nejrozsáhlejší ztrátě rokokové malby došlo na levé straně stěny, dále ve spodní části stěny napravo a na okrajích malby, kde se původní omítka stýká s novodobým tmelem.

Rozsah	V různé míře v celé ploše maleb.	
Příčina	Ztráta koheze mezi rokokovou a barokní malbou; sondážní průzkumy z 90. let 20. stol. a z roku 2015; patrně také nešetrné provádění druhotných vysprávek.

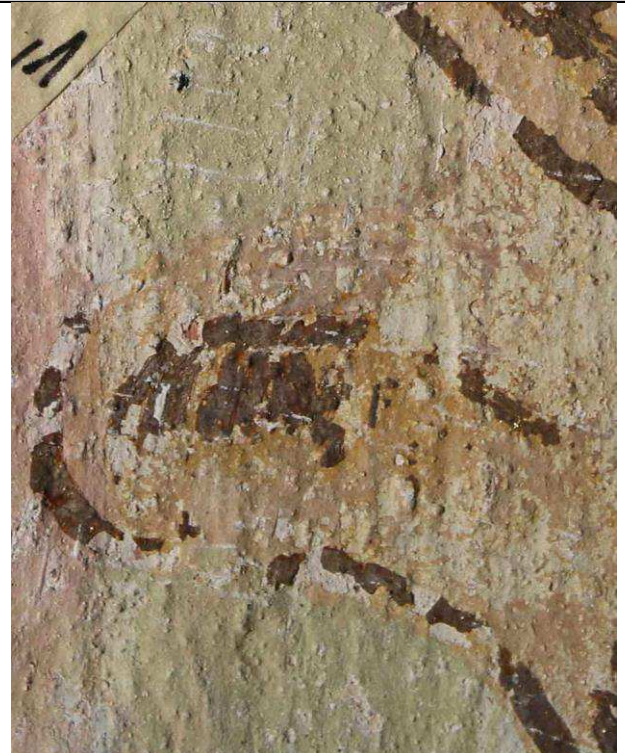
Ztmavlé zlacení či jeho ztráta	
Popis	Lineární zlacení se dochovalo pouze fragmentárně. Veškeré dochované zlacení bylo ztmavlé, až na nepatrné fragmenty se zachovanou zlatou barevností.
Rozsah	Lineární dekor rokajů a iluzivní architektury.
Příčina	oroze metalu; ztráta kovu v důsledku oslabené adheze k podkladu.

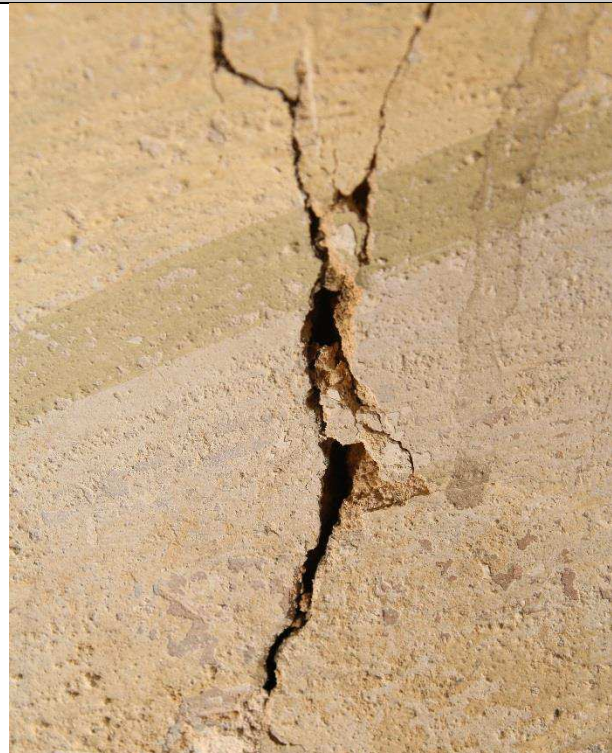
Trhliny a praskliny v omítkové vrstvě		
Popis	Omítka byla narušena vertikálními trhlinami. Jejich šířka byla v rozsahu milimetrů až centimetrů. Na některých místech trhlin došlo k posunu zdiva ve směru kolmém na stěnu, čímž se dostal každý z okrajů trhliny na jinou úroveň (rozdíl obou úrovní je v řádu milimetrů). Ve větších trhlinách se vyskytovalo částečně rozvolněné zdivo.

Rozsah	Především v horní části stěny, v nise a podél ní po obou stranách. Trhliny se téměř vždy táhly od horního okraje zdi dolů nebo směrem od druhotných vysrávek do stran.	
Příčina	Praskliny a trhliny byly patrně způsobeny posunem zdiva. Statické problémy budovy v současné době nepřetrvávají.

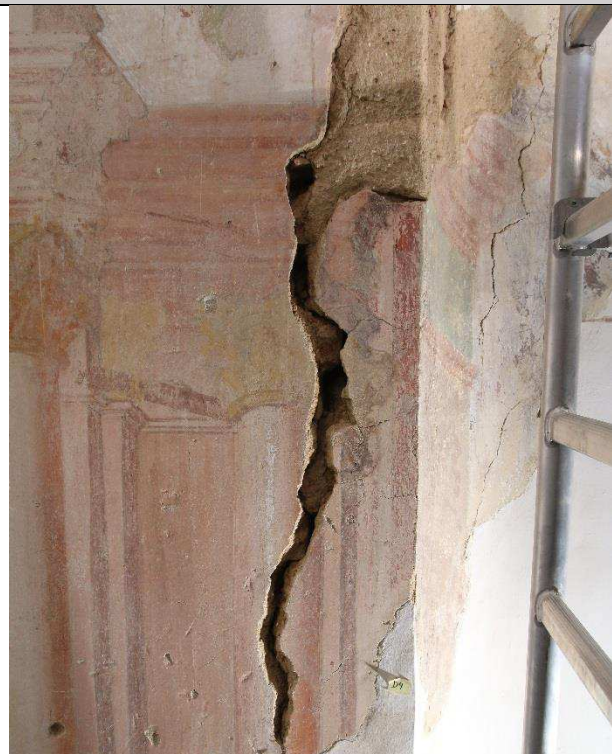
Statická trhлина		
Popis	Statická trhлина se táhla od horního okraje stěny podél niky nalevo až do poloviny stěny.

Rozsah	Šířka trhliny byla cca 3–5 cm. Zasahovala do úrovně zdiva.	
Příčina	Pravděpodobně souvisela s narušenou statikou budovy. Statické problémy v současné době nepřetrvávají.

K injektáži statické trhliny byla použita injektážní směs, skládající se z křemičitého písku³⁵ (ø zrn do 1 mm), bílého vzdušného vápna, vápna NHL 5, vodné akrylátové disperze *Medium for Consolidation 25%* (hm.), jaru a vápencové moučky v poměru 4 (obj.) : 1 (obj.) : ½ (obj.) : 60 ml : 10 ml : 1 (obj.), která byla aplikována do hloubek pomocí gumové hadičky a injektážní stříkačky.

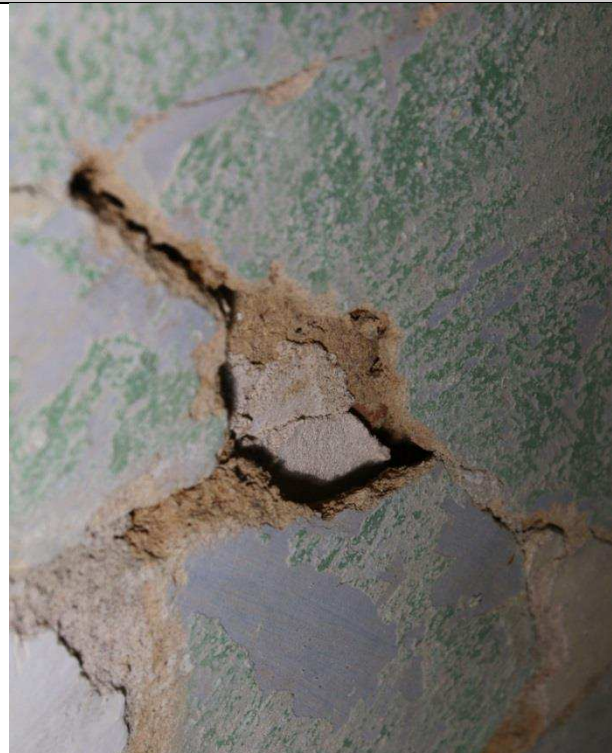
Dutiny		
Popis	Dutiny se nacházely lokálně v celé ploše stěny, častěji v okolí prasklin, a zasahovaly různě hluboko.

Rozsah	Lokálně v celé ploše stěny; dutiny měly několik centimetrů až několik desítek centimetrů v průměru.	
Příčina	Ztráta adheze svrchní omítky k jádrové, či jádrové omítky ke zdivu.

Injektáž dutin byla provedena injektážní směsí na bázi hydraulického vápna *Ledan TA1* s mramorovou moučkou v poměru 2 : 1 (obj.). Injektážní směs byla aplikována do dutin pomocí jehel a injektážních stříkaček (obr. 65, 66). Místy byla omítka natolik uvolněná, že při poklepu bylo možné pozorovat její pohyb. V těchto oblastech, kde byla injektáž složitější (střed niky, oblast kolem statické trhliny), bylo potřeba místo před vyplněním přitáhnout ke stěně, či fixovat tak, aby se omítka neoddělovala od zdiva. Byla použita přítlačná zařízení, která pomocí tlaku zamezují vyboulení omítky. V tomto případě bylo užito tlakování pákou přes očko zavrtané do zdi (obr. 64).

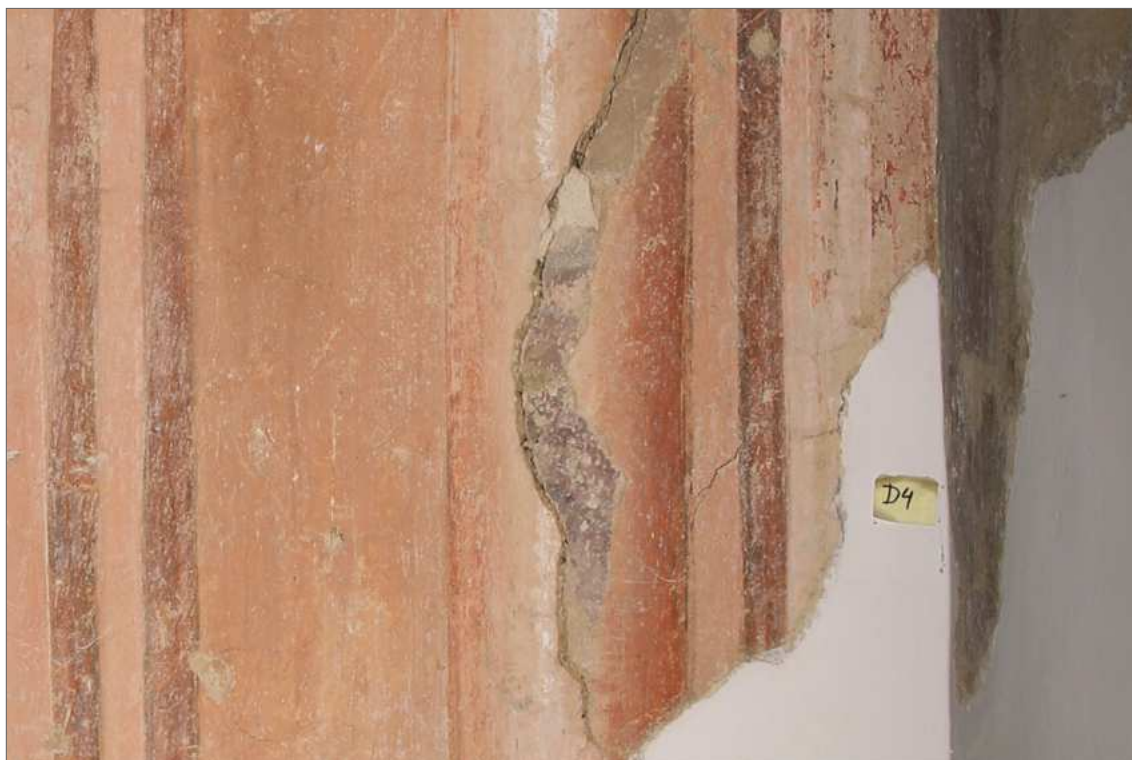
Obr. 31 Druhotný tmel s hrubou povrchovou strukturou nacházející se ve statické trhlině. Předpokládáme, že je nejstarším z tmelů a je z doby před rokokem. Stav po odkryvu.

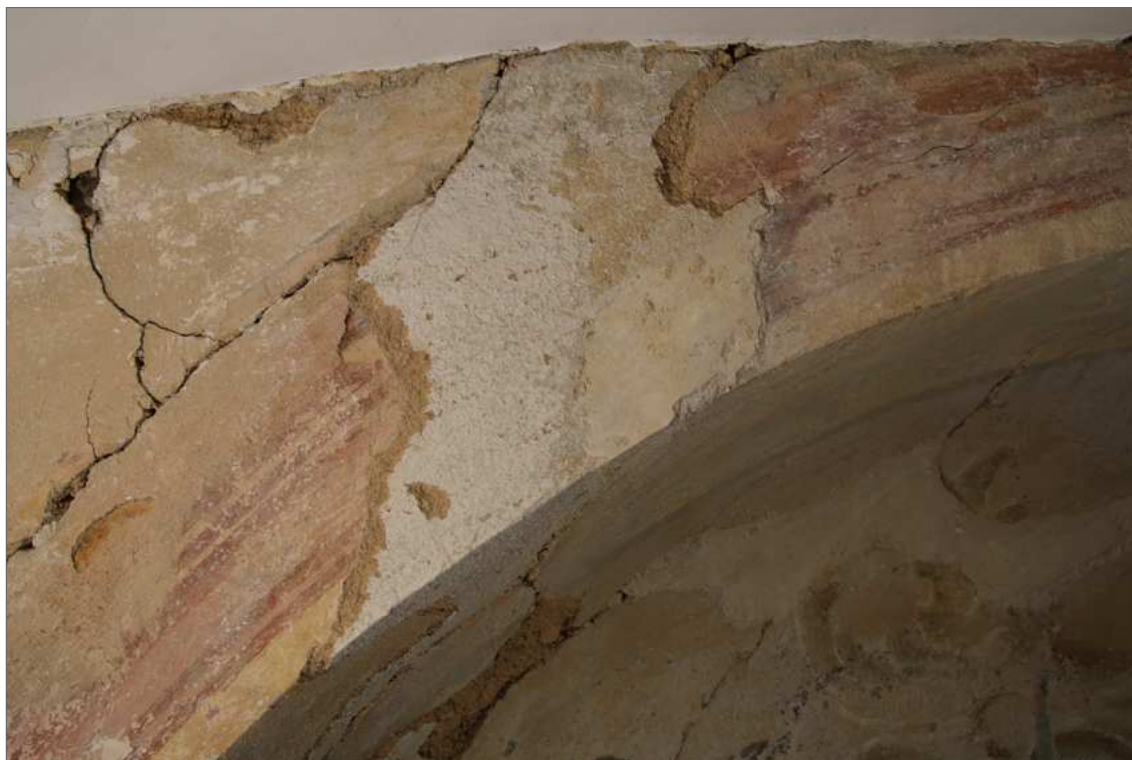
Obr. 32 Druhotné tmely na vrchní části niky a v úseku iluzivní římsy. Tmel s bílou povrchovou úpravou, nachází se i v statické trhlině (nejstarší). Tmel, který je na něm, má jemnozrnný charakter okrovožluté barevnosti a je kletovaný (mladší z roku 1997). Stav po odkryvu.

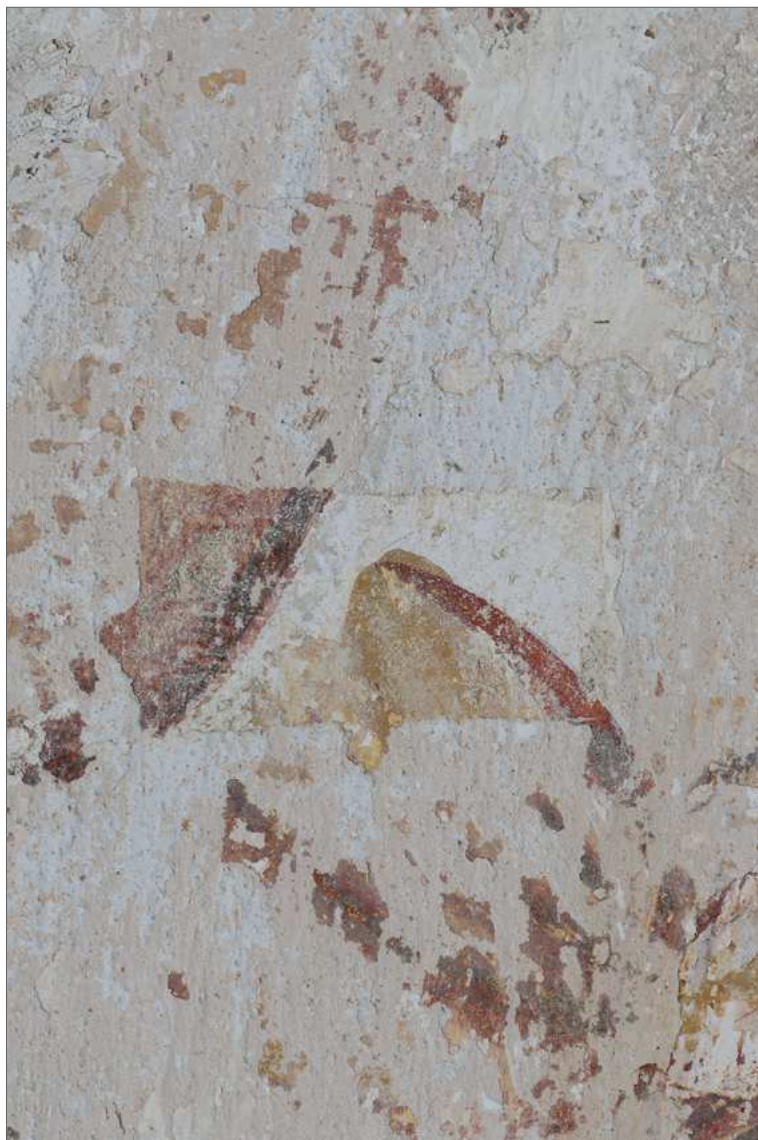
Obr. 33 Detail rokokové malby vlevo nahoře. Sonda provedená při průzkumu v roce 1996 zasahující na barokní malbu. Stav po odkryvu.

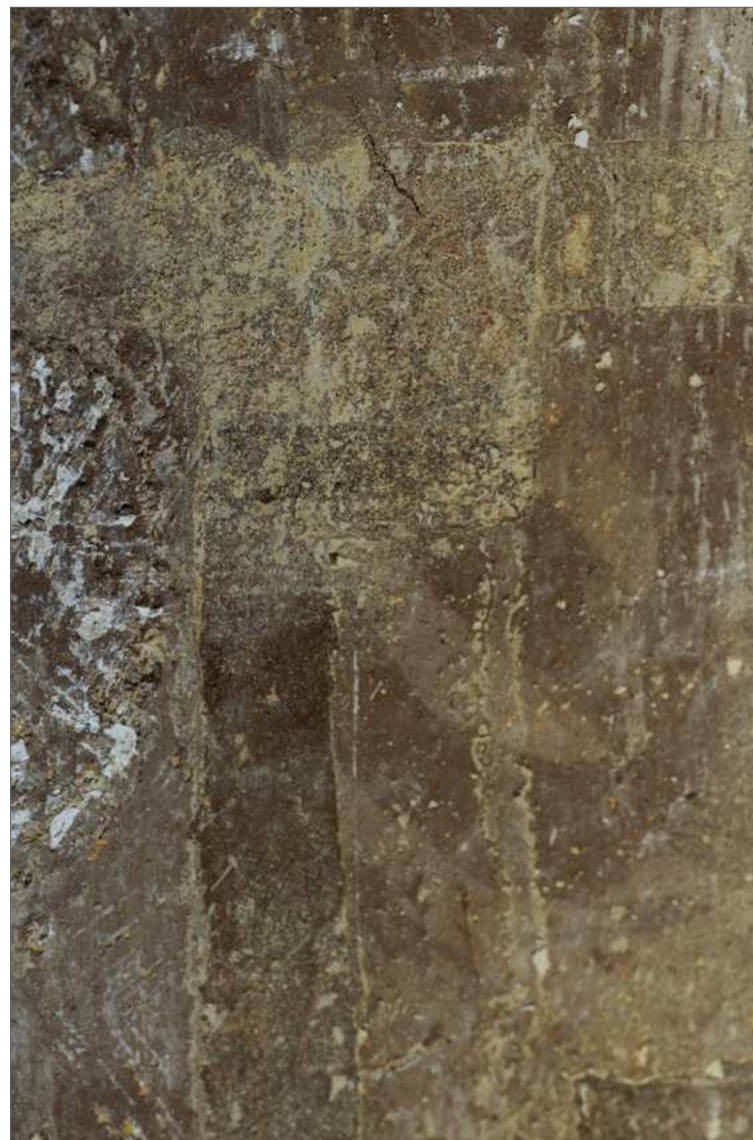
Obr. 34 Detail ze spodní levé části v nice. Rokoková malba. Na snímku jsou viditelné sondy/poškození barevné vrstvy způsobené sondami provedenými při průzkumu v roce 1996. Stav po odkryvu.

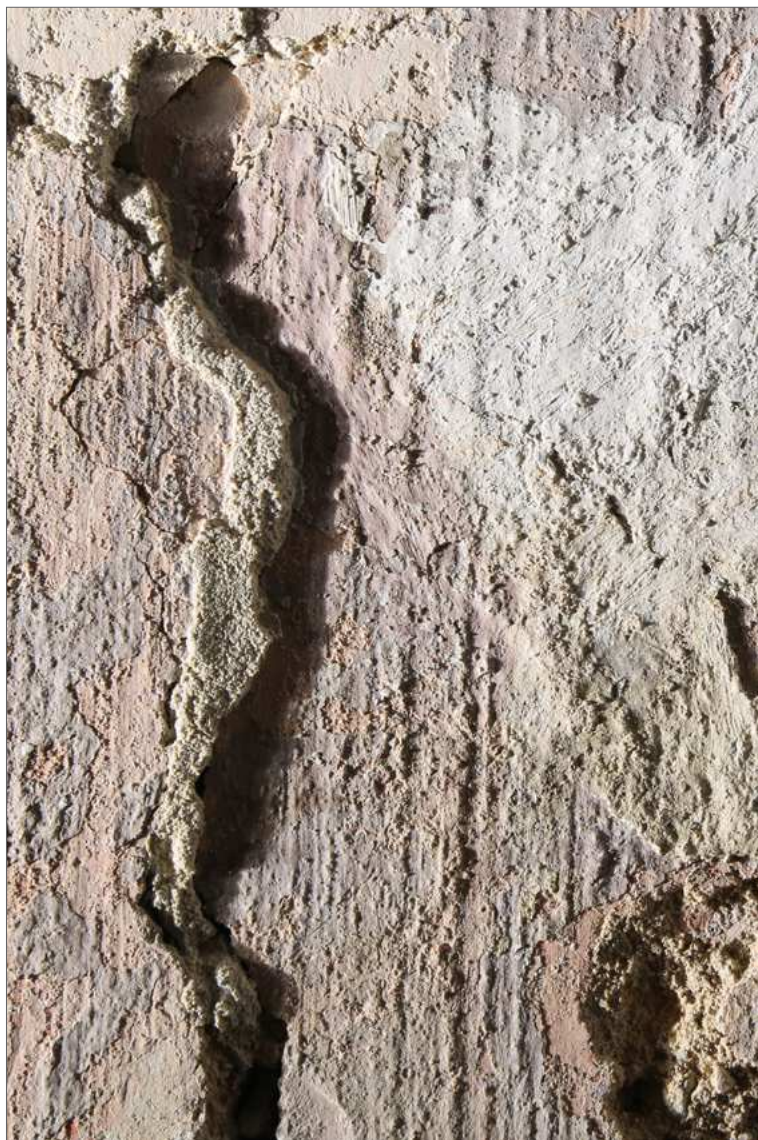
poškození. Mezi ně patřilo mechanické poškození omítky (vtlačená místa), patrně způsobené nárazy tvrdých předmětů do zdi. Dále praskliny, u nichž místy došlo k posunu zdiva ve směru kolmém na stěnu takovým způsobem, že každý z okrajů praskliny se nachází na jiné úrovni (obr. 37).

Obr. 37 Detail druhotných tmelů v oblasti šedého pilíře nalevo od hlavy figury. Posun zdiva v okolí praskliny. Stav po odkryvu.

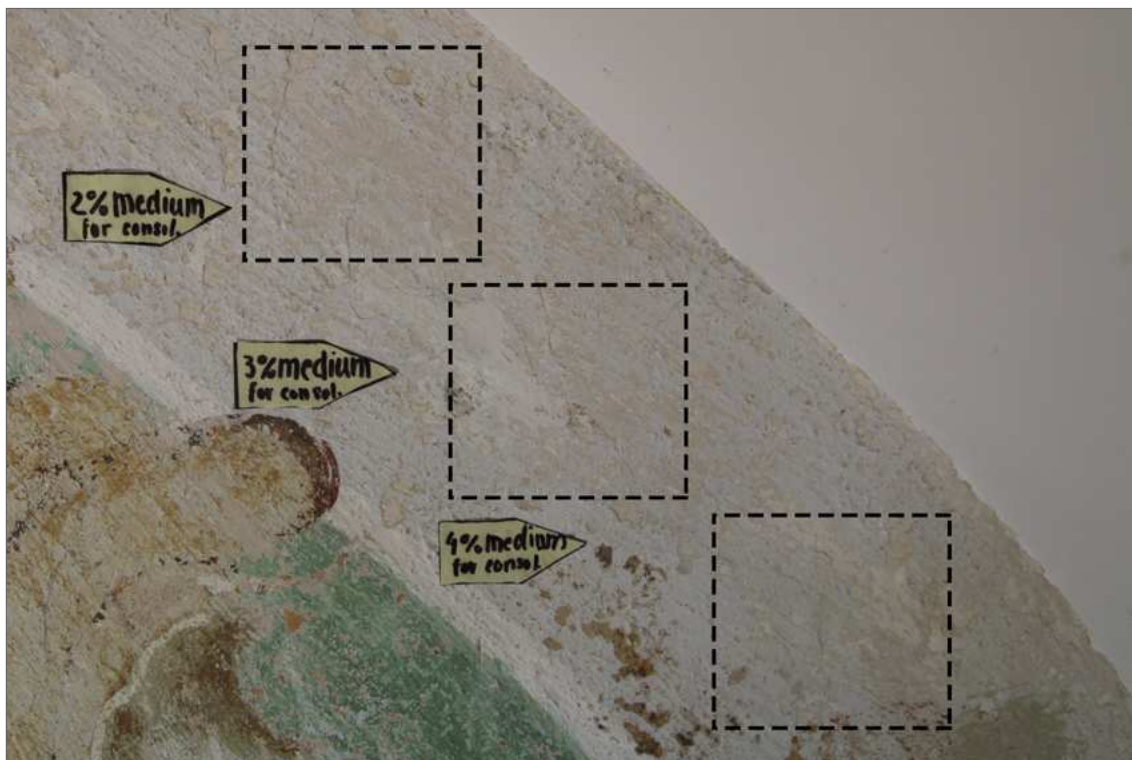
Obr. 54 Oblast světle modrého pruhu v pravé horní části stěny. Lokace zkoušky fixáže zpráškovatělé rokokové barevné vrstvy. Zkouška aplikace 2%, 3% a 4% vodné akrylátové disperze *Medium for consolidation* s destilovanou vodou formou postřiku. Stav po vyschnutí konsolidačních prostředků.

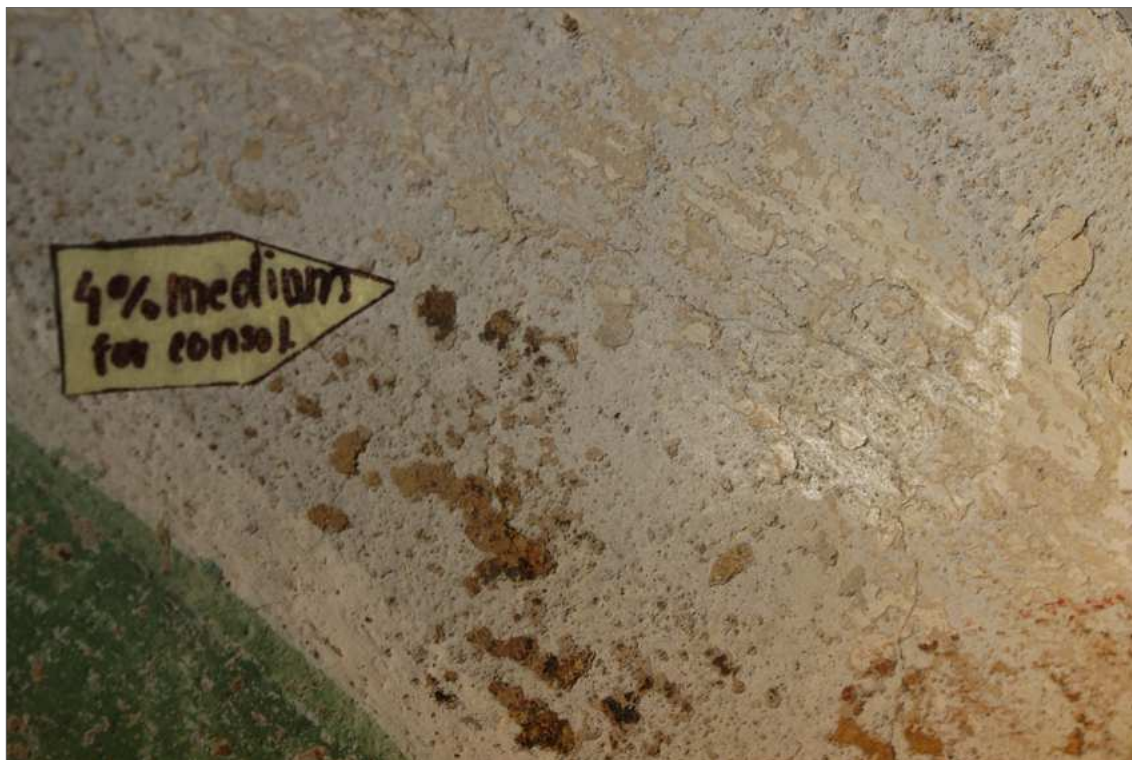
Obr. 55 Oblast světle modrého pruhu v pravé horní části stěny. Odlesk vzniklý po zkoušce fixáže 4% vodnou akrylátovou disperzí *Medium for consolidation* na povrchu rokokové malby v ostrém bočním nasvícení. Stav po vyschnutí konsolidačních prostředků.

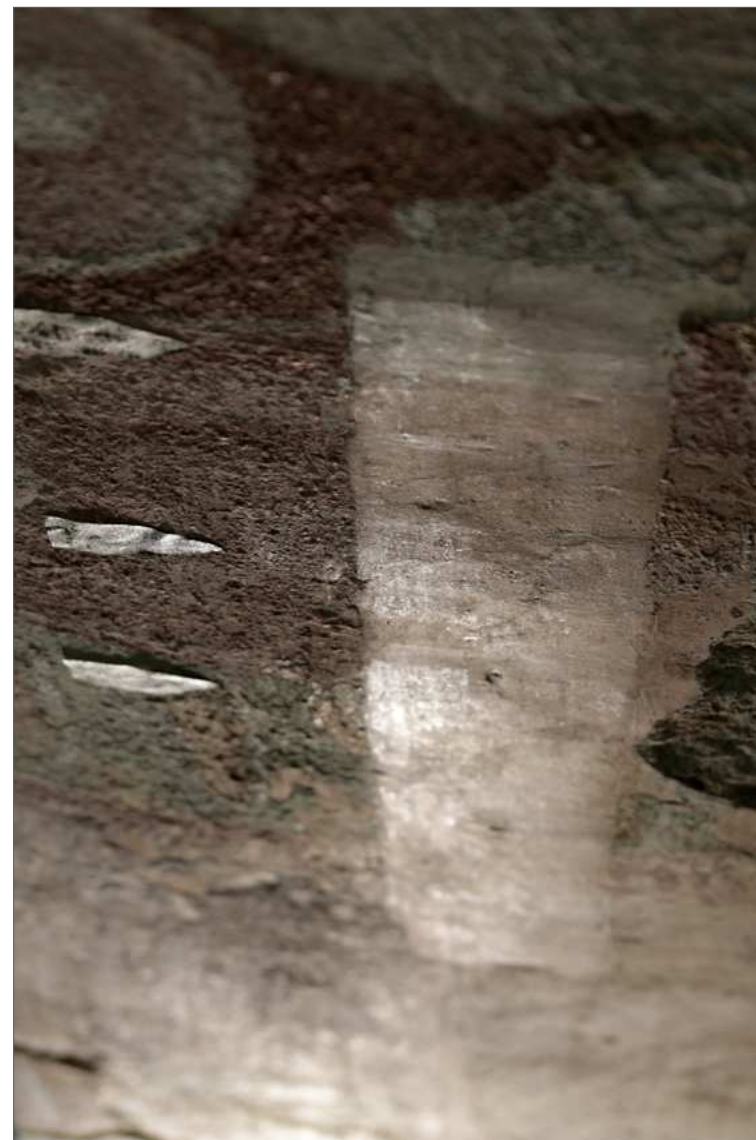
Obr. 57 Úsek na pravé straně stěny nahoře. Pohled v ostrém bočním nasvícení na odlesky způsobené zkouškami fixáže barevné vrstvy vodnou akrylátovou disperzí *Medium for Consolidation*, které se objevily především na povrchu barokní malby. Stav po vyschnutí konsolidačních prostředků.

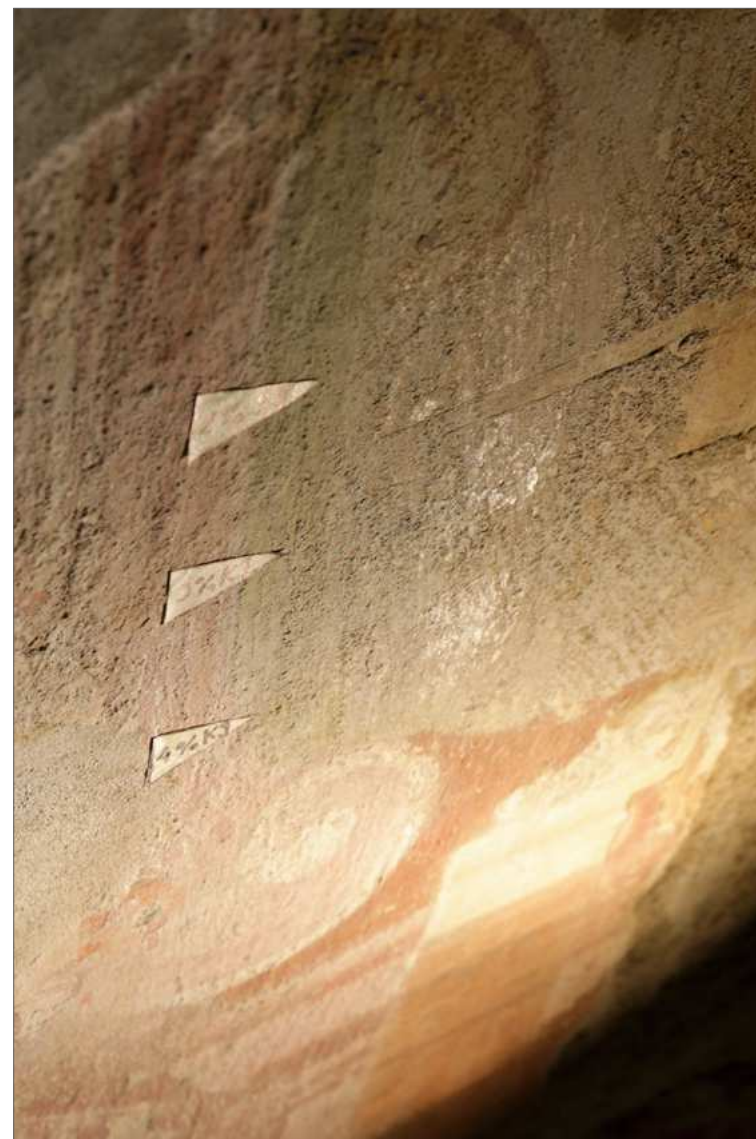
Obr. 59 Pohled v ostrém bočním nasvícení na odlesky způsobené zkouškami fixáže barevné vrstvy vodnou akrylátovou disperzí *K9*. Stav po vyschnutí konsolidačních prostředků.

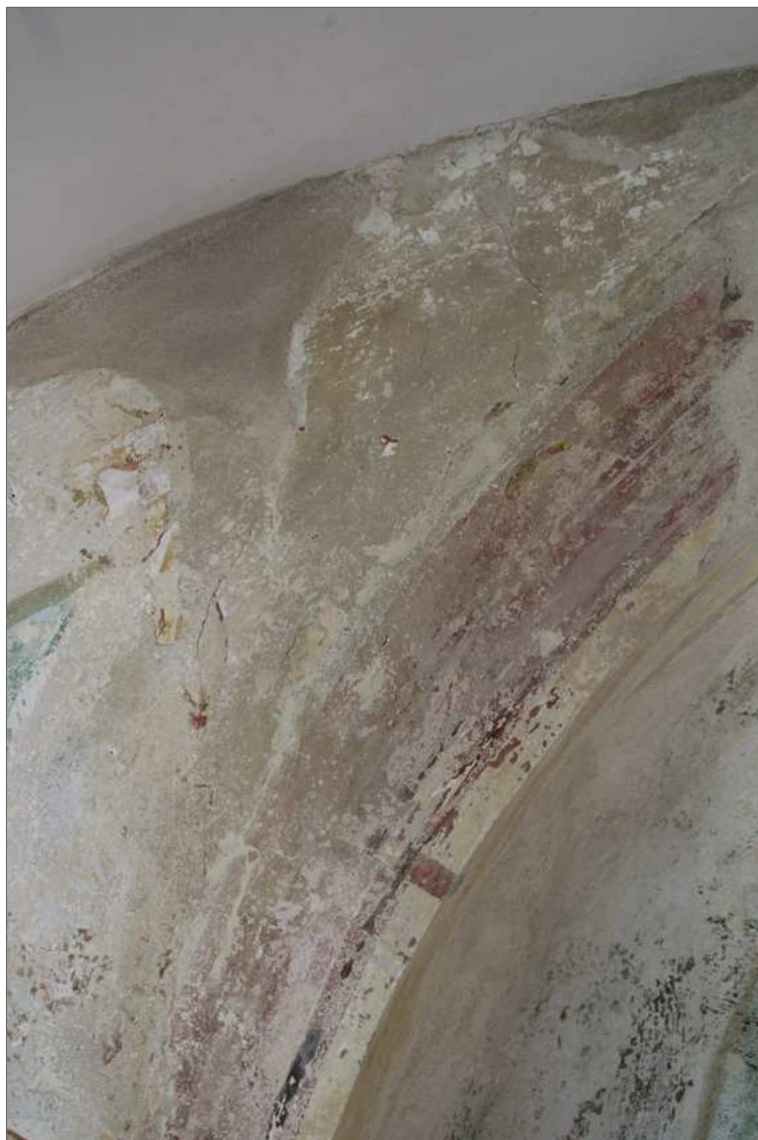
Obr. 72 Horní levá strana restaurované stěny. Na snímku je viditelný okrový zákal na pravé straně od tmelu a na červené římse obíhající kolem niky.
