Univerzita Pardubice

RESTAURÁTORSKÝ PRŮZKUM A DOKUMENTACE

maleb figur sv. Václava, sv. Vojtěcha a sgrafita Božetěcha
nacházející se na severozápadní fasádě budovy
Muzea v Nové Pace - Suchardova domu

květen až červen 2017

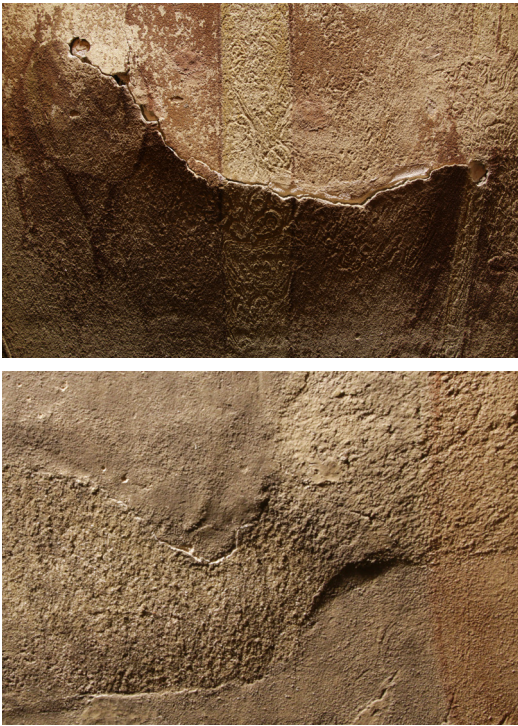
Dutiny v omítce		
Popis	Vrstvy omítky se od sebe vzájemně oddělují, vznikají dutiny. Zatékáním do nich dochází k jejich rozšiřování, prohlubování, silnějšímu oddělování od podkladu.

Rozsah	Výrazné Sv. Václav - okolí tmelů Sv. Vojtěch - středová část	
Příčina	Povětrnostní podmínky, kombinace s mechanickými vlastnostmi tmelů s omítkou

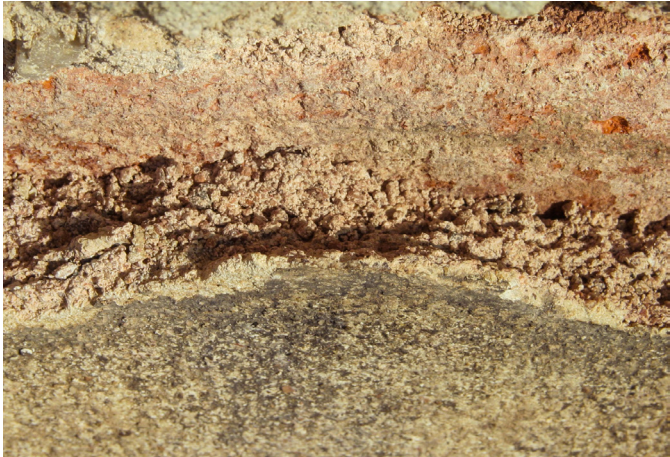
Ztráta koheze omítky		
Popis	Uvnitř dutin a uvnitř omítky v okolí tmelů je zřejmá ztráta koheze - soudržnosti omítky.

Rozsah	Výrazné na obou malbách	
Příčina	Povětrnostní podmínky - ztráta pojiva omítky

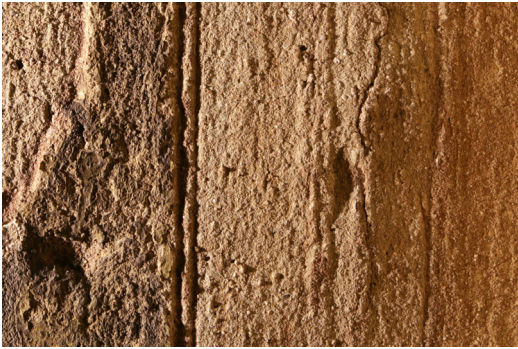
Praskliny		
Popis	V omítce se nacházejí praskliny a sítě prasklin, do kterých zatéká a dochází k tvorbě dutin v jejich okolí. Praskliny se také nacházejí na místech kontaktu tmelů s originální omítkou. Některé z nich byly již v minulosti tmeleny.

Rozsah	Lokálně na obou malbách

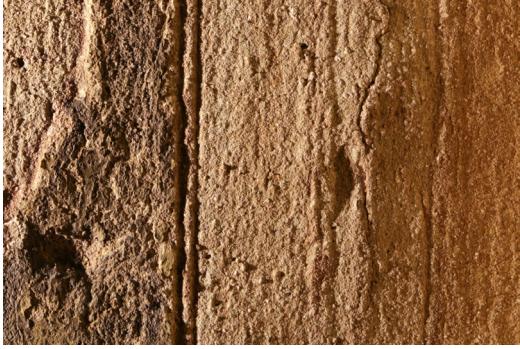
Praskliny		
Popis	V omítce se nacházejí praskliny a sítě prasklin, do kterých zatéká a dochází k tvorbě dutin v jejich okolí. Praskliny se také nacházejí na místech kontaktu tmelů s originální omítkou. Některé z nich byly již v minulosti tmeleny.

Rozsah	Lokálně na obou malbách

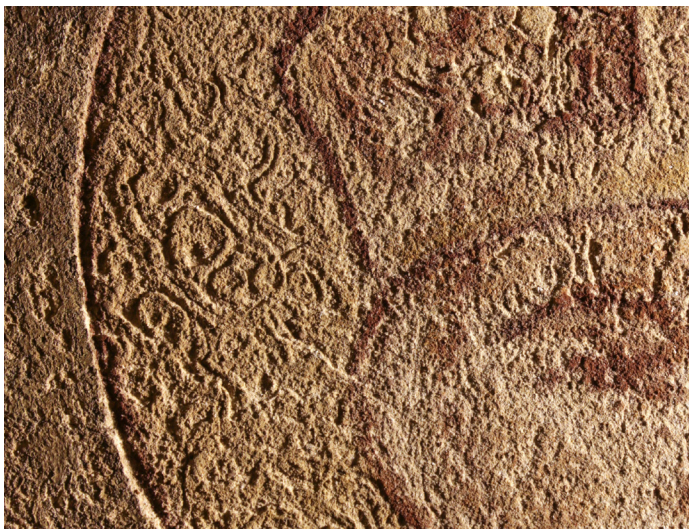
Alveolizace		
Popis	Na povrchu omítky se specifickým působením větru a vody vytváří drobné hloubkové útvary, tzv. alveolizace

Rozsah	Lokálně zejména na sv. Vojtěchu	
Příčina	Povětrnostní podmínky

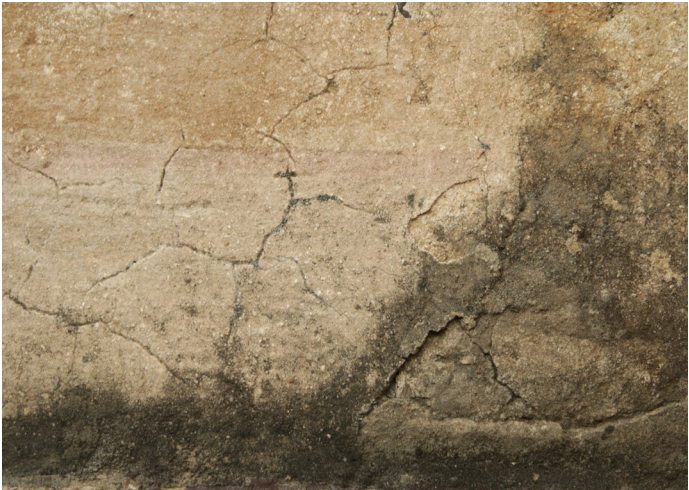
Biologické napadení		
Popis	Spodní část maleb při parapetech je napadena aktivním lišejníkem.

Rozsah	Lokálně na obou malbách	
Příčina	Vlhkost

Na spodní část maleb, v místech biologického napadení lišejníky, byl aplikován postřik biocidního prostředku Mechstop. Postup aplikace a koncentrace byla nastavena podle návodu k použití na obale produktu. Prostředek byl naředěn s vodou v poměru 1:4 a aplikován postřikem na postiženou plochu. Postřik se nechal působit nejméně 24 hodin. Po této době byl postřik opakován a místa následně opakovaně očištěna kartáčem s použitím čisté studené vody. Po odstranění byla místa opláchnuta čistou studenou vodou a dočištěna čistou houbou.

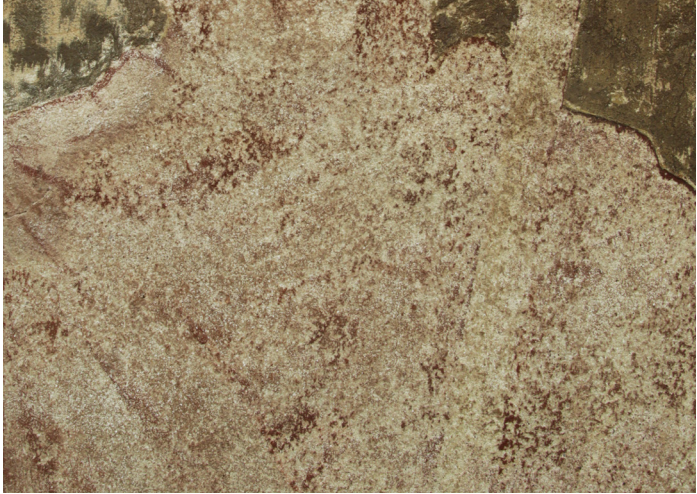
Ztráta barevné vrstvy		
Popis	Barevná vrstva rekonstrukcí byla postupem času vymyta, a vyšlehána větrem. Části dochovaných barevných vrstev jsou lokálně zpráškovatělé.

Rozsah	Výrazné na obou malbách	
Příčina	Povětrnostní vlivy

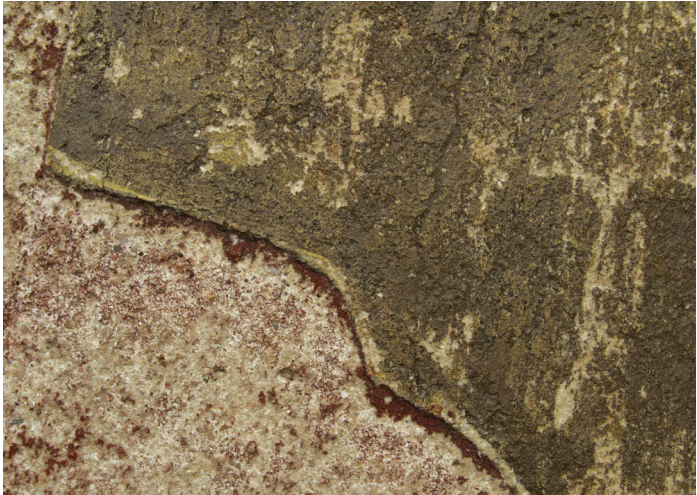
Ztmavlé retuše		
Popis	Oblast zlacení byla v minulosti přetřena práškovou bronzí. Tento nátěr je nyní korodovaný, tmavé barevnosti.

Rozsah	Celoplošně na zlacených částech (pozadí figur)	
Příčina	Zásah, koroze (povětrnostní vlivy)

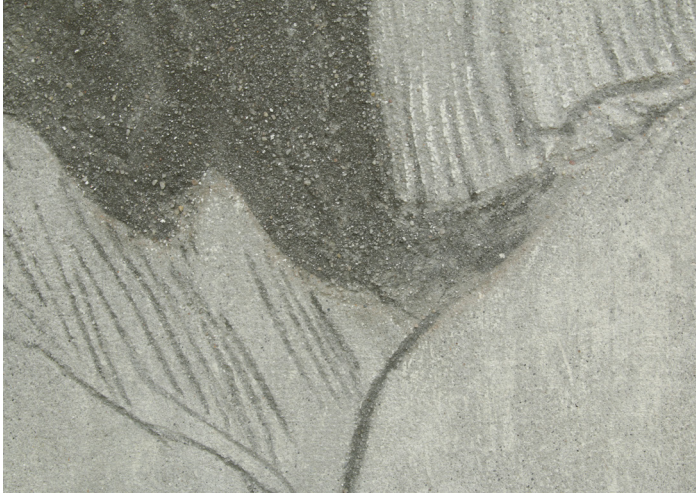
Oslabení barevné vrstvy		
Popis	Na sgrafitu Božetěcha došlo postupem času ke ztrátě kontrastu. Oslabeny byly bílé plochy i černé šrafury.

Rozsah	Božetěch - celoplošně	
Příčina	Povětrnostní vlivy

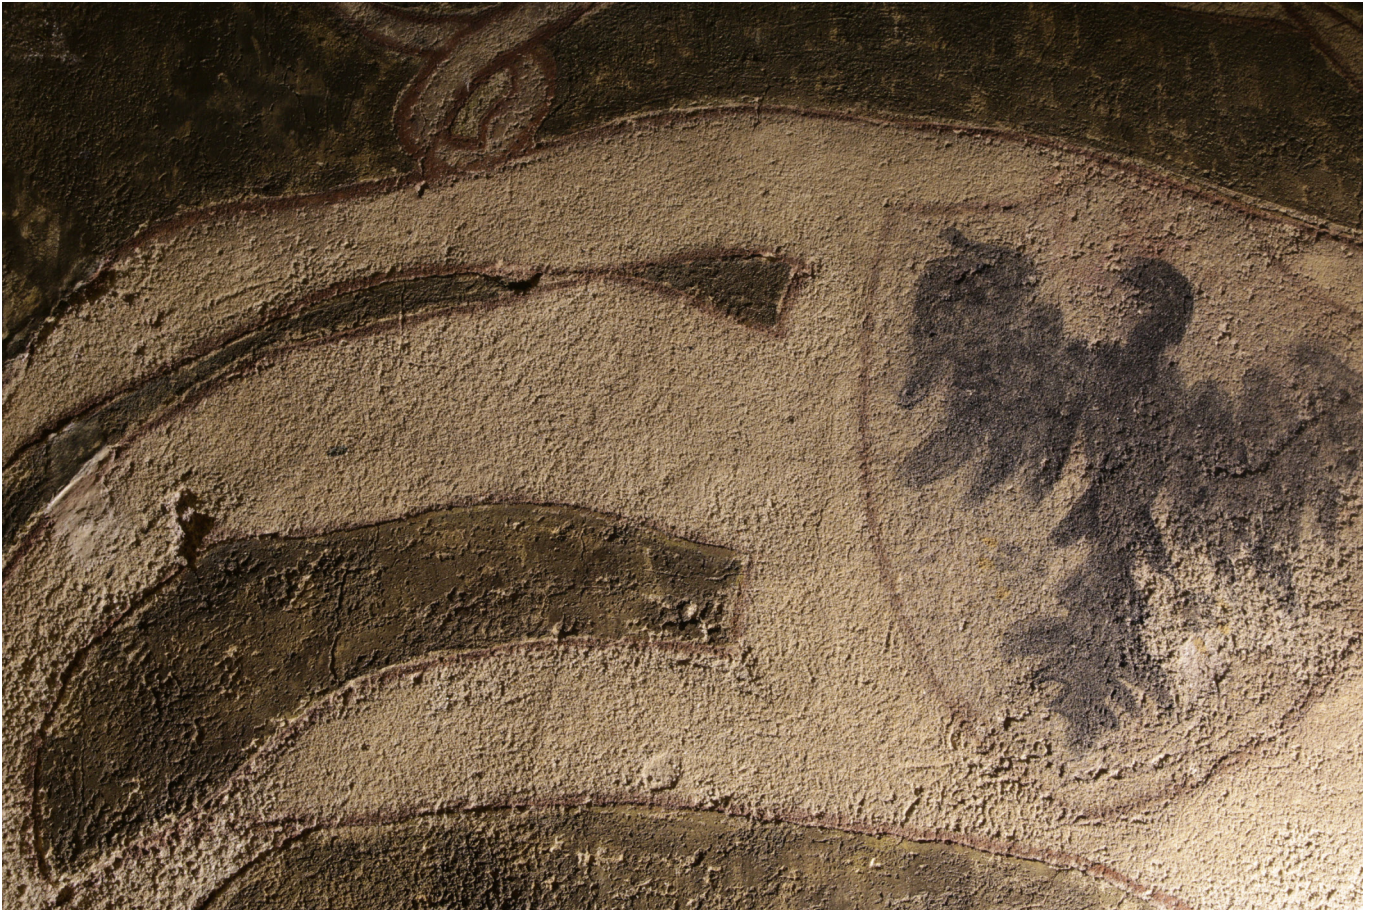
Obr. 34: Horí část malby sv. Václava - prapor, v ostrém bočním nasvícení před restaurováním. Po obvodu praporu je vidět reliéfně vystupující zlácené plochy pozadí. Také byly zvýrazněny hlubkové defekty v omítce.

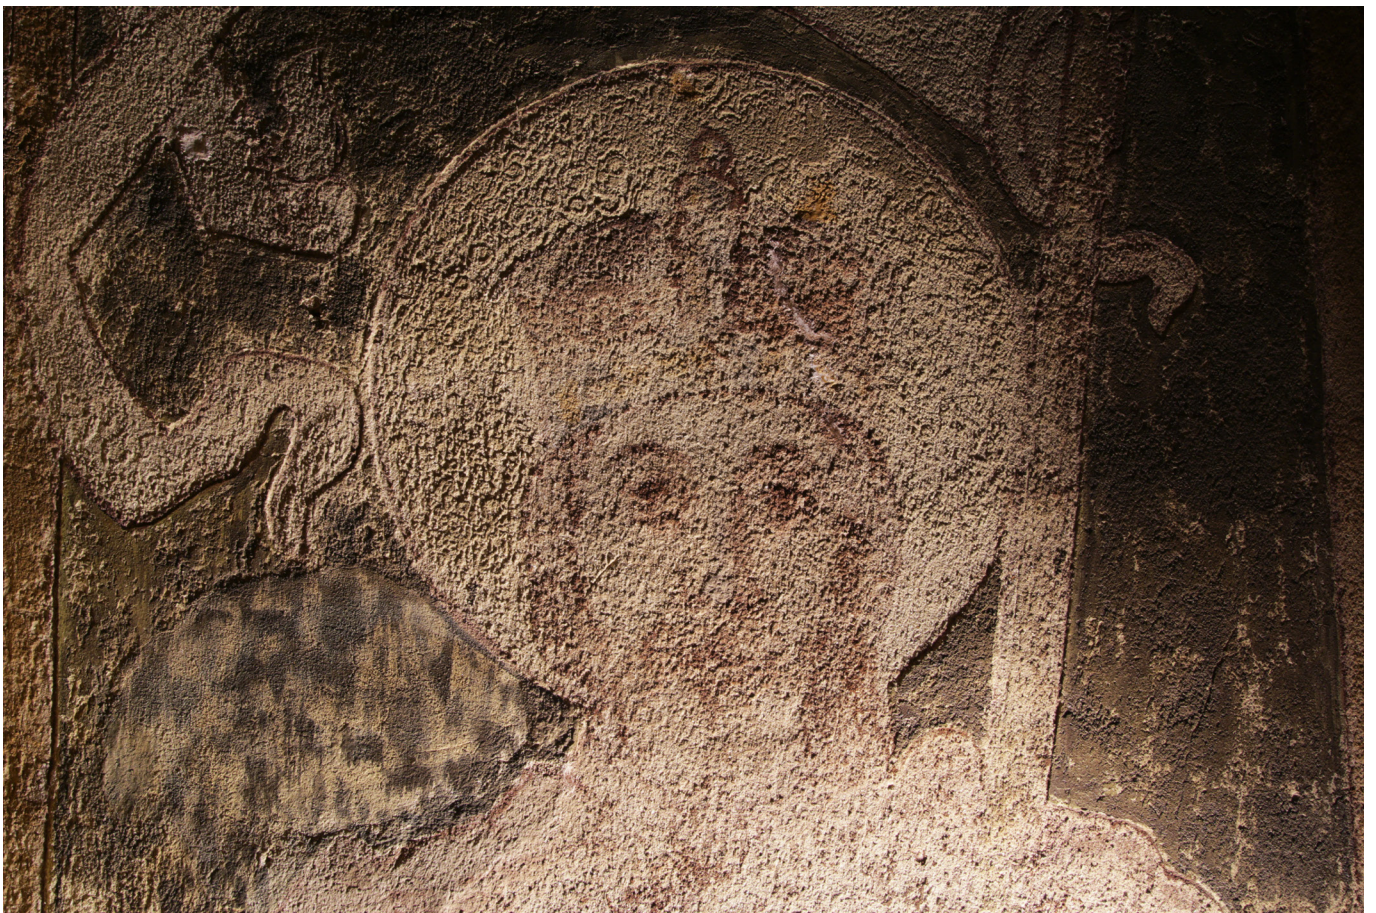
Obr. 35: Portrétní část malby sv. Václava, v ostrém bočním nasvícení před restaurováním. Po obvodu svatozáře, části praporu, ramen a rámování je vidět reliéfně vystupující zlácené plochy pozadí. Světlo také zvýraznilo hrubší strukturu omítky a její poškození tzv. alevolizací (zejména uvnitř svatozáře). V dolním levém rohu je také vidět odlišnou strukturu povrchu tmelu oproti omítce originální.

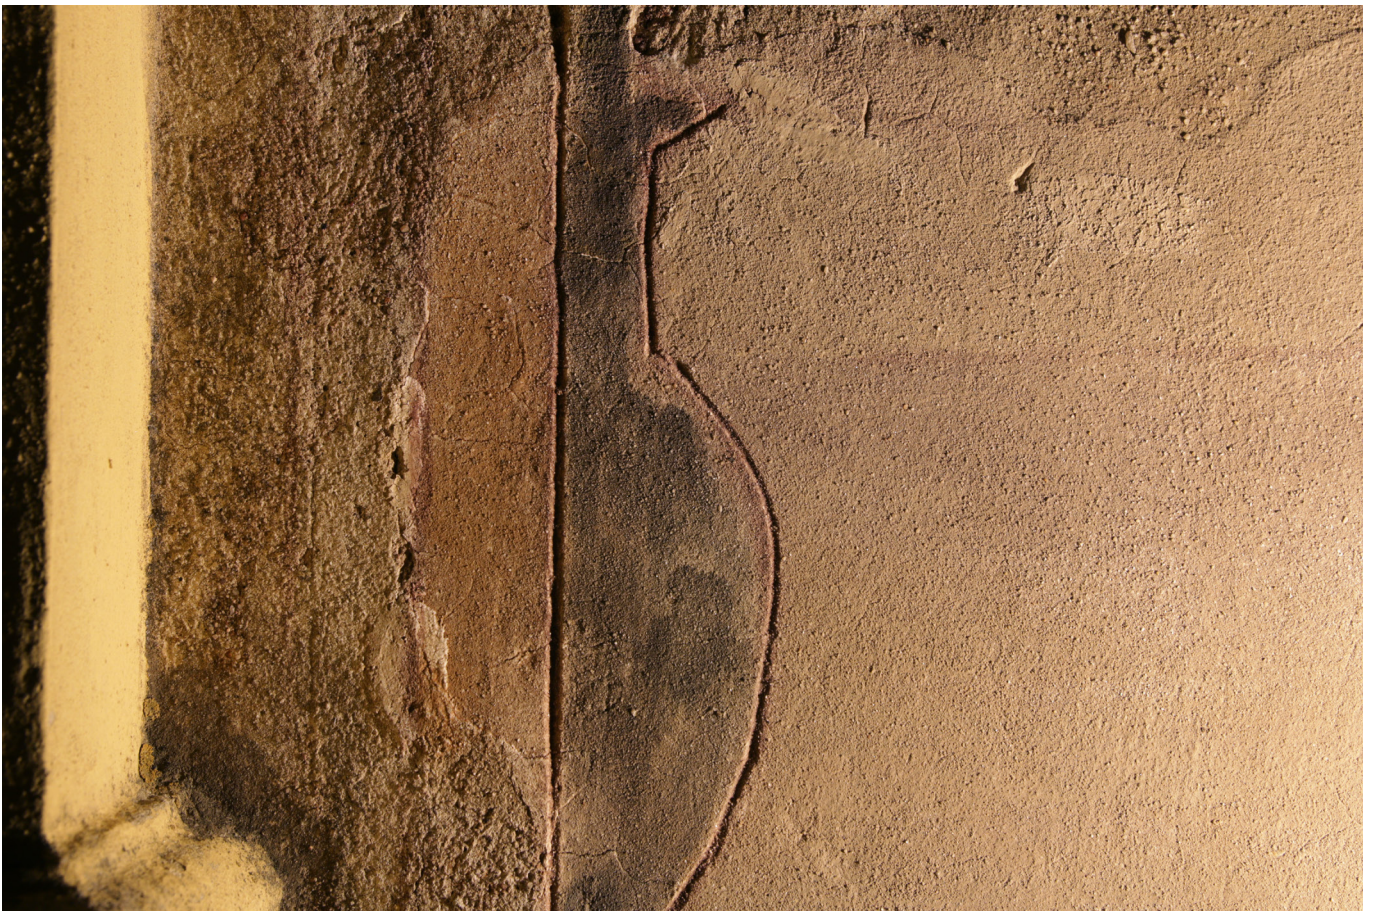
Obr. 36: Spodní část malby sv. Václava - sokl, v ostrém bočním nasvícení před restaurováním. Světlo zvýraznilo odlišnou strukturu omítek tmelu a originálu. Zvýraznila se také prasklina mezi těmito plochami, v minulosti již vypravená (patrně 2001). Světlo dalo vyniknout také ryté kresbě soklu do omítky tmelu.

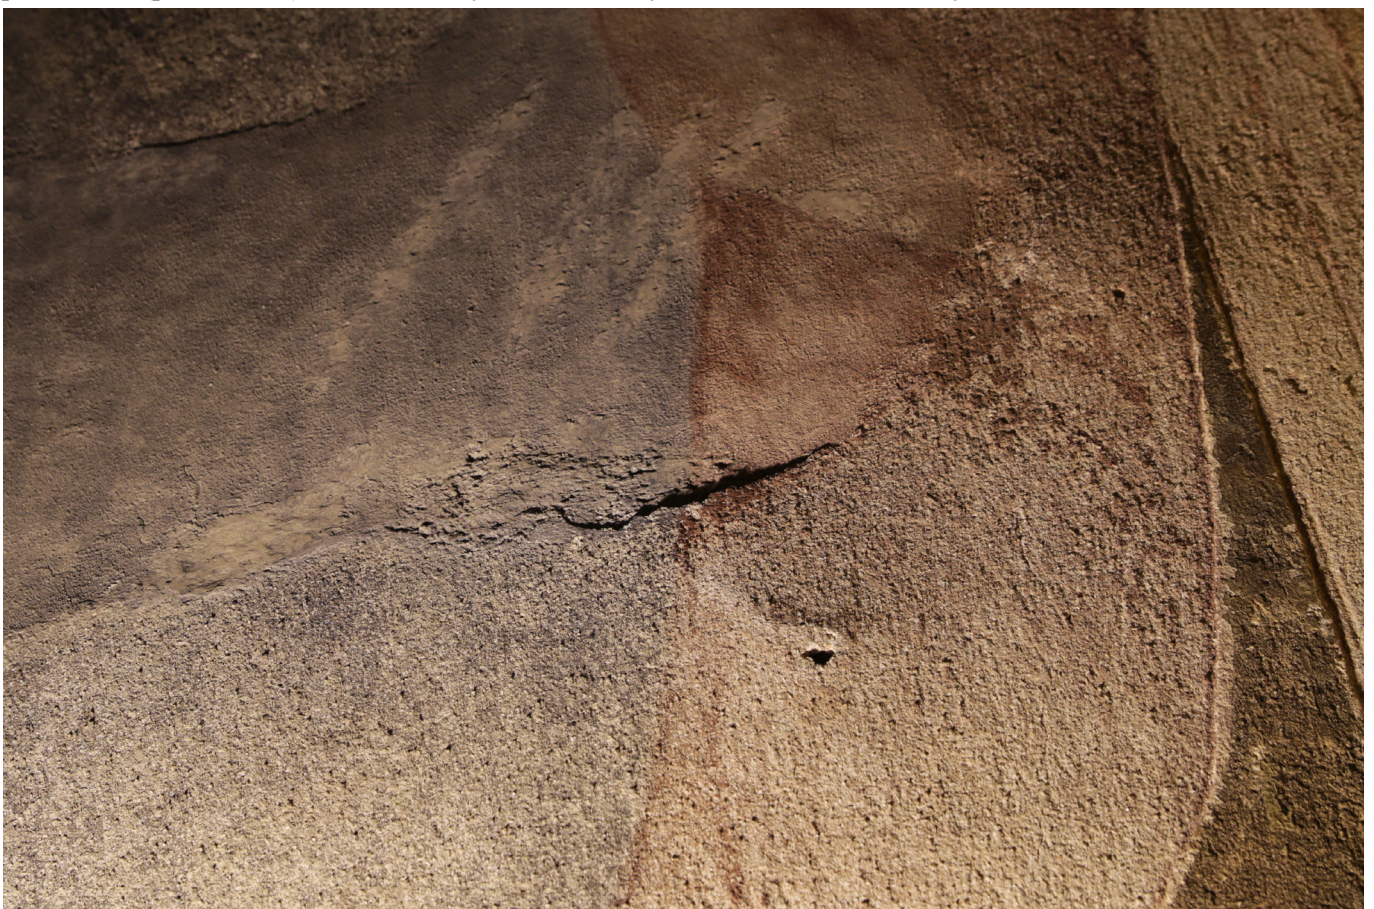
Obr. 37: Část malby sv. Václava - štít a draperie, v ostrém bočním nasvícení před restaurováním. Světlo zvýraznilo odlišnou strukturu omítek tmelu a originálu. Zvýraznil se také zdvižený okraj originální omítky oddělené od tmelu.

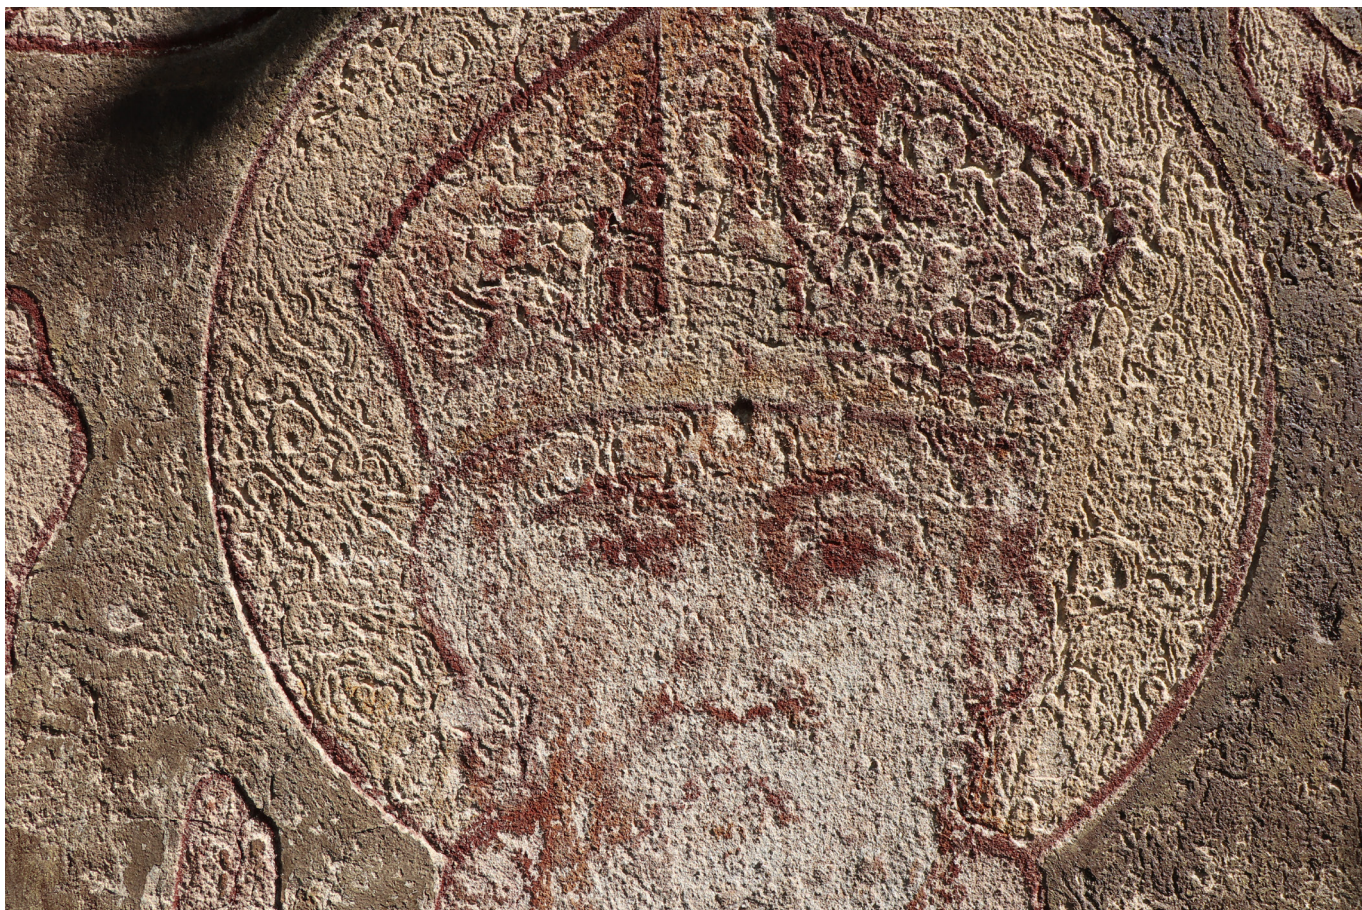
Obr. 38: Portrétní část malby sv. Vojtěcha, v ostrém bočním nasvícení před restaurováním. Světlo zvýraznilo degradaci omítky v podobě drobných kružnic a spirál - tzv. alveolizace. Byla také zvýrazněna hranice mezi zlaceným pozadím a malbou svatozáře. Také vynikl střed ryté kružnice, která svatozář opisuje.

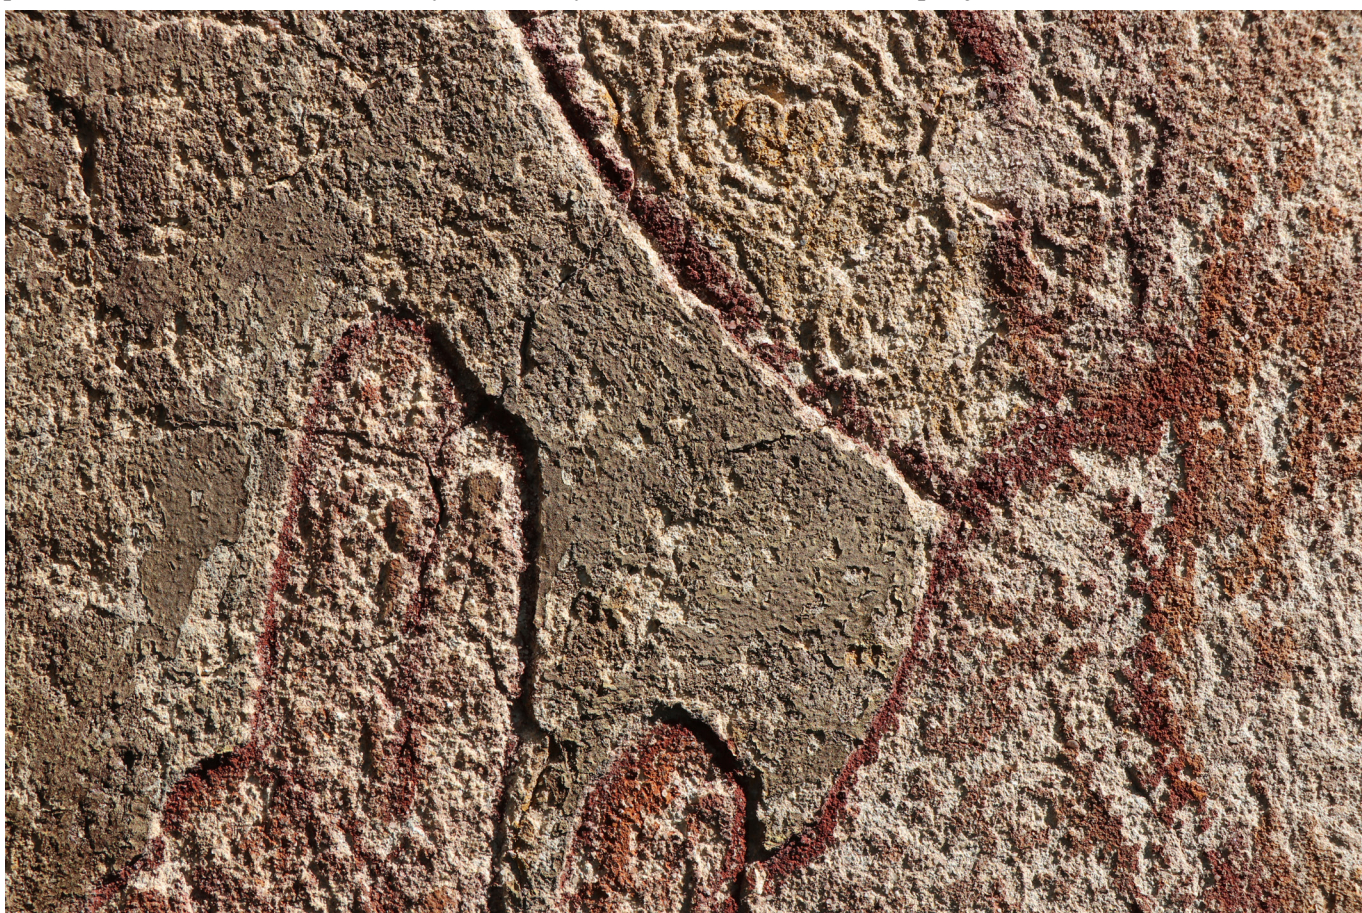
Obr. 39: Malba pravé ruky sv. Vojtěcha, v ostrém bočním nasvícení před restaurováním. Světlo zvýraznilo odskok mezi zlaceným pozadím a malbou světce. Zvýraznilo se také poškození omítky a barevná vrstva, jejíž fragmenty tvoří reliéf.

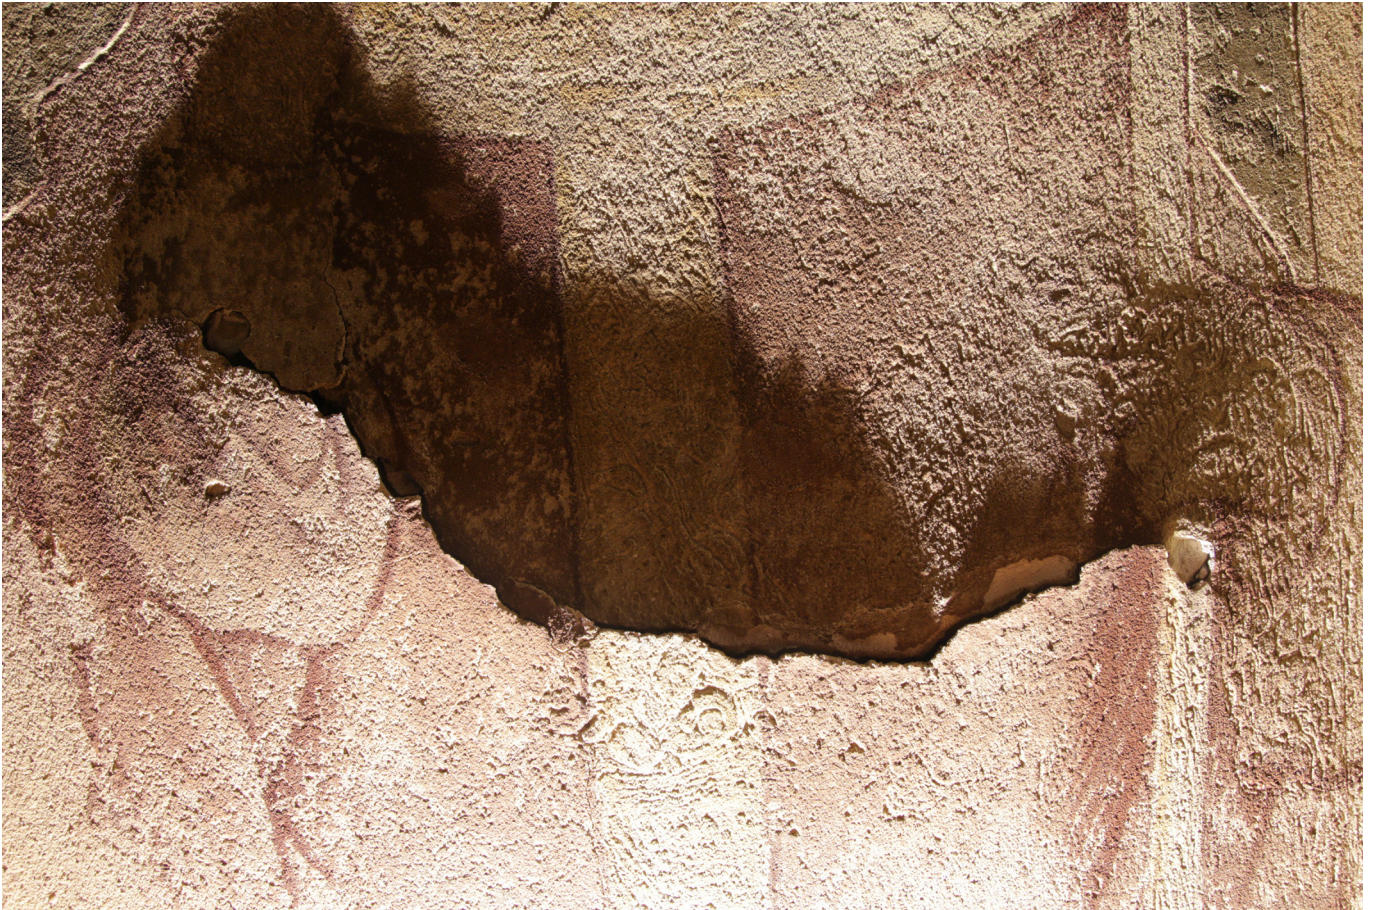
Obr. 40: Malba rukou a trupu sv. Vojtěcha, v ostrém bočním nasvícení před restaurováním. Světlo zvýraznilo výškový rozdíl u hranic praskliny způsobené rozšiřující se meziomítkovou dutinou. Zvýraznilo se také strukturalní poškození omítky tzv. alveolizací.

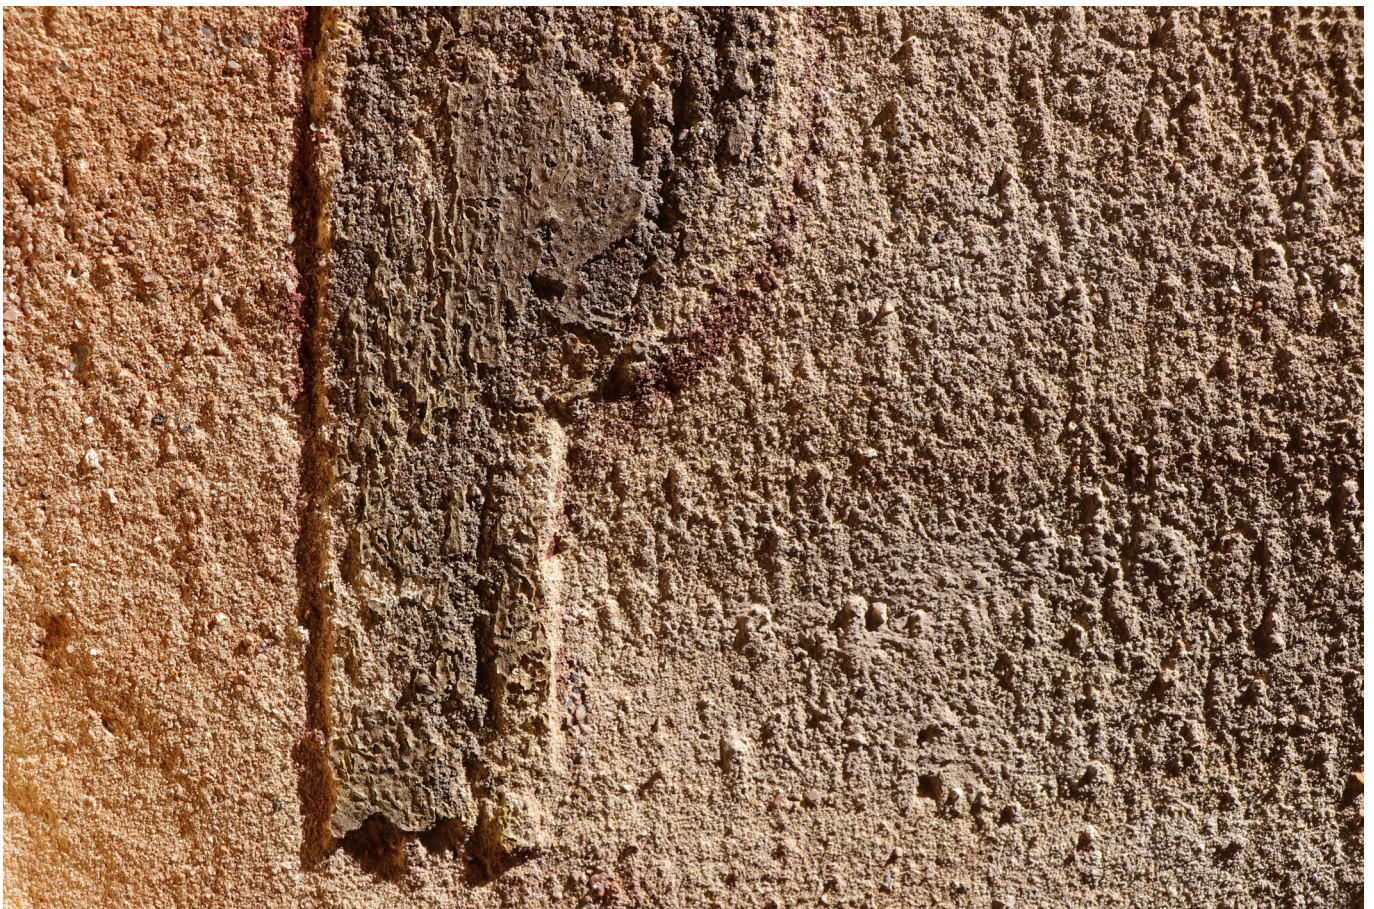
V bočním nasvícení vyniká struktura maleb, která je poměrně hrubá. Je znát, že tato struktura je zapříčiněna vymytím omítky (obr. 41). Dále je omítka místy (zejména na sv. Vojtěchovi) poškozena alveolizací, která se projevuje vymytím omítky ve tvaru drobných kružnic a spirál (obr. 38). Na malbách lze rozeznat linky prorytí z původní techniky malby (obr. 43). Tyto linky sloužily pro rozvržení malby, jsou vidět lokálně na figurách i na okolním rámu. Malba figur a okrového rámu je oproti ploše zlaceného pozadí pod úrovní. Tento odskok se směrem do spodní části maleb zvětšuje a je způsoben vymytím nezlacených částí malby, na které působily povětrnostní podmínky intenzivněji, a malba byla tedy vyšlehána (obr. 39, 41). Ve spodní části je odskok úrovní zlacených a nezlacených ploch vysoký zhruba 0,5cm. Zvýrazněna je také struktura tmelů, které jsou provedeny v nejednotné struktuře a často i nad úroveň povrchu okolní omítky. Na plochách zlacení je znát, že se původní kovová vrstva drží na povrchu pouze lokálně, na nevymytých vršcích omítky. Místy se kovová vrstva zdvihá v šupinkách od povrchu omítky.

Obr. 41: Detail spodní části malby sv. Vojtěcha - sokl, v ostrém bočním nasvícení před restaurováním. Světlo dalo vyniknout hrubé struktuře omítky, poškození vymytím (vertikálnější stopa degradace). Také vynikla část zlaceného pozadí, která zde vystupuje nad rovinu okolní omítky (v největším odsokku cca 0,4 cm).

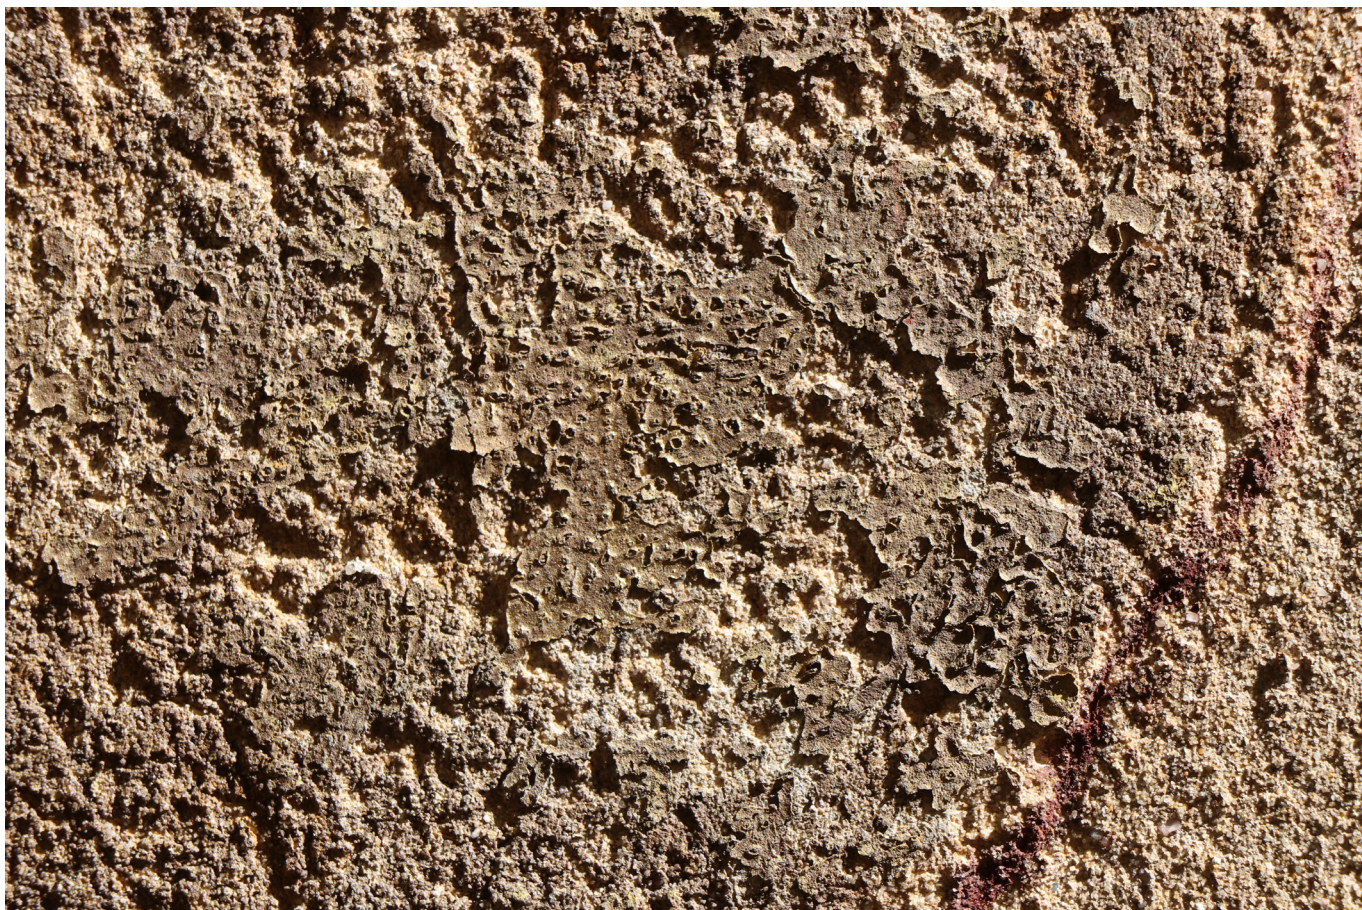
Obr. 42: Detail části zlaceného pozadí sv. Vojtěcha - nad rameny, v ostrém bočním nasvícení před restaurováním. V bočním nasvícení vynikla hrubá struktura omítky a degradace kovové povrchové úpravy, která se zachovala jen na vršcích omítky. Kov se také od povrchu zvedá v šupinách.

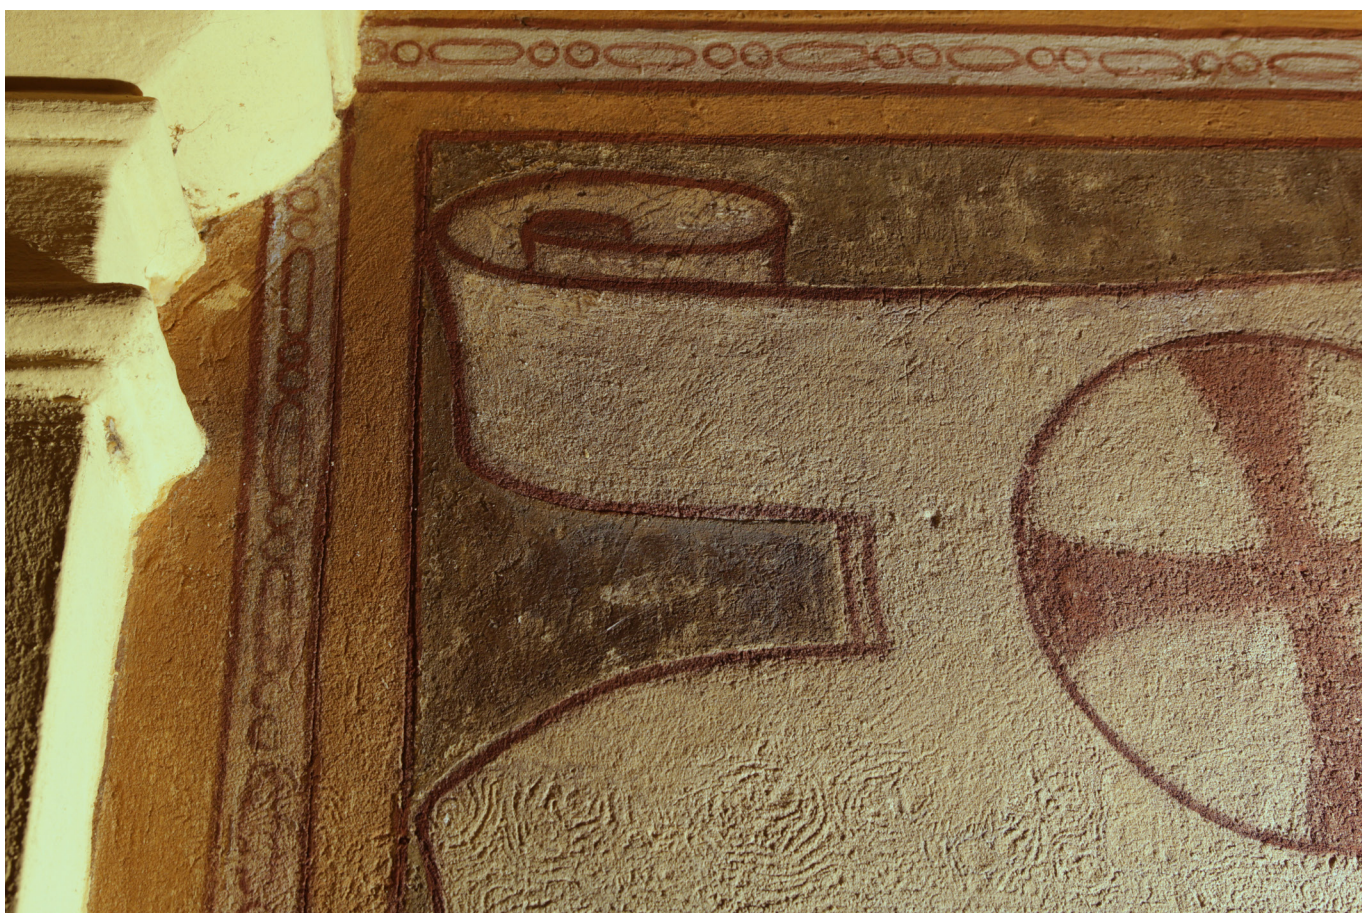
Obr. 43: Detail části rámování a praporu malby Sv. Vojtěcha, v ostrém bočním nasvícení před restaurováním. V bočním nasvícení vynikla rytá linie v pásech rámování a odskok kolem zlaceného pozadí a malby praporu.

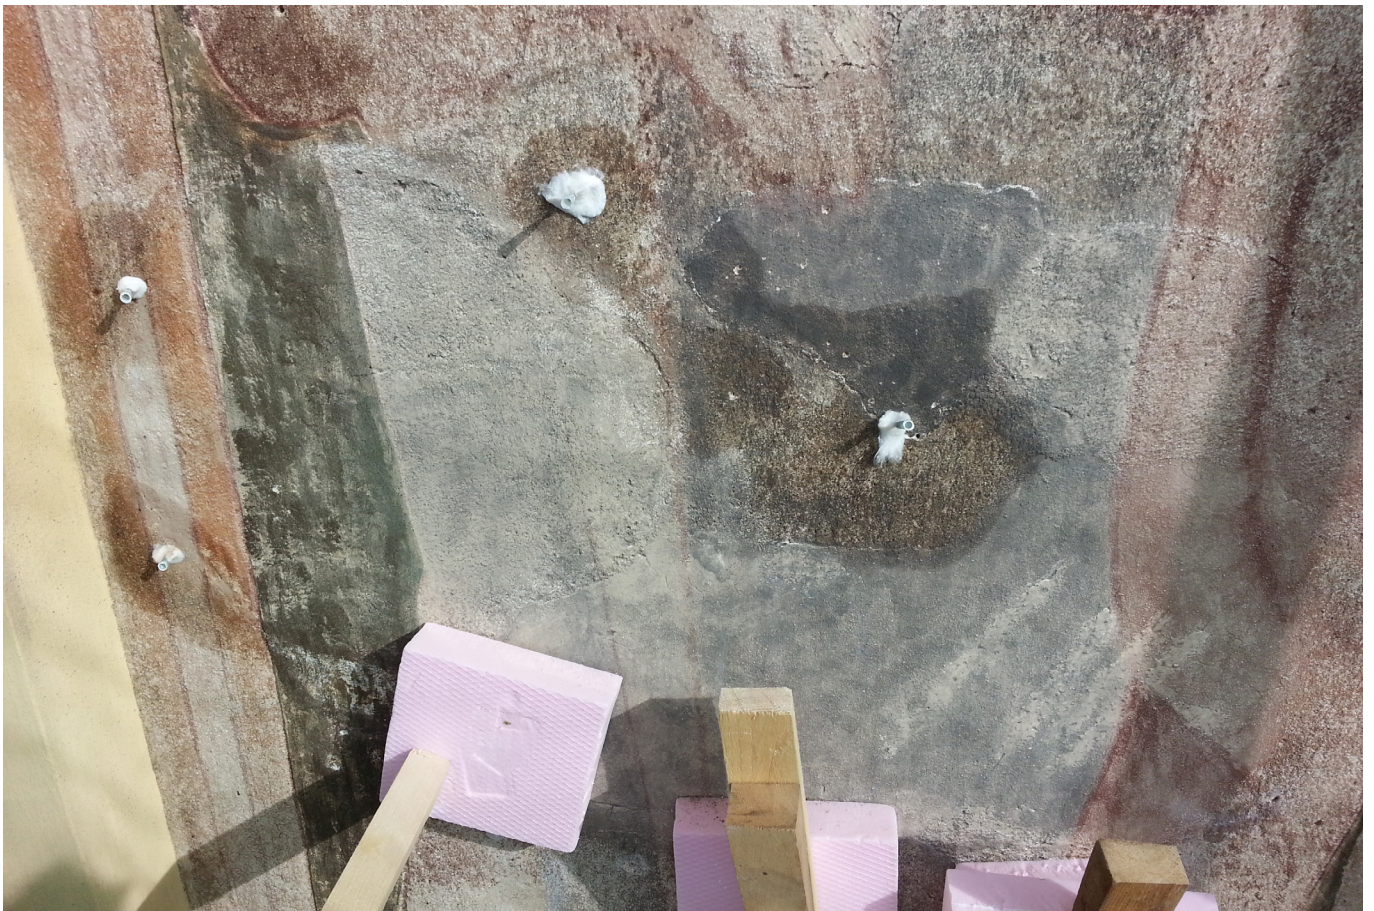
Obr. 52: Postup injektážních prací na malbě sv. Václava. Mokrý skvrny značí prostor v omítce, do kterého zatekla injektážní směs.

Injektáž omítkových vrstev byla provedena směrem zdola nahoru. Před injektáží byl do omítkových dutin pomocí injekční stříkačky napuštěn prostředek na strukturální zpevnění omítky – roztok CaLoSil s lihem v poměru 1:1 . Po cca ½ hodině bylo místo předmáčené vodou. Do dutin menších rozměrů byl aplikován injektážní prostředek Ledan TA1 ve směsi s mramorovou moučkou v poměru 2:1. Na místo bylo po aplikaci nainstalováno tlakové zařízení, které na místo působilo nejméně 24 hodin (dle rozsahu dutiny). Jeho účelem bylo přitlačit po vyplnění omítku k podkladu, aby duté místo nebylo vyboulené a aby došlo k co nejlepšímu vyrovnání nerovností do jedné roviny. Tlakové zařízení bylo zhotoveno upevněním gumicuku o dvě statická místa před rovinou malby. Na tuto gumu se natáhl prakovací metodou dřevěný hranol. Konec hranolu, který pak tlačil na ošetřené místo omítky, byl podložen příslušným kusem polystyrénu, tak aby se tlak praku rozložil na větší plochu. Tento způsob byl použit u obou maleb.

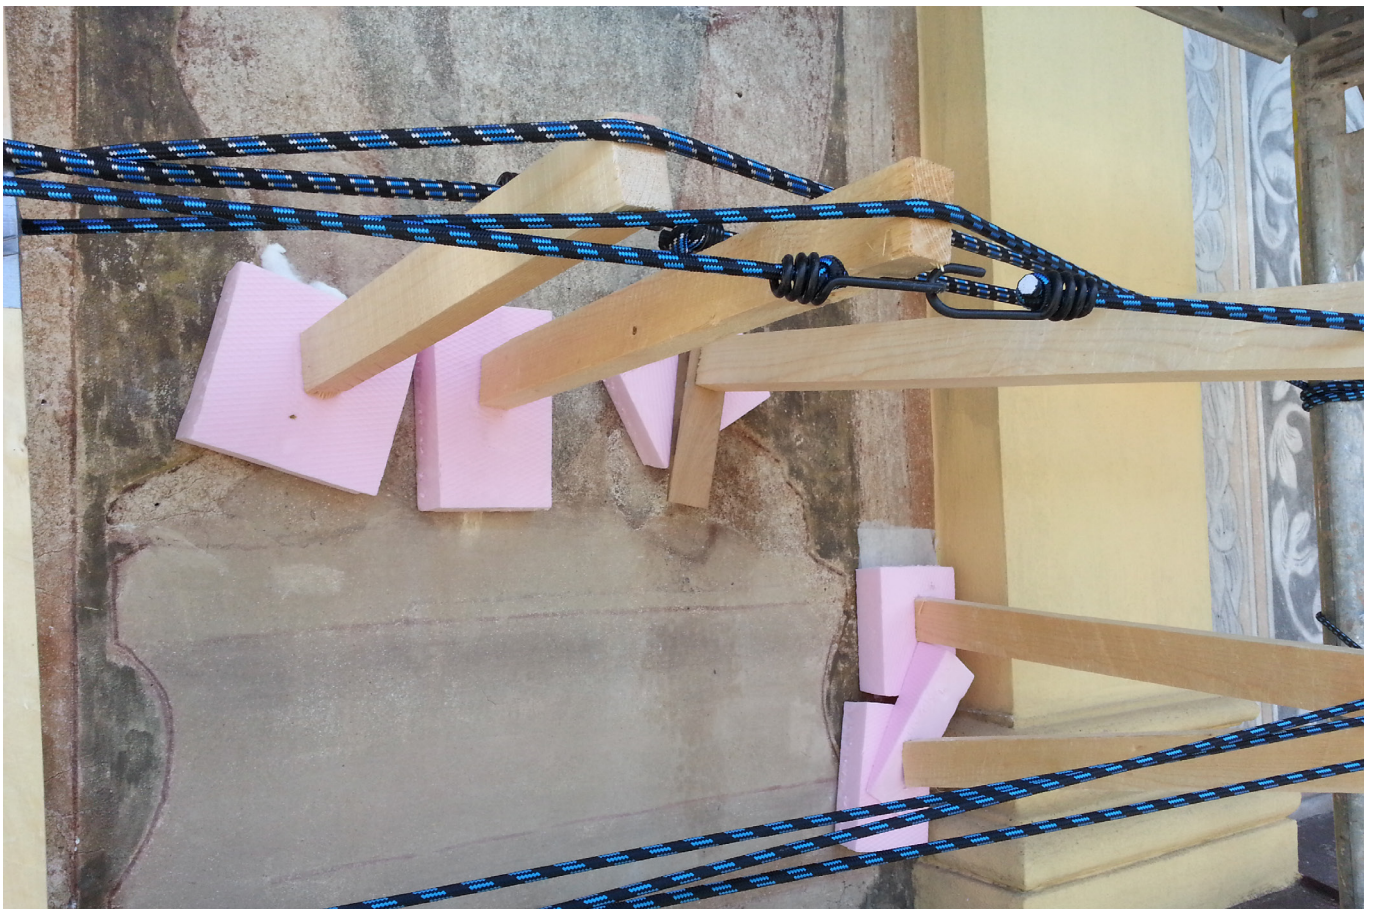
Obr. 53: Postup injektážních prací na malbě sv. Václava. Přítlak za pomoci prakovací metody pomáhá k částečnému navrácení zdvižené omítky do původní roviny. Injektáž byla na této malbě prováděna před i po vyjmutí tmelů.

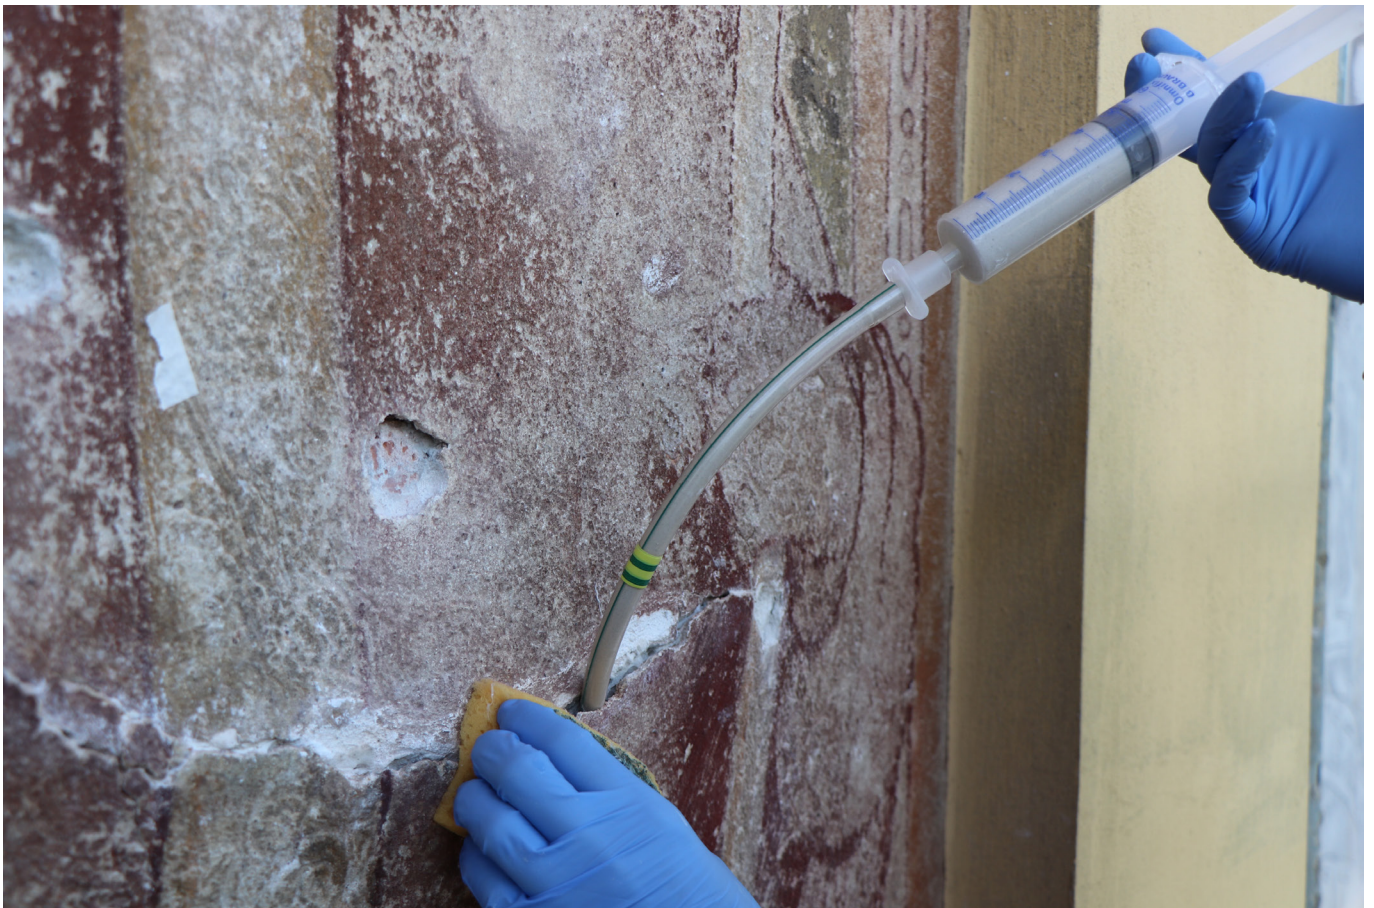
Obr. 54: Aplikace injektážní směsi do největší omítkové dutiny na ploše malby sv. Vojtěcha.

Omítka malby sv. Vojtěcha byla poškozena dutinou větších rozměrů. Z dutiny byly vyfoukány frag-

menty rozsypané omítky. Také bylo nutné odstranit zbytky tmelů nebo injektáží z minulých zásahů. To bylo provedeno mechanicky pomocí restaurátorského kladívka a skalpelu. Do dutiny byl následně napuštěn zpevňovací prostředek CaLoSil (v ředění 1:1 s lihem) k obnově koheze omítky uvnitř dutiny. Cca po 1 hod. byla tato plocha promáčena vodou tak, aby se co možná nejvíc obnovila flexibilita oddělené kry omítky a mohla být přitlačena do nejbližší možné roviny nepoškozené omítky. Dutina byla následně napouštěna injektážní směsí postupně zdola nahoru. Tímto směrem se také měnilo použití injektážního prostředku a to co se týče frakce i druhu. Spodní část dutiny, místo kde byla nejmělkčí, byla injektována za použití Ledanu TA1 a mramorové moučky v poměru 2:1. Po aplikaci injektáže na větší plochu byly instalovány tlakovací praky tak, jak jsou popsány výše. Toto místo se nechalo cca 2 dny zaschnout. Po první injektážní aplikaci bylo zřejmé, že zdvižená omítka, ani po promáčení vodou, nebude dostatečně flexibilní k navrácení do původní roviny. Při této nedostatečné flexibilitě omítky by přitlakem došlo k její značnému popraskání po stranách dutiny a hrozilo by tak její upadnutí. Popraskání a jiné poškození omítky při zásahu by v součtu s povětrnostními vlivy bylo do budoucna velmi rizikové. Proto bylo přistoupeno k zajištění dutiny v původní rovině.
