Univerzita Pardubice

RESTAURÁTORSKÝ PRŮZKUM A DOKUMENTACE

maleb figur sv. Václava, sv. Vojtěcha a sgrafita Božetěcha
nacházející se na severozápadní fasádě budovy
Muzea v Nové Pace - Suchardova domu

květen až červen 2017

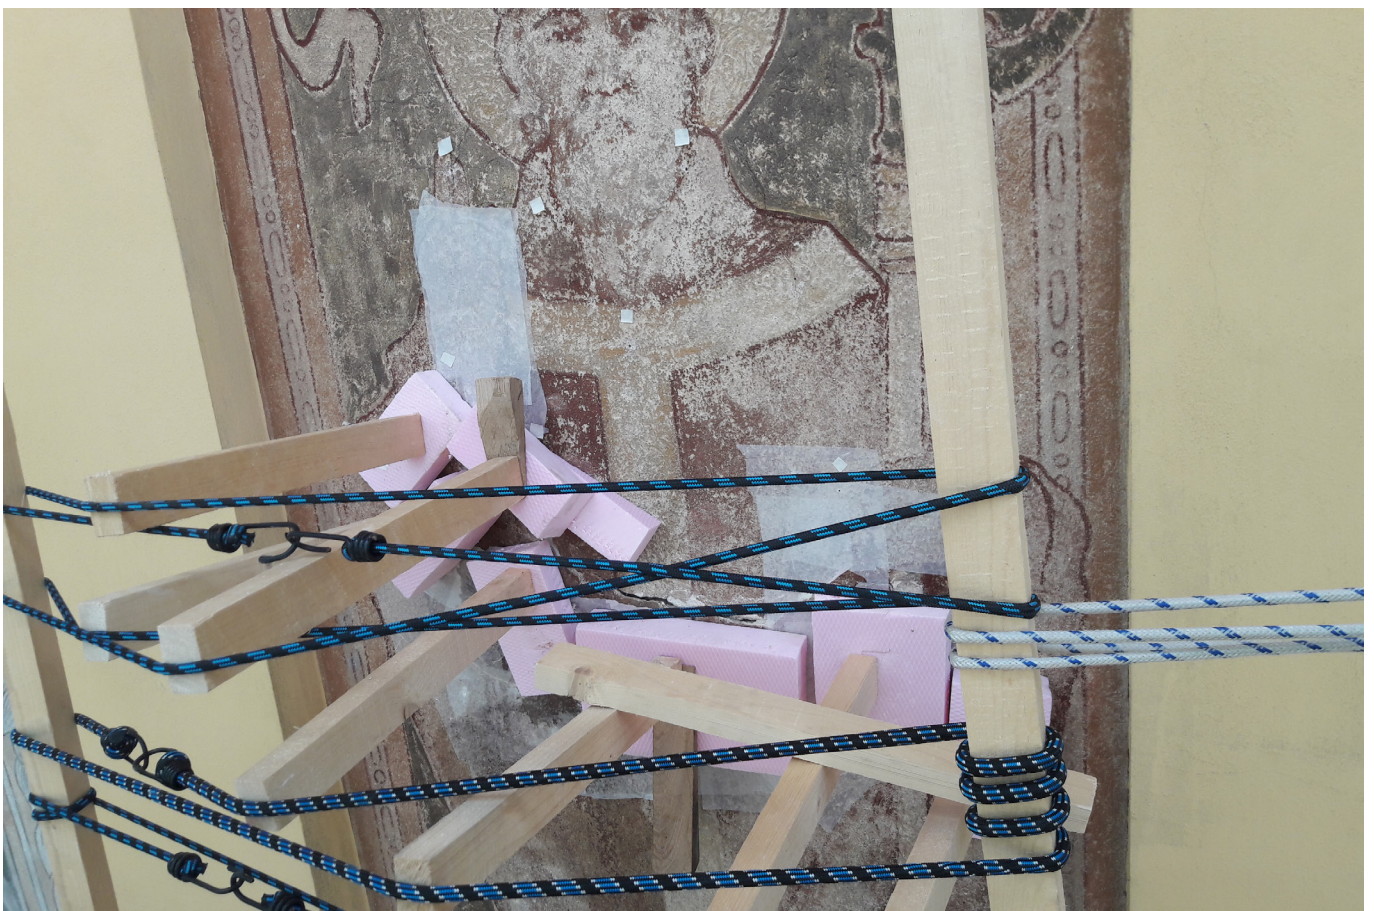
Obr. 55: Postup injektážních prací na malbě sv. Vojtěcha. Přítlak za pomoci prakovací metody pomáhá k částečnému navrácení zdvižené omítky do původní roviny.

Injektáž omítkových vrstev byla provedena směrem zdola nahoru. Před injektáží byl do omítkových dutin pomocí injekční stříkačky napuštěn prostředek na strukturální zpevnění omítky – roztok CaLoSil s lihem v poměru 1:1 . Po cca ½ hodině bylo místo předmáčené vodou. Do dutin menších rozměrů byl aplikován injektážní prostředek Ledan TA1 ve směsi s mramorovou moučkou v poměru 2:1. Na místo bylo po aplikaci nainstalováno tlakové zařízení, které na místo působilo nejméně 24 hodin (dle rozsahu dutiny). Jeho účelem bylo přitlačit po vyplnění omítku k podkladu, aby duté místo nebylo vyboulené a aby došlo k co nejlepšímu vyrovnání nerovností do jedné roviny. Tlakové zařízení bylo zhotoveno upevněním gumicuku o dvě statická místa před rovinou malby. Na tuto gumu se natáhl prakovací metodou dřevěný hranol. Konec hranolu, který pak tlačil na ošetřené místo omítky, byl podložen příslušným kusem polystyrénu, tak aby se tlak praku rozložil na větší plochu. Tento způsob byl použit u obou maleb.

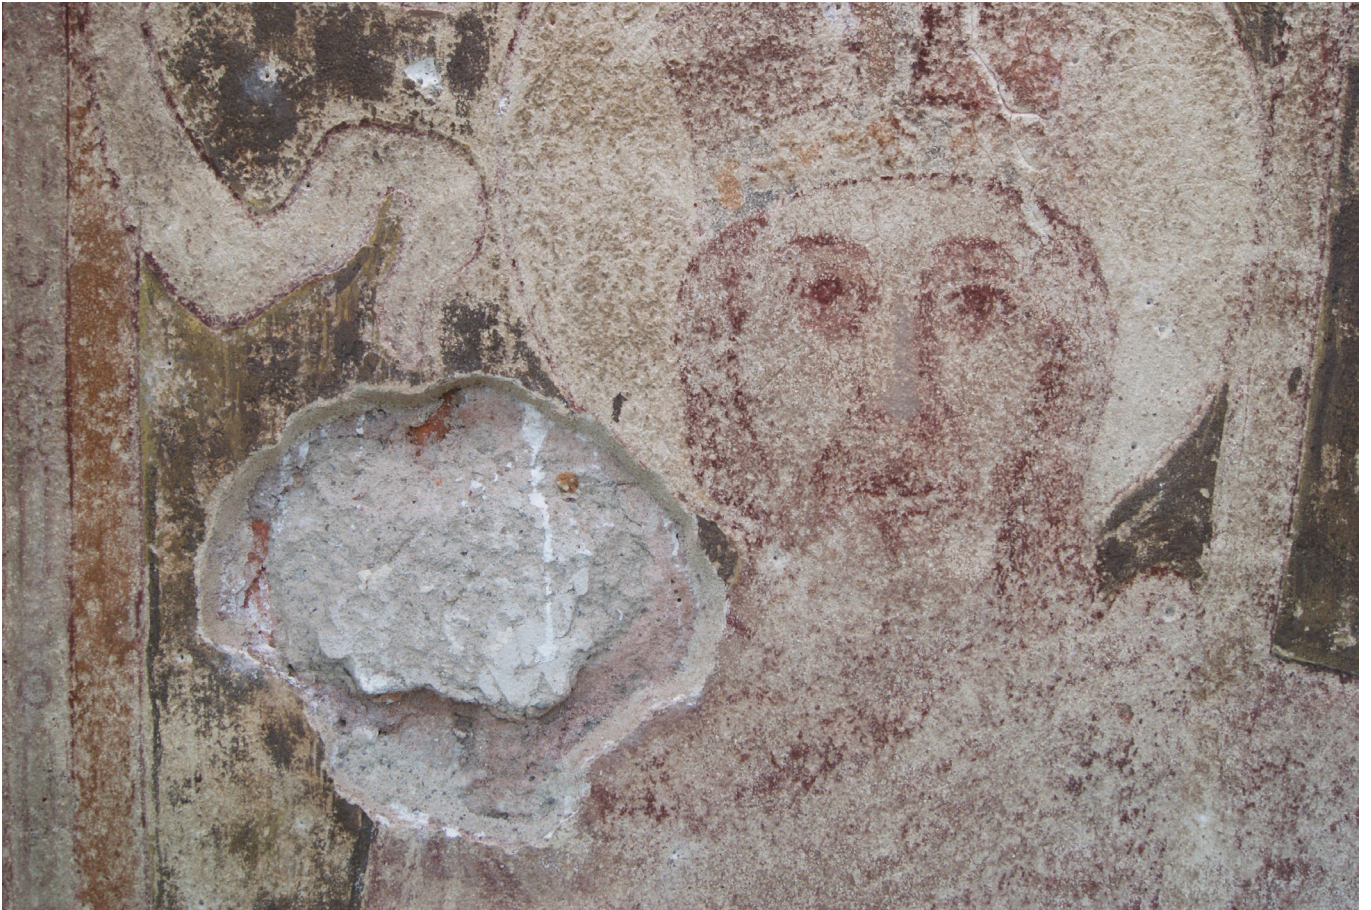
Obr. 58: Část malby sv. Václava po odstranění starého tmelu a obtmelení po jeho okrajích. V tomto případě byla část jádrové omítky starého tmelu po její dobrý stav ponechána.

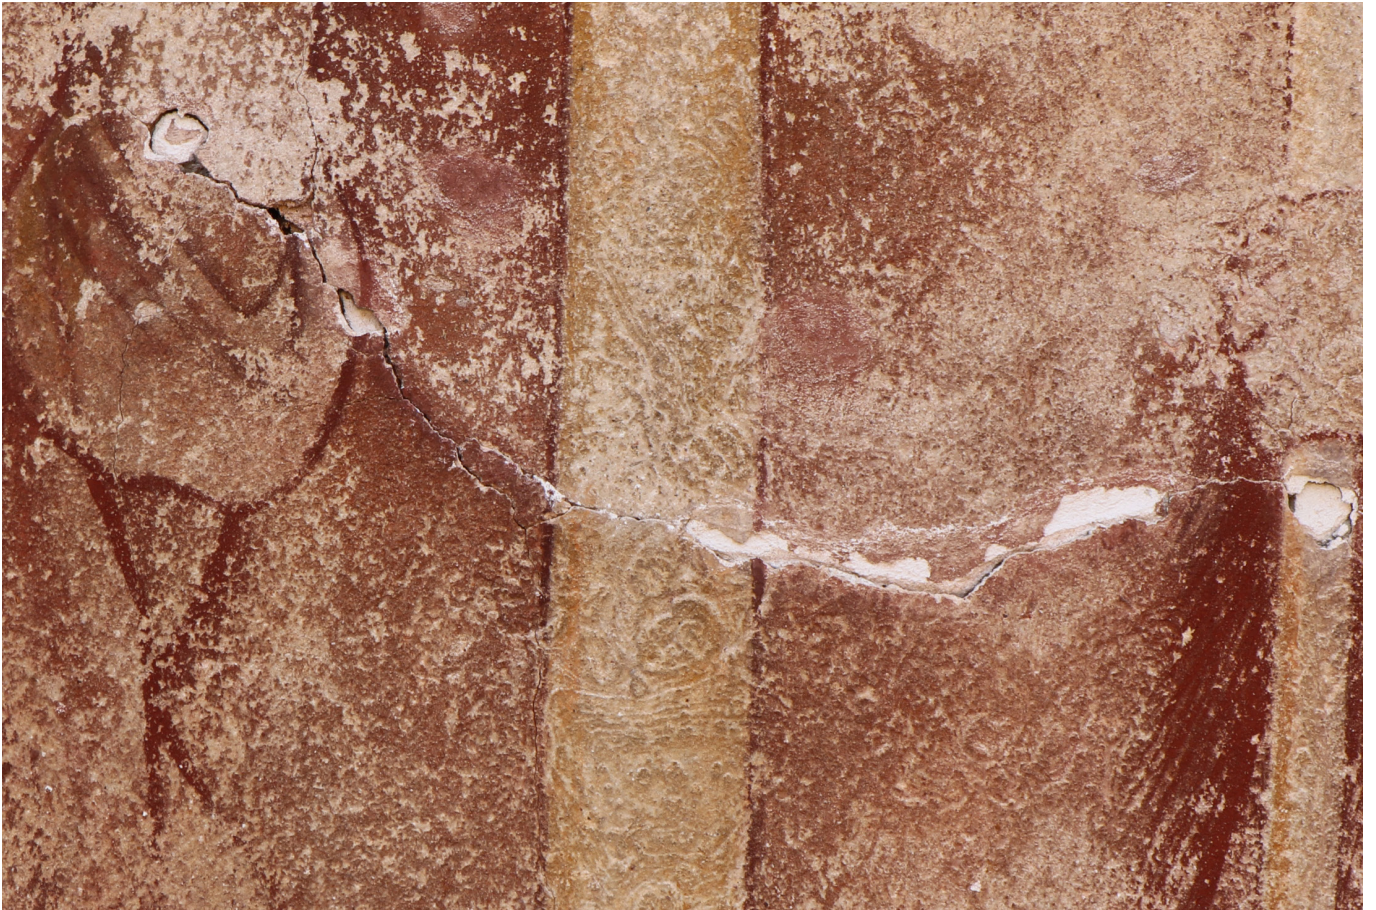
Obr. 98: Část malby sv. Vojtěcha - trup. Místo největší praskliny, před restaurováním. Fotografie v denním světle.

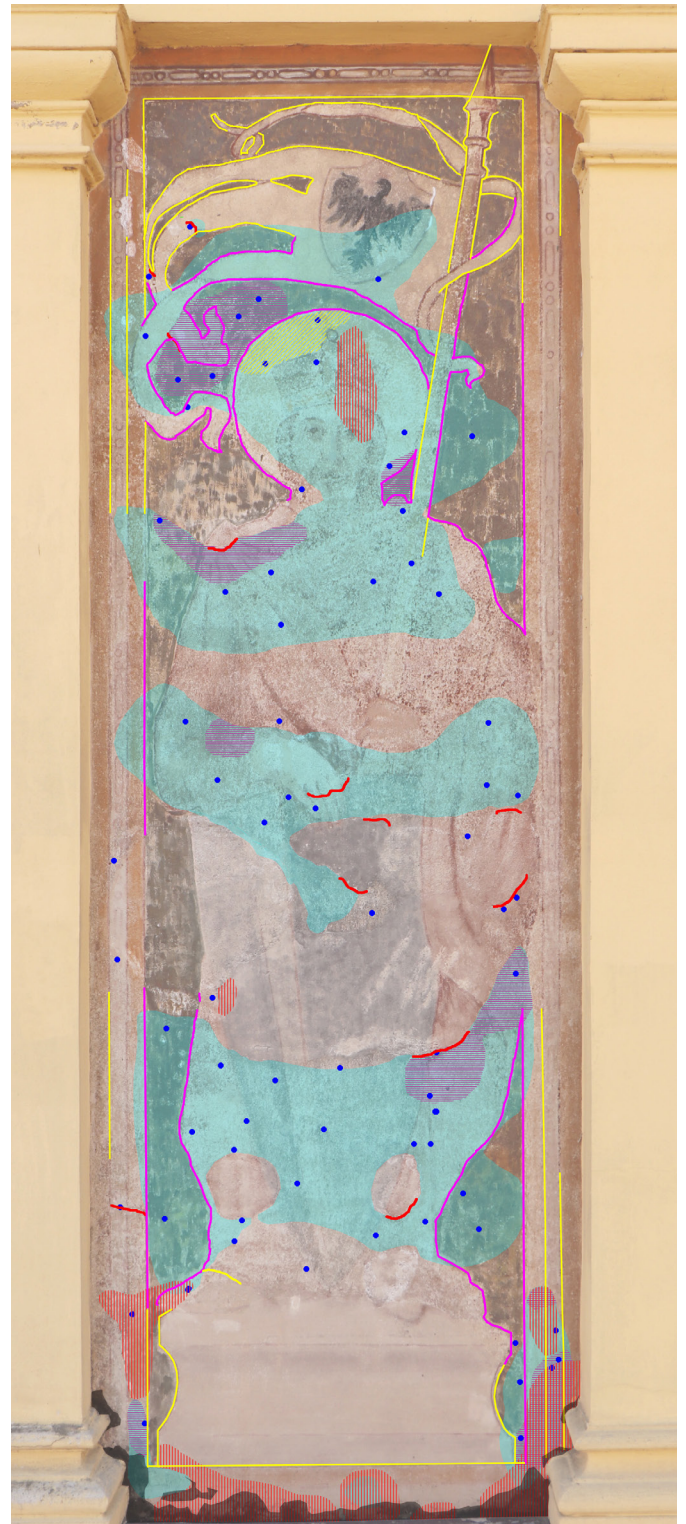
Obr. 121: Grafický zakres poškození, injektáží (2017) a ryté kresby malby sv. Václava.

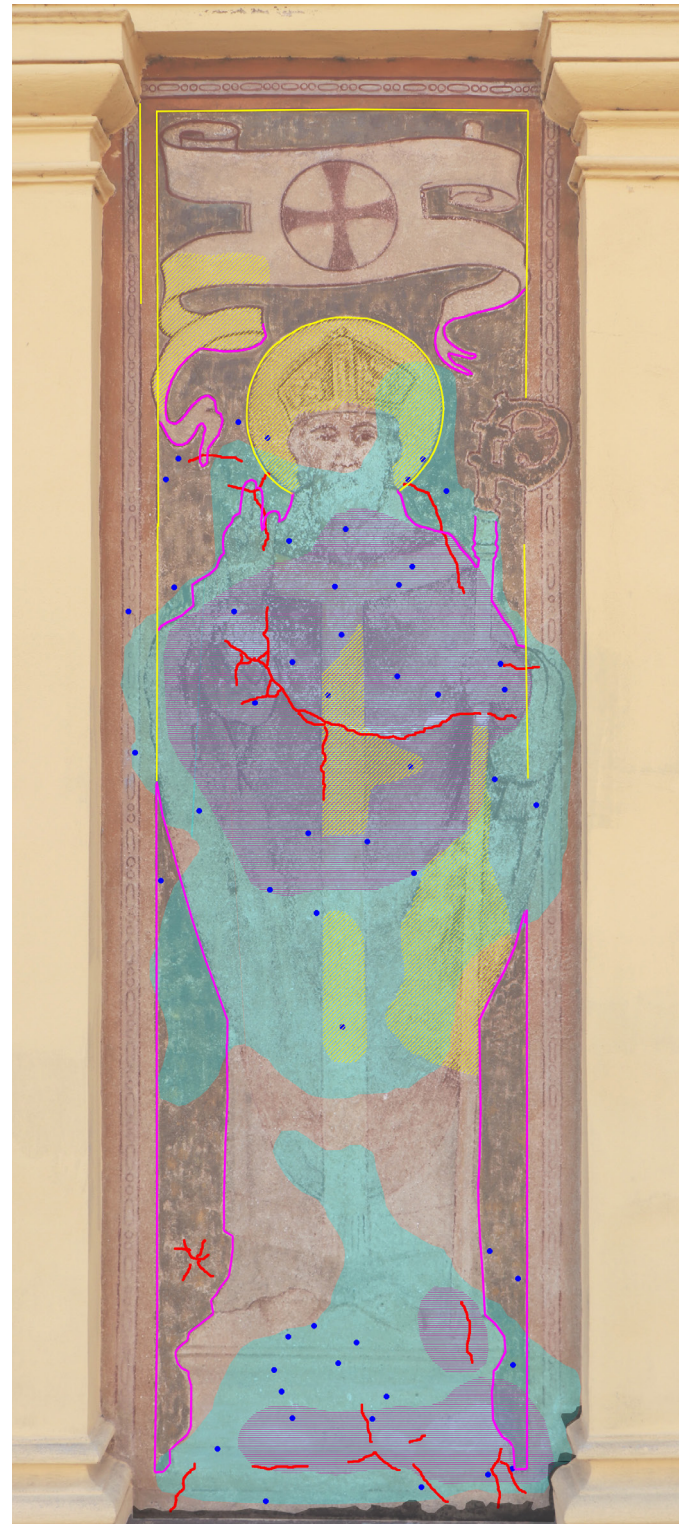
Obr. 123: Grafický zakres poškození, injektáží (2017) a ryté kresby malby sv. Vojtěcha.
