Univerzita  
Pardubice  
Fakulta  
restaurování

## Dokumentace restaurátorského průzkumu

Nástěnná malířská výzdoba  
presbytáře kostela Sv. Jana Křtitele v Krabonoši  
(Nová Ves nad Lužnicí)

Litomyšl 2019

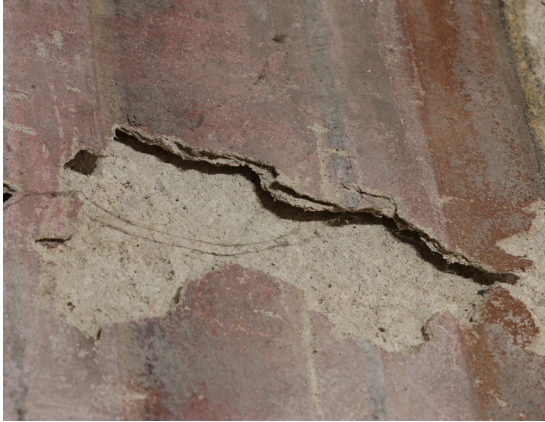
Ztráta barevné vrstvy včetně intonaca	
Popis poškození	Ilustrační fotografie
<p>Částečná ztráta barevné vrstvy včetně jemnější omítkové vrstvy (intonaca) na jádrovou omítku se vyskytuje zejména v na východní stěně presbytáře, kde dochází ke ztrátě adheze mezi jednotlivými omítkovými vrstvami.</p>

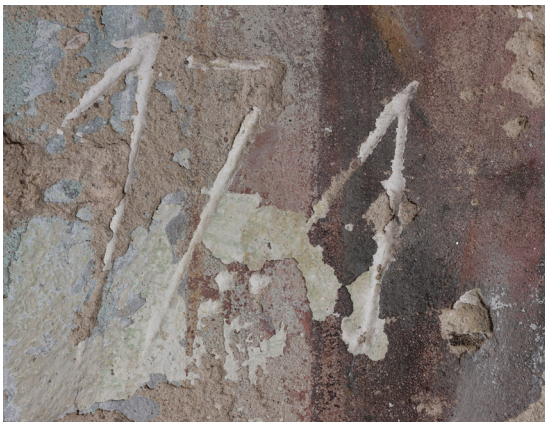
Ryté grafity	
Popis poškození	Ilustrační fotografie
<p>Ryté škrábance, nápisy a číslice jsou vytvořeny tvrdým ostrým předmětem mnohdy i ve výšce několika metrů od podlahy. Poškození je četnější v dolních partiích stěn presbytáře kostela.</p>

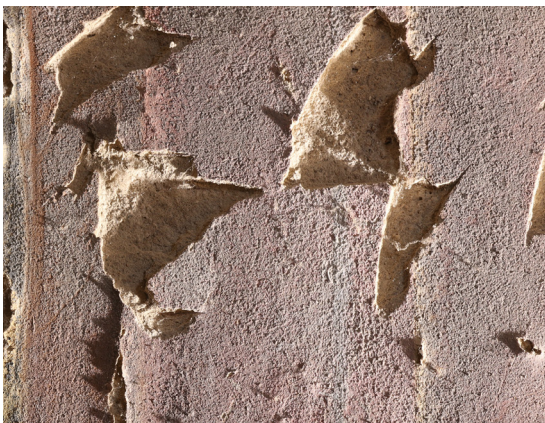
Mechanické poškození	
Popis poškození	Ilustrační fotografie
<p>Mechanické poškození způsobené pravděpodobně tupým předmětem se vyskytuje v dolních partiích zhruba do poloviny výšky stěn presbytáře. Mohlo být cíleno na určité oblasti výjevu (např. detaily obličejů postranních světců v oltární architektuře).</p>

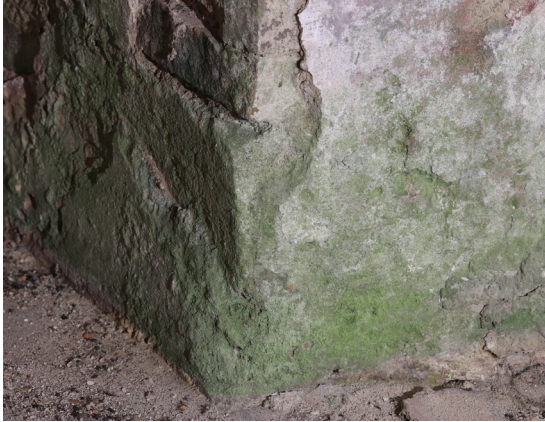
Biologické napadení	
Popis poškození	Ilustrační fotografie
<p>Biologické napadení v podobě zelených řas (a lišejníků?) je pozorováno výhradně v soklových partiích stěn presbytáře. Výskyt poškození zřejmě souvisí s oblastmi většího zvlhčení způsobeného vzlínáním vody z okolního terénu.</p>

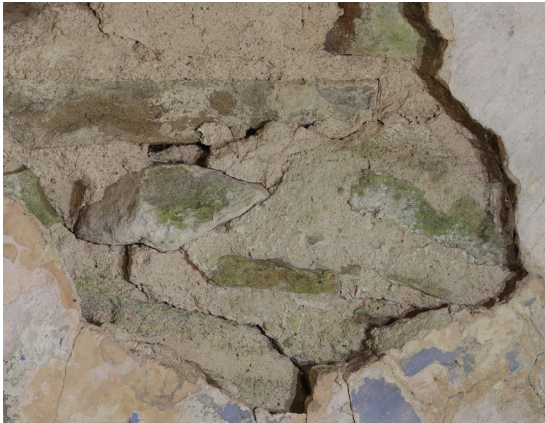
Rozvolnění omítek s výskytem biologického napadení	
Popis poškození	Ilustrační fotografie
<p>Biologické napadení pozorované v horních partiích stěn presbytáře a částečně i na klenbě kaple na povrchu kamenného zdiva. Poškození bylo způsobené pravděpodobně zatékáním dešťové vody v minulosti skrz střešní krytinu. Důsledkem poškození je částečná ztráta omítkových vrstev včetně vrstev barevných na samotné kamenné zdivo, či klenbu.</p>

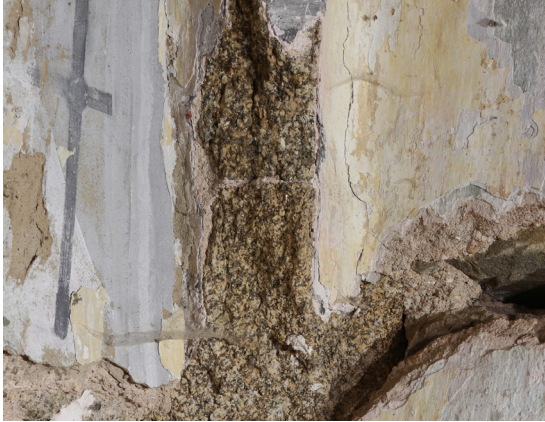
Ztráta materiálu kamenných žeber	
Popis poškození	Ilustrační fotografie
<p>V oblasti klenby dochází ke ztrátě kamenného materiálu – žuly, která byla použita pro vytvoření žeber. Poškození mohlo být způsobeno mechanicky, či vlhkostí a samovolným odpadáváním.</p>

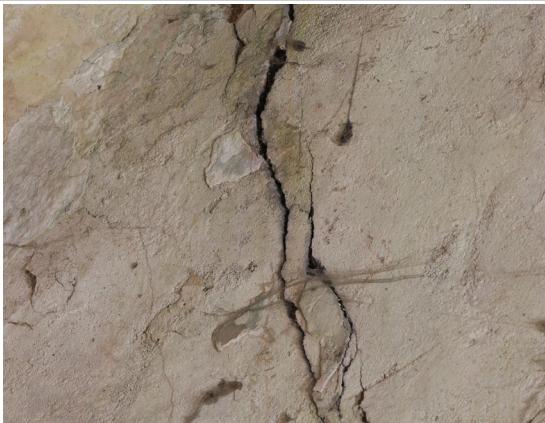
Mezi další závažná poškození lze zařadit trhliny, které se nacházejí na stěnách i na klenbě presbytáře (viz. obr. v kap. 7.1 *Třídník poškození barokní malby*, s. 54). Lze je pozorovat ve vnitřních nárožních částech presbytáře, či kolem středového okenního otvoru na jižní stěně, kde směřují vertikálně vzhůru a zasahují do klenby, či směřují naopak dolů k podlaze presbytáře. Skrz středový výjev iluzivní oltářní architektury na východní stěně se táhne vertikální trhlina směřující od klenebního oblouku dveřního otvoru a sahající zhruba do dvou třetin výšky oltářní stěny (obr. 18). Přestože nejsou trhliny příliš široké, mohou poukazovat na vážné statické problémy budovy.

Trhliny	
Popis poškození	Ilustrační fotografie
<p>Na východní stěně presbytáře se trhliny vyskytují pouze ojediněle, zejména pak ve vnitřních nárožních částech. Skrz středovou část iluzivní architektury se táhne vertikální trhlina směřující od klenebního oblouku vstupních dveří ve východní stěně zhruba do 2/3 její výšky. Na jižní stěně presbytáře trhliny směřují vertikálně od středového okenního otvoru. Od středu klenby presbytáře se táhnou sítě trhlín směřující dolů k bočním stěnám.</p>

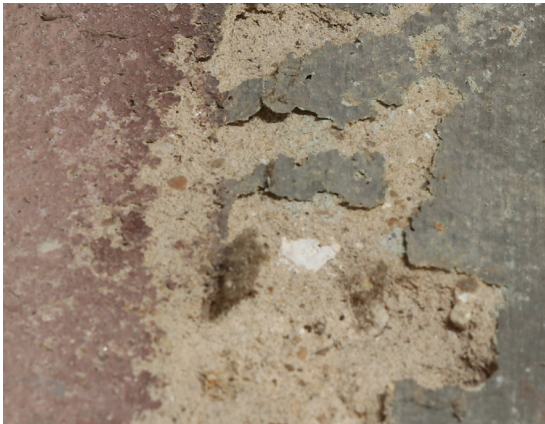
Na povrchu barokní malby na východní stěně můžeme spatřovat poškození v podobě puchýřovatení *intonaca* a šupinatění barevné vrstvy z důvodu ztráty adheze mezi omítkovými vrstvami, respektive mezi omítkovou a barevnou vrstvou (viz obr. v kap. 7.1 *Třídník poškození barokní malby*, s. 51, 55). Společně s rytými grafity vyskytujícími se až do výšky několika metrů a mechanickým poškozením, které bylo mnohdy cíleno na určité detaily (obličej světců), ztěžují tato poškození čitelnost iluzivního oltáře (viz. obr. v kap. 7.1 *Třídník poškození barokní malby*, s. 52).

o několik centimetrů. Barevná vrstva je dále poškozena šupinatěním a puchýřováním, které se vyskytuje téměř na celém povrchu odhalené barokní malby v oblasti východní stěny. Příčinou tohoto poškození může být ztráta adheze mezi barevnou vrstvou a intonacem, silná toušťka barevné vrstvy, či použití odlišného pojiva. Velká část plochy východní stěny je znehodnocena rytými grafity v podobě nápisů a škrábanců, a to až do výšky několika metrů. Mezi závažná poškození nutno zařadit i mechanická poškození (hlubší defekty způsobené zřejmě údery ostrými předměty, lokálně snad i projektily), která jsou mnohdy záměrně směřována na určité detaily malby, např. obličejů světců. V oblasti jsou pozorovány i mladší zásahy v podobě nátěrů a zejména pak omítkových vysprávek, které jsou často nanášeny přes povrch barokní malby.

Šupinovitění a puchýřovitění barevné vrstvy	
Popis poškození	Ilustrační fotografie
<p>Šupinovitění barevné vrstvy se vyskytuje lokálně na povrchu barokní malby v oblasti východní stěny presbytáře. Příčinou je ztráta adheze barevné vrstvy s vrstvou intonaca.</p> <p>Puchýřovitění barevné vrstvy je pozorováno téměř na celé ploše barevné barokní malby v oblasti východní stěny presbytáře. K puchýřovitění dochází zejména v místech použití tmavších pigmentů k vyjádření stínů architektonického iluzivního oltáře. Možnou příčinou je větší tloušťka barevné vrstvy nebo použití odlišného pojiva.</p>

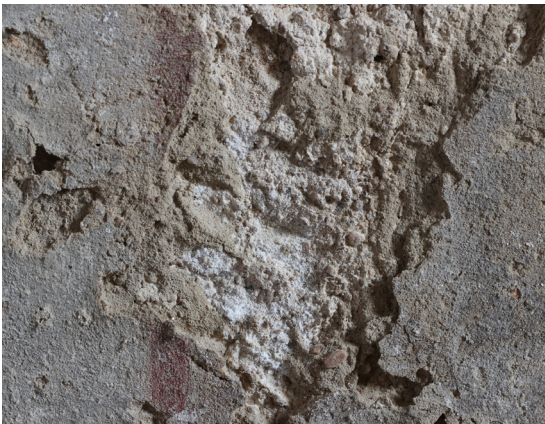
Alveolizace solí	
Popis poškození	Ilustrační fotografie
<p>V soklových oblastech stěn presbytáře, působí vztlínající vlhkost a vodorozpustné soli.</p>

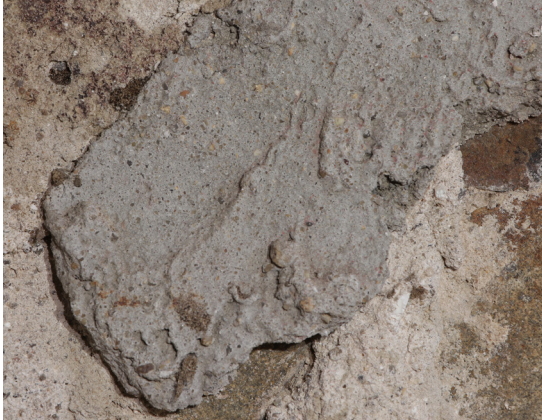
Druhotné tmely	
Popis	Ilustrační fotografie
<p>V oblastech stěn presbytáře se nachází dva druhy druhotných tmelů. První (viz fotografie) má šedý jemnozrný charakter a vyskytuje se zhruba na dvou místech východní stěny. Na jižní stěně presbytáře se nachází druhý typ tmelu – hrubozrný okrový, který je aplikován i na mladších druhotných vrstvách a zejména pak v okolí kruhového okna.</p>

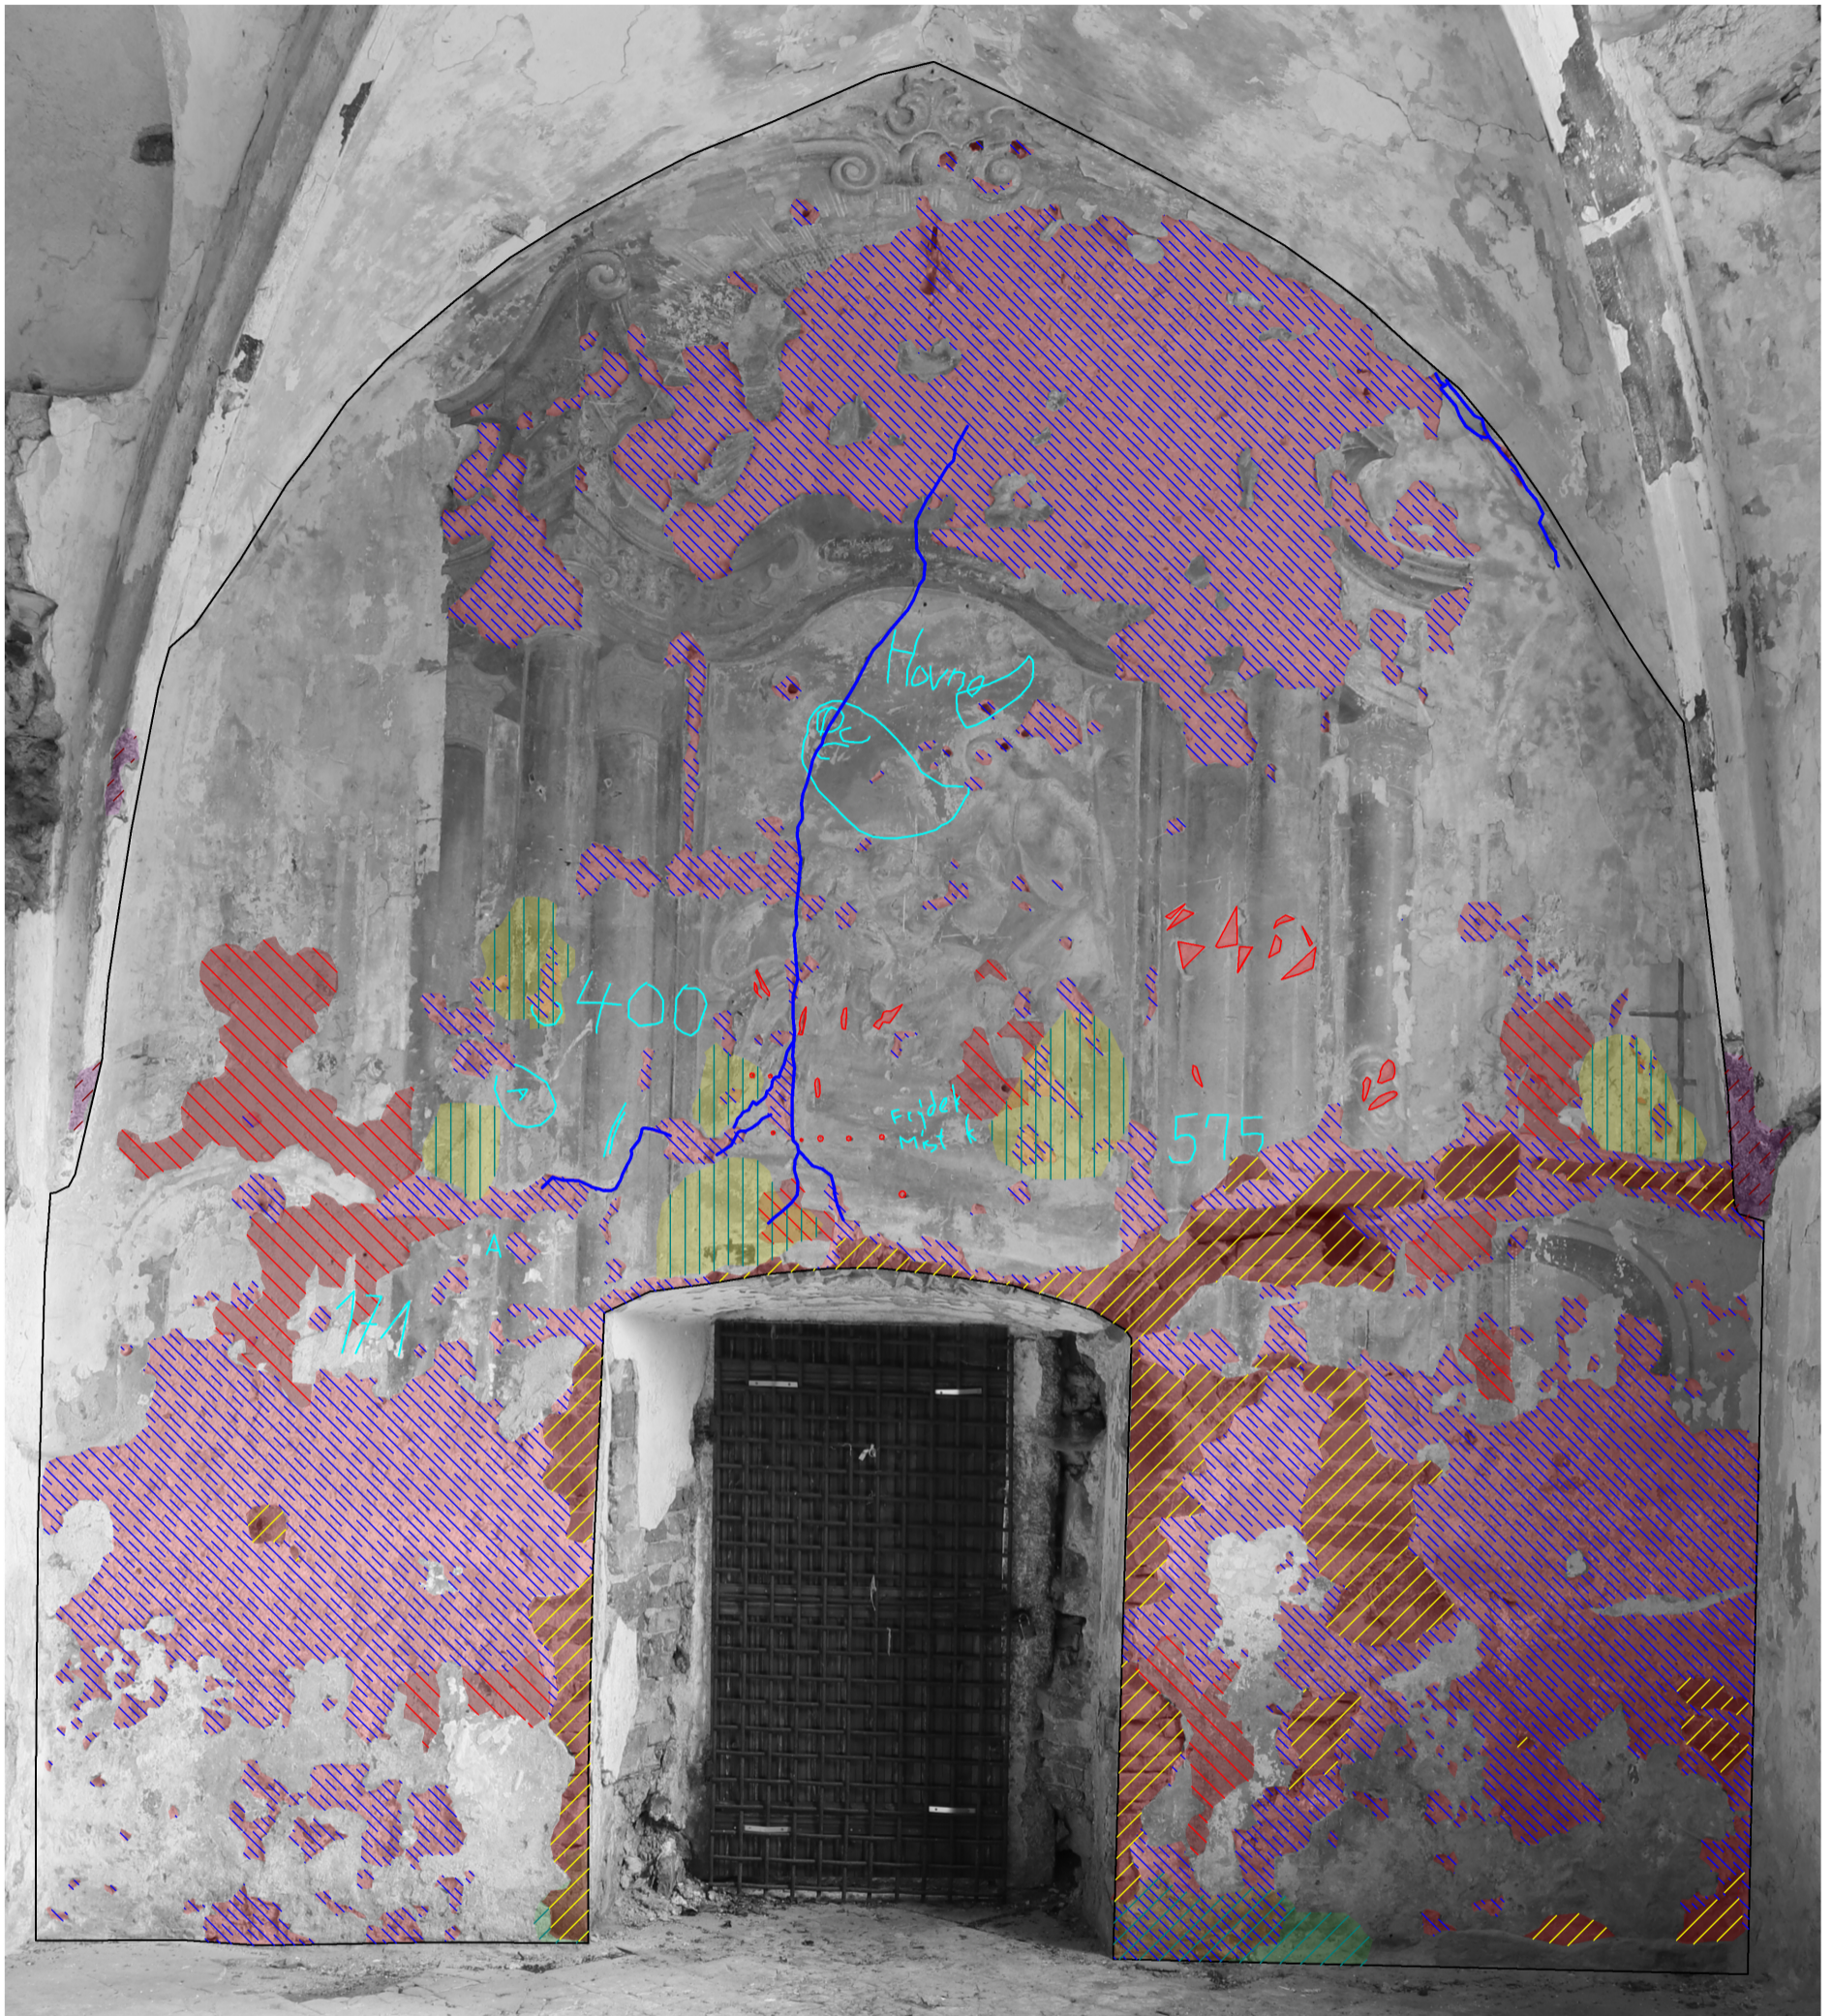
Obr.04 Grafické zakreslení poškození na východní oltářní stěně.

Trhliny	4.470 m	-

Mechanické poškození	0.000 m <sup>2</sup>	0.00%

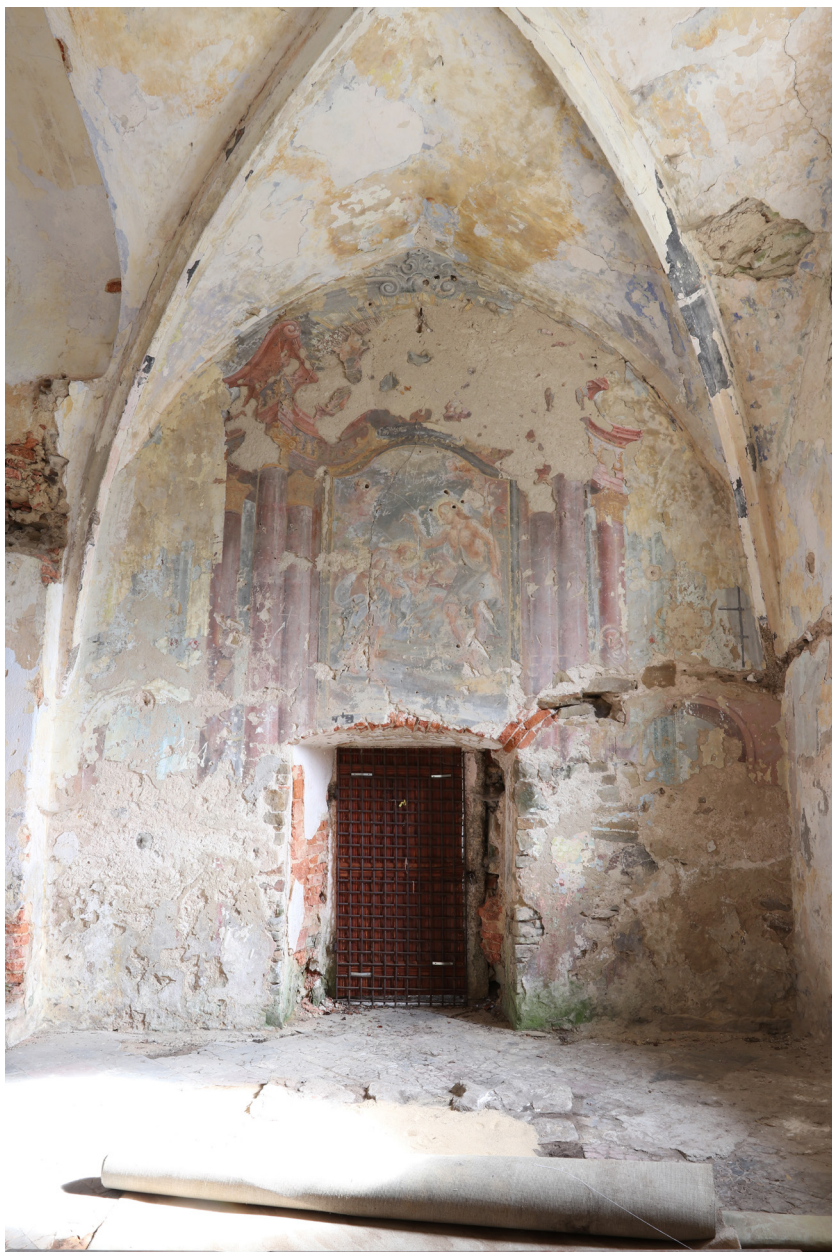
(oltářní) stěně presbytáře, kde je v důsledku degradace druhotných vrstev z větší části odhalena (obr. 14). Barokní výmalba též pokrývá i jižní stěnu presbytáře, ale zde je z větší části překryta druhotnými vrstvami. Sekundární vrstvy taktéž zakrývají celý povrch klenby presbytáře vyjma oblastí, kde došlo ke ztrátě všech omítkových vrstev (obr. 21, 22). Lze předpokládat, že se výmalba z období baroka nachází v celém prostoru presbytáře. Oproti východní stěně presbytáře, jsou na jižní stěně lokálně pozorovatelné starší než barokní vrstvy, pravděpodobně pocházející z období středověku, respektive raného novověku (obr. 19).

Obecně lze konstatovat, že se malby a související omítky na stěnách a klenbě presbytáře nacházejí ve zcela havarijním stavu. Stav maleb se jeví nejhorší ve spodních partiích obou stěn, kde dochází k úplné ztrátě omítkových vrstev na kamenné, či cihlové zdivo (viz obr. v kap. 7.1 *Třídník poškození barokní malby*, s. 50). Toto poškození se vyskytuje zejména v jihovýchodním koutu při podlaze a zároveň na nároží vstupního otvoru na východní stěně presbytáře. Od zaklenutí tohoto vstupu se horizontálně táhne vysekaná drážka, vzniklá kvůli instalaci elektrických kabelů, zřejmě v roce 1945. Ta horizontálně pokračuje skrz jižní stěnu, v jejíž pravé části se napojuje vertikální žlábek sahající zhruba do dvou třetin stěny (obr. 20). Ke ztrátě omítkových vrstev došlo i v levé horní části jižní stěny, kde v minulosti zatékala dešťová voda skrz střešní krytinu. V oblasti stropu se toto poškození vyskytuje pouze v malém rozsahu, a to v části, kde omítky navazují na jižní stěnu presbytáře. Společně se ztrátou omítkových a barevných vrstev se ve spodních partiích stěn nachází biologické napadení spojené s vlhkostí vyskytující se v celém objektu (viz obr. v kap. 7.1 *Třídník poškození barokní malby*, s. 53). V důsledku vzlínající vlhkosti jsou soklové partie poškozeny krystalizací vodorozpustných solí na povrchu zdiva a omítek (viz obr. v kap. 7.1 *Třídník poškození barokní malby*, s. 55). Biologické napadení se vyskytuje na povrchu kamenného zdiva i v horní části jižní stěny, kde v minulosti došlo k zatékání dešťové vody a následné ztrátě omítkových vrstev (viz obr. v kap. 7.1 *Třídník poškození barokní malby*, s. 53).

Obr. 14 Celkový pohled na východní stěnu presbytáře. Na fotografii je patrný celkově havarijný stav omítkových a barevných vrstev.

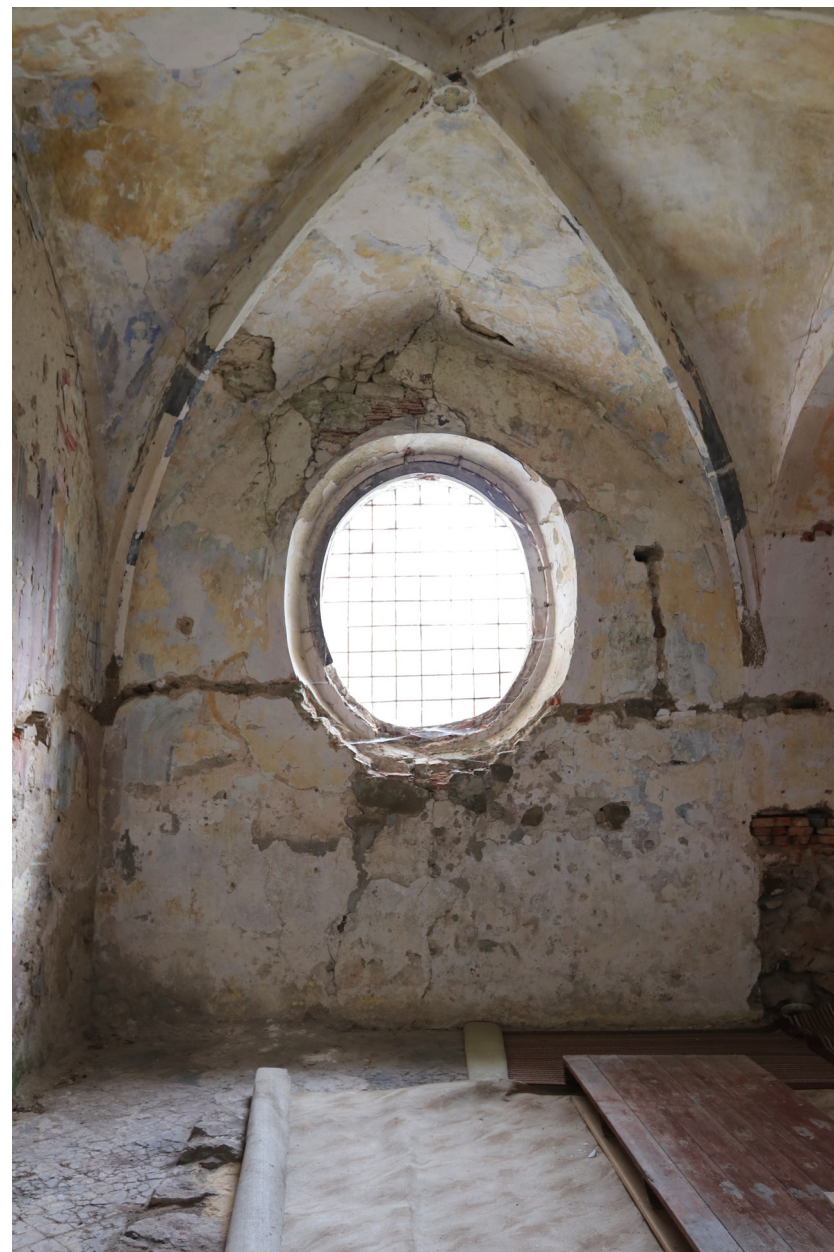
Obr. 15 Celkový pohled na jižní stěnu presbytáře. Na fotografii je patrný celkově havarijný stav omítkových a barevných vrstev.

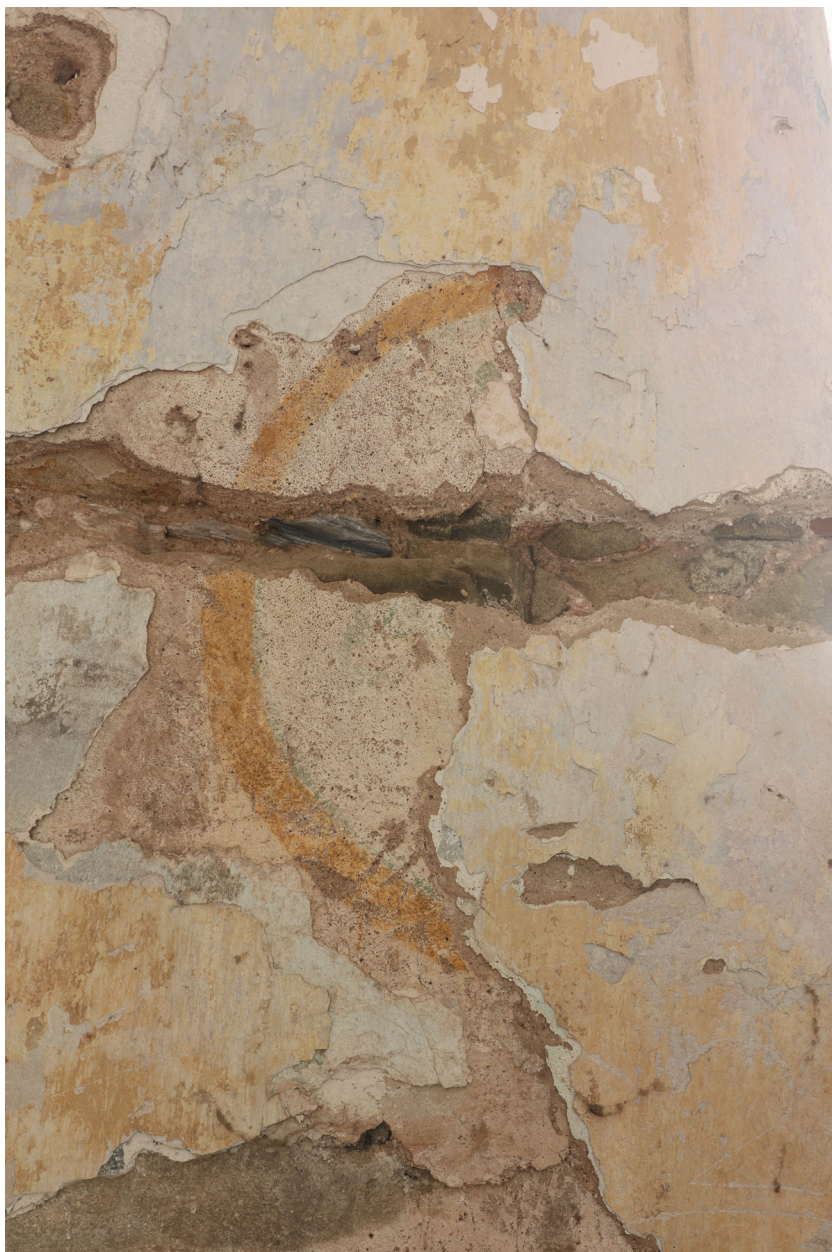
Na jaře roku 1945 byla do kostela i fary zavedena elektřina,<sup>21</sup> která však byla během následujících událostí v druhé polovině 20. století zcela odstraněna. Odstranění způsobilo značné poškození v podobě horizontálních i vertikálních žlábků zasahujících až do zdiva, které vedou skrz celou šíři východní i jižní stěny. V roce 1950 byla tato oblast přičleněna do vojenského pohraničního pásma, což vyústilo ve zbourání téměř všech objektů ve vesnici a zalesnění celého území. Roku 1954 přišel výnos o vystěhování kostela a fary přičemž bylo rozhodnuto, že veškeré dřevěné vybavení kostela bude spáleno (oltáře, skříně, lavice) a tím prakticky skončila existence farnosti v Krabonoši. Od roku 1954 fara a kostel Sv. Jana Křtitele chátraly a jejich stav se postupem času dále zhoršoval. Během 90. let 20. století proběhl pokus řešení havarijního stavu obou objektů,

Obr.20 Pravá část jižní stěny. Na fotografii jsou patrné vysekané drážky po instalaci elektrických kabelů zřejmě v roce 1945.

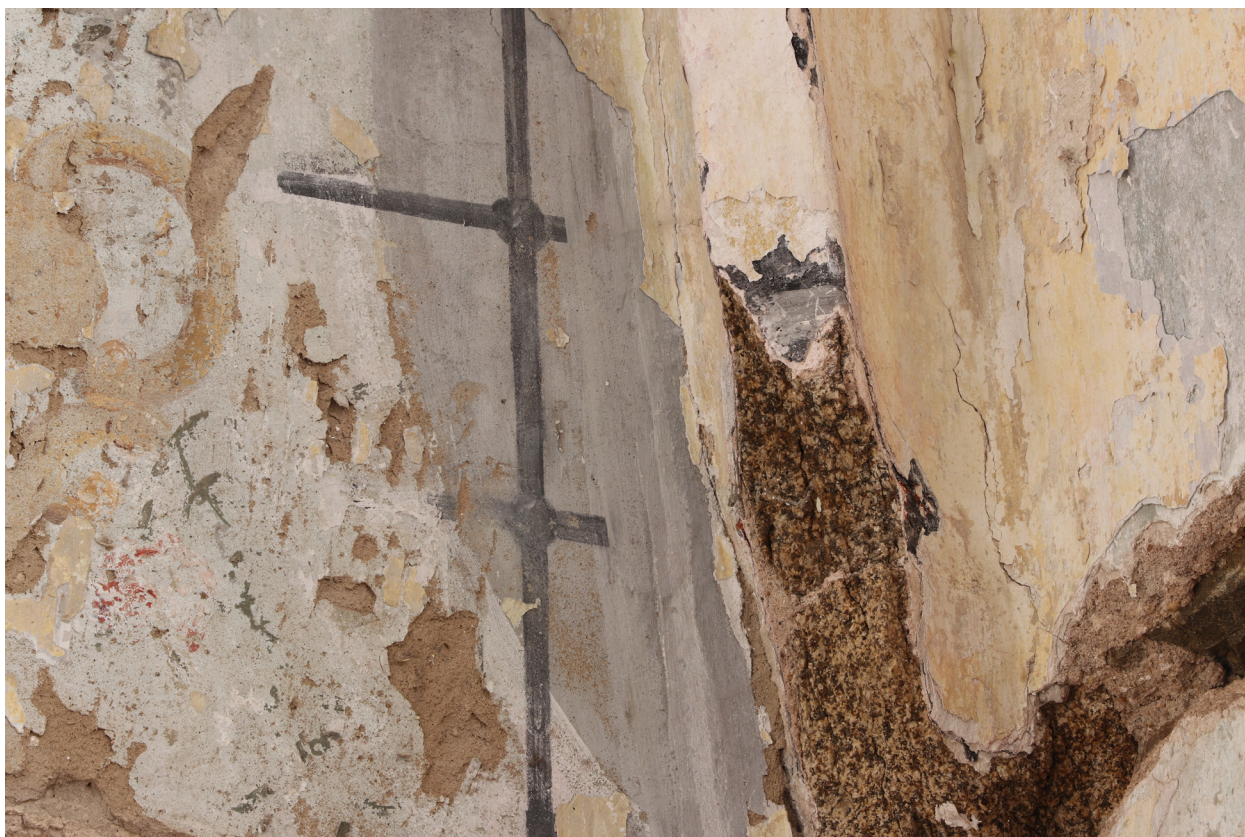
Obr.23 Detail jihovýchodního rohu presbytáře. Na snímku je pozorována barokní výmalba vyobrazující iluzivní okno, dále je patrné poškození v podobě ztráty materiálu kamenného žebra, mechanického poškození, či ztráty omítkových a barevných vrstev.

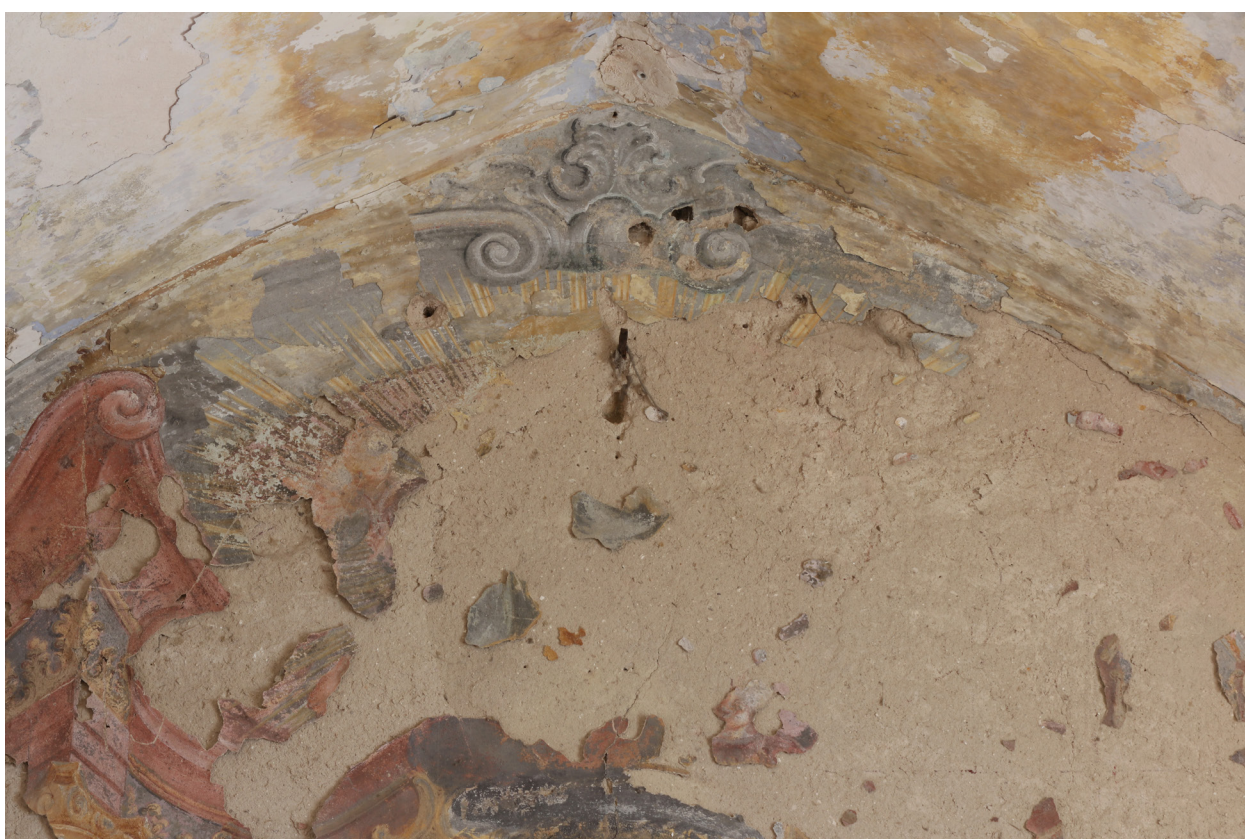
Obr.24 Horní část východní (oltářní) stěny, kde jsou patrná rozsáhlá poškození v podobě ztráty intonaca včetně barevné barokní vrstvy.

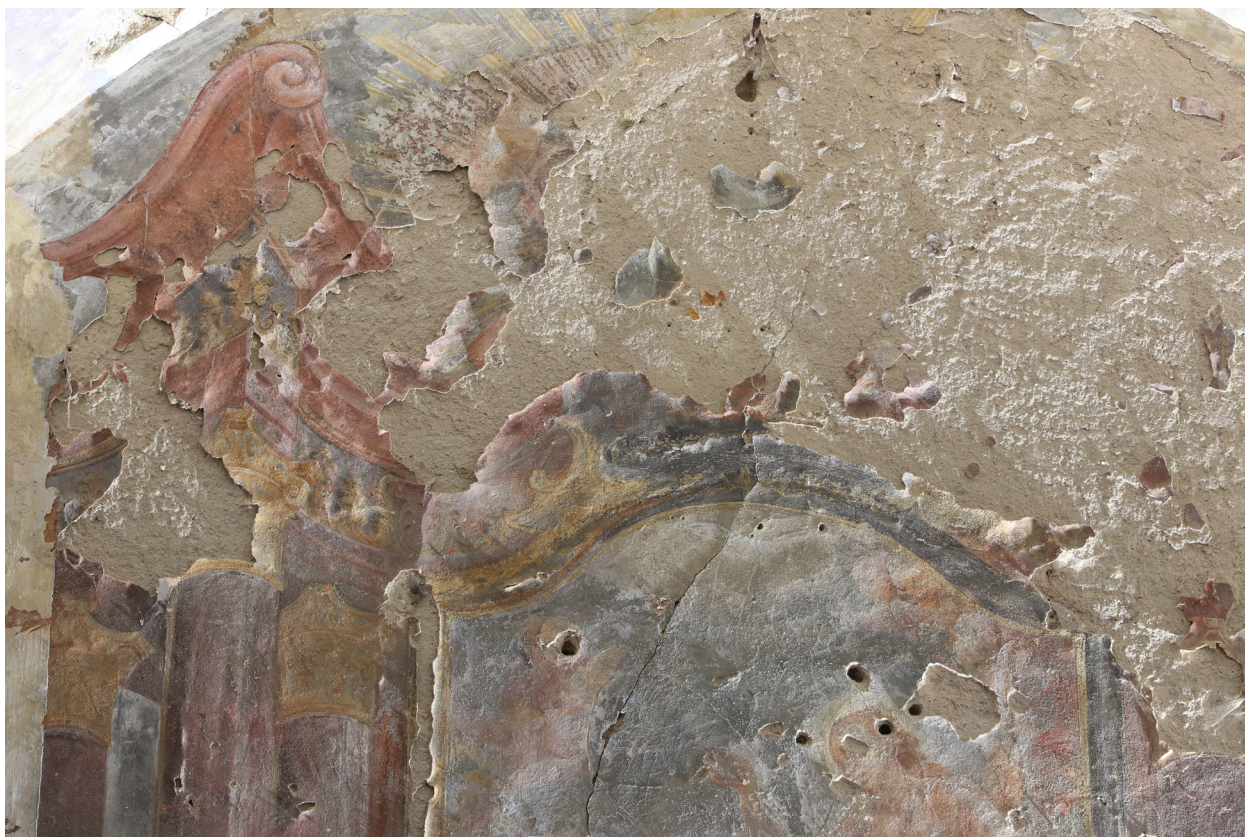
Tak jako vizuální průzkum v rozptýleném denním světle, je i průzkum v ostrém bočním nasvícení zaměřen výhradně na výmalbu z období baroka. Ostré boční nasvícení zvýraznilo strukturu povrchu stěn presbytáře (obr. 25). Taktéž opticky podpořil jednotlivé defekty (mechanická poškození, ryté grafity), které byly pozorovány již v denním rozptýleném světle. Struktura barokní omítky, na které je provedena malba na východní stěně presbytáře je poměrně hrubá ve srovnání s hladkým povrchem druhotných nátěrů. Razantní boční nasvícení zvýraznilo poškození v podobě puchýřů, které se odchlípují od omítky až o několik centimetrů (obr. 26). Také bylo zdůrazněno šupinovatění barevné vrstvy, které se vyskytuje lokálně po celém povrchu malby, zejména pak v místech, kde byly nanесeny tmavší tóny barev. V bočním nasvícení bylo možné pozorovat i původní techniku díla – provedení určitých detailů malby v pastózních tazích (např. detail s květinami, viz obr. 27). Na jiných místech byla malba naopak provedena tenkými lazurními nátěry (např. iluzivní architektura).

Obr.25 Průzkum v ostrém bočním nasvícení v levé horní části východní stěny, které podpořilo strukturu barokní vrstvy a zdůraznilo puchýřovitění intonaca s barevnou vrstvou.

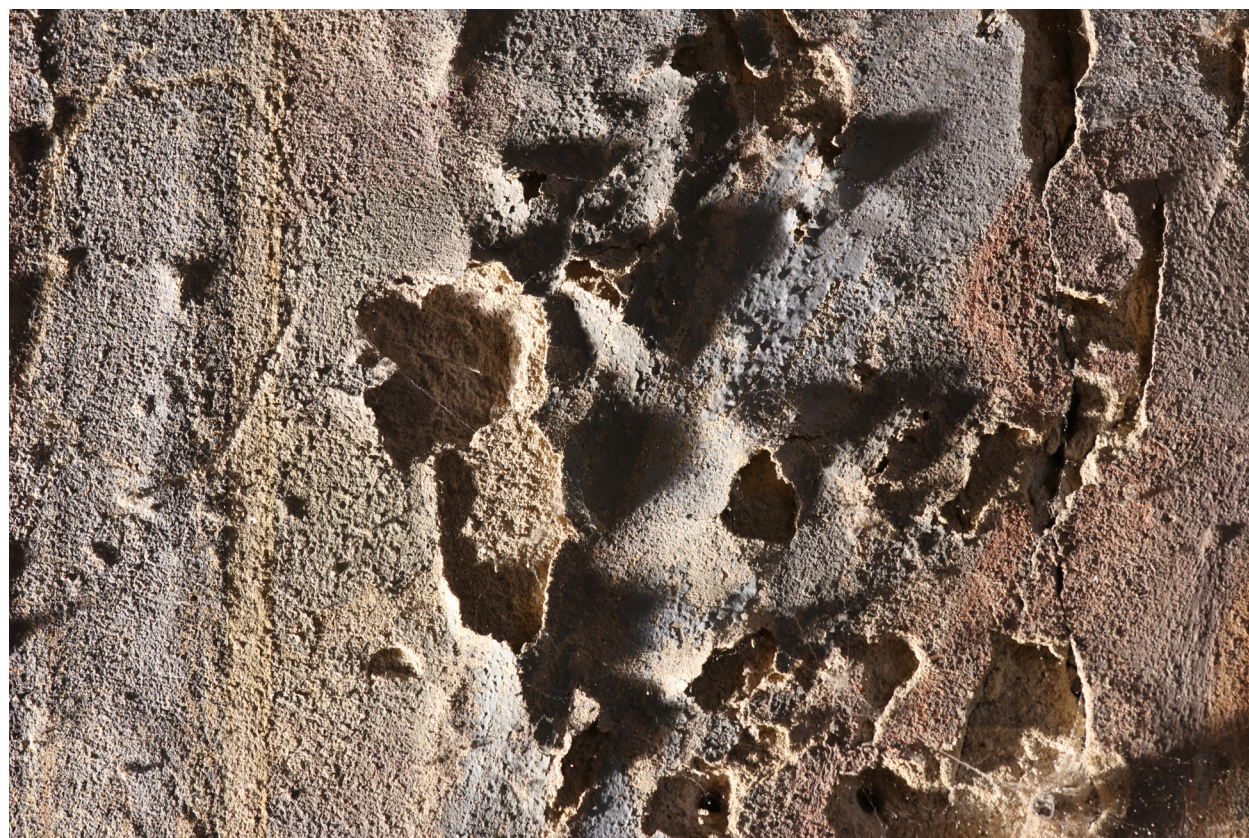
Obr.26 Průzkum v ostrém bočním nasvícení na centrálním výjevu východní stěny. Na detailním snímku je zdůrazněno puchýřovitění a práškovitění barokní vrstvy.

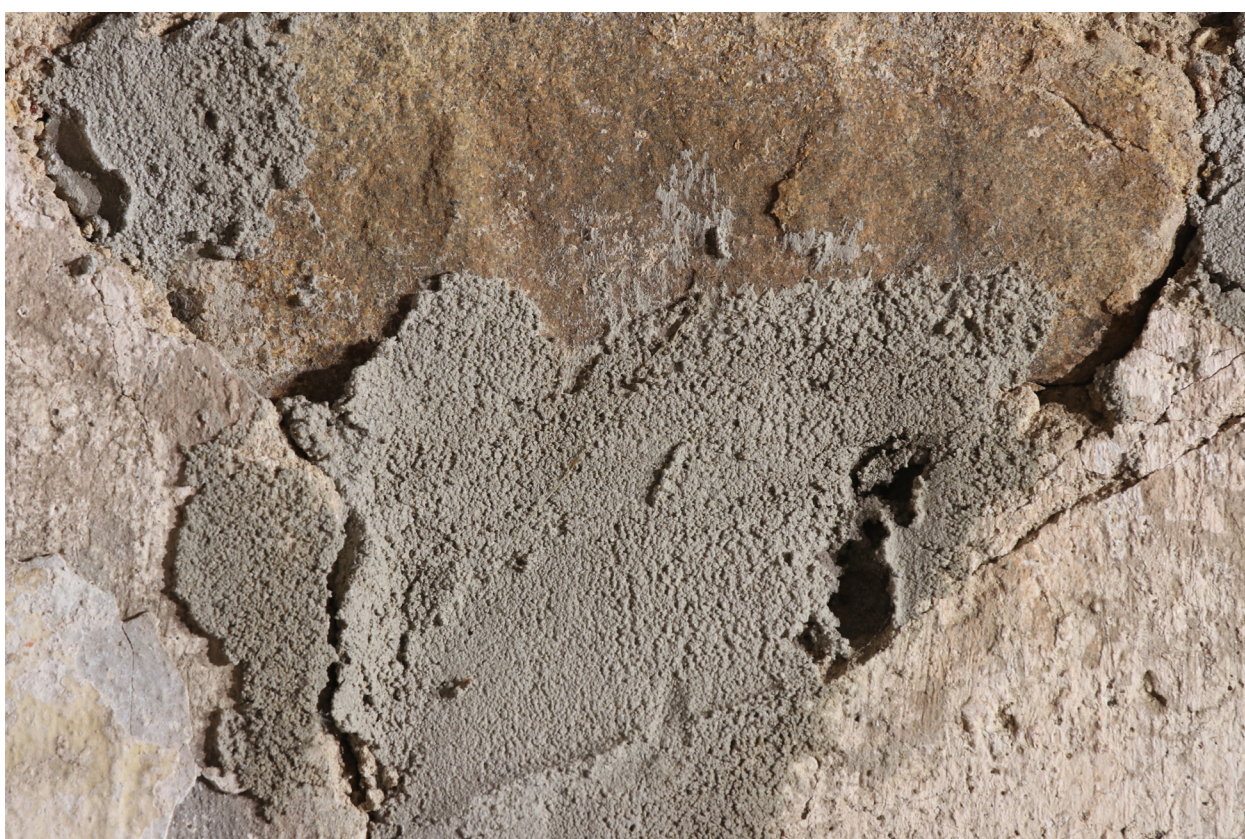
(obr. 28), či hrubozrnný okrový tmel nacházející se opět zejména na jižní stěně presbytáře, konkrétně vpravo pod okenním otvorem (viz obr. v kap. 7.1 *Třídník poškození barokní malby*, s. 57).

Obr.28 Průzkum v ostrém bočním nasvícení zachycující detail druhotně aplikovaného světle okrového tmelu vyskytujícího se zejména na východní stěně presbytáře.

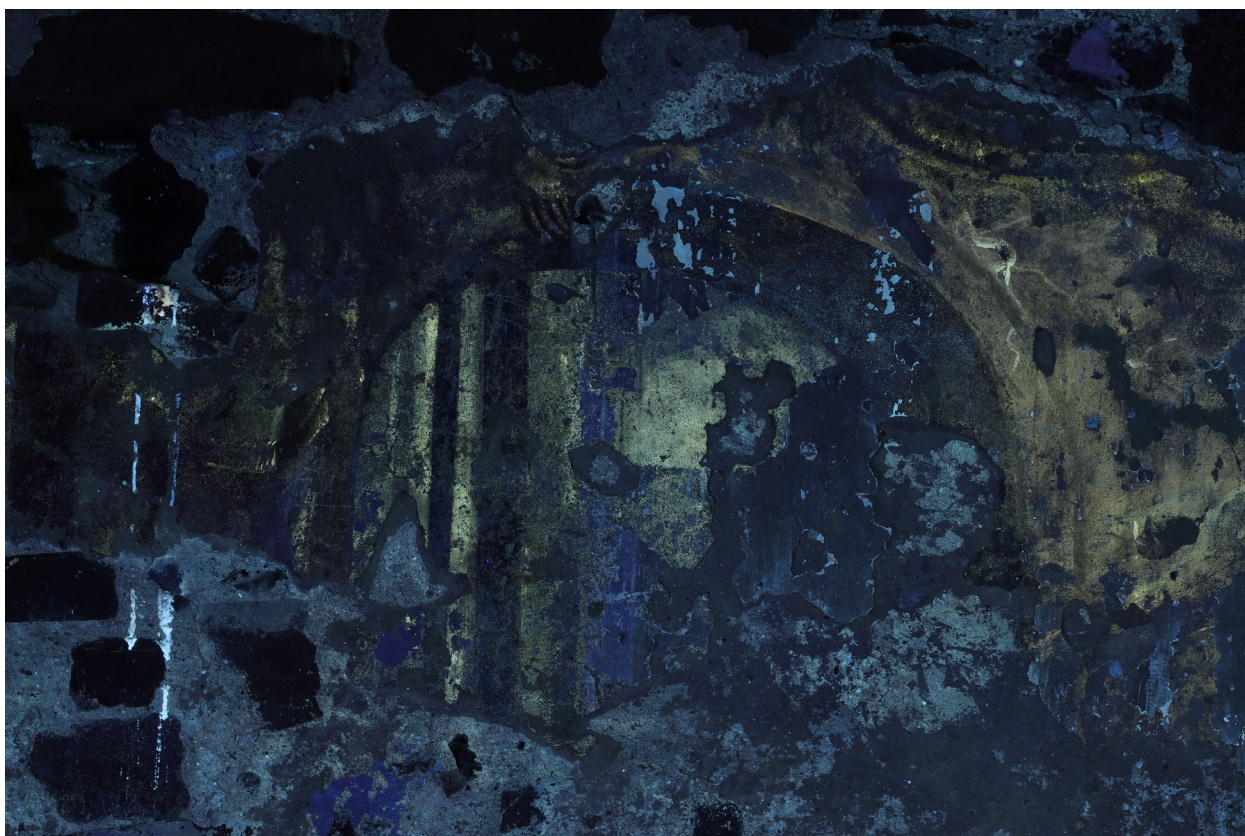
Na povrchu barokní malby na východní stěně presbytáře byla pozorována světle oranžová luminiscence (obr. 30), jež by mohla souviset s použitím pojiva barokní malby na bázi organických složek (patrně by se mohlo jednat o olej). Analýza použitých pigmentů a pojiv bude provedena v rámci chemicko-technologického průzkumu. Dále byla pozorována světle modrá luminiscence připomínající stékance pravděpodobně způsobené voskem ze svíček umístěných na stěně (obr. 30). Ve spodních partiích stěn byla patrná bílá luminiscence v místech poškození omítek vodorozpustnými solemi (obr. 32).

Obr.30 UV fluorescenční fotografie. Pravá dolní část východní stěny presbytáře. Je zde patrná světle modrá luminiscence, která by mohla být vyhodnocena jako voskové stěkance od svíček. Světle oranžová luminiscence značí pravděpodobně použití pojiva na bázi organických složek - patrně oleje.
