## Dokumentace restaurátorského průzkumu a zásahu

Restaurování vybraných úseků nástěnných maleb, štukové výzdoby stropu a kamenného portálu v Očistcové kapli piaristické koleje v Litomyšli

Restaurovali: Lucie Bartůňková, Erik Fábri, Patrícia Holíková, Karolína Marčíková, Peter Majoroš, Vít Svoboda, Adéla Škrabalová, Verena Vodehnalová, Zuzana Vránová  
Odborný pedagogický dozor: Jan Vojtěchovský

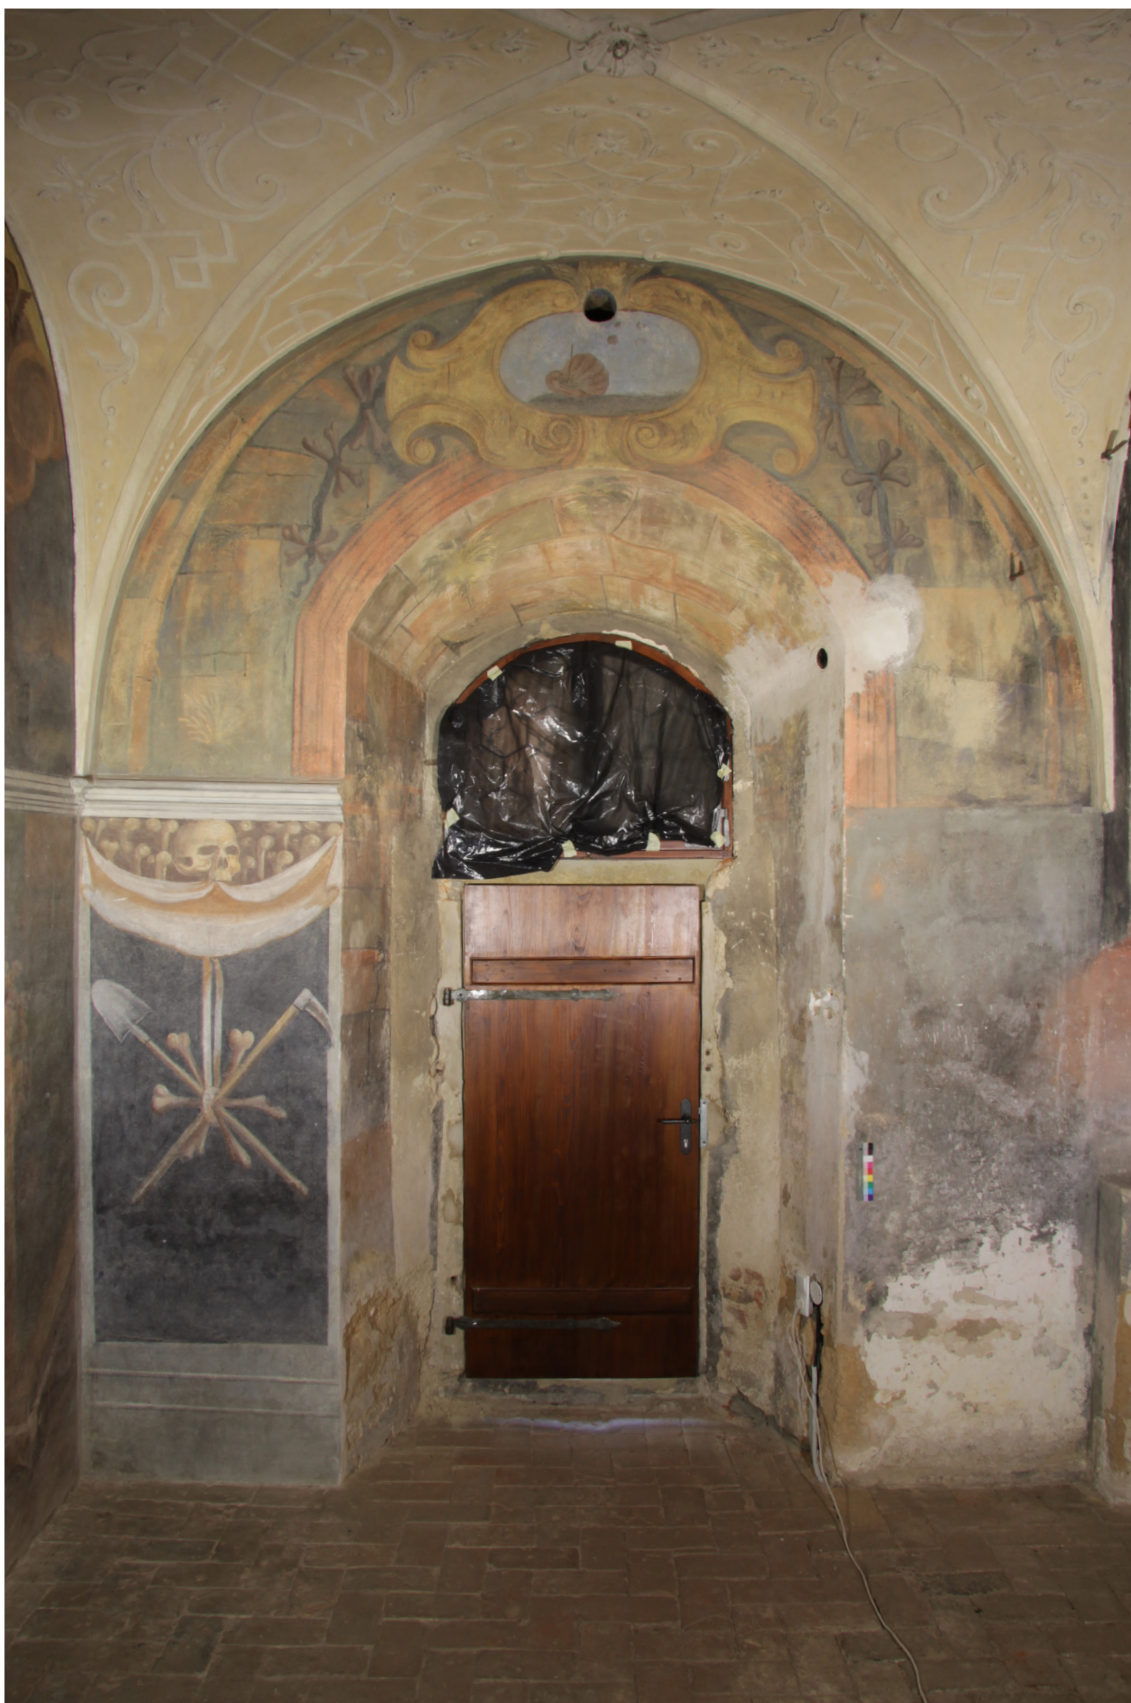
**Obr. 03:** SV stěna: celkový pohled na lunetu a dveřní špaletu. Stav před restaurováním.

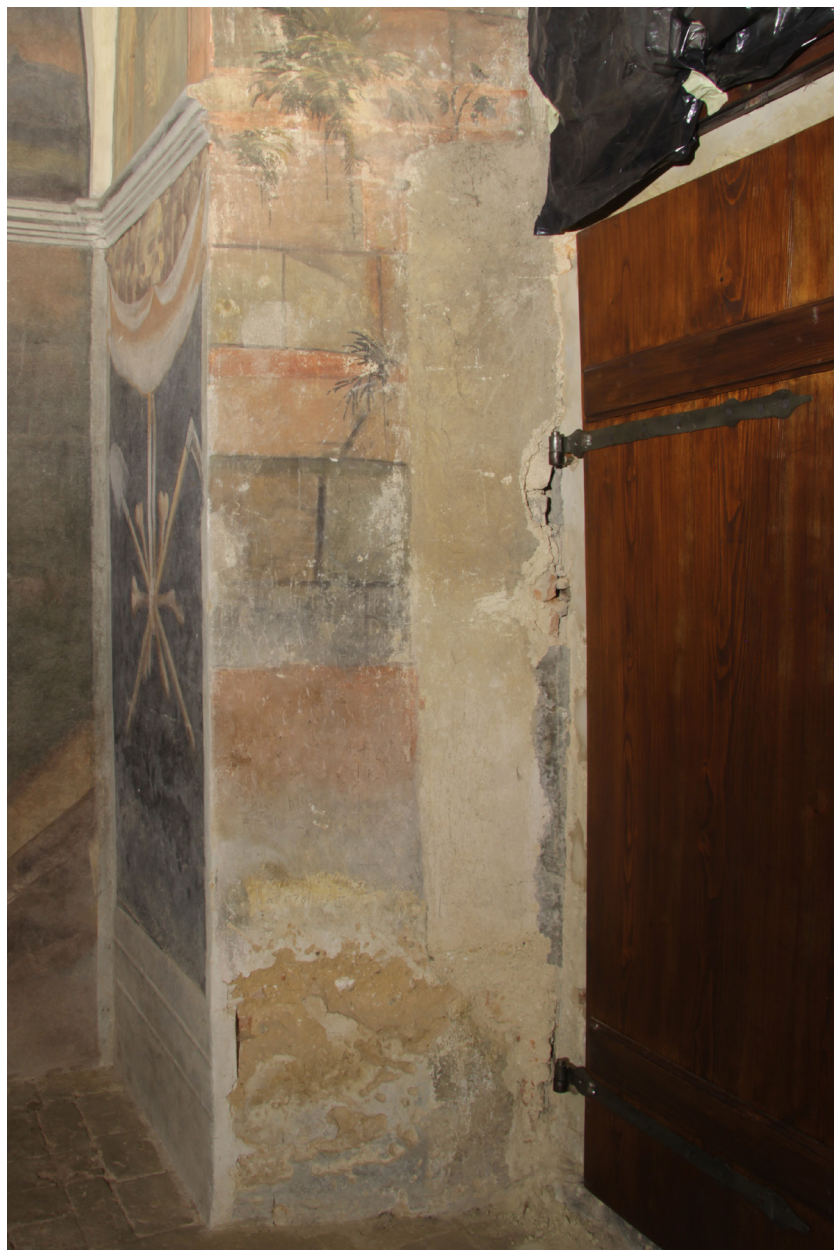
**Obr. 22:** SV stěna: levá část dveřní špalety. Rozsáhlé druhotné vysprávky se ztrátou omítkových vrstev, vzniklé v minulosti pravděpodobně v důsledku změny přístupu do kaple z ambitu koleje (při výmalbě kaple zde zřejmě bylo pouze okno).

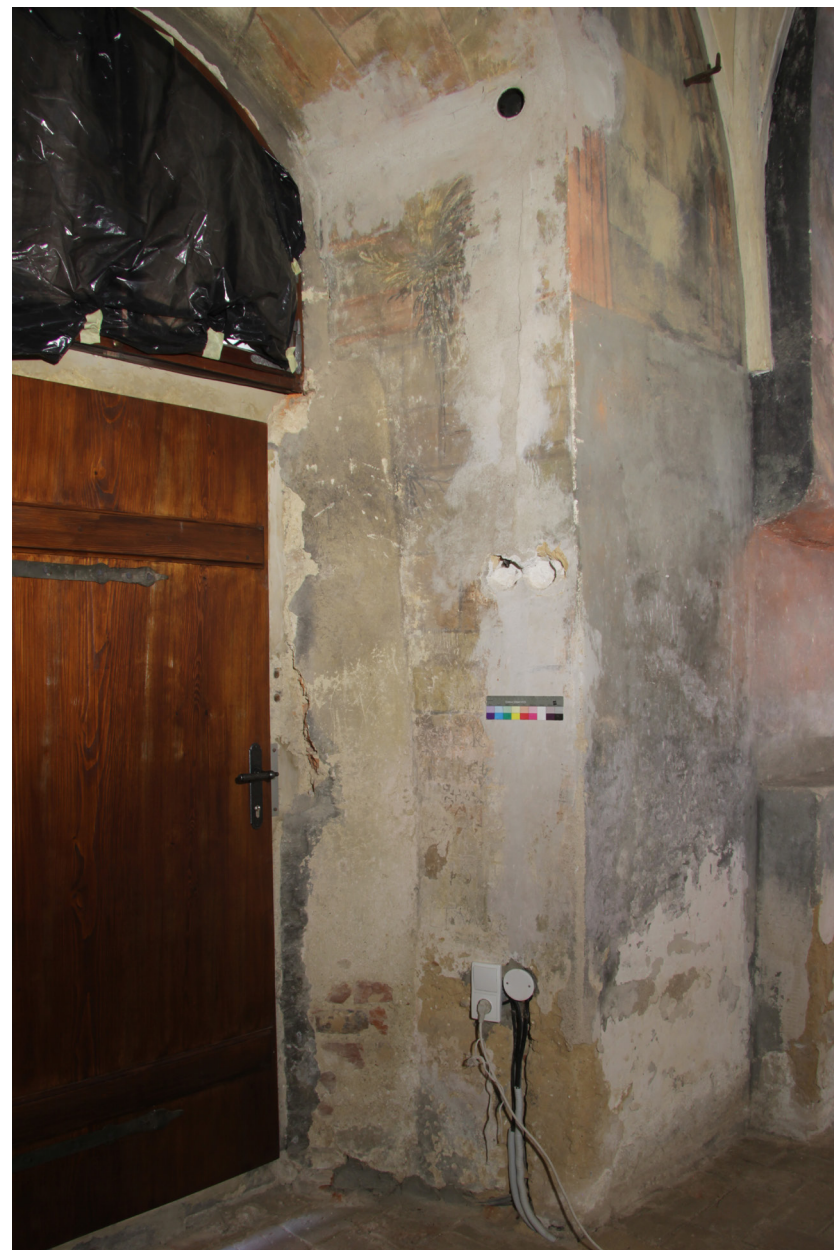
**Obr. 23:** SV stěna: pravá část dveřní špalety. Druhotně vyspravená místa se ztrátou omítkových vrstev v oblasti vstupu (viz obr. 20) a v okolí elektrického vedení.

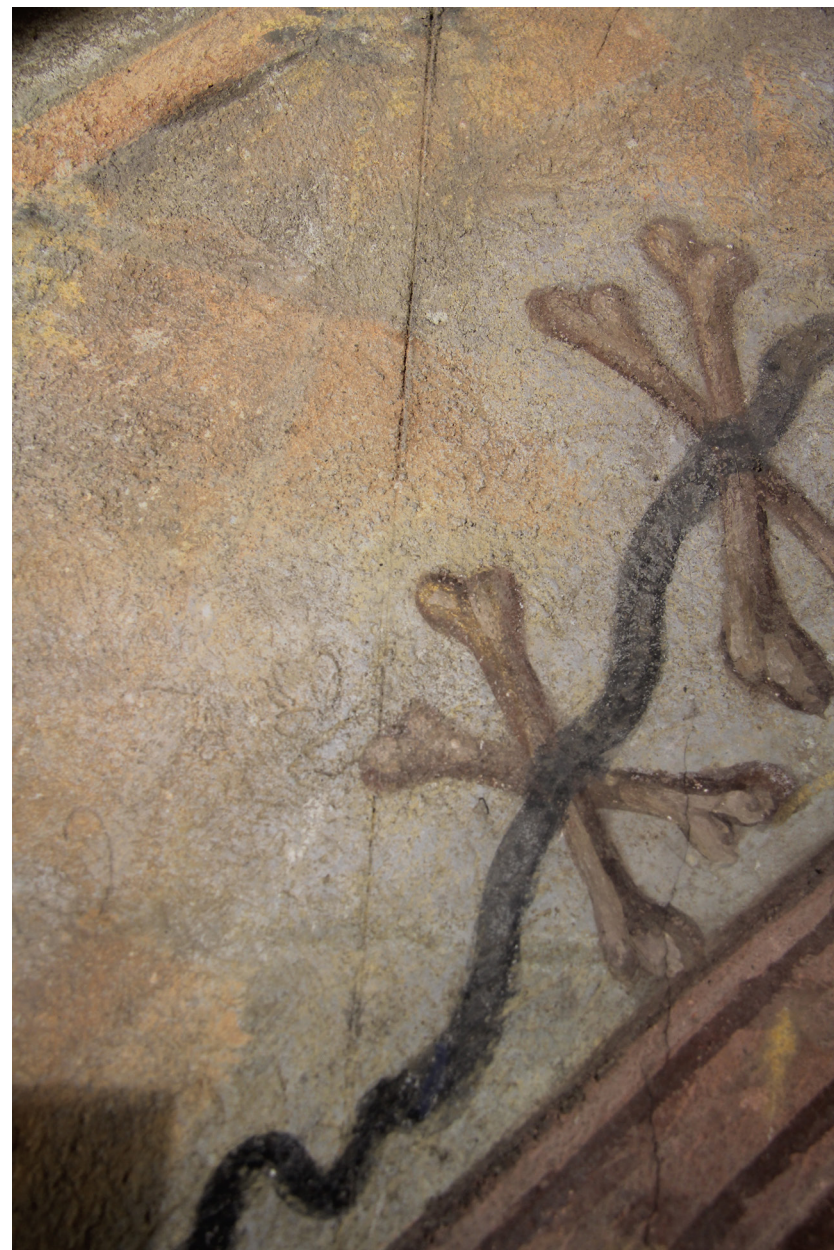
**Obr. 31:** SV stěna: luneta nad oknem. Detail rozhraní přemalby v podobě iluzivního kvádrování a originální modré barevné vrstvy v okolí stuhy s kostmi.

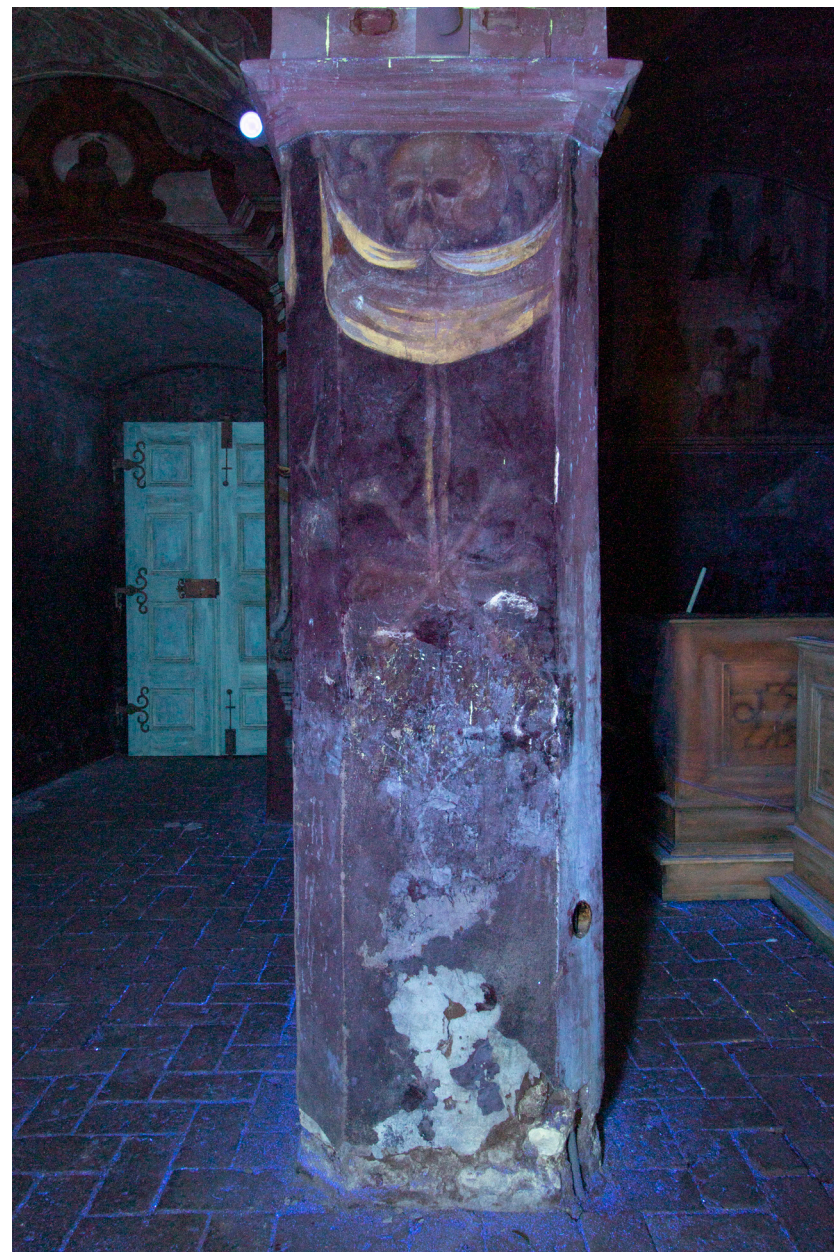
**Obr. 58:**

Centrální pilíř:  
celkový pohled  
ze SV strany. UV  
fluorescenční  
fotografie. Světlo  
žlutá fluores-  
cence – výkvěty  
vodorozpustných  
solí, oranžová  
fluorescence –  
přemalby, tm. fia-  
lová fluorescence  
– přemalby fialo-  
vá fluorescence  
– originální ba-  
revná vrstva, sv.  
fialová až modrá  
fluorescence –  
druhotné tmely  
v dolních partiích.

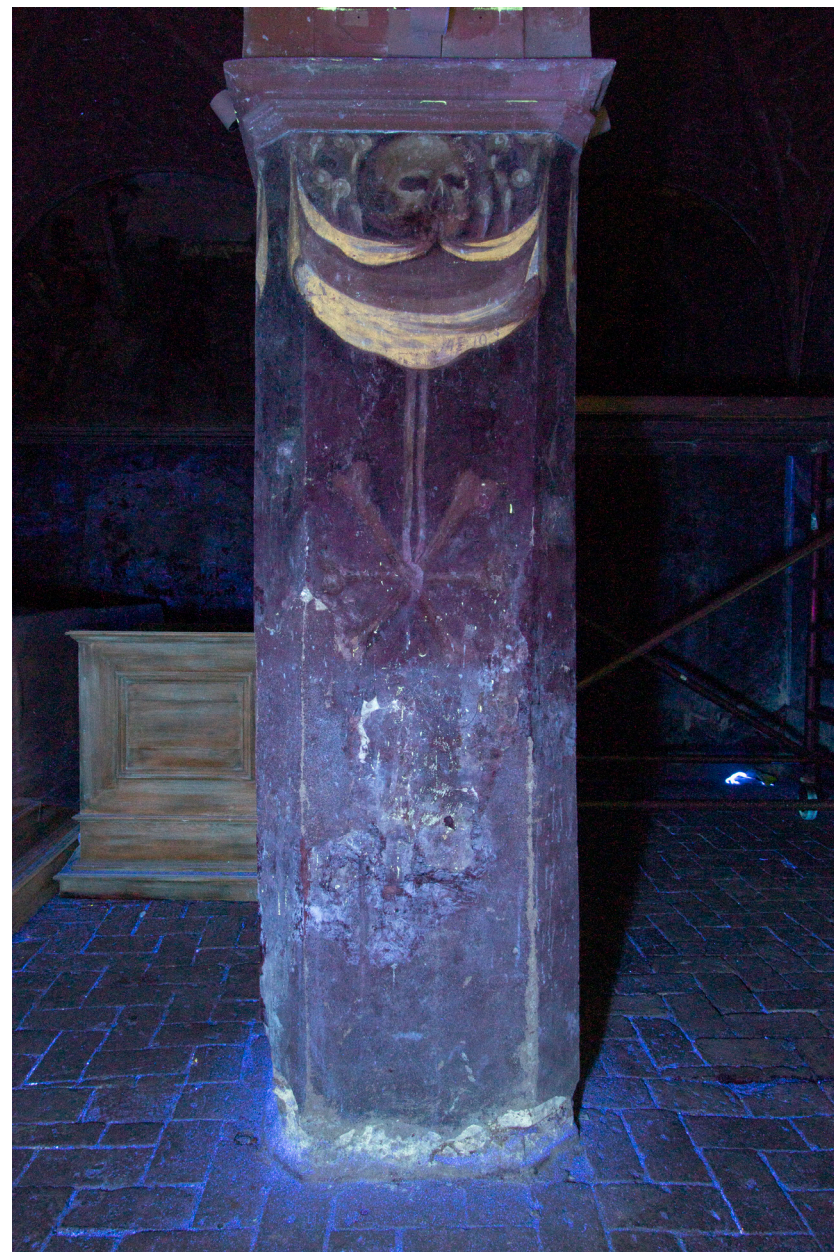
**Obr. 60:**

Centrální pilíř:  
celkový pohled  
z JV strany. UV  
fluorescenční  
fotografie. Světlo  
žlutá fluores-  
cence – výkvěty  
vodorozpustných  
solí, oranžová  
fluorescence –  
přemalby, tm. fia-  
lová fluorescence  
– přemalby fialo-  
vá fluorescence  
– originální ba-  
revná vrstva, sv.  
fialová až modrá  
fluorescence –  
druhotné tmily  
v dolních partiích.

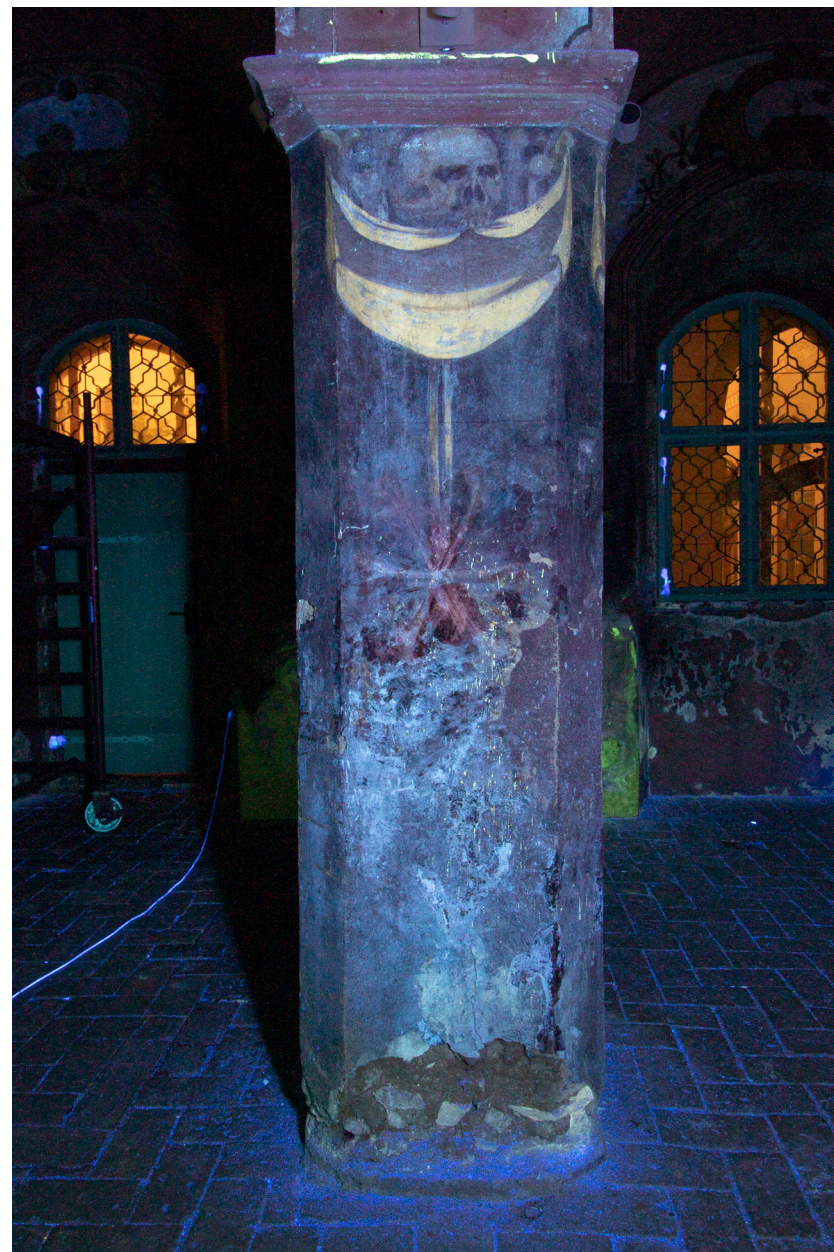
**Obr. 62:**

Centrální pilíř:  
celkový pohled  
z JZ strany. UV  
fluorescenční  
fotografie. Světlo  
žlutá fluores-  
cence – výkvěty  
vodorozpustných  
solí, oranžová  
fluorescence –  
přemalby, tm. fia-  
lová fluorescence  
– přemalby fialo-  
vá fluorescence  
– originální ba-  
revná vrstva, sv.  
fialová až modrá  
fluorescence –  
druhotné tmely  
v dolních partiích.

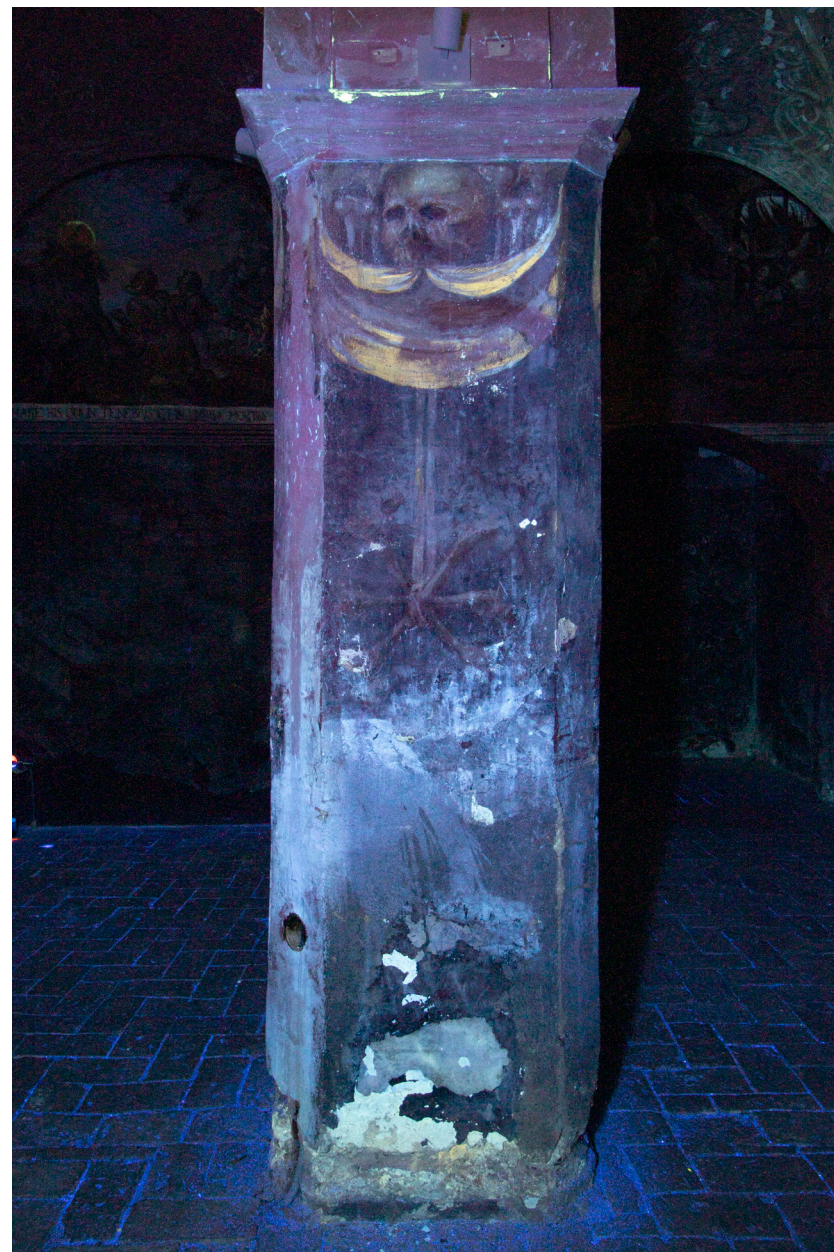
**Obr. 64:**

Centrální pilíř:  
celkový pohled  
ze SZ strany. UV  
fluorescenční  
fotografie. Světlo  
žlutá fluores-  
cence – výkvěty  
vodorozpustných  
solí, oranžová  
fluorescence –  
přemalby, tm. fia-  
lová fluorescence  
– přemalby fialo-  
vá fluorescence  
– originální ba-  
revná vrstva, sv.  
fialová až modrá  
fluorescence –  
druhotné tmely  
v dolních partiích.

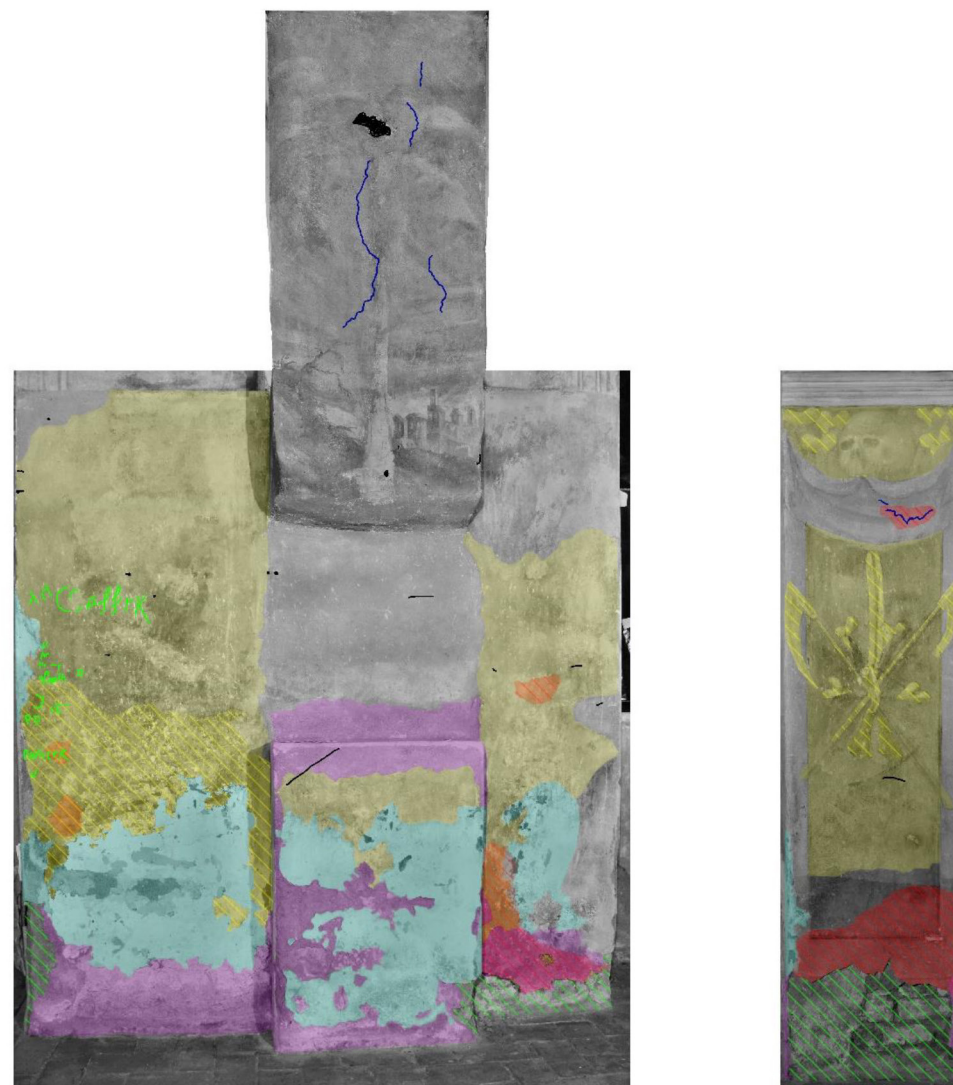
**Obr. 08:** SV stěna: centrální část a malovaný pilastr v pravém koutě. Grafický zakres poškození.

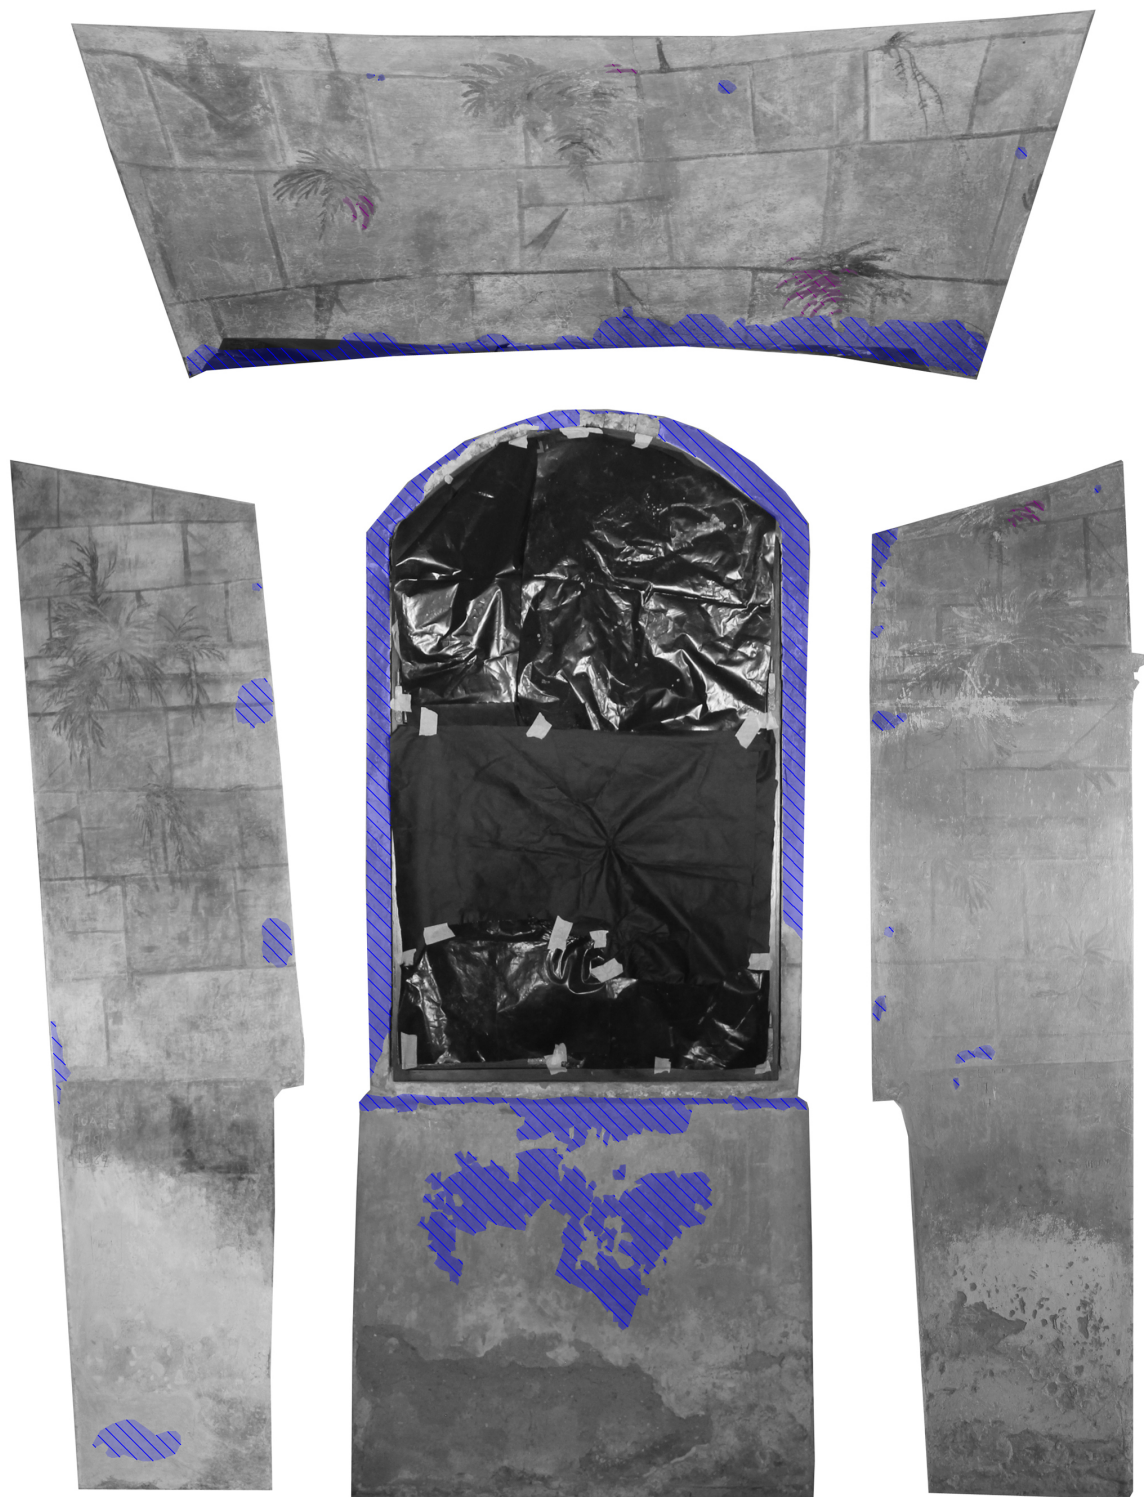
celek	7 m <sup>2</sup>	100%
 	přemalby	0,070 m <sup>2</sup>	1 %
 	tmely	0,57 m <sup>2</sup>	8 %

**Obr. 14:** SV stěna: okenní špaleta. Grafický zakres druhotných zásahů.

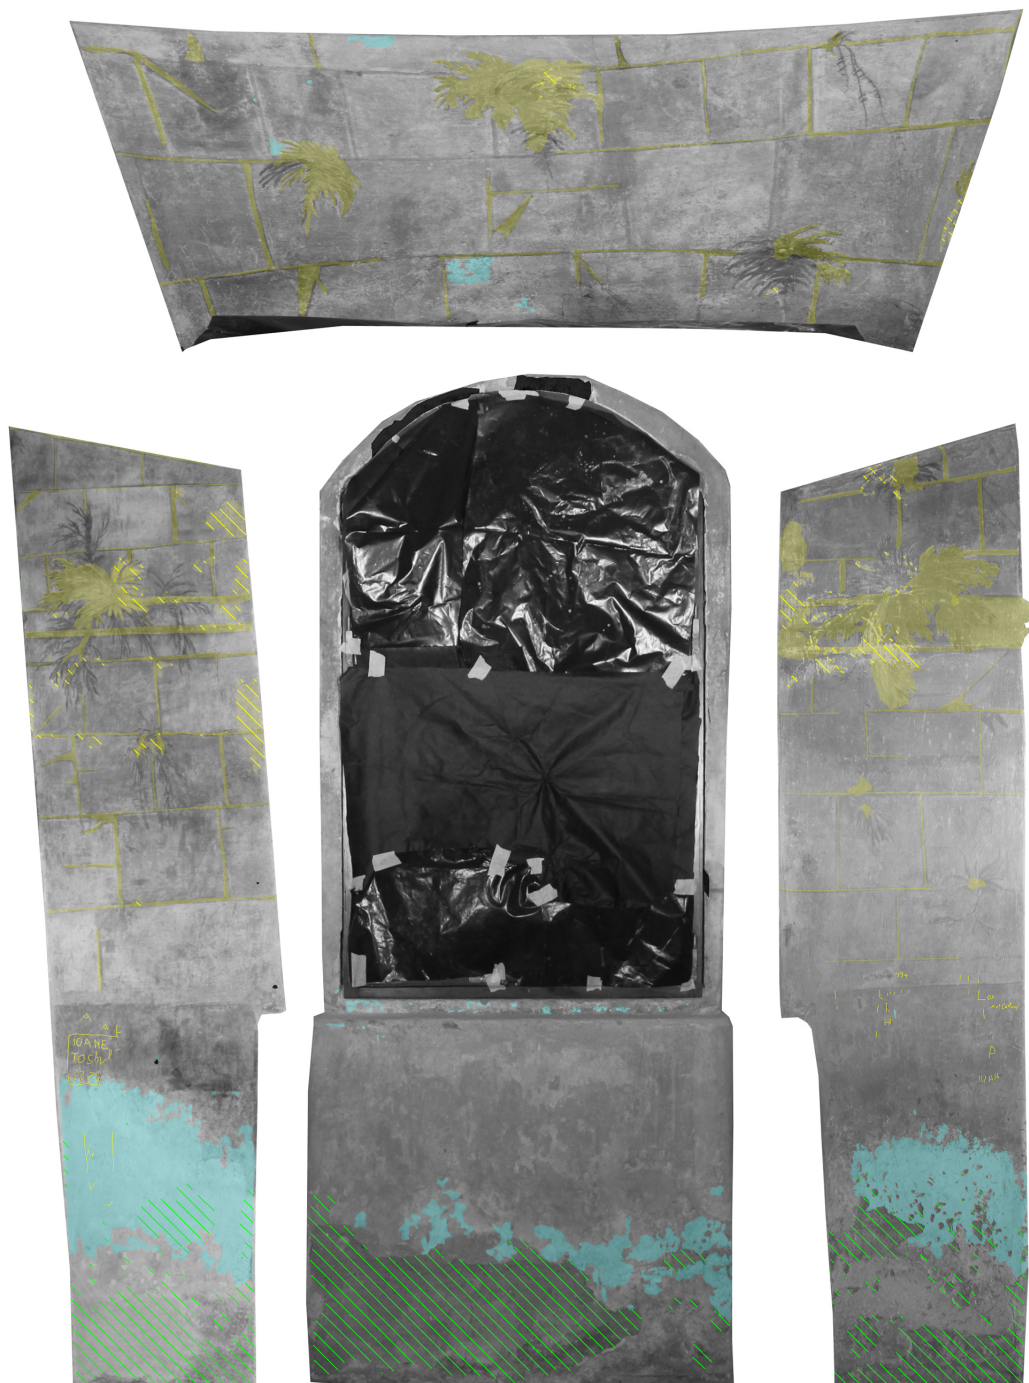
celek	7 m <sup>2</sup>	100,00%
 	grafitti	2,87 m	-
 	ztráta koheze barevné vrstvy	0,43 m <sup>2</sup>	6 %
 	úplná ztráta barevné vrstvy	0,48 m <sup>2</sup>	6,8 %
 	ztráta adheze barevné vrstvy	0,05 m <sup>2</sup>	0,7%
 	ztráta omítkové vrstvy	0,66 m <sup>2</sup>	9,4 %
 	mechanické defekty	0,020 m <sup>2</sup>	0,3 %

**Obr. 15:** SV stěna: okenní špaleta. Grafický zakres poškození.
